I D : 회야대교(울산) - 바닥판상면 - S1

손 상 물 량 표

용 역 명: 2022년 부산울산고속도로 정기 · 정밀안전점검용역

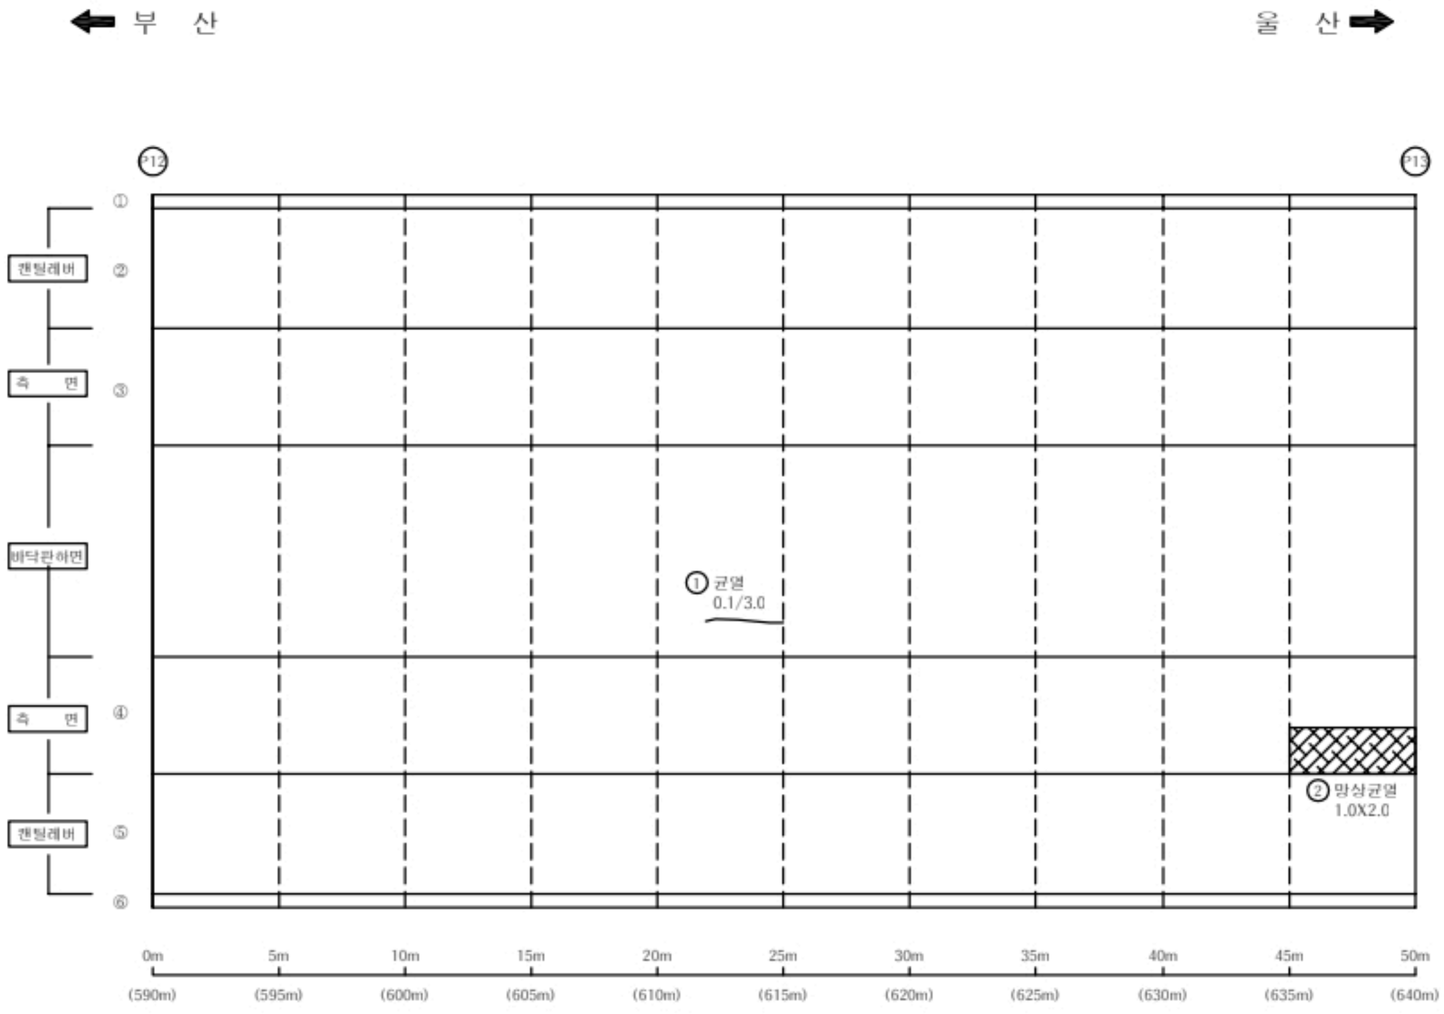
ＩＤ : 회야대교(울산) - 바닥판하면 - S13

번호	신/구	부재명	손 상 현 황	손 상 규 모						비고
				폭(㎜)	길이(m)	너비(m)	개소	단위	물량	
1	신	복부	균열	0.1	3.0		1	m	3.00	
2	신	우측	망상균열		1.0	2.0	1	㎡	2.00	
3										
4										
5										
6										
7										
8										
9										
10										
11										
12										
13										
14										
15										
16										
17										
18										
19										
20										
21										
22										
23										
24										
25										
26										
27										
28										
29										
30

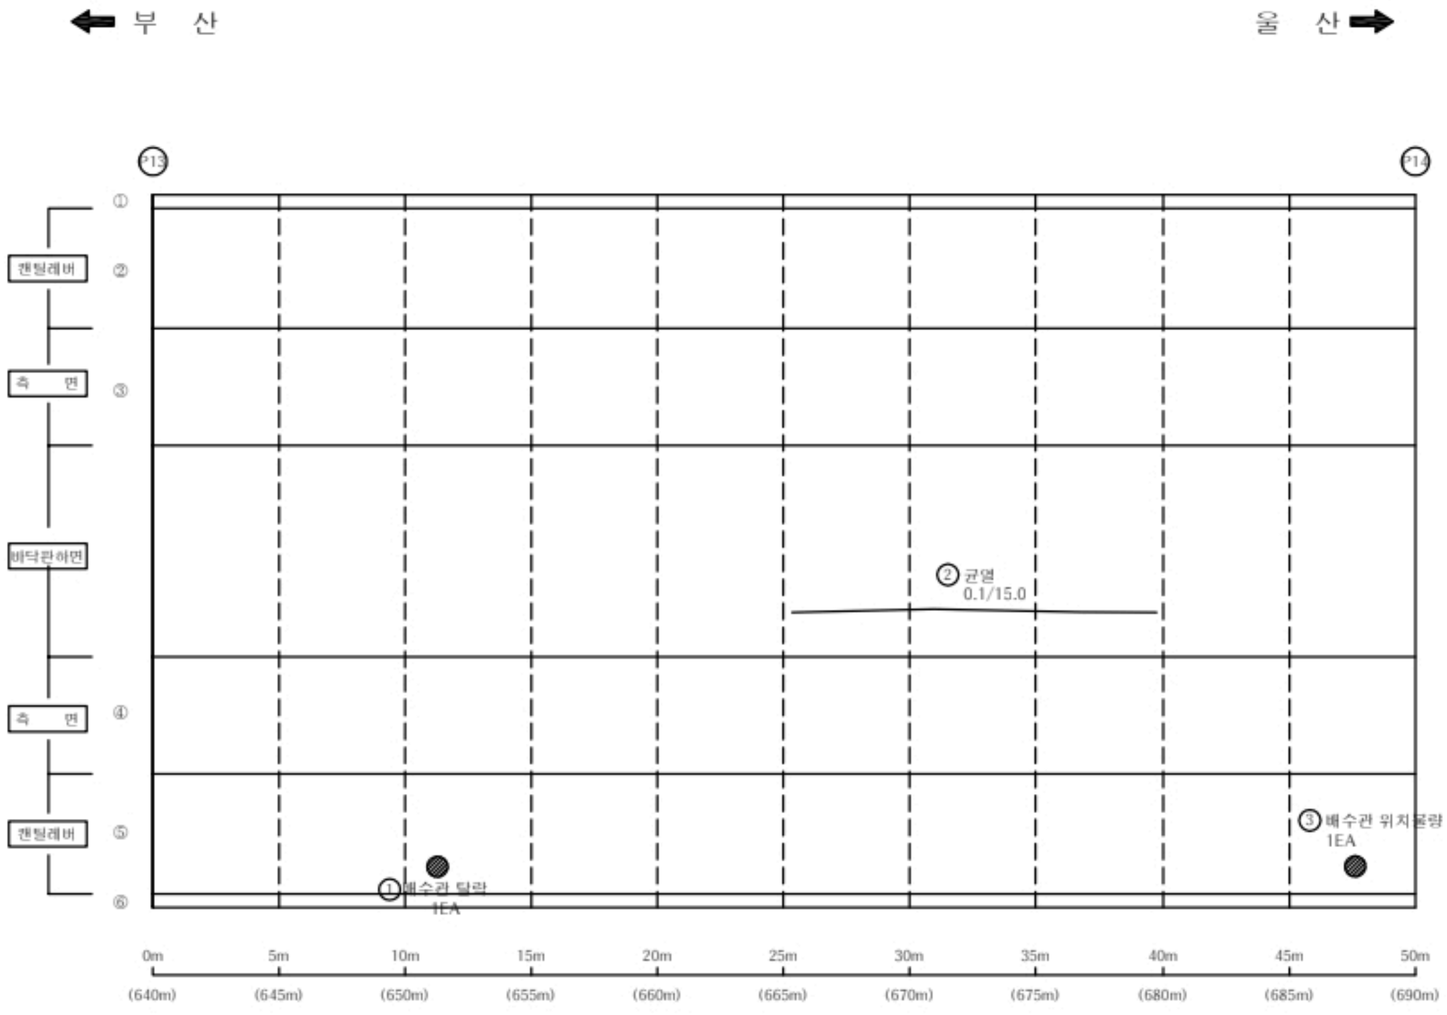
ＩＤ : 회야대교(울산) - 바닥판하면 - S14

번호	신/구	부재명	손 상 현 황	손 상 규 모						비고
				폭(㎜)	길이(m)	너비(m)	개소	단위	물량	
1	구	배수시설	배수관 탈락				1	EA	1.00	
2	신	복부	균열	0.1	15.0		1	m	15.00	
3	신	배수시설	배수관 위치불량				1	EA	1.00	
4										
5										
6										
7										
8										
9										
10										
11										
12										
13										
14										
15										
16										
17										
18										
19										
20										
21										
22										
23										
24										
25										
26										
27										
28										
29										
30

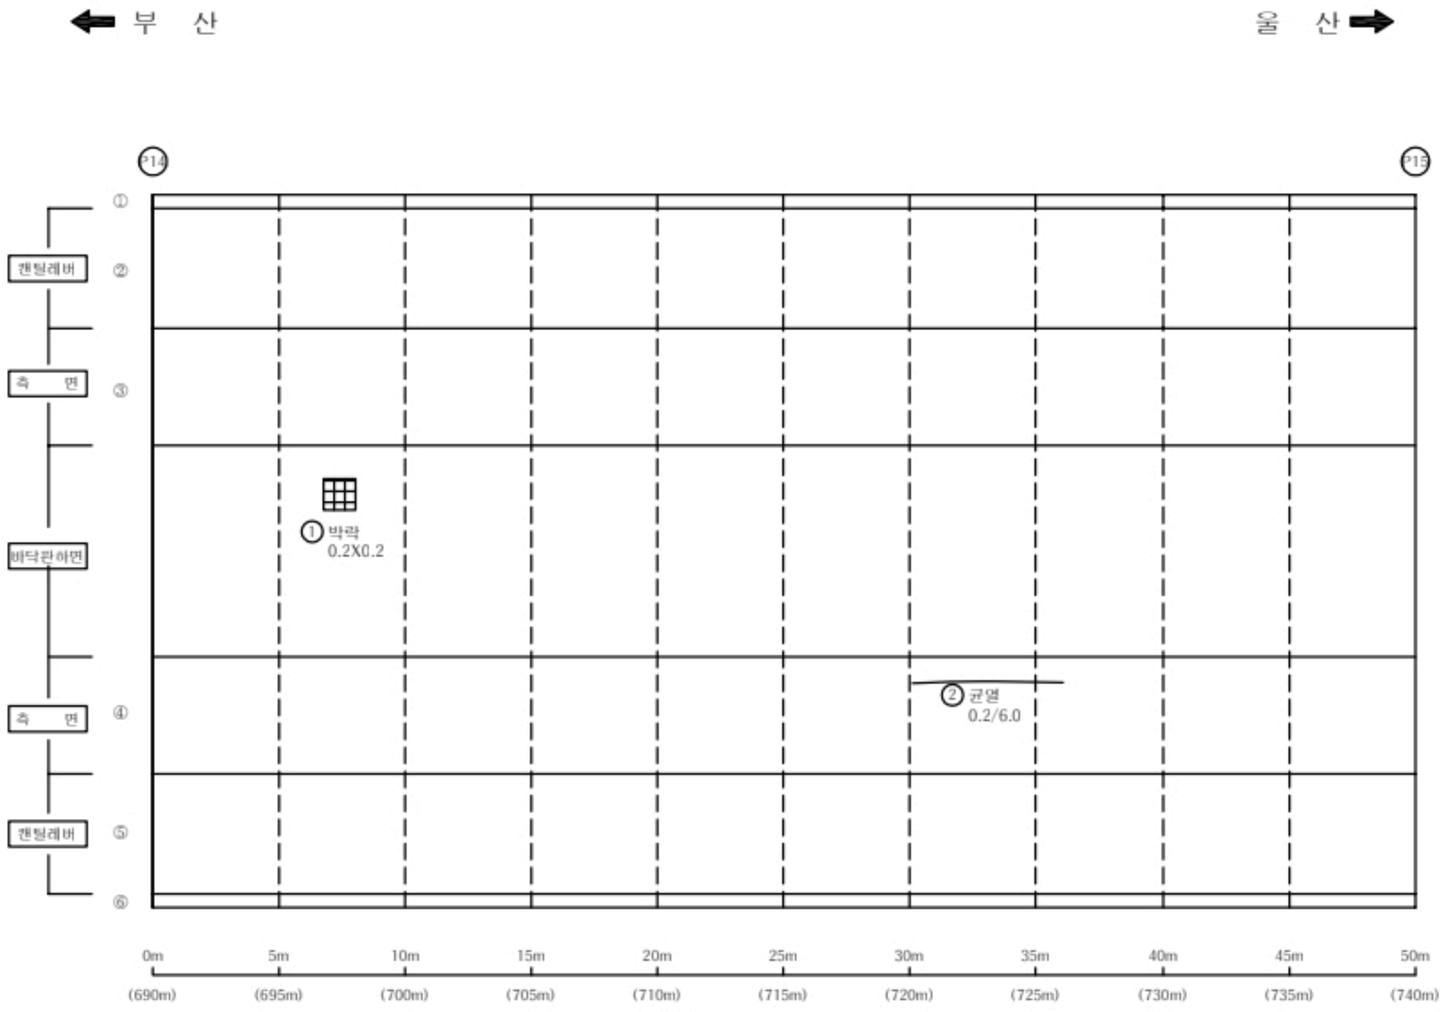
I D : 회야대교(울산) - 바닥판하면 - S15

번호	신/구	부재명	손 상 현 황	손 상 규 모						비고
				폭(mm)	길이(m)	너비(m)	개소	단위	물량	
1	신	복부	박락		0.2	0.2	1	㎡	0.04	
2	신	우측	균열	0.2	6.0		1	m	6.00	
3										
4										
5										
6										
7										
8										
9										
10										
11										
12										
13										
14										
15										
16										
17										
18										
19										
20										
21										
22										
23										
24										
25										
26										
27										
28										
29										
30

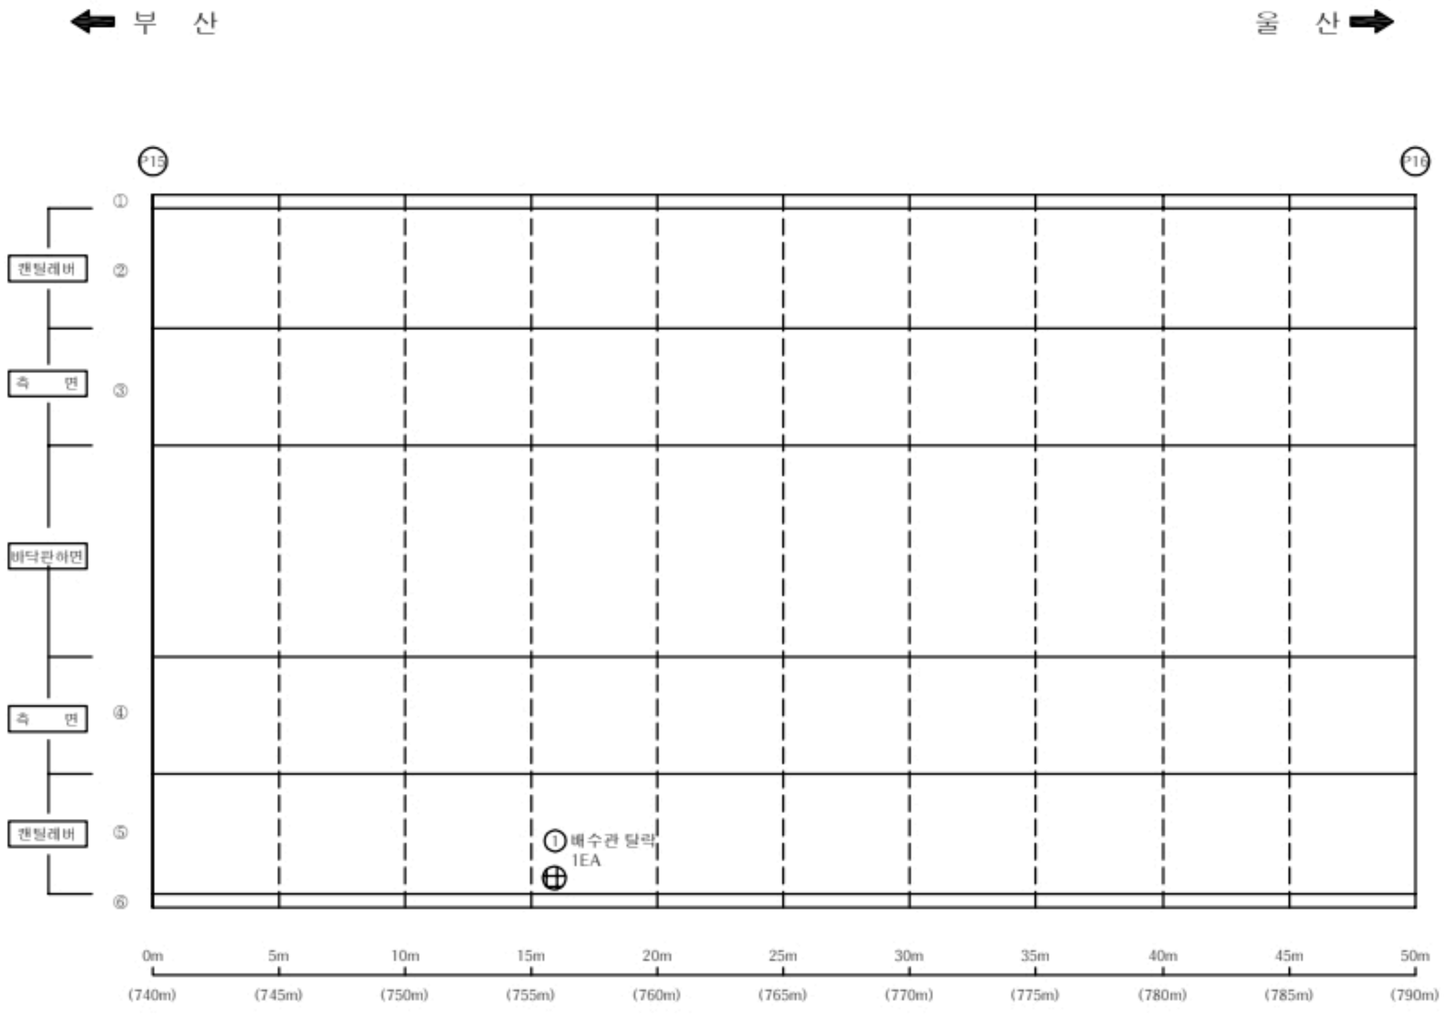
I D : 회야대교(울산) - 바닥판하면 - S16

번호	신/구	부재명	손 상 현 황	손 상 규 모						비고
				폭(㎜)	길이(m)	너비(m)	개소	단위	물량	
1	신	배수시설	배수관 탈락				1	EA	1.00	
2										
3										
4										
5										
6										
7										
8										
9										
10										
11										
12										
13										
14										
15										
16										
17										
18										
19										
20										
21										
22										
23										
24										
25										
26										
27										
28										
29										
30

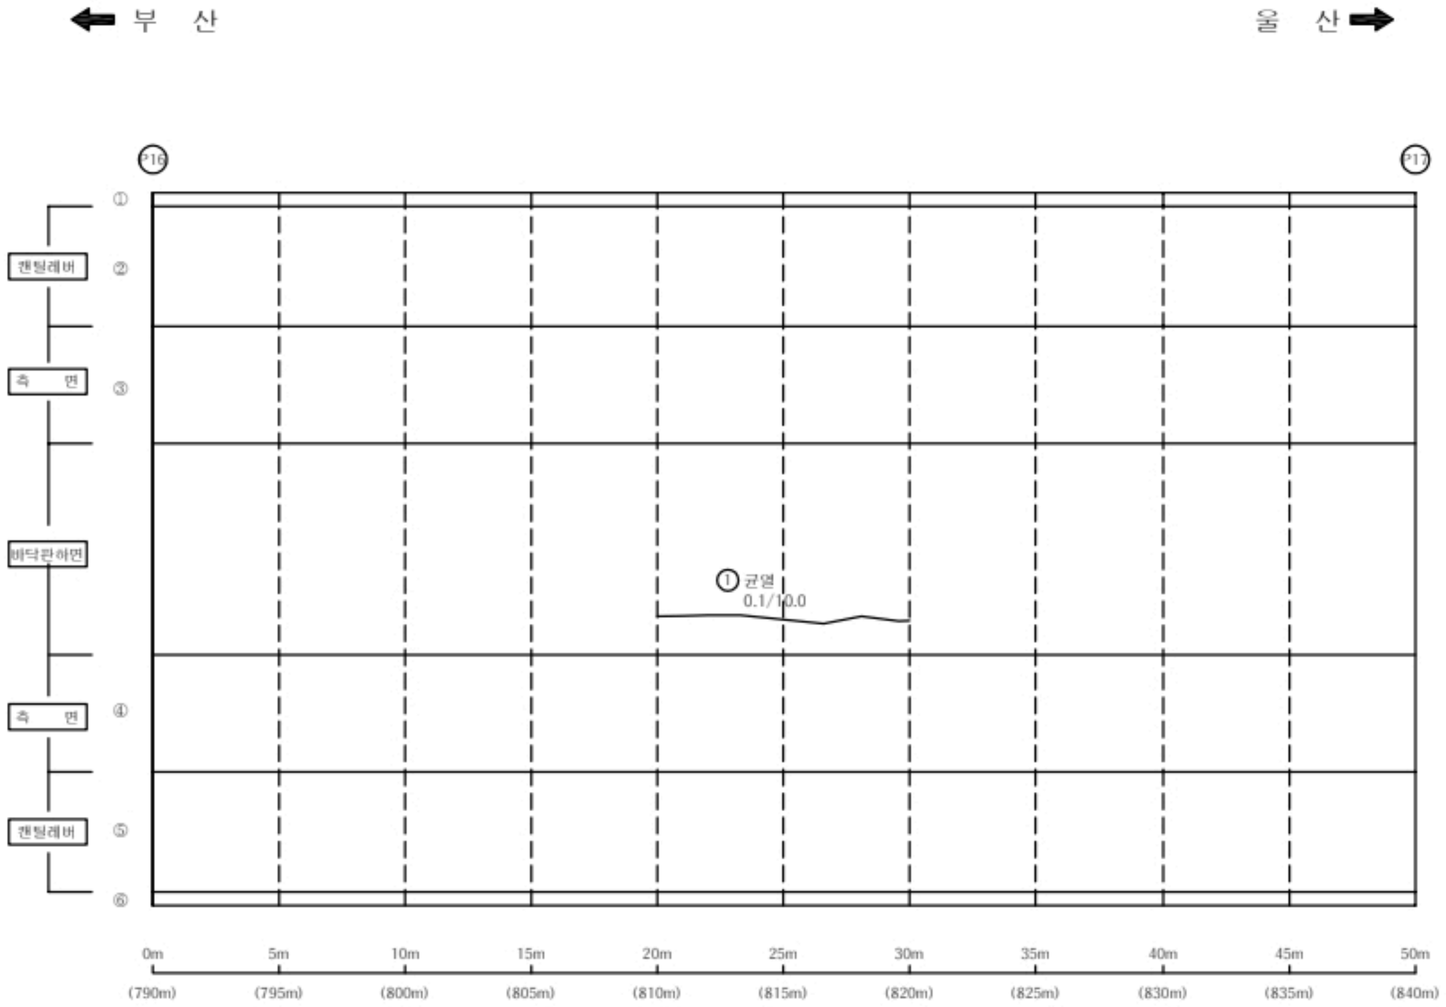
ＩＤ : 회야대교(울산) - 바닥판하면 - S17

번호	신/구	부재명	손 상 현 황	손 상 규 모						비고
				폭(㎜)	길이(m)	너비(m)	개소	단위	물량	
1	신	복부	균열	0.1	10.0		1	m	10.00	
2										
3										
4										
5										
6										
7										
8										
9										
10										
11										
12										
13										
14										
15										
16										
17										
18										
19										
20										
21										
22										
23										
24										
25										
26										
27										
28										
29										
30

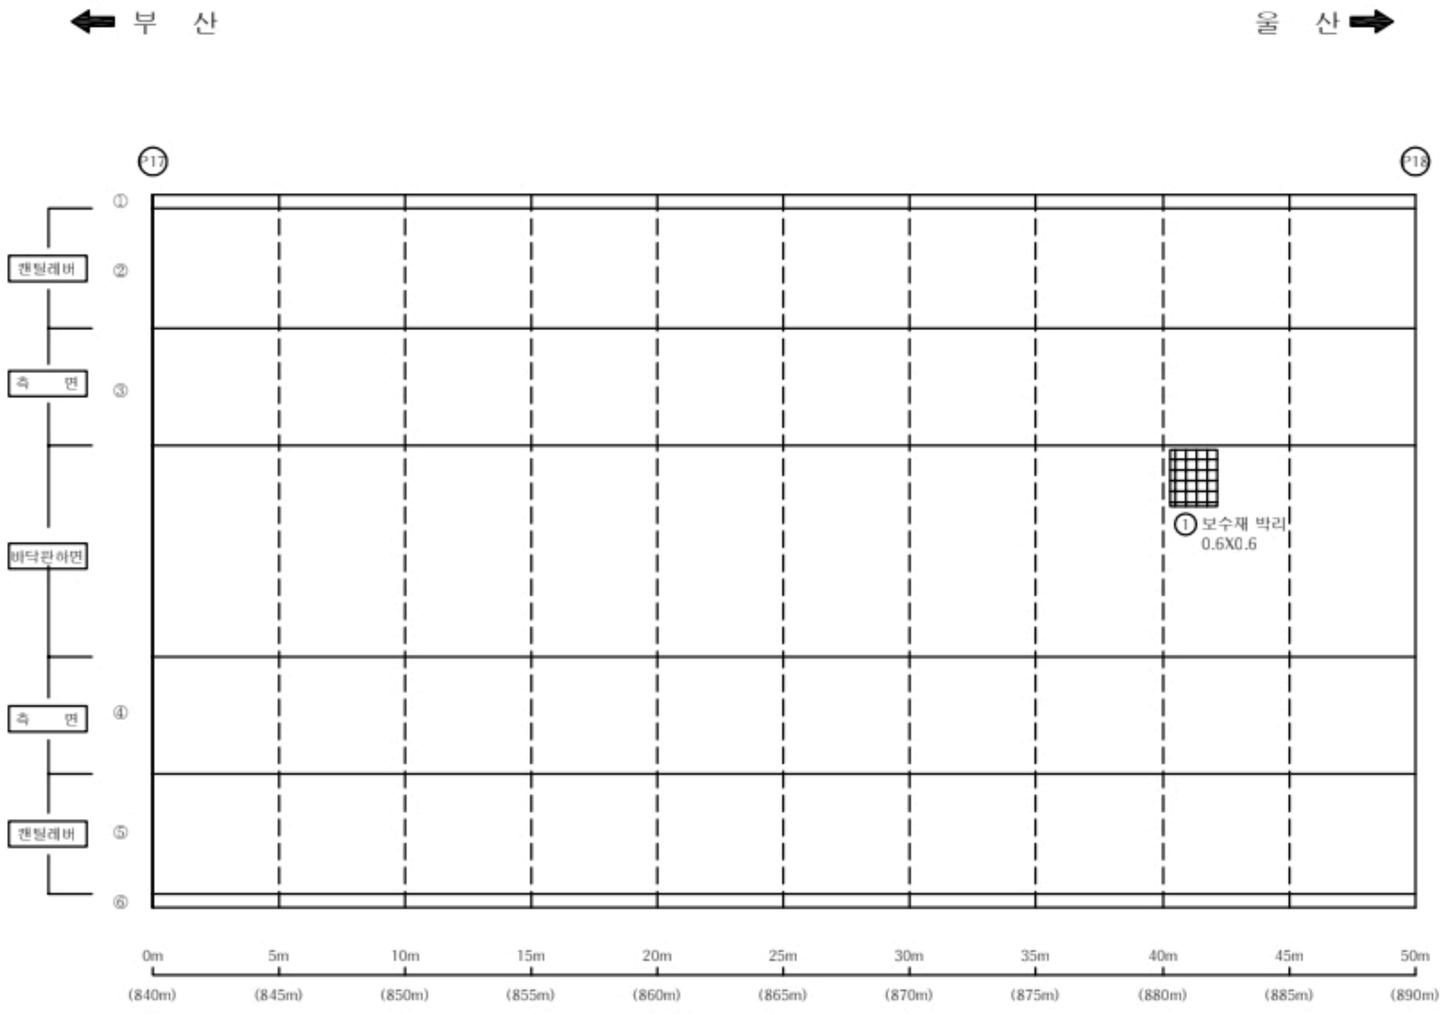
ＩＤ : 회야대교(울산) - 바닥판하면 - S18

번호	신/구	부재명	손 상 현 황	손 상 규 모						비고
				폭(㎜)	길이(m)	너비(m)	개소	단위	물량	
1	신	복부	보수재 박리		0.6	0.6	1	㎡	0.36	
2										
3										
4										
5										
6										
7										
8										
9										
10										
11										
12										
13										
14										
15										
16										
17										
18										
19										
20										
21										
22										
23										
24										
25										
26										
27										
28										
29										
30

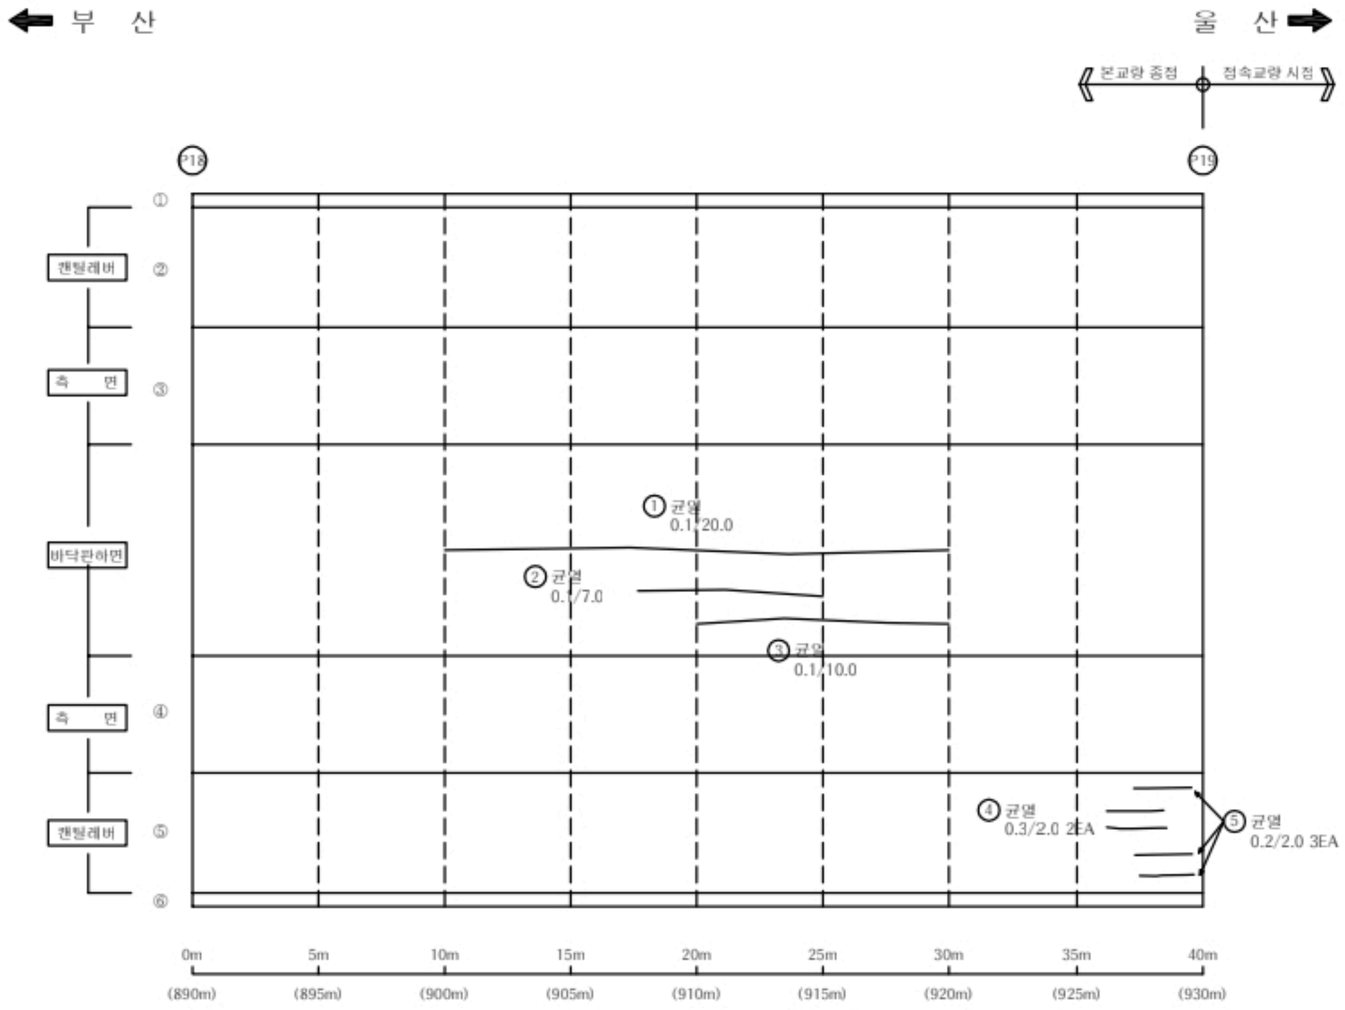
I D : 회야대교(울산) - 바닥판하면 - S19

번호	신/구	부재명	손상현황	손상규모						비고
				폭(mm)	길이(m)	너비(m)	개소	단위	물량	
1	신	복부	균열	0.1	20.0		1	m	20.00	
2	신	복부	균열	0.1	7.0		1	m	7.00	
3	신	복부	균열	0.1	10.0		1	m	10.00	
4	신	캔틸레버	균열	0.3	2.0		2	m	4.00	
5	신	캔틸레버	균열	0.2	2.0		3	m	6.00	
6										
7										
8										
9										
10										
11										
12										
13										
14										
15										
16										
17										
18										
19										
20										
21										
22										
23										
24										
25										
26										
27										
28										
29										
30

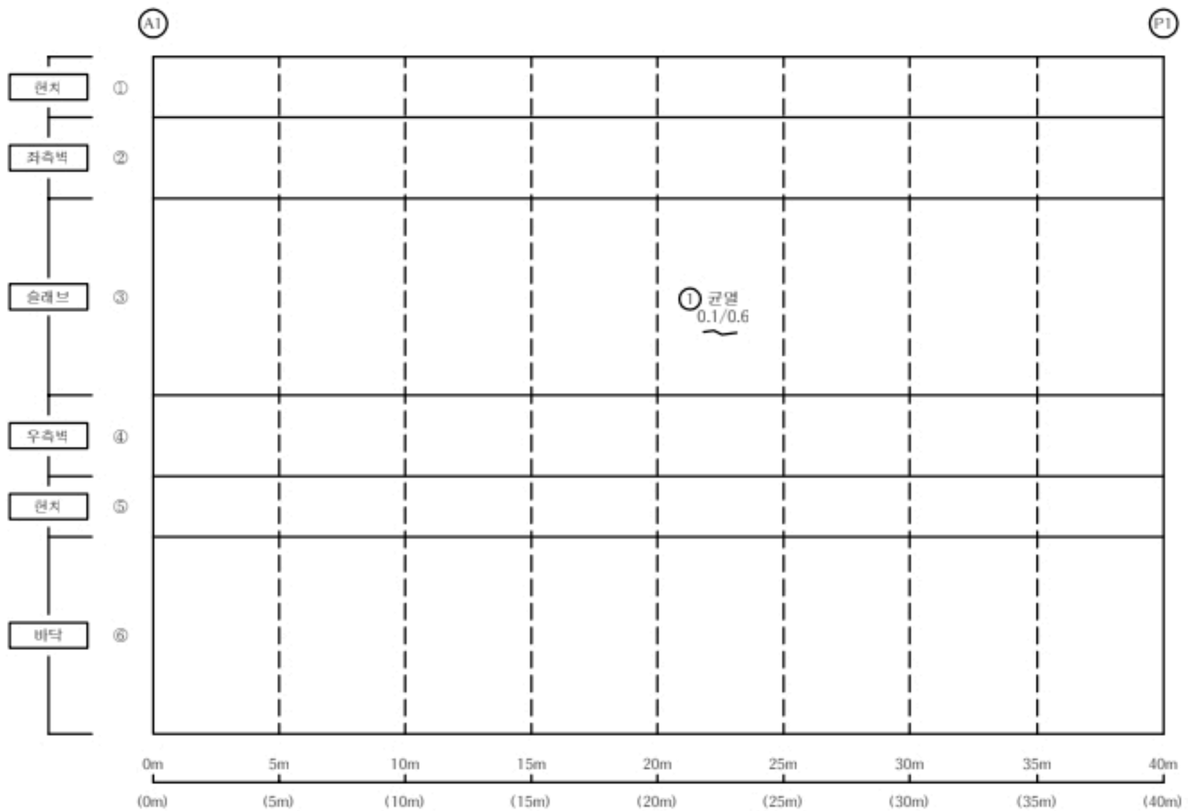
I D : 회야대교(울산) - BOX내부 - S1

번호	신/구	부재명	손 상 현 황	손 상 규 모						비고
				폭(㎜)	길이(m)	너비(m)	개소	단위	물량	
1	구	슬래브	균열	0.1	0.6		1	m	0.60	
2										
3										
4										
5										
6										
7										
8										
9										
10										
11										
12										
13										
14										
15										
16										
17										
18										
19										
20										
21										
22										
23										
24										
25										
26										
27										
28										
29										
30

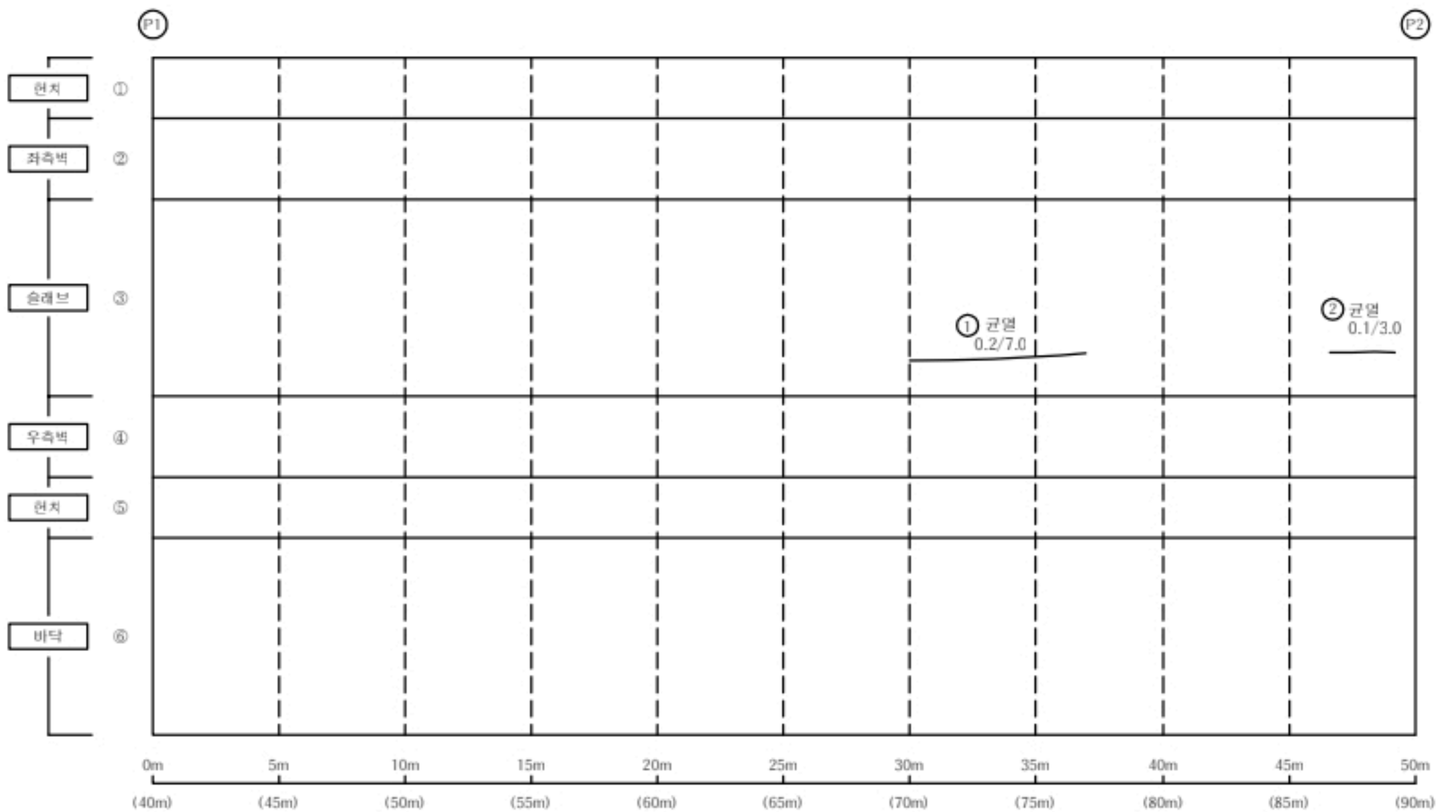
I D : 회야대교(울산) - BOX내부 - S2

번호	신/구	부재명	손 상 현 황	손 상 규 모						비고
				폭(㎜)	길이(m)	너비(m)	개소	단위	물량	
1	구	슬래브	균열	0.2	7.0		1	m	7.00	
2	신	슬래브	균열	0.1	3.0		1	m	3.00	
3										
4										
5										
6										
7										
8										
9										
10										
11										
12										
13										
14										
15										
16										
17										
18										
19										
20										
21										
22										
23										
24										
25										
26										
27										
28										
29										
30

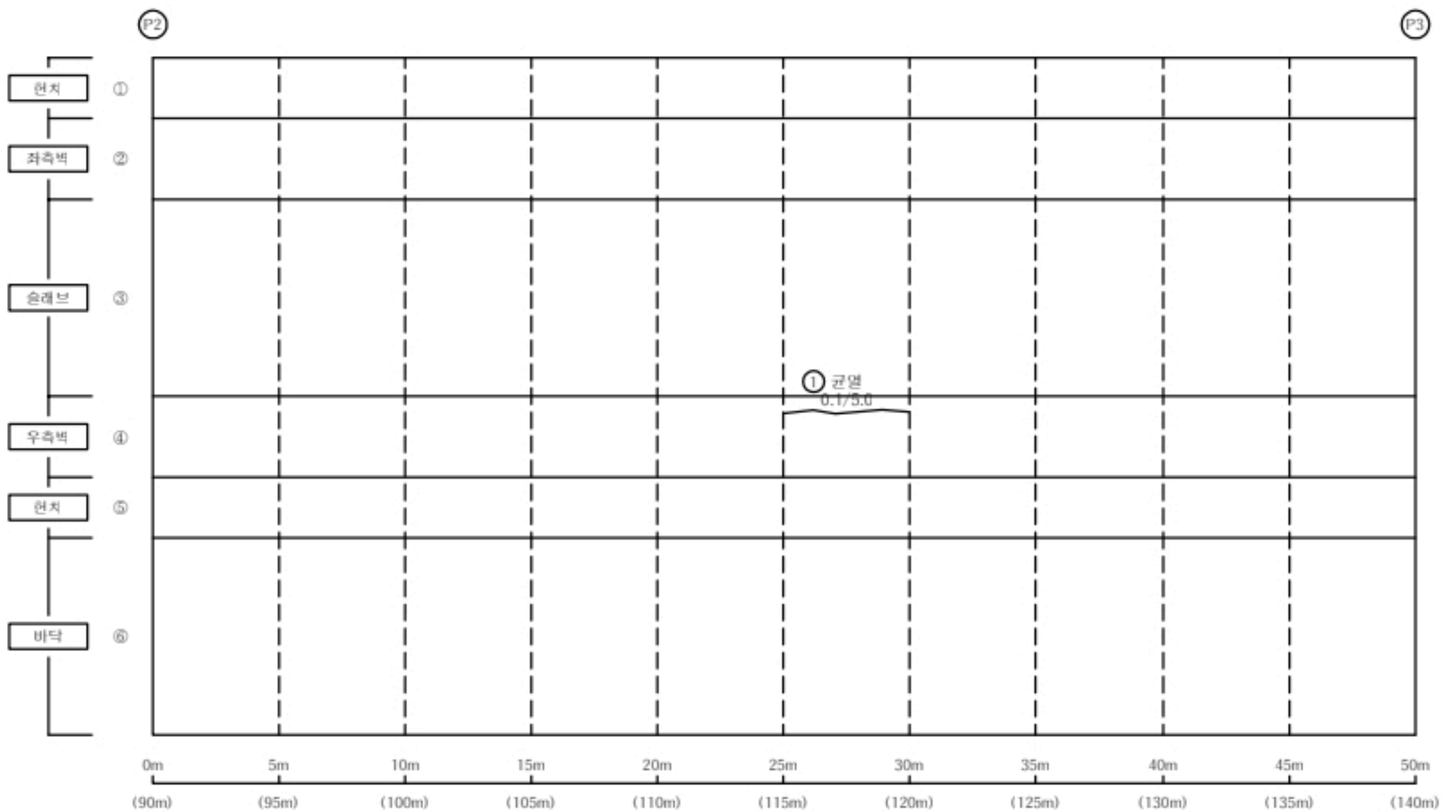
I D : 회야대교(울산) - BOX내부 - S3

번호	신/구	부재명	손 상 현 황	손 상 규 모						비고
				폭(㎜)	길이(m)	너비(m)	개소	단위	물량	
1	구	우측	균열	0.1	5.0		1	m	5.00	
2										
3										
4										
5										
6										
7										
8										
9										
10										
11										
12										
13										
14										
15										
16										
17										
18										
19										
20										
21										
22										
23										
24										
25										
26										
27										
28										
29										
30

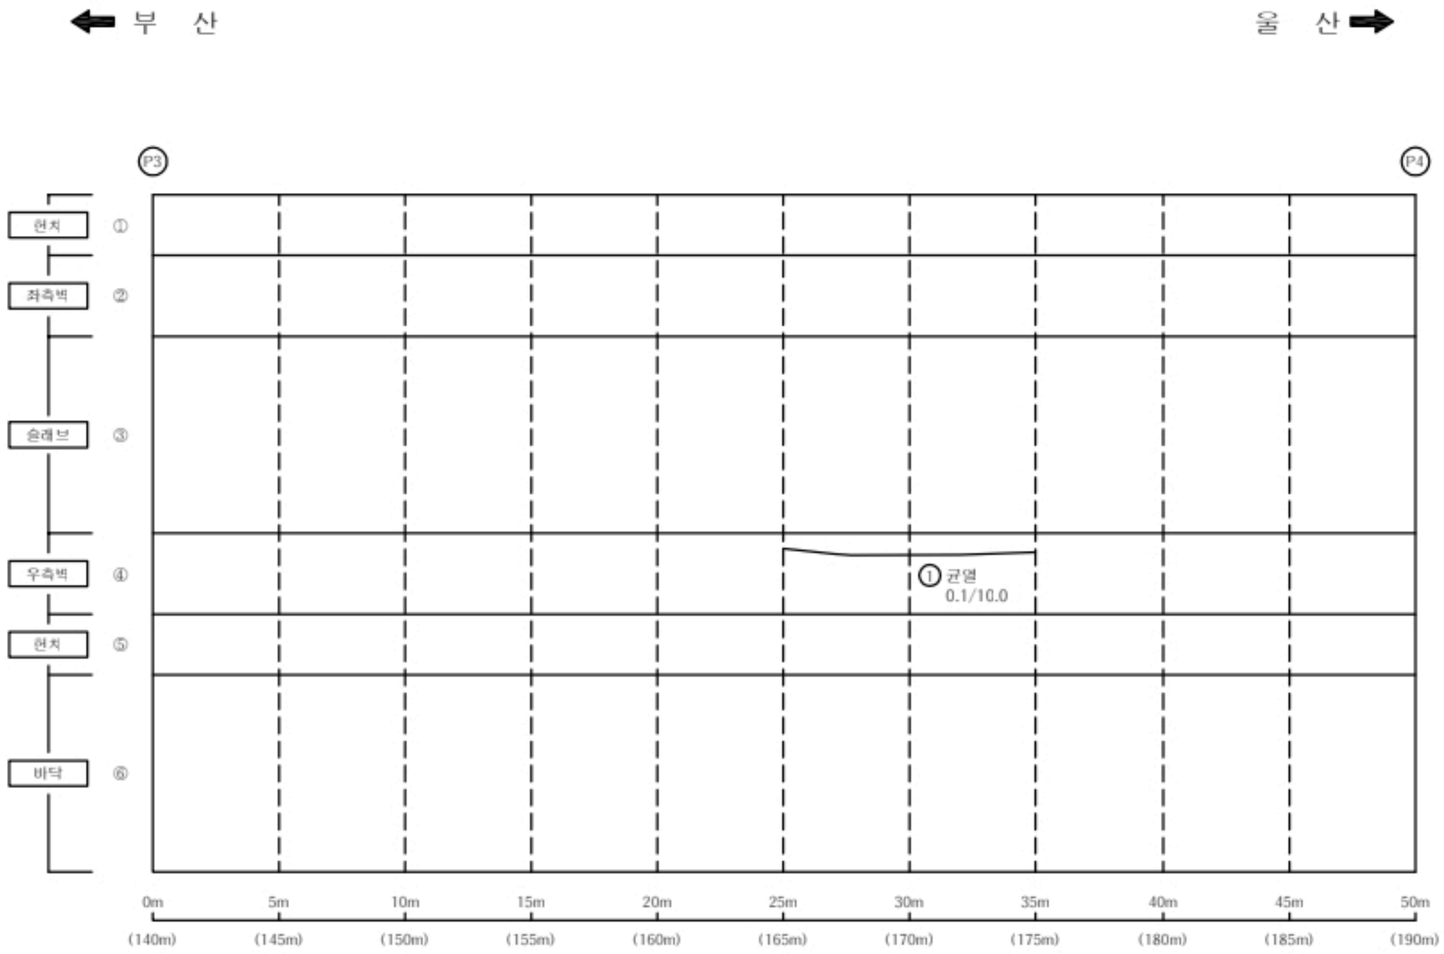
ＩＤ : 회야대교(울산) - BOX내부 - S4

번호	신/구	부재명	손 상 현 황	손 상 규 모						비고
				폭(㎜)	길이(m)	너비(m)	개소	단위	물량	
1	신	우측	균열	0.1	10.0		1	m	10.00	
2										
3										
4										
5										
6										
7										
8										
9										
10										
11										
12										
13										
14										
15										
16										
17										
18										
19										
20										
21										
22										
23										
24										
25										
26										
27										
28										
29										
30

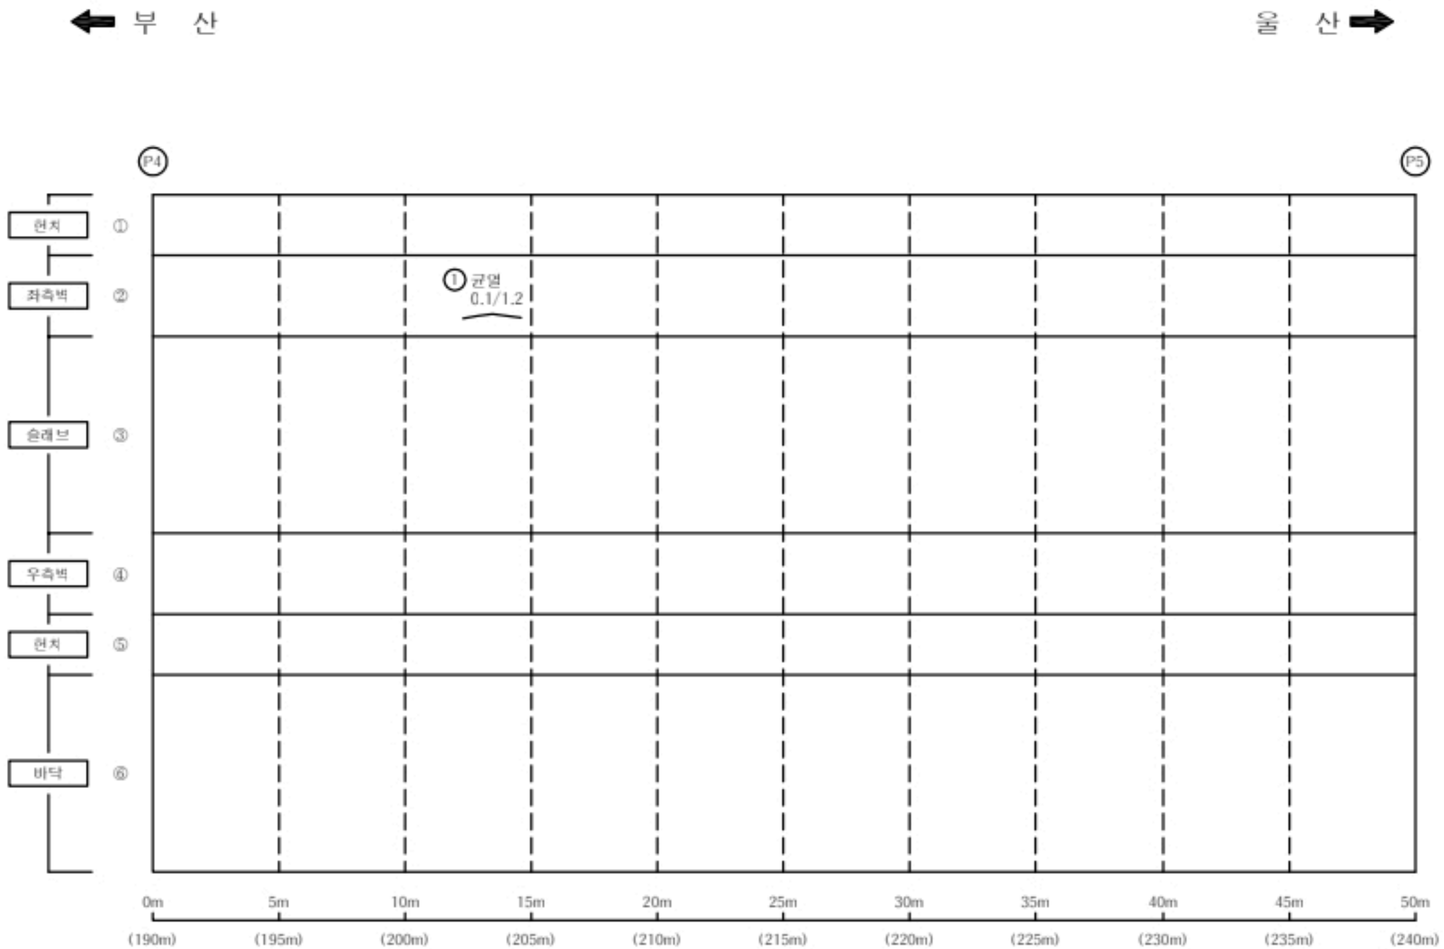
I D : 회야대교(울산) - BOX내부 - S5

번호	신/구	부재명	손 상 현 황	손 상 규 모						비고
				폭(㎜)	길이(m)	너비(m)	개소	단위	물량	
1	신	좌측	균열	0.1	1.2		1	m	1.20	
2										
3										
4										
5										
6										
7										
8										
9										
10										
11										
12										
13										
14										
15										
16										
17										
18										
19										
20										
21										
22										
23										
24										
25										
26										
27										
28										
29										
30

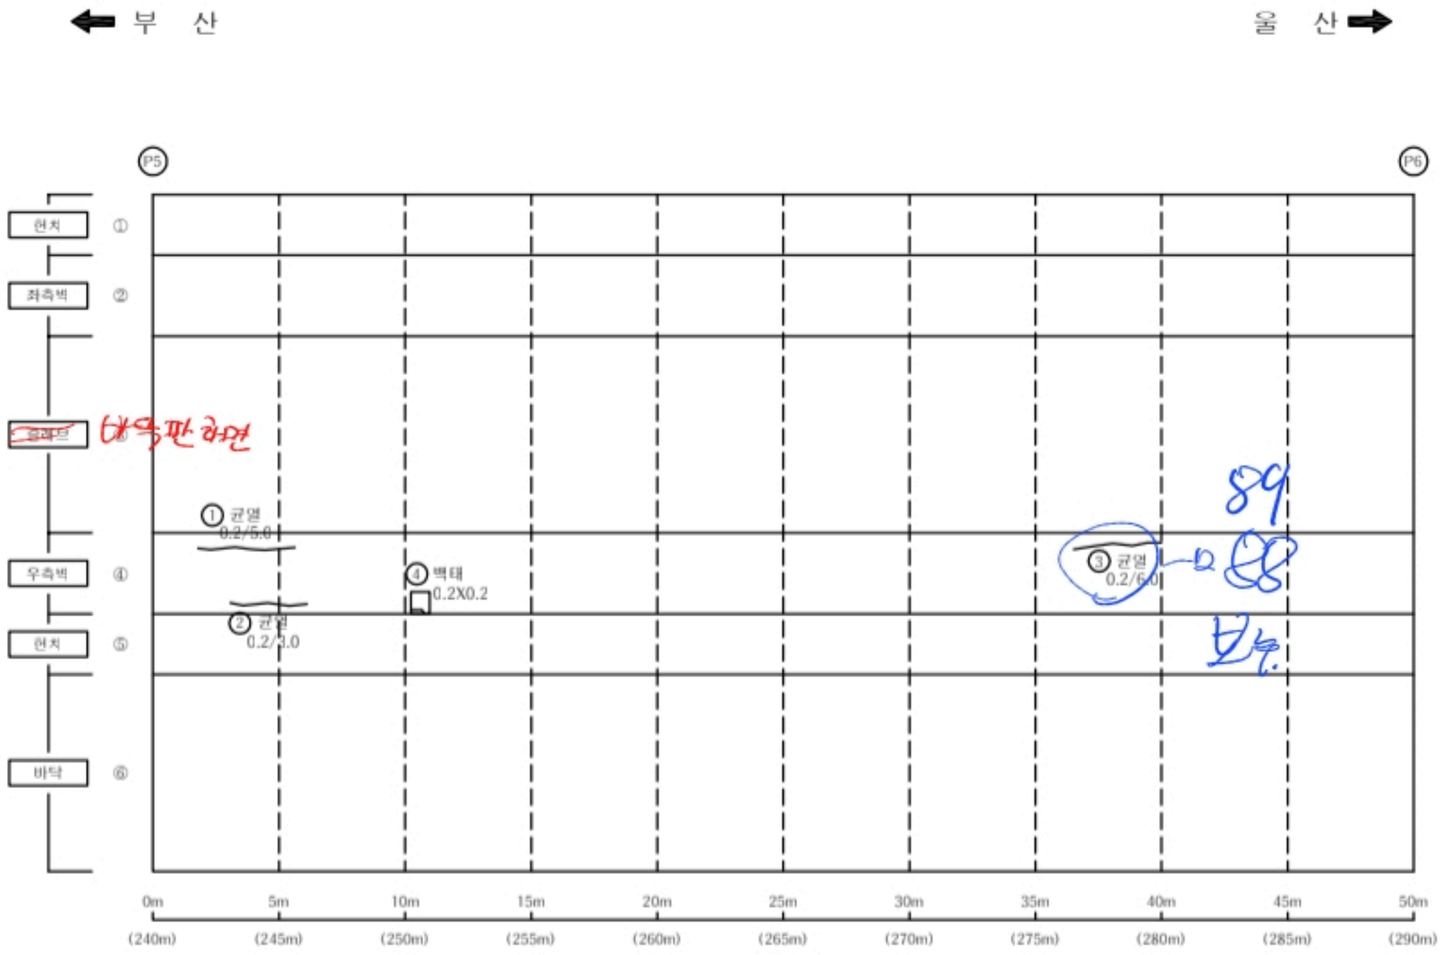
I D : 회야대교(울산) - BOX내부 - S6

번호	신/구	부재명	손 상 현 황	손 상 규 모						비고
				폭(㎜)	길이(m)	너비(m)	개소	단위	물량	
1	구	우측	균열	0.2	5.0		1	m	5.00	
2	구	우측	균열	0.2	3.0		1	m	3.00	
3	구	우측	균열	0.2	6.0		1	m	6.00	
4	신	우측	백태		0.2	0.2	1	㎡	0.04	
5										
6										
7										
8										
9										
10										
11										
12										
13										
14										
15										
16										
17										
18										
19										
20										
21										
22										
23										
24										
25										
26										
27										
28										
29										
30

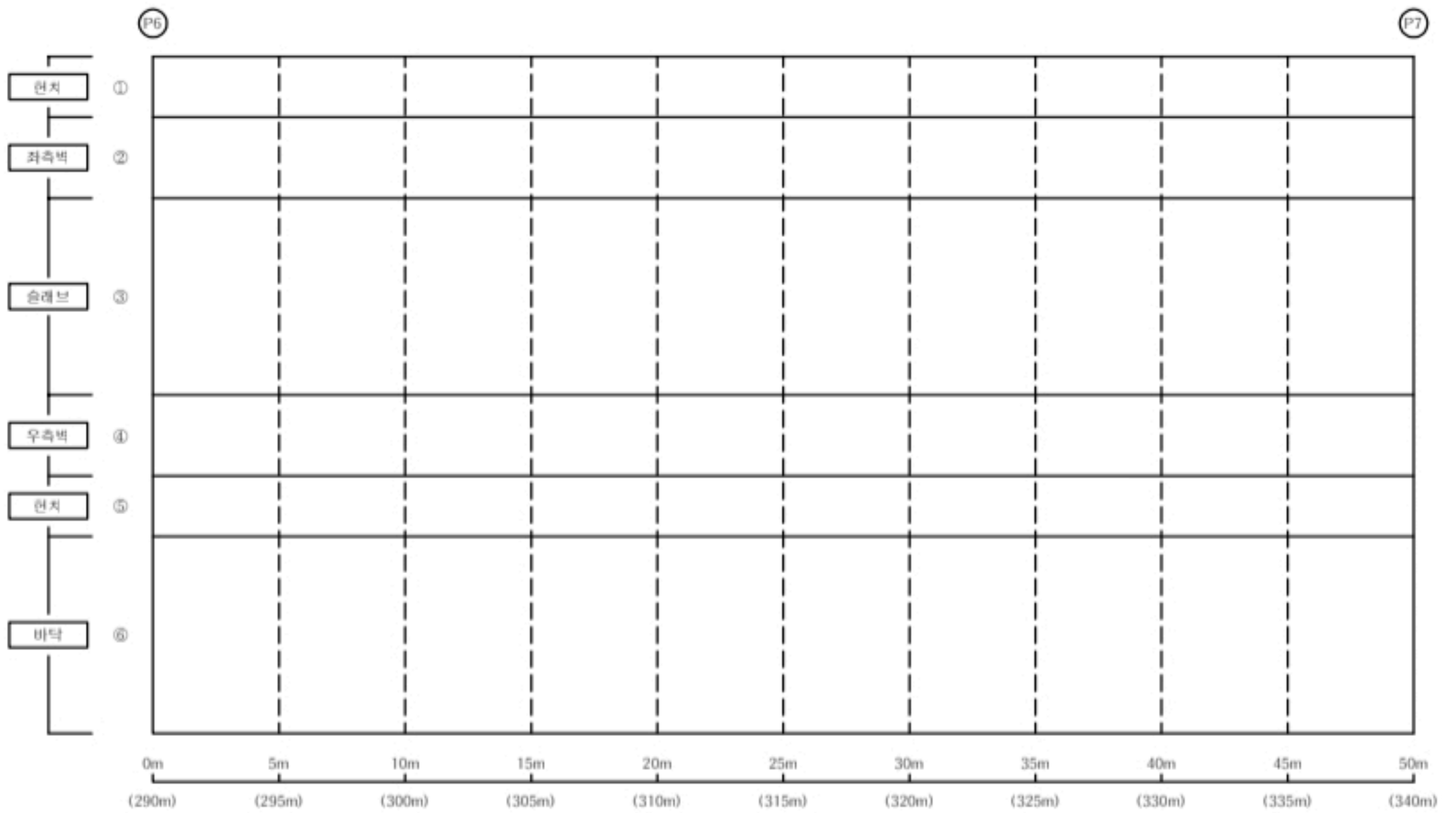
ＩＤ : 회야대교(울산) - BOX내부 - S7

082 S7 상태양호.

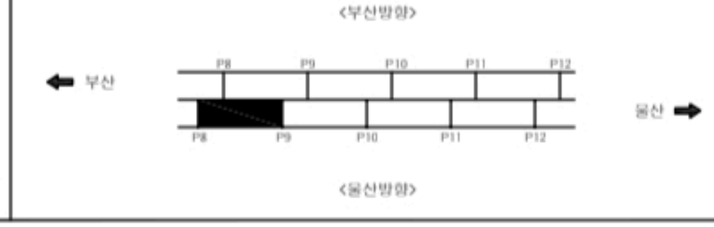
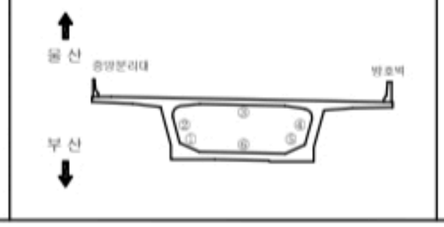
S9

번호	신/구	부재명	손 상 현 황	손 상 규 모						비고
				폭(㎜)	길이(m)	너비(m)	개소	단위	물량	
1	신	좌측	균열	0.2	0.7		2	m	1.40	
2										
3										
4										
5										
6										
7										
8										
9										
10										
11										
12										
13										
14										
15										
16										
17										
18										
19										
20										
21										
22										
23										
24										
25										
26										
27										
28										
29										
30

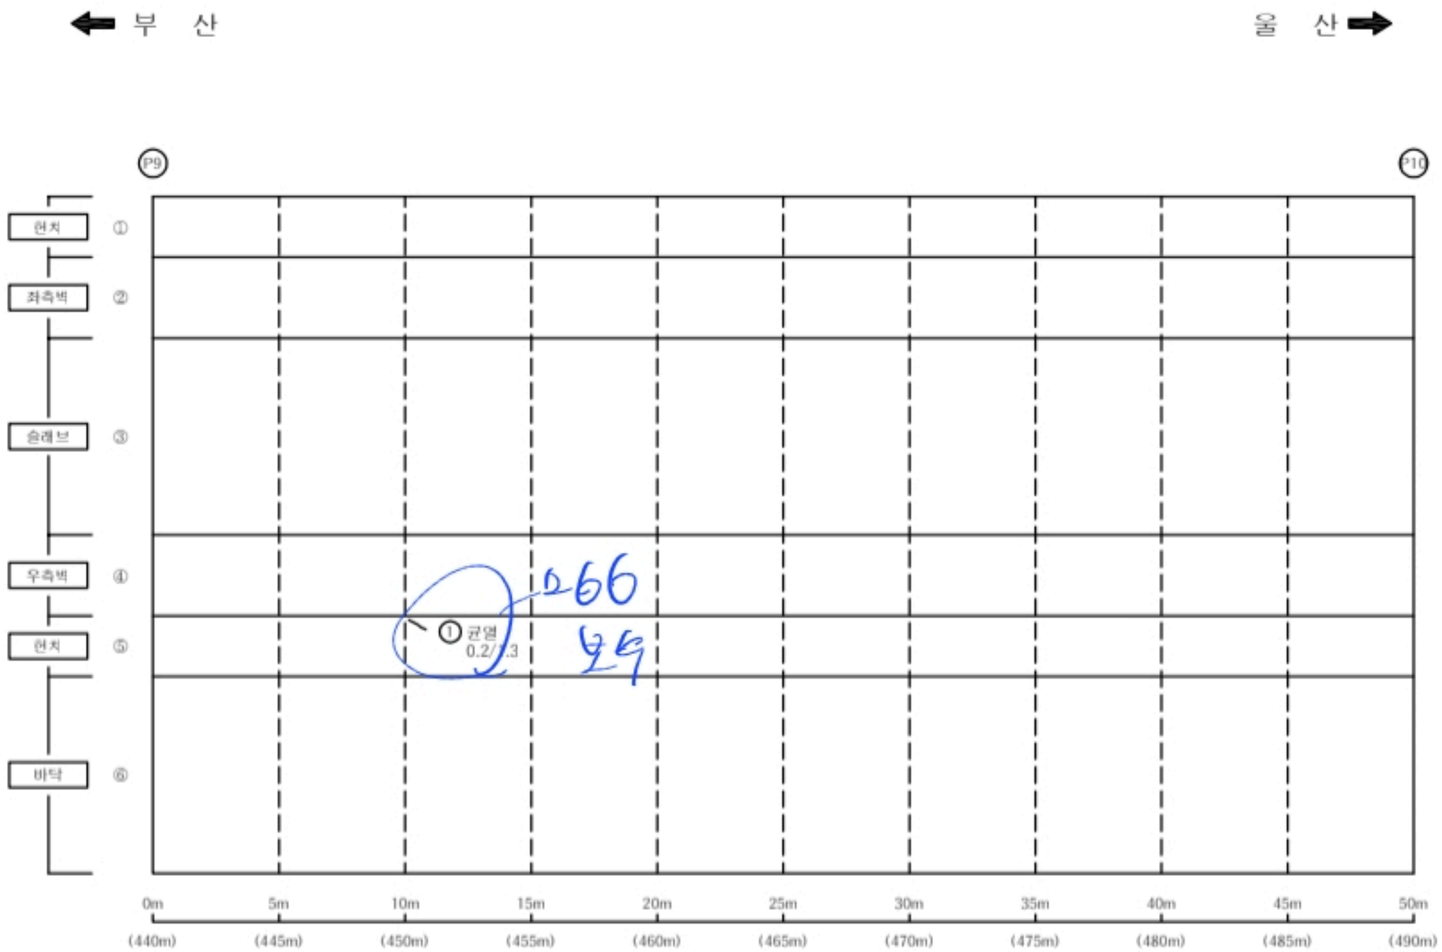
I D : 회야대교(울산) - BOX내부 - S10

번호	신/구	부재명	손 상 현 황	손 상 규 모						비고
				폭(㎜)	길이(m)	너비(m)	개소	단위	물량	
1	신	우측헌치	균열	0.2	1.3		1	m	1.30	
2										
3										
4										
5										
6										
7										
8										
9										
10										
11										
12										
13										
14										
15										
16										
17										
18										
19										
20										
21										
22										
23										
24										
25										
26										
27										
28										
29										
30
