I D : 회야대교(울산) - 바닥판상면 - S1

손 상 물 량 표

용 역 명: 2022년 부산울산고속도로 정기 · 정밀안전점검용역

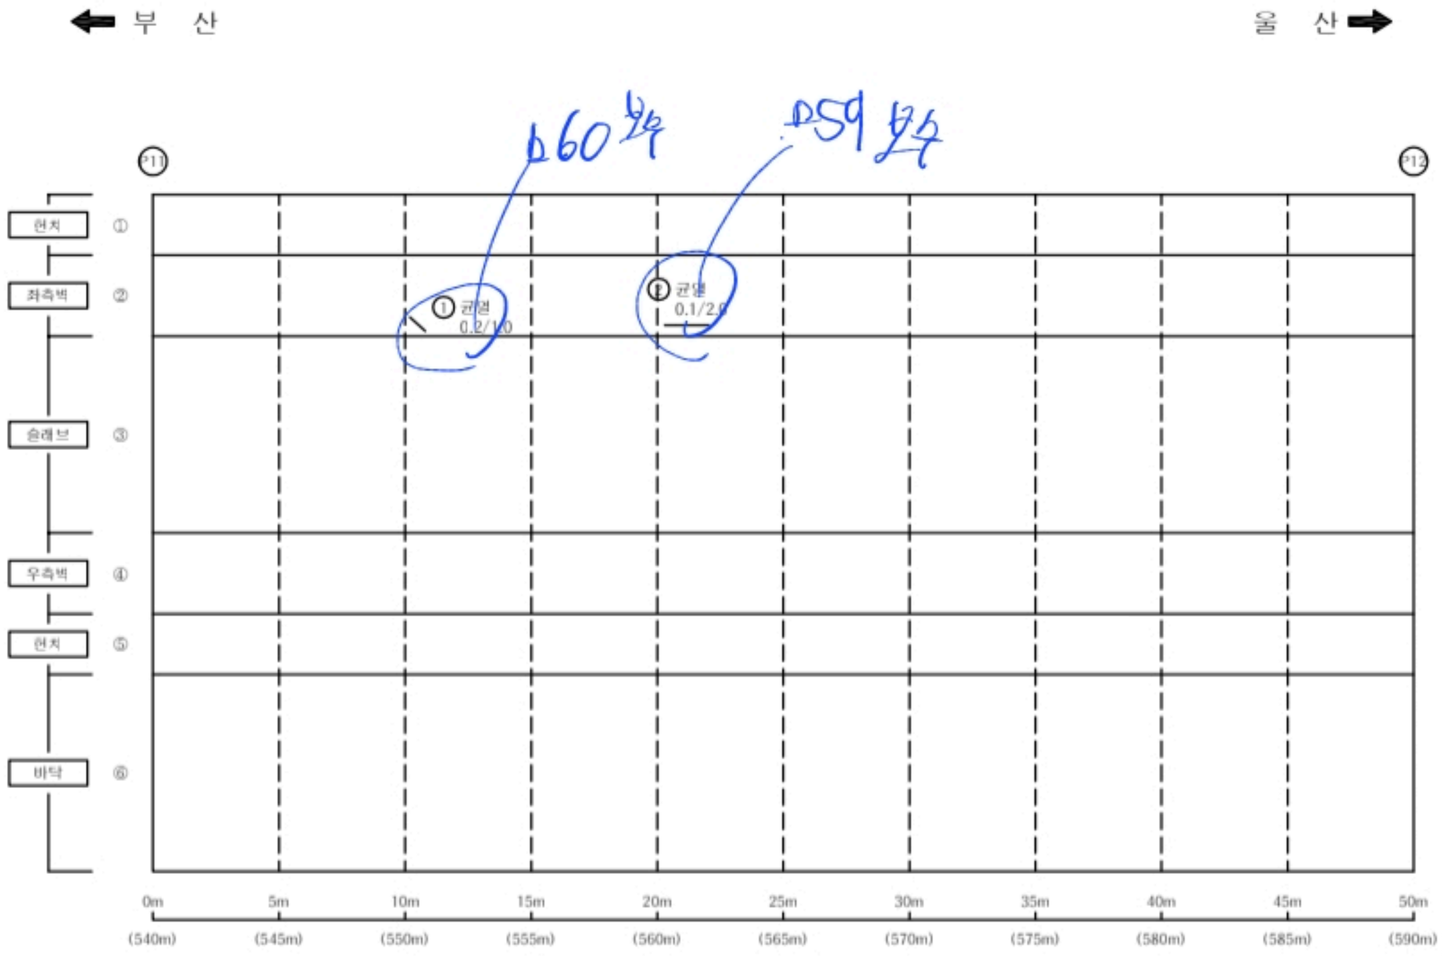
I D : 회야대교(울산) - BOX내부 - S12

번호	신/구	부재명	손상현황	손상규모						비고
				폭(㎜)	길이(m)	너비(m)	개소	단위	물량	
1	신	좌측천치	균열	0.2	1.0		1	m	1.00	
2	신	좌측천치	균열	0.1	2.0		1	m	2.00	
3										
4										
5										
6										
7										
8										
9										
10										
11										
12										
13										
14										
15										
16										
17										
18										
19										
20										
21										
22										
23										
24										
25										
26										
27										
28										
29										
30

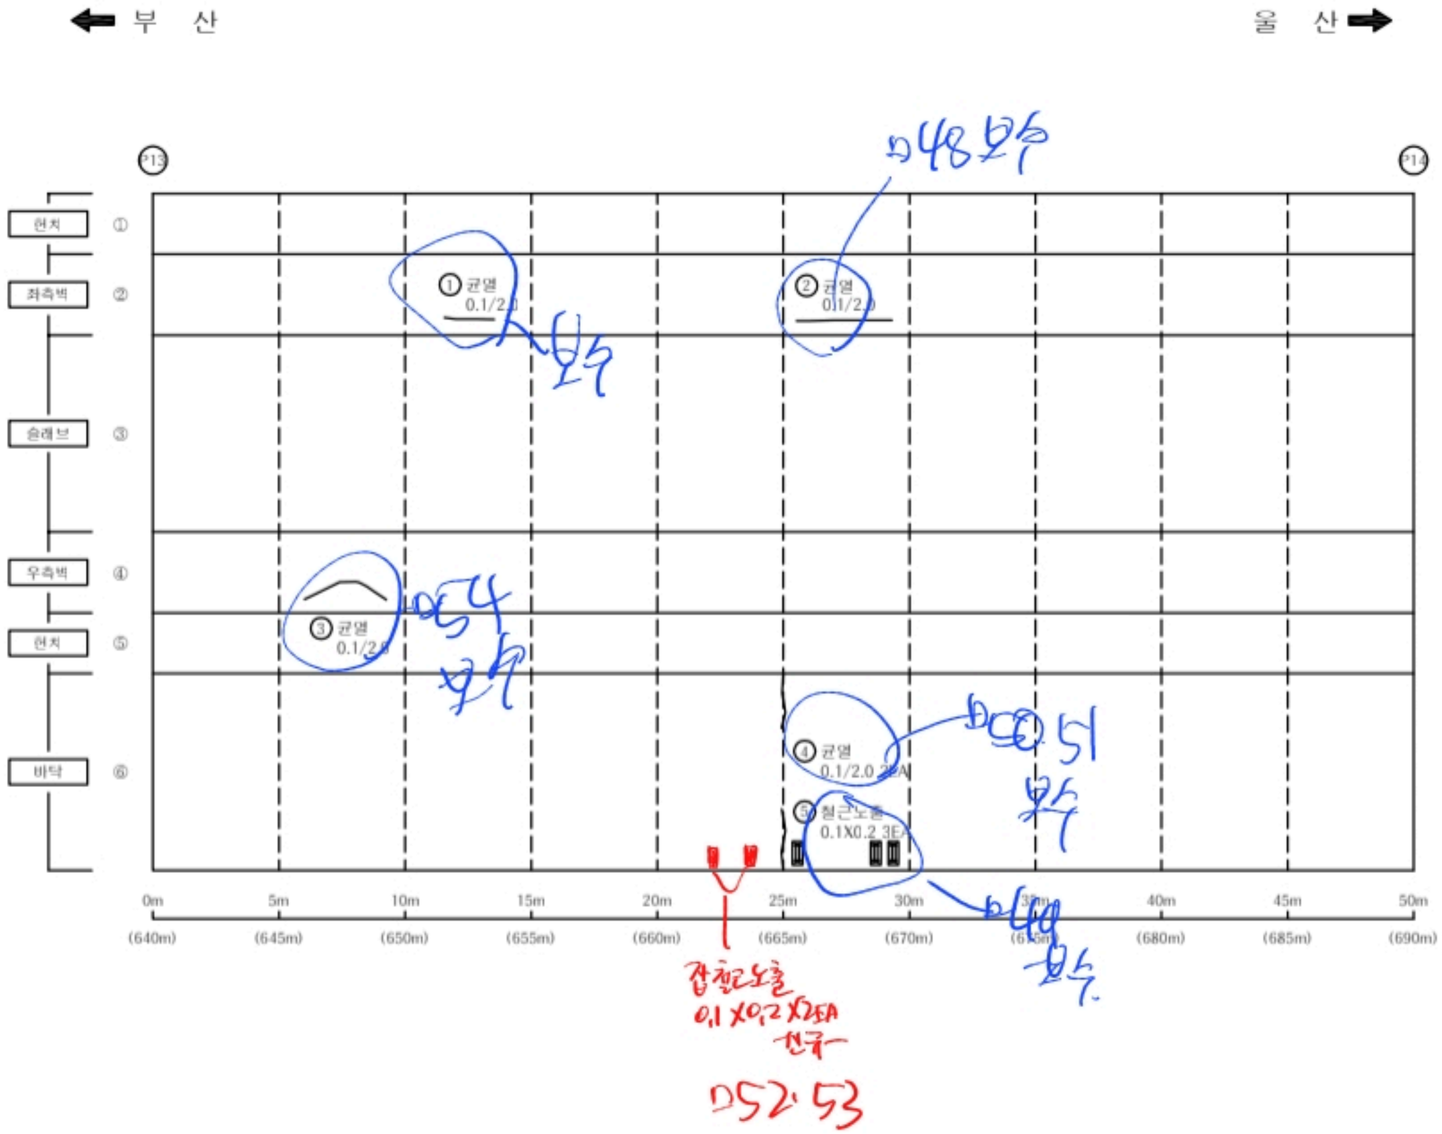
I D : 회야대교(울산) - BOX내부 - S14

번호	신/구	부재명	손 상 현 황	손 상 규 모						비고
				폭(㎜)	길이(m)	너비(m)	개소	단위	물량	
1	신	좌측헌치	균열	0.1	2.0		1	m	2.00	
2	신	좌측헌치	균열	0.1	2.0		1	m	2.00	
3	신	우측헌치	균열	0.1	2.0		1	m	2.00	
4	신	바닥	균열	0.1	2.0		2	m	4.00	
5	신	바닥	철근노출		0.1	0.2	3	㎡	0.06	
6										
7										
8										
9										
10										
11										
12										
13										
14										
15										
16										
17										
18										
19										
20										
21										
22										
23										
24										
25										
26										
27										
28										
29										
30

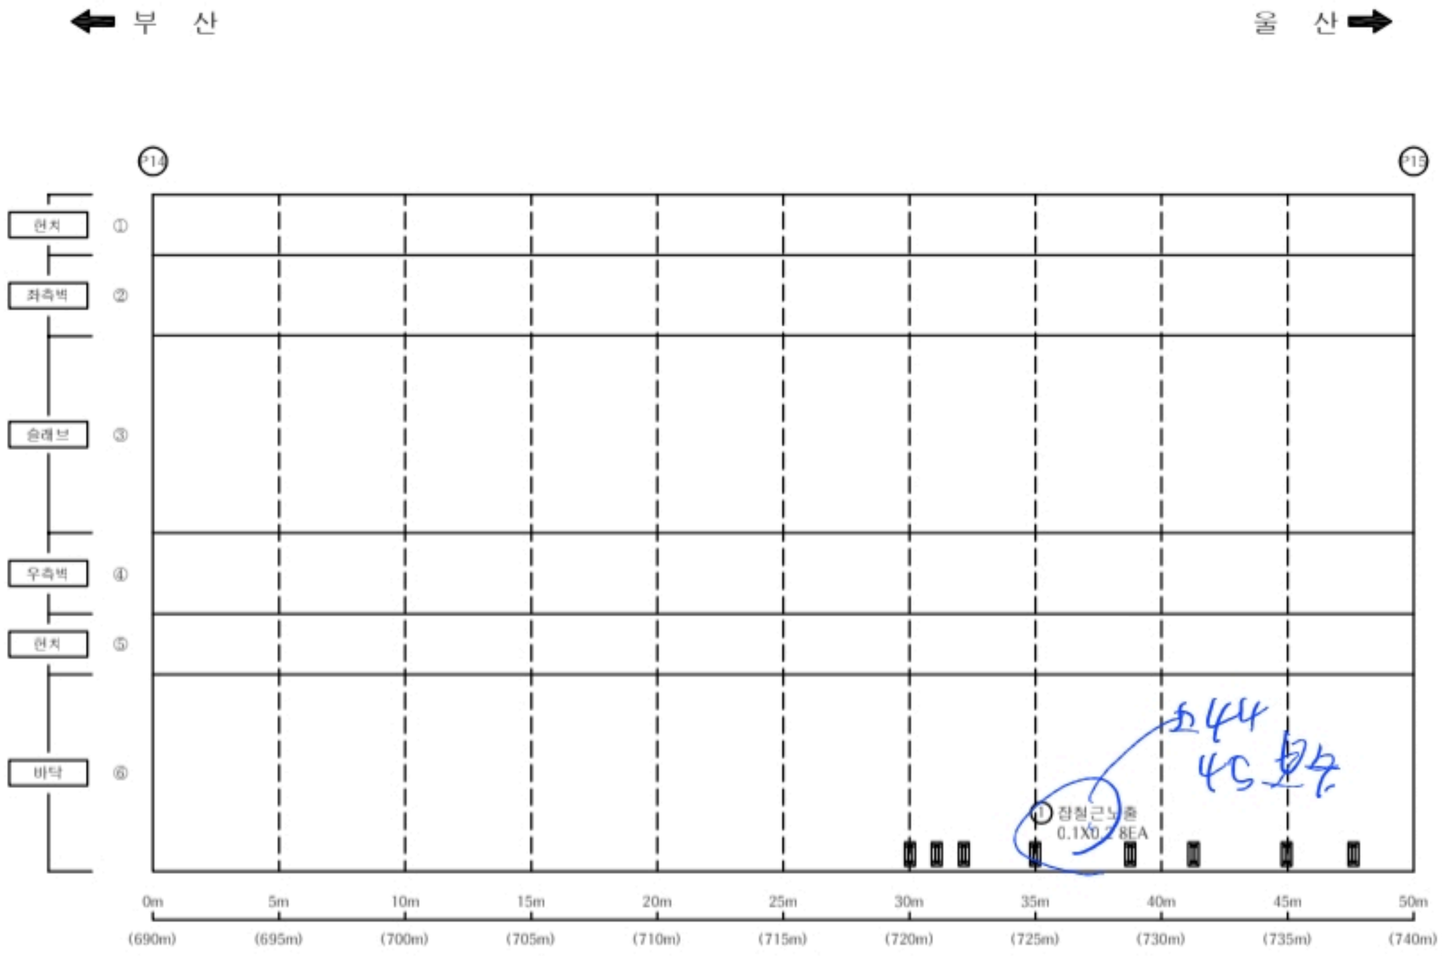
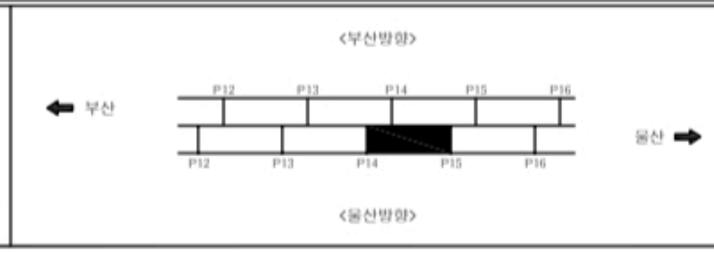
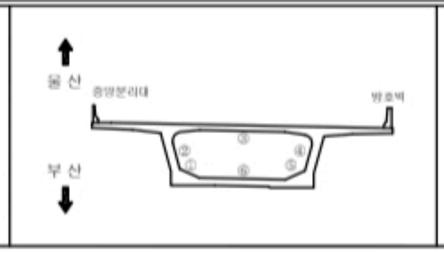
I D : 회야대교(울산) - BOX내부 - S15

번호	신/구	부재명	손 상 현 황	손 상 규 모						비고
				폭(㎜)	길이(m)	너비(m)	개소	단위	물량	
1	신	바닥	잡철근노출		0.1	0.0	8	㎡	0.00	
2										
3										
4										
5										
6										
7										
8										
9										
10										
11										
12										
13										
14										
15										
16										
17										
18										
19										
20										
21										
22										
23										
24										
25										
26										
27										
28										
29										
30

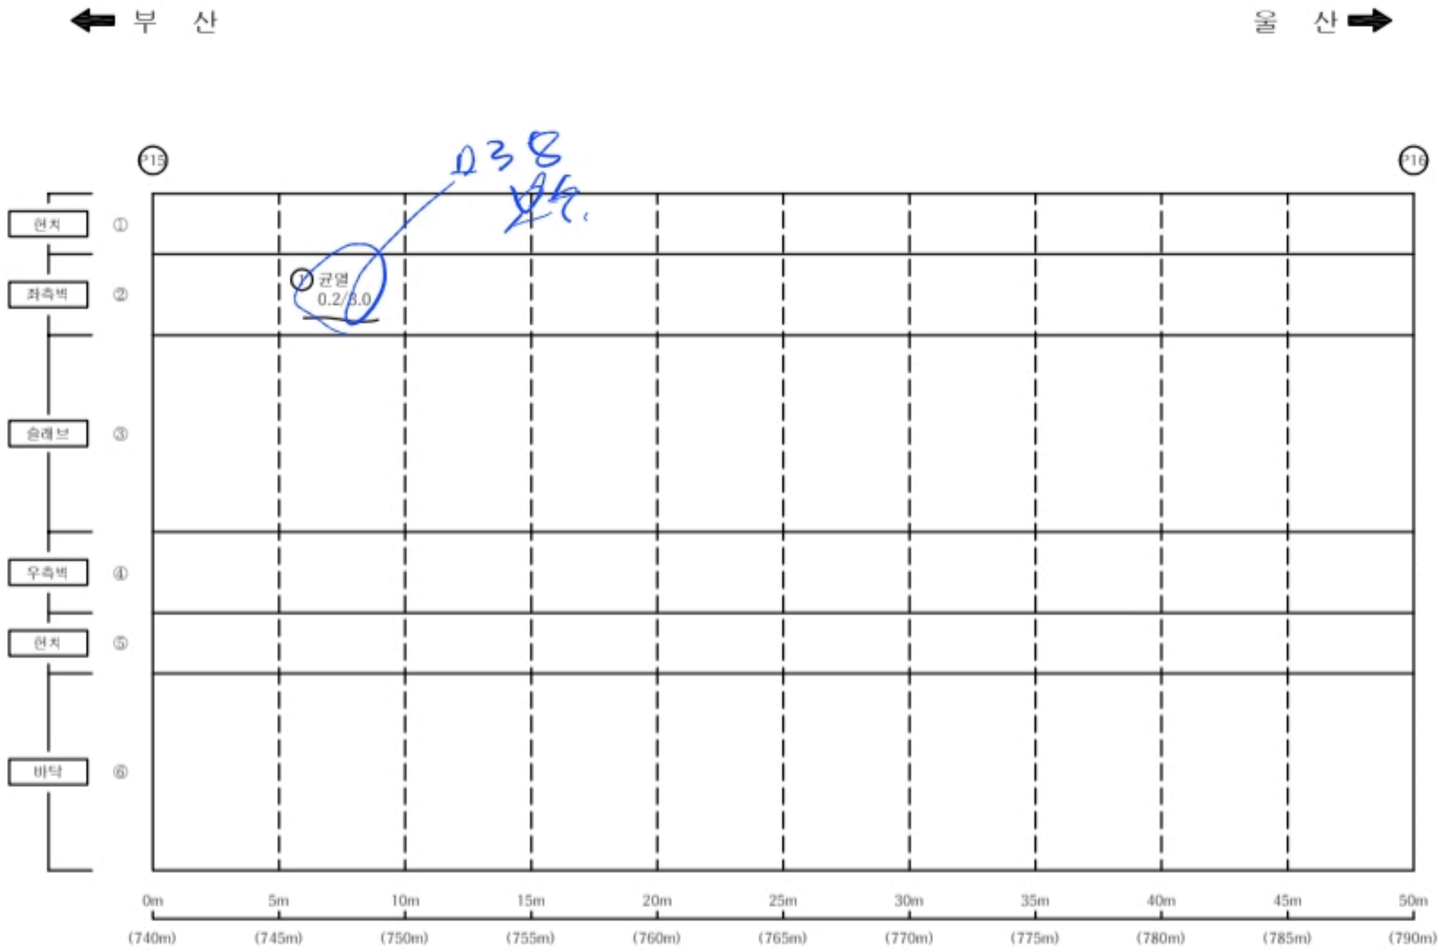
I D : 회야대교(울산) - BOX내부 - S16

번호	신/구	부재명	손 상 현 황	손 상 규 모						비고
				폭(㎜)	길이(m)	너비(m)	개소	단위	물량	
1	신	좌측	균열	0.2	3.0		1	m	3.00	
2										
3										
4										
5										
6										
7										
8										
9										
10										
11										
12										
13										
14										
15										
16										
17										
18										
19										
20										
21										
22										
23										
24										
25										
26										
27										
28										
29										
30

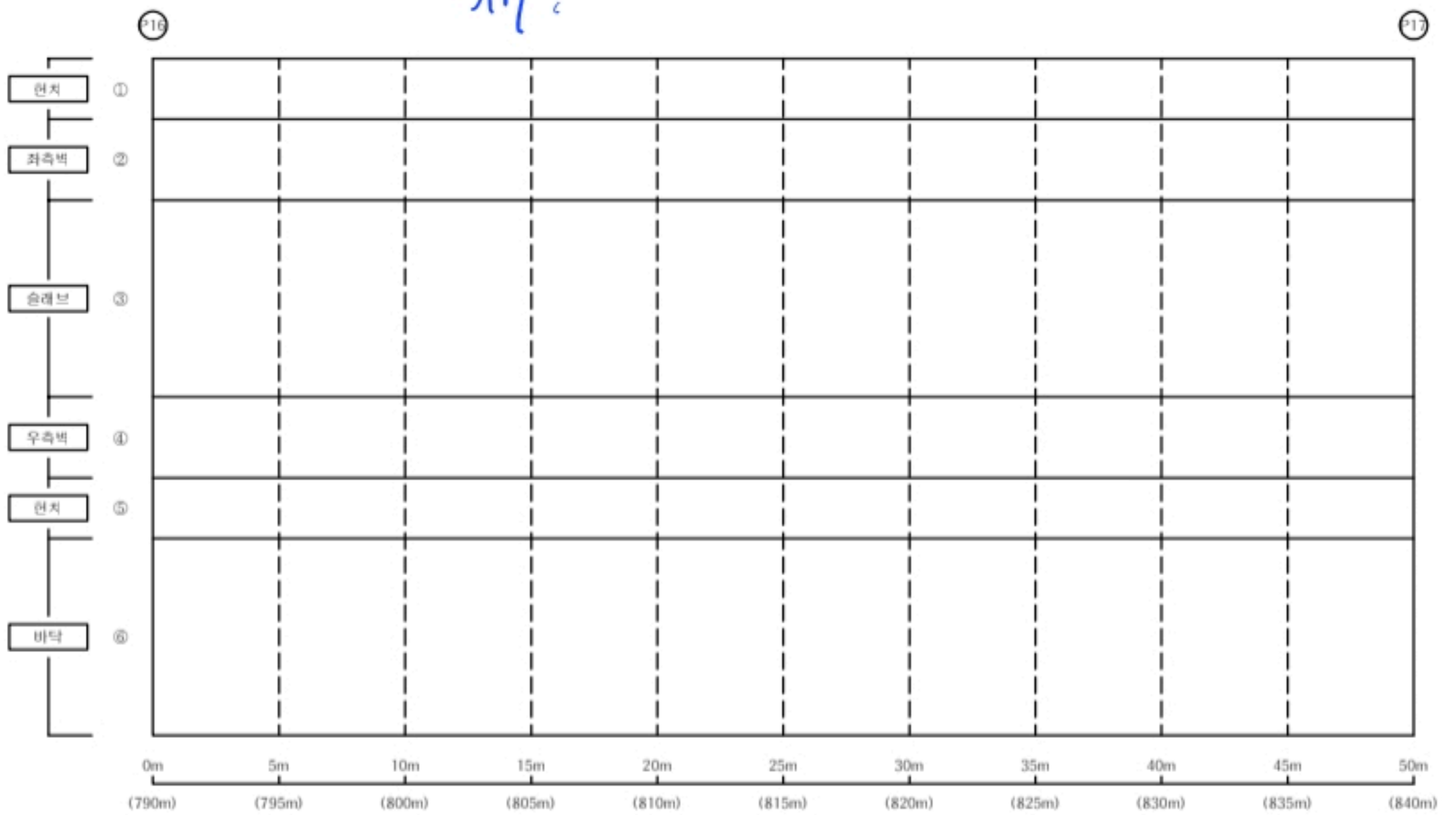
상태양호 D33
S17.

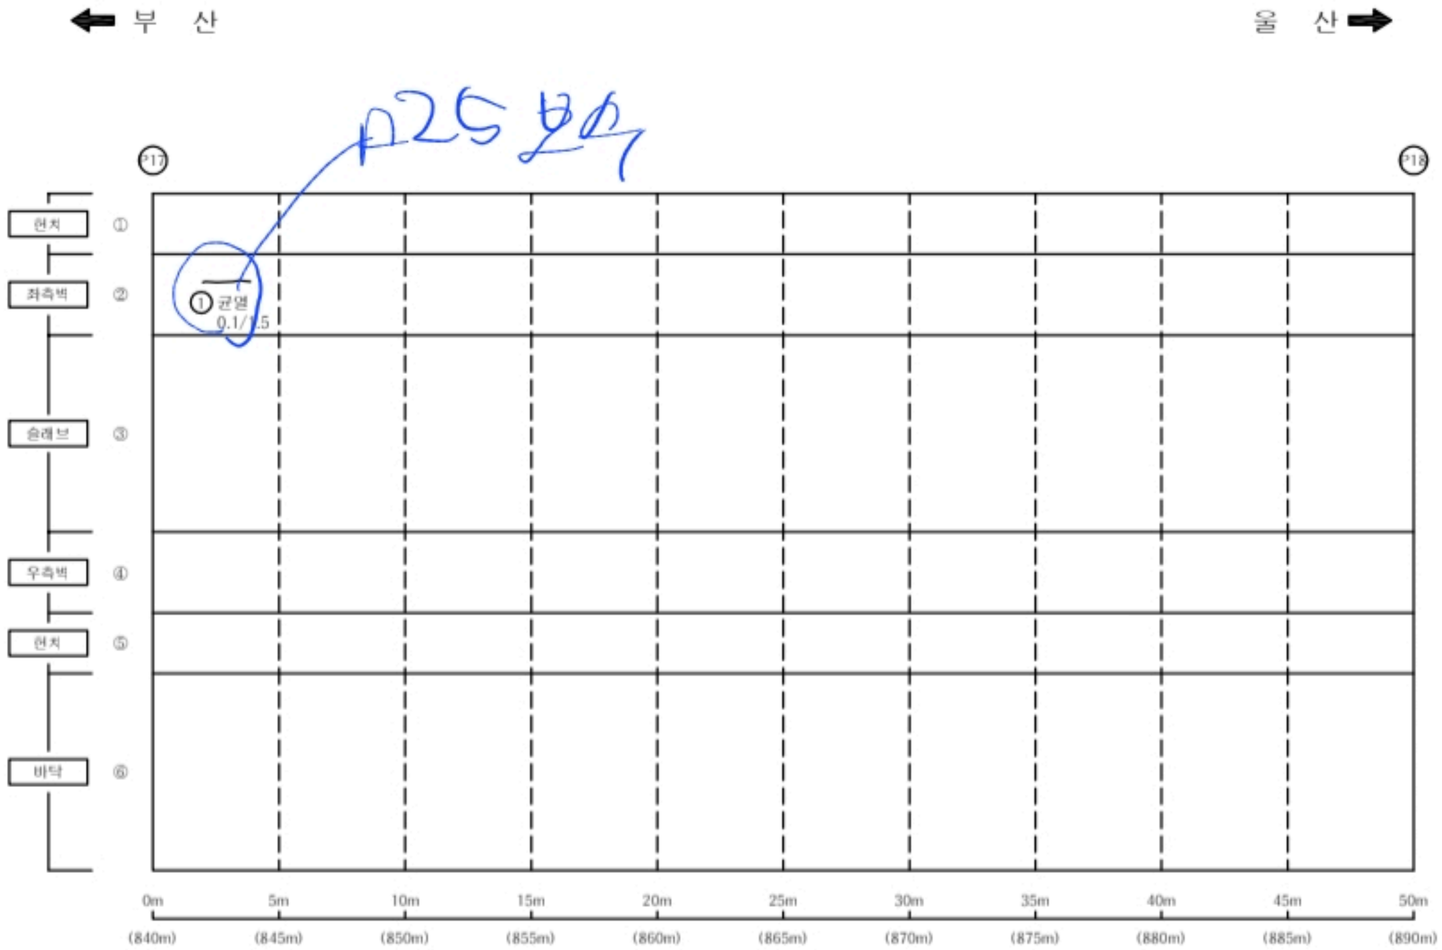
I D : 회야대교(울산) - BOX내부 - S18

번호	신/구	부재명	손 상 현 황	손 상 규 모						비고
				폭(㎜)	길이(m)	너비(m)	개소	단위	물량	
1	신	좌측	균열	0.1	1.5		1	m	1.50	
2										
3										
4										
5										
6										
7										
8										
9										
10										
11										
12										
13										
14										
15										
16										
17										
18										
19										
20										
21										
22										
23										
24										
25										
26										
27										
28										
29										
30

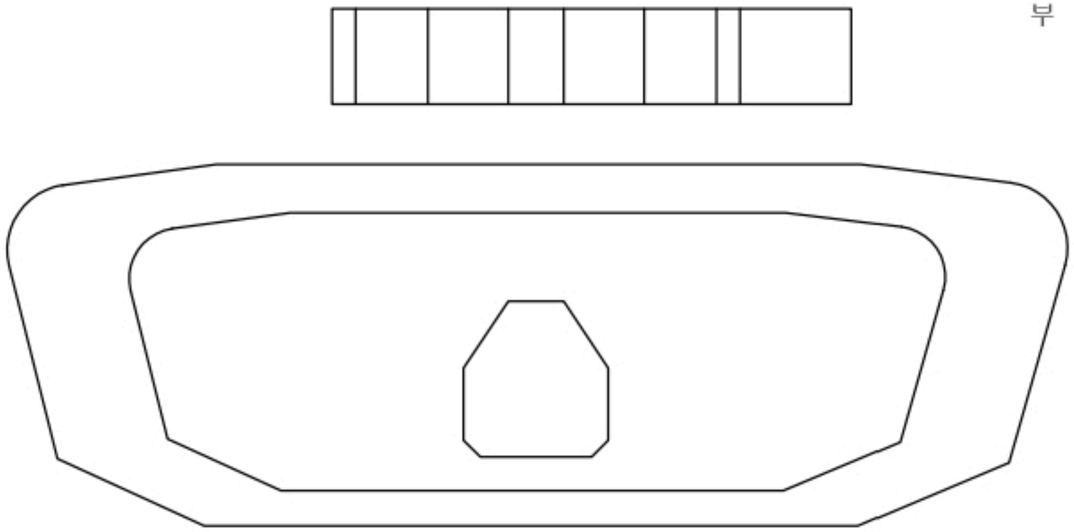
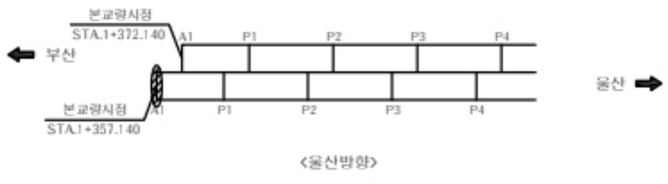
I D : 회야대교(울산) - 격벽 - A1

번호	신/구	부재명	손 상 현 황	손 상 규 모						비고
				폭(㎜)	길이(m)	너비(m)	개소	단위	물량	
1	구	배면	균열	0.2	1.2		1	m	1.20	
2	구	배면	균열	0.2	1.0		1	m	1.00	
3	구	배면	균열	0.2	1.0		1	m	1.00	
4	신	배면	망상균열		0.5	1.0	1	㎡	0.50	
5										
6										
7										
8										
9										
10										
11										
12										
13										
14										
15										
16										
17										
18										
19										
20										
21										
22										
23										
24										
25										
26										
27										
28										
29										
30

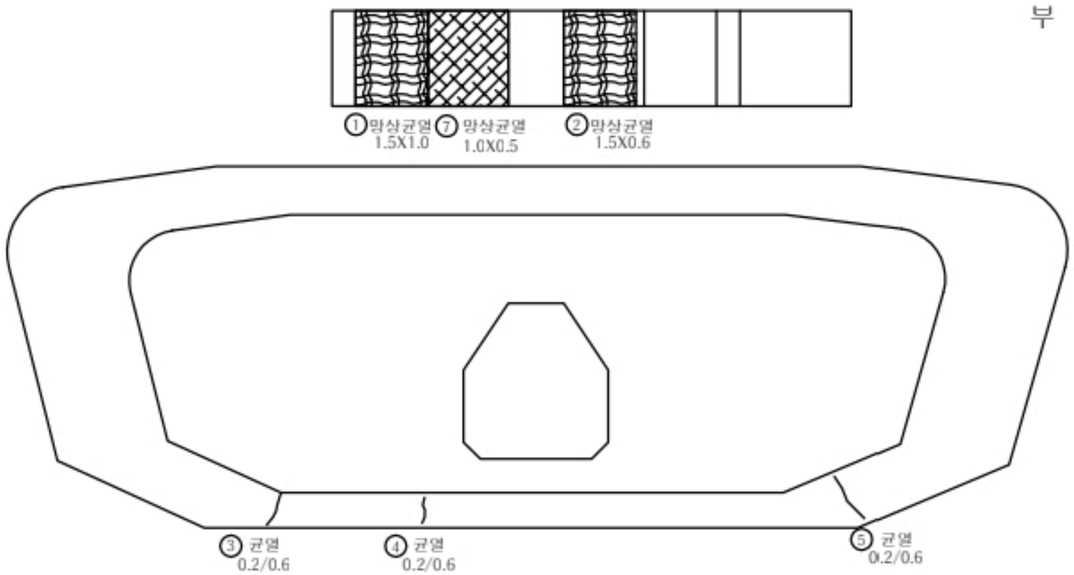
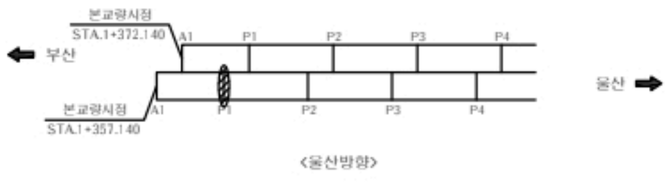
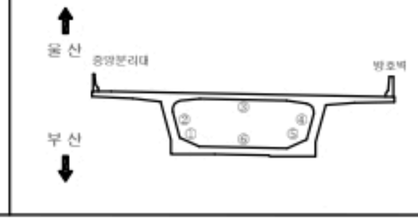
I D : 회야대교(울산) - 격벽(A2방향)(A1방향) - P1

번호	신/구	부재명	손 상 현 황	손 상 규 모						비고
				폭(mm)	길이(m)	너비(m)	개소	단위	물량	
1	구	내부	망상균열		1.0	1.5	1	㎡	1.50	
2	구	내부	망상균열		0.6	1.5	1	㎡	0.90	
3	구	전면	균열	0.2	0.6		1	m	0.60	
4	구	전면	균열	0.2	0.6		1	m	0.60	
5	구	전면	균열	0.2	0.6		1	m	0.60	
6	구	배면	균열	0.2	0.7		1	m	0.70	
7	신	내부	망상균열		0.0	1.0	1	㎡	0.00	
8	신	배면	균열	0.2	0.7		1	m	0.70	
9	신	배면	균열	0.2	0.7		1	m	0.70	
10										
11										
12										
13										
14										
15										
16										
17										
18										
19										
20										
21										
22										
23										
24										
25										
26										
27										
28										
29										
30

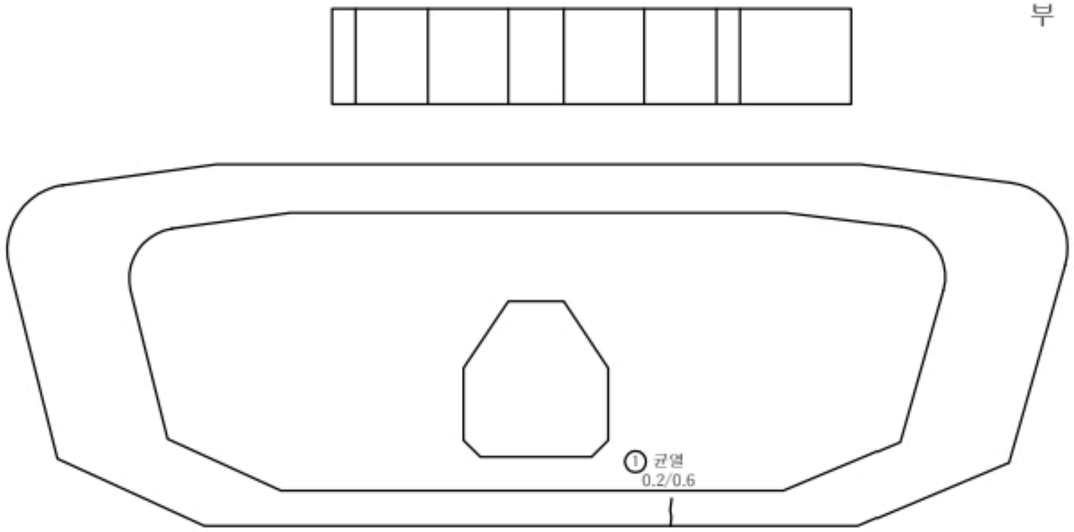
I D : 회야대교(울산) - 격벽(A2방향)(A1방향) - P2

번호	신/구	부재명	손상현황	손상규모						비고
				폭(mm)	길이(m)	너비(m)	개소	단위	물량	
1	구	전면	균열	0.2	0.6		1	m	0.60	
2	구	배면	균열	0.2	0.6		1	m	0.60	
3	구	배면	균열	0.2	0.6		1	m	0.60	
4	구	배면	균열	0.2	0.6		1	m	0.60	
5	신	배면	균열	0.2	0.7		2	m	1.40	
6										
7										
8										
9										
10										
11										
12										
13										
14										
15										
16										
17										
18										
19										
20										
21										
22										
23										
24										
25										
26										
27										
28										
29										
30

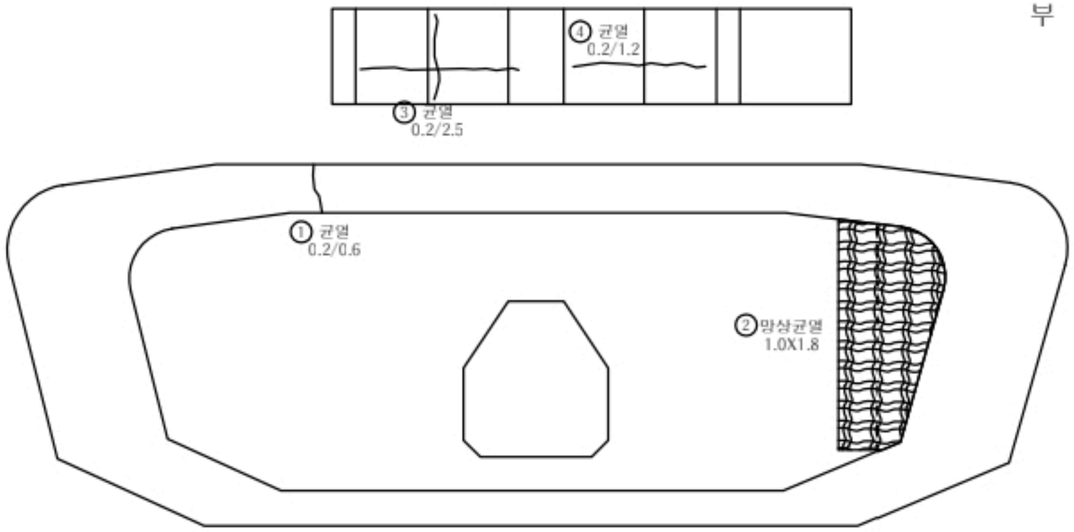
P3

번호	신/구	부재명	손 상 현 황	손 상 규 모						비고
				폭(㎜)	길이(m)	너비(m)	개소	단위	물량	
1	구	전면	균열	0.2	0.6		1	m	0.60	
2	구	전면	망상균열		1.0	1.8	1	㎡	1.80	
3	구	내부	균열	0.2	2.5		1	m	2.50	
4	구	내부	균열	0.2	1.2		1	m	1.20	
5	구	배면	균열	0.2	0.6		1	m	0.60	
6	구	배면	균열	0.2	0.6		1	m	0.60	
7	구	배면	균열	0.2	0.6		1	m	0.60	
8										
9										
10										
11										
12										
13										
14										
15										
16										
17										
18										
19										
20										
21										
22										
23										
24										
25										
26										
27										
28										
29										
30

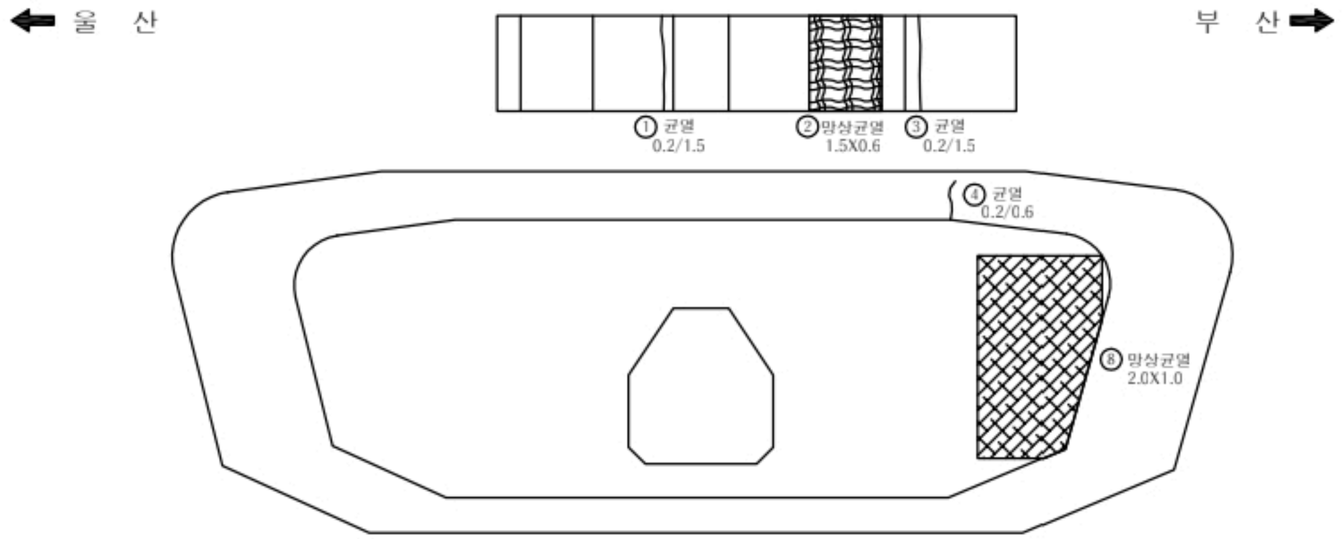
P4

번호	신/구	부재명	손 상 현 황	손 상 규 모						비고
				폭(㎜)	길이(m)	너비(m)	개소	단위	물량	
1	구	내부	균열	0.2	1.5		1	m	1.50	
2	구	내부	망상균열		0.6	1.5	1	㎡	0.90	
3	구	내부	균열	0.2	1.5		1	m	1.50	
4	구	전면	균열	0.2	0.6		1	m	0.60	
5	구	배면	균열	0.2	0.6		1	m	0.60	
6	구	배면	균열	0.2	0.6		1	m	0.60	
7	구	배면	균열	0.2	0.6		2	m	1.20	
8	신	전면	망상균열		1.0	2	1	㎡	2.00	
9										
10										
11										
12										
13										
14										
15										
16										
17										
18										
19										
20										
21										
22										
23										
24										
25										
26										
27										
28										
29										
30

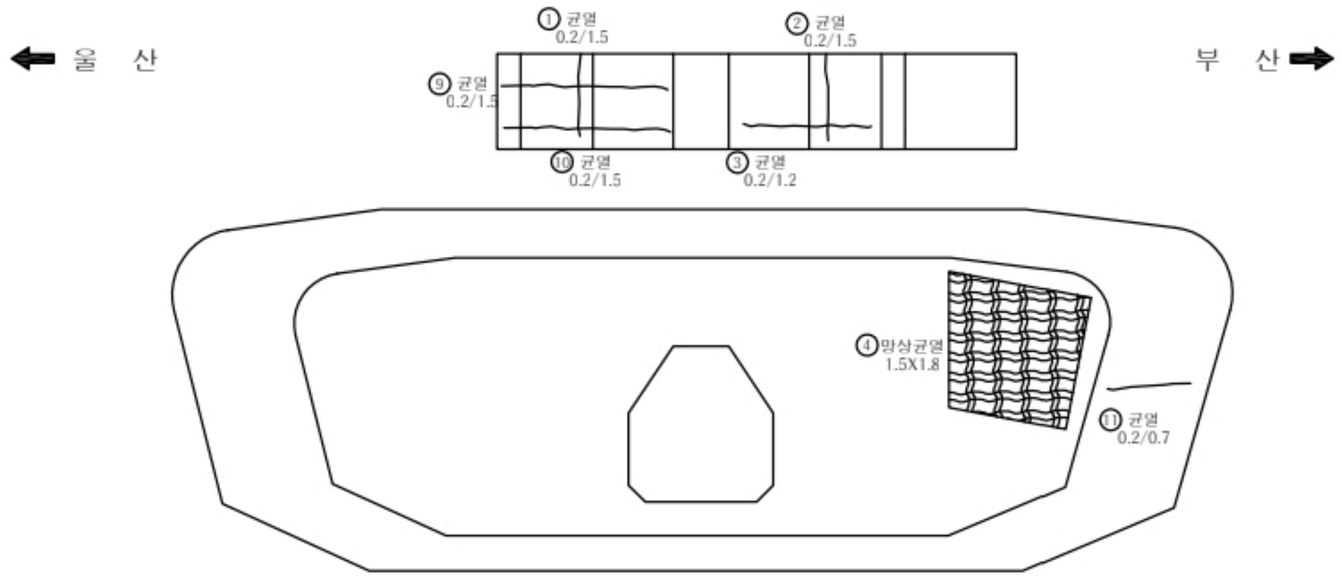
P5

번호	신/구	부재명	손 상 현 황	손 상 규 모						비고
				폭(㎜)	길이(m)	너비(m)	개소	단위	물량	
1	구	내부	균열	0.2	1.5		1	m	1.50	
2	구	내부	균열	0.2	1.5		1	m	1.50	
3	구	내부	균열	0.2	1.2		1	m	1.20	
4	구	전면	망상균열		1.5	1.8	1	㎡	2.70	
5	구	배면	균열	0.2	0.6		1	m	0.60	
6	구	배면	균열	0.2	0.6		1	m	0.60	
7	구	배면	균열	0.2	0.6		1	m	0.60	
8	구	배면	균열	0.2	0.6		1	m	0.60	
9	신	내부	균열	0.2	1.5		1	m	1.50	
10	신	내부	균열	0.2	1.5		1	m	1.50	
11	신	전면	균열	0.2	0.7		1	m	0.70	
12										
13										
14										
15										
16										
17										
18										
19										
20										
21										
22										
23										
24										
25										
26										
27										
28										
29										
30

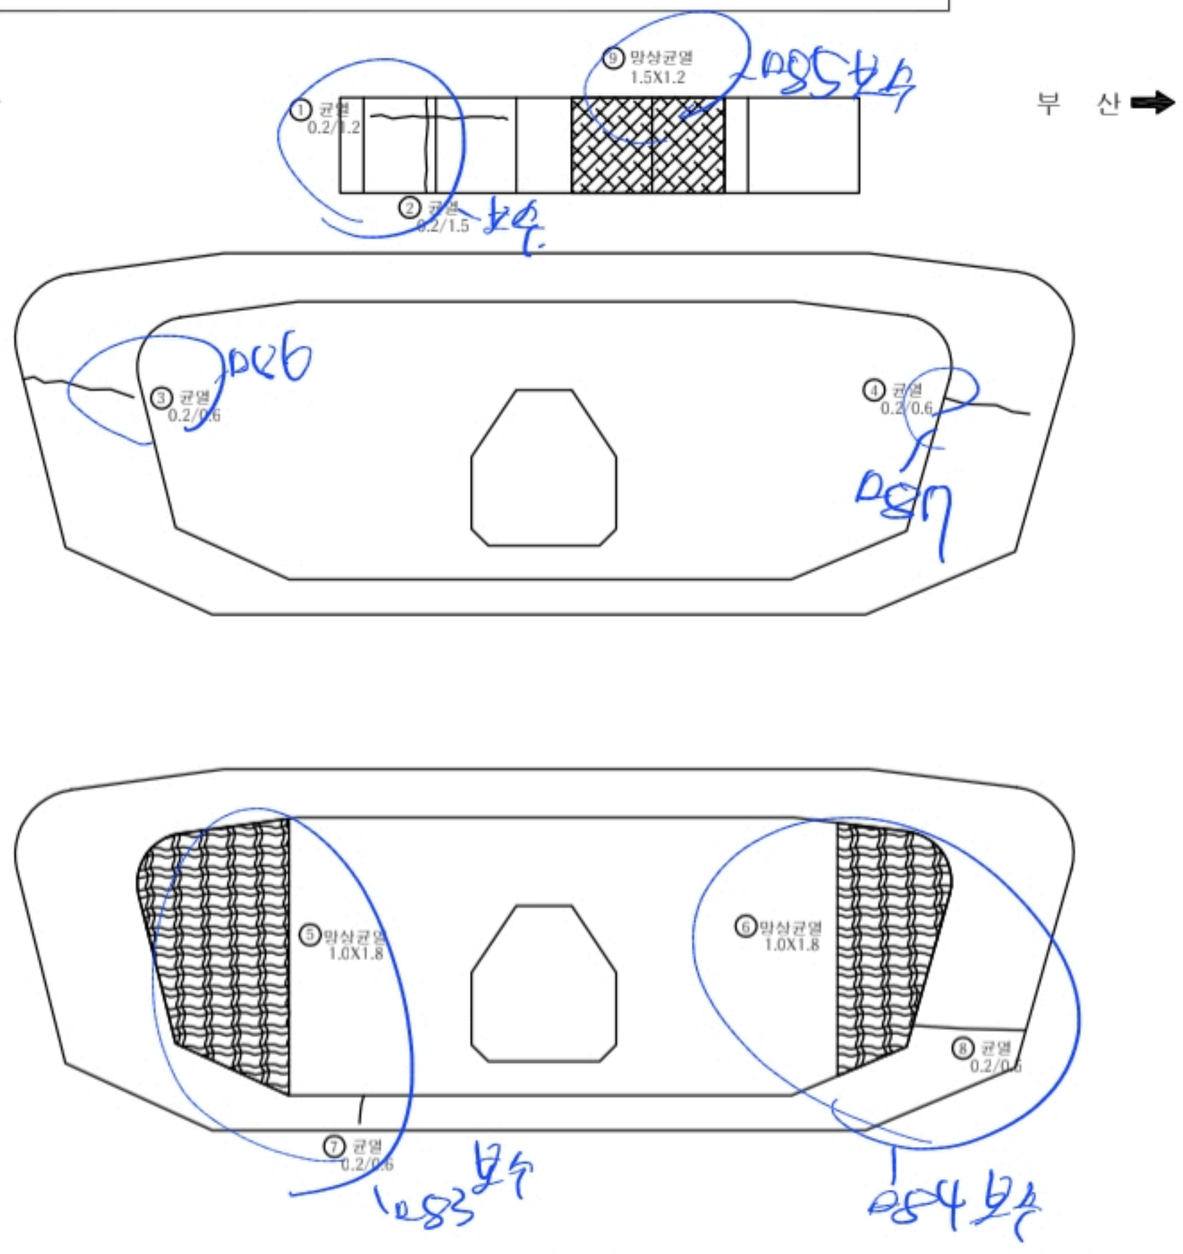
P6

번호	신/구	부재명	손상현황	손상규모						비고
				폭(㎜)	길이(m)	너비(m)	개소	단위	물량	
1	구	내부	균열	0.2	1.2		1	m	1.20	
2	구	내부	균열	0.2	1.5		1	m	1.50	
3	구	전면	균열	0.2	0.6		1	m	0.60	
4	구	전면	균열	0.2	0.6		1	m	0.60	
5	구	배면	망상균열		1.0	1.8	1	㎡	1.80	
6	구	배면	망상균열		1.0	1.8	1	㎡	1.80	
7	구	배면	균열	0.2	0.6		1	m	0.60	
8	구	배면	균열	0.2	0.5		1	m	0.50	
9	신	내부	망상균열		1.2	1.5	1	㎡	1.80	
10										
11										
12										
13										
14										
15										
16										
17										
18										
19										
20										
21										
22										
23										
24										
25										
26										
27										
28										
29										
30

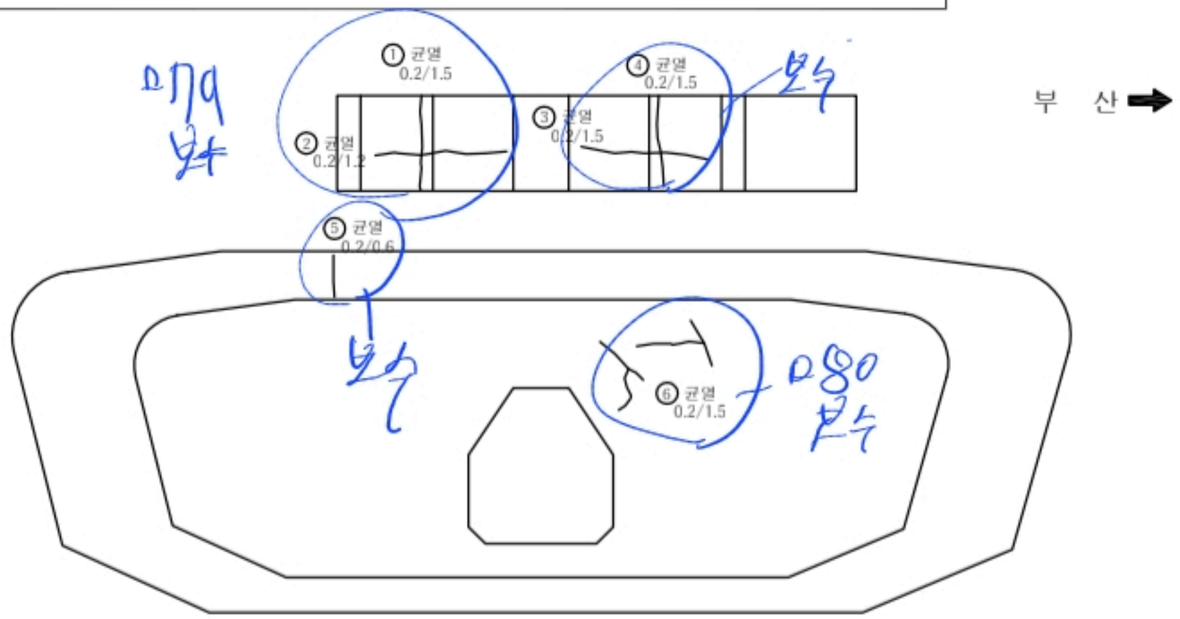
P7

번호	신/구	부재명	손상현황	손상규모						비고
				폭(㎜)	길이(m)	너비(m)	개소	단위	물량	
1	구	내부	균열	0.2	1.5		1	m	1.50	
2	구	내부	균열	0.2	1.2		1	m	1.20	
3	구	내부	균열	0.2	1.5		1	m	1.50	
4	구	내부	균열	0.2	1.5		1	m	1.50	
5	구	전면	균열	0.2	0.6		1	m	0.60	
6	구	전면	균열	0.2	1.5		1	m	1.50	
7	구	배면	균열	0.0	1.2		1	m	1.20	
8	구	배면	균열	0.2	0.6		1	m	0.60	
9										
10										
11										
12										
13										
14										
15										
16										
17										
18										
19										
20										
21										
22										
23										
24										
25										
26										
27										
28										
29										
30

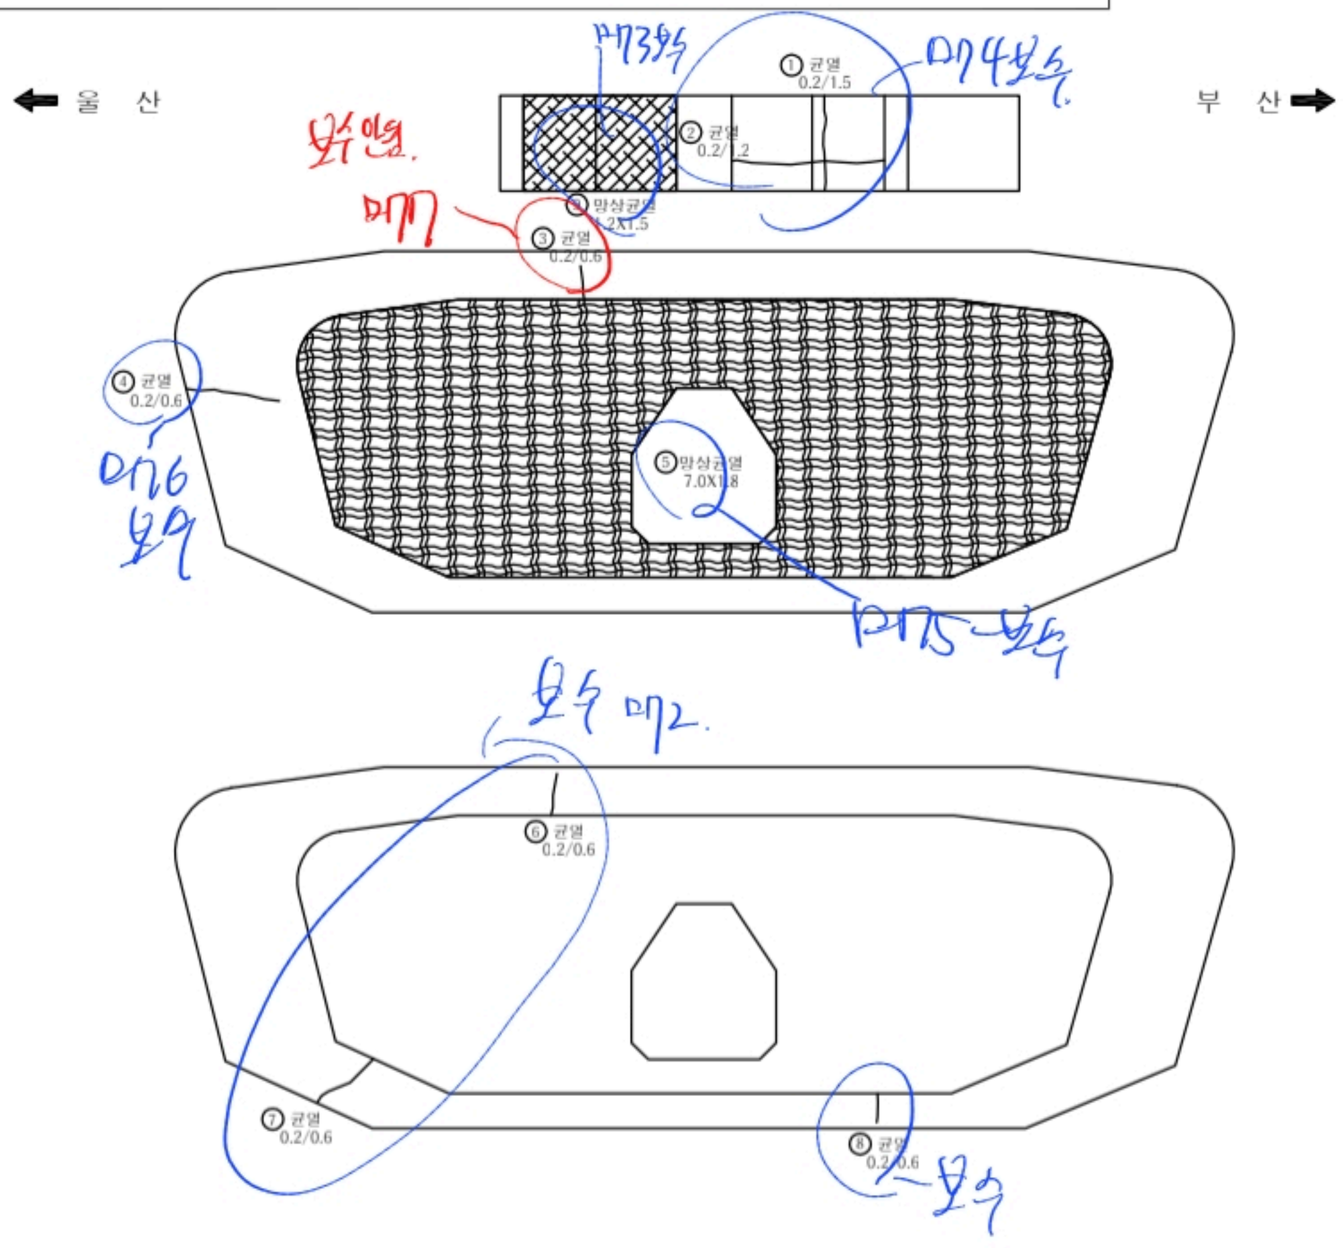
P8

번호	신/구	부재명	손 상 현 황	손 상 규 모						비고
				폭(㎜)	길이(m)	너비(m)	개소	단위	물량	
1	구	내부	균열	0.2	1.5		1	m	1.50	
2	구	내부	균열	0.2	1.2		1	m	1.20	
3	구	전면	균열	0.2	0.6		1	m	0.60	
4	구	전면	균열	0.2	0.6		1	m	0.60	
5	구	전면	망상균열		1.8	7.0	1	㎡	12.60	
6	구	배면	균열	0.2	0.6		1	m	0.60	
7	구	배면	균열	0.2	0.6		1	m	0.60	
8	구	배면	균열	0.2	0.6		1	m	0.60	
9	신	내부	망상균열		1.2	1.5	1	㎡	1.80	
10										
11										
12										
13										
14										
15										
16										
17										
18										
19										
20										
21										
22										
23										
24										
25										
26										
27										
28										
29										
30

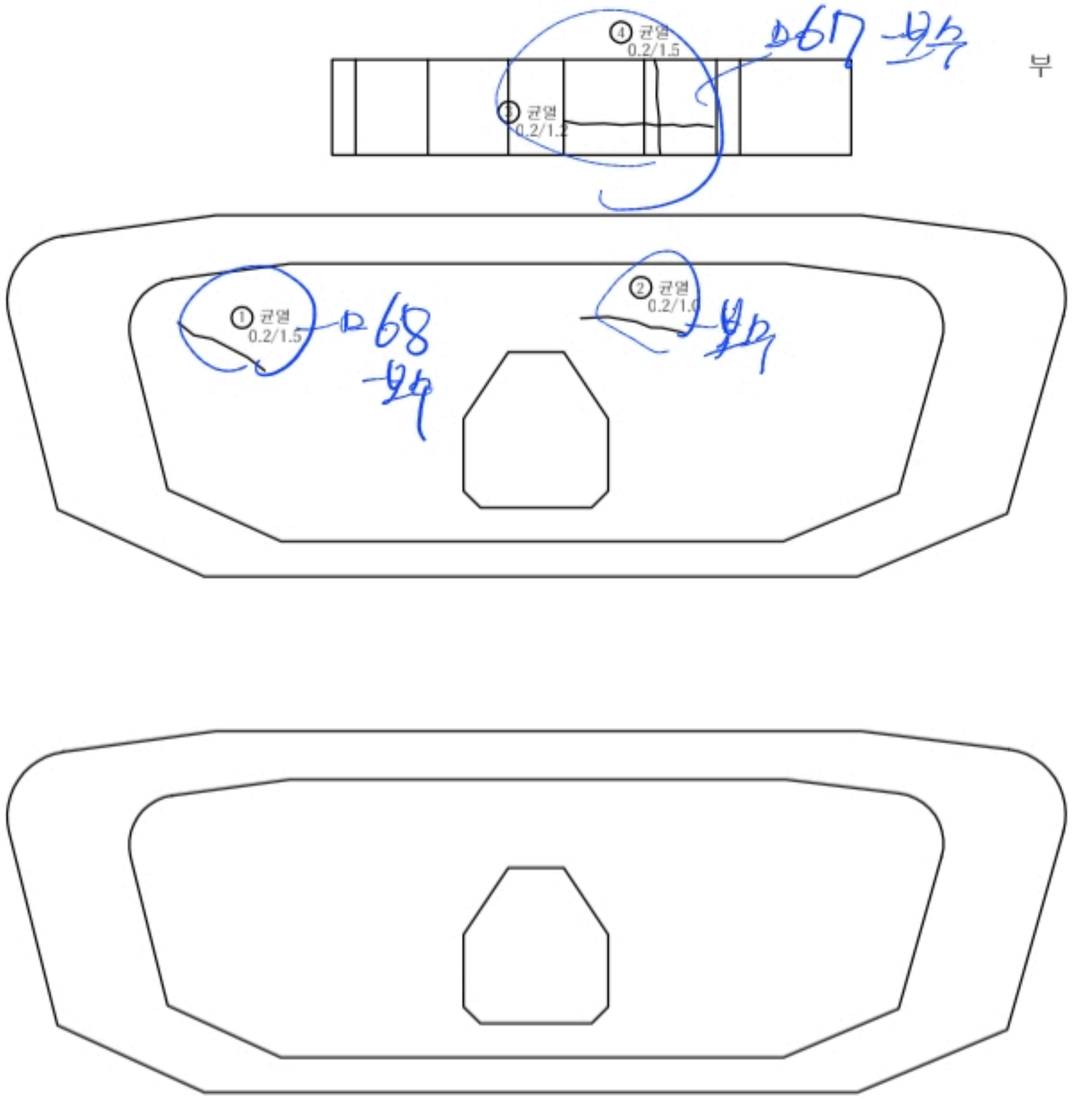
I D : 회야대교(울산) - 격벽(A2방향)(A1방향) - P9

번호	신/구	부재명	손 상 현 황	손 상 규 모						비고
				폭(㎜)	길이(m)	너비(m)	개소	단위	물량	
1	구	전면	균열	0.2	1.5		1	m	1.50	
2	구	전면	균열	0.2	1.0		1	m	1.00	
3	구	내부	균열	0.2	1.2		1	m	1.20	
4	구	내부	균열	0.2	1.5		1	m	1.50	
5										
6										
7										
8										
9										
10										
11										
12										
13										
14										
15										
16										
17										
18										
19										
20										
21										
22										
23										
24										
25										
26										
27										
28										
29										
30

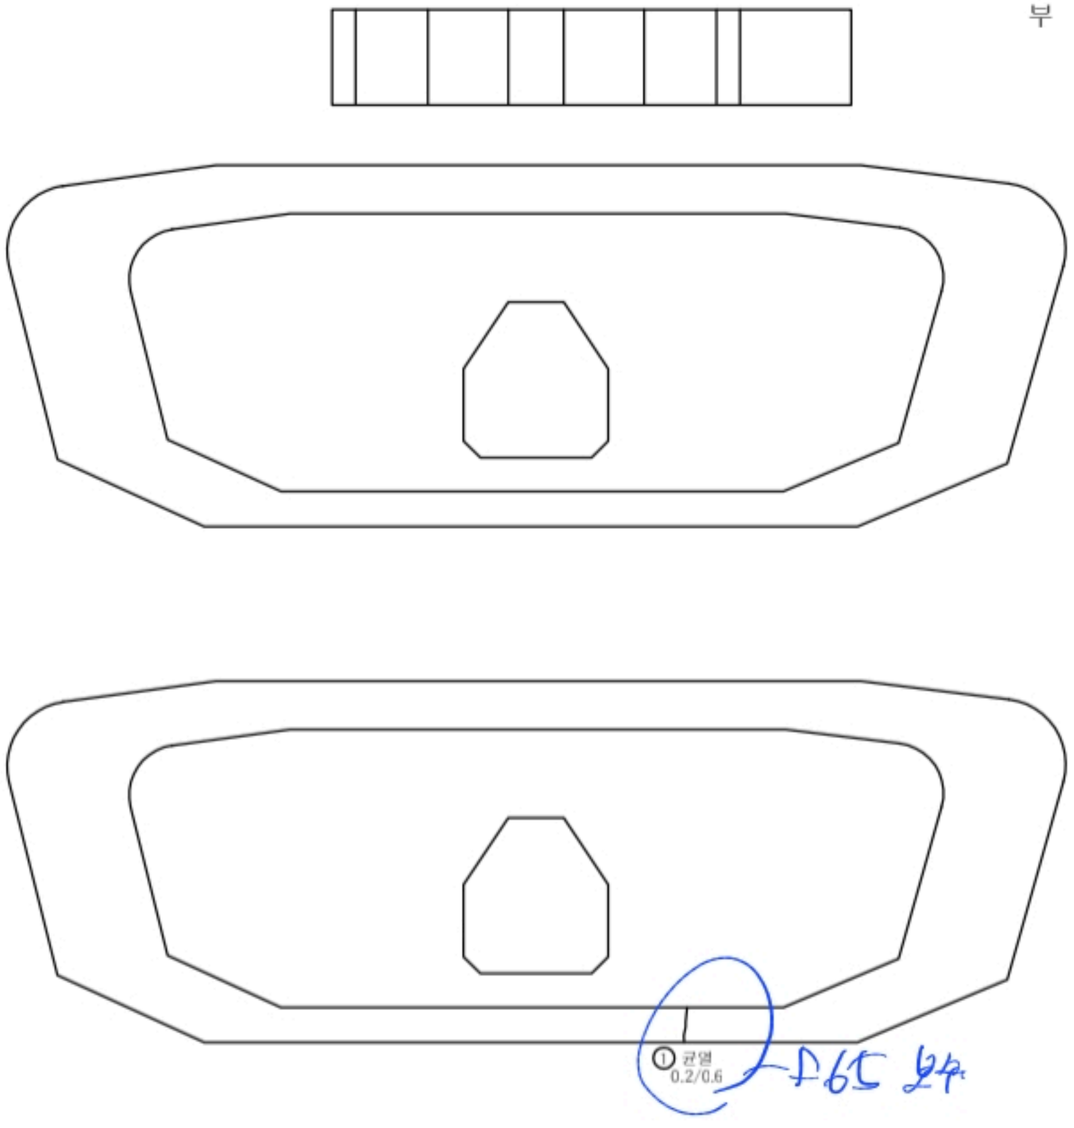
P10

번호	신/구	부재명	손 상 현 황	손 상 규 모						비고
				폭(㎜)	길이(m)	너비(m)	개소	단위	물량	
1	구	배면	균열	0.2	0.6		1	m	0.60	
2										
3										
4										
5										
6										
7										
8										
9										
10										
11										
12										
13										
14										
15										
16										
17										
18										
19										
20										
21										
22										
23										
24										
25										
26										
27										
28										
29										
30

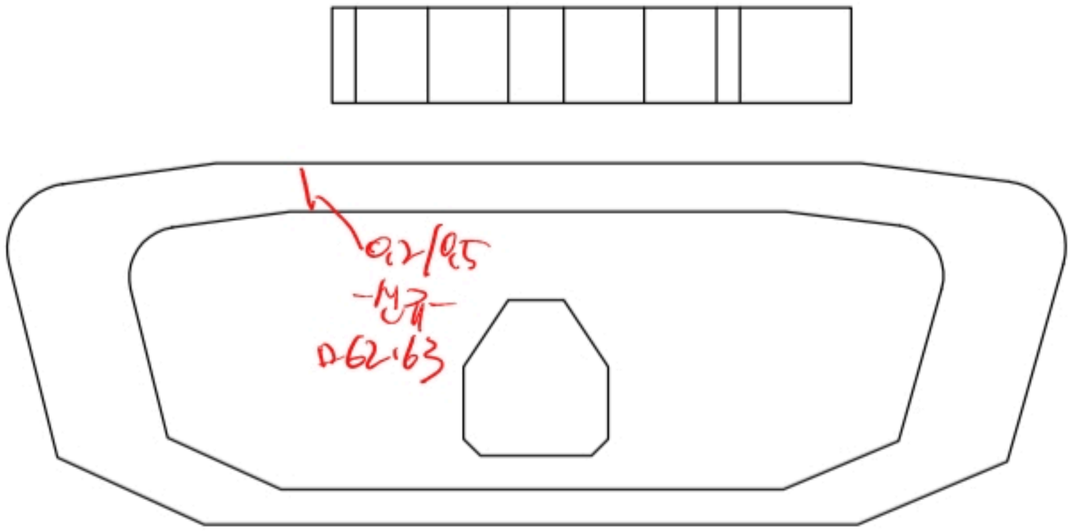
ＩＤ : 회야대교(울산) - 격벽(A2방향)(A1방향) - P11

번호	신/구	부재명	손 상 현 황	손 상 규 모						비고
				폭(㎜)	길이(m)	너비(m)	개소	단위	물량	
1	구	배면	균열	0.3	0.5		1	m	0.50	
2										
3										
4										
5										
6										
7										
8										
9										
10										
11										
12										
13										
14										
15										
16										
17										
18										
19										
20										
21										
22										
23										
24										
25										
26										
27										
28										
29										
30

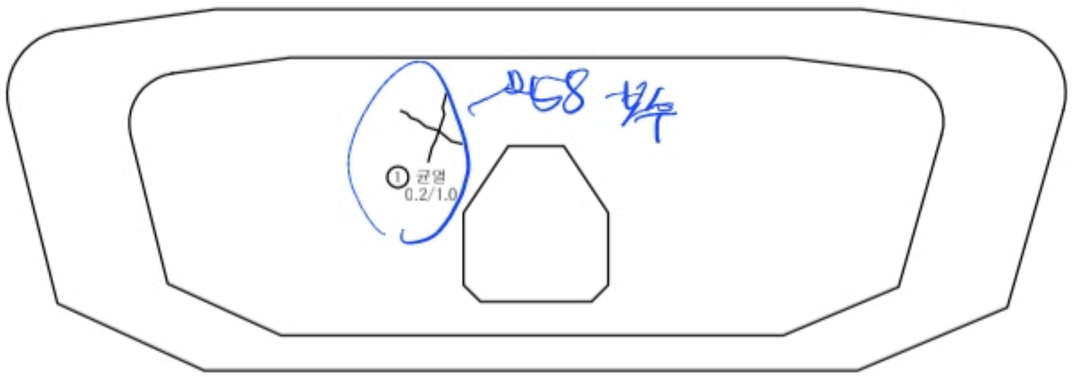
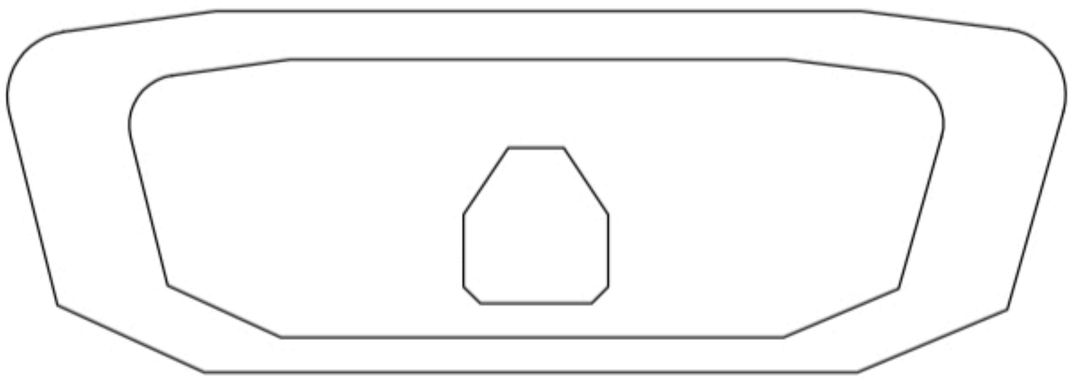
P12

번호	신/구	부재명	손 상 현 황	손 상 규 모						비고
				폭(㎜)	길이(m)	너비(m)	개소	단위	물량	
1	구	전면	균열	0.2	1.0		1	m	1.00	
2										
3										
4										
5										
6										
7										
8										
9										
10										
11										
12										
13										
14										
15										
16										
17										
18										
19										
20										
21										
22										
23										
24										
25										
26										
27										
28										
29										
30
