I D : 회야대교(울산) - 바닥판상면 - S1

손 상 물 량 표

용 역 명: 2022년 부산울산고속도로 정기 · 정밀안전점검용역

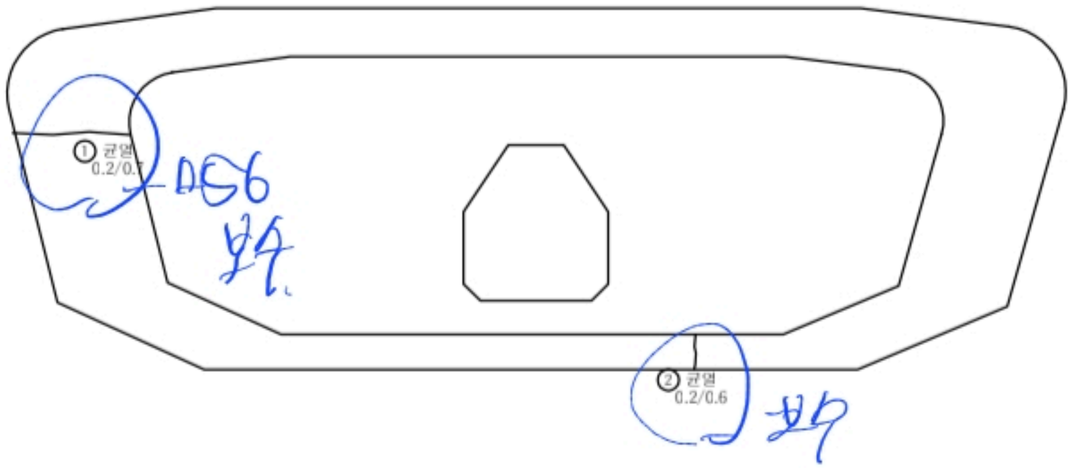
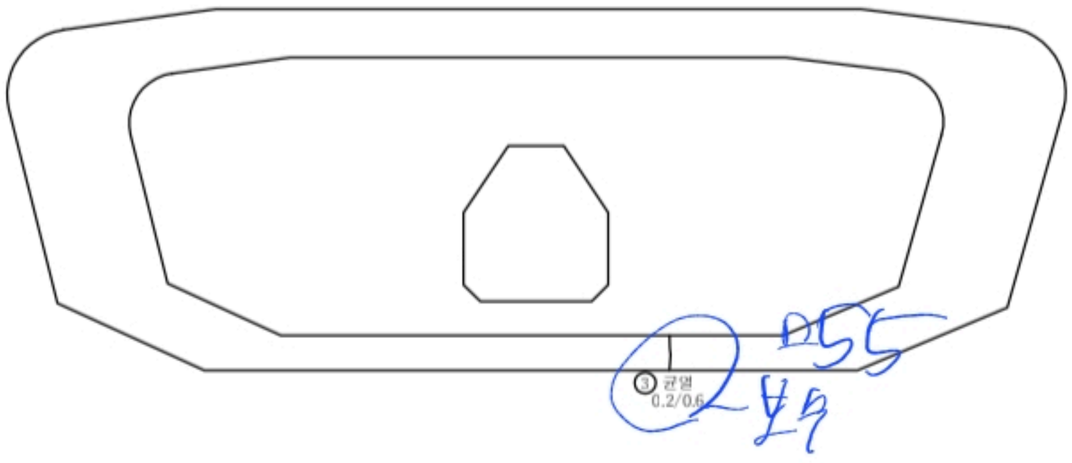
P13

번호	신/구	부재명	손 상 현 황	손 상 규 모						비고
				폭(㎜)	길이(m)	너비(m)	개소	단위	물량	
1	구	전면	균열	0.2	0.7		1	m	0.70	
2	구	전면	균열	0.2	0.6		1	m	0.60	
3	구	배면	균열	0.2	0.6		1	m	0.60	
4										
5										
6										
7										
8										
9										
10										
11										
12										
13										
14										
15										
16										
17										
18										
19										
20										
21										
22										
23										
24										
25										
26										
27										
28										
29										
30

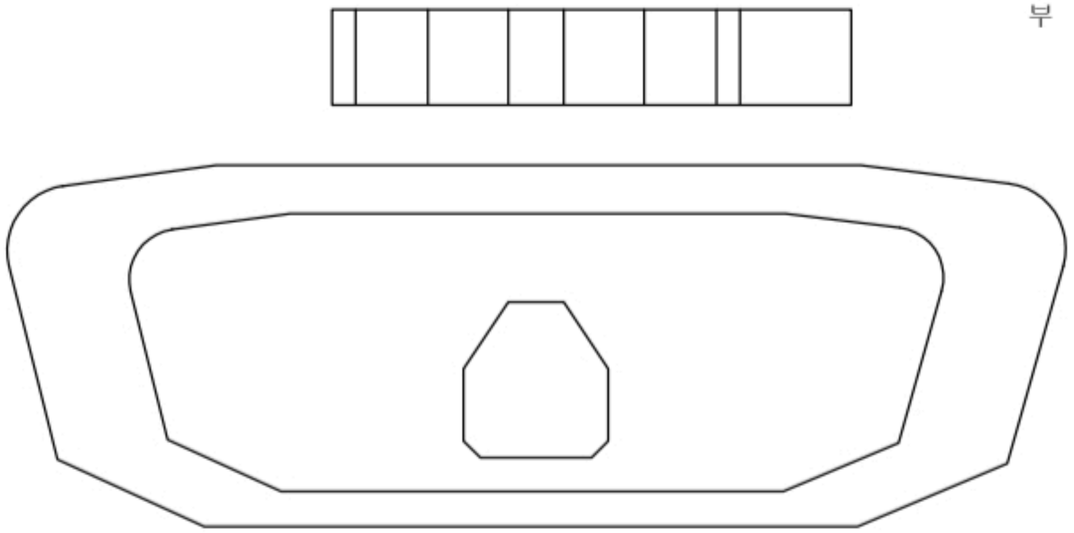
P14

번호	신/구	부재명	손 상 현 황	손 상 규 모						비고
				폭(㎜)	길이(m)	너비(m)	개소	단위	물량	
1	구	배면	균열	0.2	0.6		1	m	0.60	
2	구	배면	균열	0.2	0.6		1	m	0.60	
3	구	배면	균열	0.2	0.6		1	m	0.60	
4	신	배면	균열	0.2	1.5		1	m	1.50	
5										
6										
7										
8										
9										
10										
11										
12										
13										
14										
15										
16										
17										
18										
19										
20										
21										
22										
23										
24										
25										
26										
27										
28										
29										
30

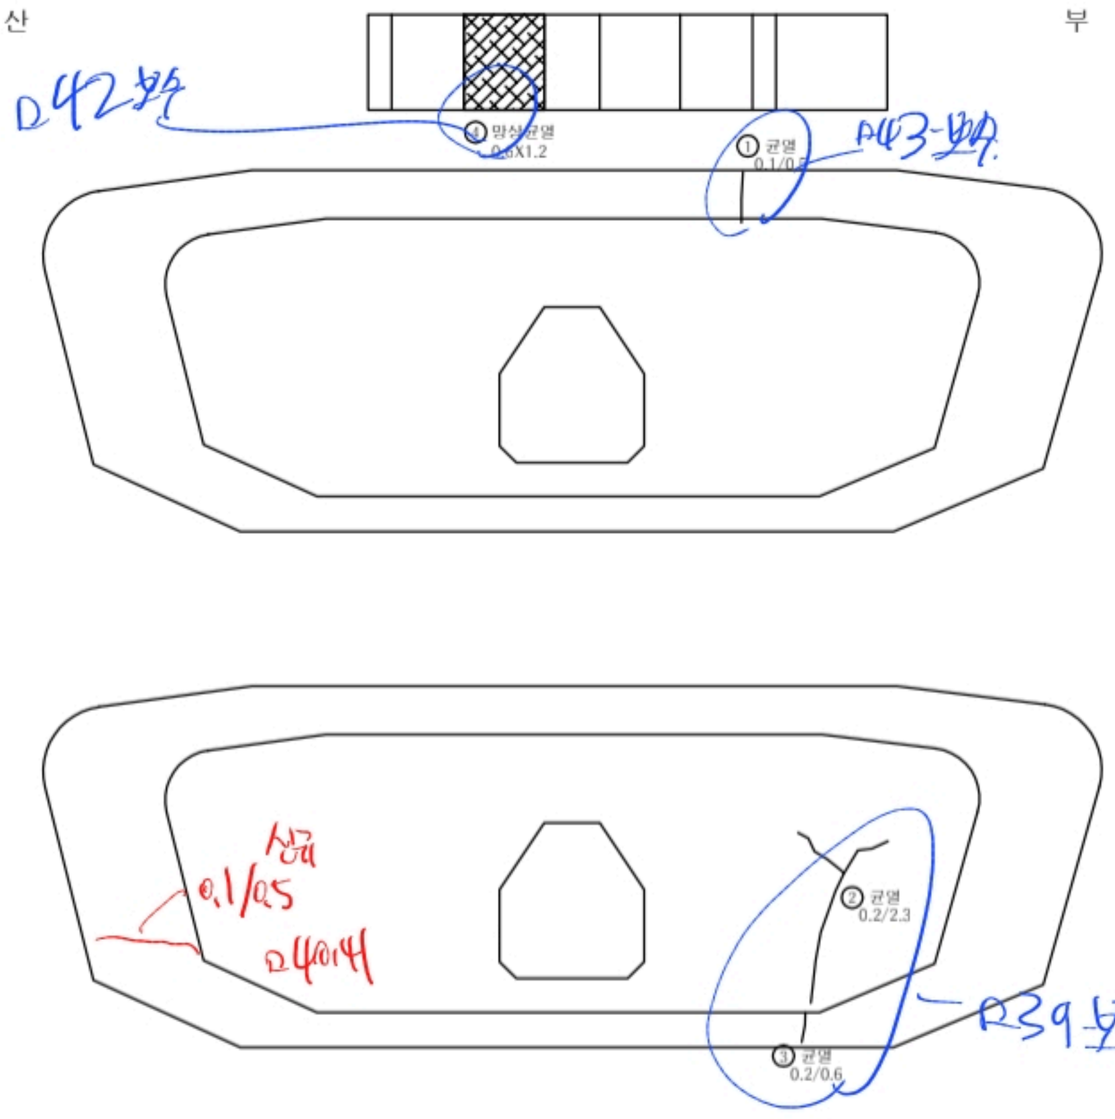
P15

번호	신/구	부재명	손 상 현 황	손 상 규 모						비고
				폭(㎜)	길이(m)	너비(m)	개소	단위	물량	
1	구	전면	균열	0.1	0.5		1	m	0.50	
2	구	배면	균열	0.2	2.3		1	m	2.30	
3	구	배면	균열	0.2	0.6		1	m	0.60	
4	신	내부	망상균열		0.6	1.2	1	㎡	0.72	
5										
6										
7										
8										
9										
10										
11										
12										
13										
14										
15										
16										
17										
18										
19										
20										
21										
22										
23										
24										
25										
26										
27										
28										
29										
30

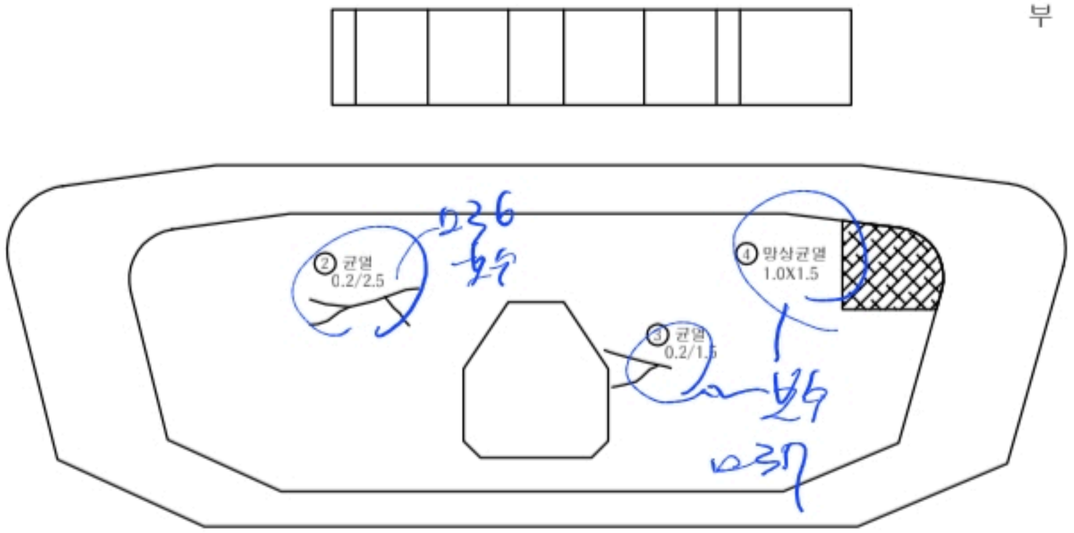
P16

번호	신/구	부재명	손 상 현 황	손 상 규 모						비고
				폭(㎜)	길이(m)	너비(m)	개소	단위	물량	
1	구	배면	균열	0.2	0.5		1	m	0.50	
2	구	전면	균열	0.0	2.5		1	m	2.50	
3	구	전면	균열	0.2	1.5		1	m	1.50	
4	구	배면	망상균열		1.3	1.8	1	㎡	2.34	
5	구	배면	망상균열		1.0	1.5	1	㎡	1.50	
6	신	전면	망상균열		1.0	1.5	1	㎡	1.50	
7										
8										
9										
10										
11										
12										
13										
14										
15										
16										
17										
18										
19										
20										
21										
22										
23										
24										
25										
26										
27										
28										
29										
30

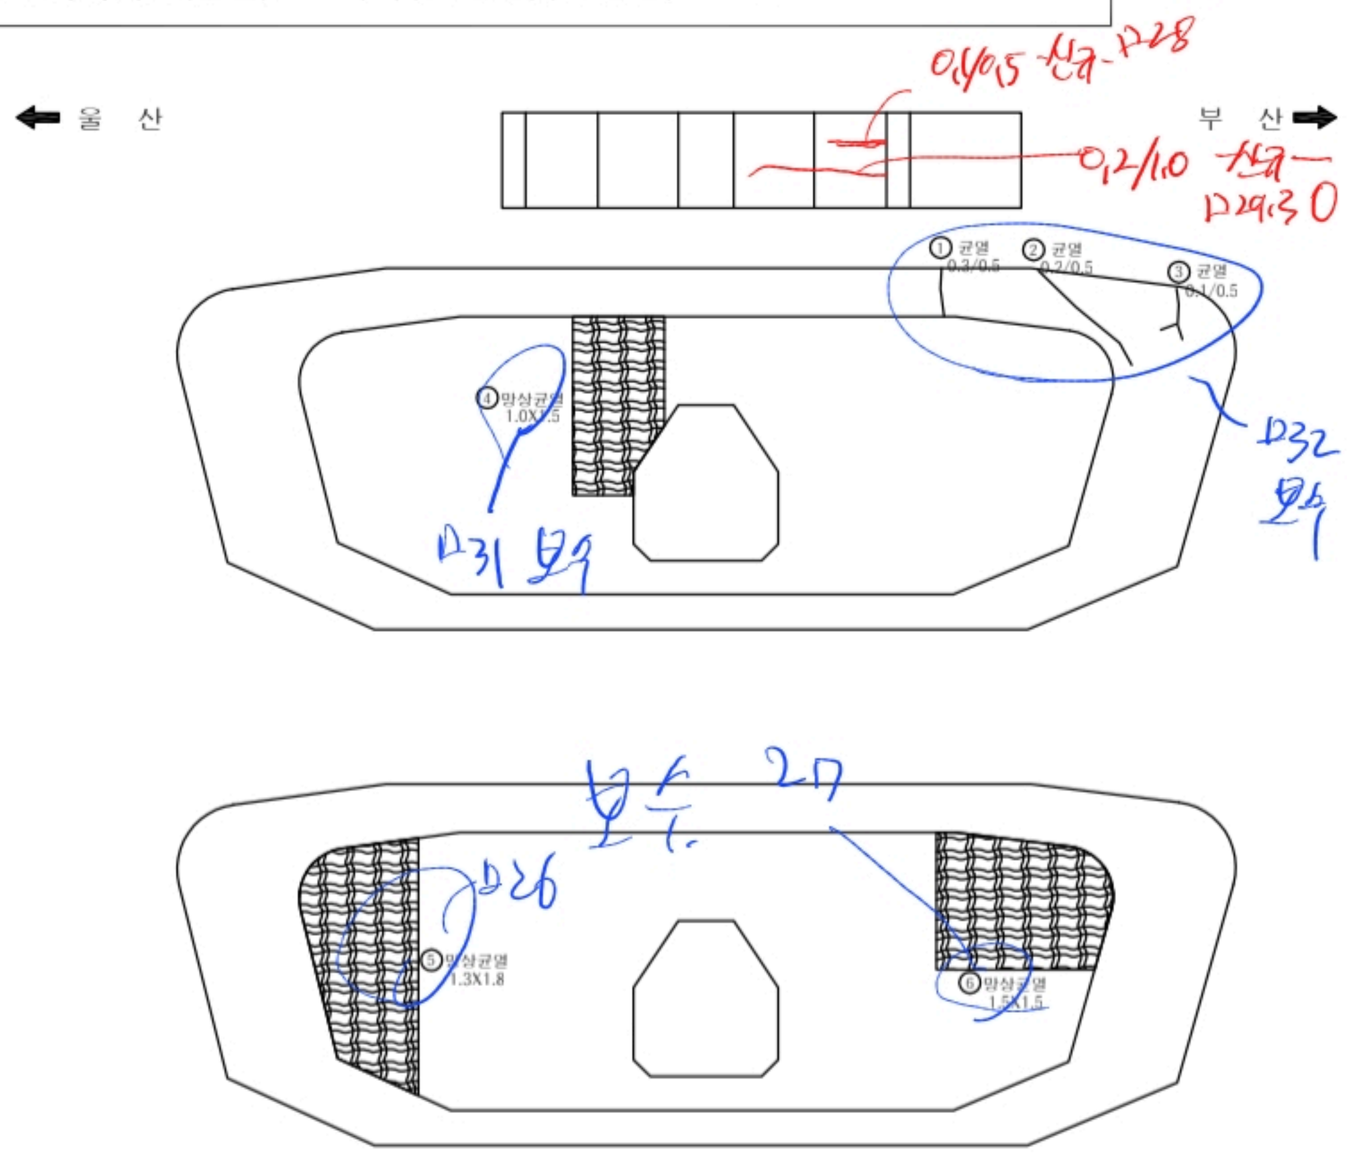
P17

번호	신/구	부재명	손 상 현 황	손 상 규 모						비고
				폭(㎜)	길이(m)	너비(m)	개소	단위	물량	
1	구	전면	균열	0.3	0.5		1	m	0.50	
2	구	전면	균열	0.2	0.5		1	m	0.50	
3	구	전면	균열	0.1	0.5		1	m	0.50	
4	구	전면	망상균열		1.0	1.5	1	㎡	1.50	
5	구	배면	망상균열		1.3	1.8	1	㎡	2.34	
6	구	배면	망상균열		1.5	1.5	1	㎡	2.25	
7										
8										
9										
10										
11										
12										
13										
14										
15										
16										
17										
18										
19										
20										
21										
22										
23										
24										
25										
26										
27										
28										
29										
30

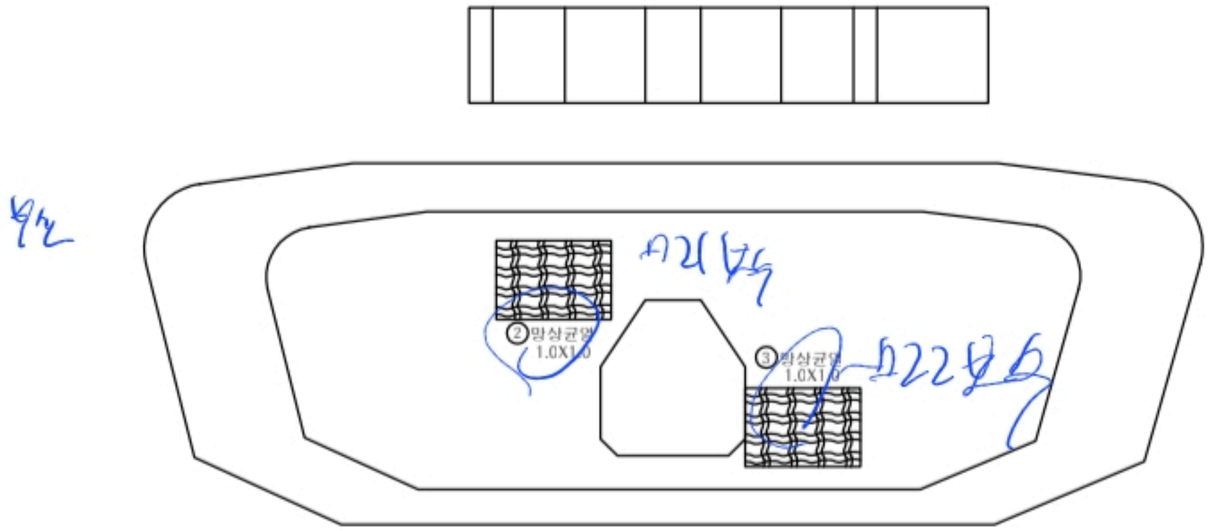
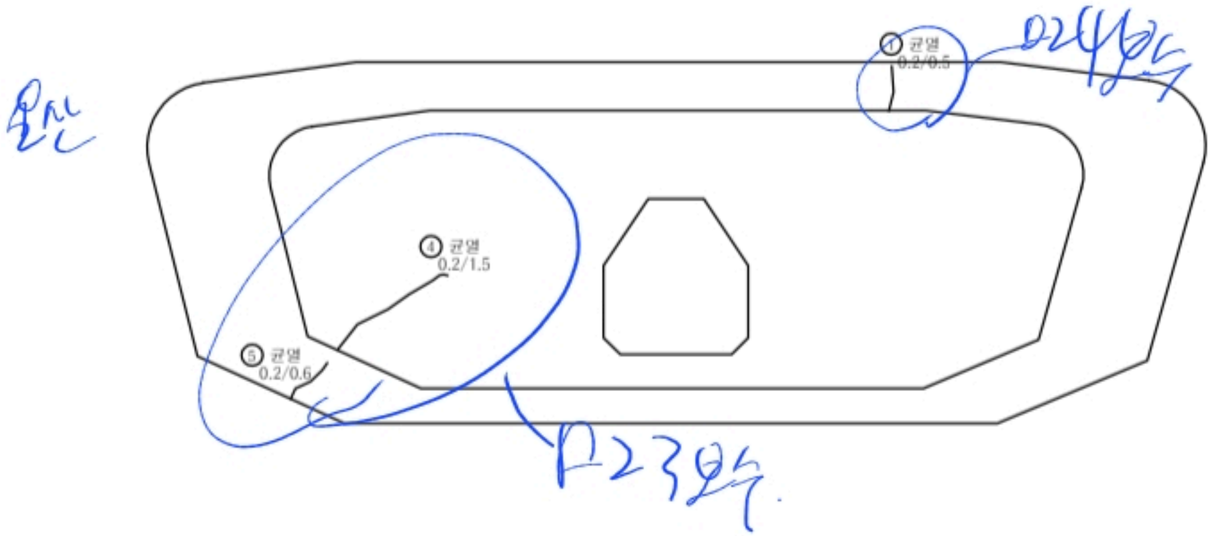
P18

번호	신/구	부재명	손 상 현 황	손 상 규 모						비고
				폭(㎜)	길이(m)	너비(m)	개소	단위	물량	
1	구	배면	균열	0.2	0.5		1	m	0.50	
2	구	전면	망상균열		1.0	1.0	1	㎡	1.00	
3	구	전면	망상균열		1.0	1.0	1	㎡	1.00	
4	구	배면	균열	0.2	1.5		1	m	1.50	
5	구	배면	균열	0.2	0.6		1	m	0.60	
6										
7										
8										
9										
10										
11										
12										
13										
14										
15										
16										
17										
18										
19										
20										
21										
22										
23										
24										
25										
26										
27										
28										
29										
30

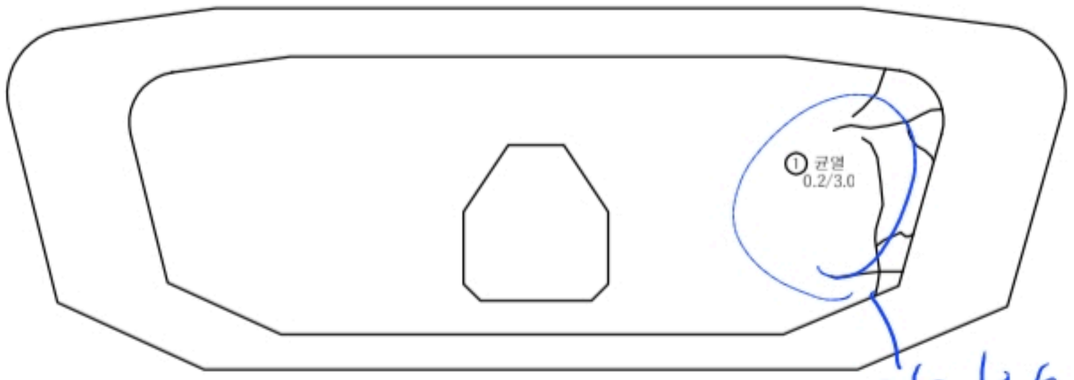
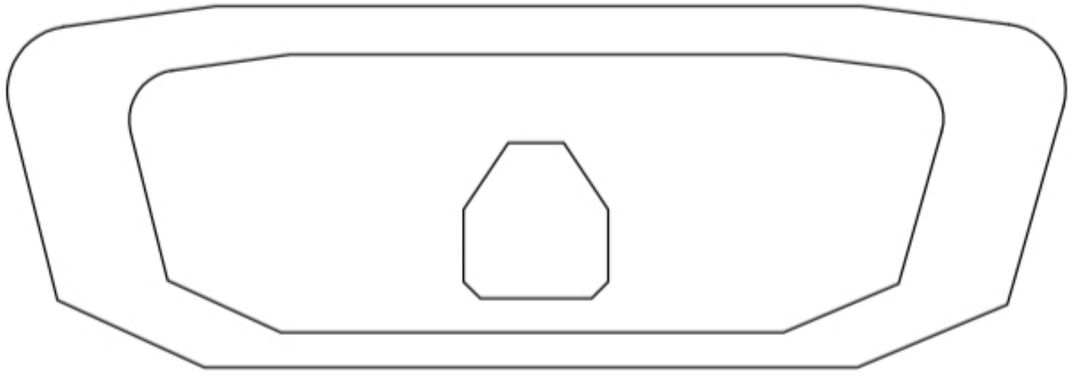
P19

번호	신/구	부재명	손 상 현 황	손 상 규 모						비고
				폭(㎜)	길이(m)	너비(m)	개소	단위	물량	
1	구	전면	균열	0.2	3.0		1	m	3.00	
2										
3										
4										
5										
6										
7										
8										
9										
10										
11										
12										
13										
14										
15										
16										
17										
18										
19										
20										
21										
22										
23										
24										
25										
26										
27										
28										
29										
30

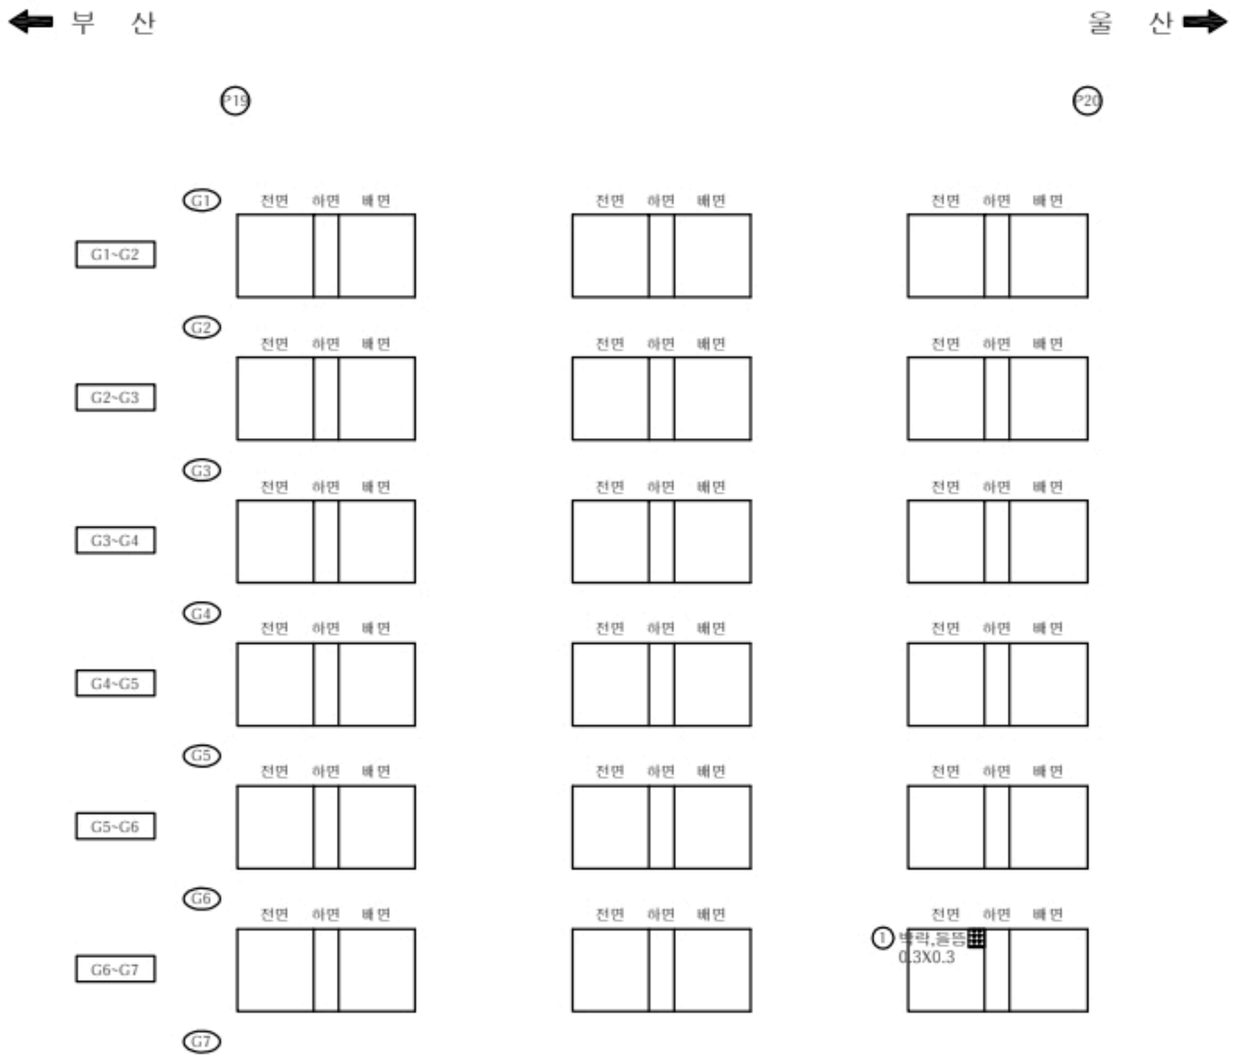
S20

번호	신/구	부재명	손 상 현 황	손 상 규 모						비고
				폭(㎜)	길이(m)	너비(m)	개소	단위	물량	
1	신	G6-7	박락,들뜸		0.3	0.3	1	㎡	0.09	
2										
3										
4										
5										
6										
7										
8										
9										
10										
11										
12										
13										
14										
15										
16										
17										
18										
19										
20										
21										
22										
23										
24										
25										
26										
27										
28										
29										
30

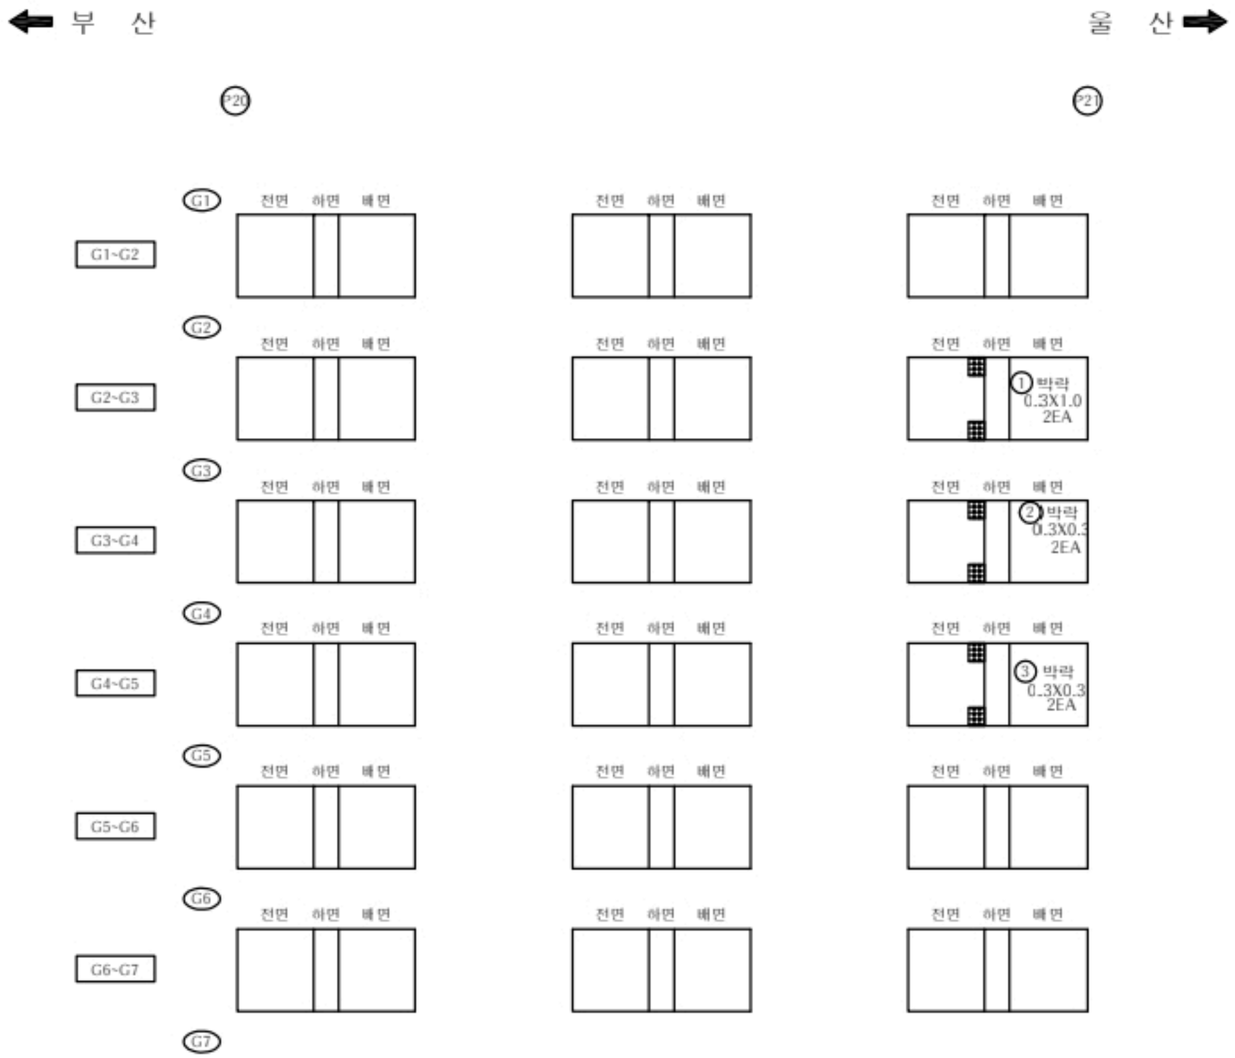
S21

번호	신/구	부재명	손상현황	손상규모						비고
				폭(mm)	길이(m)	너비(m)	개소	단위	물량	
1	구	G2-3	박락,들뜸		0.3	1.0	2	㎡	0.60	
2	구	G3-4	박락,들뜸		0.3	0.3	2	㎡	0.18	
3	구	G4-5	박락,들뜸		0.3	0.3	2	㎡	0.18	
4										
5										
6										
7										
8										
9										
10										
11										
12										
13										
14										
15										
16										
17										
18										
19										
20										
21										
22										
23										
24										
25										
26										
27										
28										
29										
30

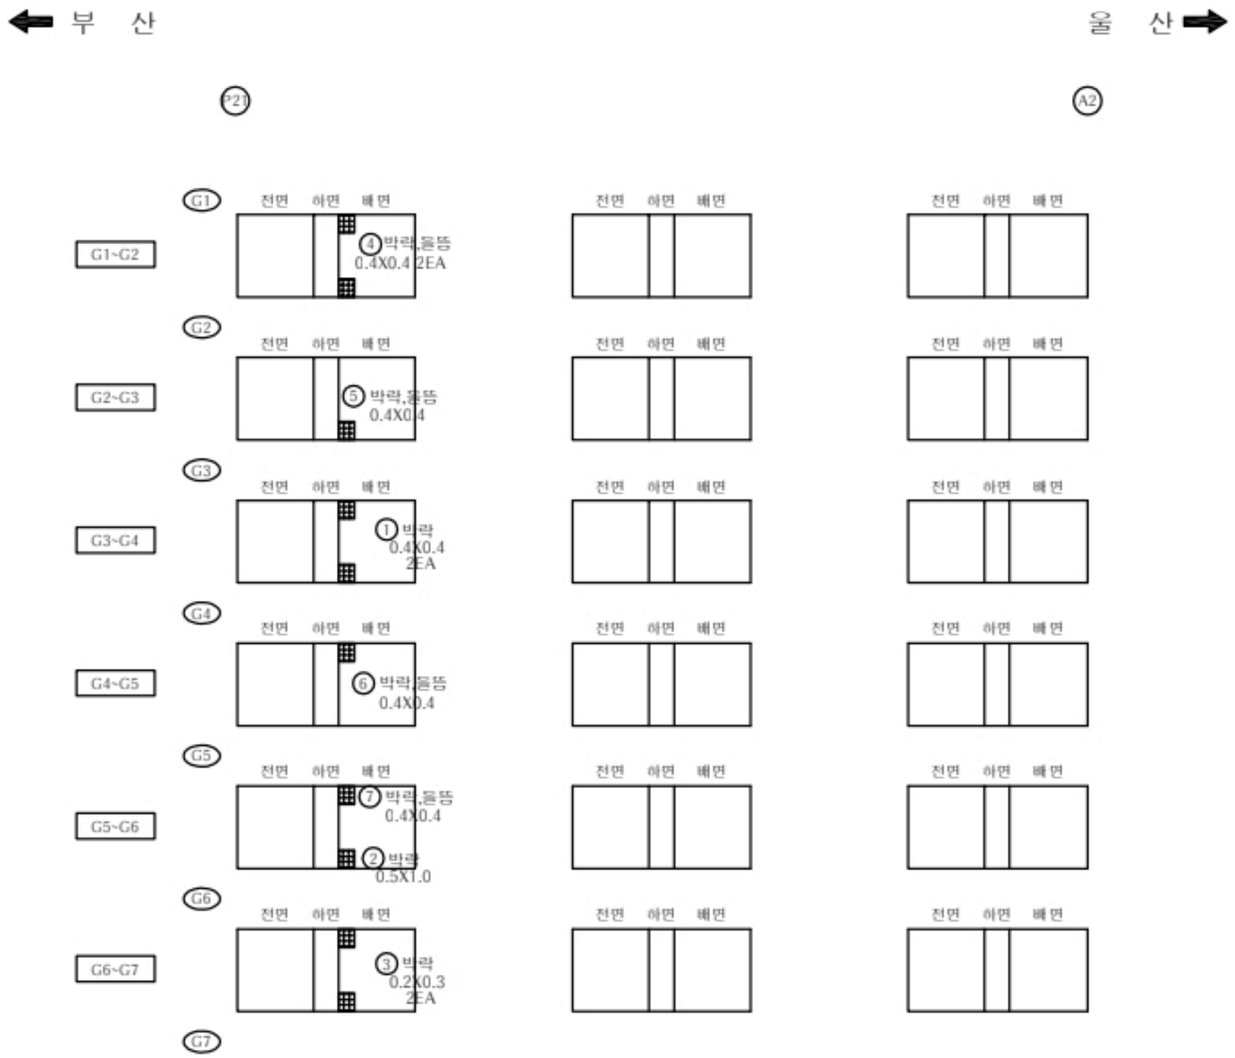
S22

번호	신/구	부재명	손상현황	손상규모						비고
				폭(mm)	길이(m)	너비(m)	개소	단위	물량	
1	구	G3-4	박락		0.4	0.4	2	㎡	0.32	
2	구	G5-6	박락		0.5	1.0	1	㎡	0.50	
3	구	G6-7	박락		0.2	0.3	2	㎡	0.12	
4	신	G1-2	박락,들뜸		0.4	0.4	2	㎡	0.32	
5	신	G3-4	박락,들뜸		0.4	0.4	1	㎡	0.16	
6	신	G5-6	박락,들뜸		0.4	0.4	1	㎡	0.16	
7	신	G6-7	박락,들뜸		0.4	0.4	1	㎡	0.16	
8										
9										
10										
11										
12										
13										
14										
15										
16										
17										
18										
19										
20										
21										
22										
23										
24										
25										
26										
27										
28										
29										
30

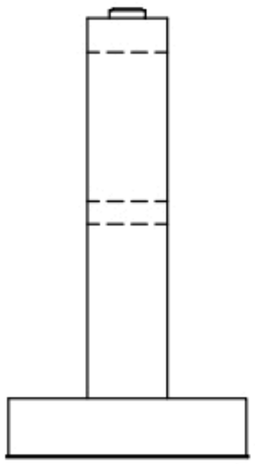
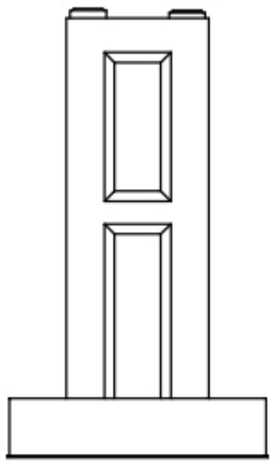
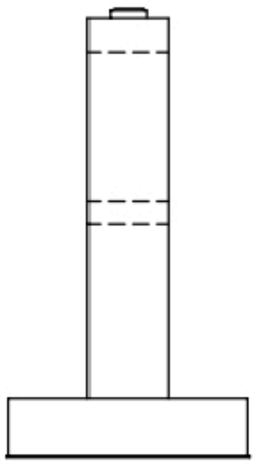
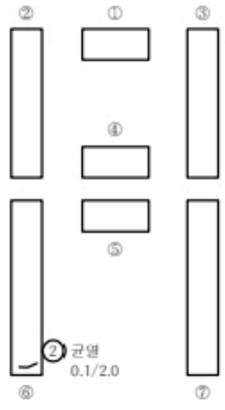
P1

번호	신/구	부재명	손 상 현 황	손 상 규 모						비고
				폭(㎜)	길이(m)	너비(m)	개소	단위	물량	
1	구	기둥	균열	0.1	0.8		1	m	0.80	
2	구	기둥	균열	0.1	2.0		1	m	2.00	
3										
4										
5										
6										
7										
8										
9										
10										
11										
12										
13										
14										
15										
16										
17										
18										
19										
20										
21										
22										
23										
24										
25										
26										
27										
28										
29										
30

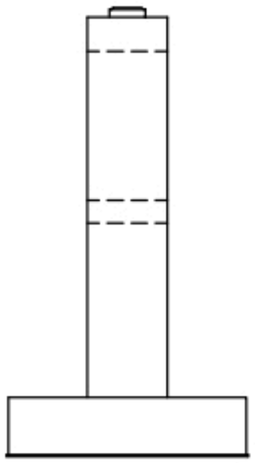
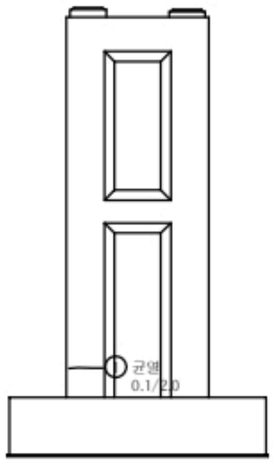
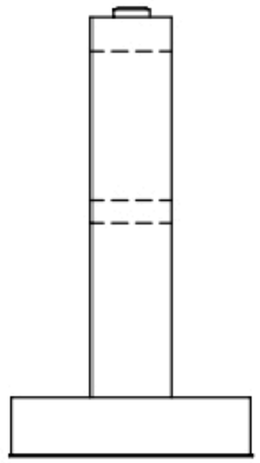
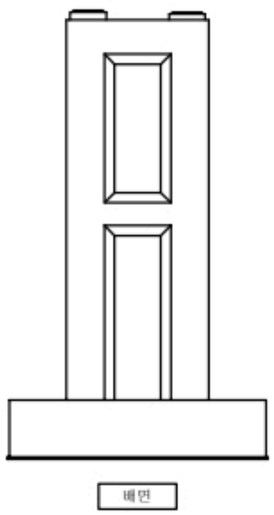
I D : 회야대교(울산) - 교각 - P2

번호	신/구	부재명	손 상 현 황	손 상 규 모						비고
				폭(mm)	길이(m)	너비(m)	개소	단위	물량	
1	구	기둥	균열	0.1	2.0		1	m	2.00	
2										
3										
4										
5										
6										
7										
8										
9										
10										
11										
12										
13										
14										
15										
16										
17										
18										
19										
20										
21										
22										
23										
24										
25										
26										
27										
28										
29										
30

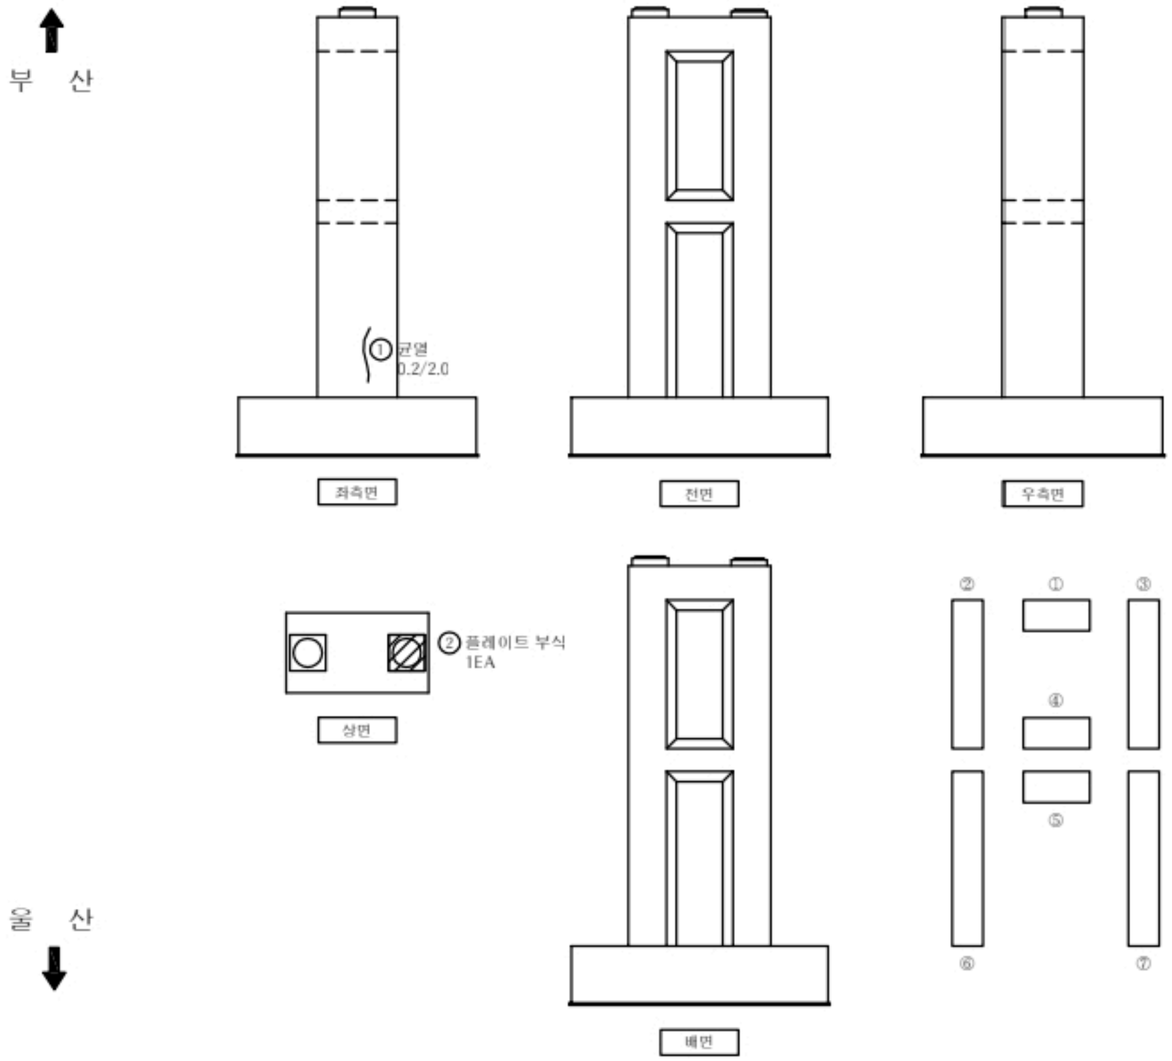
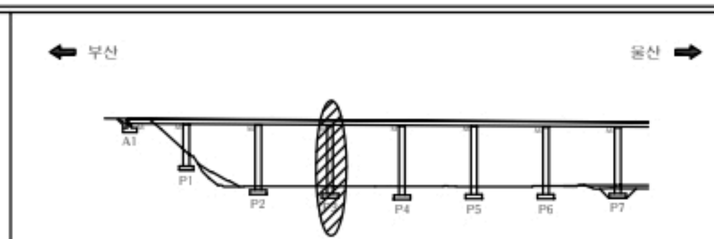
P3

번호	신/구	부재명	손 상 현 황	손 상 규 모						비고
				폭(㎜)	길이(m)	너비(m)	개소	단위	물량	
1	신	기둥	균열	0.2	2.0		1	m	2.00	
2	신	교량받침	플레이트 부식				1	EA	1.00	
3										
4										
5										
6										
7										
8										
9										
10										
11										
12										
13										
14										
15										
16										
17										
18										
19										
20										
21										
22										
23										
24										
25										
26										
27										
28										
29										
30

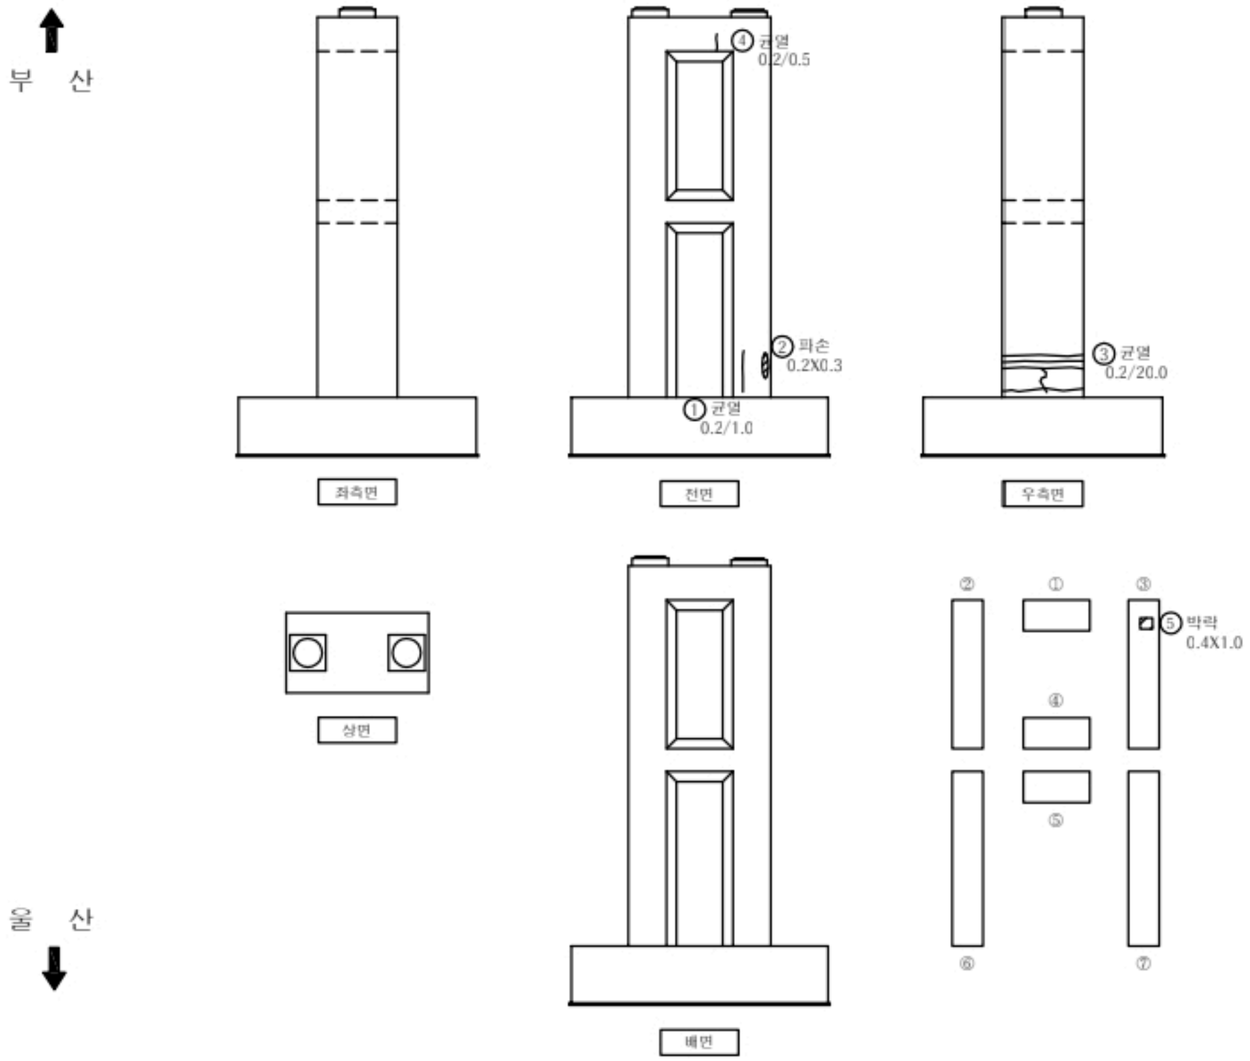
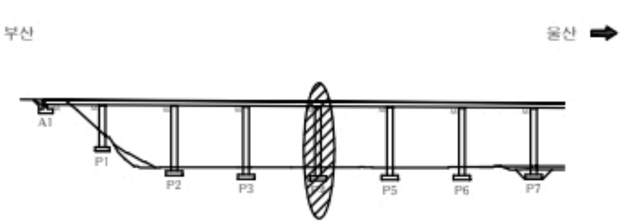
P4

번호	신/구	부재명	손상현황	손상규모						비고
				폭(mm)	길이(m)	너비(m)	개소	단위	물량	
1	구	기둥	균열	0.2	1.0		1	m	1.00	
2	구	기둥	파손		0.2	0.3	1	㎡	0.06	
3	구	기둥	균열	0.2	20.0		1	m	20.00	
4	신	코핑	균열	0.2	0.5		1	m	0.50	
5	신	기둥	박락		0.4	1.0	1	㎡	0.40	
6										
7										
8										
9										
10										
11										
12										
13										
14										
15										
16										
17										
18										
19										
20										
21										
22										
23										
24										
25										
26										
27										
28										
29										
30

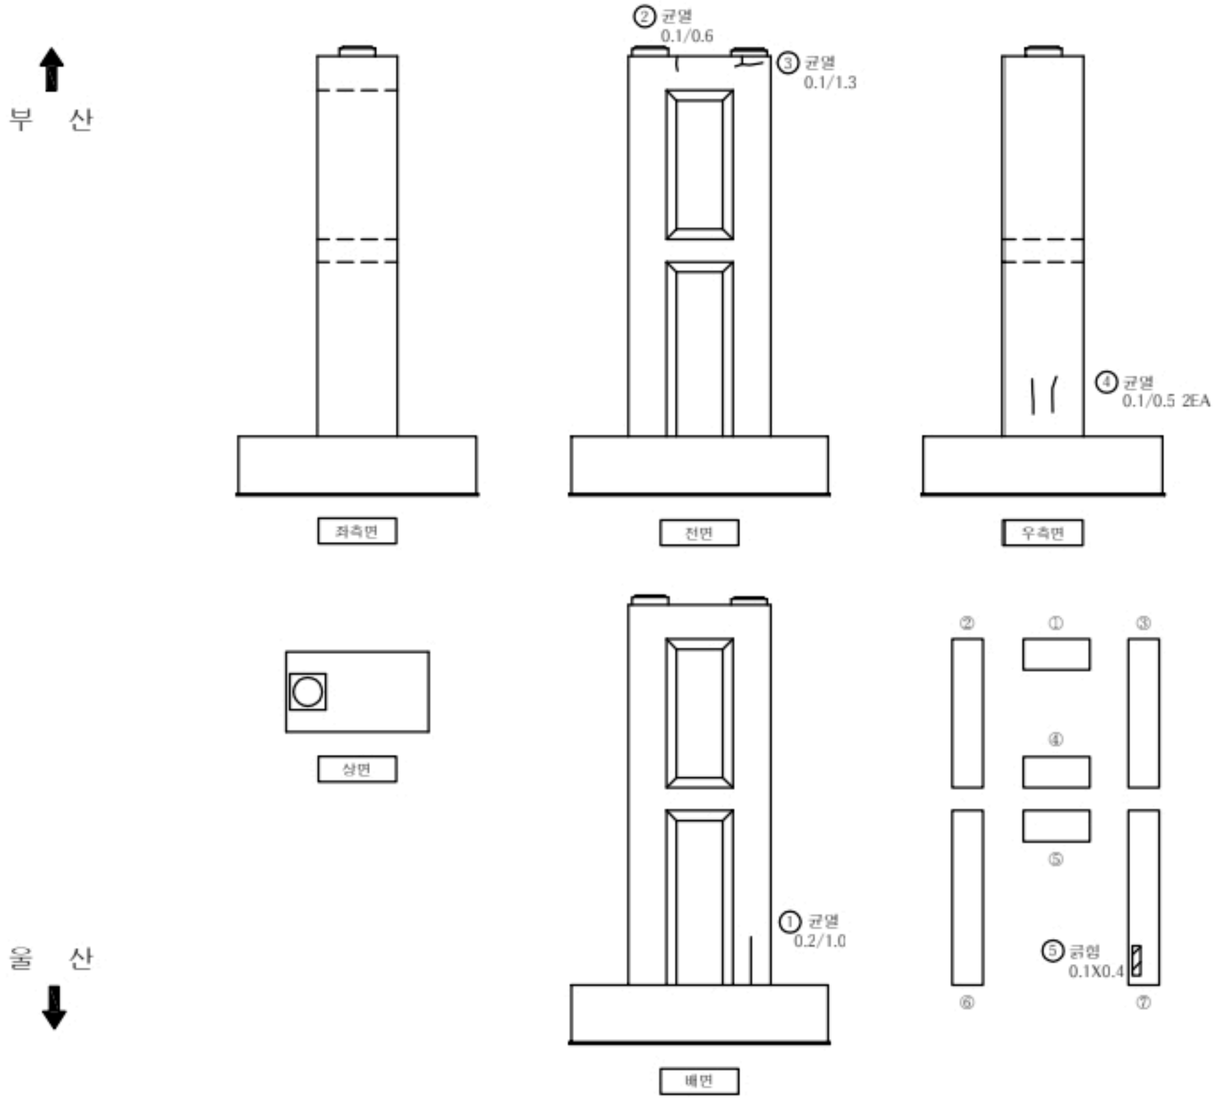
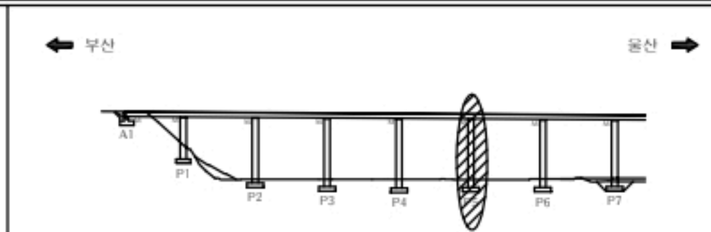
P5

번호	신/구	부재명	손상현황	손상규모						비고
				폭(㎜)	길이(m)	너비(m)	개소	단위	물량	
1	구	기둥	균열	0.2	1.0		1	m	1.00	
2	신	코핑	균열	0.1	0.6		1	m	0.60	
3	신	코핑	균열	0.1	1.3		1	m	1.30	
4	신	기둥	균열	0.1	0.5		2	m	1.00	
5	신	기둥	긁힘		0.1	0.4	1	㎡	0.04	
6										
7										
8										
9										
10										
11										
12										
13										
14										
15										
16										
17										
18										
19										
20										
21										
22										
23										
24										
25										
26										
27										
28										
29										
30

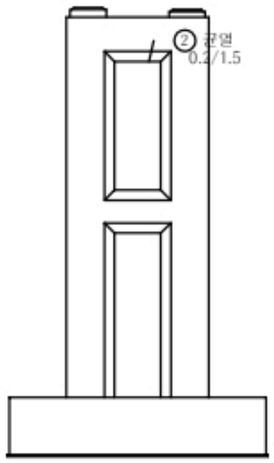
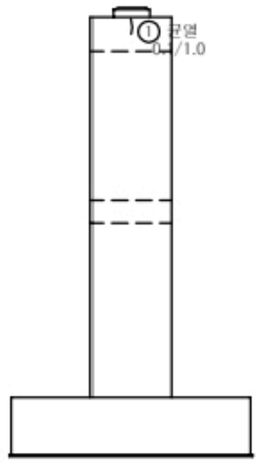
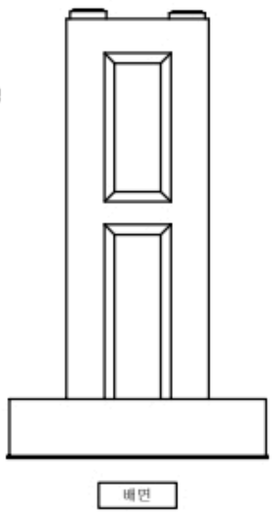
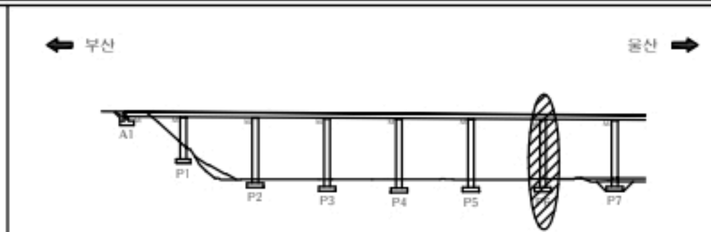
P6

번호	신/구	부재명	손 상 현 황	손 상 규 모						비고
				폭(㎜)	길이(m)	너비(m)	개소	단위	물량	
1	구	코핑	균열	0.1	1.0		1	m	1.00	
2	구	코핑	균열	0.2	1.5		1	m	1.50	
3	신	교량받침	플레이트 부식				1	EA	1.00	
4										
5										
6										
7										
8										
9										
10										
11										
12										
13										
14										
15										
16										
17										
18										
19										
20										
21										
22										
23										
24										
25										
26										
27										
28										
29										
30

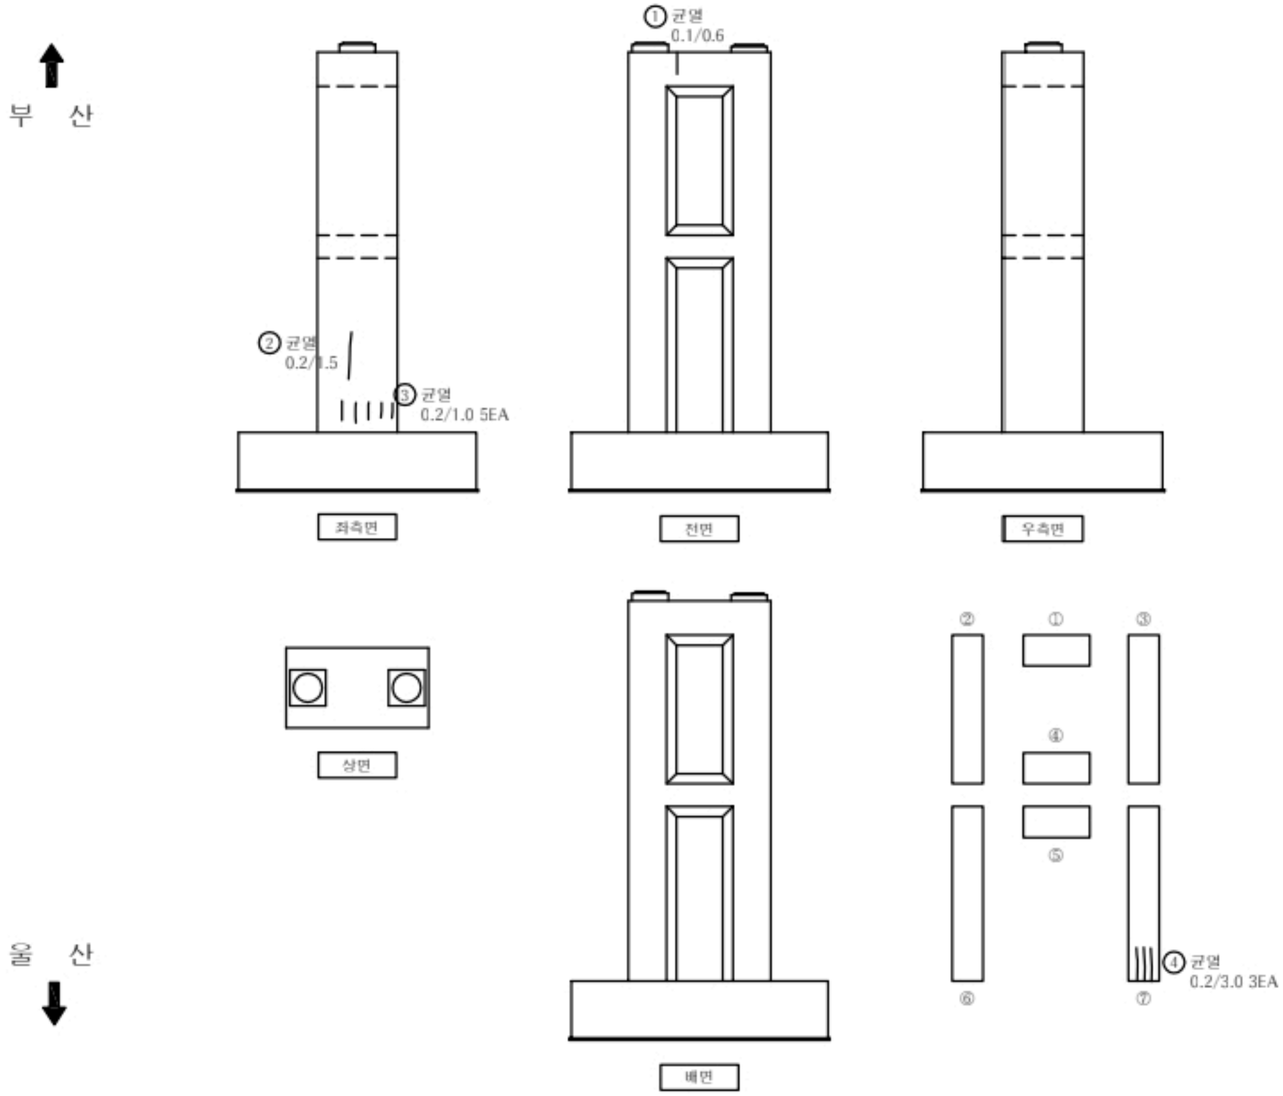
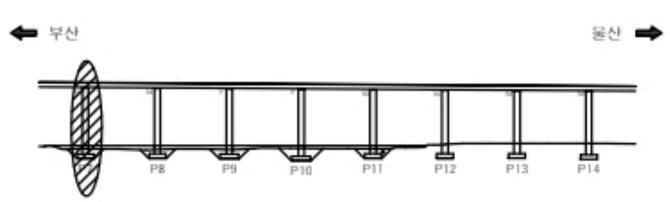
P7

번호	신/구	부재명	손 상 현 황	손 상 규 모						비고
				폭(mm)	길이(m)	너비(m)	개소	단위	물량	
1	신	코핑	균열	0.1	0.6		1	m	0.60	
2	신	기둥	균열	0.2	1.5		1	m	1.50	
3	신	기둥	균열	0.2	1.0		5	m	5.00	
4	신	기둥	균열	0.2	3.0		3	m	9.00	
5										
6										
7										
8										
9										
10										
11										
12										
13										
14										
15										
16										
17										
18										
19										
20										
21										
22										
23										
24										
25										
26										
27										
28										
29										
30

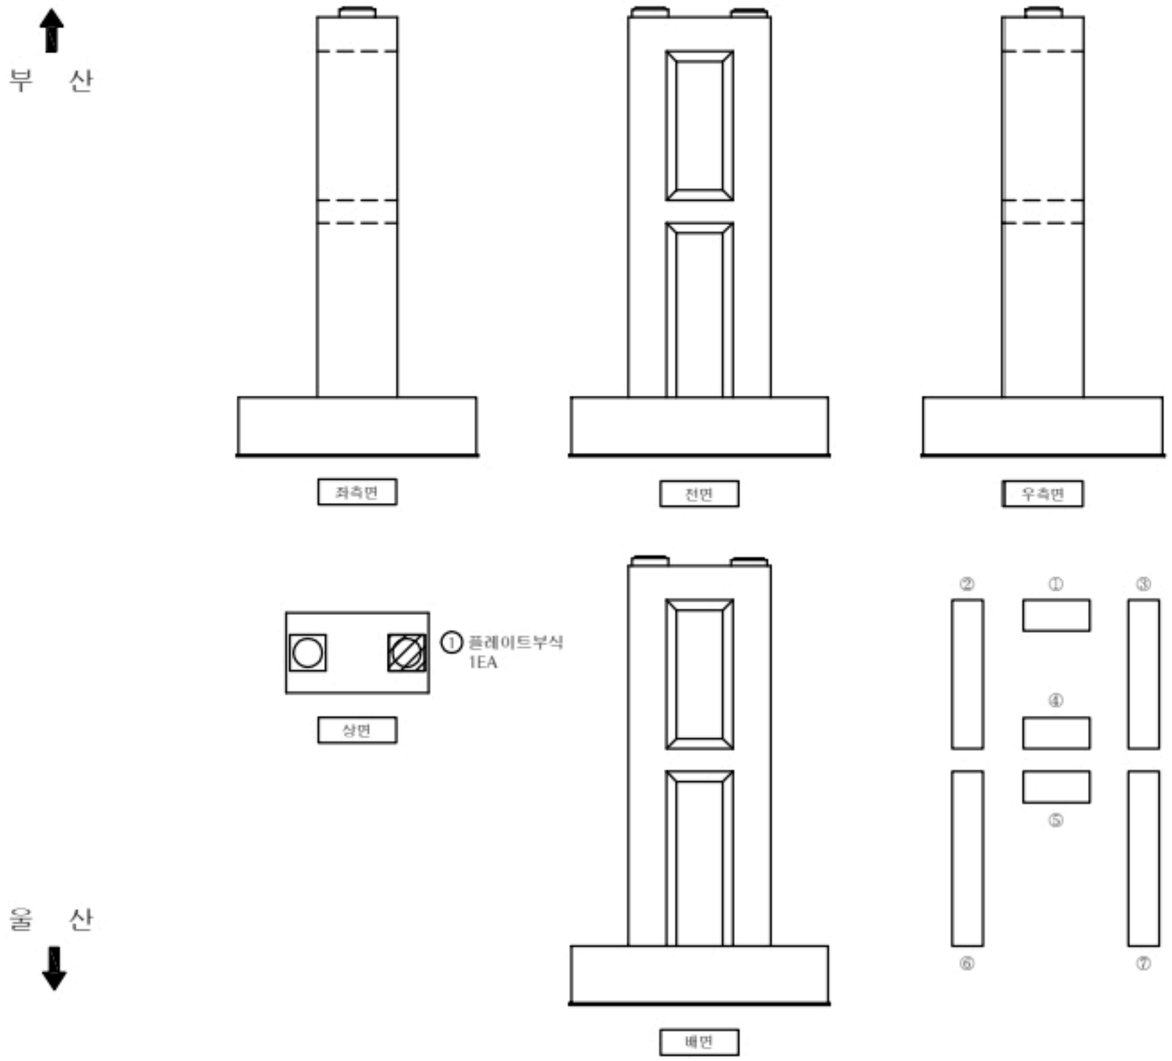
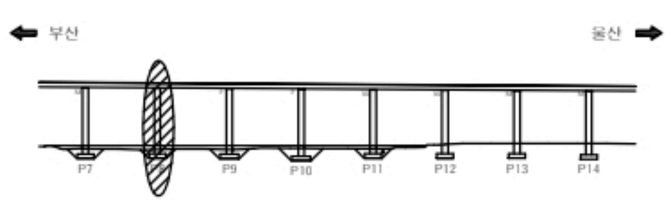
P8

번호	신/구	부재명	손상현황	손상규모						비고
				폭(㎜)	길이(m)	너비(m)	개소	단위	물량	
1	신	교량받침	플레이트 부식				1	EA	1.00	
2										
3										
4										
5										
6										
7										
8										
9										
10										
11										
12										
13										
14										
15										
16										
17										
18										
19										
20										
21										
22										
23										
24										
25										
26										
27										
28										
29										
30
