I D : 회야대교(울산) - 바닥판상면 - S1

손 상 물 량 표

용 역 명: 2022년 부산울산고속도로 정기 · 정밀안전점검용역

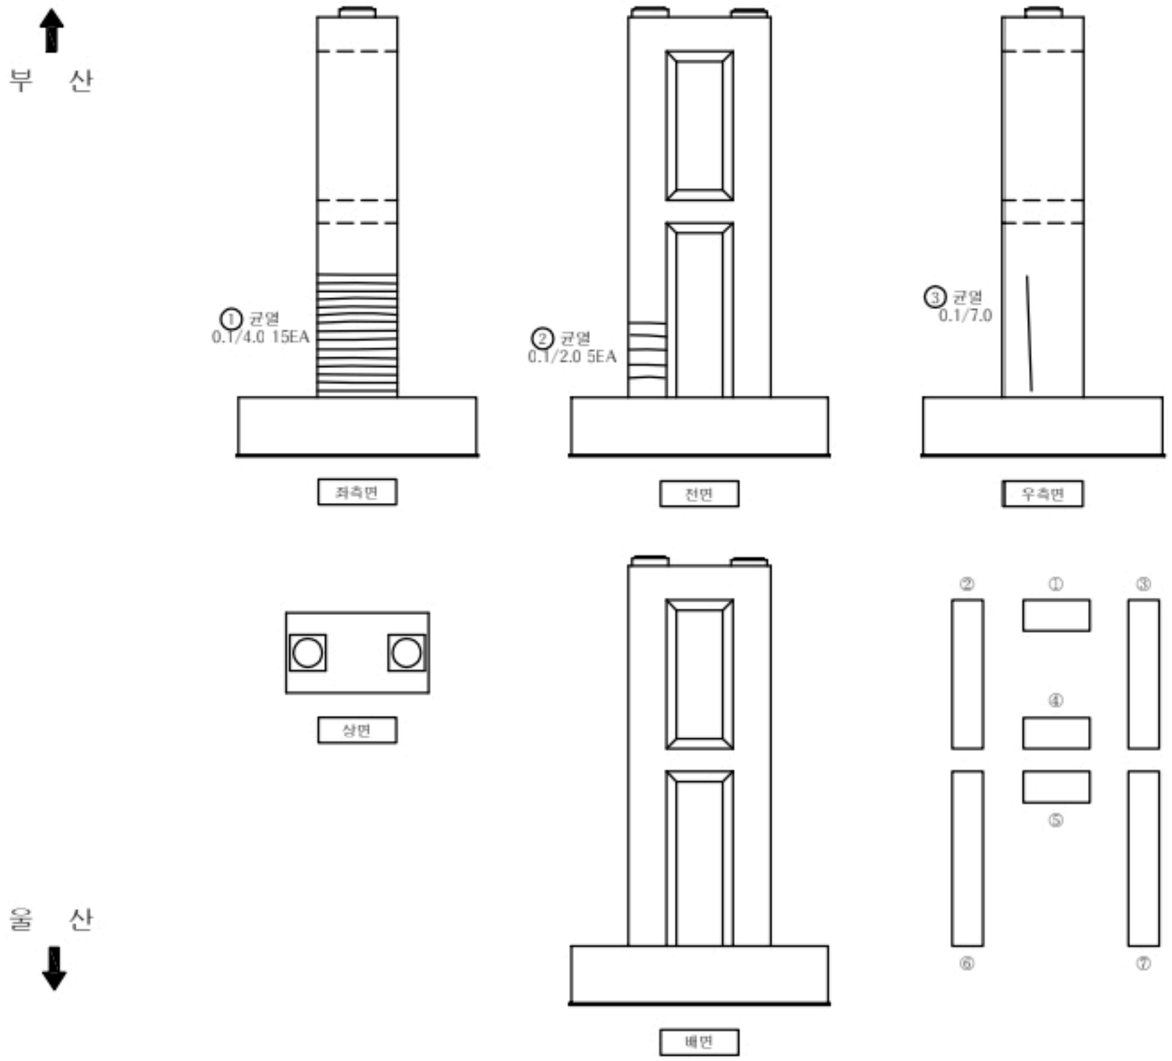
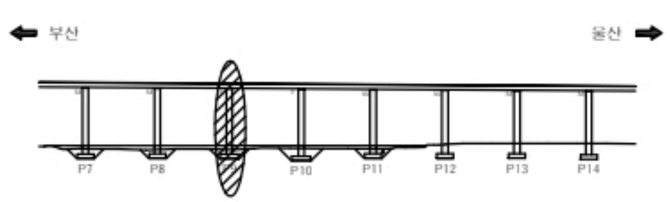
P9

번호	신/구	부재명	손 상 현 황	손 상 규 모						비고
				폭(㎜)	길이(m)	너비(m)	개소	단위	물량	
1	구	기둥	균열	0.1	4.0		15	m	60.00	
2	구	기둥	균열	0.1	2.0		5	m	10.00	
3	구	기둥	균열	0.1	7.0		1	m	7.00	
4										
5										
6										
7										
8										
9										
10										
11										
12										
13										
14										
15										
16										
17										
18										
19										
20										
21										
22										
23										
24										
25										
26										
27										
28										
29										
30

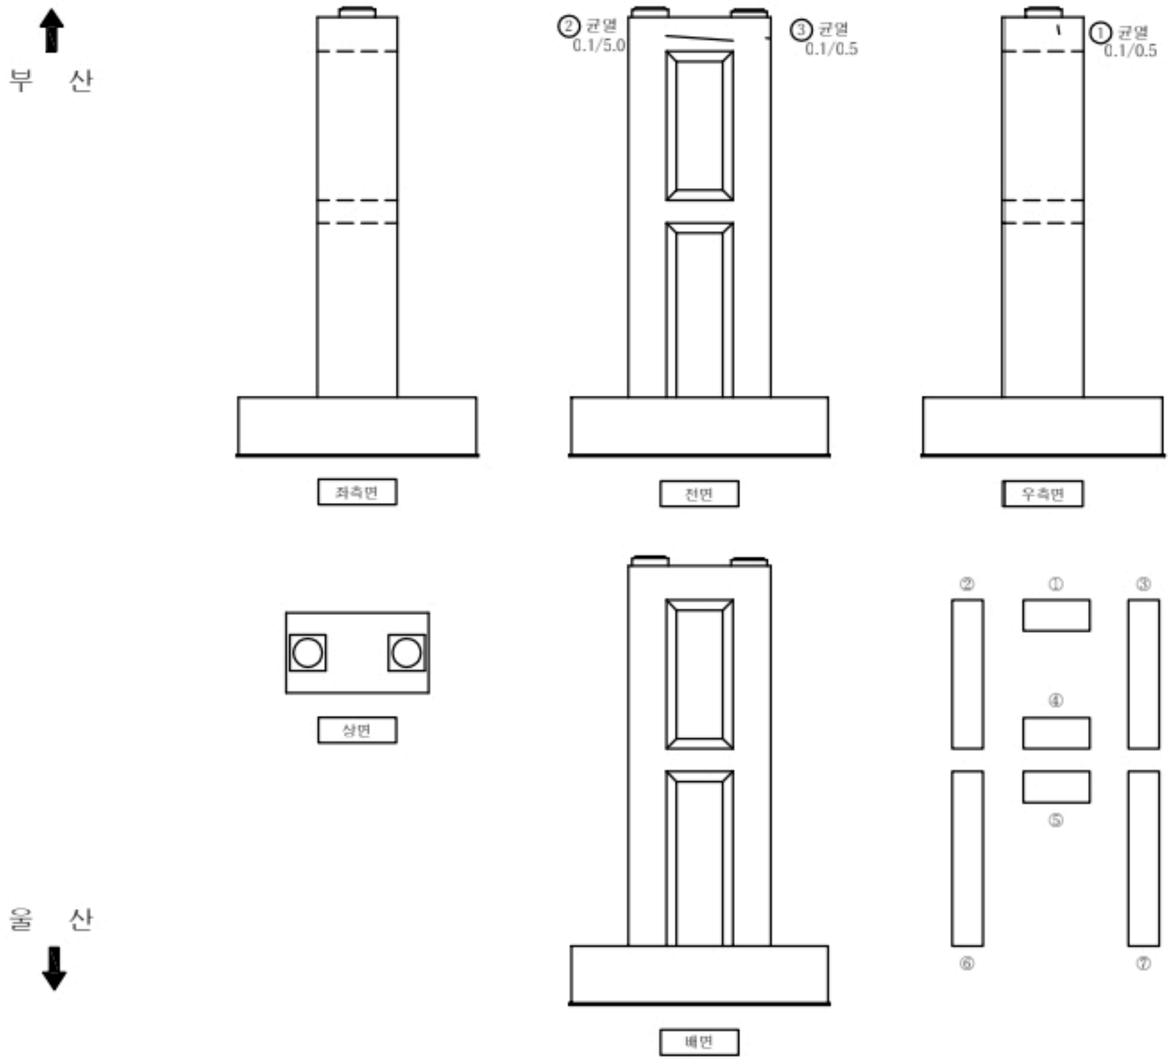
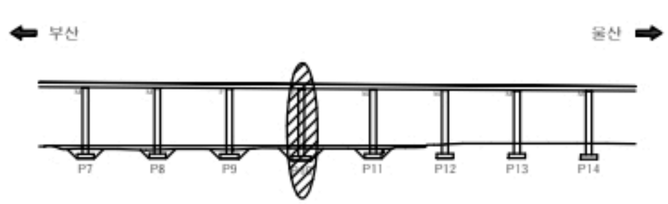
P10

번호	신/구	부재명	손 상 현 황	손 상 규 모						비고
				폭(㎜)	길이(m)	너비(m)	개소	단위	물량	
1	구	코핑	균열	0.1	0.5		1	m	0.50	
2	구	코핑	균열	0.1	5.0		1	m	5.00	
3	구	코핑	균열	0.1	0.5		1	m	0.50	
4										
5										
6										
7										
8										
9										
10										
11										
12										
13										
14										
15										
16										
17										
18										
19										
20										
21										
22										
23										
24										
25										
26										
27										
28										
29										
30

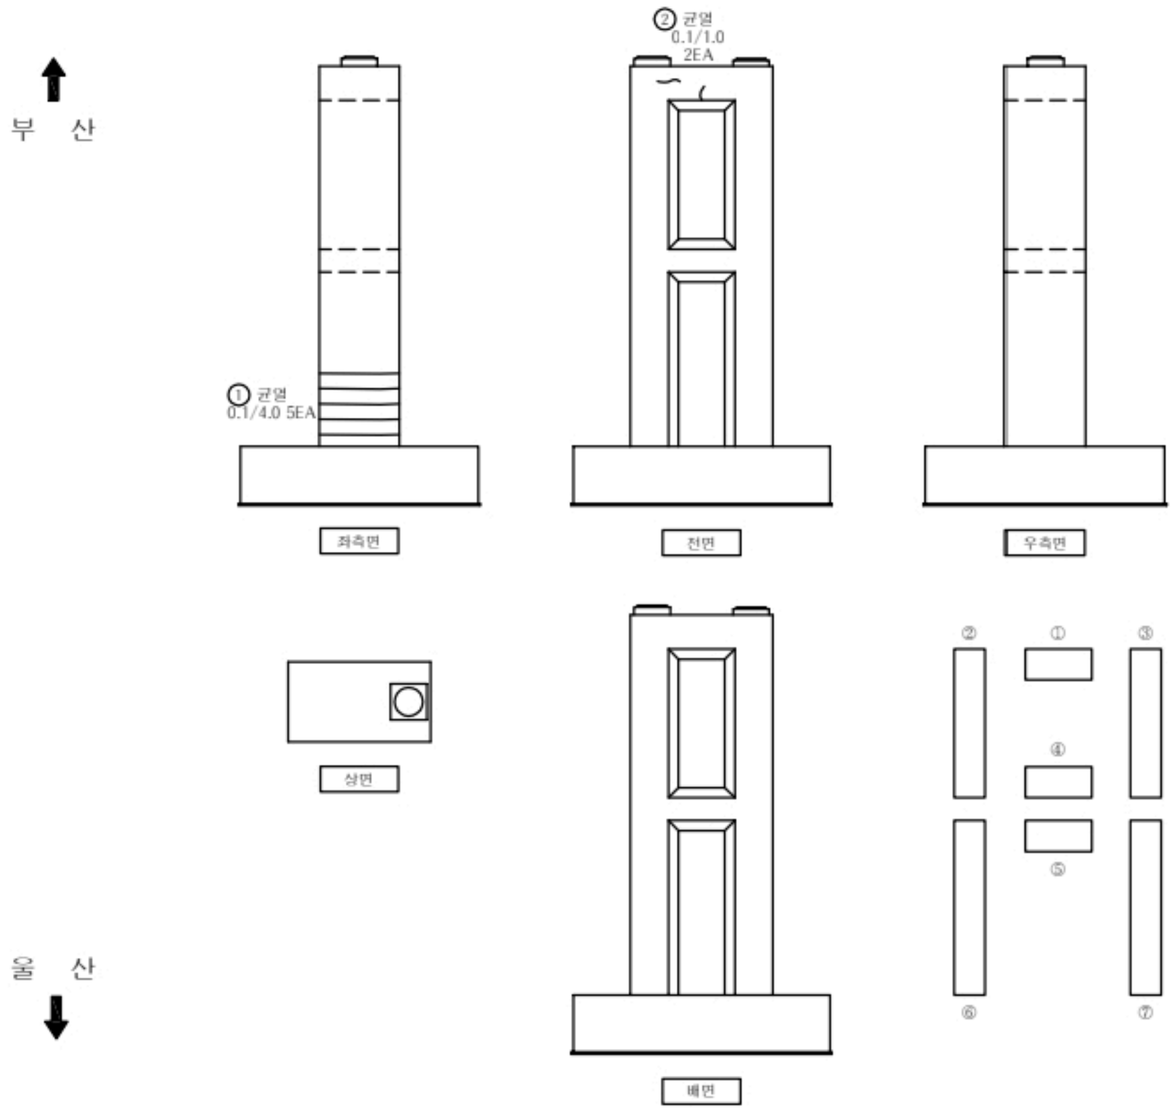
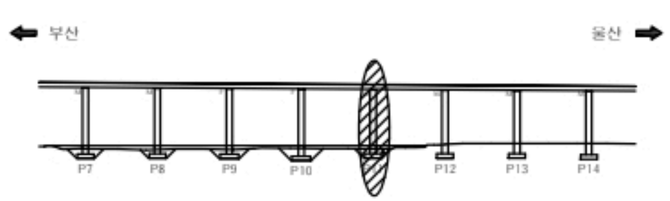
P11

번호	신/구	부재명	손 상 현 황	손 상 규 모						비고
				폭(mm)	길이(m)	너비(m)	개소	단위	물량	
1	구	기둥	균열	0.1	4.0		5	m	20.00	
2	구	코핑	균열	0.1	1.0		2	m	2.00	
3										
4										
5										
6										
7										
8										
9										
10										
11										
12										
13										
14										
15										
16										
17										
18										
19										
20										
21										
22										
23										
24										
25										
26										
27										
28										
29										
30

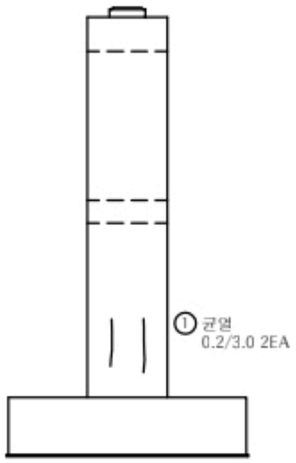
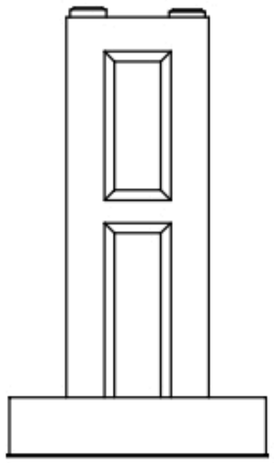
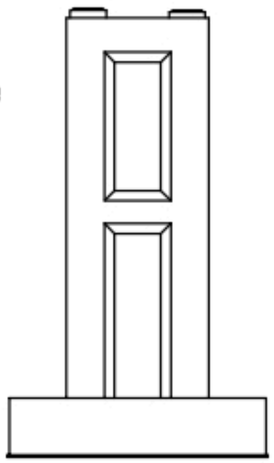
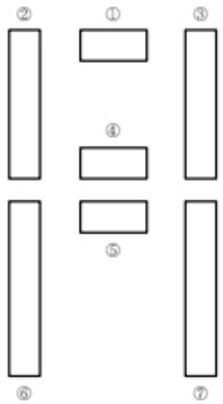
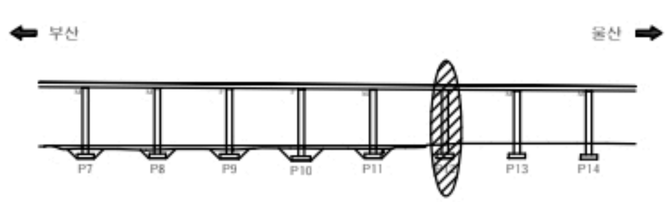
P12

번호	신/구	부재명	손 상 현 황	손 상 규 모						비고
				폭(㎜)	길이(m)	너비(m)	개소	단위	물량	
1	신	기둥	균열	0.2	3.0		2	m	6.00	
2	신	교량받침	플레이트 부식				1	EA	1.00	
3										
4										
5										
6										
7										
8										
9										
10										
11										
12										
13										
14										
15										
16										
17										
18										
19										
20										
21										
22										
23										
24										
25										
26										
27										
28										
29										
30

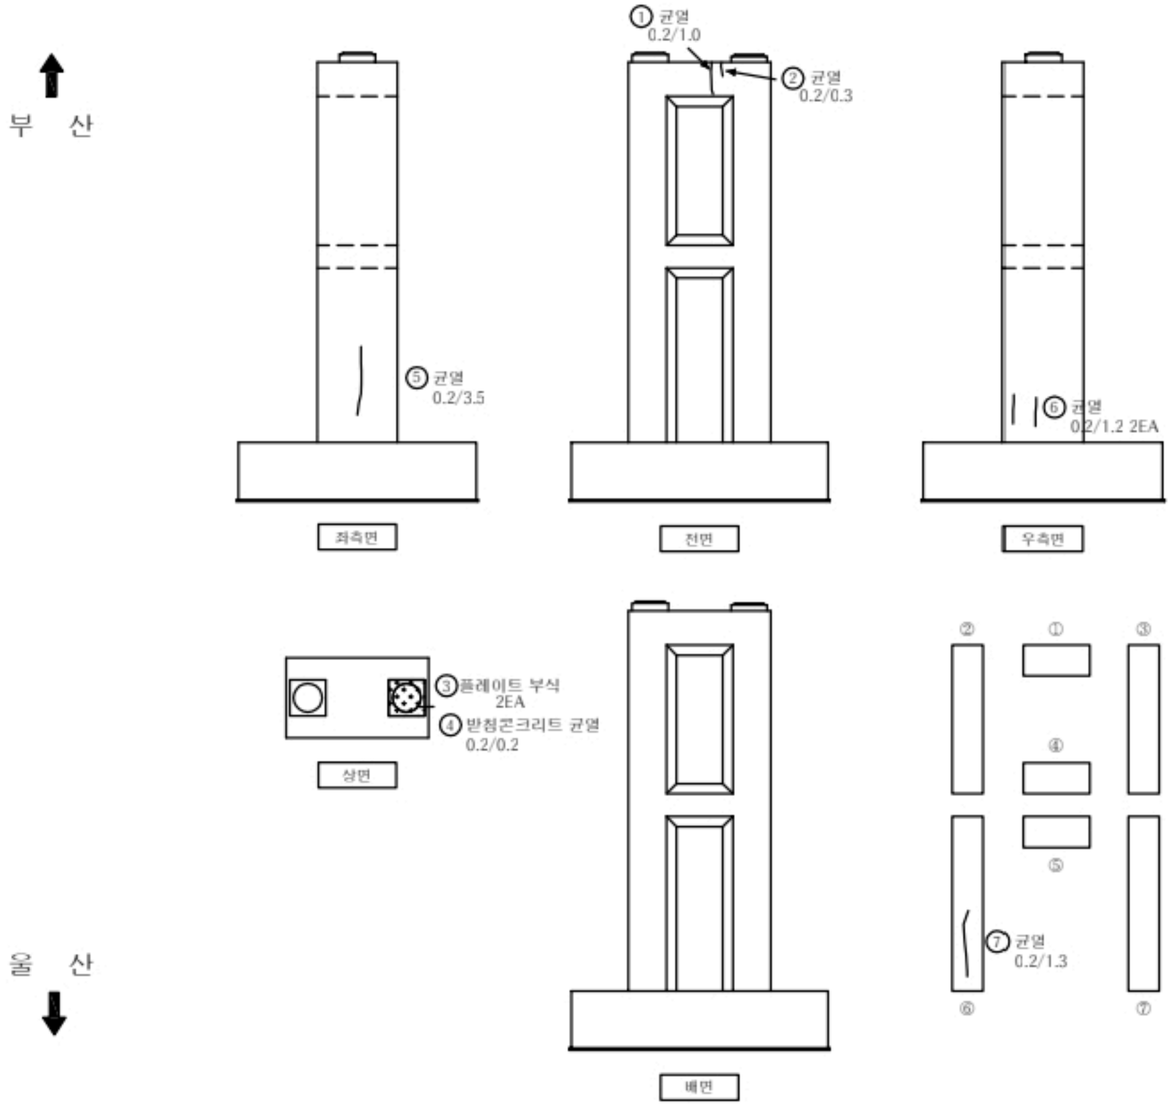
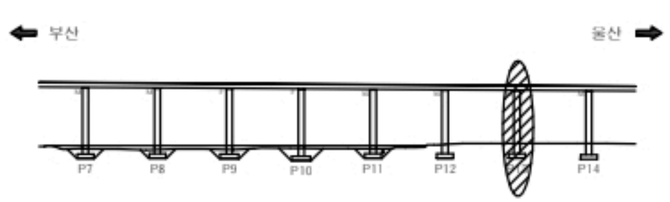
P13

번호	신/구	부재명	손 상 현 황	손 상 규 모						비고
				폭(㎜)	길이(m)	너비(m)	개소	단위	물량	
1	구	코핑	균열	0.2	1.0		1	m	1.00	
2	구	코핑	균열	0.2	0.3		1	m	0.30	
3	구	교량받침	플레이트 부식				1	EA	1.00	
4	신	교량받침	받침콘크리트 균열	0.2	0.2		1	m	0.20	
5	신	기둥	균열	0.2	3.5		1	m	3.50	
6	신	기둥	균열	0.2	1.2		2	m	2.40	
7	신	기둥	균열	0.2	1.3		1	m	1.30	
8										
9										
10										
11										
12										
13										
14										
15										
16										
17										
18										
19										
20										
21										
22										
23										
24										
25										
26										
27										
28										
29										
30

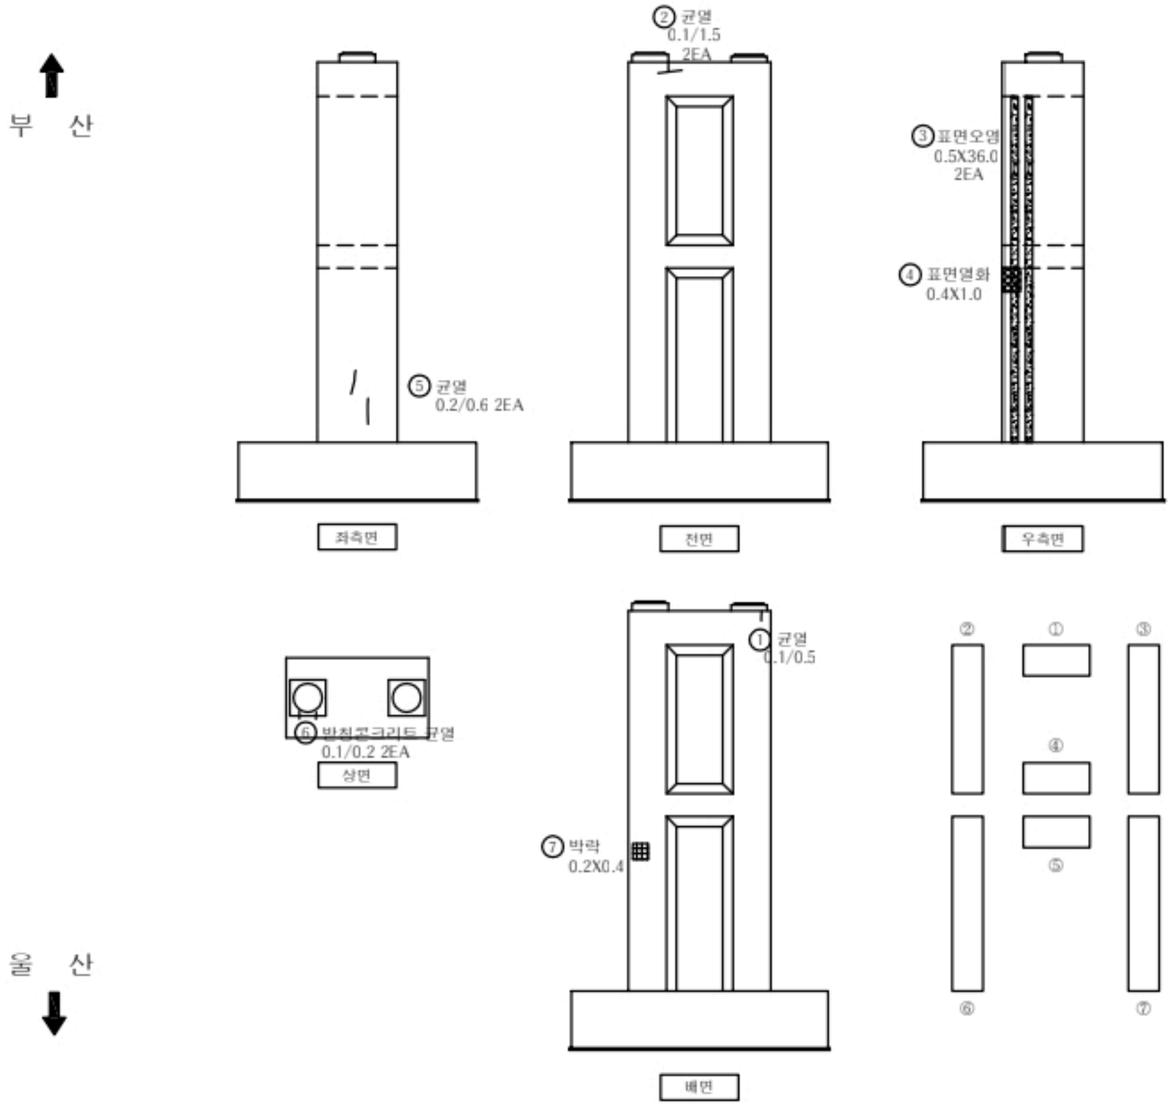
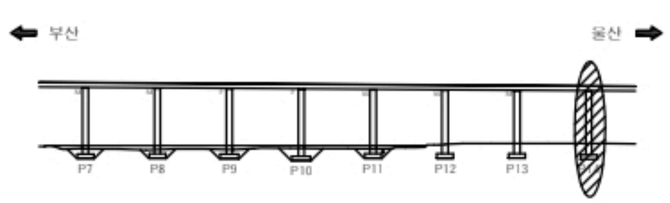
P14

번호	신/구	부재명	손 상 현 황	손 상 규 모						비고
				폭(mm)	길이(m)	너비(m)	개소	단위	물량	
1	구	코핑	균열	0.1	0.5		1	m	0.50	
2	구	코핑	균열	0.1	1.5		2	m	3.00	
3	구	기둥	표면오염		0.5	36.0	2	㎡	36.00	
4	신	기둥	표면열화		0.4	1.0	1	㎡	0.40	
5	신	기둥	균열	0.2	0.6		2	m	1.20	
6	신	교량받침	받침콘크리트 균열	0.1	0.2		2	m	0.40	
7	신	기둥	박락		0.2	0.4	1	㎡	0.08	
8										
9										
10										
11										
12										
13										
14										
15										
16										
17										
18										
19										
20										
21										
22										
23										
24										
25										
26										
27										
28										
29										
30

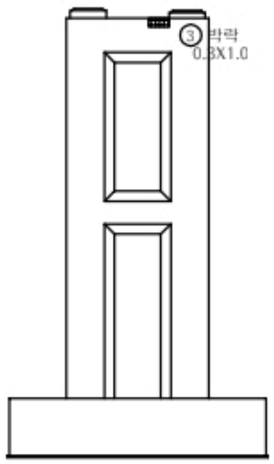
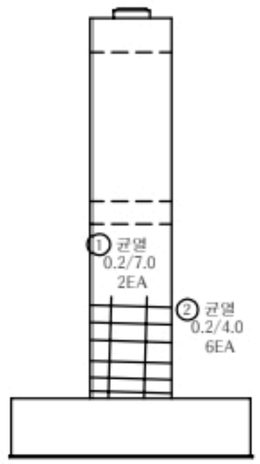
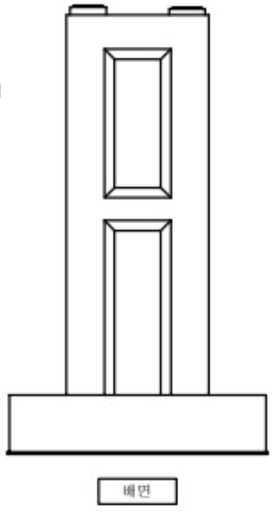
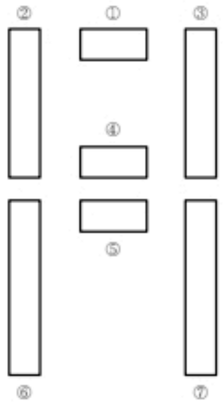
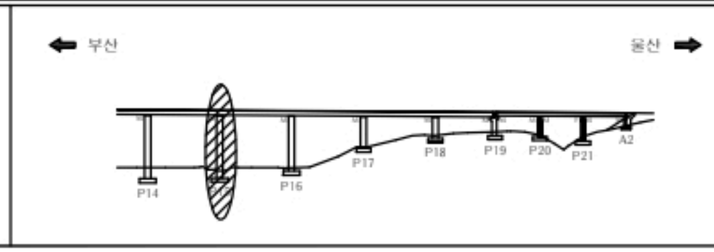
P15

번호	신/구	부재명	손 상 현 황	손 상 규 모						비고
				폭(㎜)	길이(m)	너비(m)	개소	단위	물량	
1	구	기둥	균열	0.2	7.0		2	m	14.00	
2	구	기둥	균열	0.2	4.0		6	m	24.00	
3	구	코핑	박락		0.3	1.0	1	㎡	0.30	
4	신	교량받침	플레이트 부식				1	EA	1.00	
5										
6										
7										
8										
9										
10										
11										
12										
13										
14										
15										
16										
17										
18										
19										
20										
21										
22										
23										
24										
25										
26										
27										
28										
29										
30

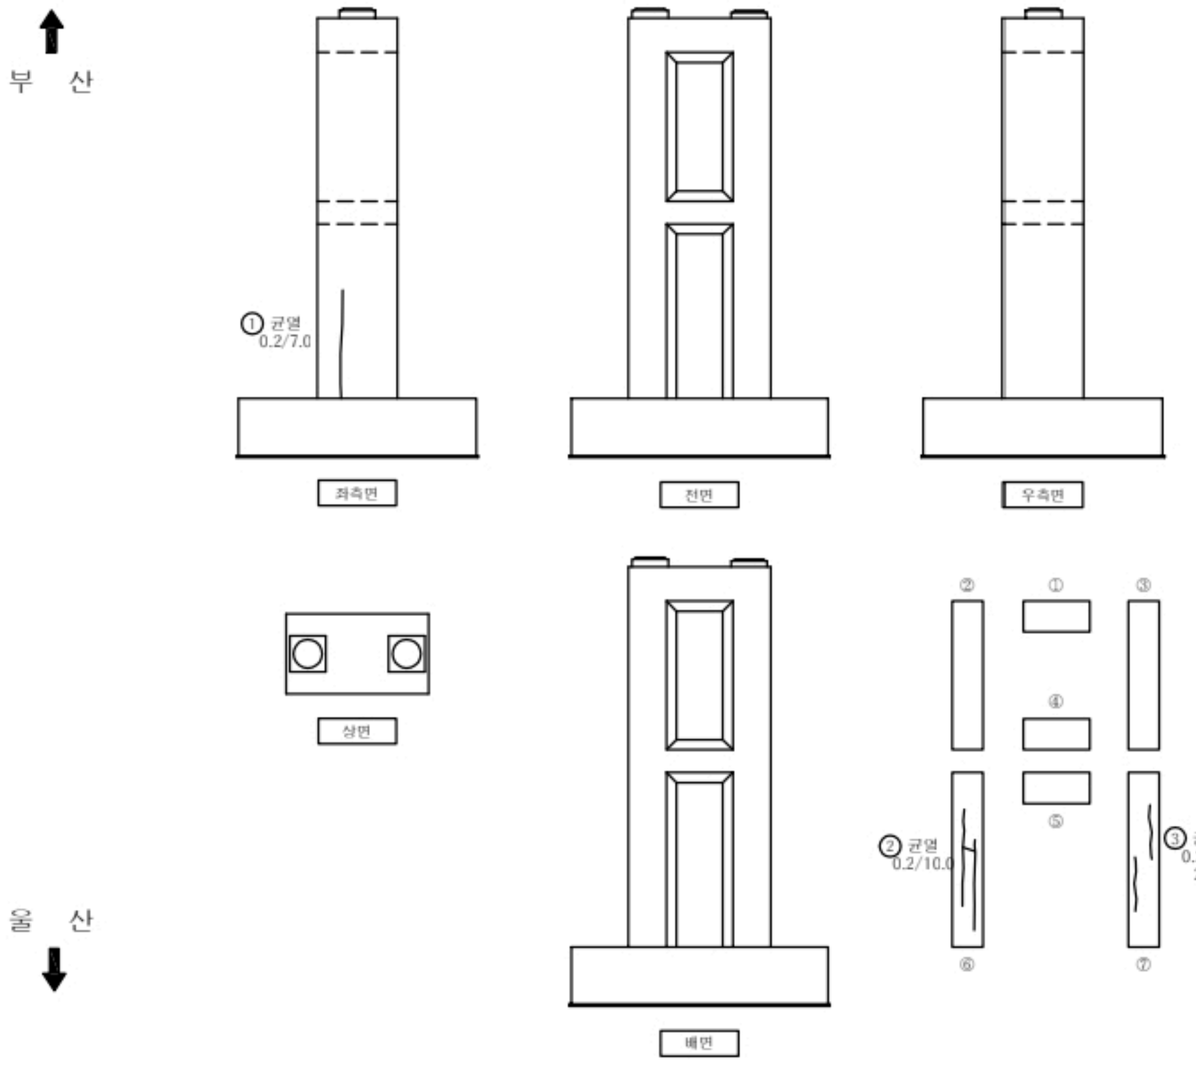
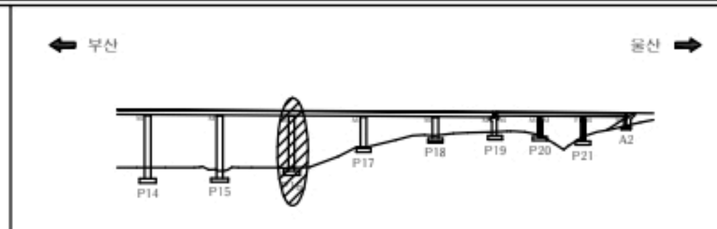
P16

번호	신/구	부재명	손 상 현 황	손 상 규 모						비고
				폭(㎜)	길이(m)	너비(m)	개소	단위	물량	
1	구	기둥	균열	0.2	7.0		1	m	7.00	
2	구	기둥	균열	0.2	10.0		1	m	10.00	
3	구	기둥	균열	0.2	3.0		2	m	6.00	
4										
5										
6										
7										
8										
9										
10										
11										
12										
13										
14										
15										
16										
17										
18										
19										
20										
21										
22										
23										
24										
25										
26										
27										
28										
29										
30

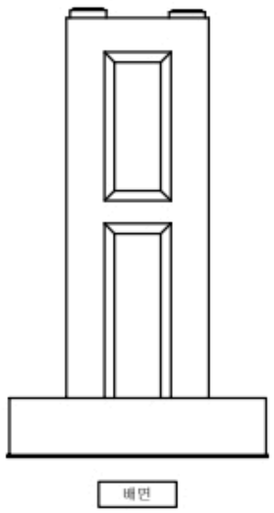
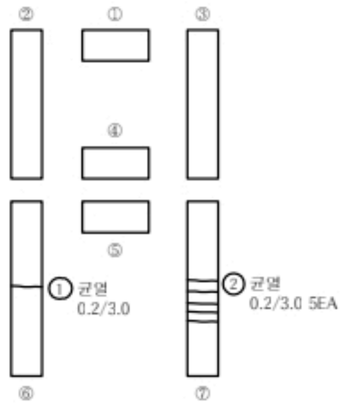
번호	신/구	부재명	손 상 현 황	손 상 규 모						비고
				폭(㎜)	길이(m)	너비(m)	개소	단위	물량	
1	신	기둥	균열	0.2	3.0		1	m	3.00	
2	신	기둥	균열	0.2	3.0		5	m	15.00	
3										
4										
5										
6										
7										
8										
9										
10										
11										
12										
13										
14										
15										
16										
17										
18										
19										
20										
21										
22										
23										
24										
25										
26										
27										
28										
29										
30

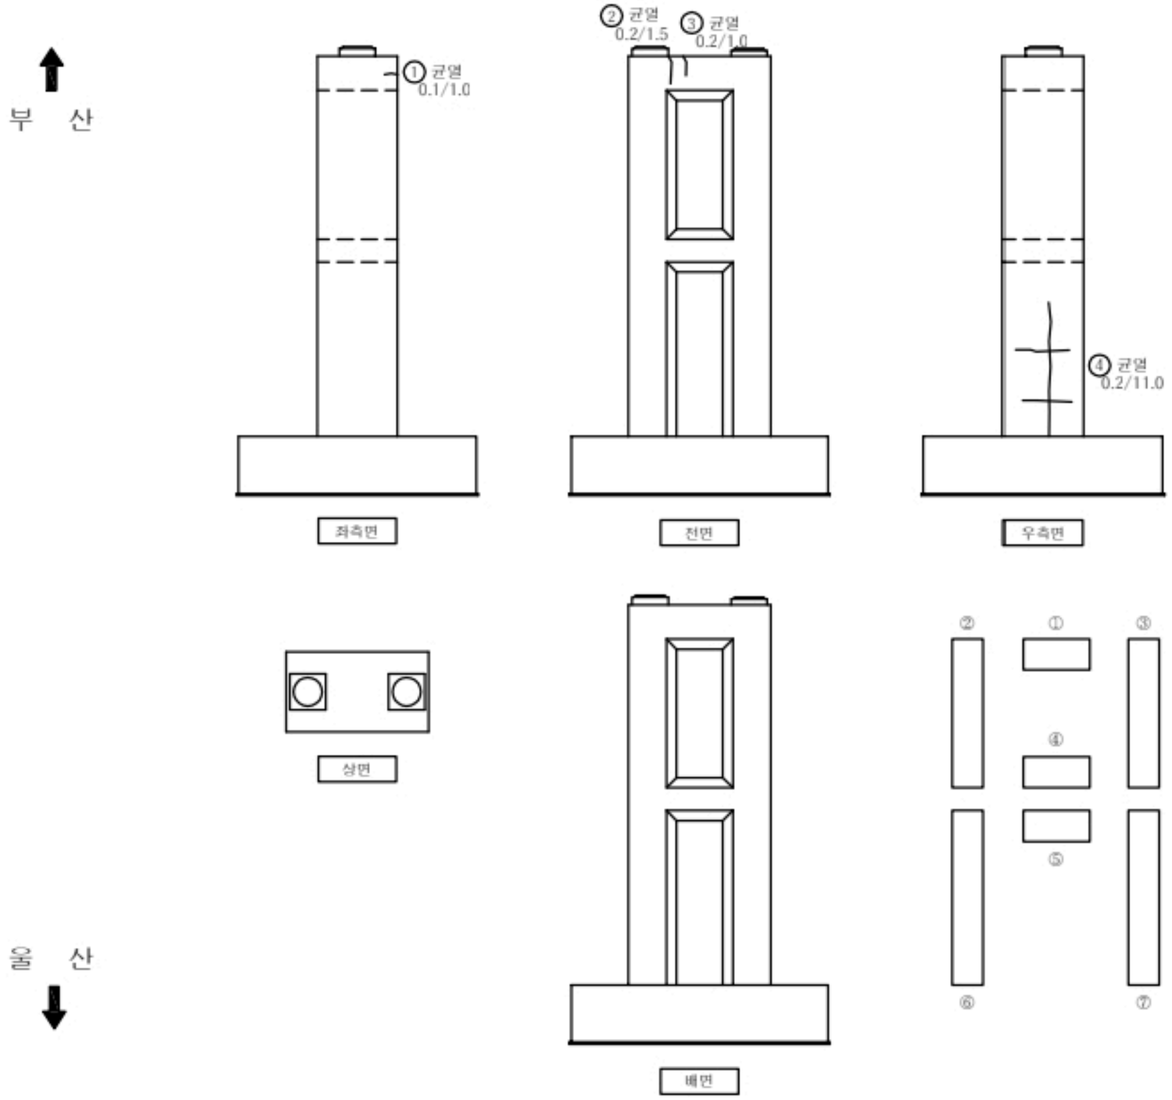
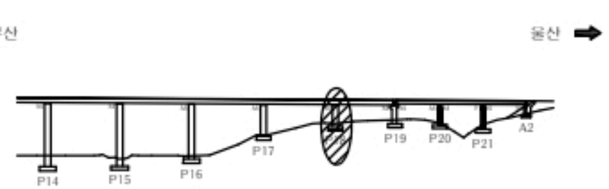
I D : 회야대교(울산) - 교각 - P18

번호	신/구	부재명	손 상 현 황	손 상 규 모						비고
				폭(㎜)	길이(m)	너비(m)	개소	단위	물량	
1	구	코핑	균열	0.1	1.0		1	m	1.00	
2	구	코핑	균열	0.2	1.5		1	m	1.50	
3	구	코핑	균열	0.2	1.0		1	m	1.00	
4	신	기둥	균열	0.2	11.0		1	m	11.00	
5										
6										
7										
8										
9										
10										
11										
12										
13										
14										
15										
16										
17										
18										
19										
20										
21										
22										
23										
24										
25										
26										
27										
28										
29										
30

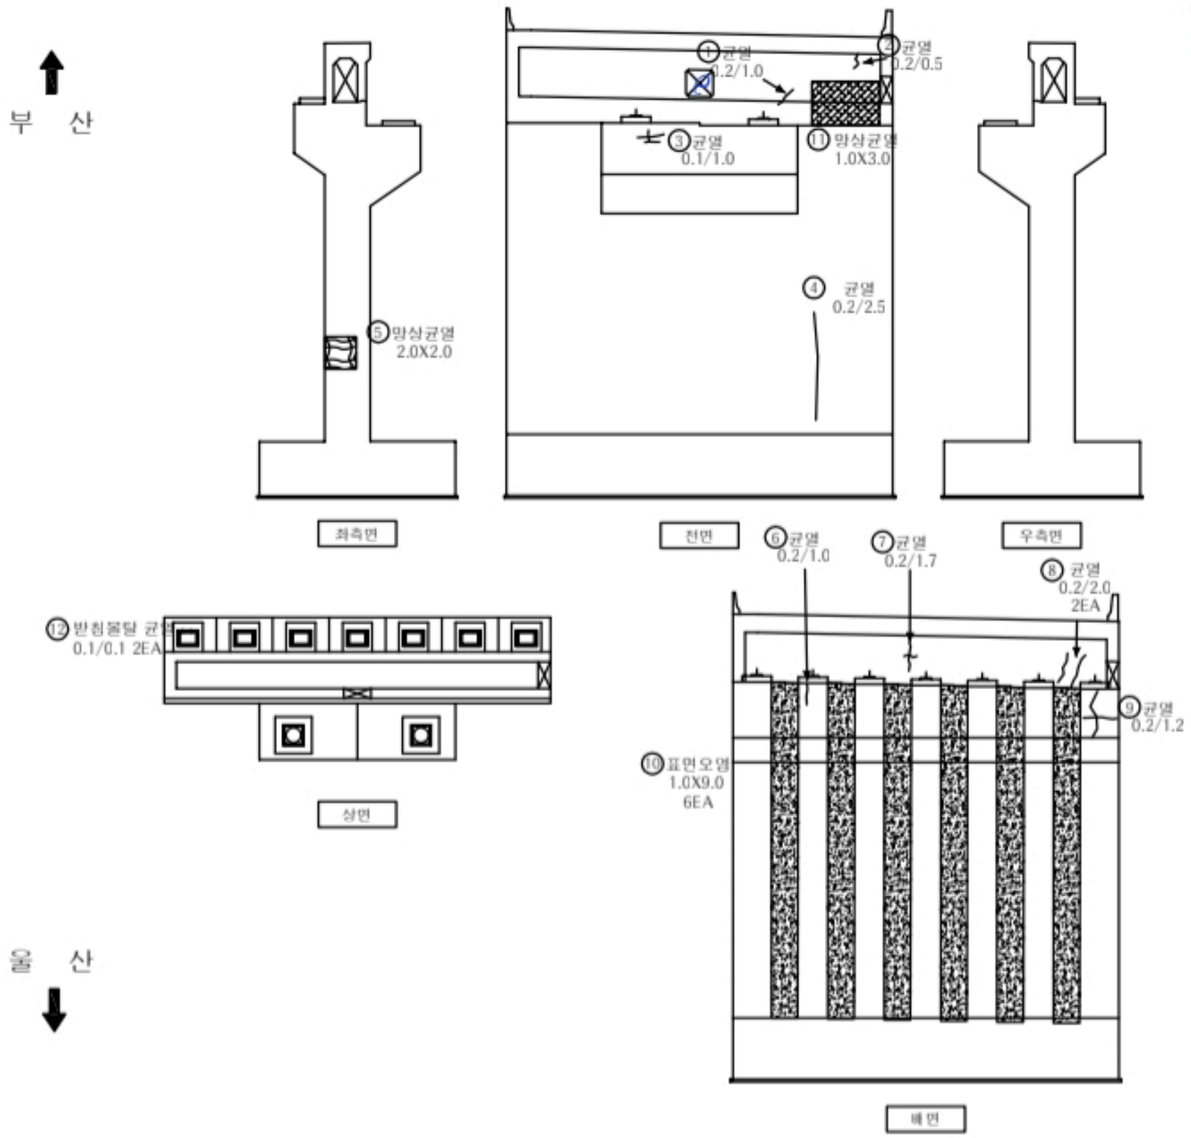
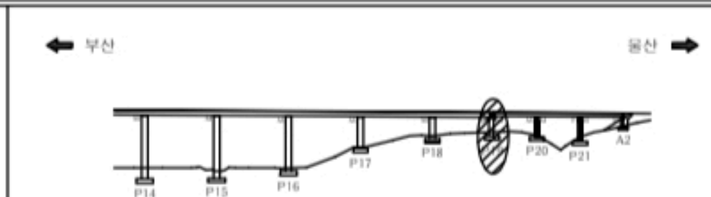
I D : 회야대교(울산) - 교각 - P19

번호	신/구	부재명	손상현황	손상규모						비고
				폭(㎜)	길이(m)	너비(m)	개소	단위	물량	
1	구	흉벽	균열	0.2	1.0		1	m	1.00	
2	구	흉벽	균열	0.2	0.5		1	m	0.50	
3	구	구체	균열	0.1	1.0		1	m	1.00	
4	구	구체	균열	0.2	2.5		1	m	2.50	
5	구	좌측	망상균열		2.0	2.0	1	㎡	4.00	
6	구	흉벽	균열	0.2	1.0		1	m	1.00	
7	구	흉벽	균열	0.2	1.7		1	m	1.70	
8	구	흉벽	균열	0.2	2.0		2	m	4.00	
9	구	구체	균열	0.2	1.2		1	m	1.20	
10	구	구체	표면오염		1.2	1.2	6	㎡	8.64	
11	신	흉벽	망상균열		1	3	1	㎡	3.00	
12	신	교량받침	받침몰탈 균열	0.1	0.1		2	m	0.20	
13										
14										
15										
16										
17										
18										
19										
20										
21										
22										
23										
24										
25										
26										
27										
28										
29										
30

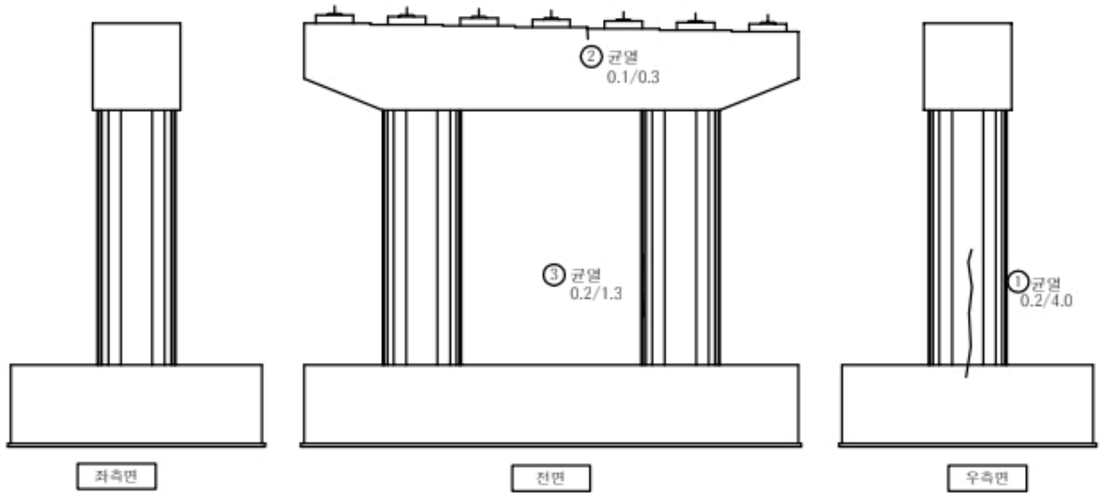
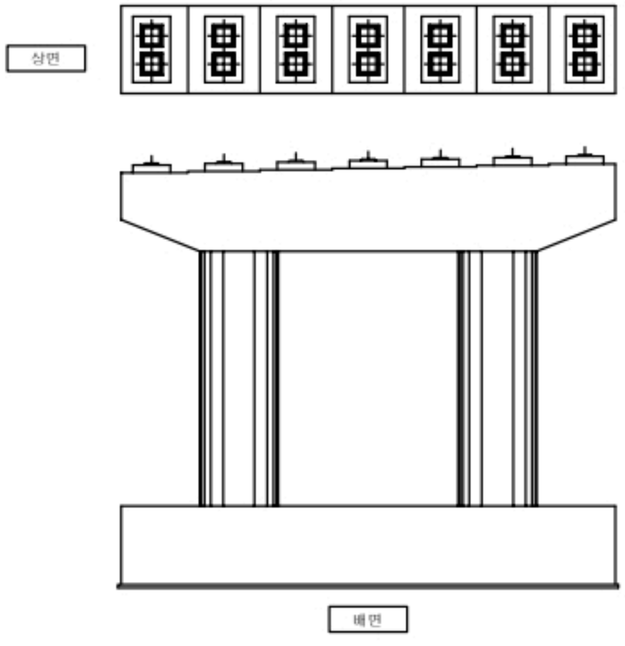
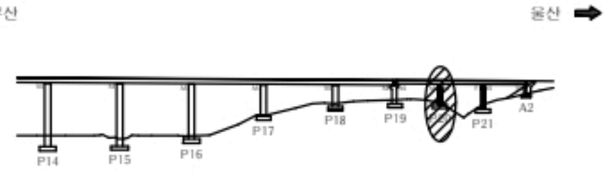
P20

번호	신/구	부재명	손 상 현 황	손 상 규 모						비고
				폭(㎜)	길이(m)	너비(m)	개소	단위	물량	
1	구	기둥	균열	0.2	4.0		1	m	4.00	
2	신	코핑	균열	0.1	0.3		1	m	0.30	
3	신	기둥	균열	0.2	1.3		1	m	1.30	
4										
5										
6										
7										
8										
9										
10										
11										
12										
13										
14										
15										
16										
17										
18										
19										
20										
21										
22										
23										
24										
25										
26										
27										
28										
29										
30

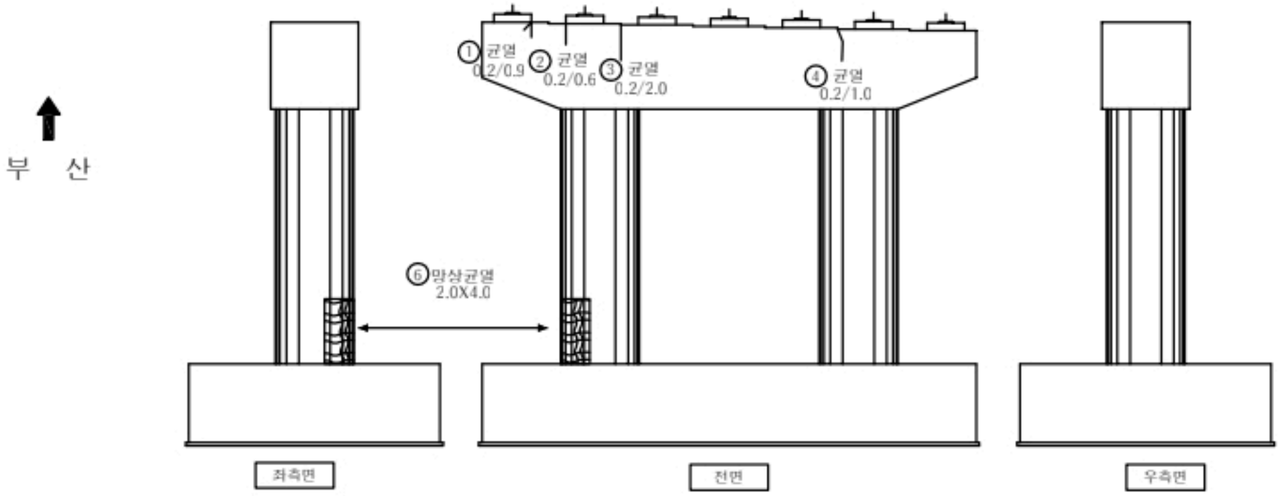
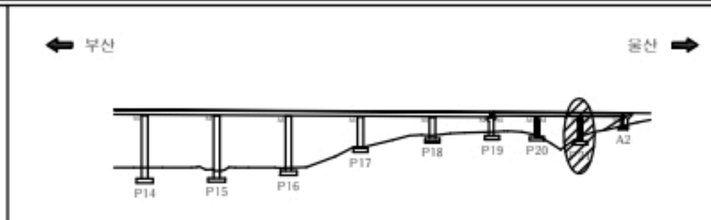
I D : 회야대교(울산) - 교각 - P21

번호	신/구	부재명	손 상 현 황	손 상 규 모						비고
				폭(㎜)	길이(m)	너비(m)	개소	단위	물량	
1	구	코핑	균열	0.2	0.9		1	m	0.90	
2	구	코핑	균열	0.2	0.6		1	m	0.60	
3	구	코핑	균열	0.2	2.0		1	m	2.00	
4	구	코핑	균열	0.2	1.0		1	m	1.00	
5	구	기둥	균열	0.1	1.5		1	m	1.50	
6	구	기둥	망상균열		2.0	4.0	1	㎡	8.00	
7										
8										
9										
10										
11										
12										
13										
14										
15										
16										
17										
18										
19										
20										
21										
22										
23										
24										
25										
26										
27										
28										
29										
30

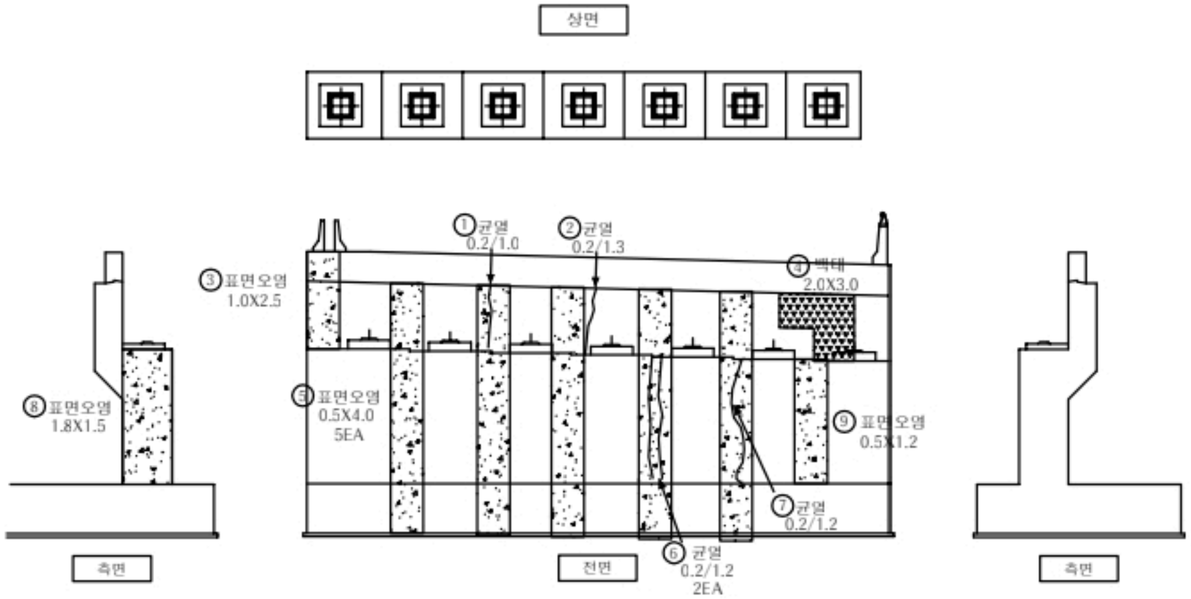
I D : 회야대교(울산) - 교대 - A2

번호	신/구	부재명	손상현황	손상규모						비고
				폭(mm)	길이(m)	너비(m)	개소	단위	물량	
1	구	흉벽	균열	0.2	1.0		1	m	1.00	
2	구	흉벽	균열	0.2	1.3		1	m	1.30	
3	구	흉벽	표면오염		1.0	2.5	1	㎡	2.50	
4	구	흉벽	백태		2.0	3.0	1	㎡	6.00	
5	구	교대	표면오염		0.5	4.0	5	㎡	10.00	
6	구	구체	균열	0.2	1.2		1	m	1.20	
7	구	구체	균열	0.2	1.2		1	m	1.20	
8	구	좌측	표면오염		1.5	1.8	1	㎡	2.70	
9	신	구체	표면오염		0.5	1.2	1	㎡	0.60	
10										
11										
12										
13										
14										
15										
16										
17										
18										
19										
20										
21										
22										
23										
24										
25										
26										
27										
28										
29										
30
