상주영천고속도로 2024~2025년 시설물 안전점검 용역
(2024년 하반기 정기안전점검)

외 관 조 사 망 도

낙동강대교

2024.11

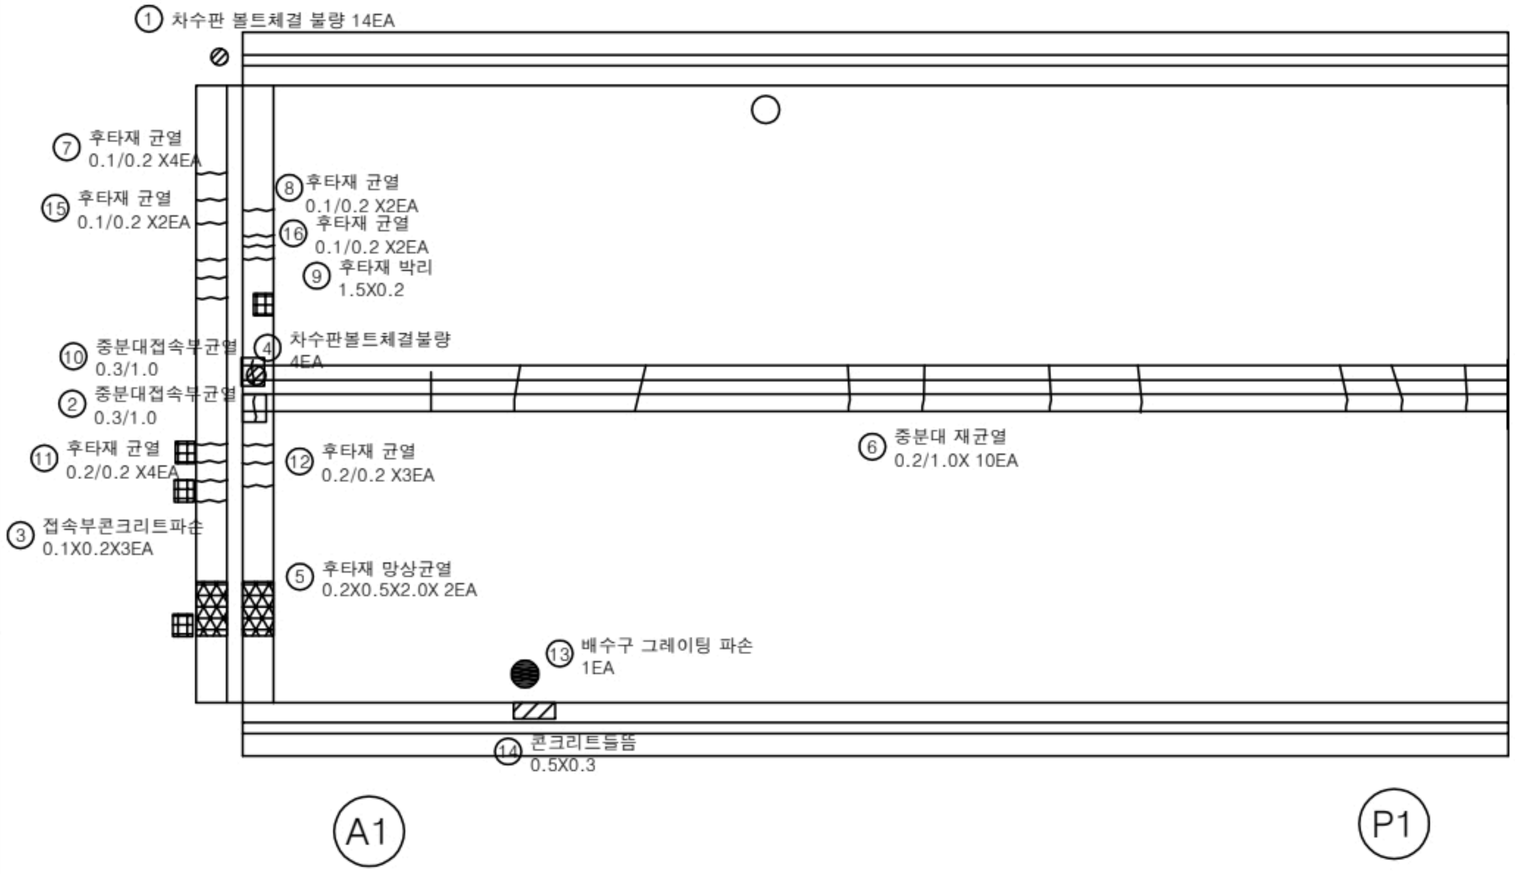
ID : 낙동강대교 슬래브상면 S1

번호	구분	부재	손상내용	손상현황						비 고
				폭 (㎜)	길이 (m)	너비 (m)	물량	단위	개소	
1	19하	신축이음	차수판 볼트탈락				14.00	EA	14	
2	19하	중분대	중분대 접속부 균열	0.3	1.0		1.00	m	1	
3	19하	교면포장	접속부 콘크리트 파손		0.1	0.2	0.06	㎡	3	
4	19하	신축이음	차수판 볼트체결 불량				4.00	EA	4	
5	19하	신축이음	후타재 망상균열	0.2	0.5	2.0	2.00	㎡	2	
6	19하	중분대	중분대 재균열	0.2	1.0		10.00	m	10	
7	21하	신축이음	후타재 균열	0.1	0.2		0.80	m	4	
8	21하	신축이음	후타재 균열	0.1	0.2		0.40	m	2	
9	21하	신축이음	후타재 박리		1.5	0.2	0.30	㎡	1	
10	21하	중분대	중분대 접속부 균열	0.3	1.0		1.00	m	1	
11	21하	신축이음	후타재 균열	0.2	0.2		0.80	m	4	
12	21하	신축이음	후타재 균열	0.2	0.2		0.60	m	3	
13	21하	배수시설	배수구 그레이팅 파손				1.00	EA	1	
14	21하	방호벽	콘크리트 들뜸		0.5	0.3	0.15	㎡	1	
15	23하	신축이음	후타재 균열	0.1	0.2		0.40	m	2	
16	23하	신축이음	후타재 균열	0.1	0.2		0.40	m	2	
17										
18										
19										
20										
21										
22										
23										
24										
25										
26										
27										
28										
29										
30										
31										
32										
33										
34										
35										
36										
37

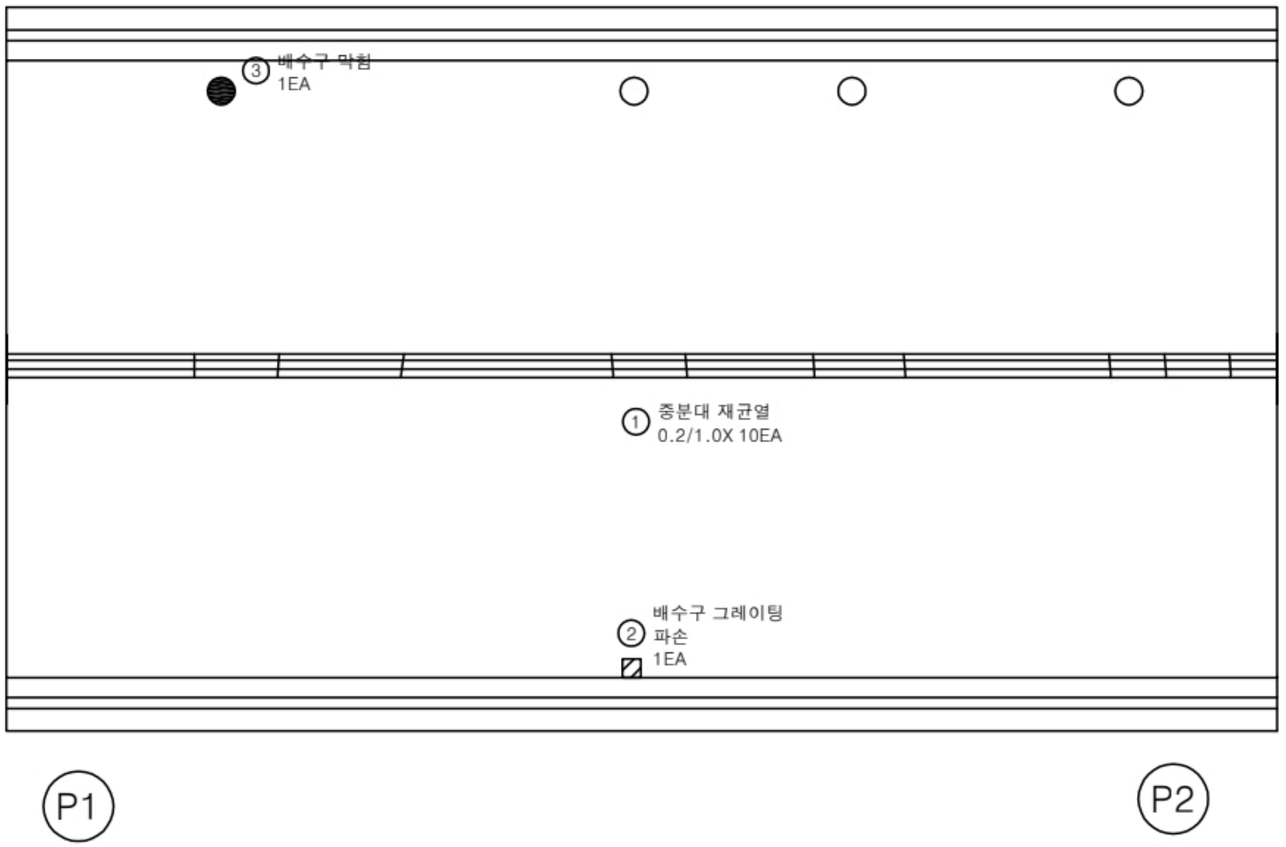
ID : 낙동강대교 슬래브상면 S2

번호	구분	부재	손상내용	손상현황						비 고
				폭 (㎜)	길이 (m)	너비 (m)	물량	단위	개소	
1	19하	중분대	중분대 재균열	0.2	1.0		10.00	m	10	
2	21하	배수시설	배수구 그레이팅 파손				1.00	EA	1	
3	23하	배수시설	배수구 막힘				1.00	EA	1	
4										
5										
6										
7										
8										
9										
10										
11										
12										
13										
14										
15										
16										
17										
18										
19										
20										
21										
22										
23										
24										
25										
26										
27										
28										
29										
30										
31										
32										
33										
34										
35										
36										
37										
38										
39										
40

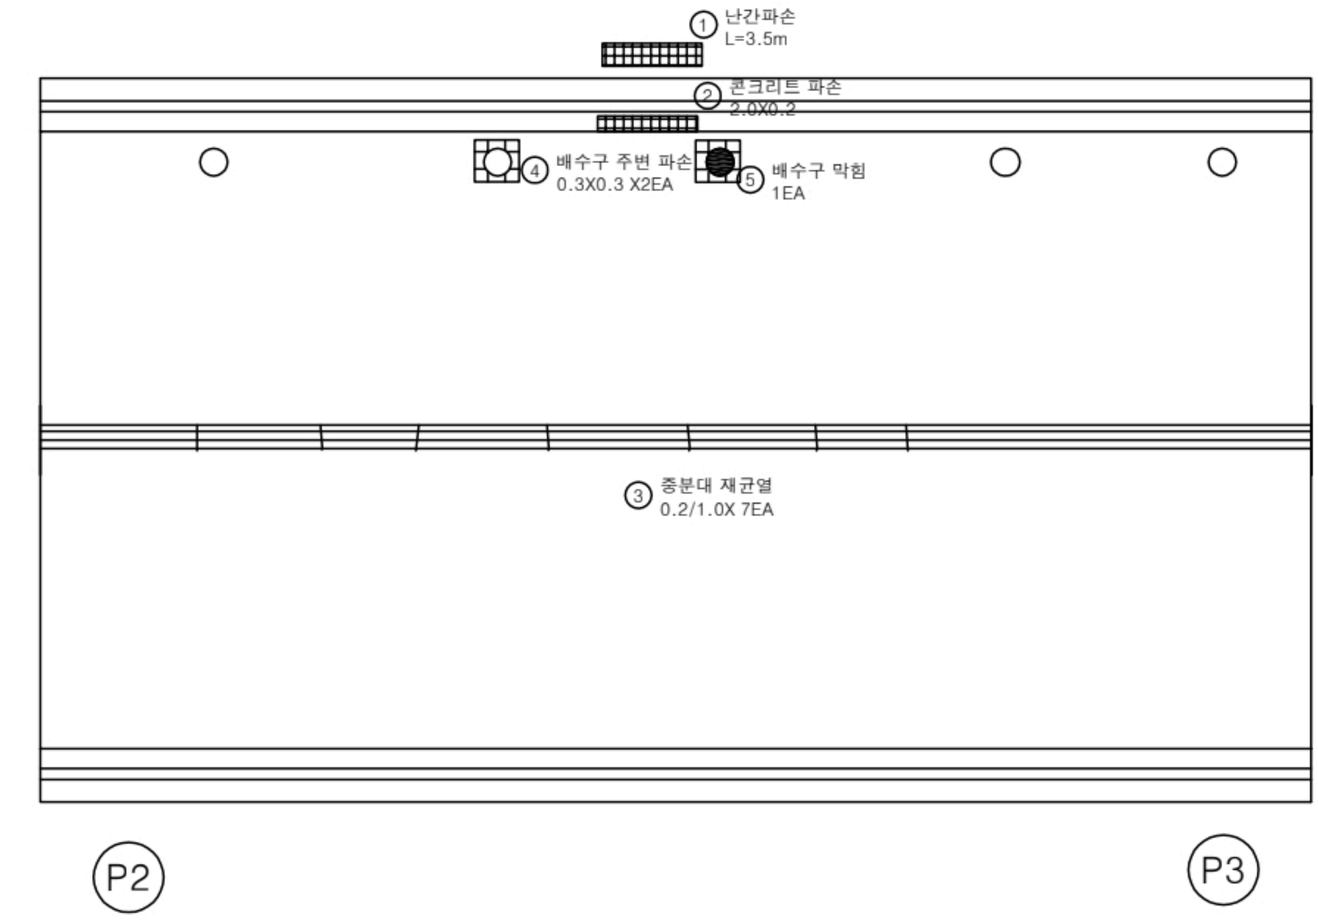
ID : 낙동강대교 슬래브상면 S3

번호	구분	부재	손상내용	손상현황						비 고
				폭 (mm)	길이 (m)	너비 (m)	물량	단위	개소	
1	19하	방호벽	난간파손		3.5		3.50	m	1	
2	19하	방호벽	콘크리트 파손		2.0	0.2	0.40	㎡	1	
3	19하	중분대	중분대 재균열	0.2	1.0		7.00	m	7	
4	23하	교면포장	배수구 주변 파손		0.3	0.3	0.18	㎡	2	
5	23하	배수시설	배수구 막힘				1.00	EA	1	
6										
7										
8										
9										
10										
11										
12										
13										
14										
15										
16										
17										
18										
19										
20										
21										
22										
23										
24										
25										
26										
27										
28										
29										
30										
31										
32										
33										
34										
35										
36										
37										
38										
39										
40

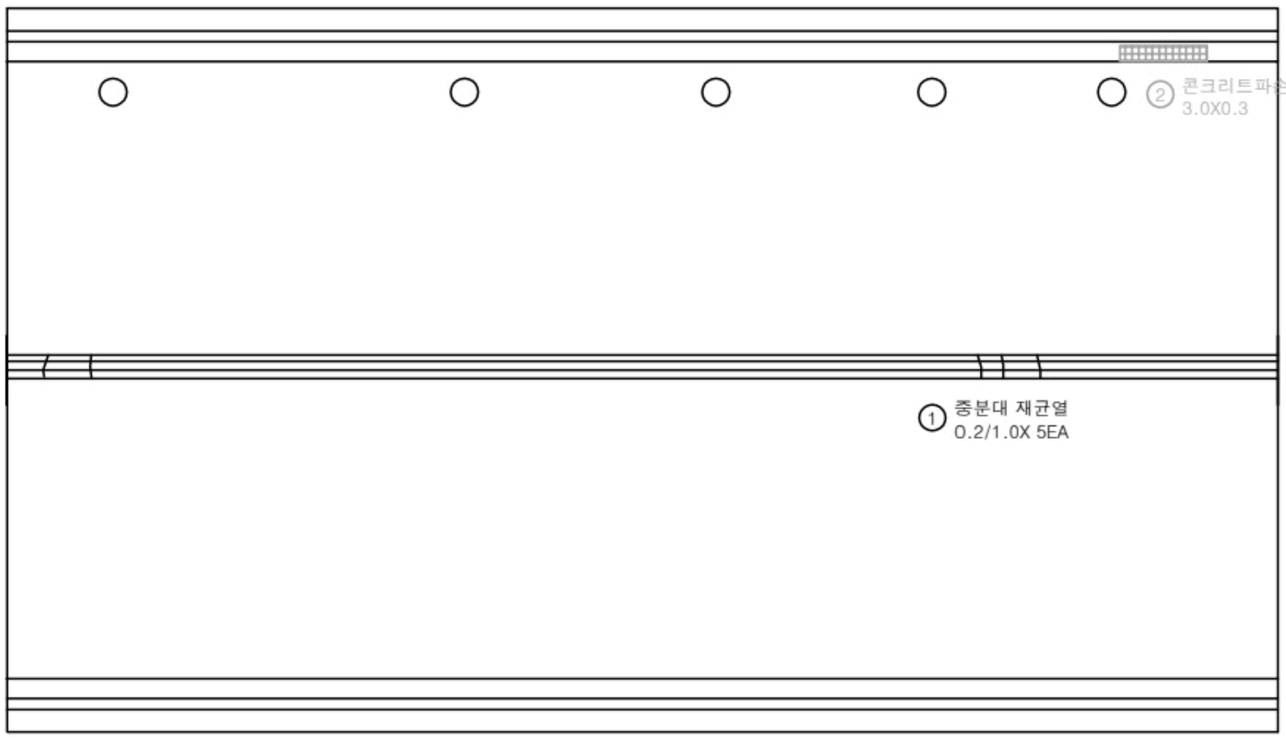
ID : 낙동강대교 슬래브상면 S5

번호	구분	부재	손상내용	손상현황						비 고
				폭 (mm)	길이 (m)	너비 (m)	물량	단위	개소	
1	19하	중분대	중분대 재균열	0.2	1.0		5.00	m	5	
2	21하	방호벽	콘크리트 파손		3.0	0.3	0.90	㎡	1	24'상 보수
3										
4										
5										
6										
7										
8										
9										
10										
11										
12										
13										
14										
15										
16										
17										
18										
19										
20										
21										
22										
23										
24										
25										
26										
27										
28										
29										
30										
31										
32										
33										
34										
35										
36										
37										
38										
39										
40

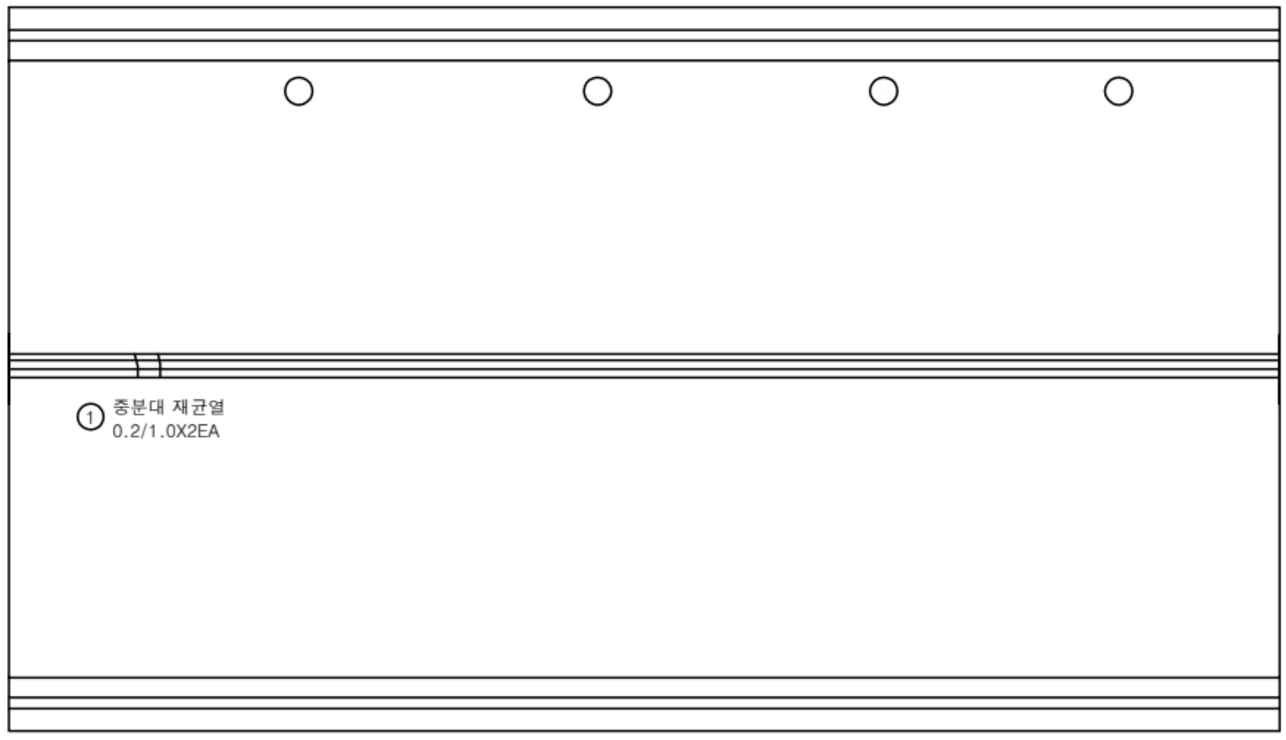
도 면 번 호 : 05

번호	구분	부재	손상내용	손상현황						비 고
				폭 (mm)	길이 (m)	너비 (m)	물량	단위	개소	
1	19하	중분대	중분대 재균열	0.2	1.0		2.00	m	2	
2										
3										
4										
5										
6										
7										
8										
9										
10										
11										
12										
13										
14										
15										
16										
17										
18										
19										
20										
21										
22										
23										
24										
25										
26										
27										
28										
29										
30										
31										
32										
33										
34										
35										
36										
37										
38										
39										
40

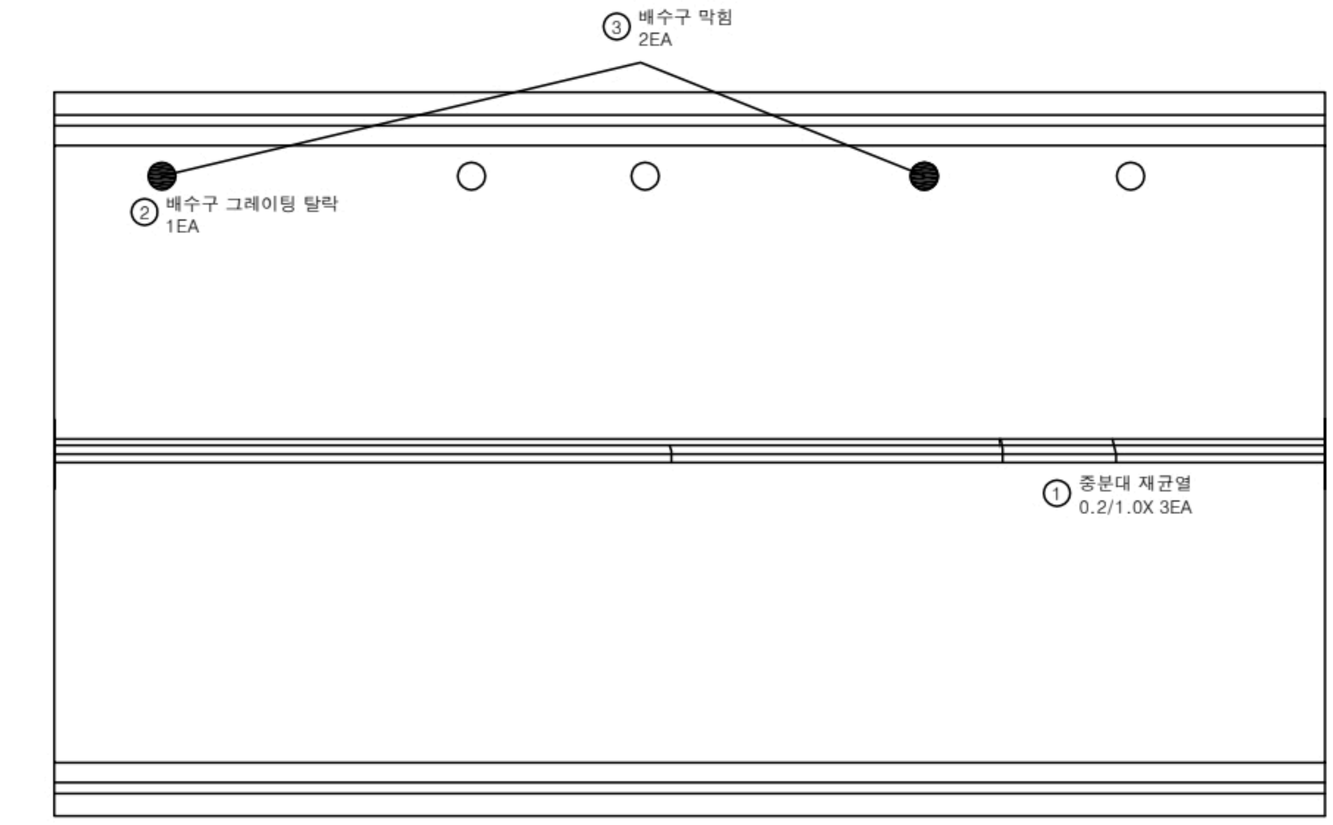
도 면 번 호 : 06

번호	구분	부재	손상내용	손상현황						비 고
				폭 (mm)	길이 (m)	너비 (m)	물량	단위	개소	
1	19하	중분대	중분대 재균열	0.2	1.0		3.00	m	3	
2	23하	배수시설	배수구 그레이팅 탈락				1.00	EA	1	
3	23하	배수시설	배수구 막힘				2.00	EA	2	
4										
5										
6										
7										
8										
9										
10										
11										
12										
13										
14										
15										
16										
17										
18										
19										
20										
21										
22										
23										
24										
25										
26										
27										
28										
29										
30										
31										
32										
33										
34										
35										
36										
37										
38										
39										
40

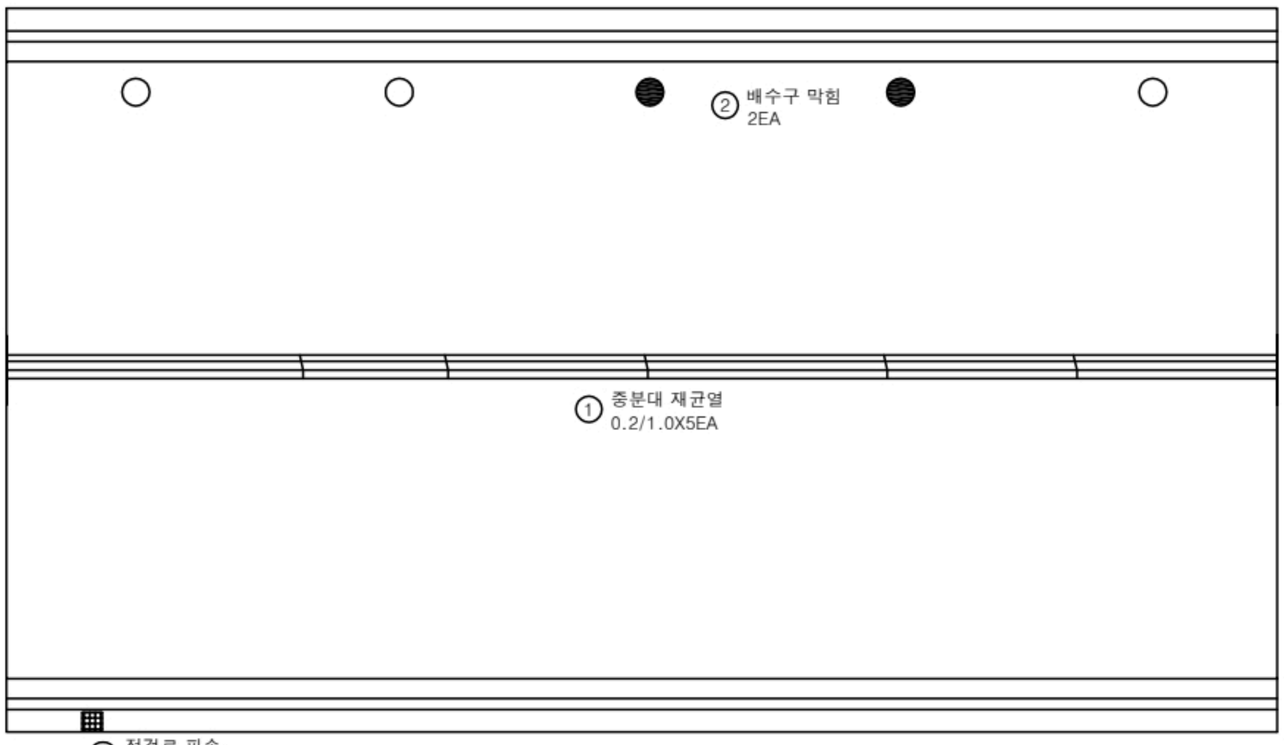
도 면 번 호 : 08

번호	구분	부재	손상내용	손상현황						비 고
				폭 (㎜)	길이 (m)	너비 (m)	물량	단위	개소	
1	19하	중분대	중분대 재균열	0.2	1.0		5.00	m	5	
2	23하	배수시설	배수구 막힘				2.00	EA	2	
3	24하	점검시설	점검로 파손				1.00	EA	1	
4										
5										
6										
7										
8										
9										
10										
11										
12										
13										
14										
15										
16										
17										
18										
19										
20										
21										
22										
23										
24										
25										
26										
27										
28										
29										
30										
31										
32										
33										
34										
35										
36										
37										
38										
39										
40

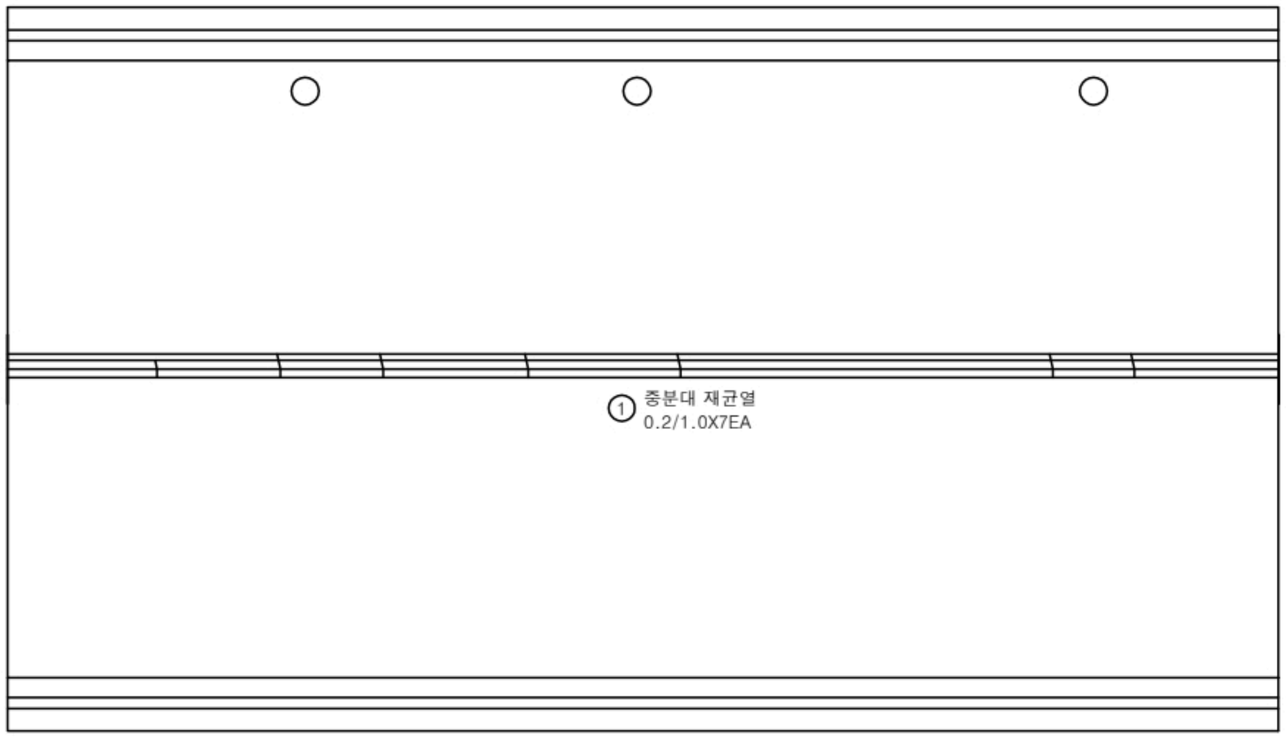
도 면 번 호 : 09

번호	구분	부재	손상내용	손상현황						비 고
				폭 (㎜)	길이 (m)	너비 (m)	물량	단위	개소	
1	19하	중분대	중분대 재균열	0.2	1.0		7.00	m	7	
2										
3										
4										
5										
6										
7										
8										
9										
10										
11										
12										
13										
14										
15										
16										
17										
18										
19										
20										
21										
22										
23										
24										
25										
26										
27										
28										
29										
30										
31										
32										
33										
34										
35										
36										
37										
38										
39										
40

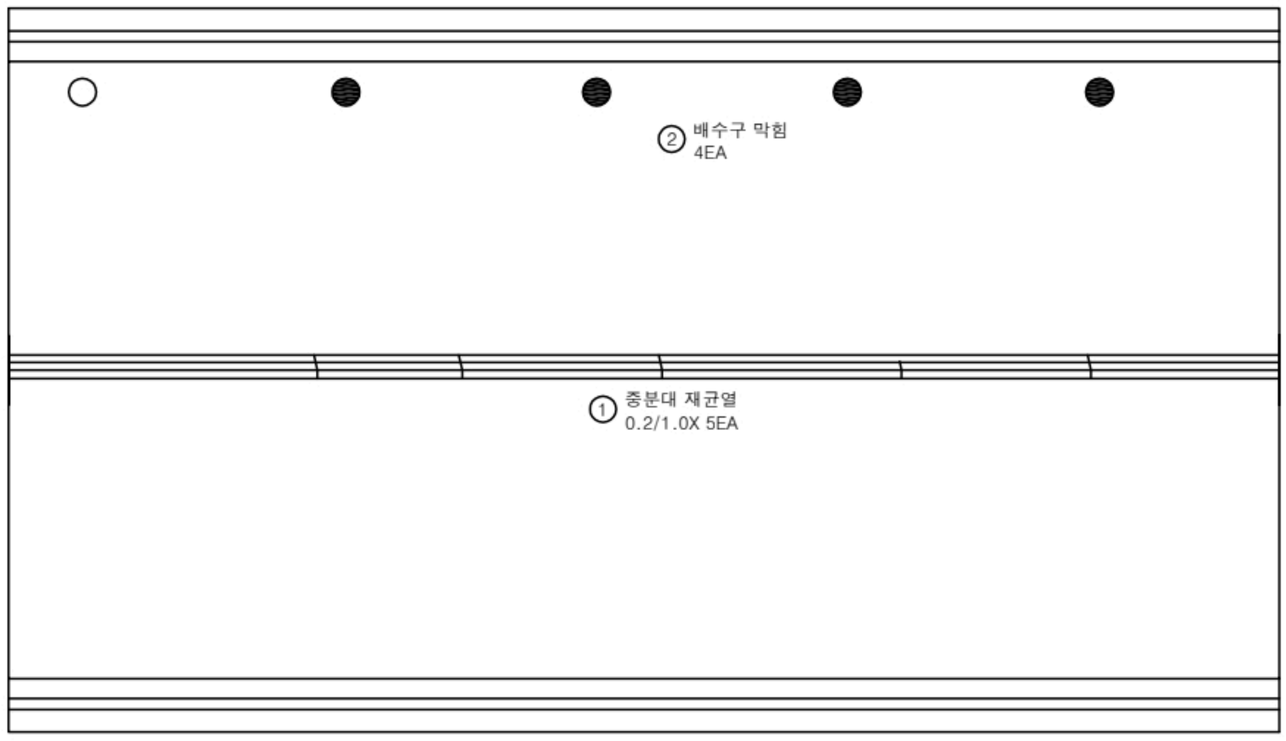
도 면 번 호 : 10

번호	구분	부재	손상내용	손상현황						비 고
				폭 (㎜)	길이 (m)	너비 (m)	물량	단위	개소	
1	19하	중분대	중분대 재균열	0.2	1.0		5.00	m	5	
2	23하	배수시설	배수구 막힘				4.00	EA	4	
3										
4										
5										
6										
7										
8										
9										
10										
11										
12										
13										
14										
15										
16										
17										
18										
19										
20										
21										
22										
23										
24										
25										
26										
27										
28										
29										
30										
31										
32										
33										
34										
35										
36										
37										
38										
39										
40

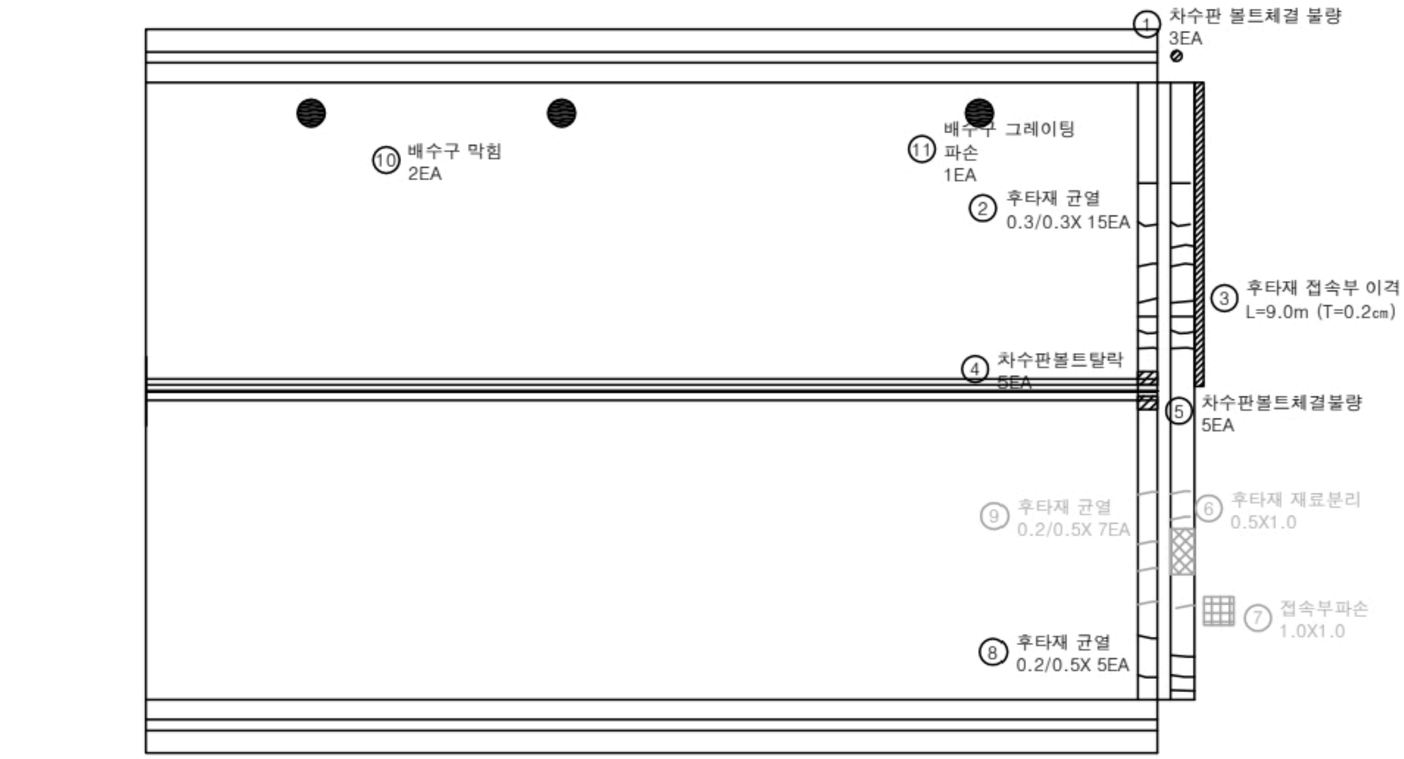
도 면 번 호 11

번호	구분	부재	손상내용	손상현황						비 고
				폭 (㎜)	길이 (m)	너비 (m)	물량	단위	개소	
1	19하	신축이음	차수판 볼트체결 불량				3.00	EA	3	
2	19하	신축이음	후타재 균열	0.3	0.3		4.50	m	15	
3	19하	교면포장	후타재 접속부 이격		9.0		9.00	m	1	(T=0.2㎝)
4	19하	신축이음	차수판 볼트탈락				5.00	EA	5	
5	19하	신축이음	차수판 볼트탈락				5.00	EA	5	
6	19하	신축이음	후타재 재료분리		0.5	1.0	0.50	㎡	1	22'상 보수
7	19하	교면포장	접속부 파손		1.0	1.0	1.00	㎡	1	23'하 보수
8	19하	신축이음	후타재 균열	0.2	0.5		2.50	m	5	
9	21하	신축이음	후타재 균열	0.2	0.5		3.50	m	7	24'상 보수
10	23하	배수시설	배수구 막힘				2.00	EA	2	
11	23하	배수시설	배수구 그레이팅 파손				1.00	EA	1	
12										
13										
14										
15										
16										
17										
18										
19										
20										
21										
22										
23										
24										
25										
26										
27										
28										
29										
30										
31										
32										
33										
34										
35										
36										
37										
38										
39										
40

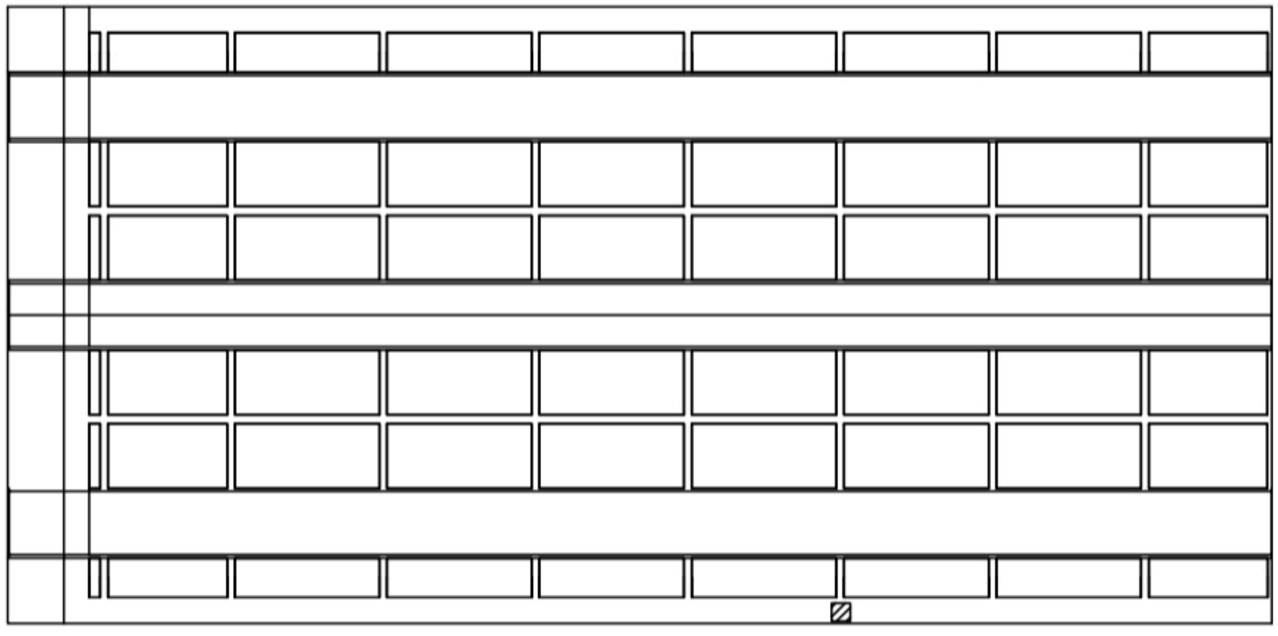
도 면 번 호 : 12

번호	구분	부재	손상내용	손상현황						비 고
				폭 (mm)	길이 (m)	너비 (m)	물량	단위	개소	
1	24상	배수시설	배수관 지지대 탈락				1.00	EA	1	
2										
3										
4										
5										
6										
7										
8										
9										
10										
11										
12										
13										
14										
15										
16										
17										
18										
19										
20										
21										
22										
23										
24										
25										
26										
27										
28										
29										
30										
31										
32										
33										
34										
35										
36										
37										
38										
39										
40

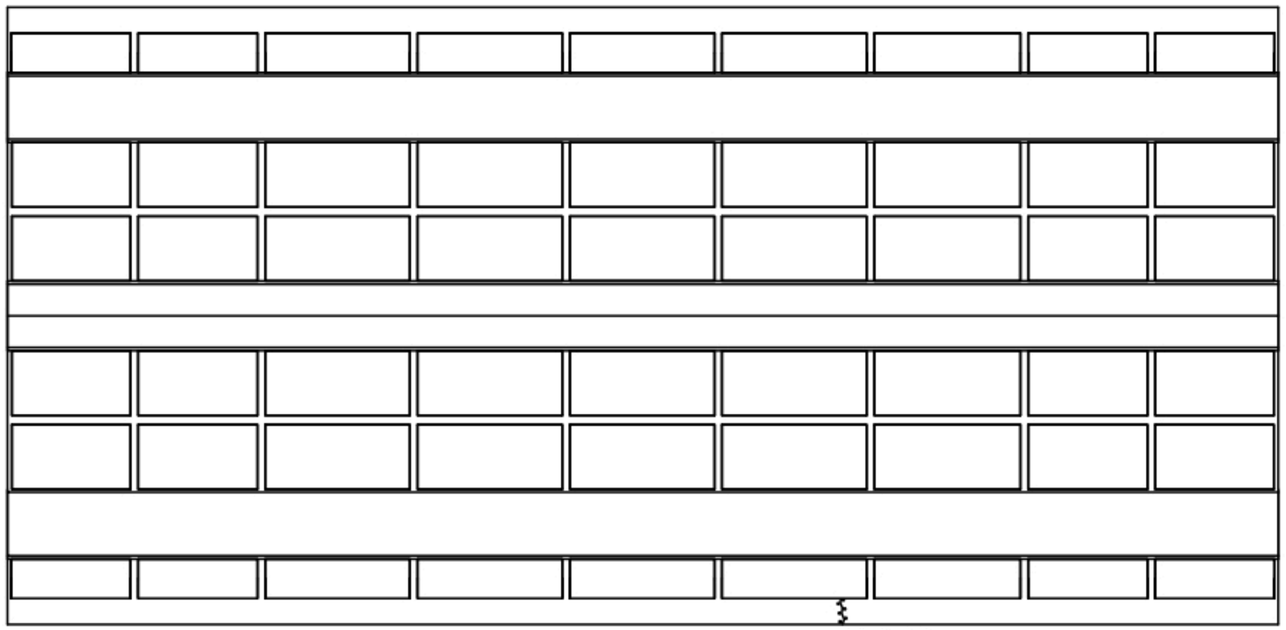
ID : 낙동강대교 슬래브하면 S3

번호	구분	부재	손상내용	손상현황						비 고
				폭 (mm)	길이 (m)	너비 (m)	물량	단위	개소	
1	21하	바닥판	균열부백태		0.1	1.0	0.10	㎡	1	
2										
3										
4										
5										
6										
7										
8										
9										
10										
11										
12										
13										
14										
15										
16										
17										
18										
19										
20										
21										
22										
23										
24										
25										
26										
27										
28										
29										
30										
31										
32										
33										
34										
35										
36										
37										
38										
39										
40

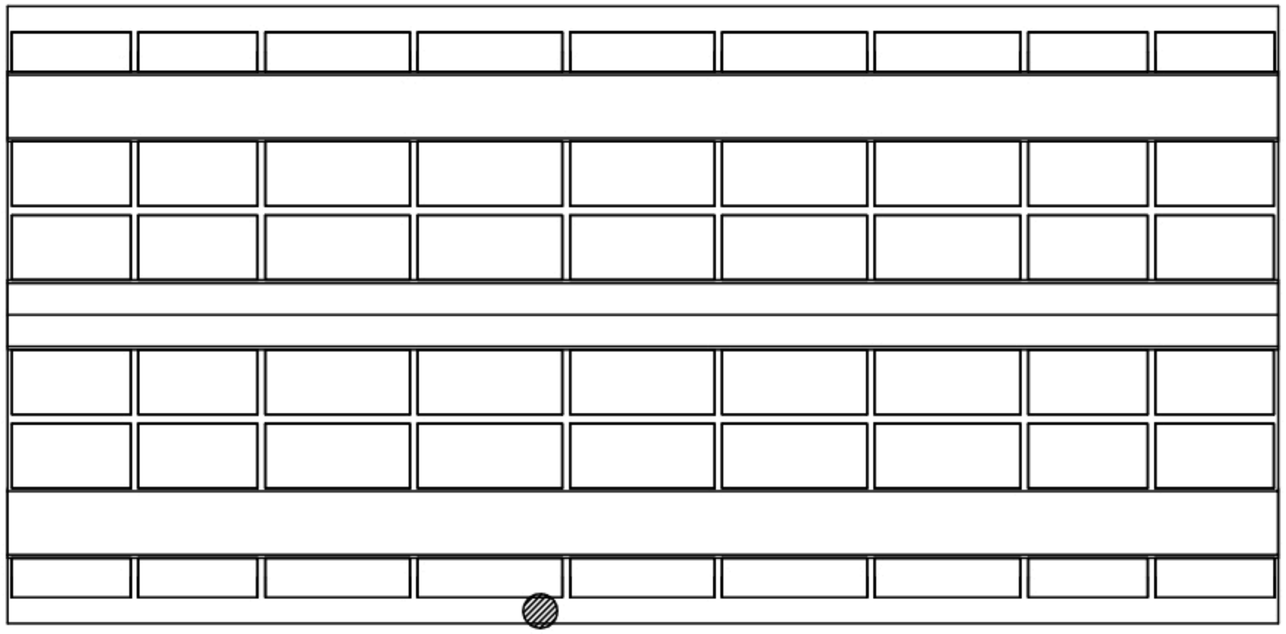
도 면 번 호 : 15

번호	구분	부재	손상내용	손상현황						비 고
				폭 (mm)	길이 (m)	너비 (m)	물량	단위	개소	
1	19하	배수시설	배수관 탈락				1.00	EA	1	
2										
3										
4										
5										
6										
7										
8										
9										
10										
11										
12										
13										
14										
15										
16										
17										
18										
19										
20										
21										
22										
23										
24										
25										
26										
27										
28										
29										
30										
31										
32										
33										
34										
35										
36										
37										
38										
39										
40

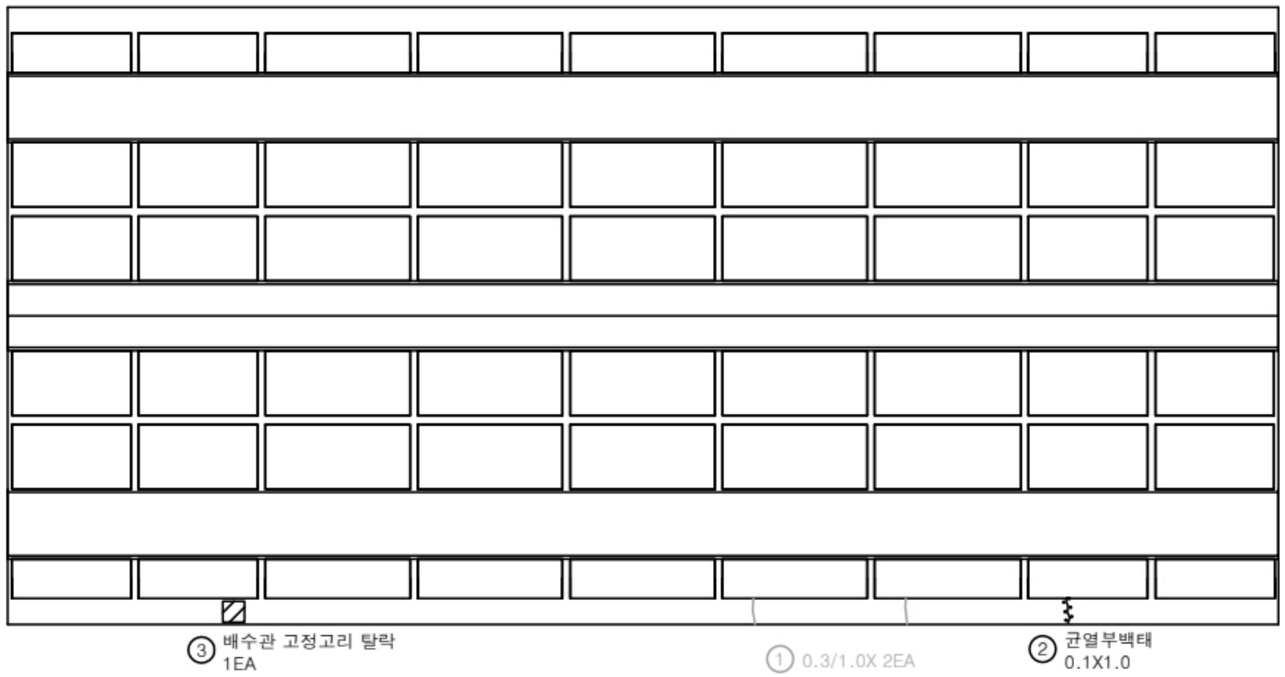
도 면 번 호 : 16

번호	구분	부재	손상내용	손상현황						비 고
				폭 (㎜)	길이 (m)	너비 (m)	물량	단위	개소	
1	19하	바닥판	균열(0.3㎜이상)	0.3	1.0		2.00	m	2	21'하 보수
2	21하	바닥판	균열부백태		0.1	1.0	0.10	㎡	1	
3	24하	배수시설	배수관 고정고리 탈락				1.00	EA	1	
4										
5										
6										
7										
8										
9										
10										
11										
12										
13										
14										
15										
16										
17										
18										
19										
20										
21										
22										
23										
24										
25										
26										
27										
28										
29										
30										
31										
32										
33										
34										
35										
36										
37										
38										
39										
40

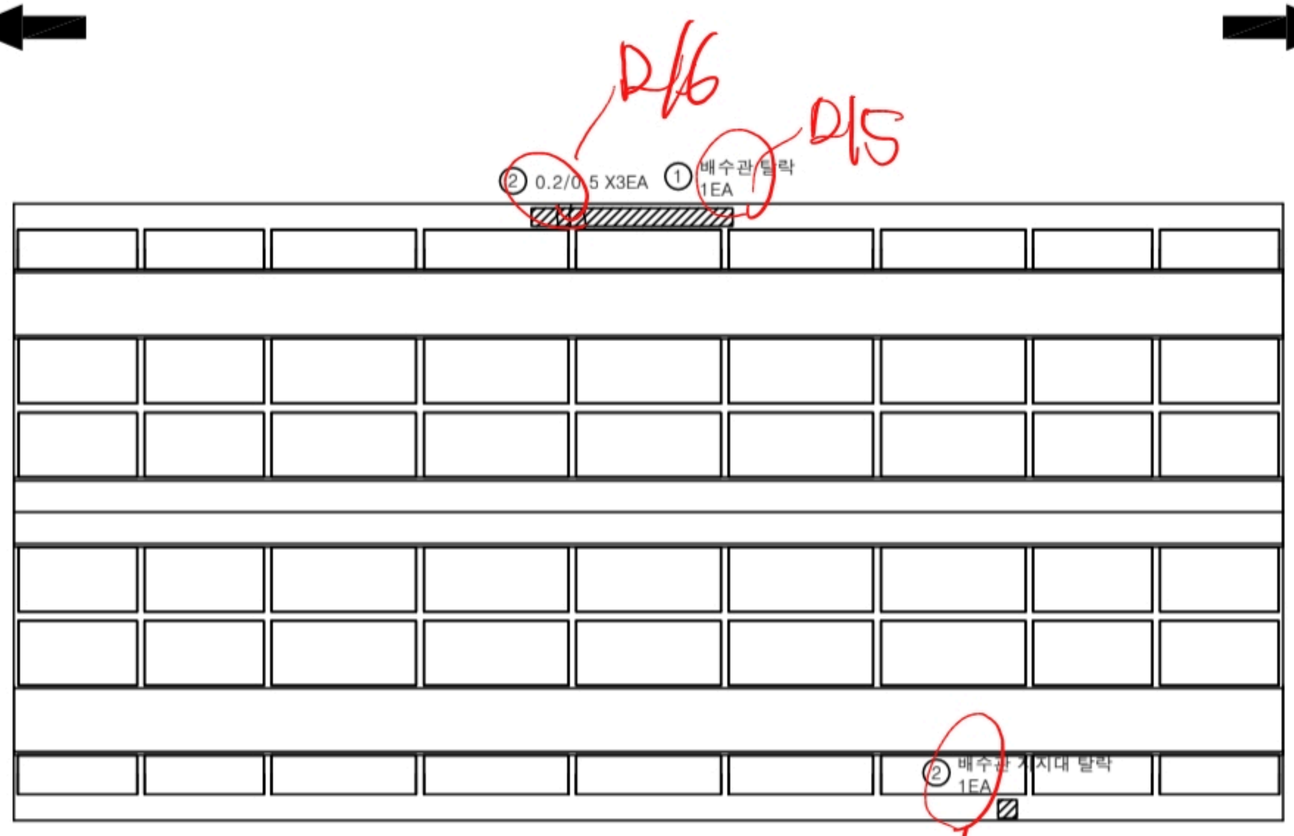
ID : 낙동강대교 슬래브하면 S6

번호	구분	부재	손상내용	손상현황						비 고
				폭 (㎜)	길이 (m)	너비 (m)	물량	단위	개소	
1	23상	배수시설	배수관 탈락				1.00	EA	1	
2	23상	배수시설	배수관 지지대 탈락				1.00	EA	1	
3	23하	바닥판	균열(0.3㎜이만)	0.2	0.5		1.50	m	3	
4										
5										
6										
7										
8										
9										
10										
11										
12										
13										
14										
15										
16										
17										
18										
19										
20										
21										
22										
23										
24										
25										
26										
27										
28										
29										
30										
31										
32										
33										
34										
35										
36										
37										
38										
39										
40

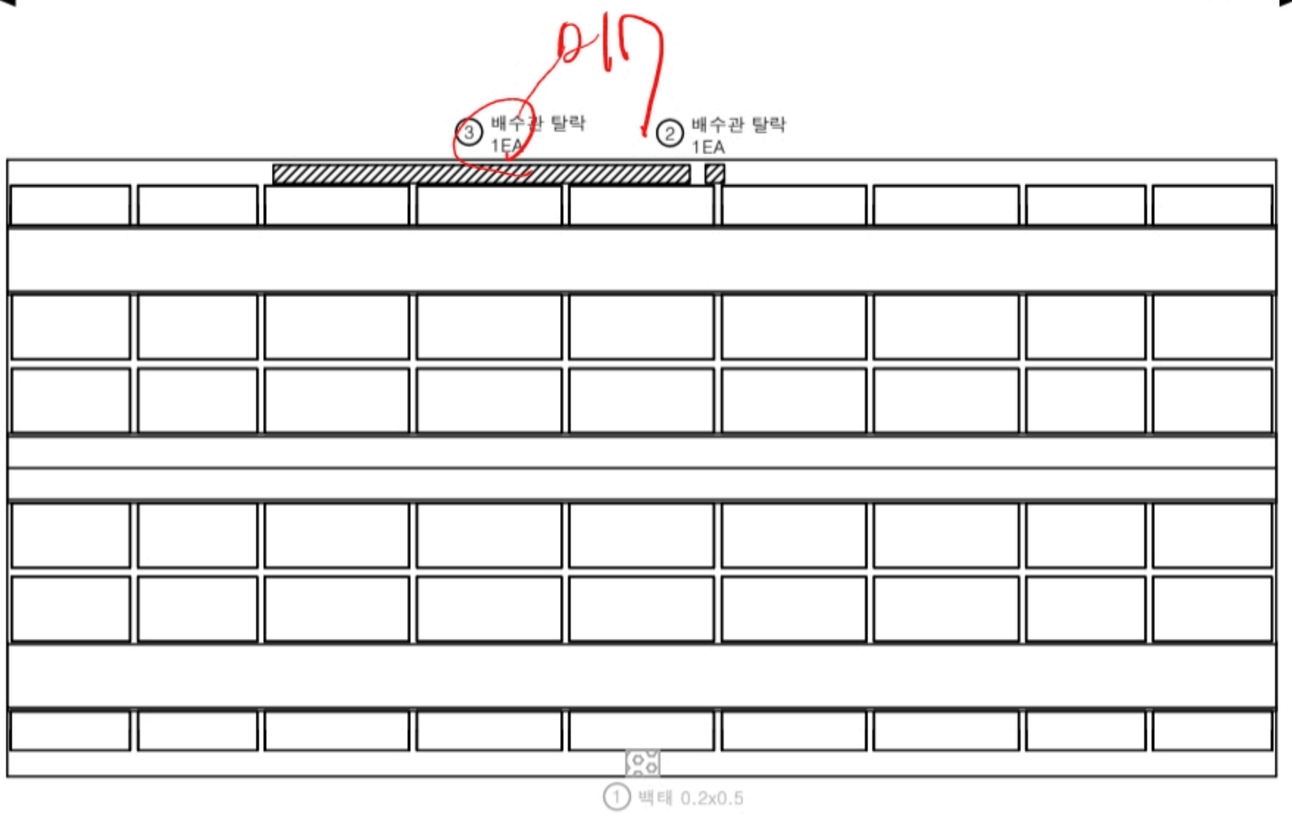
도 면 번 호 : 18

번호	구분	부재	손상내용	손상현황						비 고
				폭 (mm)	길이 (m)	너비 (m)	물량	단위	개소	
1	19하	바닥판	백태		0.2	0.5	0.10	㎡	1	22'상 보수
2	23상	배수시설	배수관 탈락				1.00	EA	1	
3	23하	배수시설	배수관 탈락				1.00	EA	1	
4										
5										
6										
7										
8										
9										
10										
11										
12										
13										
14										
15										
16										
17										
18										
19										
20										
21										
22										
23										
24										
25										
26										
27										
28										
29										
30										
31										
32										
33										
34										
35										
36										
37										
38										
39										
40

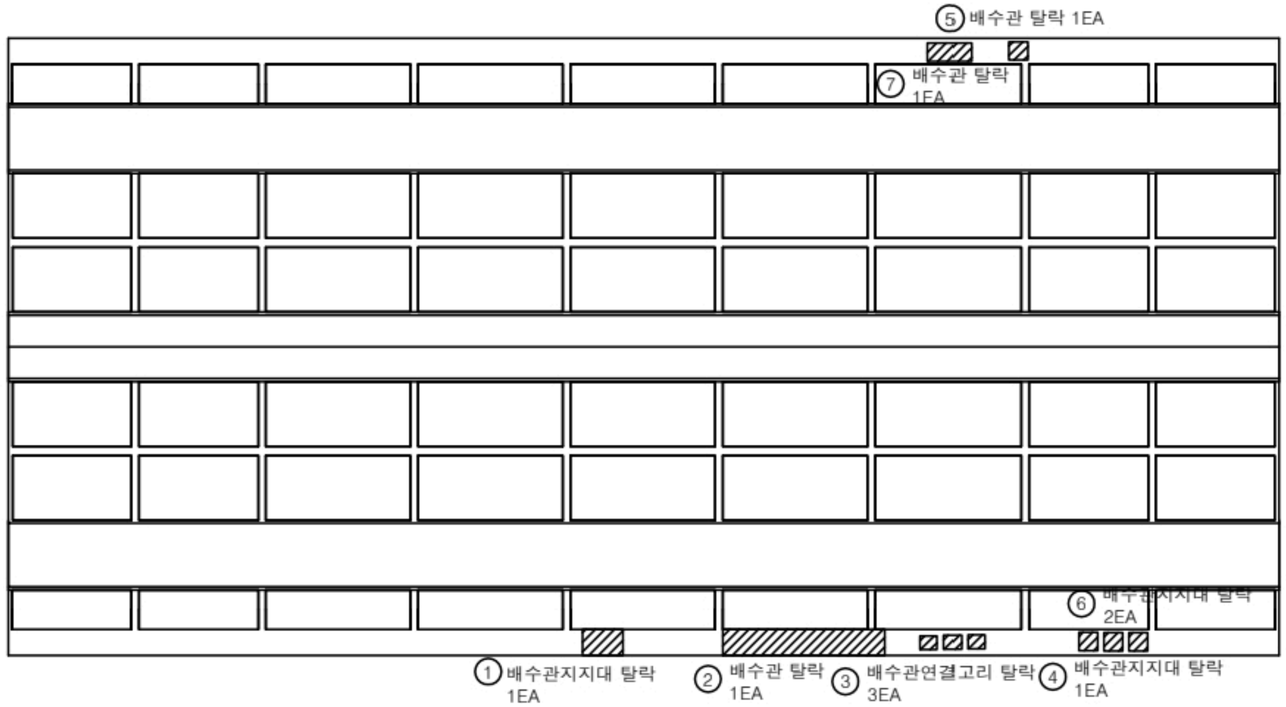
도 면 번 호 : 19

번호	구분	부재	손상내용	손상현황						비 고
				폭 (mm)	길이 (m)	너비 (m)	물량	단위	개소	
1	19하	배수시설	배수관 지지대 탈락				1.00	EA	1	
2	19하	배수시설	배수관 탈락				1.00	EA	1	
3	19하	배수시설	배수관 연결고리 탈락				3.00	EA	3	
4	19하	배수시설	배수관 지지대 탈락				1.00	EA	1	
5	20상	배수시설	배수관 탈락				1.00	EA	1	
6	21하	배수시설	배수관 지지대 탈락				2.00	EA	2	
7	23하	배수시설	배수관 탈락				1.00	EA	1	
8										
9										
10										
11										
12										
13										
14										
15										
16										
17										
18										
19										
20										
21										
22										
23										
24										
25										
26										
27										
28										
29										
30										
31										
32										
33										
34										
35										
36										
37										
38										
39										
40

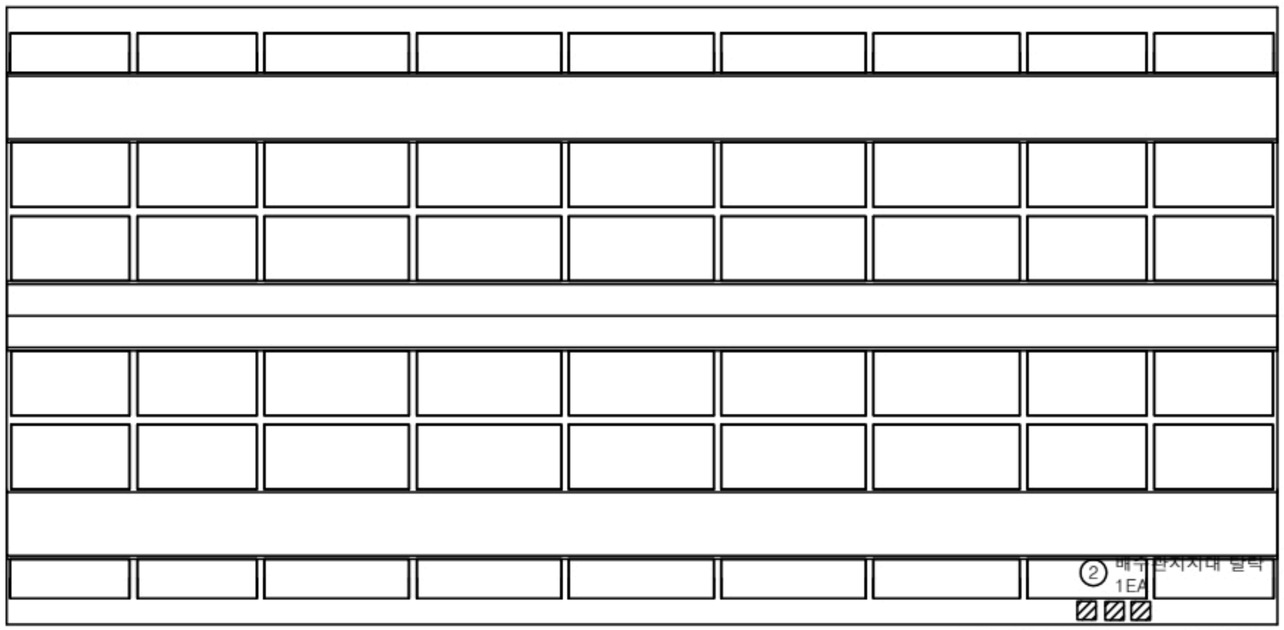
도 면 번 호 : 22

번호	구분	부재	손상내용	손상현황						비 고
				폭 (mm)	길이 (m)	너비 (m)	물량	단위	개소	
1	19하	배수시설	배수관 지지대 탈락				1.00	EA	1	
2	21하	배수시설	배수관 지지대 탈락				1.00	EA	1	
3	23상	배수시설	배수관 지지대 탈락				1.00	EA	1	
4										
5										
6										
7										
8										
9										
10										
11										
12										
13										
14										
15										
16										
17										
18										
19										
20										
21										
22										
23										
24										
25										
26										
27										
28										
29										
30										
31										
32										
33										
34										
35										
36										
37										
38										
39										
40

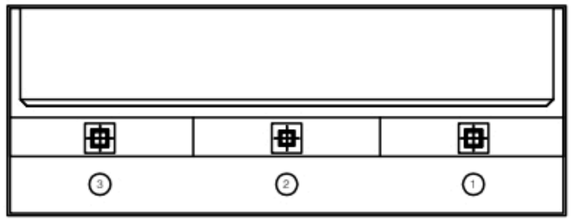
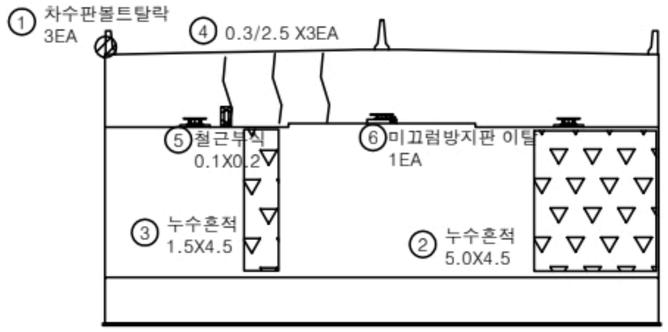
ID : 낙동강대교 교대 A1

번호	구분	부재	손상내용	손상현황						비 고
				폭 (㎜)	길이 (m)	너비 (m)	물량	단위	개소	
1	19하	신축이음	차수판 볼트탈락				3.00	EA	3	
2	19하	교대	누수흔적		5.0	4.5	22.50	㎡	1	
3	22하	교대	누수흔적		1.5	4.5	6.75	㎡	1	
4	23하	교대	균열(0.3㎜이상)	0.3	2.5		7.50	m	3	
5	23하	교대	철근부식		0.1	0.2	0.02	㎡	1	
6	23하	교량받침	미끄럼방지판 이탈				1.00	EA	1	
7										
8										
9										
10										
11										
12										
13										
14										
15										
16										
17										
18										
19										
20										
21										
22										
23										
24										
25										
26										
27										
28										
29										
30										
31										
32										
33										
34										
35										
36										
37										
38										
39										
40

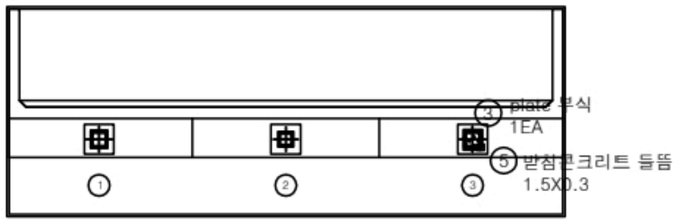
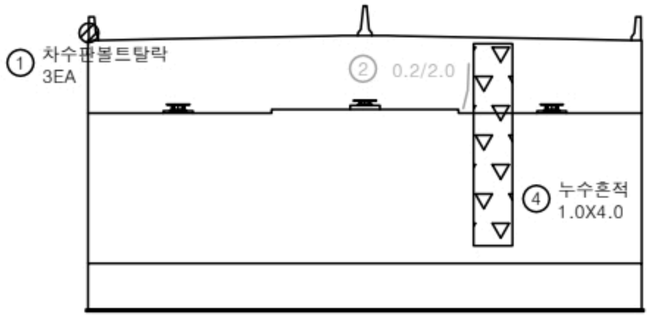
번호	구분	부재	손상내용	손상현황						비 고
				폭 (㎜)	길이 (m)	너비 (m)	물량	단위	개소	
1	19하	신축이음	차수판 볼트탈락				3.00	EA	3	
2	19하	교대	균열(0.3㎜미만)	0.2	2.0		2.00	m	1	22'상 보수
3	21하	교량받침	plate 부식				1.00	EA	1	
4	21하	교대	누수흔적		1.0	4.0	4.00	㎡	1	
5	22하	교량받침	받침콘크리트 들뜸		1.5	0.3	0.45	㎡	1	손상변경
6										
7										
8										
9										
10										
11										
12										
13										
14										
15										
16										
17										
18										
19										
20										
21										
22										
23										
24										
25										
26										
27										
28										
29										
30										
31										
32										
33										
34										
35										
36										
37										
38										
39										
40

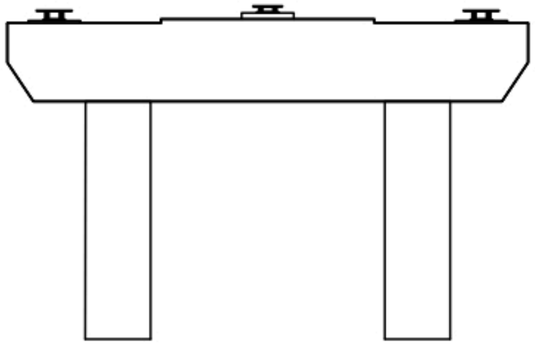
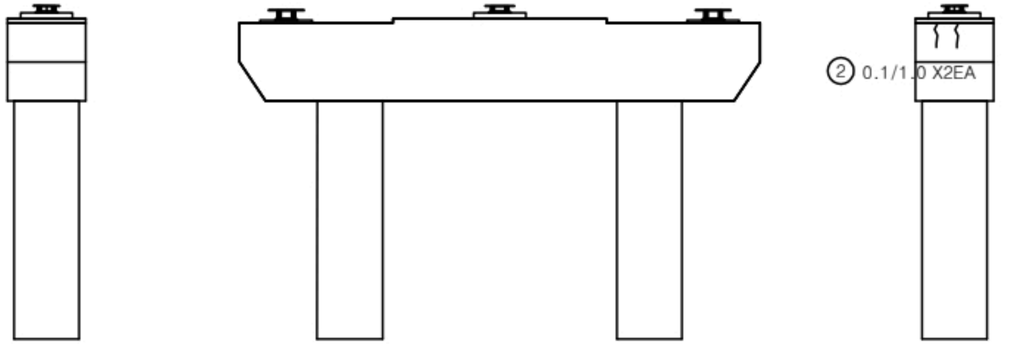
번호	구분	부재	손상내용	손상현황						비 고
				폭 (㎜)	길이 (m)	너비 (m)	물량	단위	개소	
1	23하	교량받침	이동량 눈금자 탈락				1.00	EA	1	
2	23하	교각	균열(0.3㎜미만)	0.1	1.0		2.00	m	2	
3										
4										
5										
6										
7										
8										
9										
10										
11										
12										
13										
14										
15										
16										
17										
18										
19										
20										
21										
22										
23										
24										
25										
26										
27										
28										
29										
30										
31										
32										
33										
34										
35										
36										
37										
38										
39										
40
