상주영천고속도로 2024~2025년 시설물 안전점검 용역
(2024년 하반기 정기안전점검)

외 관 조 사 망 도

낙동강대교

2024.11

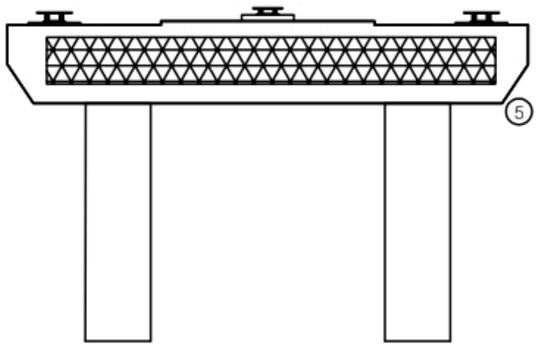
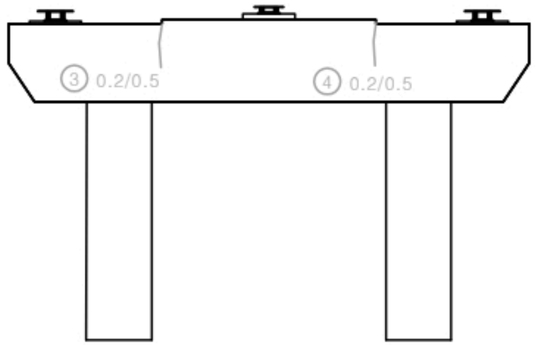
번호	구분	부재	손상내용	손상현황						비 고
				폭 (㎜)	깊이 (m)	너비 (m)	물량	단위	개소	
1	19하	교량받침	무수축몰탈 박리		0.1	0.1	0.01	㎡	1	21'상 보수
2	19하	교량받침	이동량 눈금자 탈락				1.00	EA	1	
3	19하	교각	균열(0.3㎜미만)	0.2	0.5		0.50	m	1	21'하 보수
4	19하	교각	균열(0.3㎜미만)	0.2	0.5		0.50	m	1	21'하 보수
5	21하	교각	망상균열	0.2	12.0	2.0	24.00	㎡	1	
6										
7										
8										
9										
10										
11										
12										
13										
14										
15										
16										
17										
18										
19										
20										
21										
22										
23										
24										
25										
26										
27										
28										
29										
30										
31										
32										
33										
34										
35										
36										
37										
38										
39										
40

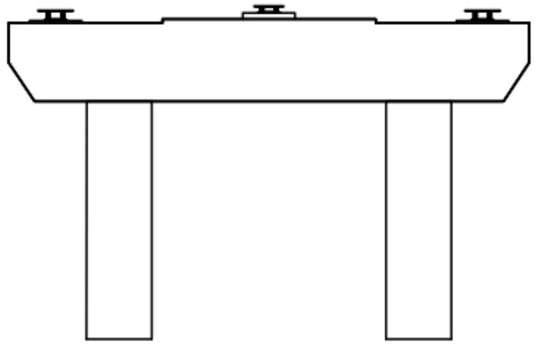
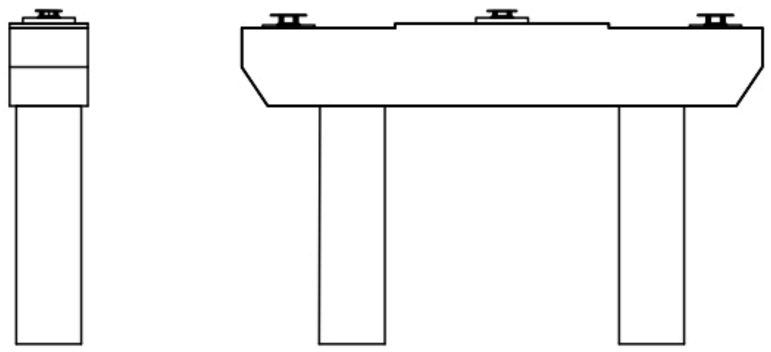
번호	구분	부재	손상내용	손상현황						비 고
				폭 (㎜)	길이 (m)	너비 (m)	물량	단위	개소	
1	19하	교량받침	이동량 눈금자 도색손상				1.00	EA	1	
2	19하	교량받침	무수축몰탈 박리		0.1	0.1	0.02	㎡	2	20'상 보수
3	19하	교량받침	무수축몰탈 박리		0.1	0.5	0.10	㎡	2	20'상 보수
4	19하	교량받침	무수축몰탈 균열	0.2	0.4		0.40	m	1	20'상 보수
5										
6										
7										
8										
9										
10										
11										
12										
13										
14										
15										
16										
17										
18										
19										
20										
21										
22										
23										
24										
25										
26										
27										
28										
29										
30										
31										
32										
33										
34										
35										
36										
37										
38										
39										
40

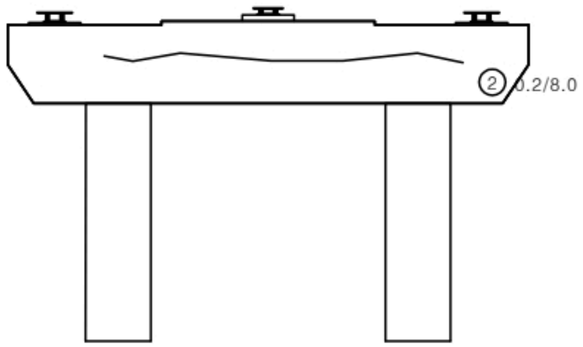
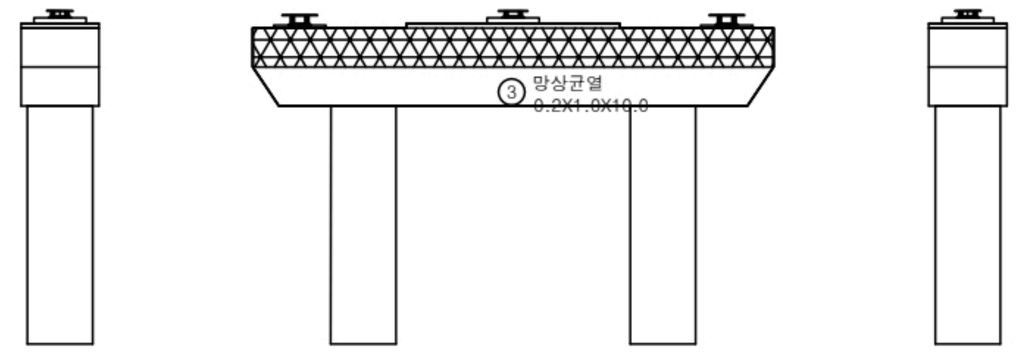
ID : 낙동강대교 교각 P4

번호	구분	부재	손상내용	손상현황						비 고
				폭 (㎜)	길이 (m)	너비 (m)	물량	단위	개소	
1	19하	교량받침	이동량 눈금자 탈락및파손				1.00	EA	1	
2	21하	교각	균열(0.3㎜미만)	0.2	8.0		8.00	m	1	
3	23하	교각	망상균열	0.2	1.0	10.0	10.00	㎡	1	
4										
5										
6										
7										
8										
9										
10										
11										
12										
13										
14										
15										
16										
17										
18										
19										
20										
21										
22										
23										
24										
25										
26										
27										
28										
29										
30										
31										
32										
33										
34										
35										
36										
37										
38										
39										
40

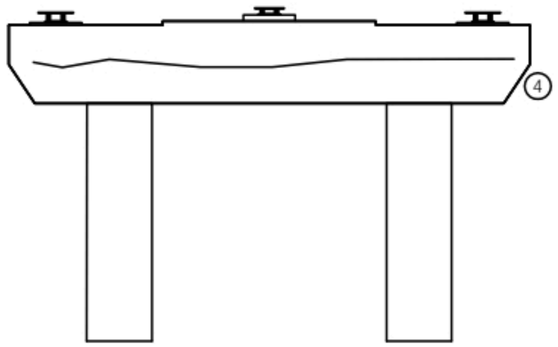
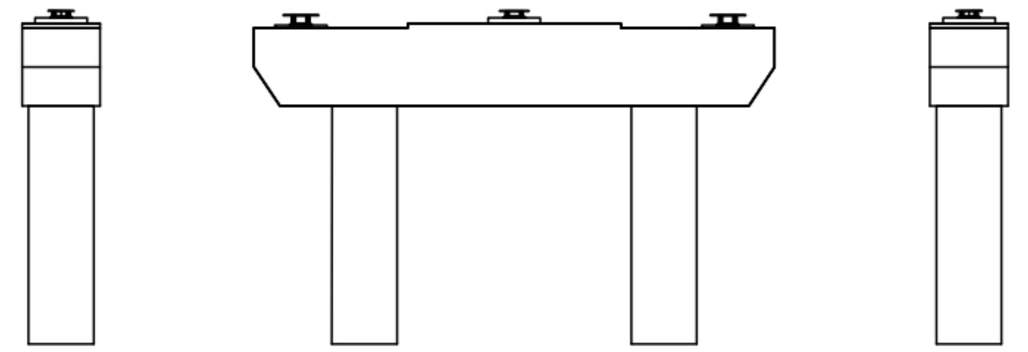
ID : 낙동강대교 교각 P5

번호	구분	부재	손상내용	손상현황						비 고
				폭 (㎜)	길이 (m)	너비 (m)	물량	단위	개소	
1	19하	교량받침	무수축몰탈 박리		0.1	2.0	0.20	㎡	1	21'상 보수
2	19하	교량받침	이동량 눈금자 탈락				1.00	EA	1	
3	19하	교량받침	무수축몰탈 박리		0.1	1.5	0.15	㎡	1	21'상 보수
4	21하	교각	균열(0.3㎜이만)	0.2	14.0		14.00	m	1	
5										
6										
7										
8										
9										
10										
11										
12										
13										
14										
15										
16										
17										
18										
19										
20										
21										
22										
23										
24										
25										
26										
27										
28										
29										
30										
31										
32										
33										
34										
35										
36										
37										
38										
39										
40

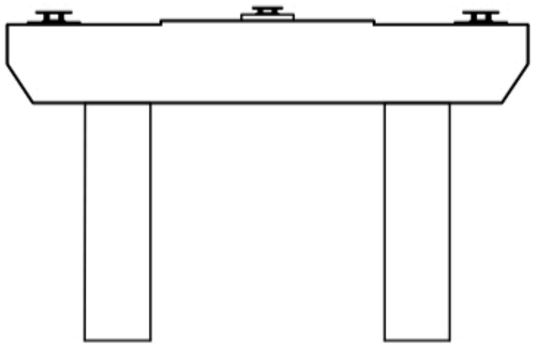
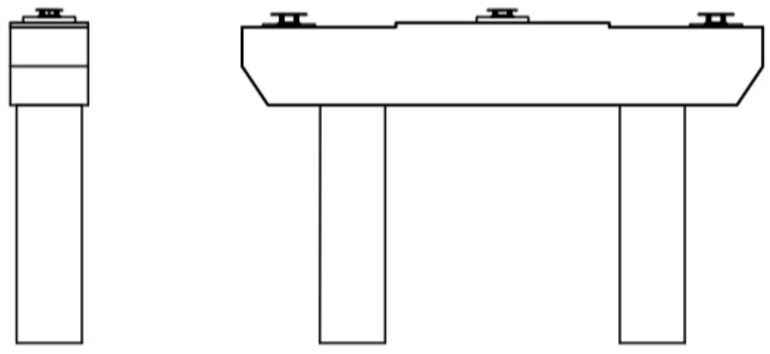
ID : 낙동강대교 교각 P6

번호	구분	부재	손상내용	손상현황						비 고
				폭 (㎜)	길이 (m)	너비 (m)	물량	단위	개소	
1	19하	교량받침	받침콘크리트 균열	0.1	0.3		0.90	m	3	
2	19하	교량받침	무수축몰탈 균열	0.1	0.2		0.20	m	1	21'상 보수
3	19하	교량받침	이동량 눈금자 이설치				1.00	EA	1	
4	19하	교량받침	무수축몰탈 박락		0.1	0.2	0.02	㎡	1	21'상 보수
5										
6										
7										
8										
9										
10										
11										
12										
13										
14										
15										
16										
17										
18										
19										
20										
21										
22										
23										
24										
25										
26										
27										
28										
29										
30										
31										
32										
33										
34										
35										
36										
37										
38										
39										
40

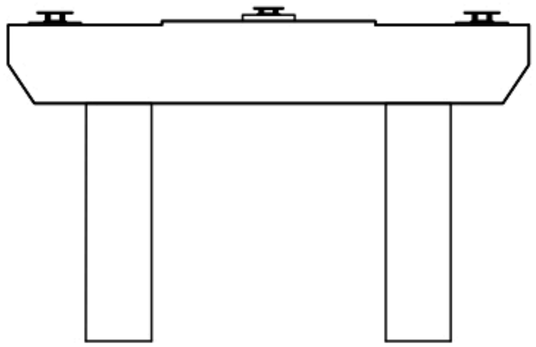
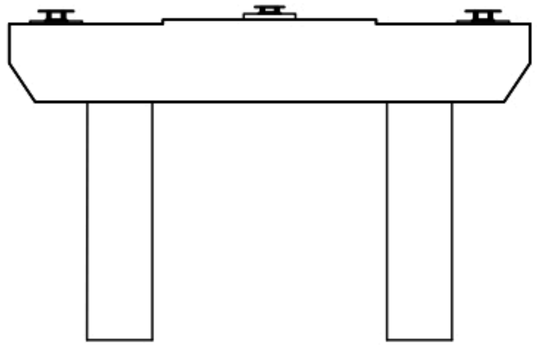
번호	구분	부재	손상내용	손상현황						비 고
				폭 (mm)	길이 (m)	너비 (m)	물량	단위	개소	
1	19하	교량받침	무수축몰탈 재료분리		0.1	0.5	0.10	㎡	2	21'상 보수
2	19하	교량받침	이동량 눈금자 탈락				1.00	EA	1	
3	19하	교량받침	받침콘크리트 균열	0.1	2.0		2.00	m	1	21'상 보수
4	19하	교량받침	무수축몰탈 균열	0.1	0.2		0.40	m	2	21'상 보수
5	19하	교량받침	받침콘크리트 재료분리		0.3	0.1	0.03	㎡	1	
6	23하	교량받침	받침콘크리트 재료분리		0.5	0.1	0.05	㎡	1	
7										
8										
9										
10										
11										
12										
13										
14										
15										
16										
17										
18										
19										
20										
21										
22										
23										
24										
25										
26										
27										
28										
29										
30										
31										
32										
33										
34										
35										
36										
37										
38										
39										
40

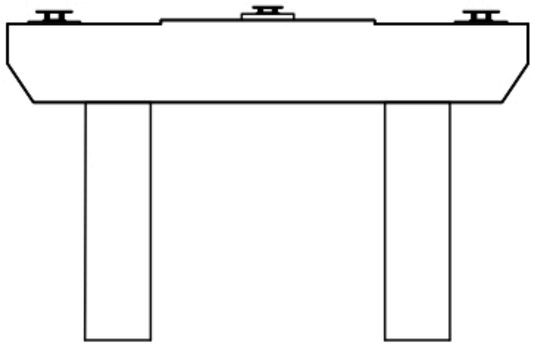
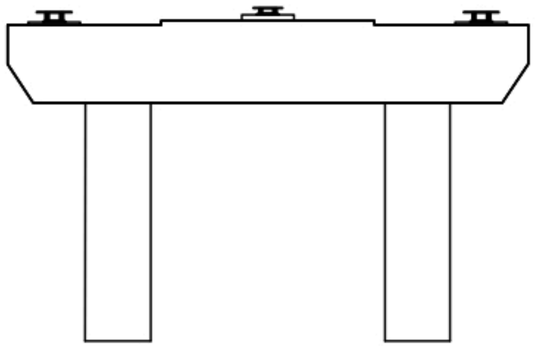
ID : 낙동강대교 교각 P8

번호	구분	부재	손상내용	손상현황						비 고
				폭 (mm)	길이 (m)	너비 (m)	물량	단위	개소	
1	19하	교량받침	무수축몰탈 박락		0.1	0.2	0.02	㎡	1	
2	19하	교량받침	무수축몰탈 균열	0.1	0.3		0.30	m	1	
3	19하	교량받침	무수축몰탈 박락		0.1	0.2	0.02	㎡	1	
4	19하	교량받침	이동량 눈금자 탈락				1.00	EA	1	
5										
6										
7										
8										
9										
10										
11										
12										
13										
14										
15										
16										
17										
18										
19										
20										
21										
22										
23										
24										
25										
26										
27										
28										
29										
30										
31										
32										
33										
34										
35										
36										
37										
38										
39										
40

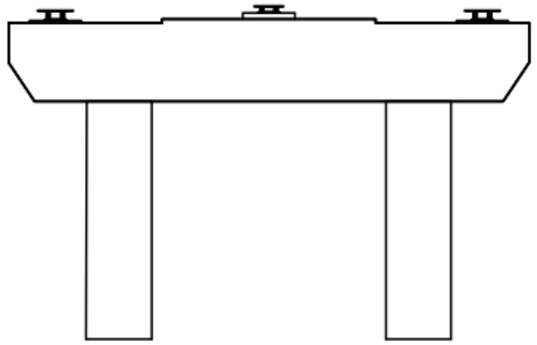
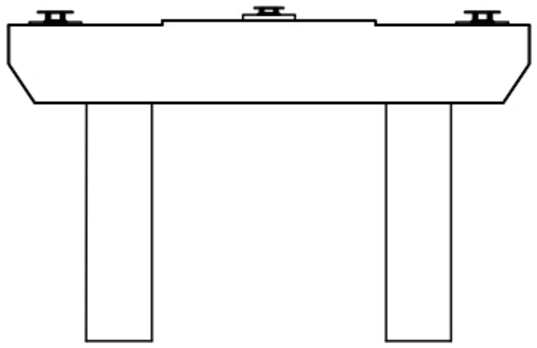
번호	구분	부재	손상내용	손상현황						비 고
				폭 (㎜)	길이 (m)	너비 (m)	물량	단위	개소	
1	19하	교량받침	이동량 눈금자 탈락				1.00	EA	1	
2										
3										
4										
5										
6										
7										
8										
9										
10										
11										
12										
13										
14										
15										
16										
17										
18										
19										
20										
21										
22										
23										
24										
25										
26										
27										
28										
29										
30										
31										
32										
33										
34										
35										
36										
37										
38										
39										
40

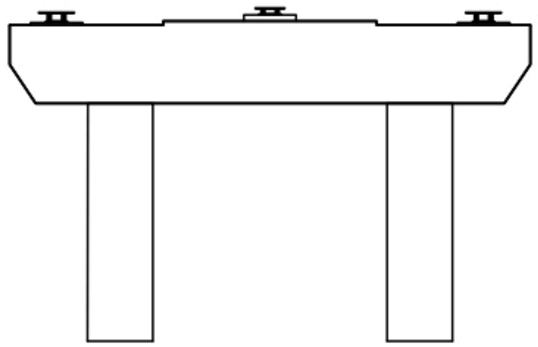
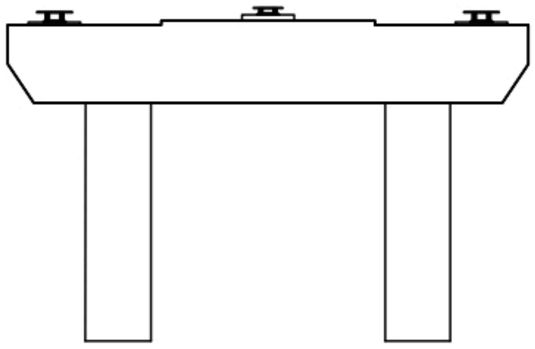
번호	구분	부재	손상내용	손상현황						비 고
				폭 (mm)	길이 (m)	너비 (m)	물량	단위	개소	
1	19하	교량받침	이동량 눈금자 탈락				1.00	EA	1	
2										
3										
4										
5										
6										
7										
8										
9										
10										
11										
12										
13										
14										
15										
16										
17										
18										
19										
20										
21										
22										
23										
24										
25										
26										
27										
28										
29										
30										
31										
32										
33										
34										
35										
36										
37										
38										
39										
40

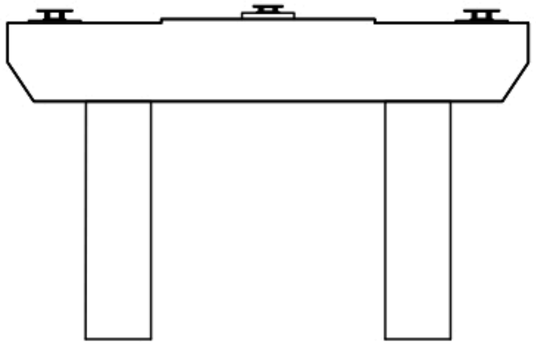
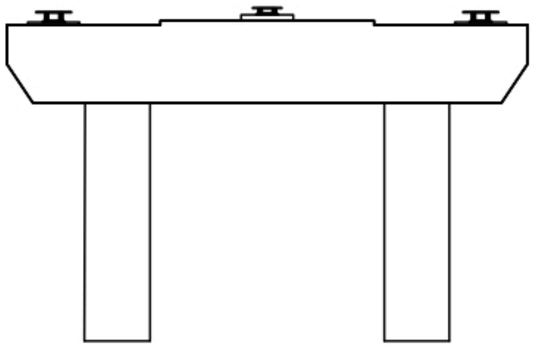
번호	구분	부재	손상내용	손상현황						비 고
				폭 (mm)	길이 (m)	너비 (m)	물량	단위	개소	
1	19하	교량받침	이동량 눈금자 탈락				1.00	EA	1	20'상 보수
2	19하	교량받침	무수축몰탈 균열	0.1	0.1		0.10	m	1	20'상 보수
3										
4										
5										
6										
7										
8										
9										
10										
11										
12										
13										
14										
15										
16										
17										
18										
19										
20										
21										
22										
23										
24										
25										
26										
27										
28										
29										
30										
31										
32										
33										
34										
35										
36										
37										
38										
39										
40
