상주영천고속도로 2024~2025년 시설물 안전점검 용역

(2024년 하반기 정기안전점검)

외 관 조 사 망 도

오로교

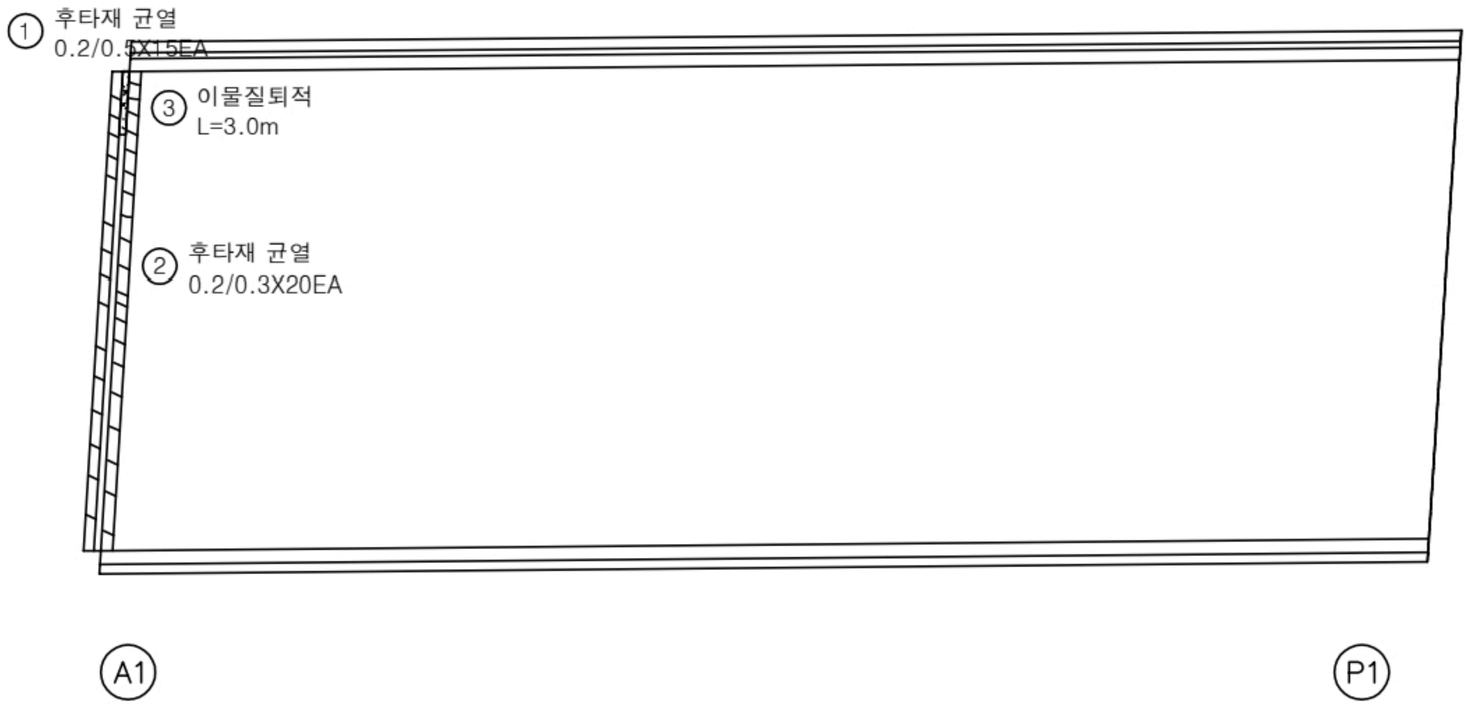
ID : 오로교 슬래브상면 S1 (상주방향)

번호	구분	부재	손상내용	손상현황						비 고
				폭 (㎜)	길이 (m)	너비 (m)	물량	단위	개소	
1	19하	신축이음	후타재 균열	0.2	0.5		7.50	m	15	
2	19하	신축이음	후타재 균열	0.2	0.3		6.00	m	20	
3	23하	신축이음	이물질퇴적		3.0		3.00	m	1	
4										
5										
6										
7										
8										
9										
10										
11										
12										
13										
14										
15										
16										
17										
18										
19										
20										
21										
22										
23										
24										
25										
26										
27										
28										
29										
30										
31										
32										
33										
34										
35										
36										
37										
38										
39										
40

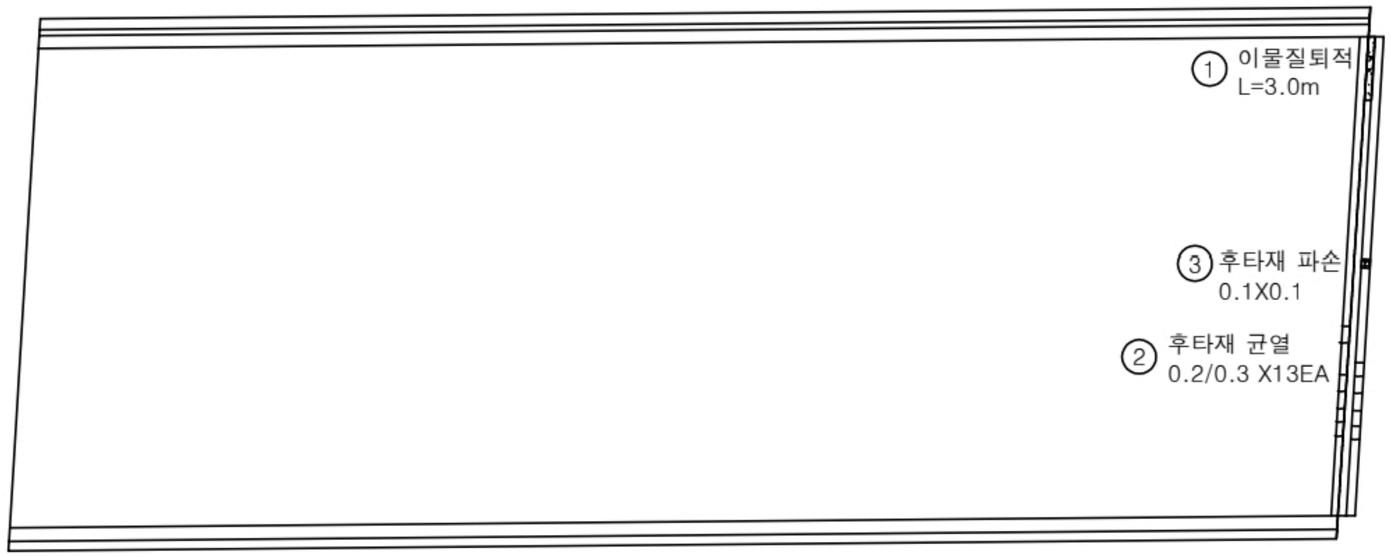
번호	구분	부재	손상내용	손상현황						비 고
				폭 (㎜)	길이 (m)	너비 (m)	물량	단위	개소	
1	23하	신축이음	이물질퇴적		3.0		3.00	m	1	
2	23하	신축이음	후타재 균열	0.2	0.3		3.90	m	13	
3	24하	신축이음	후타재 파손		0.1	0.1	0.01	㎡	1	
4										
5										
6										
7										
8										
9										
10										
11										
12										
13										
14										
15										
16										
17										
18										
19										
20										
21										
22										
23										
24										
25										
26										
27										
28										
29										
30										
31										
32										
33										
34										
35										
36										
37										
38										
39										
40

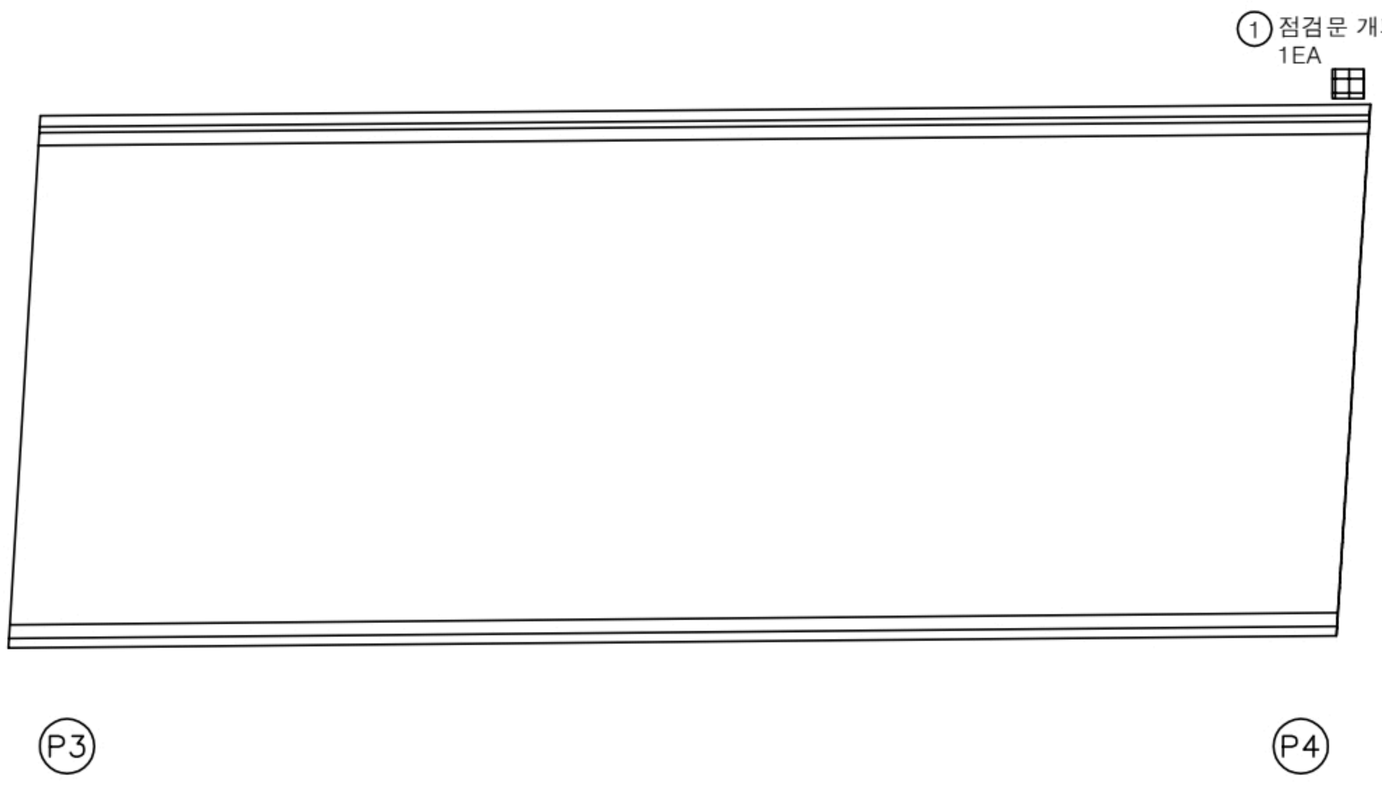
번호	구분	부재	손상내용	손상현황						비 고
				폭 (㎜)	길이 (m)	너비 (m)	물량	단위	개소	
1	24하	점검시설	점검문 개폐불량				1.00	EA	1	
2										
3										
4										
5										
6										
7										
8										
9										
10										
11										
12										
13										
14										
15										
16										
17										
18										
19										
20										
21										
22										
23										
24										
25										
26										
27										
28										
29										
30										
31										
32										
33										
34										
35										
36										
37										
38										
39										
40

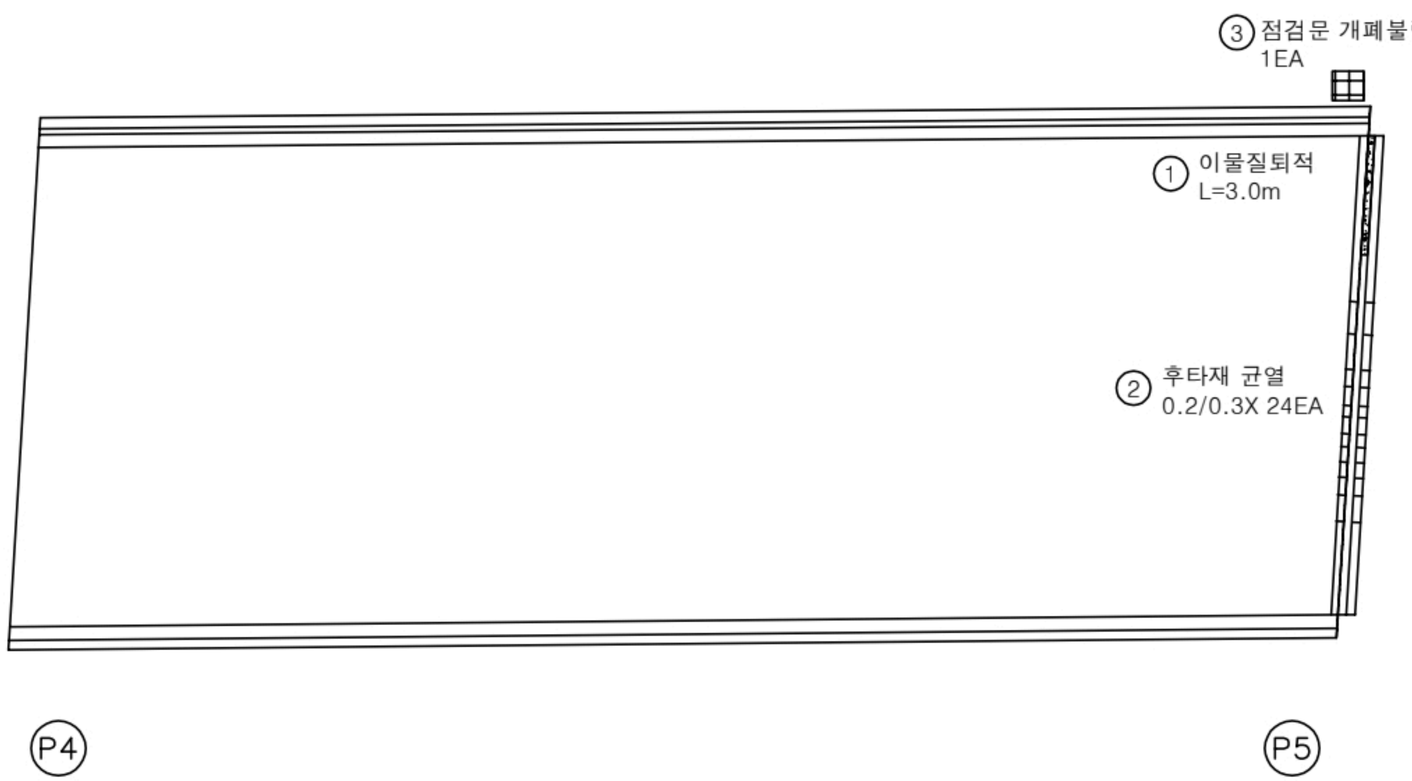
번호	구분	부재	손상내용	손상현황						비 고
				폭 (㎜)	길이 (m)	너비 (m)	물량	단위	개소	
1	19하	신축이음	이물질퇴적		3.0		3.00	m	1	
2	19하	신축이음	후타재 균열	0.2	0.3		7.20	m	24	
3	24하	점검시설	점검문 개폐불량				1.00	EA	1	
4										
5										
6										
7										
8										
9										
10										
11										
12										
13										
14										
15										
16										
17										
18										
19										
20										
21										
22										
23										
24										
25										
26										
27										
28										
29										
30										
31										
32										
33										
34										
35										
36										
37										
38										
39										
40

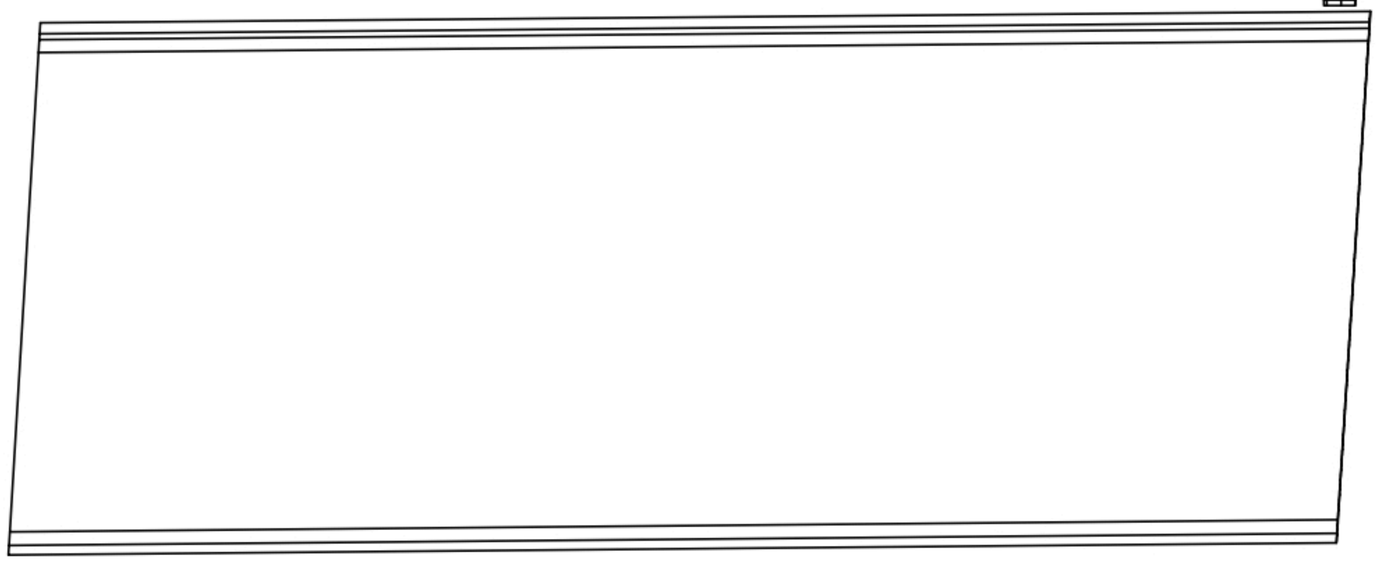
① 점검문 개폐불량
1EA

번호	구분	부재	손상내용	손상현황						비 고
				폭 (㎜)	길이 (m)	너비 (m)	물량	단위	개소	
1	24하	점검시설	점검문 개폐불량				1.00	EA	1	
2										
3										
4										
5										
6										
7										
8										
9										
10										
11										
12										
13										
14										
15										
16										
17										
18										
19										
20										
21										
22										
23										
24										
25										
26										
27										
28										
29										
30										
31										
32										
33										
34										
35										
36										
37										
38										
39										
40

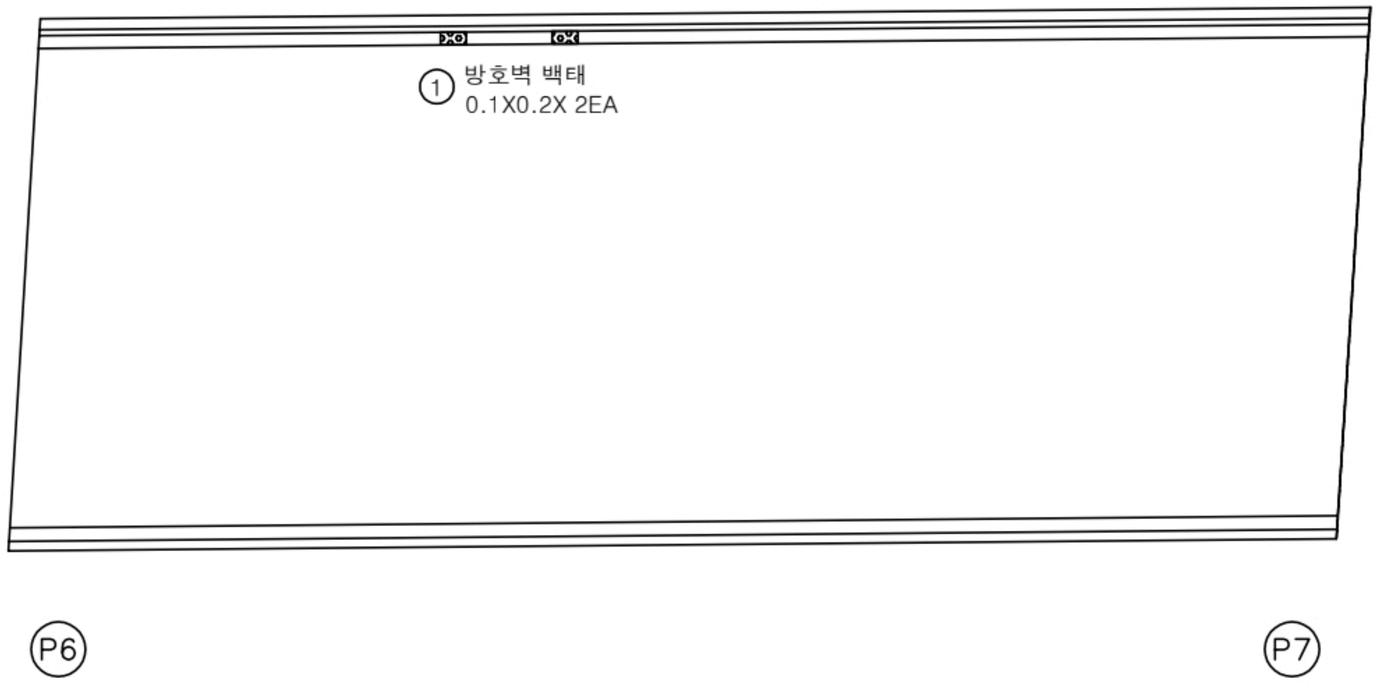
번호	구분	부재	손상내용	손상현황						비 고
				폭 (㎜)	길이 (m)	너비 (m)	물량	단위	개소	
1	19하	방호벽	방호벽 백태		0.1	0.2	0.04	㎡	2	
2										
3										
4										
5										
6										
7										
8										
9										
10										
11										
12										
13										
14										
15										
16										
17										
18										
19										
20										
21										
22										
23										
24										
25										
26										
27										
28										
29										
30										
31										
32										
33										
34										
35										
36										
37										
38										
39										
40

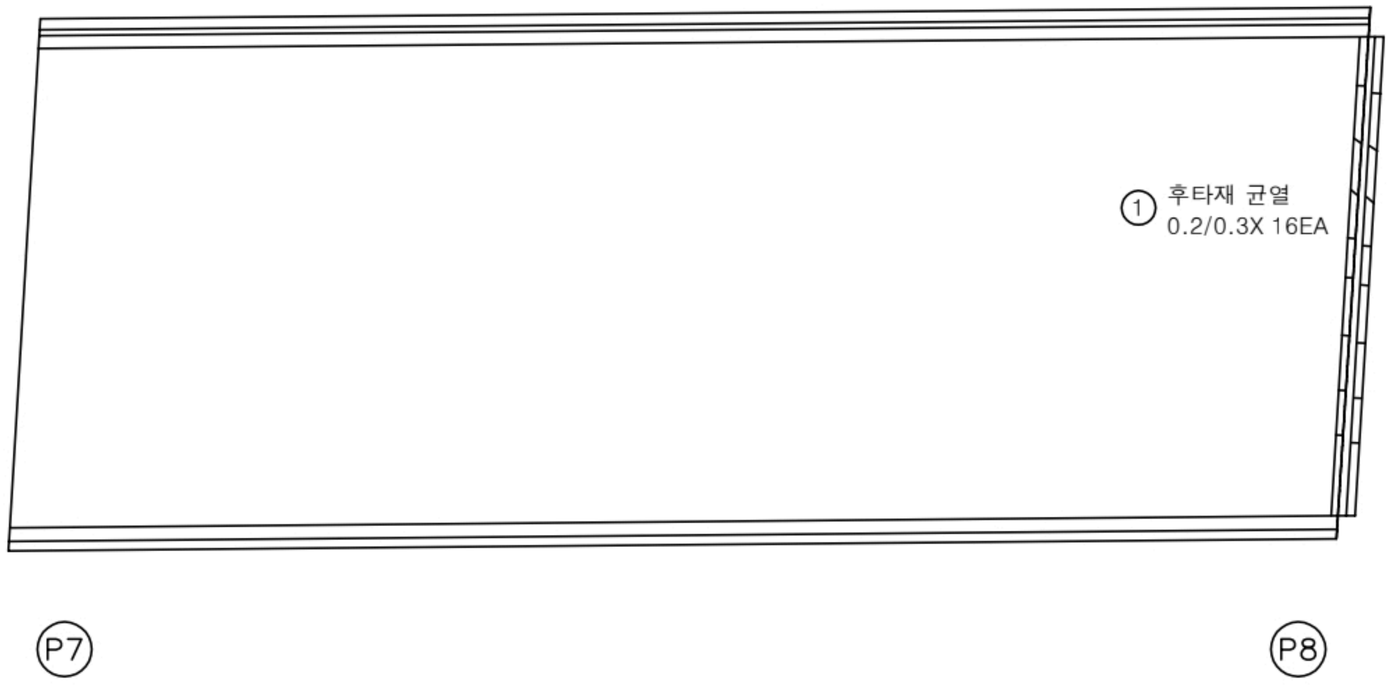
번호	구분	부재	손상내용	손상현황						비 고
				폭 (㎜)	길이 (m)	너비 (m)	물량	단위	개소	
1	19하	신축이음	후타재 균열	0.2	0.3		4.80	m	16	
2										
3										
4										
5										
6										
7										
8										
9										
10										
11										
12										
13										
14										
15										
16										
17										
18										
19										
20										
21										
22										
23										
24										
25										
26										
27										
28										
29										
30										
31										
32										
33										
34										
35										
36										
37										
38										
39										
40

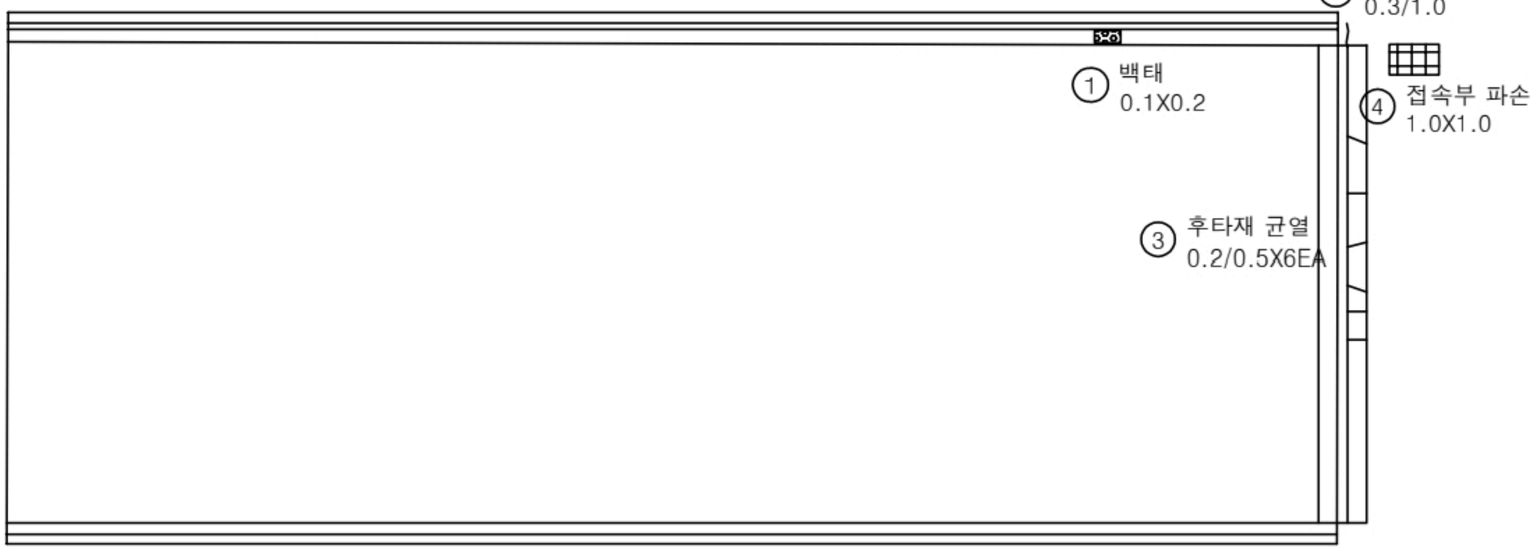
번호	구분	부재	손상내용	손상현황						비 고
				폭 (㎜)	길이 (m)	너비 (m)	물량	단위	개소	
1	19하	방호벽	방호벽 백태		0.1	0.2	0.02	㎡	1	
2	19하	교면포장	접속부 균열	0.3	1.0		1.00	m	1	
3	19하	신축이음	후타재 균열	0.2	0.5		3.00	m	6	
4	19하	교면포장	접속부 파손		1.0	1.0	1.00	㎡	1	
5										
6										
7										
8										
9										
10										
11										
12										
13										
14										
15										
16										
17										
18										
19										
20										
21										
22										
23										
24										
25										
26										
27										
28										
29										
30										
31										
32										
33										
34										
35										
36										
37										
38										
39										
40

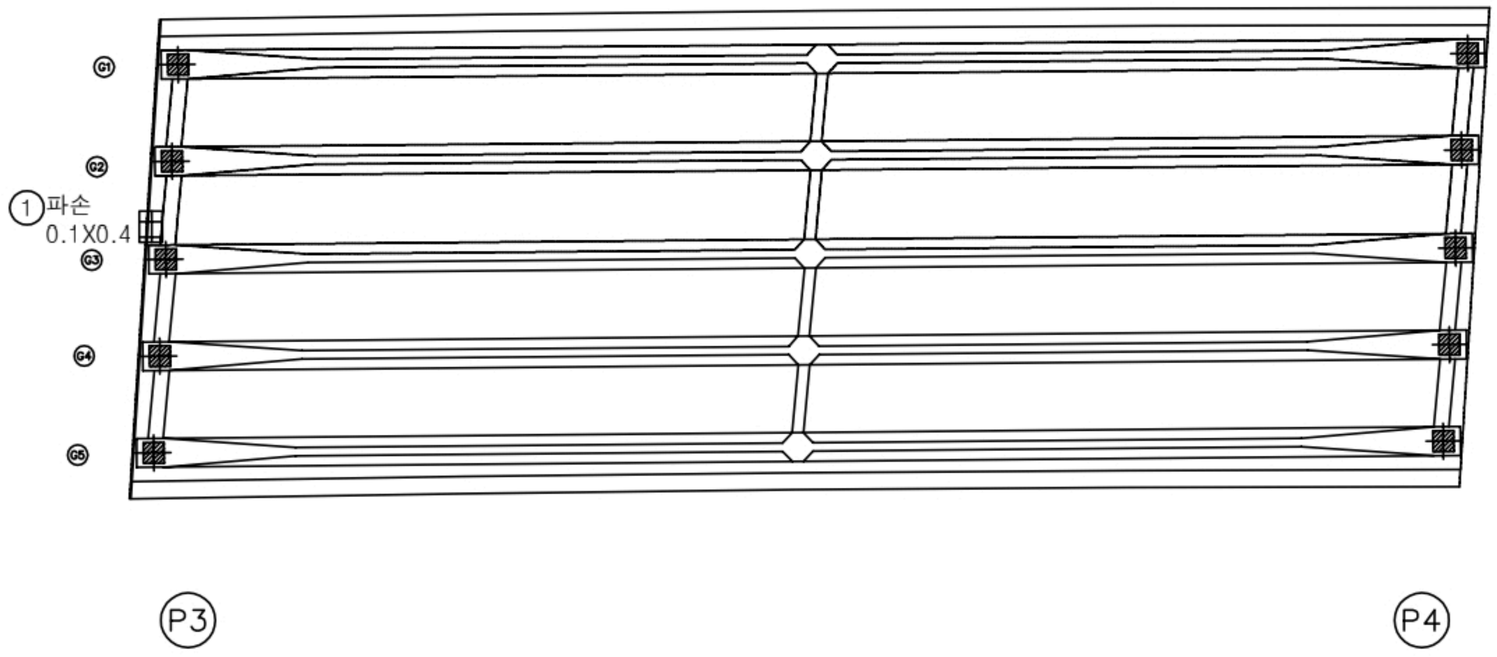
번호	구분	부재	손상내용	손상현황						비 고
				폭 (㎜)	길이 (m)	너비 (m)	물량	단위	개소	
1	23하	바닥판	파손		0.1	0.4	0.04	㎡	1	
2										
3										
4										
5										
6										
7										
8										
9										
10										
11										
12										
13										
14										
15										
16										
17										
18										
19										
20										
21										
22										
23										
24										
25										
26										
27										
28										
29										
30										
31										
32										
33										
34										
35										
36										
37										
38										
39										
40

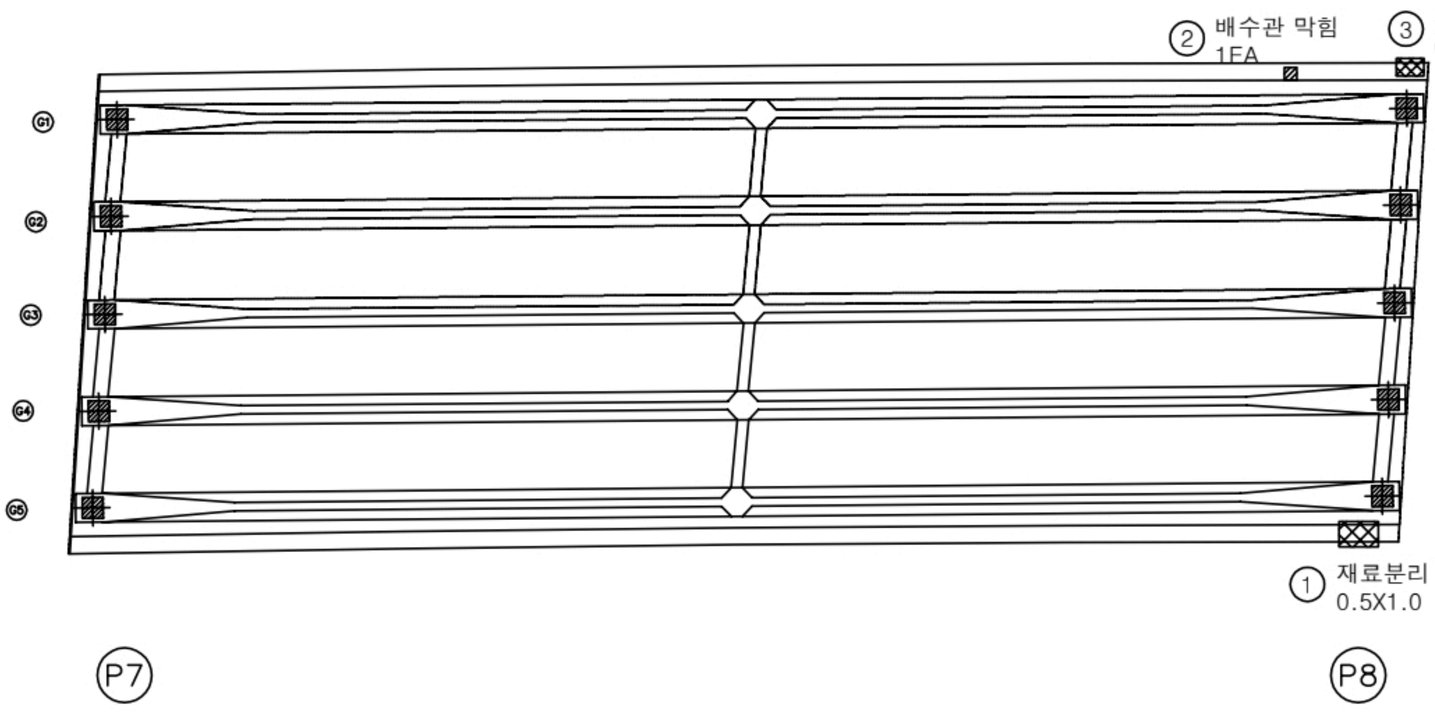
번호	구분	부재	손상내용	손상현황						비 고
				폭 (㎜)	길이 (m)	너비 (m)	물량	단위	개소	
1	19하	바닥판	재료분리		0.5	1.0	0.50	㎡	1	
2	21하	배수시설	배수관 막힘				1.00	EA	1	
3	23하	바닥판	재료분리		0.2	0.2	0.04	㎡	1	
4										
5										
6										
7										
8										
9										
10										
11										
12										
13										
14										
15										
16										
17										
18										
19										
20										
21										
22										
23										
24										
25										
26										
27										
28										
29										
30										
31										
32										
33										
34										
35										
36										
37										
38										
39										
40

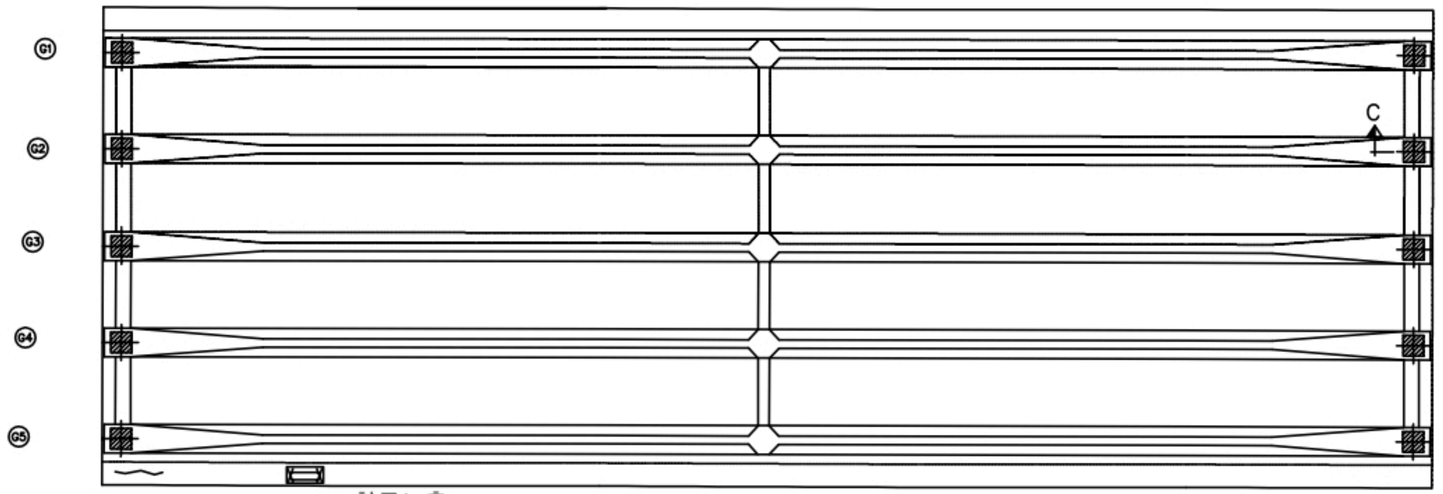
번호	구분	부재	손상내용	손상현황						비 고
				폭 (㎜)	길이 (m)	너비 (m)	물량	단위	개소	
1	23하	바닥판	균열(0.3㎜이상)	0.3	0.5		0.50	m	1	
2	23하	바닥판	철근노출		0.5		0.50	m	1	
3										
4										
5										
6										
7										
8										
9										
10										
11										
12										
13										
14										
15										
16										
17										
18										
19										
20										
21										
22										
23										
24										
25										
26										
27										
28										
29										
30										
31										
32										
33										
34										
35										
36										
37										
38										
39										
40

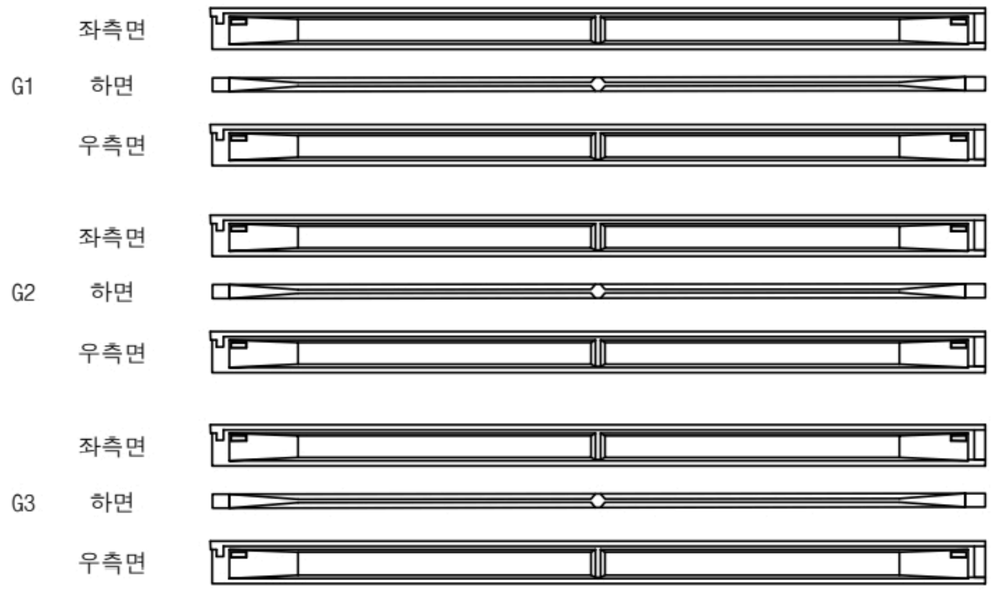
번호	구분	부재	손상내용	손상현황						비 고
				폭 (㎜)	길이 (m)	너비 (m)	물량	단위	개소	
1	19하	거더	표면불량(박리)		30.0	1.0	30.00	㎡	1	
2										
3										
4										
5										
6										
7										
8										
9										
10										
11										
12										
13										
14										
15										
16										
17										
18										
19										
20										
21										
22										
23										
24										
25										
26										
27										
28										
29										
30										
31										
32										
33										
34										
35										
36										
37										
38										
39										
40

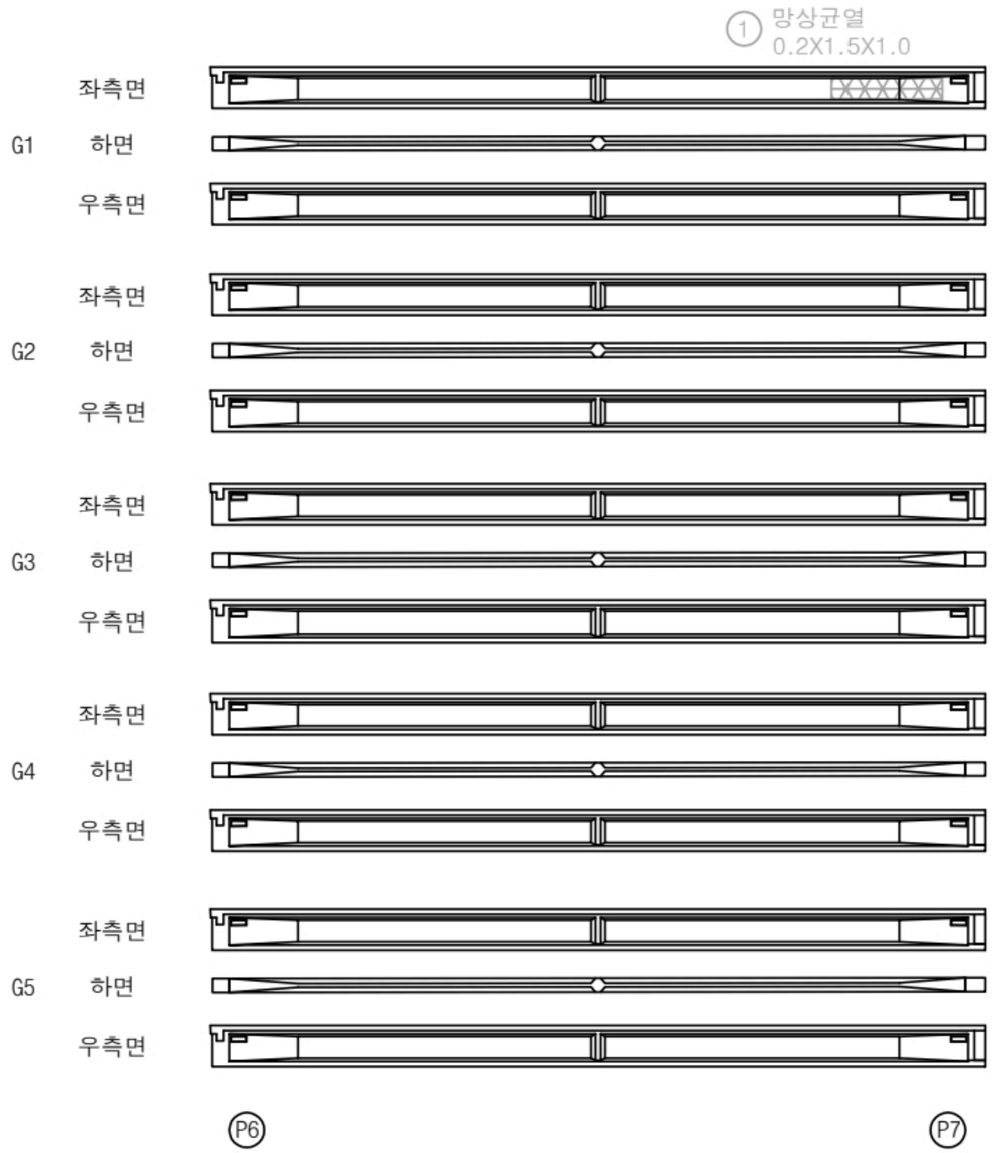
번호	구분	부재	손상내용	손상현황						비 고
				폭 (㎜)	길이 (m)	너비 (m)	물량	단위	개소	
1	20상	거더	망상균열	0.2	1.5	1.0	1.50	㎡	1	21하 보수
2										
3										
4										
5										
6										
7										
8										
9										
10										
11										
12										
13										
14										
15										
16										
17										
18										
19										
20										
21										
22										
23										
24										
25										
26										
27										
28										
29										
30										
31										
32										
33										
34										
35										
36										
37										
38										
39										
40

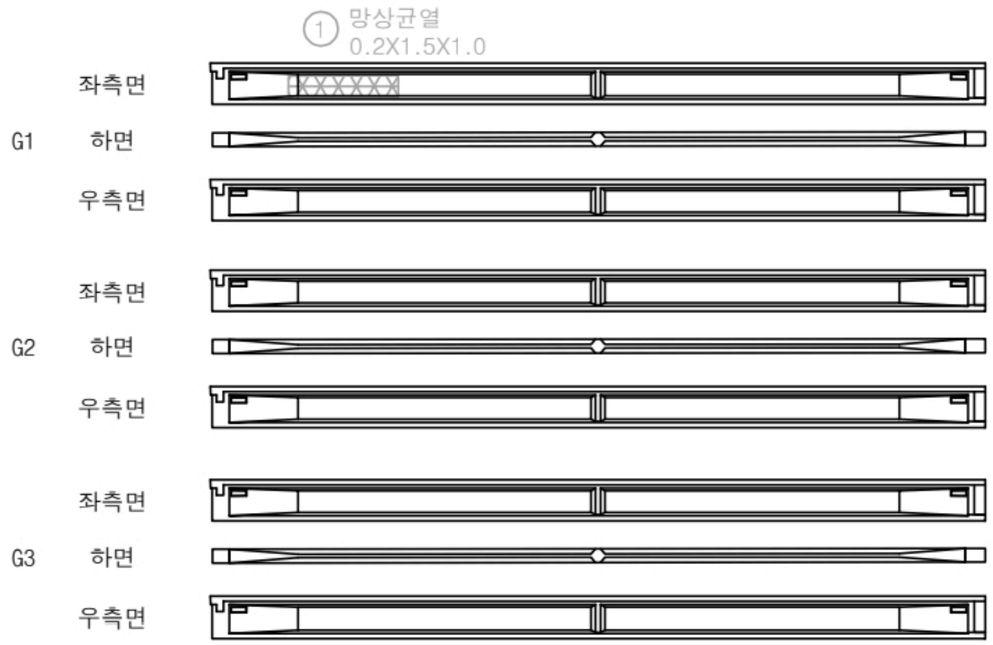
번호	구분	부재	손상내용	손상현황						비 고
				폭 (㎜)	길이 (m)	너비 (m)	물량	단위	개소	
1	20상	거더	망상균열	0.2	1.5	1.0	1.50	㎡	1	21하 보수
2										
3										
4										
5										
6										
7										
8										
9										
10										
11										
12										
13										
14										
15										
16										
17										
18										
19										
20										
21										
22										
23										
24										
25										
26										
27										
28										
29										
30										
31										
32										
33										
34										
35										
36										
37										
38										
39										
40

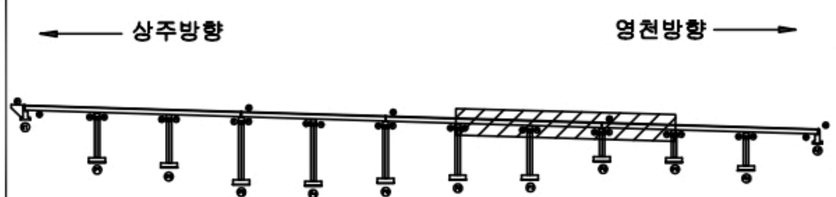
번호	구분	부재	손상내용	손상현황						비 고
				폭 (㎜)	길이 (m)	너비 (m)	물량	단위	개소	
1	21하	가로보	백태		1.5	2.0	12.00	㎡	4	
2										
3										
4										
5										
6										
7										
8										
9										
10										
11										
12										
13										
14										
15										
16										
17										
18										
19										
20										
21										
22										
23										
24										
25										
26										
27										
28										
29										
30										
31										
32										
33										
34										
35										
36										
37										
38										
39										
40

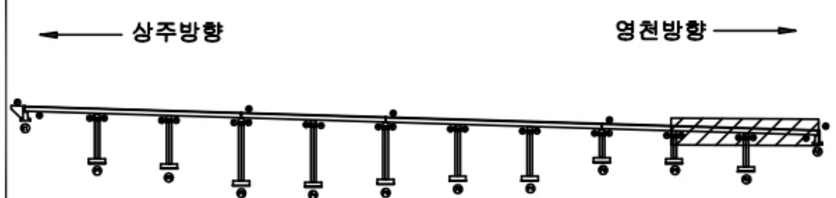
번호	구분	부재	손상내용	손상현황						비 고
				폭 (㎜)	길이 (m)	너비 (m)	물량	단위	개소	
1	19하	가로보	백태		1.5	2.0	12.00	㎡	4	
2	19하	가로보	백태		1.5	2.0	12.00	㎡	4	
3										
4										
5										
6										
7										
8										
9										
10										
11										
12										
13										
14										
15										
16										
17										
18										
19										
20										
21										
22										
23										
24										
25										
26										
27										
28										
29										
30										
31										
32										
33										
34										
35										
36										
37										
38										
39										
40

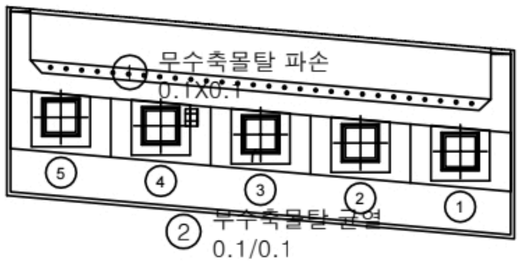
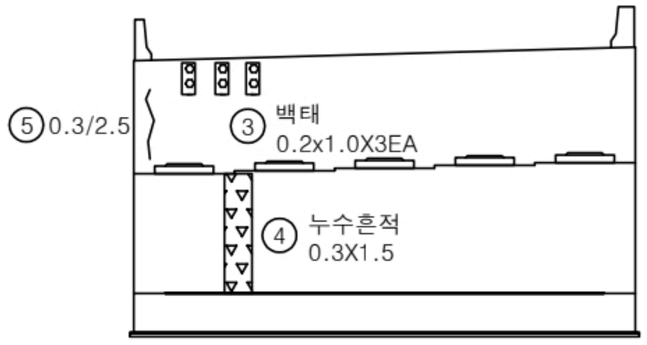
ID : 오로교 교대 A1 (상주방향)

번호	구분	부재	손상내용	손상현황						비 고
				폭 (㎜)	길이 (m)	너비 (m)	물량	단위	개소	
1	19하	교량받침	무수축몰탈 파손		0.1	0.1	0.01	㎡	1	
2	19하	교량받침	무수축몰탈 균열	0.1	0.1		0.10	m	1	
3	19하	교대	백태		0.2	1.0	0.60	㎡	3	
4	21하	교대	누수흔적		0.3	1.5	0.45	㎡	1	
5	23하	교대	균열(0.3㎜이상)	0.3	2.5		2.50	m	1	
6										
7										
8										
9										
10										
11										
12										
13										
14										
15										
16										
17										
18										
19										
20										
21										
22										
23										
24										
25										
26										
27										
28										
29										
30										
31										
32										
33										
34										
35										
36										
37										
38										
39										
40

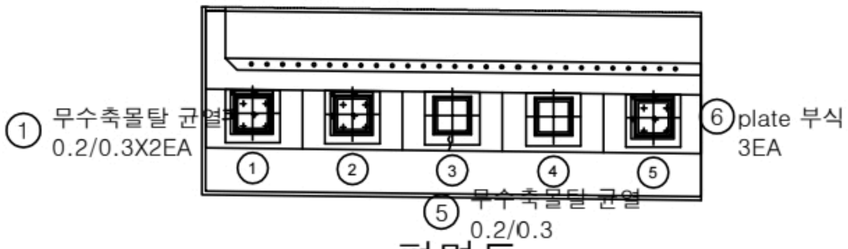
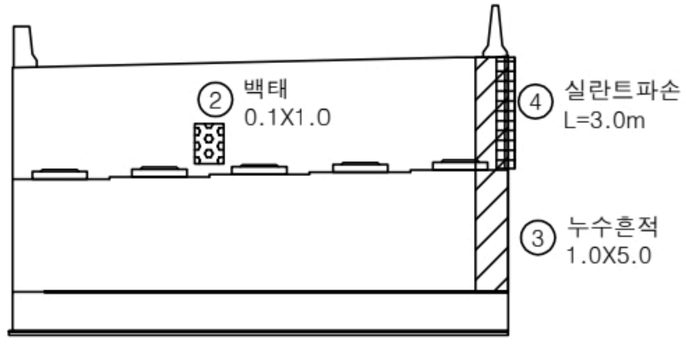
ID : 오로교 교대 A2 (상주방향)

번호	구분	부재	손상내용	손상현황						비 고
				폭 (㎜)	길이 (m)	너비 (m)	물량	단위	개소	
1	19하	교량받침	무수축몰탈 균열	0.2	0.3		0.60	m	2	
2	19하	교대	백태		0.1	1.0	0.10	㎡	1	
3	19하	교대	누수흔적		1.0	5.0	5.00	㎡	1	
4	19하	교대	실란트 파손		3.0		3.00	m	1	
5	21하	교량받침	무수축몰탈 균열	0.2	0.3		0.30	m	1	
6	23하	교량받침	plate 부식				3.00	EA	3	
7										
8										
9										
10										
11										
12										
13										
14										
15										
16										
17										
18										
19										
20										
21										
22										
23										
24										
25										
26										
27										
28										
29										
30										
31										
32										
33										
34										
35										
36										
37										
38										
39										
40

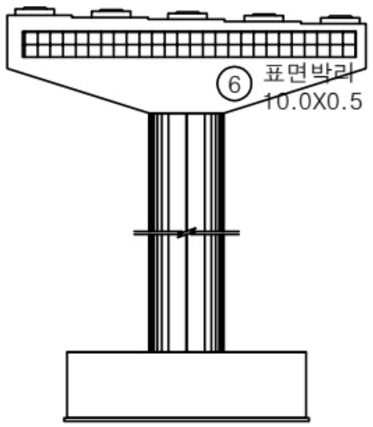
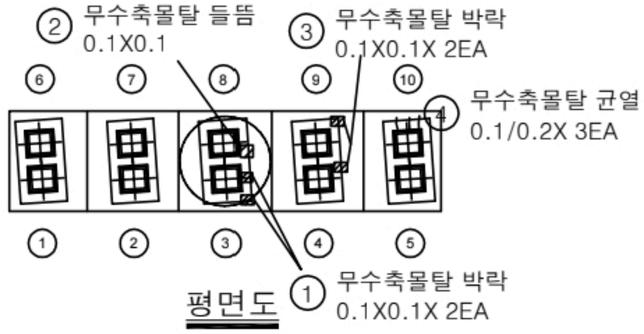
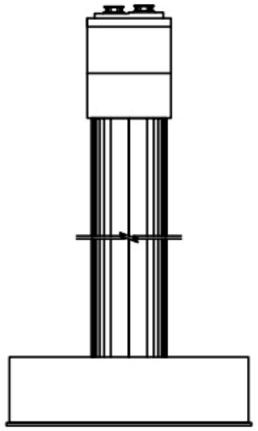
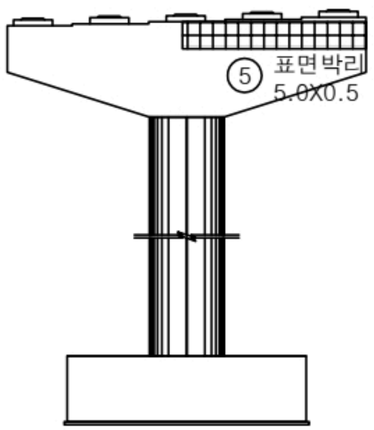
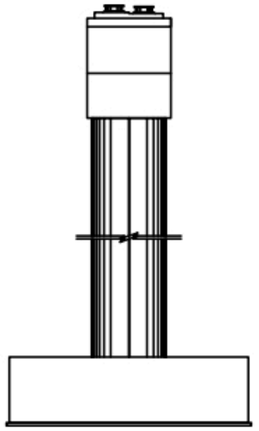
ID : 오로교 교각 P1 (상주방향)

번호	구분	부재	손상내용	손상현황						비 고
				폭 (㎜)	길이 (m)	너비 (m)	물량	단위	개소	
1	19하	교량받침	무수축몰탈 박락		0.1	0.1	0.02	㎡	2	
2	19하	교량받침	무수축몰탈 들뜸		0.1	0.1	0.01	㎡	1	
3	19하	교량받침	무수축몰탈 박락		0.1	0.1	0.02	㎡	2	
4	19하	교량받침	무수축몰탈 균열	0.1	0.2		0.60	m	3	
5	19하	교각	표면박리		5.0	0.5	2.50	㎡	1	
6	21하	교각	표면박리		10.0	0.5	5.00	㎡	1	
7										
8										
9										
10										
11										
12										
13										
14										
15										
16										
17										
18										
19										
20										
21										
22										
23										
24										
25										
26										
27										
28										
29										
30										
31										
32										
33										
34										
35										
36										
37										
38										
39										
40

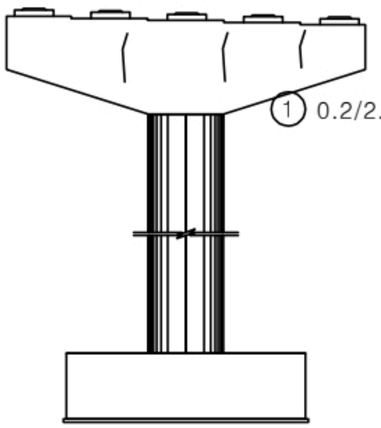
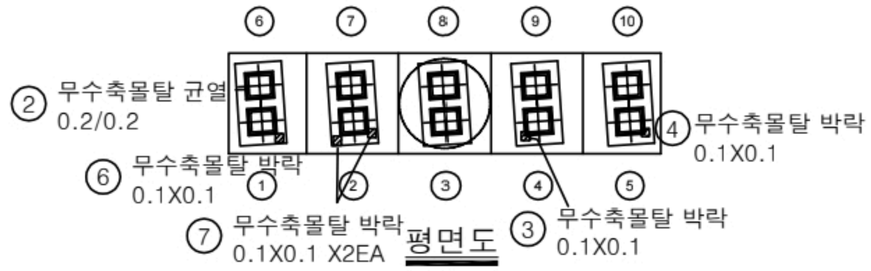
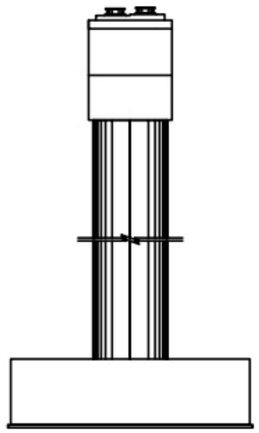
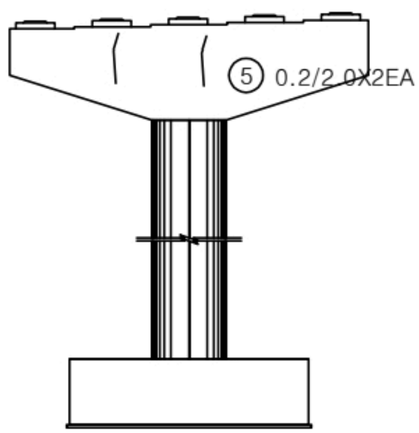
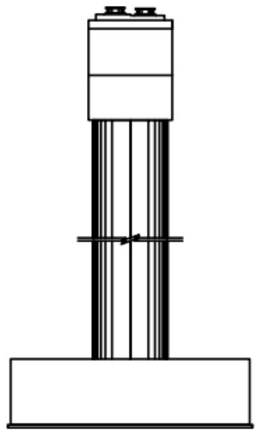
ID : 오로교 교각 P2 (상주방향)

번호	구분	부재	손상내용	손상현황						비 고
				폭 (㎜)	길이 (m)	너비 (m)	물량	단위	개소	
1	19하	교각	균열(0.3㎜미만)	0.2	2.0		6.00	m	3	
2	19하	교량받침	무수축몰탈 균열	0.2	0.2		0.20	m	1	
3	19하	교량받침	무수축몰탈 박락		0.1	0.1	0.01	㎡	1	
4	19하	교량받침	무수축몰탈 박락		0.1	0.1	0.01	㎡	1	
5	19하	교각	균열(0.3㎜미만)	0.2	2.0		4.00	m	2	
6	21하	교량받침	무수축몰탈 박락		0.1	0.1	0.01	㎡	1	
7	21하	교량받침	무수축몰탈 박락		0.1	0.1	0.02	㎡	2	
8										
9										
10										
11										
12										
13										
14										
15										
16										
17										
18										
19										
20										
21										
22										
23										
24										
25										
26										
27										
28										
29										
30										
31										
32										
33										
34										
35										
36										
37										
38										
39										
40

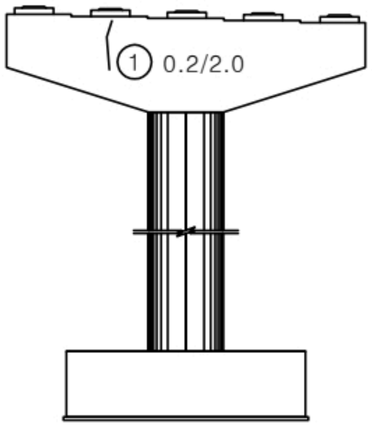
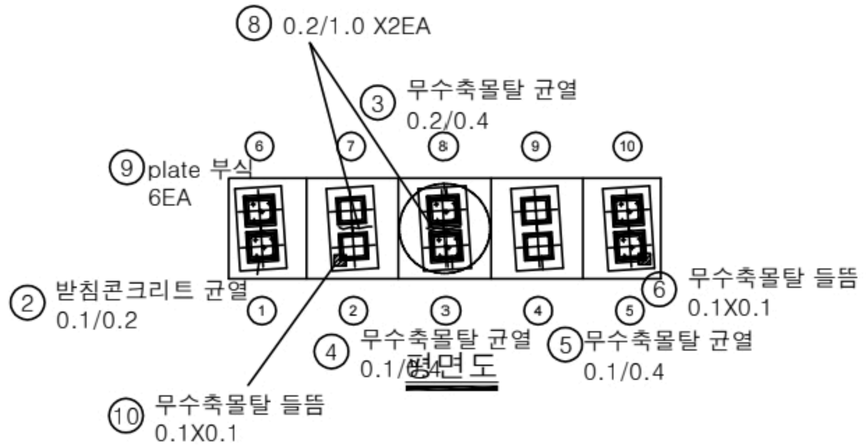
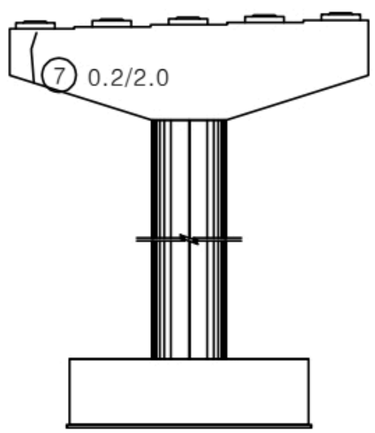
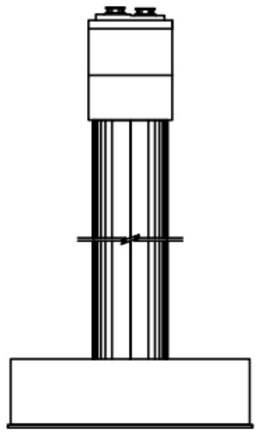
ID : 오로교 교각 P3 (상주방향)

*폐콘크리트적치

번호	구분	부재	손상내용	손상현황						비 고
				폭 (㎜)	길이 (m)	너비 (m)	물량	단위	개소	
1	19하	교각	균열(0.3㎜미만)	0.2	2.0		2.00	m	1	
2	19하	교량받침	받침콘크리트 균열	0.1	0.2		0.20	m	1	
3	19하	교량받침	무수축몰탈 균열	0.2	0.4		0.40	m	1	
4	19하	교량받침	무수축몰탈 균열	0.1	0.4		0.40	m	1	
5	19하	교량받침	무수축몰탈 균열	0.1	0.4		0.40	m	1	
6	19하	교량받침	무수축몰탈 들뜸		0.1	0.1	0.01	㎡	1	
7	19하	교각	균열(0.3㎜미만)	0.2	2.0		2.00	m	1	
8	21하	교각	균열(0.3㎜미만)	0.2	1.0		2.00	m	2	
9	23하	교량받침	plate 부식				6.00	EA	6	
10	23하	교량받침	무수축몰탈 들뜸		0.1	0.1	0.01	㎡	1	
11										
12										
13										
14										
15										
16										
17										
18										
19										
20										
21										
22										
23										
24										
25										
26										
27										
28										
29										
30										
31										
32										
33										
34										
35										
36										
37										
38										
39										
40

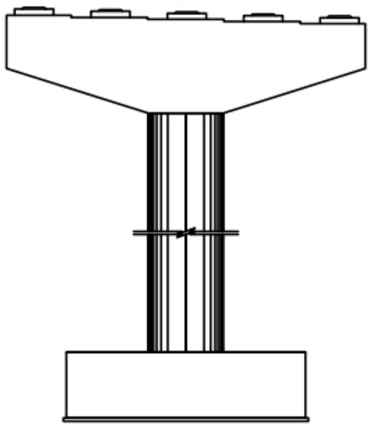
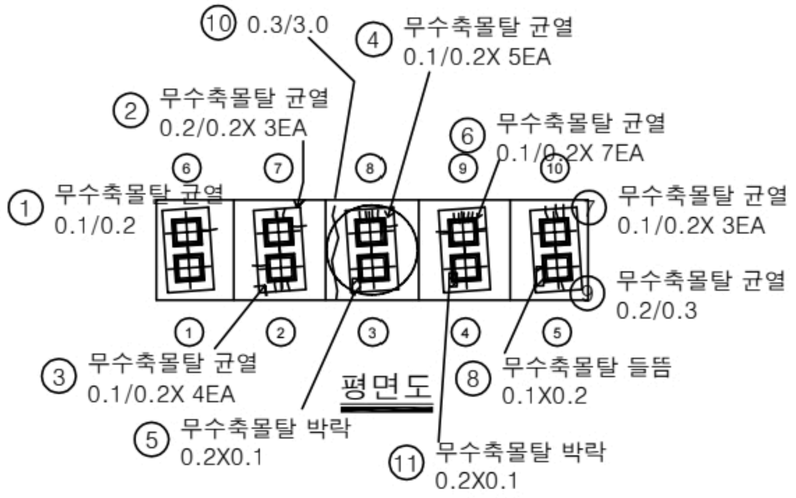
ID : 오로교 교각 P4 (상주방향)

번호	구분	부재	손상내용	손상현황						비 고
				폭 (㎜)	길이 (m)	너비 (m)	물량	단위	개소	
1	19하	교량받침	무수축몰탈 균열	0.1	0.2		0.20	m	1	
2	19하	교량받침	무수축몰탈 균열	0.2	0.2		0.60	m	3	
3	19하	교량받침	무수축몰탈 균열	0.1	0.2		0.80	m	4	
4	19하	교량받침	무수축몰탈 균열	0.1	0.2		1.00	m	5	
5	19하	교량받침	무수축몰탈 박락		0.2	0.1	0.02	㎡	1	
6	19하	교량받침	무수축몰탈 균열	0.1	0.2		1.40	m	7	
7	19하	교량받침	무수축몰탈 균열	0.1	0.2		0.60	m	3	
8	19하	교량받침	무수축몰탈 들뜸		0.1	0.2	0.02	㎡	1	
9	19하	교량받침	무수축몰탈 균열	0.2	0.3		0.30	m	1	
10	23하	교각	균열(0.3㎜이상)	0.3	3.0		3.00	m	1	
11	23하	교량받침	무수축몰탈 박락		0.2	0.1	0.02	㎡	1	
12	23하	교각	균열(0.3㎜미만)	0.2	3.0		3.00	m	1	
13										
14										
15										
16										
17										
18										
19										
20										
21										
22										
23										
24										
25										
26										
27										
28										
29										
30										
31										
32										
33										
34										
35										
36										
37										
38										
39										
40

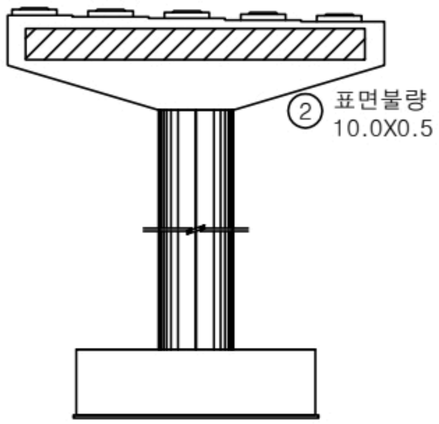
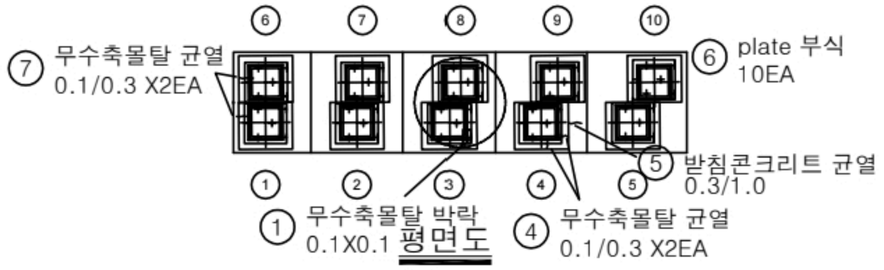
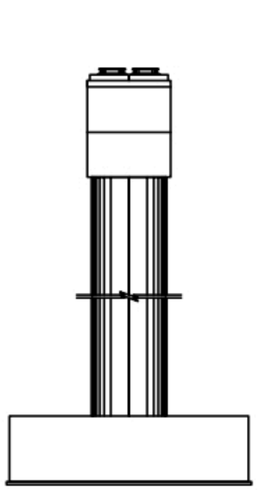
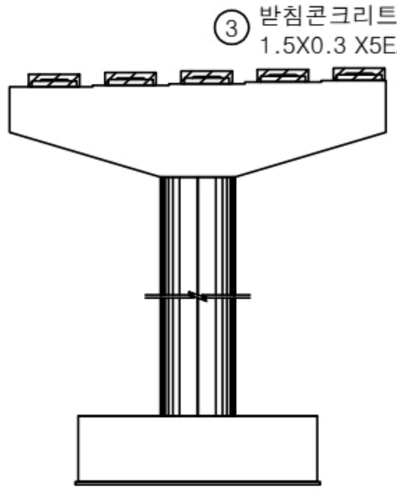
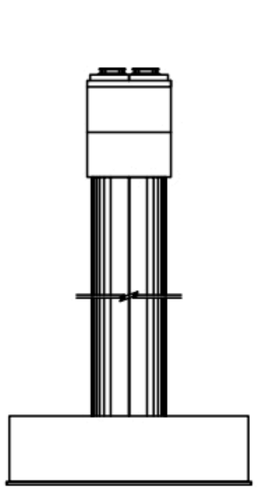
ID : 오로교 교각 P5 (상주방향)

번호	구분	부재	손상내용	손상현황						비 고
				폭 (㎜)	길이 (m)	너비 (m)	물량	단위	개소	
1	21하	교량받침	무수축몰탈 박락		0.1	0.1	0.01	㎡	1	
2	21하	교각	표면불량		10.0	0.5	5.00	㎡	1	
3	21하	교량받침	받침콘크리트 표면불량		1.5	0.3	2.25	㎡	5	
4	21하	교량받침	무수축몰탈 균열	0.1	0.3		0.60	m	2	
5	21하	교량받침	받침콘크리트 균열	0.3	1.0		1.00	m	1	
6	21하	교량받침	plate 부식				10.00	EA	10	
7	23하	교량받침	무수축몰탈 균열	0.1	0.3		0.60	m	2	
8										
9										
10										
11										
12										
13										
14										
15										
16										
17										
18										
19										
20										
21										
22										
23										
24										
25										
26										
27										
28										
29										
30										
31										
32										
33										
34										
35										
36										
37										
38										
39										
40

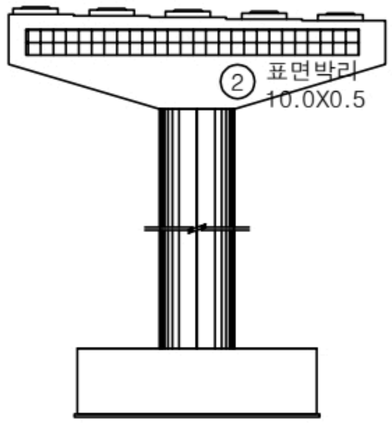
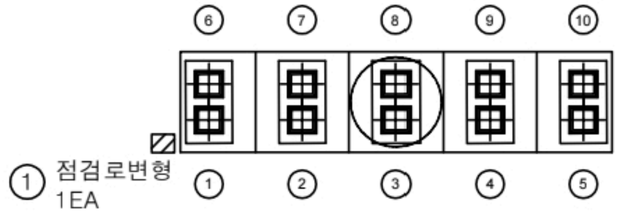
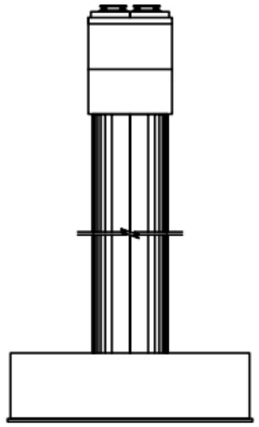
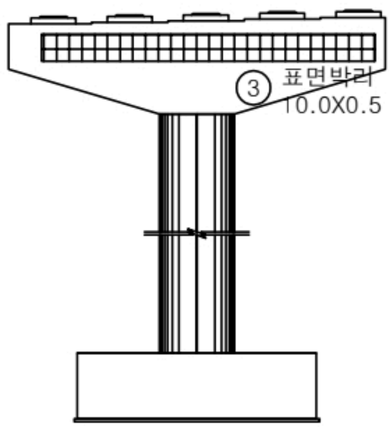
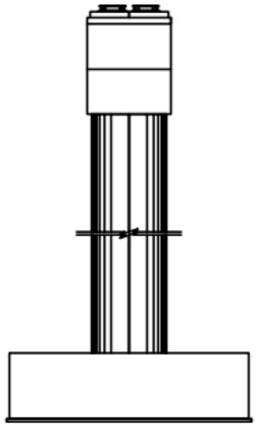
ID : 오로교 교각 P6 (상주방향)

번호	구분	부재	손상내용	손상현황						비 고
				폭 (mm)	길이 (m)	너비 (m)	물량	단위	개소	
1	19하	점검시설	점검로 변형				1.00	EA	1	
2	21하	교각	표면박리		10.0	0.5	5.00	㎡	1	
3	21하	교각	표면박리		10.0	0.5	5.00	㎡	1	
4										
5										
6										
7										
8										
9										
10										
11										
12										
13										
14										
15										
16										
17										
18										
19										
20										
21										
22										
23										
24										
25										
26										
27										
28										
29										
30										
31										
32										
33										
34										
35										
36										
37										
38										
39										
40
