상주영천고속도로 2024~2025년 시설물 안전점검 용역

(2024년 하반기 정기안전점검)

외 관 조 사 망 도

오로교

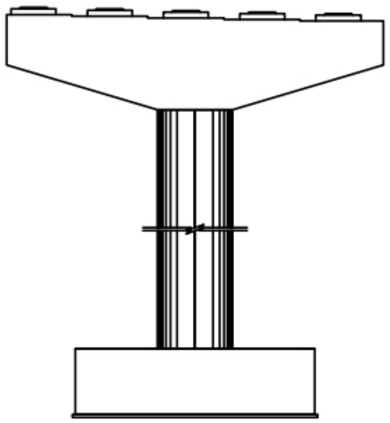
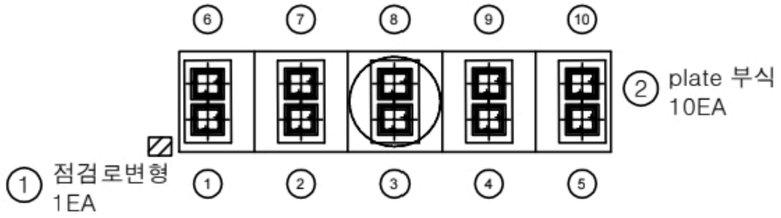
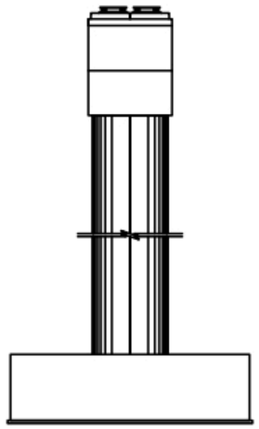
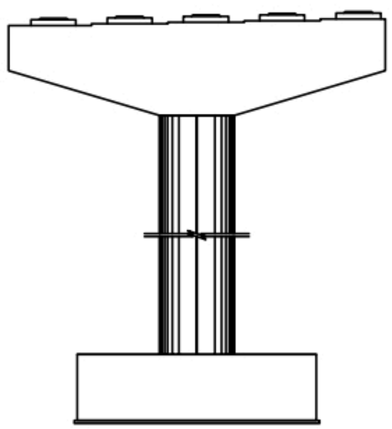
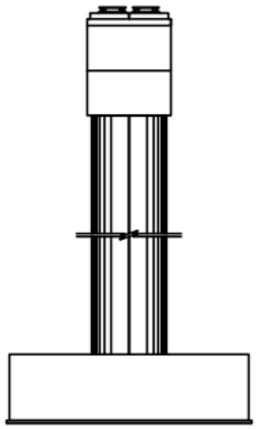
ID : 오로교 교각 P7 (상주방향)

번호	구분	부재	손상내용	손상현황						비 고
				폭 (mm)	길이 (m)	너비 (m)	물량	단위	개소	
1	19하	점검시설	점검로 변형				1.00	EA	1	
2	21하	교량받침	plate 부식				10.00	EA	10	
3										
4										
5										
6										
7										
8										
9										
10										
11										
12										
13										
14										
15										
16										
17										
18										
19										
20										
21										
22										
23										
24										
25										
26										
27										
28										
29										
30										
31										
32										
33										
34										
35										
36										
37										
38										
39										
40

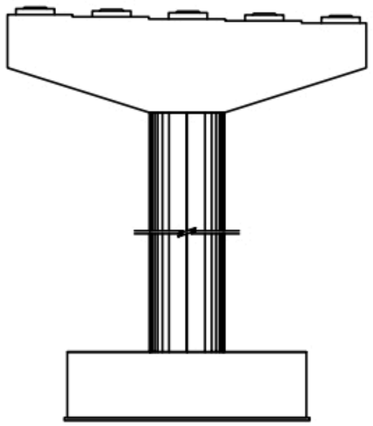
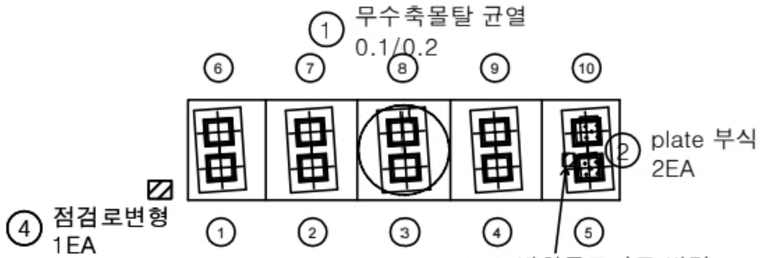
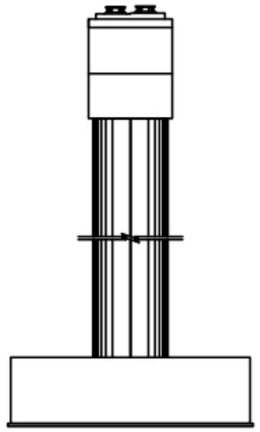
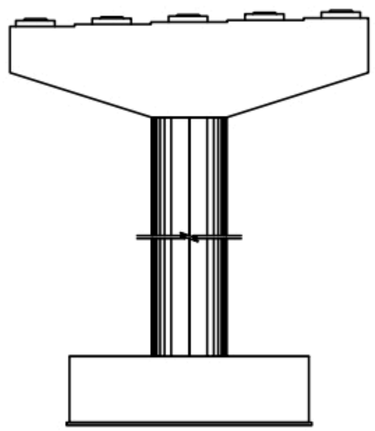
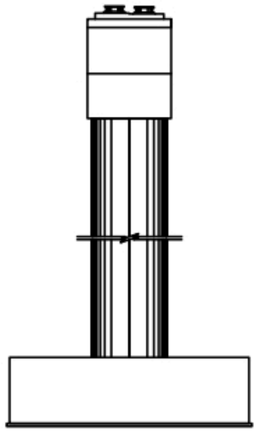
ID : 오로교 교각 P8 (상주방향)

번호	구분	부재	손상내용	손상현황						비 고
				폭 (㎜)	길이 (m)	너비 (m)	물량	단위	개소	
1	19하	교량받침	무수축몰탈 균열	0.1	0.2		0.20	m	1	
2	19하	교량받침	plate 부식				2.00	EA	2	
3	19하	교량받침	받침콘크리트 박락		0.1	0.1	0.01	㎡	1	
4	19하	점검시설	점검로 변형				1.00	EA	1	
5										
6										
7										
8										
9										
10										
11										
12										
13										
14										
15										
16										
17										
18										
19										
20										
21										
22										
23										
24										
25										
26										
27										
28										
29										
30										
31										
32										
33										
34										
35										
36										
37										
38										
39										
40

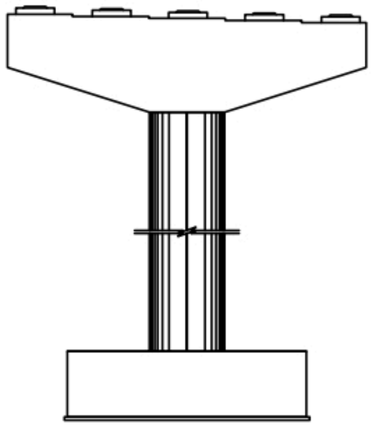
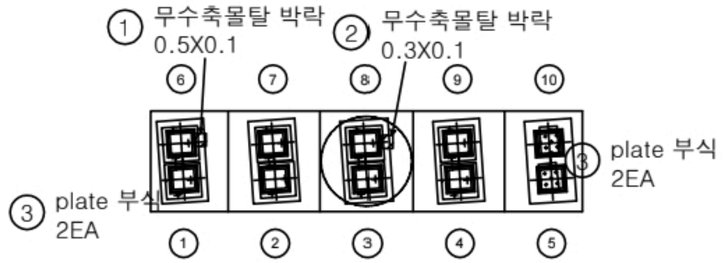
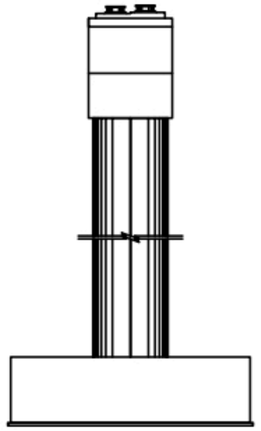
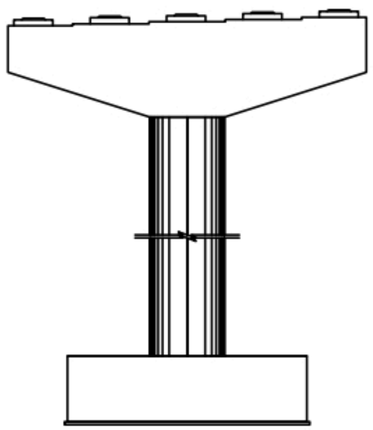
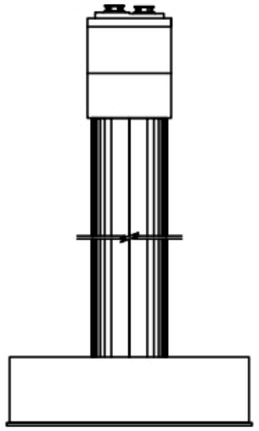
ID : 오로교 교각 P9 (상주방향)

번호	구분	부재	손상내용	손상현황						비 고
				폭 (mm)	길이 (m)	너비 (m)	물량	단위	개소	
1	19하	교량받침	무수축몰탈 박락		0.5	0.1	0.05	㎡	1	
2	19하	교량받침	무수축몰탈 박락		0.3	0.1	0.03	㎡	1	
3	21하	교량받침	plate 부식				2.00	EA	2	
4	19하	교량받침	plate 부식				8.00	EA	8	
5										
6										
7										
8										
9										
10										
11										
12										
13										
14										
15										
16										
17										
18										
19										
20										
21										
22										
23										
24										
25										
26										
27										
28										
29										
30										
31										
32										
33										
34										
35										
36										
37										
38										
39										
40

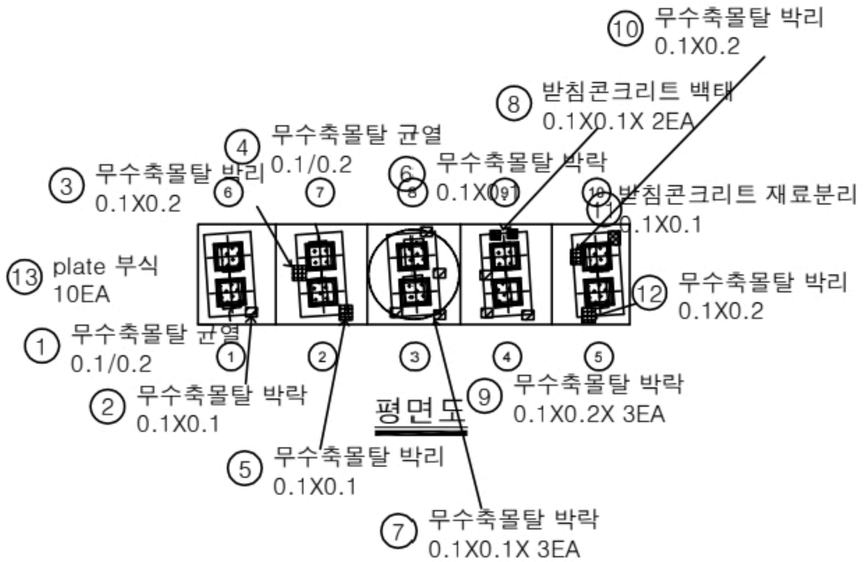
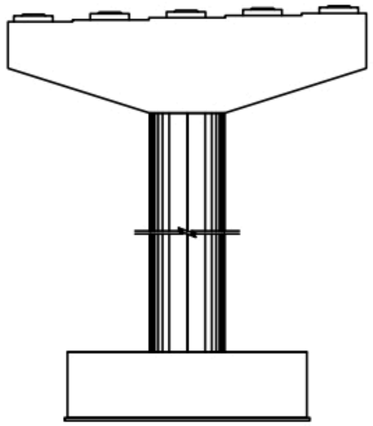
번호	구분	부재	손상내용	손상현황						비 고
				폭 (mm)	길이 (m)	너비 (m)	물량	단위	개소	
1	19하	교량받침	무수축몰탈 균열	0.1	0.2		0.20	m	1	
2	19하	교량받침	무수축몰탈 박락		0.1	0.1	0.01	㎡	1	
3	19하	교량받침	무수축몰탈 박리		0.1	0.2	0.02	㎡	1	
4	19하	교량받침	무수축몰탈 균열	0.1	0.2		0.20	m	1	
5	19하	교량받침	무수축몰탈 박리		0.1	0.1	0.01	㎡	1	
6	19하	교량받침	무수축몰탈 박락		0.1	0.1	0.01	㎡	1	
7	19하	교량받침	무수축몰탈 박락		0.1	0.1	0.01	㎡	3	
8	19하	교량받침	받침콘크리트 백태		0.1	0.1	0.01	㎡	2	
9	19하	교량받침	무수축몰탈 박락		0.1	0.2	0.02	㎡	3	
10	19하	교량받침	무수축몰탈 박리		0.1	0.2	0.02	㎡	1	
11	19하	교량받침	받침콘크리트 재료분리		0.1	0.1	0.01	㎡	1	
12	19하	교량받침	무수축몰탈 박리		0.1	0.2	0.02	㎡	1	
13	19하	교량받침	plate 부식				10.00	EA	10	
14										
15										
16										
17										
18										
19										
20										
21										
22										
23										
24										
25										
26										
27										
28										
29										
30										
31										
32										
33										
34										
35										
36										
37										
38										
39										
40

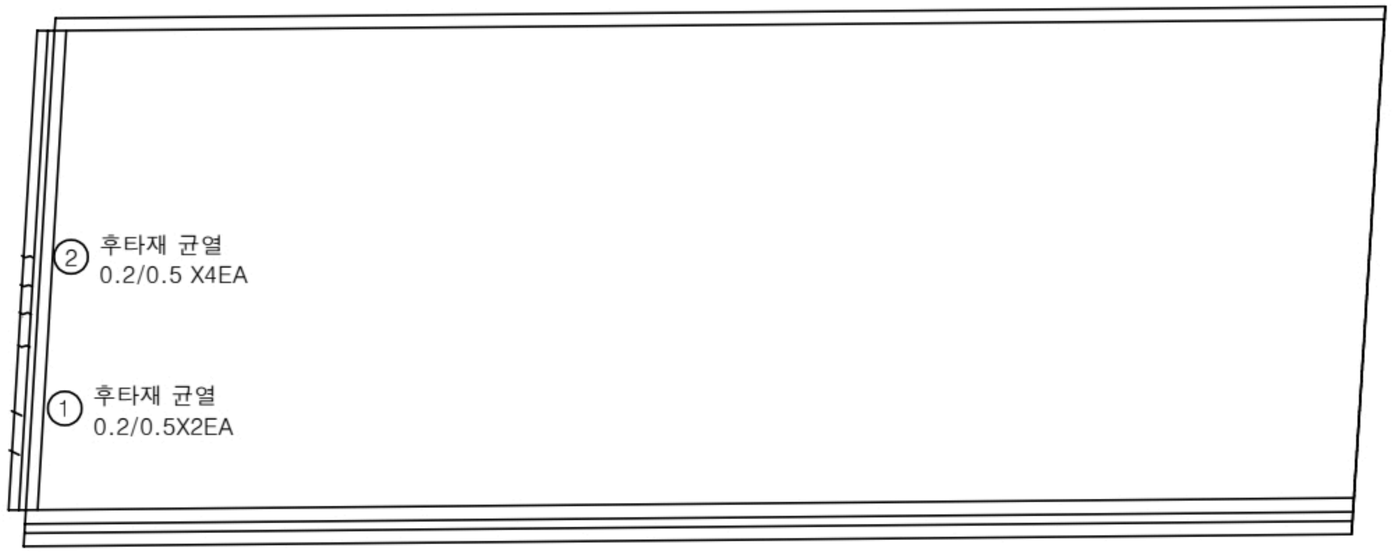
번호	구분	부재	손상내용	손상현황						비 고
				폭 (㎜)	길이 (m)	너비 (m)	물량	단위	개소	
1	19하	신축이음	후타재 균열	0.2	0.5		1.00	m	2	
2	23하	신축이음	후타재 균열	0.2	0.5		2.00	m	4	
3										
4										
5										
6										
7										
8										
9										
10										
11										
12										
13										
14										
15										
16										
17										
18										
19										
20										
21										
22										
23										
24										
25										
26										
27										
28										
29										
30										
31										
32										
33										
34										
35										
36										
37										
38										
39										
40

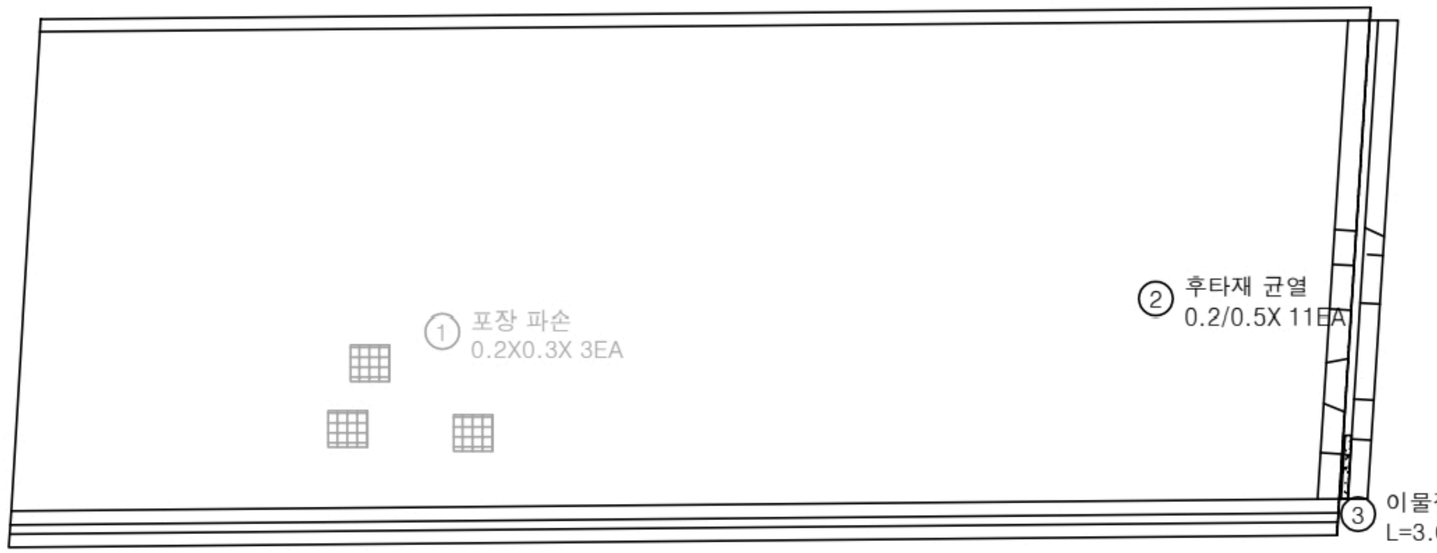
번호	구분	부재	손상내용	손상현황						비 고
				폭 (㎜)	길이 (m)	너비 (m)	물량	단위	개소	
1	19하	교면포장	포장 파손		0.2	0.3	0.18	㎡	3	21'상 보수
2	19하	신축이음	후타재 균열	0.2	0.5		5.50	m	11	
3	23하	신축이음	이물질퇴적		3.0		3.00	m	1	
4										
5										
6										
7										
8										
9										
10										
11										
12										
13										
14										
15										
16										
17										
18										
19										
20										
21										
22										
23										
24										
25										
26										
27										
28										
29										
30										
31										
32										
33										
34										
35										
36										
37										
38										
39										
40

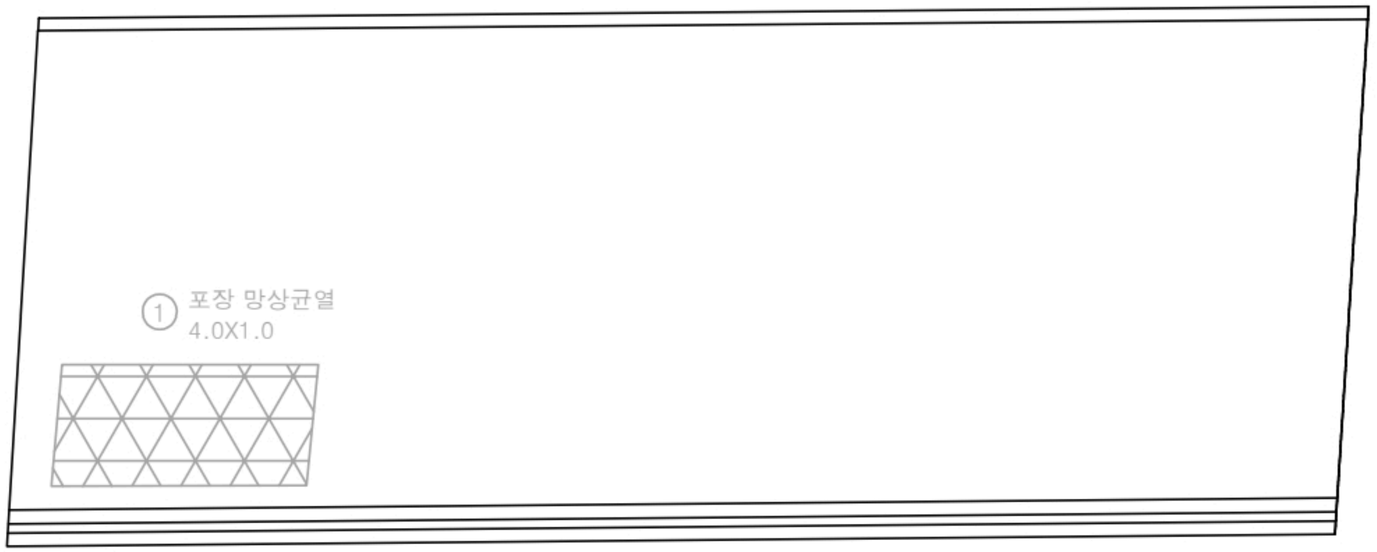
번호	구분	부재	손상내용	손상현황						비 고
				폭 (㎜)	길이 (m)	너비 (m)	물량	단위	개소	
1	19하	교면포장	포장 망상균열		4.0	1.0	4.00	㎡	1	21'성 보수
2										
3										
4										
5										
6										
7										
8										
9										
10										
11										
12										
13										
14										
15										
16										
17										
18										
19										
20										
21										
22										
23										
24										
25										
26										
27										
28										
29										
30										
31										
32										
33										
34										
35										
36										
37										
38										
39										
40

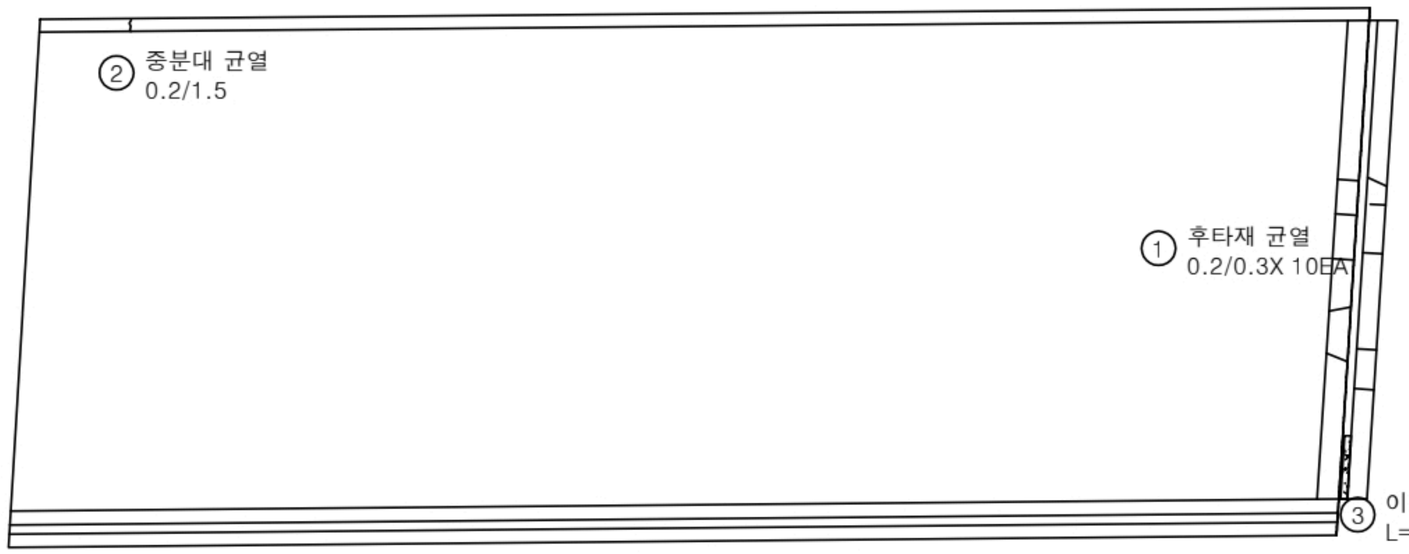
번호	구분	부재	손상내용	손상현황						비 고
				폭 (㎜)	길이 (m)	너비 (m)	물량	단위	개소	
1	19하	신축이음	후타재 균열	0.2	0.3		3.00	m	10	
2	21하	중분대	중분대 균열	0.2	1.5		1.50	m	1	
3	23하	신축이음	이물질퇴적		3.0		3.00	m	1	
4										
5										
6										
7										
8										
9										
10										
11										
12										
13										
14										
15										
16										
17										
18										
19										
20										
21										
22										
23										
24										
25										
26										
27										
28										
29										
30										
31										
32										
33										
34										
35										
36										
37										
38										
39										
40

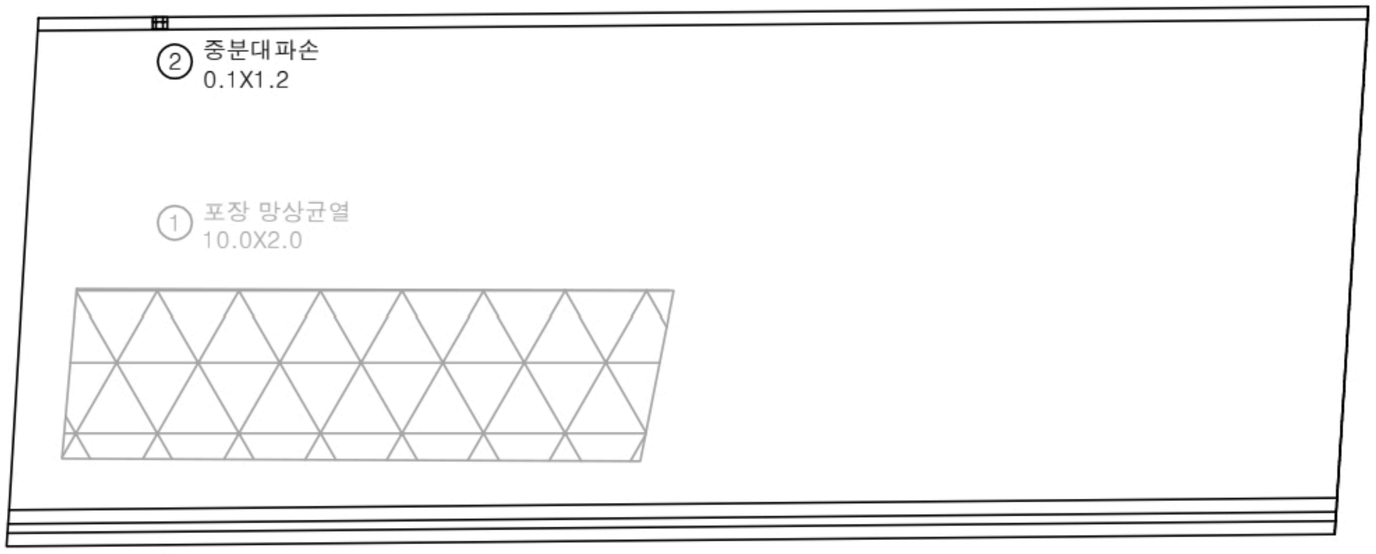
번호	구분	부재	손상내용	손상현황						비 고
				폭 (㎜)	길이 (m)	너비 (m)	물량	단위	개소	
1	19하	교면포장	포장 망상균열		10.0	2.0	20.00	㎡	1	21'성 보수
2	21하	중분대	중분대 파손		0.1	1.2	0.12	㎡	1	
3										
4										
5										
6										
7										
8										
9										
10										
11										
12										
13										
14										
15										
16										
17										
18										
19										
20										
21										
22										
23										
24										
25										
26										
27										
28										
29										
30										
31										
32										
33										
34										
35										
36										
37										
38										
39										
40

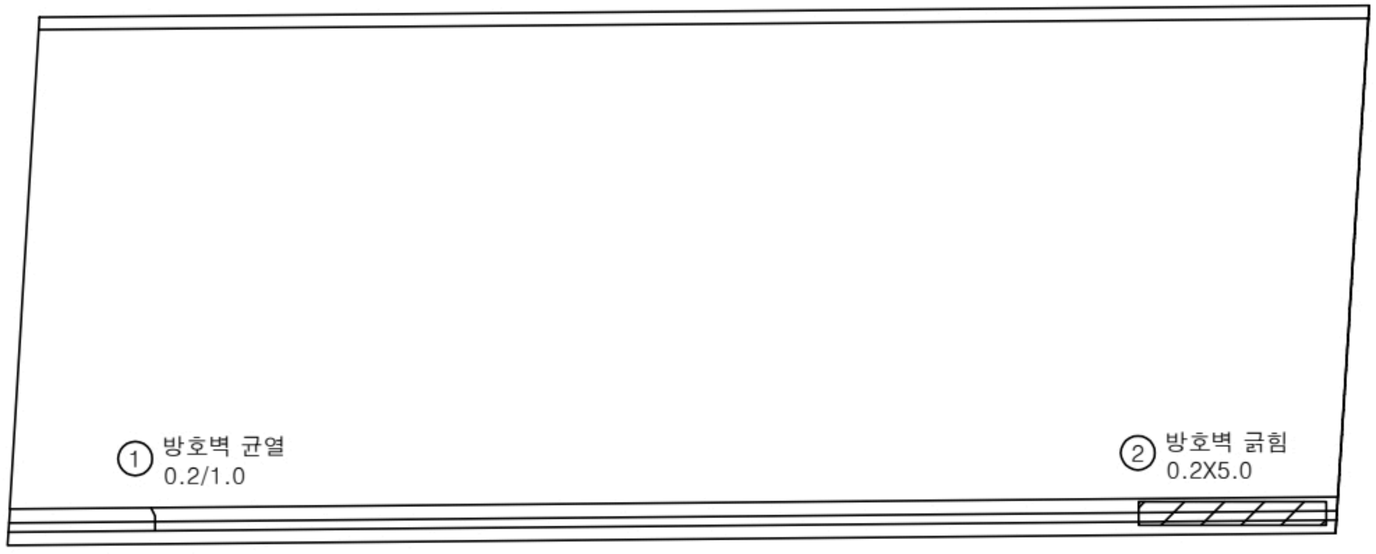
번호	구분	부재	손상내용	손상현황						비 고
				폭 (㎜)	길이 (m)	너비 (m)	물량	단위	개소	
1	19하	방호벽	방호벽 균열	0.2	1.0		1.00	m	1	
2	19하	방호벽	방호벽 긁힘		0.2	5.0	1.00	㎡	1	
3										
4										
5										
6										
7										
8										
9										
10										
11										
12										
13										
14										
15										
16										
17										
18										
19										
20										
21										
22										
23										
24										
25										
26										
27										
28										
29										
30										
31										
32										
33										
34										
35										
36										
37										
38										
39										
40

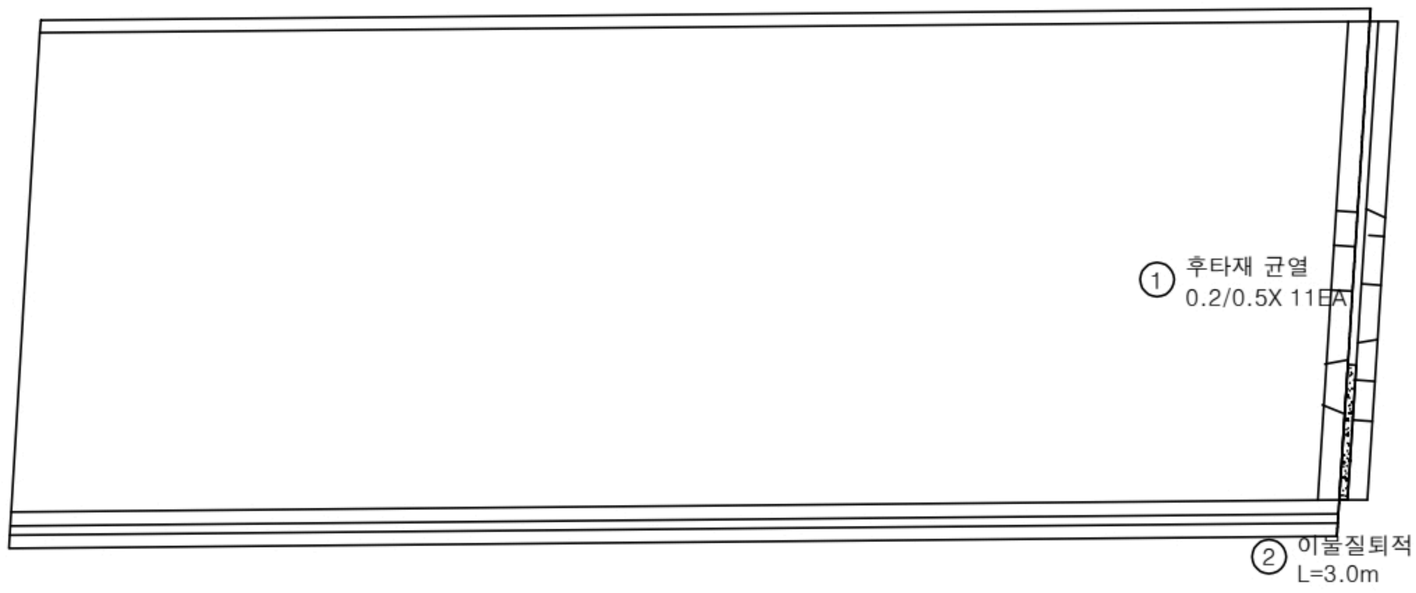
번호	구분	부재	손상내용	손상현황						비 고
				폭 (㎜)	길이 (m)	너비 (m)	물량	단위	개소	
1	19하	신축이음	후타재 균열	0.2	0.5		5.50	m	11	
2	19하	신축이음	이물질퇴적		3.0		3.00	m	1	
3										
4										
5										
6										
7										
8										
9										
10										
11										
12										
13										
14										
15										
16										
17										
18										
19										
20										
21										
22										
23										
24										
25										
26										
27										
28										
29										
30										
31										
32										
33										
34										
35										
36										
37										
38										
39										
40

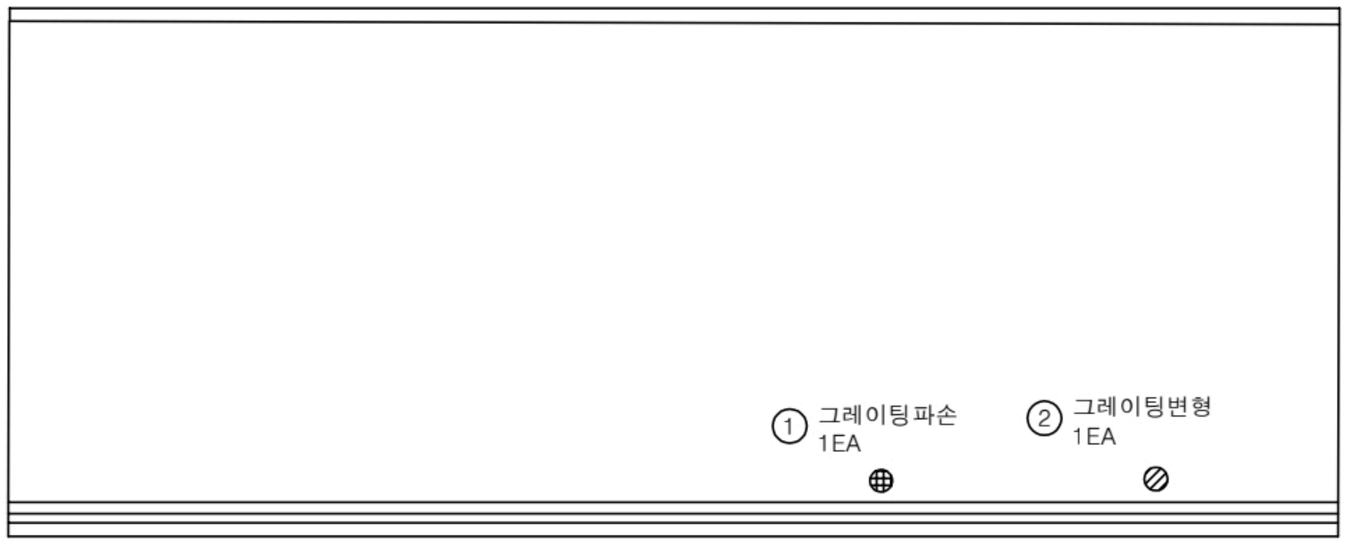
번호	구분	부재	손상내용	손상현황						비 고
				폭 (㎜)	길이 (m)	너비 (m)	물량	단위	개소	
1	19하	배수시설	그레이팅 파손				1.00	EA	1	
2	19하	배수시설	그레이팅 변형				1.00	EA	1	
3										
4										
5										
6										
7										
8										
9										
10										
11										
12										
13										
14										
15										
16										
17										
18										
19										
20										
21										
22										
23										
24										
25										
26										
27										
28										
29										
30										
31										
32										
33										
34										
35										
36										
37										
38										
39										
40

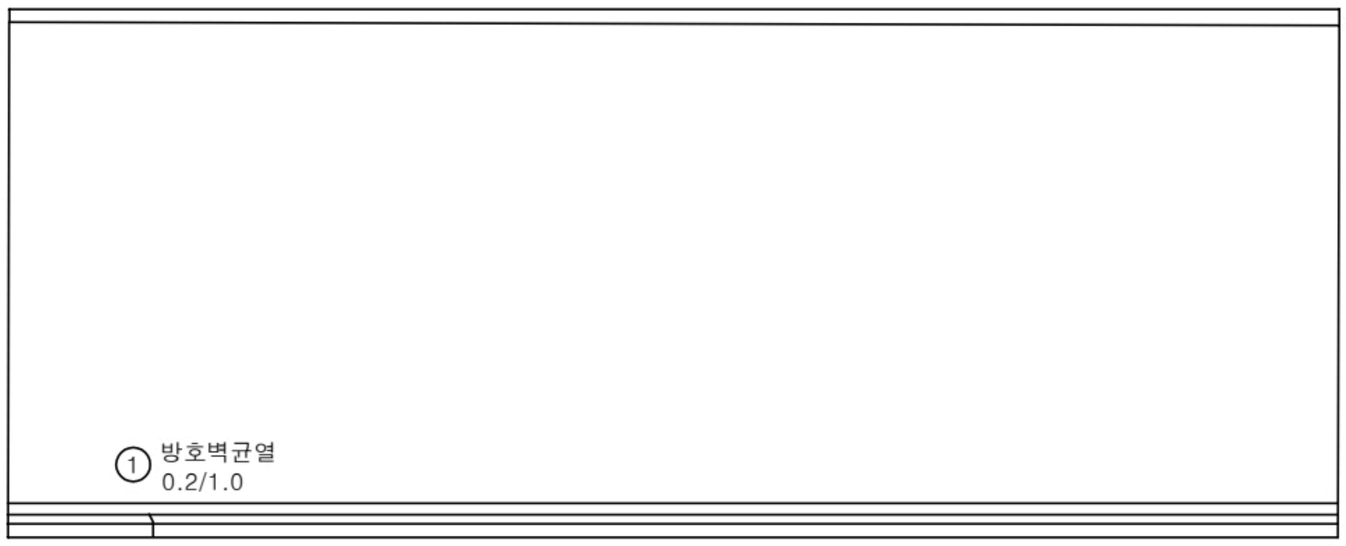
번호	구분	부재	손상내용	손상현황						비 고
				폭 (㎜)	길이 (m)	너비 (m)	물량	단위	개소	
1	19하	방호벽	방호벽 균열	0.2	1.0		1.00	m	1	
2										
3										
4										
5										
6										
7										
8										
9										
10										
11										
12										
13										
14										
15										
16										
17										
18										
19										
20										
21										
22										
23										
24										
25										
26										
27										
28										
29										
30										
31										
32										
33										
34										
35										
36										
37										
38										
39										
40

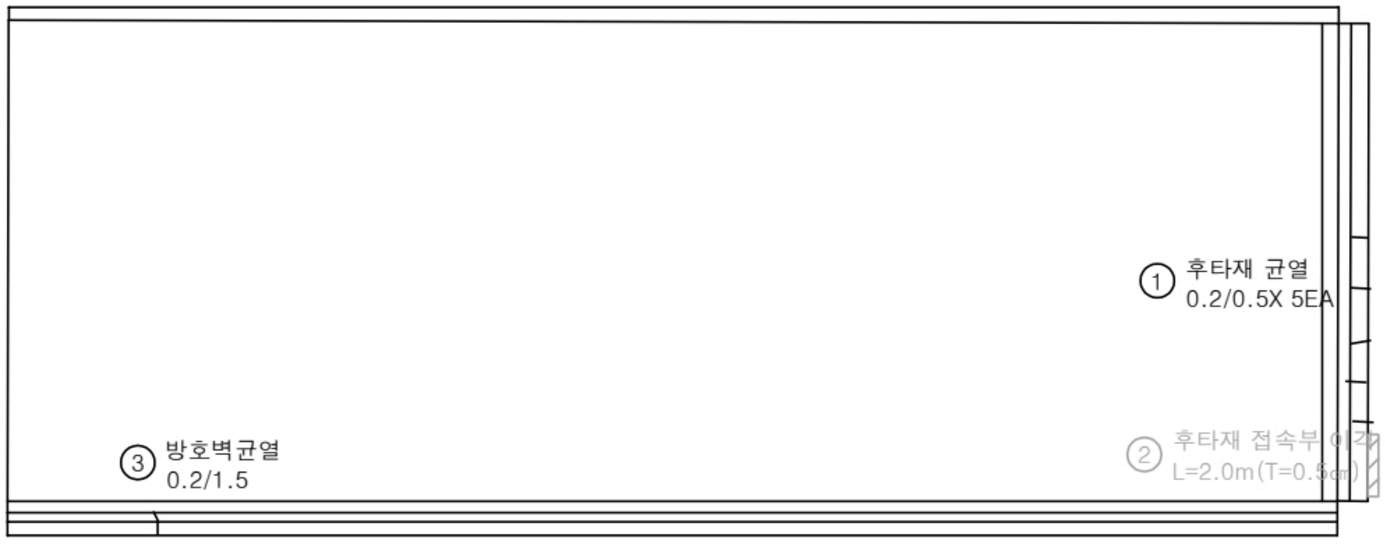
번호	구분	부재	손상내용	손상현황						비 고
				폭 (㎜)	길이 (m)	너비 (m)	물량	단위	개소	
1	19하	신축이음	후타재 균열	0.2	0.5		2.50	m	5	
2	19하	교면포장	후타재 접속부 이격		2.0		2.00	m	1	21'상 보수
3	21하	방호벽	방호벽 균열	0.2	1.5		1.50	m	1	
4										
5										
6										
7										
8										
9										
10										
11										
12										
13										
14										
15										
16										
17										
18										
19										
20										
21										
22										
23										
24										
25										
26										
27										
28										
29										
30										
31										
32										
33										
34										
35										
36										
37										
38										
39										
40

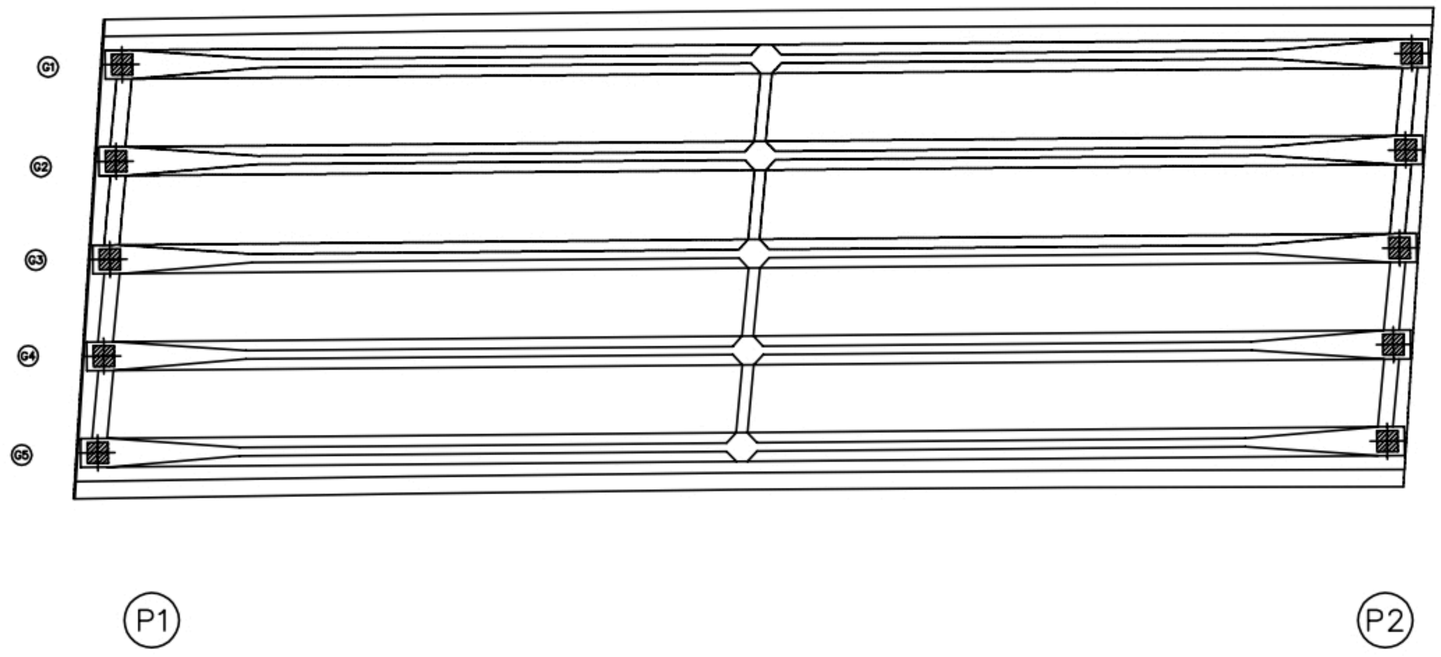
번호	구분	부재	손상내용	손상현황						비 고
				폭 (㎜)	길이 (m)	너비 (m)	물량	단위	개소	
1	23하	바닥판	재료분리		0.3	8.0	2.40	㎡	1	
2										
3										
4										
5										
6										
7										
8										
9										
10										
11										
12										
13										
14										
15										
16										
17										
18										
19										
20										
21										
22										
23										
24										
25										
26										
27										
28										
29										
30										
31										
32										
33										
34										
35										
36										
37										
38										
39										
40

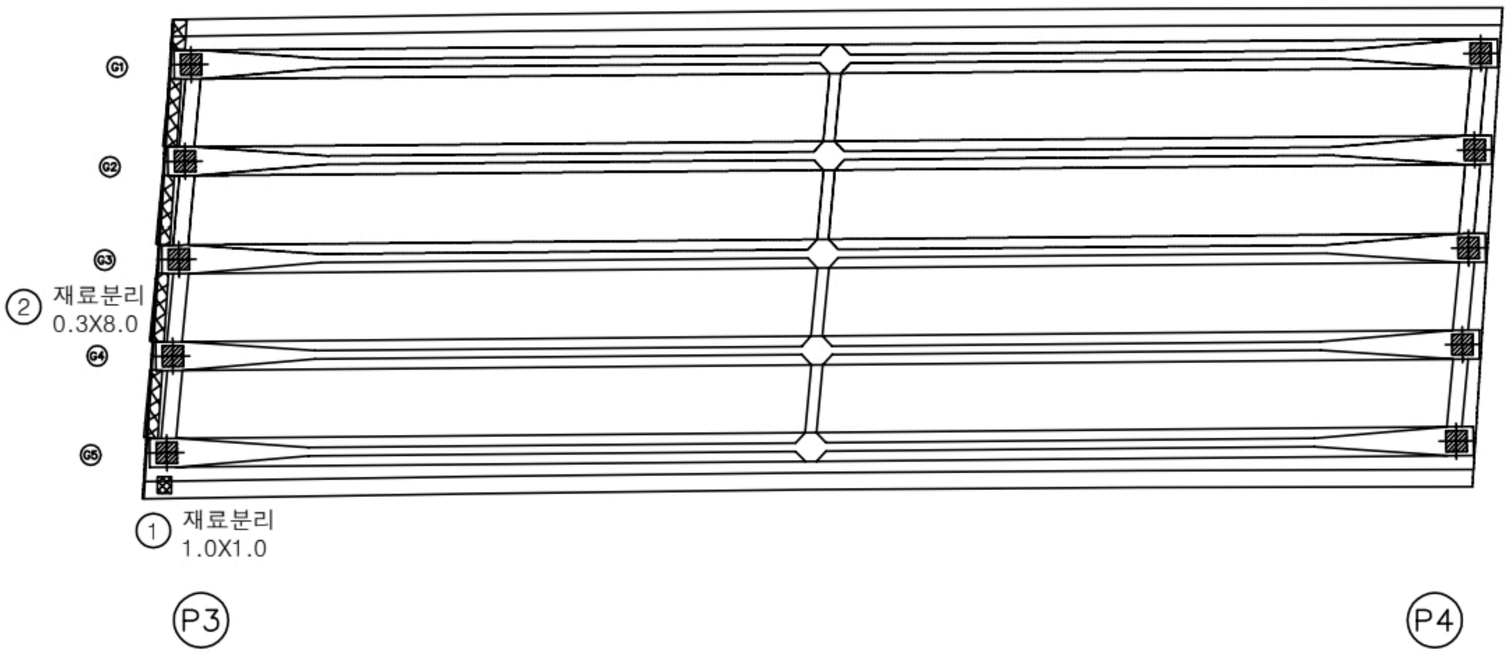
번호	구분	부재	손상내용	손상현황						비 고
				폭 (㎜)	길이 (m)	너비 (m)	물량	단위	개소	
1	21하	바닥판	재료분리		1.0	1.0	1.00	㎡	1	
2	23하	바닥판	재료분리		0.3	8.0	2.40	㎡	1	
3										
4										
5										
6										
7										
8										
9										
10										
11										
12										
13										
14										
15										
16										
17										
18										
19										
20										
21										
22										
23										
24										
25										
26										
27										
28										
29										
30										
31										
32										
33										
34										
35										
36										
37										
38										
39										
40

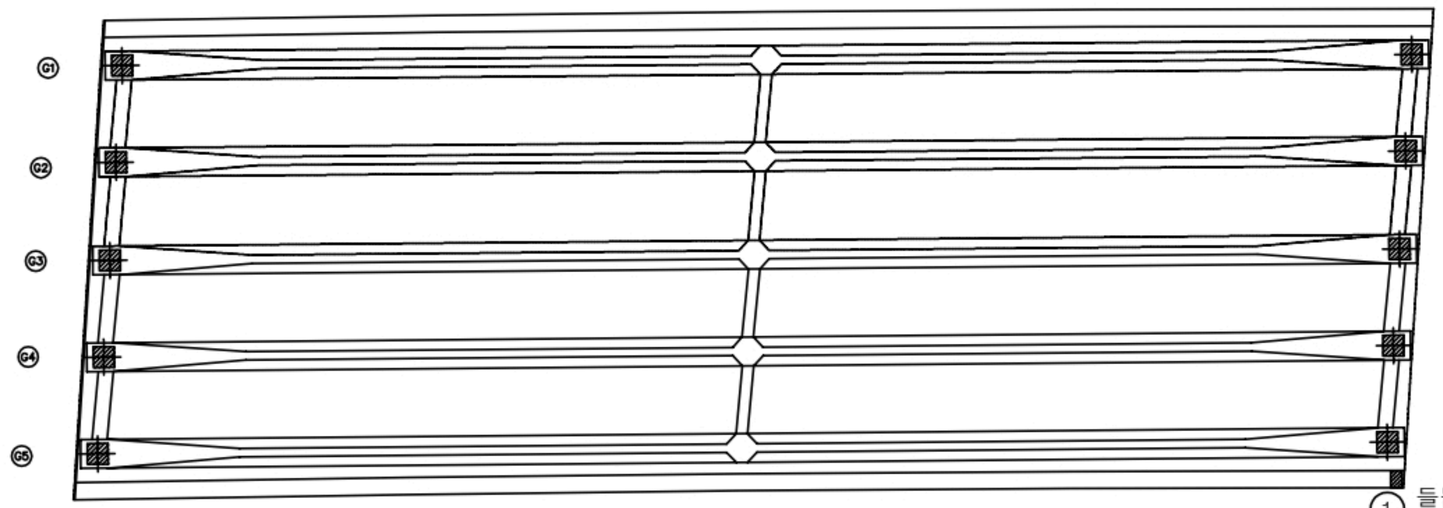
번호	구분	부재	손상내용	손상현황						비 고
				폭 (㎜)	길이 (m)	너비 (m)	물량	단위	개소	
1	23하	바닥판	들뜸		0.2	0.5	0.10	㎡	1	
2										
3										
4										
5										
6										
7										
8										
9										
10										
11										
12										
13										
14										
15										
16										
17										
18										
19										
20										
21										
22										
23										
24										
25										
26										
27										
28										
29										
30										
31										
32										
33										
34										
35										
36										
37										
38										
39										
40

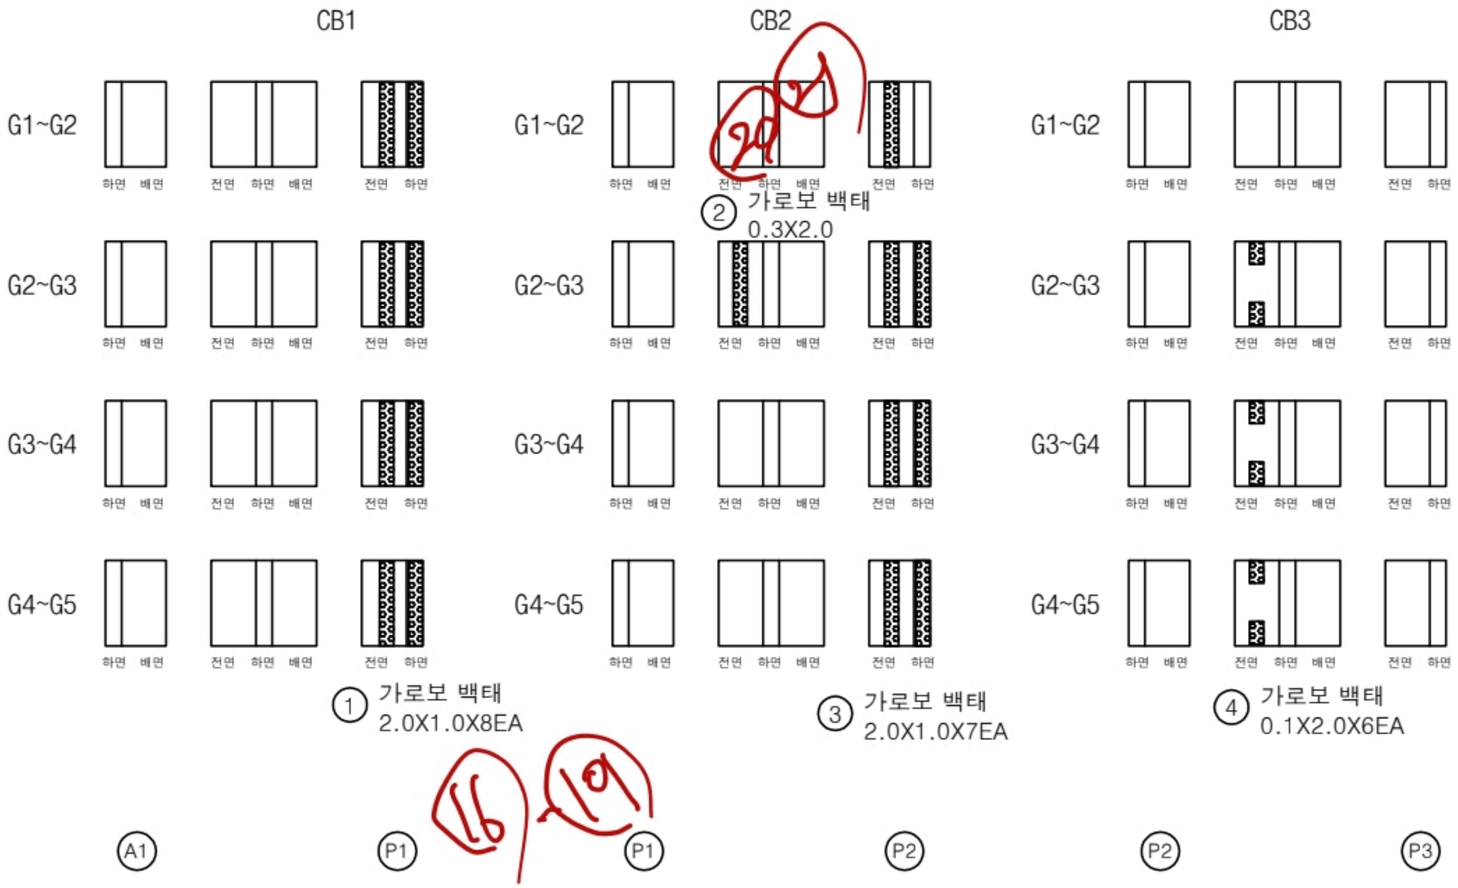
번호	구분	부재	손상내용	손상현황						비 고
				폭 (㎜)	길이 (m)	너비 (m)	물량	단위	개소	
1	19하	가로보	백태		2.0	1.0	16.00	㎡	8	
2	19하	가로보	백태		0.3	2.0	0.60	㎡	1	
3	19하	가로보	백태		2.0	1.0	14.00	㎡	7	
4	19하	가로보	백태		0.1	2.0	1.20	㎡	6	
5										
6										
7										
8										
9										
10										
11										
12										
13										
14										
15										
16										
17										
18										
19										
20										
21										
22										
23										
24										
25										
26										
27										
28										
29										
30										
31										
32										
33										
34										
35										
36										
37										
38										
39										
40

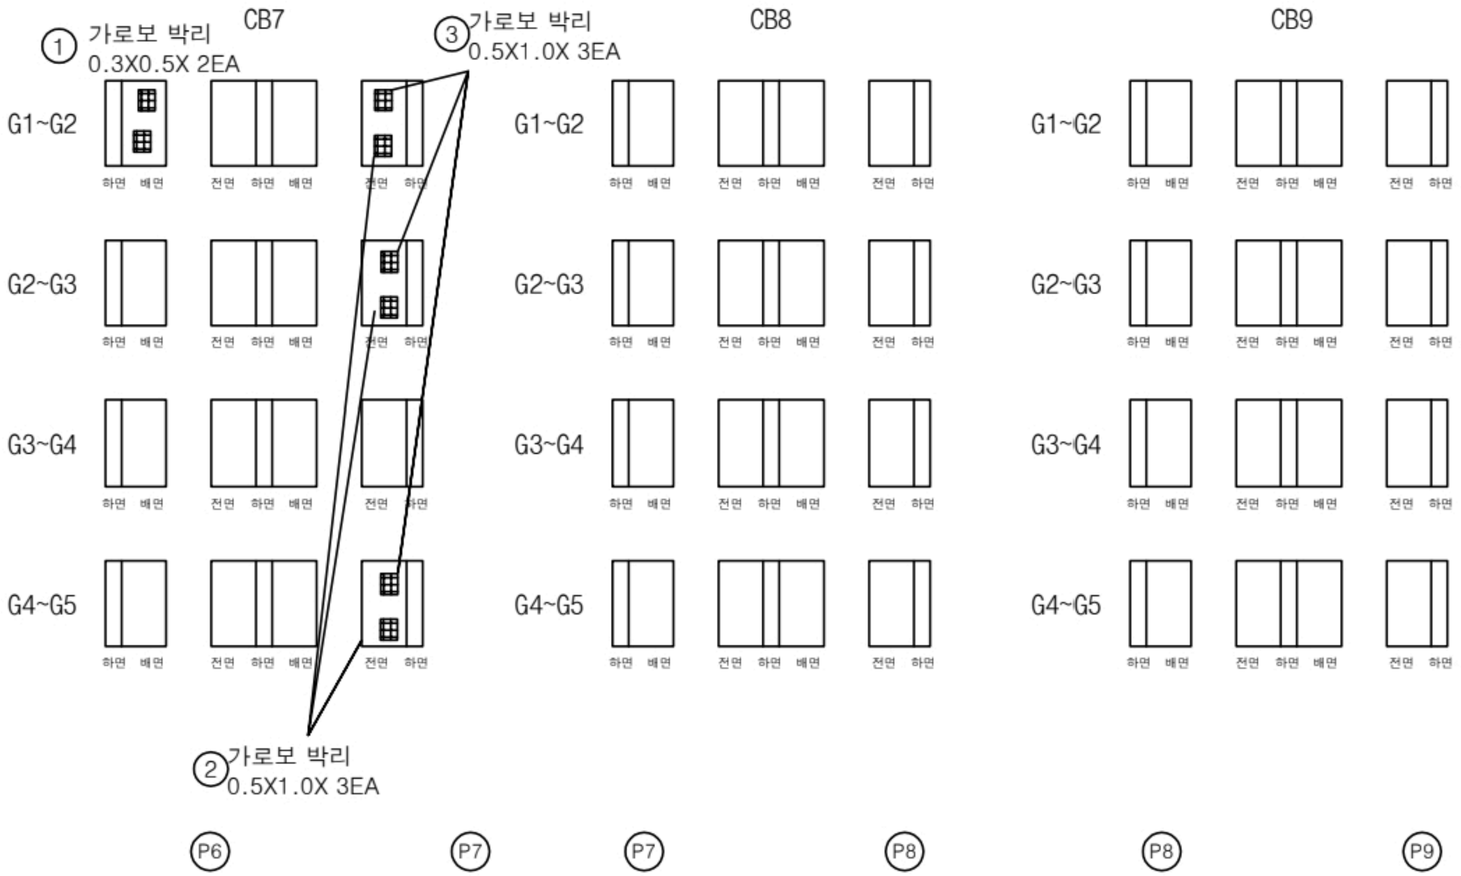
번호	구분	부재	손상내용	손상현황						비 고
				폭 (㎜)	길이 (m)	너비 (m)	물량	단위	개소	
1	19하	가로보	박리		0.3	0.5	0.30	㎡	2	
2	19하	가로보	박리		0.5	1.0	1.50	㎡	3	
3	20상	가로보	박리		0.5	1.0	1.50	㎡	3	
4										
5										
6										
7										
8										
9										
10										
11										
12										
13										
14										
15										
16										
17										
18										
19										
20										
21										
22										
23										
24										
25										
26										
27										
28										
29										
30										
31										
32										
33										
34										
35										
36										
37										
38										
39										
40

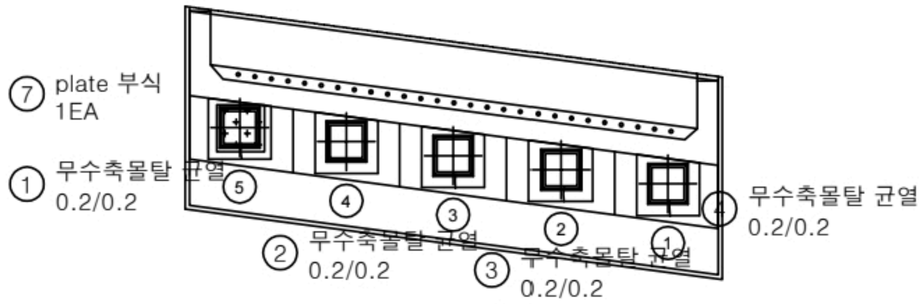
ID : 오로교 교대 A1 (영천방향)

번호	구분	부재	손상내용	손상현황						비 고
				폭 (㎜)	길이 (m)	너비 (m)	물량	단위	개소	
1	19하	교량받침	무수축몰탈 균열	0.2	0.2		0.20	m	1	
2	19하	교량받침	무수축몰탈 균열	0.2	0.2		0.20	m	1	
3	19하	교량받침	무수축몰탈 균열	0.2	0.2		0.20	m	1	
4	19하	교량받침	무수축몰탈 균열	0.2	0.2		0.20	m	1	
5	19하	교대	백태		0.2	0.2	0.04	㎡	1	
6	19하	교대	백태		0.2	0.5	0.20	㎡	2	
7	21하	교량받침	plate 부식				1.00	EA	1	
8	23하	교대	들뜸 및 부식		1.0	2.5	2.50	㎡	1	손상변경
9										
10										
11										
12										
13										
14										
15										
16										
17										
18										
19										
20										
21										
22										
23										
24										
25										
26										
27										
28										
29										
30										
31										
32										
33										
34										
35										
36										
37										
38										
39										
40

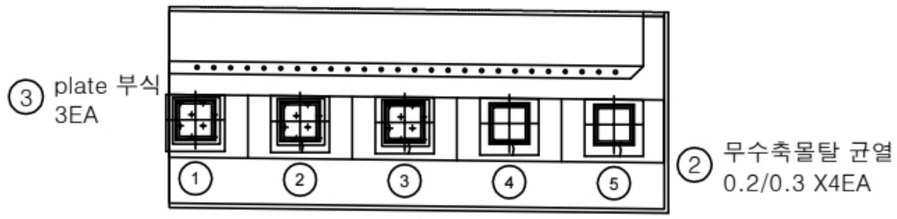
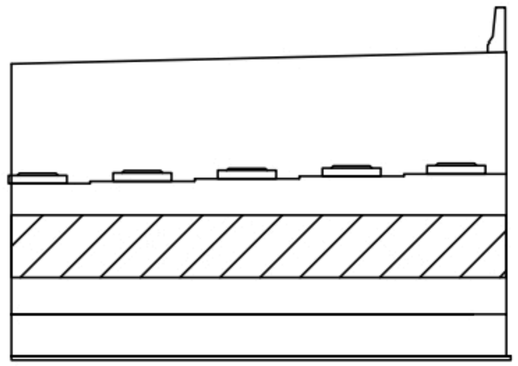
ID : 오로교 교대 A2 (영천방향)

번호	구분	부재	손상내용	손상현황						비 고
				폭 (㎜)	길이 (m)	너비 (m)	물량	단위	개소	
1	19하	교대	누수흔적		8.0	5.0	40.00	㎡	1	
2	23하	교량받침	무수축몰탈 균열	0.2	0.3		1.20	m	4	
3	23하	교량받침	plate 부식				3.00	EA	3	
4										
5										
6										
7										
8										
9										
10										
11										
12										
13										
14										
15										
16										
17										
18										
19										
20										
21										
22										
23										
24										
25										
26										
27										
28										
29										
30										
31										
32										
33										
34										
35										
36										
37										
38										
39										
40

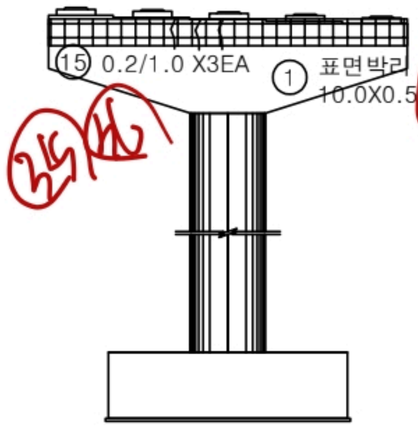
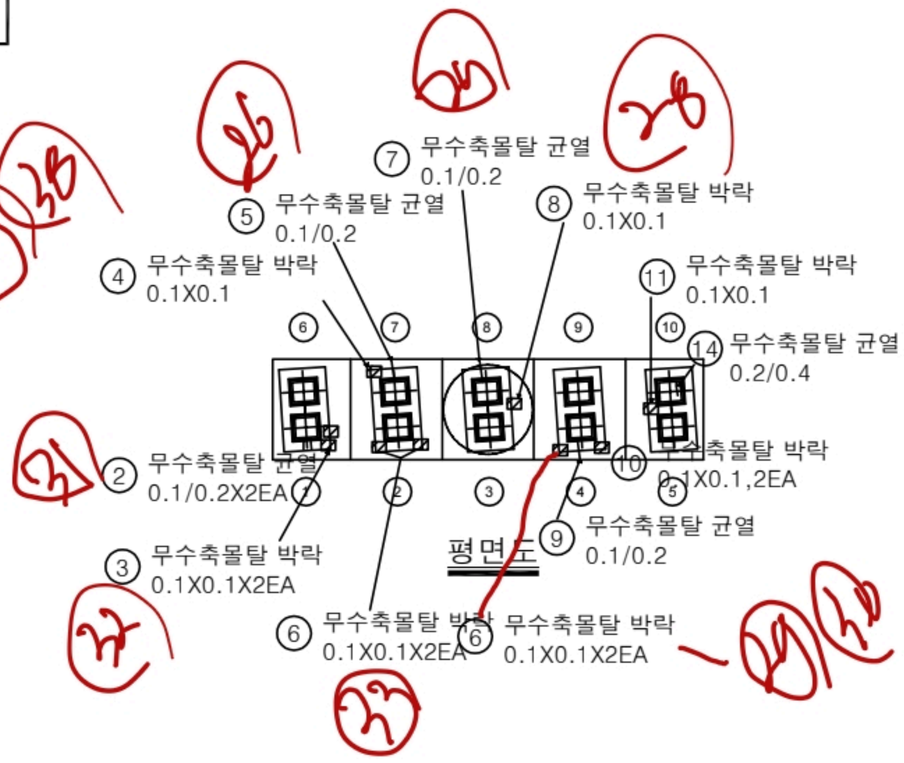
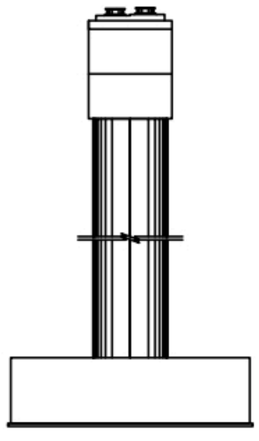
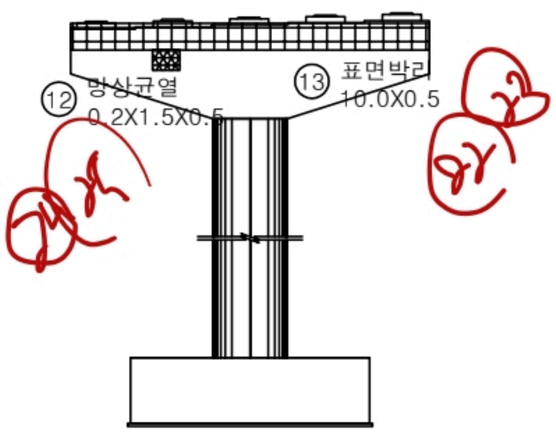
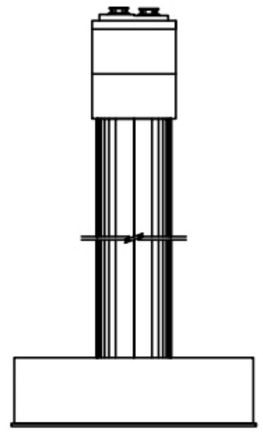
ID : 오로교 교각 P1 (영천방향)

번호	구분	부재	손상내용	손상현황						비 고
				폭 (㎜)	길이 (m)	너비 (m)	물량	단위	개소	
1	19하	교각	표면박리		10.0	0.5	5.00	㎡	1	
2	19하	교량받침	무수축몰탈 균열	0.1	0.2		0.40	m	2	
3	19하	교량받침	무수축몰탈 박락		0.1	0.1	0.02	㎡	2	
4	19하	교량받침	무수축몰탈 박락		0.1	0.1	0.01	㎡	1	
5	19하	교량받침	무수축몰탈 균열	0.1	0.2		0.20	m	1	
6	19하	교량받침	무수축몰탈 박락		0.1	0.1	0.02	㎡	2	
7	19하	교량받침	무수축몰탈 균열	0.1	0.2		0.20	m	1	
8	19하	교량받침	무수축몰탈 박락		0.1	0.1	0.01	㎡	1	
9	19하	교량받침	무수축몰탈 균열	0.1	0.2		0.20	m	1	
10	19하	교량받침	무수축몰탈 박락		0.1	0.1	0.02	㎡	2	
11	19하	교량받침	무수축몰탈 박락		0.1	0.1	0.01	㎡	1	
12	19하	교각	망상균열	0.2	1.5	0.5	0.75	㎡	1	
13	19하	교각	표면박리		10.0	0.5	5.00	㎡	1	
14	21하	교량받침	무수축몰탈 균열	0.2	0.4		0.40	m	1	
15	21하	교각	균열(0.3㎜미만)	0.2	1.0		3.00	m	3	
16										
17										
18										
19										
20										
21										
22										
23										
24										
25										
26										
27										
28										
29										
30										
31										
32										
33										
34										
35										
36										
37										
38										
39
