상주영천고속도로 2024~2025년 시설물 안전점검 용역

(2024년 하반기 정기안전점검)

외 관 조 사 망 도

오로교

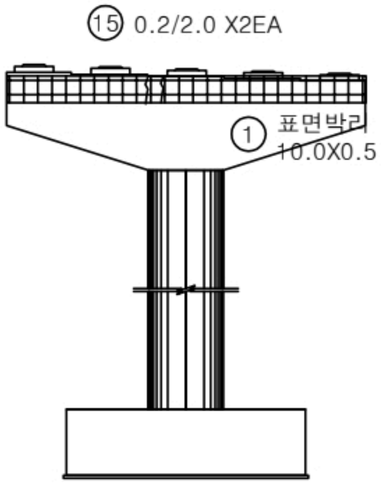
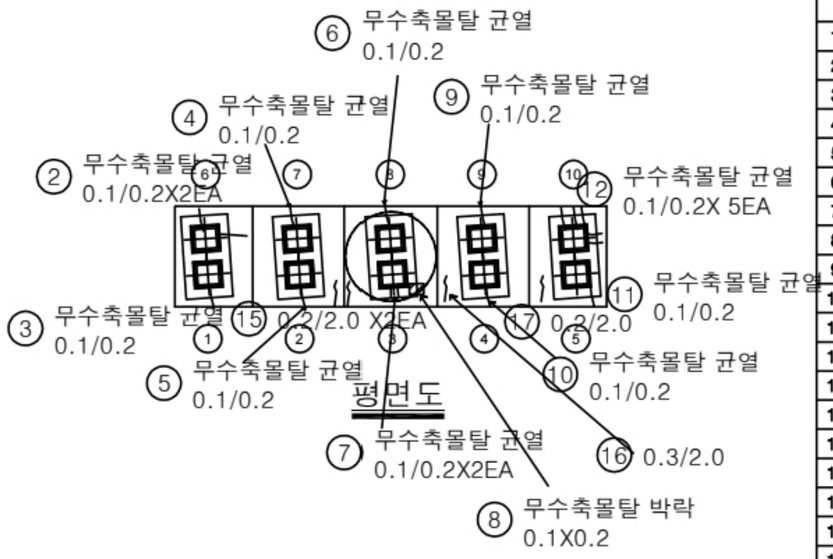
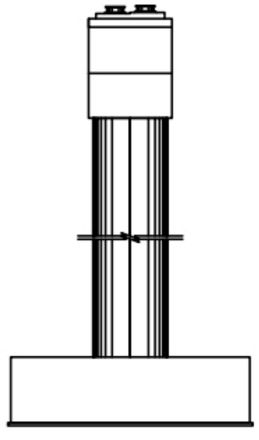
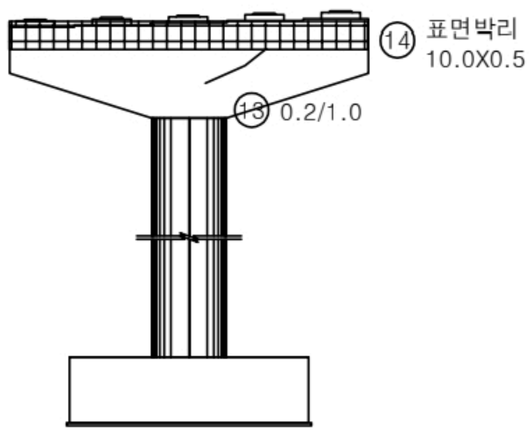
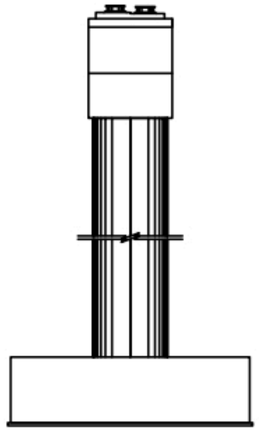
ID : 오로교 교각 P2 (영천방향)

번호	구분	부재	손상내용	손상현황						비 고
				폭 (㎜)	길이 (m)	너비 (m)	물량	단위	개소	
1	19하	교각	표면박리		10.0	0.5	5.00	㎡	1	
2	19하	교량받침	무수축몰탈 균열	0.1	0.2		0.40	m	2	
3	19하	교량받침	무수축몰탈 균열	0.1	0.2		0.20	m	1	
4	19하	교량받침	무수축몰탈 균열	0.1	0.2		0.20	m	1	
5	19하	교량받침	무수축몰탈 균열	0.1	0.2		0.20	m	1	
6	19하	교량받침	무수축몰탈 균열	0.1	0.2		0.20	m	1	
7	19하	교량받침	무수축몰탈 균열	0.1	0.2		0.40	m	2	
8	19하	교량받침	무수축몰탈 박락		0.1	0.2	0.02	㎡	1	
9	19하	교량받침	무수축몰탈 균열	0.1	0.2		0.20	m	1	
10	19하	교량받침	무수축몰탈 균열	0.1	0.2		0.20	m	1	
11	19하	교량받침	무수축몰탈 균열	0.1	0.2		0.20	m	1	
12	19하	교량받침	무수축몰탈 균열	0.1	0.2		1.00	m	5	
13	19하	교각	균열(0.3㎜미만)	0.2	1.0		1.00	m	1	
14	19하	교각	표면박리		10.0	0.5	5.00	㎡	1	
15	21하	교각	균열(0.3㎜미만)	0.2	2.0		4.00	m	2	
16	21하	교각	균열(0.3㎜이상)	0.3	2.0		2.00	m	1	
17	21하	교각	균열(0.3㎜미만)	0.2	2.0		2.00	m	1	
18										
19										
20										
21										
22										
23										
24										
25										
26										
27										
28										
29										
30										
31										
32										
33										
34

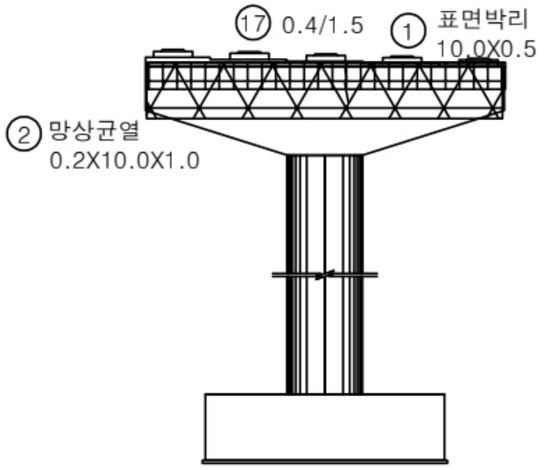
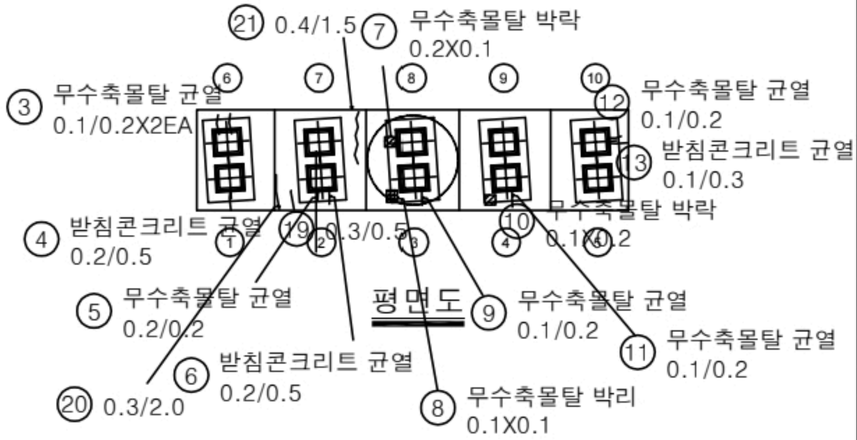
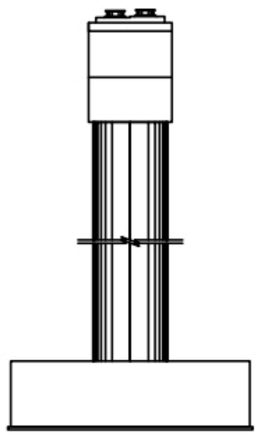
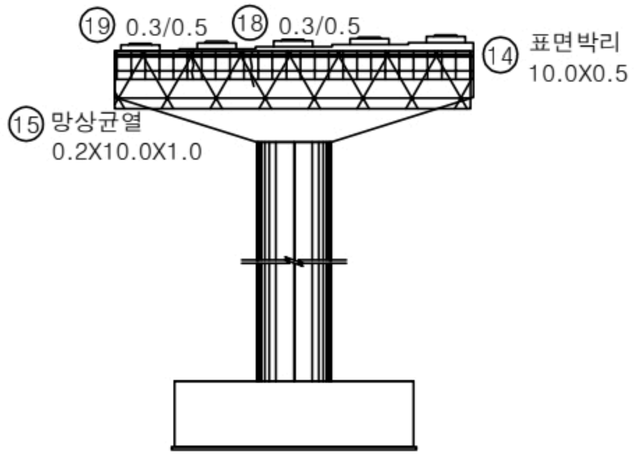
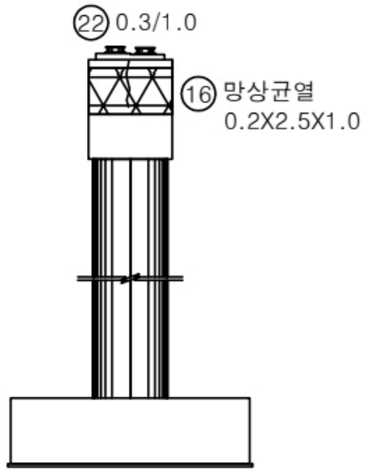
ID : 오로교 교각 P3 (영천방향)

번호	구분	부재	손상내용	손상현황						비 고
				폭 (㎜)	길이 (m)	너비 (m)	물량	단위	개소	
1	19하	교각	표면박리		10.0	0.5	5.00	㎡	1	
2	19하	교각	망상균열	0.2	10.0	1.0	10.00	㎡	1	
3	19하	교량받침	무수축몰탈 균열	0.1	0.2		0.40	m	2	
4	19하	교량받침	받침콘크리트 균열	0.2	0.5		0.50	m	1	
5	19하	교량받침	무수축몰탈 균열	0.2	0.2		0.20	m	1	
6	19하	교량받침	받침콘크리트 균열	0.2	0.5		0.50	m	1	
7	19하	교량받침	무수축몰탈 박락		0.2	0.1	0.02	㎡	1	
8	19하	교량받침	무수축몰탈 박리		0.1	0.1	0.01	㎡	1	
9	19하	교량받침	무수축몰탈 균열	0.1	0.2		0.20	m	1	
10	19하	교량받침	무수축몰탈 박락		0.1	0.2	0.02	㎡	1	
11	19하	교량받침	무수축몰탈 균열	0.1	0.2		0.20	m	1	
12	19하	교량받침	무수축몰탈 균열	0.1	0.2		0.20	m	1	
13	19하	교량받침	받침콘크리트 균열	0.1	0.3		0.30	m	1	
14	19하	교각	표면박리		10.0	0.5	5.00	㎡	1	
15	19하	교각	망상균열	0.2	10.0	1.0	10.00	㎡	1	
16	19하	교각	망상균열	0.2	2.5	1.0	2.50	㎡	1	
17	21하	교각	균열(0.3㎜이상)	0.4	1.5		1.50	m	1	
18	21하	교각	균열(0.3㎜이상)	0.3	0.5		0.50	m	1	
19	21하	교각	균열(0.3㎜이상)	0.3	0.5		0.50	m	1	
20	21하	교각	균열(0.3㎜이상)	0.3	2.0		2.00	m	1	
21	23하	교각	균열(0.3㎜이상)	0.3	1.0		1.00	m	1	
22										
23										
24										
25

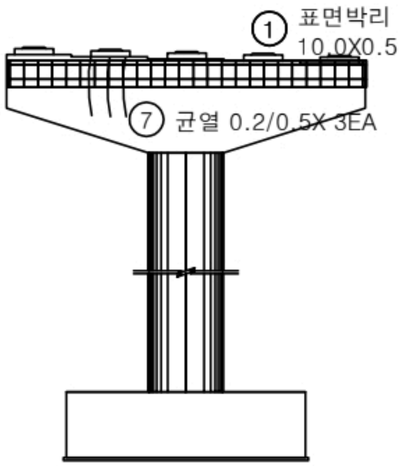
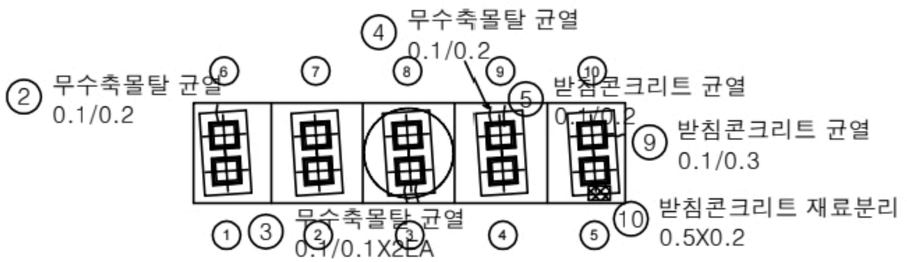
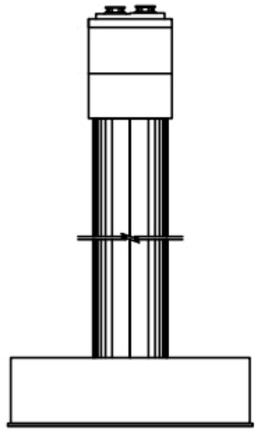
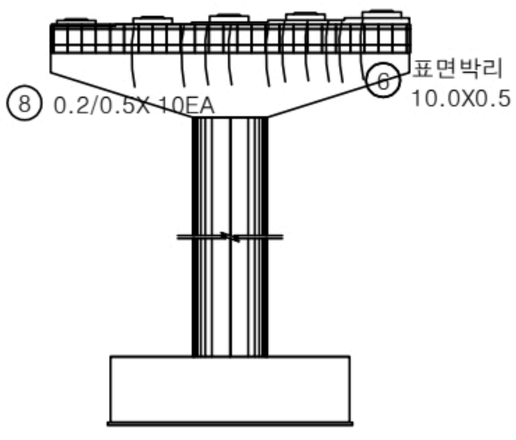
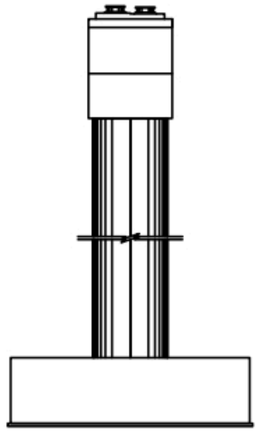
ID : 오로교 교각 P4 (영천방향)

번호	구분	부재	손상내용	손상현황						비 고
				폭 (㎜)	길이 (m)	너비 (m)	물량	단위	개소	
1	19하	교각	표면박리		10.0	0.5	5.00	㎡	1	
2	19하	교량받침	무수축몰탈 균열	0.1	0.2		0.20	m	1	
3	19하	교량받침	무수축몰탈 균열	0.1	0.1		0.20	m	2	
4	19하	교량받침	무수축몰탈 균열	0.1	0.2		0.20	m	1	
5	19하	교량받침	받침콘크리트 균열	0.1	0.2		0.20	m	1	
6	19하	교각	표면박리		10.0	0.5	5.00	㎡	1	
7	19하	교각	균열(0.3㎜미만)	0.2	0.5		1.50	m	3	
8	19하	교각	균열(0.3㎜미만)	0.2	0.5		5.00	m	10	
9	21하	교량받침	받침콘크리트 균열	0.1	0.3		0.30	m	1	
10	21하	교량받침	받침콘크리트 재료분리		0.5	0.2	0.10	㎡	1	
11										
12										
13										
14										
15										
16										
17										
18										
19										
20										
21										
22										
23										
24										
25										
26										
27										
28										
29										
30										
31										
32										
33										
34										
35										
36										
37										
38										
39										
40

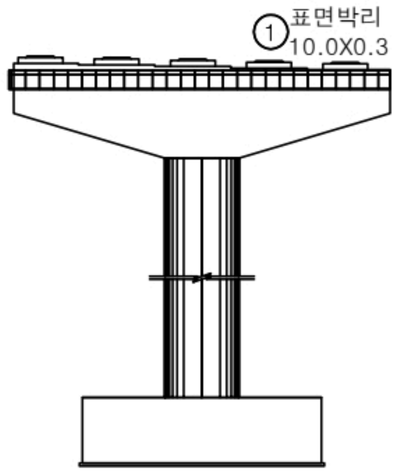
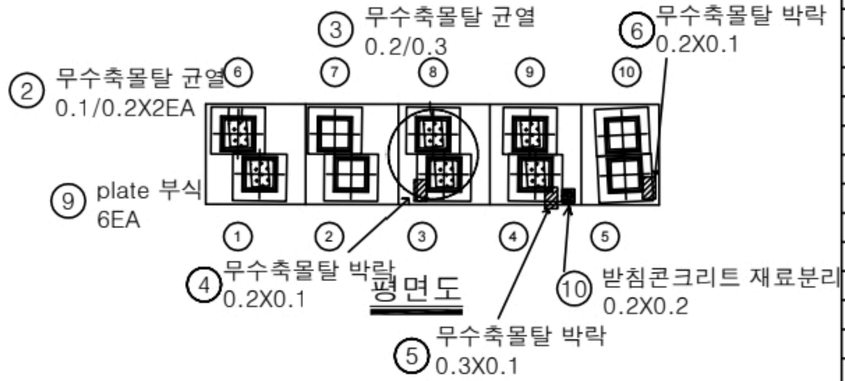
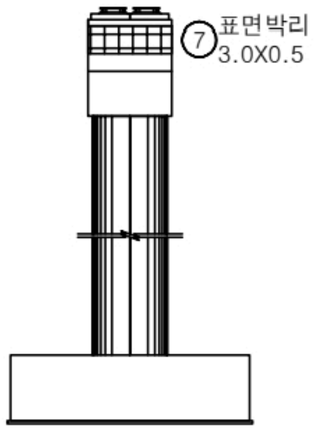
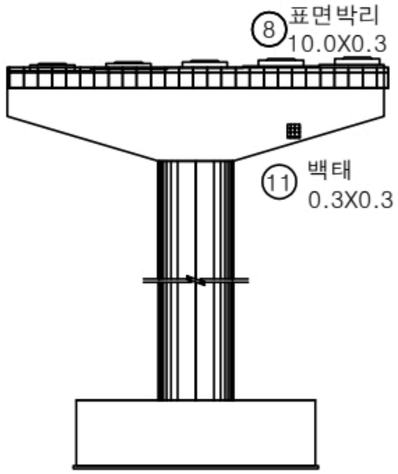
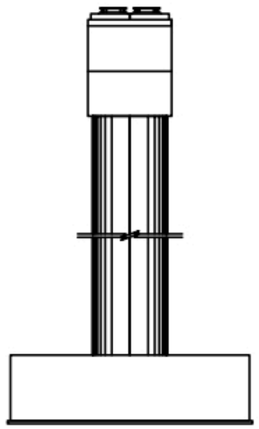
ID : 오로교 교각 P5 (영천방향)

번호	구분	부재	손상내용	손상현황						비 고
				폭 (㎜)	길이 (m)	너비 (m)	물량	단위	개소	
1	19하	교각	표면박리		10.0	0.3	3.00	㎡	1	
2	19하	교량받침	무수축몰탈 균열	0.1	0.2		0.40	m	2	
3	19하	교량받침	무수축몰탈 균열	0.2	0.3		0.30	m	1	
4	19하	교량받침	무수축몰탈 박락		0.2	0.1	0.02	㎡	1	
5	19하	교량받침	무수축몰탈 박락		0.3	0.1	0.03	㎡	1	
6	19하	교량받침	무수축몰탈 박락		0.2	0.1	0.02	㎡	1	
7	19하	교각	표면박리		3.0	0.5	1.50	㎡	1	
8	19하	교각	표면박리		10.0	0.3	3.00	㎡	1	
9	19하	교량받침	plate 부식				6.00	EA	6	
10	21하	교량받침	받침콘크리트 재료분리		0.2	0.2	0.04	㎡	1	
11	21하	교각	백태		0.3	0.3	0.09	㎡	1	
12										
13										
14										
15										
16										
17										
18										
19										
20										
21										
22										
23										
24										
25										
26										
27										
28										
29										
30										
31										
32										
33										
34										
35										
36										
37										
38										
39										
40

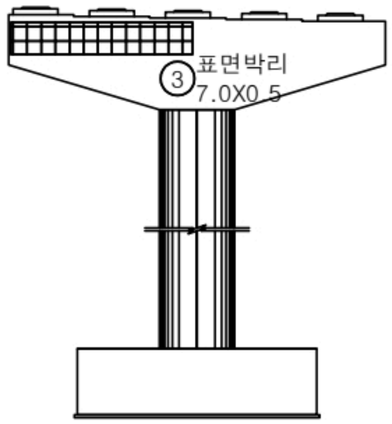
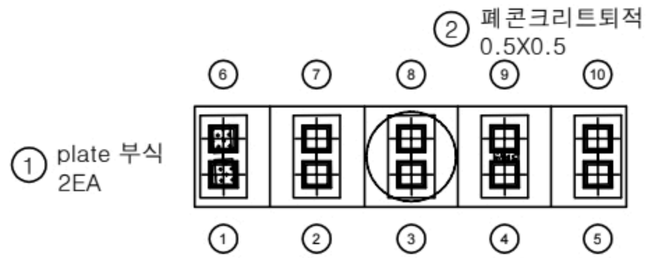
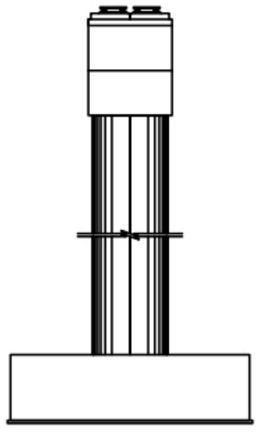
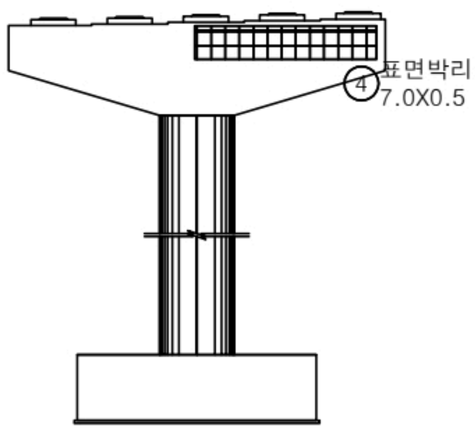
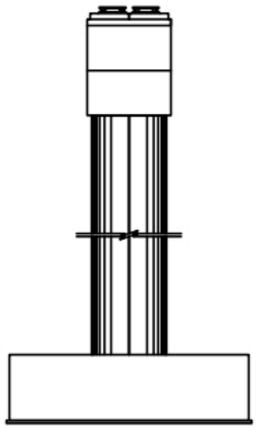
ID : 오로교 교각 P6 (영천방향)

번호	구분	부재	손상내용	손상현황						비 고
				폭 (mm)	길이 (m)	너비 (m)	물량	단위	개소	
1	19하	교량받침	plate 부식				2.00	EA	2	
2	19하	교각	폐콘크리트 퇴적		0.5	0.5	0.25	㎥	1	
3	21하	교각	표면박리		7.0	0.5	3.50	㎡	1	
4	21하	교각	표면박리		7.0	0.5	3.50	㎡	1	
5										
6										
7										
8										
9										
10										
11										
12										
13										
14										
15										
16										
17										
18										
19										
20										
21										
22										
23										
24										
25										
26										
27										
28										
29										
30										
31										
32										
33										
34										
35										
36										
37										
38										
39										
40

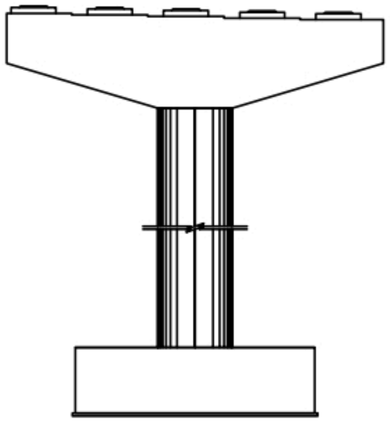
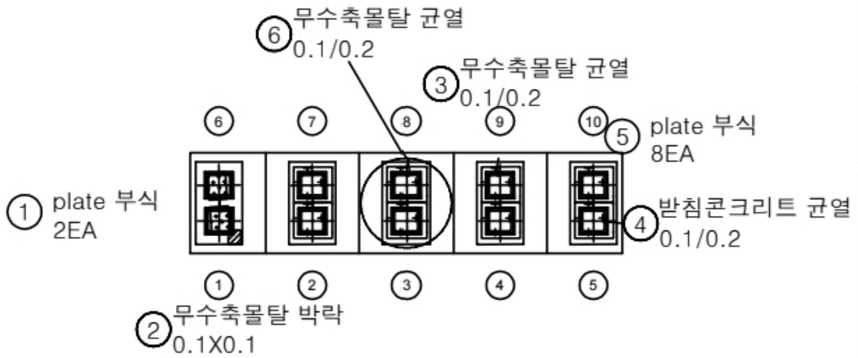
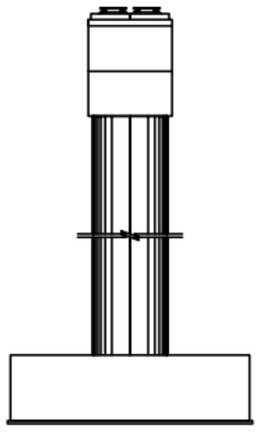
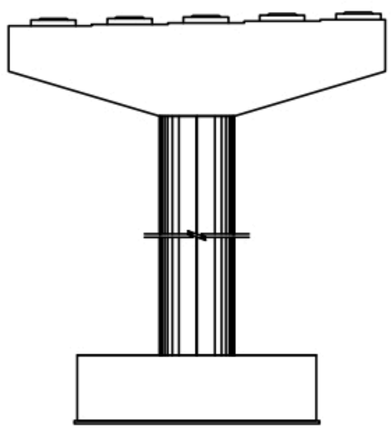
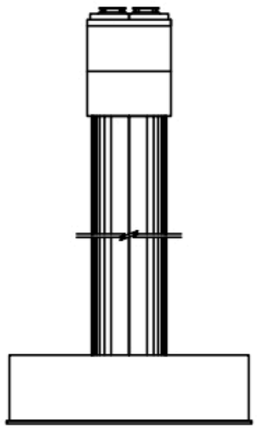
ID : 오로교 교각 P7 (영천방향)

번호	구분	부재	손상내용	손상현황						비 고
				폭 (mm)	길이 (m)	너비 (m)	물량	단위	개소	
1	19하	교량받침	plate 부식				2.00	EA	2	
2	19하	교량받침	무수축몰탈 박락		0.1	0.1	0.01	㎡	1	
3	19하	교량받침	무수축몰탈 균열	0.1	0.2		0.20	m	1	
4	19하	교량받침	받침콘크리트 균열	0.1	0.2		0.20	m	1	
5	21하	교량받침	plate 부식				8.00	EA	8	
6	23하	교량받침	무수축몰탈 균열	0.1	0.2		0.20	m	1	
7										
8										
9										
10										
11										
12										
13										
14										
15										
16										
17										
18										
19										
20										
21										
22										
23										
24										
25										
26										
27										
28										
29										
30										
31										
32										
33										
34										
35										
36										
37										
38										
39										
40

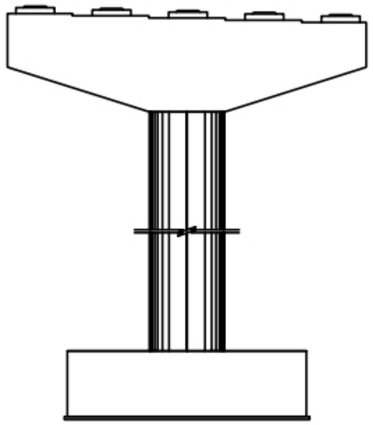
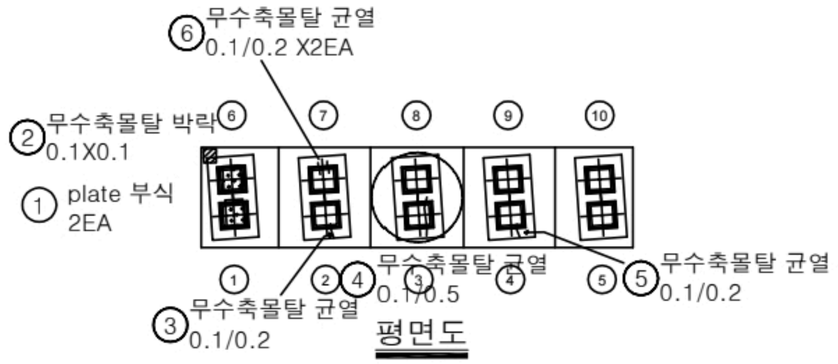
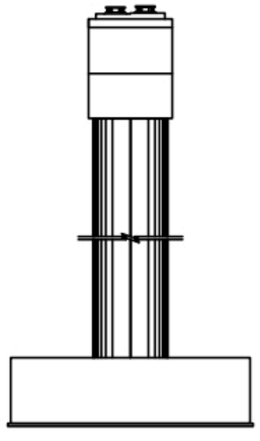
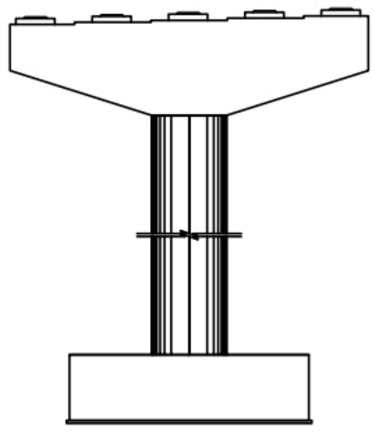
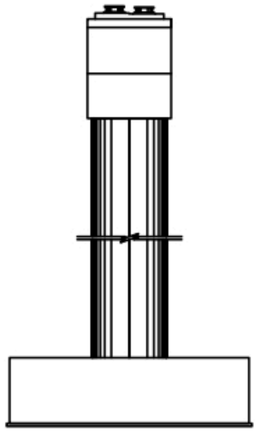
ID : 오로교 교각 P8 (영천방향)

번호	구분	부재	손상내용	손상현황						비 고
				폭 (mm)	길이 (m)	너비 (m)	물량	단위	개소	
1	19하	교량받침	plate 부식				2.00	EA	2	
2	19하	교량받침	무수축몰탈 박락		0.1	0.1	0.01	㎡	1	
3	19하	교량받침	무수축몰탈 균열	0.1	0.2		0.20	m	1	
4	19하	교량받침	무수축몰탈 균열	0.1	0.5		0.50	m	1	
5	19하	교량받침	무수축몰탈 균열	0.1	0.2		0.20	m	1	
6	23하	교량받침	무수축몰탈 균열	0.1	0.2		0.40	m	2	
7										
8										
9										
10										
11										
12										
13										
14										
15										
16										
17										
18										
19										
20										
21										
22										
23										
24										
25										
26										
27										
28										
29										
30										
31										
32										
33										
34										
35										
36										
37										
38										
39										
40

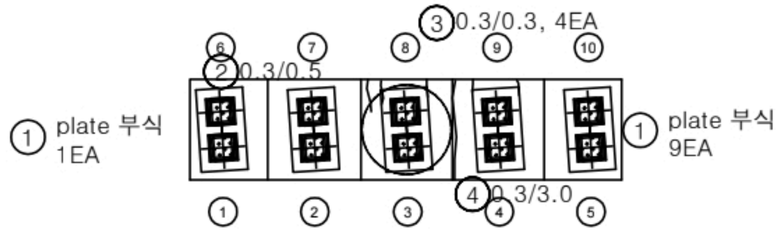
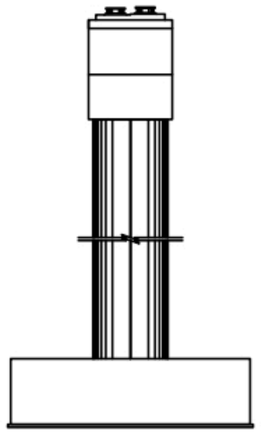
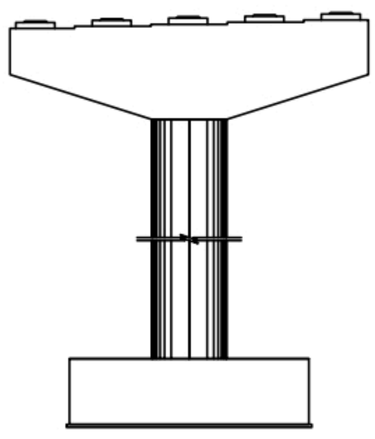
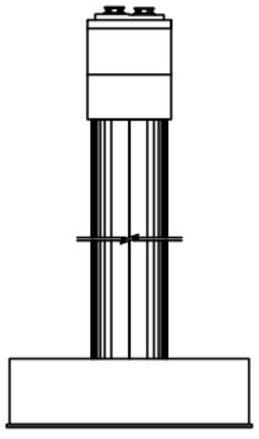
번호	구분	부재	손상내용	손상현황						비 고
				폭 (㎜)	길이 (m)	너비 (m)	물량	단위	개소	
1	21하	교량받침	plate 부식				1.00	EA	1	
2	19하	교각	균열(0.3㎜이상)	0.3	0.5		0.50	m	1	
3	19하	교각	균열(0.3㎜이상)	0.3	0.3		1.20	m	4	
4	19하	교각	균열(0.3㎜이상)	0.3	3.0		3.00	m	1	
5	19하	교량받침	plate 부식				9.00	EA	9	
6										
7										
8										
9										
10										
11										
12										
13										
14										
15										
16										
17										
18										
19										
20										
21										
22										
23										
24										
25										
26										
27										
28										
29										
30										
31										
32										
33										
34										
35										
36										
37										
38										
39										
40

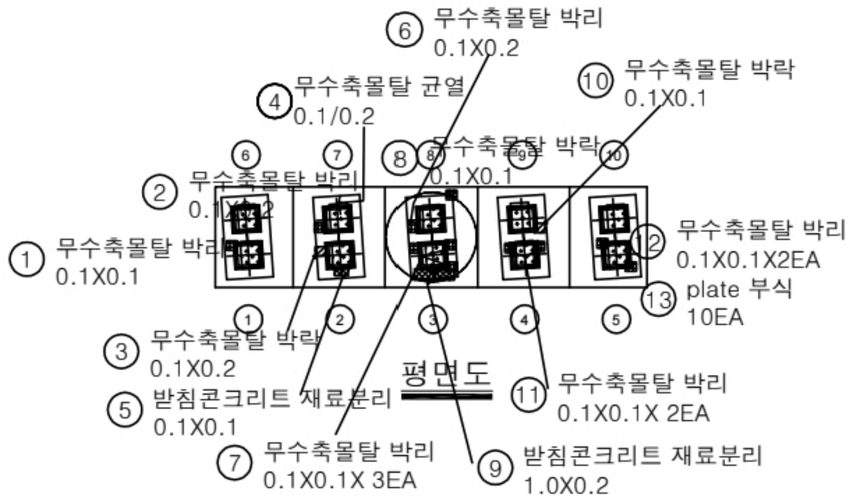
번호	구분	부재	손상내용	손상현황						비 고
				폭 (mm)	길이 (m)	너비 (m)	물량	단위	개소	
1	19하	교량받침	무수축몰탈 박리		0.1	0.1	0.01	㎡	1	
2	19하	교량받침	무수축몰탈 박리		0.1	0.2	0.02	㎡	1	
3	19하	교량받침	무수축몰탈 박락		0.1	0.2	0.02	㎡	1	
4	19하	교량받침	무수축몰탈 균열	0.1	0.2		0.20	m	1	
5	19하	교량받침	받침콘크리트 재료분리		0.1	0.1	0.01	㎡	1	
6	19하	교량받침	무수축몰탈 박리		0.1	0.2	0.02	㎡	1	
7	19하	교량받침	무수축몰탈 박리		0.1	0.2	0.02	㎡	1	
8	19하	교량받침	무수축몰탈 박락		0.1	0.1	0.01	㎡	1	
9	19하	교량받침	받침콘크리트 재료분리		1.0	0.1	0.10	㎡	1	
10	19하	교량받침	무수축몰탈 박락		0.1	0.1	0.01	㎡	1	
11	19하	교량받침	무수축몰탈 박리		0.1	0.1	0.02	㎡	2	
12	19하	교량받침	무수축몰탈 박리		0.1	0.1	0.02	㎡	2	
13	19하	교량받침	plate 부식				10.00	EA	10	
14										
15										
16										
17										
18										
19										
20										
21										
22										
23										
24										
25										
26										
27										
28										
29										
30										
31										
32										
33										
34										
35										
36										
37										
38										
39										
40
