상주영천고속도로 2024~2025년 시설물 안전점검 용역
(2025년 상반기 정기안전점검)

외 관 조 사 망 도

영천 JCT R-A교

2025.04

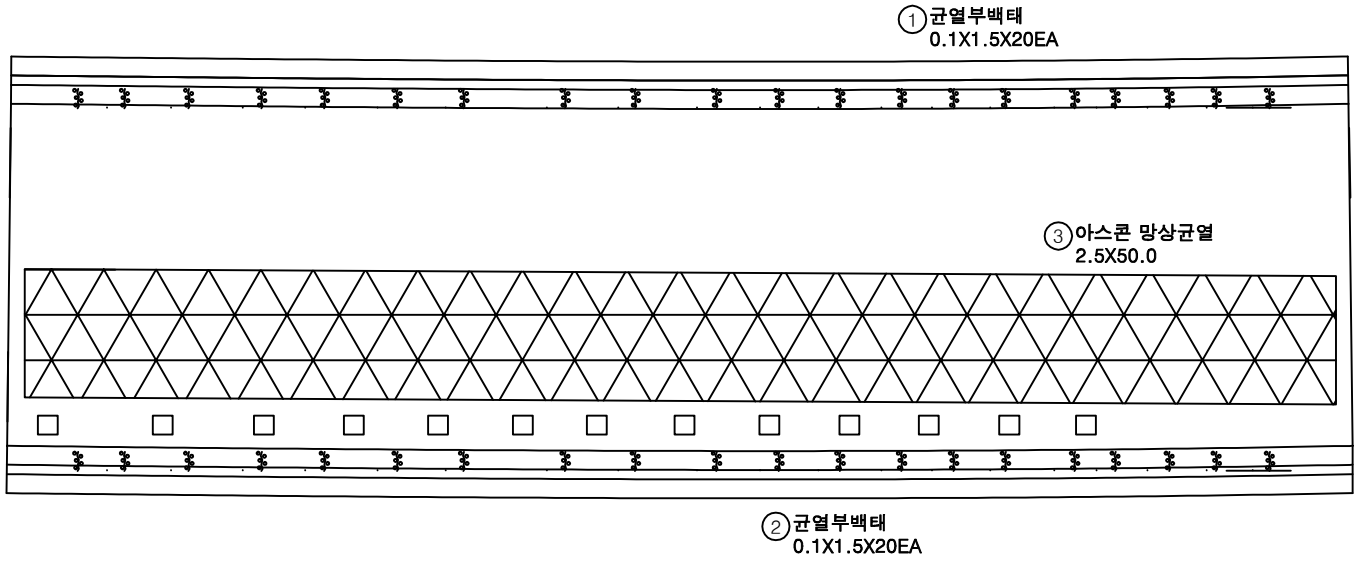
ID : 영천JCT R-A교 교면포장 S9

번호	구분	부재	손상내용	손상현황						비 고
				폭 (mm)	길이 (m)	너비 (m)	물량	단위	개소	
1	19하	방호벽	균열부백태		0.1	1.5	3.00	㎡	20	
2	19하	방호벽	균열부백태		0.1	1.5	3.00	㎡	20	
3	20상	교면포장	아스콘 망상균열		50.0	2.5	125.00	㎡	1	
4										
5										
6										
7										
8										
9										
10										
11										
12										
13										
14										
15										
16										
17										
18										
19										
20										
21										
22										
23										
24										
25										
26										
27										
28										
29										
30										
31										
32										
33										
34										
35										
36										
37										
38										
39										
40

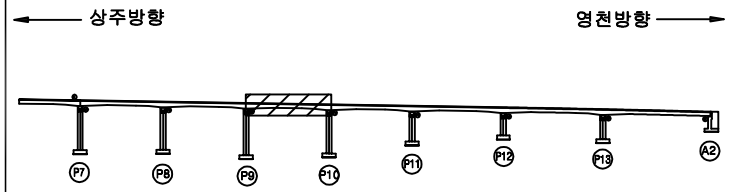
ID : 영천JCT R-A교 교면포장 S10

번호	구분	부재	손상내용	손상현황						비 고
				폭 (mm)	길이 (m)	너비 (m)	물량	단위	개소	
1	19하	방호벽	균열부백태		0.1	1.5	3.00	㎡	20	
2	20상	교면포장	아스콘 파손		1.0	0.3	0.30	㎡	1	
3	20상	교면포장	아스콘 망상균열		50.0	2.5	125.00	㎡	1	
4	20상	교면포장	아스콘 밀림		0.5	0.5	0.50	㎡	2	
5										
6										
7										
8										
9										
10										
11										
12										
13										
14										
15										
16										
17										
18										
19										
20										
21										
22										
23										
24										
25										
26										
27										
28										
29										
30										
31										
32										
33										
34										
35										
36										
37										
38										
39										
40

① 균열부백태
0.1X1.5X20EA

② 아스콘 파손
1.0X0.3

③ 아스콘 망상균열
2.5X50.0

④ 아스콘 밀림
0.5X0.5X2EA

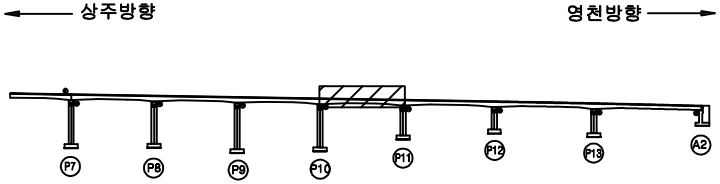
ID : 영천JCT R-A교 교면포장 S11

번호	구분	부재	손상내용	손상현황						비 고
				폭 (mm)	길이 (m)	너비 (m)	물량	단위	개소	
1	19하	방호벽	균열부백태		0.1	1.5	3.00	㎡	20	
2	19하	방호벽	방호벽 균열	0.1	1.5		15.00	m	10	
3	20상	방호벽	방호벽 파손		0.3	0.4	0.24	㎡	2	
4	21하	교면포장	아스콘 망상균열		1.0	10.0	10.00	㎡	1	
5	25상	교면포장	아스콘 망상균열		1.0	10.0	10.00	㎡	1	
6										
7										
8										
9										
10										
11										
12										
13										
14										
15										
16										
17										
18										
19										
20										
21										
22										
23										
24										
25										
26										
27										
28										
29										
30										
31										
32										
33										
34										
35										
36										
37										
38										
39										
40

① 균열부백태
0.1X1.5X20EA

④ 아스콘 망상균열
1.0X10.0

⑤ 아스콘 망상균열
1.0X10.0

③ 방호벽 파손
0.3X0.4X2EA

② 방호벽 균열
0.1/1.5X10EA

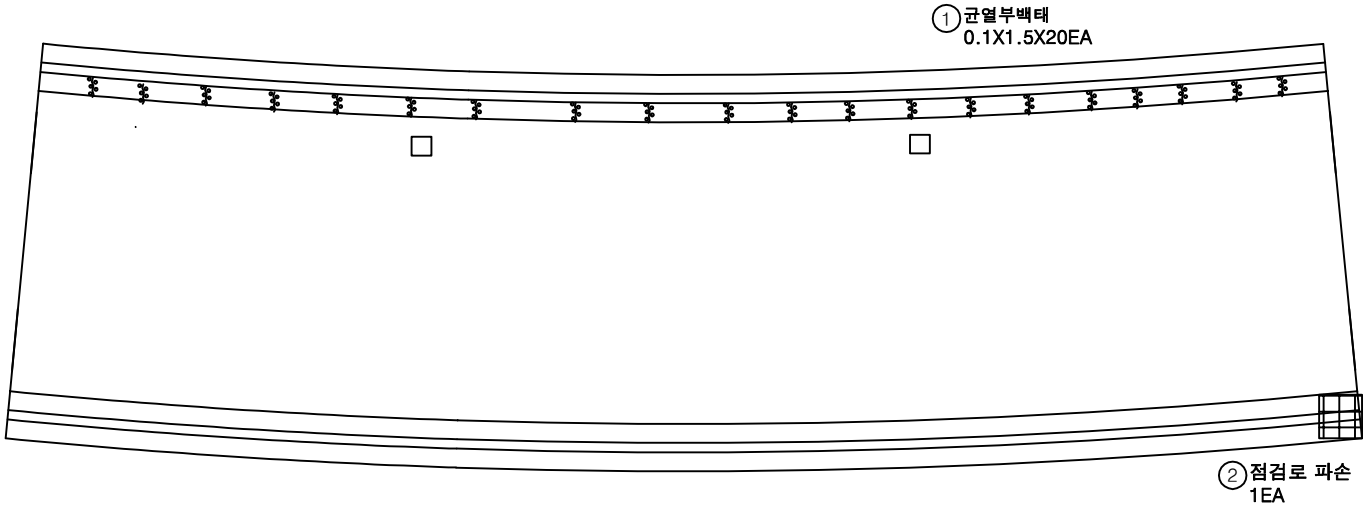
ID : 영천JCT R-A교 교면포장 S12

번호	구분	부재	손상내용	손상현황						비 고
				폭 (mm)	길이 (m)	너비 (m)	물량	단위	개소	
1	19하	방호벽	균열부백태		0.1	1.5	3.00	㎡	20	
2	19하	점검시설	점검로 파손				1.00	EA	1	20'하 보수
3										
4										
5										
6										
7										
8										
9										
10										
11										
12										
13										
14										
15										
16										
17										
18										
19										
20										
21										
22										
23										
24										
25										
26										
27										
28										
29										
30										
31										
32										
33										
34										
35										
36										
37										
38										
39										
40

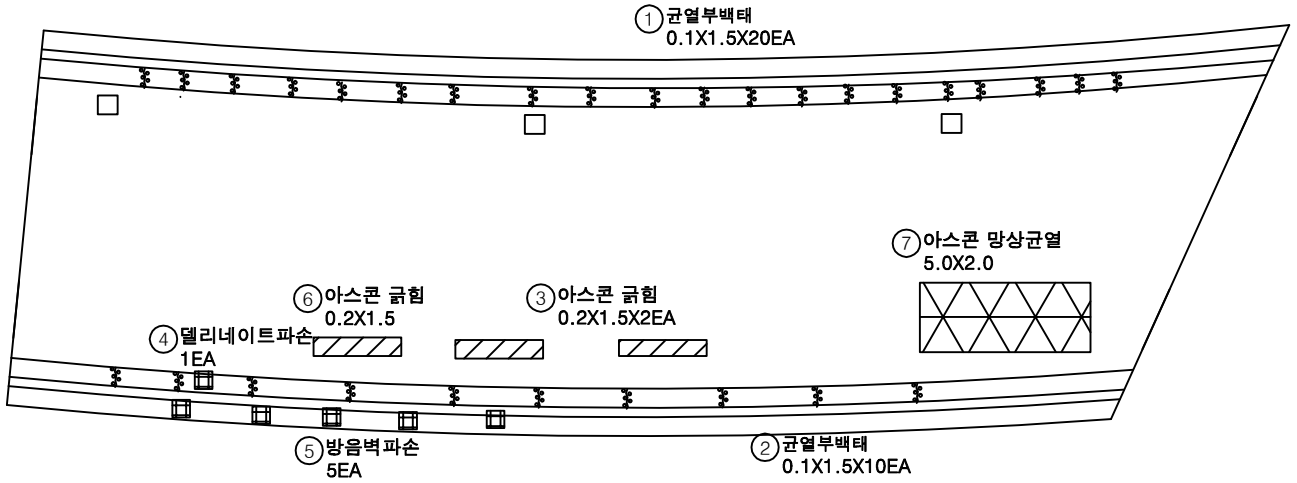
ID : 영천JCT R-A교 교면포장 S13

번호	구분	부재	손상내용	손상현황						비 고
				폭 (mm)	길이 (m)	너비 (m)	물량	단위	개소	
1	19하	방호벽	균열부백태		0.1	1.5	3.00	㎡	20	
2	19하	방호벽	균열부백태		0.1	1.5	1.50	㎡	10	
3	20상	교면포장	아스콘 긁힘		0.2	1.5	0.60	㎡	2	
4	20상	방호벽	델리네이트 파손				1.00	EA	1	20'하 보수
5	20상	방호벽	방음벽 파손				5.00	EA	5	20'하 보수
6	21하	교면포장	아스콘 긁힘		0.2	1.5	0.30	㎡	1	
7	23하	교면포장	아스콘 망상균열		5.0	2.0	10.00	㎡	1	
8										
9										
10										
11										
12										
13										
14										
15										
16										
17										
18										
19										
20										
21										
22										
23										
24										
25										
26										
27										
28										
29										
30										
31										
32										
33										
34										
35										
36										
37										
38										
39										
40

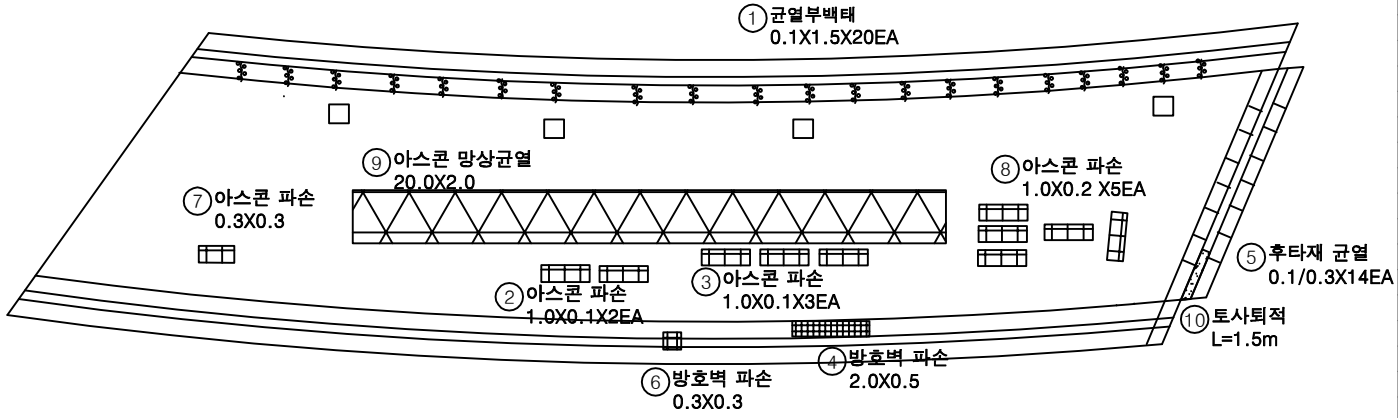
ID : 영천JCT R-A교 교면포장 S14

번호	구분	부재	손상내용	손상현황						비 고
				폭 (mm)	길이 (m)	너비 (m)	물량	단위	개소	
1	19하	방호벽	균열부백태		0.1	1.5	3.00	㎡	20	
2	19하	교면포장	아스콘 파손		1.0	0.1	0.20	㎡	2	
3	19하	교면포장	아스콘 파손		1.0	0.1	0.30	㎡	3	
4	19하	방호벽	방호벽 파손		2.0	0.5	1.00	㎡	1	
5	19하	신축이음	후타재 균열	0.1	0.3		4.20	m	14	
6	20상	방호벽	방호벽 파손		0.3	0.3	0.09	㎡	1	
7	21하	교면포장	아스콘 파손		0.3	0.3	0.09	㎡	1	
8	22하	교면포장	아스콘 파손		1.0	0.2	1.00	㎡	5	
9	23하	교면포장	아스콘 망상균열		20.0	2.0	40.00	㎡	1	
10	25하	신축이음	토사퇴적		1.5		1.50	m	1	
11										
12										
13										
14										
15										
16										
17										
18										
19										
20										
21										
22										
23										
24										
25										
26										
27										
28										
29										
30										
31										
32										
33										
34										
35										
36										
37										
38										
39										
40

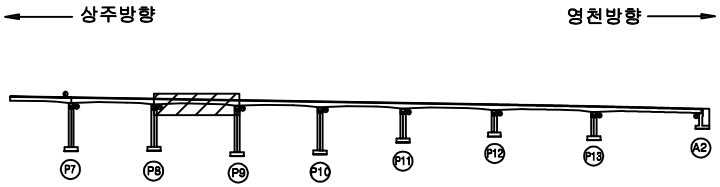
ID : 영천JCT R-A교 바닥판하면 S9

번호	구분	부재	손상내용	손상현황						비 고
				폭 (mm)	길이 (m)	너비 (m)	물량	단위	개소	
1	19하	바닥판	균열(0.3mm미만)	0.1	0.5		10.00	m	20	
2	19하	바닥판	균열(0.3mm미만)	0.1	0.5		5.00	m	10	
3	25상	바닥판	균열(0.3mm미만)	0.1	0.5		5.00	m	10	
4										
5										
6										
7										
8										
9										
10										
11										
12										
13										
14										
15										
16										
17										
18										
19										
20										
21										
22										
23										
24										
25										
26										
27										
28										
29										
30										
31										
32										
33										
34										
35										
36										
37										
38										
39										
40

① 0.1/0.5X20EA

③ 0.1/0.5X10EA

② 0.1/0.5X10EA

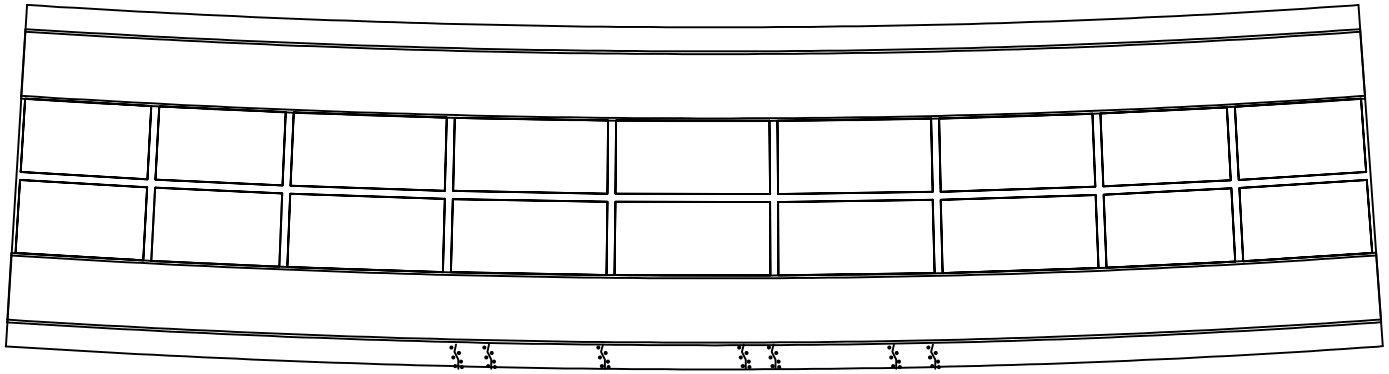
ID : 영천JCT R-A교 바닥판하면 S11

번호	구분	부재	손상내용	손상현황						비 고
				폭 (mm)	길이 (m)	너비 (m)	물량	단위	개소	
1	21하	바닥판	균열부백태		0.1	1.0	0.70	㎡	7	
2										
3										
4										
5										
6										
7										
8										
9										
10										
11										
12										
13										
14										
15										
16										
17										
18										
19										
20										
21										
22										
23										
24										
25										
26										
27										
28										
29										
30										
31										
32										
33										
34										
35										
36										
37										
38										
39										
40

① 균열부백태
0.1X1.0 X7EA

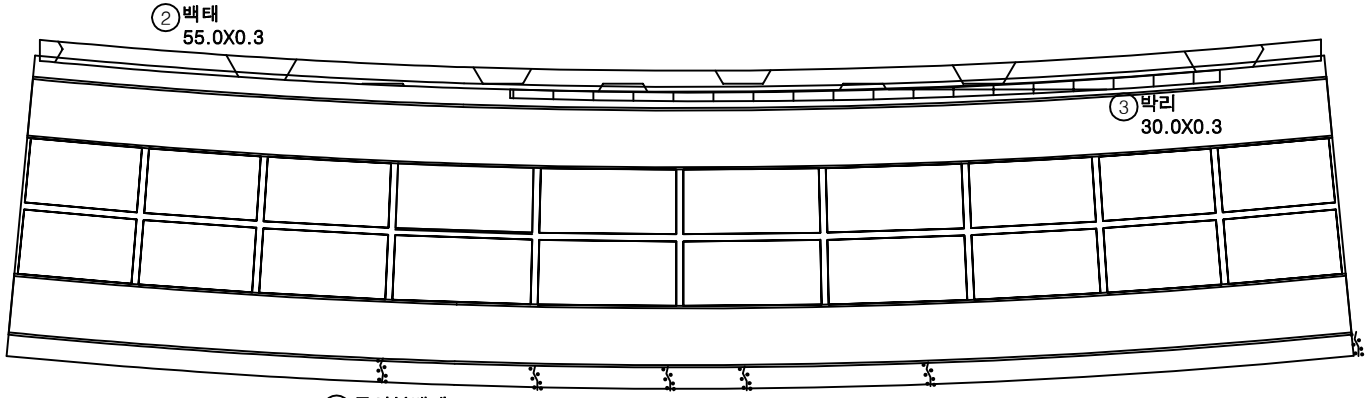
ID : 영천JCT R-A교 바닥판하면 S12

번호	구분	부재	손상내용	손상현황						비 고
				폭 (mm)	길이 (m)	너비 (m)	물량	단위	개소	
1	21하	바닥판	균열부백태		0.1	1.0	0.40	㎡	4	
2	23하	바닥판	백태		55.0	0.3	16.50	㎡	1	
3	23하	바닥판	박리		30.0	0.3	9.00	㎡	1	
4	23하	바닥판	균열부백태		0.1	1.0	0.10	㎡	1	
5										
6										
7										
8										
9										
10										
11										
12										
13										
14										
15										
16										
17										
18										
19										
20										
21										
22										
23										
24										
25										
26										
27										
28										
29										
30										
31										
32										
33										
34										
35										
36										
37										
38										
39										
40

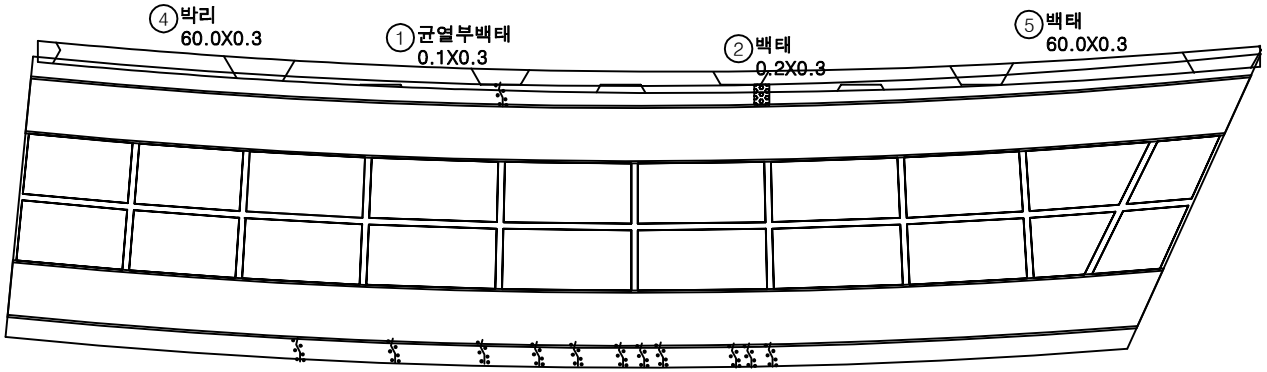
ID : 영천JCT R-A교 바닥판하면 S13

번호	구분	부재	손상내용	손상현황						비 고
				폭 (mm)	길이 (m)	너비 (m)	물량	단위	개소	
1	21하	바닥판	균열부백태		0.1	0.3	0.03	㎡	1	
2	21하	바닥판	백태		0.2	0.3	0.06	㎡	1	
3	21하	바닥판	균열부백태		0.1	1.0	1.10	㎡	11	
4	23하	바닥판	박리		60.0	0.3	18.00	㎡	1	
5	23하	바닥판	백태		60.0	0.3	18.00	㎡	1	
6										
7										
8										
9										
10										
11										
12										
13										
14										
15										
16										
17										
18										
19										
20										
21										
22										
23										
24										
25										
26										
27										
28										
29										
30										
31										
32										
33										
34										
35										
36										
37										
38										
39										
40

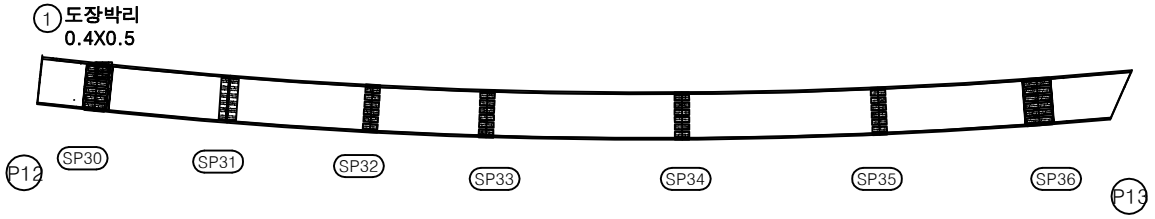
번호	구분	부재	손상내용	손상현황						비 고
				폭 (mm)	길이 (m)	너비 (m)	물량	단위	개소	
1	21하	거더외부	도장박리		0.4	0.5	0.20	㎡	1	
2										
3										
4										
5										
6										
7										
8										
9										
10										
11										
12										
13										
14										
15										
16										
17										
18										
19										
20										
21										
22										
23										
24										
25										
26										
27										
28										
29										
30										
31										
32										
33										
34										
35										
36										
37										
38										
39										
40

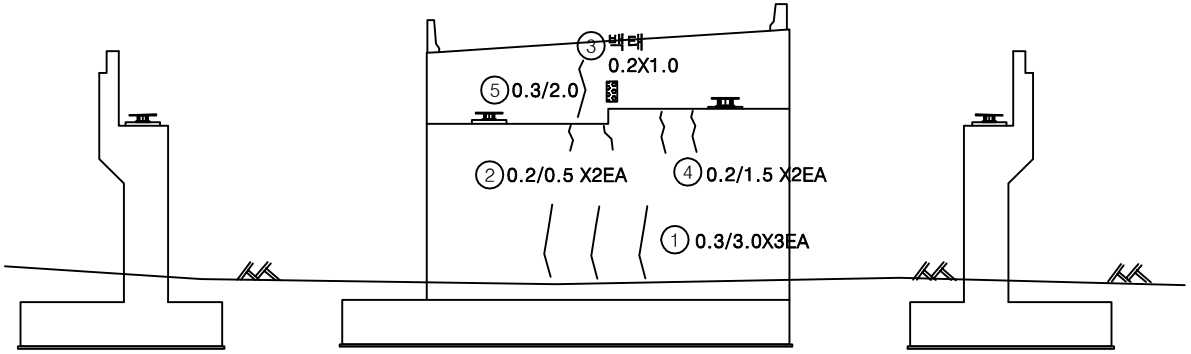
번호	구분	부재	손상내용	손상현황						비 고
				폭 (mm)	길이 (m)	너비 (m)	물량	단위	개소	
1	19하	교대	균열(0.3㎜이상)	0.3	3.0		9.00	m	3	
2	21하	교대	균열(0.3㎜미만)	0.2	0.5		1.00	m	2	
3	21하	교대	백태		0.2	1.0	0.20	㎡	1	
4	21하	교대	균열(0.3㎜미만)	0.2	1.5		3.00	m	2	
5	23하	교대	균열(0.3㎜이상)	0.3	2.0		2.00	m	1	
6										
7										
8										
9										
10										
11										
12										
13										
14										
15										
16										
17										
18										
19										
20										
21										
22										
23										
24										
25										
26										
27										
28										
29										
30										
31										
32										
33										
34										
35										
36										
37										
38										
39										
40

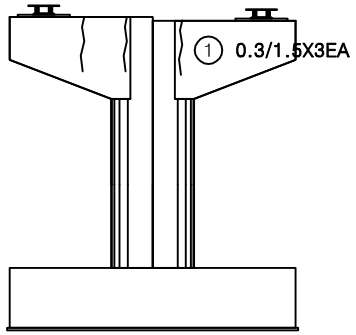
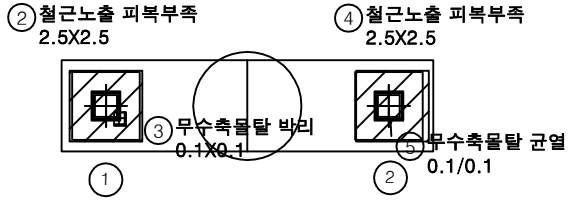
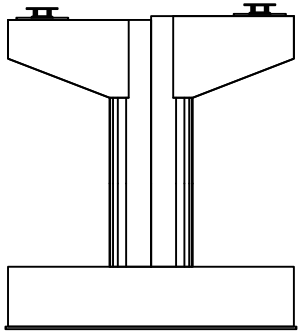
ID : 영천JCT R-A교 교각 P8

번호	구분	부재	손상내용	손상현황						비 고
				폭 (㎜)	길이 (m)	너비 (m)	물량	단위	개소	
1	19하	교각	균열(0.3㎜미만)	0.2	1.5		4.50	m	3	
2	19하	교각	철근노출 피복부족		2.5	2.5	6.25	㎡	1	
3	19하	교량받침	무수축몰탈 박리		0.1	0.1	0.01	㎡	1	
4	19하	교각	철근노출 피복부족		2.5	2.5	6.25	㎡	1	
5	19하	교량받침	무수축몰탈 균열	0.1	0.1		0.10	m	1	
6										
7										
8										
9										
10										
11										
12										
13										
14										
15										
16										
17										
18										
19										
20										
21										
22										
23										
24										
25										
26										
27										
28										
29										
30										
31										
32										
33										
34										
35										
36										
37										
38										
39										
40

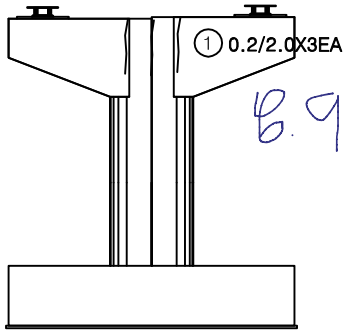
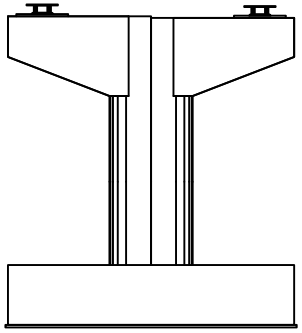
ID : 영천JCT R-A교 교각 P9

번호	구분	부재	손상내용	손상현황						비 고
				폭 (㎜)	길이 (m)	너비 (m)	물량	단위	개소	
1	19하	교각	균열(0.3㎜미만)	0.2	2.0		6.00	m	3	
2	19하	교량받침	무수축몰탈 균열	0.1	0.2		1.00	m	5	
3	19하	교량받침	무수축몰탈 균열	0.1	0.2		1.40	m	7	
4										
5										
6										
7										
8										
9										
10										
11										
12										
13										
14										
15										
16										
17										
18										
19										
20										
21										
22										
23										
24										
25										
26										
27										
28										
29										
30										
31										
32										
33										
34										
35										
36										
37										
38										
39										
40

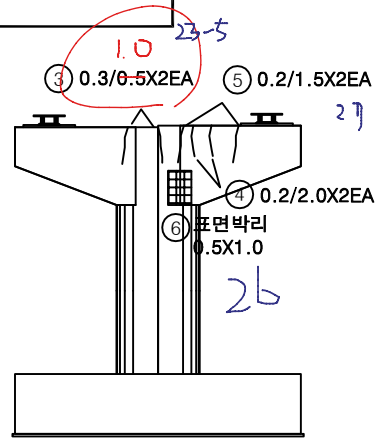
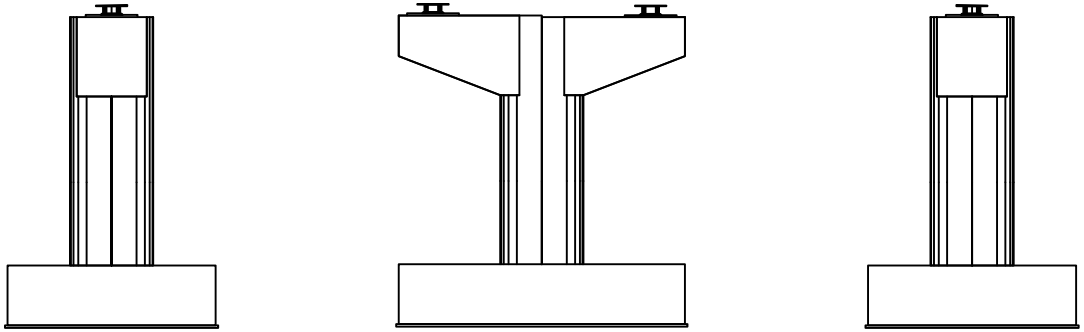
ID : 영천JCT R-A교 교각 P10

번호	구분	부재	손상내용	손상현황						비 고
				폭 (mm)	길이 (m)	너비 (m)	물량	단위	개소	
1	19하	교량받침	무수축몰탈 균열	0.1	0.2		0.80	m	4	
2	19하	교량받침	무수축몰탈 균열	0.1	0.2		1.20	m	6	
3	19하	교각	균열(0.3㎜이상)	0.3	0.5		1.00	m	2	
4	19하	교각	균열(0.3㎜미만)	0.2	2.0		4.00	m	2	
5	19하	교각	균열(0.3㎜미만)	0.2	1.5		3.00	m	2	
6	19하	교각	표면박리		0.5	1.0	0.50	㎡	1	
7										
8										
9										
10										
11										
12										
13										
14										
15										
16										
17										
18										
19										
20										
21										
22										
23										
24										
25										
26										
27										
28										
29										
30										
31										
32										
33										
34										
35										
36										
37										
38										
39										
40

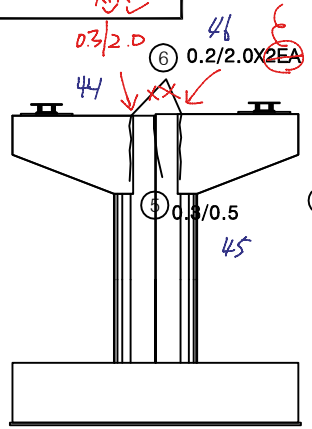
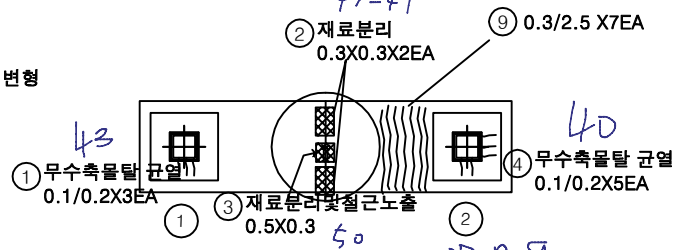
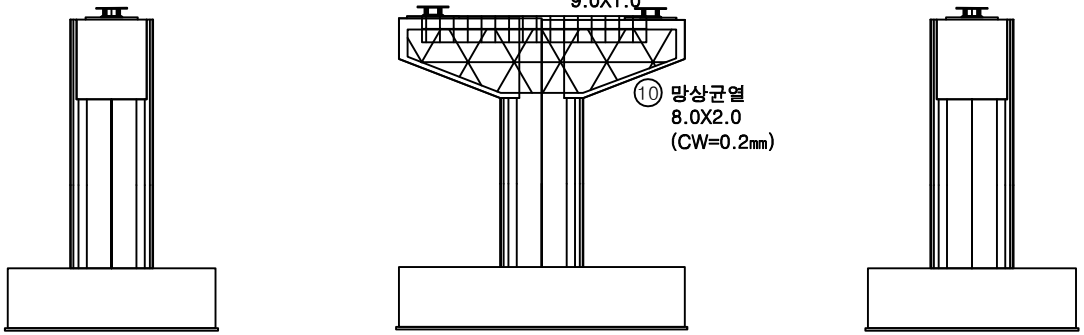
ID : 영천JCT R-A교 교각 P11

번호	구분	부재	손상내용	손상현황						비 고
				폭 (㎜)	길이 (m)	너비 (m)	물량	단위	개소	
1	19하	교량받침	무수축몰탈 균열	0.1	0.2		0.60	m	3	
2	19하	교각	재료분리		0.3	0.3	0.18	㎡	2	
3	19하	교각	재료분리 및 철근노출		0.5	0.3	0.15	㎡	1	
4	19하	교량받침	무수축몰탈 균열	0.1	0.2		1.00	m	5	
5	19하	교각	균열(0.3㎜이상)	0.3	0.5		0.50	m	1	
6	19하	교각	균열(0.3㎜미만)	0.2	2.0		4.00	m	2	
7	19하	교각	표면박리		9.0	1.0	9.00	㎡	1	
8	21하	점검시설	점검로 변형				1.00	EA	1	
9	21하	교각	균열(0.3㎜이상)	0.3	2.5		17.50	m	7	
10	23하	교각	망상균열	0.2	8.0	2.0	16.00	㎡	1	
11										
12										
13										
14										
15										
16										
17										
18										
19										
20										
21										
22										
23										
24										
25										
26										
27										
28										
29										
30										
31										
32										
33										
34										
35										
36										
37										
38										
39										
40

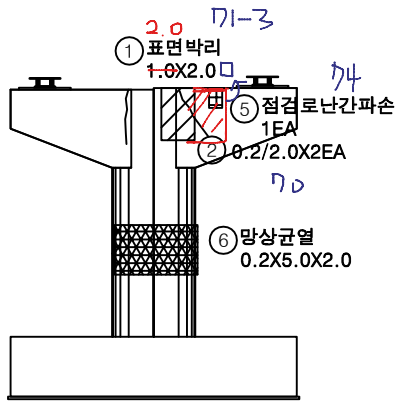
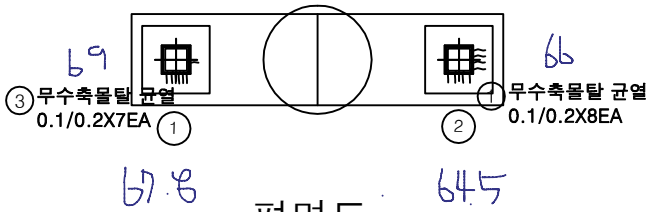
ID : 영천JCT R-A교 교각 P12

번호	구분	부재	손상내용	손상현황						비 고
				폭 (㎜)	길이 (m)	너비 (m)	물량	단위	개소	
1	19하	교각	표면박리		1.0	2.0	2.00	㎡	1	
2	19하	교각	균열(0.3㎜미만)	0.2	2.0		4.00	m	2	
3	19하	교량받침	무수축몰탈 균열	0.1	0.2		1.40	m	7	
4	19하	교량받침	무수축몰탈 균열	0.1	0.2		1.60	m	8	
5	21하	점검시설	점검로 난간파손				1.00	EA	1	
6	21하	교각	망상균열	0.2	5.0	2.0	10.00	㎡	1	
7	21하	교각	파손		0.3	0.3	0.09	㎡	1	
8	21하	교각	표면박리		3.5	2.0	7.00	㎡	1	
9	21하	교각	백태		0.2	0.2	0.04	㎡	1	
10	21하	교각	균열(0.3㎜미만)	0.2	2.0		2.00	m	1	
11	21하	교각	균열(0.3㎜이상)	0.3	1.0		1.00	m	1	
12										
13										
14										
15										
16										
17										
18										
19										
20										
21										
22										
23										
24										
25										
26										
27										
28										
29										
30										
31										
32										
33										
34										
35										
36										
37										
38										
39										
40

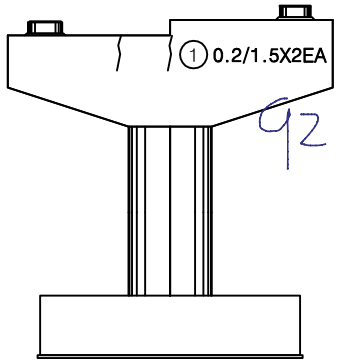
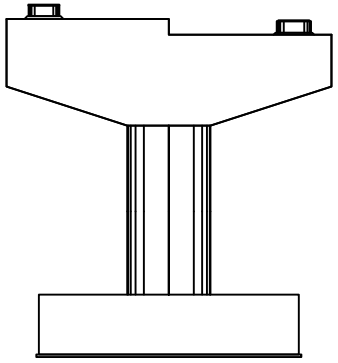
ID : 영천JCT R-A교 교각 P13

번호	구분	부재	손상내용	손상현황						비 고
				폭 (mm)	길이 (m)	너비 (m)	물량	단위	개소	
1	19하	교각	균열(0.3㎜미만)	0.2	1.5		3.00	m	2	
2	19하	교량받침	무수축몰탈 균열	0.1	0.5		1.00	m	2	
3	19하	교량받침	받침콘크리트 재료분리		0.1	0.1	0.01	㎡	1	
4	21하	교량받침	도장박리		0.1	0.1	0.04	㎡	4	
5	21하	교량받침	도장박리		0.1	0.1	0.08	㎡	8	
6										
7										
8										
9										
10										
11										
12										
13										
14										
15										
16										
17										
18										
19										
20										
21										
22										
23										
24										
25										
26										
27										
28										
29										
30										
31										
32										
33										
34										
35										
36										
37										
38										
39										
40

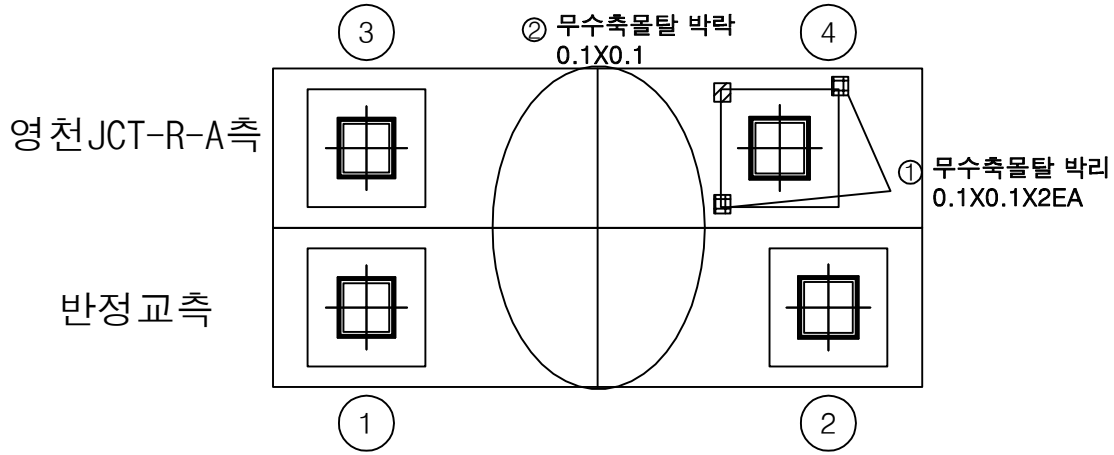
번호	구분	부재	손상내용	손상현황						비 고
				폭 (mm)	길이 (m)	너비 (m)	물량	단위	개소	
1	19하	교량받침	무수축몰탈 박리		0.1	0.1	0.02	㎡	2	
2	19하	교량받침	무수축몰탈 박락		0.1	0.1	0.01	㎡	1	
3										
4										
5										
6										
7										
8										
9										
10										
11										
12										
13										
14										
15										
16										
17										
18										
19										
20										
21										
22										
23										
24										
25										
26										
27										
28										
29										
30										
31										
32										
33										
34										
35										
36										
37										
38										
39										
40
