상주영천고속도로 2024~2025년 시설물 안전점검 용역
(2025년 상반기 정기안전점검)

외 관 조 사 망 도

낙동강대교

ID : 낙동강대교 교면포장 S1

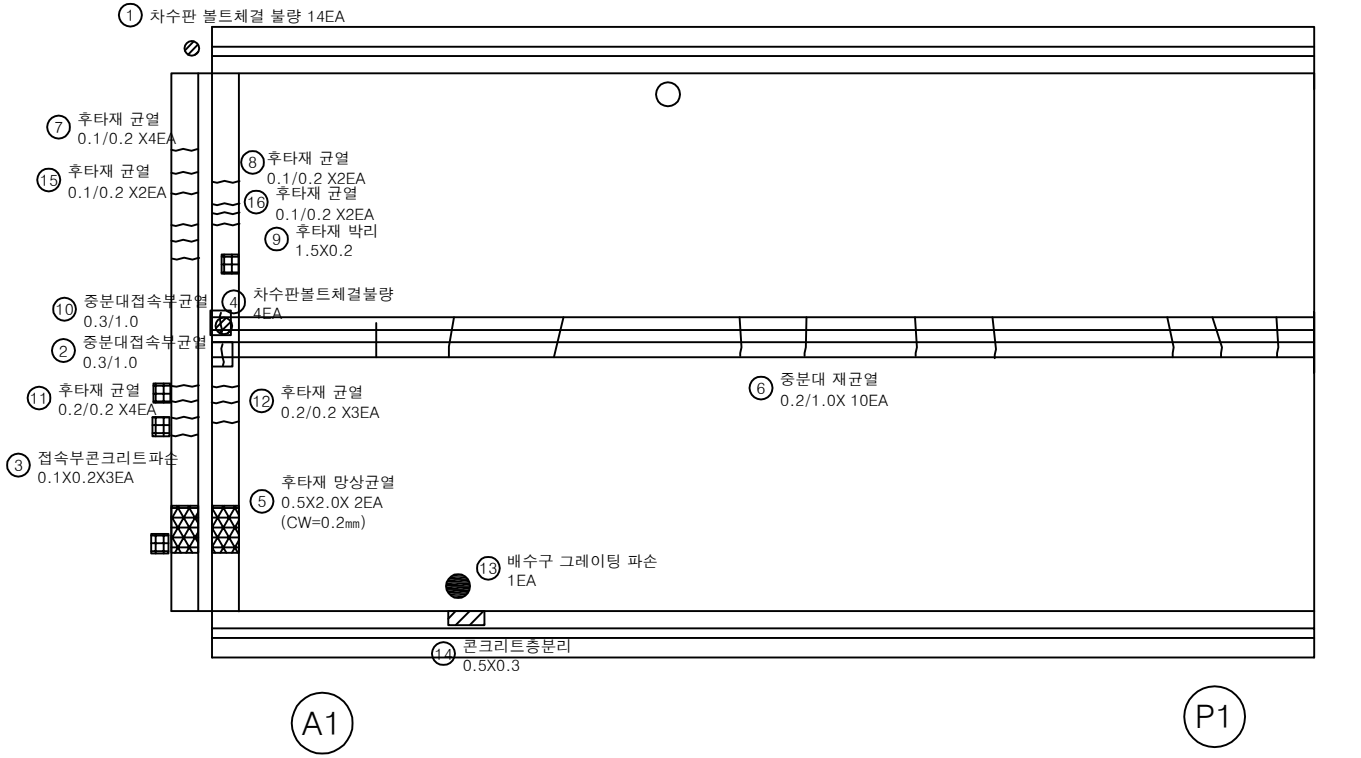
번호	구분	부재	손상내용	손상현황						비 고
				폭 (mm)	길이 (m)	너비 (m)	물량	단위	개소	
1	19하	신축이음	차수판 볼트탈락				14.00	EA	14	
2	19하	중분대	중분대 접속부 균열	0.3	1.0		1.00	m	1	
3	19하	교면포장	접속부 콘크리트 파손		0.1	0.2	0.06	㎡	3	
4	19하	신축이음	차수판 볼트체결 불량				4.00	EA	4	
5	19하	신축이음	후타재 망상균열	0.2	0.5	2.0	2.00	㎡	2	
6	19하	중분대	중분대 재균열	0.2	1.0		10.00	m	10	
7	21하	신축이음	후타재 균열	0.1	0.2		0.80	m	4	
8	21하	신축이음	후타재 균열	0.1	0.2		0.40	m	2	
9	21하	신축이음	후타재 박리		1.5	0.2	0.30	㎡	1	
10	21하	중분대	중분대 접속부 균열	0.3	1.0		1.00	m	1	
11	21하	신축이음	후타재 균열	0.2	0.2		0.80	m	4	
12	21하	신축이음	후타재 균열	0.2	0.2		0.60	m	3	
13	21하	배수시설	배수구 그레이팅 파손				1.00	EA	1	
14	21하	방호벽	콘크리트 층분리		0.5	0.3	0.15	㎡	1	
15	23하	신축이음	후타재 균열	0.1	0.2		0.40	m	2	
16	23하	신축이음	후타재 균열	0.1	0.2		0.40	m	2	
17										
18										
19										
20										
21										
22										
23										
24										
25										
26										
27										
28										
29										
30										
31										
32										
33										
34										
35										
36

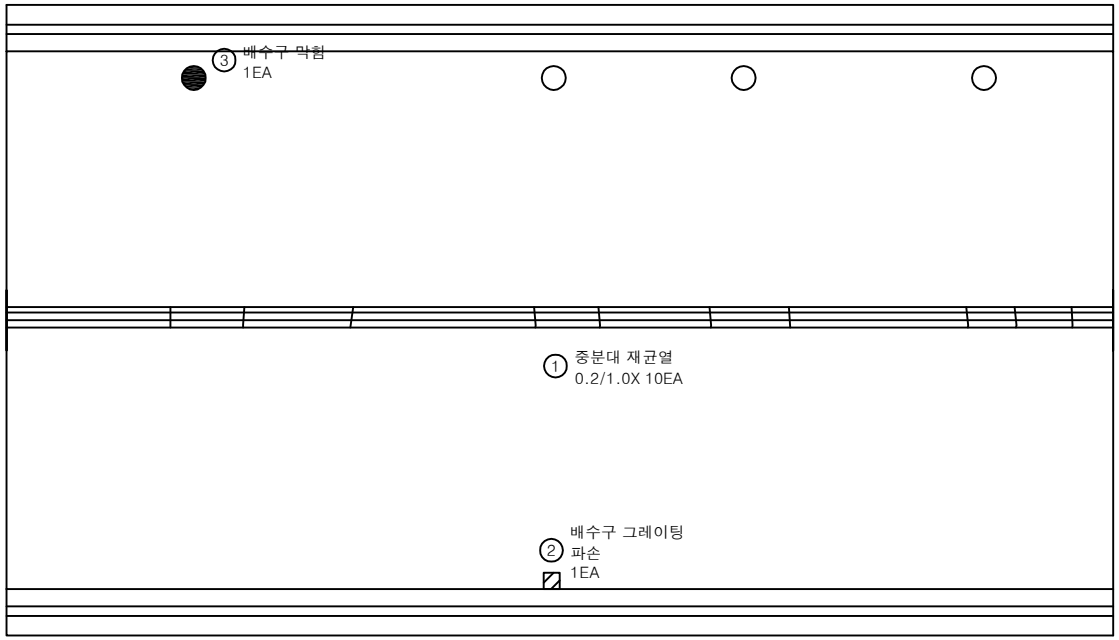
ID : 낙동강대교 교면포장 S2

번호	구분	부재	손상내용	손상현황						비 고
				폭 (㎜)	길이 (m)	너비 (m)	물량	단위	개소	
1	19하	중분대	중분대 재균열	0.2	1.0		10.00	m	10	
2	21하	배수시설	배수구 그레이팅 파손				1.00	EA	1	
3	23하	배수시설	배수구 막힘				1.00	EA	1	
4										
5										
6										
7										
8										
9										
10										
11										
12										
13										
14										
15										
16										
17										
18										
19										
20										
21										
22										
23										
24										
25										
26										
27										
28										
29										
30										
31										
32										
33										
34										
35										
36										
37										
38										
39										
40

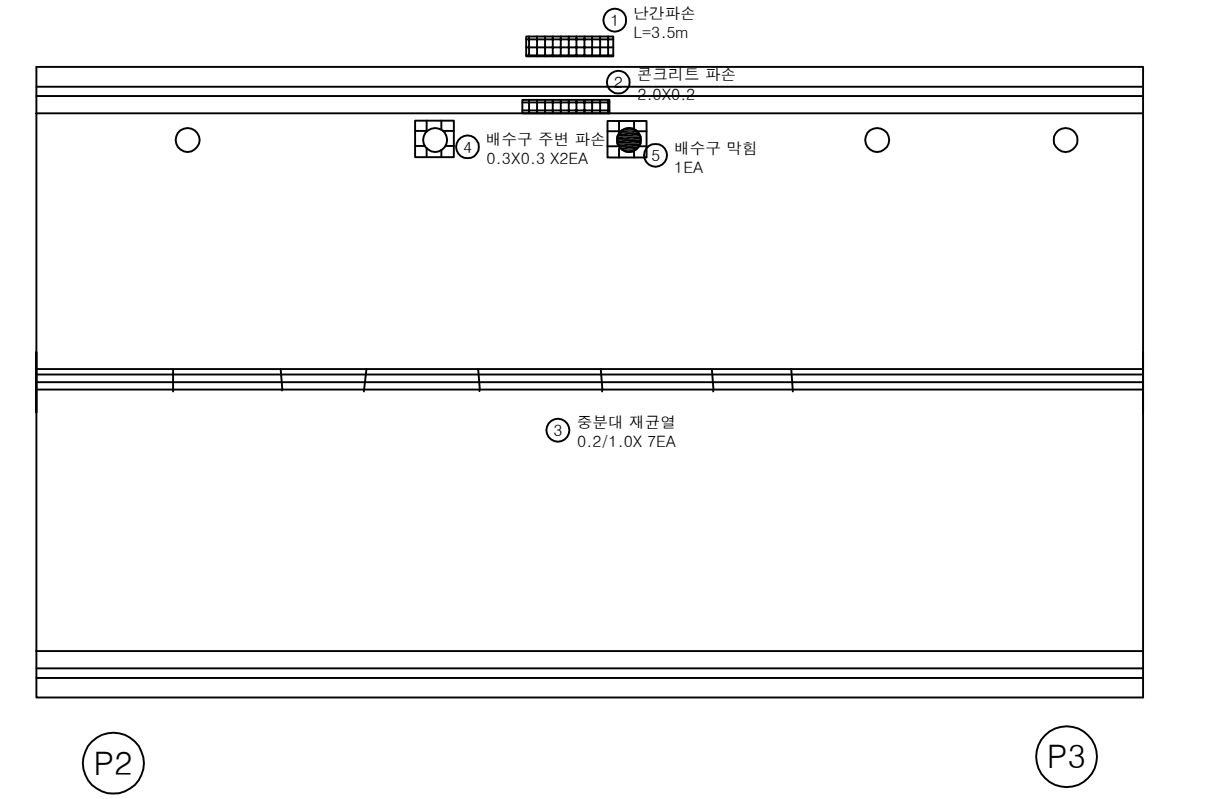
번호	구분	부재	손상내용	손상현황						비 고
				폭 (mm)	길이 (m)	너비 (m)	물량	단위	개소	
1	19하	방호벽	난간파손		3.5		3.50	m	1	
2	19하	방호벽	콘크리트 파손		2.0	0.2	0.40	㎡	1	
3	19하	중분대	중분대 재균열	0.2	1.0		7.00	m	7	
4	23하	교면포장	배수구 주변 파손		0.3	0.3	0.18	㎡	2	
5	23하	배수시설	배수구 막힘				1.00	EA	1	
6										
7										
8										
9										
10										
11										
12										
13										
14										
15										
16										
17										
18										
19										
20										
21										
22										
23										
24										
25										
26										
27										
28										
29										
30										
31										
32										
33										
34										
35										
36										
37										
38										
39										
40

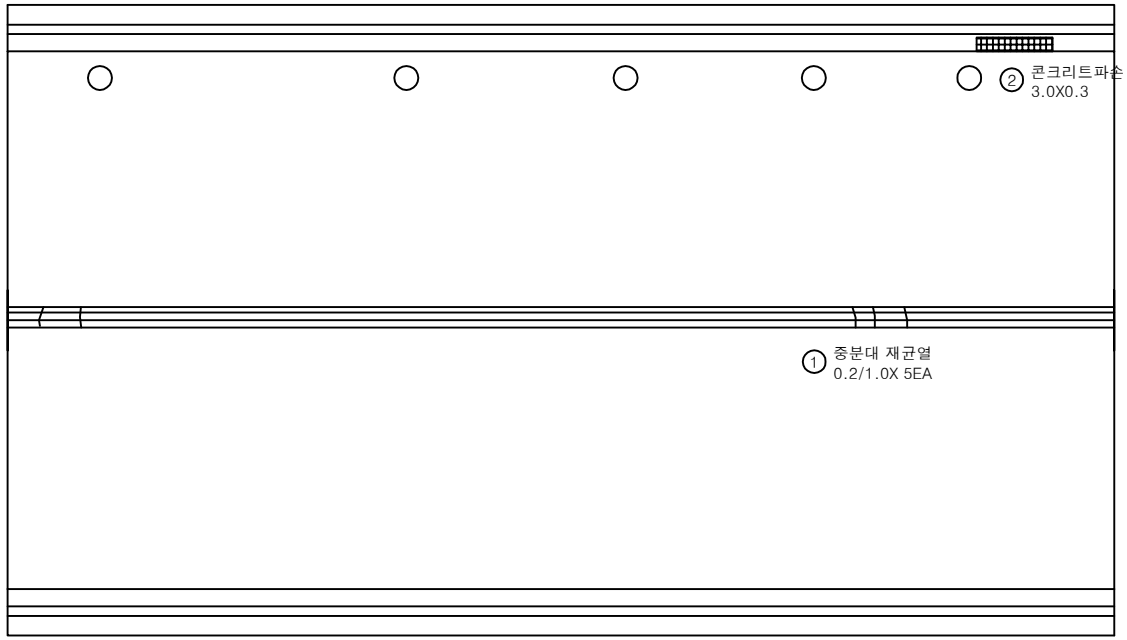
번호	구분	부재	손상내용	손상현황						비 고
				폭 (㎜)	길이 (m)	너비 (m)	물량	단위	개소	
1	19하	중분대	중분대 재균열	0.2	1.0		5.00	m	5	
2	21하	방호벽	콘크리트 파손		3.0	0.3	0.90	㎡	1	24'상 보수
3										
4										
5										
6										
7										
8										
9										
10										
11										
12										
13										
14										
15										
16										
17										
18										
19										
20										
21										
22										
23										
24										
25										
26										
27										
28										
29										
30										
31										
32										
33										
34										
35										
36										
37										
38										
39										
40

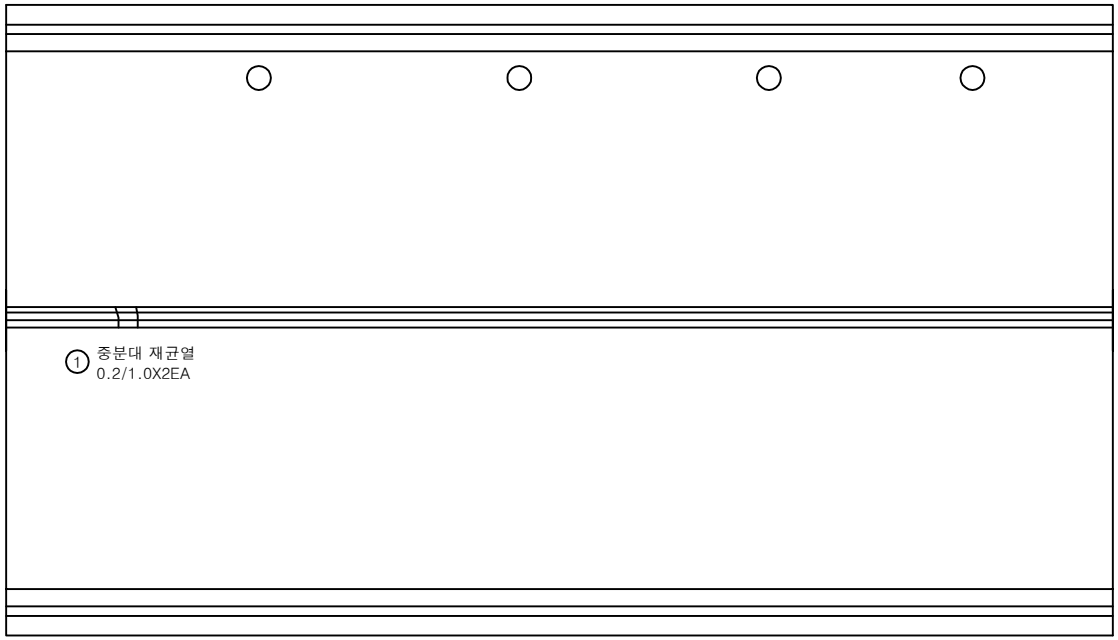
번호	구분	부재	손상내용	손상현황						비 고
				폭 (㎜)	길이 (m)	너비 (m)	물량	단위	개소	
1	19하	중분대	중분대 재균열	0.2	1.0		2.00	m	2	
2										
3										
4										
5										
6										
7										
8										
9										
10										
11										
12										
13										
14										
15										
16										
17										
18										
19										
20										
21										
22										
23										
24										
25										
26										
27										
28										
29										
30										
31										
32										
33										
34										
35										
36										
37										
38										
39										
40

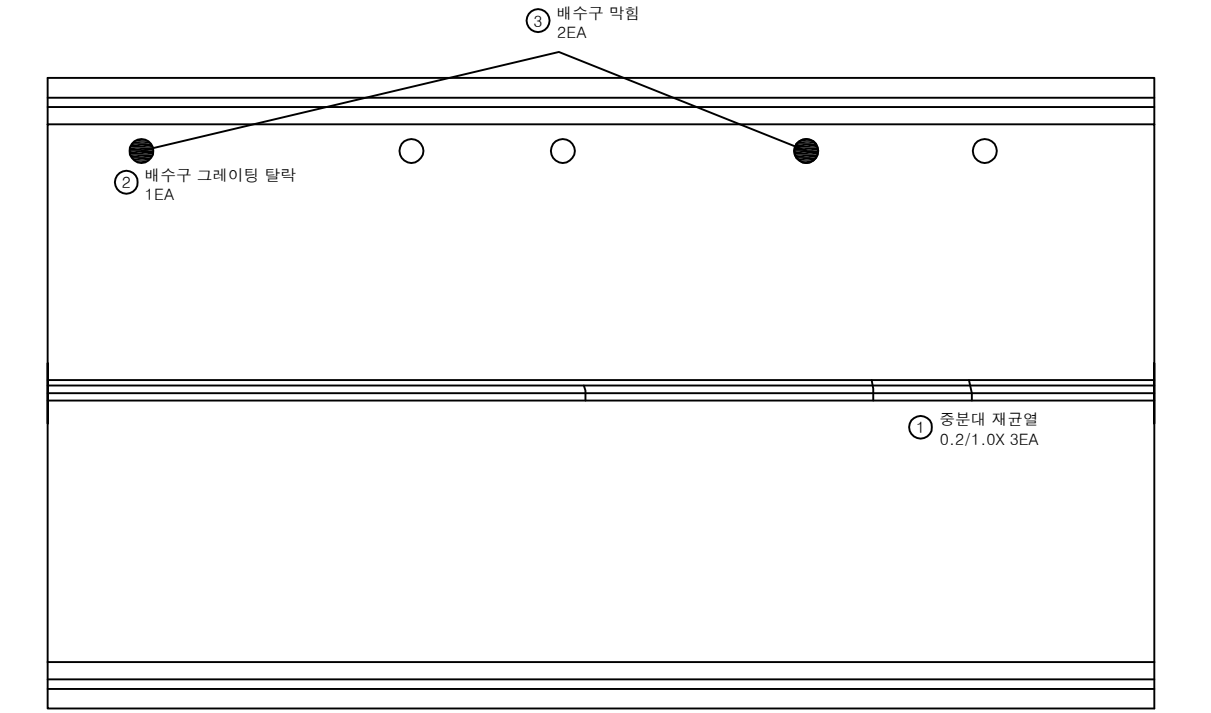
번호	구분	부재	손상내용	손상현황						비 고
				폭 (㎜)	길이 (m)	너비 (m)	물량	단위	개소	
1	19하	중분대	중분대 재균열	0.2	1.0		3.00	m	3	
2	23하	배수시설	배수구 그레이팅 탈락				1.00	EA	1	
3	23하	배수시설	배수구 막힘				2.00	EA	2	
4										
5										
6										
7										
8										
9										
10										
11										
12										
13										
14										
15										
16										
17										
18										
19										
20										
21										
22										
23										
24										
25										
26										
27										
28										
29										
30										
31										
32										
33										
34										
35										
36										
37										
38										
39										
40

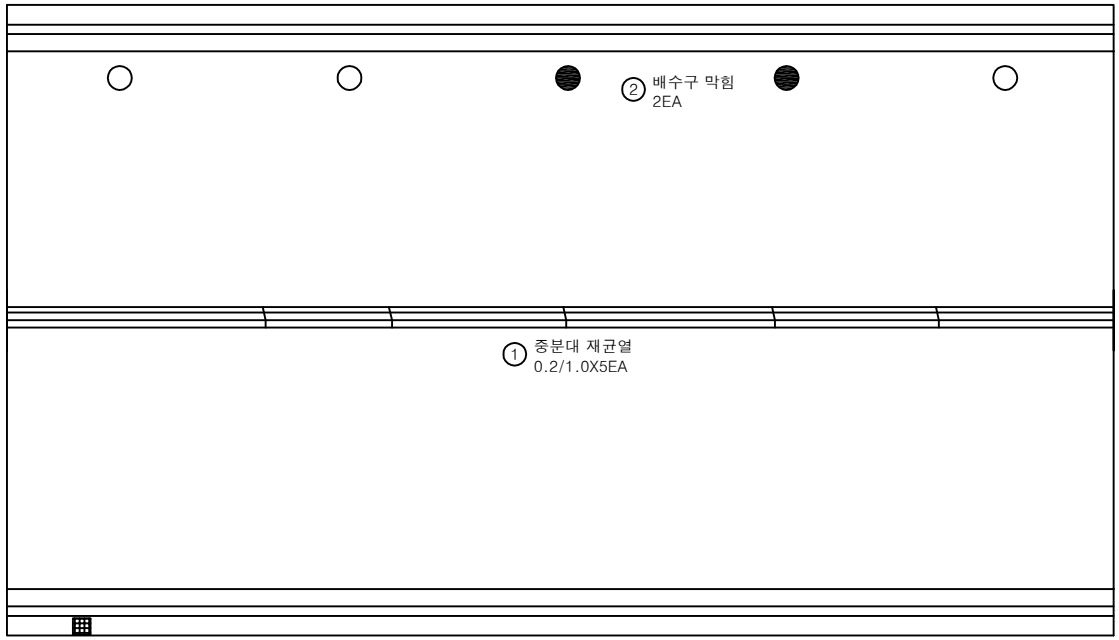
번호	구분	부재	손상내용	손상현황						비 고
				폭 (㎜)	길이 (m)	너비 (m)	물량	단위	개소	
1	19하	중분대	중분대 재균열	0.2	1.0		5.00	m	5	
2	23하	배수시설	배수구 막힘				2.00	EA	2	
3	24하	점검시설	점검로 파손				1.00	EA	1	
4										
5										
6										
7										
8										
9										
10										
11										
12										
13										
14										
15										
16										
17										
18										
19										
20										
21										
22										
23										
24										
25										
26										
27										
28										
29										
30										
31										
32										
33										
34										
35										
36										
37										
38										
39										
40

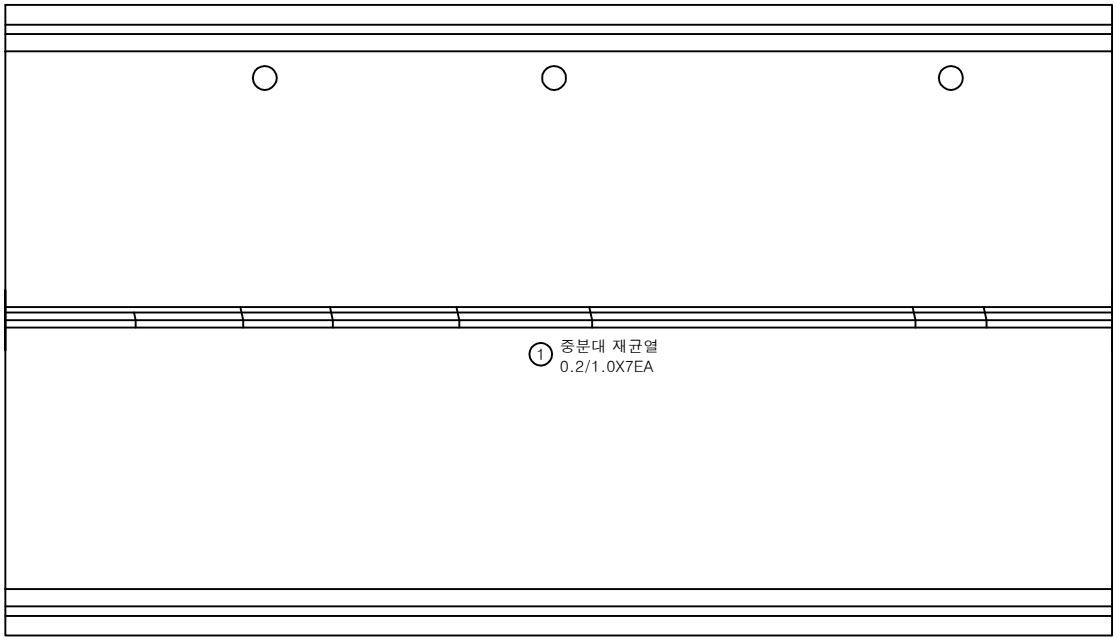
번호	구분	부재	손상내용	손상현황						비 고
				폭 (㎜)	길이 (m)	너비 (m)	물량	단위	개소	
1	19하	중분대	중분대 재균열	0.2	1.0		7.00	m	7	
2										
3										
4										
5										
6										
7										
8										
9										
10										
11										
12										
13										
14										
15										
16										
17										
18										
19										
20										
21										
22										
23										
24										
25										
26										
27										
28										
29										
30										
31										
32										
33										
34										
35										
36										
37										
38										
39										
40

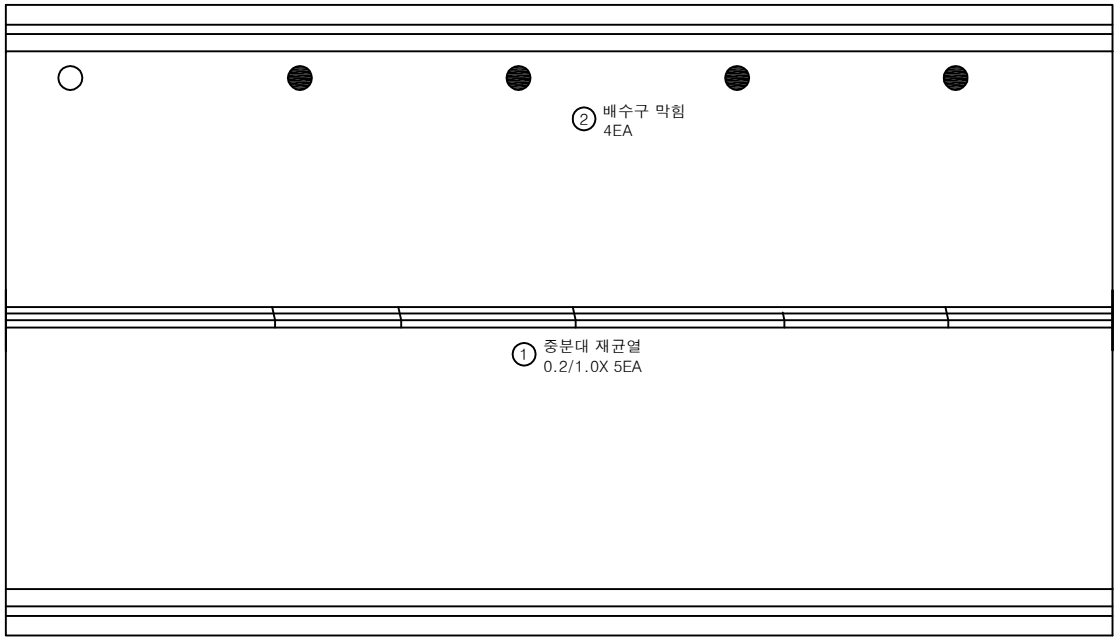
번호	구분	부재	손상내용	손상현황						비 고
				폭 (㎜)	길이 (m)	너비 (m)	물량	단위	개소	
1	19하	중분대	중분대 재균열	0.2	1.0		5.00	m	5	
2	23하	배수시설	배수구 막힘				4.00	EA	4	
3										
4										
5										
6										
7										
8										
9										
10										
11										
12										
13										
14										
15										
16										
17										
18										
19										
20										
21										
22										
23										
24										
25										
26										
27										
28										
29										
30										
31										
32										
33										
34										
35										
36										
37										
38										
39										
40

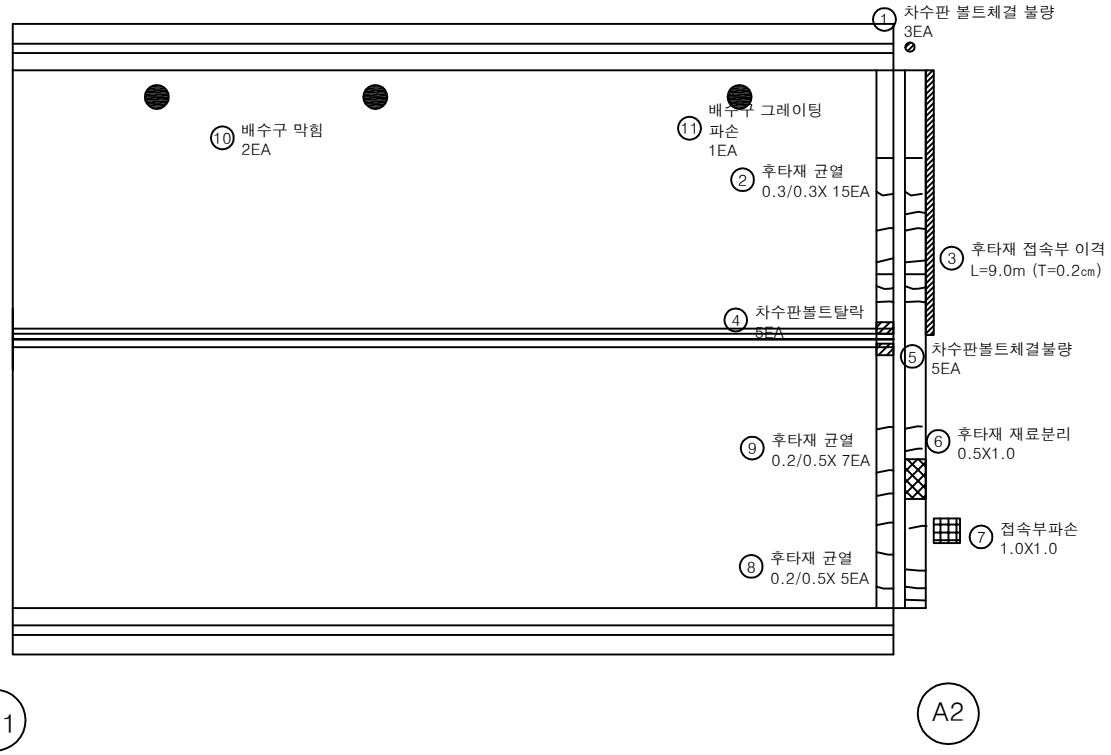
번호	구분	부재	손상내용	손상현황						비 고
				폭 (㎜)	길이 (m)	너비 (m)	물량	단위	개소	
1	19하	신축이음	차수판 볼트체결 불량				3.00	EA	3	
2	19하	신축이음	후타재 균열	0.3	0.3		4.50	m	15	
3	19하	교면포장	후타재 접속부 이격		9.0		9.00	m	1	(T=0.2㎝)
4	19하	신축이음	차수판 볼트탈락				5.00	EA	5	
5	19하	신축이음	차수판 볼트탈락				5.00	EA	5	
6	19하	신축이음	후타재 재료분리		0.5	1.0	0.50	㎡	1	22'상 보수
7	19하	교면포장	접속부 파손		1.0	1.0	1.00	㎡	1	23'하 보수
8	19하	신축이음	후타재 균열	0.2	0.5		2.50	m	5	
9	21하	신축이음	후타재 균열	0.2	0.5		3.50	m	7	24'상 보수
10	23하	배수시설	배수구 막힘				2.00	EA	2	
11	23하	배수시설	배수구 그레이팅 파손				1.00	EA	1	
12										
13										
14										
15										
16										
17										
18										
19										
20										
21										
22										
23										
24										
25										
26										
27										
28										
29										
30										
31										
32										
33										
34										
35										
36										
37										
38										
39										
40

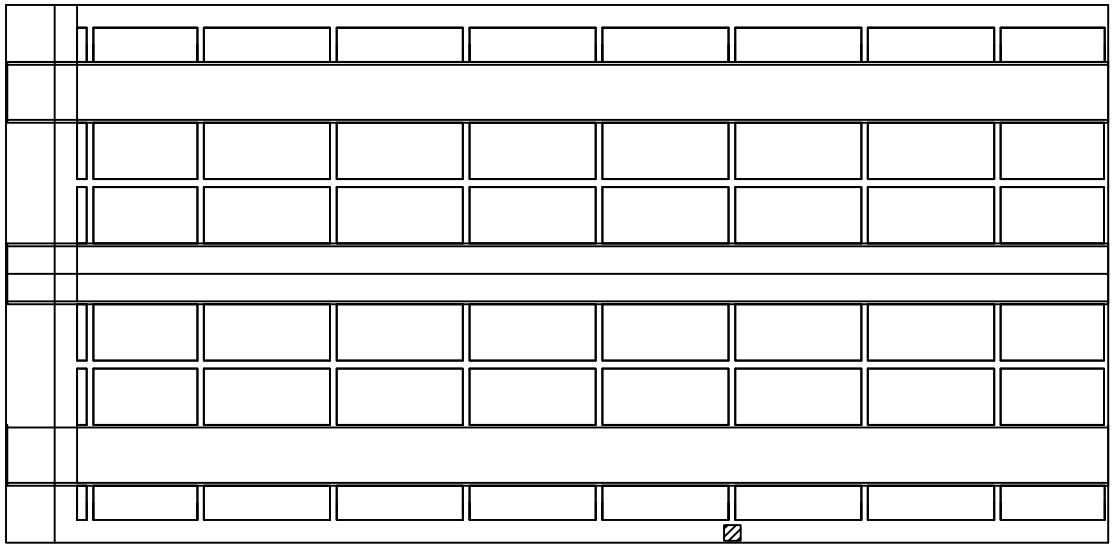
번호	구분	부재	손상내용	손상현황						비 고
				폭 (mm)	길이 (m)	너비 (m)	물량	단위	개소	
1	24상	배수시설	배수관 지지대 탈락				1.00	EA	1	
2										
3										
4										
5										
6										
7										
8										
9										
10										
11										
12										
13										
14										
15										
16										
17										
18										
19										
20										
21										
22										
23										
24										
25										
26										
27										
28										
29										
30										
31										
32										
33										
34										
35										
36										
37										
38										
39										
40

① 배수관 지지대 탈락
1EA

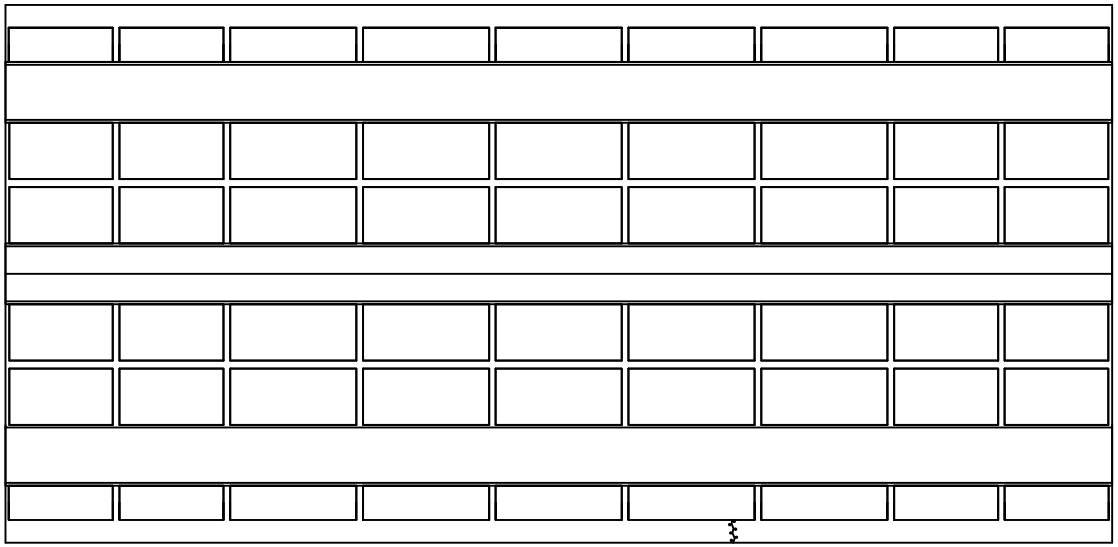
번호	구분	부재	손상내용	손상현황						비 고
				폭 (mm)	길이 (m)	너비 (m)	물량	단위	개소	
1	21하	바닥판	균열부백태		0.1	1.0	0.10	㎡	1	
2										
3										
4										
5										
6										
7										
8										
9										
10										
11										
12										
13										
14										
15										
16										
17										
18										
19										
20										
21										
22										
23										
24										
25										
26										
27										
28										
29										
30										
31										
32										
33										
34										
35										
36										
37										
38										
39										
40

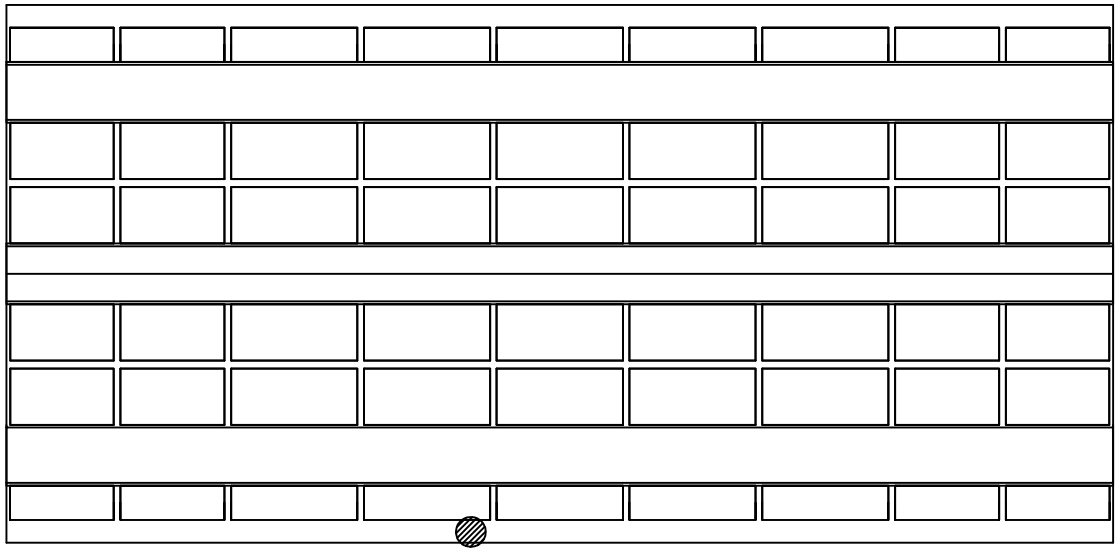
번호	구분	부재	손상내용	손상현황						비 고
				폭 (mm)	길이 (m)	너비 (m)	물량	단위	개소	
1	19하	배수시설	배수관 탈락				1.00	EA	1	
2										
3										
4										
5										
6										
7										
8										
9										
10										
11										
12										
13										
14										
15										
16										
17										
18										
19										
20										
21										
22										
23										
24										
25										
26										
27										
28										
29										
30										
31										
32										
33										
34										
35										
36										
37										
38										
39										
40

① 배수관 탈락
1EA

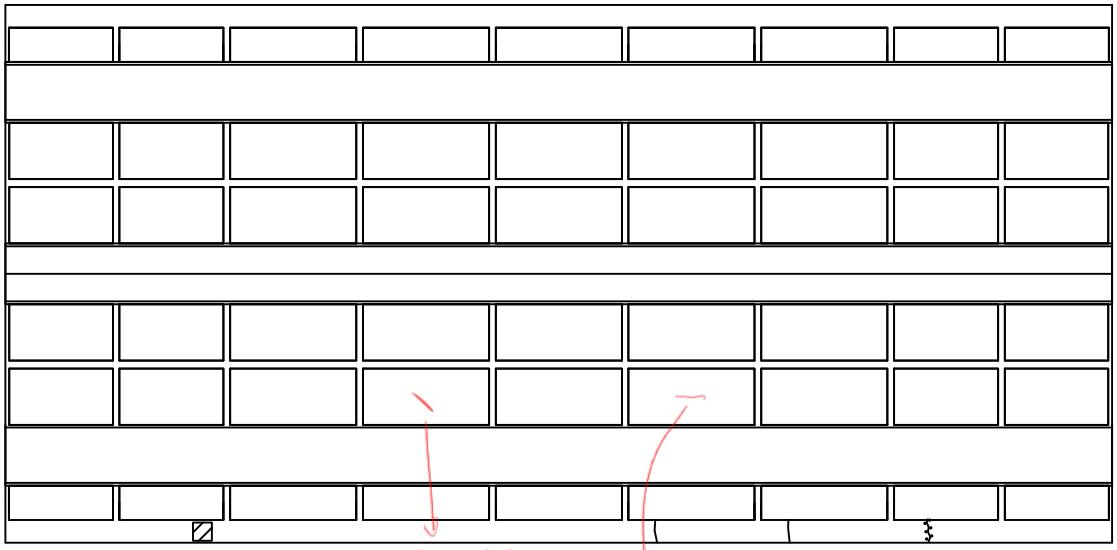
번호	구분	부재	손상내용	손상현황						비 고
				폭 (㎜)	길이 (m)	너비 (m)	물량	단위	개소	
1	19하	바닥판	균열(0.3㎜이상)	0.3	1.0		2.00	m	2	21'하 보수
2	21하	바닥판	균열부백태		0.1	1.0	0.10	㎡	1	
3	24하	배수시설	배수관 고정고리 탈락				1.00	EA	1	
4										
5										
6										
7										
8										
9										
10										
11										
12										
13										
14										
15										
16										
17										
18										
19										
20										
21										
22										
23										
24										
25										
26										
27										
28										
29										
30										
31										
32										
33										
34										
35										
36										
37										
38										
39										
40

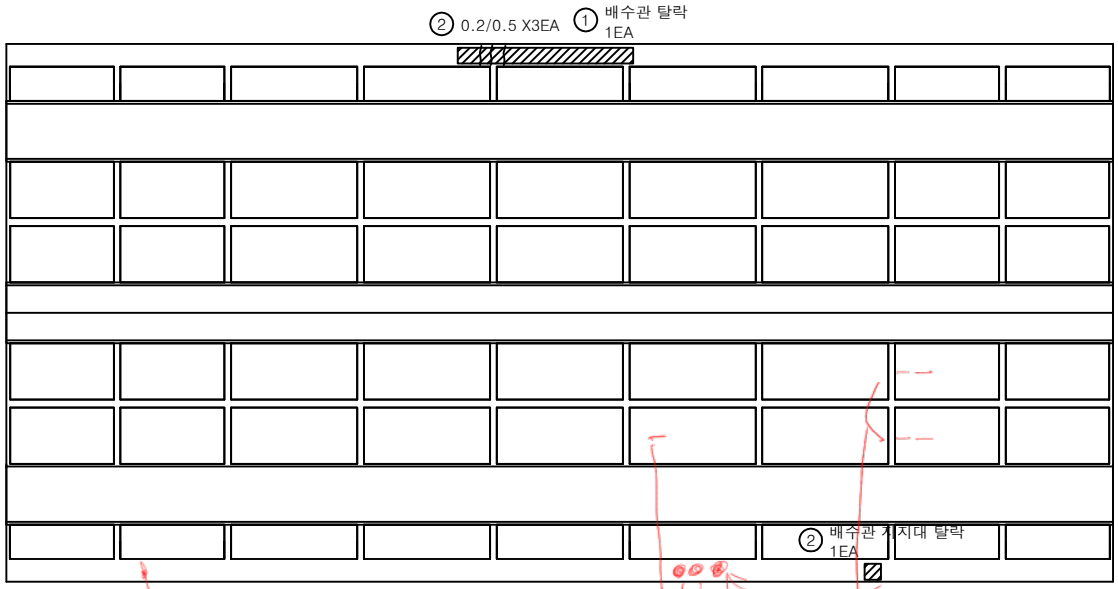
번호	구분	부재	손상내용	손상현황						비 고
				폭 (㎜)	길이 (m)	너비 (m)	물량	단위	개소	
1	23상	배수시설	배수관 탈락				1.00	EA	1	
2	23상	배수시설	배수관 지지대 탈락				1.00	EA	1	
3	23하	바닥판	균열(0.3㎜미만)	0.2	0.5		1.50	m	3	
4										
5										
6										
7										
8										
9										
10										
11										
12										
13										
14										
15										
16										
17										
18										
19										
20										
21										
22										
23										
24										
25										
26										
27										
28										
29										
30										
31										
32										
33										
34										
35										
36										
37										
38										
39										
40

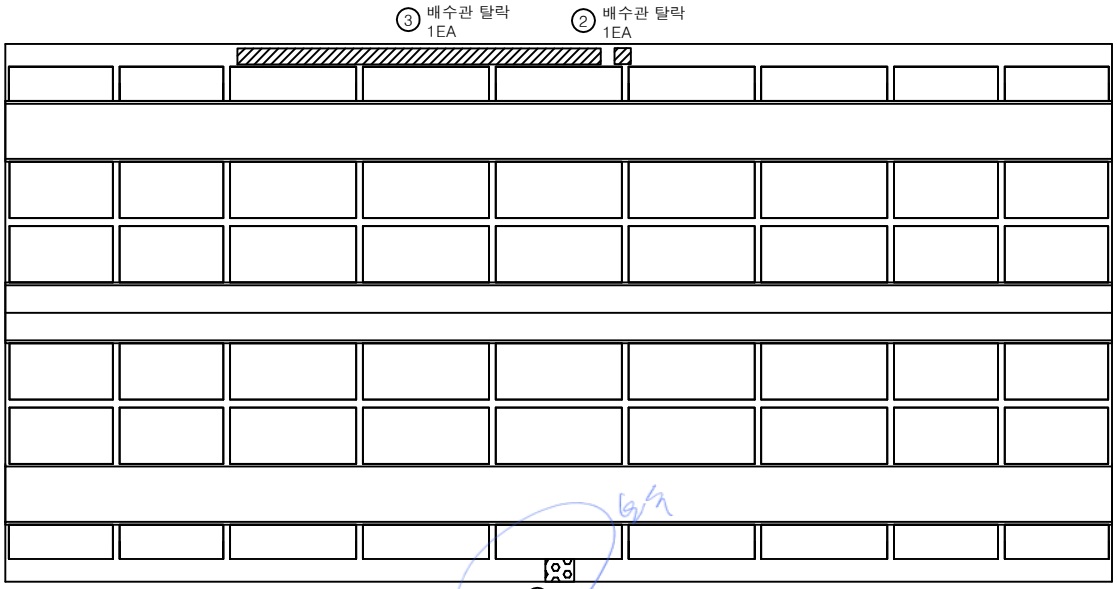
번호	구분	부재	손상내용	손상현황						비 고
				폭 (㎜)	길이 (m)	너비 (m)	물량	단위	개소	
1	19하	바닥판	백태		0.2	0.5	0.10	㎡	1	22'상 보수
2	23상	배수시설	배수관 탈락				1.00	EA	1	
3	23하	배수시설	배수관 탈락				1.00	EA	1	
4										
5										
6										
7										
8										
9										
10										
11										
12										
13										
14										
15										
16										
17										
18										
19										
20										
21										
22										
23										
24										
25										
26										
27										
28										
29										
30										
31										
32										
33										
34										
35										
36										
37										
38										
39										
40

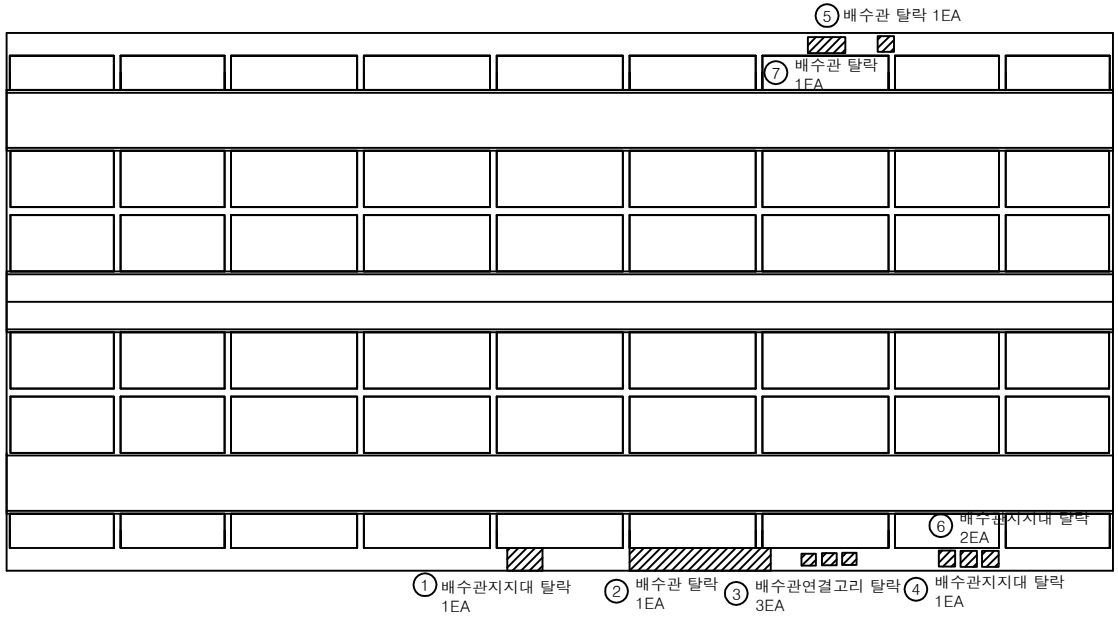
번호	구분	부재	손상내용	손상현황						비 고
				폭 (㎜)	길이 (m)	너비 (m)	물량	단위	개소	
1	19하	배수시설	배수관 지지대 탈락				1.00	EA	1	
2	19하	배수시설	배수관 탈락				1.00	EA	1	
3	19하	배수시설	배수관 연결고리 탈락				3.00	EA	3	
4	19하	배수시설	배수관 지지대 탈락				1.00	EA	1	
5	20상	배수시설	배수관 탈락				1.00	EA	1	
6	21하	배수시설	배수관 지지대 탈락				2.00	EA	2	
7	23하	배수시설	배수관 탈락				1.00	EA	1	
8										
9										
10										
11										
12										
13										
14										
15										
16										
17										
18										
19										
20										
21										
22										
23										
24										
25										
26										
27										
28										
29										
30										
31										
32										
33										
34										
35										
36										
37										
38										
39										
40

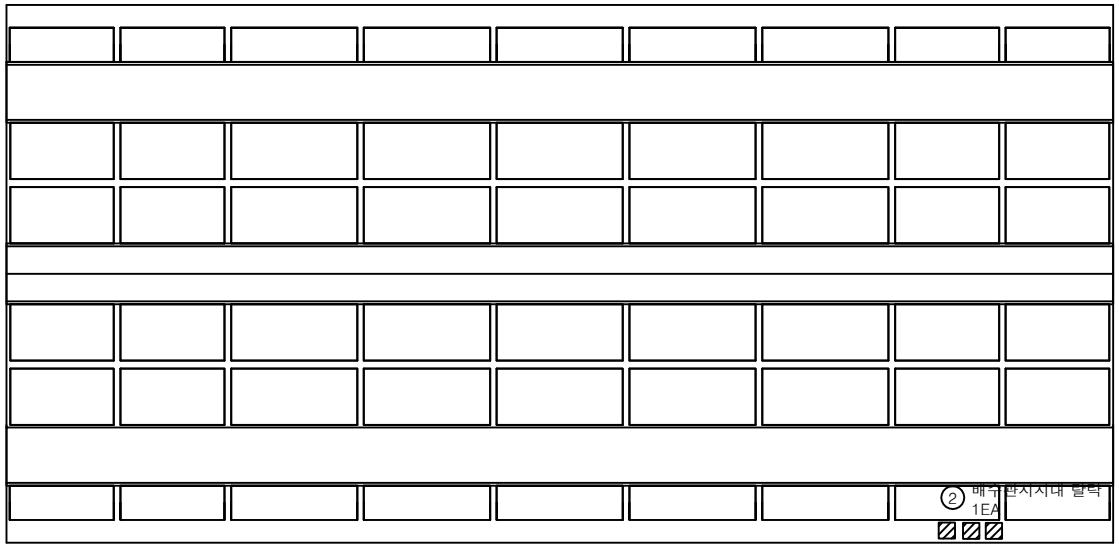
번호	구분	부재	손상내용	손상현황						비 고
				폭 (㎜)	길이 (m)	너비 (m)	물량	단위	개소	
1	19하	배수시설	배수관 지지대 탈락				1.00	EA	1	
2	21하	배수시설	배수관 지지대 탈락				1.00	EA	1	
3	23상	배수시설	배수관 지지대 탈락				1.00	EA	1	
4										
5										
6										
7										
8										
9										
10										
11										
12										
13										
14										
15										
16										
17										
18										
19										
20										
21										
22										
23										
24										
25										
26										
27										
28										
29										
30										
31										
32										
33										
34										
35										
36										
37										
38										
39										
40

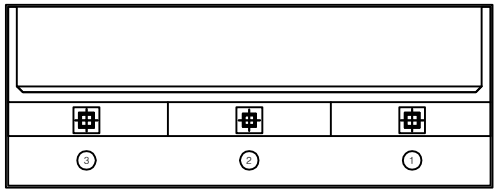
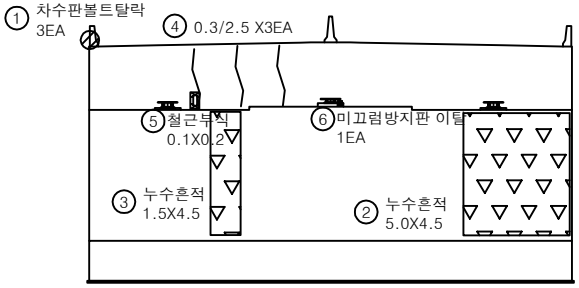
번호	구분	부재	손상내용	손상현황						비 고
				폭 (㎜)	길이 (m)	너비 (m)	물량	단위	개소	
1	19하	신축이음	차수판 볼트탈락				3.00	EA	3	
2	19하	교대	누수흔적		5.0	4.5	22.50	㎡	1	
3	22하	교대	누수흔적		1.5	4.5	6.75	㎡	1	
4	23하	교대	균열(0.3㎜이상)	0.3	2.5		7.50	m	3	
5	23하	교대	철근부식		0.1	0.2	0.02	㎡	1	
6	23하	교량받침	미끄럼방지판 이탈				1.00	EA	1	
7										
8										
9										
10										
11										
12										
13										
14										
15										
16										
17										
18										
19										
20										
21										
22										
23										
24										
25										
26										
27										
28										
29										
30										
31										
32										
33										
34										
35										
36										
37										
38										
39										
40

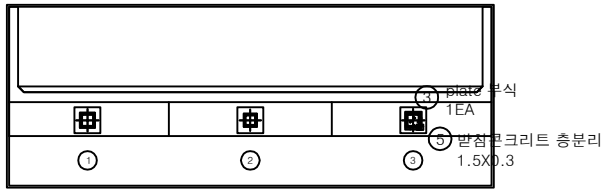
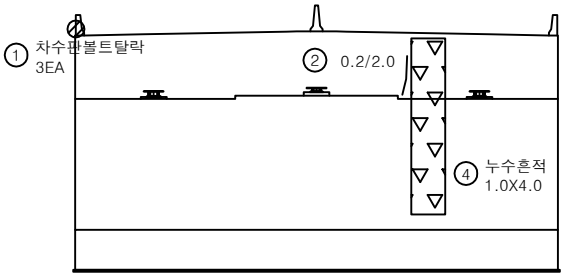
번호	구분	부재	손상내용	손상현황						비 고
				폭 (mm)	길이 (m)	너비 (m)	물량	단위	개소	
1	19하	신축이음	차수판 볼트탈락				3.00	EA	3	
2	19하	교대	균열(0.3mm미만)	0.2	2.0		2.00	m	1	22'상 보수
3	21하	교량받침	plate 부식				1.00	EA	1	
4	21하	교대	누수흔적		1.0	4.0	4.00	㎡	1	
5	22하	교량받침	받침콘크리트 층분리		1.5	0.3	0.45	㎡	1	
6										
7										
8										
9										
10										
11										
12										
13										
14										
15										
16										
17										
18										
19										
20										
21										
22										
23										
24										
25										
26										
27										
28										
29										
30										
31										
32										
33										
34										
35										
36										
37										
38										
39										
40

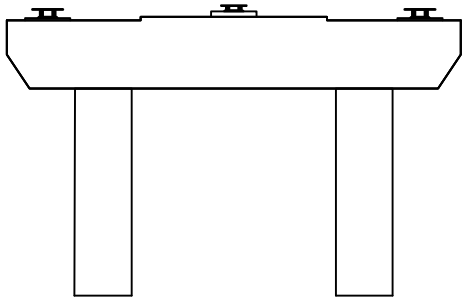
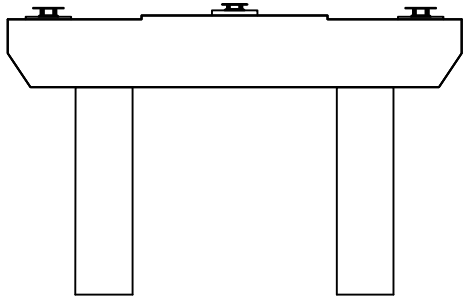
번호	구분	부재	손상내용	손상현황						비 고
				폭 (㎜)	길이 (m)	너비 (m)	물량	단위	개소	
1	23하	교량받침	이동량 눈금자 탈락				1.00	EA	1	
2	23하	교각	균열(0.3㎜미만)	0.1	1.0		2.00	m	2	
3										
4										
5										
6										
7										
8										
9										
10										
11										
12										
13										
14										
15										
16										
17										
18										
19										
20										
21										
22										
23										
24										
25										
26										
27										
28										
29										
30										
31										
32										
33										
34										
35										
36										
37										
38										
39										
40

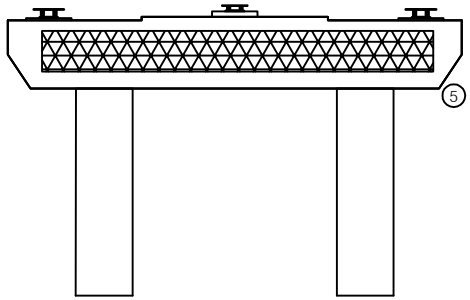
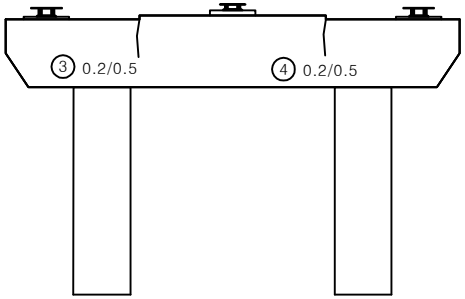
번호	구분	부재	손상내용	손상현황						비 고
				폭 (㎜)	길이 (m)	너비 (m)	물량	단위	개소	
1	19하	교량받침	무수축몰탈 박리		0.1	0.1	0.01	㎡	1	21'상 보수
2	19하	교량받침	이동량 눈금자 탈락				1.00	EA	1	
3	19하	교각	균열(0.3㎜미만)	0.2	0.5		0.50	m	1	21'하 보수
4	19하	교각	균열(0.3㎜미만)	0.2	0.5		0.50	m	1	21'하 보수
5	21하	교각	망상균열	0.2	12.0	2.0	24.00	㎡	1	
6										
7										
8										
9										
10										
11										
12										
13										
14										
15										
16										
17										
18										
19										
20										
21										
22										
23										
24										
25										
26										
27										
28										
29										
30										
31										
32										
33										
34										
35										
36										
37										
38										
39										
40

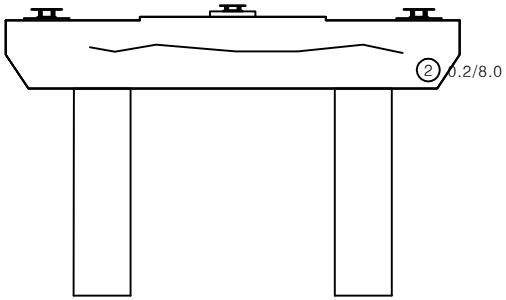
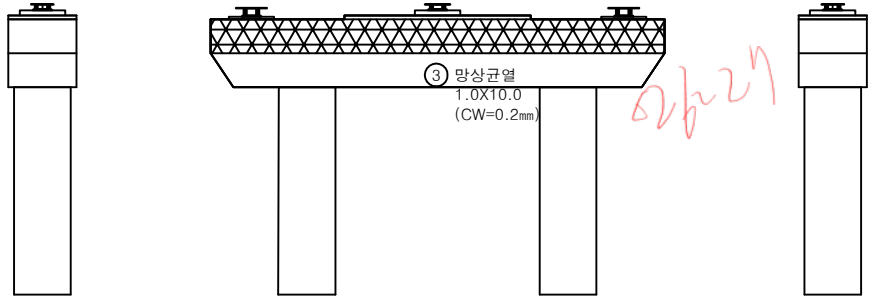
번호	구분	부재	손상내용	손상현황						비 고
				폭 (㎜)	길이 (m)	너비 (m)	물량	단위	개소	
1	19하	교량받침	이동량 눈금자 탈락및파손				1.00	EA	1	
2	21하	교각	균열(0.3㎜미만)	0.2	8.0		8.00	m	1	
3	23하	교각	망상균열	0.2	1.0	10.0	10.00	㎡	1	
4										
5										
6										
7										
8										
9										
10										
11										
12										
13										
14										
15										
16										
17										
18										
19										
20										
21										
22										
23										
24										
25										
26										
27										
28										
29										
30										
31										
32										
33										
34										
35										
36										
37										
38										
39										
40

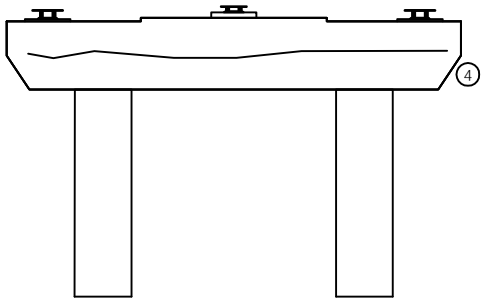
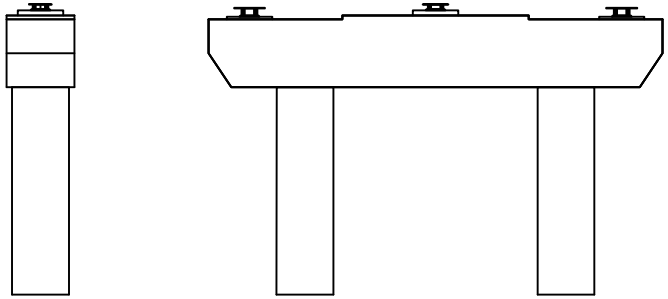
번호	구분	부재	손상내용	손상현황						비 고
				폭 (㎜)	길이 (m)	너비 (m)	물량	단위	개소	
1	19하	교량받침	무수축몰탈 박리		0.1	2.0	0.20	㎡	1	21'상 보수
2	19하	교량받침	이동량 눈금자 탈락				1.00	EA	1	
3	19하	교량받침	무수축몰탈 박리		0.1	1.5	0.15	㎡	1	21'상 보수
4	21하	교각	균열(0.3㎜미만)	0.2	14.0		14.00	m	1	
5										
6										
7										
8										
9										
10										
11										
12										
13										
14										
15										
16										
17										
18										
19										
20										
21										
22										
23										
24										
25										
26										
27										
28										
29										
30										
31										
32										
33										
34										
35										
36										
37										
38										
39										
40

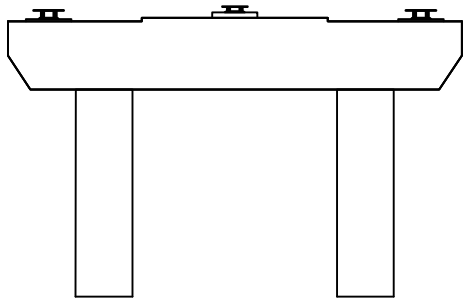
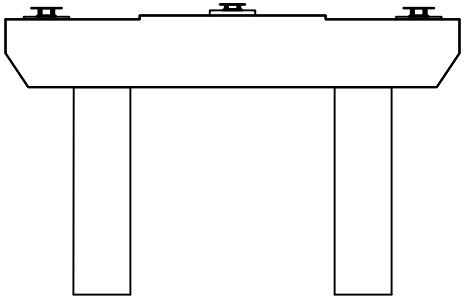
번호	구분	부재	손상내용	손상현황						비 고
				폭 (㎜)	길이 (m)	너비 (m)	물량	단위	개소	
1	19하	교량받침	받침콘크리트 균열	0.1	0.3		0.90	m	3	
2	19하	교량받침	무수축몰탈 균열	0.1	0.2		0.20	m	1	21'상 보수
3	19하	교량받침	이동량 눈금자 미설치				1.00	EA	1	
4	19하	교량받침	무수축몰탈 박락		0.1	0.2	0.02	㎡	1	21'상 보수
5										
6										
7										
8										
9										
10										
11										
12										
13										
14										
15										
16										
17										
18										
19										
20										
21										
22										
23										
24										
25										
26										
27										
28										
29										
30										
31										
32										
33										
34										
35										
36										
37										
38										
39										
40

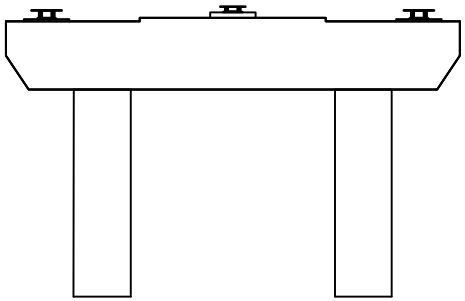
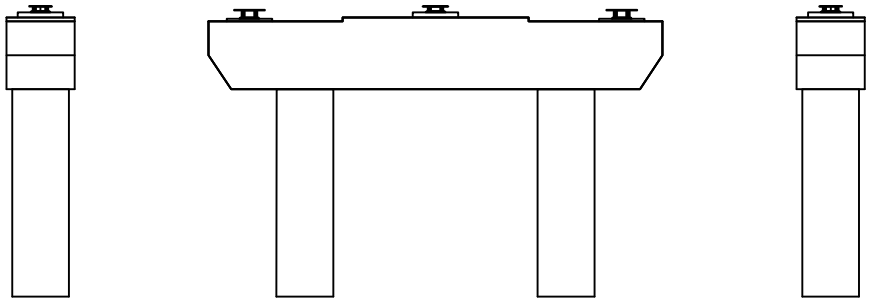
번호	구분	부재	손상내용	손상현황						비 고
				폭 (㎜)	길이 (m)	너비 (m)	물량	단위	개소	
1	19하	교량받침	무수축몰탈 재료분리		0.1	0.5	0.10	㎡	2	21'상 보수
2	19하	교량받침	이동량 눈금자 탈락				1.00	EA	1	
3	19하	교량받침	받침콘크리트 균열	0.1	2.0		2.00	m	1	21'상 보수
4	19하	교량받침	무수축몰탈 균열	0.1	0.2		0.40	m	2	21'상 보수
5	19하	교량받침	받침콘크리트 재료분리		0.3	0.1	0.03	㎡	1	
6	23하	교량받침	받침콘크리트 재료분리		0.5	0.1	0.05	㎡	1	
7										
8										
9										
10										
11										
12										
13										
14										
15										
16										
17										
18										
19										
20										
21										
22										
23										
24										
25										
26										
27										
28										
29										
30										
31										
32										
33										
34										
35										
36										
37										
38										
39										
40

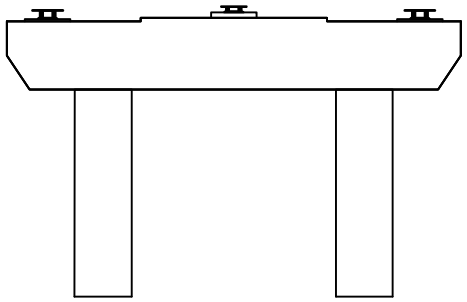
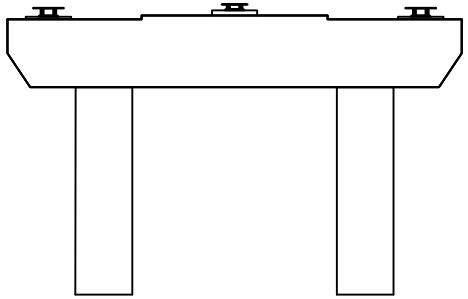
번호	구분	부재	손상내용	손상현황						비 고
				폭 (㎜)	길이 (m)	너비 (m)	물량	단위	개소	
1	19하	교량받침	무수축몰탈 박락		0.1	0.2	0.02	㎡	1	
2	19하	교량받침	무수축몰탈 균열	0.1	0.3		0.30	m	1	
3	19하	교량받침	무수축몰탈 박락		0.1	0.2	0.02	㎡	1	
4	19하	교량받침	이동량 눈금자 탈락				1.00	EA	1	
5	25상	교각	재균열(0.3㎜미만)	0.2	1.0		1.00	m	1	
6	25상	교각	재균열(0.3㎜미만)	0.2	1.0		2.00	m	2	
7										
8										
9										
10										
11										
12										
13										
14										
15										
16										
17										
18										
19										
20										
21										
22										
23										
24										
25										
26										
27										
28										
29										
30										
31										
32										
33										
34										
35										
36										
37										
38										
39										
40

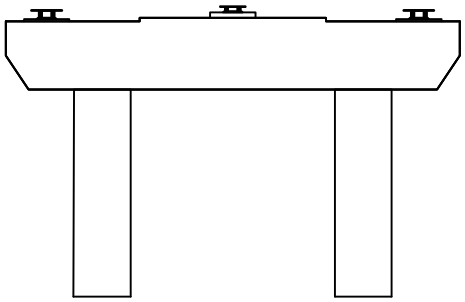
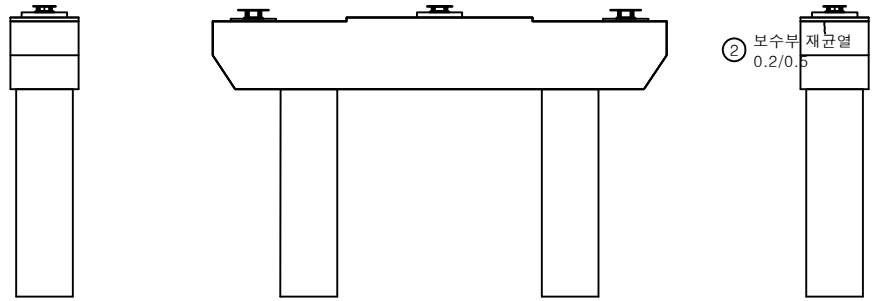
번호	구분	부재	손상내용	손상현황						비 고
				폭 (㎜)	길이 (m)	너비 (m)	물량	단위	개소	
1	19하	교량받침	이동량 눈금자 탈락				1.00	EA	1	
2	25상	교각	보수부 재균열(0.3㎜미만)	0.2	0.5		0.50	m	1	
3										
4										
5										
6										
7										
8										
9										
10										
11										
12										
13										
14										
15										
16										
17										
18										
19										
20										
21										
22										
23										
24										
25										
26										
27										
28										
29										
30										
31										
32										
33										
34										
35										
36										
37										
38										
39										
40

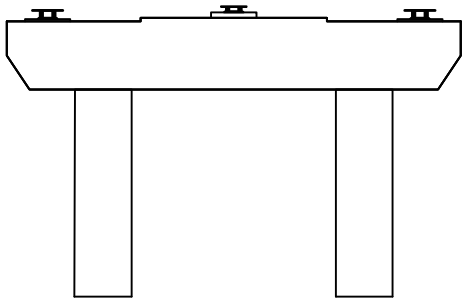
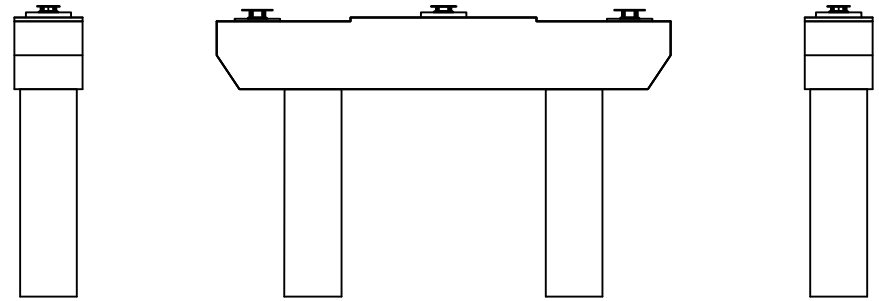
번호	구분	부재	손상내용	손상현황						비 고
				폭 (㎜)	길이 (m)	너비 (m)	물량	단위	개소	
1	19하	교량받침	이동량 눈금자 탈락				1.00	EA	1	
2										
3										
4										
5										
6										
7										
8										
9										
10										
11										
12										
13										
14										
15										
16										
17										
18										
19										
20										
21										
22										
23										
24										
25										
26										
27										
28										
29										
30										
31										
32										
33										
34										
35										
36										
37										
38										
39										
40

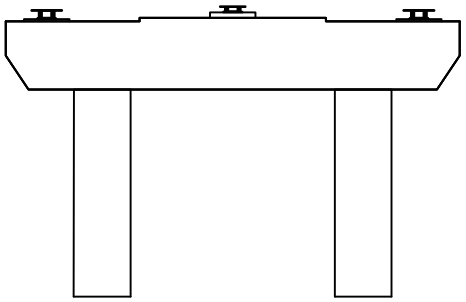
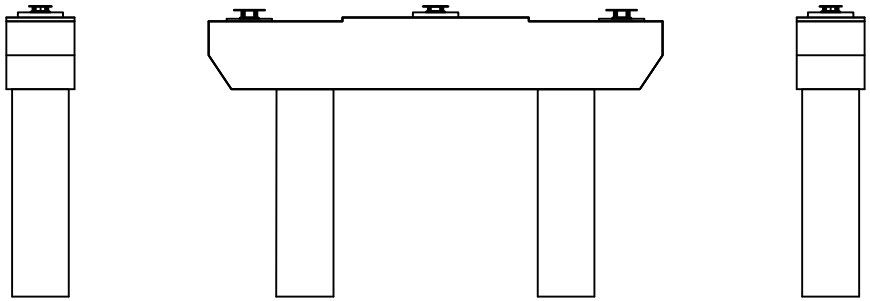
번호	구분	부재	손상내용	손상현황						비 고
				폭 (㎜)	길이 (m)	너비 (m)	물량	단위	개소	
1	19하	교량받침	이동량 눈금자 탈락				1.00	EA	1	20'상 보수
2	19하	교량받침	무수축몰탈 균열	0.1	0.1		0.10	m	1	20'상 보수
3										
4										
5										
6										
7										
8										
9										
10										
11										
12										
13										
14										
15										
16										
17										
18										
19										
20										
21										
22										
23										
24										
25										
26										
27										
28										
29										
30										
31										
32										
33										
34										
35										
36										
37										
38										
39										
40
