상주영천고속도로 2024~2025년 시설물 안전점검 용역
(2025년 상반기 정기안전점검)

외 관 조 사 망 도

중들교

2025.04

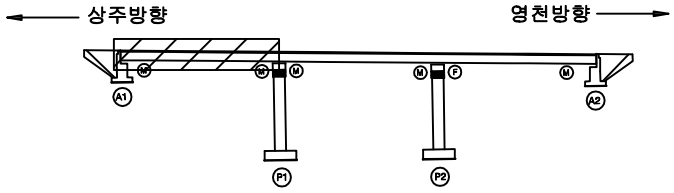
ID : 중들교 교면포장 S1 (상주방향)

② 이물질퇴적
L=0.5m

③ 방호벽 균열
0.3/1.0

⑤ 접속부 포장파손
0.2X0.5

① 후타재 층분리
0.5X0.5

④ 포장 망상균열
35.0X6.0

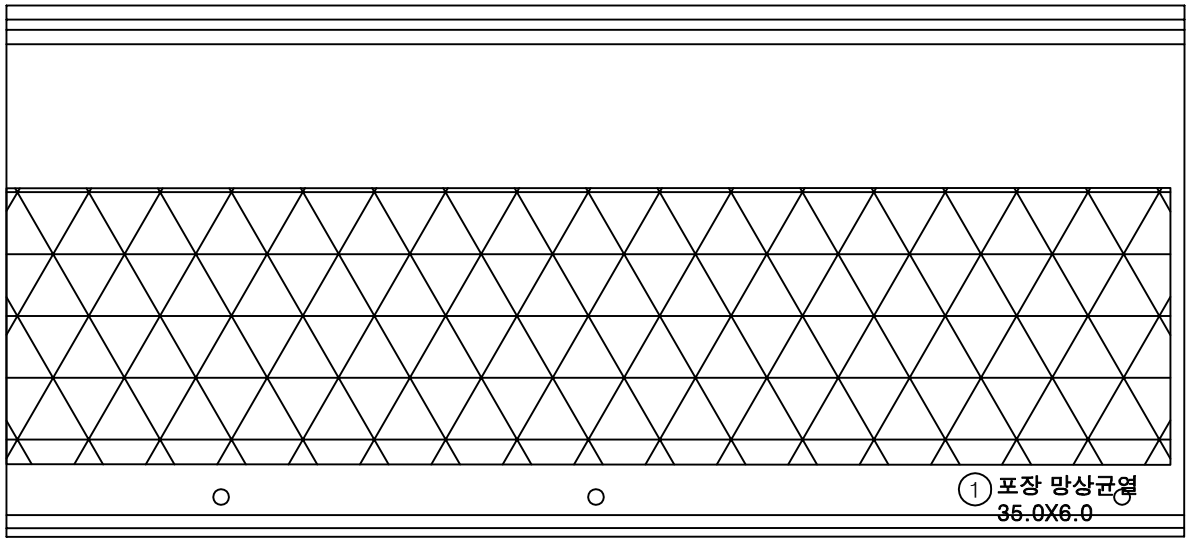
ID : 중들교 교면포장 S2 (상주방향)

번호	구분	부재	손상내용	손상현황						비 고
				폭 (mm)	길이 (m)	너비 (m)	물량	단위	개소	
1	19하	교면포장	포장 망상균열		35.0	6.0	210.00	㎡	1	
2										
3										
4										
5										
6										
7										
8										
9										
10										
11										
12										
13										
14										
15										
16										
17										
18										
19										
20										
21										
22										
23										
24										
25										
26										
27										
28										
29										
30										
31										
32										
33										
34										
35										
36										
37										
38										
39										
40

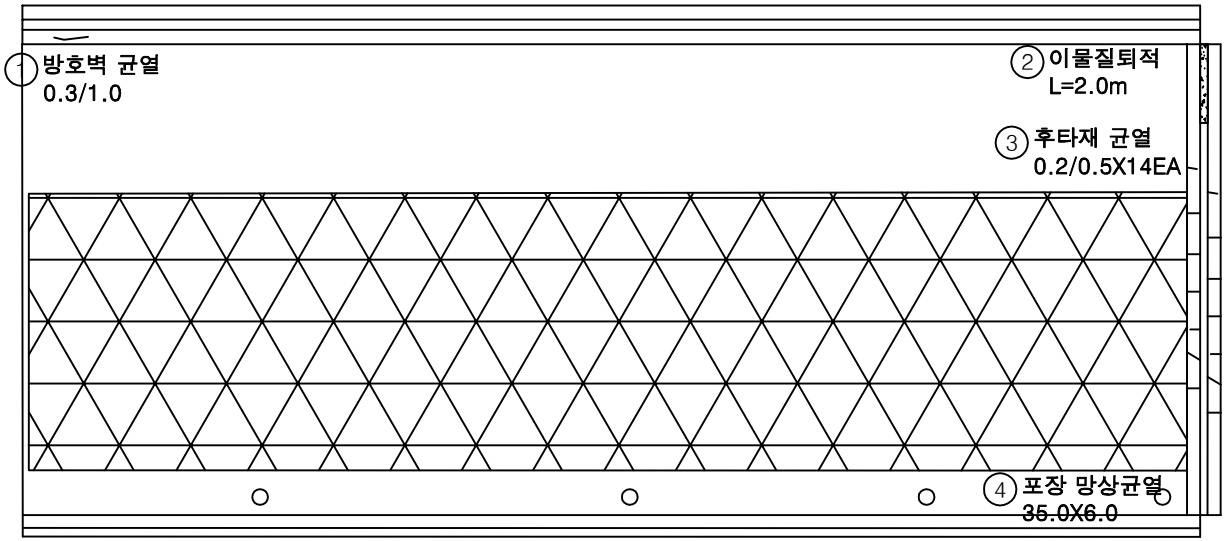
ID : 중들교 교면포장 S3 (상주방향)

번호	구분	부재	손상내용	손상현황						비 고
				폭 (mm)	길이 (m)	너비 (m)	물량	단위	개소	
1	19하	방호벽	방호벽 균열	0.3	1.0		1.00	m	1	
2	19하	신축이음	이물질퇴적		2.0		2.00	m	1	
3	19하	신축이음	후타재 균열	0.2	0.5		7.00	m	14	
4	19하	교면포장	포장 망상균열		35.0	6.0	210.00	㎡	1	
5										
6										
7										
8										
9										
10										
11										
12										
13										
14										
15										
16										
17										
18										
19										
20										
21										
22										
23										
24										
25										
26										
27										
28										
29										
30										
31										
32										
33										
34										
35										
36										
37										
38										
39										
40

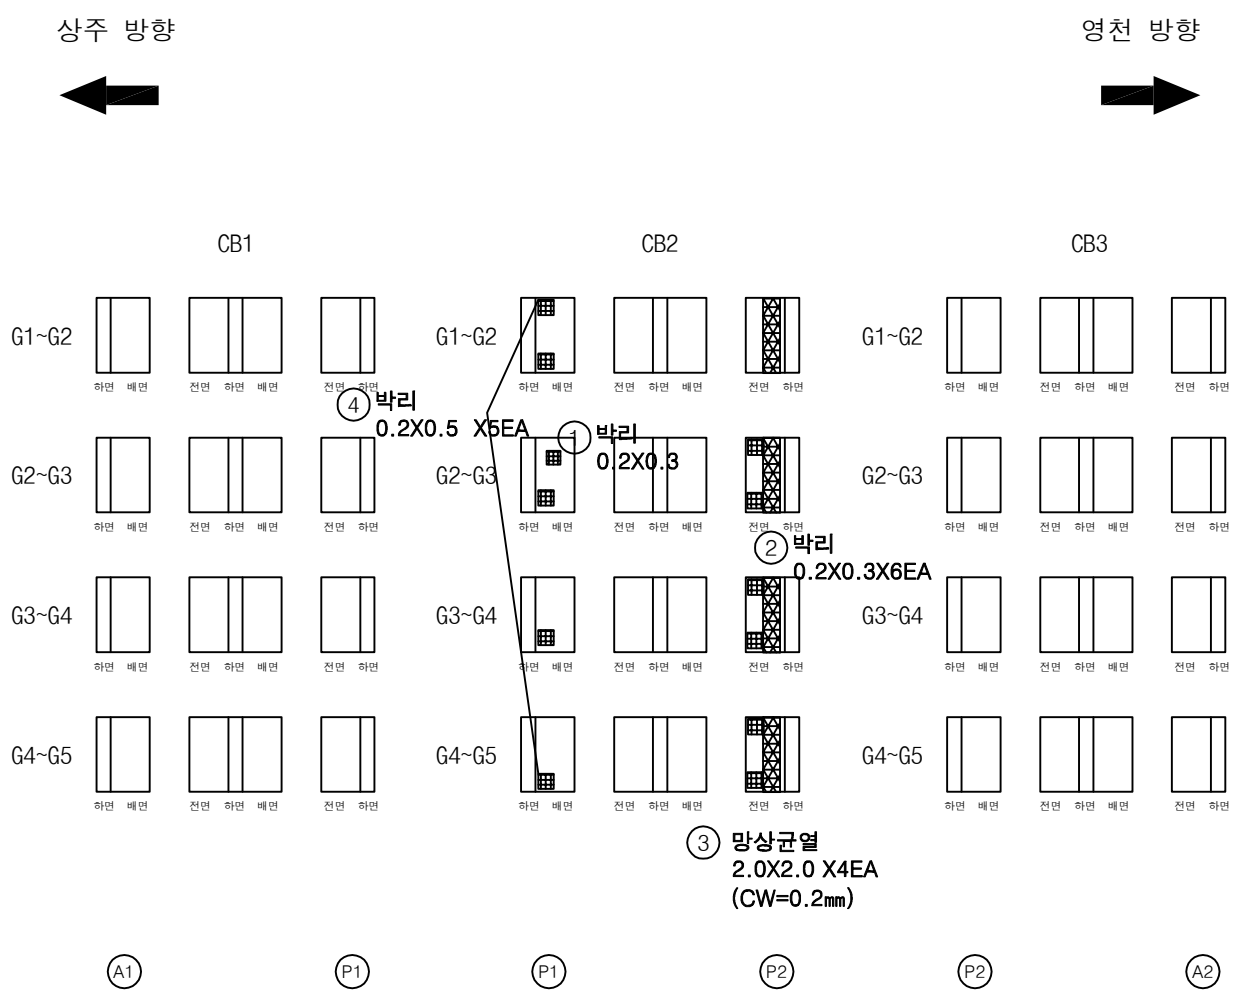
ID : 중들교 가로보 S1~S3 (상주방향)

번호	구분	부재	손상내용	손상현황						비 고
				폭 (㎜)	길이 (m)	너비 (m)	물량	단위	개소	
1	19하	가로보	박리		0.2	0.3	0.06	㎡	1	
2	19하	가로보	박리		0.2	0.3	0.36	㎡	6	
3	19하	가로보	망상균열	0.2	2.0	2.0	16.00	㎡	4	
4	23하	가로보	박리		0.2	0.5	0.50	㎡	5	
5										
6										
7										
8										
9										
10										
11										
12										
13										
14										
15										
16										
17										
18										
19										
20										
21										
22										
23										
24										
25										
26										
27										
28										
29										
30										
31										
32										
33										
34										
35										
36										
37										
38										
39										
40

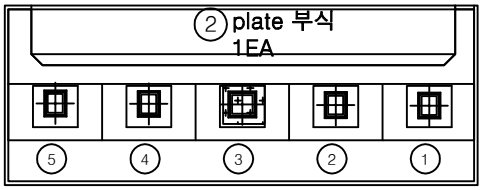
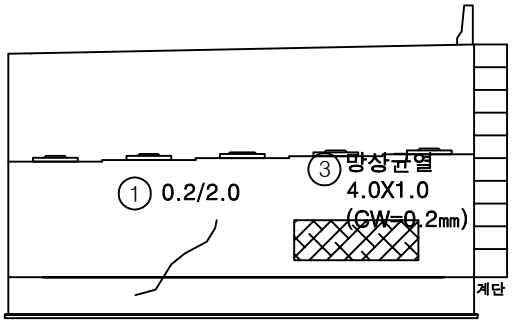
ID : 중들교 교대 A1 (상주방향)

번호	구분	부재	손상내용	손상현황						비 고
				폭 (㎜)	길이 (m)	너비 (m)	물량	단위	개소	
1	19하	교대	균열(0.3㎜미만)	0.2	2.0		2.00	m	1	
2	19하	교량받침	plate 부식				1.00	EA	1	
3	23하	교대	망상균열	0.2	4.0	1.0	4.00	㎡	1	
4										
5										
6										
7										
8										
9										
10										
11										
12										
13										
14										
15										
16										
17										
18										
19										
20										
21										
22										
23										
24										
25										
26										
27										
28										
29										
30										
31										
32										
33										
34										
35										
36										
37										
38										
39										
40

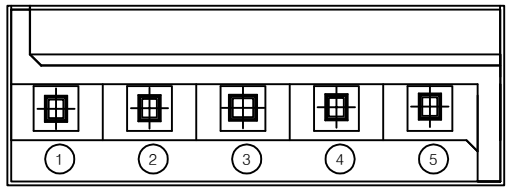
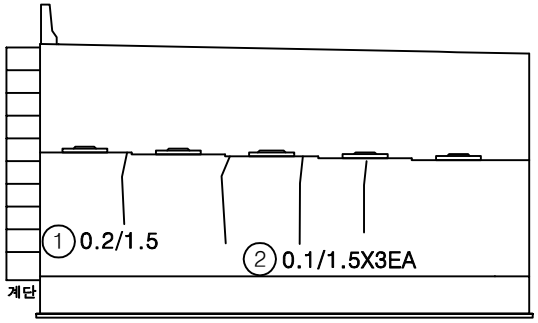
ID : 중들교 교대 A2 (상주방향)

번호	구분	부재	손상내용	손상현황						비 고
				폭 (㎜)	길이 (m)	너비 (m)	물량	단위	개소	
1	19하	교대	균열(0.3㎜미만)	0.2	1.5		1.50	m	1	
2	19하	교대	균열(0.3㎜미만)	0.1	1.5		4.50	m	3	
3										
4										
5										
6										
7										
8										
9										
10										
11										
12										
13										
14										
15										
16										
17										
18										
19										
20										
21										
22										
23										
24										
25										
26										
27										
28										
29										
30										
31										
32										
33										
34										
35										
36										
37										
38										
39										
40

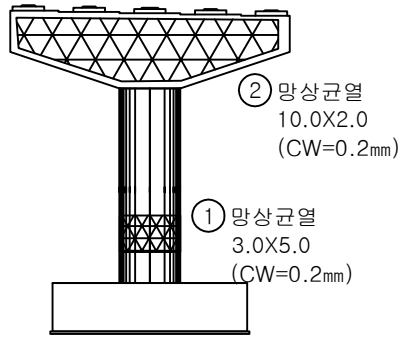
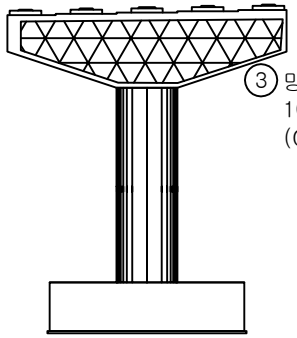
ID : 중들교 교각 P1 (상주방향)

번호	구분	부재	손상내용	손상현황						비 고
				폭 (㎜)	길이 (m)	너비 (m)	물량	단위	개소	
1	21하	교각	망상균열	0.2	3.0	5.0	15.00	㎡	1	
2	21하	교각	망상균열	0.2	10.0	2.0	20.00	㎡	1	
3	23하	교각	망상균열	0.2	10.0	2.0	20.00	㎡	1	
4										
5										
6										
7										
8										
9										
10										
11										
12										
13										
14										
15										
16										
17										
18										
19										
20										
21										
22										
23										
24										
25										
26										
27										
28										
29										
30										
31										
32										
33										
34										
35										
36										
37										
38										
39										
40

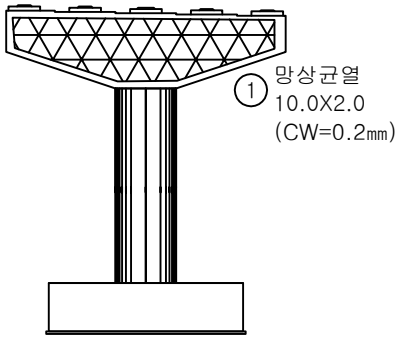
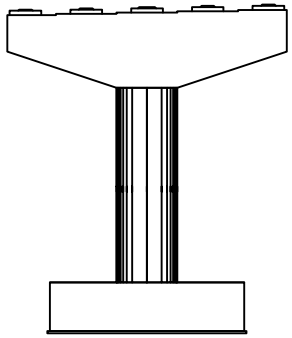
ID : 중들교 교각 P2 (상주방향)

번호	구분	부재	손상내용	손상현황						비 고
				폭 (㎜)	길이 (m)	너비 (m)	물량	단위	개소	
1	21하	교각	망상균열	0.2	10.0	2.0	20.00	㎡	1	
2										
3										
4										
5										
6										
7										
8										
9										
10										
11										
12										
13										
14										
15										
16										
17										
18										
19										
20										
21										
22										
23										
24										
25										
26										
27										
28										
29										
30										
31										
32										
33										
34										
35										
36										
37										
38										
39										
40

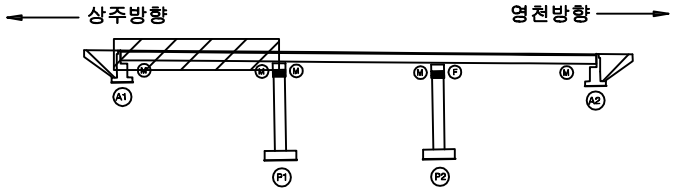
ID : 중들교 교면포장 S1 (영천방향)

번호	구분	부재	손상내용	손상현황						비 고
				폭 (mm)	길이 (m)	너비 (m)	물량	단위	개소	
1	19하	중분대	중분대 파손		0.3	0.5	0.15	㎡	1	손상변경
2	19하	신축이음	이물질퇴적		2.0		2.00	m	1	
3	19하	방호벽	방호벽 균열	0.2	1.0		1.00	m	1	
4	19하	방호벽	균열부백태		0.1	1.0	0.10	㎡	1	
5	21하	신축이음	후타재 균열	0.2	0.3		3.30	m	11	
6	21하	신축이음	후타재 균열	0.2	0.2		1.60	m	8	
7										
8										
9										
10										
11										
12										
13										
14										
15										
16										
17										
18										
19										
20										
21										
22										
23										
24										
25										
26										
27										
28										
29										
30										
31										
32										
33										
34										
35										
36										
37										
38										
39										
40

① 중분대 파손
0.3X0.5

⑥ 후타재 균열
0.2/0.2 X8EA

⑤ 후타재 균열
0.2/0.3 X11EA

② 이물질퇴적
L=2.0m

③ 방호벽 균열
0.2/1.0

④ 방호벽 균열부백태
0.1X1.0

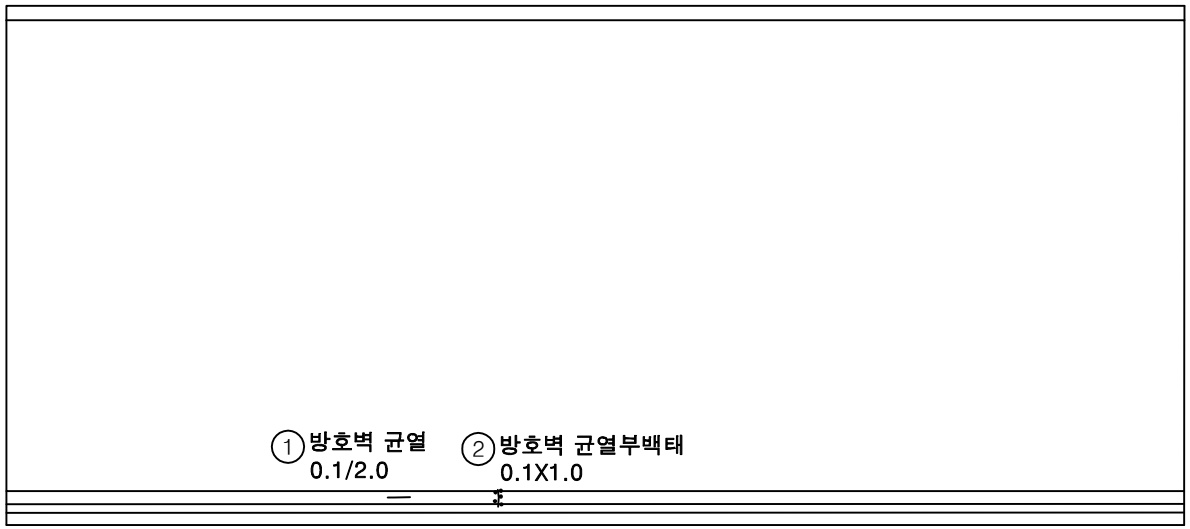
ID : 중들교 교면포장 S2 (영천방향)

번호	구분	부재	손상내용	손상현황						비 고
				폭 (mm)	길이 (m)	너비 (m)	물량	단위	개소	
1	19하	방호벽	방호벽 균열	0.1	2.0		2.00	m	1	
2	19하	방호벽	균열부백태		0.1	1.0	0.10	㎡	1	
3										
4										
5										
6										
7										
8										
9										
10										
11										
12										
13										
14										
15										
16										
17										
18										
19										
20										
21										
22										
23										
24										
25										
26										
27										
28										
29										
30										
31										
32										
33										
34										
35										
36										
37										
38										
39										
40

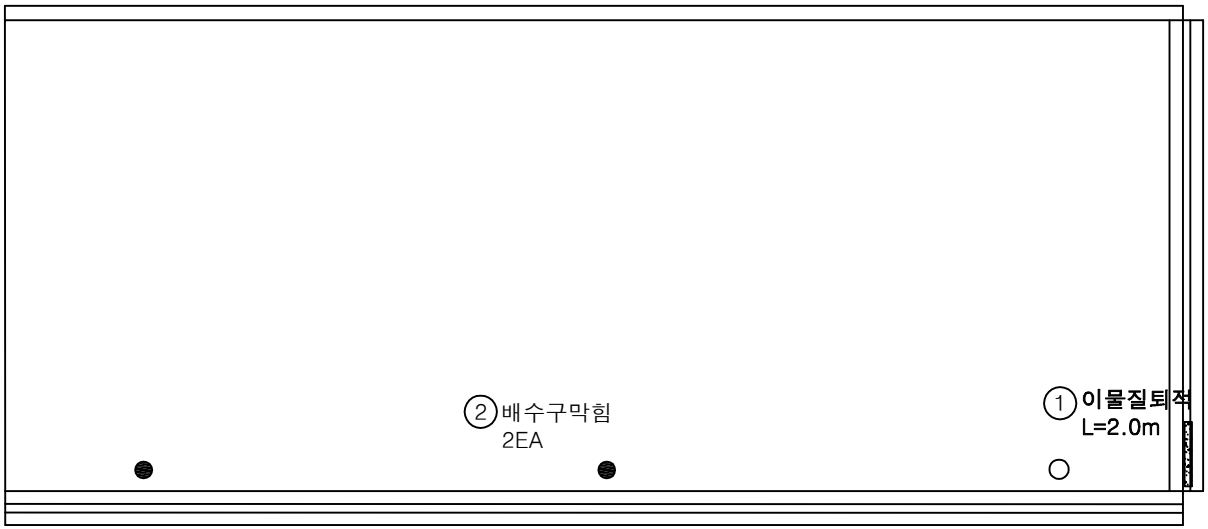
ID : 중들교 교면포장 S3 (영천방향)

번호	구분	부재	손상내용	손상현황						비 고
				폭 (mm)	길이 (m)	너비 (m)	물량	단위	개소	
1	19하	신축이음	이물질퇴적		2.0		2.00	m	1	
2	21하	배수시설	배수구 막힘				2.00	EA	2	25'상 보수
3										
4										
5										
6										
7										
8										
9										
10										
11										
12										
13										
14										
15										
16										
17										
18										
19										
20										
21										
22										
23										
24										
25										
26										
27										
28										
29										
30										
31										
32										
33										
34										
35										
36										
37										
38										
39										
40

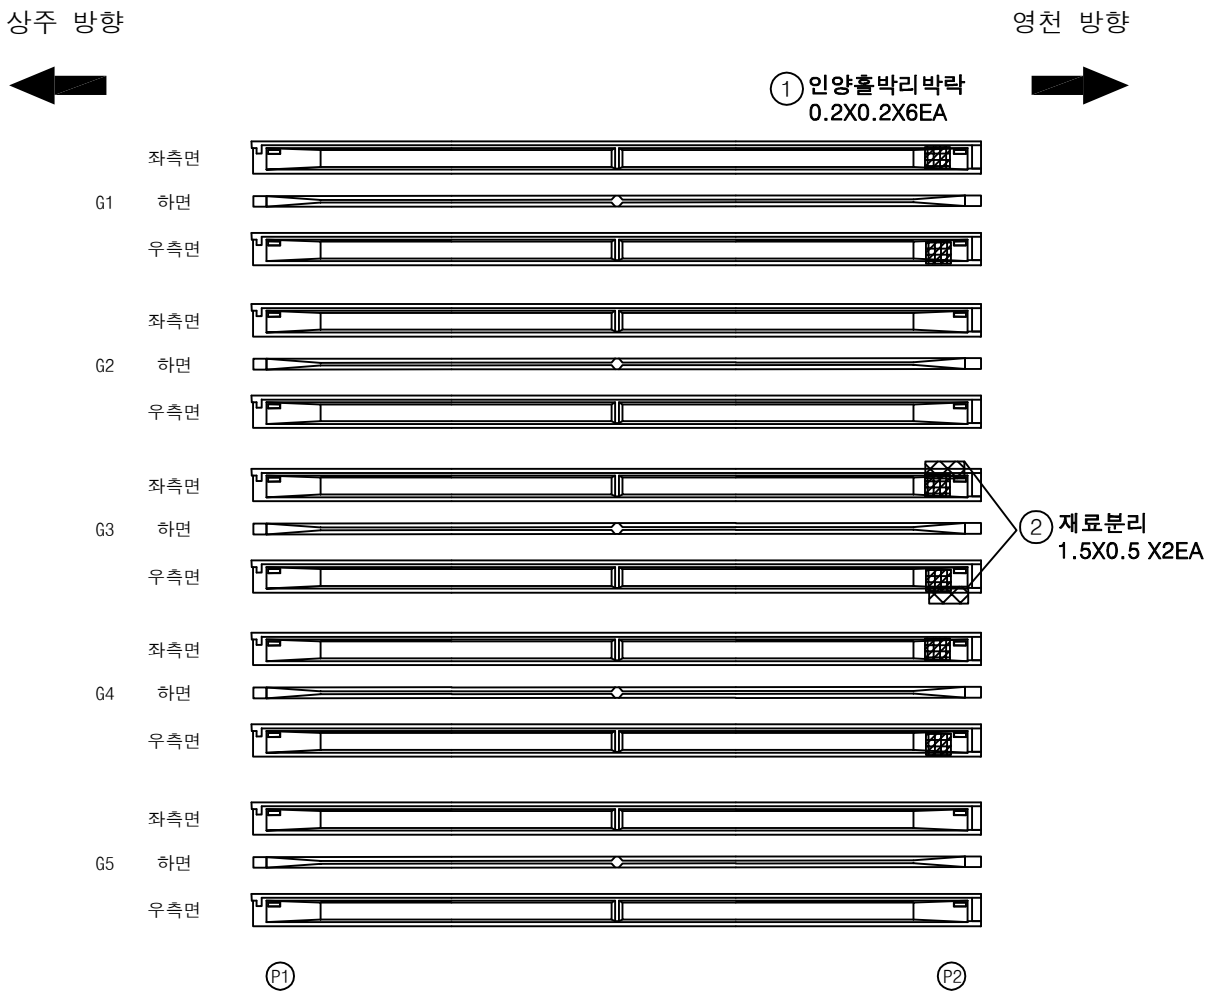
ID : 중들교 거더 S2 (G1~G5)(영천방향)

번호	구분	부재	손상내용	손상현황						비 고
				폭 (mm)	길이 (m)	너비 (m)	물량	단위	개소	
1	19하	거더	인양홀 박리박락		0.2	0.2	0.24	㎡	6	
2	23하	거더	재료분리		1.5	0.5	1.50	㎡	2	
3										
4										
5										
6										
7										
8										
9										
10										
11										
12										
13										
14										
15										
16										
17										
18										
19										
20										
21										
22										
23										
24										
25										
26										
27										
28										
29										
30										
31										
32										
33										
34										
35										
36										
37										
38										
39										
40

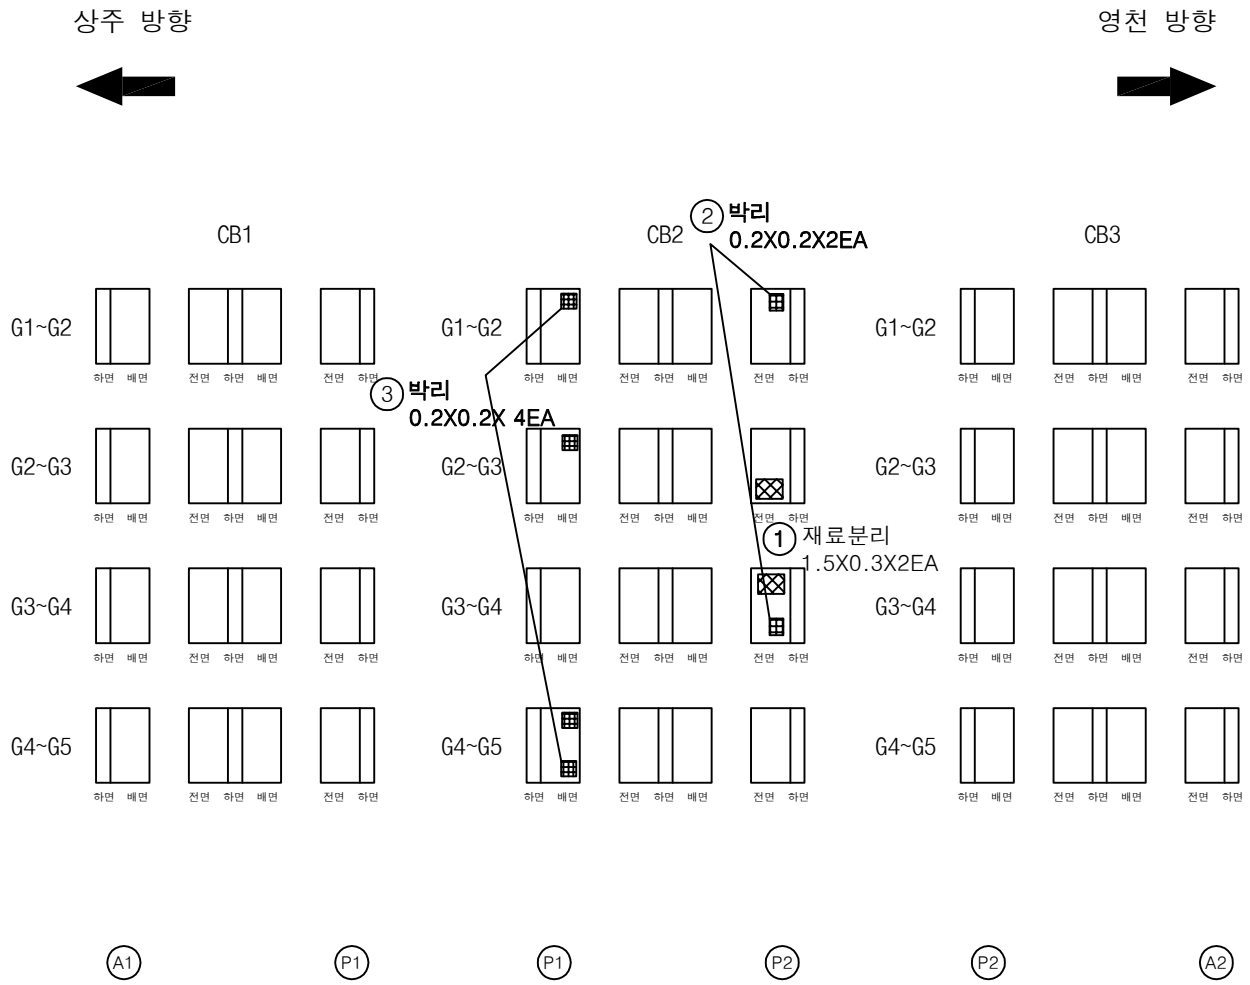
ID : 중들교 가로보 S1~S3 (영천방향)

번호	구분	부재	손상내용	손상현황						비 고
				폭 (㎜)	길이 (m)	너비 (m)	물량	단위	개소	
1	19하	가로보	재료분리		1.5	0.3	0.90	㎡	2	
2	19하	가로보	박리		0.2	0.2	0.08	㎡	2	
3	23하	가로보	박리		0.2	0.2	0.16	㎡	4	
4										
5										
6										
7										
8										
9										
10										
11										
12										
13										
14										
15										
16										
17										
18										
19										
20										
21										
22										
23										
24										
25										
26										
27										
28										
29										
30										
31										
32										
33										
34										
35										
36										
37										
38										
39										
40

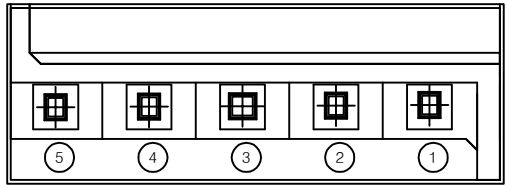
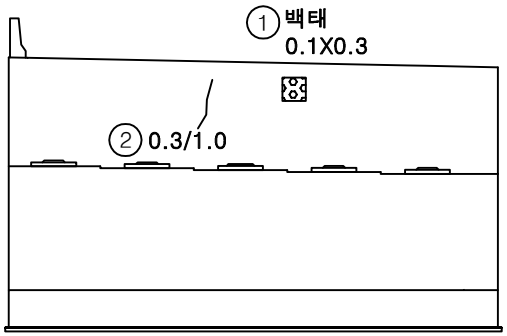
ID : 중들교 교대 A1 (영천방향)

번호	구분	부재	손상내용	손상현황						비 고
				폭 (mm)	길이 (m)	너비 (m)	물량	단위	개소	
1	23하	교대	백태		0.1	0.3	0.03	㎡	1	
2	24상	교대	균열(0.3mm이상)	0.3	1.0		1.00	m	1	
3										
4										
5										
6										
7										
8										
9										
10										
11										
12										
13										
14										
15										
16										
17										
18										
19										
20										
21										
22										
23										
24										
25										
26										
27										
28										
29										
30										
31										
32										
33										
34										
35										
36										
37										
38										
39										
40

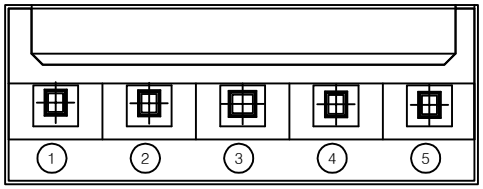
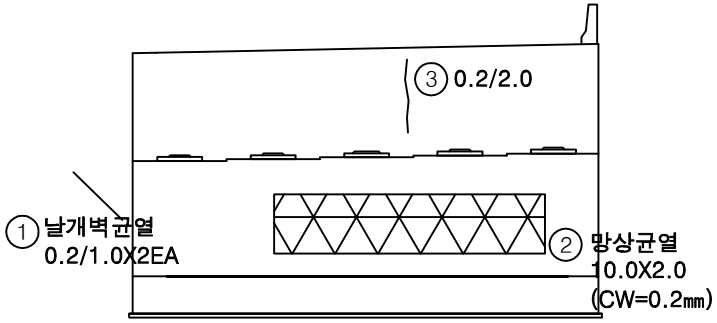
ID : 중들교 교대 A2 (영천방향)

번호	구분	부재	손상내용	손상현황						비 고
				폭 (㎜)	길이 (m)	너비 (m)	물량	단위	개소	
1	19하	교대	날개벽 균열	0.2	1.0		2.00	m	2	
2	19하	교대	망상균열	0.2	10.0	2.0	20.00	㎡	1	
3	23하	교대	균열(0.3㎜미만)	0.2	2.0		2.00	m	1	
4										
5										
6										
7										
8										
9										
10										
11										
12										
13										
14										
15										
16										
17										
18										
19										
20										
21										
22										
23										
24										
25										
26										
27										
28										
29										
30										
31										
32										
33										
34										
35										
36										
37										
38										
39										
40

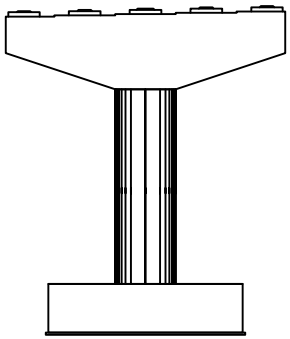
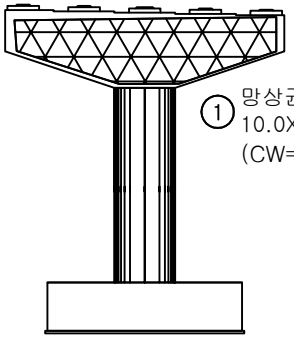
ID : 중들교 교각 P1 (영천방향)

번호	구분	부재	손상내용	손상현황						비 고
				폭 (㎜)	길이 (m)	너비 (m)	물량	단위	개소	
1	21하	교각	망상균열	0.2	10.0	2.0	20.00	㎡	1	
2										
3										
4										
5										
6										
7										
8										
9										
10										
11										
12										
13										
14										
15										
16										
17										
18										
19										
20										
21										
22										
23										
24										
25										
26										
27										
28										
29										
30										
31										
32										
33										
34										
35										
36										
37										
38										
39										
40

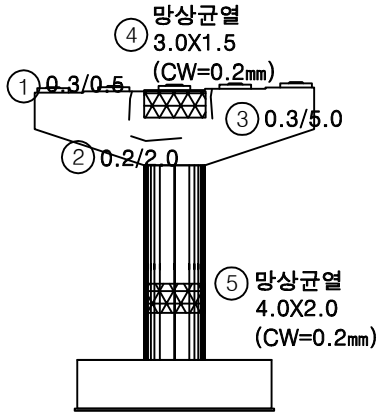
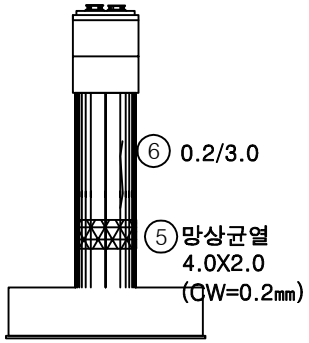
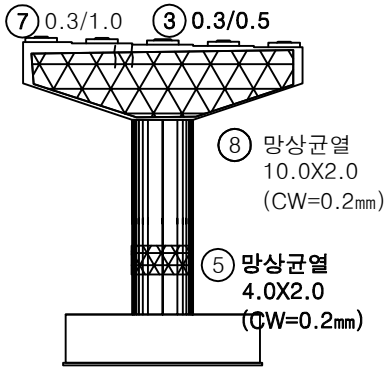
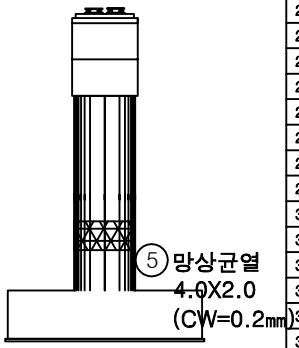
ID : 중들교 교각 P2 (영천방향)

번호	구분	부재	손상내용	손상현황						비 고
				폭 (㎜)	길이 (m)	너비 (m)	물량	단위	개소	
1	19하	교각	균열(0.3㎜이상)	0.3	0.5		0.50	m	1	
2	19하	교각	균열(0.3㎜미만)	0.2	2.0		2.00	m	1	
3	21하	교각	균열(0.3㎜이상)	0.3	0.5		0.50	m	1	
4	19하	교각	망상균열	0.2	3.0	1.5	4.50	㎡	1	
5	19하	교각	망상균열	0.2	4.0	2.0	8.00	㎡	1	
6	19하	교각	균열(0.3㎜미만)	0.2	3.0		3.00	m	1	
7	21하	교각	균열(0.3㎜이상)	0.3	1.0		1.00	m	1	
8	21하	교각	망상균열	0.2	10.0	2.0	20.00	㎡	1	
9										
10										
11										
12										
13										
14										
15										
16										
17										
18										
19										
20										
21										
22										
23										
24										
25										
26										
27										
28										
29										
30										
31										
32										
33										
34										
35										
36										
37										
38										
39										
40
