신월여의지하도로 안전점검(정기,정밀)용역
(정밀안전점검)

외관조사망도

신월여의지하도로(여의도방향)

용 역 명 신월여의지하도로 안전점검(정기,정밀)용역 (정밀안전점검) (2025,상반기)

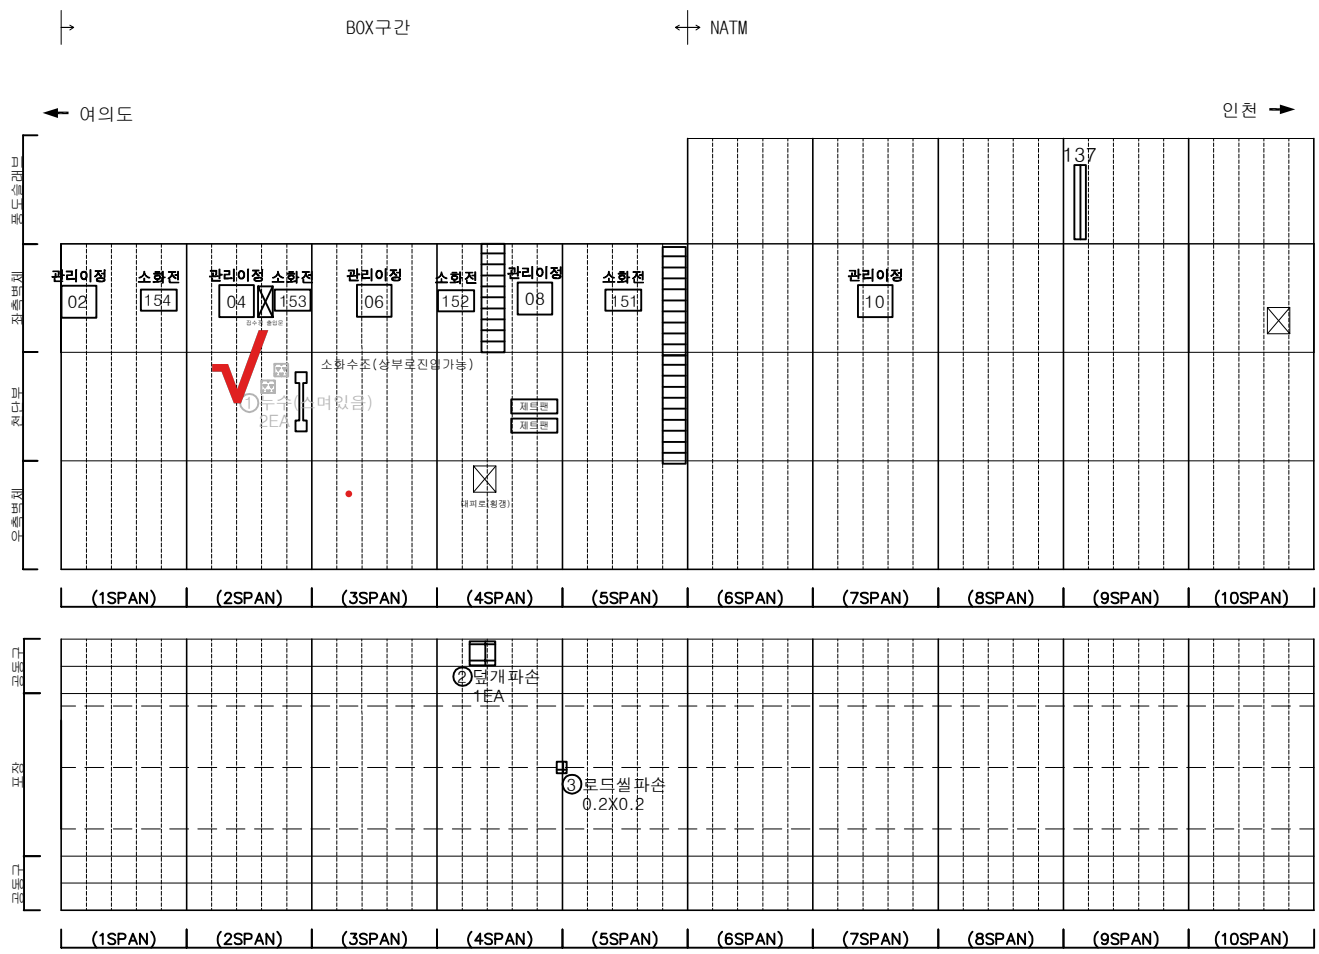
도 면 번 호 01

번호	발생년도	부재	위치	손상내용	손상현황						비 고
					폭 (mm)	길이 (m)	너비 (m)	단위	개소	종합물량	
1	22상	천단부	S 002	누수(스며있음)	-	-	-	EA	2	2.00	25'상 보수
2	22하	공동구	S 004	공동구 덮개파손	-	-	-	EA	1	1.00	
3	24상	포장부	S 005	로드씰파손	-	0.2	0.2	㎡	1	0.04	
4											
5											
6											
7											
8											
9											
10											
11											
12											
13											
14											
15											
16											
17											
18											
19											
20											
21											
22											
23											
24											
25											
26											
27											
28											
29											
30											
31											
32											
33											
34											
35											
36											
37											
38											
39											
40

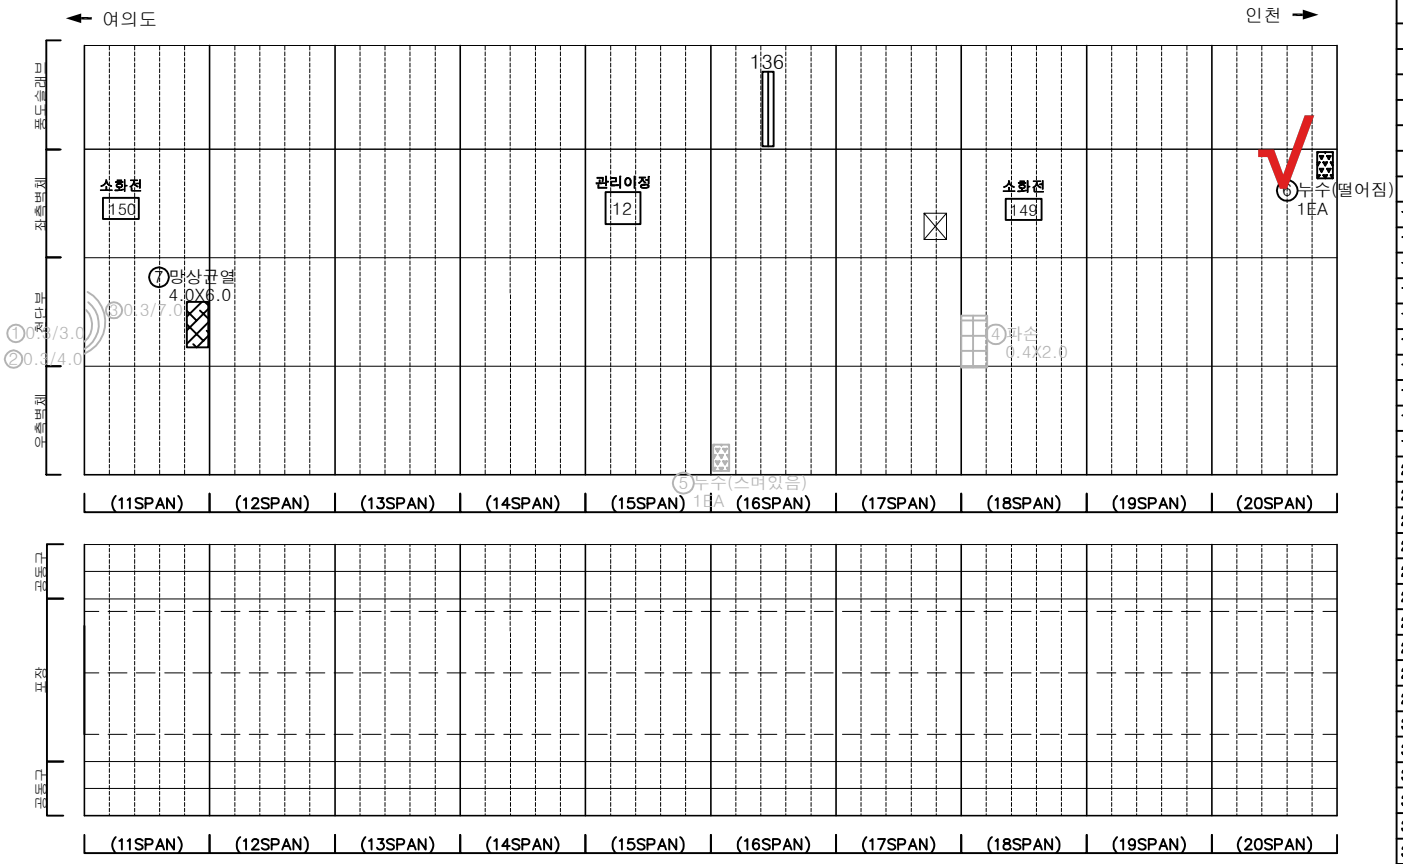
도 면 번 호 02

번호	발생년도	부재	위치	손상내용	손상현황						비 고
					폭 (mm)	길이 (m)	너비 (m)	단위	개소	종합물량	
1	22상	천단부	S 011	균열(폭0.3mm이상)	0.3	3.0	-	m	1	3.00	23'상 보수
2	22상	천단부	S 011	균열(폭0.3mm이상)	0.3	4.0	-	m	1	4.00	23'상 보수
3	22상	천단부	S 011	균열(폭0.3mm이상)	0.3	7.0	-	m	1	7.00	23'상 보수
4	22상	천단부	S 018	파손	-	0.4	2.0	㎡	1	0.80	23'상 보수
5	22상	측벽부	S 016	누수(스며있음)	-	-	-	EA	1	1.00	23'상 보수
6	22하	측벽부	S 020	누수(떨어짐)	-	-	-	EA	1	1.00	
7	25상	천단부	S 011	망상균열	-	4.0	6.0	㎡	1	24.00	
8											
9											
10											
11											
12											
13											
14											
15											
16											
17											
18											
19											
20											
21											
22											
23											
24											
25											
26											
27											
28											
29											
30											
31											
32											
33											
34											
35											
36											
37											
38											
39											
40

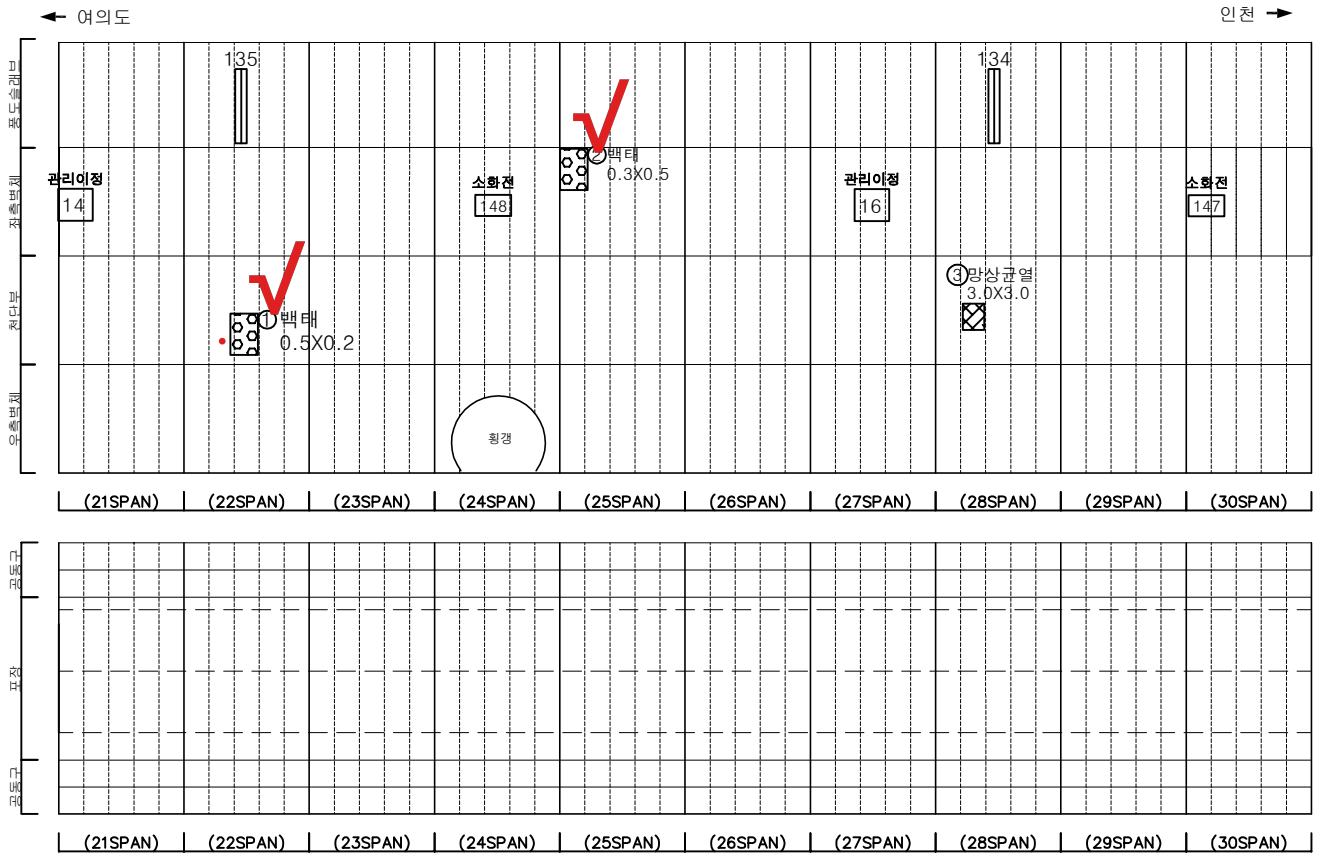
번호	발생년도	부재	위치	손상내용	손상현황						비 고
					폭 (mm)	길이 (m)	너비 (m)	단위	개소	종합 물량	
1	22상	천단부	S 022	백태	-	0.5	0.2	㎡	1	0.10	
2	22하	측벽부	S 025	백태	-	0.3	0.5	㎡	1	0.15	
3	25상	천단부	S 028	망상균열	-	3.0	3.0	㎡	1	9.00	
4											
5											
6											
7											
8											
9											
10											
11											
12											
13											
14											
15											
16											
17											
18											
19											
20											
21											
22											
23											
24											
25											
26											
27											
28											
29											
30											
31											
32											
33											
34											
35											
36											
37											
38											
39											
40

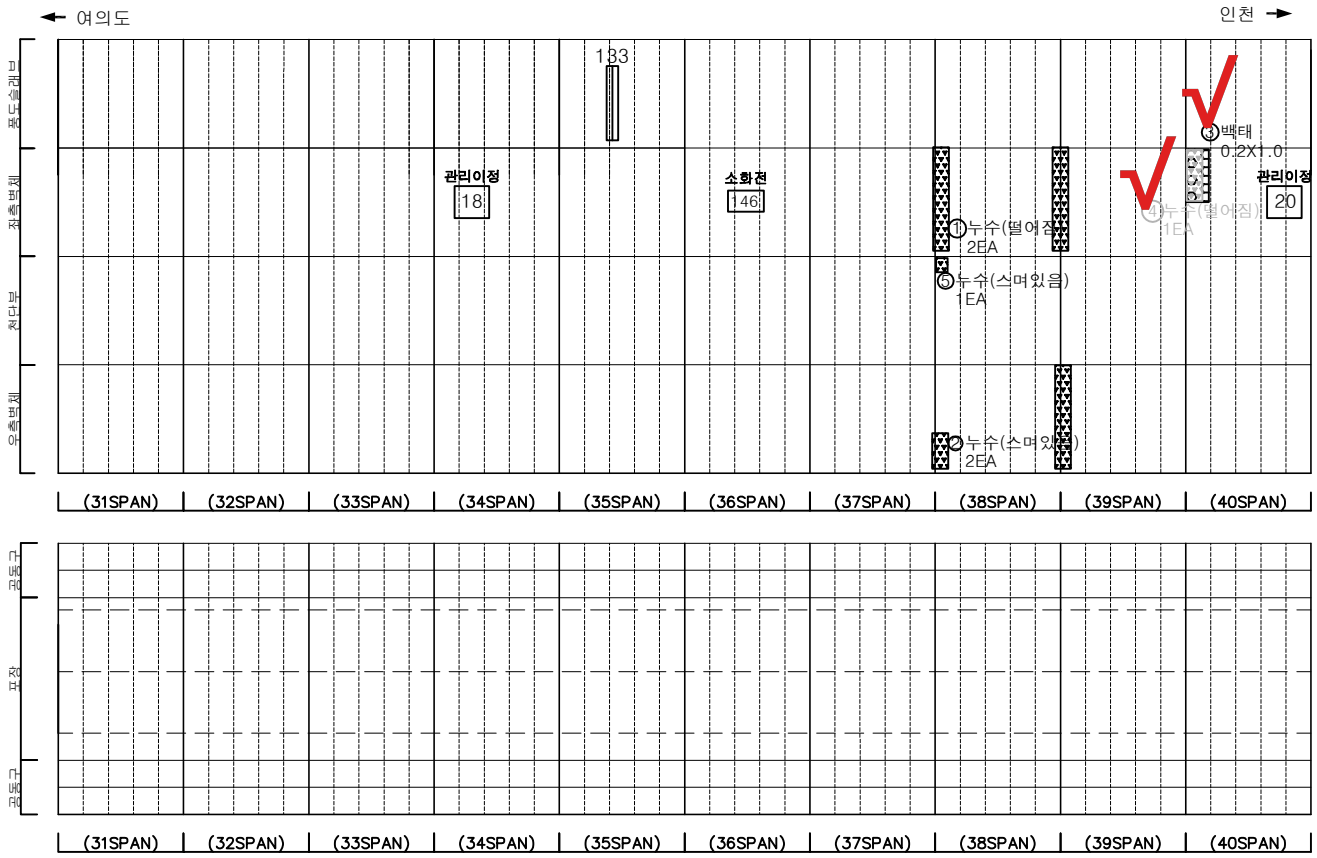
번호	발생년도	부재	위치	손상내용	손상현황						비 고
					폭 (mm)	길이 (m)	너비 (m)	단위	개소	종합물량	
1	22하	측벽부	S 038	누수(떨어짐)	-	-	-	EA	2	2.00	
2	22하	측벽부	S 038	누수(스며있음)	-	-	-	EA	2	2.00	
3	22하	측벽부	S 040	백태	-	0.2	1.0	㎡	1	0.20	
4	23하	측벽부	S 040	누수(떨어짐)	-	-	-	EA	1	1.00	24'상 보수
5	24하	천단부	S 038	누수(스며있음)	-	-	-	EA	1	1.00	
6											
7											
8											
9											
10											
11											
12											
13											
14											
15											
16											
17											
18											
19											
20											
21											
22											
23											
24											
25											
26											
27											
28											
29											
30											
31											
32											
33											
34											
35											
36											
37											
38											
39											
40

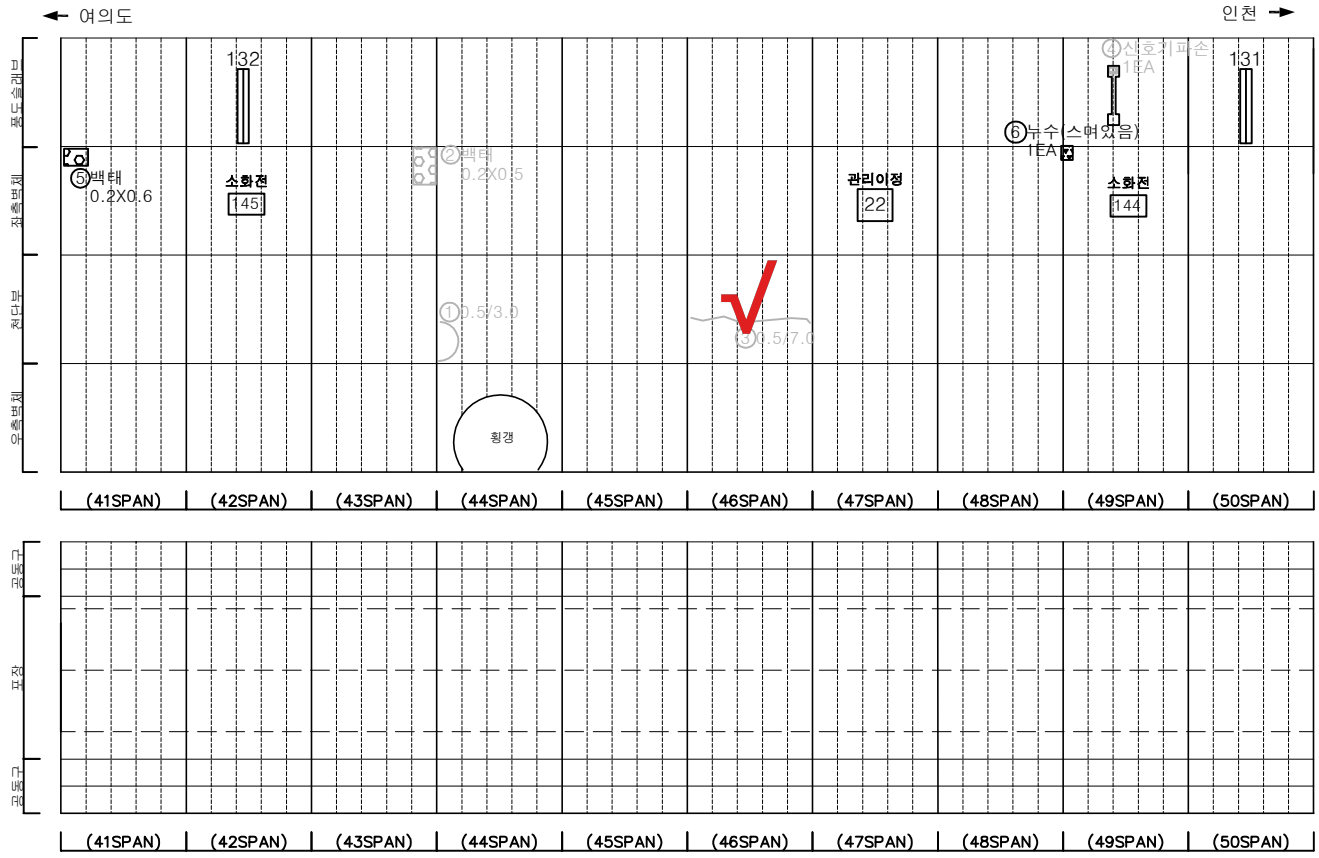
번호	발생년도	부재	위치	손상내용	손상현황						비 고
					폭 (mm)	길이 (m)	너비 (m)	단위	개소	종합물량	
1	22상	천단부	S 044	균열(폭0.3mm이상)	0.5	3.0	-	m	1	3.00	23'상 보수
2	22하	측벽부	S 043	백태	-	0.2	0.5	㎡	1	0.10	23'상 보수
3	22하	천단부	S 046	균열(폭0.3mm이상)	0.5	7.0	-	m	1	7.00	24'상 보수
4	23상	부대시설	S 049	신호기파손	-	-	-	EA	1	1.00	23'하 보수
5	24상	측벽부	S 041	백태	-	0.2	0.6	㎡	1	0.12	
6	24하	측벽부	S 049	누수(스며있음)	-	-	-	EA	1	1.00	
7											
8											
9											
10											
11											
12											
13											
14											
15											
16											
17											
18											
19											
20											
21											
22											
23											
24											
25											
26											
27											
28											
29											
30											
31											
32											
33											
34											
35											
36											
37											
38											
39											
40

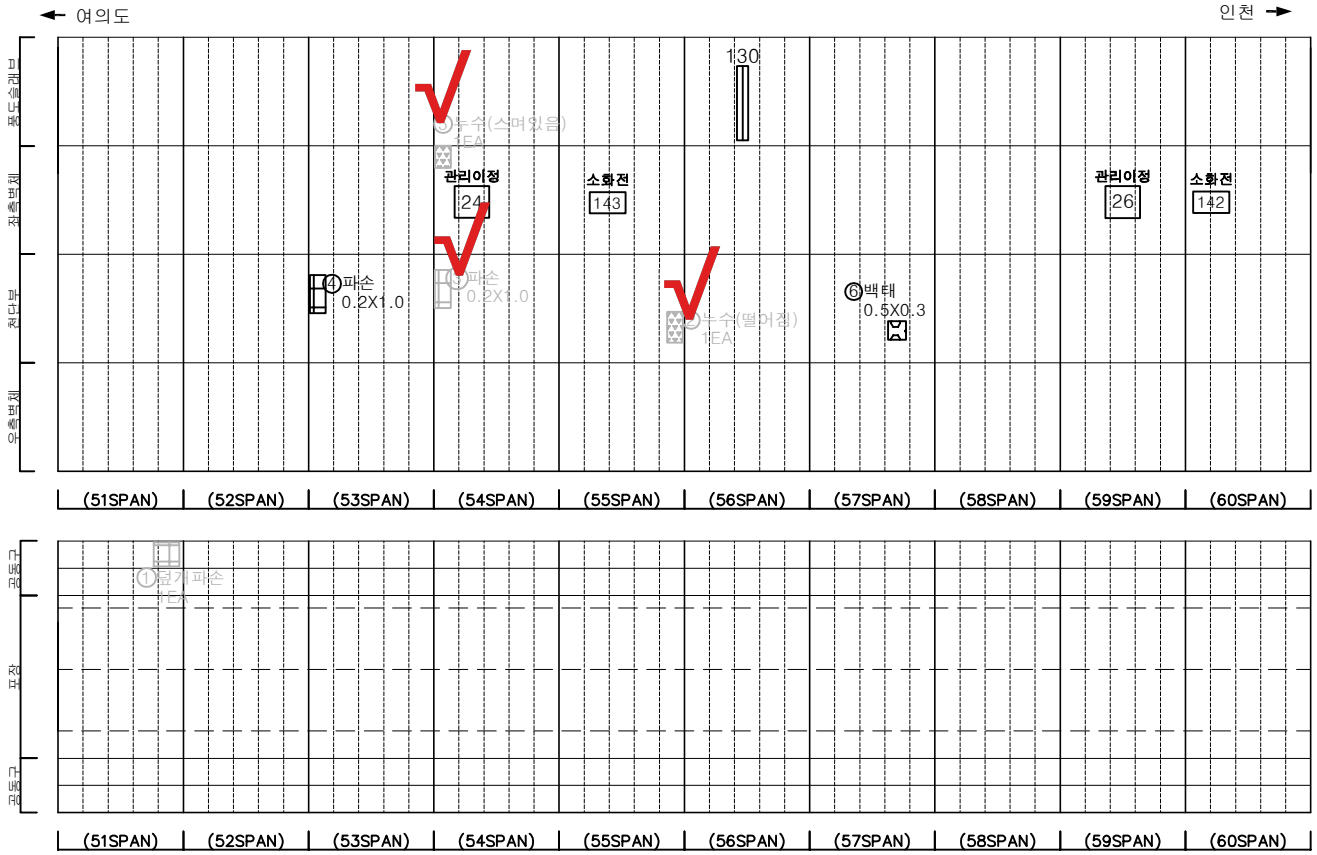
번호	발생년도	부재	위치	손상내용	손상현황						비 고
					폭 (mm)	길이 (m)	너비 (m)	단위	개소	종합 물량	
1	22하	공동구	S 051	공동구 덮개파손	-	-	-	EA	1	1.00	23'상 보수
2	22하	천단부	S 055	누수(떨어짐)	-	-	-	EA	1	1.00	24'상 보수
3	23상	천단부	S 054	파손	-	0.2	1.0	㎡	1	0.20	24'상 보수
4	24상	천단부	S 053	파손	-	0.2	1.0	㎡	1	0.20	
5	24상	측벽부	S 054	누수(스며있음)	-	-	-	EA	1	1.00	24'하 보수
6	24상	천단부	S 057	백태	-	0.5	0.3	㎡	1	0.15	
7											
8											
9											
10											
11											
12											
13											
14											
15											
16											
17											
18											
19											
20											
21											
22											
23											
24											
25											
26											
27											
28											
29											
30											
31											
32											
33											
34											
35											
36											
37											
38											
39											
40

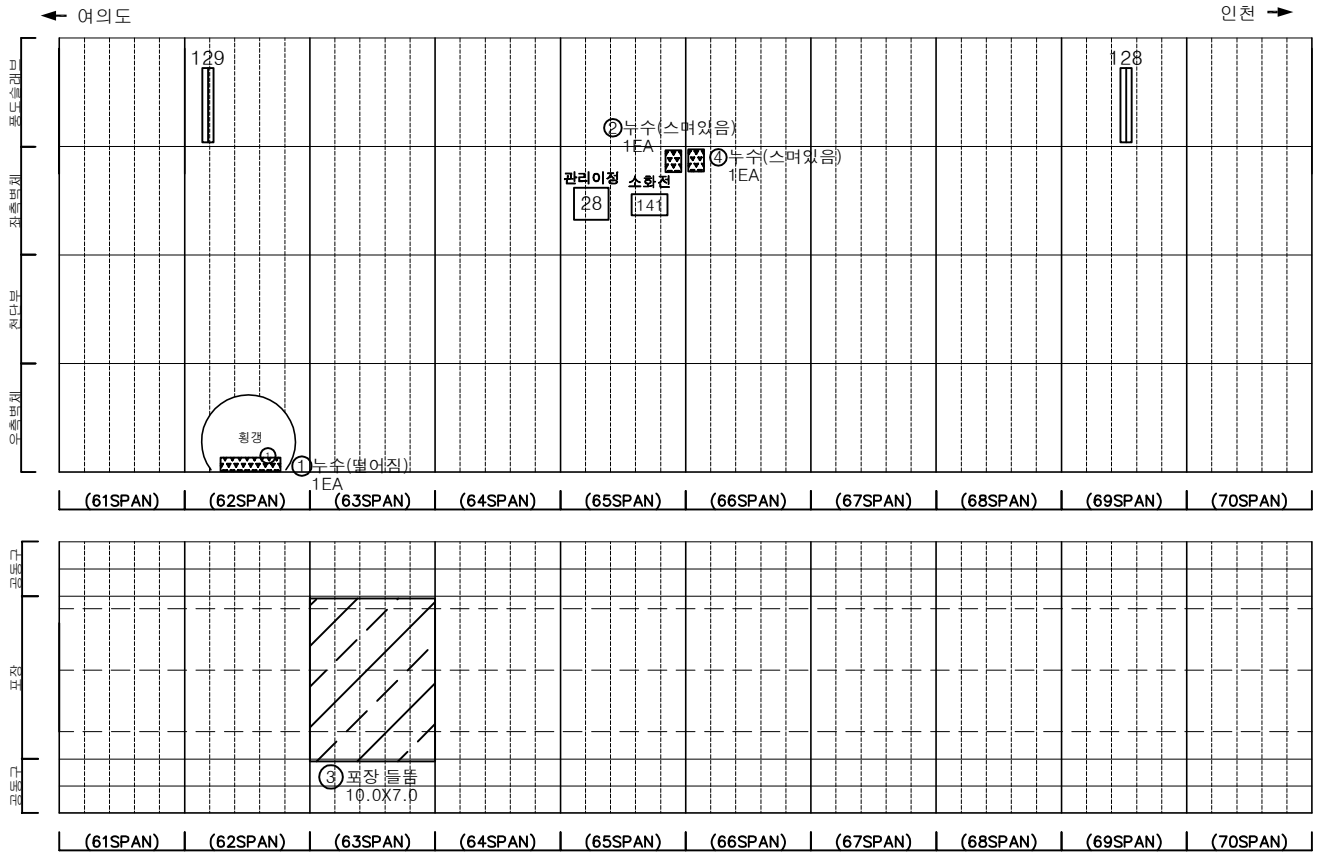
번호	발생년도	부재	위치	손상내용	손상현황						비 고
					폭 (mm)	길이 (m)	너비 (m)	단위	개소	종합물량	
1	24상	피난연락갱	S 062	누수(떨어짐)	-	-	-	EA	1	1.00	
2	24상	측벽부	S 065	누수(스며있음)	-	-	-	EA	1	1.00	
3	24상	포장부	S 063	포장 들뜸	-	10.0	7.0	㎡	1	70.00	
4	24하	측벽부	S 066	누수(스며있음)	-	-	-	EA	1	1.00	
5											
6											
7											
8											
9											
10											
11											
12											
13											
14											
15											
16											
17											
18											
19											
20											
21											
22											
23											
24											
25											
26											
27											
28											
29											
30											
31											
32											
33											
34											
35											
36											
37											
38											
39											
40

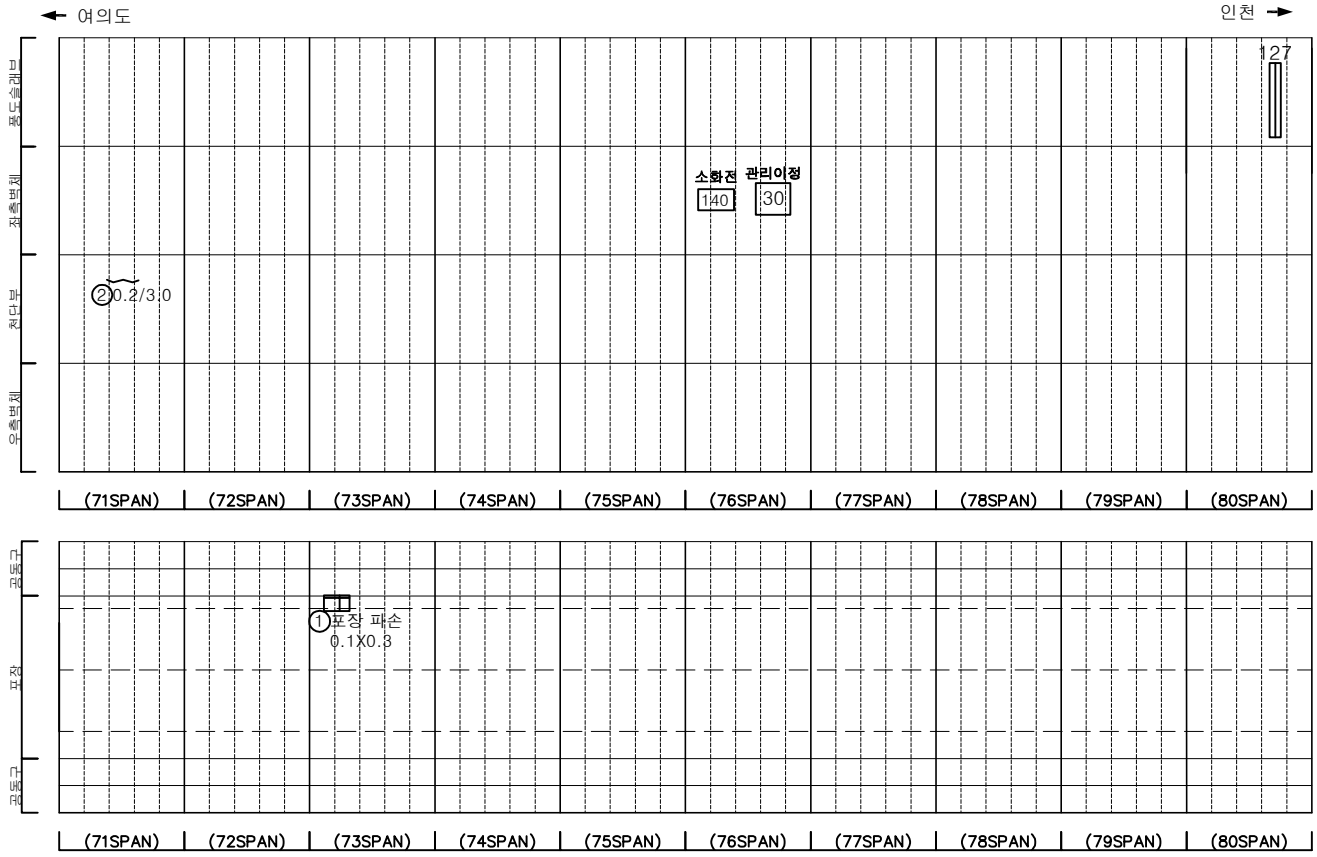
번호	발생년도	부재	위치	손상내용	손상현황						비 고
					폭 (mm)	길이 (m)	너비 (m)	단위	개소	종합물량	
1	24상	포장부	S 073	포장 파손	-	0.1	0.3	㎡	1	0.03	
2	25상	천단부	S 071	균열(폭0.3mm미만)	0.2	3.0	-	m	1	3.00	
3											
4											
5											
6											
7											
8											
9											
10											
11											
12											
13											
14											
15											
16											
17											
18											
19											
20											
21											
22											
23											
24											
25											
26											
27											
28											
29											
30											
31											
32											
33											
34											
35											
36											
37											
38											
39											
40

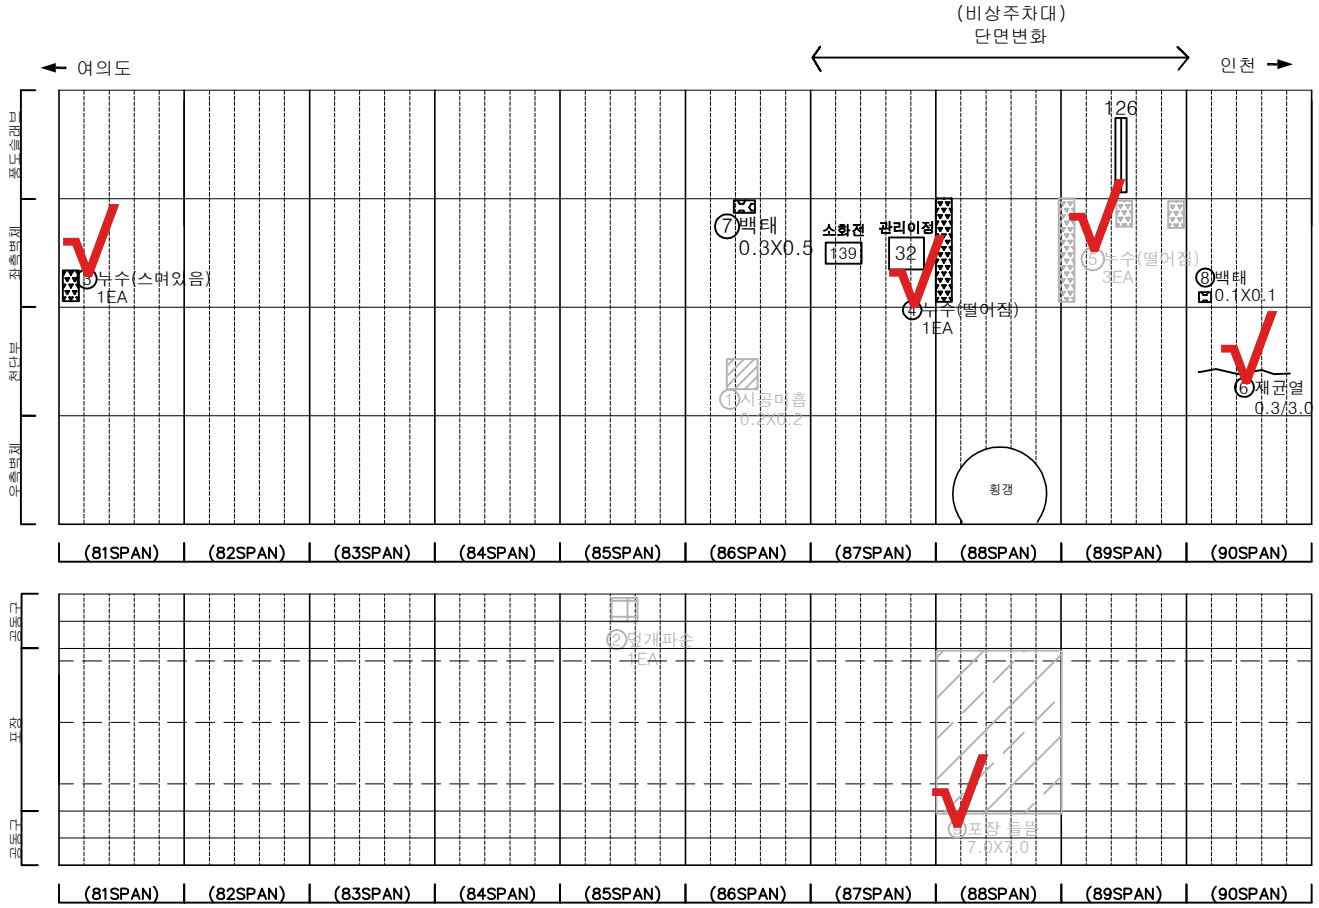
번호	발생년도	부재	위치	손상내용	손상현황						비 고
					폭 (mm)	길이 (m)	너비 (m)	단위	개소	종합 물량	
1	22상	천단부	S 086	시공미흡	-	0.2	0.2	㎡	1	0.04	23'상 보수
2	22상	공동구	S 085	공동구 덮개파손	-	-	-	EA	1	1.00	23'하 보수
3	22하	측벽부	S 081	누수(스며있음)	-	-	-	EA	1	1.00	
4	22하	측벽부	S 088	누수(떨어짐)	-	-	-	EA	1	1.00	
5	22하	측벽부	S 089	누수(떨어짐)	-	-	-	EA	3	3.00	24'하 보수
6	23상	천단부	S 090	재균열(폭0.3mm이상)	0.3	3.0	-	m	1	3.00	
7	24상	측벽부	S 086	백태	-	0.3	0.5	㎡	1	0.15	
8	24상	측벽부	S 090	백태	-	0.1	0.1	㎡	1	0.01	
9	24상	포장부	S 088	포장 들뜸	-	7.0	7.0	㎡	1	49.00	25'상 보수
10											
11											
12											
13											
14											
15											
16											
17											
18											
19											
20											
21											
22											
23											
24											
25											
26											
27											
28											
29											
30											
31											
32											
33											
34											
35											
36											
37											
38											
39											
40

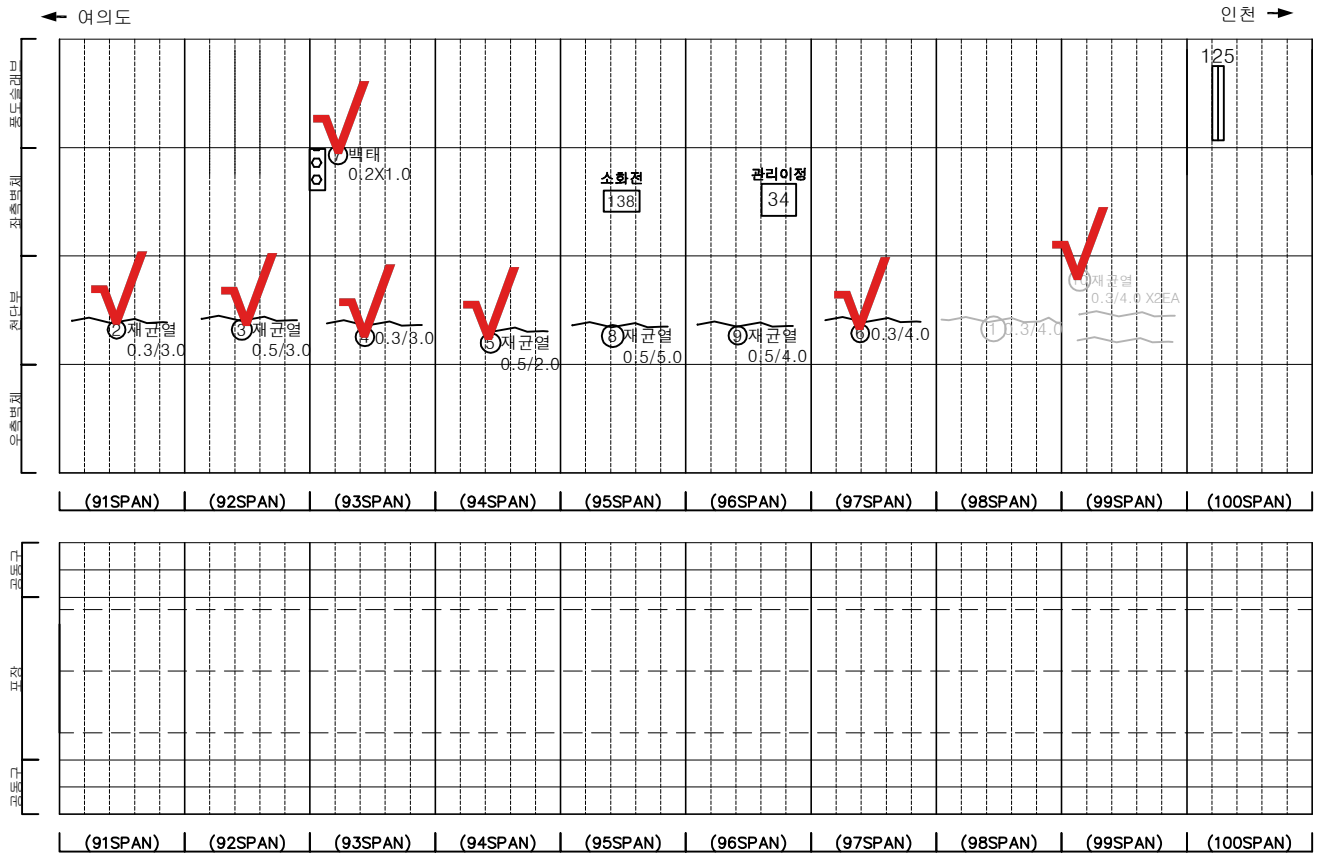
ID : 신월여의지하도로-여의도방향 (NATM 91~100구간)

번호	발생년도	부재	위치	손상내용	손상현황						비 고
					폭 (mm)	길이 (m)	너비 (m)	단위	개소	종합물량	
1	22상	천단부	S 098	균열(폭0.3mm이상)	0.3	4.0	-	m	1	4.00	23'상 보수
2	23상	천단부	S 091	재균열(폭0.3mm이상)	0.3	3.0	-	m	1	3.00	
3	23상	천단부	S 092	재균열(폭0.3mm이상)	0.5	3.0	-	m	1	3.00	
4	23상	천단부	S 093	균열(폭0.3mm이상)	0.3	3.0	-	m	1	3.00	
5	23상	천단부	S 094	재균열(폭0.3mm이상)	0.5	2.0	-	m	1	2.00	
6	23상	천단부	S 097	균열(폭0.3mm이상)	0.3	4.0	-	m	1	4.00	
7	23하	측벽부	S 093	백태	-	0.2	1.0	㎡	1	0.20	
8	24상	천단부	S 095	재균열(폭0.3mm이상)	0.5	5.0	-	m	1	5.00	
9	24상	천단부	S 096	재균열(폭0.3mm이상)	0.5	4.0	-	m	1	4.00	
10	24상	천단부	S 099	재균열(폭0.3mm이상)	0.3	4.0	-	m	2	8.00	24'하 보수
11											
12											
13											
14											
15											
16											
17											
18											
19											
20											
21											
22											
23											
24											
25											
26											
27											
28											
29											
30											
31											
32											
33											
34											
35											
36											
37

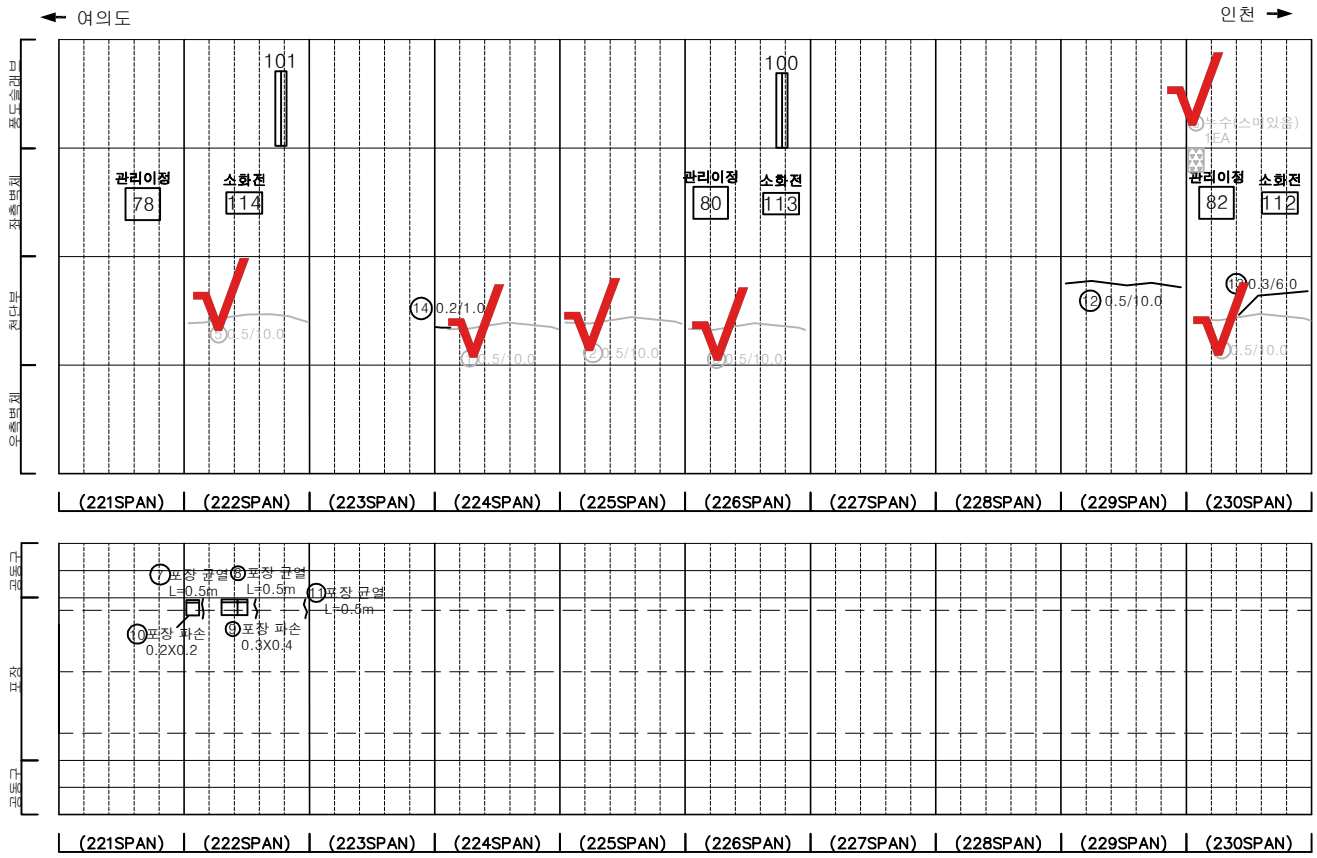
ID : 신월여의지하도로-여의도방향 (NATM 221~230구간)

번호	발생년도	부재	위치	손상내용	손상현황						비 고
					폭 (㎜)	길이 (m)	너비 (m)	단위	개소	종합 물량	
1	23상	천단부	S 224	균열(폭0.3mm이상)	0.5	10.0	-	m	1	10.00	25'상 보수
2	23상	천단부	S 225	균열(폭0.3mm이상)	0.5	10.0	-	m	1	10.00	25'상 보수
3	23상	천단부	S 226	균열(폭0.3mm이상)	0.5	10.0	-	m	1	10.00	25'상 보수
4	23상	천단부	S 230	균열(폭0.3mm이상)	0.5	10.0	-	m	1	10.00	25'상 보수
5	23하	천단부	S 222	균열(폭0.3mm이상)	0.5	10.0	-	m	1	10.00	25'상 보수
6	23하	측벽부	S 230	누수(스며있음)	-	-	-	EA	1	1.00	24'하 보수
7	24상	포장부	S 222	포장 균열	-	0.5	-	m	1	0.50	
8	24상	포장부	S 222	포장 균열	-	0.5	-	m	1	0.50	
9	24상	포장부	S 222	포장 파손	-	0.3	0.4	㎡	1	0.12	
10	24상	포장부	S 222	포장 파손	-	0.2	0.2	㎡	1	0.04	
11	24상	포장부	S 222	포장 균열	-	0.5	-	m	1	0.50	
12	25상	천단부	S 229	균열(폭0.3mm이상)	0.5	10.0	-	m	1	10.00	
13	25상	천단부	S 230	균열(폭0.3mm이상)	0.6	6.0	-	m	1	6.00	
14	25상	천단부	S 224	균열(폭0.3mm미만)	0.2	1.0	-	m	1	1.00	
15											
16											
17											
18											
19											
20											
21											
22											
23											
24											
25											
26

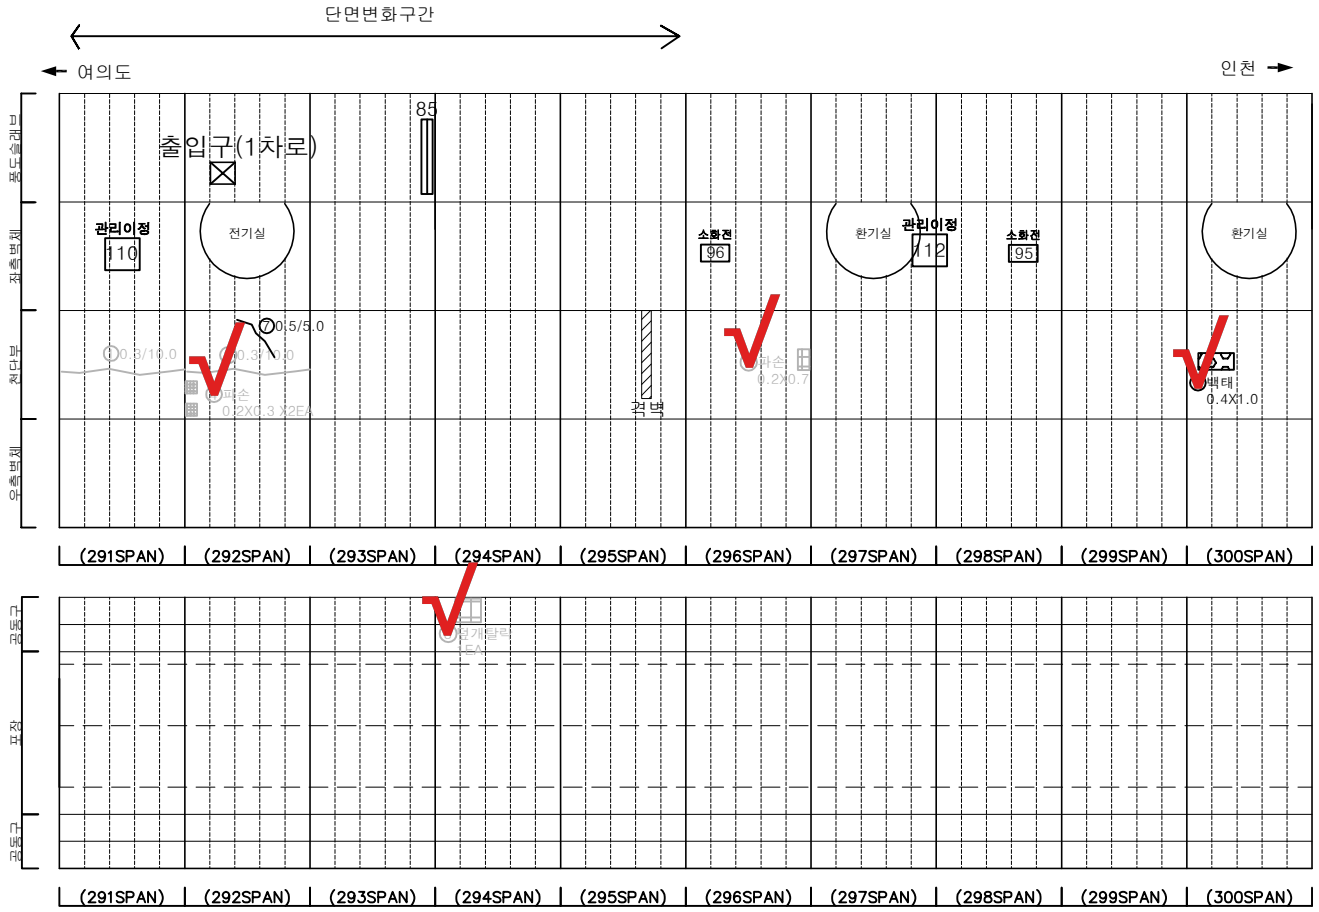
ID : 신월여의지하도로-여의도방향 (NATM 291~300구간)

번호	발생년도	부재	위치	손상내용	손상현황						비 고
					폭 (㎜)	길이 (m)	너비 (m)	단위	개소	종합물량	
1	22상	천단부	S 291	균열(폭0.3mm이상)	0.3	10.0	-	m	1	10.00	25'상 보수
2	22상	천단부	S 292	균열(폭0.3mm이상)	0.3	10.0	-	m	1	10.00	23'상 보수
3	22하	공동구	S 294	공동구 덮개탈락	-	-	-	EA	1	1.00	24'하 보수
4	23상	천단부	S 292	파손	-	0.2	0.3	㎡	2	0.12	24'상 보수
5	23하	천단부	S 296	파손	-	0.2	0.7	㎡	1	0.14	25'상 보수
6	23하	천단부	S 300	백태	-	0.4	1.0	㎡	1	0.40	
7	25상	천단부	S 292	균열(폭0.3mm이상)	0.5	5.0	-	m	1	5.00	
8											
9											
10											
11											
12											
13											
14											
15											
16											
17											
18											
19											
20											
21											
22											
23											
24											
25											
26											
27											
28											
29											
30											
31											
32											
33											
34											
35											
36											
37											
38											
39											
40

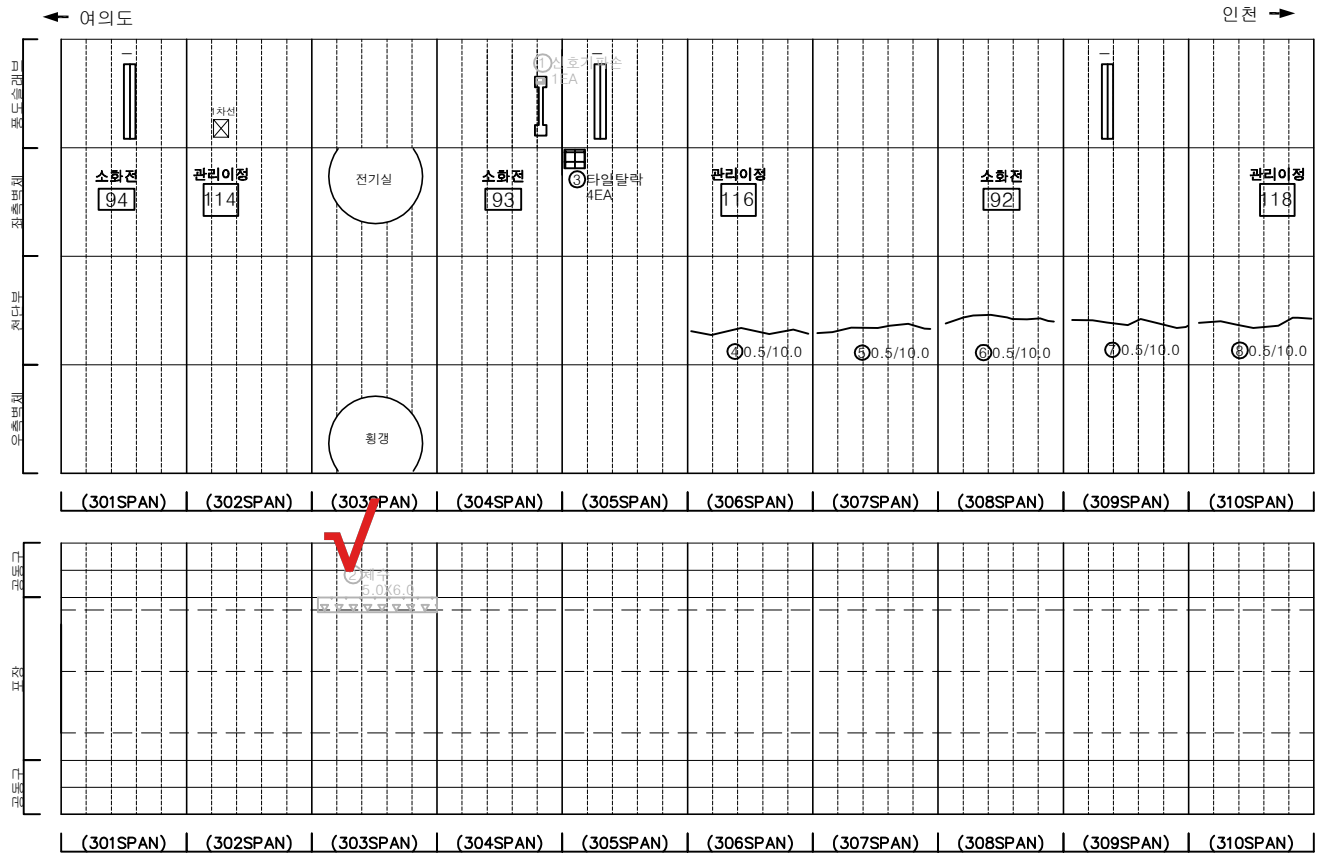
ID : 신월여의지하도로-여의도방향 (NATM 301~310구간)

번호	발생년도	부재	위치	손상내용	손상현황						비 고
					폭 (mm)	길이 (m)	너비 (m)	단위	개소	종합물량	
1	23상	부대시설	S 304	신호기파손	-	-	-	EA	1	1.00	24'하 보수
2	24상	포장부	S 303	체수	-	5.0	6.0	㎡	1	30.00	25'상 보수
3	24상	측벽부	S 305	타일탈락	-	-	-	EA	4	4.00	손상증가
4	24상	천단부	S 306	균열(폭0.3mm이상)	0.5	10.0	-	m	1	10.00	
5	24상	천단부	S 307	균열(폭0.3mm이상)	0.5	10.0	-	m	1	10.00	
6	24상	천단부	S 308	균열(폭0.3mm이상)	0.5	10.0	-	m	1	10.00	
7	24상	천단부	S 309	균열(폭0.3mm이상)	0.5	10.0	-	m	1	10.00	
8	24상	천단부	S 310	균열(폭0.3mm이상)	0.5	10.0	-	m	1	10.00	
9											
10											
11											
12											
13											
14											
15											
16											
17											
18											
19											
20											
21											
22											
23											
24											
25											
26											
27											
28											
29											
30											
31											
32											
33											
34											
35											
36											
37											
38											
39											
40

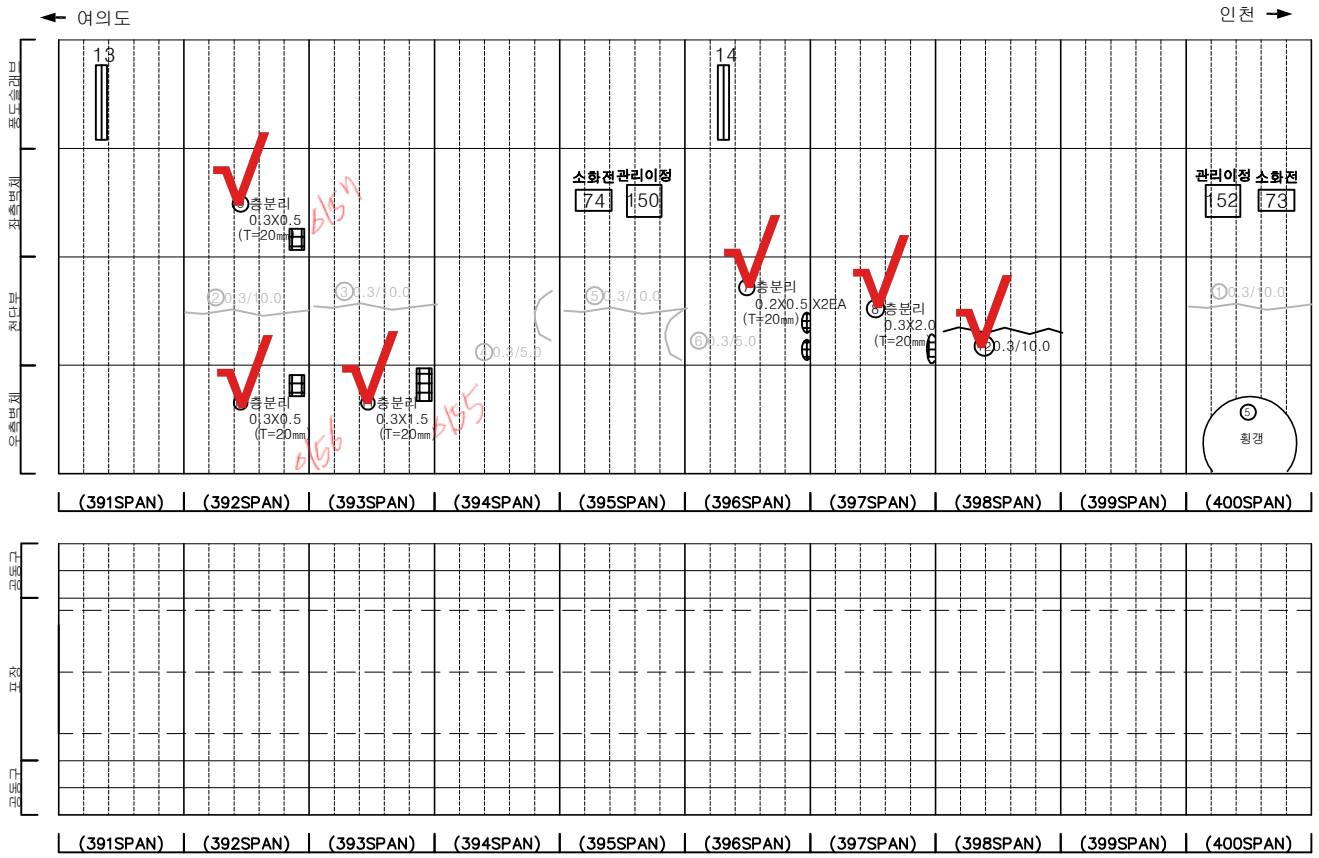
ID : 신월여의지하도로-여의도방향 (NATM 391~400구간)

번호	발생년도	부재	위치	손상내용	손상현황						비 고
					폭 (mm)	길이 (m)	너비 (m)	단위	개소	종합물량	
1	22하	천단부	S 400	균열(폭0.3mm이상)	0.3	10.0	-	m	1	10.00	25'상 보수
2	23상	천단부	S 392	균열(폭0.3mm이상)	0.3	10.0	-	m	1	10.00	25'상 보수
3	23상	천단부	S 393	균열(폭0.3mm이상)	0.3	10.0	-	m	1	10.00	25'상 보수
4	23상	천단부	S 394	균열(폭0.3mm이상)	0.3	5.0	-	m	1	5.00	25'상 보수
5	23상	천단부	S 395	균열(폭0.3mm이상)	0.3	10.0	-	m	1	10.00	25'상 보수
6	23상	천단부	S 395	균열(폭0.3mm이상)	0.3	5.0	-	m	1	5.00	25'상 보수
7	24상	천단부	S 396	층분리	-	0.2	0.5	㎡	2	0.20	
8	24상	천단부	S 397	층분리	-	0.3	2.0	㎡	1	0.60	
9	24하	측벽부	S 392	층분리	-	0.3	0.5	㎡	1	0.15	
10	24하	측벽부	S 392	층분리	-	0.3	0.5	㎡	1	0.15	
11	24하	측벽부	S 393	층분리	-	0.3	1.5	㎡	1	0.45	
12	24하	천단부	S 398	균열(폭0.3mm이상)	0.3	10.0	-	m	1	10.00	
13											
14											
15											
16											
17											
18											
19											
20											
21											
22											
23											
24											
25											
26											
27											
28											
29											
30											
31

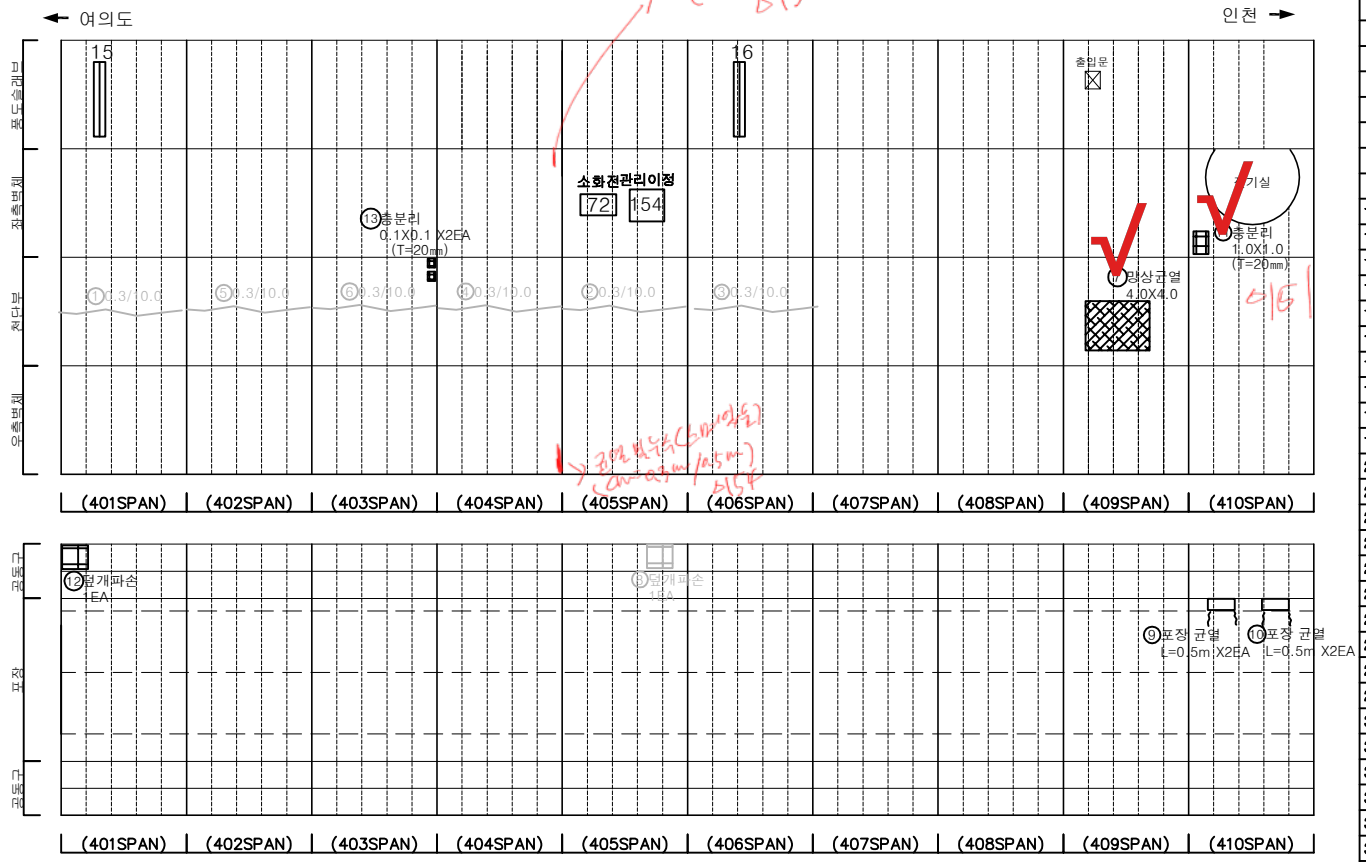
ID : 신월여의지하도로-여의도방향 (NATM 401~410구간)

번호	발생년도	부재	위치	손상내용	손상현황						비 고
					폭 (㎜)	길이 (m)	너비 (m)	단위	개소	종합물량	
1	22상	천단부	S 401	균열(폭0.3㎜이상)	0.3	10.0	-	m	1	10.00	25'상 보수
2	22상	천단부	S 405	균열(폭0.3㎜이상)	0.3	10.0	-	m	1	10.00	25'상 보수
3	22상	천단부	S 406	균열(폭0.3㎜이상)	0.3	10.0	-	m	1	10.00	25'상 보수
4	22하	천단부	S 404	균열(폭0.3㎜이상)	0.3	10.0	-	m	1	10.00	25'상 보수
5	23상	천단부	S 402	균열(폭0.3㎜이상)	0.3	10.0	-	m	1	10.00	25'상 보수
6	23상	천단부	S 403	균열(폭0.3㎜이상)	0.3	10.0	-	m	1	10.00	25'상 보수
7	23상	천단부	S 409	망상균열	-	4.0	4.0	㎡	1	16.00	
8	23상	공동구	S 405	공동구 덮개파손	-	-	-	EA	1	1.00	24'하 보수
9	24상	포장부	S 410	포장 균열	-	0.5	-	m	2	1.00	
10	24상	포장부	S 410	포장 균열	-	0.5	-	m	2	1.00	
11	24하	측벽부	S 410	층분리	-	1.0	1.0	㎡	1	1.00	
12	24하	공동구	S 401	공동구 덮개파손	-	-	-	EA	1	1.00	
13	25상	천단부	S 403	층분리	-	0.1	0.1	㎡	2	0.02	
14											
15											
16											
17											
18											
19											
20											
21											
22											
23											
24											
25											
26											
27											
28											
29

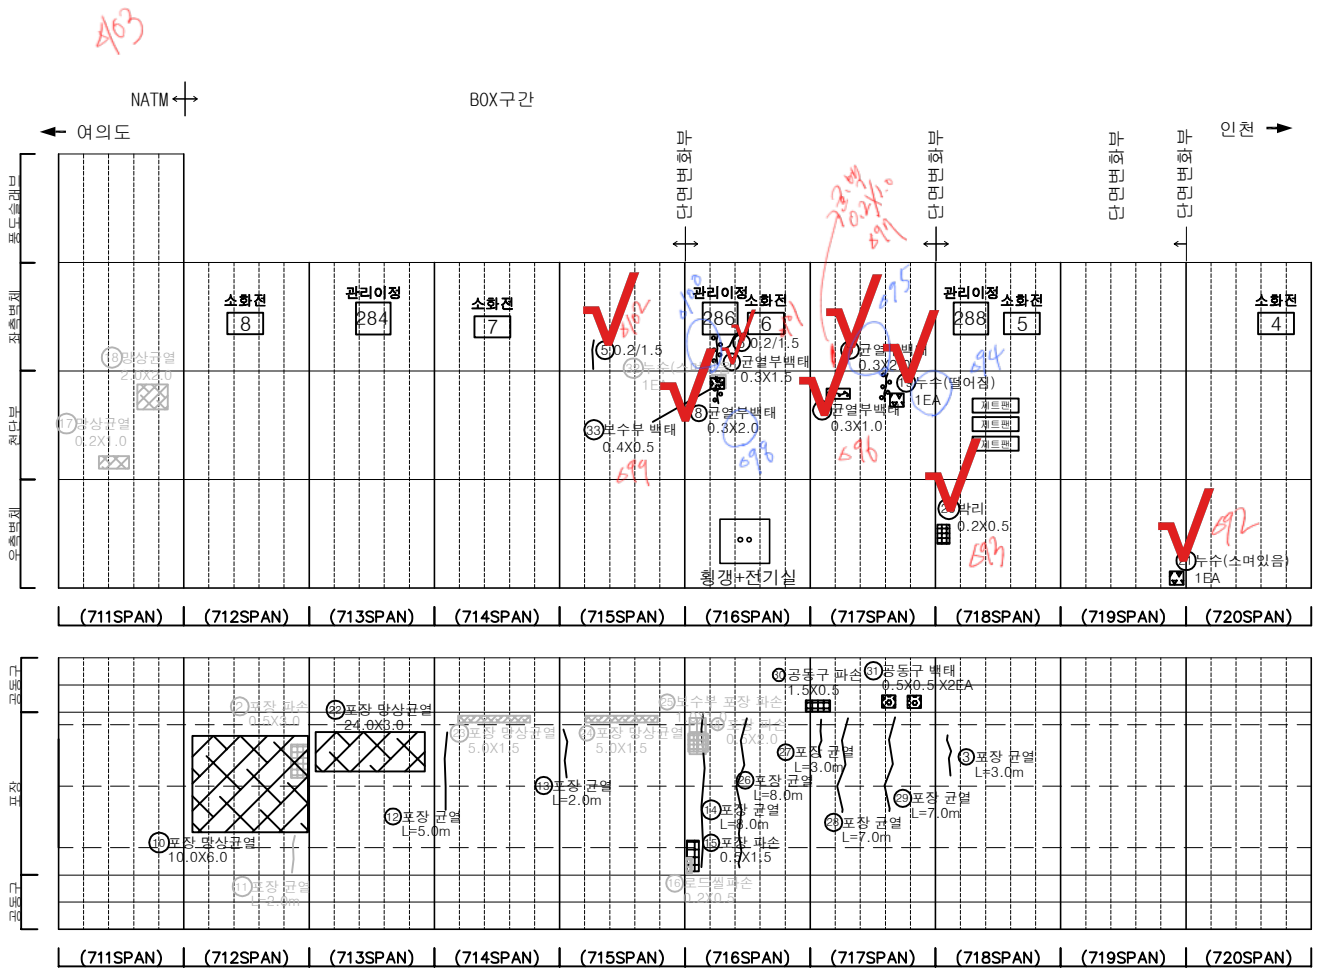
ID : 신월여의지하도로-여의도방향 (NATM 711. BOX 712~720구간)

번호	발생년도	부재	위치	손상내용	손상현황						비 고
					폭 (mm)	길이 (m)	너비 (m)	단위	개소	종합 물량	
1	22하	천단부	S 717	균열부백태	-	0.3	1.0	㎡	1	0.30	
2	22하	포장부	S 712	포장 파손	-	0.5	3.0	㎡	1	1.50	25'상 보수
3	22하	포장부	S 718	포장 균열	-	3.0	-	m	1	3.00	
4	23상	포장부	S 716	포장 파손	-	0.5	2.0	㎡	1	1.00	23'하 보수
5	23하	측벽부	S 715	균열(폭0.3mm미만)	0.2	1.5	-	m	1	1.50	
6	23하	측벽부	S 716	균열(폭0.3mm미만)	0.2	1.5	-	m	1	1.50	
7	23하	측벽부	S 716	균열부백태	-	0.3	1.5	㎡	1	0.45	
8	23하	천단부	S 716	균열부백태	-	0.3	2.0	㎡	1	0.60	
9	23하	천단부	S 717	균열부백태	-	0.3	2.0	㎡	1	0.60	
10	23하	포장부	S 712	포장 망상균열	-	10.0	6.0	㎡	1	60.00	
11	23하	포장부	S 712	포장 균열	-	2.0	-	m	1	2.00	25'상 보수
12	23하	포장부	S 714	포장 균열	-	5.0	-	m	1	5.00	
13	23하	포장부	S 715	포장 균열	-	2.0	-	m	1	2.00	
14	23하	포장부	S 716	포장 균열	-	8.0	-	m	1	8.00	
15	23하	포장부	S 716	포장 파손	-	0.5	1.5	㎡	1	0.75	
16	23하	포장부	S 716	로드셀파손	-	0.2	0.5	㎡	1	0.10	25'상 보수
17	24상	천단부	S 711	망상균열	-	0.2	1.0	㎡	1	0.20	25'상 보수
18	24상	천단부	S 711	망상균열	-	2.0	2.0	㎡	1	4.00	25'상 보수
19	24상	천단부	S 717	누수(떨어짐)	-	-	-	EA	1	1.00
