신월여의지하도로 안전점검(정기,정밀)용역
(정밀안전점검)

외관조사망도

신월여의지하도로(여의도방향)

도 면 명 신월여의지하도로-여의도방향 NATM 1~10구간

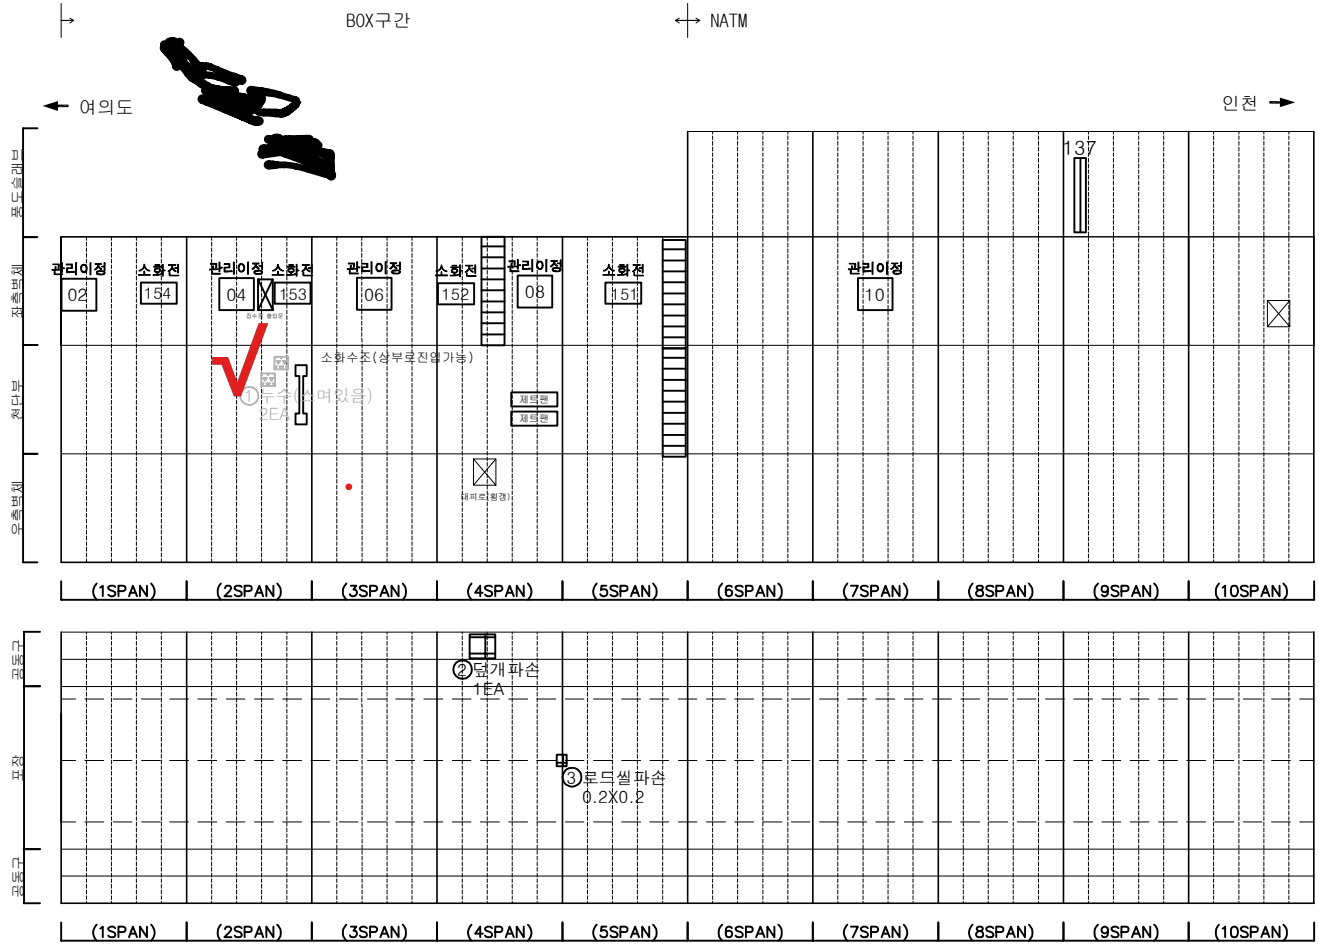
번호	발생년도	부재	위치	손상내용	손상현황						비 고
					폭 (mm)	길이 (m)	너비 (m)	단위	개소	종합물량	
1	22상	천단부	S 002	누수(스며있음)	-	-	-	EA	2	2.00	25'상 보수
2	22하	공동구	S 004	공동구 덮개파손	-	-	-	EA	1	1.00	
3	24상	포장부	S 005	로드씰파손	-	0.2	0.2	㎡	1	0.04	
4											
5											
6											
7											
8											
9											
10											
11											
12											
13											
14											
15											
16											
17											
18											
19											
20											
21											
22											
23											
24											
25											
26											
27											
28											
29											
30											
31											
32											
33											
34											
35											
36											
37											
38											
39											
40

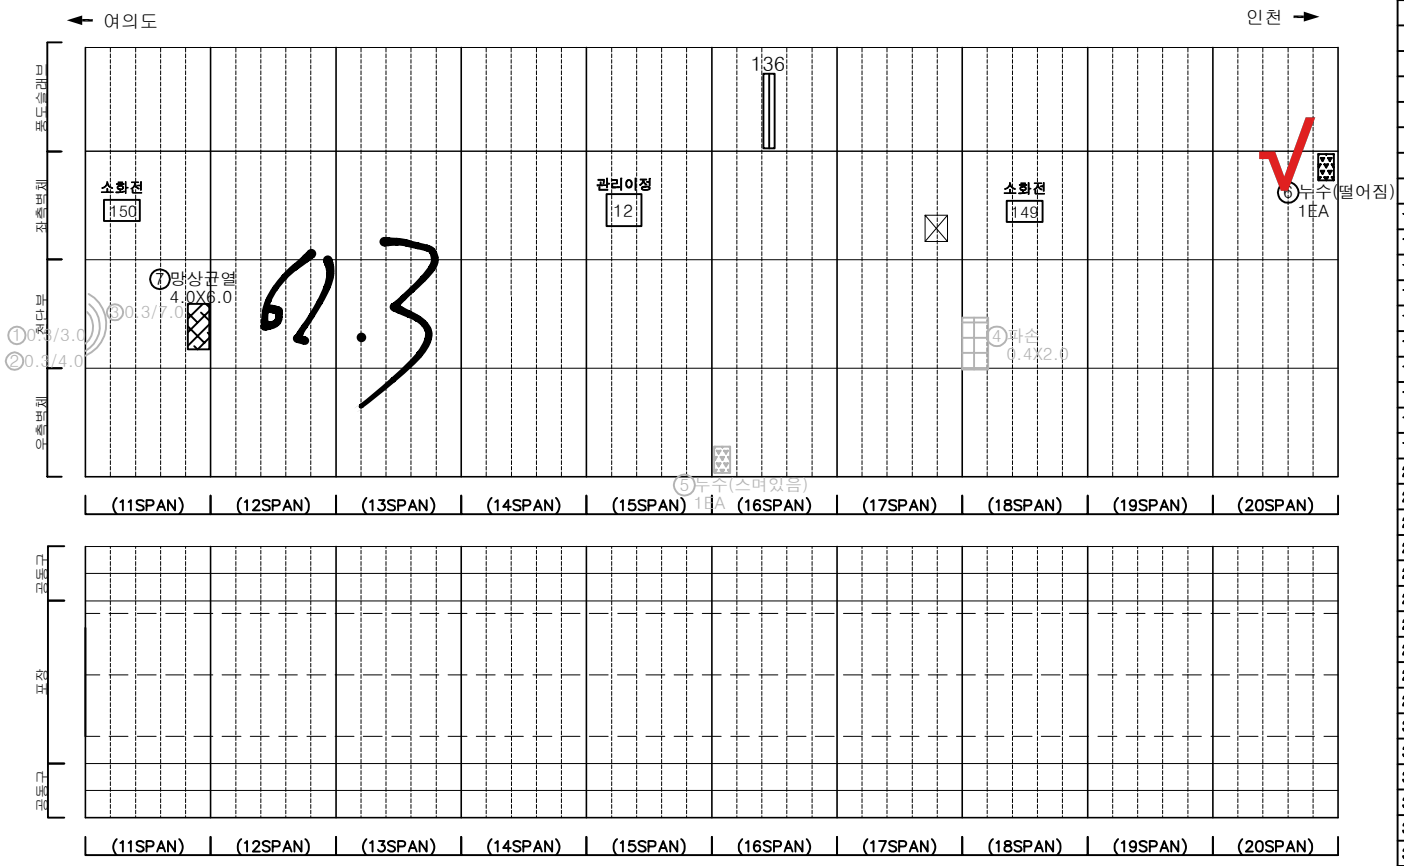
도 면 번 호 02

번호	발생년도	부재	위치	손상내용	손상현황						비 고
					폭 (mm)	길이 (m)	너비 (m)	단위	개소	종합 물량	
1	22상	천단부	S 011	균열(폭0.3mm이상)	0.3	3.0	-	m	1	3.00	23'상 보수
2	22상	천단부	S 011	균열(폭0.3mm이상)	0.3	4.0	-	m	1	4.00	23'상 보수
3	22상	천단부	S 011	균열(폭0.3mm이상)	0.3	7.0	-	m	1	7.00	23'상 보수
4	22상	천단부	S 018	파손	-	0.4	2.0	㎡	1	0.80	23'상 보수
5	22상	측벽부	S 016	누수(스며있음)	-	-	-	EA	1	1.00	23'상 보수
6	22하	측벽부	S 020	누수(떨어짐)	-	-	-	EA	1	1.00	
7	25상	천단부	S 011	망상균열	-	4.0	6.0	㎡	1	24.00	
8											
9											
10											
11											
12											
13											
14											
15											
16											
17											
18											
19											
20											
21											
22											
23											
24											
25											
26											
27											
28											
29											
30											
31											
32											
33											
34											
35											
36											
37											
38											
39											
40

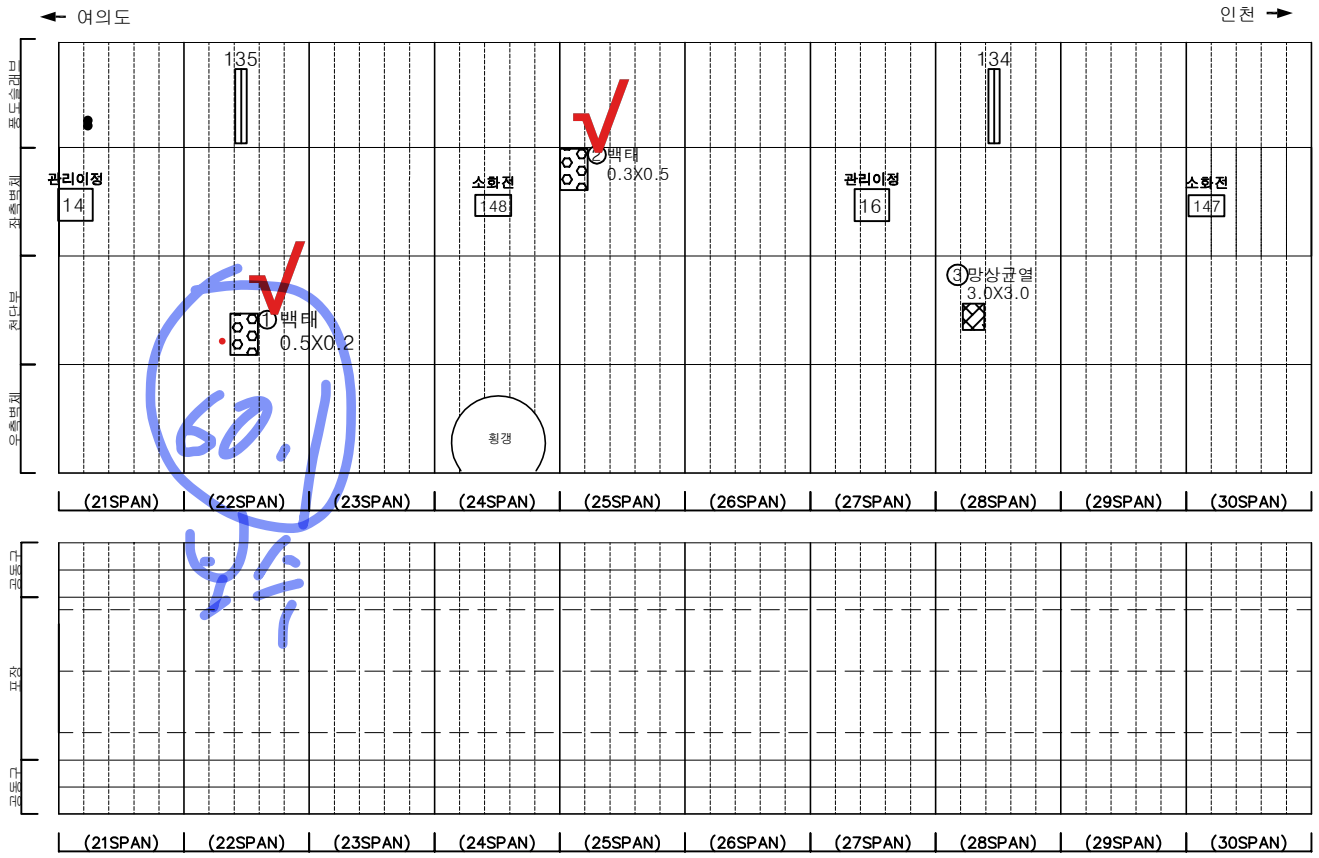
번호	발생년도	부재	위치	손상내용	손상현황						비 고
					폭 (mm)	길이 (m)	너비 (m)	단위	개소	종합 물량	
1	22상	천단부	S 022	백태	-	0.5	0.2	㎡	1	0.10	
2	22하	측벽부	S 025	백태	-	0.3	0.5	㎡	1	0.15	
3	25상	천단부	S 028	망상균열	-	3.0	3.0	㎡	1	9.00	
4											
5											
6											
7											
8											
9											
10											
11											
12											
13											
14											
15											
16											
17											
18											
19											
20											
21											
22											
23											
24											
25											
26											
27											
28											
29											
30											
31											
32											
33											
34											
35											
36											
37											
38											
39											
40

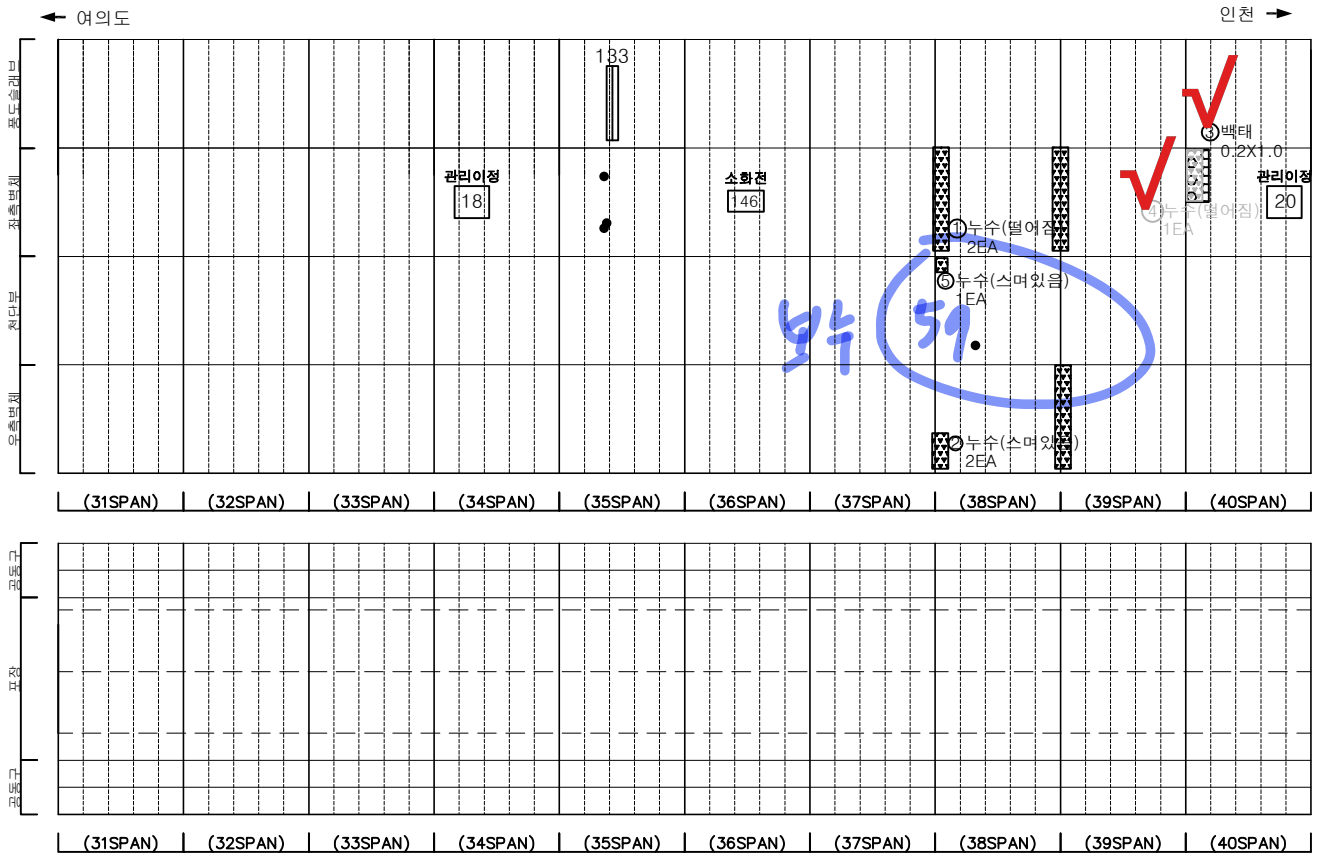
번호	발생년도	부재	위치	손상내용	손상현황						비 고
					폭 (mm)	길이 (m)	너비 (m)	단위	개소	종합물량	
1	22하	측벽부	S 038	누수(떨어짐)	-	-	-	EA	2	2.00	
2	22하	측벽부	S 038	누수(스며있음)	-	-	-	EA	2	2.00	
3	22하	측벽부	S 040	백태	-	0.2	1.0	㎡	1	0.20	
4	23하	측벽부	S 040	누수(떨어짐)	-	-	-	EA	1	1.00	24'상 보수
5	24하	천단부	S 038	누수(스며있음)	-	-	-	EA	1	1.00	
6											
7											
8											
9											
10											
11											
12											
13											
14											
15											
16											
17											
18											
19											
20											
21											
22											
23											
24											
25											
26											
27											
28											
29											
30											
31											
32											
33											
34											
35											
36											
37											
38											
39											
40

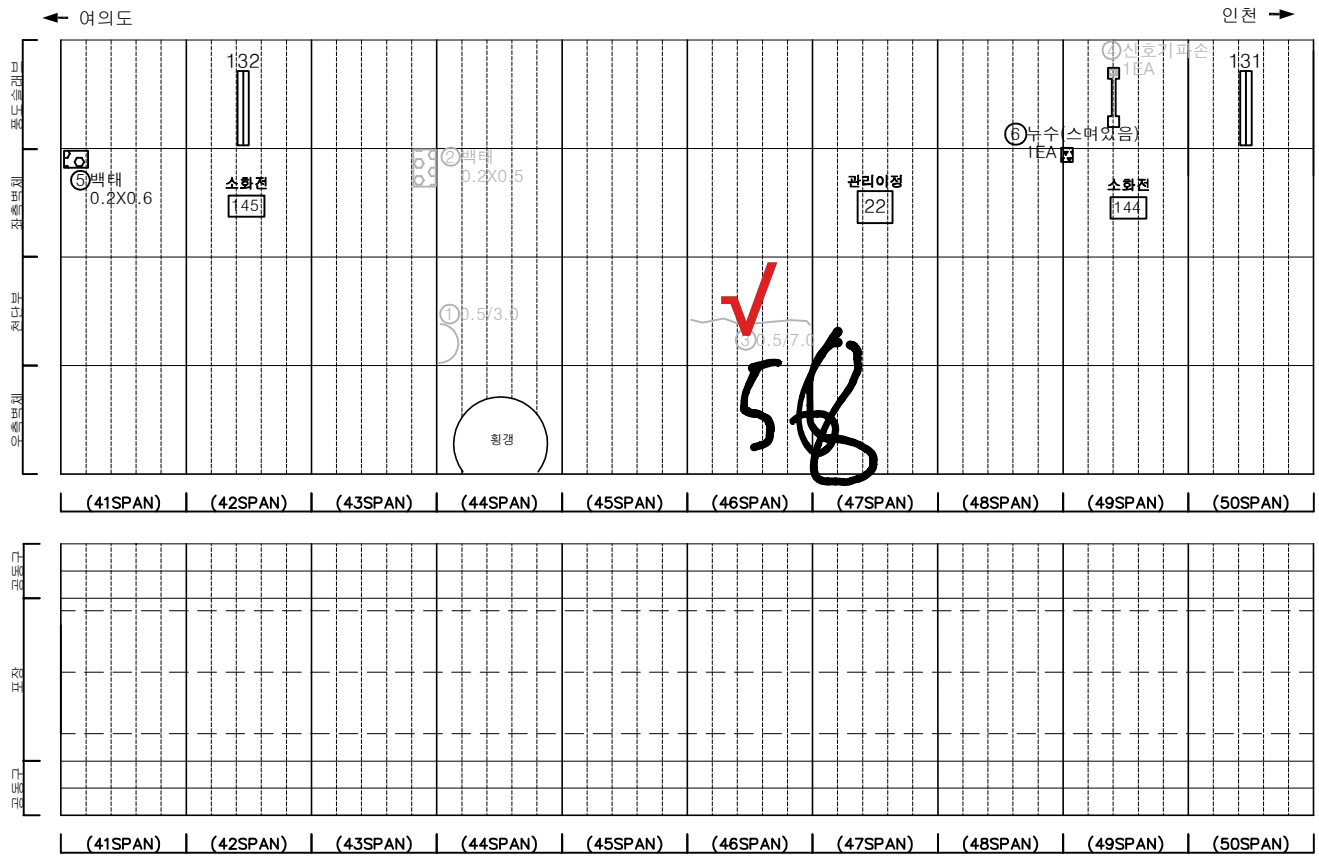
번호	발생년도	부재	위치	손상내용	손상현황						비 고
					폭 (mm)	길이 (m)	너비 (m)	단위	개소	종합물량	
1	22상	천단부	S 044	균열(폭0.3mm이상)	0.5	3.0	-	m	1	3.00	23'상 보수
2	22하	측벽부	S 043	백태	-	0.2	0.5	㎡	1	0.10	23'상 보수
3	22하	천단부	S 046	균열(폭0.3mm이상)	0.5	7.0	-	m	1	7.00	24'상 보수
4	23상	부대시설	S 049	신호기파손	-	-	-	EA	1	1.00	23'하 보수
5	24상	측벽부	S 041	백태	-	0.2	0.6	㎡	1	0.12	
6	24하	측벽부	S 049	누수(스며있음)	-	-	-	EA	1	1.00	
7											
8											
9											
10											
11											
12											
13											
14											
15											
16											
17											
18											
19											
20											
21											
22											
23											
24											
25											
26											
27											
28											
29											
30											
31											
32											
33											
34											
35											
36											
37											
38											
39											
40

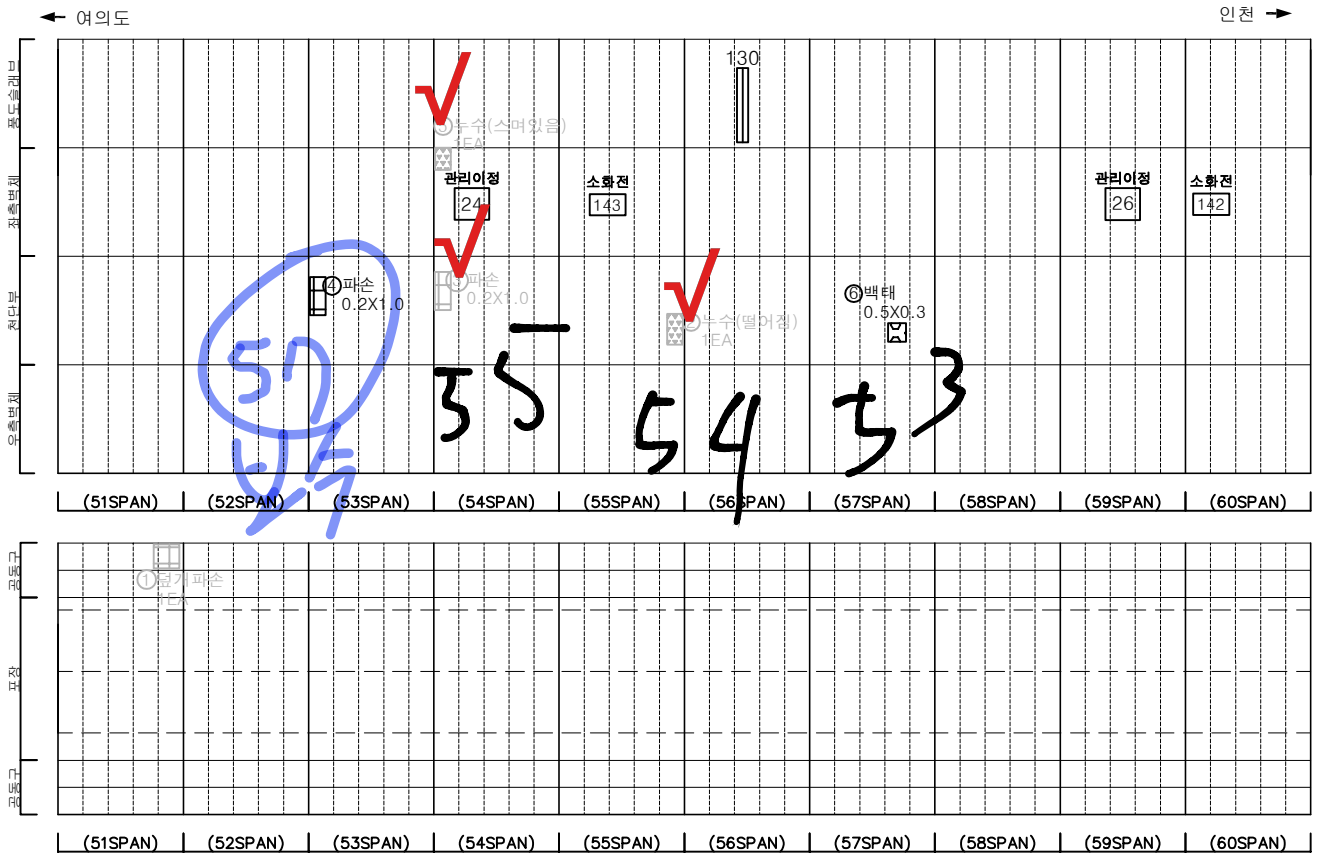
번호	발생년도	부재	위치	손상내용	손상현황						비 고
					폭 (mm)	길이 (m)	너비 (m)	단위	개소	종합물량	
1	22하	공동구	S 051	공동구 덮개파손	-	-	-	EA	1	1.00	23'상 보수
2	22하	천단부	S 055	누수(떨어짐)	-	-	-	EA	1	1.00	24'상 보수
3	23상	천단부	S 054	파손	-	0.2	1.0	㎡	1	0.20	24'상 보수
4	24상	천단부	S 053	파손	-	0.2	1.0	㎡	1	0.20	
5	24상	측벽부	S 054	누수(스며있음)	-	-	-	EA	1	1.00	24'하 보수
6	24상	천단부	S 057	백태	-	0.5	0.3	㎡	1	0.15	
7											
8											
9											
10											
11											
12											
13											
14											
15											
16											
17											
18											
19											
20											
21											
22											
23											
24											
25											
26											
27											
28											
29											
30											
31											
32											
33											
34											
35											
36											
37											
38											
39											
40

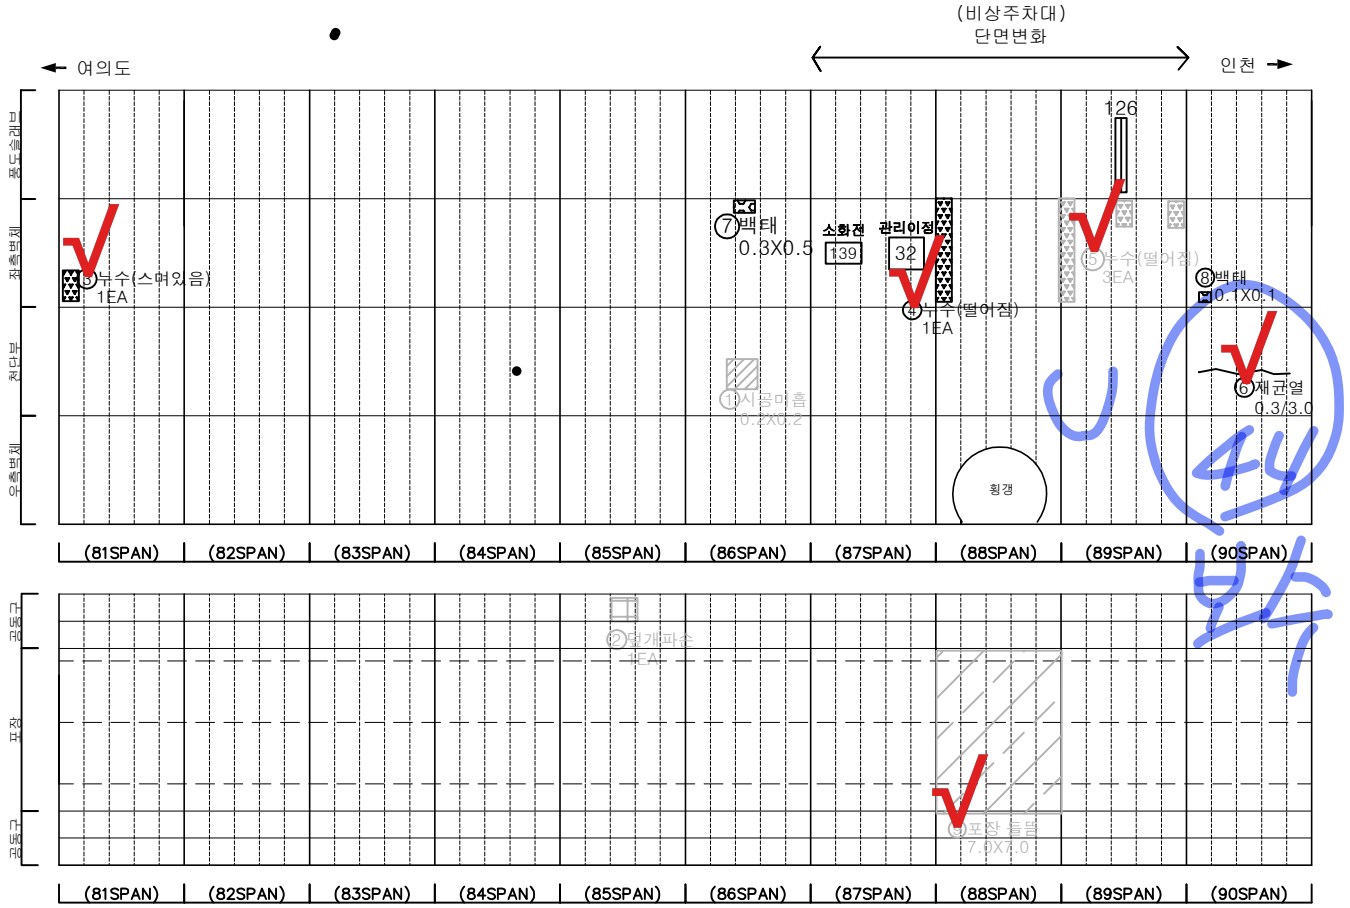
번호	발생년도	부재	위치	손상내용	손상현황						비 고
					폭 (mm)	길이 (m)	너비 (m)	단위	개소	종합물량	
1	22상	천단부	S 086	시공미흡	-	0.2	0.2	㎡	1	0.04	23'상 보수
2	22상	공동구	S 085	공동구 덮개파손	-	-	-	EA	1	1.00	23'하 보수
3	22하	측벽부	S 081	누수(스며있음)	-	-	-	EA	1	1.00	
4	22하	측벽부	S 088	누수(떨어짐)	-	-	-	EA	1	1.00	
5	22하	측벽부	S 089	누수(떨어짐)	-	-	-	EA	3	3.00	24'하 보수
6	23상	천단부	S 090	재균열(폭0.3mm이상)	0.3	3.0	-	m	1	3.00	
7	24상	측벽부	S 086	백태	-	0.3	0.5	㎡	1	0.15	
8	24상	측벽부	S 090	백태	-	0.1	0.1	㎡	1	0.01	
9	24상	포장부	S 088	포장 들뜸	-	7.0	7.0	㎡	1	49.00	25'상 보수
10											
11											
12											
13											
14											
15											
16											
17											
18											
19											
20											
21											
22											
23											
24											
25											
26											
27											
28											
29											
30											
31											
32											
33											
34											
35											
36											
37											
38											
39											
40

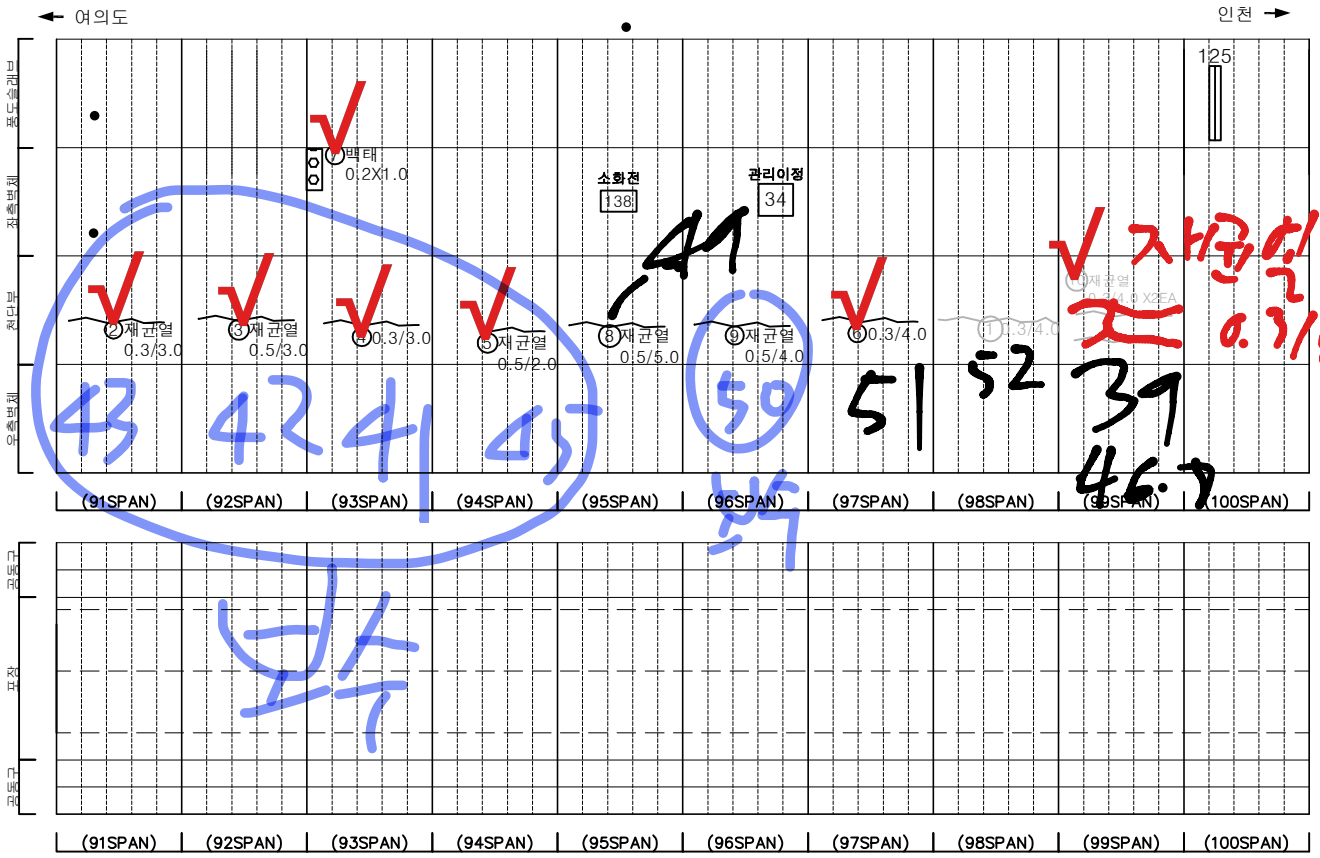
번호	발생년도	부재	위치	손상내용	손상현황						비 고
					폭 (mm)	길이 (m)	너비 (m)	단위	개소	종합물량	
1	22상	천단부	S 098	균열(폭0.3mm이상)	0.3	4.0	-	m	1	4.00	23'상 보수
2	23상	천단부	S 091	재균열(폭0.3mm이상)	0.3	3.0	-	m	1	3.00	
3	23상	천단부	S 092	재균열(폭0.3mm이상)	0.5	3.0	-	m	1	3.00	
4	23상	천단부	S 093	균열(폭0.3mm이상)	0.3	3.0	-	m	1	3.00	
5	23상	천단부	S 094	재균열(폭0.3mm이상)	0.5	2.0	-	m	1	2.00	
6	23상	천단부	S 097	균열(폭0.3mm이상)	0.3	4.0	-	m	1	4.00	
7	23하	측벽부	S 093	백태	-	0.2	1.0	㎡	1	0.20	
8	24상	천단부	S 095	재균열(폭0.3mm이상)	0.5	5.0	-	m	1	5.00	
9	24상	천단부	S 096	재균열(폭0.3mm이상)	0.5	4.0	-	m	1	4.00	
10	24상	천단부	S 099	재균열(폭0.3mm이상)	0.3	4.0	-	m	2	8.00	24'하 보수
11											
12											
13											
14											
15											
16											
17											
18											
19											
20											
21											
22											
23											
24											
25											
26											
27											
28											
29											
30											
31											
32											
33											
34											
35											
36											
37

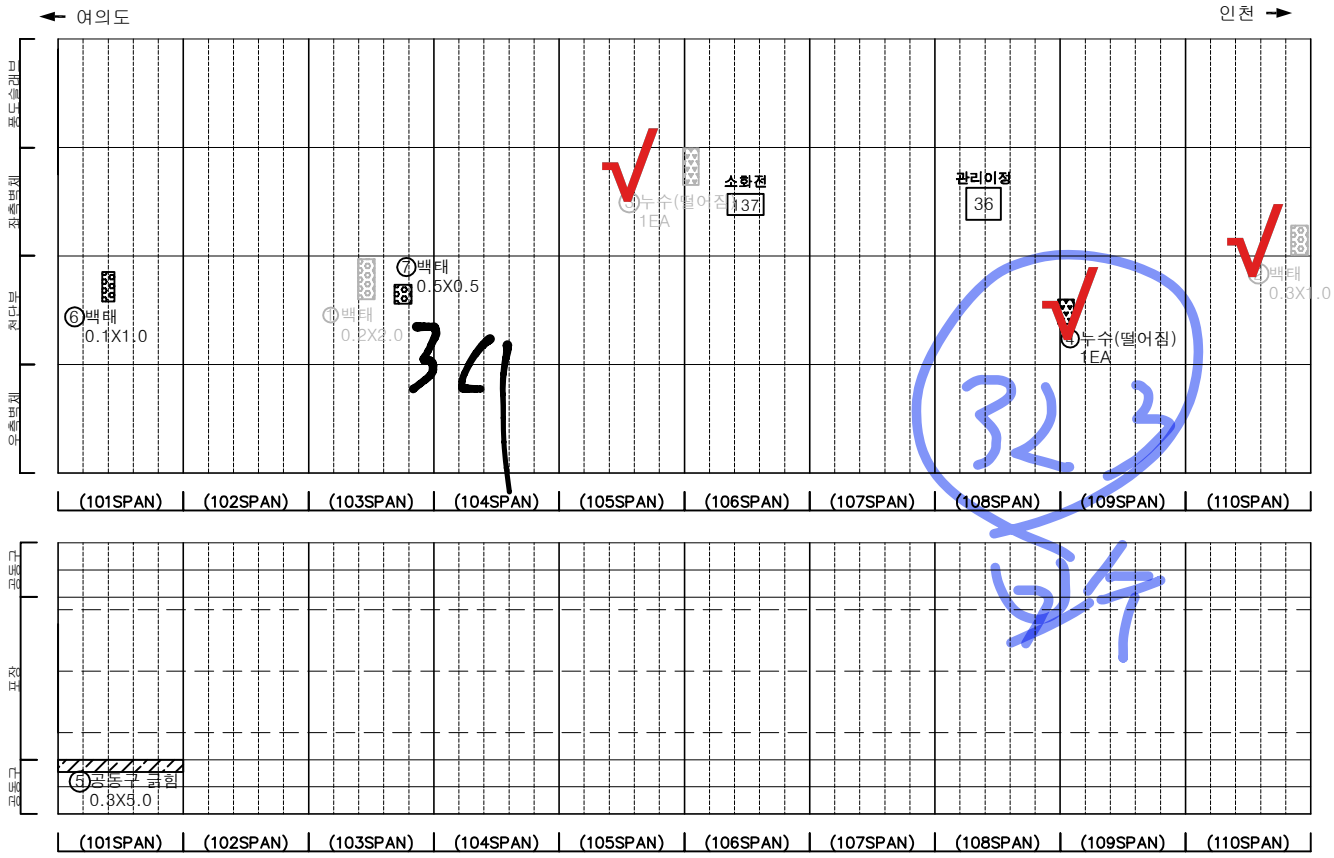
도 면 명 신월여의지하도로-여의도방향 NATM 91~100구간

번호	발생년도	부재	위치	손상내용	손상현황						비 고
					폭 (mm)	길이 (m)	너비 (m)	단위	개소	종합물량	
1	22상	천단부	S 103	백태	-	0.2	2.0	㎡	1	0.40	23'상 보수
2	23상	측벽부	S 110	백태	-	0.3	1.0	㎡	1	0.30	24'상 보수
3	23하	측벽부	S 106	누수(떨어짐)	-	-	-	EA	1	1.00	24'하 보수
4	23하	측벽부	S 109	누수(떨어짐)	-	-	-	EA	1	1.00	
5	23하	공동구	S 101	공동구 긁힘	-	0.3	5.0	㎡	1	1.50	
6	24상	천단부	S 101	백태	-	0.1	1.0	㎡	1	0.10	
7	24상	천단부	S 103	백태	-	0.5	0.5	㎡	1	0.25	
8											
9											
10											
11											
12											
13											
14											
15											
16											
17											
18											
19											
20											
21											
22											
23											
24											
25											
26											
27											
28											
29											
30											
31											
32											
33											
34											
35											
36											
37											
38											
39											
40

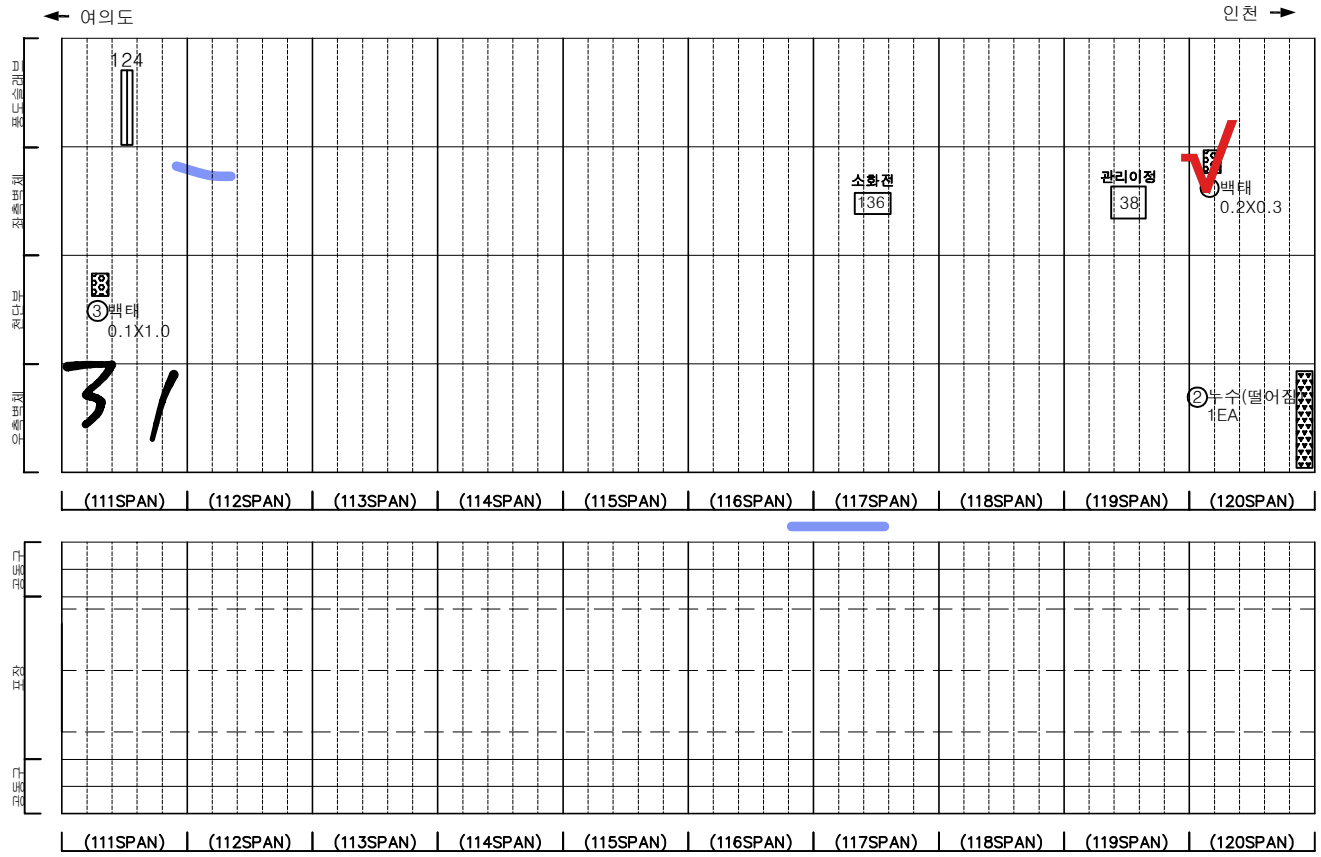
번호	발생년도	부재	위치	손상내용	손상현황						비 고
					폭 (mm)	길이 (m)	너비 (m)	단위	개소	종합 물량	
1	23상	측벽부	S 120	백태	-	0.2	0.3	㎡	1	0.06	
2	24상	측벽부	S 120	누수(떨어짐)	-	-	-	EA	1	1.00	
3	25상	천단부	S 111	백태	-	0.1	1.0	㎡	1	0.10	
4											
5											
6											
7											
8											
9											
10											
11											
12											
13											
14											
15											
16											
17											
18											
19											
20											
21											
22											
23											
24											
25											
26											
27											
28											
29											
30											
31											
32											
33											
34											
35											
36											
37											
38											
39											
40

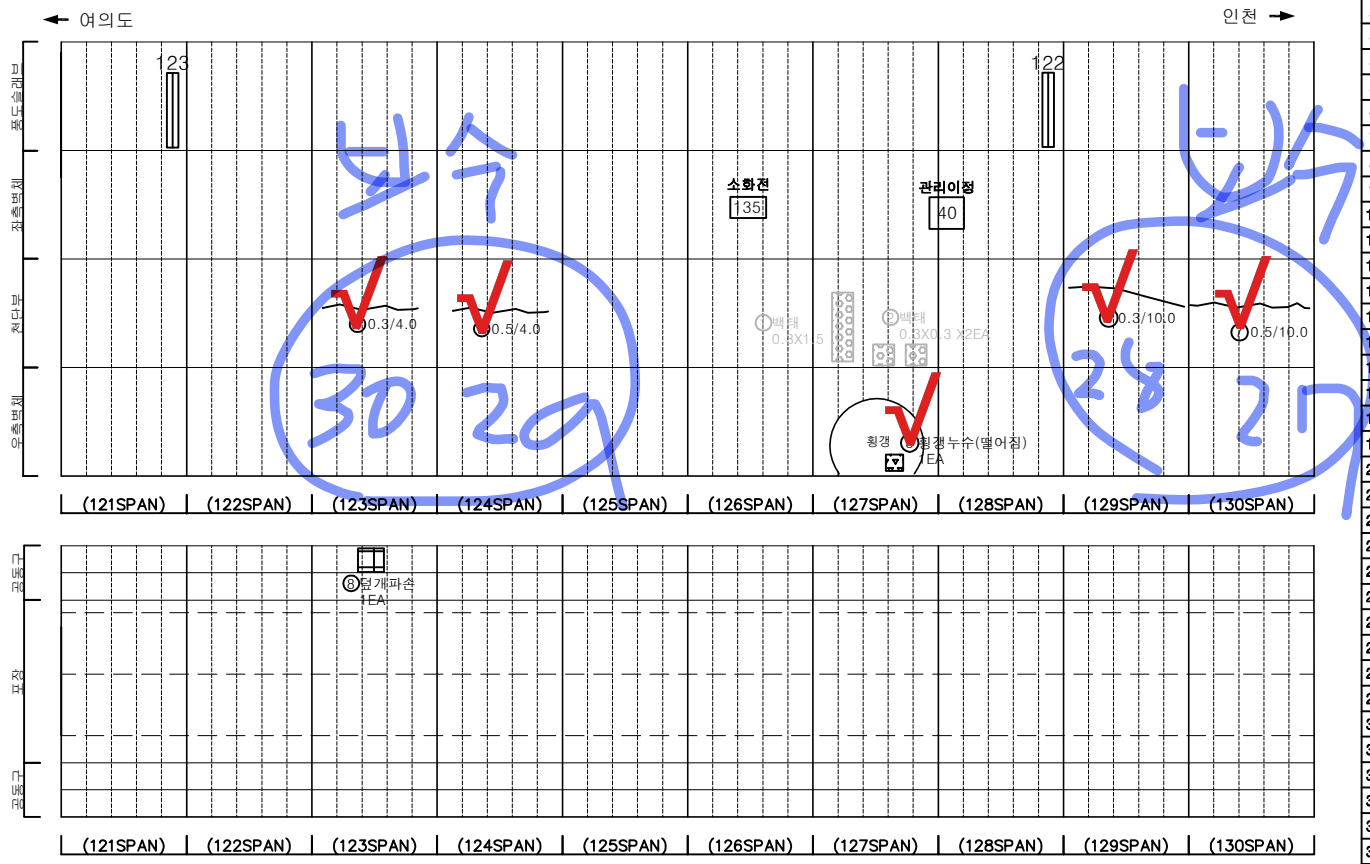
번호	발생년도	부재	위치	손상내용	손상현황						비 고
					폭 (mm)	길이 (m)	너비 (m)	단위	개소	종합 물량	
1	22상	천단부	S 127	백태	-	0.3	1.5	㎡	1	0.45	23'상 보수
2	22상	천단부	S 127	백태	-	0.3	0.3	㎡	2	0.18	23'상 보수
3	22상	피난연락갱	S 127	누수(떨어짐)	-	-	-	EA	1	1.00	
4	23상	천단부	S 123	균열(폭0.3mm이상)	0.3	4.0	-	m	1	4.00	
5	23상	천단부	S 124	균열(폭0.3mm이상)	0.5	4.0	-	m	1	4.00	
6	23상	천단부	S 129	균열(폭0.3mm이상)	0.3	10.0	-	m	1	10.00	
7	23상	천단부	S 130	균열(폭0.3mm이상)	0.5	10.0	-	m	1	10.00	
8	23상	공동구	S 123	공동구 덮개파손	-	-	-	EA	1	1.00	
9											
10											
11											
12											
13											
14											
15											
16											
17											
18											
19											
20											
21											
22											
23											
24											
25											
26											
27											
28											
29											
30											
31											
32											
33											
34											
35											
36											
37											
38											
39											
40

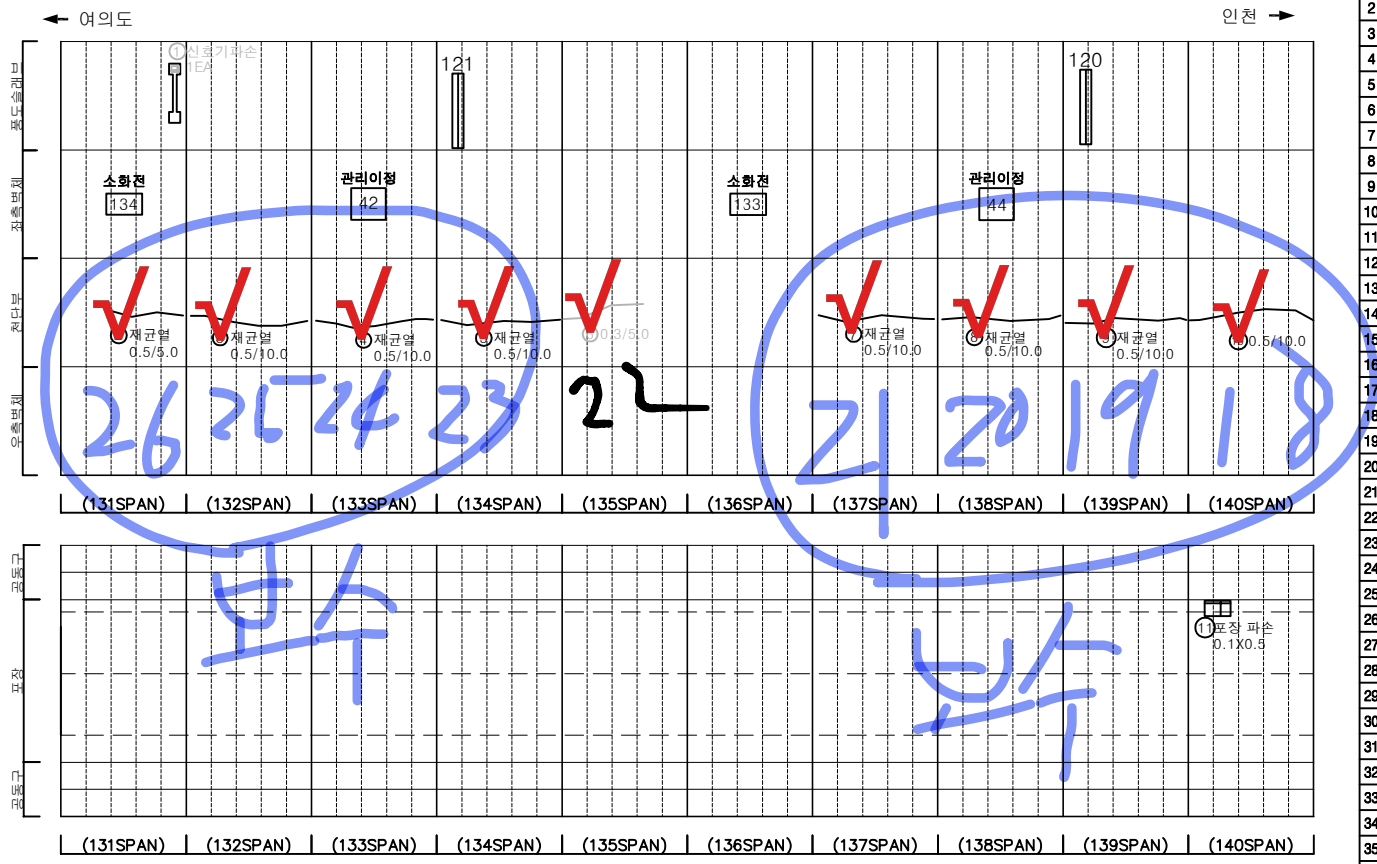
번호	발생년도	부재	위치	손상내용	손상현황						비 고
					폭 (mm)	길이 (m)	너비 (m)	단위	개소	종합물량	
1	23상	부대시설	S 131	신호기파손	-	-	-	EA	1	1.00	23'하 보수
2	23상	천단부	S 131	재균열(폭0.3mm이상)	0.5	5.0	-	m	1	5.00	
3	23상	천단부	S 132	재균열(폭0.3mm이상)	0.5	10.0	-	m	1	10.00	
4	23상	천단부	S 133	재균열(폭0.3mm이상)	0.5	10.0	-	m	1	10.00	
5	23상	천단부	S 134	재균열(폭0.3mm이상)	0.5	10.0	-	m	1	10.00	
6	23상	천단부	S 135	균열(폭0.3mm이상)	0.3	5.0	-	m	1	5.00	24'상 보수
7	23상	천단부	S 137	재균열(폭0.3mm이상)	0.5	10.0	-	m	1	10.00	
8	23상	천단부	S 138	재균열(폭0.3mm이상)	0.5	10.0	-	m	1	10.00	
9	23상	천단부	S 139	재균열(폭0.3mm이상)	0.5	10.0	-	m	1	10.00	
10	23상	천단부	S 140	균열(폭0.3mm이상)	0.5	10.0	-	m	1	10.00	
11	24상	포장부	S 140	포장 파손	-	0.1	0.5	㎡	1	0.05	
12											
13											
14											
15											
16											
17											
18											
19											
20											
21											
22											
23											
24											
25											
26											
27											
28											
29											
30											
31											
32											
33

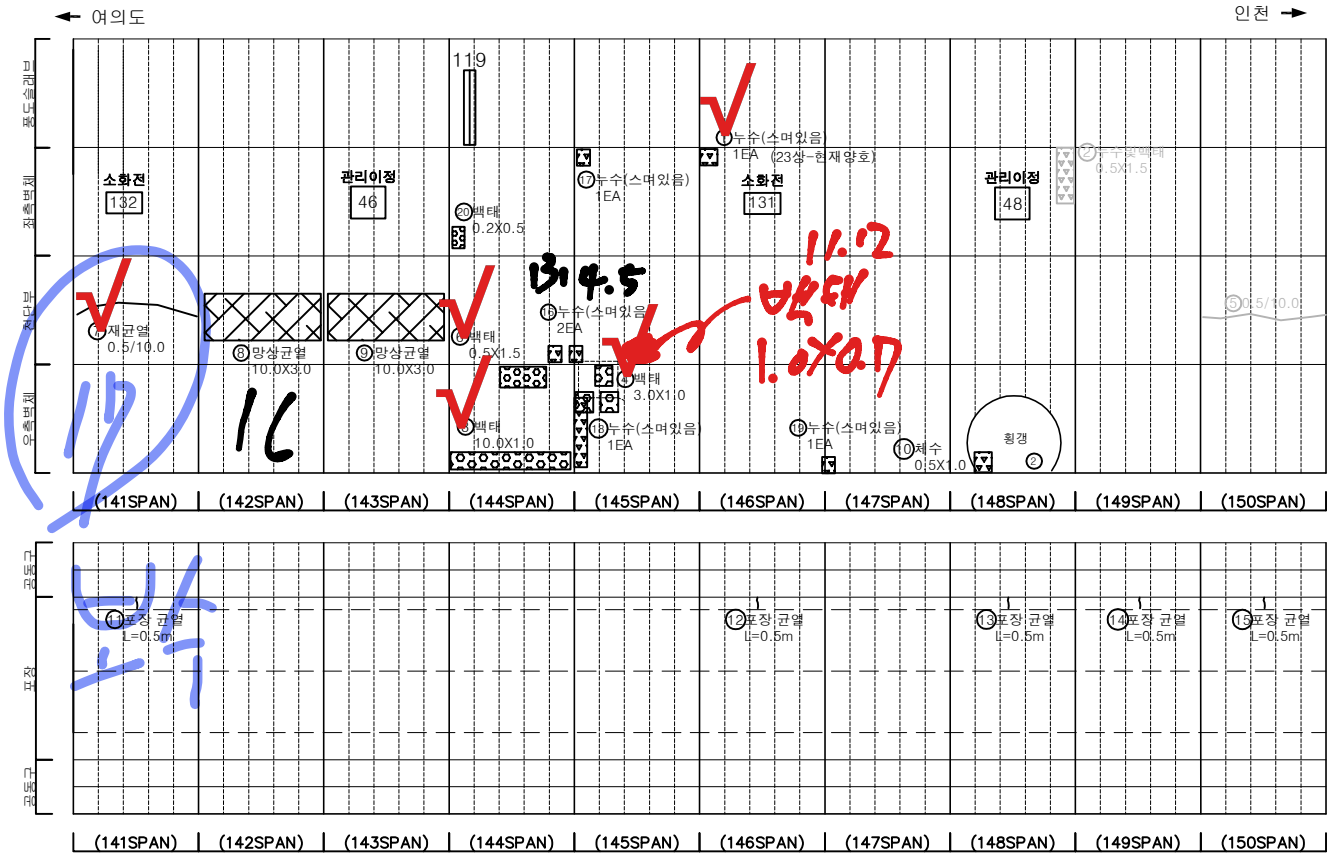
번호	발생년도	부재	위치	손상내용	손상현황						비 고
					폭 (mm)	길이 (m)	너비 (m)	단위	개소	종합 물량	
1	22상	측벽부	S 146	누수(스며있음)	-	-	-	EA	1	1.00	
2	22상	측벽부	S 148	누수및백태	-	0.5	1.5	㎡	1	0.75	23'상 보수
3	22상	측벽부	S 144	백태	-	10.0	1.0	㎡	1	10.00	
4	22상	측벽부	S 145	백태	-	3.0	1.0	㎡	1	3.00	
5	22상	천단부	S 150	균열(폭0.3mm이상)	0.5	10.0	-	m	1	10.00	23'상 보수
6	22하	측벽부	S 144	백태	-	0.5	1.5	㎡	1	0.75	
7	23상	천단부	S 141	재균열(폭0.3mm이상)	0.5	10.0	-	m	1	10.00	
8	24상	천단부	S 142	망상균열	-	10.0	3.0	㎡	1	30.00	
9	24상	천단부	S 143	망상균열	-	10.0	3.0	㎡	1	30.00	
10	24상	피난연락경	S 148	체수	-	0.5	1.0	㎡	1	0.50	
11	24상	포장부	S 141	포장 균열	-	0.5	-	m	1	0.50	
12	24상	포장부	S 146	포장 균열	-	0.5	-	m	1	0.50	
13	24상	포장부	S 148	포장 균열	-	0.5	-	m	1	0.50	
14	24상	포장부	S 149	포장 균열	-	0.5	-	m	1	0.50	
15	24상	포장부	S 150	포장 균열	-	0.5	-	m	1	0.50	
16	24하	천단부	S 144	누수(스며있음)	-	-	-	EA	2	2.00	
17	24하	측벽부	S 145	누수(스며있음)	-	-	-	EA	1	1.00	
18	24하	측벽부	S 145	누수(스며있음)	-	-	-	EA	1	1.00	
19	24하	측벽부	S 147	누수(스며있음)	-	-	-	EA	1	1.00	
20	25상	측벽부	S 144	백태	-	0.2	0.5	㎡	1	0.10

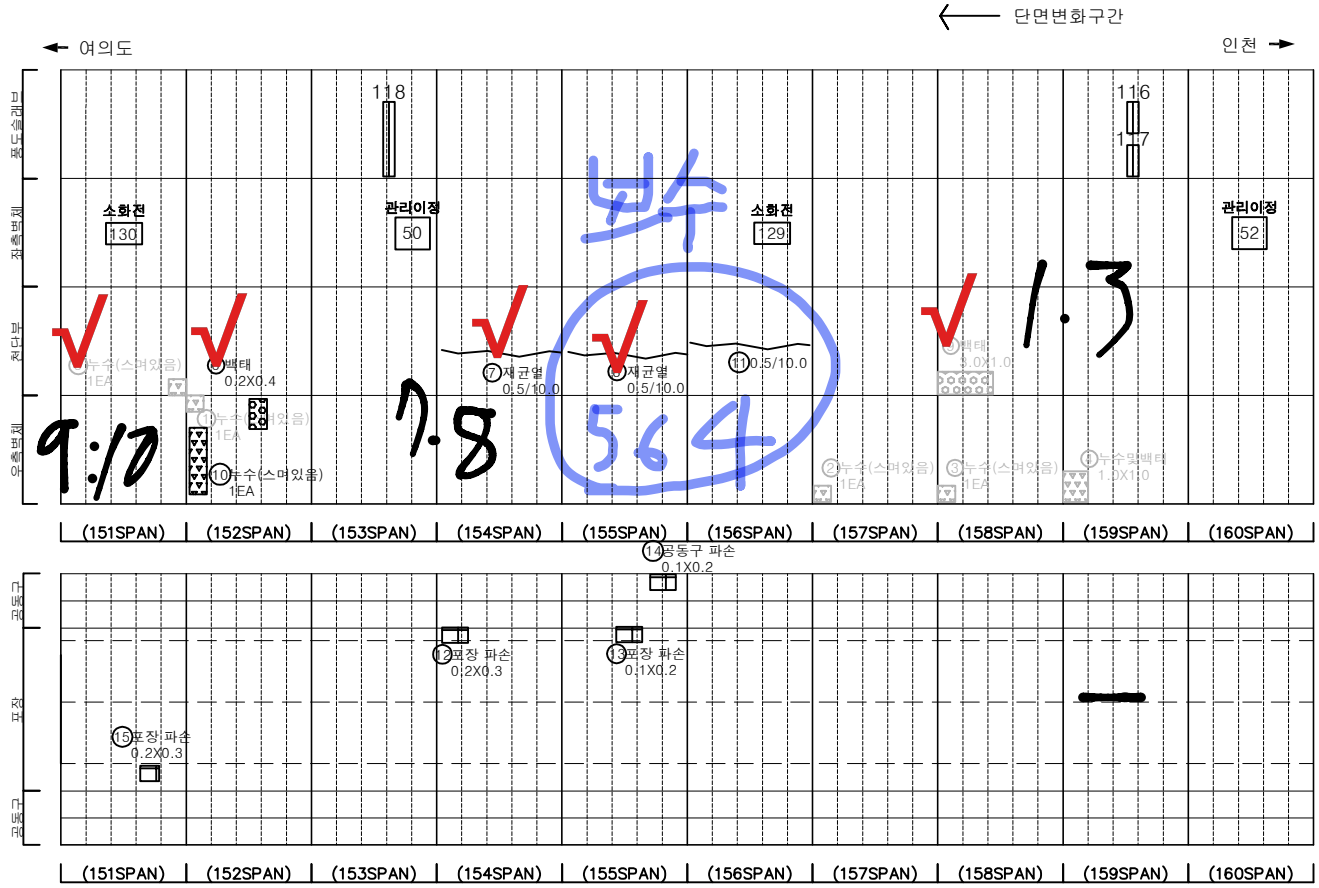
번호	발생년도	부재	위치	손상내용	손상현황						비 고
					폭 (mm)	길이 (m)	너비 (m)	단위	개소	종합물량	
1	22상	측벽부	S 152	누수(스며있음)	-	-	-	EA	1	1.00	22'상 보수
2	22상	측벽부	S 157	누수(스며있음)	-	-	-	EA	1	1.00	23'상 보수
3	22상	측벽부	S 158	누수(스며있음)	-	-	-	EA	1	1.00	23'상 보수
4	22상	측벽부	S 159	누수및백태	-	1.0	1.0	㎡	1	1.00	23'상 보수
5	23상	천단부	S 151	누수(스며있음)	-	-	-	EA	1	1.00	24'상 보수
6	23상	측벽부	S 152	백태	-	0.2	0.4	㎡	1	0.08	
7	23상	천단부	S 154	재균열(폭0.3mm이상)	0.5	10.0	-	m	1	10.00	
8	23상	천단부	S 155	재균열(폭0.3mm이상)	0.5	10.0	-	m	1	10.00	
9	23상	천단부	S 158	백태	-	3.0	1.0	㎡	1	3.00	24'상 보수
10	24상	측벽부	S 152	누수(스며있음)	-	-	-	EA	1	1.00	
11	24상	천단부	S 156	균열(폭0.3mm이상)	0.5	10.0	-	m	1	10.00	
12	24상	포장부	S 154	포장 파손	-	0.2	0.3	㎡	1	0.06	
13	24상	포장부	S 155	포장 파손	-	0.1	0.2	㎡	1	0.02	
14	24하	공동구	S 155	공동구 파손	-	0.1	0.2	㎡	1	0.02	
15	25상	포장부	S 151	포장 파손	-	0.2	0.3	㎡	1	0.06	
16											
17											
18											
19											
20											
21											
22											
23											
24											
25											
26											
27

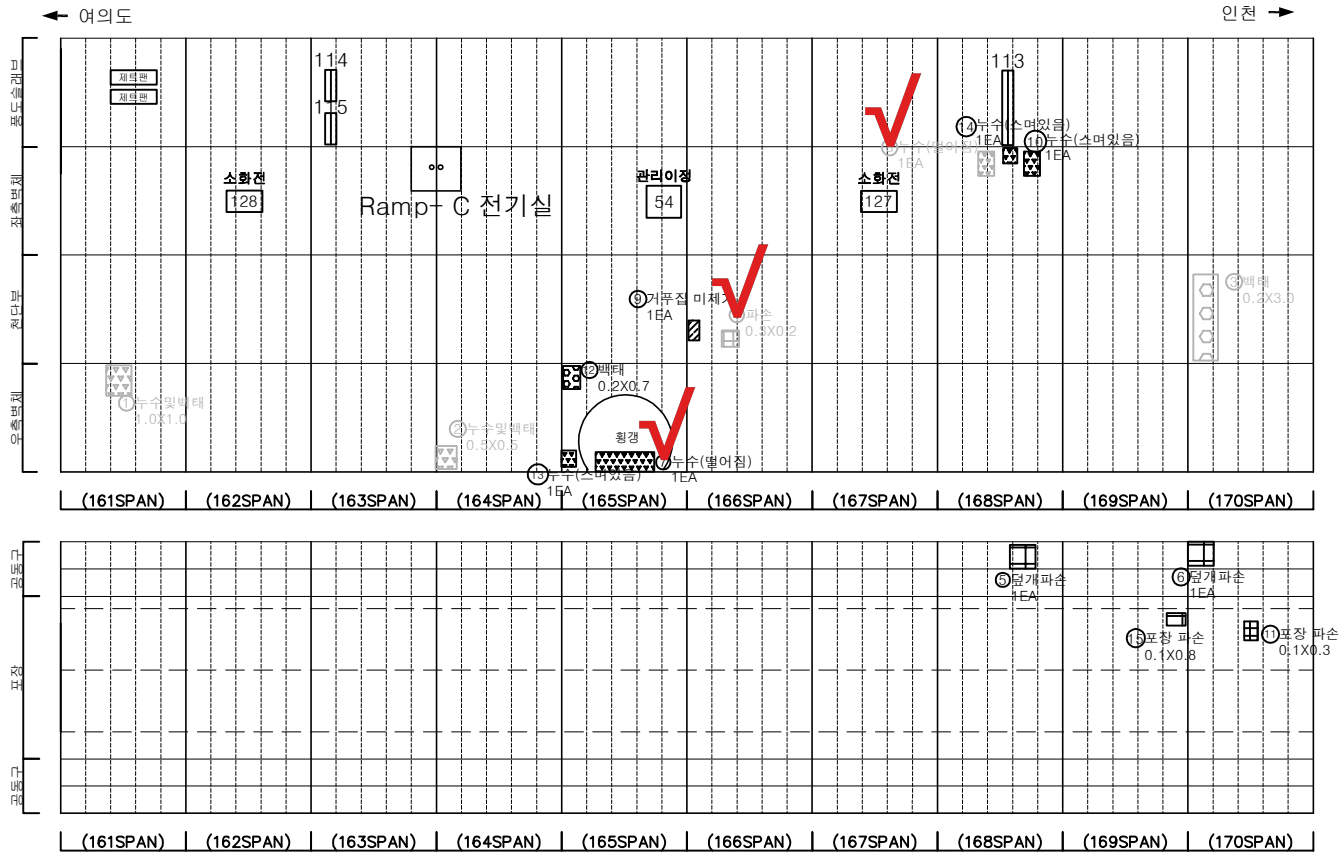
번호	발생년도	부재	위치	손상내용	손상현황						비 고
					폭 (mm)	길이 (m)	너비 (m)	단위	개소	종합 물량	
1	22상	측벽부	S 161	누수및백태	-	1.0	1.0	㎡	1	1.00	23'상 보수
2	22상	측벽부	S 164	누수및백태	-	0.5	0.5	㎡	1	0.25	23'상 보수
3	22상	천단부	S 170	백태	-	0.2	3.0	㎡	1	0.60	23'하 보수
4	23상	천단부	S 166	파손	-	0.3	0.2	㎡	1	0.06	25'상 보수
5	23상	공동구	S 168	공동구 덮개파손	-	-	-	EA	1	1.00	
6	23상	공동구	S 170	공동구 덮개파손	-	-	-	EA	1	1.00	
7	23하	피난연락갱	S 165	누수(떨어짐)	-	-	-	EA	1	1.00	
8	23하	측벽부	S 168	누수(떨어짐)	-	-	-	EA	1	1.00	25'상 보수
9	24상	천단부	S 166	거푸집 미제거	-	-	-	EA	1	1.00	
10	24상	측벽부	S 168	누수(스며있음)	-	-	-	EA	1	1.00	
11	24하	포장부	S 170	포장 파손	-	0.1	0.3	㎡	1	0.03	
12	24하	측벽부	S 165	백태	-	0.2	0.7	㎡	1	0.14	
13	24하	측벽부	S 165	누수(스며있음)	-	-	-	EA	1	1.00	
14	25상	측벽부	S 168	누수(스며있음)	-	-	-	EA	1	1.00	
15	25상	포장부	S 169	포장 파손	-	0.1	0.8	㎡	1	0.08	
16											
17											
18											
19											
20											
21											
22											
23											
24											
25											
26											
27											
28											
29											
30

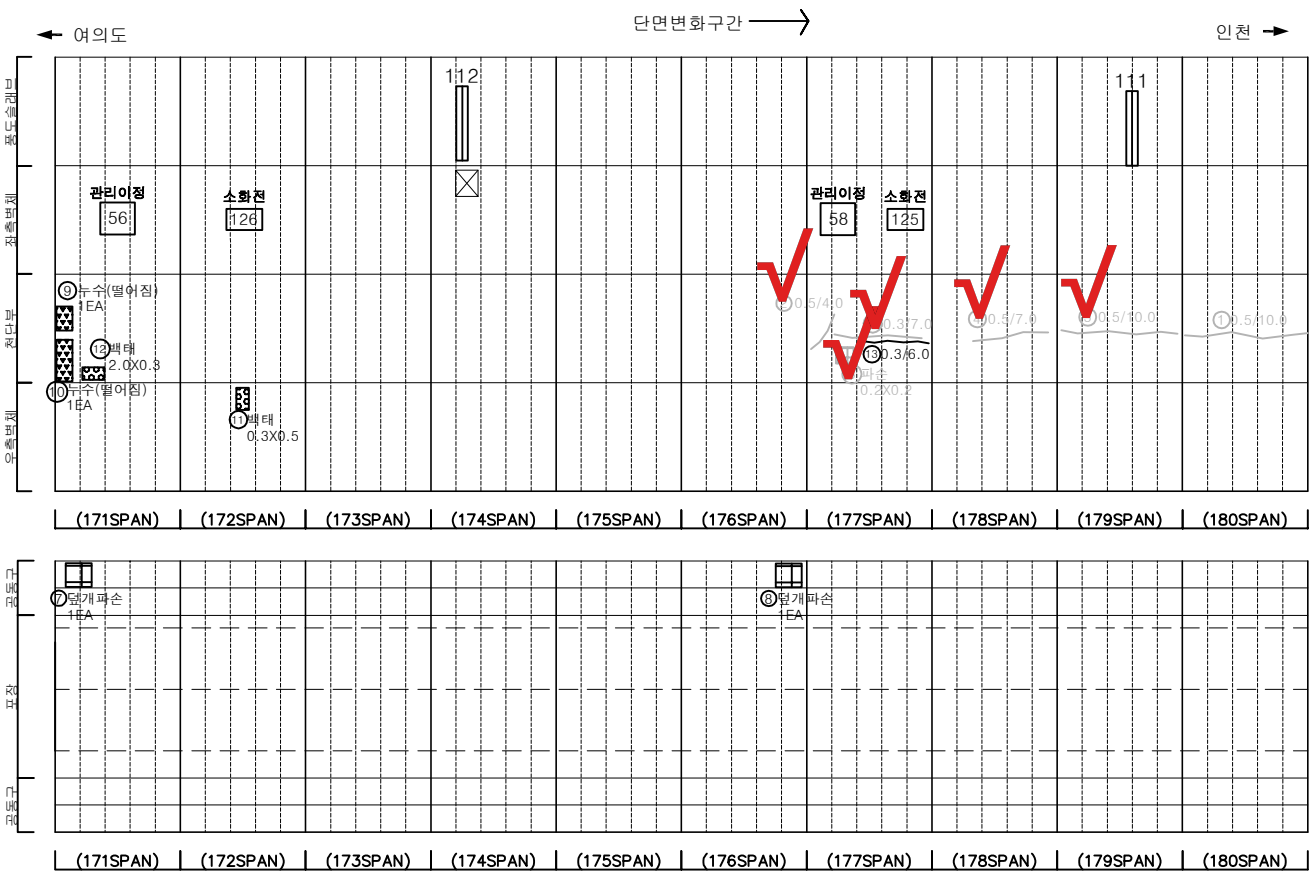
번호	발생년도	부재	위치	손상내용	손상현황						비 고
					폭 (mm)	길이 (m)	너비 (m)	단위	개소	종합물량	
1	22상	천단부	S 180	균열(폭0.3mm이상)	0.5	10.0	-	m	1	10.00	25'상 보수
2	23상	천단부	S 177	균열(폭0.3mm이상)	0.5	4.0	-	m	1	4.00	25'상 보수
3	23상	천단부	S 177	균열(폭0.3mm이상)	0.3	7.0	-	m	1	7.00	25'상 보수
4	23상	천단부	S 178	균열(폭0.3mm이상)	0.5	7.0	-	m	1	7.00	25'상 보수
5	23상	천단부	S 179	균열(폭0.3mm이상)	0.5	10.0	-	m	1	10.00	25'상 보수
6	23상	천단부	S 177	파손	-	0.2	0.2	㎡	1	0.04	25'상 보수
7	23상	공동구	S 171	공동구 덮개파손	-	-	-	EA	1	1.00	
8	23상	공동구	S 176	공동구 덮개파손	-	-	-	EA	1	1.00	
9	24상	천단부	S 171	누수(떨어짐)	-	-	-	EA	1	1.00	
10	24상	천단부	S 171	누수(떨어짐)	-	-	-	EA	1	1.00	
11	25상	측벽부	S 172	백태	-	0.3	0.5	㎡	1	0.15	
12	25상	천단부	S 171	백태	-	2.0	0.3	㎡	1	0.60	
13	25상	천단부	S 177	균열(폭0.3mm이상)	0.3	6.0	-	m	1	6.00	
14											
15											
16											
17											
18											
19											
20											
21											
22											
23											
24											
25											
26											
27											
28											
29											
30
