신월여의지하도로 안전점검(정기,정밀)용역
(정밀안전점검)

외관조사망도

신월여의지하도로(여의도방향)

도 면 명 신월여의지하도로-여의도방향 NATM 1~10구간

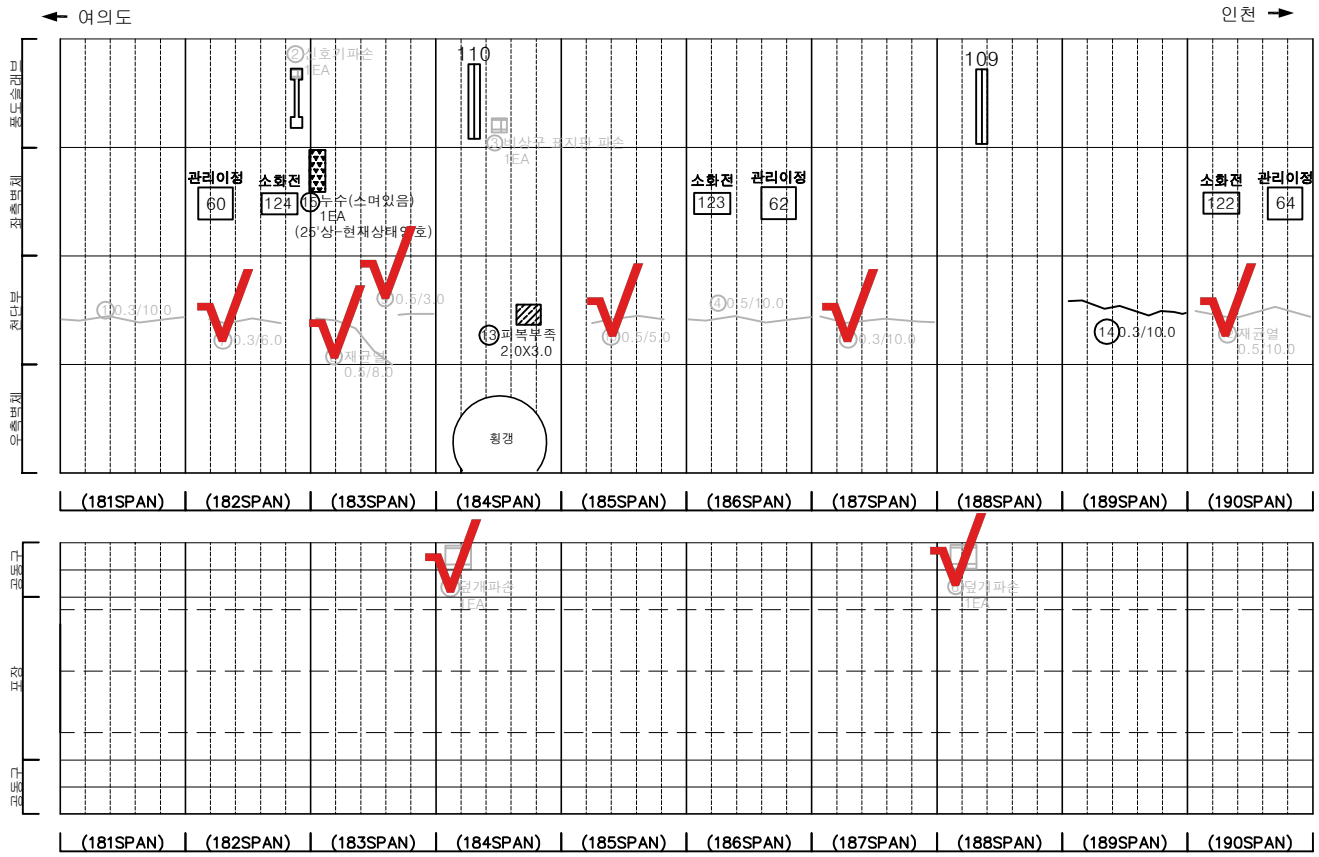
번호	발생년도	부재	위치	손상내용	손상현황						비 고
					폭 (mm)	길이 (m)	너비 (m)	단위	개소	종합물량	
1	22상	천단부	S 181	균열(폭0.3mm이상)	0.3	10.0	-	m	1	10.00	23'상 보수
2	22상	부대시설	S 182	신호기파손	-	-	-	EA	1	1.00	23'하 보수
3	22상	부대시설	S 184	비상구 표지판 파손	-	-	-	EA	1	1.00	23'하 보수
4	22상	천단부	S 186	균열(폭0.3mm이상)	0.5	10.0	-	m	1	10.00	23'상 보수
5	22상	공동구	S 184	공동구 덮개파손	-	-	-	EA	1	1.00	24'하 보수
6	22상	공동구	S 188	공동구 덮개파손	-	-	-	EA	1	1.00	24'상 보수
7	23상	천단부	S 182	균열(폭0.3mm이상)	0.3	6.0	-	m	1	6.00	25'상 보수
8	23상	천단부	S 183	재균열(폭0.3mm이상)	0.5	8.0	-	m	1	8.00	25'상 보수
9	23상	천단부	S 183	균열(폭0.3mm이상)	0.5	3.0	-	m	1	3.00	25'상 보수
10	23상	천단부	S 185	균열(폭0.3mm이상)	0.5	5.0	-	m	1	5.00	25'상 보수
11	23상	천단부	S 187	균열(폭0.3mm이상)	0.3	10.0	-	m	1	10.00	25'상 보수
12	23상	천단부	S 190	재균열(폭0.3mm이상)	0.5	10.0	-	m	1	10.00	25'상 보수
13	24상	천단부	S 184	피복부족	-	2.0	3.0	㎡	1	6.00	
14	24상	천단부	S 189	균열(폭0.3mm이상)	0.3	10.0	-	m	1	10.00	
15	24하	측벽부	S 183	누수(스며있음)	-	-	-	EA	1	1.00	
16											
17											
18											
19

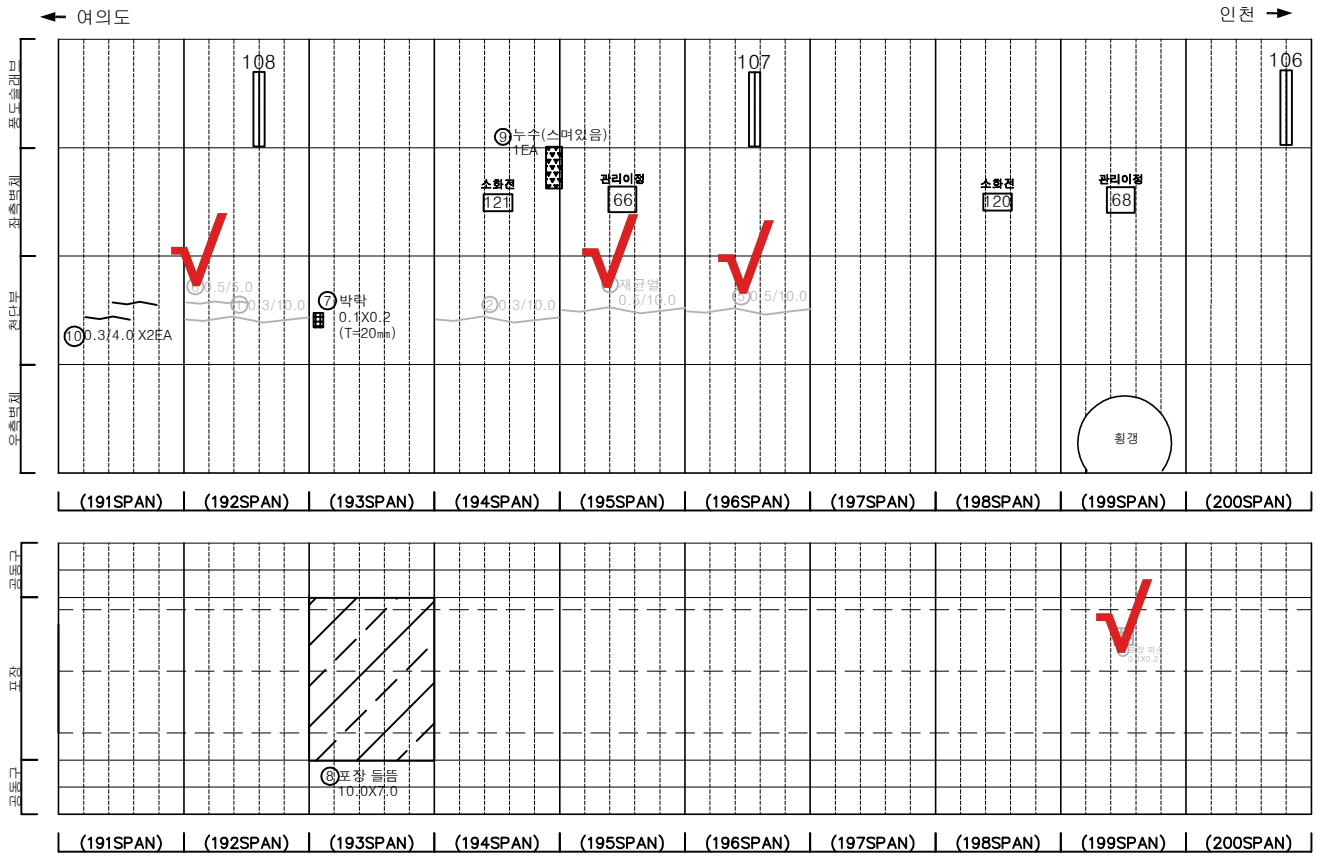
번호	발생년도	부재	위치	손상내용	손상현황						비 고
					폭 (mm)	길이 (m)	너비 (m)	단위	개소	종합 물량	
1	22상	천단부	S 192	균열(폭0.3mm이상)	0.3	10.0	-	m	1	10.00	23'상 보수
2	22상	천단부	S 194	균열(폭0.3mm이상)	0.3	10.0	-	m	1	10.00	23'상 보수
3	22하	포장부	S 199	포장 파손	-	0.1	0.2	㎡	1	0.02	25'상 보수
4	23상	천단부	S 195	재균열(폭0.3mm이상)	0.5	10.0	-	m	1	10.00	25'상 보수
5	23상	천단부	S 196	균열(폭0.3mm이상)	0.5	10.0	-	m	1	10.00	25'상 보수
6	23하	천단부	S 192	균열(폭0.3mm이상)	0.5	5.0	-	m	1	5.00	25'상 보수
7	24상	천단부	S 193	박락	-	0.1	0.2	㎡	1	0.02	
8	24상	포장부	S 193	포장 들뜸	-	10.0	7.0	㎡	1	70.00	
9	25상	측벽부	S 194	누수(스며있음)	-	-	-	EA	1	1.00	
10	25상	천단부	S 191	균열(폭0.3mm이상)	0.3	4.0	-	m	2	8.00	
11											
12											
13											
14											
15											
16											
17											
18											
19											
20											
21											
22											
23											
24											
25											
26											
27											
28											
29											
30											
31											
32											
33											
34											
35											
36

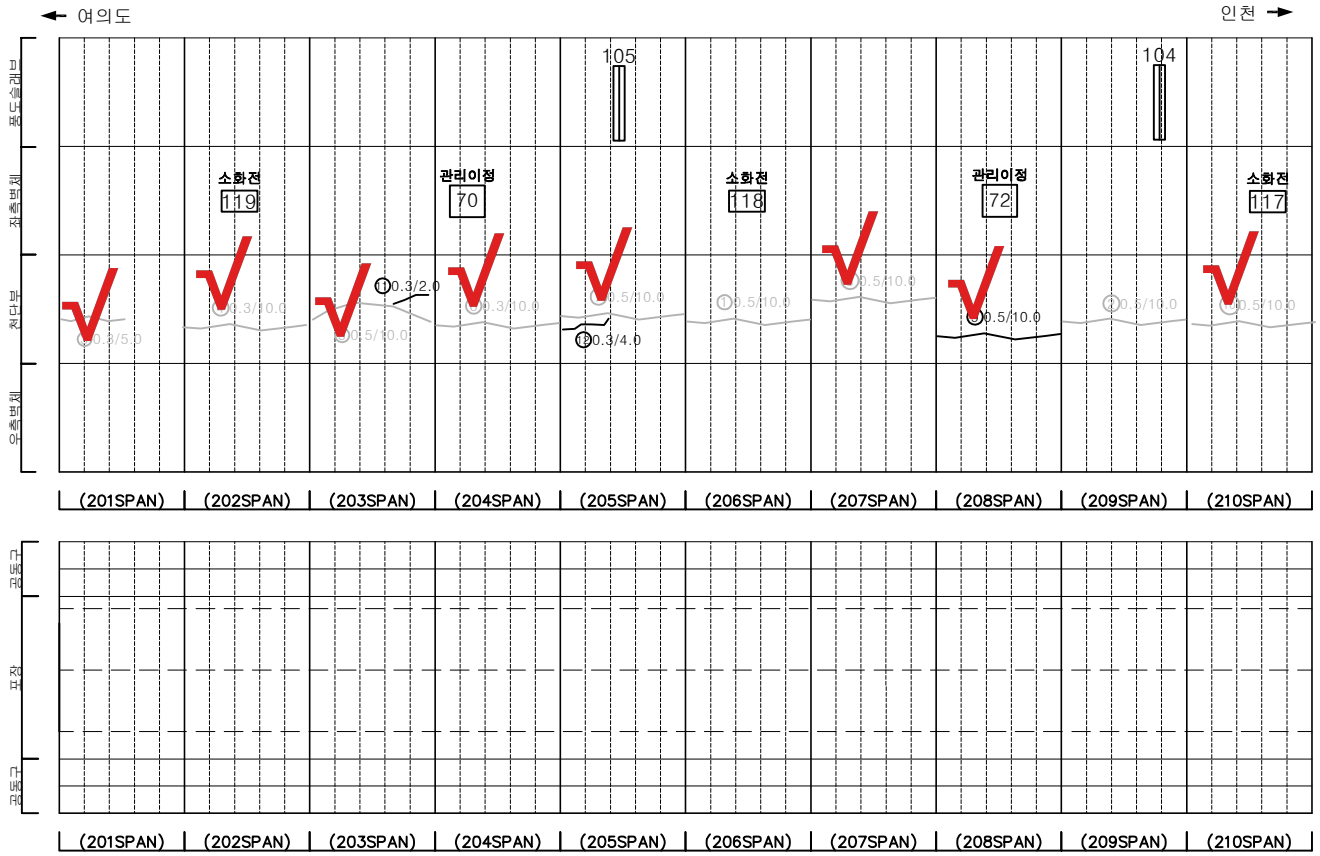
번호	발생년도	부재	위치	손상내용	손상현황						비 고
					폭 (mm)	길이 (m)	너비 (m)	단위	개소	종합물량	
1	22상	천단부	S 206	균열(폭0.3mm이상)	0.5	10.0	-	m	1	10.00	22'상 보수
2	22상	천단부	S 209	균열(폭0.3mm이상)	0.5	10.0	-	m	1	10.00	23'상 보수
3	23상	천단부	S 201	균열(폭0.3mm이상)	0.3	5.0	-	m	1	5.00	25'상 보수
4	23상	천단부	S 202	균열(폭0.3mm이상)	0.3	10.0	-	m	1	10.00	25'상 보수
5	23상	천단부	S 203	균열(폭0.3mm이상)	0.5	10.0	-	m	1	10.00	25'상 보수
6	23상	천단부	S 204	균열(폭0.3mm이상)	0.3	10.0	-	m	1	10.00	25'상 보수
7	23상	천단부	S 205	균열(폭0.3mm이상)	0.5	10.0	-	m	1	10.00	25'상 보수
8	23상	천단부	S 207	균열(폭0.3mm이상)	0.5	10.0	-	m	1	10.00	25'상 보수
9	23상	천단부	S 208	균열(폭0.3mm이상)	0.5	10.0	-	m	1	10.00	
10	23상	천단부	S 210	균열(폭0.3mm이상)	0.5	10.0	-	m	1	10.00	25'상 보수
11	25상	천단부	S 203	균열(폭0.3mm이상)	0.3	2.0	-	m	1	2.00	
12	25상	천단부	S 205	균열(폭0.3mm이상)	0.3	4.0	-	m	1	4.00	
13											
14											
15											
16											
17											
18											
19											
20											
21											
22											
23											
24											
25											
26

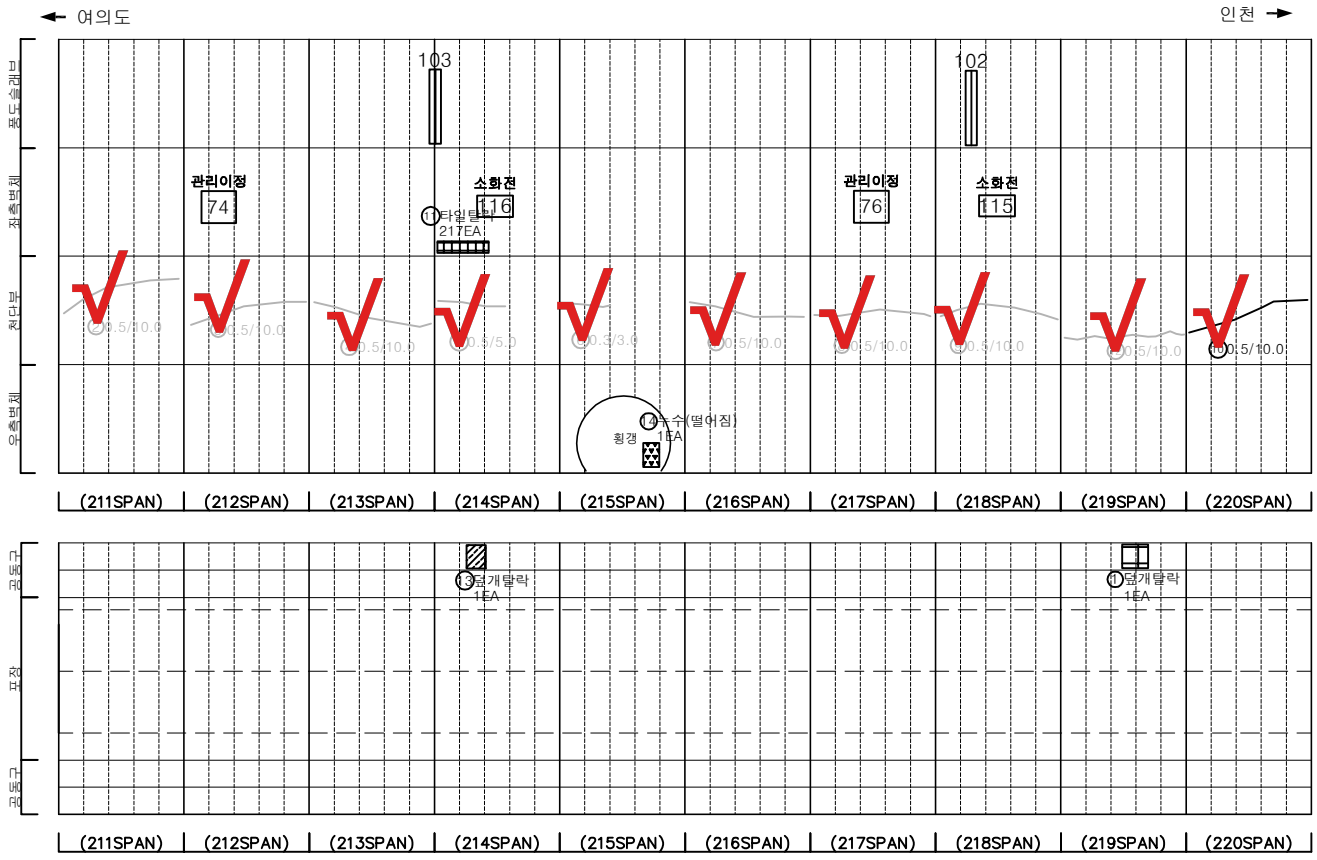
번호	발생년도	부재	위치	손상내용	손상현황						비 고
					폭 (mm)	길이 (m)	너비 (m)	단위	개소	종합물량	
1	22하	공동구	S 219	공동구 덮개탈락	-	-	-	EA	1	1.00	
2	23상	천단부	S 211	균열(폭0.3mm이상)	0.5	10.0	-	m	1	10.00	25'상 보수
3	23상	천단부	S 212	균열(폭0.3mm이상)	0.5	10.0	-	m	1	10.00	25'상 보수
4	23상	천단부	S 213	균열(폭0.3mm이상)	0.5	10.0	-	m	1	10.00	25'상 보수
5	23상	천단부	S 214	균열(폭0.3mm이상)	0.5	5.0	-	m	1	5.00	25'상 보수
6	23상	천단부	S 215	균열(폭0.3mm이상)	0.3	3.0	-	m	1	3.00	25'상 보수
7	23상	천단부	S 216	균열(폭0.3mm이상)	0.5	10.0	-	m	1	10.00	25'상 보수
8	23상	천단부	S 217	균열(폭0.3mm이상)	0.5	10.0	-	m	1	10.00	25'상 보수
9	23상	천단부	S 218	균열(폭0.3mm이상)	0.5	10.0	-	m	1	10.00	25'상 보수
10	23상	천단부	S 219	균열(폭0.3mm이상)	0.5	10.0	-	m	1	10.00	손상증가
11	23하	측벽부	S 214	타일탈락	-	-	-	EA	217	217.00	손상증가
12	24상	천단부	S 219	균열(폭0.3mm이상)	0.5	10.0	-	m	1	10.00	25'상 보수
13	24상	공동구	S 214	공동구 덮개탈락	-	-	-	EA	1	1.00	
14	25상	파난연락경	S 215	누수(떨어짐)	-	-	-	EA	1	1.00	
15											
16											
17											
18											
19											
20											
21											
22

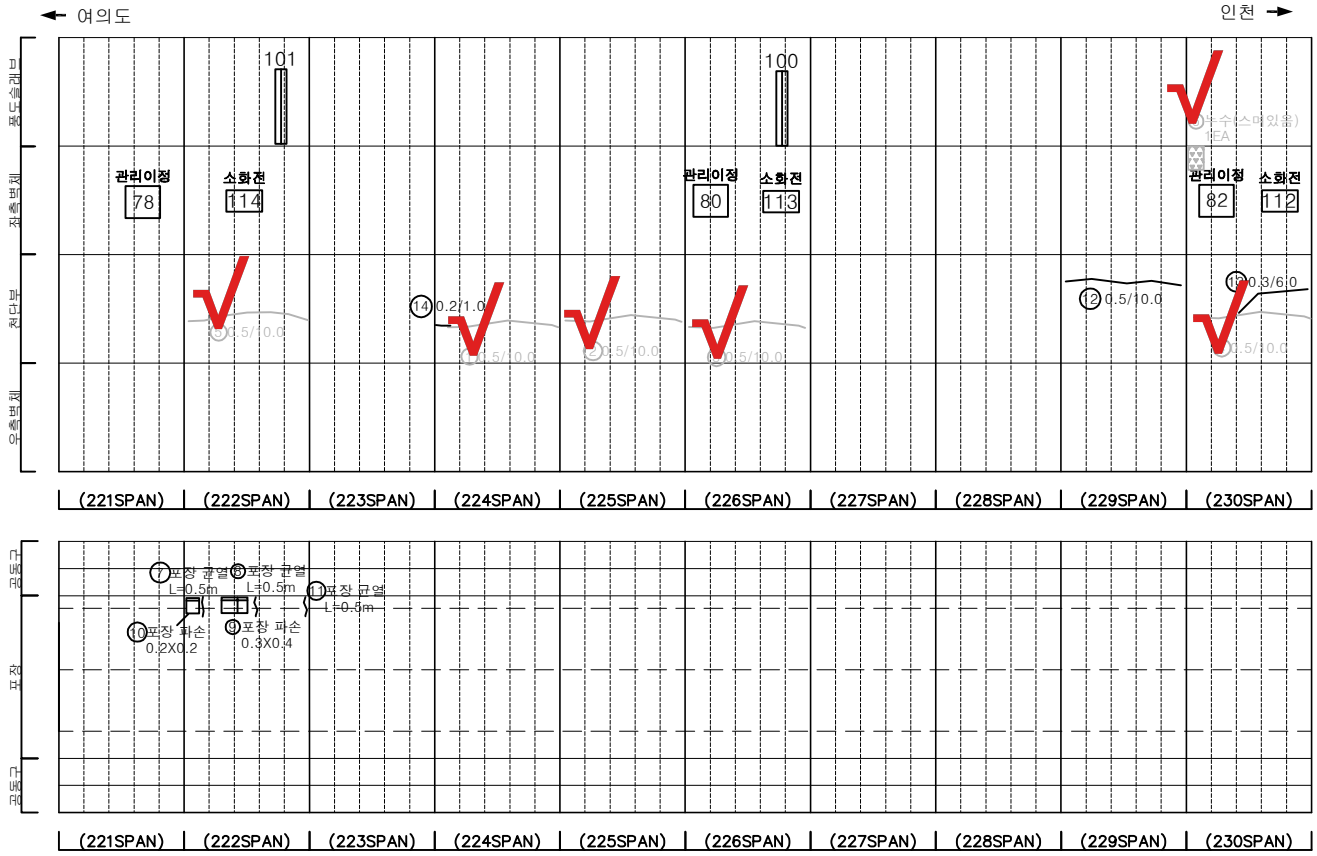
번호	발생년도	부재	위치	손상내용	손상현황						비 고
					폭 (mm)	길이 (m)	너비 (m)	단위	개소	종합물량	
1	23상	천단부	S 224	균열(폭0.3mm이상)	0.5	10.0	-	m	1	10.00	25'상 보수
2	23상	천단부	S 225	균열(폭0.3mm이상)	0.5	10.0	-	m	1	10.00	25'상 보수
3	23상	천단부	S 226	균열(폭0.3mm이상)	0.5	10.0	-	m	1	10.00	25'상 보수
4	23상	천단부	S 230	균열(폭0.3mm이상)	0.5	10.0	-	m	1	10.00	25'상 보수
5	23하	천단부	S 222	균열(폭0.3mm이상)	0.5	10.0	-	m	1	10.00	25'상 보수
6	23하	측벽부	S 230	누수(스며있음)	-	-	-	EA	1	1.00	24'하 보수
7	24상	포장부	S 222	포장 균열	-	0.5	-	m	1	0.50	
8	24상	포장부	S 222	포장 균열	-	0.5	-	m	1	0.50	
9	24상	포장부	S 222	포장 파손	-	0.3	0.4	㎡	1	0.12	
10	24상	포장부	S 222	포장 파손	-	0.2	0.2	㎡	1	0.04	
11	24상	포장부	S 222	포장 균열	-	0.5	-	m	1	0.50	
12	25상	천단부	S 229	균열(폭0.3mm이상)	0.5	10.0	-	m	1	10.00	
13	25상	천단부	S 230	균열(폭0.3mm이상)	0.6	6.0	-	m	1	6.00	
14	25상	천단부	S 224	균열(폭0.3mm미만)	0.2	1.0	-	m	1	1.00	
15											
16											
17											
18											
19											
20											
21											
22											
23											
24											
25											
26

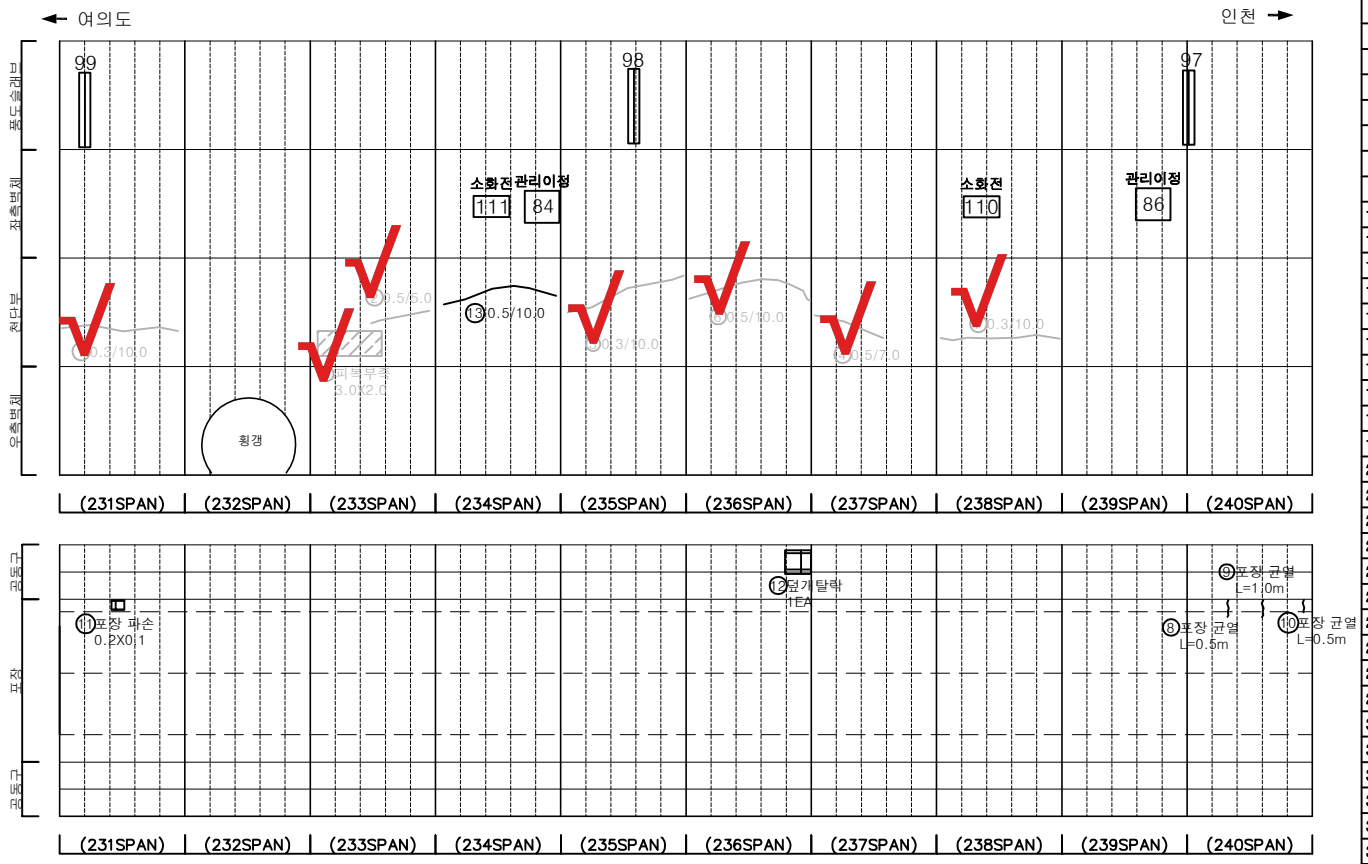
번호	발생년도	부재	위치	손상내용	손상현황						비 고
					폭 (mm)	길이 (m)	너비 (m)	단위	개소	종합물량	
1	23상	천단부	S 231	균열(폭0.3mm이상)	0.3	10.0	-	m	1	10.00	25'상 보수
2	23상	천단부	S 233	균열(폭0.3mm이상)	0.5	5.0	-	m	1	5.00	25'상 보수
3	23상	천단부	S 235	균열(폭0.3mm이상)	0.3	10.0	-	m	1	10.00	25'상 보수
4	23상	천단부	S 237	균열(폭0.3mm이상)	0.5	7.0	-	m	1	7.00	25'상 보수
5	23하	천단부	S 233	피복부족	-	3.0	2.0	㎡	1	6.00	25'상 보수
6	23하	천단부	S 236	균열(폭0.3mm이상)	0.5	10.0	-	m	1	10.00	25'상 보수
7	23하	천단부	S 238	균열(폭0.3mm이상)	0.3	10.0	-	m	1	10.00	25'상 보수
8	24상	포장부	S 240	포장 균열	-	0.5	-	m	1	0.50	
9	24상	포장부	S 240	포장 균열	-	1.0	-	m	1	1.00	
10	24상	포장부	S 240	포장 균열	-	0.5	-	m	1	0.50	
11	24하	포장부	S 231	포장 파손	-	0.2	0.1	㎡	1	0.02	
12	25상	공동구	S 236	공동구 덮개탈락	-	-	-	EA	1	1.00	
13	25상	천단부	S 234	균열(폭0.3mm이상)	0.5	10.0	-	m	1	10.00	
14											
15											
16											
17											
18											
19											
20											
21											
22											
23											
24											
25											
26											
27											
28

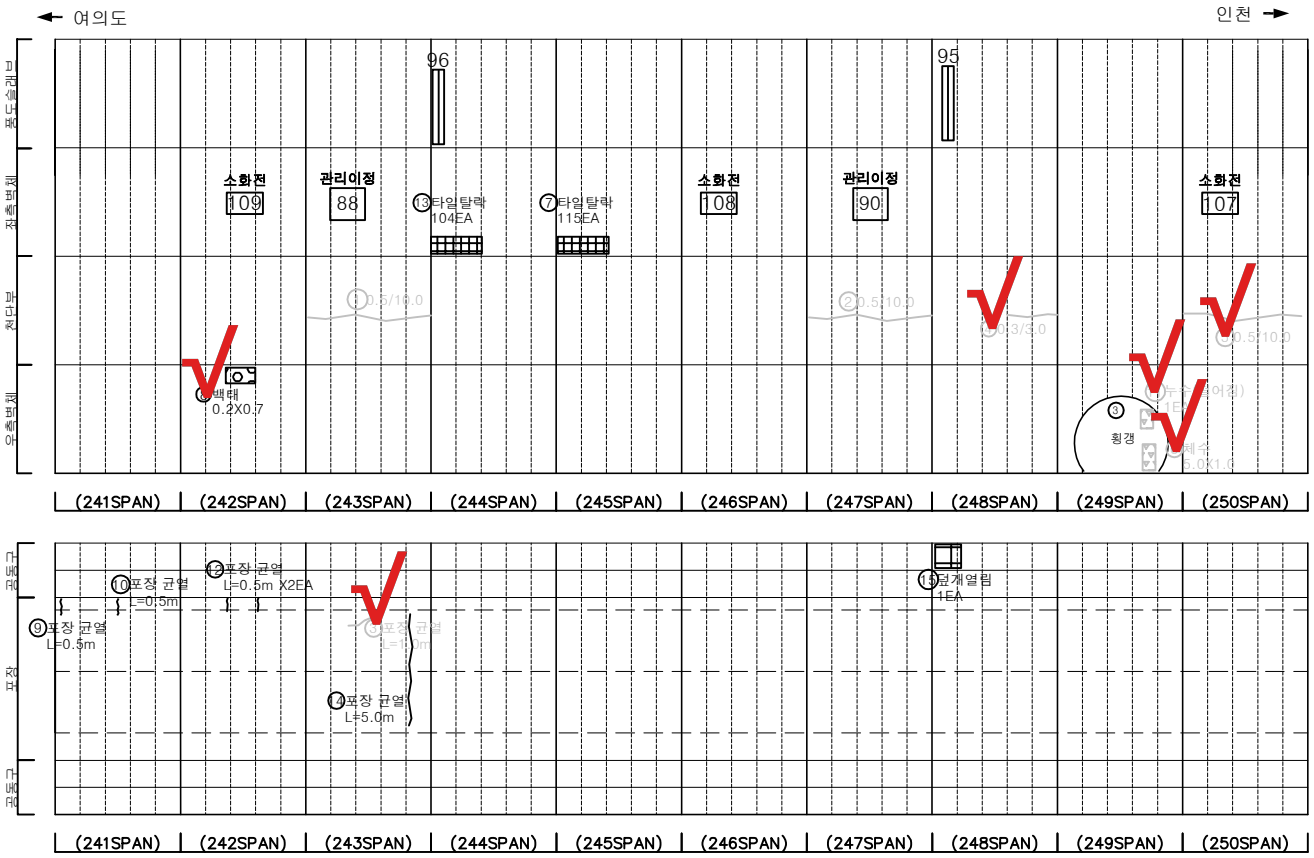
번호	발생년도	부재	위치	손상내용	손상현황						비 고
					폭 (mm)	길이 (m)	너비 (m)	단위	개소	종합물량	
1	22상	천단부	S 243	균열(폭0.3mm이상)	0.5	10.0	-	m	1	10.00	23'상 보수
2	22상	천단부	S 247	균열(폭0.3mm이상)	0.5	10.0	-	m	1	10.00	23'상 보수
3	22하	포장부	S 243	포장 균열	-	1.0	-	m	1	1.00	24'상 보수
4	23상	천단부	S 248	균열(폭0.3mm이상)	0.3	3.0	-	m	1	3.00	25'상 보수
5	23상	천단부	S 250	균열(폭0.3mm이상)	0.5	10.0	-	m	1	10.00	25'상 보수
6	23상	배수연직경	S 249	체수	-	5.0	1.0	㎡	1	5.00	24'하 보수
7	23하	측벽부	S 245	타일탈락	-	-	-	EA	115	115.00	
8	23하	측벽부	S 242	백태	-	0.2	0.7	㎡	1	0.14	
9	24상	포장부	S 241	포장 균열	-	0.5	-	m	1	0.50	
10	24상	포장부	S 241	포장 균열	-	0.5	-	m	1	0.50	
11	24상	배수연직경	S 249	누수(떨어짐)	-	-	-	EA	1	1.00	24'하 보수
12	24하	포장부	S 242	포장 균열	-	0.5	-	m	2	1.00	
13	24하	측벽부	S 244	타일탈락	-	-	-	EA	104	104.00	
14	25상	포장부	S 243	포장 균열	-	5.0	-	m	1	5.00	
15	25상	공동구	S 248	공동구 덮개열림	-	-	-	EA	1	1.00	
16											
17											
18											
19											
20											
21											
22											
23											
24											
25											
26

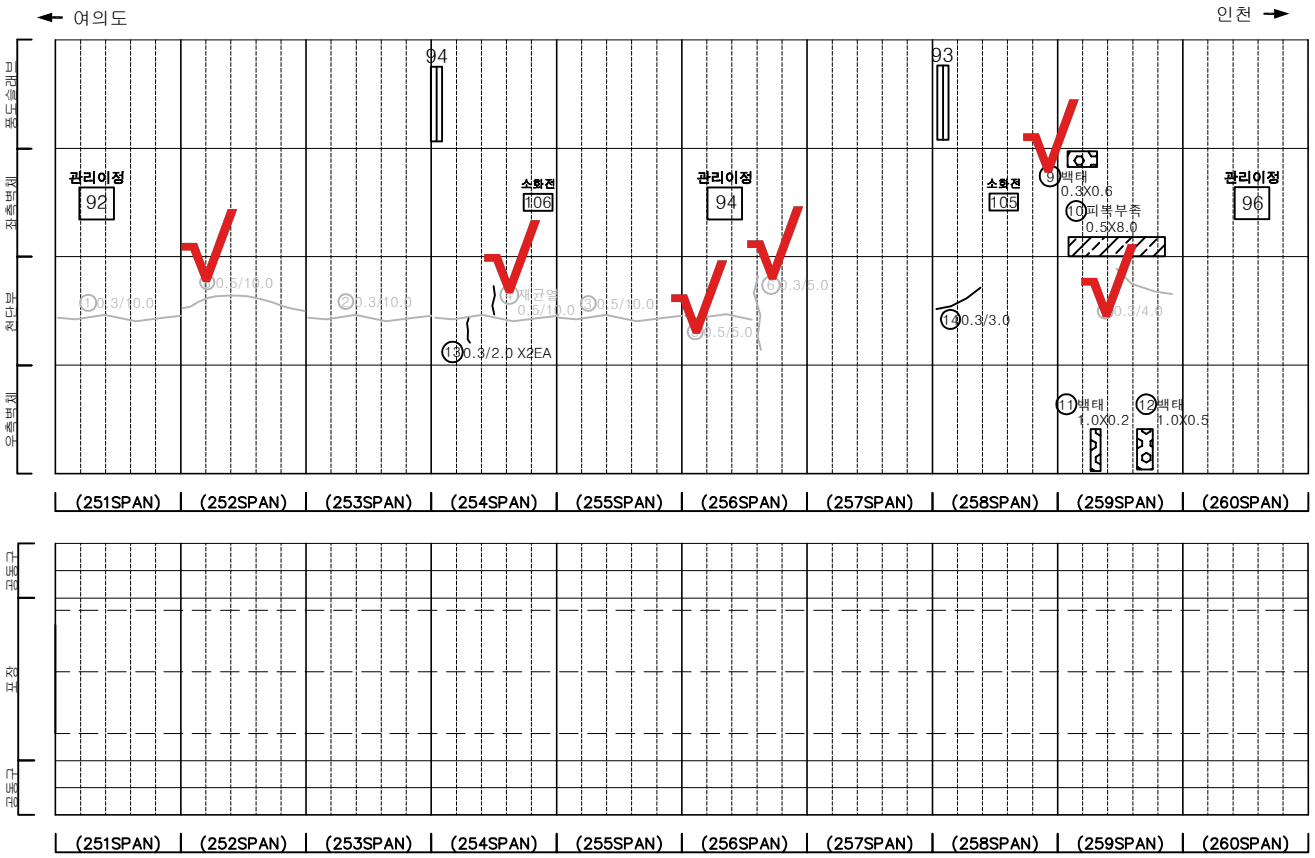
번호	발생년도	부재	위치	손상내용	손상현황						비 고
					폭 (mm)	길이 (m)	너비 (m)	단위	개소	종합물량	
1	22상	천단부	S 251	균열(폭0.3mm이상)	0.3	10.0	-	m	1	10.00	23'상 보수
2	22상	천단부	S 253	균열(폭0.3mm이상)	0.3	10.0	-	m	1	10.00	23'상 보수
3	22상	천단부	S 255	균열(폭0.3mm이상)	0.5	10.0	-	m	1	10.00	23'상 보수
4	22하	천단부	S 254	재균열(폭0.3mm이상)	0.5	10.0	-	m	1	10.00	25'상 보수
5	23상	천단부	S 256	균열(폭0.3mm이상)	0.5	5.0	-	m	1	5.00	25'상 보수
6	23상	천단부	S 256	균열(폭0.3mm이상)	0.3	5.0	-	m	1	5.00	24'상 보수
7	23상	천단부	S 259	균열(폭0.3mm이상)	0.3	4.0	-	m	1	4.00	25'상 보수
8	23하	천단부	S 252	균열(폭0.3mm이상)	0.5	10.0	-	m	1	10.00	25'상 보수
9	23하	측벽부	S 259	백태	-	0.3	0.6	㎡	1	0.18	
10	24상	측벽부	S 259	피복부족	-	0.5	8.0	㎡	1	4.00	
11	25상	측벽부	S 259	백태	-	1.0	0.2	㎡	1	0.20	
12	25상	측벽부	S 259	백태	-	1.0	0.5	㎡	1	0.50	
13	25상	천단부	S 254	균열(폭0.3mm이상)	0.3	2.0	-	m	2	4.00	
14	25상	천단부	S 258	균열(폭0.3mm이상)	0.3	3.0	-	m	1	3.00	
15											
16											
17											
18											
19											
20											
21											
22											
23											
24

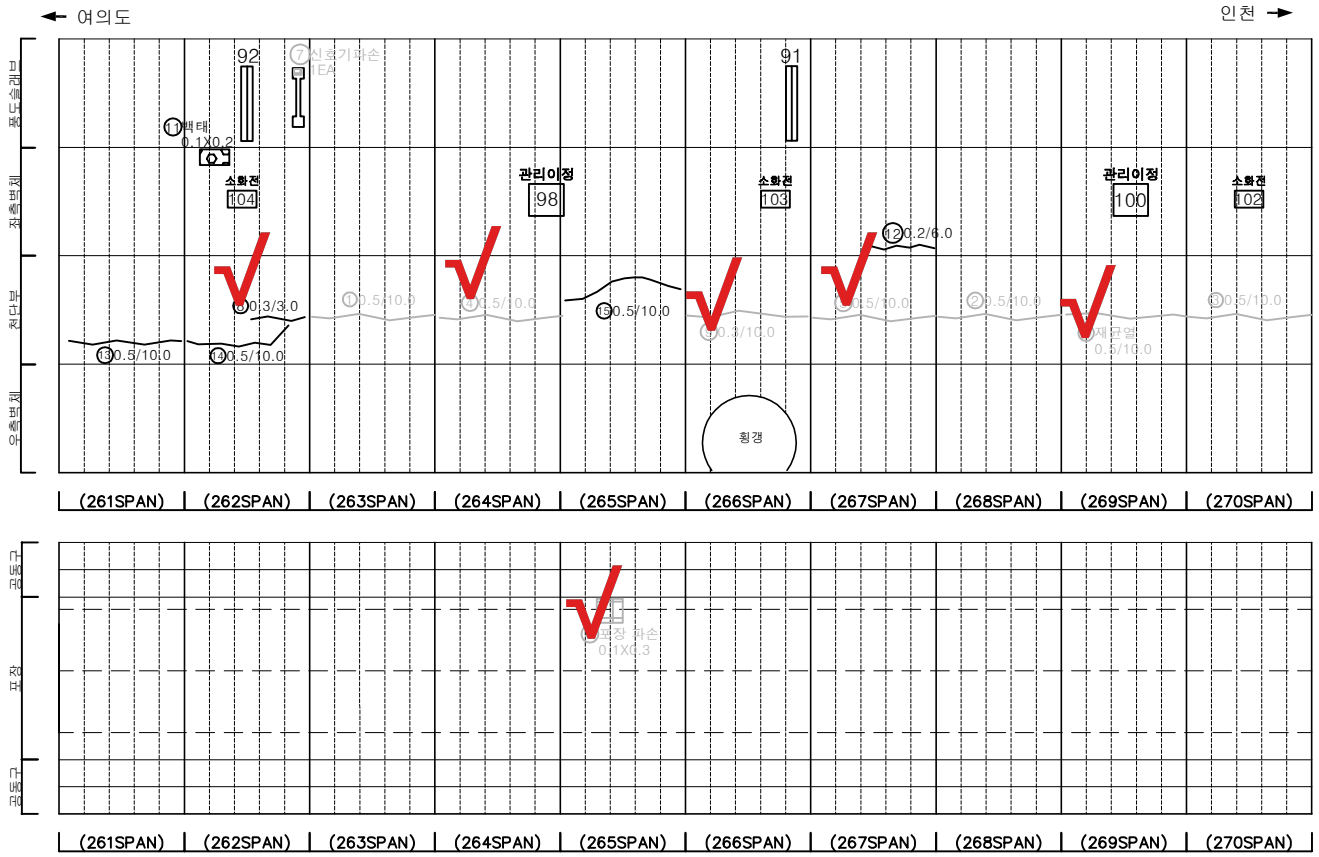
번호	발생년도	부재	위치	손상내용	손상현황						비 고
					폭 (mm)	길이 (m)	너비 (m)	단위	개소	종합 물량	
1	22상	천단부	S 263	균열(폭0.3mm이상)	0.5	10.0	-	m	1	10.00	23'상 보수
2	22상	천단부	S 268	균열(폭0.3mm이상)	0.5	10.0	-	m	1	10.00	23'상 보수
3	22상	천단부	S 270	균열(폭0.3mm이상)	0.5	10.0	-	m	1	10.00	23'상 보수
4	22하	천단부	S 264	균열(폭0.3mm이상)	0.5	10.0	-	m	1	10.00	25'상 보수
5	22하	천단부	S 267	균열(폭0.3mm이상)	0.5	10.0	-	m	1	10.00	25'상 보수
6	22하	포장부	S 265	포장 파손	-	0.1	0.3	㎡	1	0.03	25'상 보수
7	23상	부대시설	S 262	신호기파손	-	-	-	EA	1	1.00	24'상 보수
8	23상	천단부	S 262	균열(폭0.3mm이상)	0.3	3.0	-	m	1	3.00	
9	23상	천단부	S 266	균열(폭0.3mm이상)	0.3	10.0	-	m	1	10.00	25'상 보수
10	23상	천단부	S 269	재균열(폭0.3mm이상)	0.5	10.0	-	m	1	10.00	25'상 보수
11	24상	측벽부	S 261	백태	-	0.1	0.2	㎡	1	0.02	
12	24상	측벽부	S 267	균열(폭0.3mm미만)	0.2	6.0	-	m	1	6.00	
13	25상	천단부	S 261	균열(폭0.3mm이상)	0.5	10.0	-	m	1	10.00	
14	25상	천단부	S 262	균열(폭0.3mm이상)	0.5	10.0	-	m	1	10.00	
15	25상	천단부	S 265	균열(폭0.3mm이상)	0.5	10.0	-	m	1	10.00	
16											
17											
18											
19

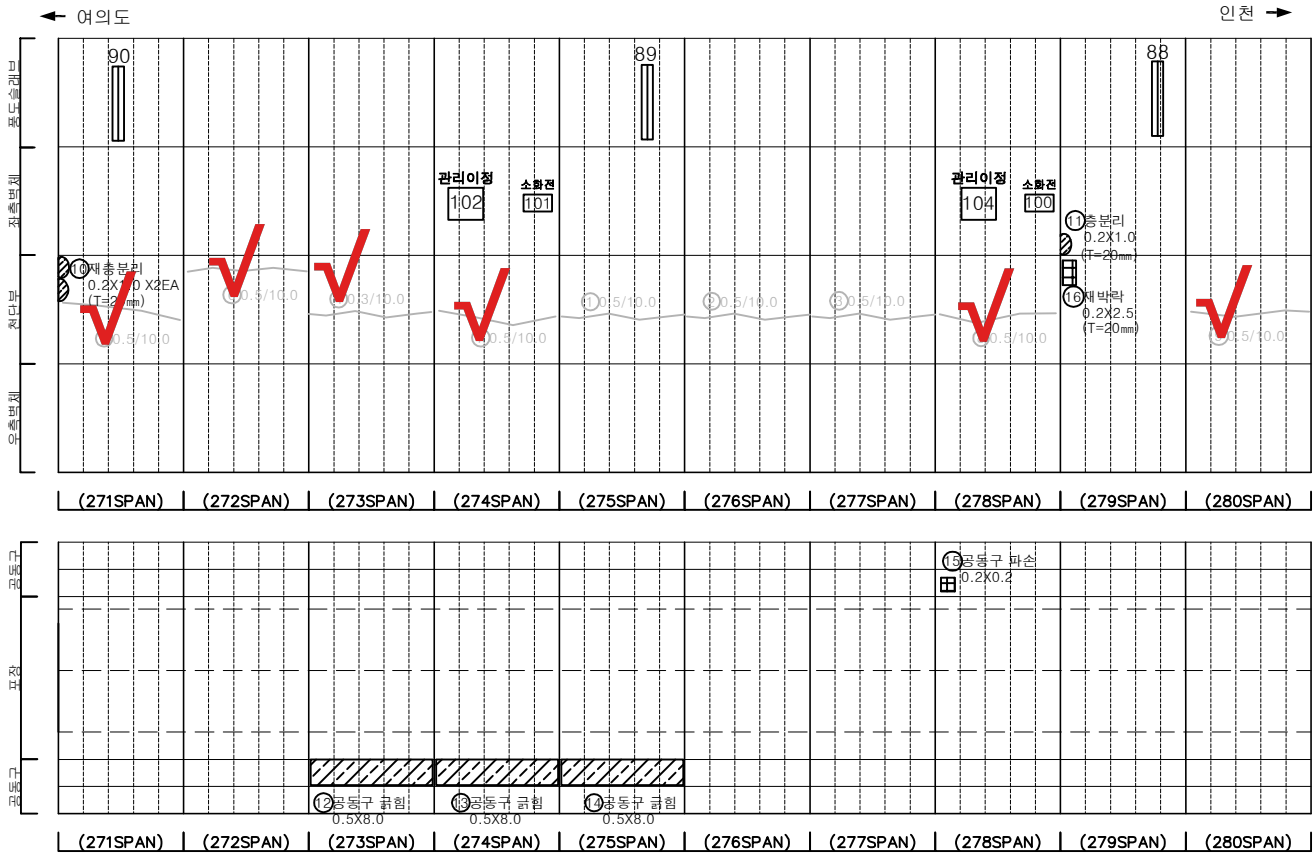
번호	발생년도	부재	위치	손상내용	손상현황						비 고
					폭 (㎜)	길이 (m)	너비 (m)	단위	개소	종합 물량	
1	22상	천단부	S 275	균열(폭0.3㎜이상)	0.5	10.0	-	m	1	10.00	23'상 보수
2	22상	천단부	S 276	균열(폭0.3㎜이상)	0.5	10.0	-	m	1	10.00	23'상 보수
3	22상	천단부	S 277	균열(폭0.3㎜이상)	0.5	10.0	-	m	1	10.00	23'상 보수
4	22하	천단부	S 273	균열(폭0.3㎜이상)	0.3	10.0	-	m	1	10.00	25'상 보수
5	23상	천단부	S 271	균열(폭0.3㎜이상)	0.5	10.0	-	m	1	10.00	25'상 보수
6	23상	천단부	S 272	균열(폭0.3㎜이상)	0.5	10.0	-	m	1	10.00	25'상 보수
7	23상	천단부	S 274	균열(폭0.3㎜이상)	0.5	10.0	-	m	1	10.00	25'상 보수
8	23상	천단부	S 278	균열(폭0.3㎜이상)	0.5	10.0	-	m	1	10.00	25'상 보수
9	23상	천단부	S 280	균열(폭0.3㎜이상)	0.5	10.0	-	m	1	10.00	25'상 보수
10	24상	천단부	S 271	재층분리	-	0.2	1.0	㎡	2	0.40	
11	24상	측벽부	S 279	층분리	-	0.2	1.0	㎡	1	0.20	
12	24하	공동구	S 273	공동구 긁힘	-	0.5	8.0	㎡	1	4.00	
13	24하	공동구	S 274	공동구 긁힘	-	0.5	8.0	㎡	1	4.00	
14	24하	공동구	S 275	공동구 긁힘	-	0.5	8.0	㎡	1	4.00	
15	25상	공동구	S 278	공동구 파손	-	0.2	0.2	㎡	1	0.04	
16	25상	천단부	S 279	재박락	-	0.2	2.5	㎡	1	0.50	
17											
18											
19

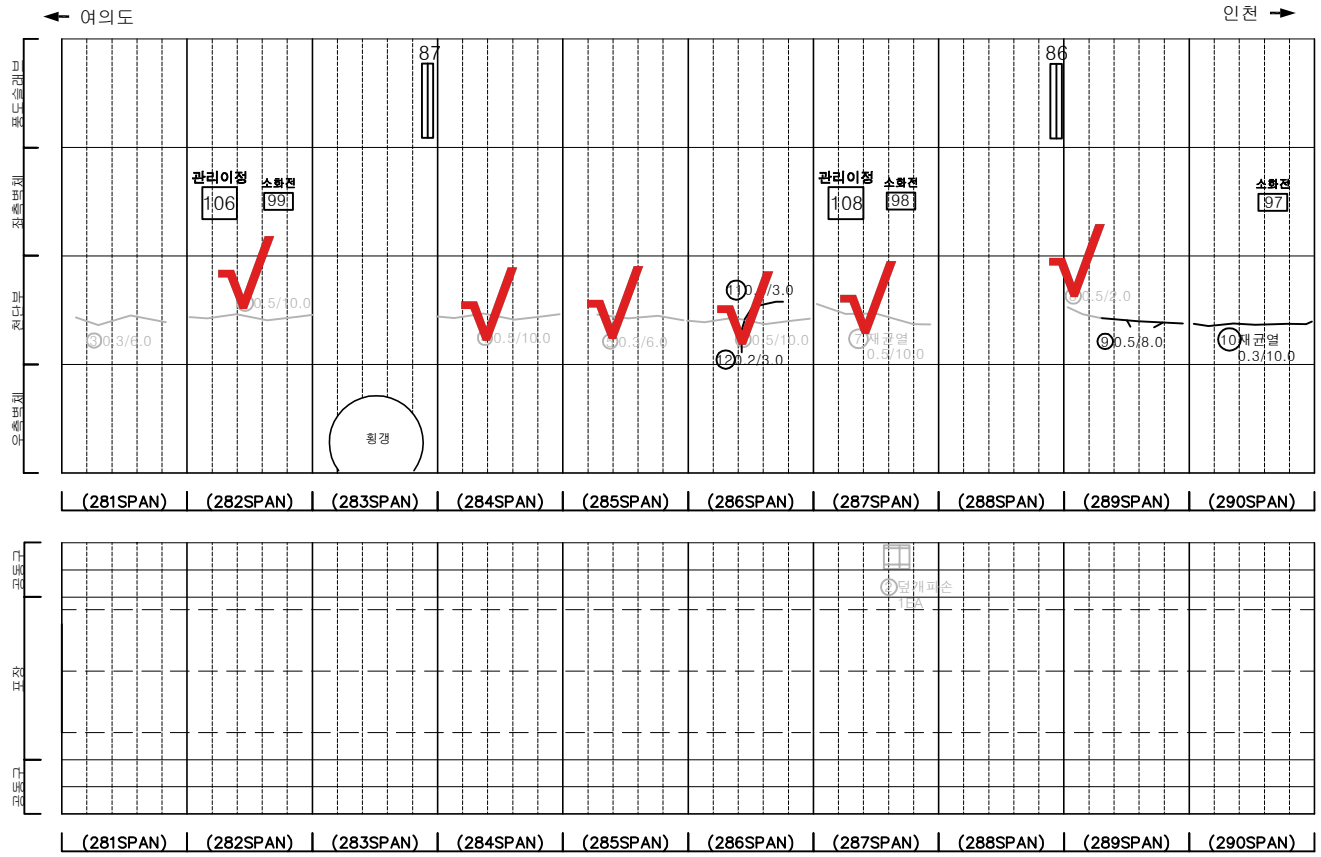
번호	발생년도	부재	위치	손상내용	손상현황						비 고
					폭 (mm)	길이 (m)	너비 (m)	단위	개소	종합물량	
1	22상	천단부	S 282	균열(폭0.3mm이상)	0.5	10.0	-	m	1	10.00	23'상 보수
2	22상	공동구	S 287	공동구 덮개파손	-	-	-	EA	1	1.00	23'하 보수
3	23상	천단부	S 281	균열(폭0.3mm이상)	0.3	6.0	-	m	1	6.00	25'상 보수
4	23상	천단부	S 284	균열(폭0.3mm이상)	0.5	10.0	-	m	1	10.00	25'상 보수
5	23상	천단부	S 285	균열(폭0.3mm이상)	0.3	6.0	-	m	1	6.00	25'상 보수
6	23상	천단부	S 286	균열(폭0.3mm이상)	0.5	10.0	-	m	1	10.00	25'상 보수
7	23상	천단부	S 287	재균열(폭0.3mm이상)	0.5	10.0	-	m	1	10.00	25'상 보수
8	23상	천단부	S 289	균열(폭0.3mm이상)	0.5	2.0	-	m	1	2.00	25'상 보수
9	23상	천단부	S 289	균열(폭0.3mm이상)	0.5	8.0	-	m	1	8.00	
10	24상	천단부	S 290	재균열(폭0.3mm이상)	0.3	10.0	-	m	1	10.00	
11	25상	천단부	S 286	균열(폭0.3mm이상)	0.5	3.0	-	m	1	3.00	
12	25상	천단부	S 286	균열(폭0.3mm미만)	0.2	3.0	-	m	1	3.00	
13											
14											
15											
16											
17											
18											
19											
20											
21											
22											
23											
24											
25											
26											
27

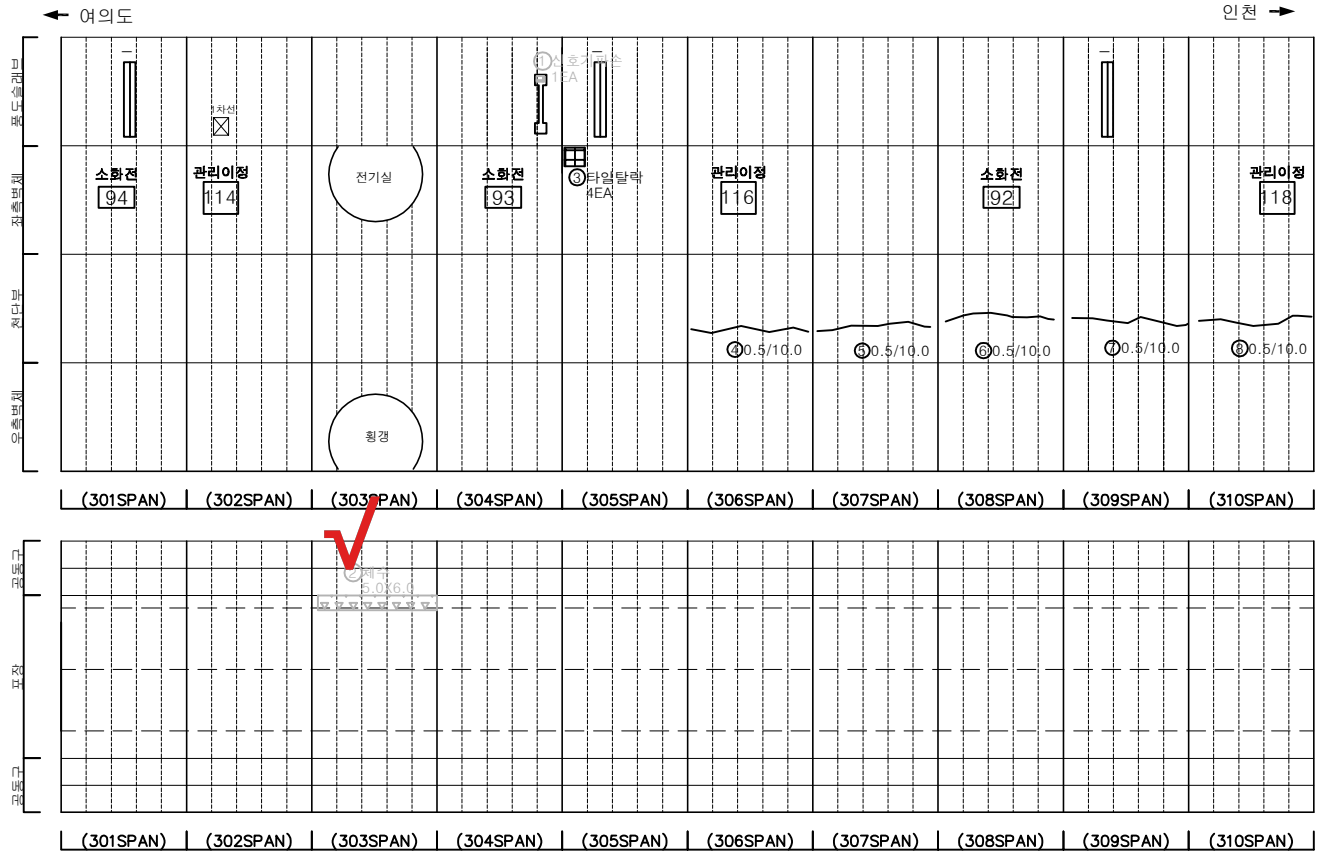
번호	발생년도	부재	위치	손상내용	손상현황						비 고
					폭 (mm)	길이 (m)	너비 (m)	단위	개소	종합물량	
1	23상	부대시설	S 304	신호기파손	-	-	-	EA	1	1.00	24'하 보수
2	24상	포장부	S 303	체수	-	5.0	6.0	㎡	1	30.00	25'상 보수
3	24상	측벽부	S 305	타일탈락	-	-	-	EA	4	4.00	손상증가
4	24상	천단부	S 306	균열(폭0.3mm이상)	0.5	10.0	-	m	1	10.00	
5	24상	천단부	S 307	균열(폭0.3mm이상)	0.5	10.0	-	m	1	10.00	
6	24상	천단부	S 308	균열(폭0.3mm이상)	0.5	10.0	-	m	1	10.00	
7	24상	천단부	S 309	균열(폭0.3mm이상)	0.5	10.0	-	m	1	10.00	
8	24상	천단부	S 310	균열(폭0.3mm이상)	0.5	10.0	-	m	1	10.00	
9											
10											
11											
12											
13											
14											
15											
16											
17											
18											
19											
20											
21											
22											
23											
24											
25											
26											
27											
28											
29											
30											
31											
32											
33											
34											
35											
36											
37											
38											
39											
40

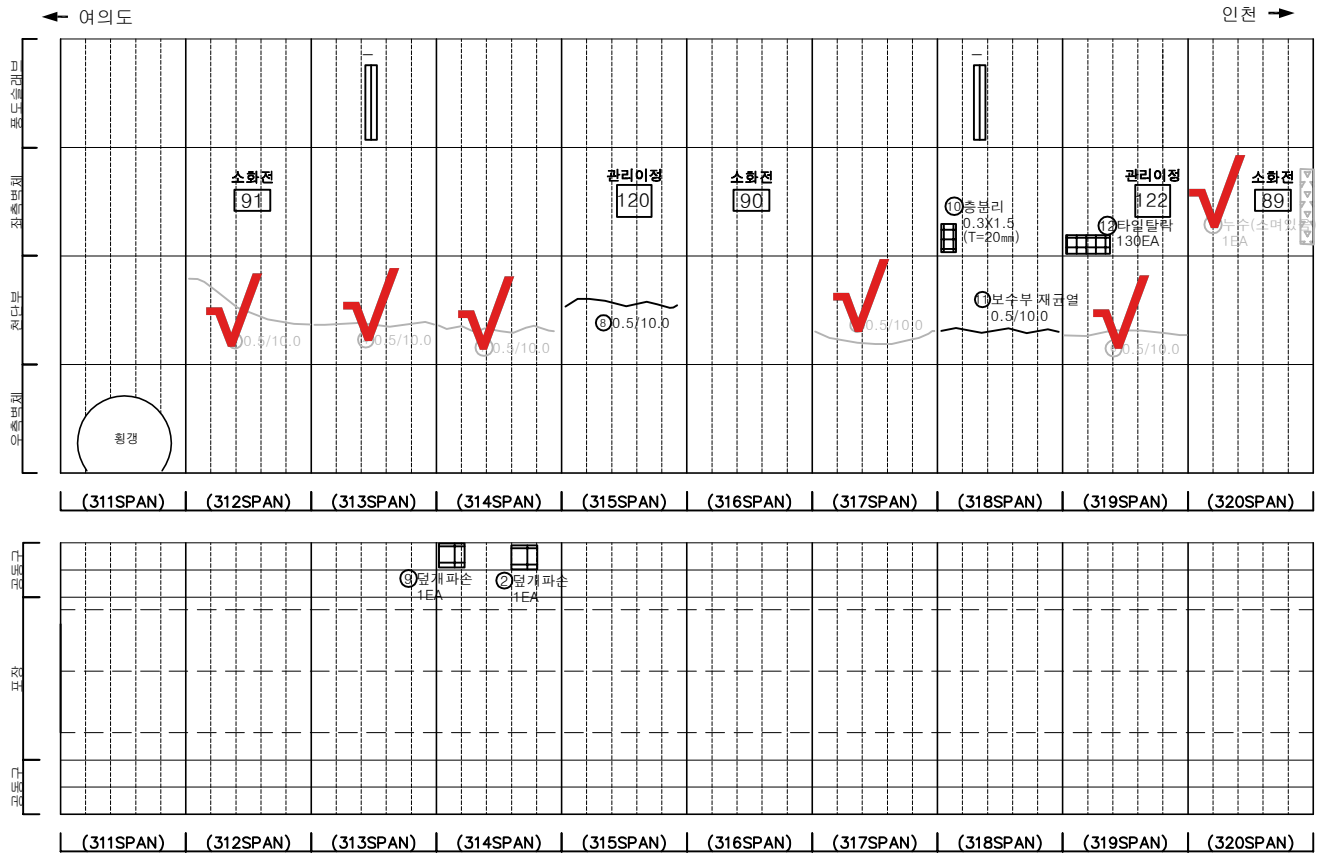
번호	발생년도	부재	위치	손상내용	손상현황						비 고
					폭 (㎜)	길이 (m)	너비 (m)	단위	개소	종합 물량	
1	22상	측벽부	S 320	누수(스며있음)	-	-	-	EA	1	1.00	24'하 보수
2	22하	공동구	S 314	공동구 덮개파손	-	-	-	EA	1	1.00	
3	23하	천단부	S 312	균열(폭0.3㎜이상)	0.5	10.0	-	m	1	10.00	25'상 보수
4	23하	천단부	S 313	균열(폭0.3㎜이상)	0.5	10.0	-	m	1	10.00	25'상 보수
5	23하	천단부	S 317	균열(폭0.3㎜이상)	0.5	10.0	-	m	1	10.00	25'상 보수
6	23하	천단부	S 319	균열(폭0.3㎜이상)	0.5	10.0	-	m	1	10.00	25'상 보수
7	24상	천단부	S 314	균열(폭0.3㎜이상)	0.5	10.0	-	m	1	10.00	25'상 보수
8	24상	천단부	S 315	균열(폭0.3㎜이상)	0.5	10.0	-	m	1	10.00	
9	24상	공동구	S 314	공동구 덮개파손	-	-	-	EA	1	1.00	
10	24하	측벽부	S 318	층분리	-	0.3	1.5	㎡	1	0.45	
11	25상	천단부	S 318	보수부 재균열(폭0.3㎜이상)	0.5	10.0	-	m	1	10.00	
12	25상	측벽부	S 319	타일탈락	-	-	-	EA	130	130.00	
13											
14											
15											
16											
17											
18											
19											
20											
21											
22											
23											
24											
25											
26											
27											
28											
29											
30											
31

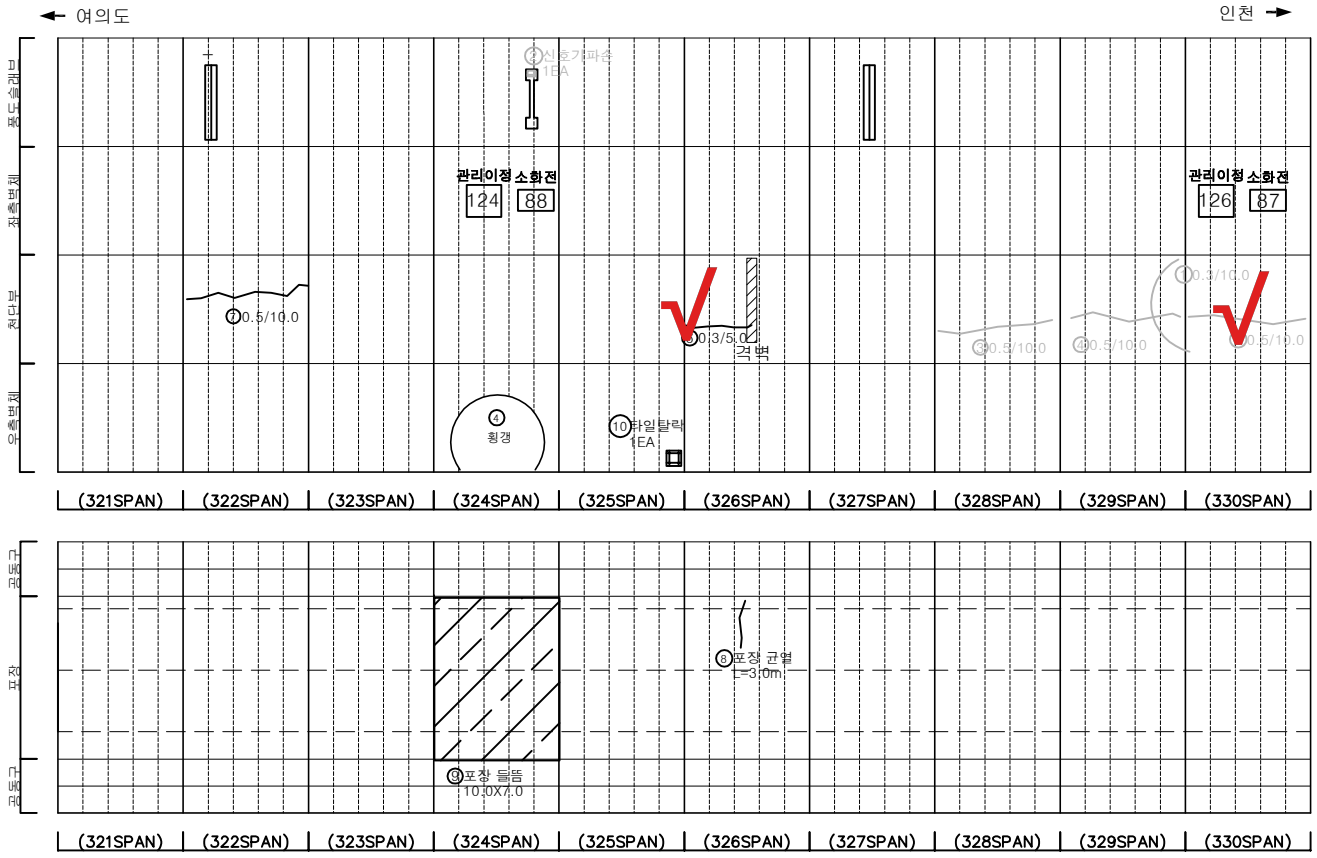
번호	발생년도	부재	위치	손상내용	손상현황						비 고
					폭 (mm)	길이 (m)	너비 (m)	단위	개소	종합물량	
1	22상	천단부	S 329	균열(폭0.3mm이상)	0.3	10.0	-	m	1	10.00	25'상 보수
2	23상	분대시설	S 324	신호기파손	-	-	-	EA	1	1.00	23'하 보수
3	23상	천단부	S 328	균열(폭0.3mm이상)	0.3	10.0	-	m	1	10.00	25'상 보수
4	23상	천단부	S 329	균열(폭0.3mm이상)	0.3	10.0	-	m	1	10.00	25'상 보수
5	23상	천단부	S 330	균열(폭0.3mm이상)	0.3	10.0	-	m	1	10.00	25'상 보수
6	23하	천단부	S 326	균열(폭0.3mm이상)	0.3	5.0	-	m	1	5.00	
7	23상	천단부	S 330	균열(폭0.3mm이상)	0.3	10.0	-	m	1	10.00	
8	24상	포장부	S 326	포장 균열	-	3.0	-	m	1	3.00	
9	24상	포장부	S 324	포장 들뜸	-	10.0	7.0	㎡	1	70.00	
10	24하	측벽부	S 325	타일탈락	-	-	-	EA	1	1.00	
11											
12											
13											
14											
15											
16											
17											
18											
19											
20											
21											
22											
23											
24											
25											
26											
27											
28											
29											
30											
31											
32											
33											
34											
35											
36											
37

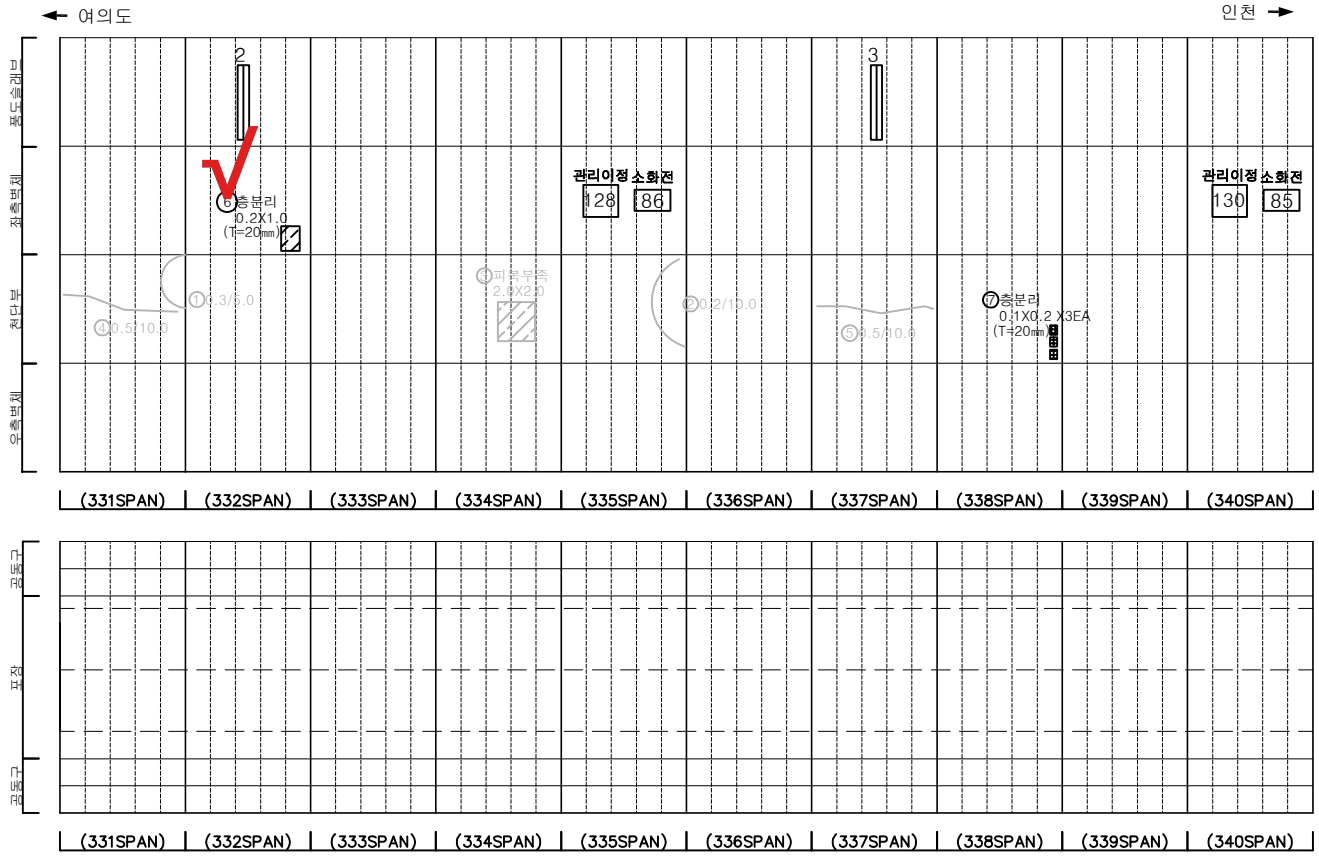
번호	발생년도	부재	위치	손상내용	손상현황						비 고
					폭 (㎜)	길이 (m)	너비 (m)	단위	개소	종합물량	
1	22상	천단부	S 331	균열(폭0.3㎜이상)	0.3	5.0	-	m	1	5.00	25'상 보수
2	22상	천단부	S 335	균열(폭0.3㎜미만)	0.2	10.0	-	m	1	10.00	25'상 보수
3	22하	천단부	S 334	피복부족	-	2.0	2.0	㎡	1	4.00	24'하 보수
4	23상	천단부	S 331	균열(폭0.3㎜이상)	0.5	10.0	-	m	1	10.00	25'상 보수
5	23상	천단부	S 337	균열(폭0.3㎜이상)	0.5	10.0	-	m	1	10.00	25'상 보수
6	24상	측벽부	S 332	층분리	-	0.2	1.0	㎡	1	0.20	
7	25상	천단부	S 338	층분리	-	0.1	0.2	㎡	3	0.06	
8											
9											
10											
11											
12											
13											
14											
15											
16											
17											
18											
19											
20											
21											
22											
23											
24											
25											
26											
27											
28											
29											
30											
31											
32											
33											
34											
35											
36											
37											
38											
39											
40

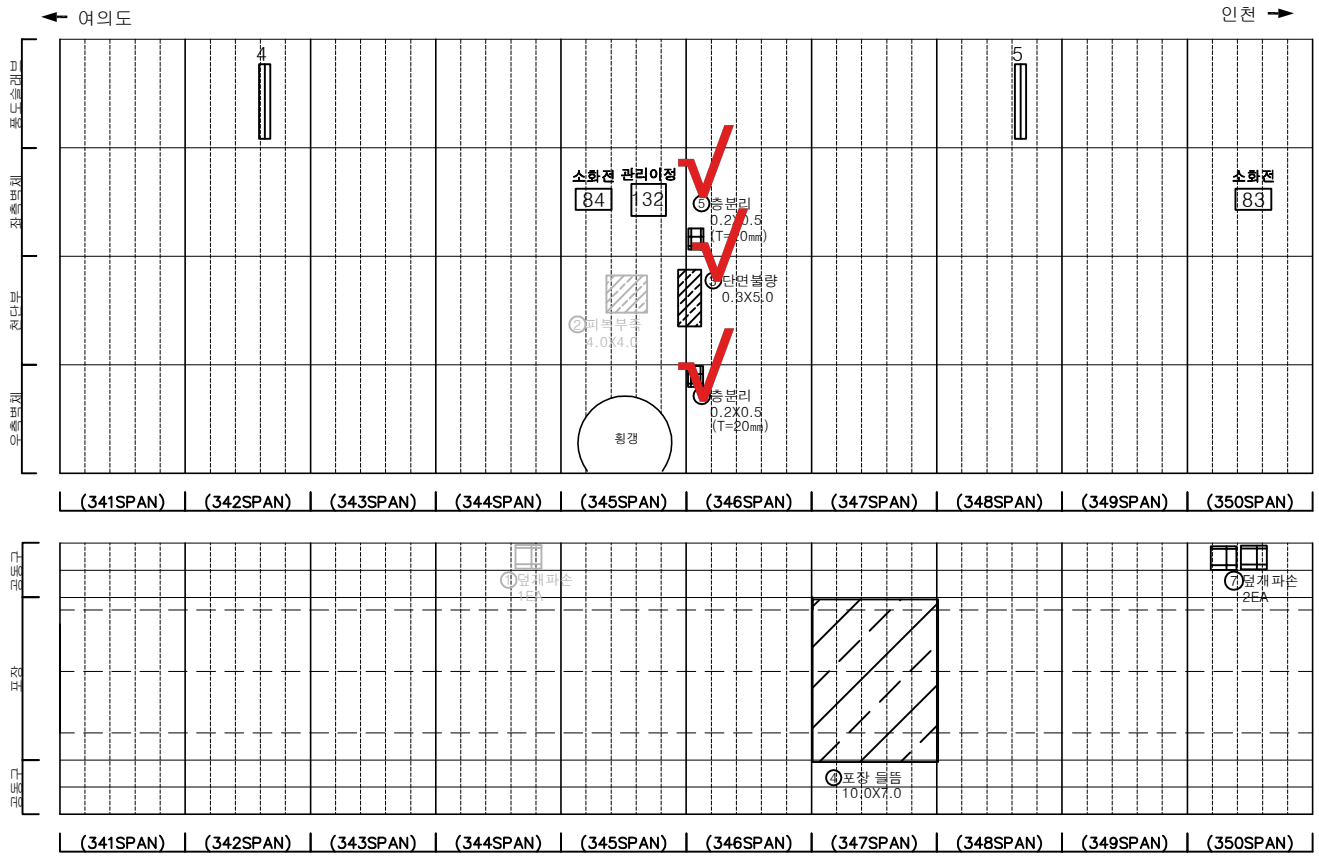
번호	발생년도	부재	위치	손상내용	손상현황						비 고
					폭 (㎜)	길이 (m)	너비 (m)	단위	개소	종합 물량	
1	22하	공동구	S 344	공동구 덮개파손	-	-	-	EA	1	1.00	24'하 보수
2	23상	천단부	S 345	피복부족	-	4.0	4.0	㎡	1	16.00	24'하 보수
3	23상	천단부	S 345	단면불량	-	0.3	5.0	㎡	1	1.50	
4	24상	포장부	S 347	포장 들뜸	-	10.0	7.0	㎡	1	70.00	
5	24하	측벽부	S 346	층분리	-	0.2	0.5	㎡	1	0.10	
6	24하	측벽부	S 346	층분리	-	0.2	0.5	㎡	1	0.10	
7	24하	공동구	S 350	공동구 덮개파손	-	-	-	EA	2	2.00	
8											
9											
10											
11											
12											
13											
14											
15											
16											
17											
18											
19											
20											
21											
22											
23											
24											
25											
26											
27											
28											
29											
30											
31											
32											
33											
34											
35											
36											
37											
38											
39											
40
