신월여의지하도로 안전점검(정기,정밀)용역
(정밀안전점검)

외관조사망도

신월여의지하도로(여의도방향)

도 면 명 신월여의지하도로-여의도방향 NATM 1~10구간

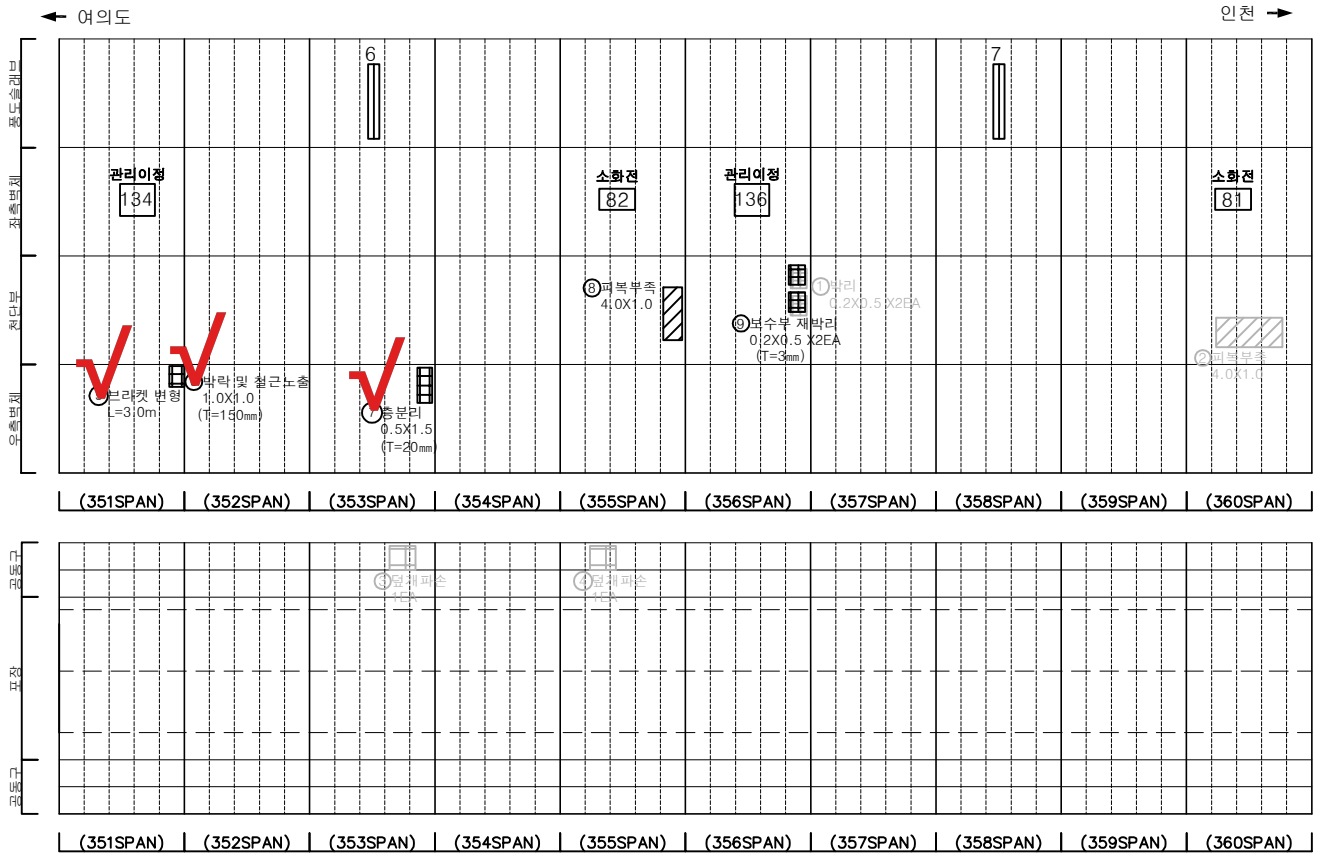
번호	발생년도	부재	위치	손상내용	손상현황						비 고
					폭 (㎜)	길이 (m)	너비 (m)	단위	개소	종합물량	
1	22상	천단부	S 356	박리	-	0.2	0.5	㎡	2	0.20	24'하 보수
2	22상	천단부	S 360	피복부족	-	4.0	1.0	㎡	1	4.00	24'하 보수
3	22하	공동구	S 353	공동구 덮개파손	-	-	-	EA	1	1.00	24'하 보수
4	22하	공동구	S 355	공동구 덮개파손	-	-	-	EA	1	1.00	24'하 보수
5	24하	측벽부	S 351	브라켓 변형	-	3.0	-	m	1	3.00	
6	24하	측벽부	S 351	박락 및 철근노출	-	1.0	1.0	㎡	1	1.00	
7	24하	측벽부	S 353	층분리	-	0.5	1.5	㎡	1	0.75	
8	25상	천단부	S 355	피복부족	-	4.0	1.0	㎡	1	4.00	
9	25상	천단부	S 356	보수부 재박리	-	0.2	0.5	㎡	2	0.20	
10											
11											
12											
13											
14											
15											
16											
17											
18											
19											
20											
21											
22											
23											
24											
25											
26											
27											
28											
29											
30											
31											
32											
33											
34											
35											
36											
37											
38											
39											
40

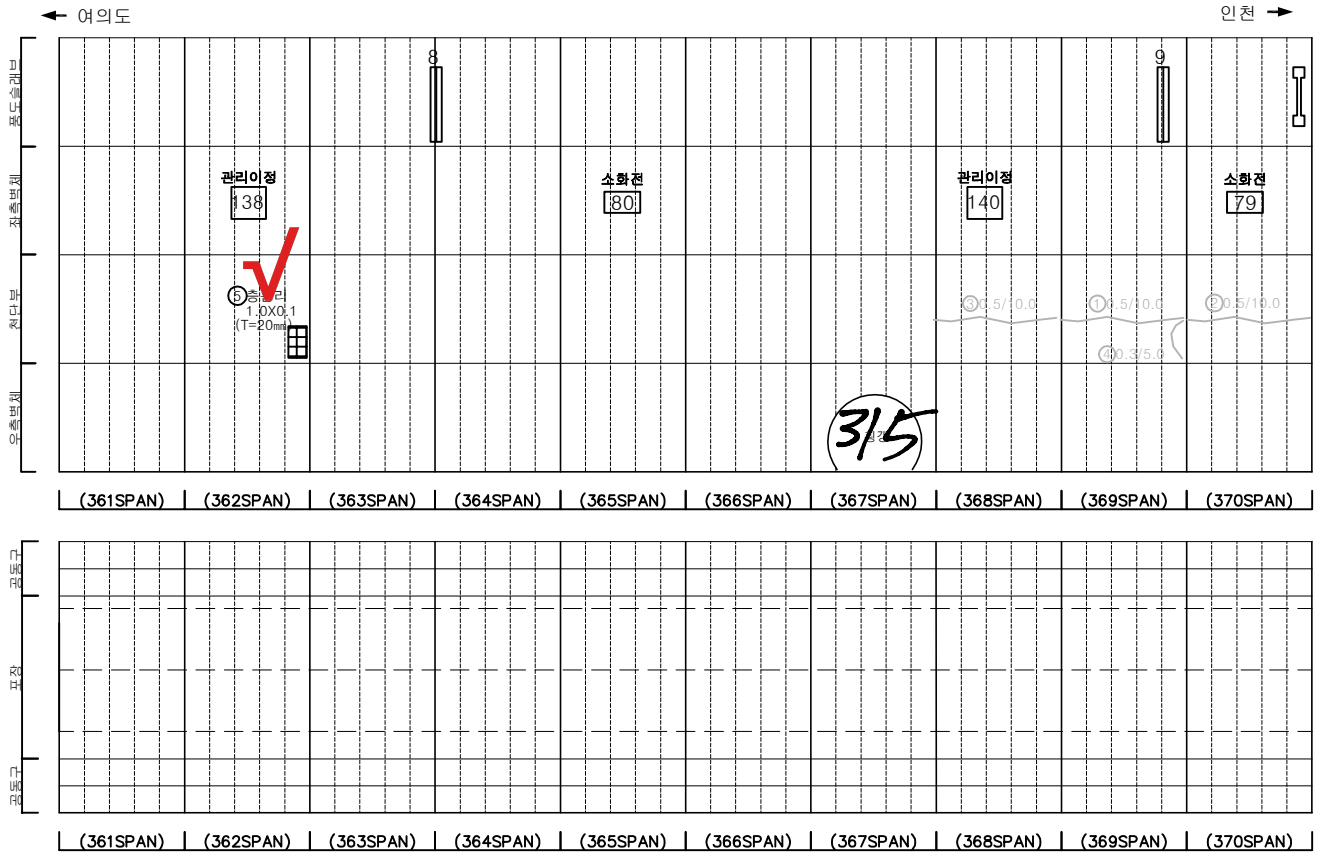
번호	발생년도	부재	위치	손상내용	손상현황						비 고
					폭 (mm)	길이 (m)	너비 (m)	단위	개소	종합물량	
1	22상	천단부	S 369	균열(폭0.3mm이상)	0.5	10.0	-	m	1	10.00	25'상 보수
2	22상	천단부	S 370	균열(폭0.3mm이상)	0.5	10.0	-	m	1	10.00	25'상 보수
3	23상	천단부	S 368	균열(폭0.3mm이상)	0.5	10.0	-	m	1	10.00	25'상 보수
4	23상	천단부	S 369	균열(폭0.3mm이상)	0.3	5.0	-	m	1	5.00	25'상 보수
5	24하	천단부	S 362	층분리	-	1.0	0.1	㎡	1	0.10	
6											
7											
8											
9											
10											
11											
12											
13											
14											
15											
16											
17											
18											
19											
20											
21											
22											
23											
24											
25											
26											
27											
28											
29											
30											
31											
32											
33											
34											
35											
36											
37											
38											
39											
40

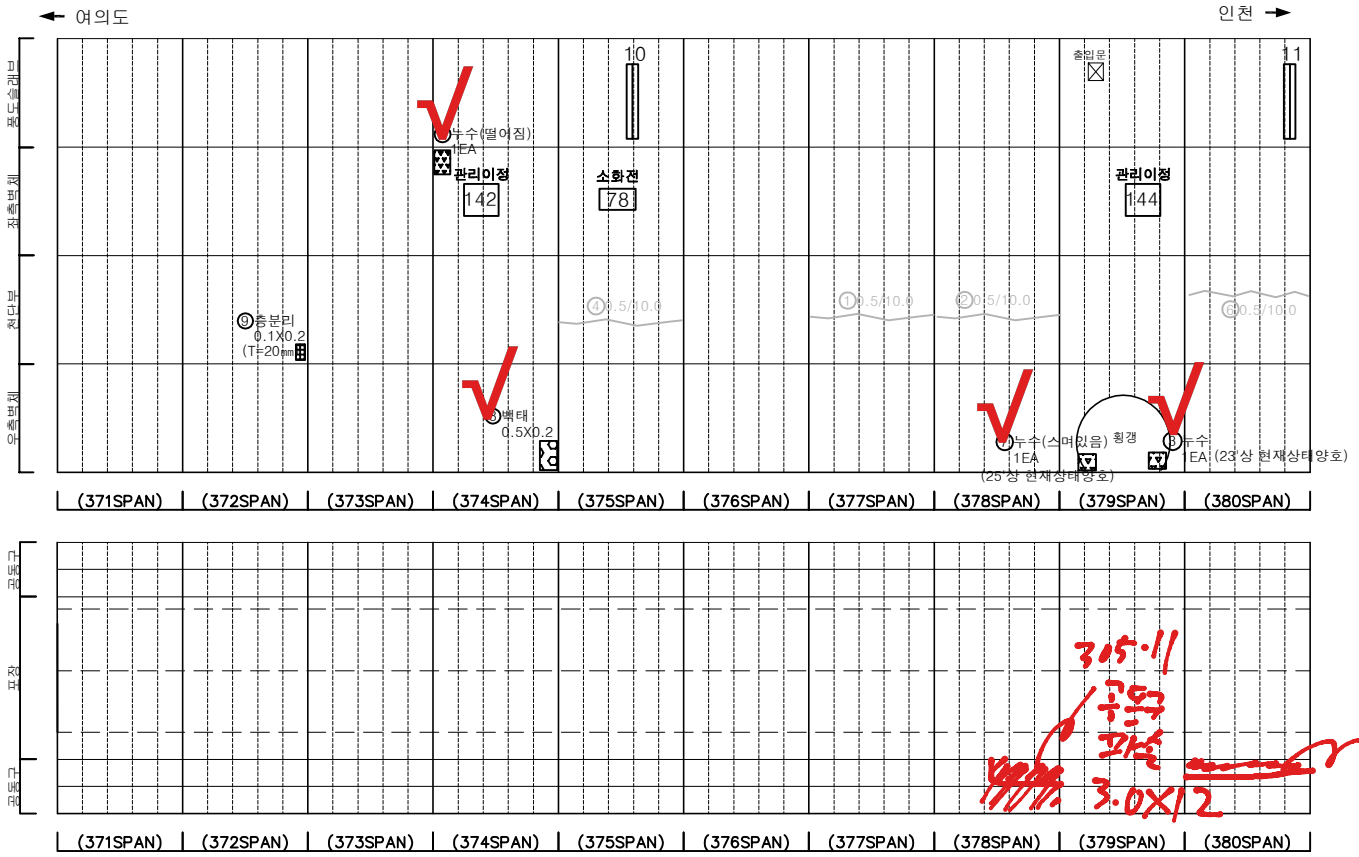
번호	발생년도	부재	위치	손상내용	손상현황						비 고
					폭 (㎜)	길이 (m)	너비 (m)	단위	개소	종합물량	
1	22상	천단부	S 377	균열(폭0.3㎜이상)	0.5	10.0	-	m	1	10.00	25'상 보수
2	22상	천단부	S 378	균열(폭0.3㎜이상)	0.5	10.0	-	m	1	10.00	25'상 보수
3	22상	피난연락갱	S 379	누수	-	-	-	EA	1	1.00	
4	23상	천단부	S 375	균열(폭0.3㎜이상)	0.5	10.0	-	m	1	10.00	25'상 보수
5	23하	측벽부	S 374	누수(떨어짐)	-	-	-	EA	1	1.00	
6	24상	천단부	S 380	균열(폭0.3㎜이상)	0.5	10.0	-	m	1	10.00	25'상 보수
7	24상	피난연락갱	S 379	누수(스며있음)	-	-	-	EA	1	1.00	
8	24하	측벽부	S 374	백태	-	0.5	0.2	㎡	1	0.10	
9	25상	천단부	S 372	층분리	-	0.1	0.2	㎡	1	0.02	
10											
11											
12											
13											
14											
15											
16											
17											
18											
19											
20											
21											
22											
23											
24											
25											
26											
27											
28											
29											
30											
31											
32											
33											
34											
35											
36											
37											
38											
39											
40

315.11
균열
파손
3.0X12

3.00.3
균열
0.1X5.0

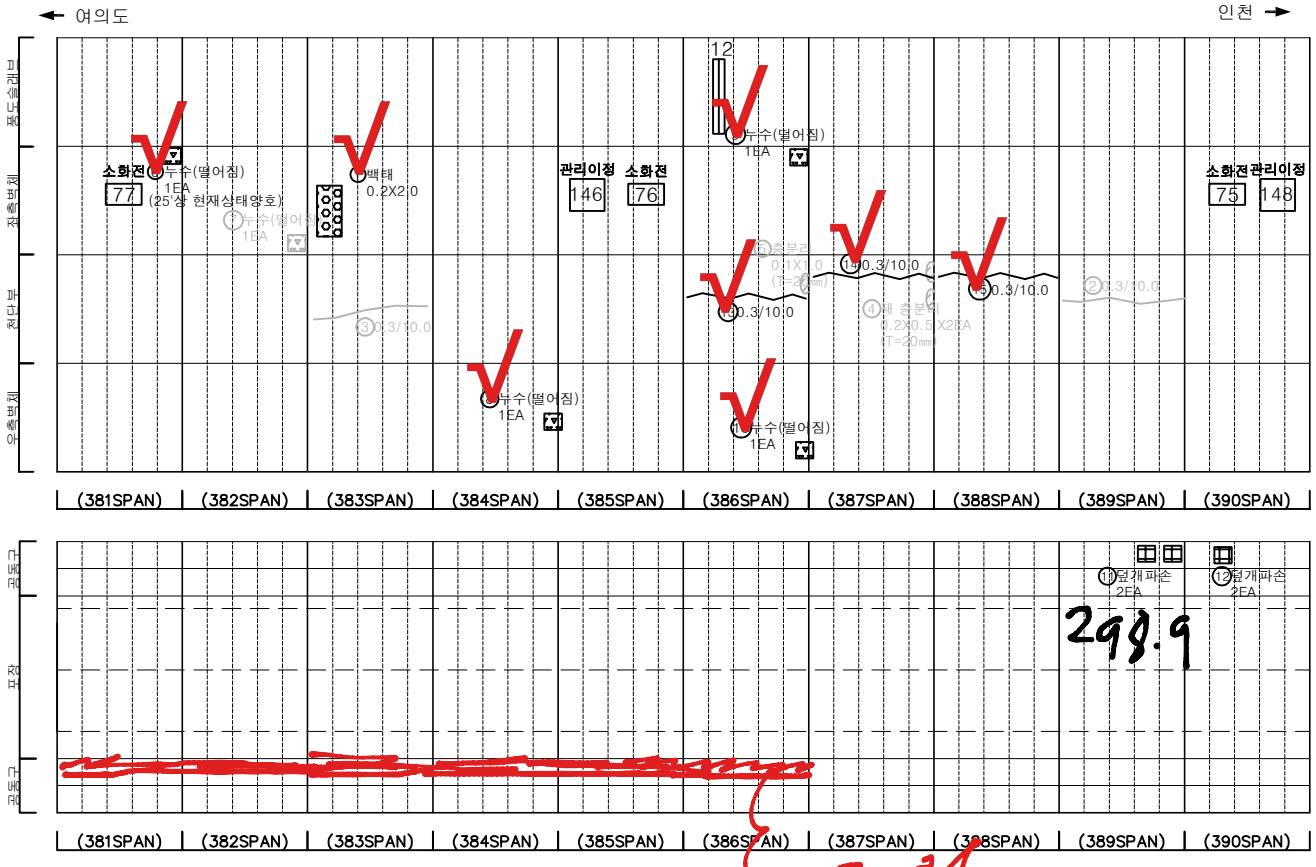
번호	발생년도	부재	위치	손상내용	손상현황						비 고
					폭 (mm)	길이 (m)	너비 (m)	단위	개소	종합물량	
1	22상	측벽부	S 383	백태	-	0.2	2.0	㎡	1	0.40	
2	22하	천단부	S 389	균열(폭0.3mm이상)	0.3	10.0	-	m	1	10.00	25'상 보수
3	23상	천단부	S 383	균열(폭0.3mm이상)	0.3	10.0	-	m	1	10.00	25'상 보수
4	23하	천단부	S 387	재층분리	-	0.2	0.5	㎡	2	0.20	24'하 보수
5	24상	천단부	S 386	층분리	-	0.1	1.0	㎡	1	0.10	24'하 보수
6	24하	측벽부	S 381	누수(떨어짐)	-	-	-	EA	1	1.00	
7	24하	측벽부	S 382	누수(떨어짐)	-	-	-	EA	1	1.00	25'상 보수
8	24하	측벽부	S 384	누수(떨어짐)	-	-	-	EA	1	1.00	
9	24하	측벽부	S 386	누수(떨어짐)	-	-	-	EA	1	1.00	
10	24하	측벽부	S 386	누수(떨어짐)	-	-	-	EA	1	1.00	
11	24하	공동구	S 389	공동구 덮개파손	-	-	-	EA	2	2.00	
12	24하	공동구	S 390	공동구 덮개파손	-	-	-	EA	1	1.00	
13	24하	천단부	S 386	균열(폭0.3mm이상)	0.3	10.0	-	m	1	10.00	
14	24하	천단부	S 387	균열(폭0.3mm이상)	0.3	10.0	-	m	1	10.00	
15	24하	천단부	S 388	균열(폭0.3mm이상)	0.3	10.0	-	m	1	10.00	
16											
17											
18											
19											
20											
21											
22											
23											
24											
25											
26

수정 3 04
0.6x30.0

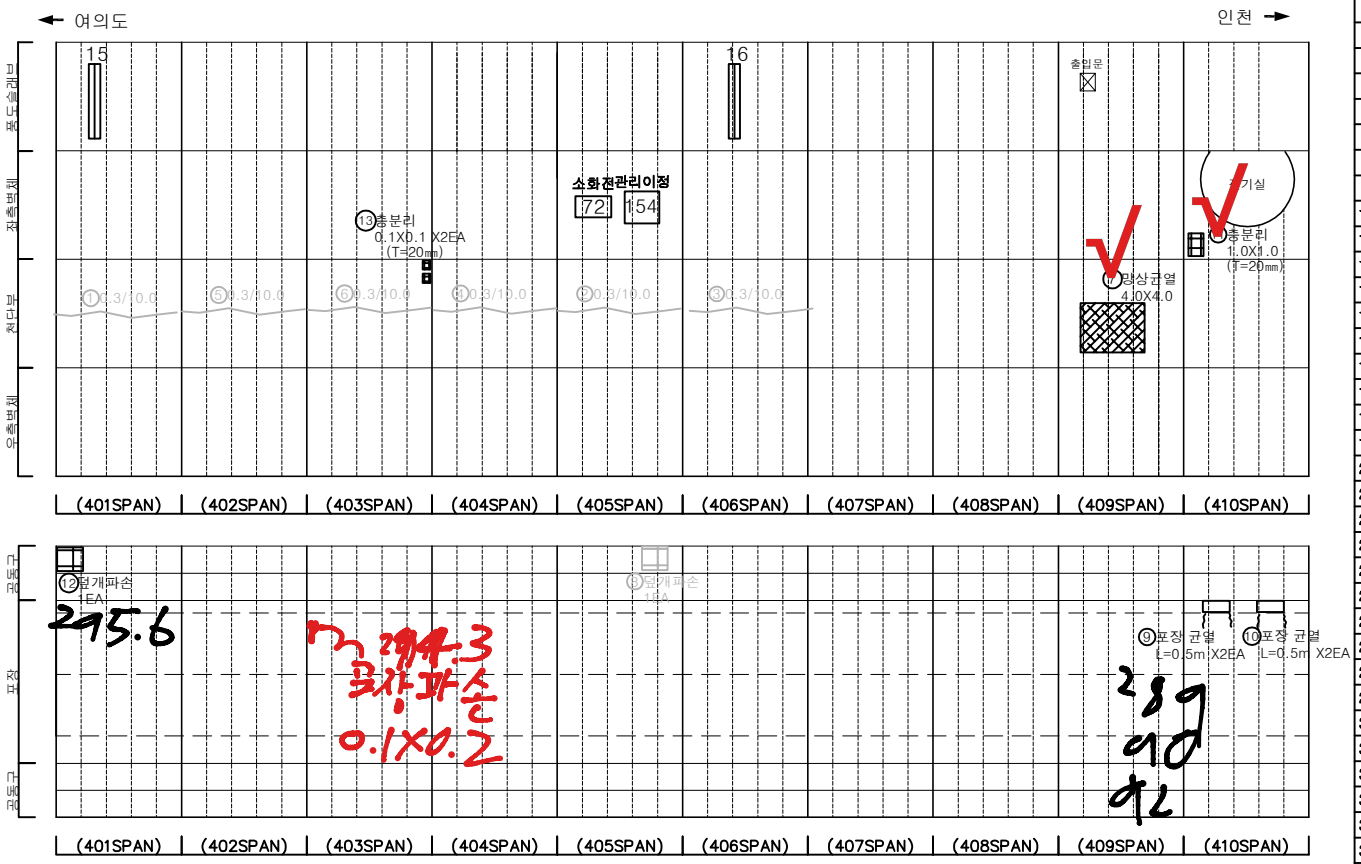
번호	발생년도	부재	위치	손상내용	손상현황						비 고
					폭 (mm)	길이 (m)	너비 (m)	단위	개소	종합 물량	
1	22상	천단부	S 401	균열(폭0.3mm이상)	0.3	10.0	-	m	1	10.00	25'상 보수
2	22상	천단부	S 405	균열(폭0.3mm이상)	0.3	10.0	-	m	1	10.00	25'상 보수
3	22상	천단부	S 406	균열(폭0.3mm이상)	0.3	10.0	-	m	1	10.00	25'상 보수
4	22하	천단부	S 404	균열(폭0.3mm이상)	0.3	10.0	-	m	1	10.00	25'상 보수
5	23상	천단부	S 402	균열(폭0.3mm이상)	0.3	10.0	-	m	1	10.00	25'상 보수
6	23상	천단부	S 403	균열(폭0.3mm이상)	0.3	10.0	-	m	1	10.00	25'상 보수
7	23상	천단부	S 409	망상균열	-	4.0	4.0	㎡	1	16.00	
8	23상	공동구	S 405	공동구 덮개파손	-	-	-	EA	1	1.00	24'하 보수
9	24상	포장부	S 410	포장 균열	-	0.5	-	m	2	1.00	
10	24상	포장부	S 410	포장 균열	-	0.5	-	m	2	1.00	
11	24하	측벽부	S 410	층분리	-	1.0	1.0	㎡	1	1.00	
12	24하	공동구	S 401	공동구 덮개파손	-	-	-	EA	1	1.00	
13	25상	천단부	S 403	층분리	-	0.1	0.1	㎡	2	0.02	
14											
15											
16											
17											
18											
19											
20											
21											
22											
23											
24											
25											
26											
27											
28											
29

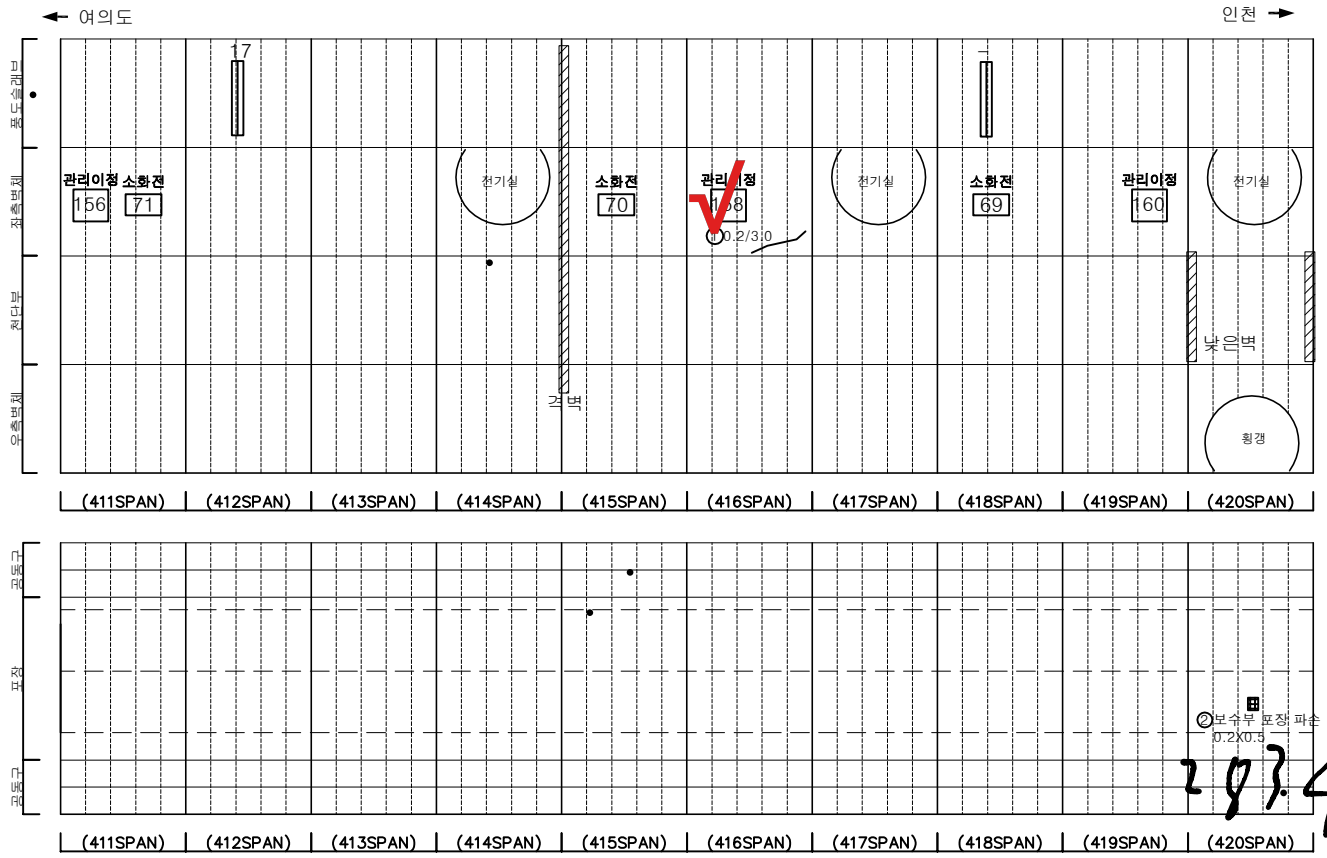
번호	발생년도	부재	위치	손상내용	손상현황						비 고
					폭 (mm)	길이 (m)	너비 (m)	단위	개소	종합물량	
1	23상	측벽부	S 416	균열(폭0.3mm미만)	0.2	3.0	-	m	1	3.00	
2	24상	포장부	S 420	보수부 포장 파손	-	0.2	0.5	㎡	1	0.10	
3											
4											
5											
6											
7											
8											
9											
10											
11											
12											
13											
14											
15											
16											
17											
18											
19											
20											
21											
22											
23											
24											
25											
26											
27											
28											
29											
30											
31											
32											
33											
34											
35											
36											
37											
38											
39											
40

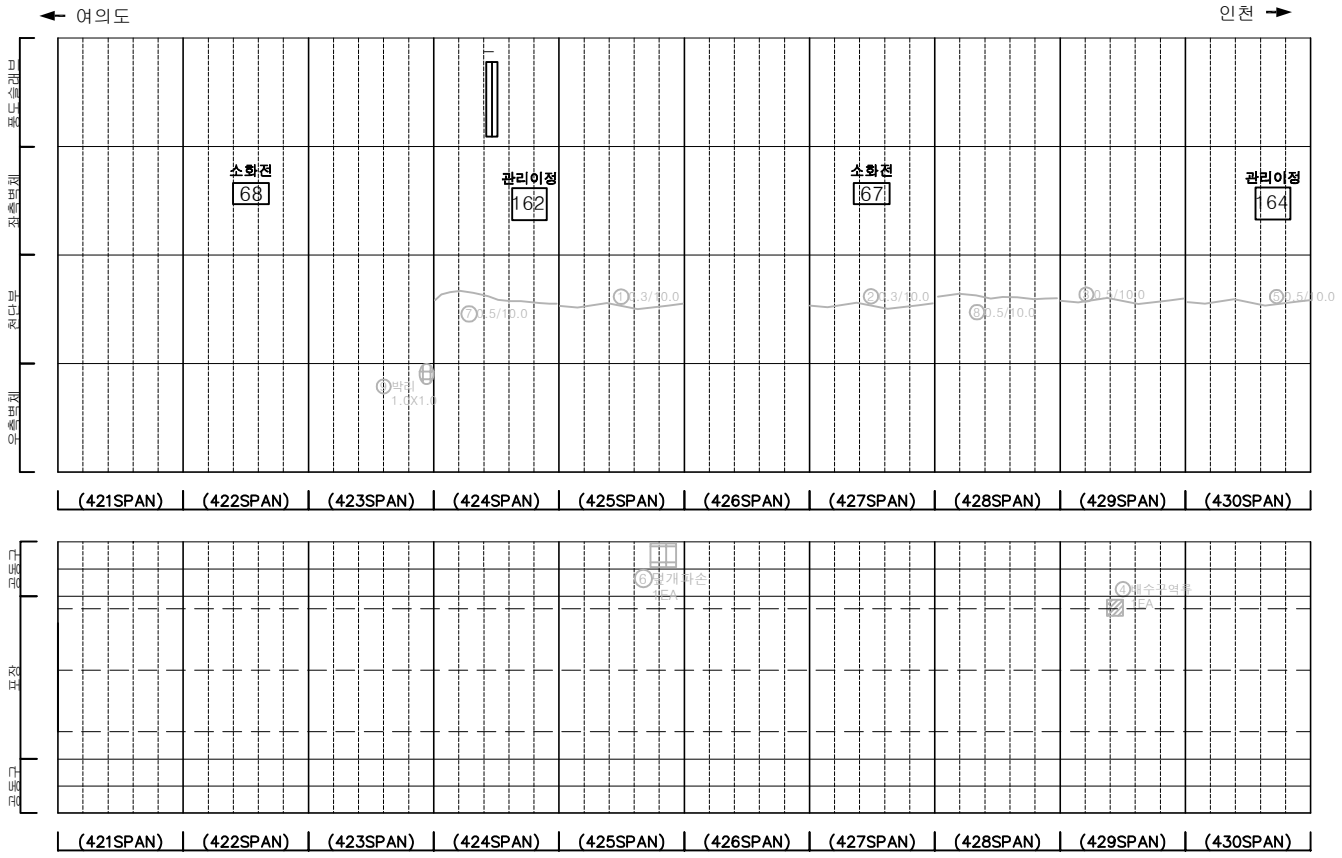
번호	발생년도	부재	위치	손상내용	손상현황						비 고
					폭 (mm)	길이 (m)	너비 (m)	단위	개소	종합 물량	
1	22상	천단부	S 425	균열(폭0.3mm이상)	0.3	10.0	-	m	1	10.00	25'상 보수
2	22상	천단부	S 427	균열(폭0.3mm이상)	0.3	10.0	-	m	1	10.00	25'상 보수
3	22상	천단부	S 429	균열(폭0.3mm이상)	0.5	10.0	-	m	1	10.00	25'상 보수
4	22상	배수시설	S 429	배수구역류	-	-	-	EA	1	1.00	23'상 보수
5	22하	천단부	S 430	균열(폭0.3mm이상)	0.5	10.0	-	m	1	10.00	25'상 보수
6	23상	공동구	S 425	공동구 덮개파손	-	-	-	EA	1	1.00	24'하 보수
7	24상	천단부	S 424	균열(폭0.3mm이상)	0.5	10.0	-	m	1	10.00	25'상 보수
8	24상	천단부	S 428	균열(폭0.3mm이상)	0.5	10.0	-	m	1	10.00	25'상 보수
9	24상	측벽부	S 423	박리	-	1.0	1.0	㎡	1	1.00	24'하 보수
10											
11											
12											
13											
14											
15											
16											
17											
18											
19											
20											
21											
22											
23											
24											
25											
26											
27											
28											
29											
30											
31											
32											
33											
34											
35											
36

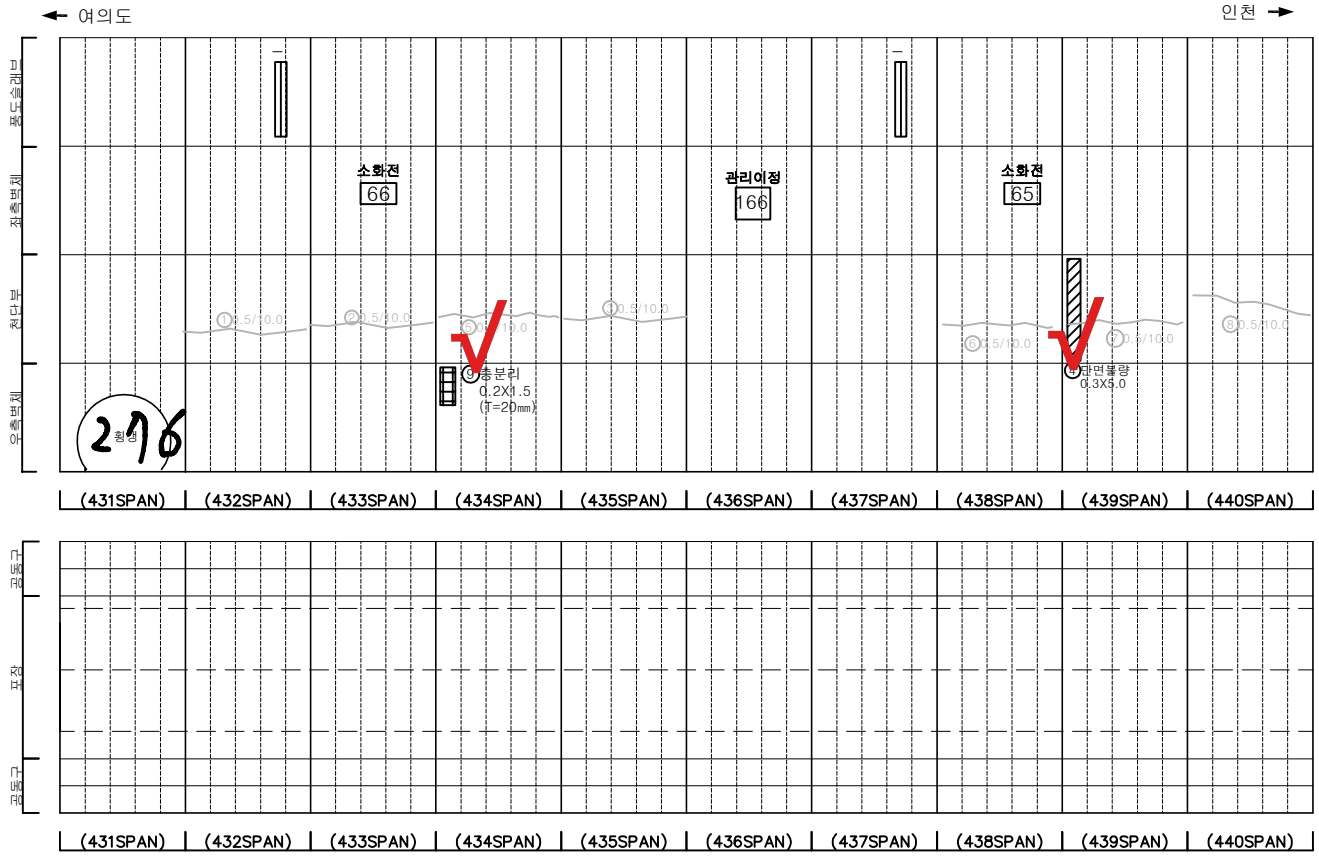
번호	발생년도	부재	위치	손상내용	손상현황						비 고
					폭 (㎜)	길이 (m)	너비 (m)	단위	개소	종합물량	
1	22상	천단부	S 432	균열(폭0.3㎜이상)	0.5	10.0	-	m	1	10.00	25'상 보수
2	22상	천단부	S 433	균열(폭0.3㎜이상)	0.5	10.0	-	m	1	10.00	25'상 보수
3	22상	천단부	S 435	균열(폭0.3㎜이상)	0.5	10.0	-	m	1	10.00	25'상 보수
4	22상	천단부	S 439	단면불량	-	0.3	5.0	㎡	1	1.50	
5	24상	천단부	S 434	균열(폭0.3㎜이상)	0.5	10.0	-	m	1	10.00	25'상 보수
6	24상	천단부	S 438	균열(폭0.3㎜이상)	0.5	10.0	-	m	1	10.00	25'상 보수
7	24상	천단부	S 439	균열(폭0.3㎜이상)	0.5	10.0	-	m	1	10.00	25'상 보수
8	24상	천단부	S 440	균열(폭0.3㎜이상)	0.5	10.0	-	m	1	10.00	25'상 보수
9	24하	측벽부	S 434	층분리	-	0.2	1.5	㎡	1	0.30	
10											
11											
12											
13											
14											
15											
16											
17											
18											
19											
20											
21											
22											
23											
24											
25											
26											
27											
28											
29											
30											
31											
32											
33											
34											
35											
36											
37

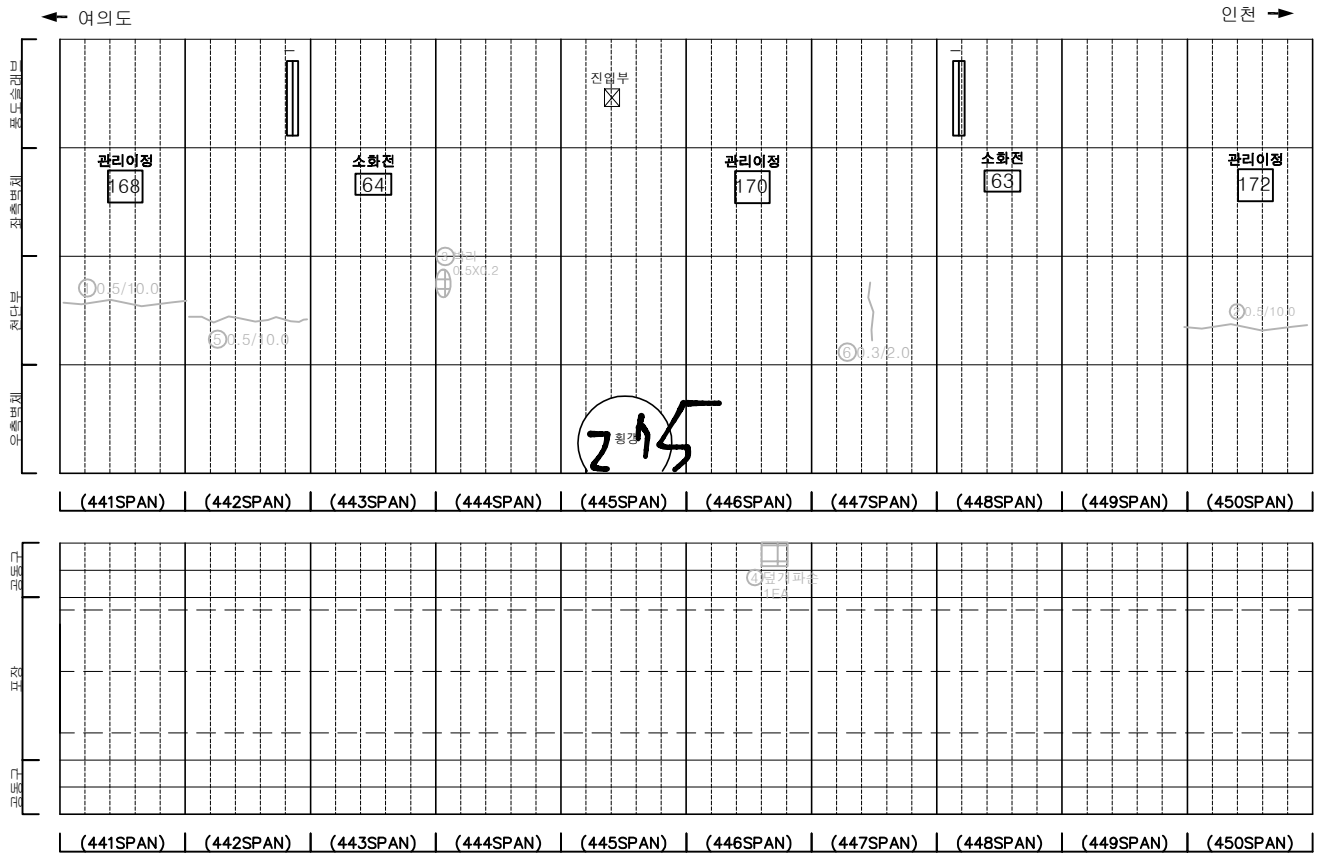
번호	발생년도	부재	위치	손상내용	손상현황						비 고
					폭 (mm)	길이 (m)	너비 (m)	단위	개소	종합 물량	
1	22상	천단부	S 441	균열(폭0.3mm이상)	0.5	10.0	-	m	1	10.00	25'상 보수
2	22상	천단부	S 450	균열(폭0.3mm이상)	0.5	10.0	-	m	1	10.00	25'상 보수
3	22하	천단부	S 444	박리	-	0.5	0.2	㎡	1	0.10	24'하 보수
4	23상	공동구	S 446	공동구 덮개파손	-	-	-	EA	1	1.00	24'하 보수
5	24상	천단부	S 442	균열(폭0.3mm이상)	0.5	10.0	-	m	1	10.00	25'상 보수
6	24상	천단부	S 447	균열(폭0.3mm이상)	0.3	2.0	-	m	1	2.00	25'상 보수
7											
8											
9											
10											
11											
12											
13											
14											
15											
16											
17											
18											
19											
20											
21											
22											
23											
24											
25											
26											
27											
28											
29											
30											
31											
32											
33											
34											
35											
36											
37											
38											
39											
40

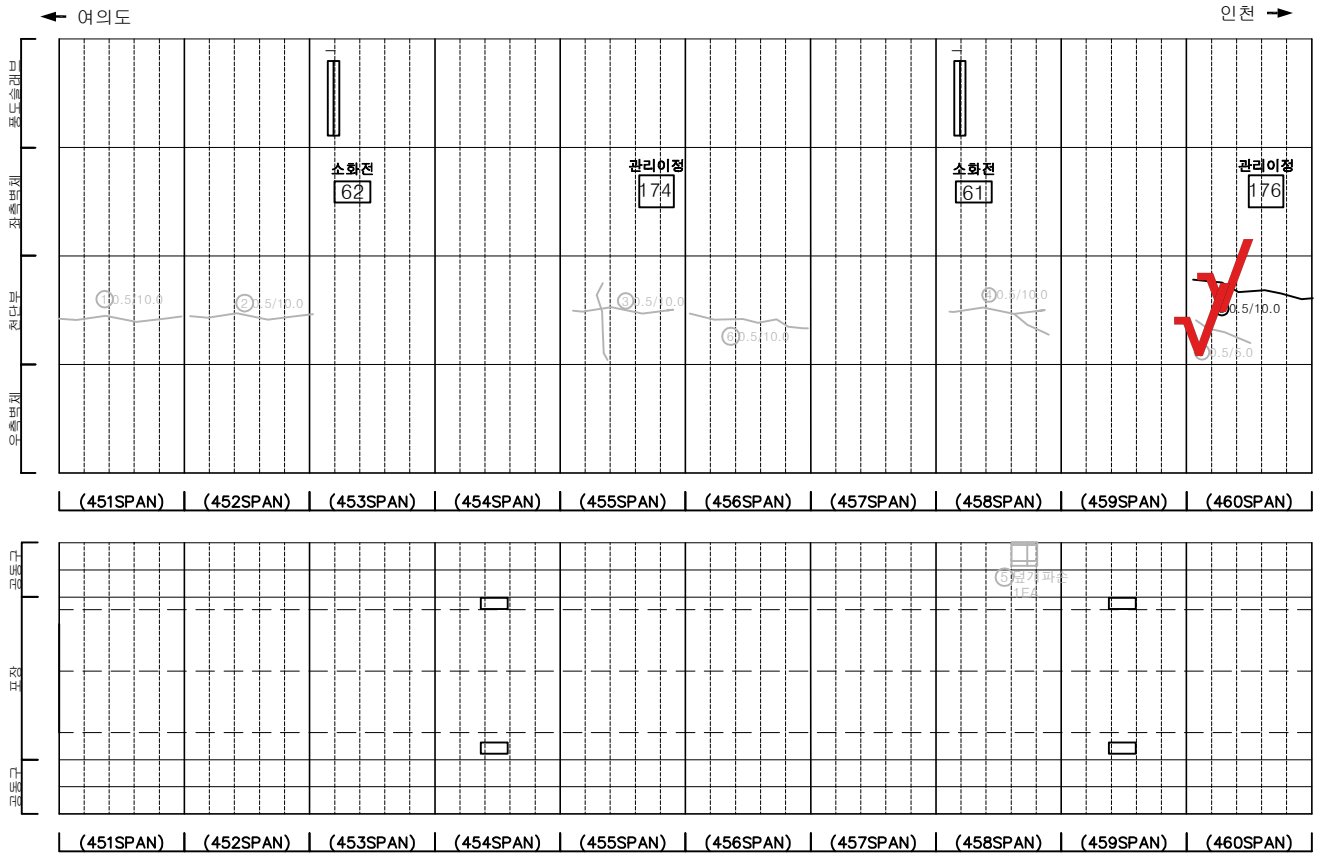
번호	발생년도	부재	위치	손상내용	손상현황						비 고
					폭 (mm)	길이 (m)	너비 (m)	단위	개소	종합물량	
1	22상	천단부	S 451	균열(폭0.3mm이상)	0.5	10.0	-	m	1	10.00	25'상 보수
2	22상	천단부	S 452	균열(폭0.3mm이상)	0.5	10.0	-	m	1	10.00	25'상 보수
3	22상	천단부	S 455	균열(폭0.3mm이상)	0.5	10.0	-	m	1	10.00	25'상 보수
4	22상	천단부	S 458	균열(폭0.3mm이상)	0.5	10.0	-	m	1	10.00	25'상 보수
5	23상	공동구	S 458	공동구 덮개파손	-	-	-	EA	1	1.00	24'하 보수
6	24상	천단부	S 456	균열(폭0.3mm이상)	0.5	10.0	-	m	1	10.00	25'상 보수
7	24상	천단부	S 460	균열(폭0.3mm이상)	0.5	5.0	-	m	1	5.00	25'상 보수
8	24상	천단부	S 460	균열(폭0.3mm이상)	0.5	10.0	-	m	1	10.00	
9											
10											
11											
12											
13											
14											
15											
16											
17											
18											
19											
20											
21											
22											
23											
24											
25											
26											
27											
28											
29											
30											
31											
32											
33											
34											
35											
36											
37											
38											
39

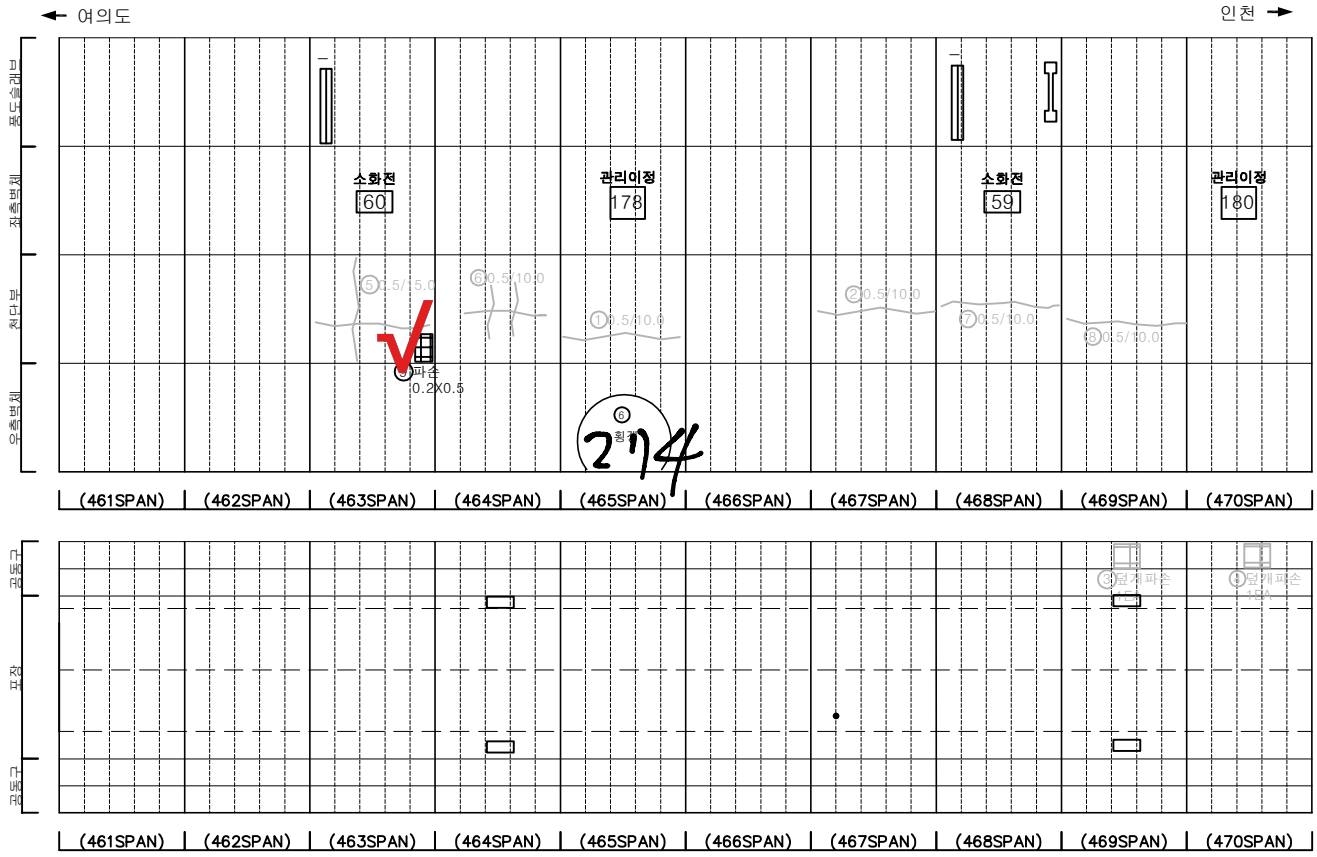
번호	발생년도	부재	위치	손상내용	손상현황						비 고
					폭 (mm)	길이 (m)	너비 (m)	단위	개소	종합물량	
1	23상	천단부	S 465	균열(폭0.3mm이상)	0.5	10.0	-	m	1	10.00	25'상 보수
2	23상	천단부	S 467	균열(폭0.3mm이상)	0.5	10.0	-	m	1	10.00	25'상 보수
3	23상	공동구	S 469	공동구 덮개파손	-	-	-	EA	1	1.00	24'하 보수
4	23상	공동구	S 470	공동구 덮개파손	-	-	-	EA	1	1.00	24'하 보수
5	23하	천단부	S 463	균열(폭0.3mm이상)	0.5	15.0	-	m	1	15.00	25'상 보수
6	23하	천단부	S 464	균열(폭0.3mm이상)	0.5	10.0	-	m	1	10.00	25'상 보수
7	24상	천단부	S 468	균열(폭0.3mm이상)	0.5	10.0	-	m	1	10.00	25'상 보수
8	24상	천단부	S 469	균열(폭0.3mm이상)	0.5	10.0	-	m	1	10.00	25'상 보수
9	24하	천단부	S 463	파손	-	0.2	0.5	㎡	1	0.10	
10	25하	천단부	S 464	누수(스며있음)	-	-	-	EA	1	1.00	
11											
12											
13											
14											
15											
16											
17											
18											
19											
20											
21											
22											
23											
24											
25											
26											
27											
28											
29											
30											
31											
32											
33											
34											
35

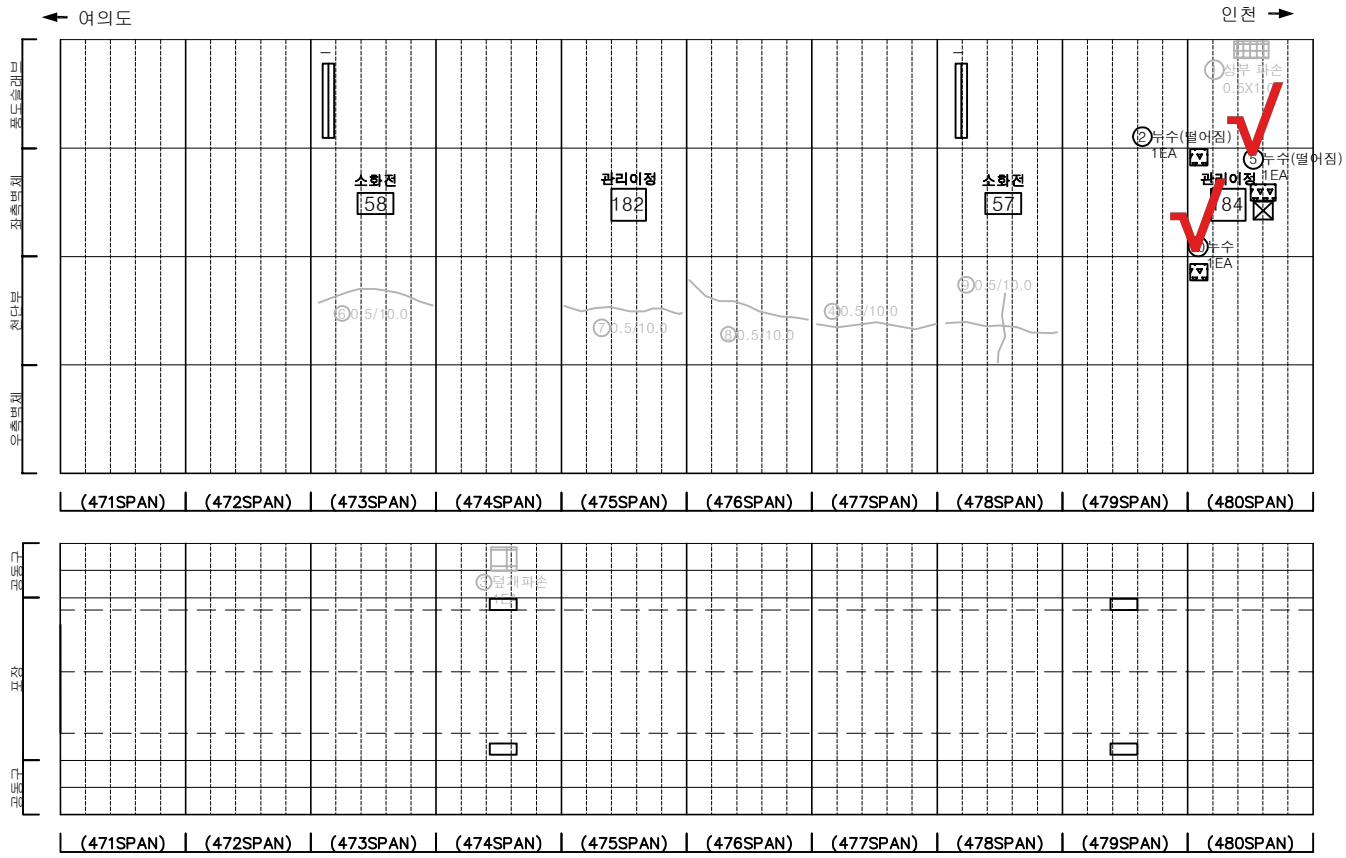
번호	발생년도	부재	위치	손상내용	손상현황						비 고
					폭 (mm)	길이 (m)	너비 (m)	단위	개소	종합 물량	
1	23상	풍도슬래브	S 480	상부 파손	-	0.5	1.0	㎡	1	0.50	25'상 보수
2	23상	측벽부	S 480	누수(떨어짐)	-	-	-	EA	1	1.00	
3	23상	공동구	S 474	공동구 덮개파손	-	-	-	EA	1	1.00	24'하 보수
4	23하	천단부	S 477	균열(폭0.3mm이상)	0.5	10.0	-	m	1	10.00	25'상 보수
5	23하	측벽부	S 480	누수(떨어짐)	-	-	-	EA	1	1.00	
6	24상	천단부	S 473	균열(폭0.3mm이상)	0.5	10.0	-	m	1	10.00	25'상 보수
7	24상	천단부	S 475	균열(폭0.3mm이상)	0.5	10.0	-	m	1	10.00	25'상 보수
8	24상	천단부	S 476	균열(폭0.3mm이상)	0.5	10.0	-	m	1	10.00	25'상 보수
9	24상	천단부	S 478	균열(폭0.3mm이상)	0.5	10.0	-	m	1	10.00	25'상 보수
10	24하	천단부	S 480	누수	-	-	-	EA	1	1.00	
11											
12											
13											
14											
15											
16											
17											
18											
19											
20											
21											
22											
23											
24											
25											
26											
27											
28											
29											
30											
31											
32											
33											
34											
35											
36

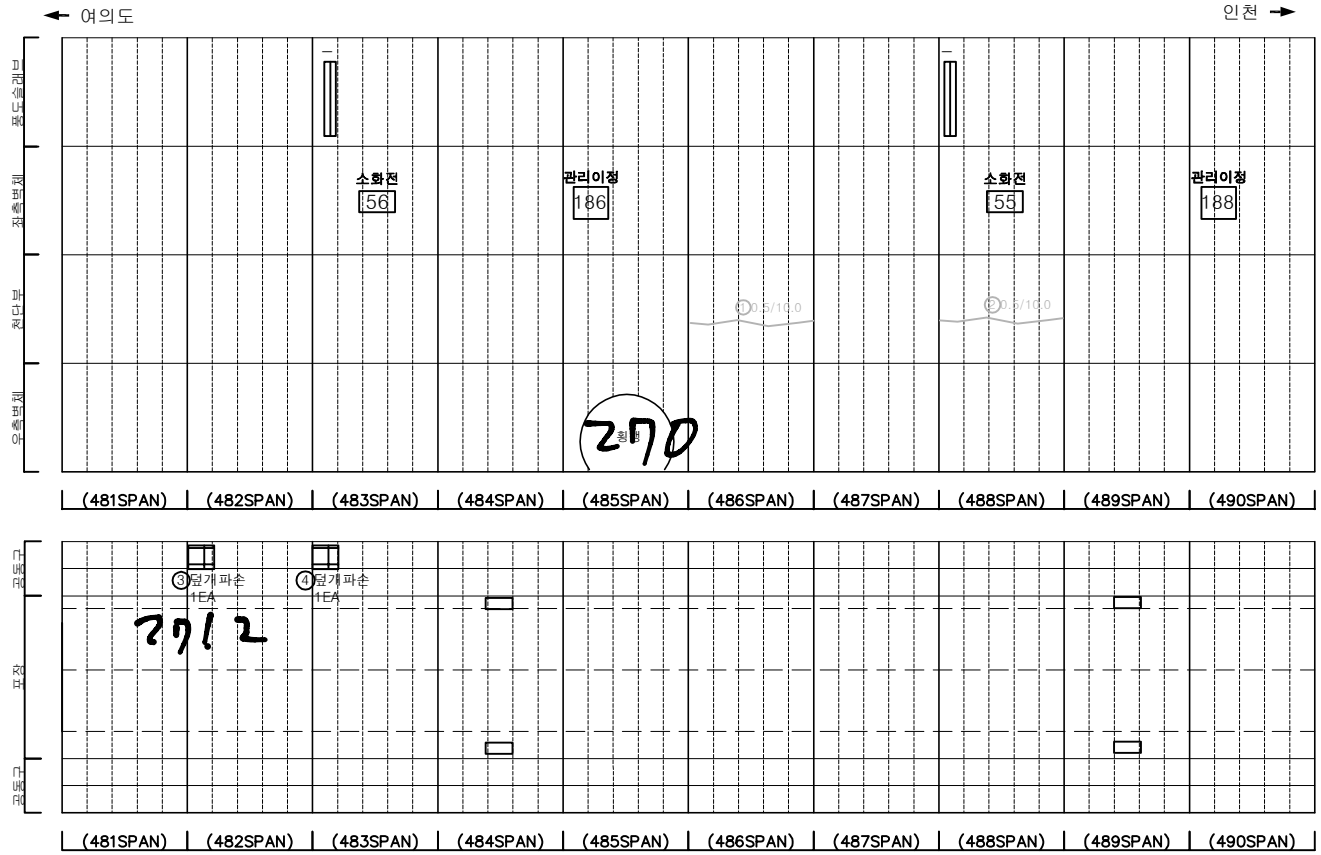
번호	발생년도	부재	위치	손상내용	손상현황						비 고
					폭 (mm)	길이 (m)	너비 (m)	단위	개소	종합물량	
1	22상	천단부	S 486	균열(폭0.3mm이상)	0.5	10.0	-	m	1	10.00	25'상 보수
2	22하	천단부	S 488	균열(폭0.3mm이상)	0.5	10.0	-	m	1	10.00	25'상 보수
3	24하	공동구	S 482	공동구 덮개파손	-	-	-	EA	1	1.00	
4	24하	공동구	S 483	공동구 덮개파손	-	-	-	EA	1	1.00	
5											
6											
7											
8											
9											
10											
11											
12											
13											
14											
15											
16											
17											
18											
19											
20											
21											
22											
23											
24											
25											
26											
27											
28											
29											
30											
31											
32											
33											
34											
35											
36											
37											
38											
39											
40

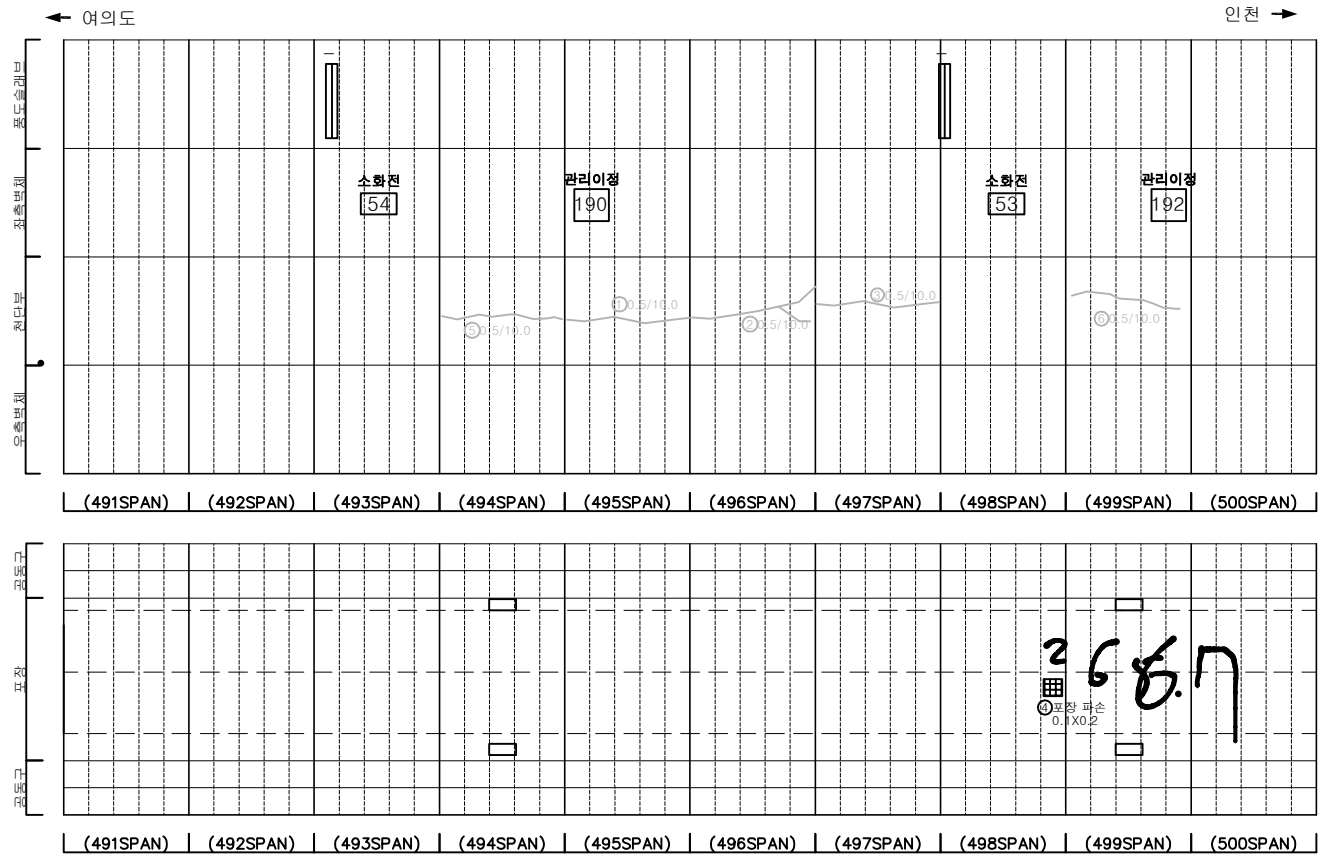
번호	발생년도	부재	위치	손상내용	손상현황						비 고
					폭 (mm)	길이 (m)	너비 (m)	단위	개소	종합물량	
1	22상	천단부	S 495	균열(폭0.3mm이상)	0.5	10.0	-	m	1	10.00	25'상 보수
2	22상	천단부	S 496	균열(폭0.3mm이상)	0.5	10.0	-	m	1	10.00	25'상 보수
3	22상	천단부	S 497	균열(폭0.3mm이상)	0.5	10.0	-	m	1	10.00	25'상 보수
4	22상	포장부	S 498	포장 파손	-	0.1	0.2	㎡	1	0.02	
5	24상	천단부	S 494	균열(폭0.3mm이상)	0.5	10.0	-	m	1	10.00	25'상 보수
6	24상	천단부	S 499	균열(폭0.3mm이상)	0.5	10.0	-	m	1	10.00	25'상 보수
7											
8											
9											
10											
11											
12											
13											
14											
15											
16											
17											
18											
19											
20											
21											
22											
23											
24											
25											
26											
27											
28											
29											
30											
31											
32											
33											
34											
35											
36											
37											
38											
39											
40

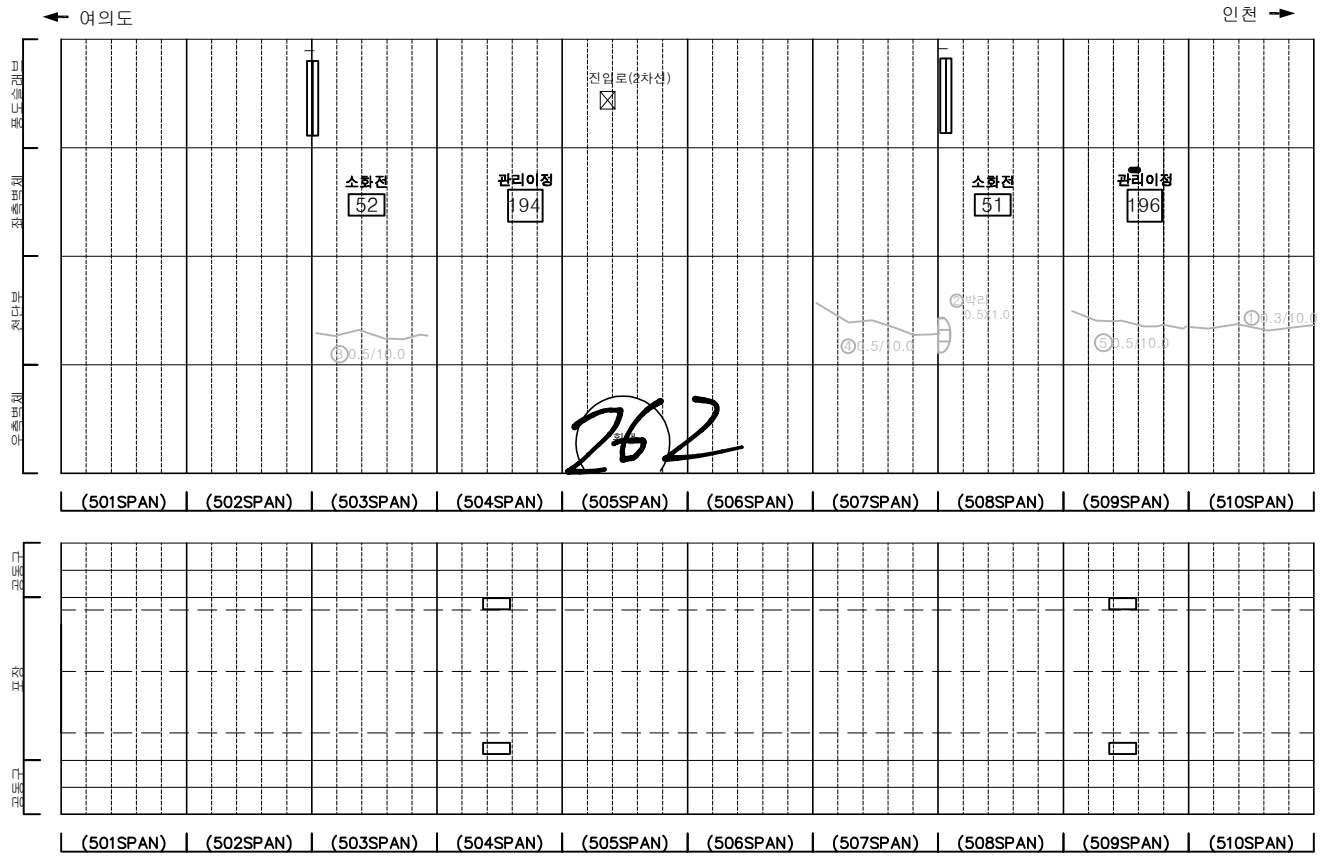
번호	발생년도	부재	위치	손상내용	손상현황						비 고
					폭 (mm)	길이 (m)	너비 (m)	단위	개소	종합물량	
1	22상	천단부	S 510	균열(폭0.3mm이상)	0.3	10.0	-	m	1	10.00	25'상 보수
2	22하	천단부	S 508	박리	-	0.5	1.0	㎡	1	0.50	25'상 보수
3	24상	천단부	S 503	균열(폭0.3mm이상)	0.5	10.0	-	m	1	10.00	25'상 보수
4	24상	천단부	S 507	균열(폭0.3mm이상)	0.5	10.0	-	m	1	10.00	25'상 보수
5	24상	천단부	S 509	균열(폭0.3mm이상)	0.5	10.0	-	m	1	10.00	25'상 보수
6											
7											
8											
9											
10											
11											
12											
13											
14											
15											
16											
17											
18											
19											
20											
21											
22											
23											
24											
25											
26											
27											
28											
29											
30											
31											
32											
33											
34											
35											
36											
37											
38											
39											
40

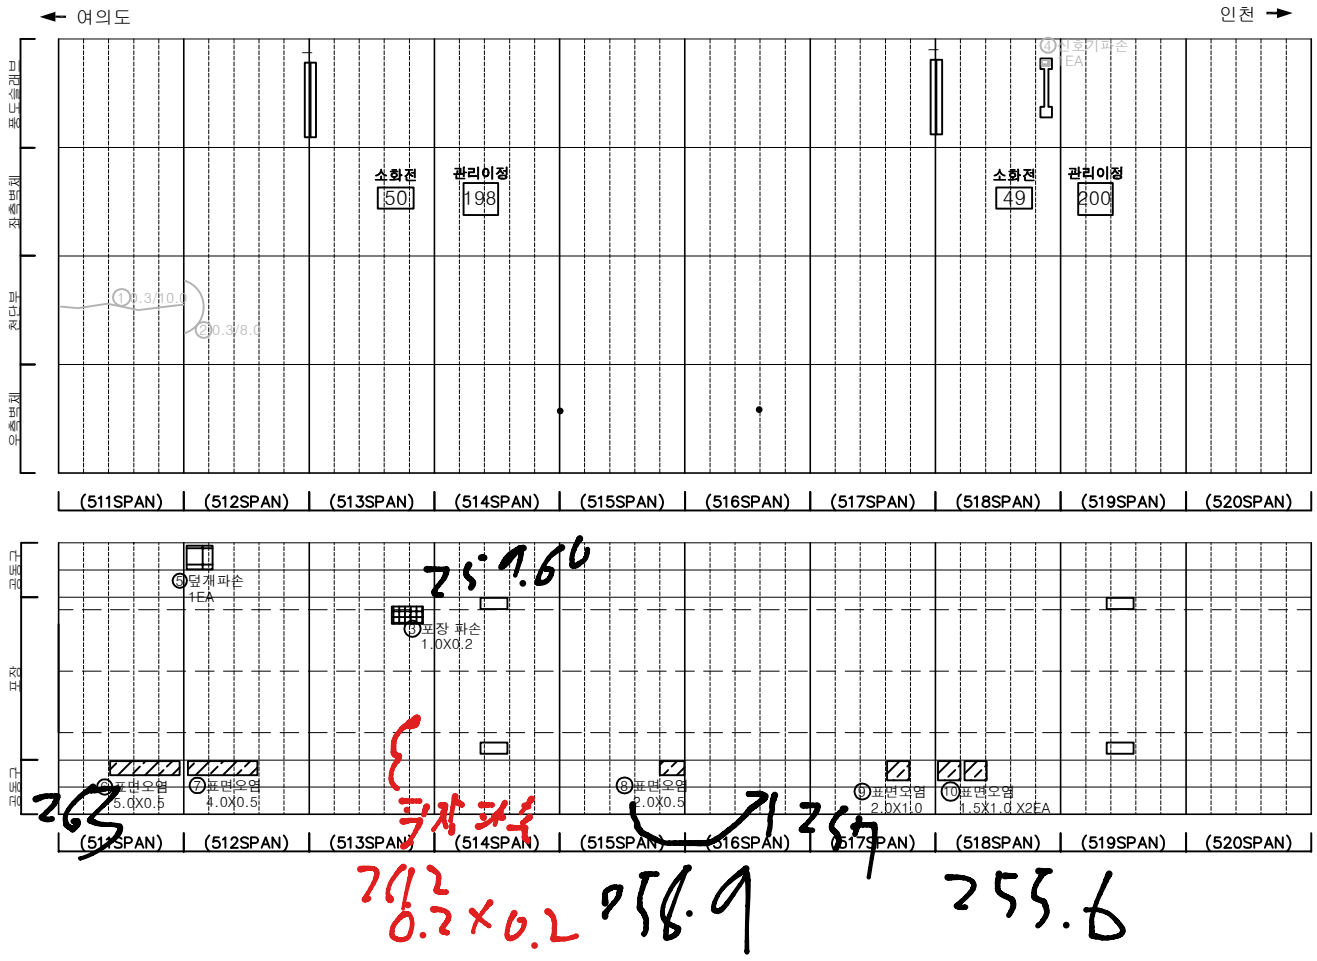
번호	발생년도	부재	위치	손상내용	손상현황						비 고
					폭 (mm)	길이 (m)	너비 (m)	단위	개소	종합물량	
1	22상	천단부	S 511	균열(폭0.3mm이상)	0.3	10.0	-	m	1	10.00	25'상 보수
2	22상	천단부	S 512	균열(폭0.3mm이상)	0.3	8.0	-	m	1	8.00	25'상 보수
3	22상	포장부	S 513	포장 파손	-	1.0	0.2	㎡	1	0.20	
4	23상	분대시설	S 518	신호기파손	-	-	-	EA	1	1.00	23'하 보수
5	24하	공동구	S 512	공동구 덮개파손	-	-	-	EA	1	1.00	
6	24하	공동구	S 511	공동구 표면오염	-	5.0	0.5	㎡	1	2.50	
7	24하	공동구	S 512	공동구 표면오염	-	4.0	0.5	㎡	1	2.00	
8	24하	공동구	S 515	공동구 표면오염	-	2.0	0.5	㎡	1	1.00	
9	24하	공동구	S 517	공동구 표면오염	-	2.0	1.0	㎡	1	2.00	
10	24하	공동구	S 518	공동구 표면오염	-	1.5	1.0	㎡	2	3.00	
11											
12											
13											
14											
15											
16											
17											
18											
19											
20											
21											
22											
23											
24											
25											
26											
27											
28											
29											
30											
31											
32											
33											
34											
35											
36											
37											
38											
39
