신월여의지하도로 안전점검(정기,정밀)용역
(정밀안전점검)

외관조사망도

신월여의지하도로(여의도방향)

도 면 명 신월여의지하도로-여의도방향 NATM 1~10구간

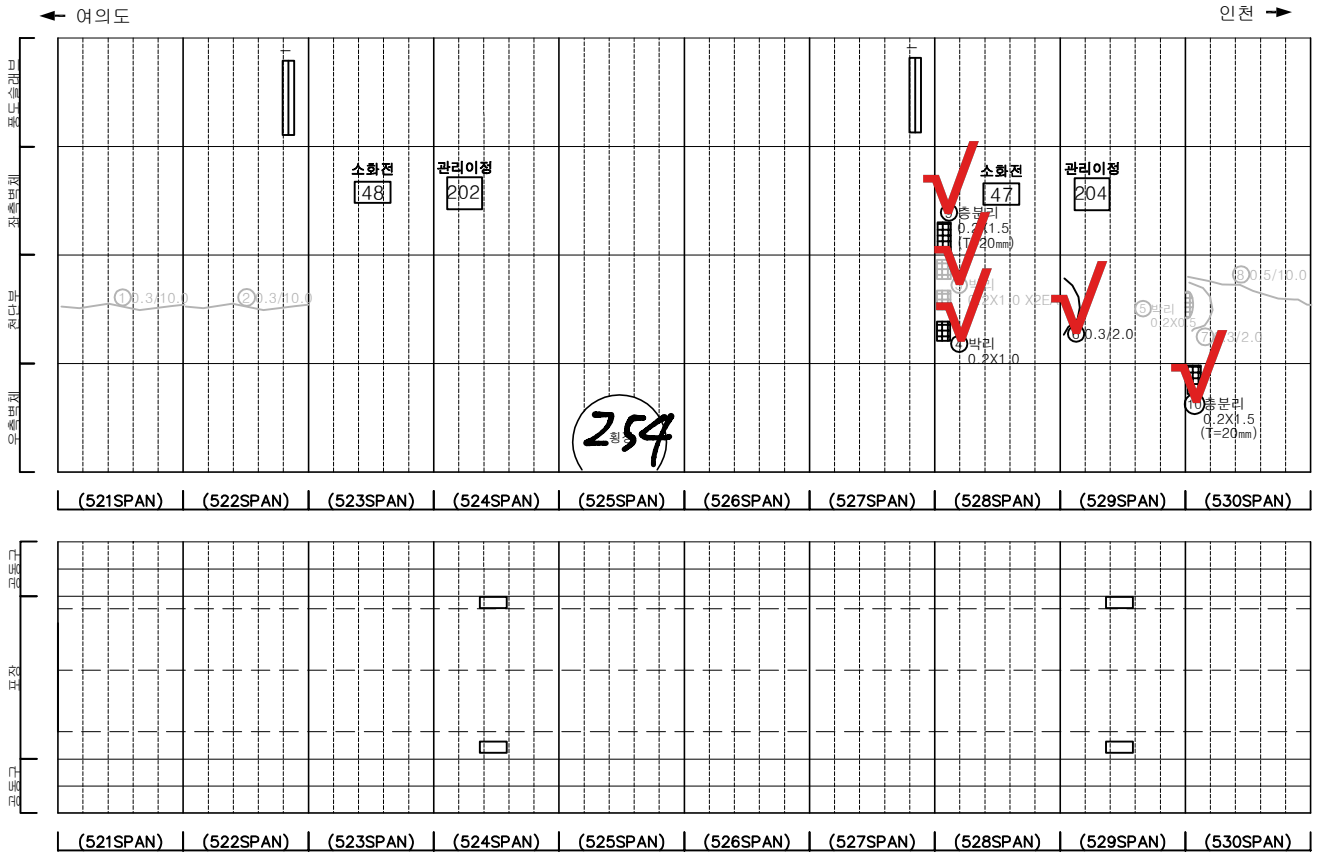
번호	발생년도	부재	위치	손상내용	손상현황						비 고
					폭 (㎜)	길이 (m)	너비 (m)	단위	개소	종합물량	
1	22상	천단부	S 521	균열(폭0.3㎜이상)	0.3	10.0	-	m	1	10.00	25'상 보수
2	22상	천단부	S 522	균열(폭0.3㎜이상)	0.3	10.0	-	m	1	10.00	25'상 보수
3	22상	천단부	S 528	박리	-	0.2	1.0	㎡	2	0.40	24'하 보수
4	22상	천단부	S 528	박리	-	0.2	1.0	㎡	1	0.20	
5	22하	천단부	S 530	박리	-	0.2	0.5	㎡	1	0.10	24'하 보수
6	24상	천단부	S 529	균열(폭0.3㎜이상)	0.3	2.0	-	m	1	2.00	
7	24상	천단부	S 530	균열(폭0.3㎜이상)	0.3	2.0	-	m	1	2.00	25'상 보수
8	24상	천단부	S 530	균열(폭0.3㎜이상)	0.5	10.0	-	m	1	10.00	25'상 보수
9	24하	측벽부	S 528	층분리	-	0.2	1.5	㎡	1	0.30	
10	24하	측벽부	S 530	층분리	-	0.2	1.5	㎡	1	0.30	
11											
12											
13											
14											
15											
16											
17											
18											
19											
20											
21											
22											
23											
24											
25											
26											
27											
28											
29											
30											
31											
32											
33											
34											
35											
36											
37											
38

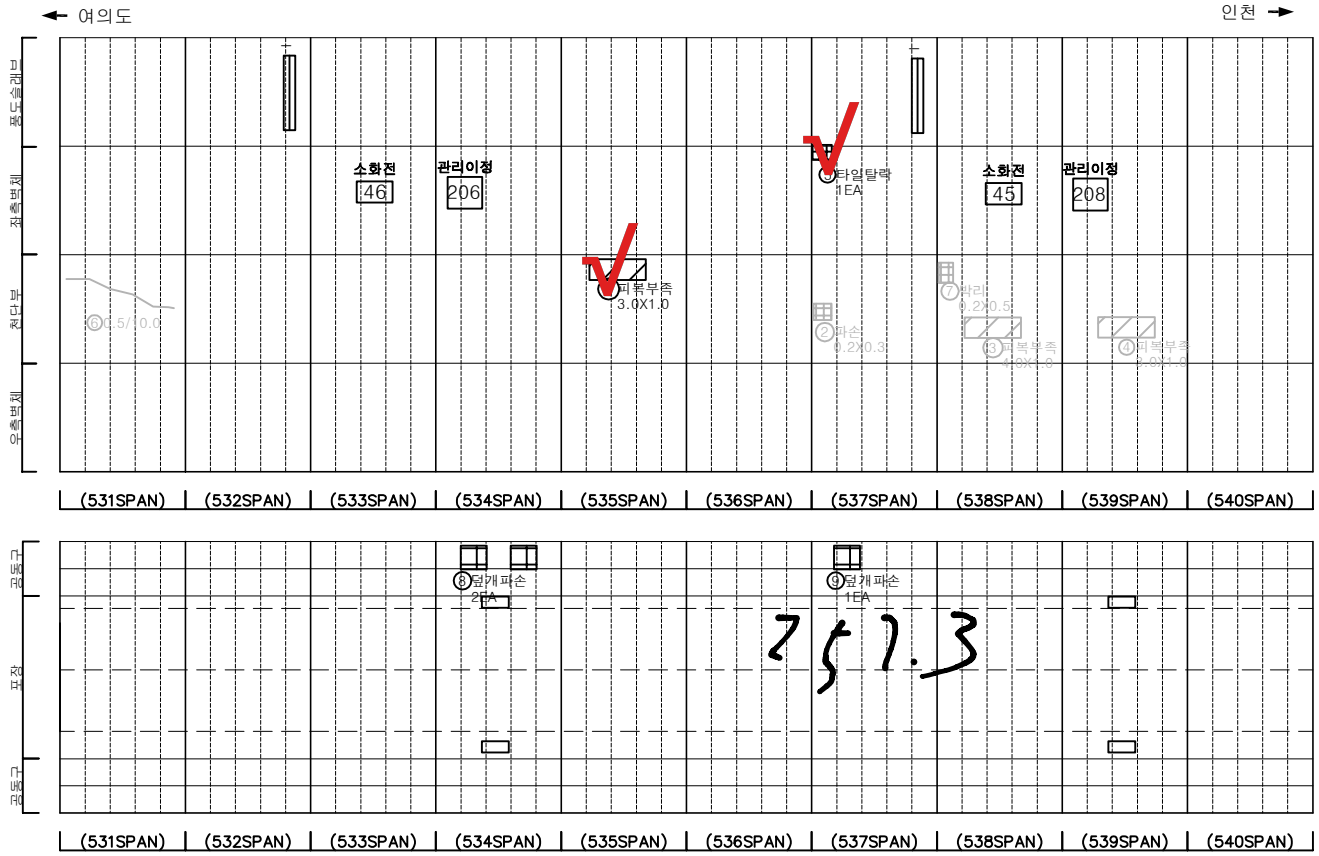
번호	발생년도	부재	위치	손상내용	손상현황						비 고
					폭 (mm)	길이 (m)	너비 (m)	단위	개소	종합물량	
1	22상	천단부	S 535	피복부족	-	3.0	1.0	㎡	1	3.00	
2	22상	천단부	S 537	파손	-	0.2	0.3	㎡	1	0.06	24'하 보수
3	22상	천단부	S 538	피복부족	-	4.0	1.0	㎡	1	4.00	24'하 보수
4	22상	천단부	S 539	피복부족	-	3.0	2.0	㎡	1	6.00	24'하 보수
5	23하	측벽부	S 537	타일탈락	-	-	-	EA	1	1.00	
6	24상	천단부	S 531	균열(폭0.3mm이상)	0.5	10.0	-	m	1	10.00	25'상 보수
7	24상	천단부	S 538	박리	-	0.2	0.5	㎡	1	0.10	25'상 보수
8	24하	공동구	S 534	공동구 덮개파손	-	-	-	EA	2	2.00	
9	24하	공동구	S 537	공동구 덮개파손	-	-	-	EA	1	1.00	
10											
11											
12											
13											
14											
15											
16											
17											
18											
19											
20											
21											
22											
23											
24											
25											
26											
27											
28											
29											
30											
31											
32											
33											
34											
35											
36											
37											
38											
39											
40

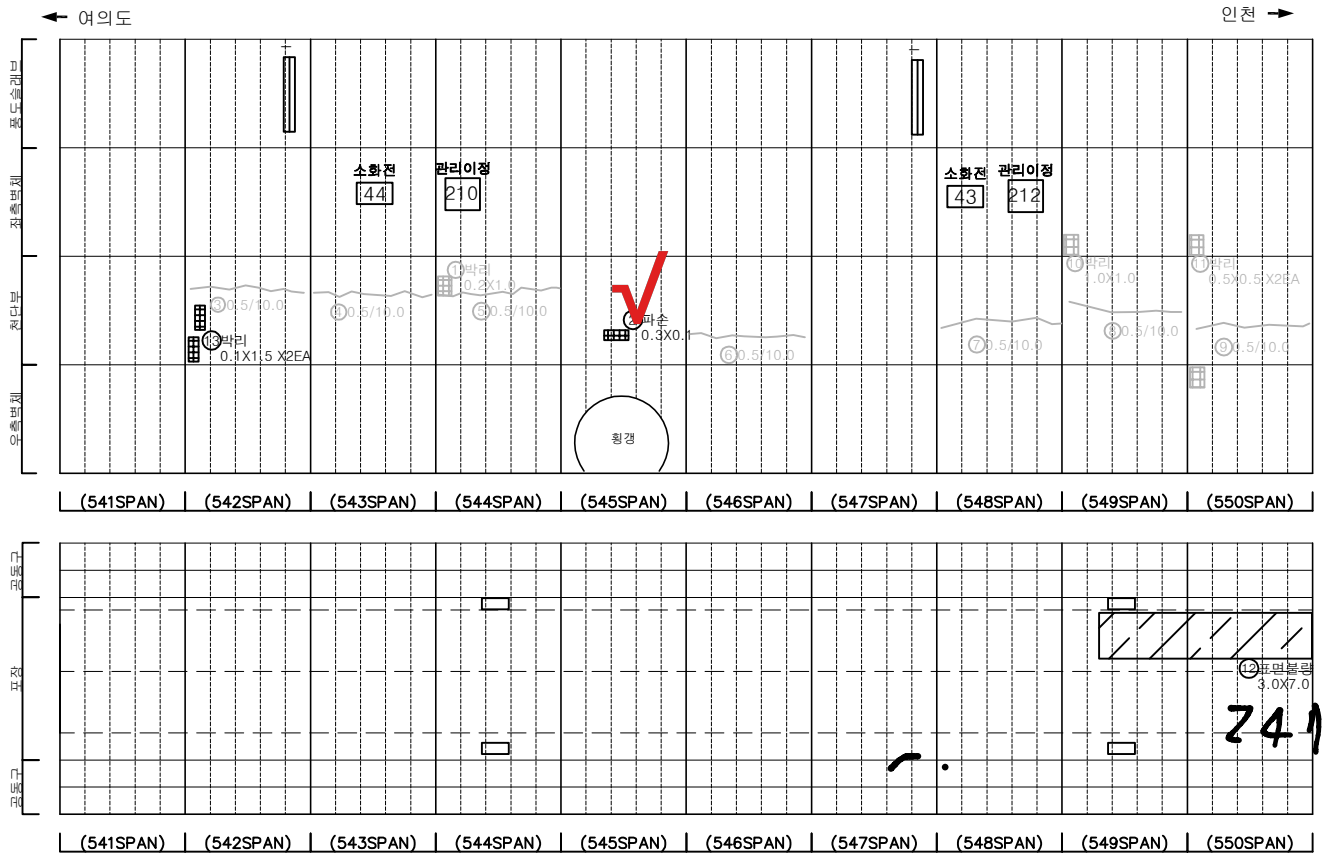
번호	발생년도	부재	위치	손상내용	손상현황						비 고
					폭 (mm)	길이 (m)	너비 (m)	단위	개소	종합물량	
1	22상	천단부	S 544	박리	-	0.2	1.0	㎡	1	0.20	24'하 보수
2	22하	천단부	S 545	파손	-	0.3	0.1	㎡	1	0.03	
3	24상	천단부	S 542	균열(폭0.3mm이상)	0.5	10.0	-	m	1	10.00	25'상 보수
4	24상	천단부	S 543	균열(폭0.3mm이상)	0.5	10.0	-	m	1	10.00	25'상 보수
5	24상	천단부	S 544	균열(폭0.3mm이상)	0.5	10.0	-	m	1	10.00	25'상 보수
6	24상	천단부	S 546	균열(폭0.3mm이상)	0.5	10.0	-	m	1	10.00	25'상 보수
7	24상	천단부	S 548	균열(폭0.3mm이상)	0.5	10.0	-	m	1	10.00	25'상 보수
8	24상	천단부	S 549	균열(폭0.3mm이상)	0.5	10.0	-	m	1	10.00	25'상 보수
9	24상	천단부	S 550	균열(폭0.3mm이상)	0.5	10.0	-	m	1	10.00	25'상 보수
10	24상	측벽부	S 549	박리	-	1.0	1.0	㎡	1	1.00	24'하 보수
11	24상	측벽부	S 550	박리	-	0.5	0.5	㎡	2	0.50	24'하 보수
12	24하	포장부	S 549-550	표면붕락	-	3.0	7.0	㎡	1	21.00	
13	25상	천단부	S 542	박리	-	0.1	1.5	㎡	2	0.30	
14											
15											
16											
17											
18											
19											
20											
21											
22											
23											
24											
25											
26											
27

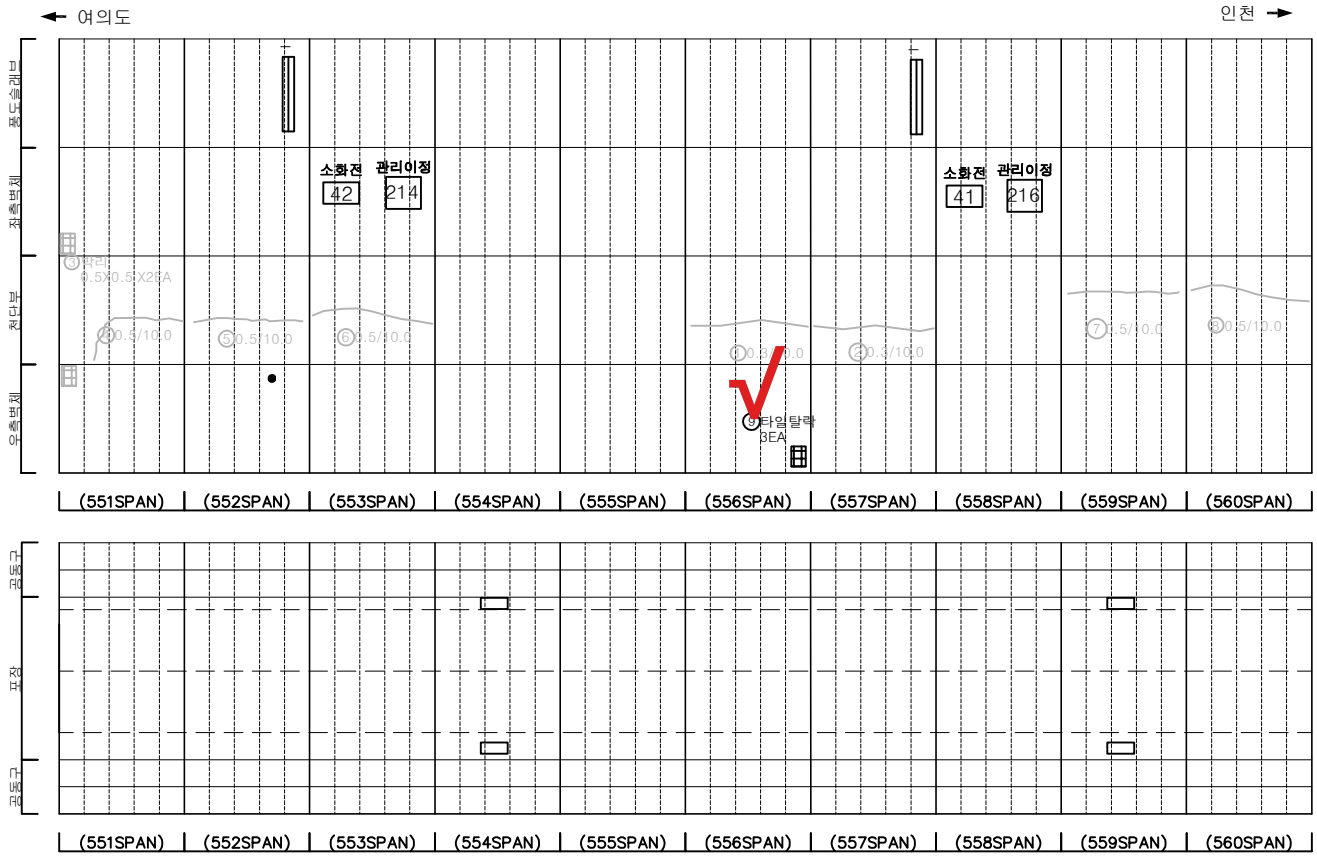
번호	발생년도	부재	위치	손상내용	손상현황						비 고
					폭 (mm)	길이 (m)	너비 (m)	단위	개소	종합물량	
1	23상	천단부	S 556	균열(폭0.3mm이상)	0.3	10.0	-	m	1	10.00	25'상 보수
2	23상	천단부	S 557	균열(폭0.3mm이상)	0.3	10.0	-	m	1	10.00	25'상 보수
3	24상	측벽부	S 551	박리	-	0.5	0.5	m²	2	0.50	24'하 보수
4	24상	천단부	S 551	균열(폭0.3mm이상)	0.5	10.0	-	m	1	10.00	25'상 보수
5	24상	천단부	S 552	균열(폭0.3mm이상)	0.5	10.0	-	m	1	10.00	25'상 보수
6	24상	천단부	S 553	균열(폭0.3mm이상)	0.5	10.0	-	m	1	10.00	25'상 보수
7	24상	천단부	S 559	균열(폭0.3mm이상)	0.5	10.0	-	m	1	10.00	25'상 보수
8	24상	천단부	S 560	균열(폭0.3mm이상)	0.5	10.0	-	m	1	10.00	25'상 보수
9	24하	측벽부	S 556	타일탈락	-	-	-	EA	3	3.00	
10											
11											
12											
13											
14											
15											
16											
17											
18											
19											
20											
21											
22											
23											
24											
25											
26											
27											
28											
29											
30											
31											
32											
33											
34											
35											
36

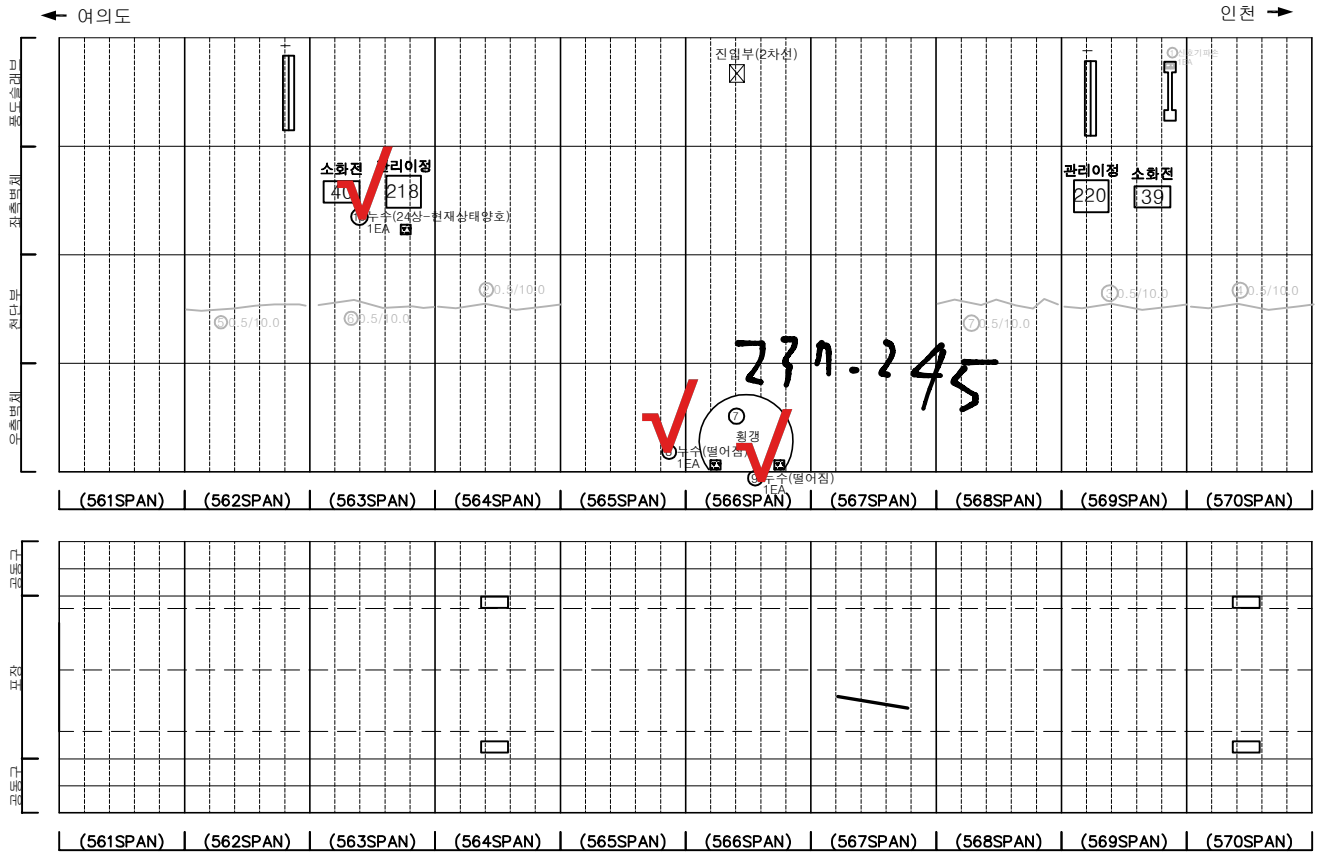
번호	발생년도	부재	위치	손상내용	손상현황						비 고
					폭 (mm)	길이 (m)	너비 (m)	단위	개소	종합물량	
1	22상	부대시설	S 569	신호기파손	-	-	-	EA	1	1.00	22'하 보수
2	22하	천단부	S 564	균열(폭0.3mm이상)	0.5	10.0	-	m	1	10.00	25'상 보수
3	22하	천단부	S 569	균열(폭0.3mm이상)	0.5	10.0	-	m	1	10.00	25'상 보수
4	23상	천단부	S 570	균열(폭0.3mm이상)	0.5	10.0	-	m	1	10.00	25'상 보수
5	23하	천단부	S 562	균열(폭0.3mm이상)	0.5	10.0	-	m	1	10.00	25'상 보수
6	24상	천단부	S 563	균열(폭0.3mm이상)	0.5	10.0	-	m	1	10.00	25'상 보수
7	24상	천단부	S 568	균열(폭0.3mm이상)	0.5	10.0	-	m	1	10.00	25'상 보수
8	24상	피난연락갱	S 566	누수(떨어짐)	-	-	-	EA	1	1.00	
9	24상	피난연락갱	S 566	누수(떨어짐)	-	-	-	EA	1	1.00	
10	24상	측벽부	S 563	누수	-	-	-	EA	1	1.00	
11											
12											
13											
14											
15											
16											
17											
18											
19											
20											
21											
22											
23											
24											
25											
26											
27											
28											
29											
30											
31											
32											
33											
34											
35

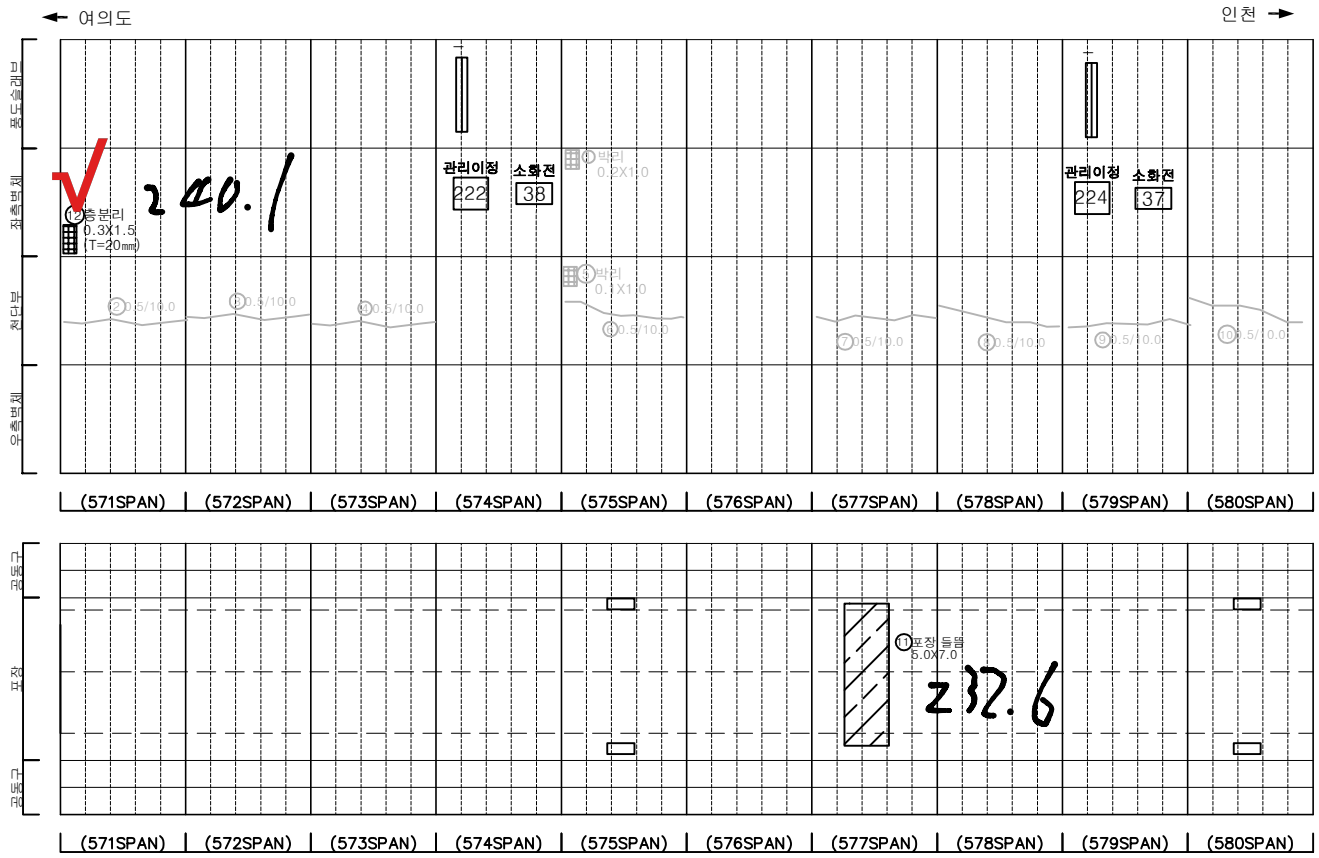
번호	발생년도	부재	위치	손상내용	손상현황						비 고
					폭 (mm)	길이 (m)	너비 (m)	단위	개소	종합물량	
1	22상	측벽부	S 575	박리	-	0.2	1.0	㎡	1	0.20	22'하 보수
2	23상	천단부	S 571	균열(폭0.3mm이상)	0.5	10.0	-	m	1	10.00	25'상 보수
3	23상	천단부	S 572	균열(폭0.3mm이상)	0.5	10.0	-	m	1	10.00	25'상 보수
4	23상	천단부	S 573	균열(폭0.3mm이상)	0.5	10.0	-	m	1	10.00	25'상 보수
5	24상	천단부	S 575	박리	-	0.1	1.0	㎡	1	0.10	24'하 보수
6	24상	천단부	S 575	균열(폭0.3mm이상)	0.5	10.0	-	m	1	10.00	25'상 보수
7	24상	천단부	S 577	균열(폭0.3mm이상)	0.5	10.0	-	m	1	10.00	25'상 보수
8	24상	천단부	S 578	균열(폭0.3mm이상)	0.5	10.0	-	m	1	10.00	25'상 보수
9	24상	천단부	S 579	균열(폭0.3mm이상)	0.5	10.0	-	m	1	10.00	25'상 보수
10	24상	천단부	S 580	균열(폭0.3mm이상)	0.5	10.0	-	m	1	10.00	25'상 보수
11	24상	포장부	S 577	포장 들뜸	-	5.0	7.0	㎡	1	35.00	
12	24하	측벽부	S 571	층분리	-	0.3	1.5	㎡	1	0.45	
13											
14											
15											
16											
17											
18											
19											
20											
21											
22											
23											
24											
25											
26											
27											
28

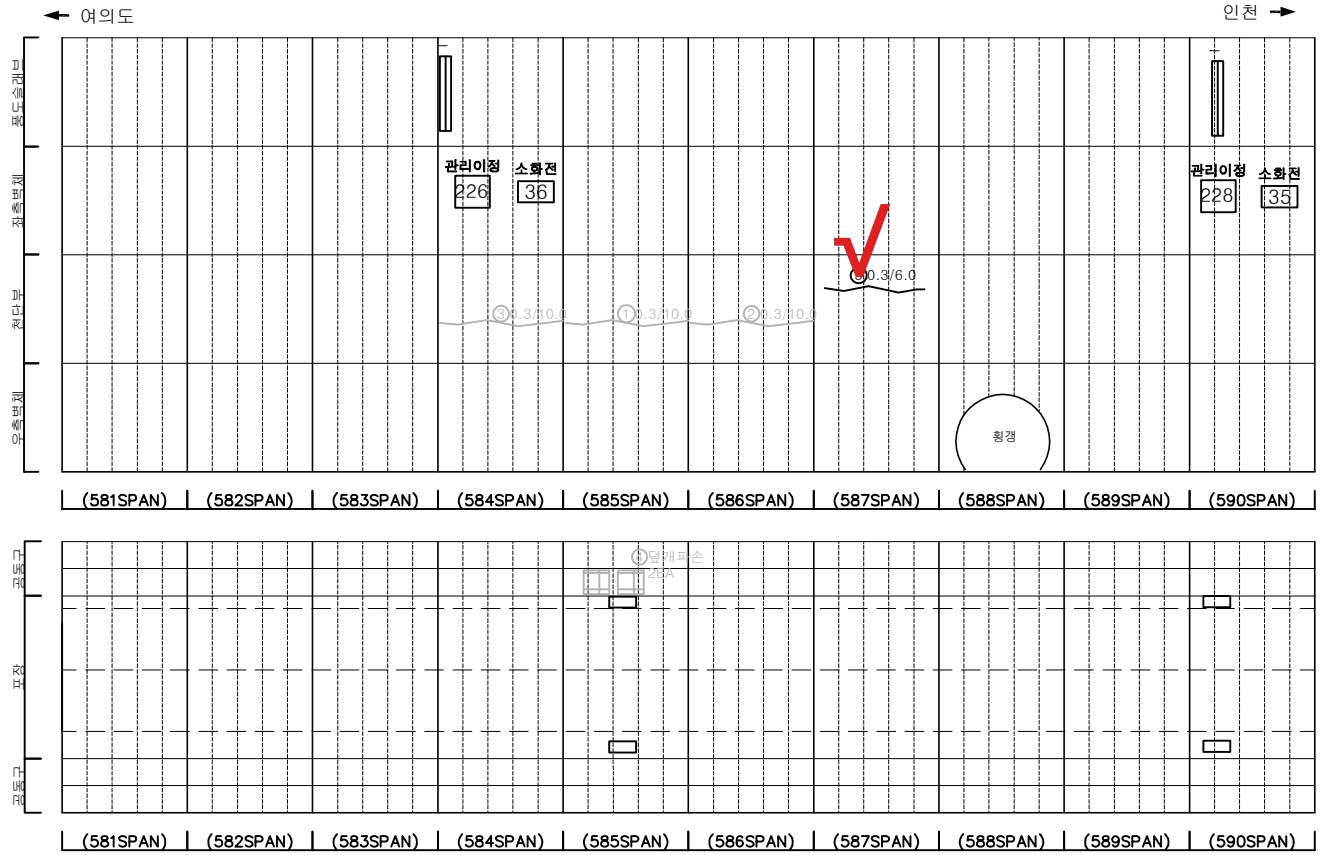
번호	발생년도	부재	위치	손상내용	손상현황						비 고
					폭 (mm)	길이 (m)	너비 (m)	단위	개소	종합물량	
1	22상	천단부	S 585	균열(폭0.3mm이상)	0.3	10.0	-	m	1	10.00	25'상 보수
2	22상	천단부	S 586	균열(폭0.3mm이상)	0.3	10.0	-	m	1	10.00	25'상 보수
3	22하	천단부	S 584	균열(폭0.3mm이상)	0.3	10.0	-	m	1	10.00	25'상 보수
4	24상	공동구	S 585	공동구 덮개파손	-	-	-	EA	2	2.00	24'하 보수
5	24하	천단부	S 587	균열(폭0.3mm이상)	0.3	6.0	-	m	1	6.00	
6											
7											
8											
9											
10											
11											
12											
13											
14											
15											
16											
17											
18											
19											
20											
21											
22											
23											
24											
25											
26											
27											
28											
29											
30											
31											
32											
33											
34											
35											
36											
37											
38											
39											
40

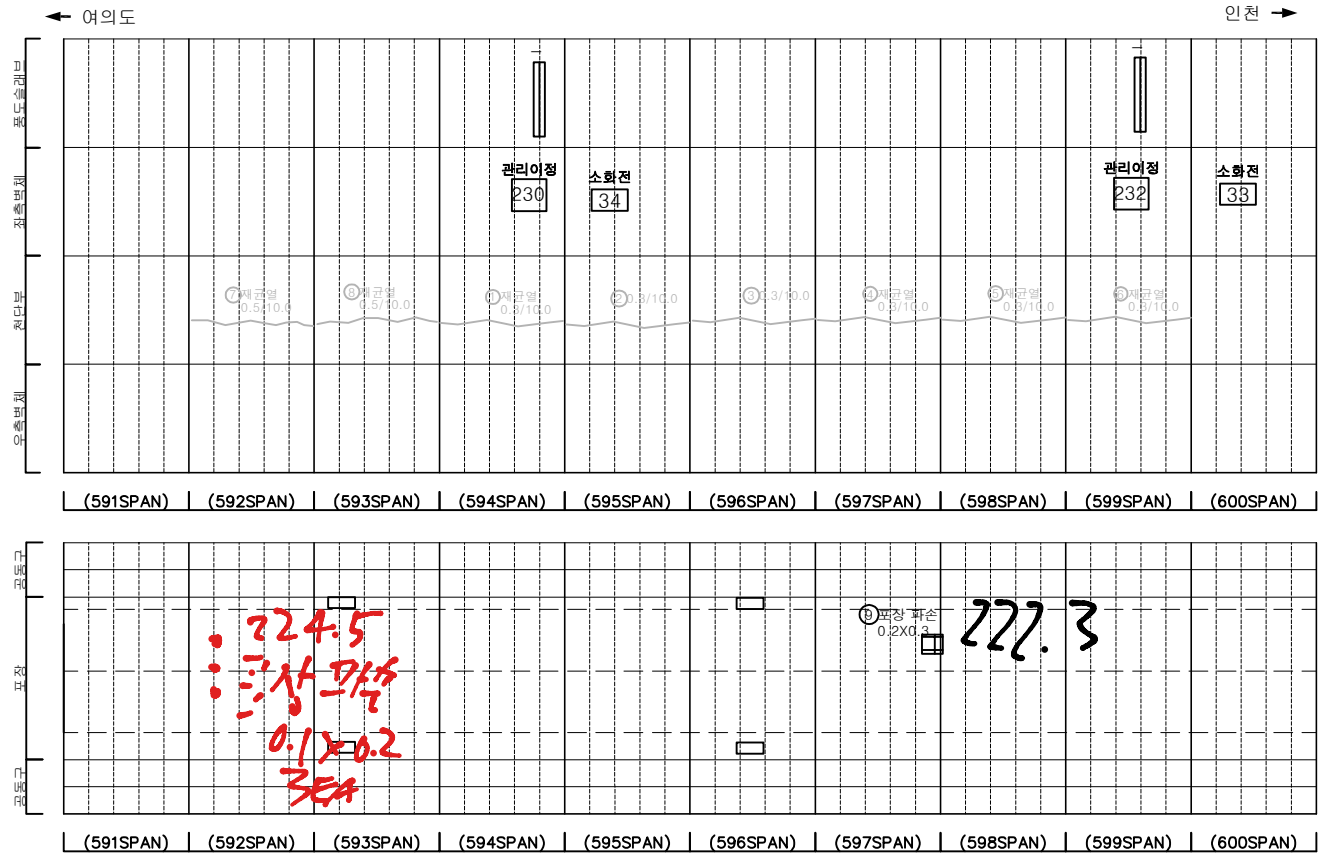
번호	발생년도	부재	위치	손상내용	손상현황						비 고
					폭 (mm)	길이 (m)	너비 (m)	단위	개소	종합물량	
1	22하	천단부	S 594	재균열(폭0.3mm이상)	0.3	10.0	-	m	1	10.00	25'상 보수
2	22하	천단부	S 595	균열(폭0.3mm이상)	0.3	10.0	-	m	1	10.00	25'상 보수
3	22하	천단부	S 596	균열(폭0.3mm이상)	0.3	10.0	-	m	1	10.00	25'상 보수
4	22하	천단부	S 597	재균열(폭0.3mm이상)	0.3	10.0	-	m	1	10.00	25'상 보수
5	22하	천단부	S 598	재균열(폭0.3mm이상)	0.3	10.0	-	m	1	10.00	25'상 보수
6	22하	천단부	S 599	재균열(폭0.3mm이상)	0.3	10.0	-	m	1	10.00	25'상 보수
7	24상	천단부	S 592	재균열(폭0.3mm이상)	0.5	10.0	-	m	1	10.00	25'상 보수
8	24상	천단부	S 593	재균열(폭0.3mm이상)	0.5	10.0	-	m	1	10.00	25'상 보수
9	24하	포장부	S 597	포장 파손	-	0.2	0.3	㎡	1	0.06	
10											
11											
12											
13											
14											
15											
16											
17											
18											
19											
20											
21											
22											
23											
24											
25											
26											
27											
28											
29											
30											
31											
32											
33											
34											
35

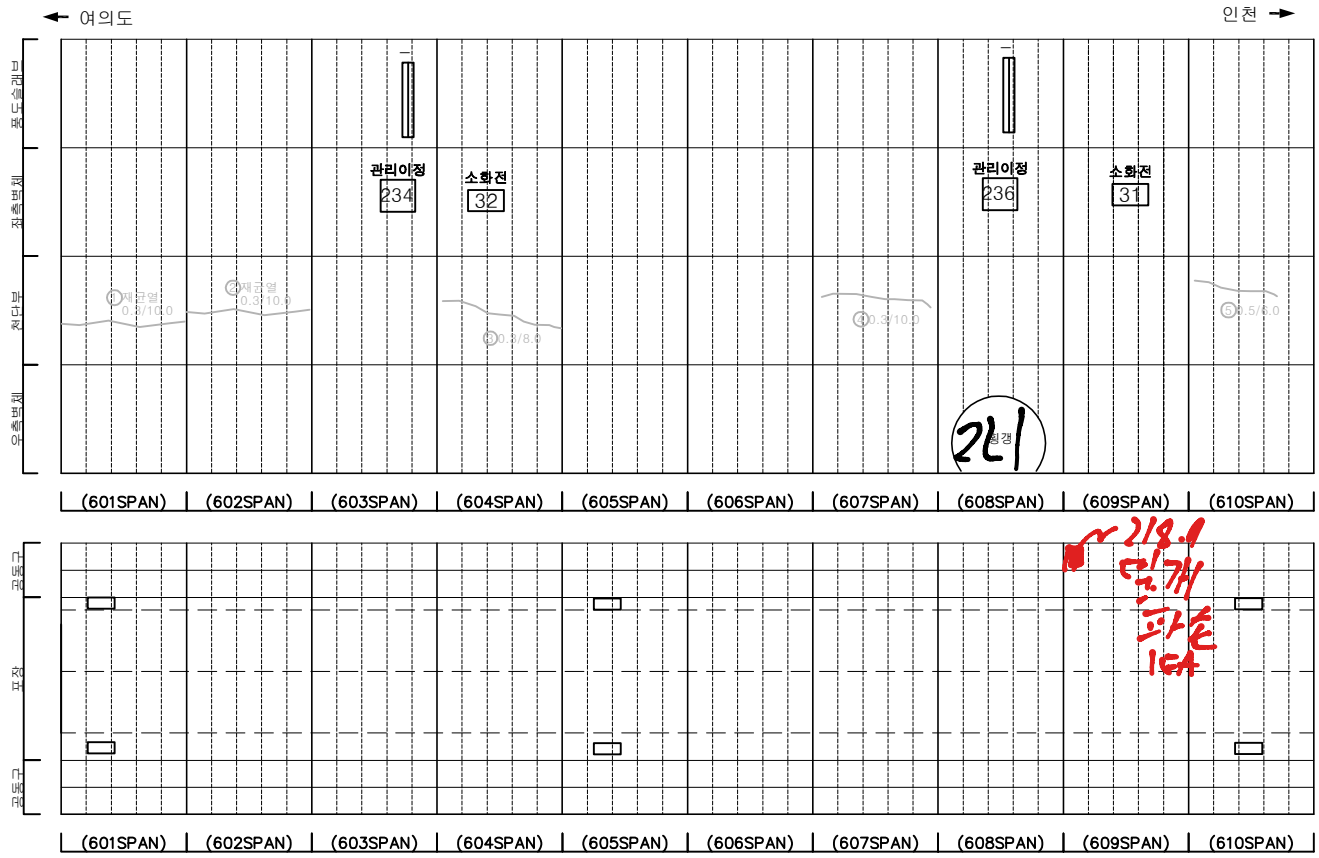
번호	발생년도	부재	위치	손상내용	손상현황						비 고
					폭 (mm)	길이 (m)	너비 (m)	단위	개소	종합 물량	
1	22하	천단부	S 601	재균열(폭0.3mm이상)	0.3	10.0	-	m	1	10.00	25'상 보수
2	22하	천단부	S 602	재균열(폭0.3mm이상)	0.3	10.0	-	m	1	10.00	25'상 보수
3	24상	천단부	S 604	균열(폭0.3mm이상)	0.3	8.0	-	m	1	8.00	25'상 보수
4	24상	천단부	S 607	균열(폭0.3mm이상)	0.3	10.0	-	m	1	10.00	25'상 보수
5	24상	천단부	S 610	재균열(폭0.3mm이상)	0.5	6.0	-	m	1	6.00	25'상 보수
6											
7											
8											
9											
10											
11											
12											
13											
14											
15											
16											
17											
18											
19											
20											
21											
22											
23											
24											
25											
26											
27											
28											
29											
30											
31											
32											
33											
34											
35											
36											
37											
38											
39											
40

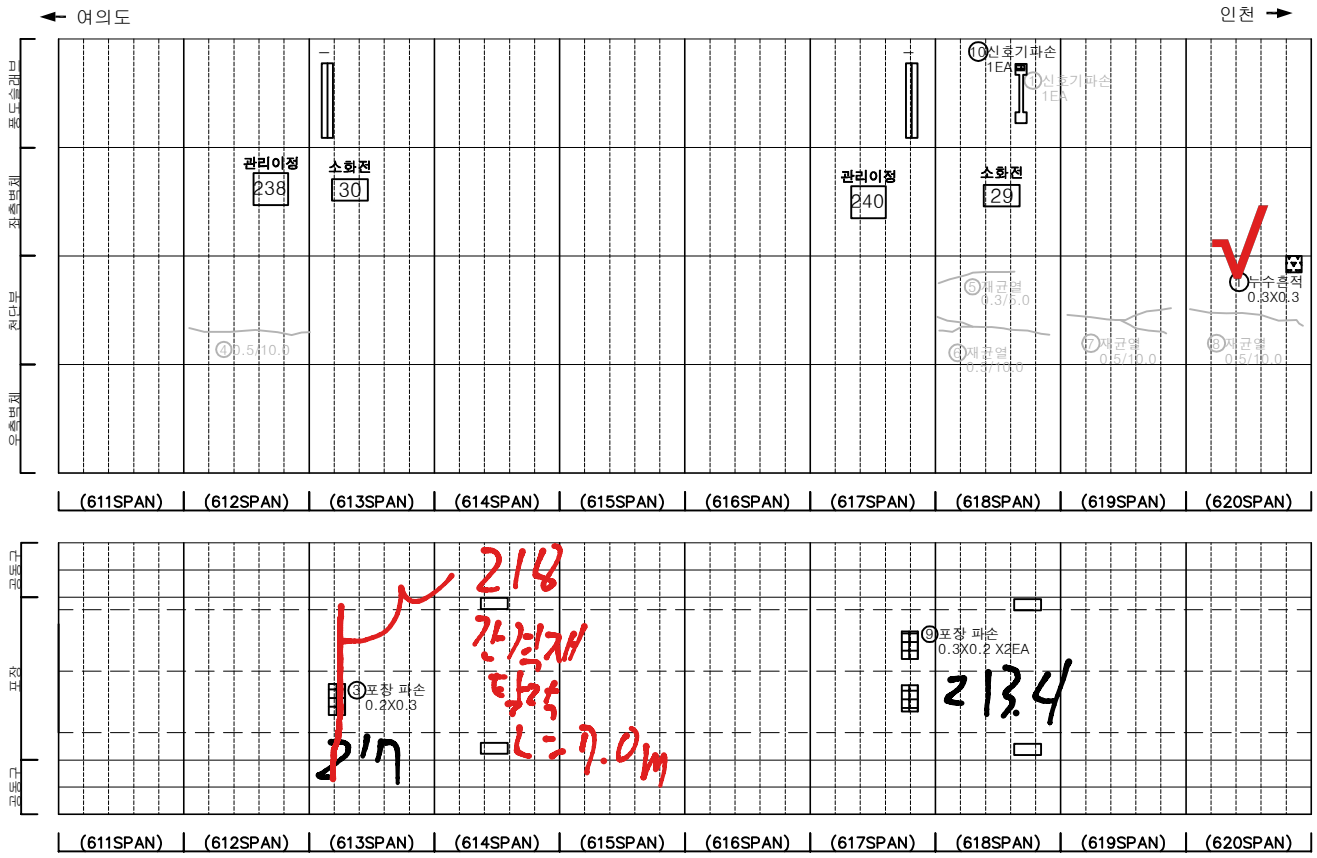
번호	발생년도	부재	위치	손상내용	손상현황						비 고
					폭 (mm)	길이 (m)	너비 (m)	단위	개소	종합물량	
1	22상	부대시설	S 618	신호기파손	-	-	-	EA	1	1.00	25'하 보수
2	22상	천단부	S 620	누수흔적	-	0.3	0.3	㎡	1	0.09	
3	23상	포장부	S 613	포장 파손	-	0.2	0.3	㎡	1	0.06	
4	24상	천단부	S 612	균열(폭0.3mm이상)	0.5	10.0	-	m	1	10.00	25'상 보수
5	24상	천단부	S 618	재균열(폭0.3mm이상)	0.3	5.0	-	m	1	5.00	25'상 보수
6	24상	천단부	S 618	재균열(폭0.3mm이상)	0.5	10.0	-	m	1	10.00	25'상 보수
7	24상	천단부	S 619	재균열(폭0.3mm이상)	0.5	10.0	-	m	1	10.00	25'상 보수
8	24상	천단부	S 620	재균열(폭0.3mm이상)	0.5	10.0	-	m	1	10.00	25'상 보수
9	24상	포장부	S 617	포장 파손	-	0.3	0.2	㎡	2	0.12	
10	25상	부대시설	S 618	신호기파손	-	-	-	EA	1	1.00	
11											
12											
13											
14											
15											
16											
17											
18											
19											
20											
21											
22											
23											
24											
25											
26											
27											
28											
29											
30											
31											
32											
33											
34											
35											
36

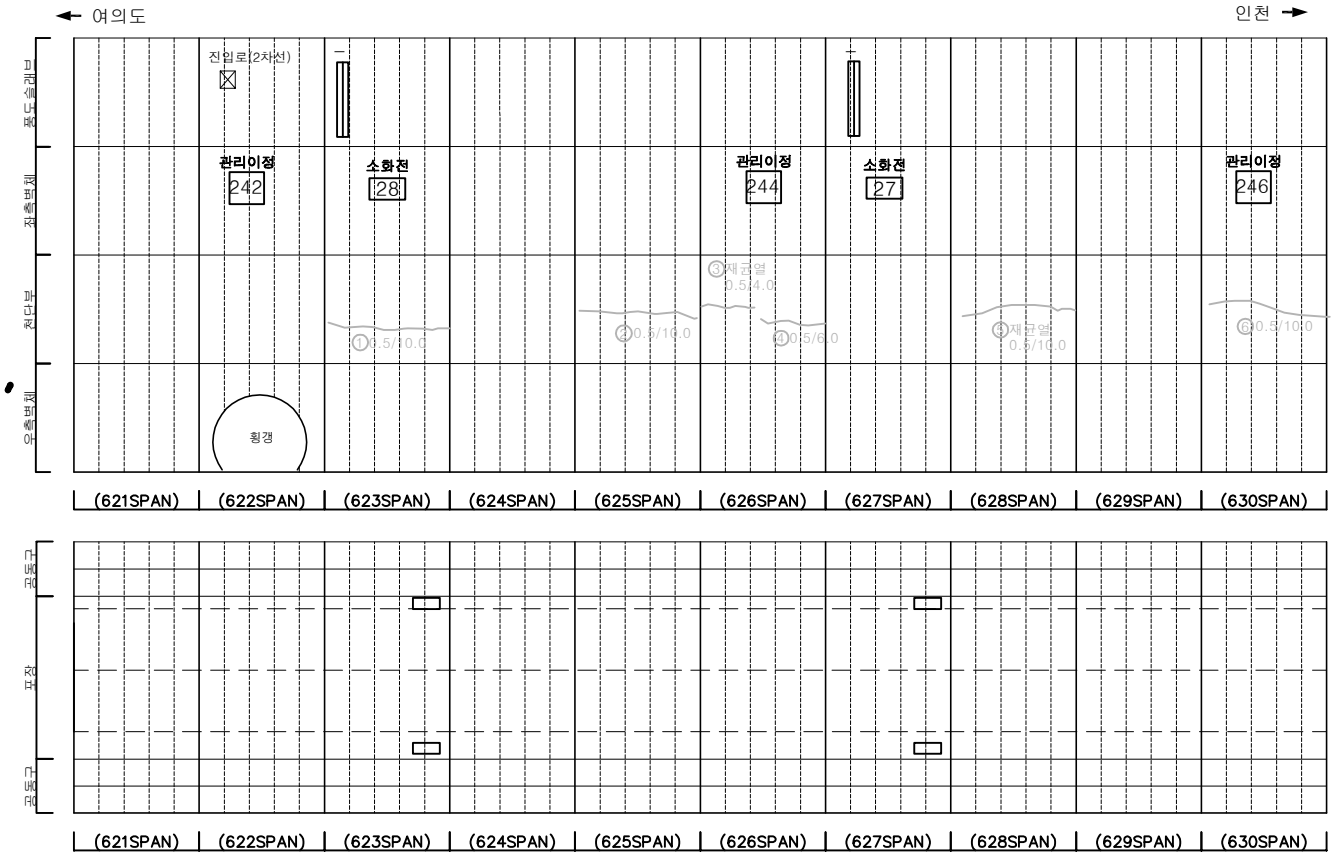
번호	발생년도	부재	위치	손상내용	손상현황						비 고
					폭 (mm)	길이 (m)	너비 (m)	단위	개소	종합물량	
1	24상	천단부	S 623	균열(폭0.3mm이상)	0.5	10.0	-	m	1	10.00	25'상 보수
2	24상	천단부	S 625	균열(폭0.3mm이상)	0.5	10.0	-	m	1	10.00	25'상 보수
3	24상	천단부	S 626	재균열(폭0.3mm이상)	0.5	4.0	-	m	1	4.00	25'상 보수
4	24상	천단부	S 625	균열(폭0.3mm이상)	0.5	6.0	-	m	1	6.00	25'상 보수
5	24상	천단부	S 628	재균열(폭0.3mm이상)	0.5	10.0	-	m	1	10.00	25'상 보수
6	24상	천단부	S 630	균열(폭0.3mm이상)	0.5	10.0	-	m	1	10.00	25'상 보수
7											
8											
9											
10											
11											
12											
13											
14											
15											
16											
17											
18											
19											
20											
21											
22											
23											
24											
25											
26											
27											
28											
29											
30											
31											
32											
33											
34											
35											
36											
37											
38											
39											
40

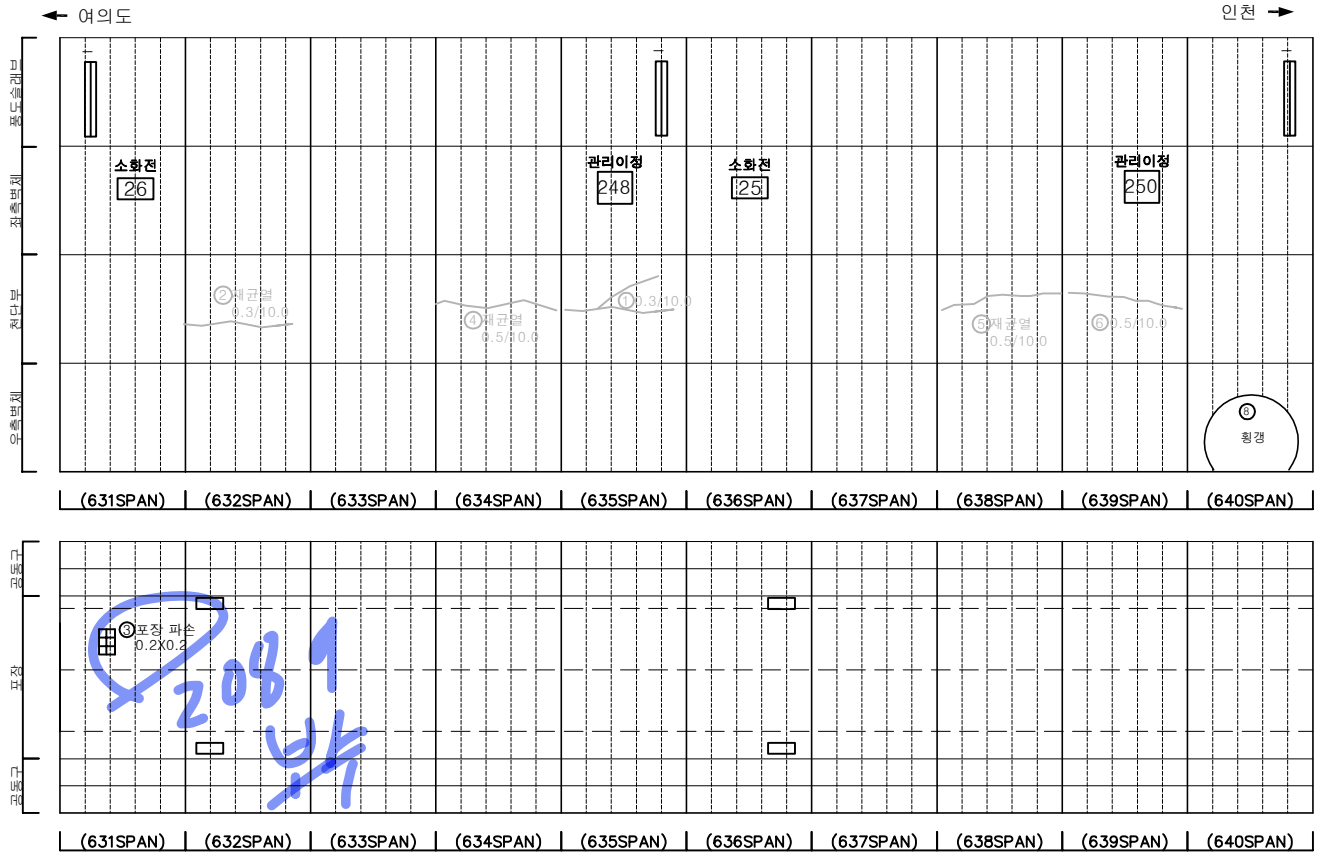
번호	발생년도	부재	위치	손상내용	손상현황						비 고
					폭 (mm)	길이 (m)	너비 (m)	단위	개소	종합물량	
1	22상	천단부	S 635	균열(폭0.3mm이상)	0.3	10.0	-	m	1	10.00	25'상 보수
2	23상	천단부	S 632	재균열(폭0.3mm이상)	0.3	10.0	-	m	1	10.00	25'상 보수
3	23상	포장부	S 631	포장 파손	-	0.2	0.2	㎡	1	0.04	
4	24상	천단부	S 634	재균열(폭0.3mm이상)	0.5	10.0	-	m	1	10.00	25'상 보수
5	24상	천단부	S 638	재균열(폭0.3mm이상)	0.5	10.0	-	m	1	10.00	25'상 보수
6	24상	천단부	S 639	균열(폭0.3mm이상)	0.5	10.0	-	m	1	10.00	25'상 보수
7											
8											
9											
10											
11											
12											
13											
14											
15											
16											
17											
18											
19											
20											
21											
22											
23											
24											
25											
26											
27											
28											
29											
30											
31											
32											
33											
34											
35											
36											
37											
38											
39											
40

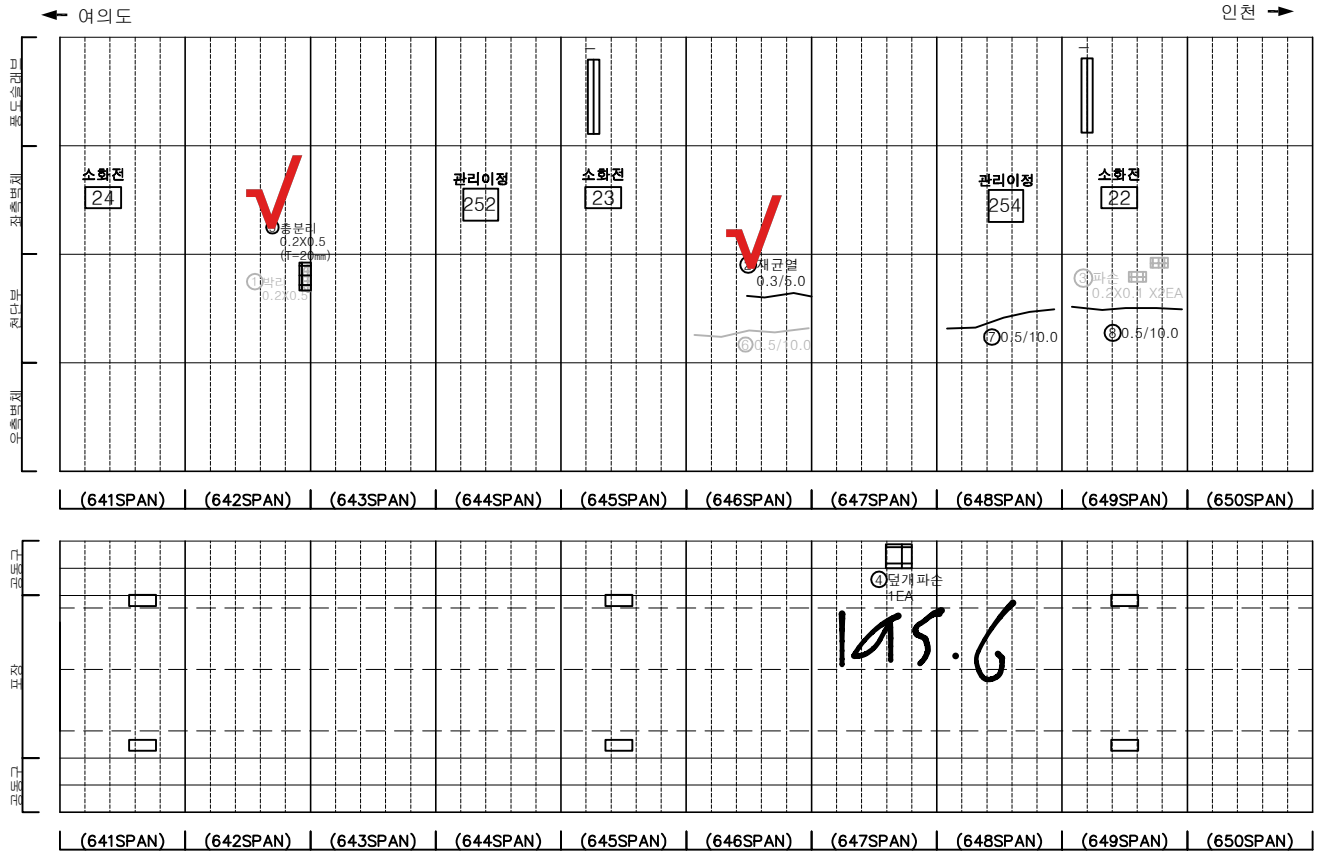
번호	발생년도	부재	위치	손상내용	손상현황						비 고
					폭 (mm)	길이 (m)	너비 (m)	단위	개소	종합 물량	
1	22하	천단부	S 642	박리	-	0.2	0.5	㎡	1	0.10	24'상 보수
2	22하	천단부	S 646	재균열(폭0.3mm이상)	0.3	5.0	-	m	1	5.00	
3	22하	천단부	S 649	파손	-	0.2	0.1	㎡	2	0.04	25'상 보수
4	22하	공동구	S 647	공동구 덮개파손	-	-	-	EA	1	1.00	
5	24하	천단부	S 642	층분리	-	0.2	0.5	㎡	1	0.10	
6	24상	천단부	S 646	균열(폭0.3mm이상)	0.5	10.0	-	m	1	10.00	25'상 보수
7	25상	천단부	S 648	균열(폭0.3mm이상)	0.5	10.0	-	m	1	10.00	
8	25상	천단부	S 649	균열(폭0.3mm이상)	0.5	10.0	-	m	1	10.00	
9											
10											
11											
12											
13											
14											
15											
16											
17											
18											
19											
20											
21											
22											
23											
24											
25											
26											
27											
28											
29											
30											
31											
32											
33											
34											
35											
36											
37											
38											
39											
40

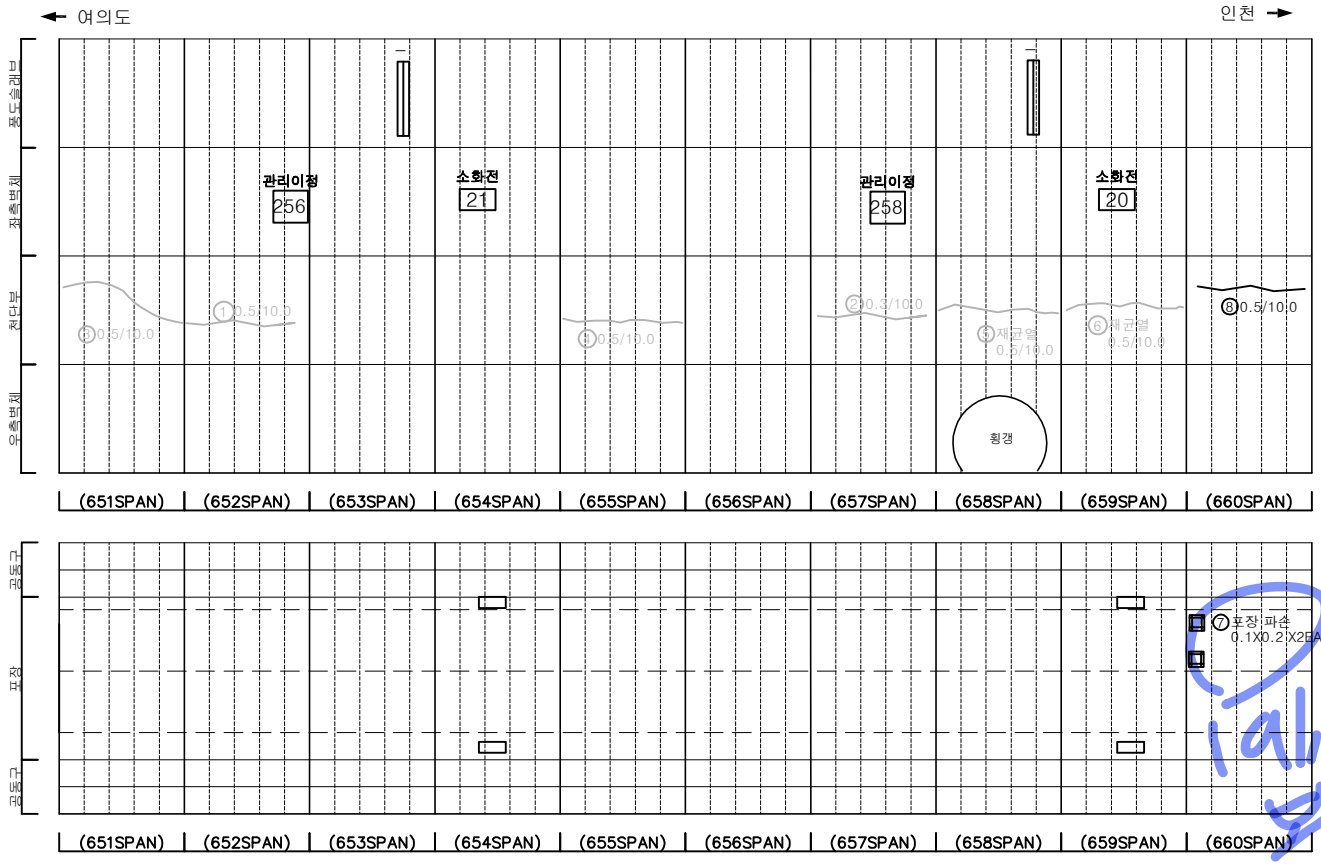
번호	발생년도	부재	위치	손상내용	손상현황						비 고
					폭 (mm)	길이 (m)	너비 (m)	단위	개소	종합물량	
1	23상	천단부	S 652	균열(폭0.3mm이상)	0.5	10.0	-	m	1	10.00	25'상 보수
2	23상	천단부	S 657	균열(폭0.3mm이상)	0.3	10.0	-	m	1	10.00	25'상 보수
3	24상	천단부	S 651	균열(폭0.3mm이상)	0.5	10.0	-	m	1	10.00	25'상 보수
4	24상	천단부	S 655	균열(폭0.3mm이상)	0.5	10.0	-	m	1	10.00	25'상 보수
5	24상	천단부	S 658	재균열(폭0.3mm이상)	0.5	10.0	-	m	1	10.00	25'상 보수
6	24상	천단부	S 659	재균열(폭0.3mm이상)	0.5	10.0	-	m	1	10.00	25'상 보수
7	24하	포장부	S 660	포장 파손	-	0.1	0.2	㎡	2	0.04	
8	25상	천단부	S 660	균열(폭0.3mm이상)	0.5	10.0	-	m	1	10.00	
9											
10											
11											
12											
13											
14											
15											
16											
17											
18											
19											
20											
21											
22											
23											
24											
25											
26											
27											
28											
29											
30											
31											
32											
33											
34											
35											
36											
37											
38											
39

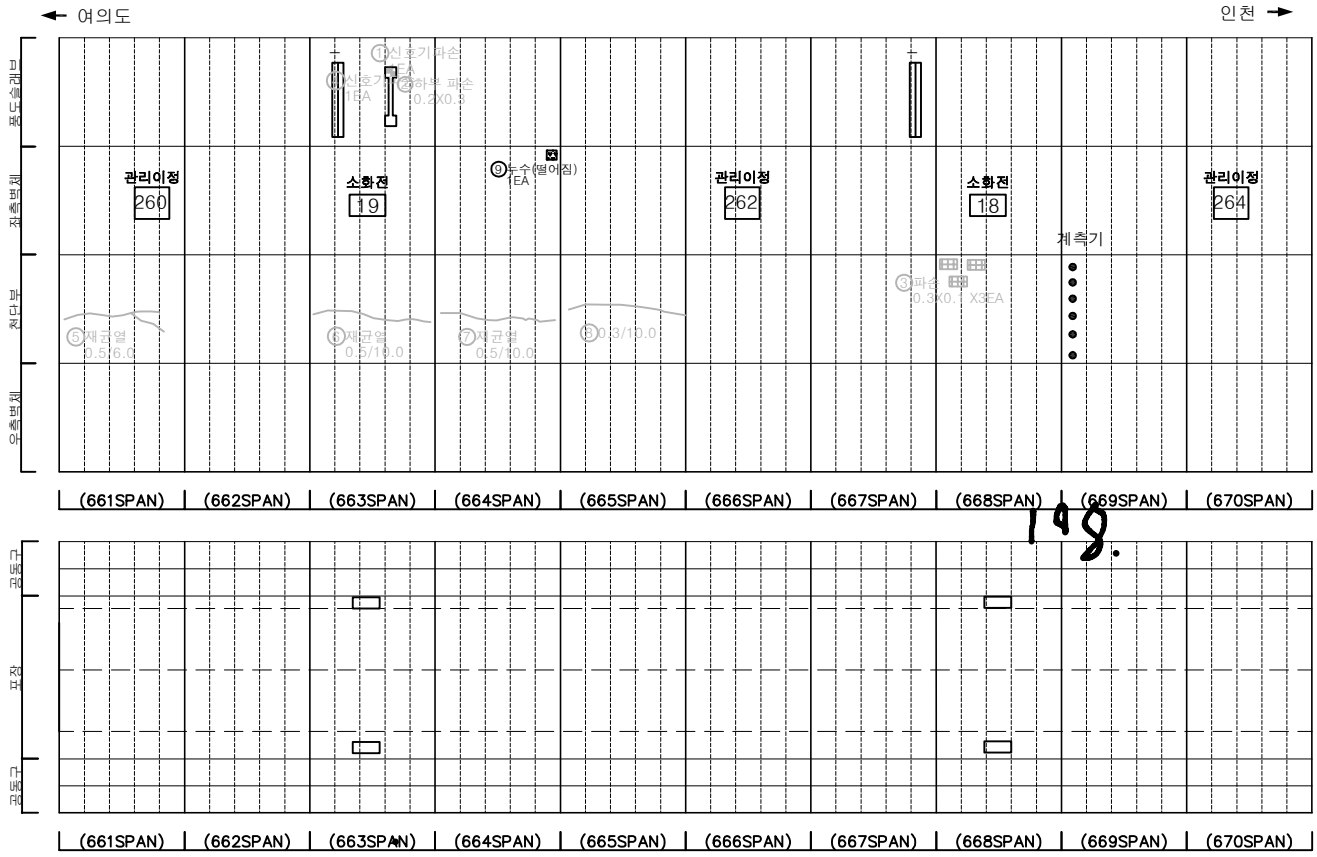
번호	발생년도	부재	위치	손상내용	손상현황						비 고
					폭 (mm)	길이 (m)	너비 (m)	단위	개소	종합물량	
1	22상	부대시설	S 663	신호기파손	-	-	-	EA	1	1.00	23'하 보수
2	22상	중도슬래브	S 663	하부 파손	-	0.2	0.3	㎡	1	0.06	23'하 보수
3	22하	천단부	S 668	파손	-	0.3	0.1	㎡	3	0.09	25'상 보수
4	24상	부대시설	S 663	신호기파손	-	-	-	EA	1	1.00	25'상 보수
5	24상	천단부	S 661	재균열(폭0.3mm이상)	0.5	6.0	-	m	1	6.00	25'상 보수
6	24상	천단부	S 663	재균열(폭0.3mm이상)	0.5	10.0	-	m	1	10.00	25'상 보수
7	24상	천단부	S 664	재균열(폭0.3mm이상)	0.5	10.0	-	m	1	10.00	25'상 보수
8	24상	천단부	S 665	균열(폭0.3mm이상)	0.3	10.0	-	m	1	10.00	25'상 보수
9	25상	측벽부	S 664	누수(떨어짐)	-	-	-	EA	1	1.00	
10											
11											
12											
13											
14											
15											
16											
17											
18											
19											
20											
21											
22											
23											
24											
25											
26											
27											
28											
29											
30											
31											
32											
33											
34											
35											
36											
37											
38

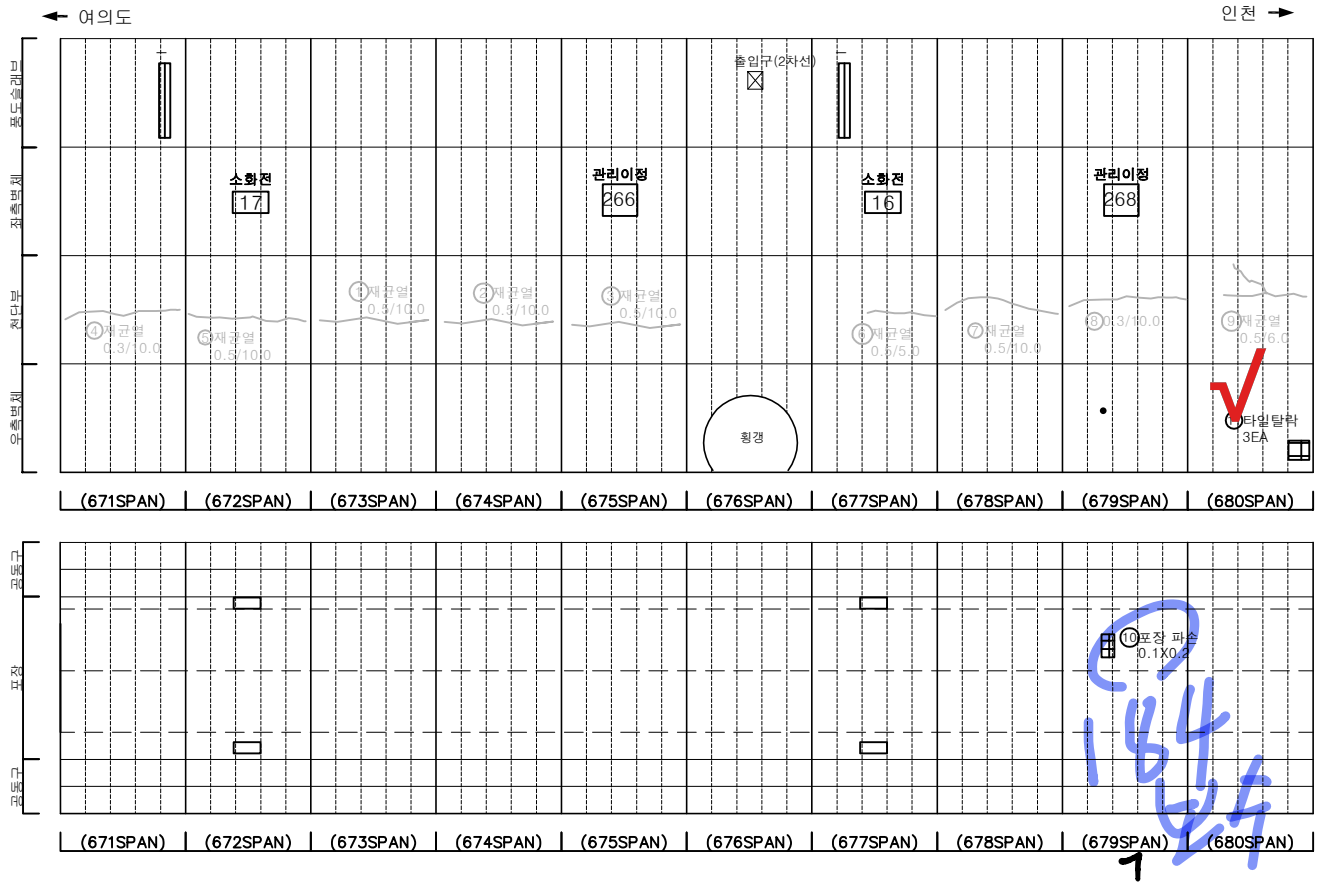
번호	발생년도	부재	위치	손상내용	손상현황						비 고
					폭 (㎜)	길이 (m)	너비 (m)	단위	개소	종합 물량	
1	23상	천단부	S 673	재균열(폭0.3mm이상)	0.5	10.0	-	m	1	10.00	25'상 보수
2	23상	천단부	S 674	재균열(폭0.3mm이상)	0.5	10.0	-	m	1	10.00	25'상 보수
3	23상	천단부	S 675	재균열(폭0.3mm이상)	0.5	10.0	-	m	1	10.00	25'상 보수
4	24상	천단부	S 671	재균열(폭0.3mm이상)	0.3	10.0	-	m	1	10.00	25'상 보수
5	24상	천단부	S 672	재균열(폭0.3mm이상)	0.5	10.0	-	m	1	10.00	25'상 보수
6	24상	천단부	S 677	재균열(폭0.3mm이상)	0.5	5.0	-	m	1	5.00	25'상 보수
7	24상	천단부	S 678	재균열(폭0.3mm이상)	0.5	10.0	-	m	1	10.00	25'상 보수
8	24상	천단부	S 679	균열(폭0.3mm이상)	0.3	10.0	-	m	1	10.00	25'상 보수
9	24상	천단부	S 680	재균열(폭0.3mm이상)	0.5	6.0	-	m	1	6.00	25'상 보수
10	24상	포장부	S 679	포장 파손	-	0.1	0.2	㎡	1	0.02	
11	24하	측벽부	S 680	타일탈락	-	-	-	EA	3	3.00	
12											
13											
14											
15											
16											
17											
18											
19											
20											
21											
22											
23											
24											
25											
26											
27											
28											
29											
30
