신월여의지하도로 안전점검(정기,정밀)용역
(정밀안전점검)

외관조사망도

신월여의지하도로(여의도방향)

도 면 명 신월여의지하도로-여의도방향 NATM 1~10구간

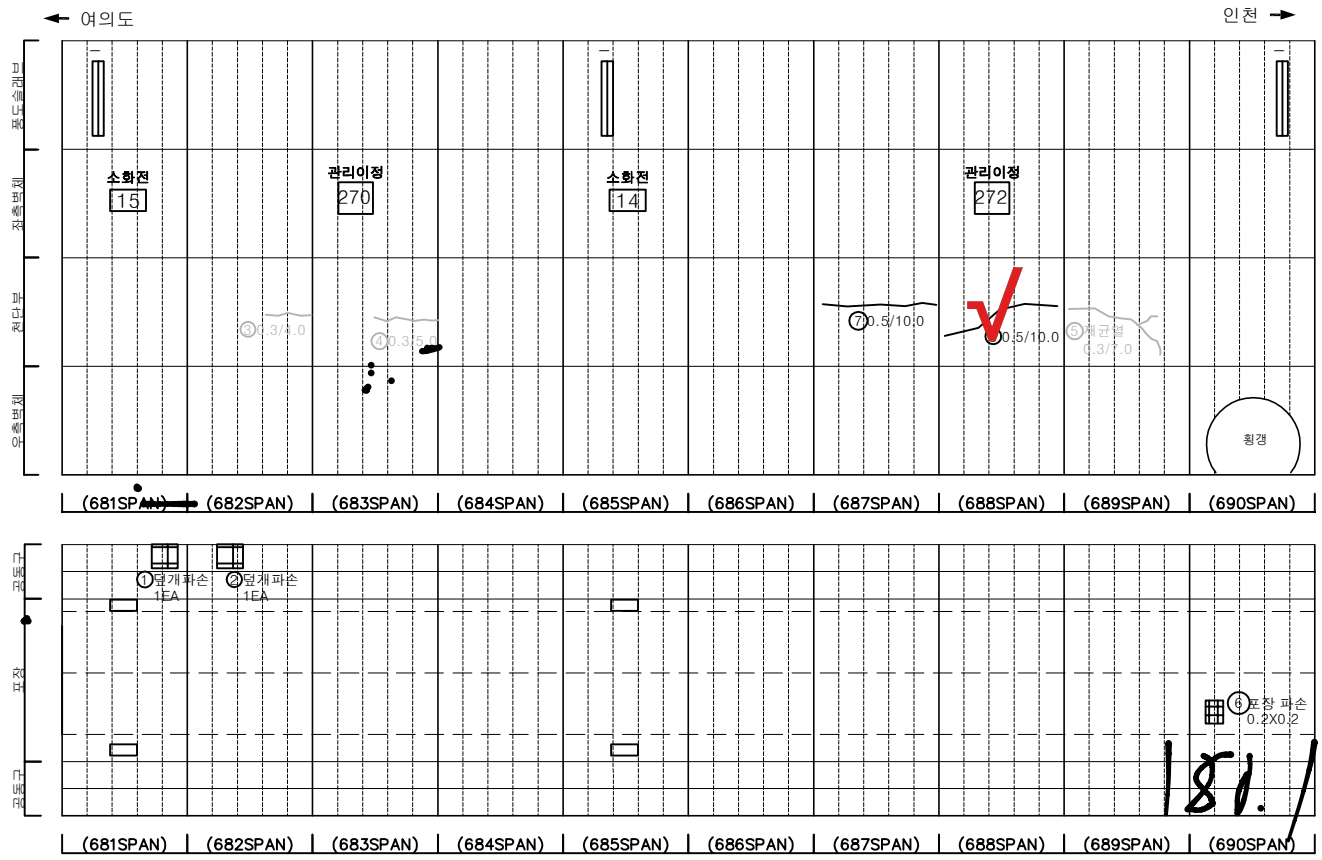
번호	발생년도	부재	위치	손상내용	손상현황						비 고
					폭 (mm)	길이 (m)	너비 (m)	단위	개소	종합물량	
1	22하	공동구	S 681	공동구 덮개파손	-	-	-	EA	1	1.00	
2	22하	공동구	S 682	공동구 덮개파손	-	-	-	EA	1	1.00	
3	24상	천단부	S 682	균열(폭0.3mm이상)	0.3	4.0	-	m	1	4.00	25'상 보수
4	24상	천단부	S 683	균열(폭0.3mm이상)	0.3	5.0	-	m	1	5.00	25'상 보수
5	24상	천단부	S 689	재균열(폭0.3mm이상)	0.3	7.0	-	m	1	7.00	25'상 보수
6	24상	포장부	S 690	포장 파손	-	0.2	0.2	㎡	1	0.04	
7	25상	천단부	S 687	균열(폭0.3mm이상)	0.5	10.0	-	m	1	10.00	
8	24상	천단부	S 688	균열(폭0.3mm이상)	0.5	10.0	-	m	1	10.00	
9											
10											
11											
12											
13											
14											
15											
16											
17											
18											
19											
20											
21											
22											
23											
24											
25											
26											
27											
28											
29											
30											
31											
32											
33											
34											
35											
36											
37											
38											
39											
40

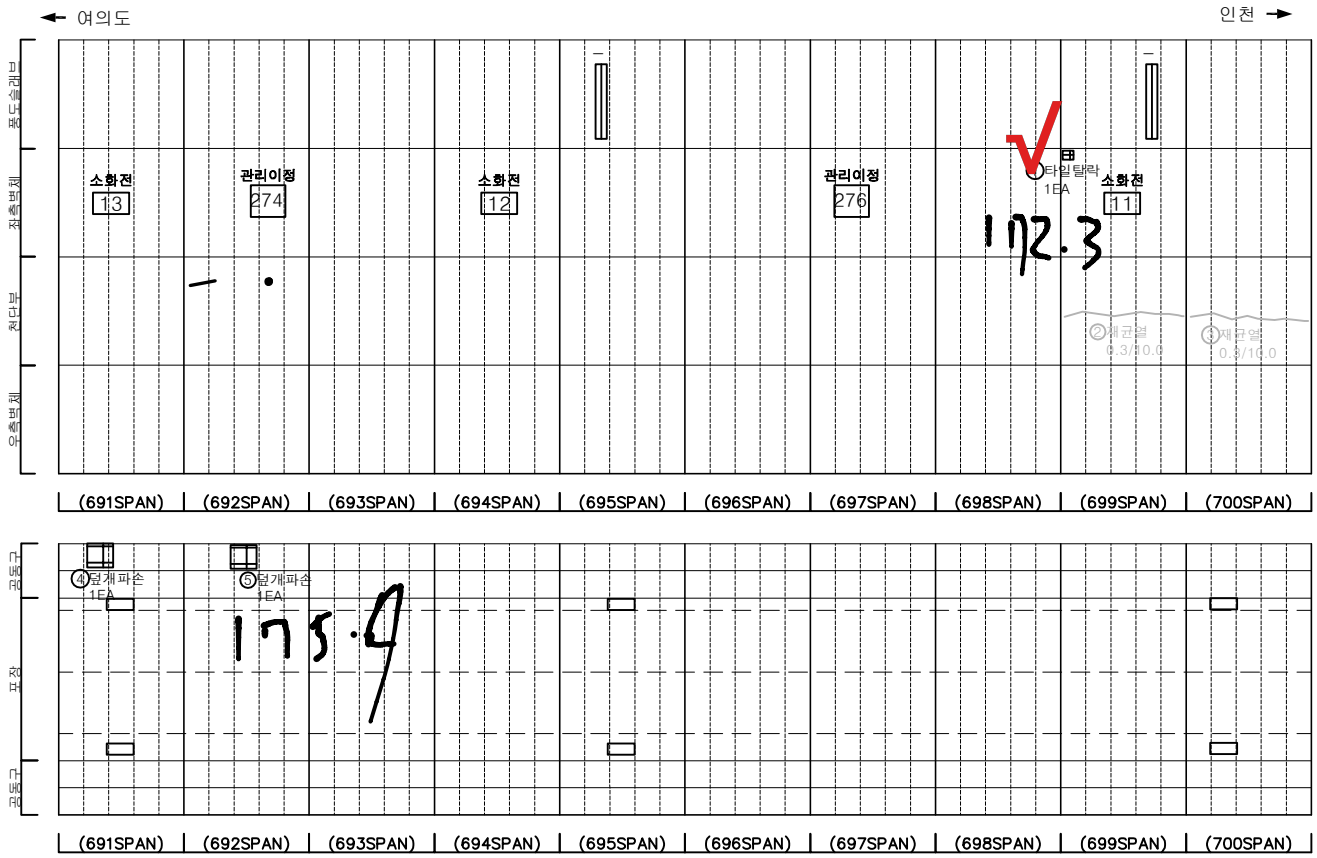
번호	발생년도	부재	위치	손상내용	손상현황						비 고
					폭 (mm)	길이 (m)	너비 (m)	단위	개소	종합물량	
1	24상	측벽부	S 699	타일탈락	-	-	-	EA	1	1.00	
2	24상	천단부	S 699	재균열(폭0.3mm이상)	0.3	10.0	-	m	1	10.00	25'상 보수
3	24상	천단부	S 670	재균열(폭0.3mm이상)	0.3	10.0	-	m	1	10.00	25'상 보수
4	24하	공동구	S 691	공동구 덮개파손	-	-	-	EA	1	1.00	
5	24하	공동구	S 692	공동구 덮개파손	-	-	-	EA	1	1.00	
6											
7											
8											
9											
10											
11											
12											
13											
14											
15											
16											
17											
18											
19											
20											
21											
22											
23											
24											
25											
26											
27											
28											
29											
30											
31											
32											
33											
34											
35											
36											
37											
38											
39											
40

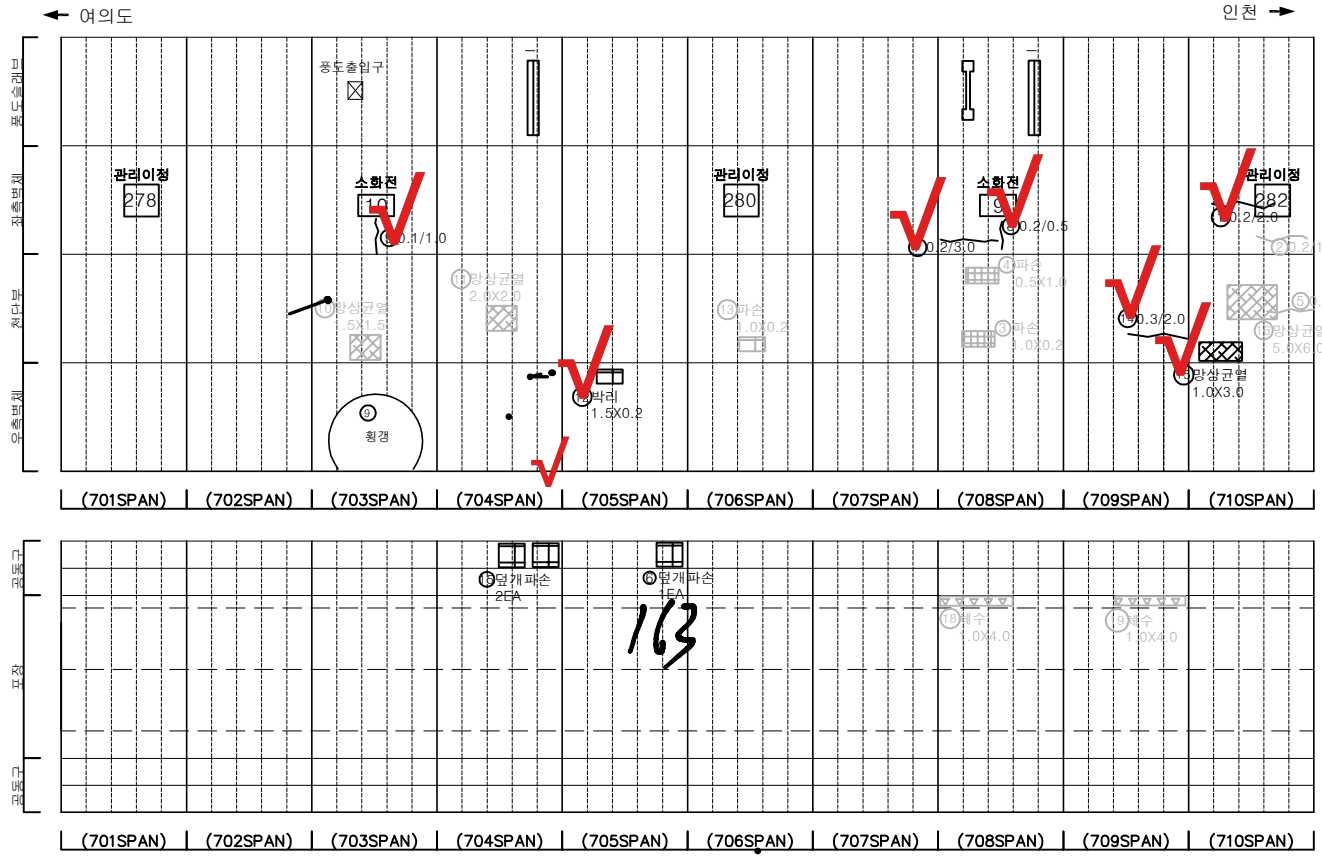
번호	발생년도	부재	위치	손상내용	손상현황						비 고
					폭 (mm)	길이 (m)	너비 (m)	단위	개소	종합물량	
1	22상	측벽부	S 710	균열(폭0.3mm미만)	0.2	2.0	-	m	1	2.00	
2	22상	측벽부	S 710	균열(폭0.3mm미만)	0.2	1.5	-	m	1	1.50	25'상 보수
3	22상	천단부	S 708	파손	-	1.0	0.2	㎡	1	0.20	25'상 보수
4	22상	천단부	S 708	파손	-	0.5	1.0	㎡	1	0.50	25'상 보수
5	22하	천단부	S 710	균열(폭0.3mm미만)	0.2	2.0	-	m	1	2.00	25'상 보수
6	22하	공동구	S 705	공동구 덮개파손	-	-	-	EA	1	1.00	
7	23하	천단부	S 708	균열(폭0.3mm미만)	0.2	3.0	-	m	1	3.00	
8	23하	천단부	S 708	균열(폭0.3mm미만)	0.2	0.5	-	m	1	0.50	
9	24상	측벽부	S 703	균열(폭0.3mm미만)	0.1	1.0	-	m	1	1.00	
10	24상	천단부	S 703	망상균열	-	1.5	1.5	㎡	1	2.25	25'상 보수
11	24상	천단부	S 704	망상균열	-	2.0	2.0	㎡	1	4.00	25'상 보수
12	24상	측벽부	S 705	박리	-	1.5	0.2	㎡	1	0.30	
13	24상	천단부	S 706	파손	-	1.0	0.2	㎡	1	0.20	25'상 보수
14	24상	천단부	S 709	균열(폭0.3mm이상)	0.3	2.0	-	m	1	2.00	
15	24상	천단부	S 710	망상균열	-	1.0	3.0	㎡	1	3.00	
16	24상	천단부	S 710	망상균열	-	5.0	6.0	㎡	1	30.00	25'상 보수
17	24상	공동구	S 704	공동구 덮개파손	-	-	-	EA	2	2.00	
18	24하	포장부	S 708	체수	-	1.0	4.0	㎡	1	4.00	25'상 보수

19	24하	포장부	S 709	체수	-	1.0	4.0	㎡	1	4.00	25'상 보수
20											
21											
22											
23											
24											
25											
26											
27											
28											
29											
30											
31											
32											
33											
34											
35											
36											
37											
38											
39											
40

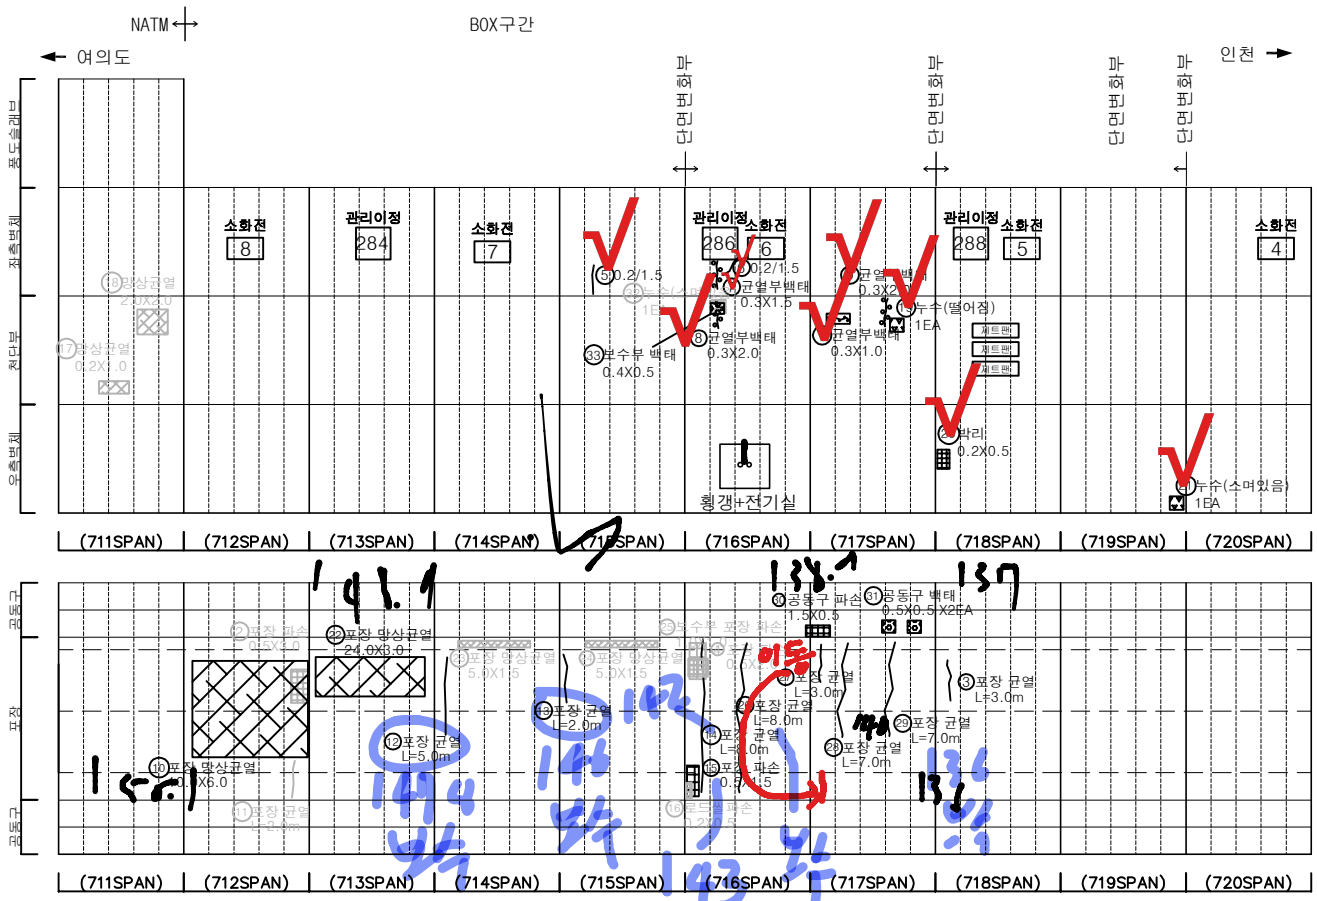
도 면 명 신월여의지하도로-여의도방향 NATM 701~710구간

번호	발생년도	부재	위치	손상내용	손상현황						비 고
					폭 (mm)	길이 (m)	너비 (m)	단위	개소	종합 물량	
1	22하	천단부	S 717	균열부백태	-	0.3	1.0	㎡	1	0.30	
2	22하	포장부	S 712	포장 파손	-	0.5	3.0	㎡	1	1.50	25'상 보수
3	22하	포장부	S 718	포장 균열	-	3.0	-	m	1	3.00	
4	23상	포장부	S 716	포장 파손	-	0.5	2.0	㎡	1	1.00	23'하 보수
5	23하	측벽부	S 715	균열(폭0.3mm미만)	0.2	1.5	-	m	1	1.50	
6	23하	측벽부	S 716	균열(폭0.3mm미만)	0.2	1.5	-	m	1	1.50	
7	23하	측벽부	S 716	균열부백태	-	0.3	1.5	㎡	1	0.45	
8	23하	천단부	S 716	균열부백태	-	0.3	2.0	㎡	1	0.60	
9	23하	천단부	S 717	균열부백태	-	0.3	2.0	㎡	1	0.60	
10	23하	포장부	S 712	포장 망상균열	-	10.0	6.0	㎡	1	60.00	
11	23하	포장부	S 712	포장 균열	-	2.0	-	m	1	2.00	25'상 보수
12	23하	포장부	S 714	포장 균열	-	5.0	-	m	1	5.00	
13	23하	포장부	S 715	포장 균열	-	2.0	-	m	1	2.00	
14	23하	포장부	S 716	포장 균열	-	8.0	-	m	1	8.00	
15	23하	포장부	S 716	포장 파손	-	0.5	1.5	㎡	1	0.75	
16	23하	포장부	S 716	로드씰파손	-	0.2	0.5	㎡	1	0.10	25'상 보수
17	24상	천단부	S 711	망상균열	-	0.2	1.0	㎡	1	0.20	25'상 보수
18	24상	천단부	S 711	망상균열	-	2.0	2.0	㎡	1	4.00	25'상 보수
19	24상	천단부	S 717	누수(떨어짐)	-	-	-	EA	1	1.00

20	24상	측벽부	S 718	박리	-	0.2	2.0	㎡	1	0.40	
21	24상	측벽부	S 719	누수(스며있음)	-	-	-	EA	1	1.00	
22	24상	포장부	S 713	포장 망상균열	-	24.0	3.0	㎡	1	72.00	
23	24상	포장부	S 714	포장 망상균열	-	5.0	1.5	㎡	1	7.50	25'상 보수
24	24상	포장부	S 714	포장 망상균열	-	5.0	1.5	㎡	1	7.50	25'상 보수
25	24상	포장부	S 716	보수부 포장 파손	-	1.0	1.0	㎡	1	1.00	25'상 보수
26	24상	포장부	S 716	포장 균열	-	8.0	-	m	1	8.00	
27	24상	포장부	S 717	포장 균열	-	3.0	-	m	1	3.00	
28	24상	포장부	S 717	포장 균열	-	7.0	-	m	1	7.00	
29	24상	포장부	S 717	포장 균열	-	7.0	-	m	1	7.00	
30	24상	공동구	S 717	공동구 파손	-	1.5	0.5	㎡	1	0.75	
31	24상	공동구	S 717	공동구 백태	-	0.5	0.5	㎡	2	0.50	
32	24하	천단부	S 716	누수(스며있음)	-	-	-	EA	1	1.00	25'상 보수
33	25상	천단부	S 716	보수부 백태	-	0.4	0.5	㎡	1	0.20	
34											
35											
36											
37											
38											
39											
40

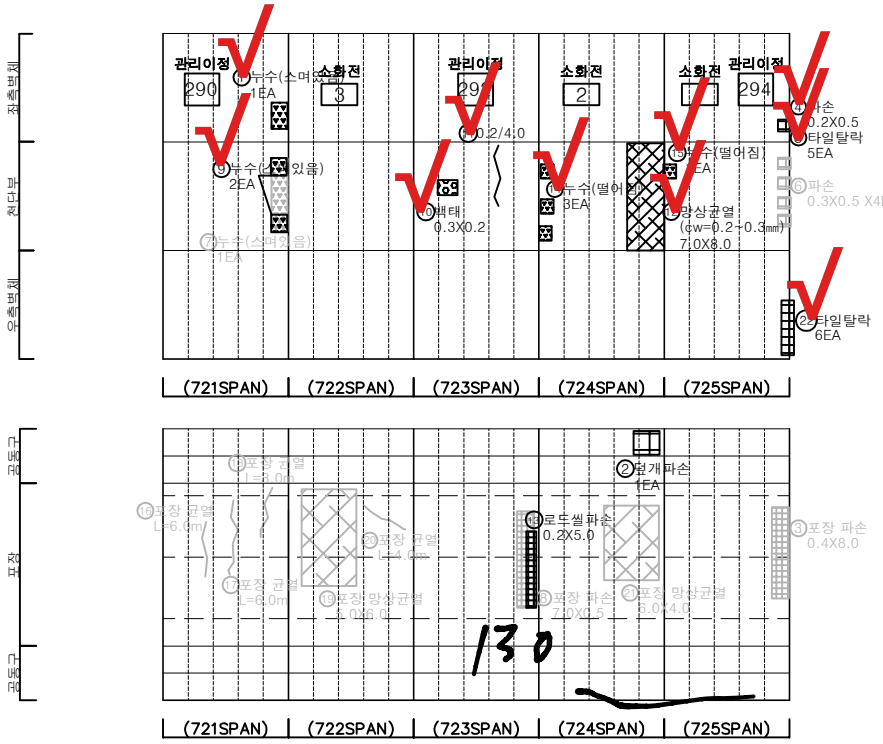
번호	발생년도	부재	위치	손상내용	손상현황						비 고
					폭 (㎜)	길이 (m)	너비 (m)	단위	개소	종합 물량	
1	22상	측벽부	S 721	누수(스며있음)	-	-	-	EA	1	1.00	
2	22상	공동구	S 724	공동구 덮개파손	-	-	-	EA	1	1.00	
3	22상	포장부	S 725	포장 파손	-	0.4	8.0	㎡	1	3.20	24'하 보수
4	22하	측벽부	S 725	파손	-	0.2	0.5	㎡	1	0.10	
5	22하	측벽부	S 725	타일탈락	-	-	-	EA	5	5.00	
6	22하	천단부	S 725	파손	-	0.3	0.5	㎡	4	0.60	24'하 보수
7	22하	천단부	S 721	누수(스며있음)	-	-	-	EA	1	1.00	25'하 보수
8	23상	포장부	S 723	포장 파손	-	7.0	0.5	㎡	1	3.50	24'하 보수
9	23하	천단부	S 721	누수(스며있음)	-	-	-	EA	2	2.00	
10	23하	천단부	S 723	백태	-	0.3	0.2	㎡	1	0.06	
11	23하	천단부	S 723	균열(폭0.3㎜미만)	0.2	4.0	-	m	1	4.00	
12	23하	천단부	S 724	망상균열	-	7.0	8.0	㎡	1	56.00	
13	23하	포장부	S 723	로드씰파손	-	0.2	5.0	㎡	1	1.00	
14	24상	천단부	S 724	누수(떨어짐)	-	-	-	EA	3	3.00	
15	24상	천단부	S 725	누수(떨어짐)	-	-	-	EA	1	1.00	
16	24상	포장부	S 721	포장 균열	-	6.0	-	m	1	6.00	24'하 보수
17	24상	포장부	S 721	포장 균열	-	6.0	-	m	1	6.00	24'하 보수
18	24상	포장부	S 721	포장 균열	-	3.0	-	m	1	3.00	24'하 보수
19	24상	포장부	S 723	포장 망상균열	-	5.0	6.0	㎡	1	30.00	24'하 보수

20	24상	포장부	S 723	포장 균열	-	4.0	-	m	1	4.00	24'하 보수
21	24상	포장부	S 724	포장 망상균열	-	6.0	4.0	㎡	1	24.00	24'하 보수
22	24상	측벽부	S 725	타일탈락	-	-	-	EA	6	6.00	
23											
24											
25											
26											
27											
28											
29											
30											
31											
32											
33											
34											
35											
36											
37											
38											
39											
40
