신월여의지하도로 안전점검(정기,정밀)용역
(정밀안전점검)

외관조사망도

신월여의지하도로(인천방향)

용 역 명 신월여의지하도로 안전점검(정기,정밀)용역 (정밀안전점검) (2025,상반기)

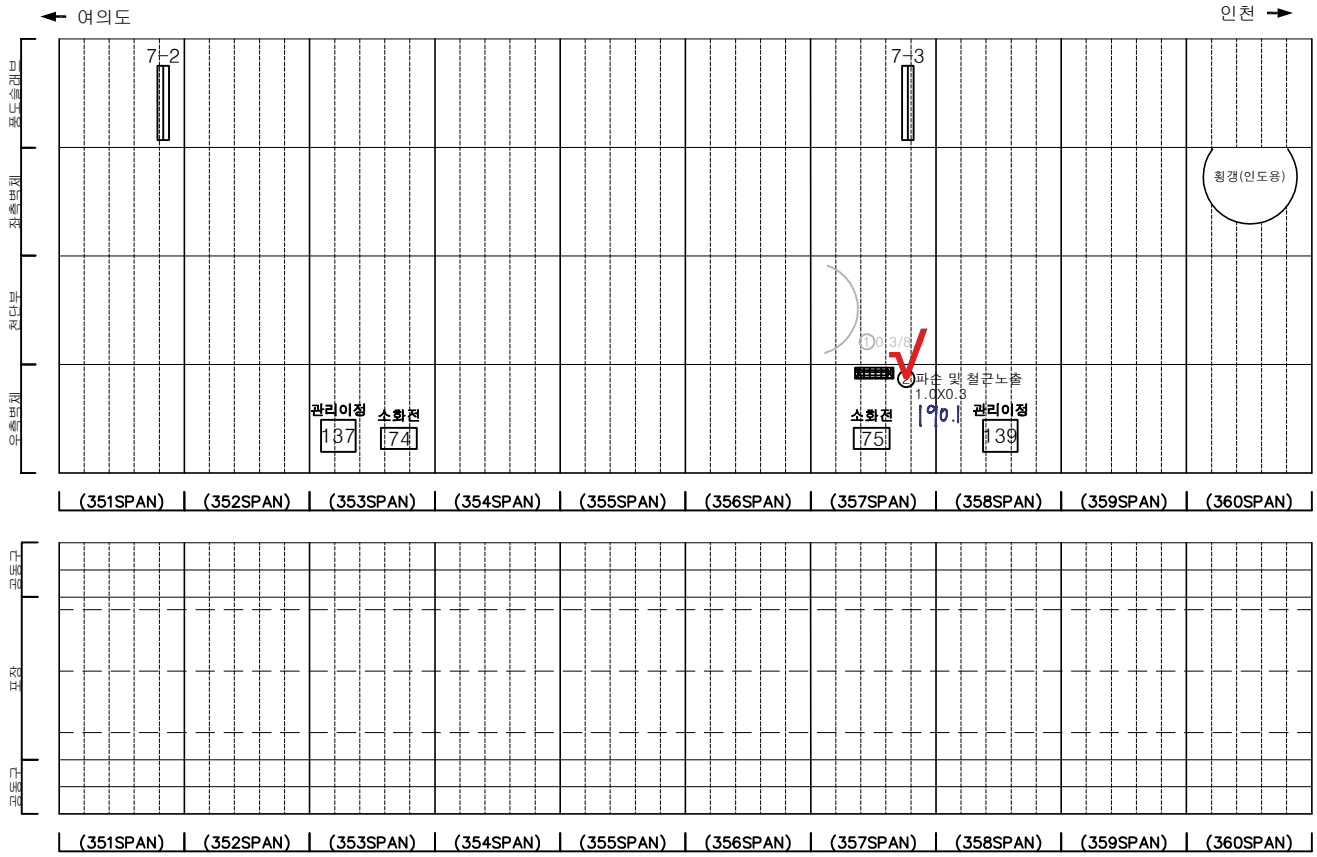
번호	발생년도	부재	위치	손상내용	손상현황						비 고
					폭 (mm)	길이 (m)	너비 (m)	단위	개소	종합물량	
1	22상	천단부	S 357	균열(폭0.3mm이상)	0.3	8.0	-	m	1	8.00	24'하 보수
2	23상	측벽부	S 357	파손 및 철근노출	-	1.0	0.3	㎡	1	0.30	
3											
4											
5											
6											
7											
8											
9											
10											
11											
12											
13											
14											
15											
16											
17											
18											
19											
20											
21											
22											
23											
24											
25											
26											
27											
28											
29											
30											
31											
32											
33											
34											
35											
36											
37											
38											
39											
40

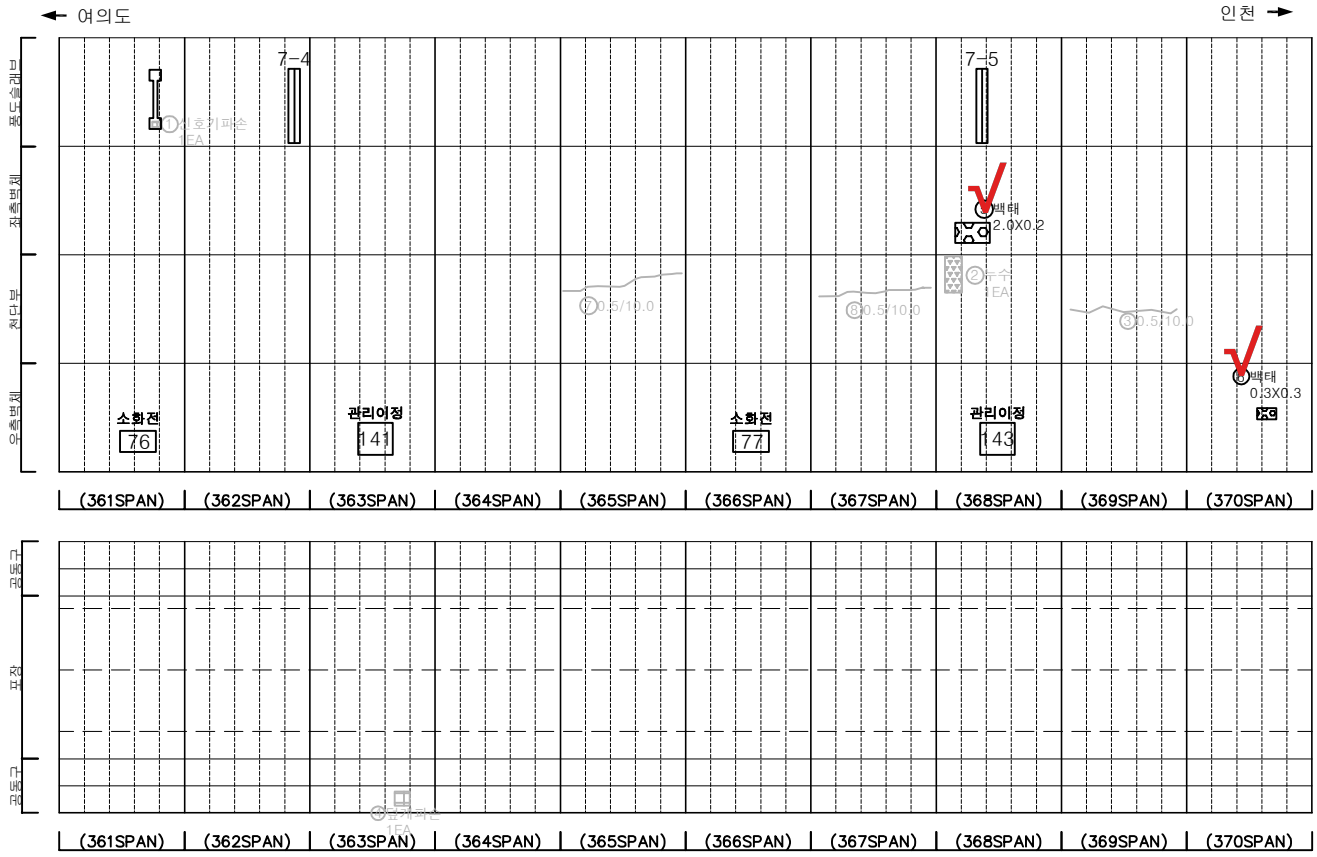
번호	발생년도	부재	위치	손상내용	손상현황						비 고
					폭 (mm)	길이 (m)	너비 (m)	단위	개소	종합물량	
1	22상	무대시설	S 361	신호기파손	-	-	-	EA	1	1.00	23'하 보수
2	22상	측벽부	S 368	누수	-	-	-	EA	1	1.00	23'하 보수
3	22상	천단부	S 369	균열(폭0.3mm이상)	0.5	10.0	-	m	1	10.00	25'상 보수
4	22상	공동구	S 363	공동구 덮개파손	-	-	-	EA	1	1.00	24'하 보수
5	23상	측벽부	S 368	백태	-	2.0	0.2	㎡	1	0.40	
6	23하	측벽부	S 370	백태	-	0.3	0.3	㎡	1	0.09	
7	24상	천단부	S 365	균열(폭0.3mm이상)	0.5	10.0	-	m	1	10.00	25'상 보수
8	24상	천단부	S 367	균열(폭0.3mm이상)	0.5	10.0	-	m	1	10.00	25'상 보수
9											
10											
11											
12											
13											
14											
15											
16											
17											
18											
19											
20											
21											
22											
23											
24											
25											
26											
27											
28											
29											
30											
31											
32											
33											
34											
35											
36											
37											
38											
39											
40

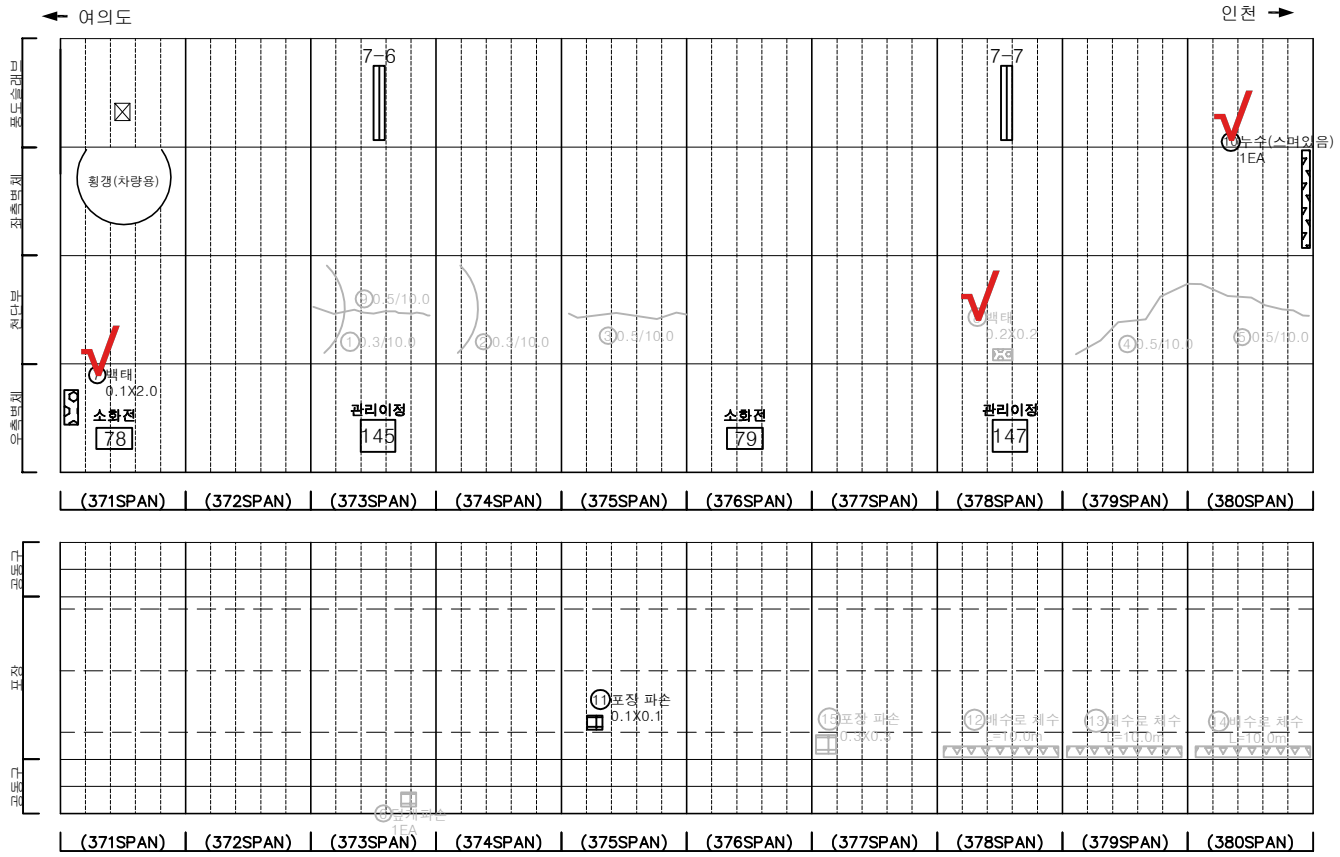
번호	발생년도	부재	위치	손상내용	손상현황						비 고
					폭 (mm)	길이 (m)	너비 (m)	단위	개소	종합 물량	
1	22상	천단부	S 373	균열(폭0.3mm이상)	0.3	10.0	-	m	1	10.00	25'상 보수
2	22상	천단부	S 374	균열(폭0.3mm이상)	0.3	10.0	-	m	1	10.00	25'상 보수
3	22상	천단부	S 375	균열(폭0.3mm이상)	0.5	10.0	-	m	1	10.00	25'상 보수
4	22상	천단부	S 379	균열(폭0.3mm이상)	0.5	10.0	-	m	1	10.00	25'상 보수
5	22상	천단부	S 380	균열(폭0.3mm이상)	0.5	10.0	-	m	1	10.00	25'상 보수
6	22상	공동구	S 373	공동구 덮개파손	-	-	-	EA	1	1.00	24'하 보수
7	23상	측벽부	S 371	백태	-	0.1	2.0	㎡	1	0.20	
8	23하	천단부	S 378	백태	-	0.2	0.2	㎡	1	0.04	25'상 보수
9	24상	천단부	S 373	균열(폭0.3mm이상)	0.5	10.0	-	m	1	10.00	25'상 보수
10	24상	측벽부	S 380	누수(스며있음)	-	-	-	EA	1	1.00	
11	24상	포장부	S 375	포장 파손	-	0.1	0.1	㎡	1	0.01	
12	24상	배수시설	S 378	배수로 체수	-	10.0	-	m	1	10.00	24'하 보수
13	24상	배수시설	S 379	배수로 체수	-	10.0	-	m	1	10.00	24'하 보수
14	24상	배수시설	S 380	배수로 체수	-	10.0	-	m	1	10.00	24'하 보수
15	24하	포장부	S 377	포장 파손	-	0.3	0.3	㎡	1	0.09	25'상 보수
16											
17											
18											
19											
20											
21

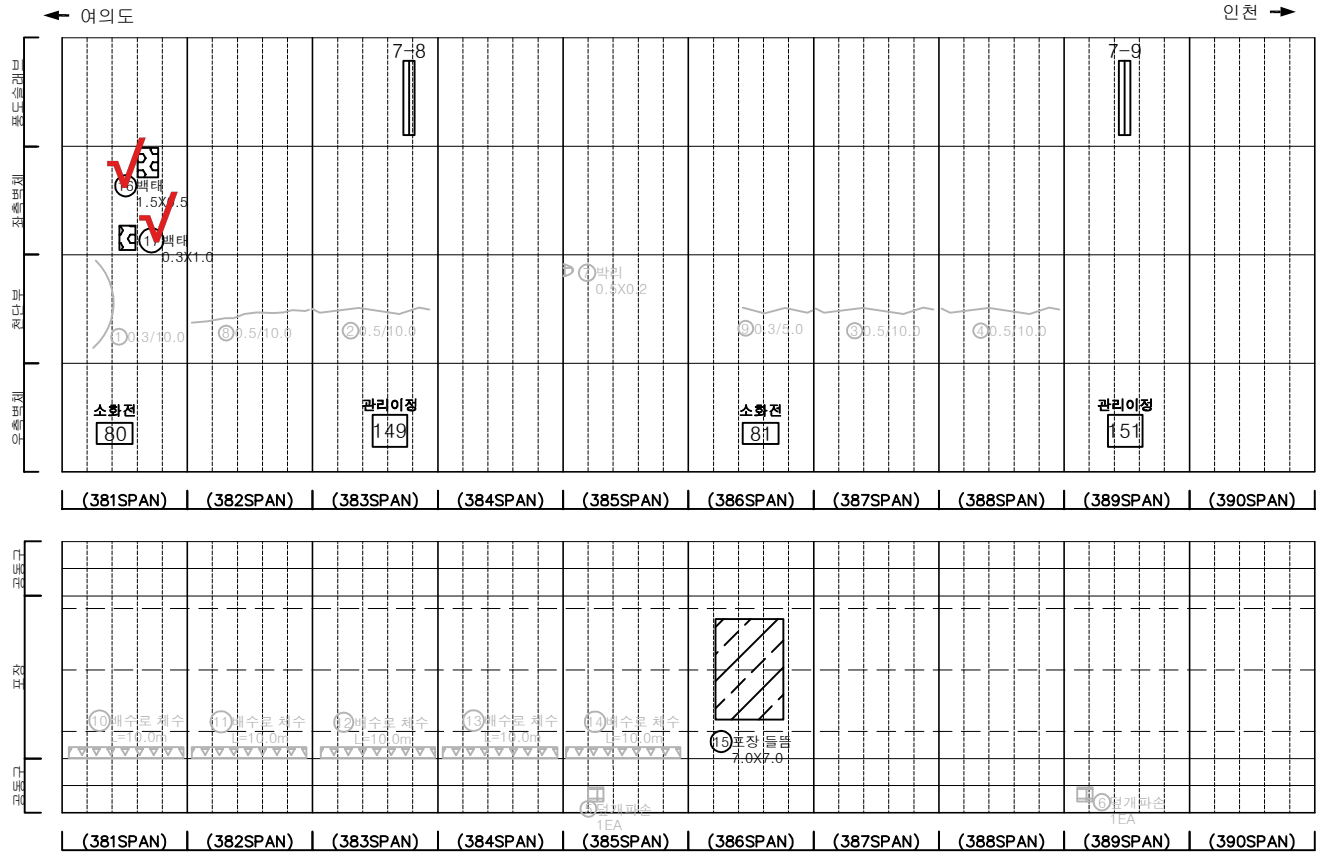
번호	발생년도	부재	위치	손상내용	손상현황						비 고
					폭 (mm)	길이 (m)	너비 (m)	단위	개소	종합물량	
1	22상	천단부	S 381	균열(폭0.3mm이상)	0.3	10.0	-	m	1	10.00	25'상 보수
2	22상	천단부	S 383	균열(폭0.3mm이상)	0.5	10.0	-	m	1	10.00	25'상 보수
3	22상	천단부	S 387	균열(폭0.3mm이상)	0.5	10.0	-	m	1	10.00	25'상 보수
4	22상	천단부	S 388	균열(폭0.3mm이상)	0.5	10.0	-	m	1	10.00	25'상 보수
5	22상	공동구	S 385	공동구 덮개파손	-	-	-	EA	1	1.00	24'하 보수
6	22상	공동구	S 389	공동구 덮개파손	-	-	-	EA	1	1.00	24'하 보수
7	22하	천단부	S 385	박리	-	0.5	0.2	㎡	1	0.10	25'상 보수
8	24상	천단부	S 382	균열(폭0.3mm이상)	0.5	10.0	-	m	1	10.00	25'상 보수
9	24상	천단부	S 386	균열(폭0.3mm이상)	0.3	5.0	-	m	1	5.00	25'상 보수
10	24상	배수시설	S 381	배수로 체수	-	10.0	-	m	1	10.00	24'하 보수
11	24상	배수시설	S 382	배수로 체수	-	10.0	-	m	1	10.00	24'하 보수
12	24상	배수시설	S 383	배수로 체수	-	10.0	-	m	1	10.00	24'하 보수
13	24상	배수시설	S 384	배수로 체수	-	10.0	-	m	1	10.00	24'하 보수
14	24상	배수시설	S 385	배수로 체수	-	10.0	-	m	1	10.00	24'하 보수
15	24상	포장부	S 386	포장 들뜸	-	7.0	7.0	㎡	1	49.00	
16	24하	측벽부	S 381	백태	-	1.5	0.5	㎡	1	0.75	
17	24하	측벽부	S 381	백태	-	0.3	1.0	㎡	1	0.30

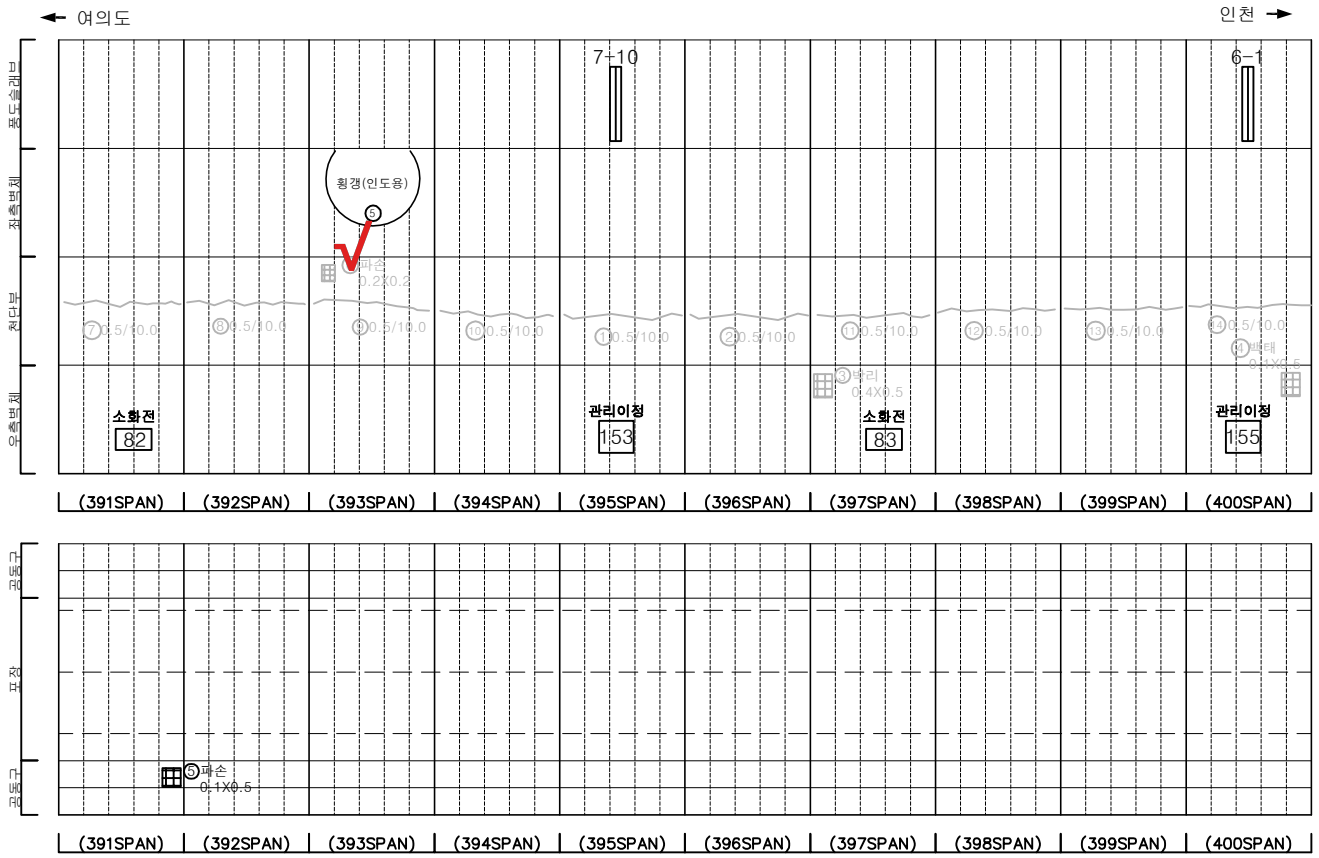
번호	발생년도	부재	위치	손상내용	손상현황						비 고
					폭 (mm)	길이 (m)	너비 (m)	단위	개소	종합물량	
1	22상	천단부	S 395	균열(폭0.3mm이상)	0.5	10.0	-	m	1	10.00	25'상 보수
2	22상	천단부	S 396	균열(폭0.3mm이상)	0.5	10.0	-	m	1	10.00	25'상 보수
3	22하	측벽부	S 397	박리	-	0.4	0.5	㎡	1	0.20	23'상 보수
4	22하	측벽부	S 400	백태	-	0.1	0.5	㎡	1	0.05	25'상 보수
5	23상	공동구	S 391	공동구 파손	-	0.1	0.5	㎡	1	0.05	
6	23하	천단부	S 393	파손	-	0.2	0.2	㎡	1	0.04	25'상 보수
7	24상	천단부	S 391	균열(폭0.3mm이상)	0.5	10.0	-	m	1	10.00	25'상 보수
8	24상	천단부	S 392	균열(폭0.3mm이상)	0.5	10.0	-	m	1	10.00	25'상 보수
9	24상	천단부	S 393	균열(폭0.3mm이상)	0.5	10.0	-	m	1	10.00	25'상 보수
10	24상	천단부	S 394	균열(폭0.3mm이상)	0.5	10.0	-	m	1	10.00	25'상 보수
11	24상	천단부	S 397	균열(폭0.3mm이상)	0.5	10.0	-	m	1	10.00	25'상 보수
12	24상	천단부	S 398	균열(폭0.3mm이상)	0.5	10.0	-	m	1	10.00	25'상 보수
13	24상	천단부	S 399	균열(폭0.3mm이상)	0.5	10.0	-	m	1	10.00	25'상 보수
14	24상	천단부	S 400	균열(폭0.3mm이상)	0.5	10.0	-	m	1	10.00	25'상 보수
15											
16											
17											
18											
19											
20											
21

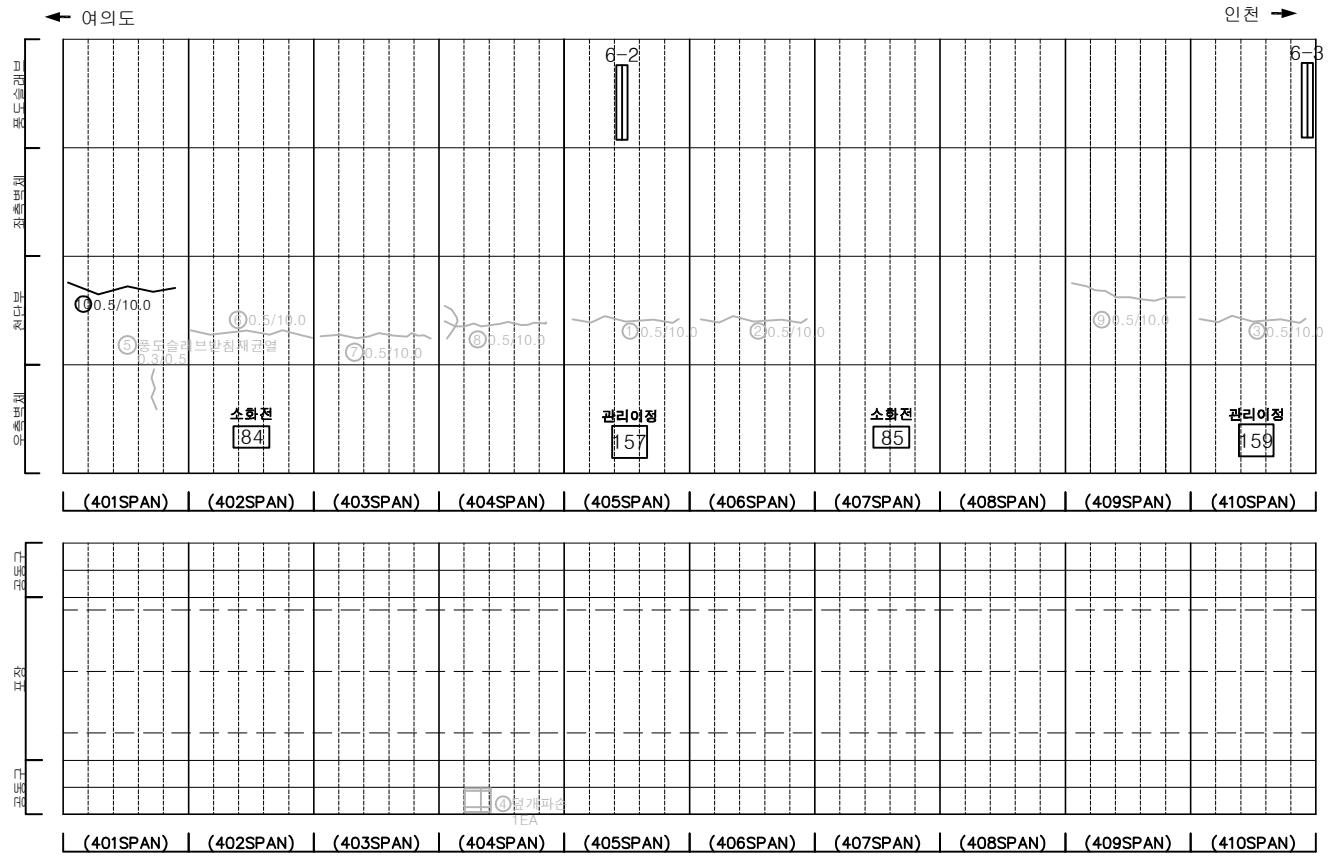
번호	발생년도	부재	위치	손상내용	손상현황						비 고
					폭 (mm)	길이 (m)	너비 (m)	단위	개소	종합물량	
1	22상	천단부	S 405	균열(폭0.3mm이상)	0.5	10.0	-	m	1	10.00	25'상 보수
2	22상	천단부	S 406	균열(폭0.3mm이상)	0.5	10.0	-	m	1	10.00	25'상 보수
3	22상	천단부	S 410	균열(폭0.3mm이상)	0.5	10.0	-	m	1	10.00	25'상 보수
4	22상	공동구	S 404	공동구 덮개파손	-	-	-	EA	1	1.00	24'하 보수
5	22하	측벽부	S 401	풍도슬래브받침재균열	0.3	0.5	-	m	1	0.50	23'상 보수
6	24상	천단부	S 402	균열(폭0.3mm이상)	0.5	10.0	-	m	1	10.00	25'상 보수
7	24상	천단부	S 403	균열(폭0.3mm이상)	0.5	10.0	-	m	1	10.00	25'상 보수
8	24상	천단부	S 404	균열(폭0.3mm이상)	0.5	10.0	-	m	1	10.00	25'상 보수
9	24상	천단부	S 409	균열(폭0.3mm이상)	0.5	10.0	-	m	1	10.00	25'상 보수
10	25상	천단부	S 401	균열(폭0.3mm이상)	0.5	10.0	-	m	1	10.00	
11											
12											
13											
14											
15											
16											
17											
18											
19											
20											
21											
22											
23											
24											
25											
26											
27											
28											
29											
30											
31											
32

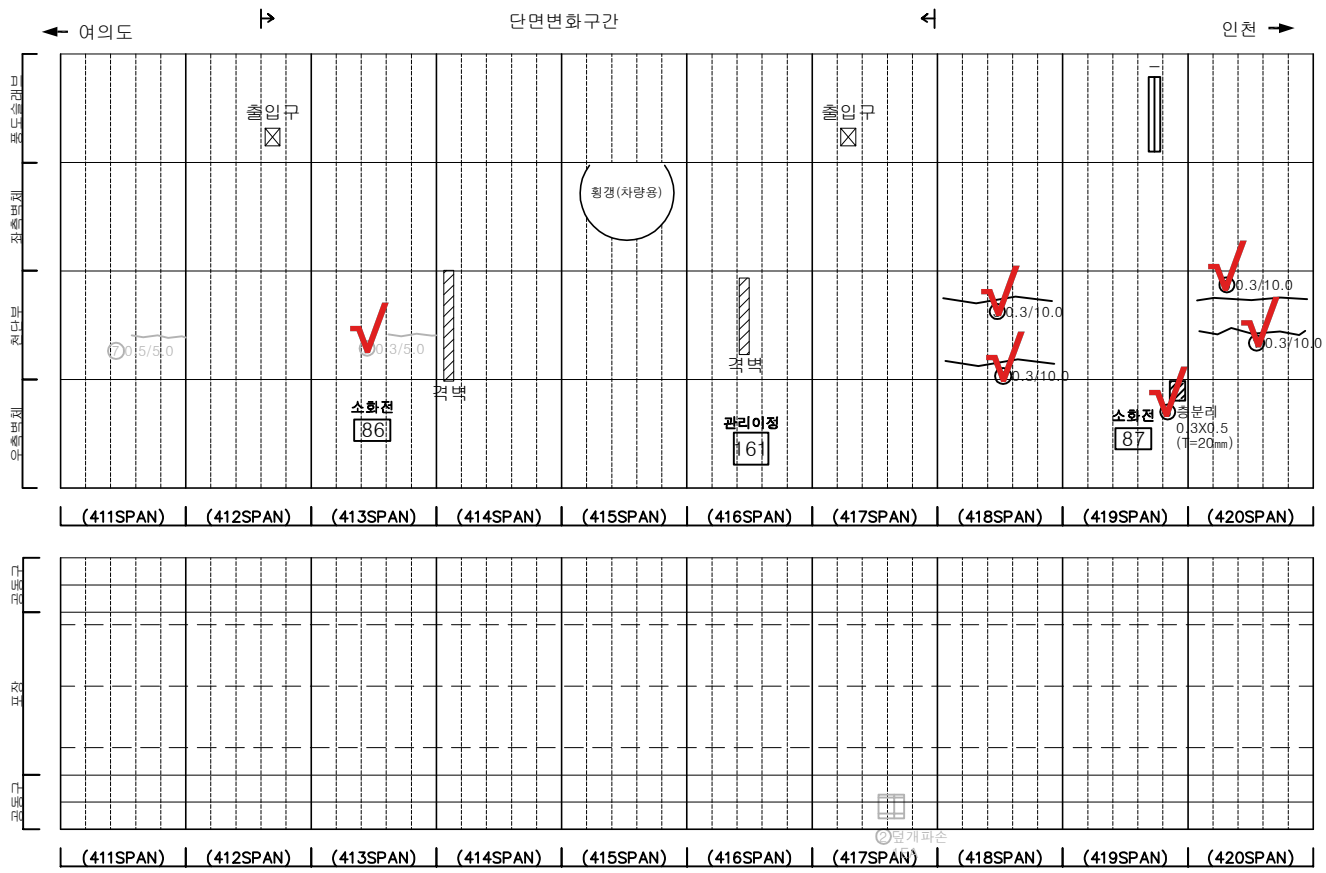
번호	발생년도	부재	위치	손상내용	손상현황						비 고
					폭 (㎜)	길이 (m)	너비 (m)	단위	개소	종합물량	
1	22상	천단부	S 420	균열(폭0.3mm이상)	0.3	10.0	-	m	1	10.00	
2	22상	공동구	S 417	공동구 덮개파손	-	-	-	EA	1	1.00	24'하 보수
3	23상	천단부	S 418	균열(폭0.3mm이상)	0.3	10.0	-	m	1	10.00	
4	23상	천단부	S 418	균열(폭0.3mm이상)	0.3	10.0	-	m	1	10.00	
5	23하	천단부	S 413	균열(폭0.3mm이상)	0.3	5.0	-	m	1	5.00	25'상 보수
6	23하	천단부	S 420	균열(폭0.3mm이상)	0.3	10.0	-	m	1	10.00	
7	24상	천단부	S 411	균열(폭0.3mm이상)	0.5	5.0	-	m	1	5.00	25'상 보수
8	24상	측벽부	S 419	층분리	-	0.3	0.5	㎡	1	0.15	
9											
10											
11											
12											
13											
14											
15											
16											
17											
18											
19											
20											
21											
22											
23											
24											
25											
26											
27											
28											
29											
30											
31											
32											
33											
34											
35											
36											
37											
38											
39											
40

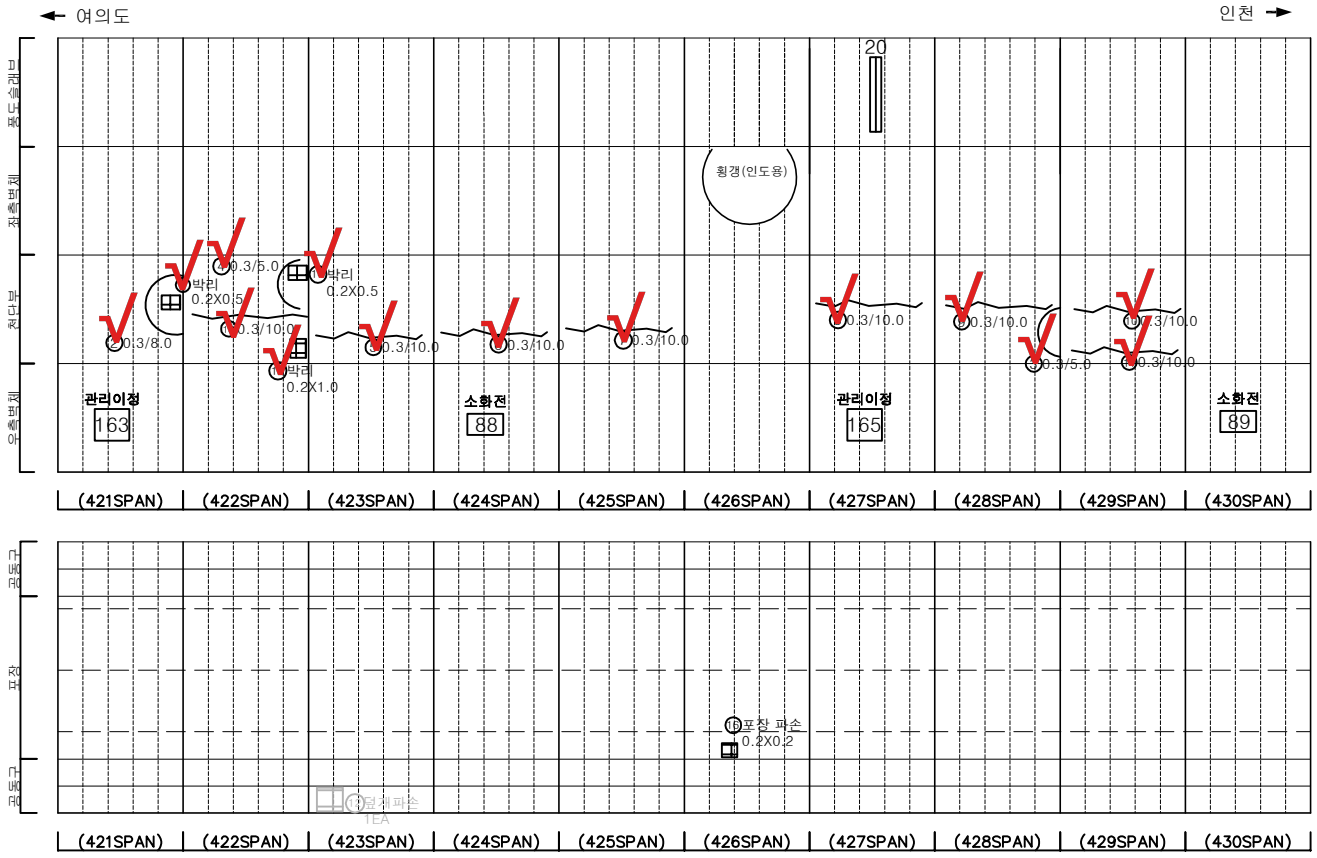
번호	발생년도	부재	위치	손상내용	손상현황						비 고
					폭 (mm)	길이 (m)	너비 (m)	단위	개소	종합물량	
1	22상	천단부	S 421	박리	-	0.2	0.5	㎡	1	0.10	
2	22상	천단부	S 421	균열(폭0.3mm이상)	0.3	8.0	-	m	1	8.00	
3	22하	천단부	S 428	균열(폭0.3mm이상)	0.3	5.0	-	m	1	5.00	
4	23상	천단부	S 422	균열(폭0.3mm이상)	0.3	5.0	-	m	1	5.00	
5	23상	천단부	S 423	균열(폭0.3mm이상)	0.3	10.0	-	m	1	10.00	
6	23상	천단부	S 424	균열(폭0.3mm이상)	0.3	10.0	-	m	1	10.00	
7	23상	천단부	S 425	균열(폭0.3mm이상)	0.3	10.0	-	m	1	10.00	
8	23상	천단부	S 427	균열(폭0.3mm이상)	0.3	10.0	-	m	1	10.00	
9	23상	천단부	S 428	균열(폭0.3mm이상)	0.3	10.0	-	m	1	10.00	
10	23상	천단부	S 429	균열(폭0.3mm이상)	0.3	10.0	-	m	1	10.00	
11	23상	천단부	S 429	균열(폭0.3mm이상)	0.3	10.0	-	m	1	10.00	
12	23상	공동구	S 423	공동구 덮개파손	-	-	-	EA	1	1.00	24'하 보수
13	23하	천단부	S 422	균열(폭0.3mm이상)	0.3	10.0	-	m	1	10.00	
14	24상	천단부	S 422	박리	-	0.2	0.5	㎡	1	0.10	
15	24상	천단부	S 422	박리	-	0.2	1.0	㎡	1	0.20	
16	24하	포장부	S 426	포장 파손	-	0.2	0.2	㎡	1	0.04	
17											
18											
19											
20											
21											
22

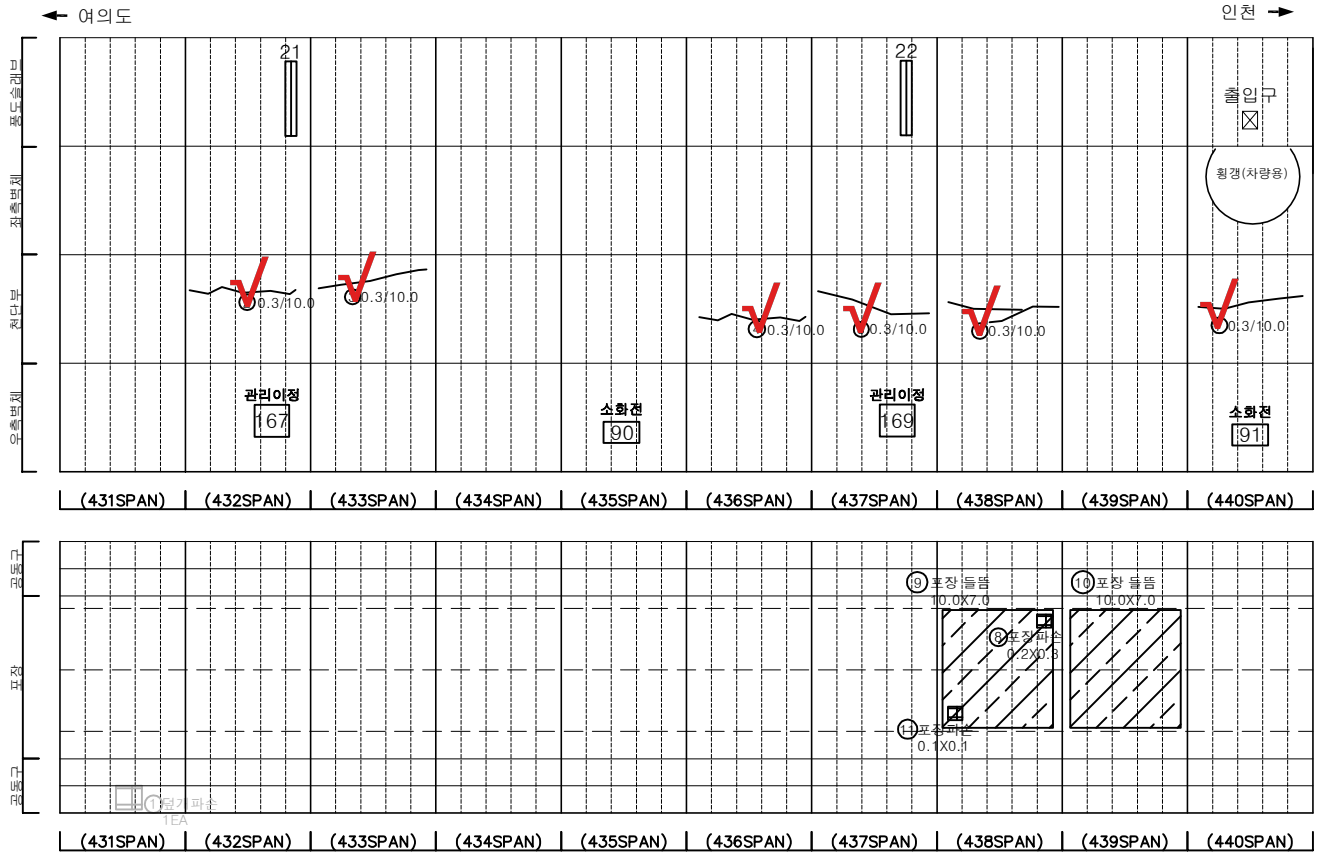
번호	발생년도	부재	위치	손상내용	손상현황						비 고
					폭 (mm)	길이 (m)	너비 (m)	단위	개소	종합물량	
1	22상	공동구	S 431	공동구 덮개파손	-	-	-	EA	1	1.00	24'하 보수
2	22하	천단부	S 432	균열(폭0.3mm이상)	0.3	10.0	-	m	1	10.00	
3	23상	천단부	S 433	균열(폭0.3mm이상)	0.3	10.0	-	m	1	10.00	
4	23상	천단부	S 436	균열(폭0.3mm이상)	0.3	10.0	-	m	1	10.00	
5	23상	천단부	S 437	균열(폭0.3mm이상)	0.3	10.0	-	m	1	10.00	
6	23상	천단부	S 438	균열(폭0.3mm이상)	0.3	10.0	-	m	1	10.00	
7	23상	천단부	S 440	균열(폭0.3mm이상)	0.3	10.0	-	m	1	10.00	
8	23하	포장부	S 438	포장 파손	-	0.2	0.3	㎡	1	0.06	
9	24상	포장부	S 438	포장 들뜸	-	10.0	7.0	㎡	1	70.00	
10	24상	포장부	S 439	포장 들뜸	-	10.0	7.0	㎡	1	70.00	
11	24상	포장부	S 438	포장 파손	-	0.1	0.1	㎡	1	0.01	
12											
13											
14											
15											
16											
17											
18											
19											
20											
21											
22											
23											
24											
25											
26											
27											
28											
29											
30											
31											
32											
33											
34											
35											
36

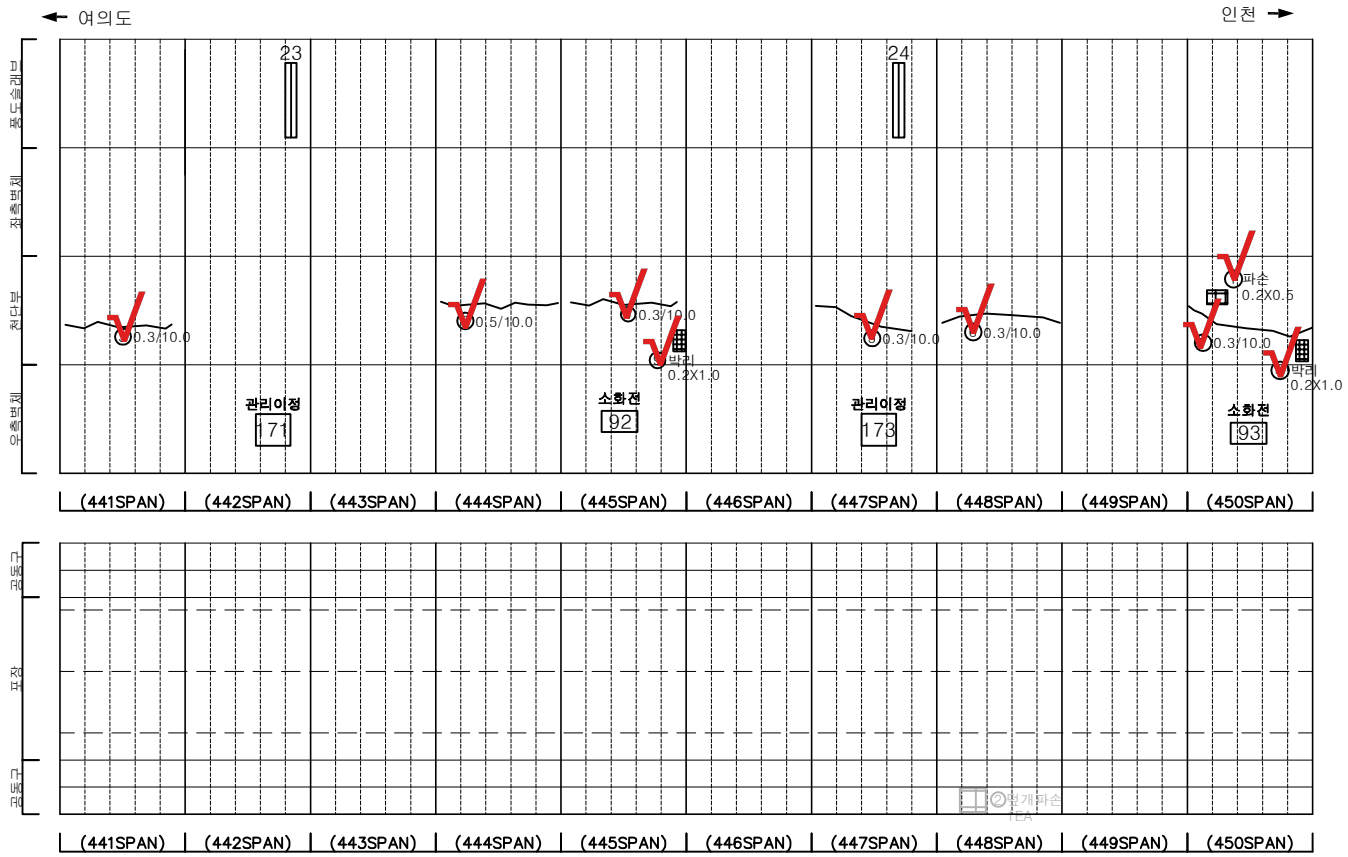
번호	발생년도	부재	위치	손상내용	손상현황						비 고
					폭 (mm)	길이 (m)	너비 (m)	단위	개소	종합물량	
1	22상	천단부	S 450	파손	-	0.2	0.5	㎡	1	0.10	
2	22상	공동구	S 448	공동구 덮개파손	-	-	-	EA	1	1.00	24'하 보수
3	23상	천단부	S 441	균열(폭0.3mm이상)	0.3	10.0	-	m	1	10.00	
4	23상	천단부	S 445	균열(폭0.3mm이상)	0.3	10.0	-	m	1	10.00	
5	23상	천단부	S 447	균열(폭0.3mm이상)	0.3	10.0	-	m	1	10.00	
6	23하	천단부	S 448	균열(폭0.3mm이상)	0.3	10.0	-	m	1	10.00	
7	23하	천단부	S 450	균열(폭0.3mm이상)	0.3	10.0	-	m	1	10.00	
8	24상	천단부	S 444	균열(폭0.3mm이상)	0.5	10.0	-	m	1	10.00	
9	24상	천단부	S 445	박리	-	0.2	1.0	㎡	1	0.20	
10	24상	천단부	S 450	박리	-	0.2	1.0	㎡	1	0.20	
11											
12											
13											
14											
15											
16											
17											
18											
19											
20											
21											
22											
23											
24											
25											
26											
27											
28											
29											
30											
31											
32											
33											
34											
35											
36											
37											
38											
39

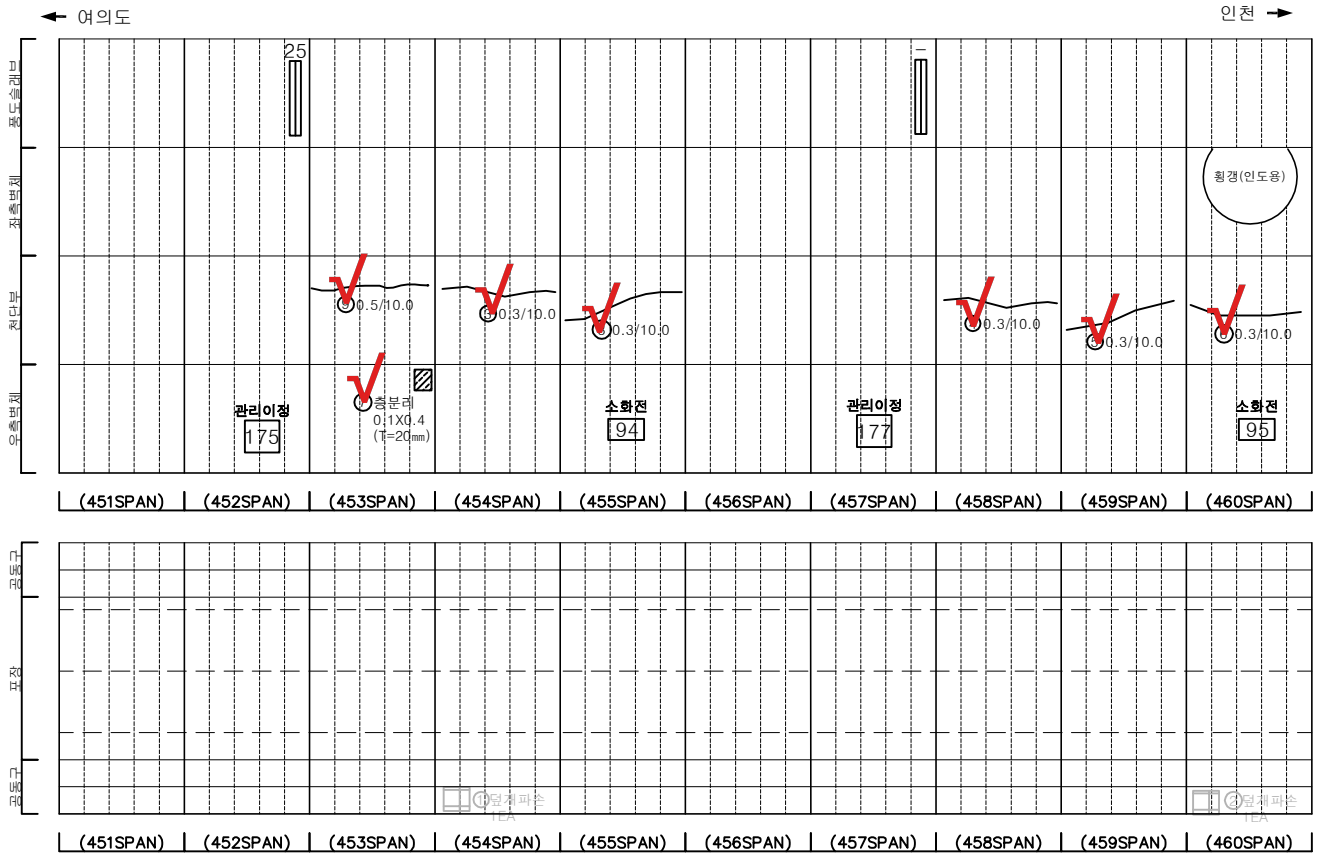
번호	발생년도	부재	위치	손상내용	손상현황						비 고
					폭 (mm)	길이 (m)	너비 (m)	단위	개소	종합물량	
1	22상	공동구	S 454	공동구 덮개파손	-	-	-	EA	1	1.00	24'하 보수
2	22상	공동구	S 460	공동구 덮개파손	-	-	-	EA	1	1.00	24'하 보수
3	23상	천단부	S 454	균열(폭0.3mm이상)	0.3	10.0	-	m	1	10.00	
4	23상	천단부	S 458	균열(폭0.3mm이상)	0.3	10.0	-	m	1	10.00	
5	23상	천단부	S 459	균열(폭0.3mm이상)	0.3	10.0	-	m	1	10.00	
6	23상	천단부	S 460	균열(폭0.3mm이상)	0.3	10.0	-	m	1	10.00	
7	23상	측벽부	S 453	층분리	-	0.1	0.4	m²	1	0.04	
8	23하	천단부	S 455	균열(폭0.3mm이상)	0.3	10.0	-	m	1	10.00	
9	24상	천단부	S 453	균열(폭0.3mm이상)	0.5	10.0	-	m	1	10.00	
10											
11											
12											
13											
14											
15											
16											
17											
18											
19											
20											
21											
22											
23											
24											
25											
26											
27											
28											
29											
30											
31											
32											
33											
34											
35											
36											
37											
38											
39											
40

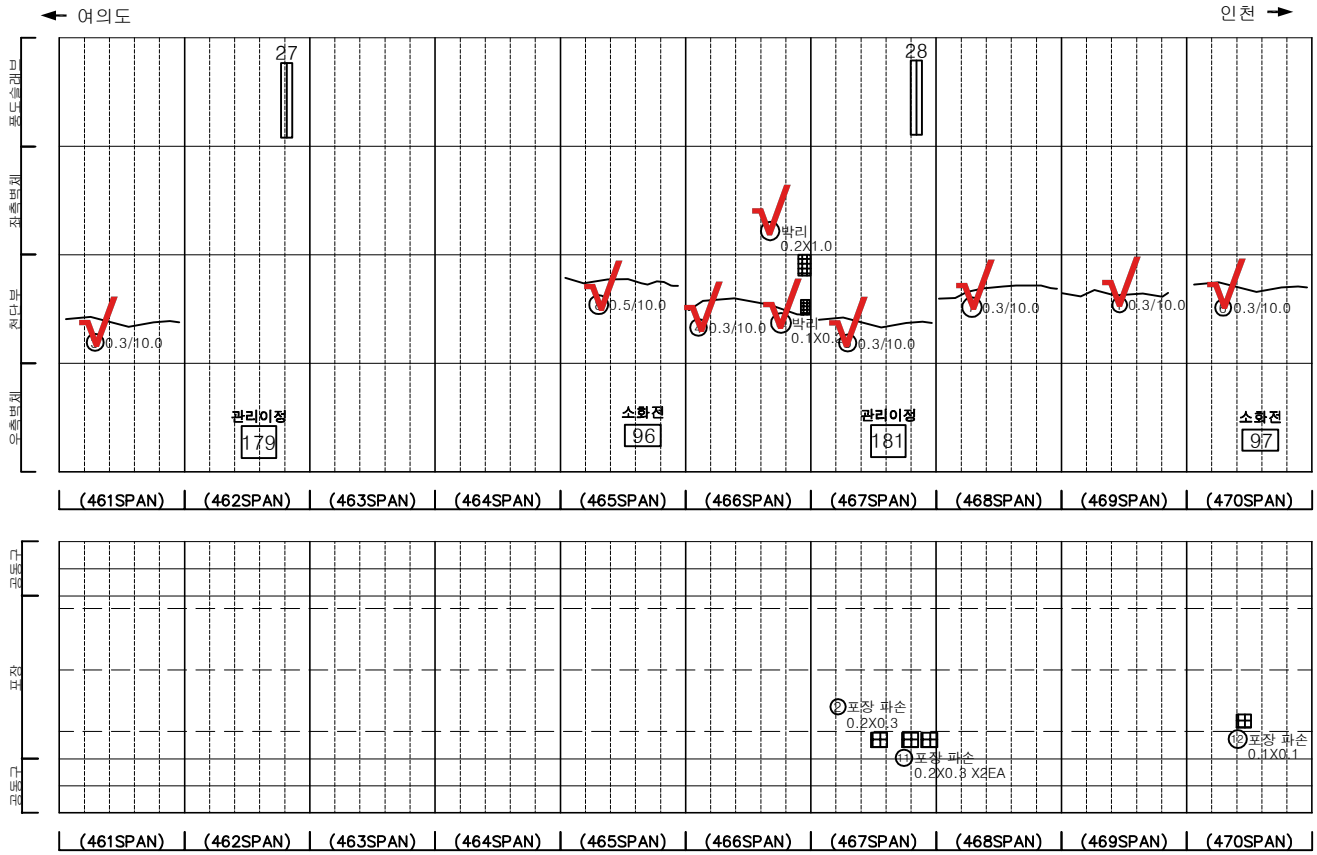
번호	발생년도	부재	위치	손상내용	손상현황						비 고
					폭 (㎜)	길이 (m)	너비 (m)	단위	개소	종합물량	
1	22하	천단부	S 469	균열(폭0.3mm이상)	0.3	10.0	-	m	1	10.00	
2	22하	포장부	S 467	포장 파손	-	0.2	0.3	㎡	1	0.06	
3	23상	천단부	S 461	균열(폭0.3mm이상)	0.3	10.0	-	m	1	10.00	
4	23상	천단부	S 466	균열(폭0.3mm이상)	0.3	10.0	-	m	1	10.00	
5	23상	천단부	S 467	균열(폭0.3mm이상)	0.3	10.0	-	m	1	10.00	
6	23상	천단부	S 470	균열(폭0.3mm이상)	0.3	10.0	-	m	1	10.00	
7	23하	천단부	S 468	균열(폭0.3mm이상)	0.3	10.0	-	m	1	10.00	
8	24상	천단부	S 465	균열(폭0.3mm이상)	0.5	10.0	-	m	1	10.00	
9	24상	천단부	S 466	박리	-	0.2	1.0	㎡	1	0.20	
10	24상	천단부	S 466	박리	-	0.1	0.2	㎡	1	0.02	
11	24상	포장부	S 467	포장 파손	-	0.2	0.3	㎡	2	0.12	
12	24상	포장부	S 470	포장 파손	-	0.1	0.1	㎡	1	0.01	
13											
14											
15											
16											
17											
18											
19											
20											
21											
22											
23											
24											
25											
26											
27											
28											
29											
30											
31											
32											
33											
34

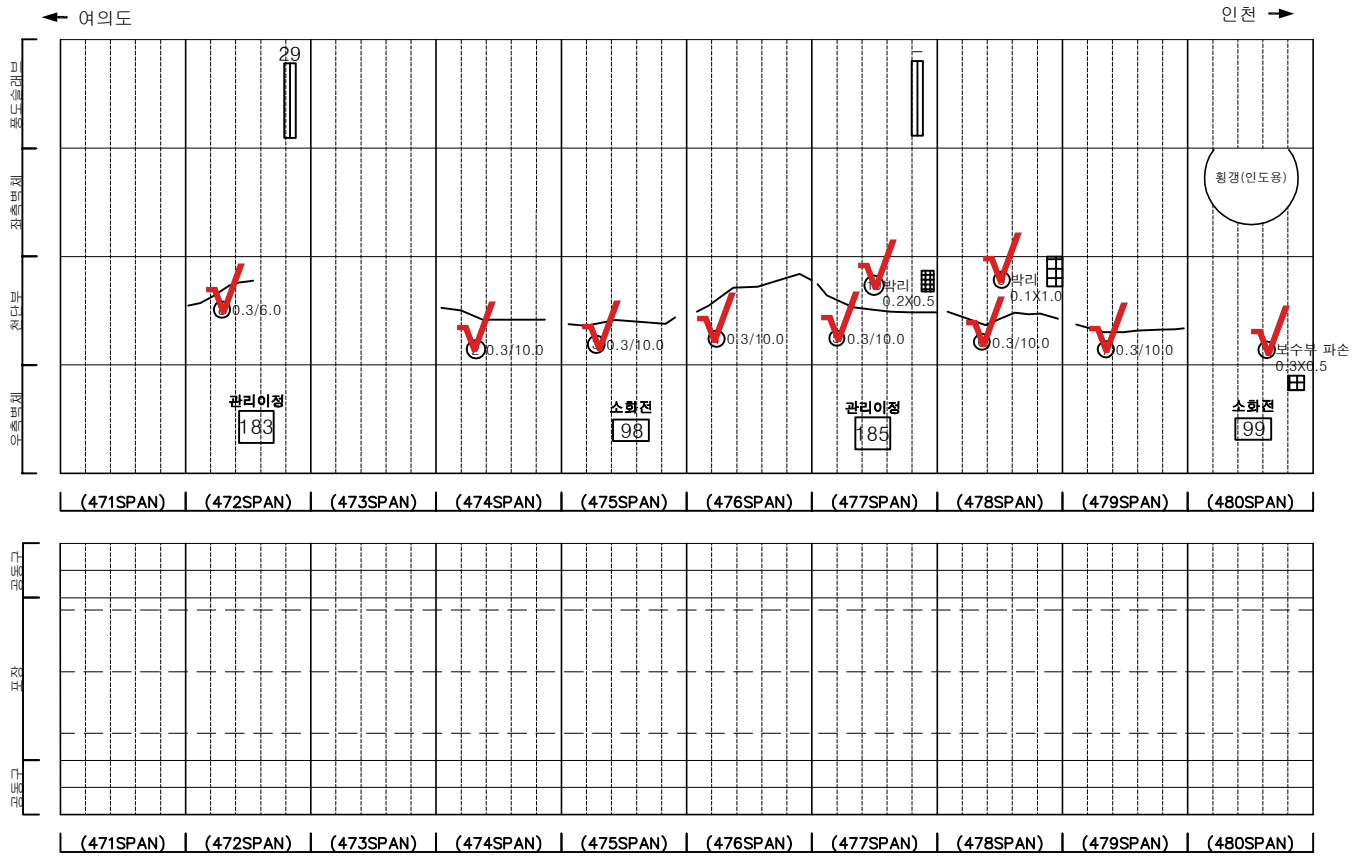
번호	발생년도	부재	위치	손상내용	손상현황						비 고
					폭 (mm)	길이 (m)	너비 (m)	단위	개소	종합물량	
1	22하	측벽부	S 480	보수부 파손	-	0.3	0.5	㎡	1	0.15	
2	23상	천단부	S 474	균열(폭0.3mm이상)	0.3	10.0	-	m	1	10.00	
3	23상	천단부	S 475	균열(폭0.3mm이상)	0.3	10.0	-	m	1	10.00	
4	23상	천단부	S 476	균열(폭0.3mm이상)	0.3	10.0	-	m	1	10.00	
5	23상	천단부	S 477	균열(폭0.3mm이상)	0.3	10.0	-	m	1	10.00	
6	23상	천단부	S 478	균열(폭0.3mm이상)	0.3	10.0	-	m	1	10.00	
7	23상	천단부	S 479	균열(폭0.3mm이상)	0.3	10.0	-	m	1	10.00	
8	23하	천단부	S 472	균열(폭0.3mm이상)	0.3	6.0	-	m	1	6.00	
9	23하	천단부	S 478	박리	-	0.1	1.0	㎡	1	0.10	
10	24상	천단부	S 477	박리	-	0.2	0.5	㎡	1	0.10	
11											
12											
13											
14											
15											
16											
17											
18											
19											
20											
21											
22											
23											
24											
25											
26											
27											
28											
29											
30											
31											
32											
33											
34											
35											
36											
37											
38											
39

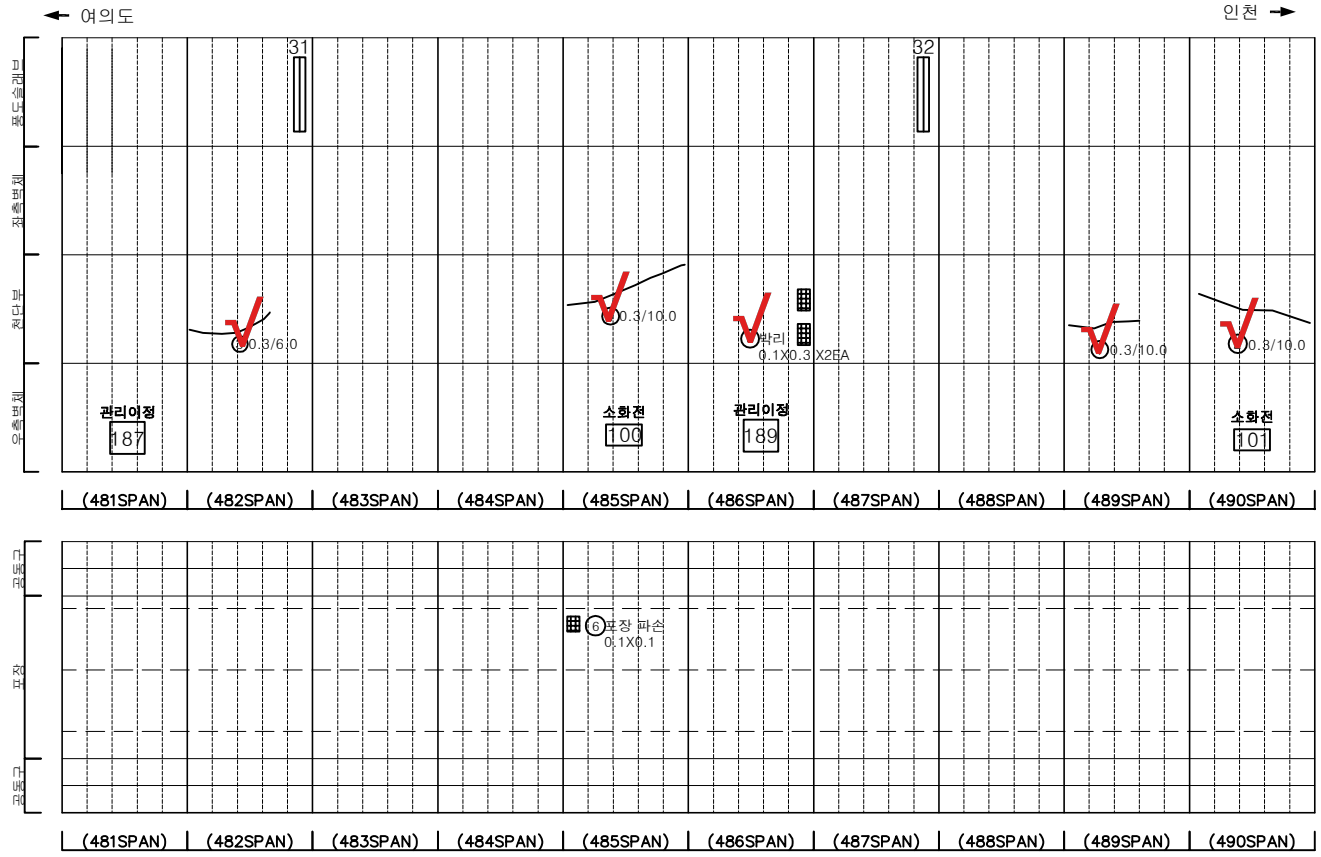
번호	발생년도	부재	위치	손상내용	손상현황						비 고
					폭 (㎜)	길이 (m)	너비 (m)	단위	개소	종합물량	
1	23상	천단부	S 489	균열(폭0.3mm이상)	0.3	10.0	-	m	1	10.00	
2	23상	천단부	S 490	균열(폭0.3mm이상)	0.3	10.0	-	m	1	10.00	
3	23하	천단부	S 482	균열(폭0.3mm이상)	0.3	6.0	-	m	1	6.00	
4	23하	천단부	S 485	균열(폭0.3mm이상)	0.3	10.0	-	m	1	10.00	
5	24상	천단부	S 486	박리	-	0.1	0.3	㎡	2	0.06	
6	24상	포장부	S 485	포장 파손	-	0.1	0.1	㎡	1	0.01	
7											
8											
9											
10											
11											
12											
13											
14											
15											
16											
17											
18											
19											
20											
21											
22											
23											
24											
25											
26											
27											
28											
29											
30											
31											
32											
33											
34											
35											
36											
37											
38											
39											
40

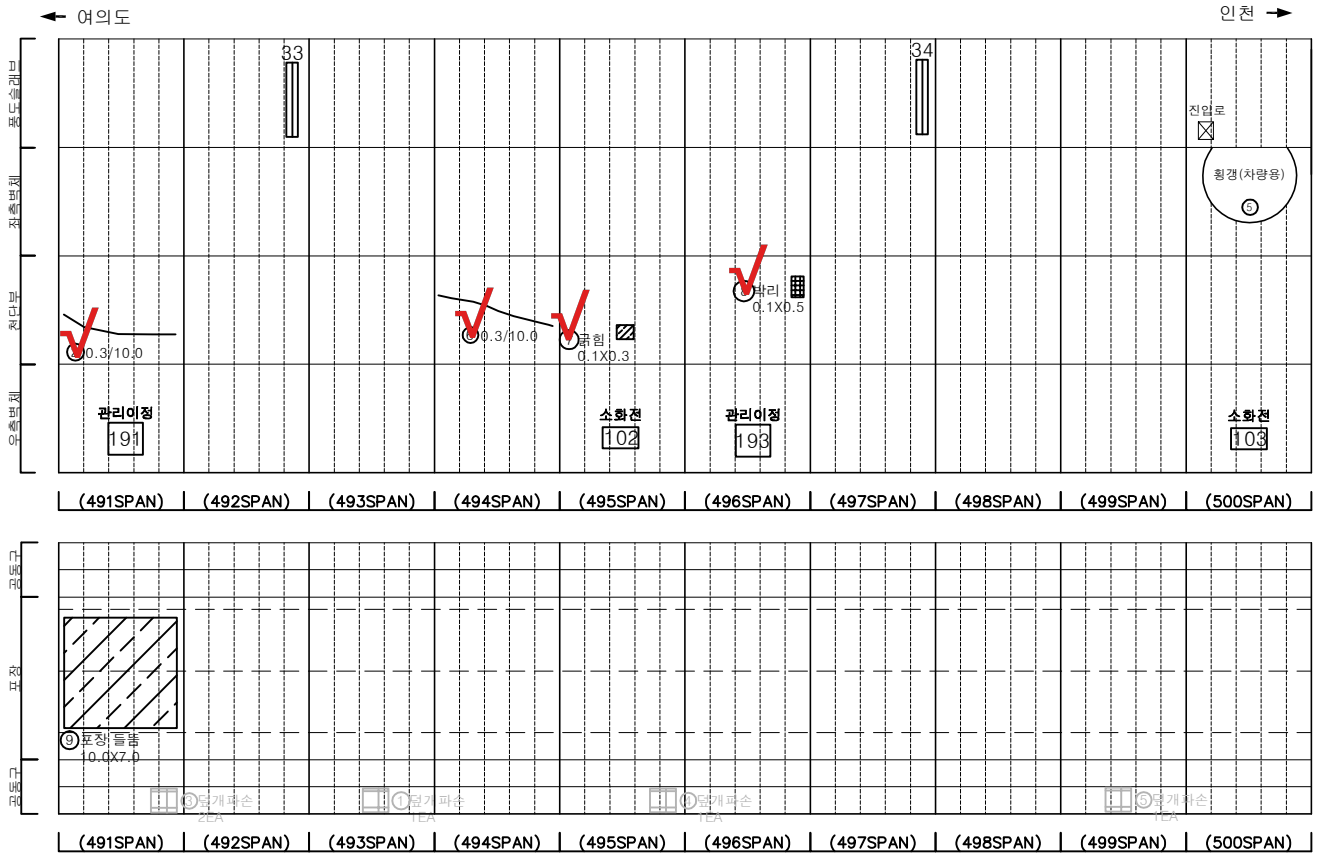
번호	발생년도	부재	위치	손상내용	손상현황						비 고
					폭 (mm)	길이 (m)	너비 (m)	단위	개소	종합물량	
1	22상	공동구	S 493	공동구 덮개파손	-	-	-	EA	1	1.00	24'하 보수
2	23상	천단부	S 491	균열(폭0.3mm이상)	0.3	10.0	-	m	1	10.00	
3	23상	공동구	S 491	공동구 덮개파손	-	-	-	EA	2	2.00	24'하 보수
4	23상	공동구	S 495	공동구 덮개파손	-	-	-	EA	1	1.00	24'하 보수
5	23상	공동구	S 499	공동구 덮개파손	-	-	-	EA	1	1.00	24'하 보수
6	23하	천단부	S 494	균열(폭0.3mm이상)	0.3	10.0	-	m	1	10.00	
7	24상	천단부	S 495	긁힘	-	0.1	0.3	㎡	1	0.03	
8	24상	천단부	S 496	박리	-	0.1	0.5	㎡	1	0.05	
9	24상	포장부	S 491	포장 들뜸	-	10.0	7.0	㎡	1	70.00	
10											
11											
12											
13											
14											
15											
16											
17											
18											
19											
20											
21											
22											
23											
24											
25											
26											
27											
28											
29											
30											
31											
32											
33											
34											
35											
36											
37											
38											
39											
40

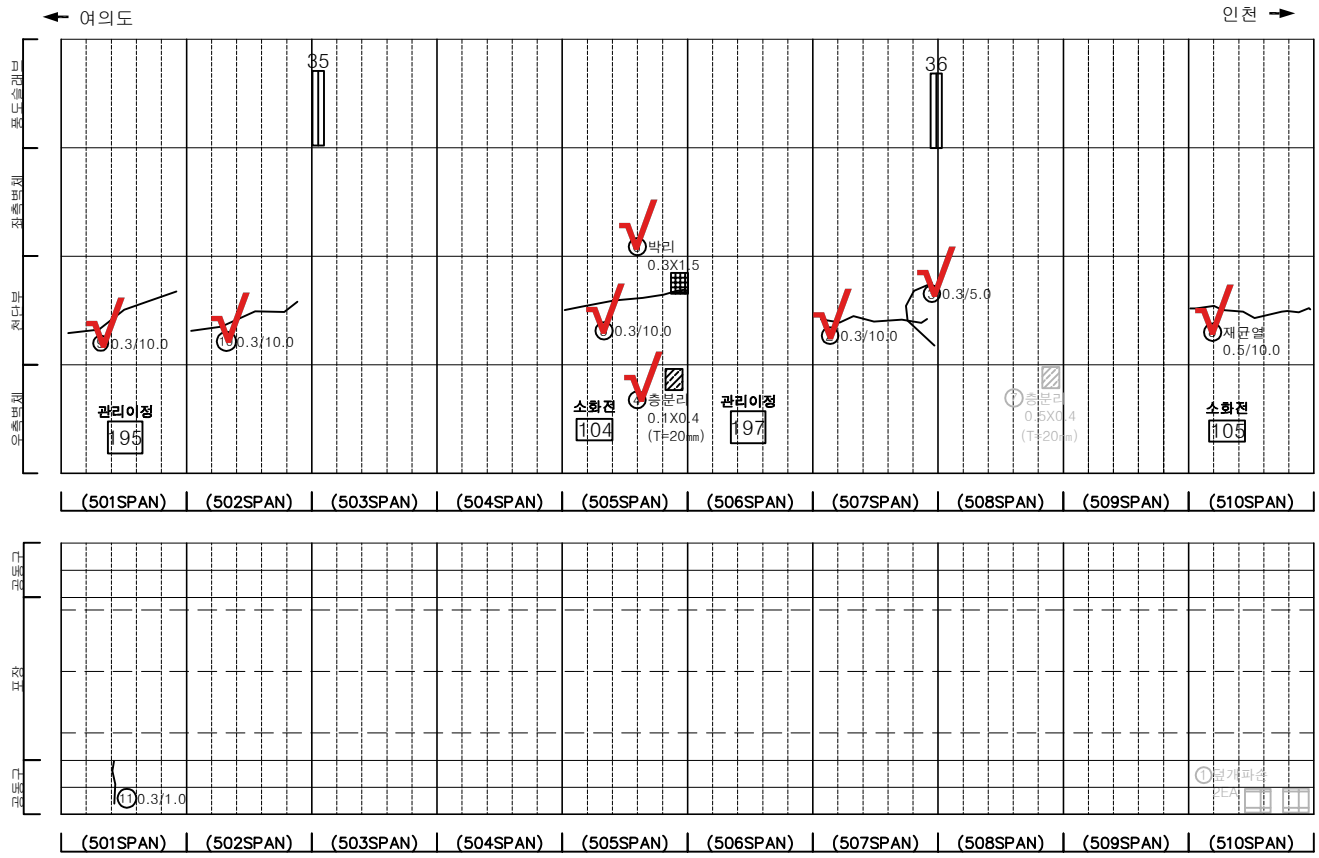
번호	발생년도	부재	위치	손상내용	손상현황						비 고
					폭 (mm)	길이 (m)	너비 (m)	단위	개소	종합물량	
1	22상	공동구	S 510	공동구 덮개파손	-	-	-	EA	2	2.00	24'하 보수
2	22하	천단부	S 507	균열(폭0.3mm이상)	0.3	10.0	-	m	1	10.00	
3	23상	천단부	S 507	균열(폭0.3mm이상)	0.3	5.0	-	m	1	5.00	
4	23상	측벽부	S 505	층분리	-	0.2	0.6	㎡	1	0.12	
5	23하	천단부	S 505	균열(폭0.3mm이상)	0.3	10.0	-	m	1	10.00	
6	24상	천단부	S 505	박리	-	0.3	1.5	㎡	1	0.45	
7	24상	측벽부	S 508	층분리	-	0.5	0.4	㎡	1	0.20	25'상 보수
8	24상	천단부	S 510	재균열(폭0.3mm이상)	0.5	10.0	-	m	1	10.00	
9	24하	천단부	S 501	균열(폭0.3mm이상)	0.3	10.0	-	m	1	10.00	
10	24하	천단부	S 502	균열(폭0.3mm이상)	0.3	10.0	-	m	1	10.00	
11	24하	공동구	S 501	공동구 균열(폭0.3mm)	0.3	1.0	-	m	1	1.00	
12											
13											
14											
15											
16											
17											
18											
19											
20											
21											
22											
23											
24											
25											
26											
27											
28											
29											
30											
31											
32											
33											
34											
35
