신월여의지하도로 안전점검(정기,정밀)용역
(정밀안전점검)

외관조사망도

신월여의지하도로(인천방향)

용 역 명 신월여의지하도로 안전점검(정기,정밀)용역 (정밀안전점검) (2025,상반기)

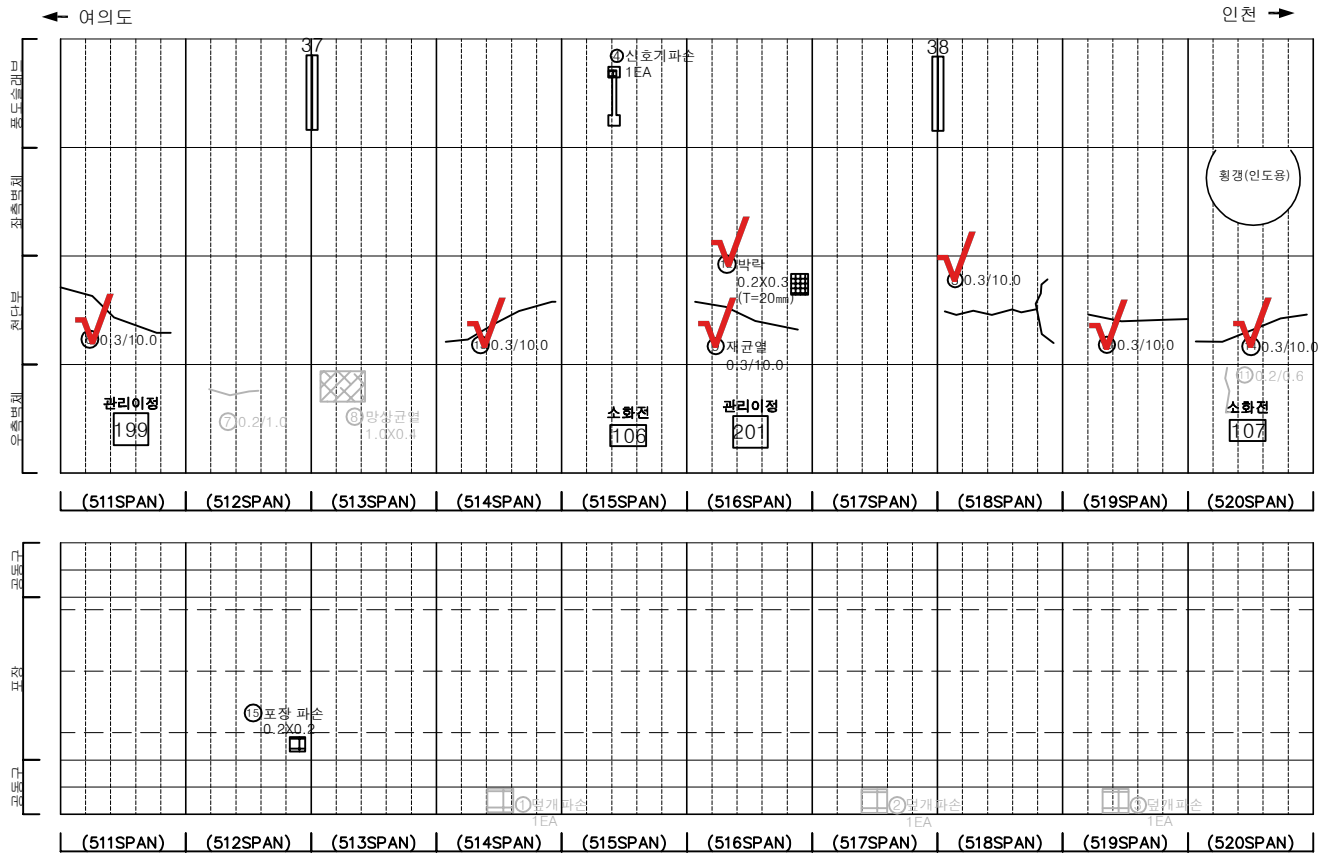
번호	발생년도	부재	위치	손상내용	손상현황						비 고
					폭 (mm)	길이 (m)	너비 (m)	단위	개소	종합물량	
1	22상	공동구	S 514	공동구 덮개파손	-	-	-	EA	1	1.00	24'하 보수
2	22상	공동구	S 517	공동구 덮개파손	-	-	-	EA	1	1.00	24'하 보수
3	22상	공동구	S 519	공동구 덮개파손	-	-	-	EA	1	1.00	24'하 보수
4	22하	부대시설	S 515	신호기파손	-	-	-	EA	1	1.00	
5	22하	천단부	S 518	균열(폭0.3mm이상)	0.3	10.0	-	m	1	10.00	
6	23상	천단부	S 511	균열(폭0.3mm이상)	0.3	10.0	-	m	1	10.00	
7	23상	측벽부	S 512	균열(폭0.3mm미만)	0.2	1.0	-	m	1	1.00	25'상 보수
8	23상	측벽부	S 513	망상균열	-	1.0	0.4	㎡	1	0.40	25'상 보수
9	23상	천단부	S 516	재균열(폭0.3mm이상)	0.3	10.0	-	m	1	10.00	
10	23상	천단부	S 519	균열(폭0.3mm이상)	0.3	10.0	-	m	1	10.00	
11	23상	측벽부	S 520	균열(폭0.3mm미만)	0.2	0.6	-	m	1	0.60	25'상 보수
12	24상	천단부	S 516	박락	-	0.2	0.3	㎡	1	0.06	
13	24하	천단부	S 514	균열(폭0.3mm이상)	0.3	10.0	-	m	1	10.00	
14	24하	천단부	S 520	균열(폭0.3mm이상)	0.3	10.0	-	m	1	10.00	
15	24하	포장부	S 512	포장 파손	-	0.2	0.2	㎡	1	0.04	
16											
17											
18											
19											
20											
21											
22											
23											
24

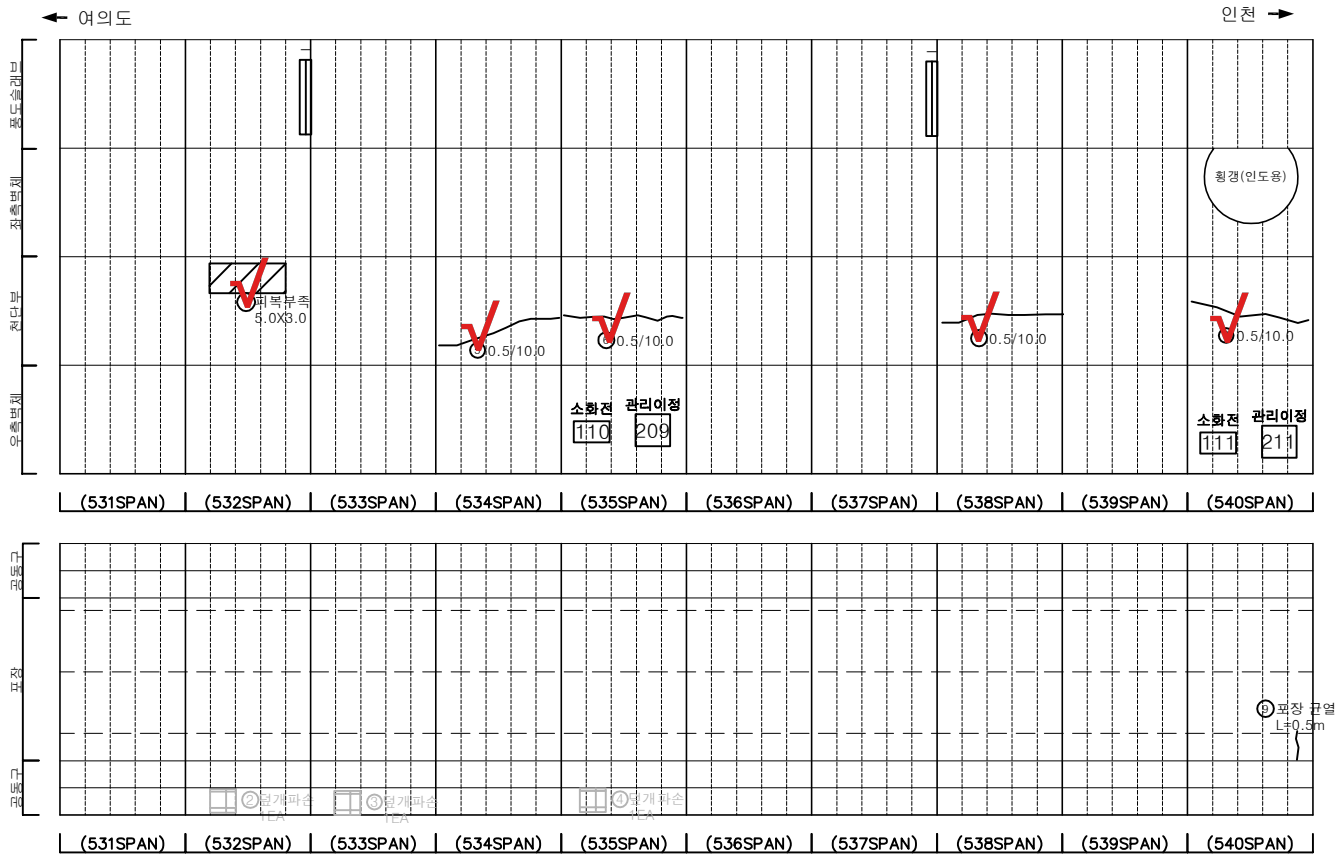
번호	발생년도	부재	위치	손상내용	손상현황						비 고
					폭 (mm)	길이 (m)	너비 (m)	단위	개소	종합물량	
1	22상	천단부	S 532	피복부측	-	5.0	3.0	㎡	1	15.00	
2	22상	공동구	S 532	공동구 덮개파손	-	-	-	EA	1	1.00	24'하 보수
3	22상	공동구	S 533	공동구 덮개파손	-	-	-	EA	1	1.00	24'하 보수
4	22상	공동구	S 535	공동구 덮개파손	-	-	-	EA	1	1.00	24'하 보수
5	23하	천단부	S 534	균열(폭0.3mm이상)	0.5	10.0	-	m	1	10.00	
6	24상	천단부	S 535	균열(폭0.3mm이상)	0.5	10.0	-	m	1	10.00	
7	24상	천단부	S 538	균열(폭0.3mm이상)	0.5	10.0	-	m	1	10.00	
8	24상	천단부	S 540	균열(폭0.3mm이상)	0.5	10.0	-	m	1	10.00	
9	24하	포장부	S 540	포장 균열	-	0.5	-	m	1	0.50	
10											
11											
12											
13											
14											
15											
16											
17											
18											
19											
20											
21											
22											
23											
24											
25											
26											
27											
28											
29											
30											
31											
32											
33											
34											
35											
36											
37											
38											
39											
40

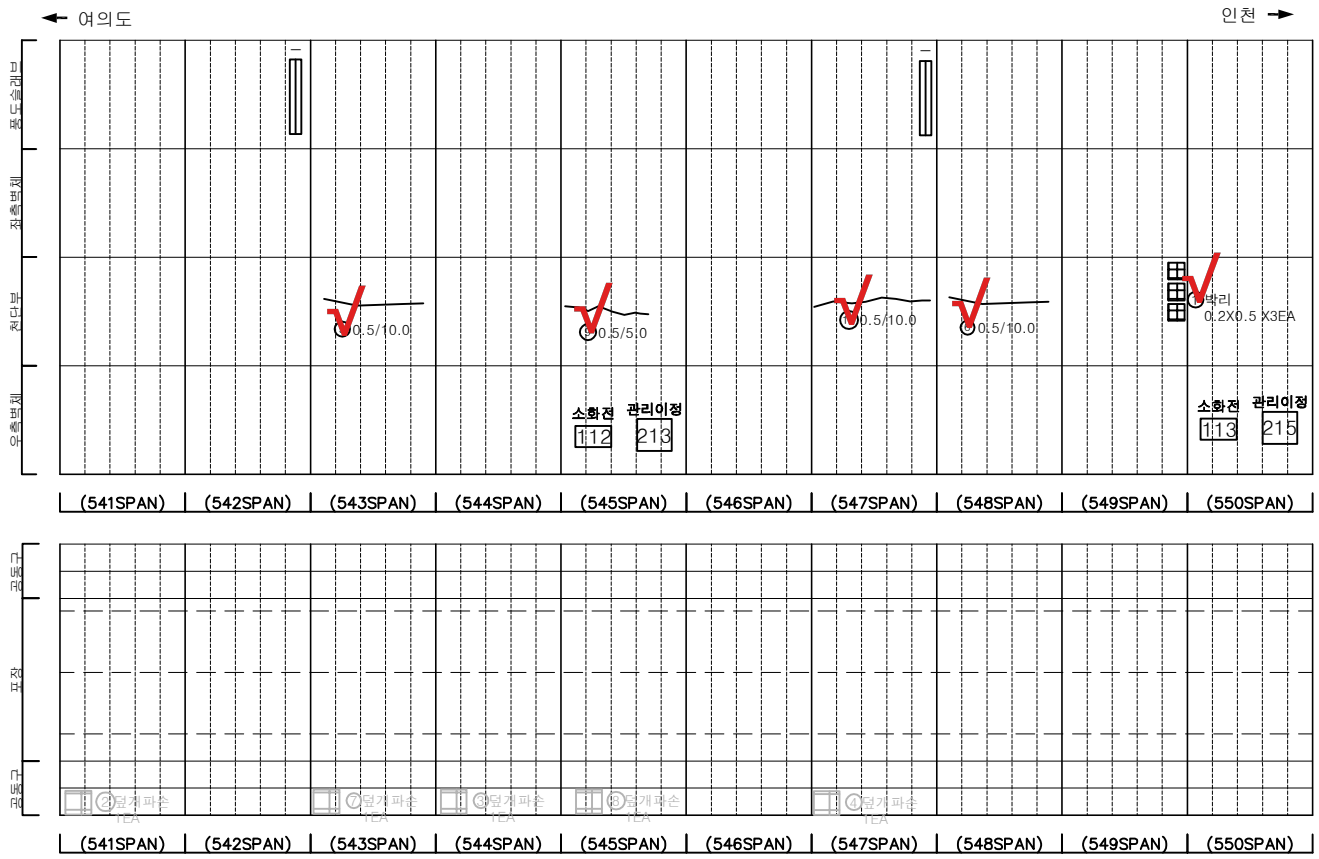
번호	발생년도	부재	위치	손상내용	손상현황						비 고
					폭 (mm)	길이 (m)	너비 (m)	단위	개소	종합물량	
1	22상	천단부	S 549	박리	-	0.2	0.5	㎡	3	0.30	
2	22상	공동구	S 541	공동구 덮개파손	-	-	-	EA	1	1.00	24'하 보수
3	22상	공동구	S 544	공동구 덮개파손	-	-	-	EA	1	1.00	24'하 보수
4	22상	공동구	S 547	공동구 덮개파손	-	-	-	EA	1	1.00	24'하 보수
5	23상	천단부	S 543	균열(폭0.3mm이상)	0.5	10.0	-	m	1	10.00	
6	23상	천단부	S 548	균열(폭0.3mm이상)	0.5	10.0	-	m	1	10.00	
7	23하	공동구	S 543	공동구 덮개파손	-	-	-	EA	1	1.00	24'하 보수
8	23하	공동구	S 545	공동구 덮개파손	-	-	-	EA	1	1.00	24'하 보수
9	24상	천단부	S 545	균열(폭0.3mm이상)	0.5	5.0	-	m	1	5.00	
10	24상	천단부	S 547	균열(폭0.3mm이상)	0.5	10.0	-	m	1	10.00	
11											
12											
13											
14											
15											
16											
17											
18											
19											
20											
21											
22											
23											
24											
25											
26											
27											
28											
29											
30											
31											
32											
33											
34											
35											
36											
37											
38

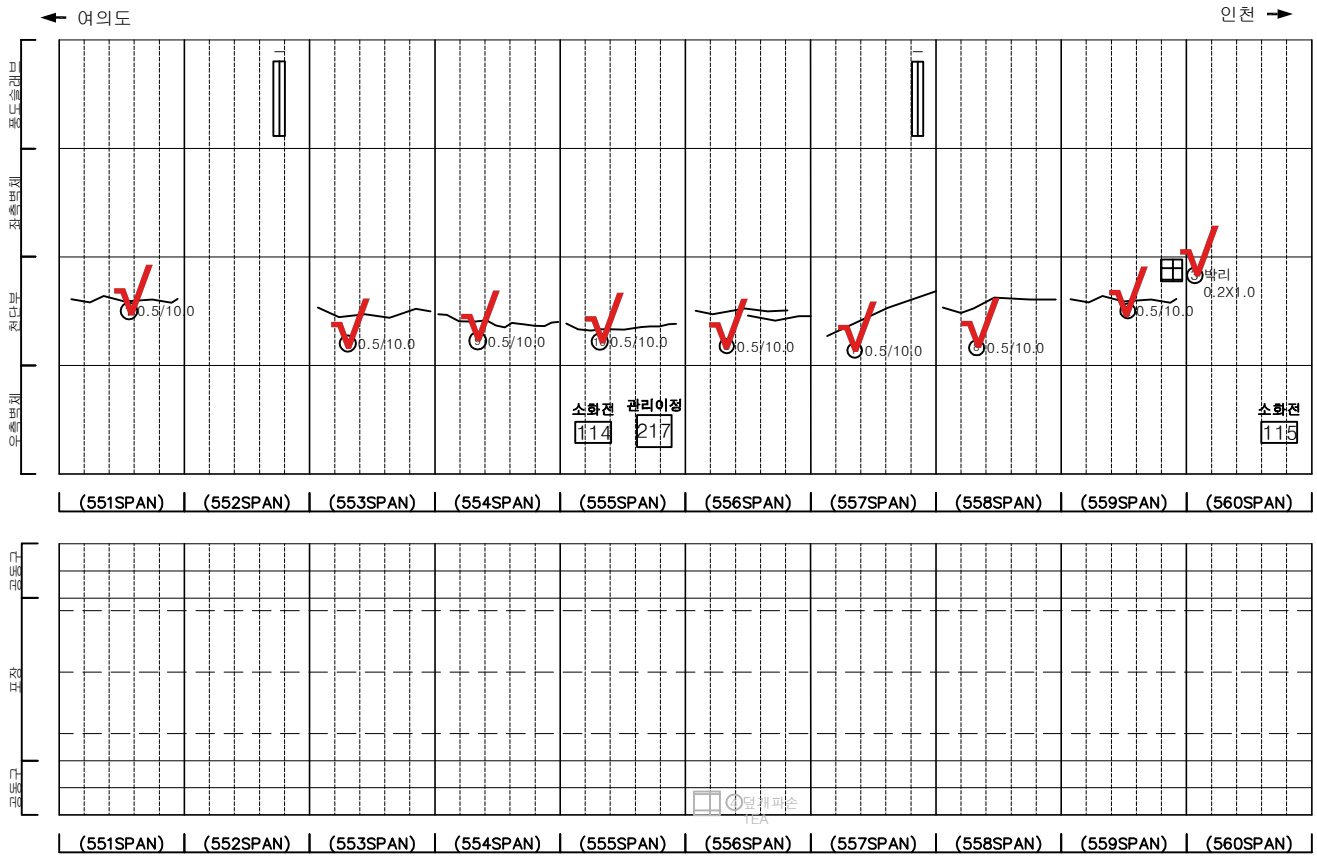
번호	발생년도	부재	위치	손상내용	손상현황						비 고
					폭 (mm)	길이 (m)	너비 (m)	단위	개소	종합물량	
1	22상	천단부	S 551	균열(폭0.3mm이상)	0.5	10.0	-	m	1	10.00	
2	22상	천단부	S 559	균열(폭0.3mm이상)	0.5	10.0	-	m	1	10.00	
3	22상	천단부	S 559	박리	-	0.2	1.0	㎡	1	0.20	
4	22상	공동구	S 556	공동구 덮개파손	-	-	-	EA	1	1.00	24'하 보수
5	23상	천단부	S 553	균열(폭0.3mm이상)	0.5	10.0	-	m	1	10.00	
6	23상	천단부	S 556	균열(폭0.3mm이상)	0.5	10.0	-	m	1	10.00	
7	23상	천단부	S 557	균열(폭0.3mm이상)	0.5	10.0	-	m	1	10.00	
8	23상	천단부	S 558	균열(폭0.3mm이상)	0.5	10.0	-	m	1	10.00	
9	24상	천단부	S 554	균열(폭0.3mm이상)	0.5	10.0	-	m	1	10.00	
10	24상	천단부	S 555	균열(폭0.3mm이상)	0.5	10.0	-	m	1	10.00	
11											
12											
13											
14											
15											
16											
17											
18											
19											
20											
21											
22											
23											
24											
25											
26											
27											
28											
29											
30											
31											
32											
33											
34											
35											
36											
37

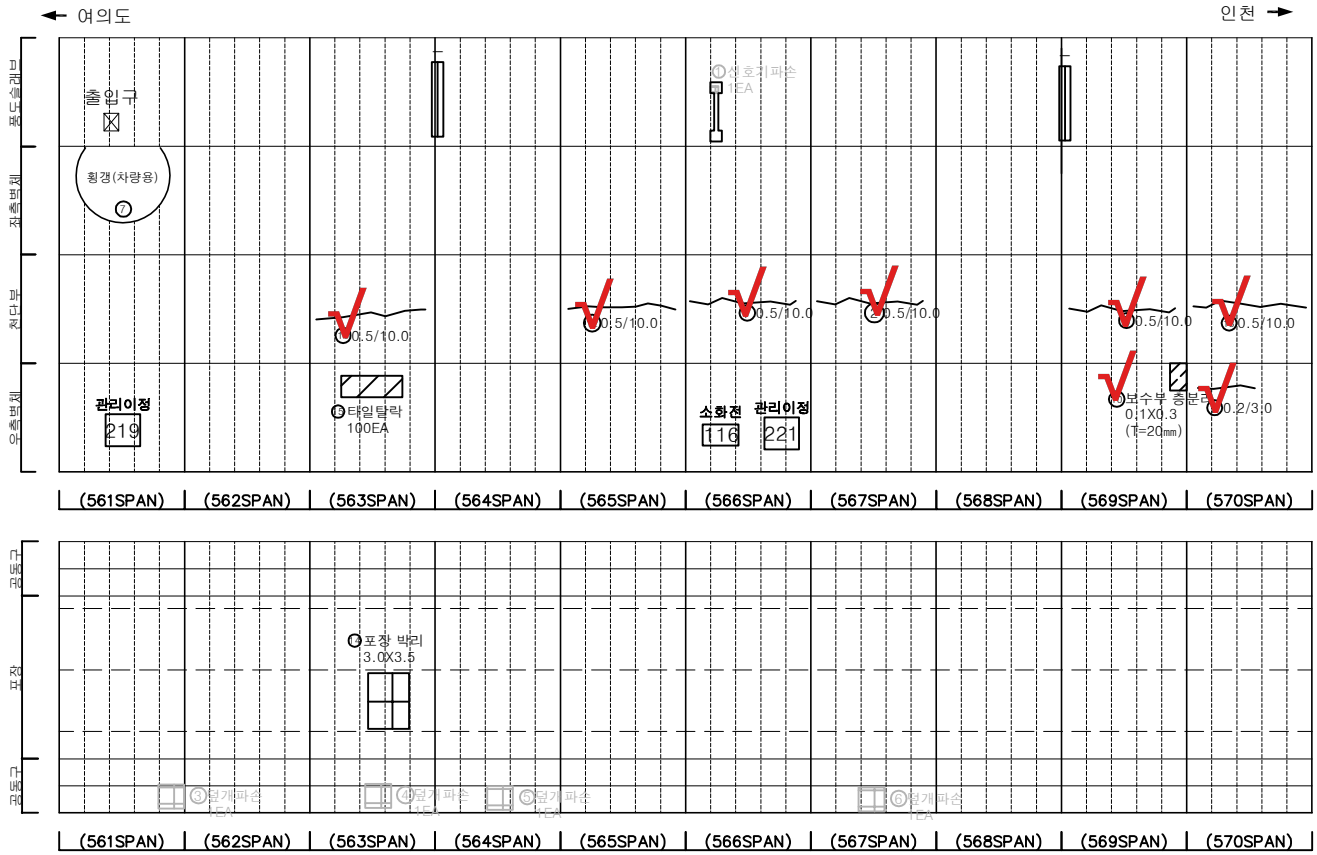
번호	발생년도	부재	위치	손상내용	손상현황						비 고
					폭 (mm)	길이 (m)	너비 (m)	단위	개소	종합 물량	
1	22상	부대시설	S 565	신호기파손	-	-	-	EA	1	1.00	22'하 보수
2	22상	천단부	S 567	균열(폭0.3mm이상)	0.5	10.0	-	m	1	10.00	
3	22상	공동구	S 561	공동구 덮개파손	-	-	-	EA	1	1.00	24'하 보수
4	22상	공동구	S 563	공동구 덮개파손	-	-	-	EA	1	1.00	24'하 보수
5	22상	공동구	S 564	공동구 덮개파손	-	-	-	EA	1	1.00	24'하 보수
6	22상	공동구	S 567	공동구 덮개파손	-	-	-	EA	1	1.00	24'하 보수
7	22하	천단부	S 566	균열(폭0.3mm이상)	0.5	10.0	-	m	1	10.00	
8	23상	천단부	S 569	균열(폭0.3mm이상)	0.5	10.0	-	m	1	10.00	
9	23상	측벽부	S 570	균열(폭0.3mm미만)	0.2	3.0	-	m	1	3.00	
10	23하	측벽부	S 569	보수부 층분리	-	0.1	0.3	㎡	1	0.03	
11	24상	천단부	S 563	균열(폭0.3mm이상)	0.5	10.0	-	m	1	10.00	
12	24상	천단부	S 565	균열(폭0.3mm이상)	0.5	10.0	-	m	1	10.00	
13	24상	천단부	S 570	균열(폭0.3mm이상)	0.5	10.0	-	m	1	10.00	
14	24상	포장부	S 563	포장 박리	-	3.0	3.5	㎡	1	10.50	
15	25상	측벽부	S 563	타일탈락	-	-	-	EA	100	100.00	
16											
17											
18											
19											
20											
21											
22											
23											
24

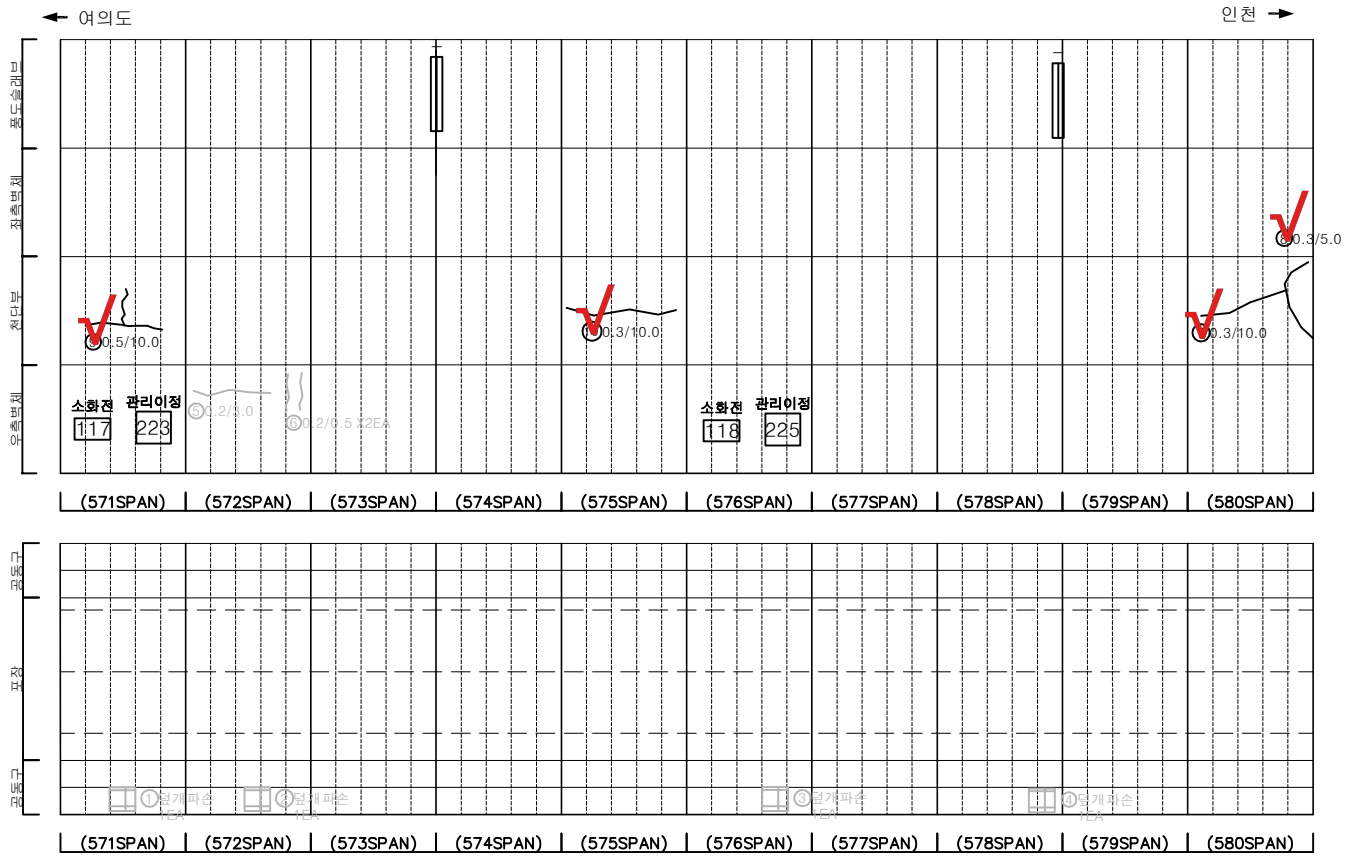
번호	발생년도	부재	위치	손상내용	손상현황						비 고
					폭 (mm)	길이 (m)	너비 (m)	단위	개소	종합물량	
1	22상	공동구	S 571	공동구 덮개파손	-	-	-	EA	1	1.00	24'하 보수
2	22상	공동구	S 572	공동구 덮개파손	-	-	-	EA	1	1.00	24'하 보수
3	22상	공동구	S 576	공동구 덮개파손	-	-	-	EA	1	1.00	24'하 보수
4	22상	공동구	S 578	공동구 덮개파손	-	-	-	EA	1	1.00	24'하 보수
5	23상	측벽부	S 572	균열(폭0.3mm미만)	0.2	3.0	-	m	1	3.00	25'상 보수
6	23상	측벽부	S 572	균열(폭0.3mm미만)	0.2	0.5	-	m	2	1.00	25'상 보수
7	23상	천단부	S 580	균열(폭0.3mm이상)	0.3	10.0	-	m	1	10.00	
8	23상	천단부	S 580	균열(폭0.3mm이상)	0.3	5.0	-	m	1	5.00	
9	24상	천단부	S 571	균열(폭0.3mm이상)	0.5	10.0	-	m	1	10.00	
10	24하	천단부	S 575	균열(폭0.3mm이상)	0.3	10.0	-	m	1	10.00	
11											
12											
13											
14											
15											
16											
17											
18											
19											
20											
21											
22											
23											
24											
25											
26											
27											
28											
29											
30											
31											
32											
33											
34											
35											
36

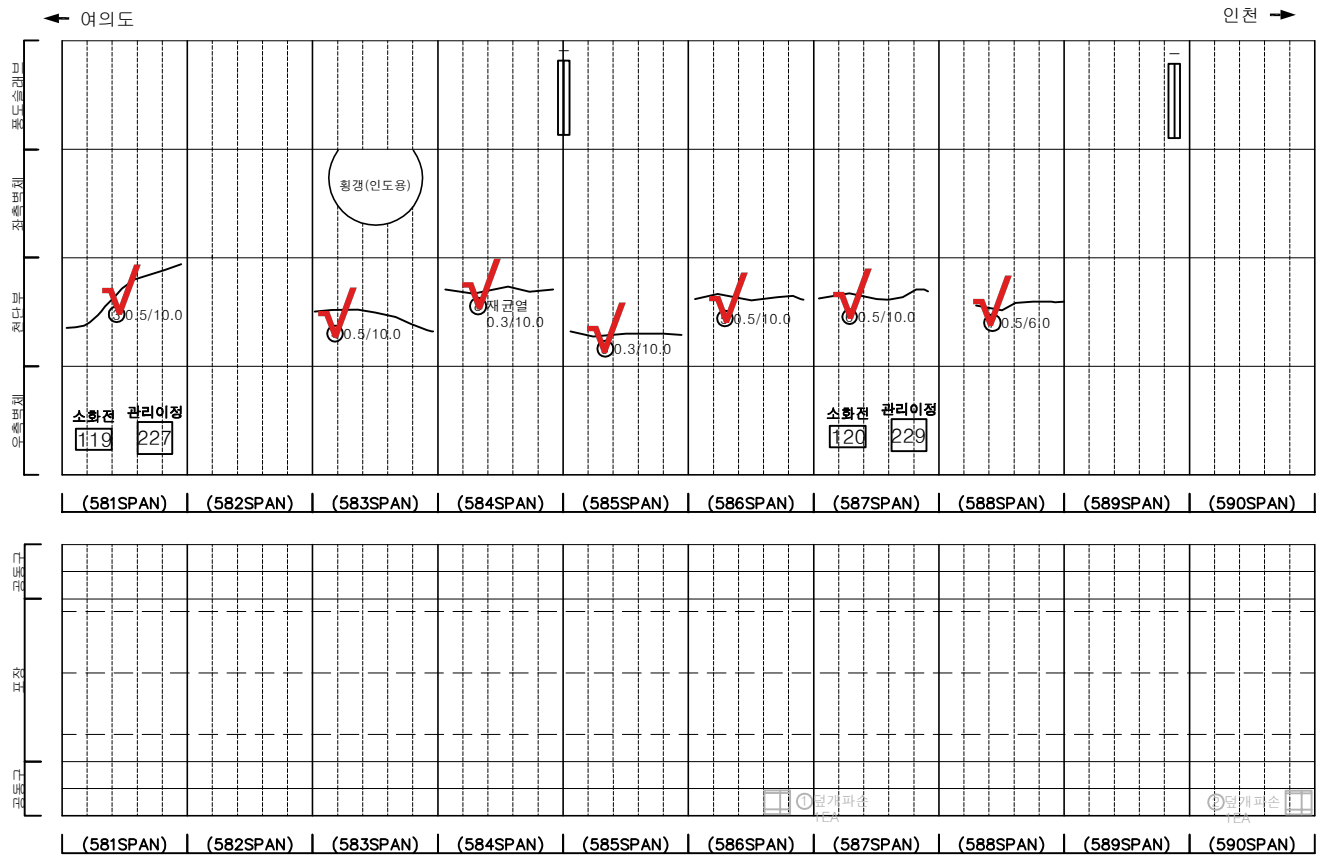
번호	발생년도	부재	위치	손상내용	손상현황						비 고
					폭 (mm)	길이 (m)	너비 (m)	단위	개소	종합 물량	
1	22상	공동구	S 586	공동구 덮개파손	-	-	-	EA	1	1.00	24'하 보수
2	22상	공동구	S 590	공동구 덮개파손	-	-	-	EA	1	1.00	24'하 보수
3	23하	천단부	S 581	균열(폭0.3mm이상)	0.5	10.0	-	m	1	10.00	
4	23하	천단부	S 583	균열(폭0.3mm이상)	0.5	10.0	-	m	1	10.00	
5	24상	천단부	S 586	균열(폭0.3mm이상)	0.5	10.0	-	m	1	10.00	
6	24상	천단부	S 587	균열(폭0.3mm이상)	0.5	10.0	-	m	1	10.00	
7	24상	천단부	S 588	균열(폭0.3mm이상)	0.5	6.0	-	m	1	6.00	
8	24하	천단부	S 584	재균열(폭0.3mm이상)	0.3	10.0	-	m	1	10.00	
9	24하	천단부	S 585	균열(폭0.3mm이상)	0.3	10.0	-	m	1	10.00	
10											
11											
12											
13											
14											
15											
16											
17											
18											
19											
20											
21											
22											
23											
24											
25											
26											
27											
28											
29											
30											
31											
32											
33											
34											
35											
36											
37											
38											
39

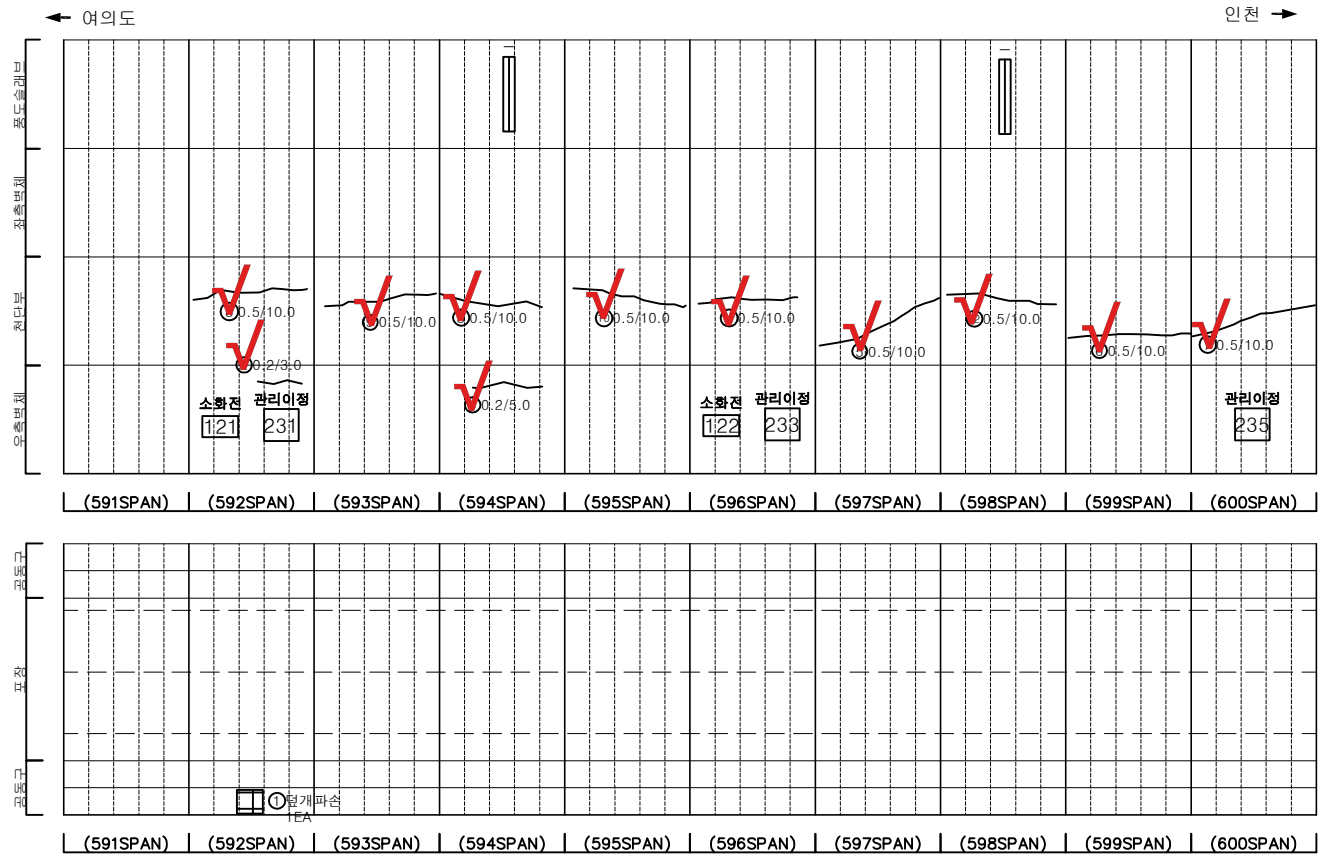
번호	발생년도	부재	위치	손상내용	손상현황						비 고
					폭 (mm)	길이 (m)	너비 (m)	단위	개소	종합물량	
1	22상	공동구	S 592	공동구 덮개파손	-	-	-	EA	1	1.00	
2	23상	측벽부	S 592	균열(폭0.3mm미만)	0.2	3.0	-	m	1	3.00	
3	23상	천단부	S 594	균열(폭0.3mm이상)	0.5	10.0	-	m	1	10.00	
4	23상	천단부	S 594	균열(폭0.3mm미만)	0.2	5.0	-	m	1	5.00	
5	23하	천단부	S 597	균열(폭0.3mm이상)	0.5	10.0	-	m	1	10.00	
6	23하	천단부	S 599	균열(폭0.3mm이상)	0.5	10.0	-	m	1	10.00	
7	23하	천단부	S 600	균열(폭0.3mm이상)	0.5	10.0	-	m	1	10.00	
8	24상	천단부	S 592	균열(폭0.3mm이상)	0.5	10.0	-	m	1	10.00	
9	24상	천단부	S 593	균열(폭0.3mm이상)	0.5	10.0	-	m	1	10.00	
10	24상	천단부	S 595	균열(폭0.3mm이상)	0.5	10.0	-	m	1	10.00	
11	24상	천단부	S 596	균열(폭0.3mm이상)	0.5	10.0	-	m	1	10.00	
12	24상	천단부	S 598	균열(폭0.3mm이상)	0.5	10.0	-	m	1	10.00	
13											
14											
15											
16											
17											
18											
19											
20											
21											
22											
23											
24											
25											
26											
27											
28											
29											
30											
31

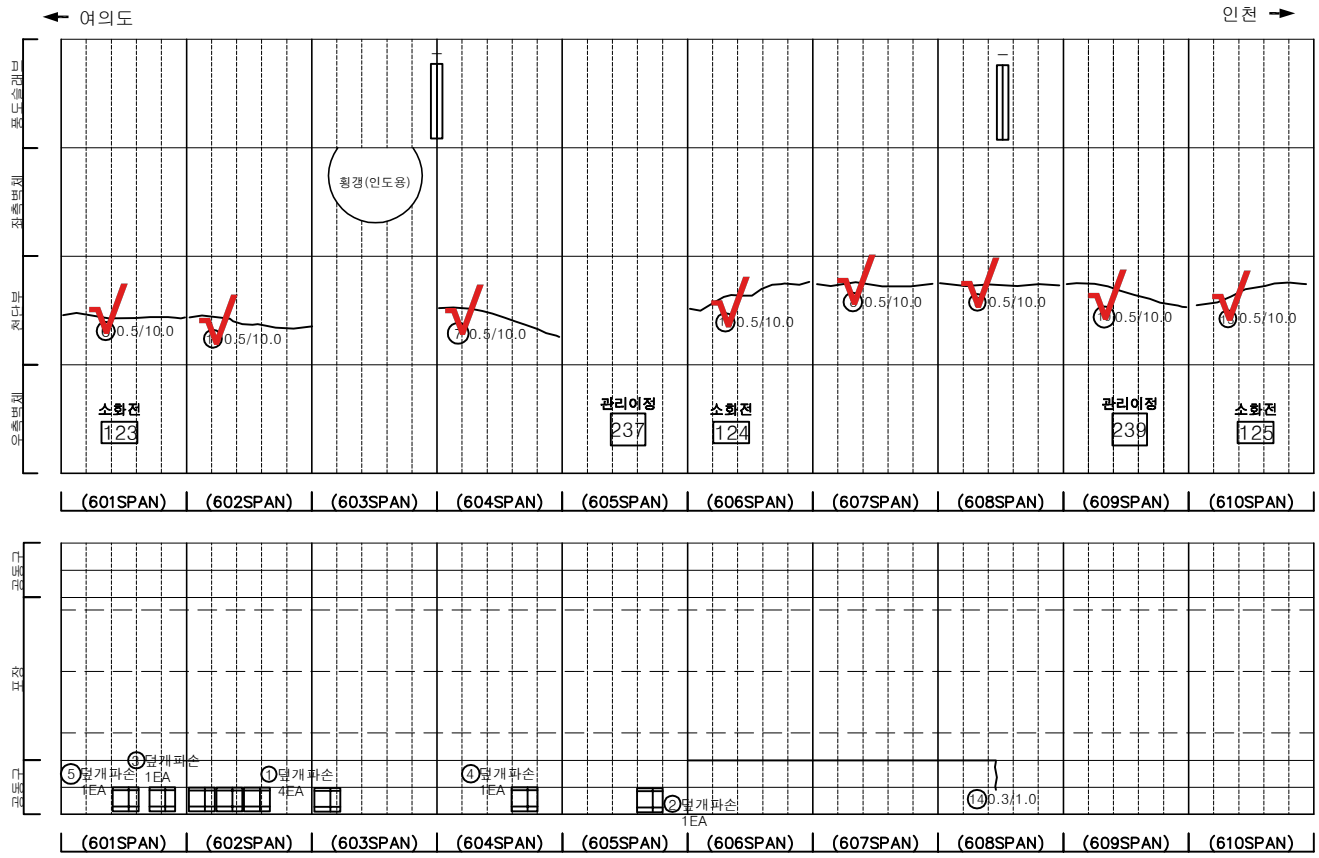
번호	발생년도	부재	위치	손상내용	손상현황						비 고
					폭 (mm)	길이 (m)	너비 (m)	단위	개소	종합물량	
1	22상	공동구	S 602	공동구 덮개파손	-	-	-	EA	4	4.00	
2	22상	공동구	S 605	공동구 덮개파손	-	-	-	EA	1	1.00	
3	22하	공동구	S 601	공동구 덮개파손	-	-	-	EA	1	1.00	
4	22하	공동구	S 604	공동구 덮개파손	-	-	-	EA	1	1.00	
5	23상	공동구	S 601	공동구 덮개파손	-	-	-	EA	1	1.00	
6	23하	천단부	S 601	균열(폭0.3mm이상)	0.5	10.0	-	m	1	10.00	
7	23하	천단부	S 604	균열(폭0.3mm이상)	0.5	10.0	-	m	1	10.00	
8	23하	천단부	S 607	균열(폭0.3mm이상)	0.5	10.0	-	m	1	10.00	
9	23하	천단부	S 608	균열(폭0.3mm이상)	0.5	10.0	-	m	1	10.00	
10	23하	천단부	S 609	균열(폭0.3mm이상)	0.5	10.0	-	m	1	10.00	
11	24상	천단부	S 602	균열(폭0.3mm이상)	0.5	10.0	-	m	1	10.00	
12	24상	천단부	S 606	균열(폭0.3mm이상)	0.5	10.0	-	m	1	10.00	
13	24상	천단부	S 610	균열(폭0.3mm이상)	0.5	10.0	-	m	1	10.00	
14	24하	공동구	S 608	공동구 균열(폭0.3mm)	0.3	1.0	-	m	1	1.00	
15											
16											
17											
18											
19											
20											
21											
22											
23											
24											
25											
26											
27											
28

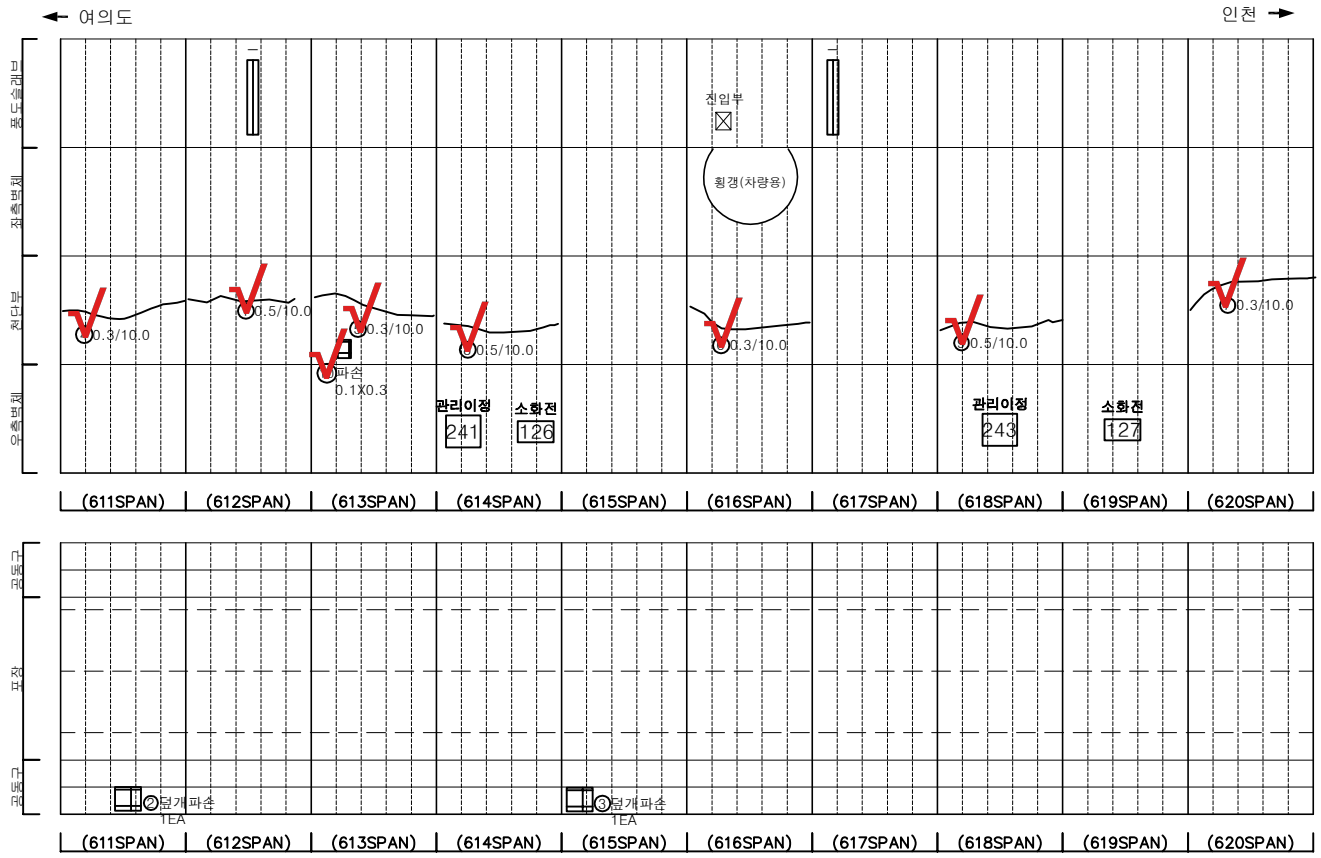
번호	발생년도	부재	위치	손상내용	손상현황						비 고
					폭 (㎜)	길이 (m)	너비 (m)	단위	개소	종합물량	
1	22상	천단부	S 612	균열(폭0.3mm이상)	0.5	10.0	-	m	1	10.00	
2	22상	공동구	S 611	공동구 덮개파손	-	-	-	EA	1	1.00	
3	22상	공동구	S 615	공동구 덮개파손	-	-	-	EA	1	1.00	
4	23하	천단부	S 611	균열(폭0.3mm이상)	0.3	10.0	-	m	1	10.00	
5	23하	천단부	S 613	균열(폭0.3mm이상)	0.3	10.0	-	m	1	10.00	
6	23하	천단부	S 616	균열(폭0.3mm이상)	0.3	10.0	-	m	1	10.00	
7	23하	천단부	S 620	균열(폭0.3mm이상)	0.3	10.0	-	m	1	10.00	
8	24상	천단부	S 614	균열(폭0.3mm이상)	0.5	10.0	-	m	1	10.00	
9	24상	천단부	S 618	균열(폭0.3mm이상)	0.5	10.0	-	m	1	10.00	
10	24하	천단부	S 613	파손	-	0.1	0.3	㎡	1	0.03	
11											
12											
13											
14											
15											
16											
17											
18											
19											
20											
21											
22											
23											
24											
25											
26											
27											
28											
29											
30											
31											
32											
33											
34											
35											
36											
37											
38

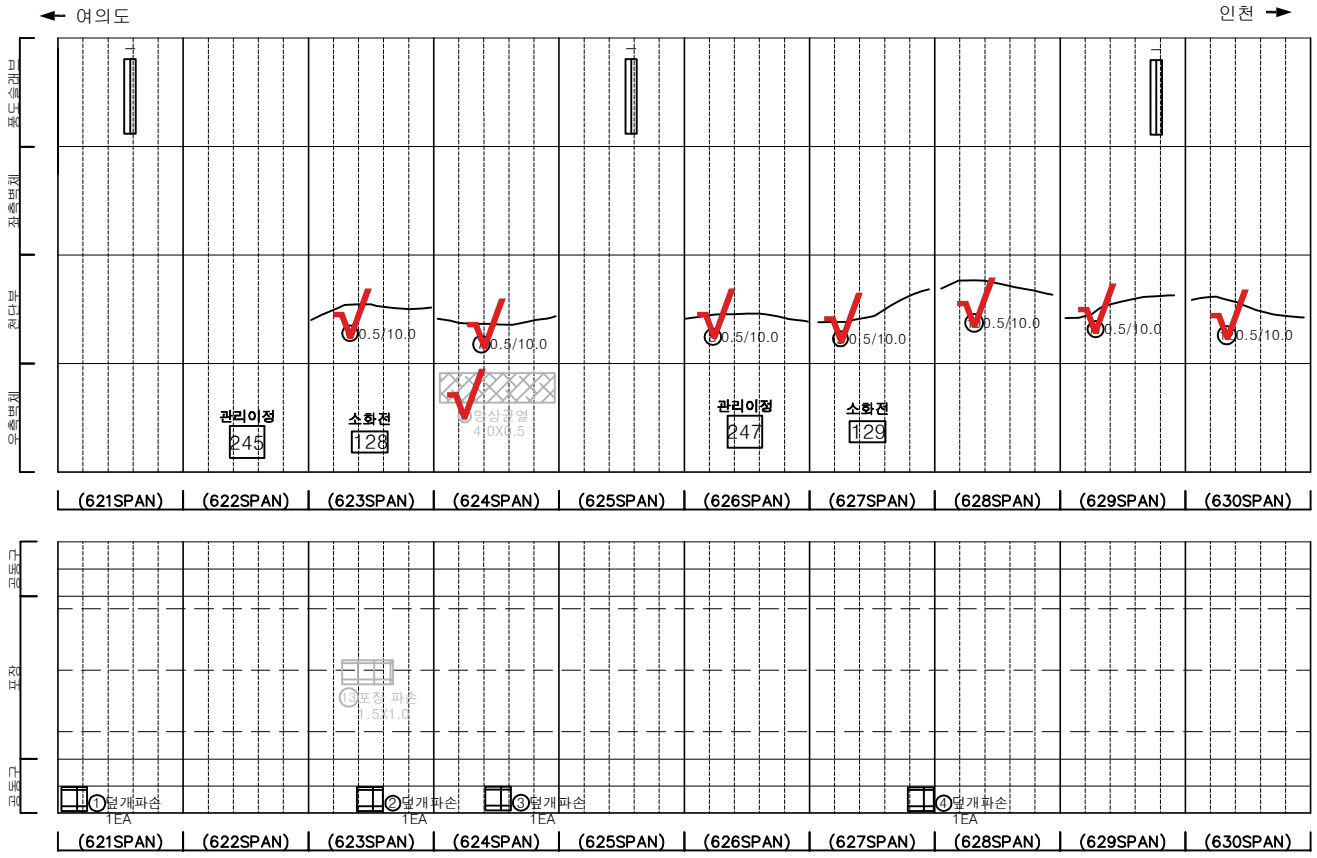
번호	발생년도	부재	위치	손상내용	손상현황						비 고
					폭 (mm)	길이 (m)	너비 (m)	단위	개소	종합물량	
1	22상	공동구	S 621	공동구 덮개파손	-	-	-	EA	1	1.00	
2	22상	공동구	S 623	공동구 덮개파손	-	-	-	EA	1	1.00	
3	22상	공동구	S 624	공동구 덮개파손	-	-	-	EA	1	1.00	
4	22상	공동구	S 627	공동구 덮개파손	-	-	-	EA	1	1.00	
5	23하	측벽부	S 624	망상균열	-	4.0	0.5	㎡	1	2.00	25'상 보수
6	24상	천단부	S 623	균열(폭0.3mm이상)	0.5	10.0	-	m	1	10.00	
7	24상	천단부	S 624	균열(폭0.3mm이상)	0.5	10.0	-	m	1	10.00	
8	24상	천단부	S 626	균열(폭0.3mm이상)	0.5	10.0	-	m	1	10.00	
9	24상	천단부	S 627	균열(폭0.3mm이상)	0.5	10.0	-	m	1	10.00	
10	24상	천단부	S 628	균열(폭0.3mm이상)	0.5	10.0	-	m	1	10.00	
11	24상	천단부	S 629	균열(폭0.3mm이상)	0.5	10.0	-	m	1	10.00	
12	24상	천단부	S 630	균열(폭0.3mm이상)	0.5	10.0	-	m	1	10.00	
13	24상	포장부	S 623	포장 파손	-	1.5	1.0	㎡	1	1.50	24'하 보수
14											
15											
16											
17											
18											
19											
20											
21											
22											
23											
24											
25											
26											
27											
28											
29											
30

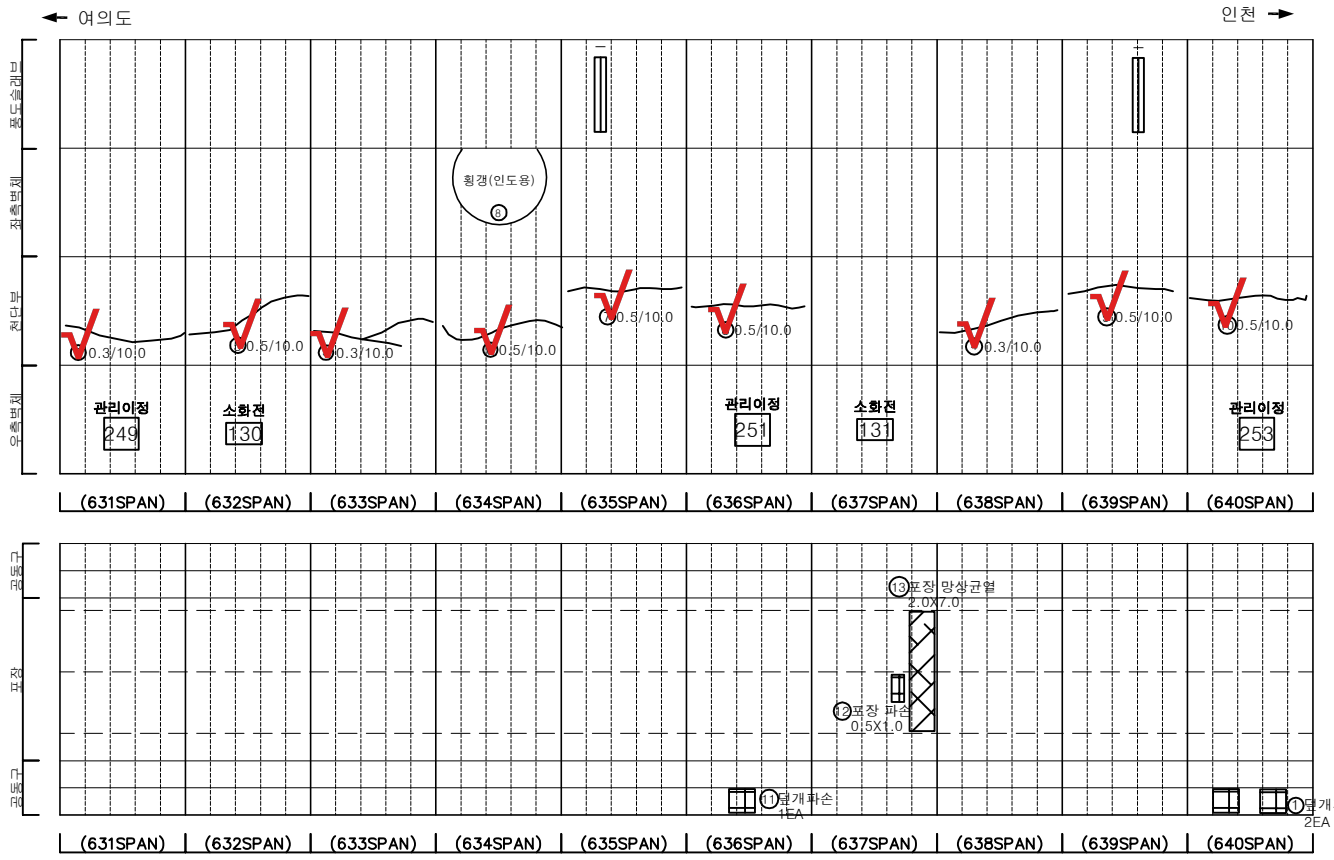
번호	발생년도	부재	위치	손상내용	손상현황						비 고
					폭 (mm)	길이 (m)	너비 (m)	단위	개소	종합물량	
1	22상	공동구	S 640	공동구 덮개파손	-	-	-	EA	2	2.00	
2	23하	천단부	S 631	균열(폭0.3mm이상)	0.3	10.0	-	m	1	10.00	
3	23하	천단부	S 633	균열(폭0.3mm이상)	0.3	10.0	-	m	1	10.00	
4	23하	천단부	S 638	균열(폭0.3mm이상)	0.3	10.0	-	m	1	10.00	
5	24상	천단부	S 632	균열(폭0.3mm이상)	0.5	10.0	-	m	1	10.00	
6	24상	천단부	S 634	균열(폭0.3mm이상)	0.5	10.0	-	m	1	10.00	
7	24상	천단부	S 635	균열(폭0.3mm이상)	0.5	10.0	-	m	1	10.00	
8	24상	천단부	S 636	균열(폭0.3mm이상)	0.5	10.0	-	m	1	10.00	
9	24상	천단부	S 639	균열(폭0.3mm이상)	0.5	10.0	-	m	1	10.00	
10	24상	천단부	S 640	균열(폭0.3mm이상)	0.5	10.0	-	m	1	10.00	
11	24상	공동구	S 636	공동구 덮개파손	-	-	-	EA	1	1.00	
12	24상	포장부	S 637	포장 파손	-	0.5	1.0	㎡	1	0.50	
13	24상	포장부	S 637	포장 망상균열	-	2.0	7.0	㎡	1	14.00	
14											
15											
16											
17											
18											
19											
20											
21											
22											
23											
24											
25											
26											
27											
28											
29											
30

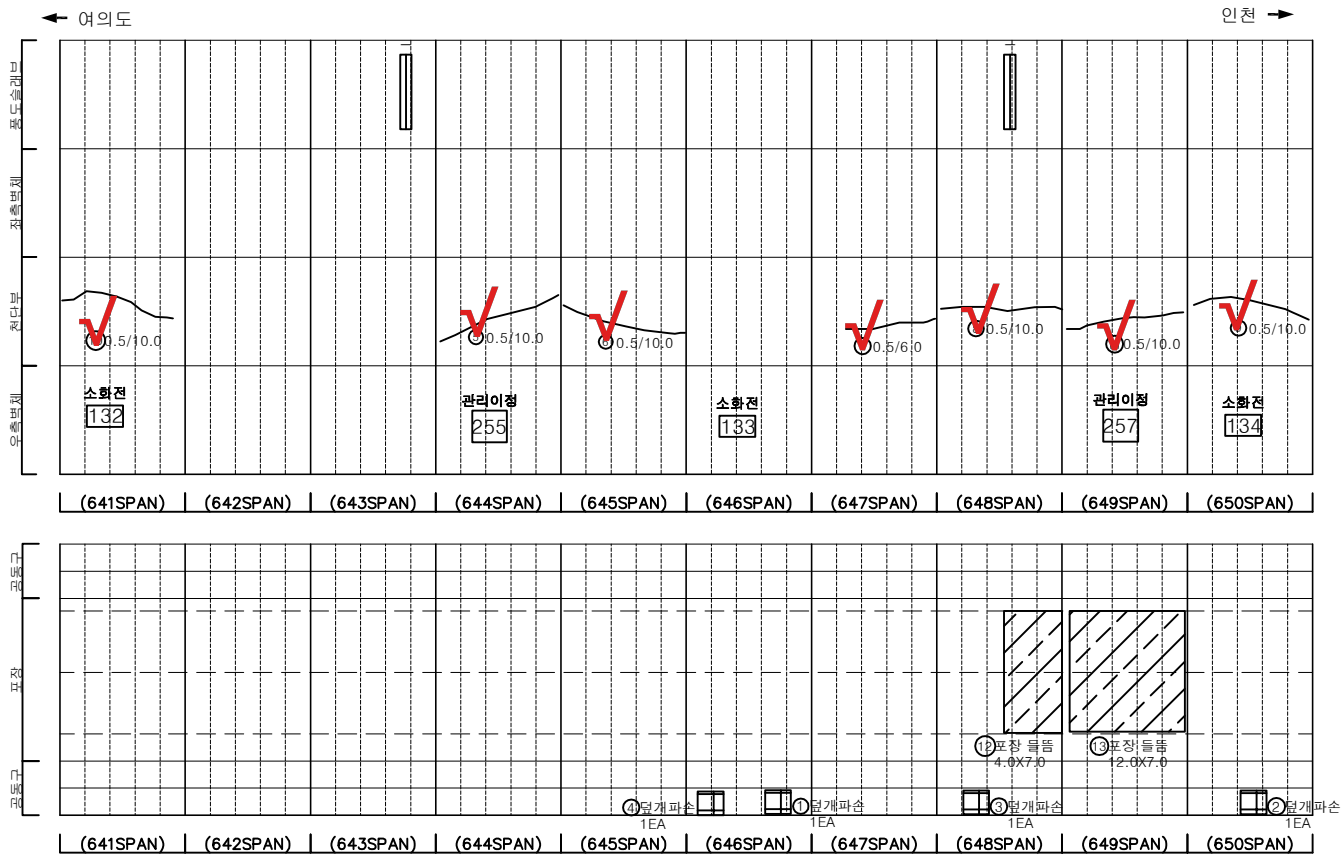
번호	발생년도	부재	위치	손상내용	손상현황						비 고
					폭 (mm)	길이 (m)	너비 (m)	단위	개소	종합물량	
1	22상	공동구	S 646	공동구 덮개파손	-	-	-	EA	1	1.00	
2	22상	공동구	S 650	공동구 덮개파손	-	-	-	EA	1	1.00	
3	22하	공동구	S 648	공동구 덮개파손	-	-	-	EA	1	1.00	
4	23상	공동구	S 646	공동구 덮개파손	-	-	-	EA	1	1.00	
5	23하	천단부	S 644	균열(폭0.3mm이상)	0.5	10.0	-	m	1	10.00	
6	23하	천단부	S 645	균열(폭0.3mm이상)	0.5	10.0	-	m	1	10.00	
7	23하	천단부	S 647	균열(폭0.3mm이상)	0.5	6.0	-	m	1	6.00	
8	23하	천단부	S 648	균열(폭0.3mm이상)	0.5	10.0	-	m	1	10.00	
9	23하	천단부	S 650	균열(폭0.3mm이상)	0.5	10.0	-	m	1	10.00	
10	24상	천단부	S 641	균열(폭0.3mm이상)	0.5	10.0	-	m	1	10.00	
11	24상	천단부	S 649	균열(폭0.3mm이상)	0.5	10.0	-	m	1	10.00	
12	24상	포장부	S 648	포장 들뜸	-	4.0	7.0	㎡	1	28.00	
13	24상	포장부	S 648	포장 들뜸	-	12.0	7.0	㎡	1	84.00	
14											
15											
16											
17											
18											
19											
20											
21											
22											
23											
24											
25											
26											
27											
28											
29											
30											
31

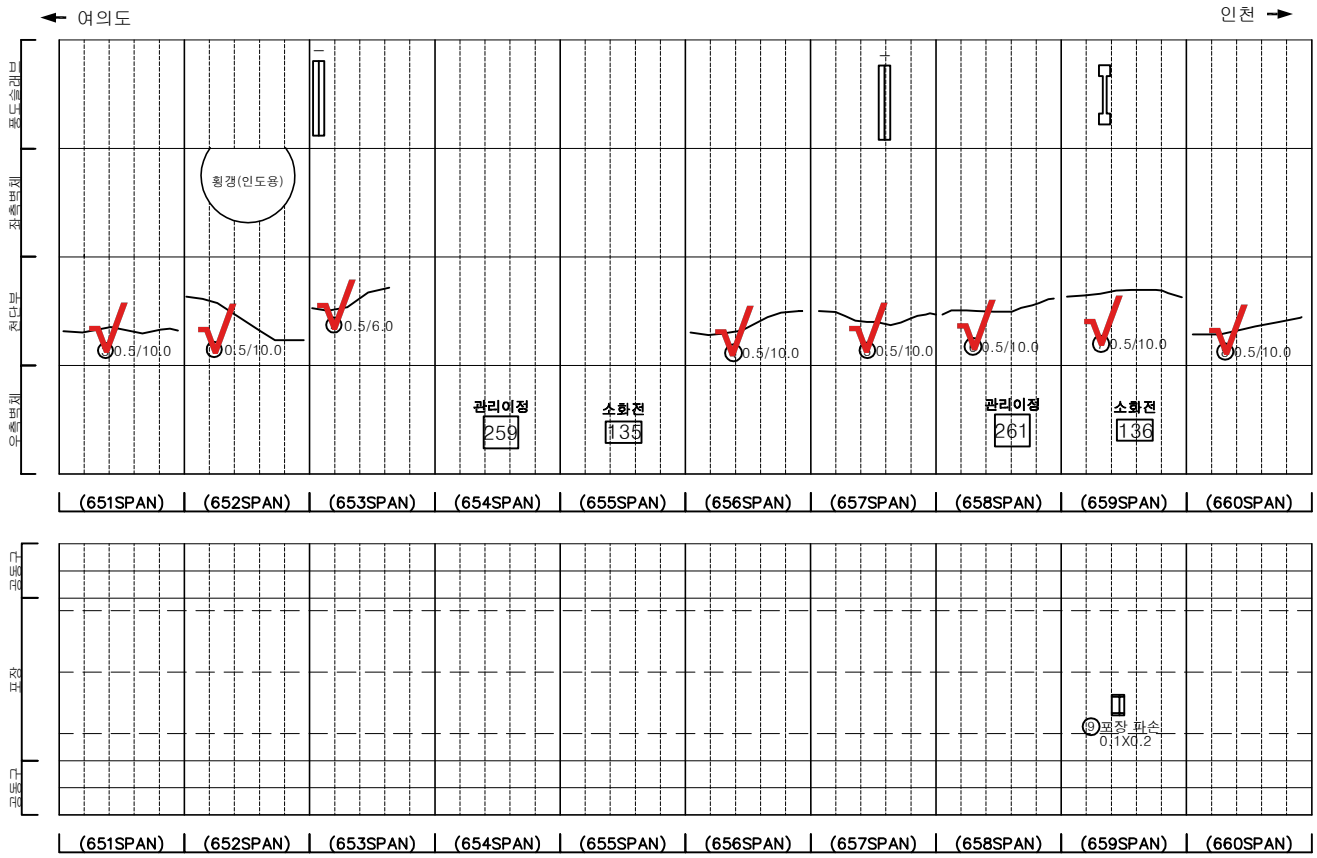
번호	발생년도	부재	위치	손상내용	손상현황						비 고
					폭 (㎜)	길이 (m)	너비 (m)	단위	개소	종합물량	
1	23하	천단부	S 652	균열(폭0.3mm이상)	0.5	10.0	-	m	1	10.00	
2	23하	천단부	S 653	균열(폭0.3mm이상)	0.5	6.0	-	m	1	6.00	
3	24상	천단부	S 651	균열(폭0.3mm이상)	0.5	10.0	-	m	1	10.00	
4	24상	천단부	S 656	균열(폭0.3mm이상)	0.5	10.0	-	m	1	10.00	
5	24상	천단부	S 657	균열(폭0.3mm이상)	0.5	10.0	-	m	1	10.00	
6	24상	천단부	S 658	균열(폭0.3mm이상)	0.5	10.0	-	m	1	10.00	
7	24상	천단부	S 659	균열(폭0.3mm이상)	0.5	10.0	-	m	1	10.00	
8	24상	천단부	S 660	균열(폭0.3mm이상)	0.5	10.0	-	m	1	10.00	
9	24상	포장부	S 659	포장 파손	-	0.1	0.2	㎡	1	0.02	
10											
11											
12											
13											
14											
15											
16											
17											
18											
19											
20											
21											
22											
23											
24											
25											
26											
27											
28											
29											
30											
31											
32											
33											
34											
35											
36											
37											
38											
39											
40

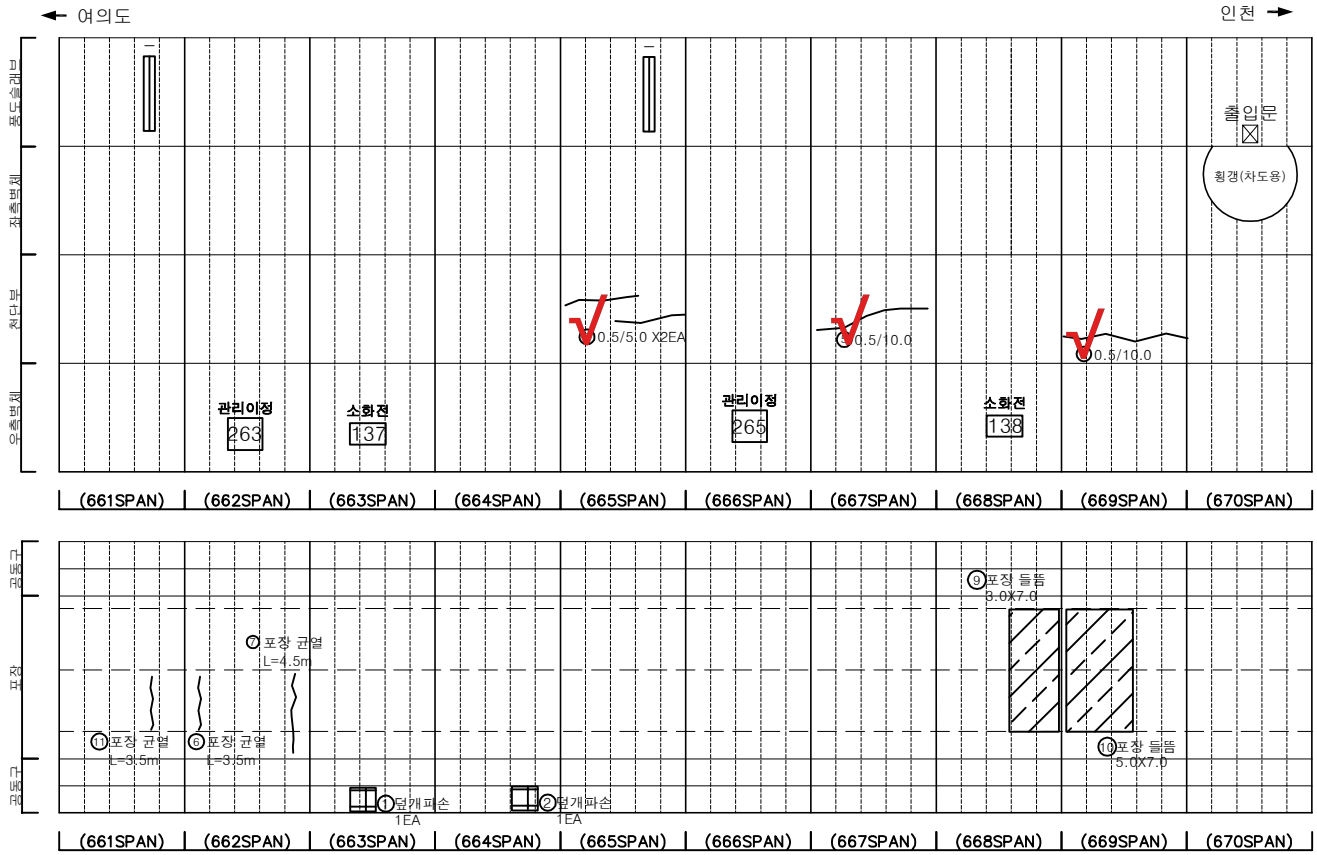
번호	발생년도	부재	위치	손상내용	손상현황						비 고
					폭 (mm)	길이 (m)	너비 (m)	단위	개소	종합물량	
1	22상	공동구	S 663	공동구 덮개파손	-	-	-	EA	1	1.00	
2	22상	공동구	S 664	공동구 덮개파손	-	-	-	EA	1	1.00	
3	23하	천단부	S 665	균열(폭0.3mm이상)	0.5	5.0	-	m	2	10.00	
4	23하	천단부	S 669	균열(폭0.3mm이상)	0.5	10.0	-	m	1	10.00	
5	24상	천단부	S 667	균열(폭0.3mm이상)	0.5	10.0	-	m	1	10.00	
6	24상	천단부	S 667	균열(폭0.3mm이상)	0.5	10.0	-	m	1	10.00	
7	24상	포장부	S 662	포장 균열	-	3.5	-	m	1	3.50	
8	24상	포장부	S 662	포장 균열	-	4.5	-	m	1	4.50	
9	24상	포장부	S 668	포장 들뜸	-	3.0	7.0	㎡	1	21.00	
10	24상	포장부	S 669	포장 들뜸	-	5.0	7.0	㎡	1	35.00	
11	24하	포장부	S 661	포장 균열	-	3.5	-	m	1	3.50	
12											
13											
14											
15											
16											
17											
18											
19											
20											
21											
22											
23											
24											
25											
26											
27											
28											
29											
30											
31											
32											
33											
34											
35											
36											
37											
38

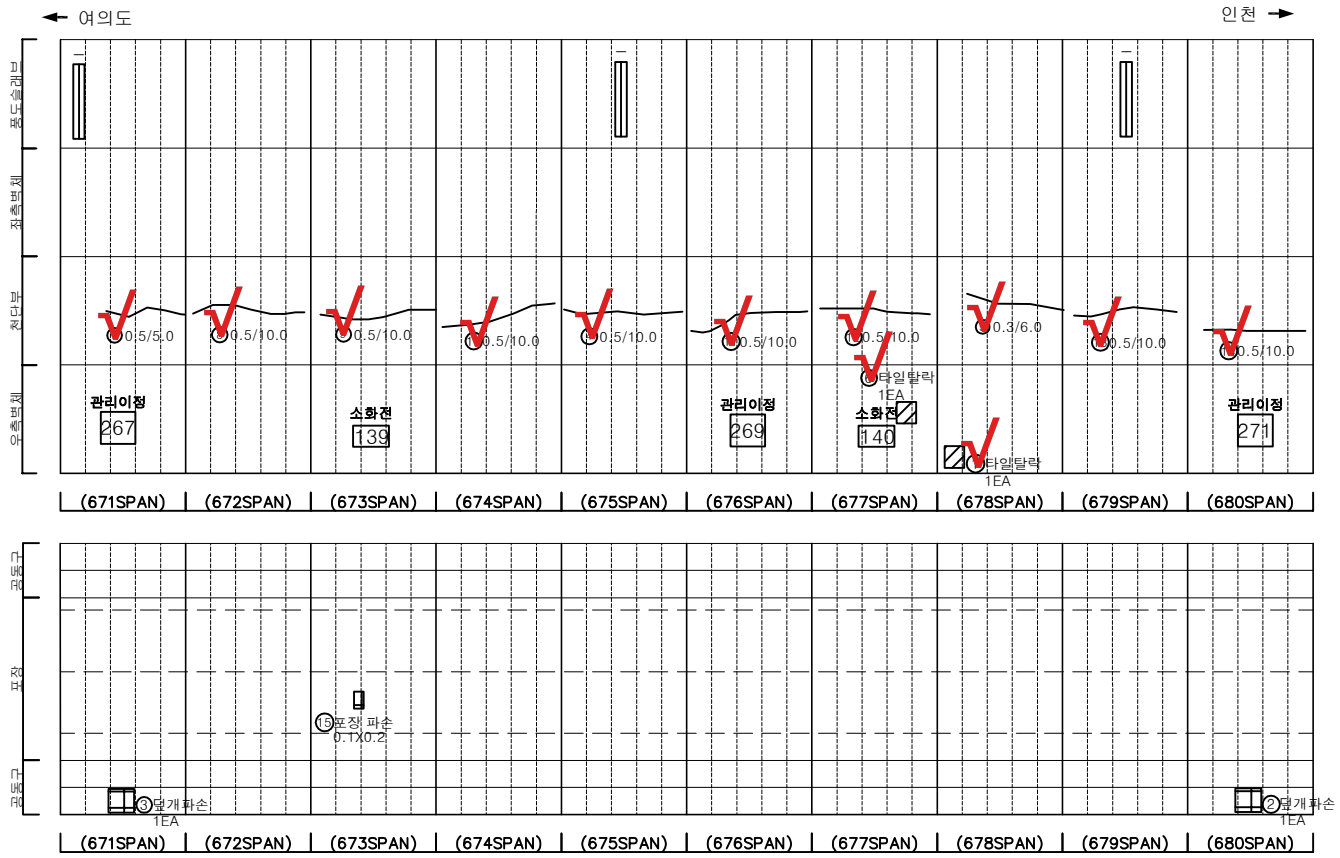
번호	발생년도	부재	위치	손상내용	손상현황						비 고
					폭 (mm)	길이 (m)	너비 (m)	단위	개소	종합물량	
1	22상	측벽부	S 678	타일탈락	-	-	-	EA	1	1.00	
2	22상	공동구	S 680	공동구 덮개파손	-	-	-	EA	1	1.00	
3	22상	공동구	S 671	공동구 덮개파손	-	-	-	EA	1	1.00	
4	23하	천단부	S 675	균열(폭0.3mm이상)	0.5	10.0	-	m	1	10.00	
5	23하	천단부	S 678	균열(폭0.3mm이상)	0.3	6.0	-	m	1	6.00	
6	23하	측벽부	S 677	타일탈락	-	-	-	EA	1	1.00	
7	24상	천단부	S 671	균열(폭0.3mm이상)	0.5	5.0	-	m	1	5.00	
8	24상	천단부	S 672	균열(폭0.3mm이상)	0.5	10.0	-	m	1	10.00	
9	24상	천단부	S 673	균열(폭0.3mm이상)	0.5	10.0	-	m	1	10.00	
10	24상	천단부	S 674	균열(폭0.3mm이상)	0.5	10.0	-	m	1	10.00	
11	24상	천단부	S 676	균열(폭0.3mm이상)	0.5	10.0	-	m	1	10.00	
12	24상	천단부	S 677	균열(폭0.3mm이상)	0.5	10.0	-	m	1	10.00	
13	24상	천단부	S 679	균열(폭0.3mm이상)	0.5	10.0	-	m	1	10.00	
14	24상	천단부	S 680	균열(폭0.3mm이상)	0.5	10.0	-	m	1	10.00	
15	24상	포장부	S 673	포장 파손	-	0.1	0.2	m'	1	0.02	
16											
17											
18											
19											
20											
21											
22											
23											
24											
25											
26
