신월여의지하도로 안전점검(정기,정밀)용역
(정밀안전점검)

외관조사망도

신월여의지하도로(인천방향)

용 역 명 신월여의지하도로 안전점검(정기,정밀)용역 (정밀안전점검) (2025,상반기)

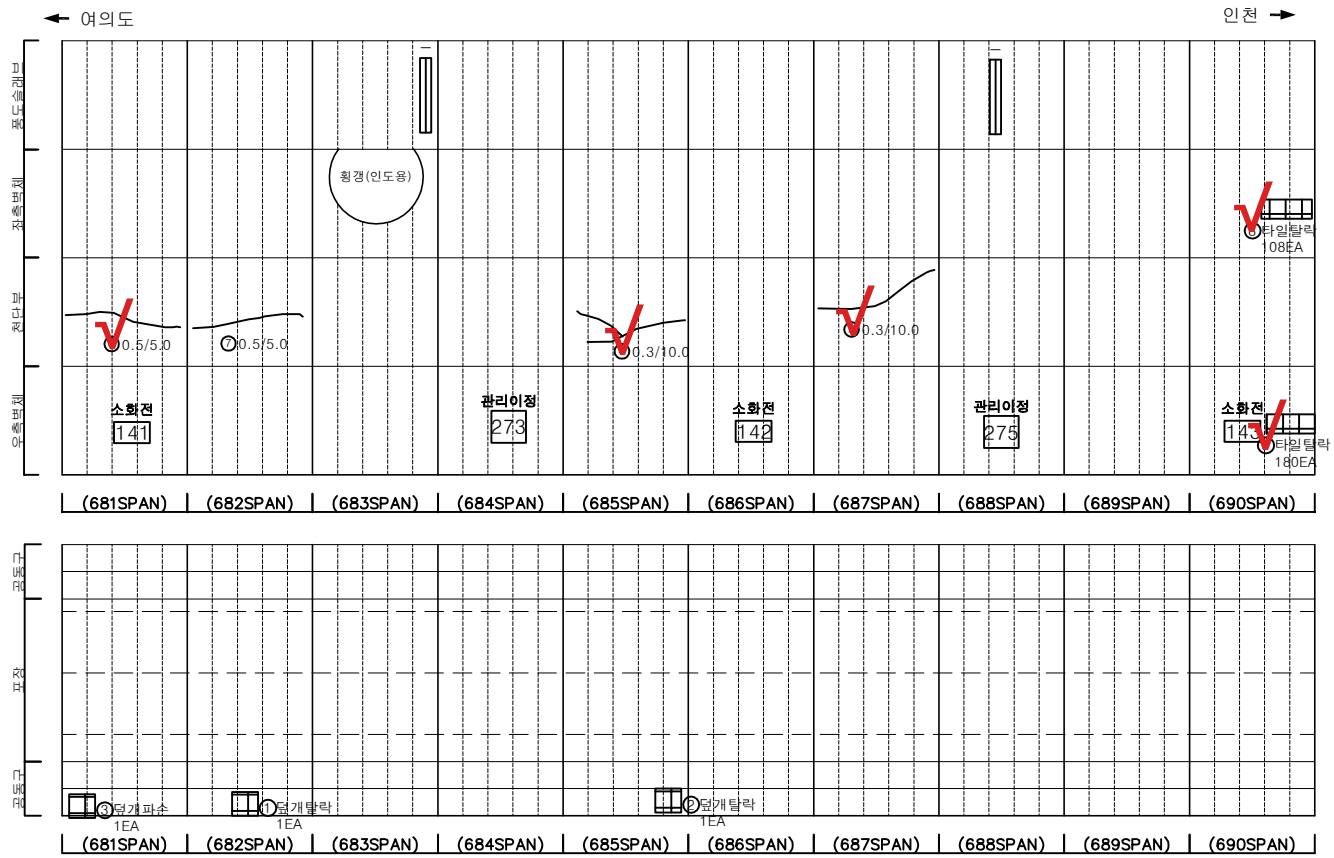
도 면 명 신월여의지하도로-인천방향 NATM 671~680구간

번호	발생년도	부재	위치	손상내용	손상현황						비 고
					폭 (mm)	길이 (m)	너비 (m)	단위	개소	종합물량	
1	23상	공동구	S 682	공동구 덮개탈락	-	-	-	EA	1	1.00	
2	23상	공동구	S 685	공동구 덮개탈락	-	-	-	EA	1	1.00	
3	23하	공동구	S 681	공동구 덮개파손	-	-	-	EA	1	1.00	
4	23하	천단부	S 685	균열(폭0.3mm이상)	0.3	10.0	-	m	1	10.00	
5	23하	천단부	S 687	균열(폭0.3mm이상)	0.3	10.0	-	m	1	10.00	
6	24상	천단부	S 681	균열(폭0.3mm이상)	0.5	10.0	-	m	1	10.00	
7	24상	천단부	S 681	균열(폭0.3mm이상)	0.5	10.0	-	m	1	10.00	
8	24하	측벽부	S 690	타일탈락	-	-	-	EA	108	108.00	
9	24하	측벽부	S 690	타일탈락	-	-	-	EA	180	180.00	
10											
11											
12											
13											
14											
15											
16											
17											
18											
19											
20											
21											
22											
23											
24											
25											
26											
27											
28											
29											
30											
31											
32											
33											
34											
35											
36											
37											
38											
39											
40

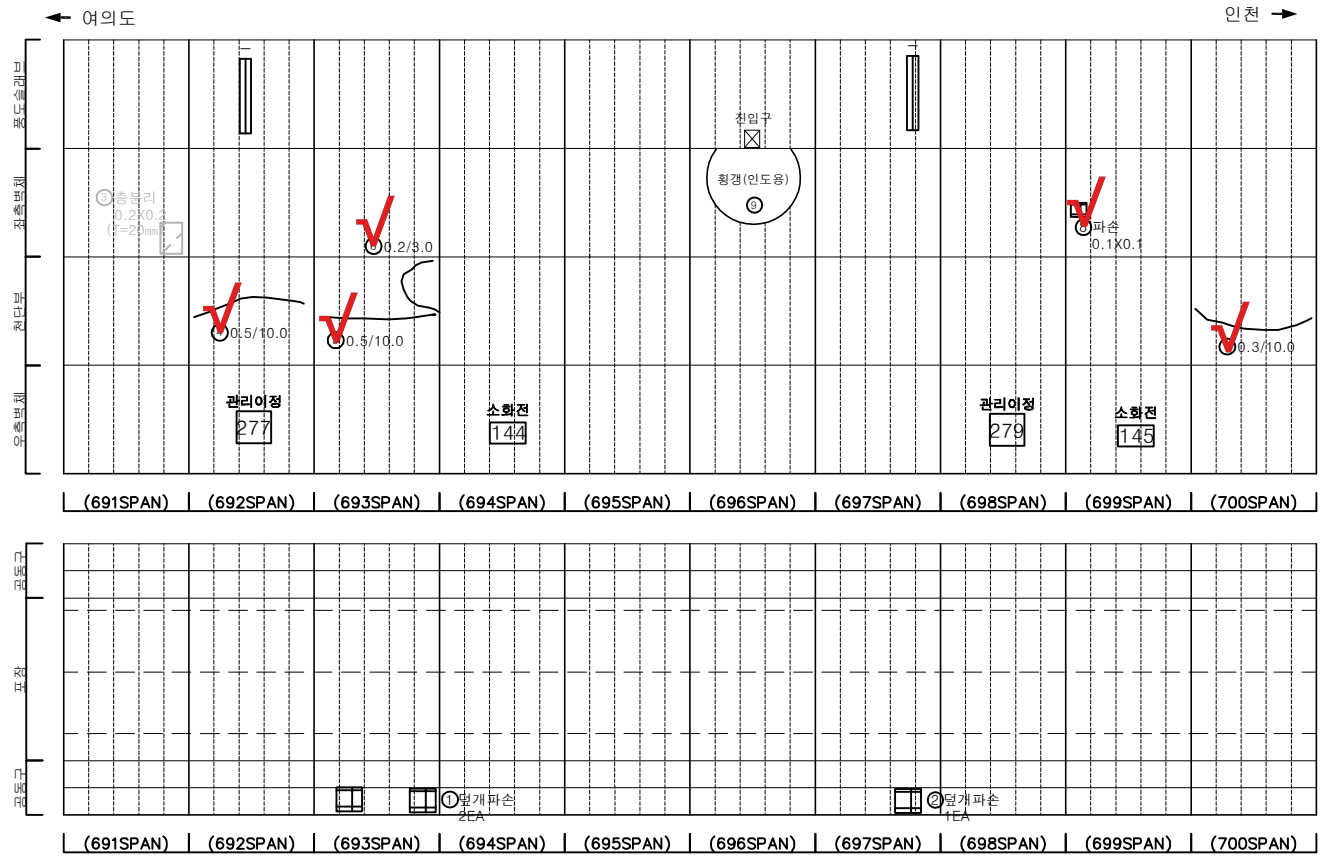
번호	발생년도	부재	위치	손상내용	손상현황						비 고
					폭 (mm)	길이 (m)	너비 (m)	단위	개소	종합물량	
1	22상	공동구	S 693	공동구 덮개파손	-	-	-	EA	2	2.00	
2	22상	공동구	S 697	공동구 덮개파손	-	-	-	EA	1	1.00	
3	24상	측벽부	S 691	층분리	-	0.2	0.2	㎡	1	0.04	25'상 보수
4	24상	천단부	S 692	균열(폭0.3mm이상)	0.5	10.0	-	m	1	10.00	
5	24상	천단부	S 693	균열(폭0.3mm이상)	0.5	10.0	-	m	1	10.00	
6	24상	천단부	S 693	균열(폭0.3mm미만)	0.2	3.0	-	m	1	3.00	
7	24상	천단부	S 700	균열(폭0.3mm이상)	0.3	10.0	-	m	1	10.00	
8	24하	천단부	S 699	파손	-	0.1	0.1	㎡	1	0.01	
9											
10											
11											
12											
13											
14											
15											
16											
17											
18											
19											
20											
21											
22											
23											
24											
25											
26											
27											
28											
29											
30											
31											
32											
33											
34											
35											
36											
37											
38											
39											
40

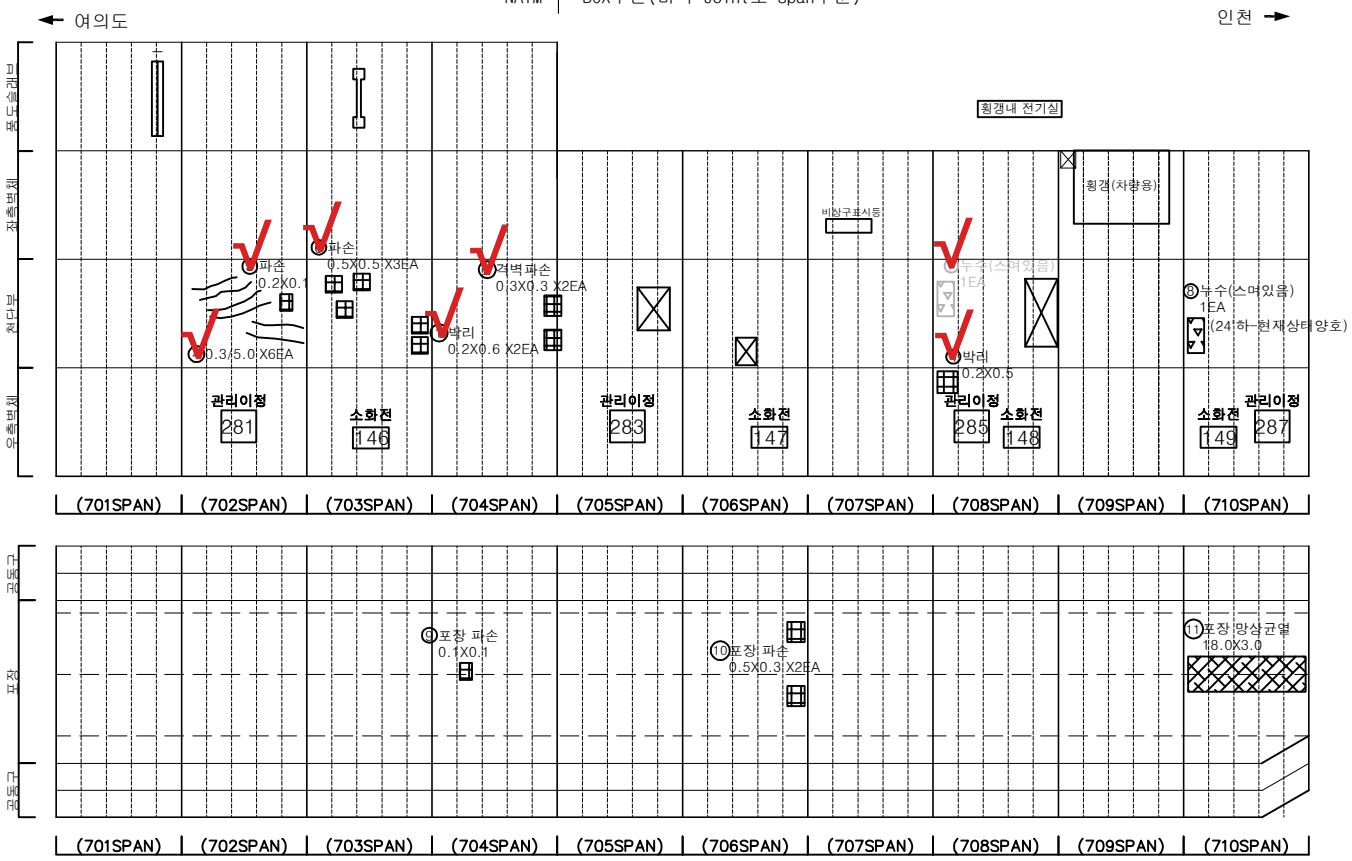
번호	발생년도	부재	위치	손상내용	손상현황						비 고
					폭 (mm)	길이 (m)	너비 (m)	단위	개소	종합 물량	
1	22상	천단부	S 703	박리	-	0.2	0.6	㎡	2	0.24	
2	22상	천단부	S 704	격벽파손	-	0.3	0.3	㎡	2	0.18	
3	22하	측벽부	S 708	박리	-	0.2	0.5	㎡	1	0.10	
4	24상	천단부	S 702	균열(폭0.3mm이상)	0.3	5.0	-	m	6	30.00	
5	24상	천단부	S 702	파손	-	0.2	0.1	㎡	1	0.02	
6	24상	천단부	S 703	파손	-	0.5	0.5	㎡	3	0.75	
7	24상	천단부	S 708	누수(스며있음)	-	-	-	EA	1	1.00	'25'상 보수
8	24상	천단부	S 710	누수(스며있음)	-	-	-	EA	1	1.00	
9	24상	포장부	S 704	포장 파손	-	0.1	0.1	㎡	1	0.01	
10	24상	포장부	S 706	포장 파손	-	0.5	0.3	㎡	2	0.30	
11	24상	포장부	S 710	포장 망상균열	-	18.0	3.0	㎡	1	54.00	
12											
13											
14											
15											
16											
17											
18											
19											
20											
21											
22											
23											
24											
25											
26											
27											
28											
29											
30											
31											
32											
33											
34											
35											
36											
37											
38											
39											
40

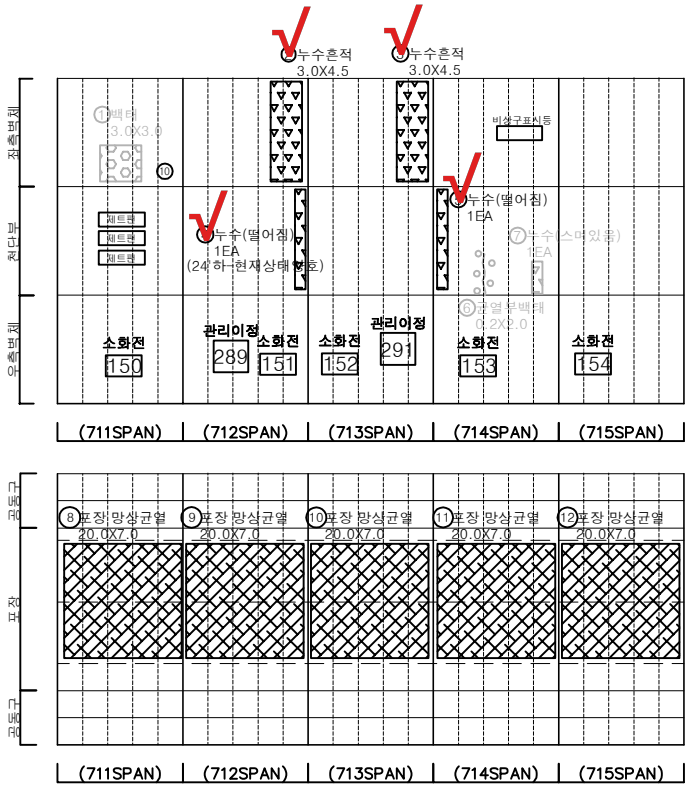
번호	발생년도	부재	위치	손상내용	손상현황						비 고
					폭 (mm)	길이 (m)	너비 (m)	단위	개소	종합물량	
1	22하	측벽부	S 711	백태	-	3.0	3.0	㎡	1	9.00	25'상 보수
2	24상	측벽부	S 712	누수흔적	-	3.0	4.5	㎡	1	13.50	
3	24상	측벽부	S 713	누수흔적	-	3.0	4.5	㎡	1	13.50	
4	24상	천단부	S 712	누수(떨어짐)	-	-	-	EA	1	1.00	
5	24상	천단부	S 714	누수(떨어짐)	-	-	-	EA	1	1.00	
6	24상	천단부	S 714	균열부백태	-	0.2	2.0	㎡	1	0.40	25'상 보수
7	24상	천단부	S 714	누수(스며있음)	-	-	-	EA	1	1.00	25'상 보수
8	24상	포장부	S 711	포장 망상균열	-	20.0	7.0	㎡	1	140.00	
9	24상	포장부	S 712	포장 망상균열	-	20.0	7.0	㎡	1	140.00	
10	24상	포장부	S 713	포장 망상균열	-	20.0	7.0	㎡	1	140.00	
11	24상	포장부	S 714	포장 망상균열	-	20.0	7.0	㎡	1	140.00	
12	24상	포장부	S 715	포장 망상균열	-	20.0	7.0	㎡	1	140.00	
13											
14											
15											
16											
17											
18											
19											
20											
21											
22											
23											
24											
25											
26											
27											
28											
29											
30											
31											
32											
33											
34											
35
