내곡터널(상행선)(상행) SPAN1~5

발 주 처	성남시 수정구청
용 역 명	2025년 하반기 내곡터널(상행선) 정밀안전점검 용역
도 면 명	SPAN1 ~ 5
도 면 번 호	1-1

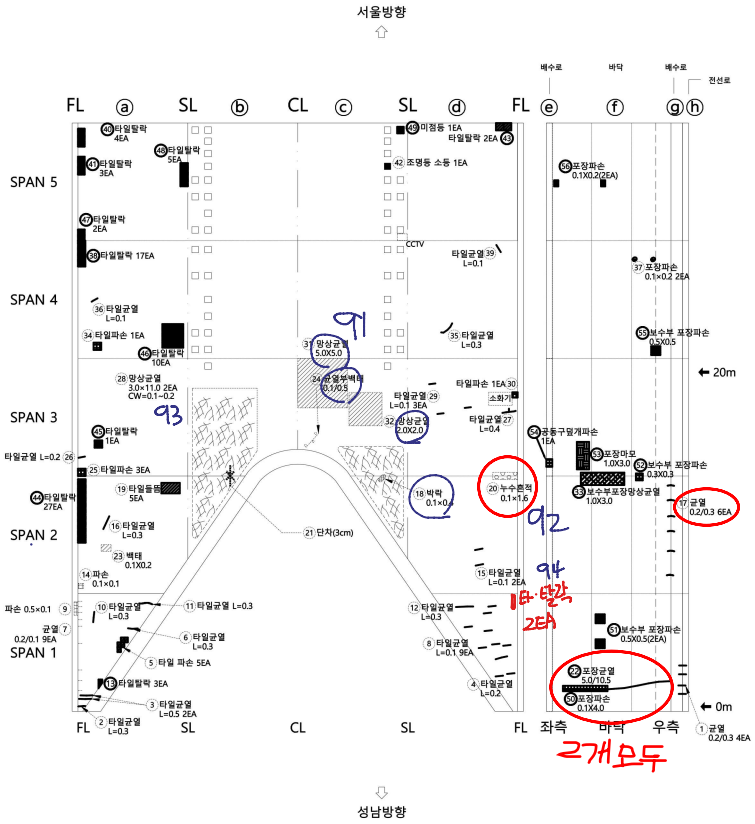
번호	신/구	손상내용	손상현황						비 고
			폭 (mm)	너비 (m)	길이 (m)	물량	단위	개소	
1	구	균열(0.3mm미만)	0.20		0.30	1.20	m	4	
2	구	타일균열			0.30	0.30	m	1	
3	구	타일균열			0.50	1.00	m	2	
4	구	타일균열			0.20	0.20	m	1	
5	구	타일파손				5.00	EA	5	
6	구	타일균열			0.30	0.30	m	1	
7	보수	균열(0.3mm미만)	0.20		0.10	0.90	m	9	
8	구	타일균열			0.10	0.90	m	9	
9	보수	파손		0.50	0.10	0.05	㎡	1	
10	구	타일균열			0.30	0.30	m	1	
11	구	타일균열			0.30	0.30	m	1	
12	구	타일균열	0.41		8.67	8.67	m	1	
13	구	타일탈락				4.00	EA	4	
14	보수	파손		0.10	0.10	0.01	㎡	1	
15	구	타일균열			0.10	0.20	m	2	
16	구	타일균열			0.30	0.30	m	1	
17	구	균열(0.3mm미만)	0.20		0.30	1.80	m	6	
18	보수	박락		0.10	0.40	0.04	㎡	1	
19	구	타일들뜸				5.00	EA	5	
20	보수	누수흔적		0.10	1.60	0.16	㎡	1	
21	구	단차			3.00	3.00	m	1	
22	구	포장균열	5.00		10.50	10.50	m	1	
23	보수	백태		0.10	0.20	0.02	㎡	1	
24	보수	균열부백태	0.10		0.50	0.50	m	1	
25	구	타일파손				3.00	EA	3	
26	구	타일균열			0.20	0.20	m	1	
27	구	타일균열			0.40	0.40	m	1	
28	보수	망상균열		3.00	11.00	33.00	㎡	1	
29	구	타일균열			0.10	0.10	m	1	
30	구	타일파손				1.00	EA	1	
31	보수	망상균열		2.00	2.00	4.00	㎡	1

32	보수	망상균열		5.00	5.00	25.00	㎡	1	
33	구	보수부 포장망상균열		1.00	3.00	3.00	㎡	1	
34	구	타일파손				1.00	EA	1	
35	구	타일균열			0.30	0.30	m	1	
36	구	타일균열			0.10	0.10	m	1	
37	구	포장파손		0.10	0.20	0.04	㎡	2	
38	구	타일탈락				17.00	EA	17	
39	구	타일균열			0.10	0.10	m	1	
40	구	타일탈락				4.00	EA	4

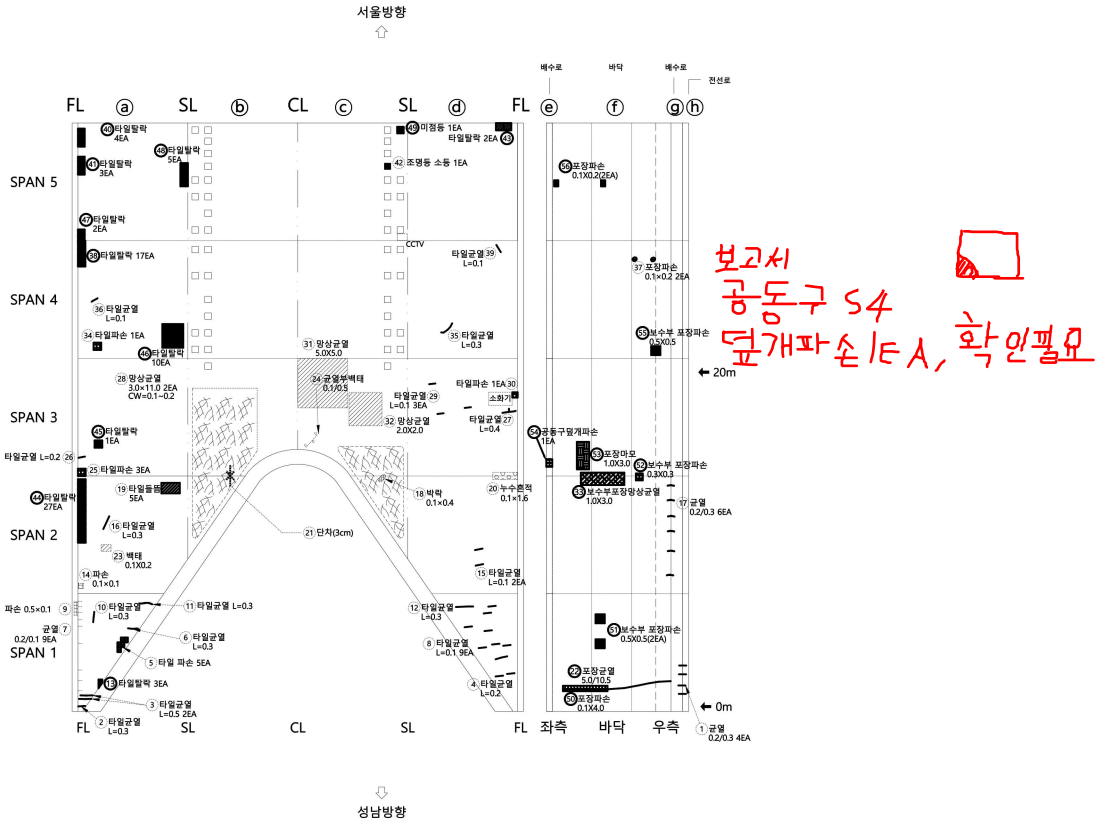
번호	신/구	손상내용	손상현황						비 고
			폭 (mm)	너비 (m)	길이 (m)	물량	단위	개소	
41	구	타일탈락				3.00	EA	3	
42	구	조명등 소등				1.00	EA	1	
43	구	타일탈락				2.00	EA	2	
44	구	타일탈락				27.00	EA	27	
45	구	타일탈락				1.00	EA	1	
46	구	타일탈락				10.00	EA	10	
47	구	타일탈락				2.00	EA	2	
48	구	타일탈락				5.00	EA	5	
49	구	미점등				1.00	EA	1	
50	구	포장파손		0.10	4.00	0.40	㎡	1	
51	구	보수부 포장파손		0.50	0.50	0.50	㎡	2	
52	구	보수부 포장파손		0.30	0.30	0.09	㎡	1	
53	구	포장마모		1.00	3.00	3.00	㎡	1	
54	구	공동구 덮개 파손				1.00	EA	1	
55	구	보수부 포장파손		0.50	0.50	0.25	㎡	1	
56	구	포장파손		0.10	0.20	0.04	㎡	2

보고서
공동구 S4
덮개파손 1EA, 확인필요

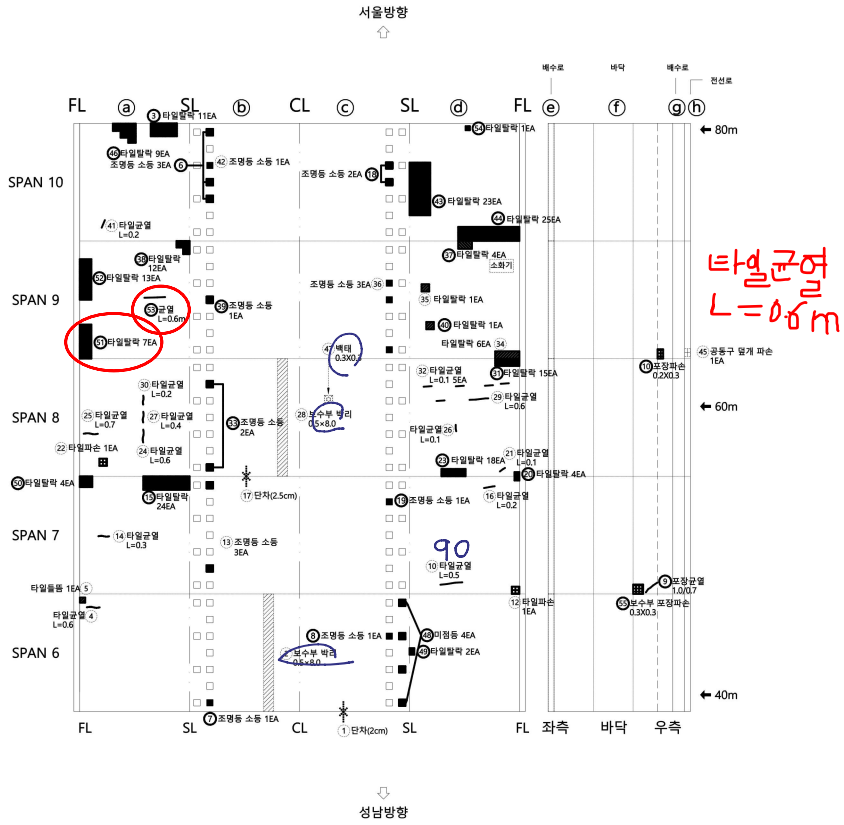
내곡터널(상행선)(상행) SPAN6~10

번호	신/구	손상내용	손상현황						비 고
			폭 (mm)	너비 (m)	길이 (m)	물량	단위	개소	
1	보수	단차			2.00	2.00	m	1	
2	보수	보수재 박리		0.50	8.00	4.00	㎡	1	
3	구	타일탈락				11.00	EA	11	
4	구	타일균열			0.60	0.60	m	1	
5	구	타일들뜸				1.00	EA	1	
6	구	조명등 소등				3.00	EA	3	
7	구	조명등 소등				1.00	EA	1	
8	구	조명등 소등				1.00	EA	1	
9	구	포장균열	1.00		0.70	0.70	m	1	
10	구	포장파손		0.20	0.30	0.06	㎡	1	
11	구	타일균열			0.50	0.50	m	1	
12	구	타일파손				1.00	EA	1	
13	구	조명등 소등				3.00	EA	3	
14	구	타일균열			0.30	0.30	m	1	
15	구	타일탈락				24.00	EA	24	
16	구	타일균열			0.20	0.20	m	1	
17	보수	단차			2.50	2.50	m	1	
18	구	조명등 소등				2.00	EA	2	
19	구	조명등 소등				1.00	EA	1	
20	구	타일탈락				4.00	EA	4	
21	구	타일균열			0.10	0.10	m	1	
22	구	타일파손				1.00	EA	1	
23	구	타일탈락				18.00	EA	18	
24	구	타일균열			0.60	0.60	m	1	
25	구	타일균열			0.70	0.70	m	1	
26	구	타일균열			0.10	0.10	m	1	
27	구	타일균열			0.40	0.40	m	1	
28	보수	보수재 박리		0.50	8.00	4.00	㎡	1	
29	구	타일균열			0.60	0.60	m	1	
30	구	타일균열			0.20	0.20	m	1	
31	구	타일탈락				15.00	EA	15	
32	구	타일균열			0.10	0.50	m	5	
33	구	조명등 소등				2.00	EA	2

34	구	타일탈락				6.00	EA	6	
35	구	타일탈락				1.00	EA	1	
36	구	조명등 소등				3.00	EA	3	
37	구	타일탈락				4.00	EA	4	
38	구	타일탈락				6.00	EA	6	
39	구	조명등 소등				1.00	EA	1	
40	구	타일탈락				1.00	EA	1

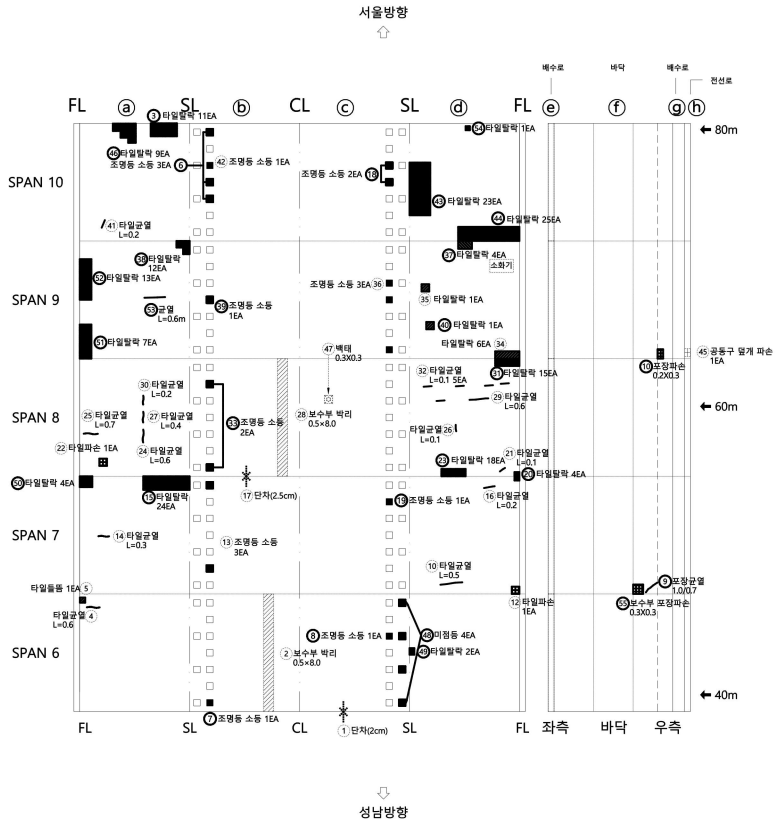
번호	신/구	손상내용	손상현황						비 고
			폭 (mm)	너비 (m)	길이 (m)	물량	단위	개소	
41	구	타일균열			0.20	0.20	m	1	
42	구	조명등 소등				1.00	EA	1	
43	구	타일탈락				23.00	EA	23	
44	구	타일탈락				25.00	EA	25	
45	구	공동구 덮개 파손				1.00	EA	1	
46	구	타일탈락				11.00	EA	11	
47	보수	백태		0.30	0.30	0.09	㎡	1	
48	구	미점등				4.00	EA	4	
49	구	타일탈락				2.00	EA	2	
50	구	타일탈락				4.00	EA	4	
51	구	타일탈락				7.00	EA	7	
52	구	타일탈락				13.00	EA	13	
53	구	타일균열			0.60	0.60	m	1	
54	구	타일탈락				1.00	EA	1	
55	구	보수부 포장파손		0.30	0.30	0.09	㎡	1

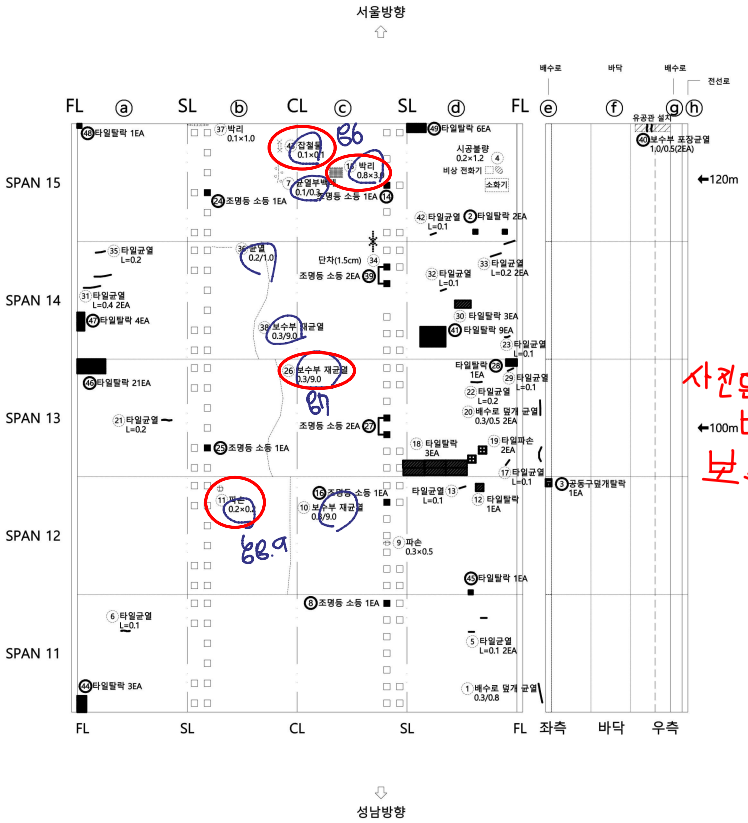
번호	신/구	손상내용	손상현황						비 고
			폭 (mm)	너비 (m)	길이 (m)	물량	단위	개소	
1	구	배수로 덮개 균열	0.30		0.80	0.80	m	1	
2	구	타일탈락				2.00	EA	2	
3	구	공동구 덮개 탈락				1.00	EA	1	
4	보수	시공불량		0.20	1.20	0.24	㎡	1	
5	구	타일균열			0.10	0.20	m	2	
6	구	타일균열			0.10	0.10	m	1	
7	보수	균열부백태	0.10		0.30	0.30	m	1	
8	구	조명등 소등				1.00	EA	1	
9	보수	파손		0.30	0.50	0.15	㎡	1	
10	보수	보수부재균열(0.3mm이상)	0.30		9.00	9.00	m	1	
11	보수	파손		0.20	0.20	0.04	㎡	1	
12	구	타일탈락				1.00	EA	1	
13	구	타일균열			0.10	0.10	m	1	
14	구	조명등 소등				1.00	EA	1	
15	보수	박리		0.80	3.00	2.40	㎡	1	
16	구	조명등 소등				1.00	EA	1	
17	구	타일균열			0.10	0.10	m	1	
18	구	타일탈락				3.00	EA	3	
19	구	타일파손				2.00	EA	2	
20	구	배수로 덮개 균열	0.30		0.50	0.50	m	1	
21	구	타일균열			0.20	0.20	m	1	
22	구	타일균열			0.20	0.20	m	1	
23	구	타일균열			0.10	0.10	m	1	
24	구	조명등 소등				1.00	EA	1	
25	구	조명등 소등				1.00	EA	1	
26	보수	보수부재균열(0.3mm미만)	0.30		9.00	9.00	m	1	
27	구	조명등 소등				2.00	EA	2	
28	구	타일탈락				1.00	EA	1	
29	구	타일균열			0.10	0.10	m	1	
30	구	타일탈락				3.00	EA	3	
31	구	타일균열			0.40	0.80	m	2

32	구	타일균열			0.10	0.10	m	1	
33	구	타일균열			0.20	0.40	m	2	
34	보수	단차			1.50	1.50	m	1	
35	구	타일균열			0.20	0.20	m	1	
36	보수	균열(0.3mm미만)	0.20		1.00	1.00	m	1	
37	보수	박락		0.10	1.00	0.10	㎡	1	
38	보수	보수부재균열(0.3mm미만)	0.30		9.00	9.00	m	1	
39	구	조명등 소등				2.00	EA	2	
40	구	보수부 포장균열	1.00		0.50	1.00	m	2

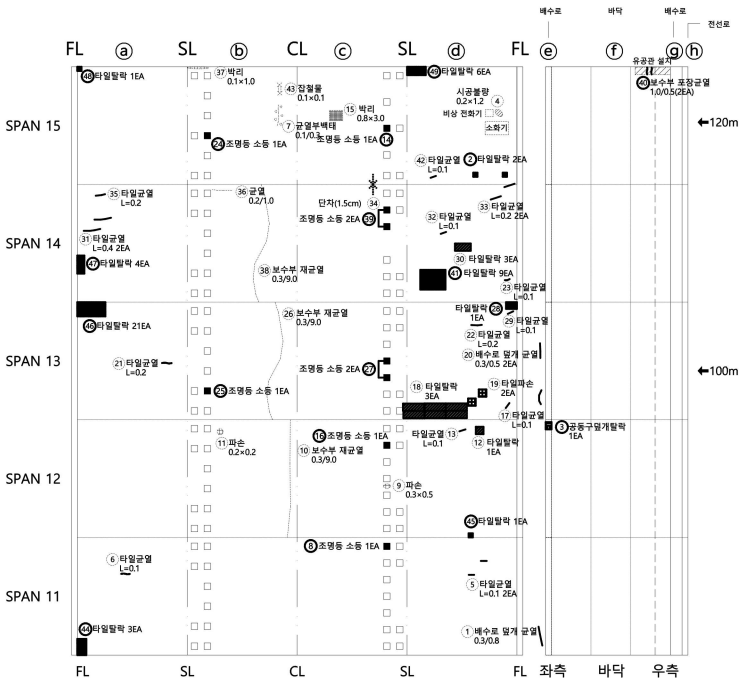
번호	신/구	손상내용	손상현황						비 고
			폭 (mm)	너비 (m)	길이 (m)	물량	단위	개소	
41	구	타일탈락				9.00	EA	9	
42	구	타일균열			0.10	0.10	m	1	
43	보수	잡철근노출		0.10	0.10	0.01	㎡	1	
44	구	타일탈락				3.00	EA	3	
45	구	타일탈락				1.00	EA	1	
46	구	타일탈락				21.00	EA	21	
47	구	타일탈락				4.00	EA	4	
48	구	타일탈락				1.00	EA	1	
49	구	타일탈락				6.00	EA	6

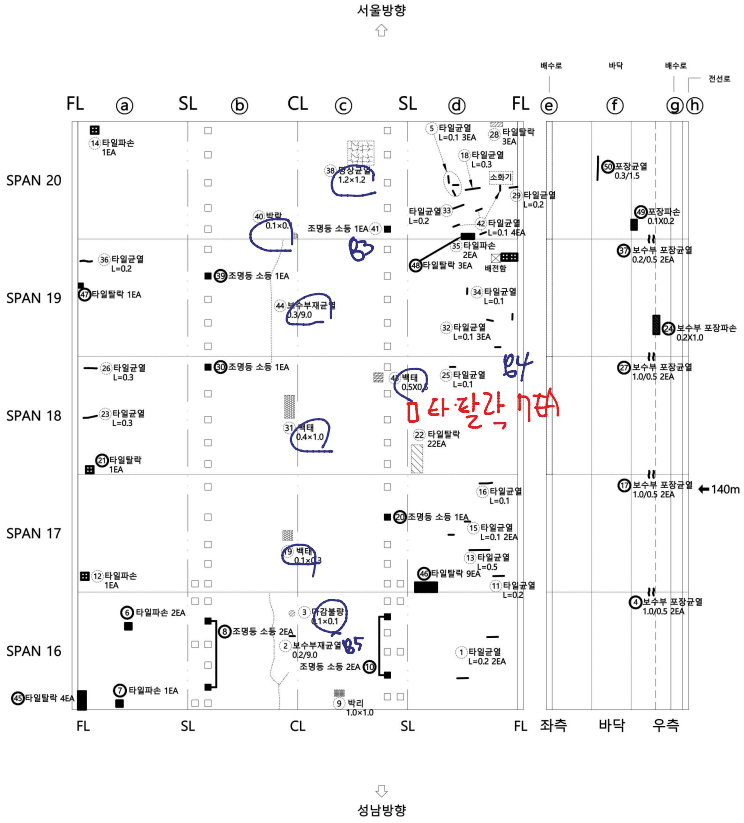
번호	신/구	손상내용	손상현황						비 고
			폭 (mm)	너비 (m)	길이 (m)	물량	단위	개소	
1	구	타일균열			0.20	0.40	m	2	
2	보수	보수부재균열(0.3mm미만)	0.20		9.00	9.00	m	1	
3	보수	마감불량		0.10	0.10	0.01	㎡	1	
4	구	보수부 포장균열	1.00		0.50	1.00	m	2	
5	구	타일균열			0.10	0.30	m	3	
6	구	타일파손				2.00	EA	2	
7	구	타일파손				1.00	EA	1	
8	구	조명등 소등				2.00	EA	2	
9	보수	박리		1.00	1.00	1.00	㎡	1	
10	구	조명등 소등				2.00	EA	2	
11	구	타일균열			0.20	0.20	m	1	
12	구	타일파손				1.00	EA	1	
13	구	타일균열			0.50	0.50	m	1	
14	구	타일파손				1.00	EA	1	
15	구	타일균열			0.10	0.20	m	2	
16	구	타일균열			0.10	0.10	m	1	
17	구	보수부 포장균열	1.00		0.50	1.00	m	2	
18	구	타일균열			0.30	0.30	m	1	
19	보수	백태		0.10	0.30	0.03	㎡	1	
20	구	조명등 소등				1.00	EA	1	
21	구	타일탈락				1.00	EA	1	
22	구	타일탈락				1.00	EA	1	
23	구	타일균열			0.30	0.30	m	1	
24	구	보수부 포장파손		0.20	1.00	0.20	㎡	1	
25	구	타일균열			0.10	0.10	m	1	
26	구	타일균열			0.30	0.30	m	1	
27	구	보수부 포장균열	1.00		0.50	1.00	m	2	
28	구	타일탈락				1.00	EA	1	
29	구	타일균열			0.20	0.20	m	1	
30	구	조명등 소등				1.00	EA	1	
31	보수	백태		0.40	1.00	0.40	㎡	1	
32	구	타일균열			0.10	0.30	m	3

33	구	타일균열			0.20	0.20	m	1	
34	구	타일균열			0.10	0.10	m	1	
35	구	타일파손				2.00	EA	2	
36	구	타일균열			0.20	0.20	m	1	
37	구	보수부 포장균열	0.20		0.50	1.00	m	2	
38	보수	망상균열		1.20	1.20	1.44	㎡	1	
39	구	조명등 소등				1.00	EA	1	
40	보수	박락		0.10	0.10	0.01	㎡	1

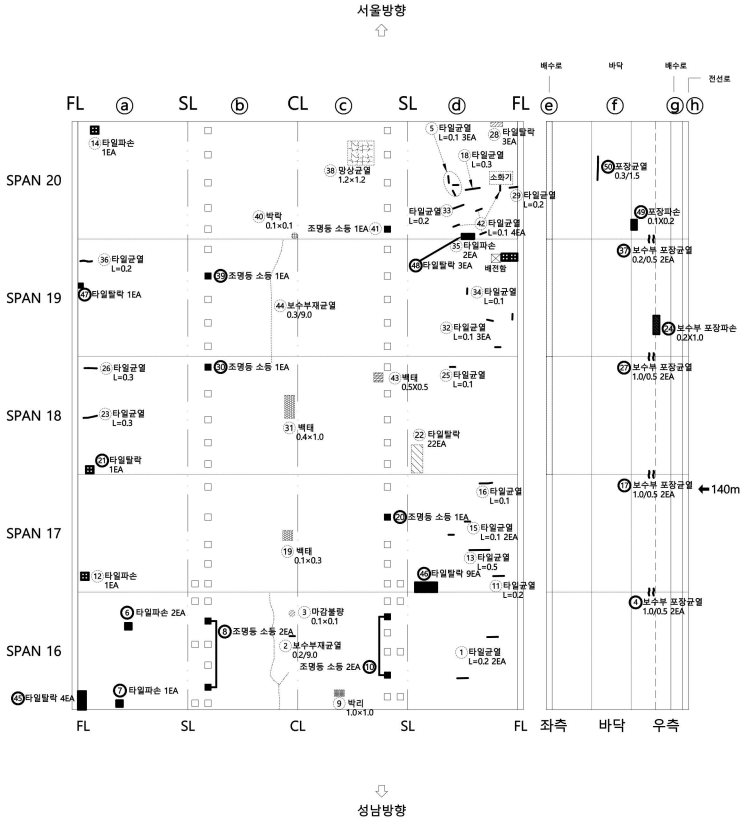
번호	신/구	손상내용	손상현황						비 고
			폭 (mm)	너비 (m)	길이 (m)	물량	단위	개소	
41	구	조명등 소등				1.00	EA	1	
42	구	타일균열			0.10	0.40	m	4	
43	보수	백태		0.50	0.50	0.25	㎡	1	
44	보수	보수부재균열(0.3mm이상)	0.30		9.00	9.00	m	1	
45	구	타일탈락				4.00	EA	4	
46	구	타일탈락				9.00	EA	9	
47	구	타일탈락				1.00	EA	1	
48	구	타일탈락				3.00	EA	3	
49	구	포장파손		0.10	0.20	0.02	㎡	1	
50	구	포장균열	0.30		1.50	1.50	m	1

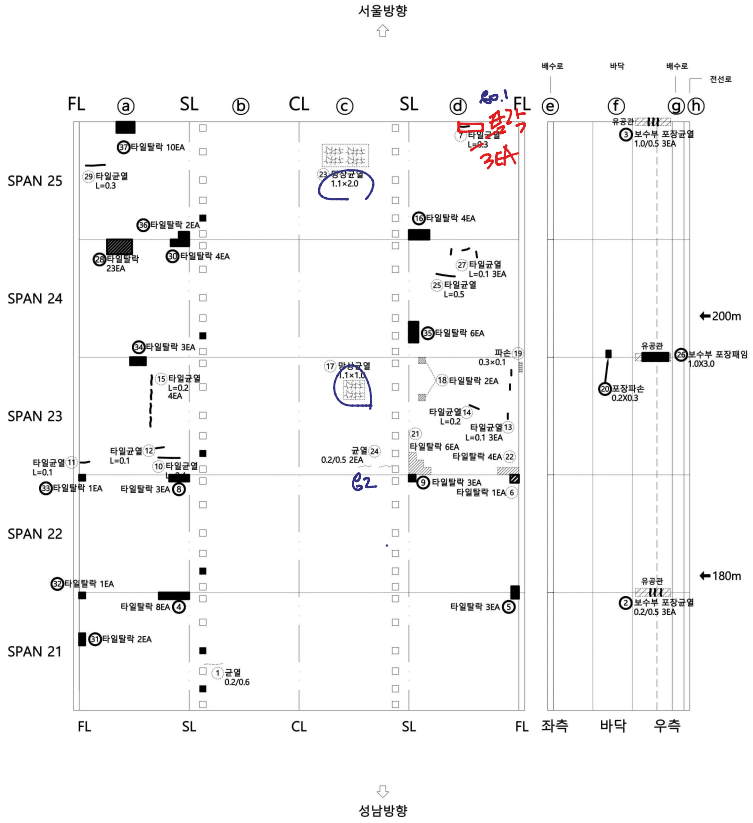
번호	신/구	손상내용	손상현황						비 고
			폭 (mm)	너비 (m)	길이 (m)	물량	단위	개소	
1	보수	균열(0.3mm미만)	0.20		0.60	0.60	m	1	
2	구	보수부 포장균열	0.20		0.50	1.50	m	3	
3	구	보수부 포장균열	1.00		0.50	1.50	m	3	
4	구	타일탈락				8.00	EA	8	
5	구	타일탈락				3.00	EA	3	
6	구	타일탈락				1.00	EA	1	
7	구	타일균열			0.30	0.30	m	1	
8	구	타일탈락				3.00	EA	3	
9	구	타일탈락				3.00	EA	3	
10	구	타일균열			0.40	0.40	m	1	
11	구	타일균열			0.10	0.10	m	1	
12	구	타일균열			0.10	0.10	m	1	
13	구	타일균열			0.10	0.30	m	3	
14	구	타일균열			0.20	0.20	m	1	
15	구	타일균열			0.20	0.80	m	4	
16	구	타일탈락				4.00	EA	4	
17	보수	망상균열		1.10	1.00	1.10	㎡	1	
18	구	타일탈락				2.00	EA	2	
19	보수	파손		0.30	0.10	0.03	㎡	1	
20	구	포장파손		0.20	0.30	0.06	㎡	1	
21	구	타일탈락				6.00	EA	6	
22	구	타일탈락				4.00	EA	4	
23	보수	망상균열		1.10	2.00	2.20	㎡	1	
24	보수	균열(0.3mm미만)	0.20		0.50	1.00	m	2	
25	구	타일균열			0.50	0.50	m	1	
26	구	보수부 포장패임		1.00	3.00	3.00	㎡	1	
27	구	타일균열			0.10	0.30	m	3	
28	구	타일탈락				23.00	EA	23	
29	구	타일균열			0.30	0.30	m	1	
30	구	타일탈락				4.00	EA	4	
31	구	타일탈락				2.00	EA	2	
32	구	타일탈락				1.00	EA	1

33	구	타일탈락				1.00	EA	1	
34	구	타일탈락				3.00	EA	3	
35	구	타일탈락				6.00	EA	6	
36	구	타일탈락				2.00	EA	2	
37	구	타일탈락				10.00	EA	10

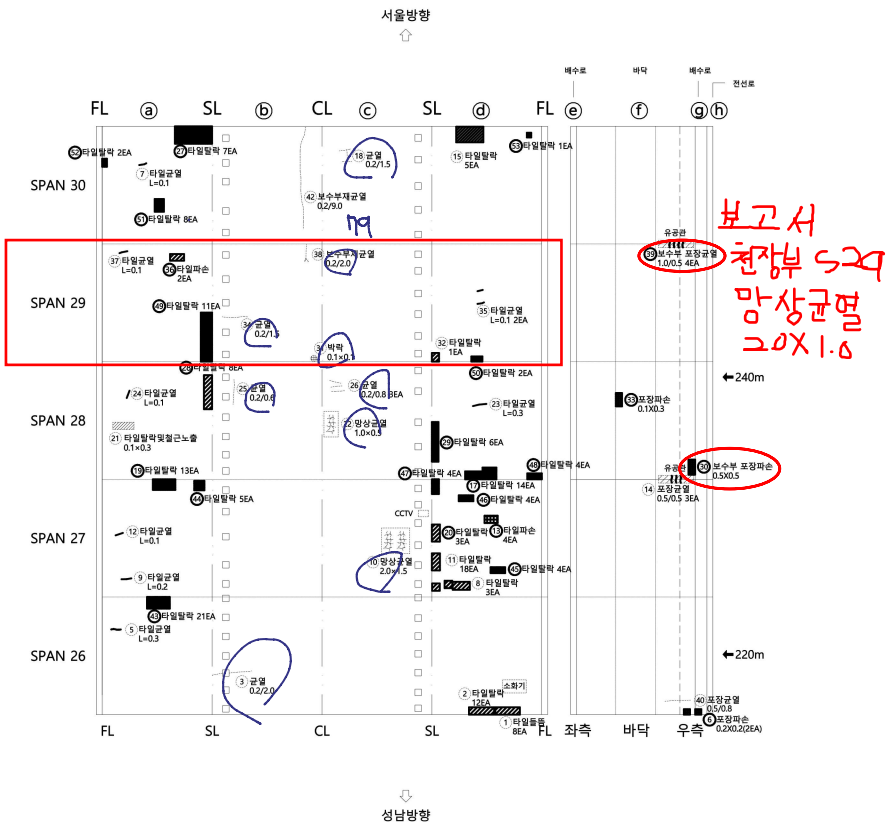
번호	신/구	손상내용	손상현황						비 고
			폭 (mm)	너비 (m)	길이 (m)	물량	단위	개소	
1	구	타일들뜸				8.00	EA	8	
2	구	타일탈락				12.00	EA	12	
3	보수	균열(0.3mm미만)	0.20		2.00	2.00	m	1	
4	구	포장파손		0.30	0.20	0.06	㎡	1	
5	구	타일균열			0.30	0.30	m	1	
6	구	포장파손		0.20	0.20	0.08	㎡	2	
7	구	타일균열			0.10	0.10	m	1	
8	구	타일탈락				3.00	EA	3	
9	구	타일균열			0.20	0.20	m	1	
10	보수	망상균열		2.00	1.50	3.00	㎡	1	
11	구	타일탈락				18.00	EA	18	
12	구	타일균열			0.10	0.10	m	1	
13	구	타일파손				4.00	EA	4	
14	구	보수부 포장균열	0.50		0.50	1.50	m	3	
15	구	타일탈락				5.00	EA	5	
16	삭제	콘크리트 들뜸, 박리, 박락, 파손		0.41	8.47	3.47	㎡	1	
17	구	타일탈락				14.00	EA	14	
18	보수	균열(0.3mm미만)	0.20		1.50	1.50	m	1	
19	구	타일탈락				13.00	EA	13	
20	구	타일탈락				3.00	EA	3	
21	보수	타일탈락 및 철근노출		0.10	0.30	0.03	㎡	1	
22	보수	망상균열		1.00	0.50	0.50	㎡	1	
23	구	타일균열			0.30	0.30	m	1	
24	구	타일균열			0.10	0.10	m	1	
25	보수	균열(0.3mm미만)	0.20		0.60	0.60	m	1	
26	보수	균열(0.3mm미만)	0.20		0.80	1.60	m	2	
27	구	타일탈락				7.00	EA	7	
28	구	타일탈락				8.00	EA	8	
29	구	타일탈락				6.00	EA	6	
30	구	보수부 포장파손		0.50	0.50	0.25	㎡	1

31	보수	박락		0.10	0.10	0.01	㎡	1	
32	구	타일탈락				1.00	EA	1	
33	구	포장파손		0.10	0.30	0.03	㎡	1	
34	보수	균열(0.3mm미만)	0.20		1.50	1.50	m	1	
35	구	타일균열			0.10	0.20	m	2	
36	구	타일파손				2.00	EA	2	
37	구	타일균열			0.10	0.10	m	1	
38	보수	보수부재균열(0.3mm미만)	0.20		2.00	2.00	m	1	
39	구	보수부 포장균열	1.00		0.50	2.00	m	4	
40	구	포장균열	0.50		0.80	0.80	m	1

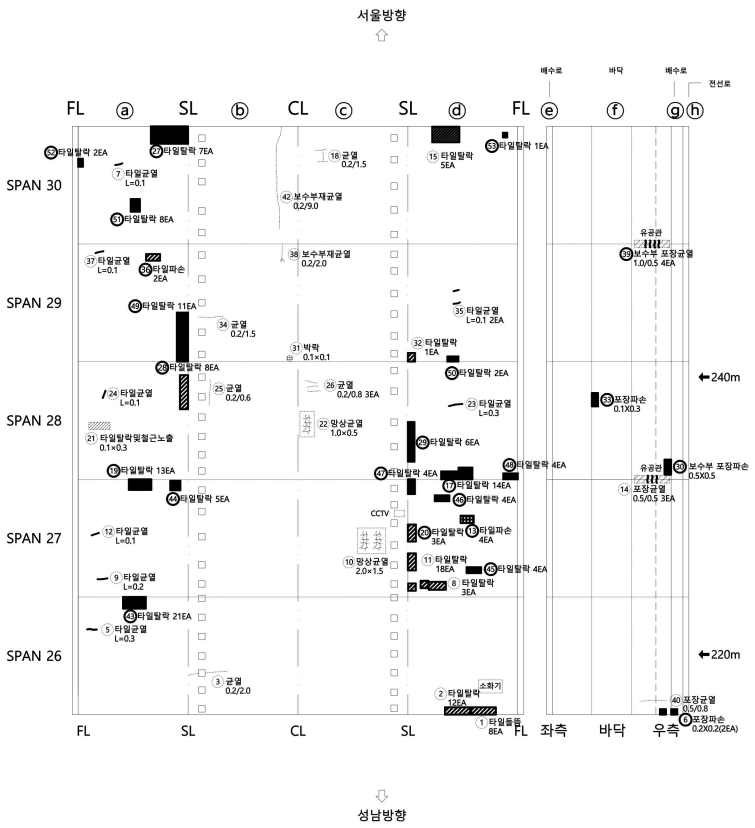
번호	신/구	손상내용	손상현황						비 고
			폭 (mm)	너비 (m)	길이 (m)	물량	단위	개소	
41	삭제	포장파손		0.30	0.30	0.09	㎡	1	
42	보수	보수부재균열(0.3mm미만)	0.20		9.00	9.00	m	1	
43	구	타일탈락				21.00	EA	21	
44	구	타일탈락				5.00	EA	5	
45	구	타일탈락				4.00	EA	4	
46	구	타일탈락				4.00	EA	4	
47	구	타일탈락				4.00	EA	4	
48	구	타일탈락				4.00	EA	4	
49	구	타일탈락				11.00	EA	11	
50	구	타일탈락				2.00	EA	2	
51	구	타일탈락				8.00	EA	8	
52	구	타일탈락				2.00	EA	2	
53	구	타일탈락				1.00	EA	1

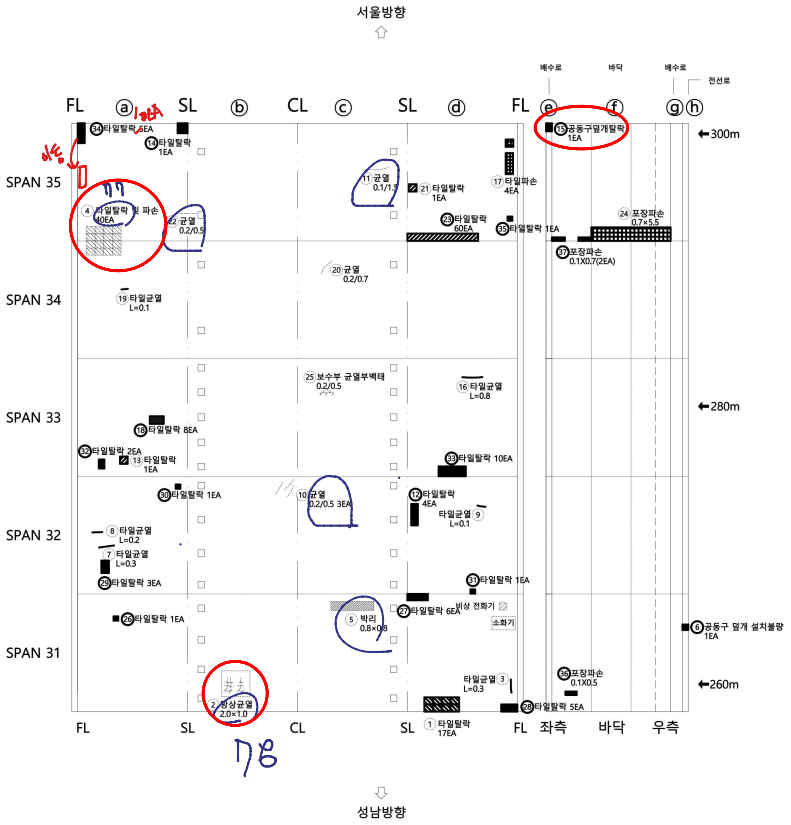
번호	신/구	손상내용	손상현황						비 고
			폭 (mm)	너비 (m)	길이 (m)	물량	단위	개소	
1	구	타일탈락				17.00	EA	17	
2	보수	망상균열		2.00	1.00	2.00	㎡	1	
3	구	타일균열			0.30	0.30	m	1	
4	구	타일탈락 및 파손				40.00	EA	40	
5	보수	박리		0.80	0.80	1.28	㎡	2	
6	구	공동구 덮개 설치불량				1.00	EA	1	
7	구	타일균열			0.30	0.30	m	1	
8	구	타일균열			0.20	0.20	m	1	
9	구	타일균열			0.10	0.10	m	1	
10	보수	균열(0.3mm미만)	0.20		0.50	1.50	m	3	
11	보수	균열(0.3mm미만)	0.10		1.50	1.50	m	1	
12	구	타일탈락				4.00	EA	4	
13	구	타일탈락				1.00	EA	1	
14	구	타일탈락				1.00	EA	1	
15	구	공동구 덮개 탈락				1.00	EA	1	
16	구	타일균열			0.80	0.80	m	1	
17	구	타일파손				4.00	EA	4	
18	구	타일탈락				8.00	EA	8	
19	구	타일균열			0.10	0.10	m	1	
20	보수	균열(0.3mm미만)	0.20		0.70	0.70	m	1	
21	구	타일탈락				1.00	EA	1	
22	보수	균열(0.3mm미만)	0.20		0.50	0.50	m	1	
23	구	타일탈락				60.00	EA	60	
24	구	포장파손		0.70	5.50	3.85	㎡	1	
25	보수	보수부 균열부백태	0.20		0.50	0.50	m	1	
26	구	타일탈락				1.00	EA	1	
27	구	타일탈락				6.00	EA	6	
28	구	타일탈락				5.00	EA	5	
29	구	타일탈락				3.00	EA	3	
30	구	타일탈락				1.00	EA	1	
31	구	타일탈락				1.00	EA	1	
32	구	타일탈락				2.00	EA	2

33	구	타일탈락				10.00	EA	10	
34	구	타일탈락				5.00	EA	5	
35	구	타일탈락				1.00	EA	1	
36	구	포장파손		0.10	0.50	0.05	㎡	1	
37	구	포장파손		0.10	0.70	0.14	㎡	2

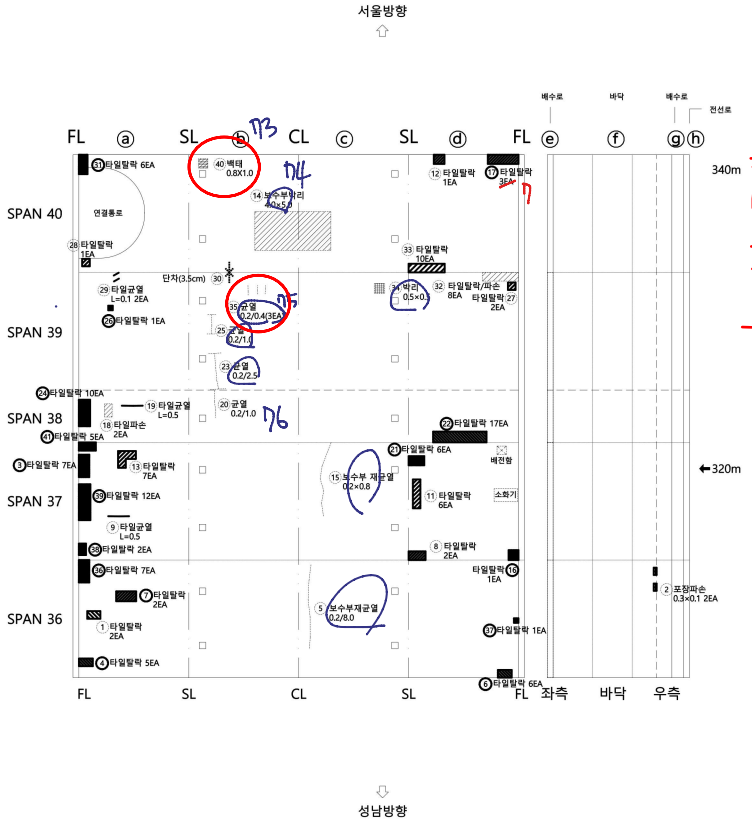
33	구	타일탈락				10.00	EA	10	
34	보수	박리		0.50	0.50	0.25	㎡	1	
35	보수	균열(0.3mm미만)	0.20		0.40	1.20	m	3	
36	구	타일탈락				7.00	EA	7	
37	구	타일탈락				1.00	EA	1	
38	구	타일탈락				2.00	EA	2	
39	구	타일탈락				12.00	EA	12	
40	구	백태		0.80	1.00	0.80	㎡	1

추가로 보고서에서
백태 L=0.5m
천 장부 540 위치
현장확인 필요

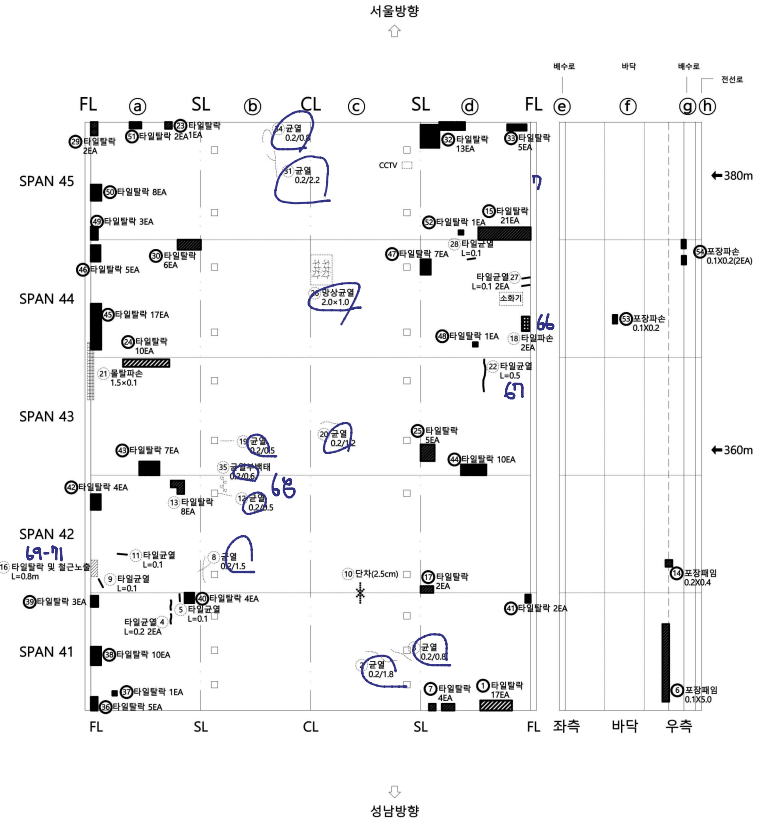
번호	신/구	손상내용	손상현황						비 고
			폭 (mm)	너비 (m)	길이 (m)	물량	단위	개소	
1	구	타일탈락				17.00	EA	17	
2	보수	균열(0.3mm미만)	0.20		1.80	1.80	m	1	
3	보수	균열(0.3mm미만)	0.20		0.80	0.80	m	1	
4	구	타일균열			0.20	0.40	m	2	
5	구	타일균열			0.10	0.10	m	1	
6	구	포장패임		0.10	5.00	0.50	㎡	1	
7	구	타일탈락				4.00	EA	4	
8	보수	균열(0.3mm미만)	0.20		1.50	1.50	m	1	
9	구	타일균열			0.10	0.10	m	1	
10	보수	단차			2.50	2.50	m	1	
11	구	타일균열			0.10	0.10	m	1	
12	보수	균열(0.3mm미만)	0.20		0.50	0.50	m	1	
13	구	타일탈락				8.00	EA	8	
14	구	포장패임		0.20	0.40	0.08	㎡	1	
15	구	타일탈락				21.00	EA	21	
16	보수	타일탈락 및 철근노출			0.80	0.00	㎡	1	
17	구	타일탈락				2.00	EA	2	
18	구	타일파손				2.00	EA	2	
19	보수	균열(0.3mm미만)	0.20		0.50	0.50	m	1	
20	보수	균열(0.3mm미만)	0.20		1.20	1.20	m	1	
21	보수	몰탈파손		1.50	0.10	0.15	㎡	1	
22	구	타일균열			0.50	0.50	m	1	
23	구	타일탈락				2.00	EA	2	
24	구	타일탈락				10.00	EA	10	
25	구	타일탈락				5.00	EA	5	
26	보수	망상균열		2.00	1.00	2.00	㎡	1	
27	구	타일균열			0.10	0.20	m	2	
28	구	타일균열			0.10	0.10	m	1	
29	구	타일탈락				1.00	EA	1	
30	구	타일탈락				6.00	EA	6	
31	보수	균열(0.3mm미만)	0.20		2.20	2.20	m	1

32	구	타일탈락				13.00	EA	13	
33	구	타일탈락				5.00	EA	5	
34	보수	균열(0.3mm미만)	0.20		0.80	0.80	m	1	
35	보수	균열부백태	0.20		0.60	0.60	m	1	
36	구	타일탈락				5.00	EA	5	
37	구	타일탈락				1.00	EA	1	
38	구	타일탈락				10.00	EA	10	
39	구	타일탈락				3.00	EA	3	
40	구	타일탈락				4.00	EA	4

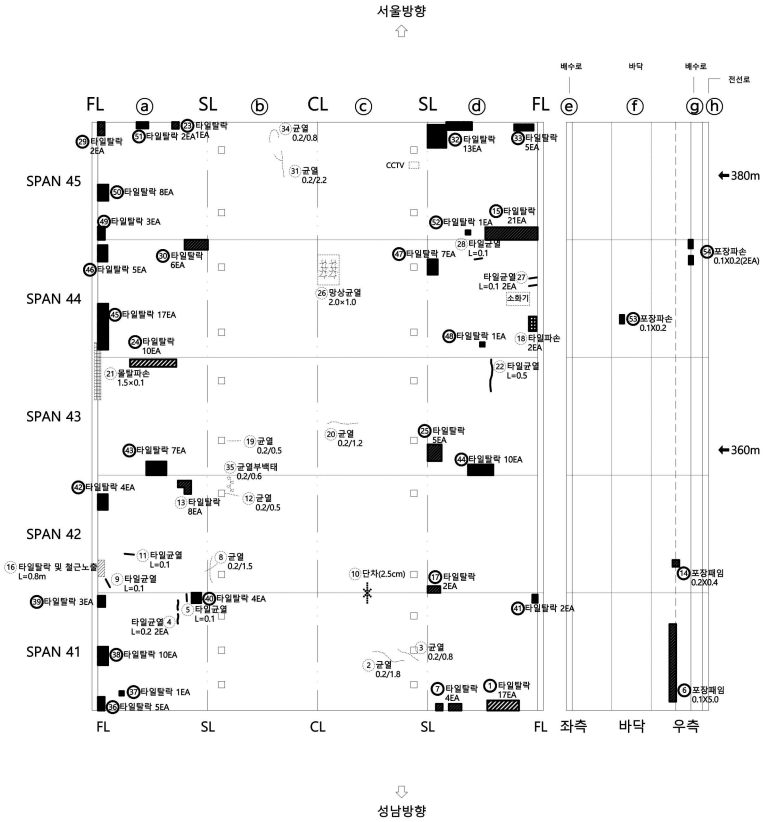
번호	신/구	손상내용	손상현황						비 고
			폭 (mm)	너비 (m)	길이 (m)	물량	단위	개소	
41	구	타일탈락				2.00	EA	2	
42	구	타일탈락				4.00	EA	4	
43	구	타일탈락				7.00	EA	7	
44	구	타일탈락				10.00	EA	10	
45	구	타일탈락				17.00	EA	17	
46	구	타일탈락				5.00	EA	5	
47	구	타일탈락				7.00	EA	7	
48	구	타일탈락				1.00	EA	1	
49	구	타일탈락				3.00	EA	3	
50	구	타일탈락				8.00	EA	8	
51	구	타일탈락				2.00	EA	2	
52	구	타일탈락				1.00	EA	1	
53	구	포장파손		0.10	0.20	0.02	㎡	1	
54	구	포장파손		0.10	0.20	0.04	㎡	2

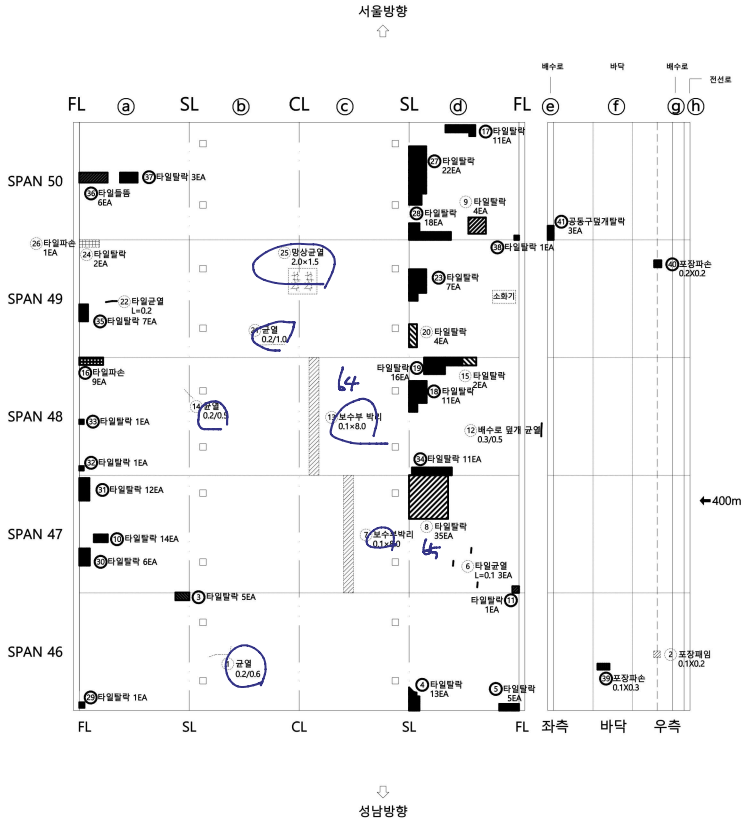
번호	신/구	손상내용	손상현황						비 고
			폭 (mm)	너비 (m)	길이 (m)	물량	단위	개소	
1	보수	균열(0.3mm미만)	0.20		0.60	0.60	m	1	
2	구	포장패임		0.10	0.20	0.02	㎡	1	
3	구	타일탈락				5.00	EA	5	
4	구	타일탈락				13.00	EA	13	
5	구	타일탈락				5.00	EA	5	
6	구	타일균열			0.10	0.30	m	3	
7	보수	보수재 박리		0.10	8.00	0.80	㎡	1	
8	구	타일탈락				35.00	EA	35	
9	구	타일탈락				1.00	EA	1	
10	구	타일탈락				14.00	EA	14	
11	구	타일탈락				1.00	EA	1	
12	구	배수로 덮개 균열	0.30		0.50	0.50	m	1	
13	보수	보수재 박리		0.10	8.00	0.80	㎡	1	
14	보수	균열(0.3mm미만)	0.20		0.50	0.50	m	1	
15	구	타일탈락				2.00	EA	2	
16	구	타일파손				9.00	EA	9	
17	구	타일탈락				11.00	EA	11	
18	구	타일탈락				11.00	EA	11	
19	구	타일탈락				16.00	EA	16	
20	구	타일탈락				4.00	EA	4	
21	보수	균열(0.3mm미만)	0.20		1.00	1.00	m	1	
22	구	타일균열			0.20	0.20	m	1	
23	구	타일탈락				7.00	EA	7	
24	구	타일탈락				2.00	EA	2	
25	보수	망상균열		2.00	1.50	3.00	㎡	1	
26	구	타일파손				1.00	EA	1	
27	구	타일탈락				22.00	EA	22	
28	구	타일탈락				18.00	EA	18	
29	구	타일탈락				1.00	EA	1	
30	구	타일탈락				6.00	EA	6	
31	구	타일탈락				12.00	EA	12	
32	구	타일탈락				1.00	EA	1

33	구	타일탈락				1.00	EA	1	
34	구	타일탈락				11.00	EA	11	
35	구	타일탈락				7.00	EA	7	
36	구	타일들뜸				6.00	EA	6	
37	구	타일탈락				3.00	EA	3	
38	구	타일탈락				1.00	EA	1	
39	구	포장파손		0.10	0.30	0.03	㎡	1	
40	구	포장파손		0.20	0.20	0.04	㎡	1

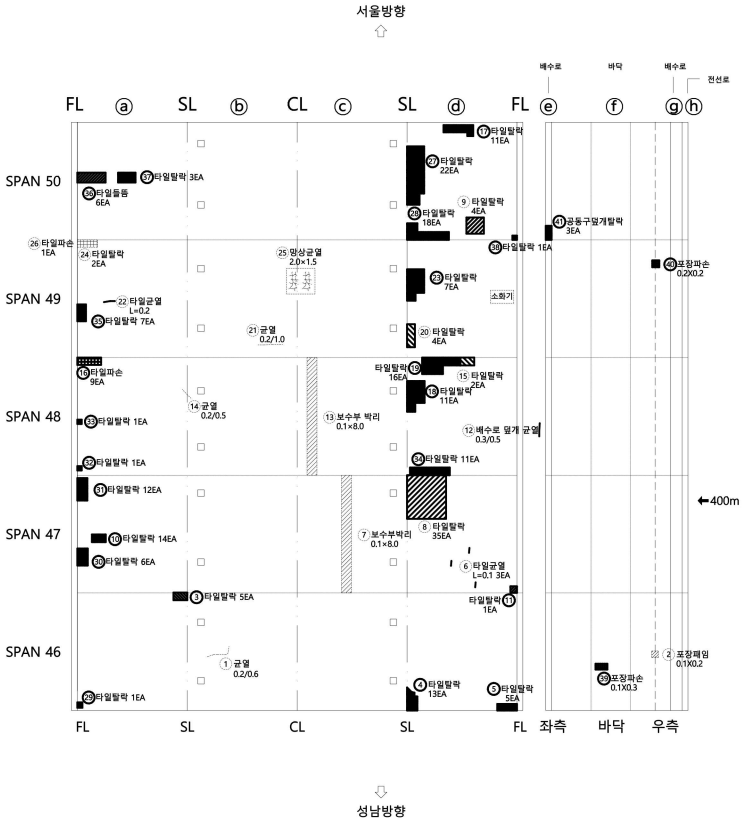
번호	신/구	손상내용	손상현황						비 고
			폭 (mm)	너비 (m)	길이 (m)	물량	단위	개소	
41	구	공동구 덮개 탈락				13.00	EA	13

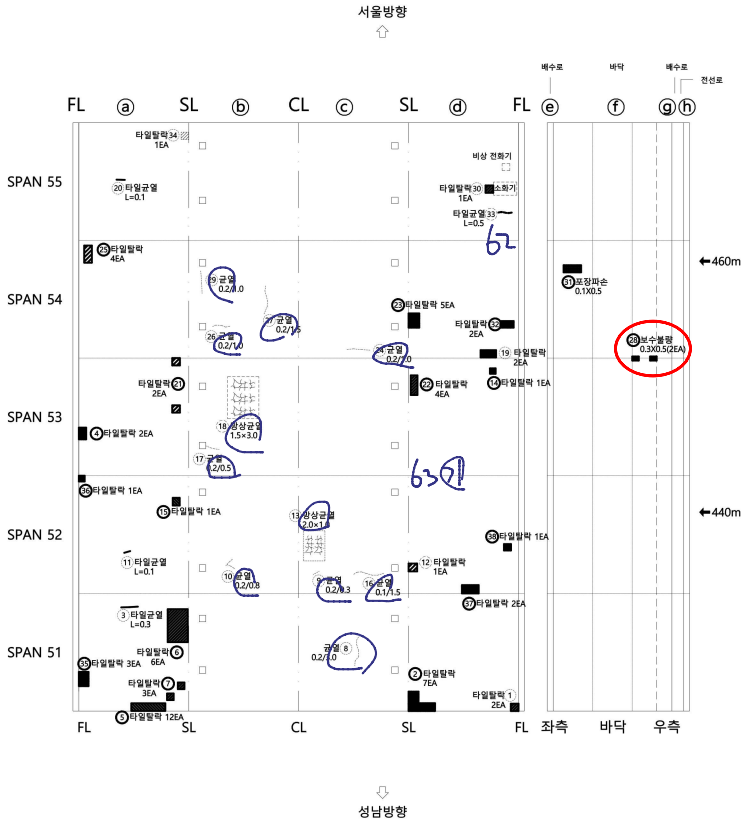
번호	신/구	손상내용	손상현황						비 고
			폭 (mm)	너비 (m)	길이 (m)	물량	단위	개소	
1	구	타일탈락				2.00	EA	2	
2	구	타일탈락				7.00	EA	7	
3	구	타일균열			0.30	0.30	m	1	
4	구	타일탈락				2.00	EA	2	
5	구	타일탈락				15.00	EA	15	
6	구	타일탈락				6.00	EA	6	
7	구	타일탈락				8.00	EA	8	
8	보수	균열(0.3mm미만)	0.20		3.00	3.00	m	1	
9	보수	균열(0.3mm미만)	0.20		0.30	0.30	m	1	
10	보수	균열(0.3mm미만)	0.20		0.80	0.80	m	1	
11	구	타일균열			0.10	0.10	m	1	
12	구	타일탈락				1.00	EA	1	
13	보수	망상균열		2.00	1.00	2.00	㎡	1	
40	구	타일탈락				1.00	EA	1	
15	구	타일탈락				1.00	EA	1	
16	보수	균열(0.3mm미만)	0.10		1.50	1.50	m	1	
17	보수	균열(0.3mm미만)	0.20		0.50	0.50	m	1	
18	보수	망상균열		1.50	3.00	4.50	㎡	1	
19	구	타일탈락				2.00	EA	2	
20	구	타일균열			0.10	0.10	m	1	
21	구	타일탈락				3.00	EA	3	
22	구	타일탈락				4.00	EA	4	
23	구	타일탈락				5.00	EA	5	
24	보수	균열(0.3mm미만)	0.20		1.00	1.00	m	1	
25	구	타일탈락				4.00	EA	4	
26	보수	균열(0.3mm미만)	0.20		1.00	1.00	m	1	
27	보수	균열(0.3mm미만)	0.20		1.50	1.50	m	1	
28	구	보수불량		0.30	0.50	0.30	㎡	2	
29	보수	균열(0.3mm미만)	0.20		1.00	1.00	m	1	
30	구	타일탈락				1.00	EA	1

31	구	포장파손		0.10	0.50	0.05	㎡	1	
32	구	타일탈락				2.00	EA	2	
33	구	타일균열			0.50	0.50	m	1	
34	구	타일탈락				1.00	EA	1	
35	구	타일탈락				3.00	EA	3	
36	구	타일탈락				1.00	EA	1	
37	구	타일탈락				2.00	EA	2	
38	구	타일탈락				1.00	EA	1

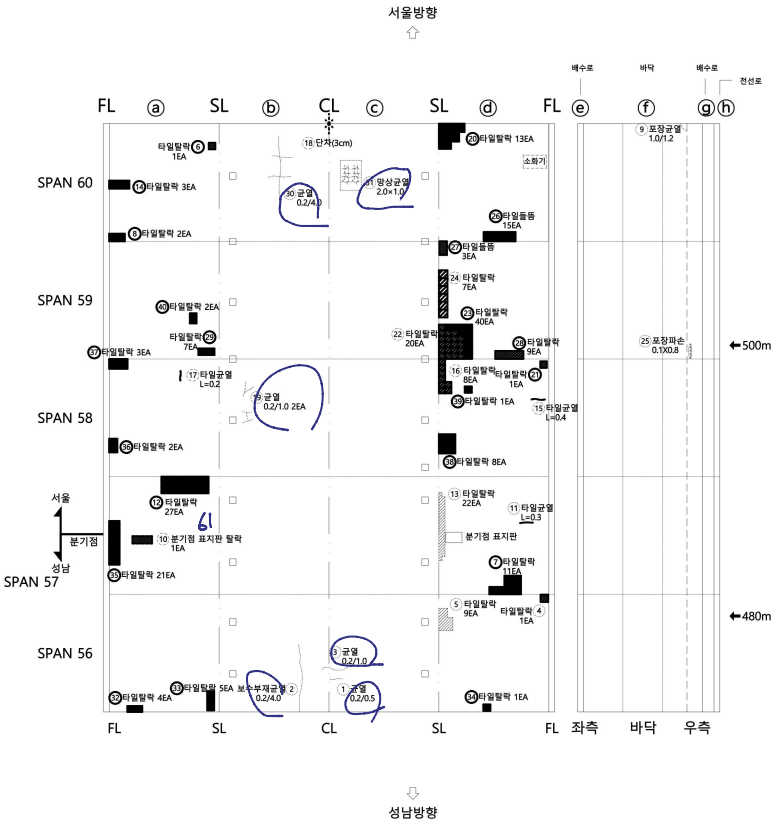
번호	신/구	손상내용	손상현황						비 고
			폭 (mm)	너비 (m)	길이 (m)	물량	단위	개소	
1	보수	균열(0.3mm미만)	0.20		0.50	0.50	m	1	
2	보수	보수부재균열(0.3mm미만)	0.20		4.00	4.00	m	1	
3	보수	균열(0.3mm미만)	0.20		1.00	1.00	m	1	
4	구	타일탈락				1.00	EA	1	
5	구	타일탈락				9.00	EA	9	
6	구	타일탈락				1.00	EA	1	
7	구	타일탈락				11.00	EA	11	
8	구	타일탈락				2.00	EA	2	
9	구	포장균열	1.00		1.20	1.20	m	1	
10	구	분기점 표지판 탈락				1.00	EA	1	
11	구	타일균열			0.30	0.30	m	1	
12	구	타일탈락				27.00	EA	27	
13	구	타일탈락				22.00	EA	22	
14	구	타일탈락				3.00	EA	3	
15	구	타일균열			0.40	0.40	m	1	
16	구	타일탈락				8.00	EA	8	
17	구	타일균열			0.20	0.20	m	1	
18	구	단차			3.00	3.00	m	1	
19	보수	균열(0.3mm미만)	0.20		1.00	2.00	m	2	
20	구	타일탈락				13.00	EA	13	
21	구	타일탈락				1.00	EA	1	
22	구	타일탈락				20.00	EA	20	
23	구	타일탈락				40.00	EA	40	
24	구	타일탈락				17.00	EA	17	
25	구	포장파손		0.10	0.80	0.08	㎡	1	
26	구	타일들뜸				15.00	EA	15	
27	구	타일들뜸				3.00	EA	3	
28	구	타일탈락				9.00	EA	9	
29	구	타일탈락				7.00	EA	7	
30	보수	균열(0.3mm미만)	0.20		4.00	4.00	m	1	
31	보수	망상균열		2.00	1.00	2.00	㎡	1	
32	구	타일탈락				4.00	EA	4

33	구	타일탈락				5.00	EA	5	
34	구	타일탈락				1.00	EA	1	
35	구	타일탈락				21.00	EA	21	
36	구	타일탈락				2.00	EA	2	
37	구	타일탈락				3.00	EA	3	
38	구	타일탈락				8.00	EA	8	
39	구	타일탈락				1.00	EA	1	
40	구	타일탈락				2.00	EA	2

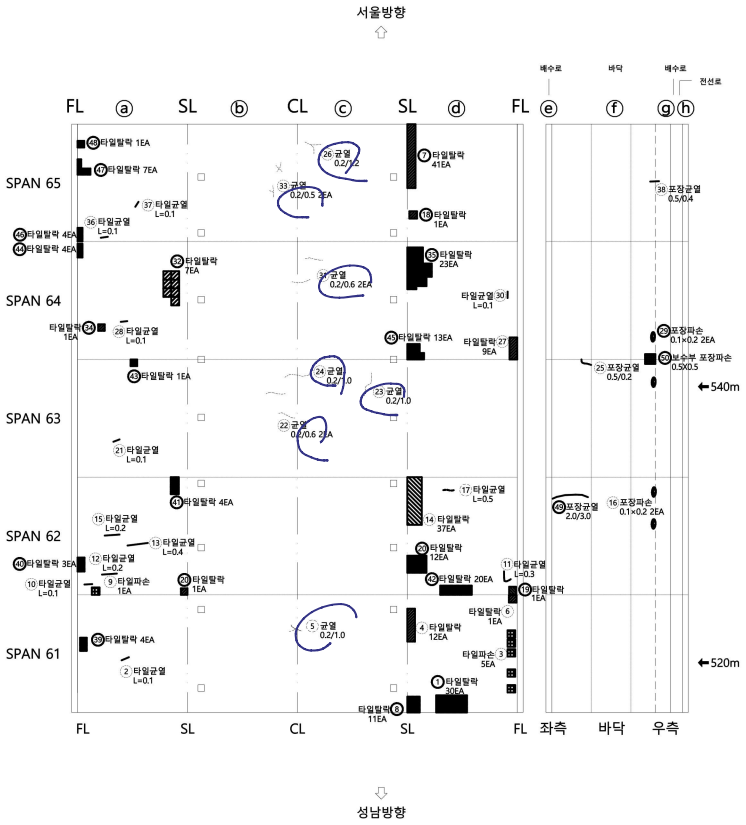
번호	신/구	손상내용	손상현황						비 고
			폭 (mm)	너비 (m)	길이 (m)	물량	단위	개소	
1	구	타일탈락				30.00	EA	30	
2	구	타일균열			0.10	0.10	m	1	
3	구	타일파손				5.00	EA	5	
4	구	타일탈락				12.00	EA	12	
5	보수	균열(0.3mm미만)	0.20		1.00	1.00	m	1	
6	구	타일탈락				1.00	EA	1	
7	구	타일탈락				41.00	EA	41	
8	구	타일탈락				11.00	EA	11	
9	구	타일파손				1.00	EA	1	
10	구	타일균열			0.10	0.10	m	1	
11	구	타일균열			0.30	0.30	m	1	
12	구	타일균열			0.20	0.20	m	1	
13	구	타일균열			0.40	14.80	m	37	
14	구	타일탈락				25.00	EA	25	
15	구	타일균열			0.20	0.20	m	1	
16	구	포장파손		0.10	0.20	0.04	㎡	2	
17	구	타일균열			0.50	0.50	m	1	
18	구	타일탈락				1.00	EA	1	
19	구	타일탈락				1.00	EA	1	
20	구	타일탈락				12.00	EA	12	
21	구	타일균열			0.10	0.10	m	1	
22	보수	균열(0.3mm미만)	0.20		0.60	1.20	m	2	
23	보수	균열(0.3mm미만)	0.20		1.00	1.00	m	1	
24	보수	균열(0.3mm미만)	0.20		1.00	1.00	m	1	
25	구	포장균열	0.50		0.20	0.20	m	1	
26	보수	균열(0.3mm미만)	0.20		1.20	1.20	m	1	
27	구	타일탈락				9.00	EA	9	
28	구	타일균열			0.10	0.10	m	1	
29	구	포장파손		0.10	0.20	0.04	㎡	2	
30	구	타일균열			0.10	0.10	m	1	
31	보수	균열(0.3mm미만)	0.20		0.60	1.20	m	2

32	구	타일탈락				7.00	EA	7	
33	보수	균열(0.3mm미만)	0.20		0.50	1.00	m	2	
34	구	타일탈락				1.00	EA	1	
35	구	타일탈락				23.00	EA	23	
36	구	타일균열			0.10	0.10	m	1	
37	구	타일균열			0.10	0.10	m	1	
38	구	포장균열	0.50		0.50	0.50	m	1	
39	구	타일탈락				4.00	EA	4	
40	구	타일탈락				3.00	EA	3

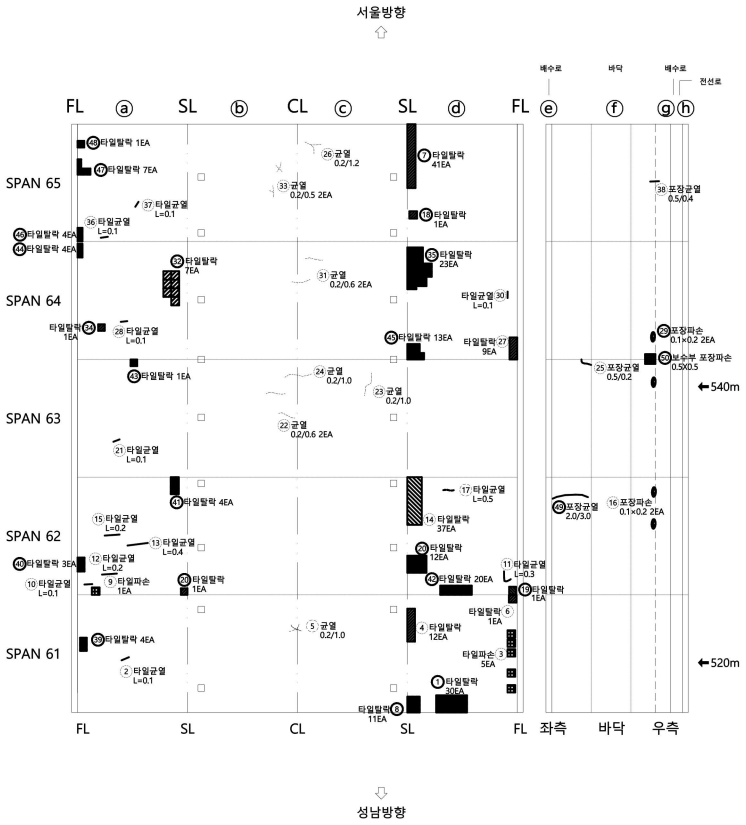
번호	신/구	손상내용	손상현황						비 고
			폭 (mm)	너비 (m)	길이 (m)	물량	단위	개소	
41	구	타일탈락				4.00	EA	4	
42	구	타일탈락				20.00	EA	20	
43	구	타일탈락				1.00	EA	1	
44	구	타일탈락				4.00	EA	4	
45	구	타일탈락				13.00	EA	13	
46	구	타일탈락				4.00	EA	4	
47	구	타일탈락				7.00	EA	7	
48	구	타일탈락				1.00	EA	1	
49	구	포장균열	2.00		3.00	3.00	m	1	
50	구	보수부 포장파손		0.50	0.50	0.25	㎡	1

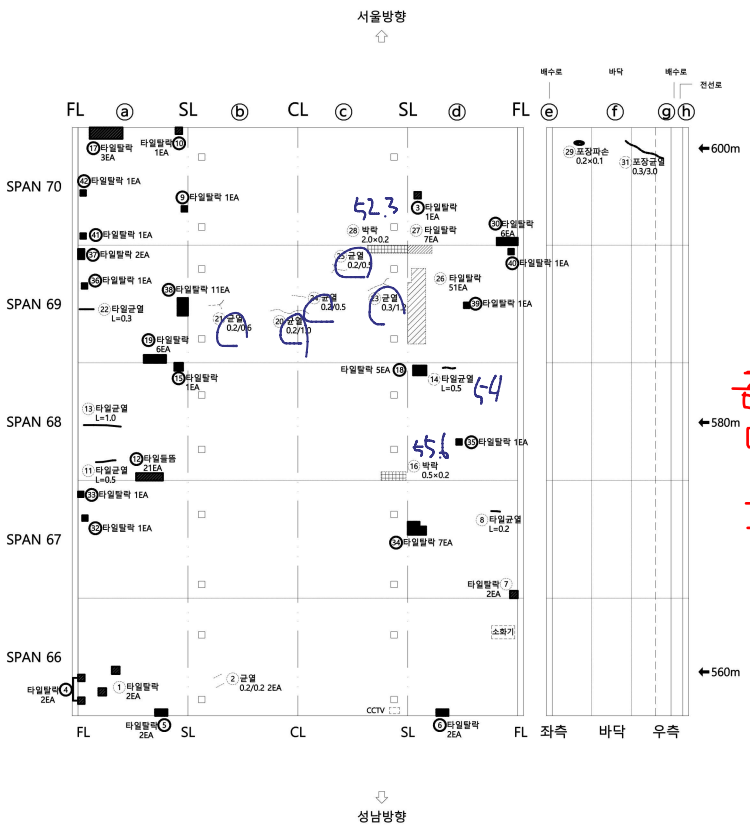
번호	신/구	손상내용	손상현황						비 고
			폭 (mm)	너비 (m)	길이 (m)	물량	단위	개소	
1	구	타일탈락				4.00	EA	4	
2	보수	균열(0.3mm미만)	0.20		0.20	0.40	m	2	
3	구	타일탈락				1.00	EA	1	
4	구	타일탈락				2.00	EA	2	
5	구	타일탈락				1.00	EA	1	
6	구	타일탈락				2.00	EA	2	
7	구	타일탈락				2.00	EA	2	
8	구	타일균열			0.20	0.20	m	1	
9	구	타일탈락				1.00	EA	1	
10	구	타일탈락				1.00	EA	1	
11	구	타일균열			0.50	0.50	m	1	
12	구	타일들뜸				21.00	EA	21	
13	구	타일균열			1.00	1.00	m	1	
14	구	타일균열			0.50	0.50	m	1	
15	구	타일탈락				1.00	EA	1	
16	보수	박락		0.50	0.20	0.10	㎡	1	
17	구	타일탈락				3.00	EA	3	
18	구	타일탈락				5.00	EA	5	
19	구	타일탈락				6.00	EA	6	
20	보수	균열(0.3mm미만)	0.20		1.00	1.00	m	1	
21	보수	균열(0.3mm미만)	0.20		0.60	0.60	m	1	
22	구	타일균열			0.30	0.30	m	1	
23	보수	균열(0.3mm미만)	0.30		1.20	1.20	m	1	
24	보수	균열(0.3mm미만)	0.20		0.50	0.50	m	1	
25	보수	균열(0.3mm미만)	0.20		0.50	0.50	m	1	
26	구	타일탈락				51.00	EA	51	
27	구	타일탈락				7.00	EA	7	
28	보수	박락		2.00	0.20	0.40	㎡	1	
29	구	포장파손		0.20	0.10	0.02	㎡	1	
30	구	타일탈락				6.00	EA	6	
31	구	포장균열	0.30		3.00	3.00	m	1	
32	구	타일탈락				1.00	EA	1

33	구	타일탈락				1.00	EA	1	
34	구	타일탈락				7.00	EA	7	
35	구	타일탈락				1.00	EA	1	
36	구	타일탈락				1.00	EA	1	
37	구	타일탈락				2.00	EA	2	
38	구	타일탈락				11.00	EA	11	
39	구	타일탈락				1.00	EA	1	
40	구	타일탈락				1.00	EA	1

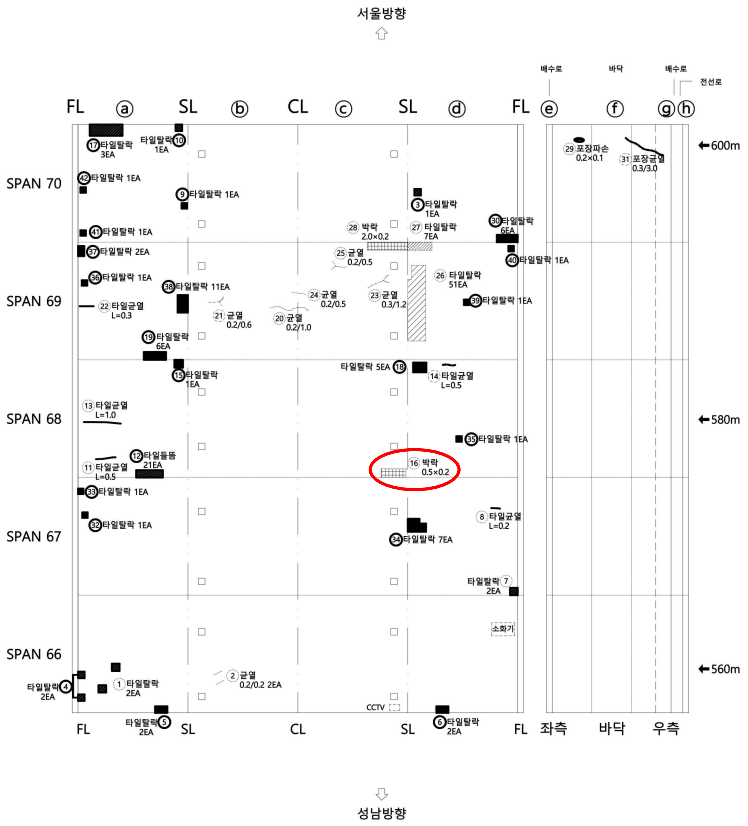
번호	신/구	손상내용	손상현황						비 고
			폭 (mm)	너비 (m)	길이 (m)	물량	단위	개소	
41	구	타일탈락				1.00	EA	1	
42	구	타일탈락				1.00	EA	1

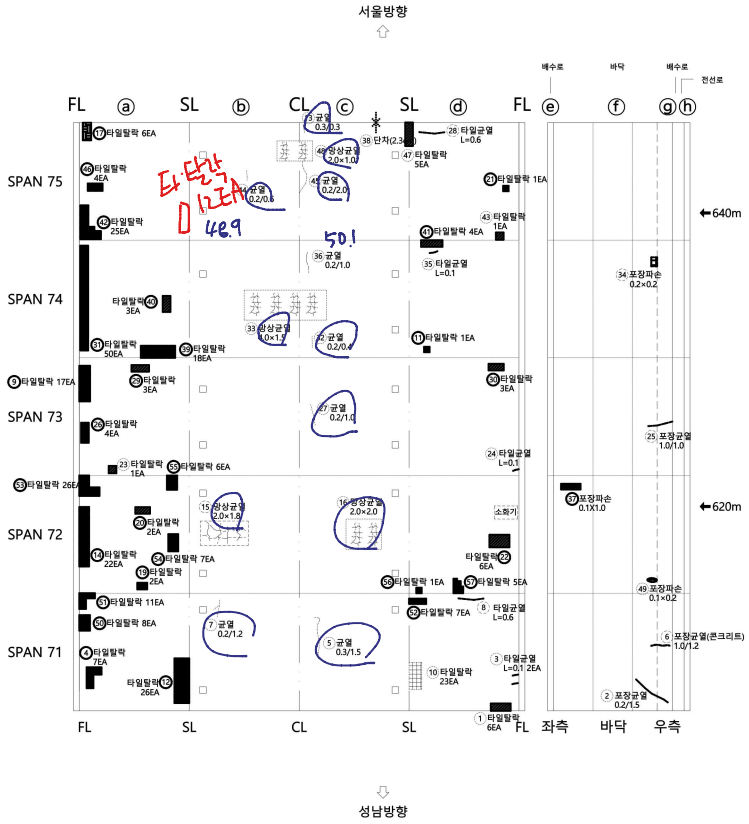
번호	신/구	손상내용	손상현황						비 고
			폭 (mm)	너비 (m)	길이 (m)	물량	단위	개소	
1	구	타일탈락				6.00	EA	6	
2	구	포장균열	0.20		1.50	1.50	m	1	
3	구	타일균열			0.10	0.20	m	2	
4	구	타일탈락				7.00	EA	7	
5	보수	균열(0.3mm미만)	0.30		1.50	1.50	m	1	
6	구	포장균열	1.00		1.20	1.20	m	1	
7	보수	균열(0.3mm미만)	0.20		1.20	1.20	m	1	
8	구	타일균열			0.60	0.60	m	1	
9	구	타일탈락				17.00	EA	17	
10	구	타일탈락				23.00	EA	23	
11	구	타일탈락				1.00	EA	1	
12	구	타일탈락				26.00	EA	26	
13	보수	균열(0.3mm이상)	0.30		0.30	0.30	m	1	
14	구	타일탈락				22.00	EA	22	
15	보수	망상균열		2.00	1.80	3.60	㎡	1	
16	보수	망상균열		2.00	2.00	4.00	㎡	1	
17	구	타일탈락				6.00	EA	6	
18	삭제	콘크리트 들뜸, 박리, 박락, 파손		0.41	8.47	3.47	㎡	1	
19	구	타일탈락				2.00	EA	2	
20	구	타일탈락				2.00	EA	2	
21	구	타일탈락				1.00	EA	1	
22	구	타일탈락				6.00	EA	6	
23	구	타일탈락				1.00	EA	1	
24	구	타일균열			0.10	0.10	m	1	
25	구	포장균열	1.00		1.00	1.00	m	1	
26	구	타일탈락				4.00	EA	4	
27	보수	균열(0.3mm미만)	0.20		1.00	1.00	m	1	
28	구	타일균열			0.60	0.60	m	1	
29	구	타일탈락				3.00	EA	3	
30	구	타일탈락				3.00	EA	3	
31	구	타일탈락				50.00	EA	50

32	보수	균열(0.3mm미만)	0.20		0.40	0.40	m	1	
33	보수	망상균열		4.00	1.50	6.00	㎡	1	
34	구	포장파손		0.20	0.20	0.04	㎡	1	
35	구	타일균열			0.10	0.10	m	1	
36	보수	균열(0.3mm미만)	0.20		1.00	1.00	m	1	
37	구	포장파손		0.10	1.00	0.10	㎡	1	
38	보수	단차			2.30	2.30	m	1	
39	구	타일탈락				18.00	EA	18	
40	구	타일탈락				3.00	EA	3

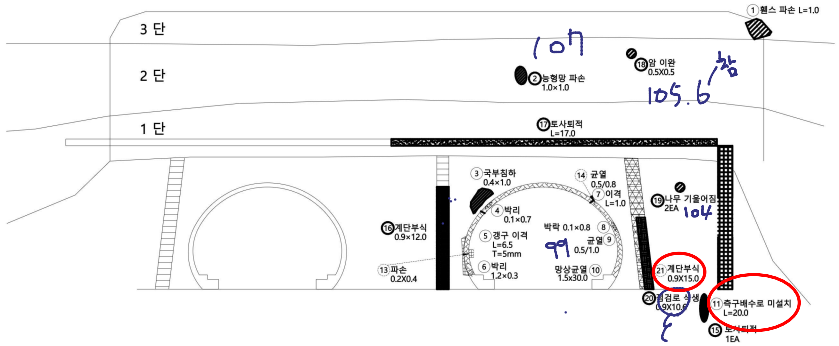
<시점부 갱문>

번호	신/구	손상내용	손상현황						비 고
			폭 (mm)	너비 (m)	길이 (m)	물량	단위	개소	
1	구	휀스 파손			1.00	1.00	m	1	
2	구	능형망 파손		1.00	1.00	1.00	㎡	1	
3	구	국부침하		0.40	1.00	0.40	㎡	1	
4	보수	박리		0.10	0.70	0.07	㎡	1	
5	보수	갱구 이격			6.50	6.50	m	1	T=5mm
6	보수	박리		1.20	0.30	0.36	㎡	1	
7	구	이격			1.00	1.00	m	1	
8	보수	박락		0.10	0.80	0.08	㎡	1	
9	보수	균열(0.3mm이상)	0.50		1.00	1.00	m	1	
10	보수	망상균열		1.50	30.00	45.00	㎡	1	
11	구	측구배수로 미설치			20.00	20.00	m	1	
12	구	사면보호망훼손		1.50	3.00	4.50	㎡	1	
13	보수	파손		0.20	0.40	0.08	㎡	1	
14	보수	균열(0.3mm이상)	0.50		0.80	0.80	m	1	
15	구	토사퇴적				1.00	EA	1	
16	구	계단부식		0.90	12.00	10.80	㎡	1	
17	구	토사퇴적				1.00	EA	1	
18	구	암 이완		0.50	0.50	0.25	㎡	1	
19	구	나무 기울어짐				2.00	EA	2	
20	구	점검로 식생		0.90	10.60	9.54	㎡	1	
21	구	계단부식		0.90	15.00	13.50	㎡	1

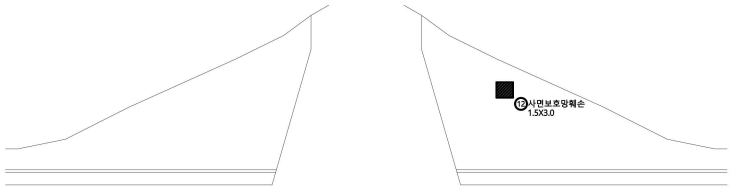
<시점부 사면>

좌측 사면 우측 사면

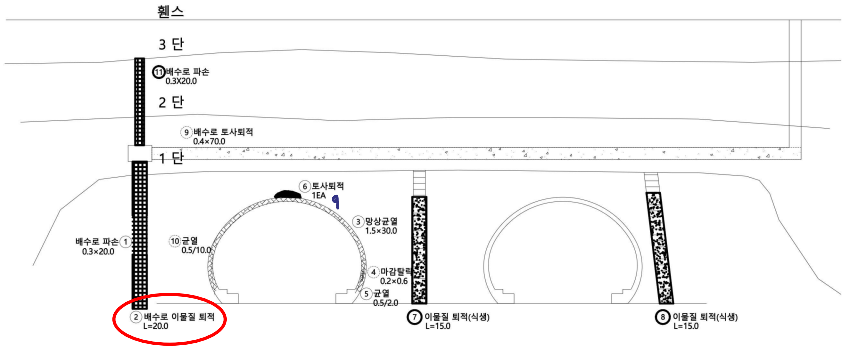
<종점부 갱문>

번호	신/구	손상내용	손상현황						비 고
			폭 (mm)	너비 (m)	길이 (m)	물량	단위	개소	
1	구	배수로 파손		0.30	20.00	6.00	㎡	1	
2	구	배수로 이물질 퇴적			20.00	20.00	m	1	
3	구	망상균열		1.50	30.00	45.00	㎡	1	
4	구	박락		0.20	0.60	0.12	㎡	1	
5	구	균열(0.3mm이상)	0.50		2.00	2.00	m	1	
6	구	토사퇴적				1.00	EA	1	
7	구	식생			15.00	15.00	m	1	
8	구	식생			15.00	15.00	m	1	
9	구	배수로 토사퇴적		0.40	70.00	28.00	㎡	1	
10	구	균열(0.3mm이상)	0.50		10.00	10.00	m	1	
11	구	배수로 파손		0.30	20.00	6.00	㎡	1
