범안대교

용역사	(주)명성엔지니어링	발주처	대구 동부순환도로 (주)	용역명	2024년 범안로 시설물 정기 및 정밀안전점검 기술용역전점검) (하반기 정기안전점검)	구간	범안대교	위치	S1 교면포장	NO	001

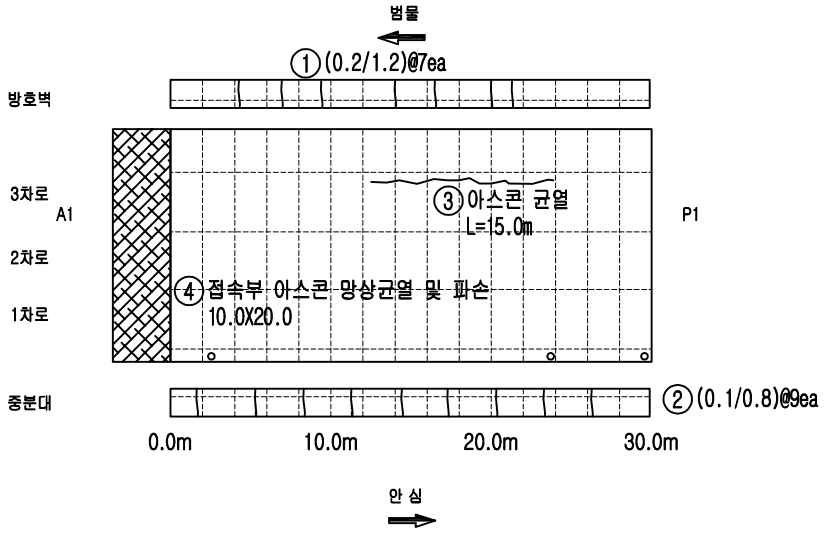
번호	위치	손상내용	손상물량					비고
			폭	길이	개소	단위	수량	
1	방호벽	균열	0.2	1.2	7	m	8.40	
2	중분대	균열	0.1	0.8	9	m	7.20	
3	포장부	아스콘 균열	-	15.0	1	m	15.00	
4	포장부	접속부 아스콘 망상균열 및 파손	10.0	20.0	1	㎡	200.00	
5								
6								
7								
8								
9								
10								
11								
12								
13								
14								
15								
16								
17								
18								
19								
20								
21								
22								
23								
24								
25								
26								
27								
28								
29								
30

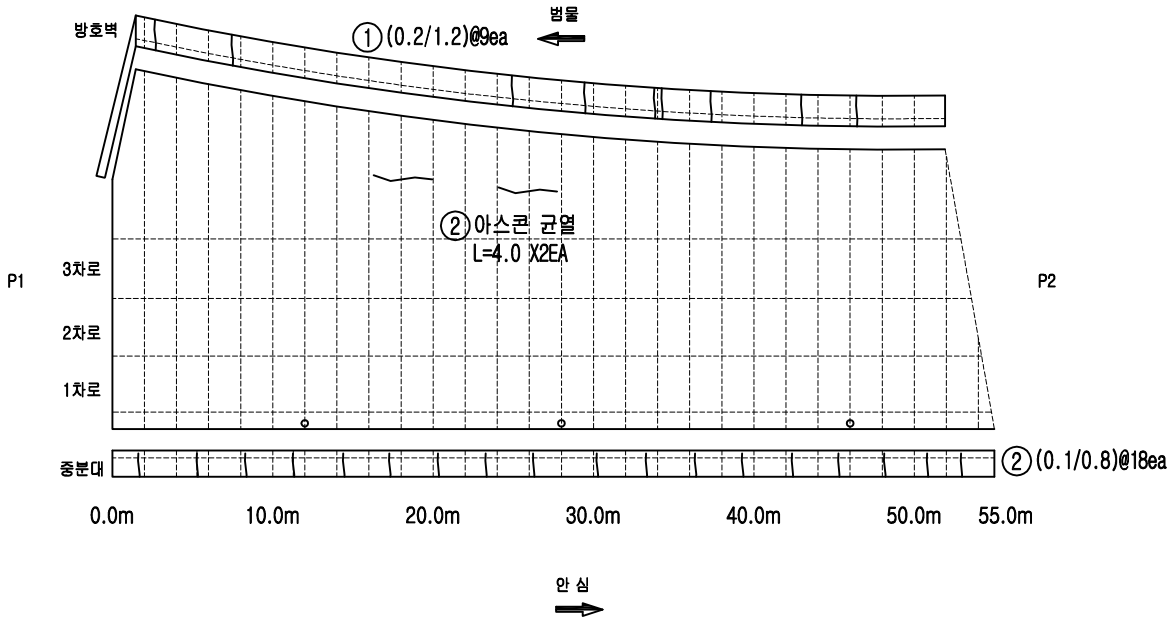
번호	위치	손상내용	손상물량					비고
			폭	길이	개소	단위	수량	
1	방호벽	균열	0.2	1.2	9	m	10.80	
2	중분대	균열	0.1	0.8	18	m	14.40	
3	포장부	아스콘 균열	-	4.0	2	m	8.00	
4								
5								
6								
7								
8								
9								
10								
11								
12								
13								
14								
15								
16								
17								
18								
19								
20								
21								
22								
23								
24								
25								
26								
27								
28								
29								
30

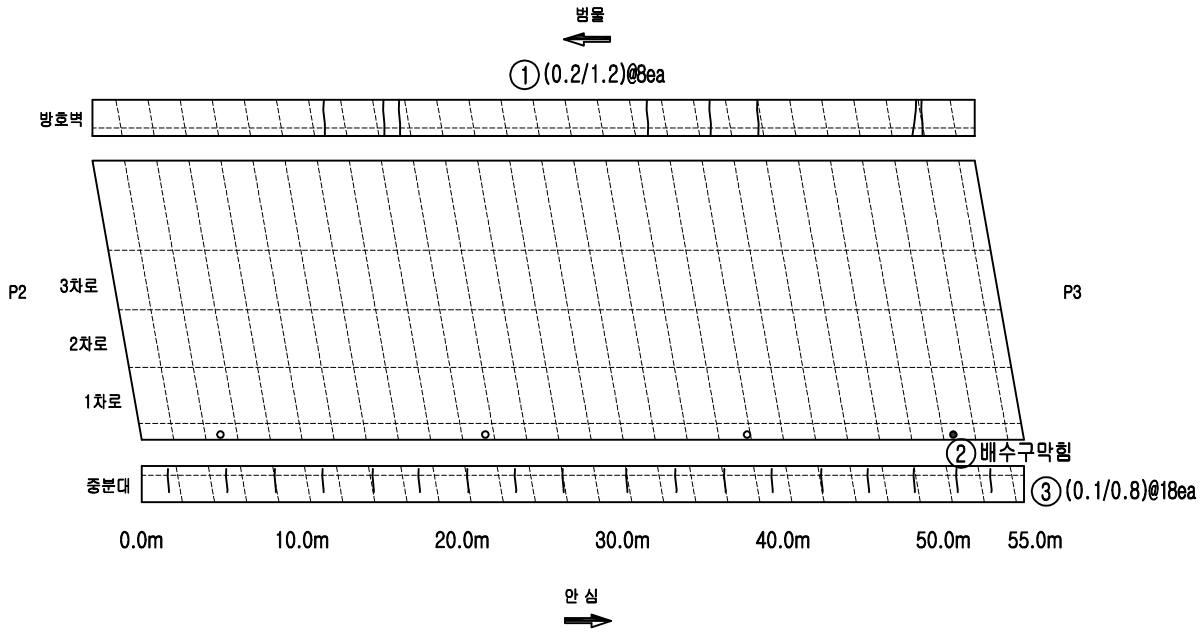
번호	위치	손상내용	손상물량					비고
			폭	길이	개소	단위	수량	
1	방호벽	균열	0.2	1.2	8	m	9.60	
2	배수시설	배수구 막힘	-	-	1	EA	1.00	
3	중분대	균열	0.1	0.8	18	m	14.40	
4								
5								
6								
7								
8								
9								
10								
11								
12								
13								
14								
15								
16								
17								
18								
19								
20								
21								
22								
23								
24								
25								
26								
27								
28								
29								
30

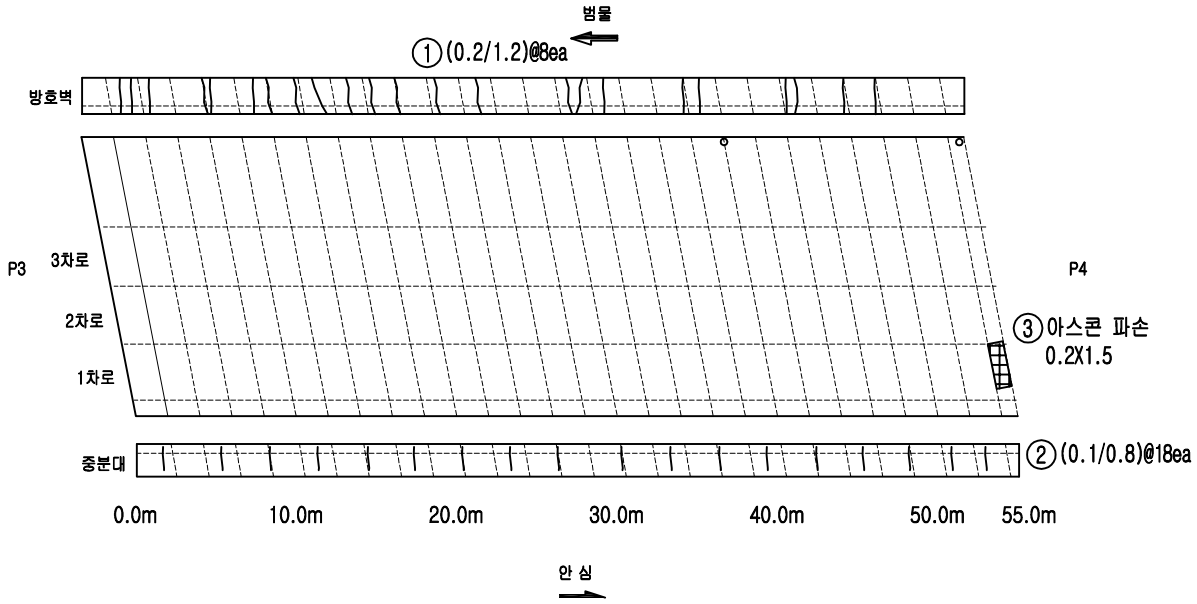
번호	위치	손상내용	손상물량					비고
			폭	길이	개소	단위	수량	
1	방호벽	균열	0.2	1.2	8	m	9.60	
2	중분대	균열	0.1	0.8	18	m	14.40	
3	포장부	아스콘 파손	0.2	1.5	1	㎡	0.30	
4								
5								
6								
7								
8								
9								
10								
11								
12								
13								
14								
15								
16								
17								
18								
19								
20								
21								
22								
23								
24								
25								
26								
27								
28								
29								
30

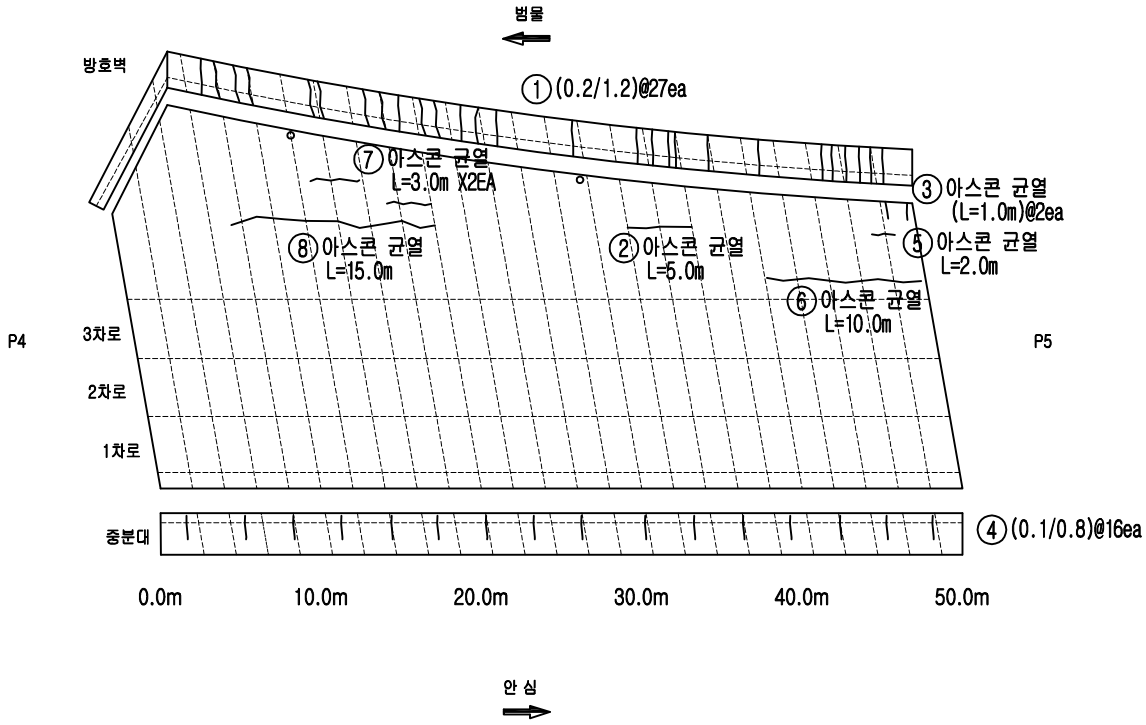
번호	위치	손상내용	손상물량					비고
			폭	길이	개소	단위	수량	
1	방호벽	균열	0.2	1.2	27	m	32.40	
2	포장부	아스콘 균열	-	5.0	1	m	5.00	
3	포장부	아스콘 균열	-	1.0	2	m	2.00	
4	중분대	균열	0.1	0.8	16	m	12.80	
5	포장부	아스콘 균열	-	2.0	1	m	2.00	
6	포장부	아스콘 균열	-	10.0	1	m	10.00	
7	포장부	아스콘 균열	-	3.0	2	m	6.00	
8	포장부	아스콘 균열	-	15.0	1	m	15.00	
9								
10								
11								
12								
13								
14								
15								
16								
17								
18								
19								
20								
21								
22								
23								
24								
25								
26								
27								
28								
29								
30

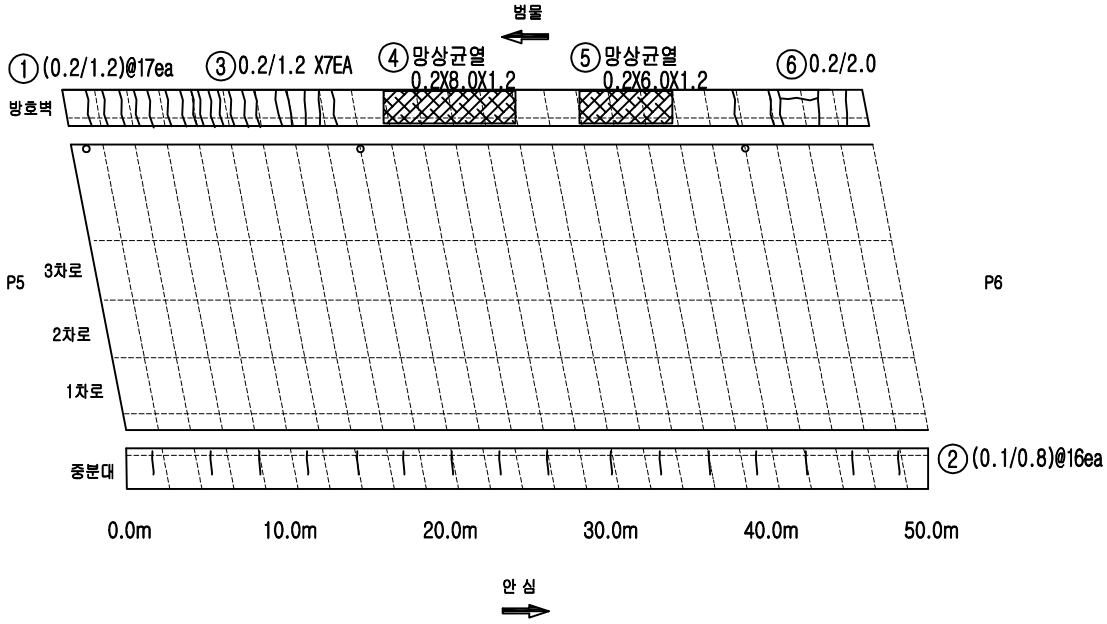
번호	위치	손상내용	손상물량					비고
			폭	길이	개소	단위	수량	
1	방호벽	균열	0.2	1.2	17	m	20.40	
2	중분대	균열	0.1	0.8	16	m	12.80	
3	방호벽	균열	0.2	1.2	7	m	8.40	
4	방호벽	망상균열	8.0	1.2	1	㎡	9.60	
5	방호벽	망상균열	6.0	1.2	1	㎡	7.20	
6	방호벽	균열	0.2	2.0	1	m	2.00	
7								
8								
9								
10								
11								
12								
13								
14								
15								
16								
17								
18								
19								
20								
21								
22								
23								
24								
25								
26								
27								
28								
29								
30

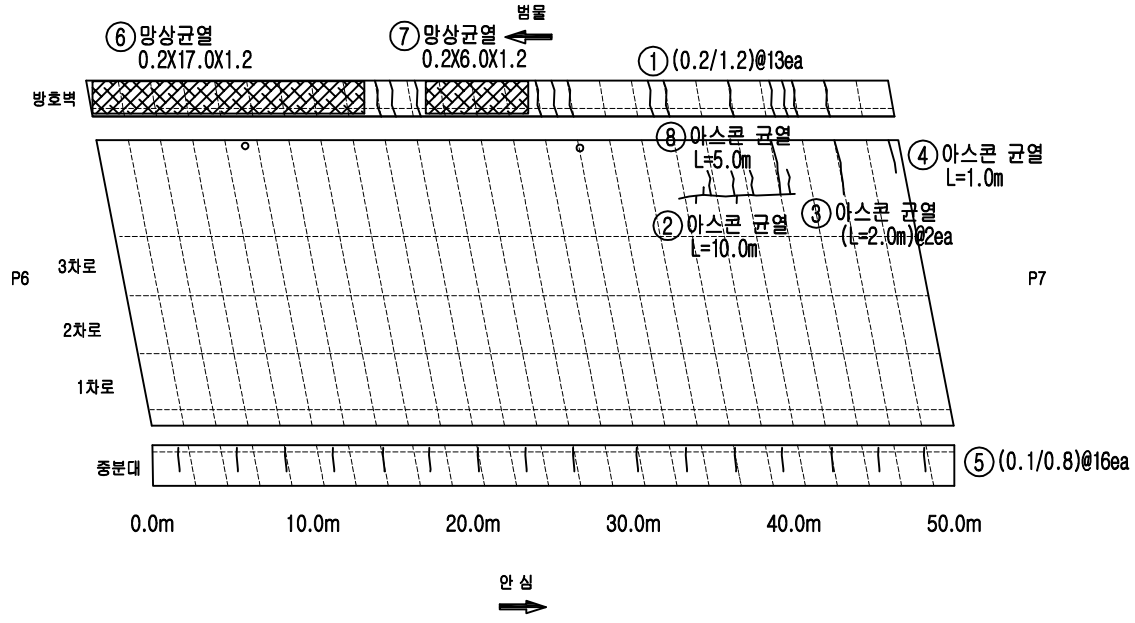
번호	위치	손상내용	손상물량					비고
			폭	길이	개소	단위	수량	
1	방호벽	균열	0.2	1.2	13	m	15.60	
2	포장부	아스콘 균열	-	10.0	1	m	10.00	
3	포장부	아스콘 균열	-	2.0	2	m	4.00	
4	포장부	아스콘 균열	-	1.0	1	m	1.00	
5	중분대	균열	0.1	0.8	16	m	12.80	
6	방호벽	망상균열	17.0	1.2	1	㎡	20.40	
7	방호벽	망상균열	6.0	1.2	1	㎡	7.20	
8	포장부	아스콘 균열	-	5.0	1	m	5.00	
9								
10								
11								
12								
13								
14								
15								
16								
17								
18								
19								
20								
21								
22								
23								
24								
25								
26								
27								
28								
29								
30

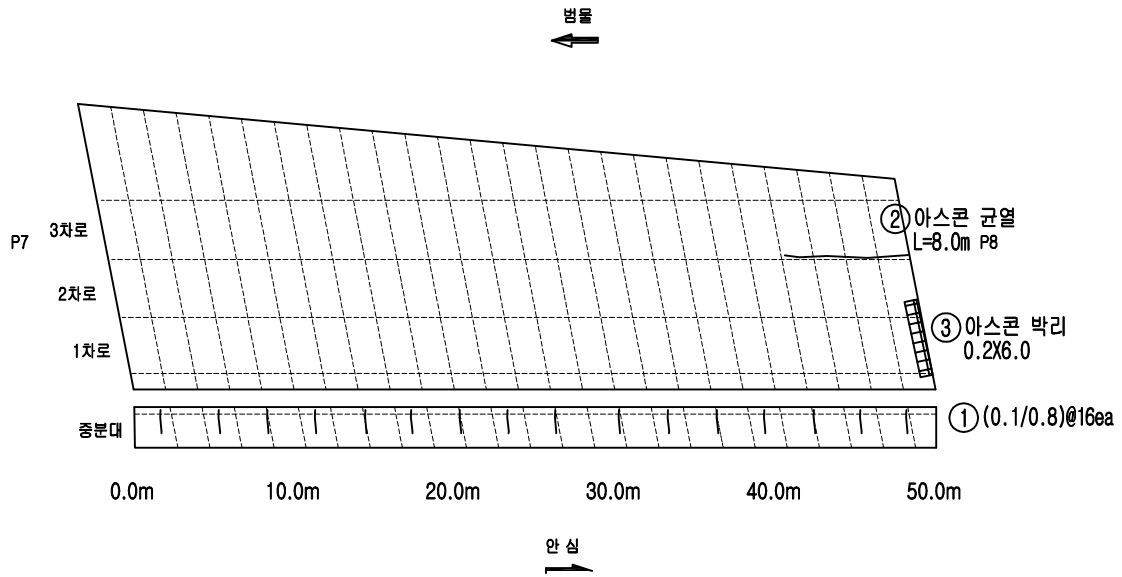
번호	위치	손상내용	손상물량					비고
			폭	길이	개소	단위	수량	
1	중분대	균열	0.1	0.8	16	m	12.80	
2	포장부	아스콘 균열	-	8.0	1	m	8.00	
3	포장부	아스콘 박리	0.2	6.0	1	㎡	1.20	
4								
5								
6								
7								
8								
9								
10								
11								
12								
13								
14								
15								
16								
17								
18								
19								
20								
21								
22								
23								
24								
25								
26								
27								
28								
29								
30

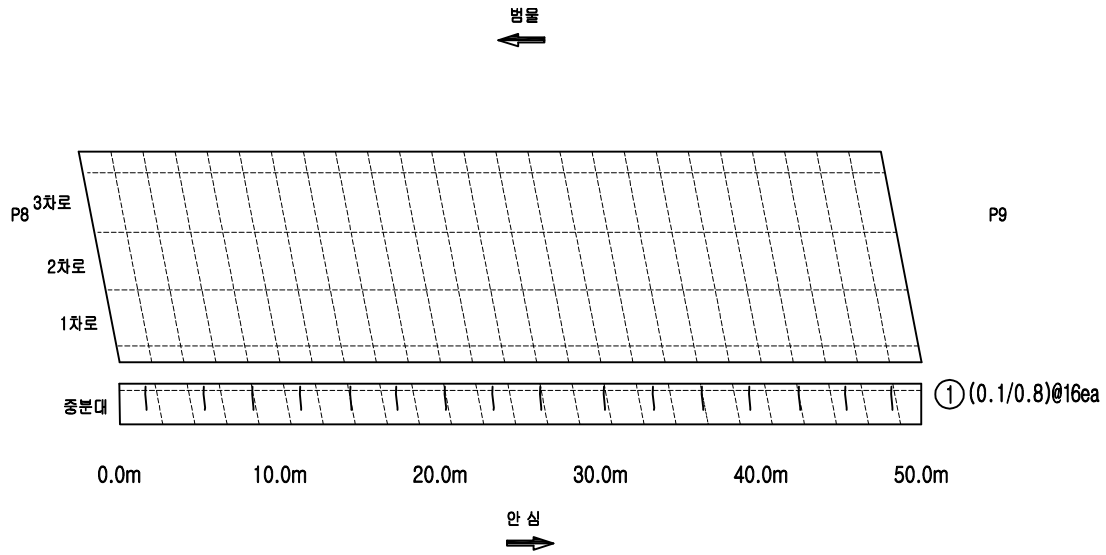
번호	위치	손상내용	손상물량					비고
			폭	길이	개소	단위	수량	
1	중분대	균열	0.1	0.8	16	m	12.80	
2								
3								
4								
5								
6								
7								
8								
9								
10								
11								
12								
13								
14								
15								
16								
17								
18								
19								
20								
21								
22								
23								
24								
25								
26								
27								
28								
29								
30

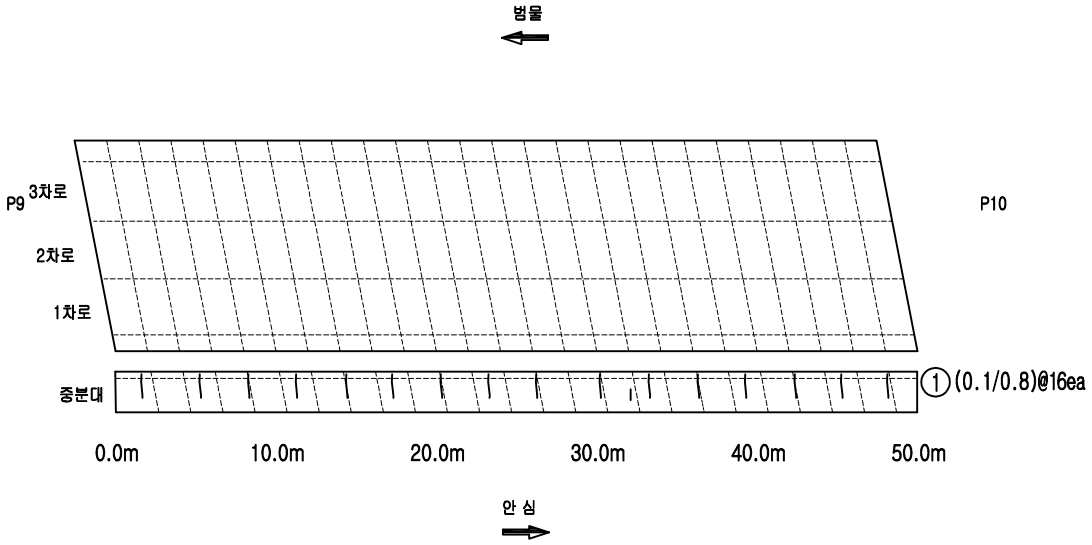
번호	위치	손상내용	손상물량					비고
			폭	길이	개소	단위	수량	
1	중분대	균열	0.1	0.8	16	m	12.80	
2								
3								
4								
5								
6								
7								
8								
9								
10								
11								
12								
13								
14								
15								
16								
17								
18								
19								
20								
21								
22								
23								
24								
25								
26								
27								
28								
29								
30

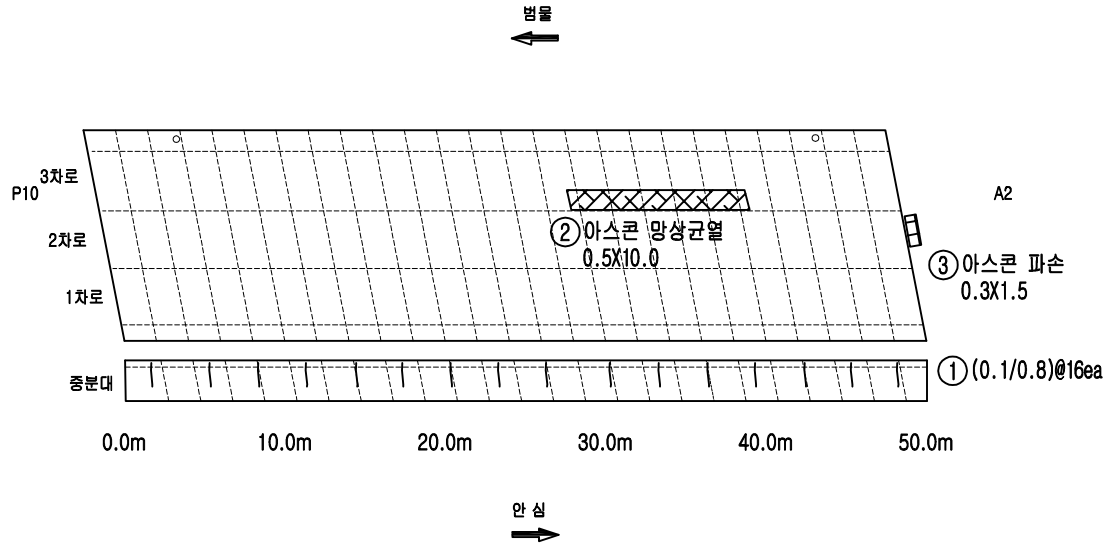
번호	위치	손상내용	손상물량					비고
			폭	길이	개소	단위	수량	
1	중분대	균열	0.1	0.8	16	m	12.80	
2	포장부	아스콘 망상균열	0.5	10.0	1	㎡	5.00	
3	포장부	아스콘 파손	0.3	1.5	1	㎡	0.45	
4								
5								
6								
7								
8								
9								
10								
11								
12								
13								
14								
15								
16								
17								
18								
19								
20								
21								
22								
23								
24								
25								
26								
27								
28								
29								
30

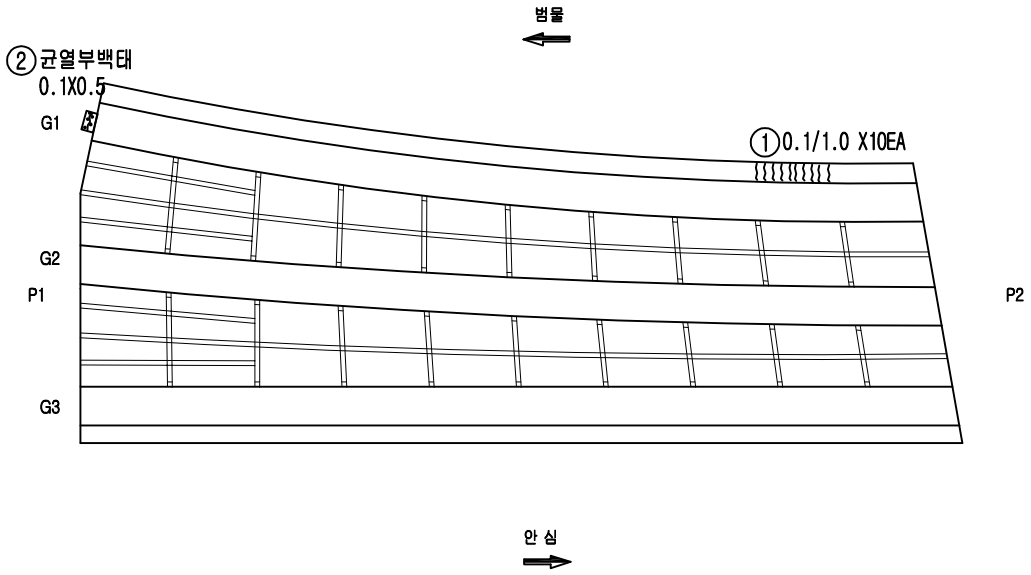
번호	위치	손상내용	손상물량					비고
			폭	길이	개소	단위	수량	
1	바닥판하면	균열	0.1	1.0	10	m	10.00	
2	바닥판하면	균열부백태	0.1	0.5	1	㎡	0.05	
3								
4								
5								
6								
7								
8								
9								
10								
11								
12								
13								
14								
15								
16								
17								
18								
19								
20								
21								
22								
23								
24								
25								
26								
27								
28								
29								
30

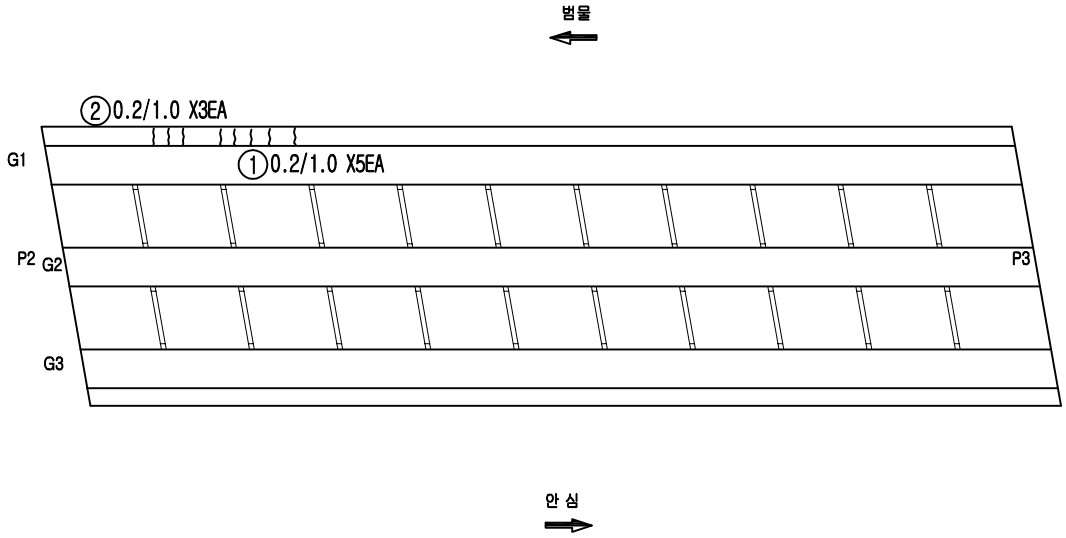
번호	위치	손상내용	손상물량					비고
			폭	길이	개소	단위	수량	
1	바닥판하면	균열	0.2	1.0	5	m	5.00	
2	바닥판하면	균열	0.1	1.0	3	m	3.00	
3								
4								
5								
6								
7								
8								
9								
10								
11								
12								
13								
14								
15								
16								
17								
18								
19								
20								
21								
22								
23								
24								
25								
26								
27								
28								
29								
30

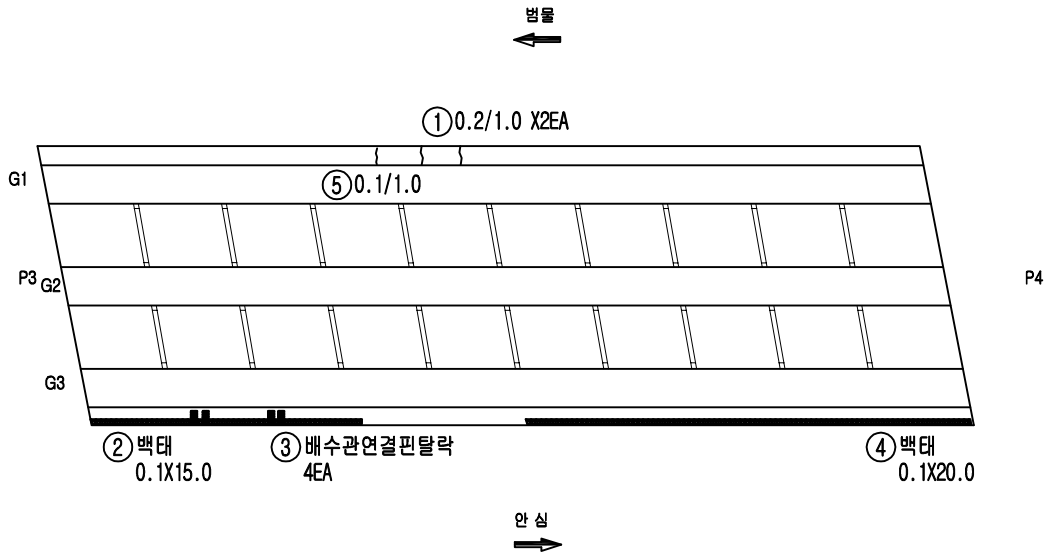
번호	위치	손상내용	손상물량					비고
			폭	길이	개소	단위	수량	
1	바닥판하면	균열	0.2	1.0	2	m	2.00	
2	바닥판하면	백태	0.1	15.0	1	㎡	1.50	
3	배수시설	배수관연결핀탈락	-	-	4	EA	4.00	
4	바닥판하면	백태	0.1	20.0	1	㎡	2.00	
5	바닥판하면	균열	0.1	1.0	1	m	1.00	
6								
7								
8								
9								
10								
11								
12								
13								
14								
15								
16								
17								
18								
19								
20								
21								
22								
23								
24								
25								
26								
27								
28								
29								
30

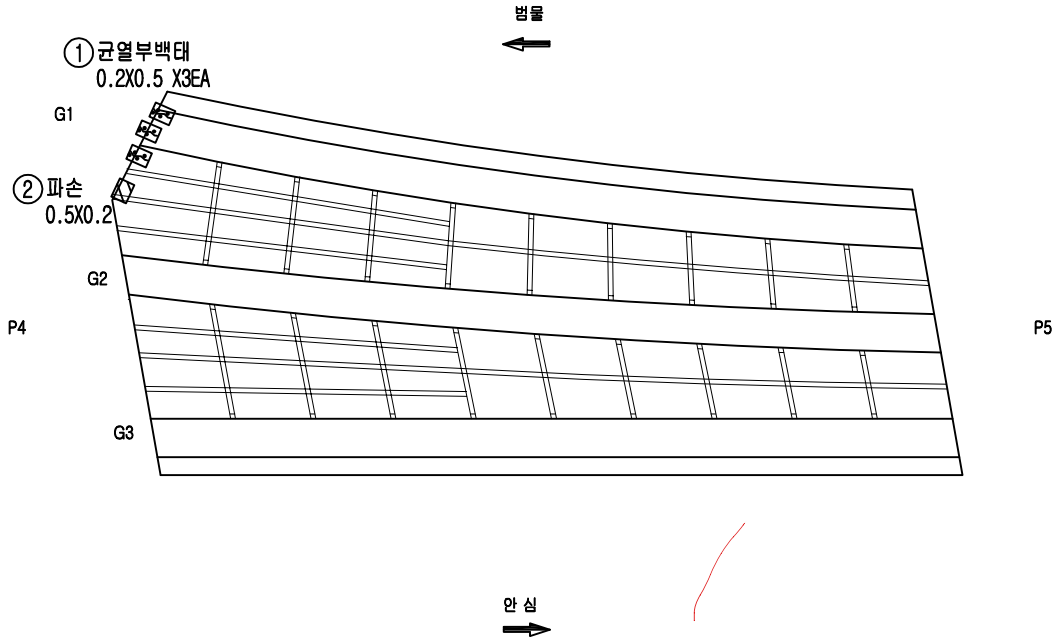
번호	위치	손상내용	손상물량					비고
			폭	길이	개소	단위	수량	
1	바닥판하면	균열부백태	0.2	0.5	3	㎡	0.30	
2	바닥판하면	파손	0.5	0.2	1	㎡	0.10	손상변경
3								
4								
5								
6								
7								
8								
9								
10								
11								
12								
13								
14								
15								
16								
17								
18								
19								
20								
21								
22								
23								
24								
25								
26								
27								
28								
29								
30

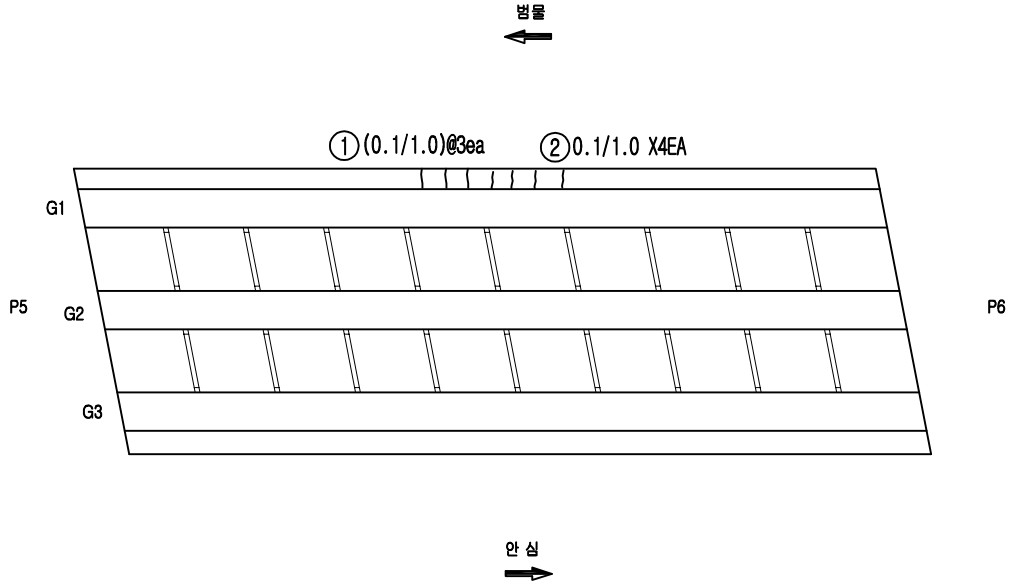
번호	위치	손상내용	손상물량					비고
			폭	길이	개소	단위	수량	
1	바닥판하면	균열	0.1	1.0	3	m	3.00	
2	바닥판하면	균열	0.1	1.0	4	m	4.00	
3								
4								
5								
6								
7								
8								
9								
10								
11								
12								
13								
14								
15								
16								
17								
18								
19								
20								
21								
22								
23								
24								
25								
26								
27								
28								
29								
30

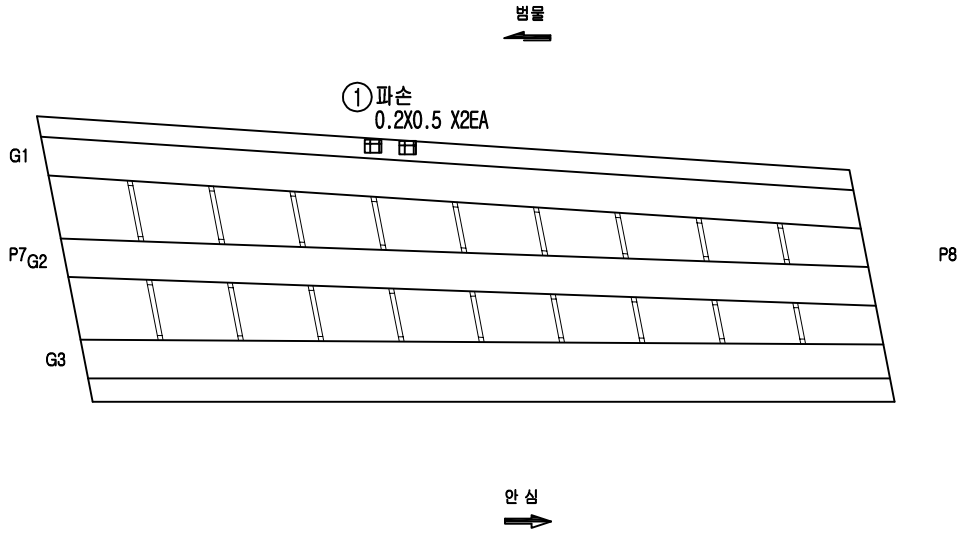
번호	위치	손상내용	손상물량					비고
			폭	길이	개소	단위	수량	
1	바닥판하면	파손	0.2	0.5	2	㎡	0.20	
2								
3								
4								
5								
6								
7								
8								
9								
10								
11								
12								
13								
14								
15								
16								
17								
18								
19								
20								
21								
22								
23								
24								
25								
26								
27								
28								
29								
30

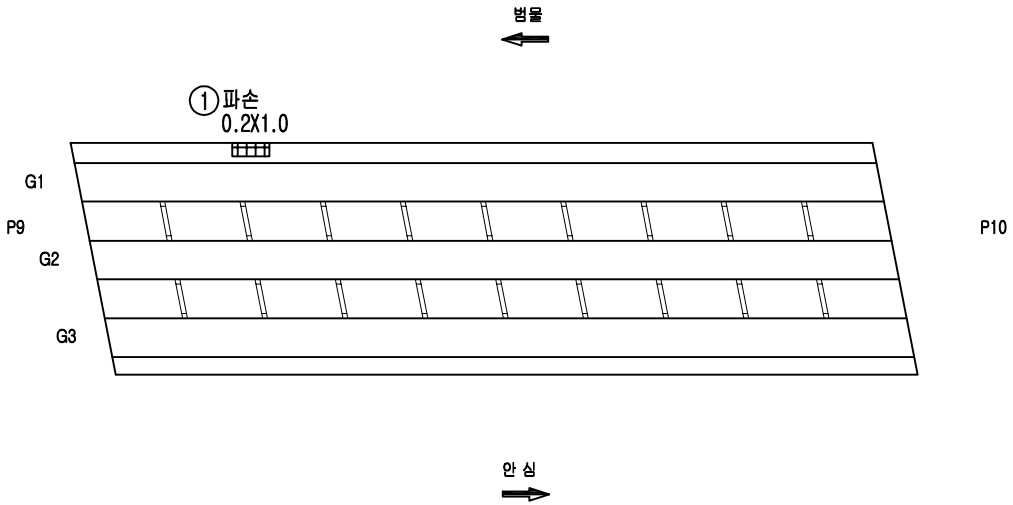
번호	위치	손상내용	손상물량					비고
			폭	길이	개소	단위	수량	
1	바닥판하면	파손	0.2	1.0	1	㎡	0.20	
2								
3								
4								
5								
6								
7								
8								
9								
10								
11								
12								
13								
14								
15								
16								
17								
18								
19								
20								
21								
22								
23								
24								
25								
26								
27								
28								
29								
30

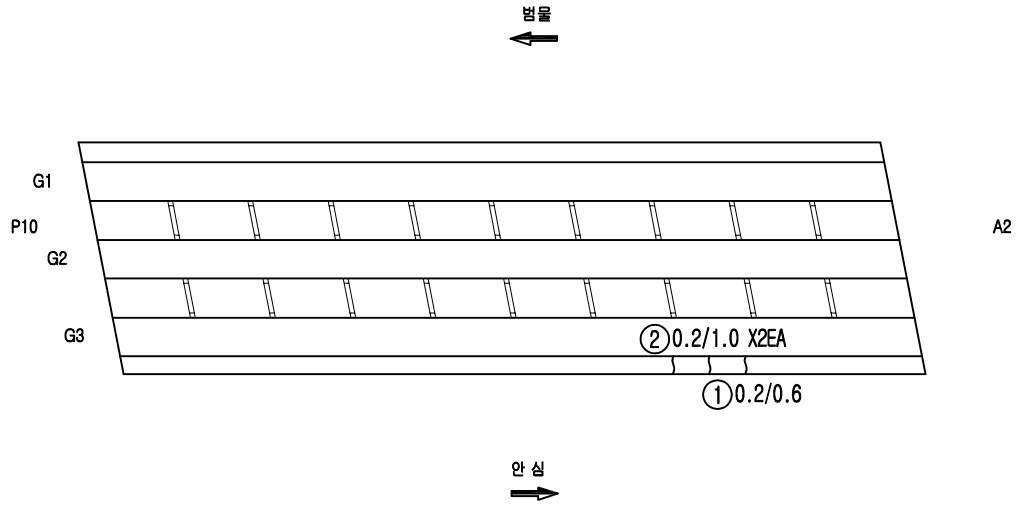
번호	위치	손상내용	손상물량					비고
			폭	길이	개소	단위	수량	
1	바닥판하면	균열	0.2	0.6	1	m	0.60	
2	바닥판하면	균열	0.2	1.0	2	m	2.00	
3								
4								
5								
6								
7								
8								
9								
10								
11								
12								
13								
14								
15								
16								
17								
18								
19								
20								
21								
22								
23								
24								
25								
26								
27								
28								
29								
30

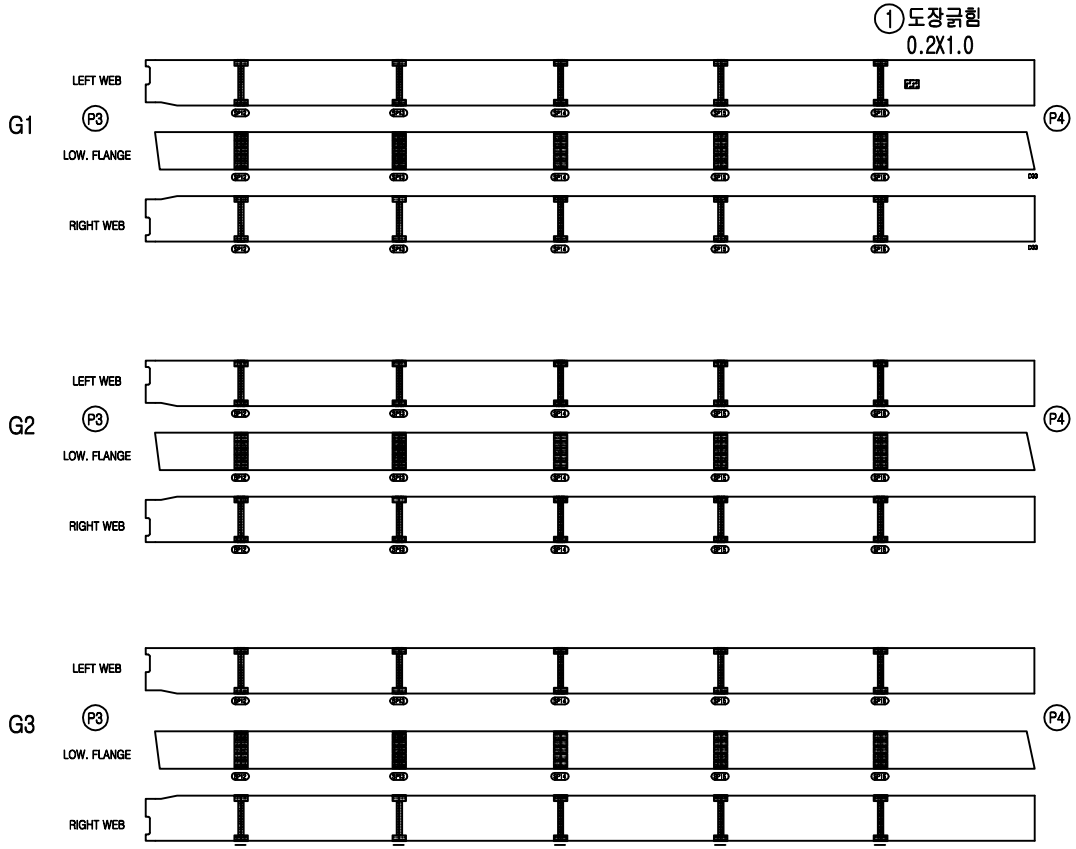
번호	위치	손상내용	손상물량					비고
			폭	길이	개소	단위	수량	
1	거더외부	도장긁힘	0.2	1.0	1	㎡	0.20	
2								
3								
4								
5								
6								
7								
8								
9								
10								
11								
12								
13								
14								
15								
16								
17								
18								
19								
20								
21								
22								
23								
24								
25								
26								
27								
28								
29								
30

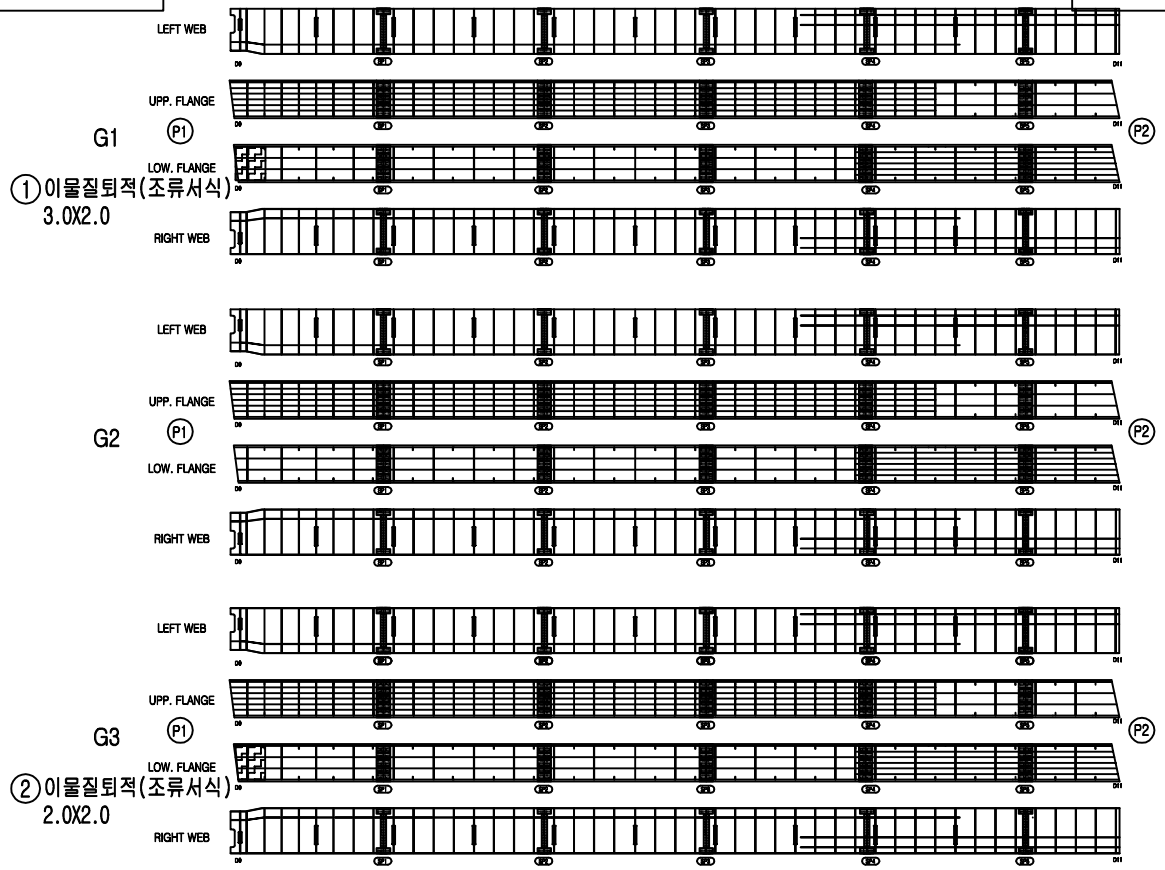
번호	위치	손상내용	손상물량					비고
			폭	길이	개소	단위	수량	
1	거더내부	이물질퇴적(조류서식)	3.0	2.0	1	㎡	6.00	
2	거더내부	이물질퇴적(조류서식)	2.0	2.0	1	㎡	4.00	
3								
4								
5								
6								
7								
8								
9								
10								
11								
12								
13								
14								
15								
16								
17								
18								
19								
20								
21								
22								
23								
24								
25								
26								
27								
28								
29								
30

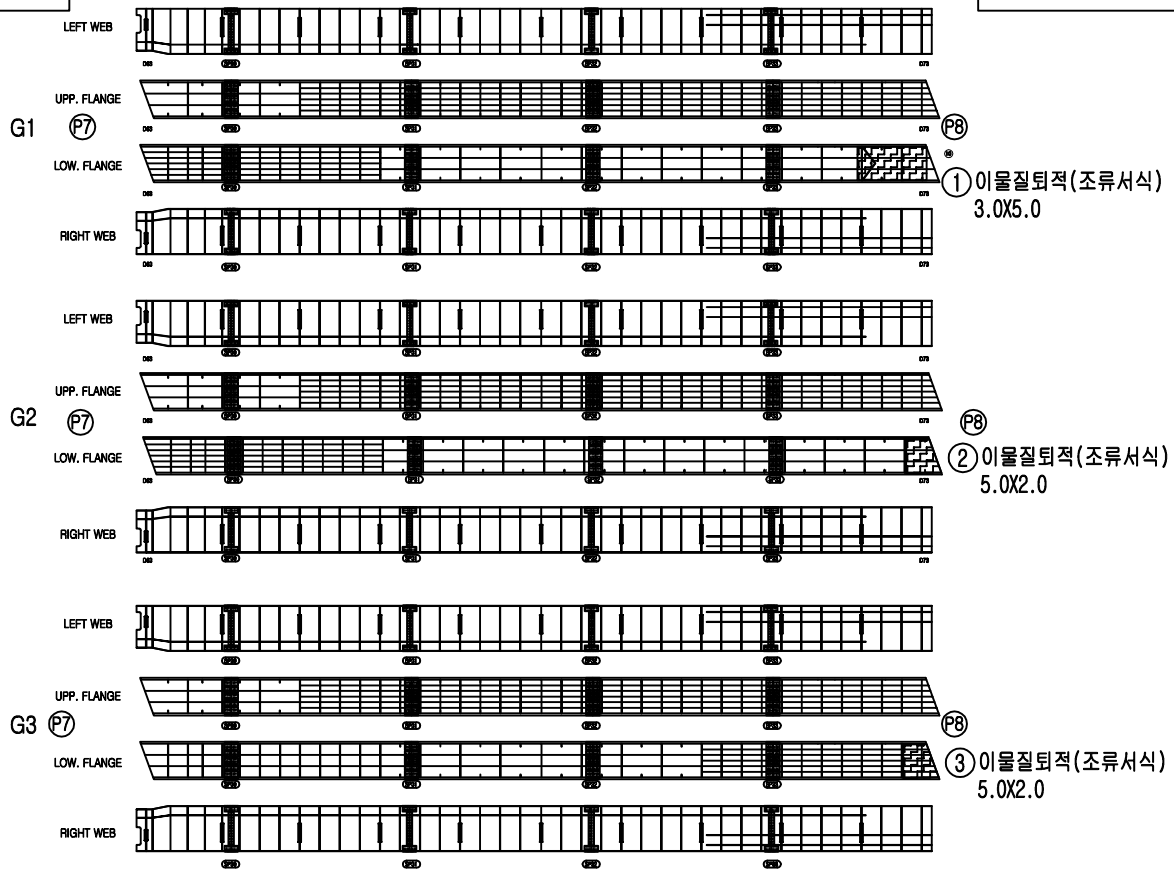
번호	위치	손상내용	손상물량					비고
			폭	길이	개소	단위	수량	
1	거더내부	이물질퇴적(조류서식)	3.0	5.0	1	㎡	15.00	
2	거더내부	이물질퇴적(조류서식)	5.0	2.0	1	㎡	10.00	
3	거더내부	이물질퇴적(조류서식)	5.0	2.0	1	㎡	10.00	
4								
5								
6								
7								
8								
9								
10								
11								
12								
13								
14								
15								
16								
17								
18								
19								
20								
21								
22								
23								
24								
25								
26								
27								
28								
29								
30

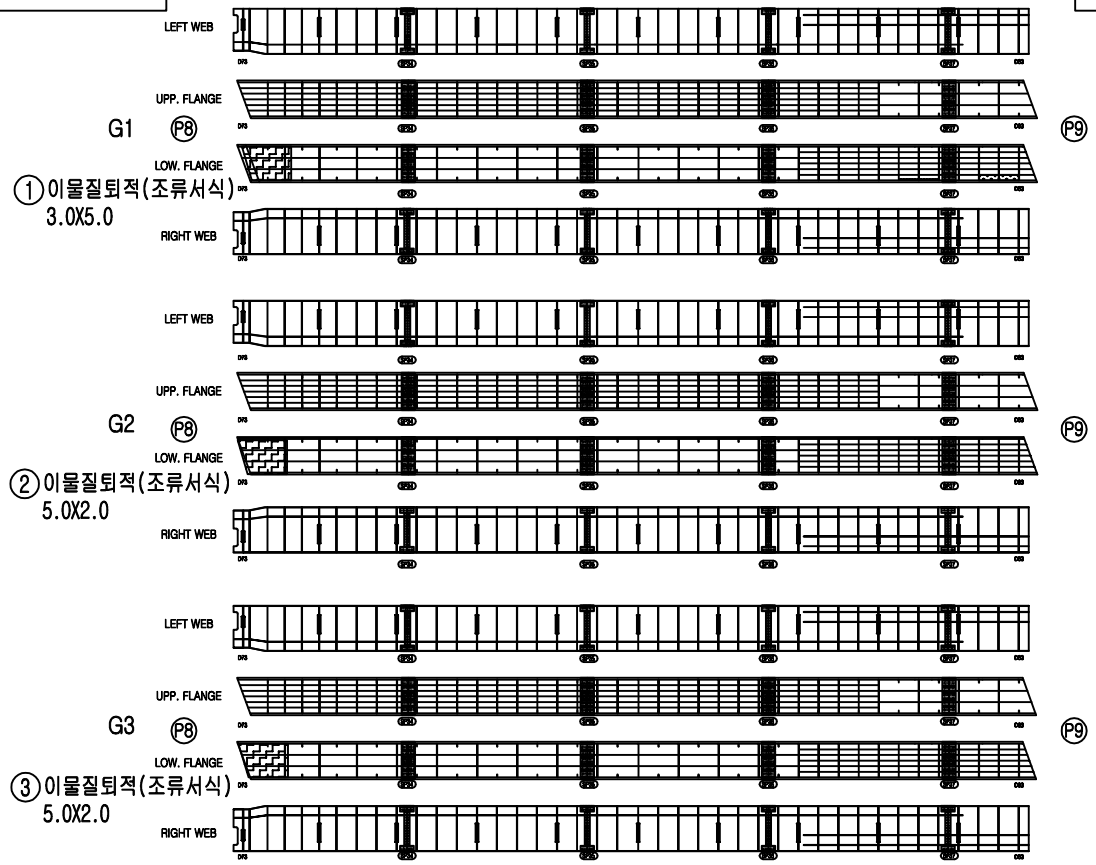
번호	위치	손상내용	손상물량					비고
			폭	길이	개소	단위	수량	
1	거더내부	이물질퇴적(조류서식)	3.0	5.0	1	㎡	15.00	
2	거더내부	이물질퇴적(조류서식)	5.0	2.0	1	㎡	10.00	
3	거더내부	이물질퇴적(조류서식)	5.0	2.0	1	㎡	10.00	
4								
5								
6								
7								
8								
9								
10								
11								
12								
13								
14								
15								
16								
17								
18								
19								
20								
21								
22								
23								
24								
25								
26								
27								
28								
29								
30

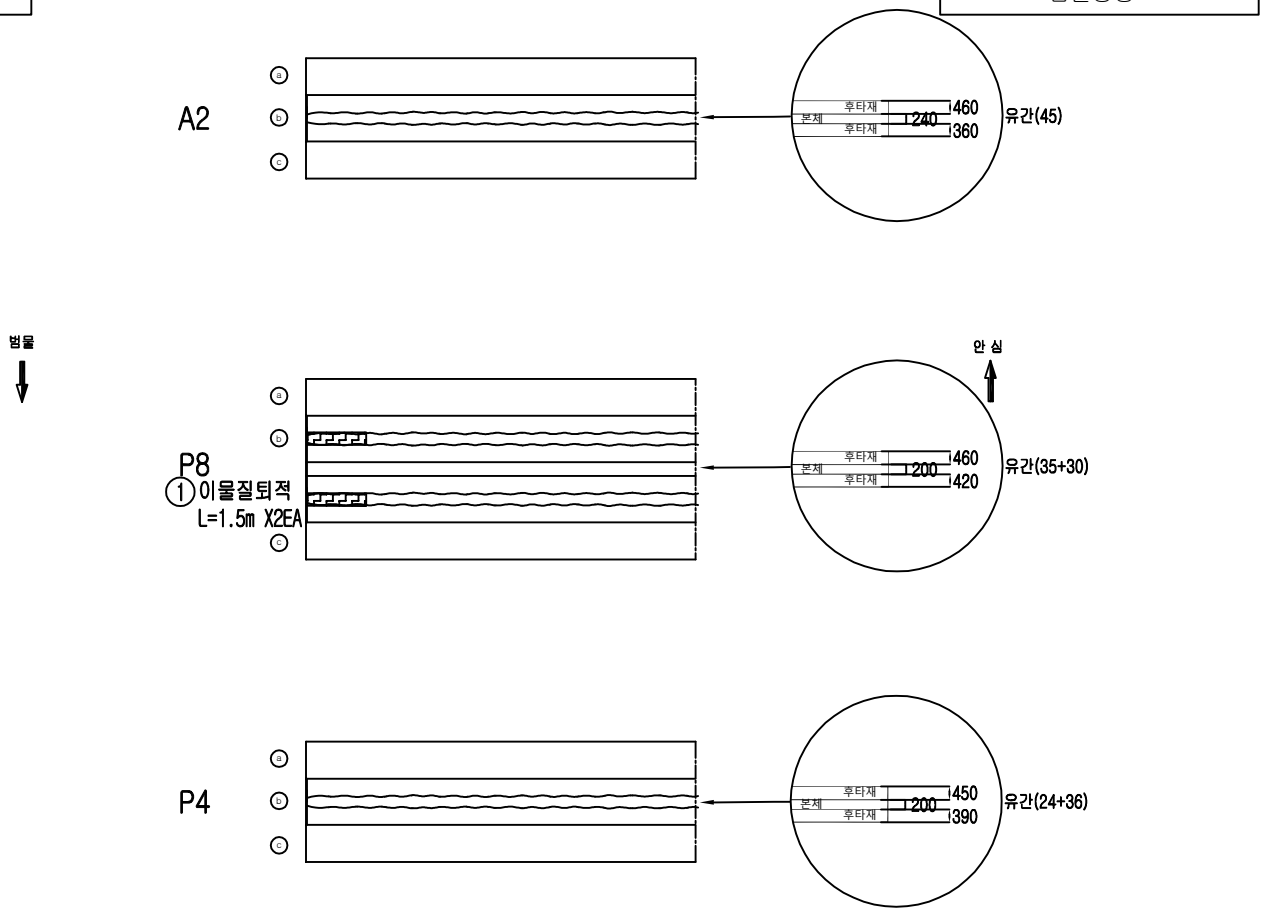
신축이음장치

번호	위치	손상내용	손상물량					비고
			폭	길이	개소	단위	수량	
1	신축이음부	이물질퇴적	-	1.5	2	m	3.00	
2								
3								
4								
5								
6								
7								
8								
9								
10								
11								
12								
13								
14								
15								
16								
17								
18								
19								
20								
21								
22								
23								
24								
25								
26								
27								
28								
29								
30

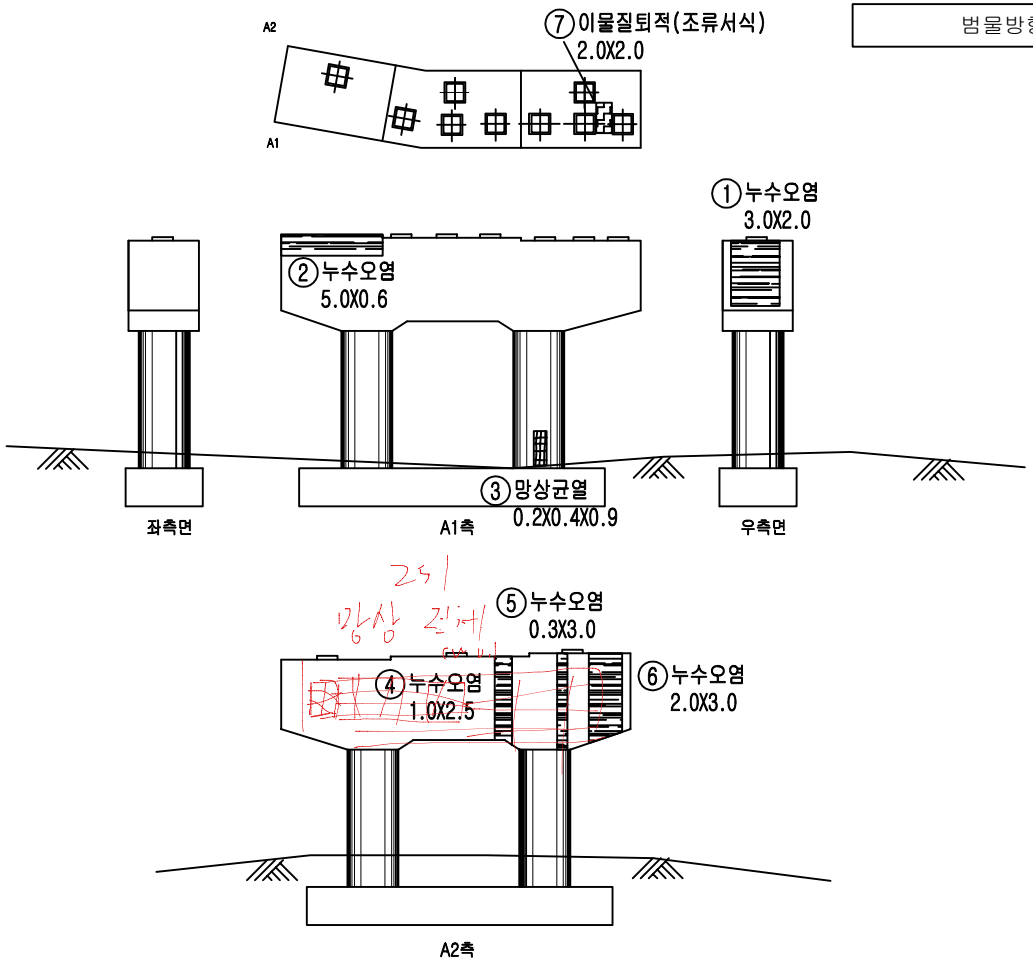
번호	위치	손상내용	손상물량					비고
			폭	길이	개소	단위	수량	
1	교각	누수오염	3.0	2.0	1	㎡	6.00	
2	교각	누수오염	5.0	0.6	1	㎡	3.00	
3	교각	망상균열	0.4	0.9	1	㎡	0.36	
4	교각	누수오염	1.0	2.5	1	㎡	2.50	
5	교각	누수오염	0.3	3.0	1	㎡	0.90	
6	교각	누수오염	2.0	3.0	1	㎡	6.00	
7	교각	이물질퇴적(조류서식)	2.0	2.0	1	㎡	4.00	
8								
9								
10								
11								
12								
13								
14								
15								
16								
17								
18								
19								
20								
21								
22								
23								
24								
25								
26								
27								
28								
29								
30

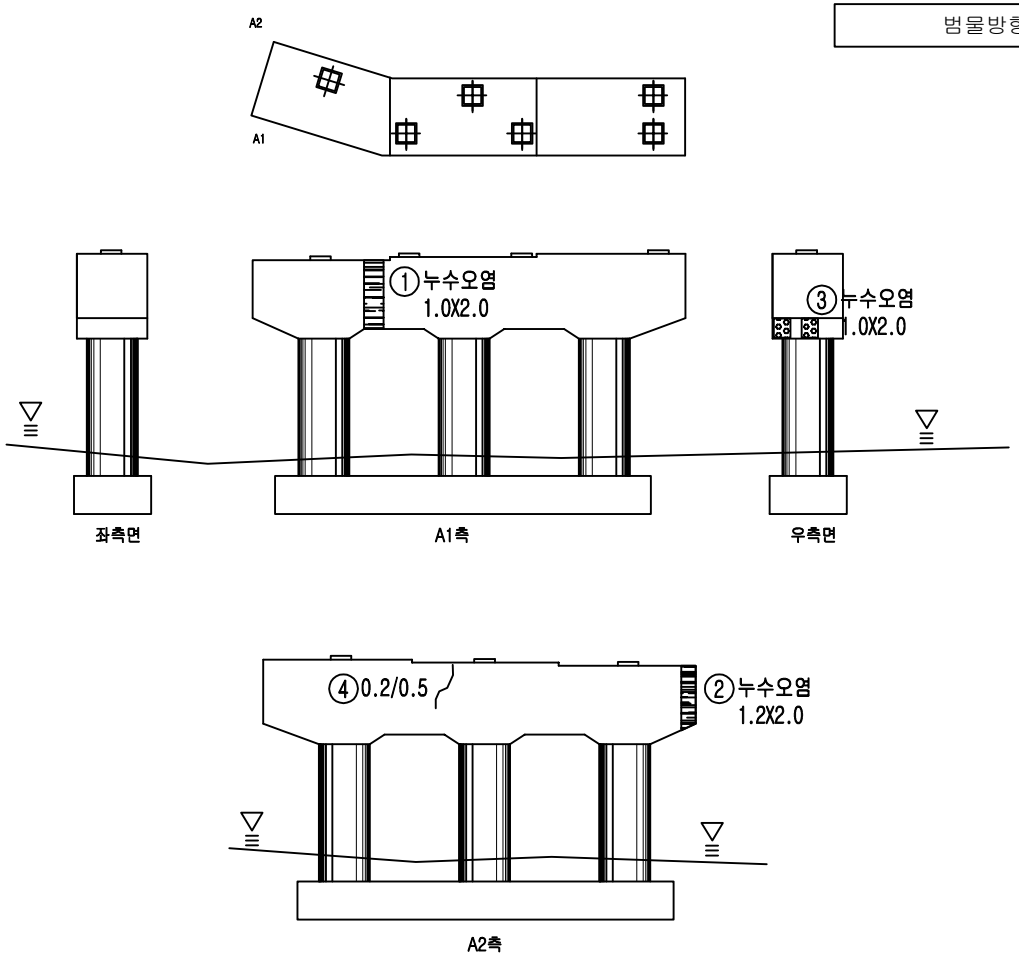
번호	위치	손상내용	손상물량					비고
			폭	길이	개소	단위	수량	
1	교각	누수오염	1.0	2.0	1	㎡	2.00	
2	교각	누수오염	1.2	2.0	1	㎡	2.40	
3	교각	누수오염	1.0	2.0	1	㎡	2.00	
4	교각	균열	0.2	0.5	1	m	0.50	
5								
6								
7								
8								
9								
10								
11								
12								
13								
14								
15								
16								
17								
18								
19								
20								
21								
22								
23								
24								
25								
26								
27								
28								
29								
30

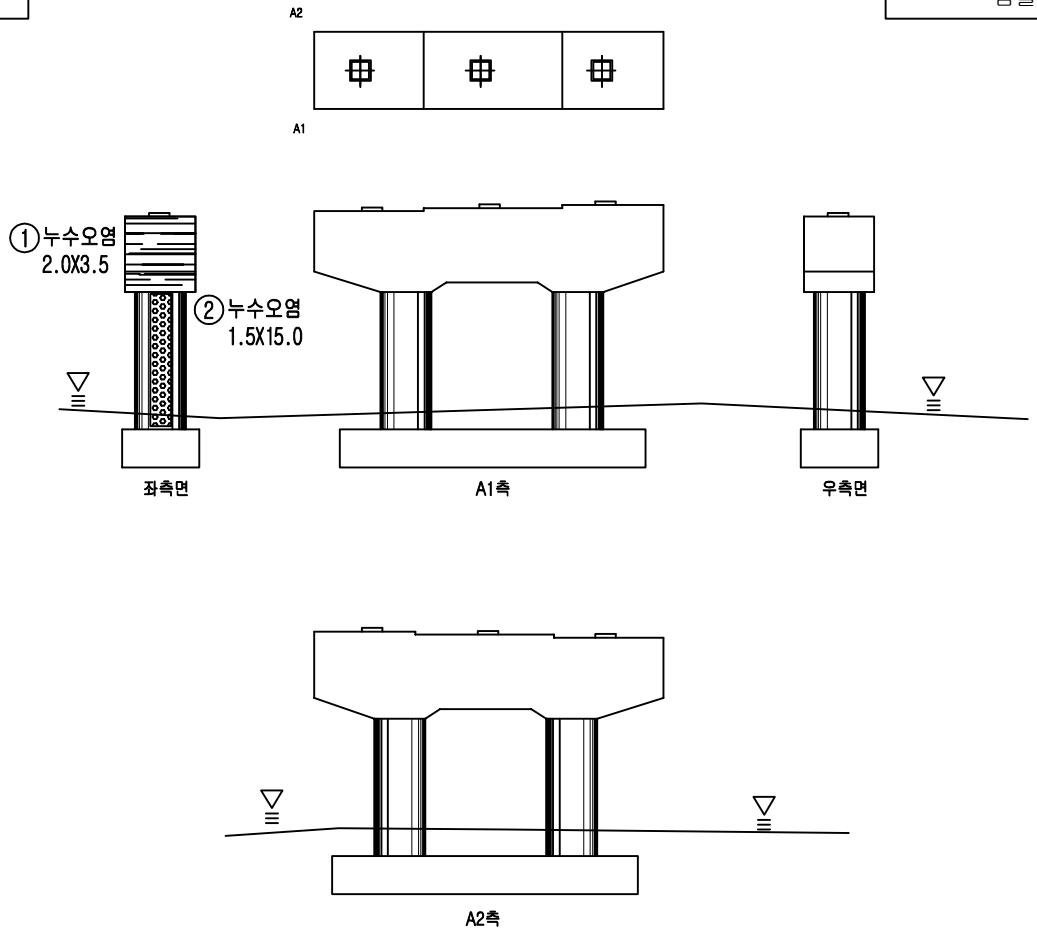
번호	위치	손상내용	손상물량					비고
			폭	길이	개소	단위	수량	
1	교각	누수오염	2.0	3.5	1	㎡	7.00	
2	교각	누수오염	1.5	15.0	1	㎡	22.50	
3								
4								
5								
6								
7								
8								
9								
10								
11								
12								
13								
14								
15								
16								
17								
18								
19								
20								
21								
22								
23								
24								
25								
26								
27								
28								
29								
30
