범안대교

용역사	(주)명성엔지니어링	발주처	대구 동부순환도로 (주)	용역명	2024년 범안로 시설물 정기 및 정밀안전점검 기술용역전점검) (하반기 정기안전점검)	구간	범안대교	위치	S1 교면포장	NO	001

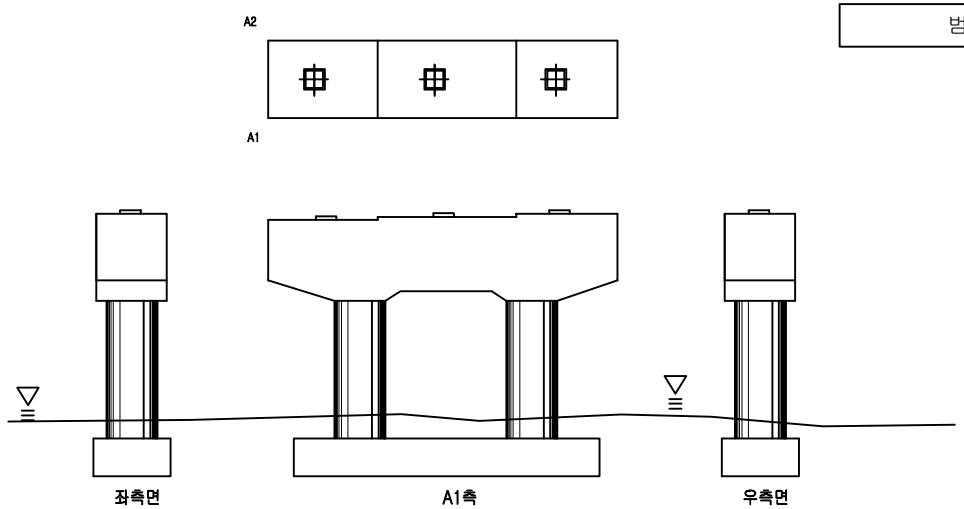
번호	위치	손상내용	손상물량					비고
			폭	길이	개소	단위	수량	
1	교각	균열	0.2	1.0	3	m	3.00	
2								
3								
4								
5								
6								
7								
8								
9								
10								
11								
12								
13								
14								
15								
16								
17								
18								
19								
20								
21								
22								
23								
24								
25								
26								
27								
28								
29								
30

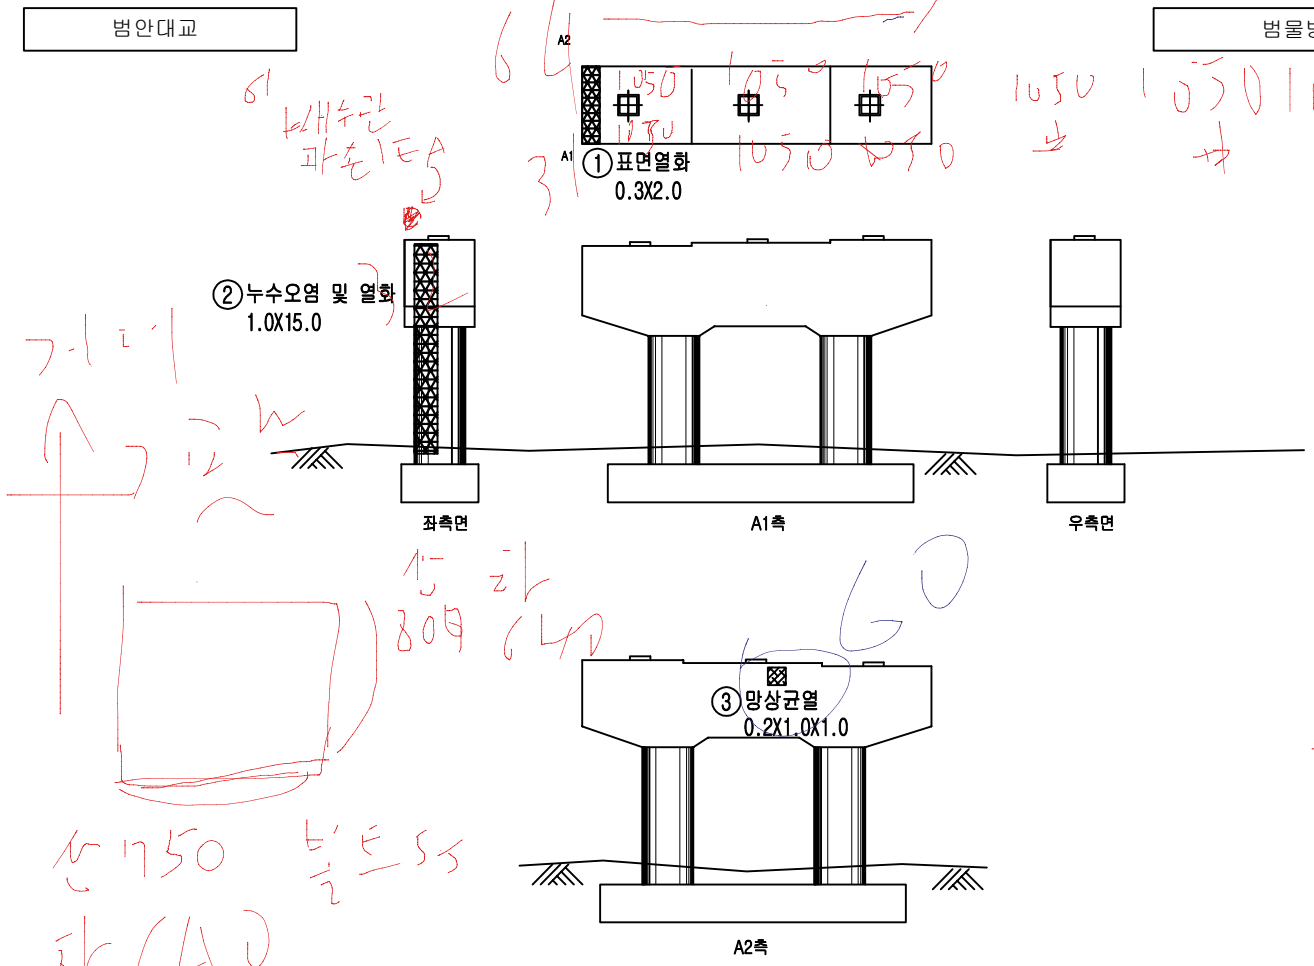
번호	위치	손상내용	손상물량					비고
			폭	길이	개소	단위	수량	
1	교각	표면열화	0.3	2.0	1	㎡	0.60	
2	교각	누수오염 및 열화	1.0	15.0	1	㎡	15.00	
3	교각	망상균열	1.0	1.0	1	㎡	1.00	
4								
5								
6								
7								
8								
9								
10								
11								
12								
13								
14								
15								
16								
17								
18								
19								
20								
21								
22								
23								
24								
25								
26								
27								
28								
29								
30

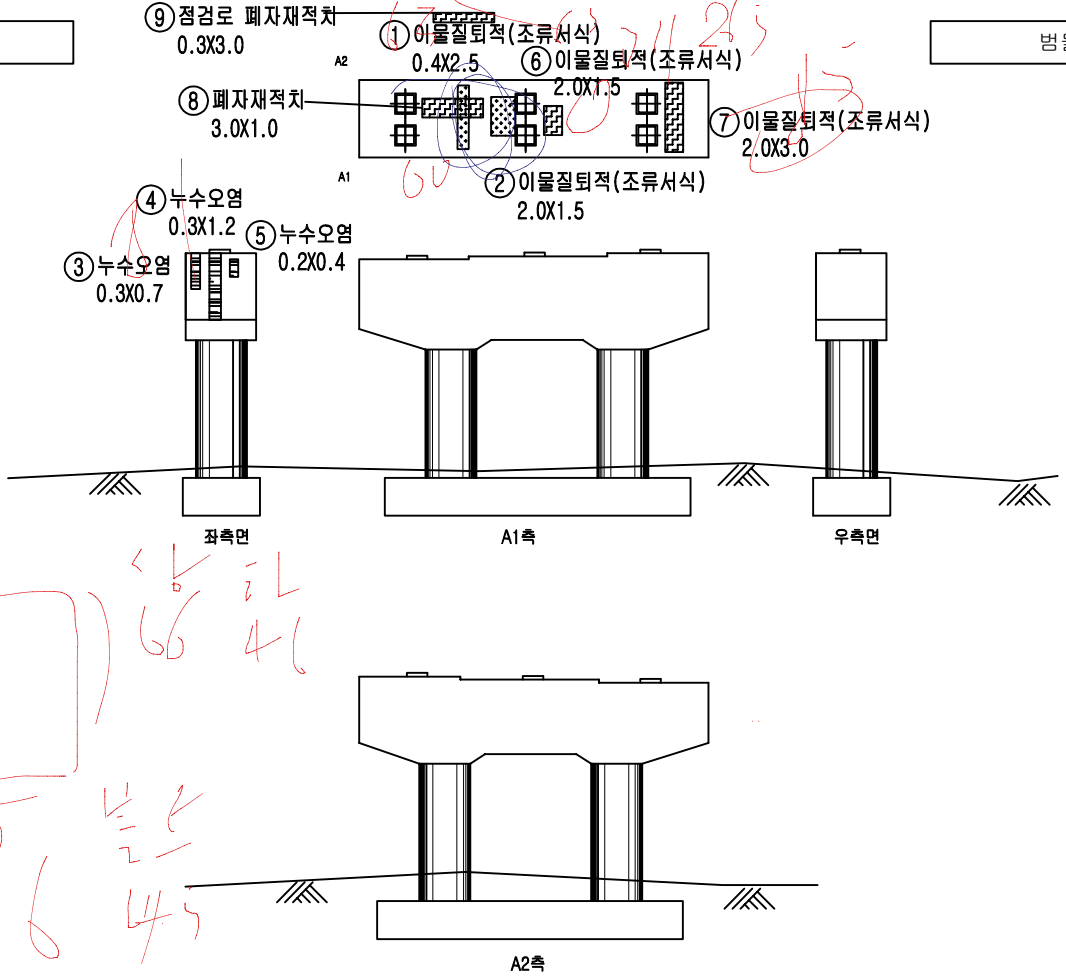
번호	위치	손상내용	손상물량					비고
			폭	길이	개소	단위	수량	
1	교각	이물질퇴적(조류서식)	0.4	2.5	1	㎡	1.00	
2	교각	이물질퇴적(조류서식)	2.0	1.5	1	㎡	3.00	
3	교각	누수오염	0.3	0.7	1	㎡	0.21	
4	교각	누수오염	0.3	1.2	1	㎡	0.36	
5	교각	누수오염	0.2	0.4	1	㎡	0.08	
6	교각	이물질퇴적(조류서식)	2.0	1.5	1	㎡	3.00	
7	교각	이물질퇴적(조류서식)	2.0	3.0	1	㎡	6.00	
8	교각	폐자재적치	3.0	1.0	1	㎡	3.00	
9	교각	점검로 폐자재적치	0.3	3.0	1	㎡	0.90	
10								
11								
12								
13								
14								
15								
16								
17								
18								
19								
20								
21								
22								
23								
24								
25								
26								
27								
28								
29								
30

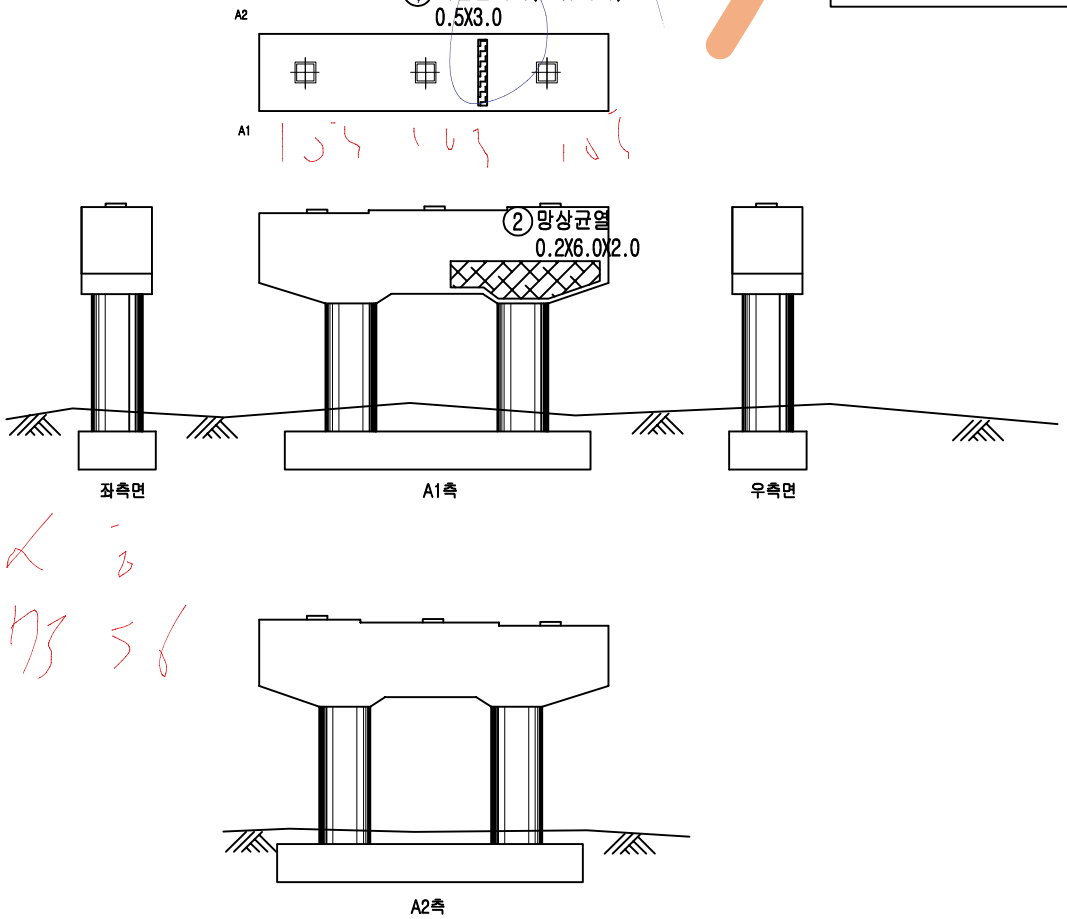
번호	위치	손상내용	손상물량					비고
			폭	길이	개소	단위	수량	
1	교각	이물질퇴적(조류서식)	0.5	3.0	1	㎡	1.50	
2	교각	망상균열	6.0	2.0	1	㎡	12.00	
3								
4								
5								
6								
7								
8								
9								
10								
11								
12								
13								
14								
15								
16								
17								
18								
19								
20								
21								
22								
23								
24								
25								
26								
27								
28								
29								
30

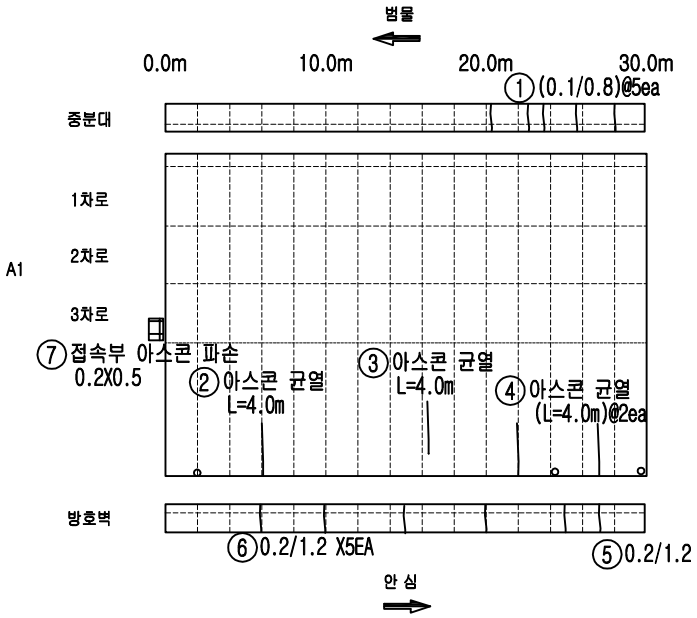
번호	위치	손상내용	손상물량					비고
			폭	길이	개소	단위	수량	
1	중분대	균열	0.1	0.8	5	m	4.00	
2	포장부	아스콘 균열	-	4.0	1	m	4.00	
3	포장부	아스콘 균열	-	4.0	1	m	4.00	
4	포장부	아스콘 균열	-	4.0	2	m	8.00	
5	방호벽	균열	0.2	1.2	1	m	1.20	
6	방호벽	균열	0.2	1.2	5	m	6.00	
7	포장부	접속부 아스콘 파손	0.2	0.5	1	㎡	0.10	
8								
9								
10								
11								
12								
13								
14								
15								
16								
17								
18								
19								
20								
21								
22								
23								
24								
25								
26								
27								
28								
29								
30

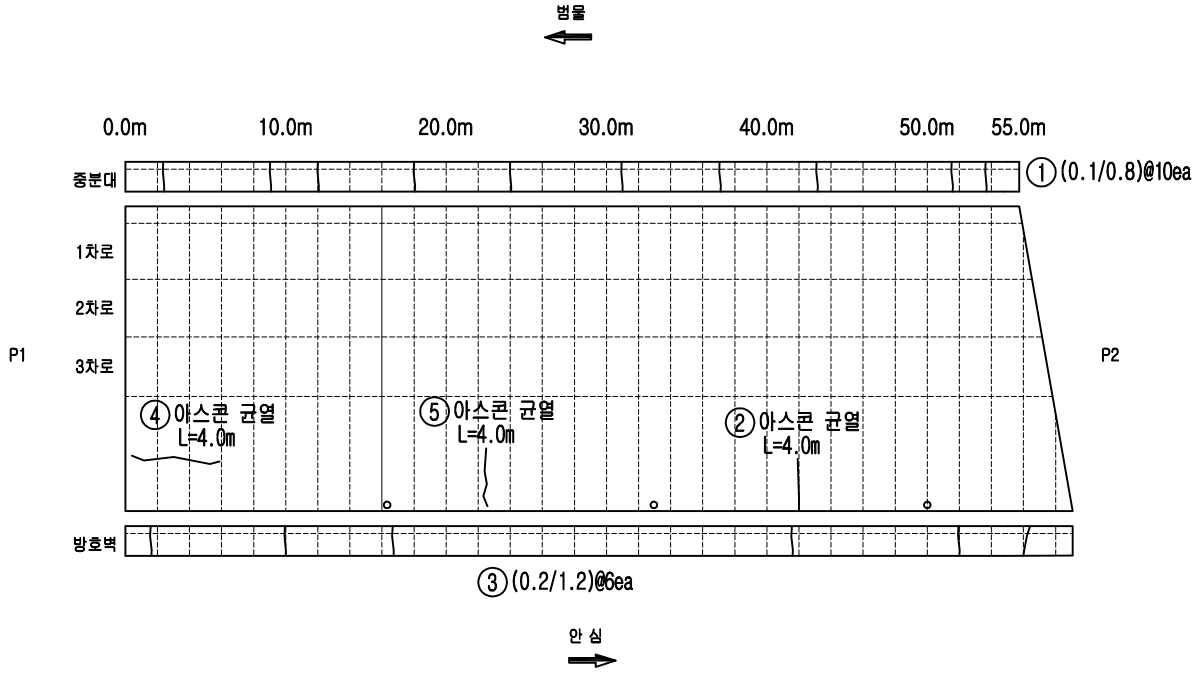
번호	위치	손상내용	손상물량					비고
			폭	길이	개소	단위	수량	
1	중분대	균열	0.1	0.8	10	m	8.00	
2	포장부	아스콘 균열	-	4.0	1	m	4.00	
3	방호벽	균열	0.2	1.2	6	m	7.20	
4	포장부	아스콘 균열	-	4.0	1	m	4.00	
5	포장부	아스콘 균열	-	4.0	1	m	4.00	
6								
7								
8								
9								
10								
11								
12								
13								
14								
15								
16								
17								
18								
19								
20								
21								
22								
23								
24								
25								
26								
27								
28								
29								
30

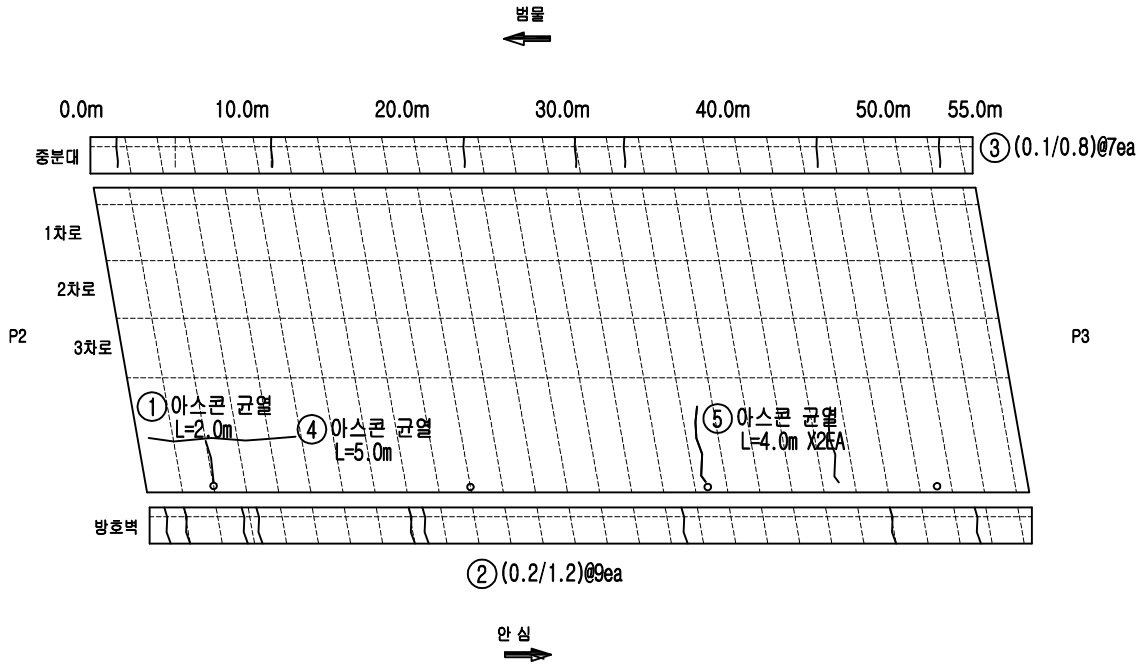
번호	위치	손상내용	손상물량					비고
			폭	길이	개소	단위	수량	
1	포장부	아스콘 균열	-	2.0	1	m	2.00	
2	방호벽	균열	0.2	1.2	9	m	10.80	
3	중분대	균열	0.1	0.8	7	m	5.60	
4	포장부	아스콘 균열	-	5.0	1	m	5.00	
5	포장부	아스콘 균열	-	4.0	2	m	8.00	
6								
7								
8								
9								
10								
11								
12								
13								
14								
15								
16								
17								
18								
19								
20								
21								
22								
23								
24								
25								
26								
27								
28								
29								
30

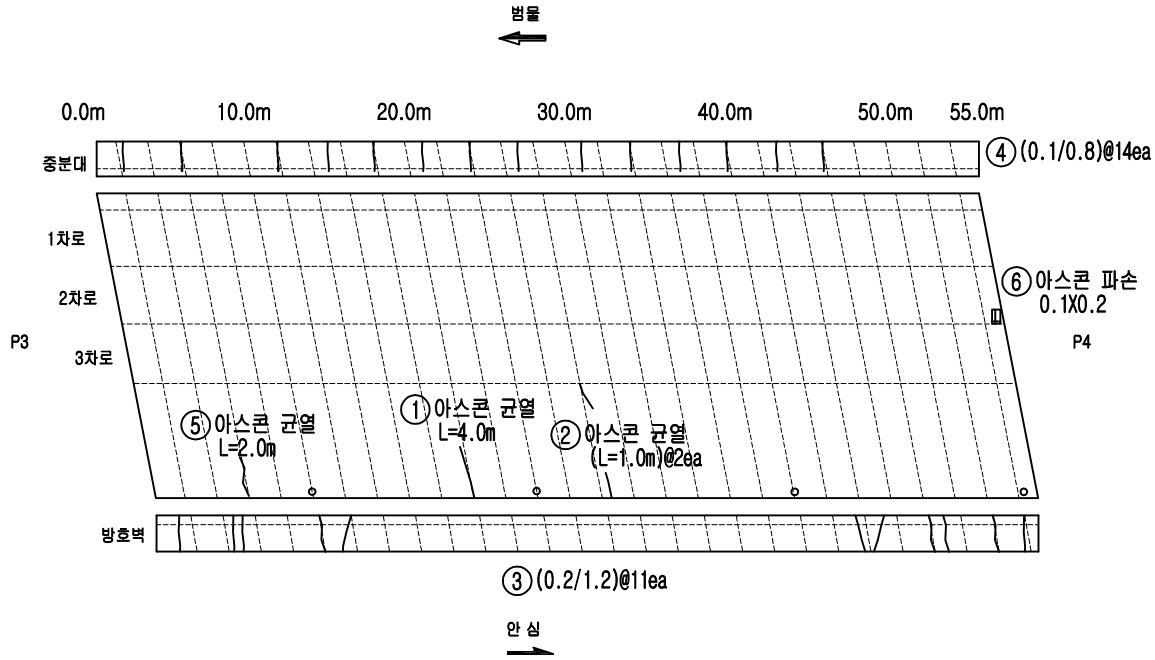
번호	위치	손상내용	손상물량					비고
			폭	길이	개소	단위	수량	
1	포장부	아스콘 균열	-	4.0	1	m	4.00	
2	포장부	아스콘 균열	-	1.0	2	m	2.00	
3	방호벽	균열	0.2	1.2	11	m	13.20	
4	중분대	균열	0.1	0.8	14	m	11.20	
5	포장부	아스콘 균열	-	4.0	1	m	4.00	
6	포장부	아스콘 파손	0.1	0.2	1	㎡	0.02	
7								
8								
9								
10								
11								
12								
13								
14								
15								
16								
17								
18								
19								
20								
21								
22								
23								
24								
25								
26								
27								
28								
29								
30

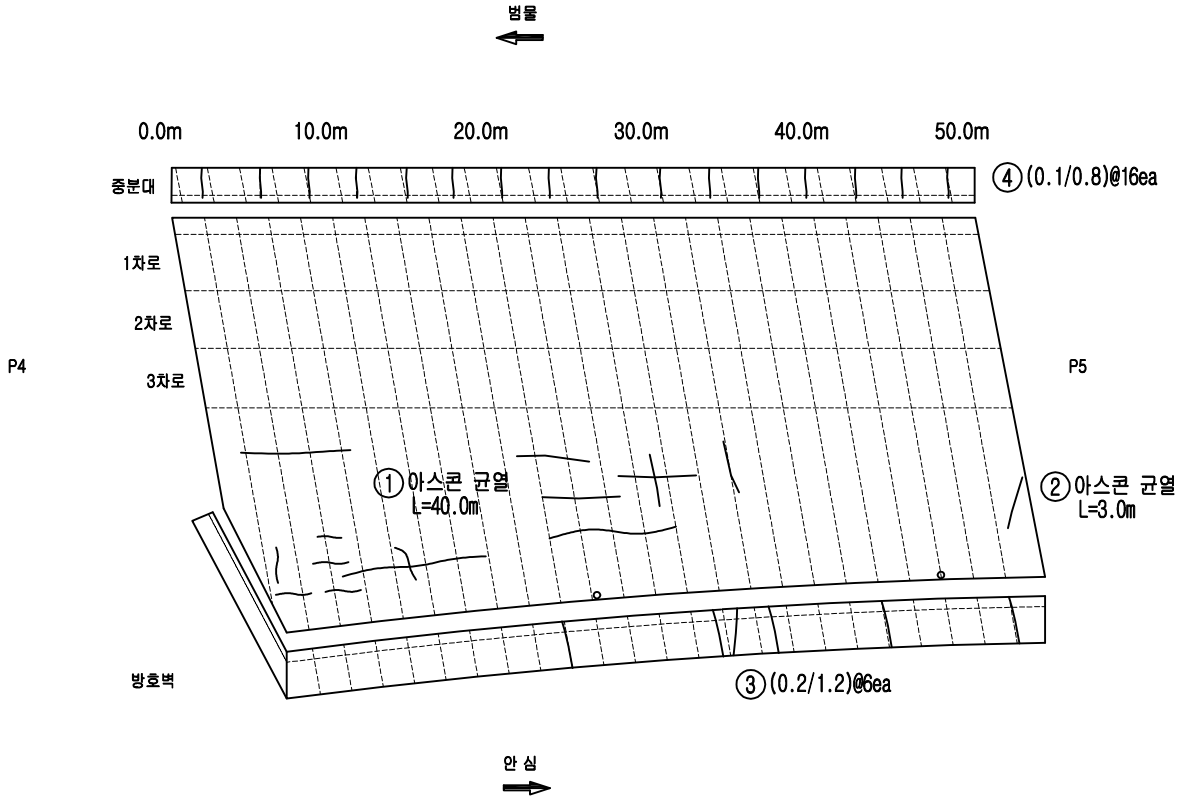
번호	위치	손상내용	손상물량					비고
			폭	길이	개소	단위	수량	
1	포장부	아스콘 균열	-	40.0	1	m	40.00	
2	포장부	아스콘 균열	-	3.0	1	m	3.00	
3	방호벽	균열	0.2	1.2	6	m	7.20	
4	중분대	균열	0.1	0.8	16	m	12.80	
5								
6								
7								
8								
9								
10								
11								
12								
13								
14								
15								
16								
17								
18								
19								
20								
21								
22								
23								
24								
25								
26								
27								
28								
29								
30

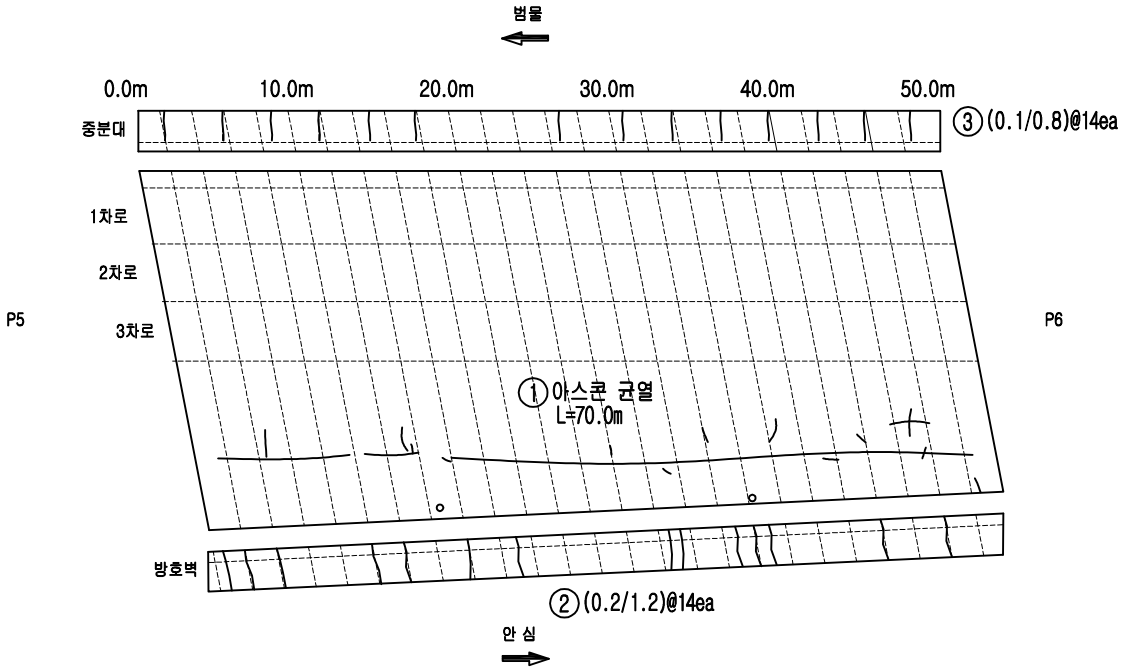
번호	위치	손상내용	손상물량					비고
			폭	길이	개소	단위	수량	
1	포장부	아스콘 균열	-	70.0	1	m	70.00	
2	방호벽	균열	0.2	1.2	14	m	16.80	
3	중분대	균열	0.1	0.8	14	m	11.20	
4								
5								
6								
7								
8								
9								
10								
11								
12								
13								
14								
15								
16								
17								
18								
19								
20								
21								
22								
23								
24								
25								
26								
27								
28								
29								
30

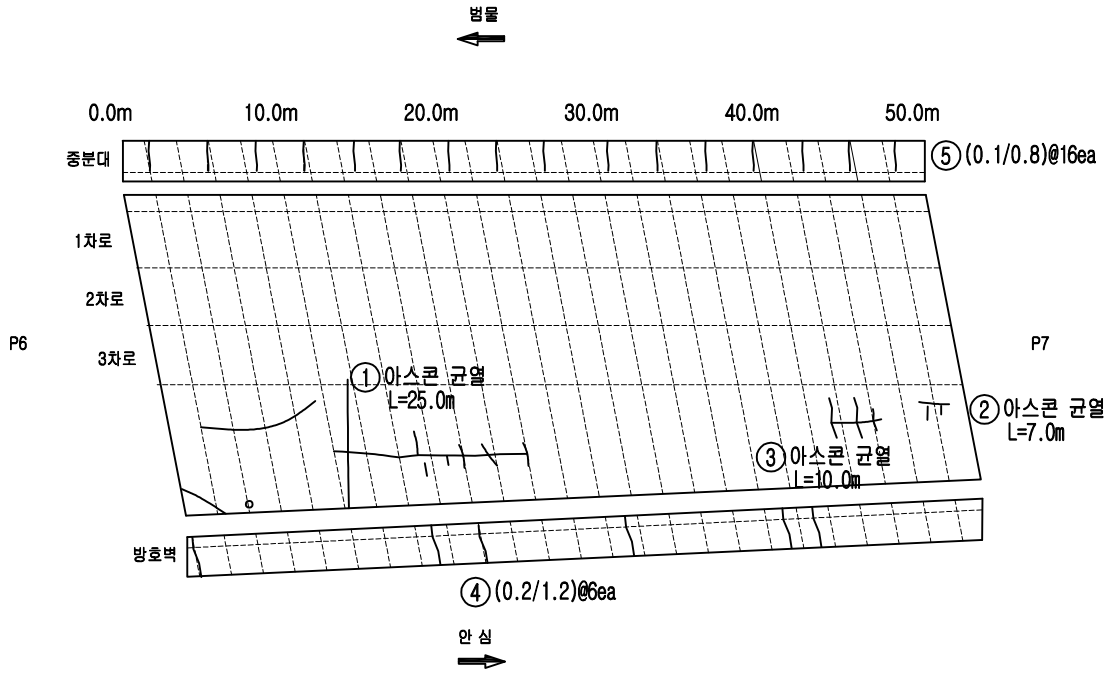
번호	위치	손상내용	손상물량					비고
			폭	길이	개소	단위	수량	
1	포장부	아스콘 균열	-	25.0	1	m	25.00	
2	포장부	아스콘 균열	-	7.0	1	m	7.00	
3	포장부	아스콘 균열	-	10.0	1	m	10.00	
4	방호벽	균열	0.2	1.2	6	m	7.20	
5	중분대	균열	0.1	0.8	16	m	12.80	
6								
7								
8								
9								
10								
11								
12								
13								
14								
15								
16								
17								
18								
19								
20								
21								
22								
23								
24								
25								
26								
27								
28								
29								
30

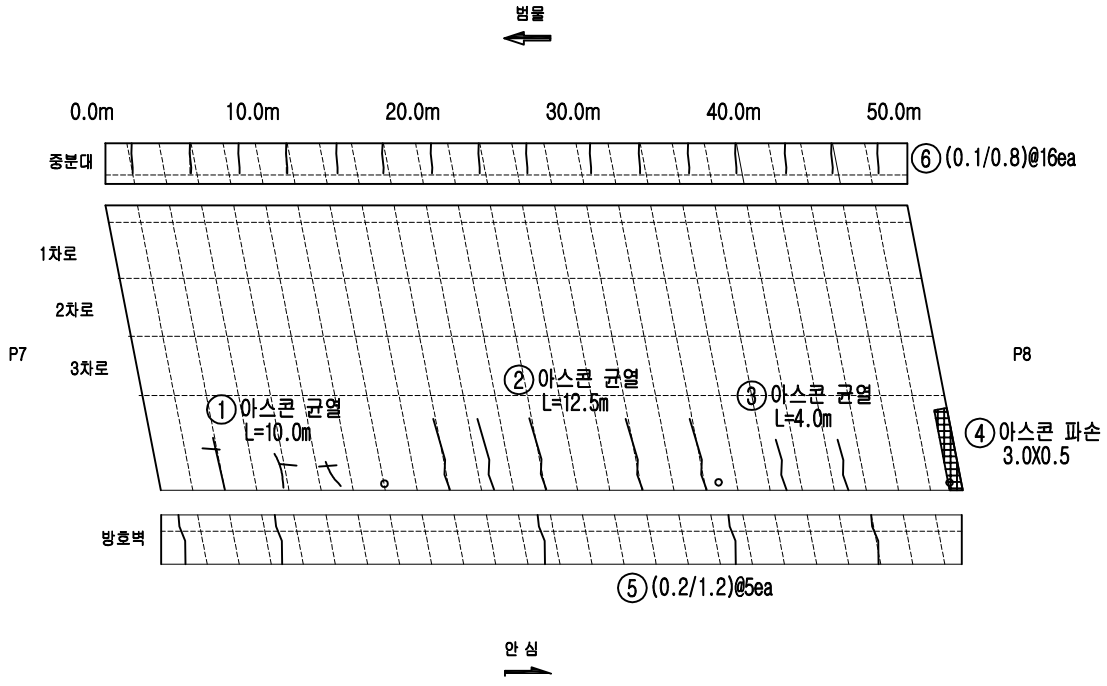
번호	위치	손상내용	손상물량					비고
			폭	길이	개소	단위	수량	
1	포장부	아스콘 균열	-	10.0	1	m	10.00	
2	포장부	아스콘 균열	-	12.5	1	m	12.50	
3	포장부	아스콘 균열	-	4.0	1	m	4.00	
4	포장부	아스콘 파손	3.0	0.5	1	㎡	1.50	
5	방호벽	균열	0.2	1.2	5	m	6.00	
6	중분대	균열	0.1	0.8	16	m	12.80	
7								
8								
9								
10								
11								
12								
13								
14								
15								
16								
17								
18								
19								
20								
21								
22								
23								
24								
25								
26								
27								
28								
29								
30

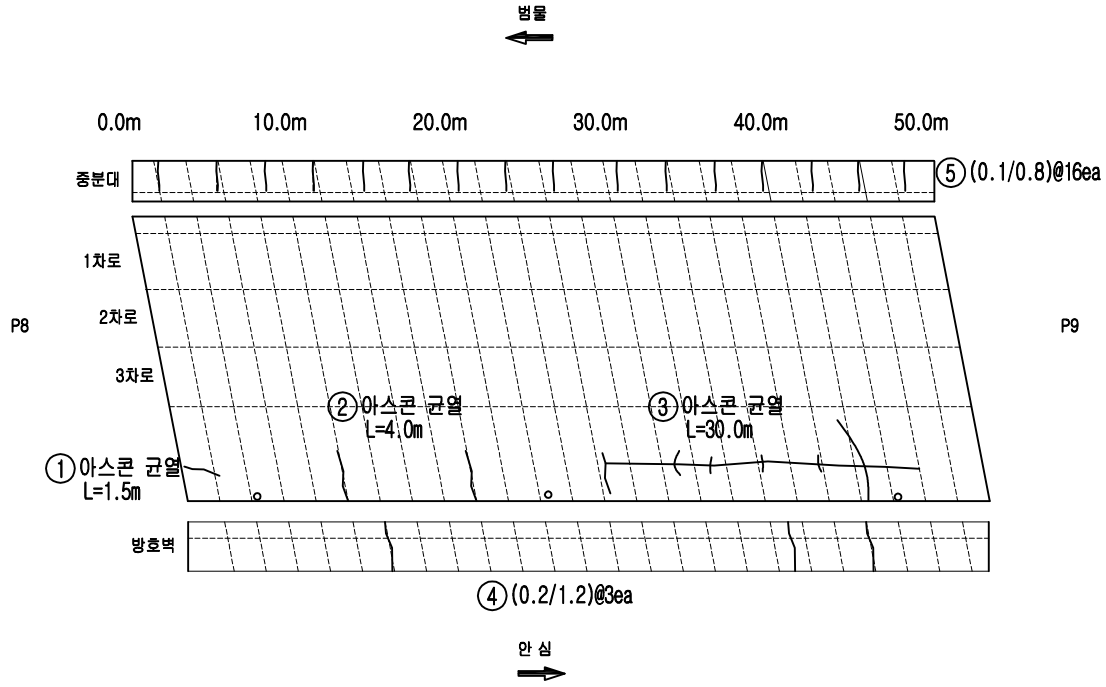
번호	위치	손상내용	손상물량					비고
			폭	길이	개소	단위	수량	
1	포장부	아스콘 균열	-	1.5	1	m	1.50	
2	포장부	아스콘 균열	-	4.0	1	m	4.00	
3	포장부	아스콘 균열	-	30.0	1	m	30.00	
4	방호벽	균열	0.2	1.2	3	m	3.60	
5	중분대	균열	0.1	0.8	16	m	12.80	
6								
7								
8								
9								
10								
11								
12								
13								
14								
15								
16								
17								
18								
19								
20								
21								
22								
23								
24								
25								
26								
27								
28								
29								
30

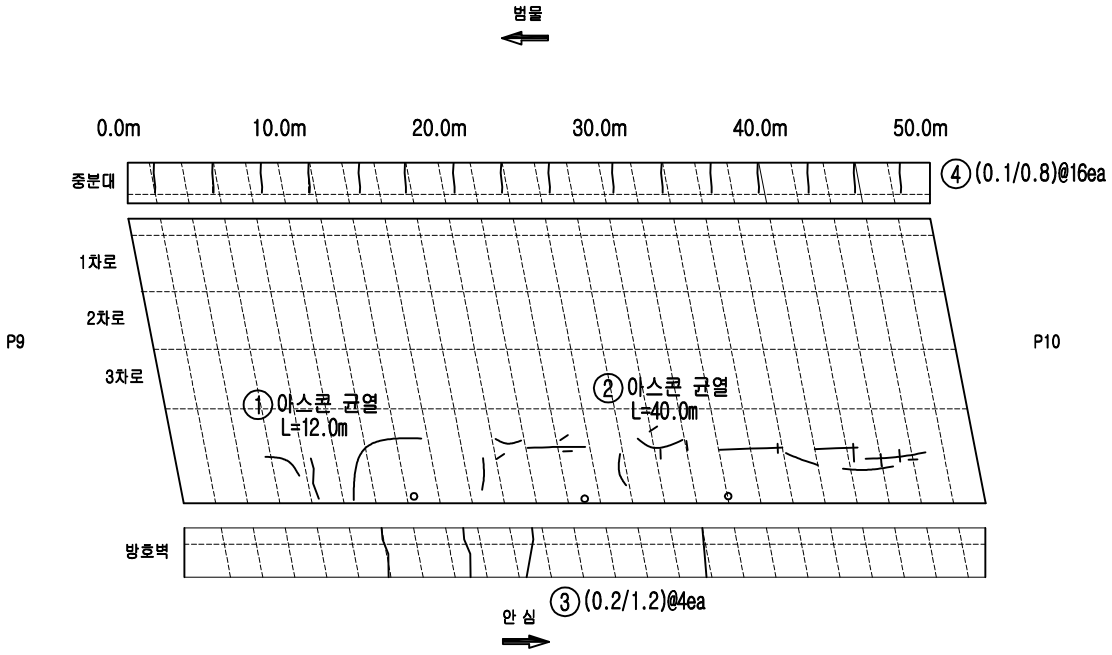
번호	위치	손상내용	손상물량					비고
			폭	길이	개소	단위	수량	
1	포장부	아스콘 균열	-	12.0	1	m	12.00	
2	포장부	아스콘 균열	-	40.0	1	m	40.00	
3	방호벽	균열	0.2	1.2	4	m	4.80	
4	중분대	균열	0.1	0.8	16	m	12.80	
5								
6								
7								
8								
9								
10								
11								
12								
13								
14								
15								
16								
17								
18								
19								
20								
21								
22								
23								
24								
25								
26								
27								
28								
29								
30

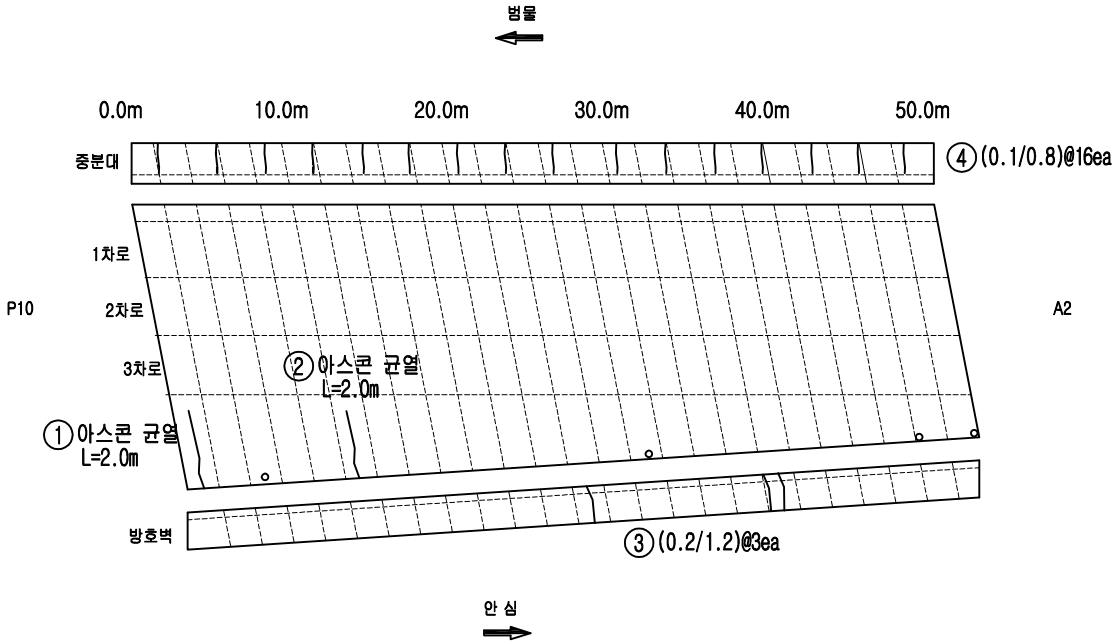
번호	위치	손상내용	손상물량					비고
			폭	길이	개소	단위	수량	
1	포장부	아스콘 균열	-	2.0	1	m	2.00	
2	포장부	아스콘 균열	-	2.0	1	m	2.00	
3	방호벽	균열	0.2	1.2	3	m	3.60	
4	중분대	균열	0.1	0.8	16	m	12.80	
5								
6								
7								
8								
9								
10								
11								
12								
13								
14								
15								
16								
17								
18								
19								
20								
21								
22								
23								
24								
25								
26								
27								
28								
29								
30

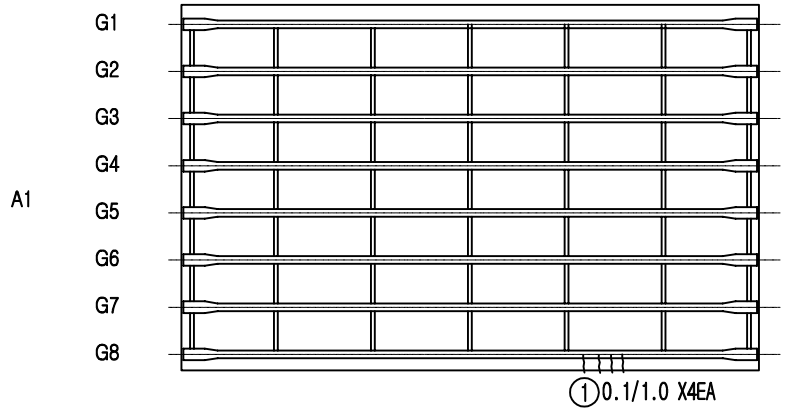
번호	위치	손상내용	손상물량					비고
			폭	길이	개소	단위	수량	
1	바닥판하면	균열	0.1	1.0	4	m	4.00	
2								
3								
4								
5								
6								
7								
8								
9								
10								
11								
12								
13								
14								
15								
16								
17								
18								
19								
20								
21								
22								
23								
24								
25								
26								
27								
28								
29								
30

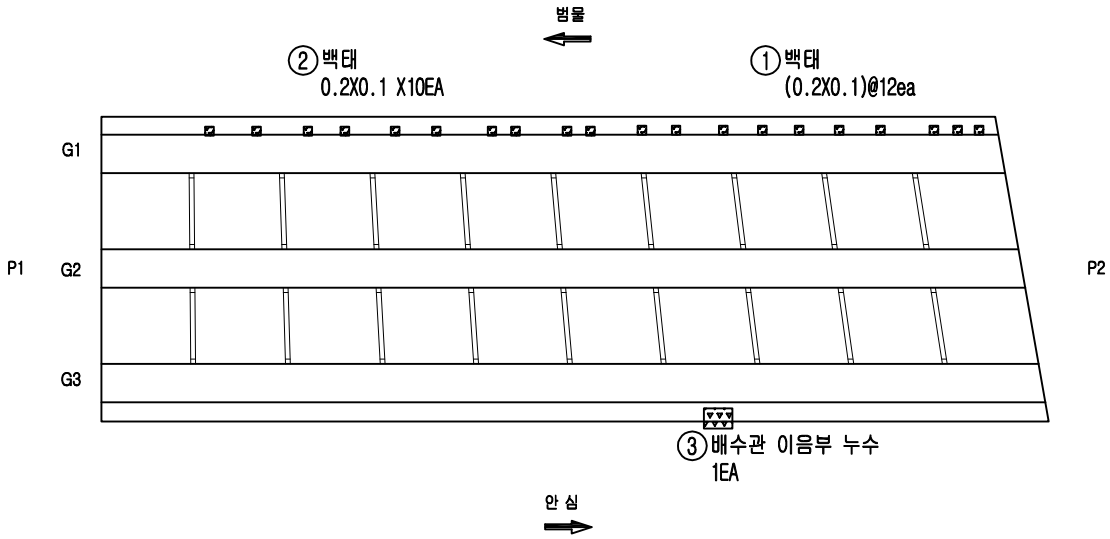
번호	위치	손상내용	손상물량					비고
			폭	길이	개소	단위	수량	
1	바닥판하면	백태	0.2	0.1	12	㎡	0.24	
2	바닥판하면	백태	0.2	0.1	10	㎡	0.20	
3	배수시설	배수관 이음부 누수	-	-	1	EA	1.00	
4								
5								
6								
7								
8								
9								
10								
11								
12								
13								
14								
15								
16								
17								
18								
19								
20								
21								
22								
23								
24								
25								
26								
27								
28								
29								
30

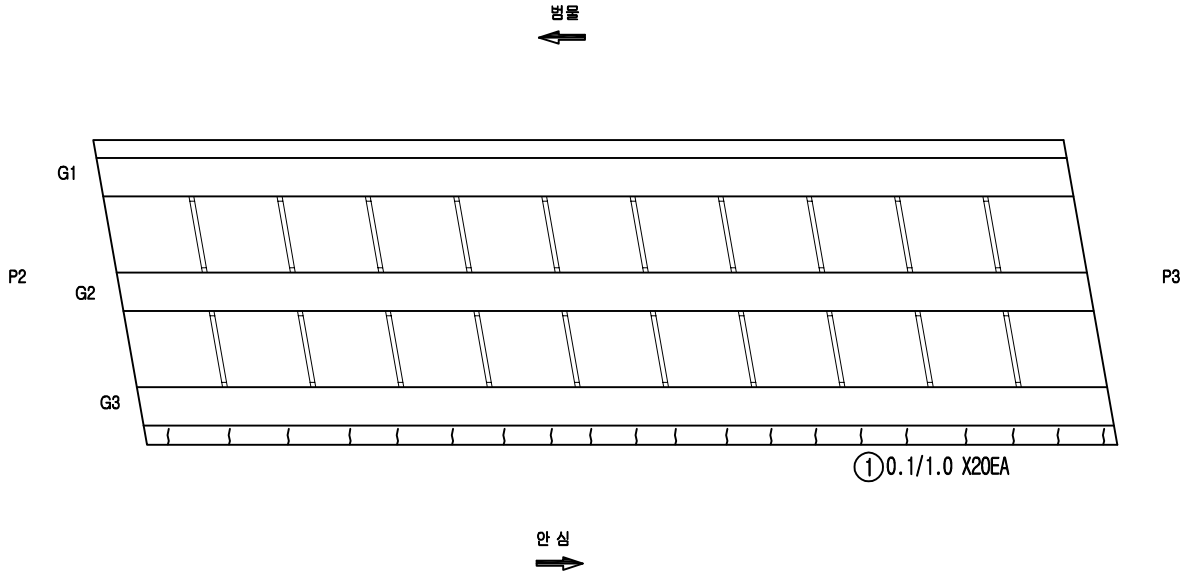
번호	위치	손상내용	손상물량					비고
			폭	길이	개소	단위	수량	
1	바닥판하면	균열	0.1	1.0	20	m	20.00	
2								
3								
4								
5								
6								
7								
8								
9								
10								
11								
12								
13								
14								
15								
16								
17								
18								
19								
20								
21								
22								
23								
24								
25								
26								
27								
28								
29								
30

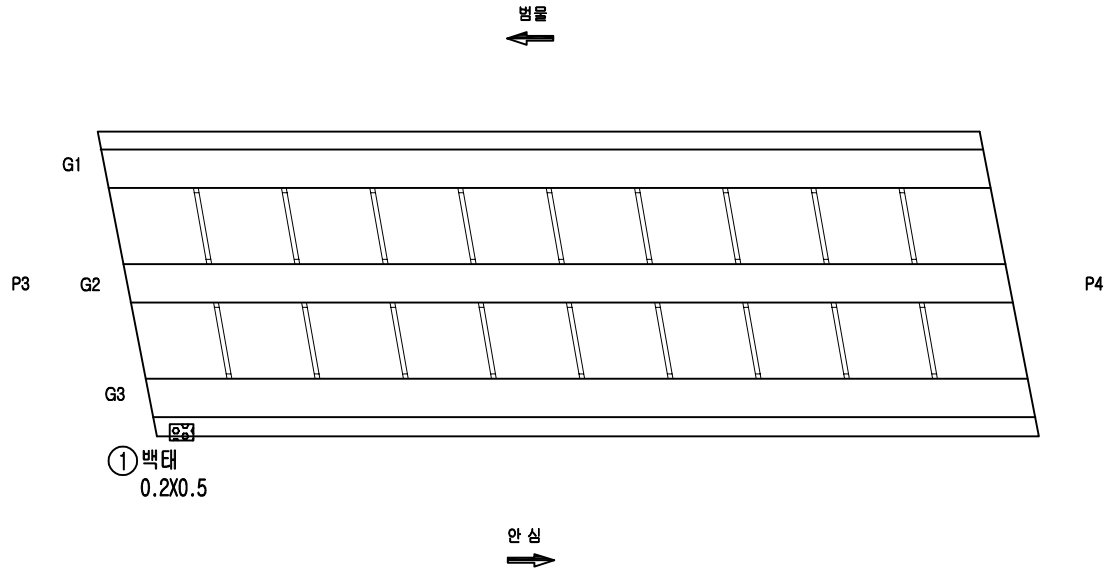
번호	위치	손상내용	손상물량					비고
			폭	길이	개소	단위	수량	
1	바닥판하면	백태	0.2	0.5	1	㎡	0.10	
2								
3								
4								
5								
6								
7								
8								
9								
10								
11								
12								
13								
14								
15								
16								
17								
18								
19								
20								
21								
22								
23								
24								
25								
26								
27								
28								
29								
30

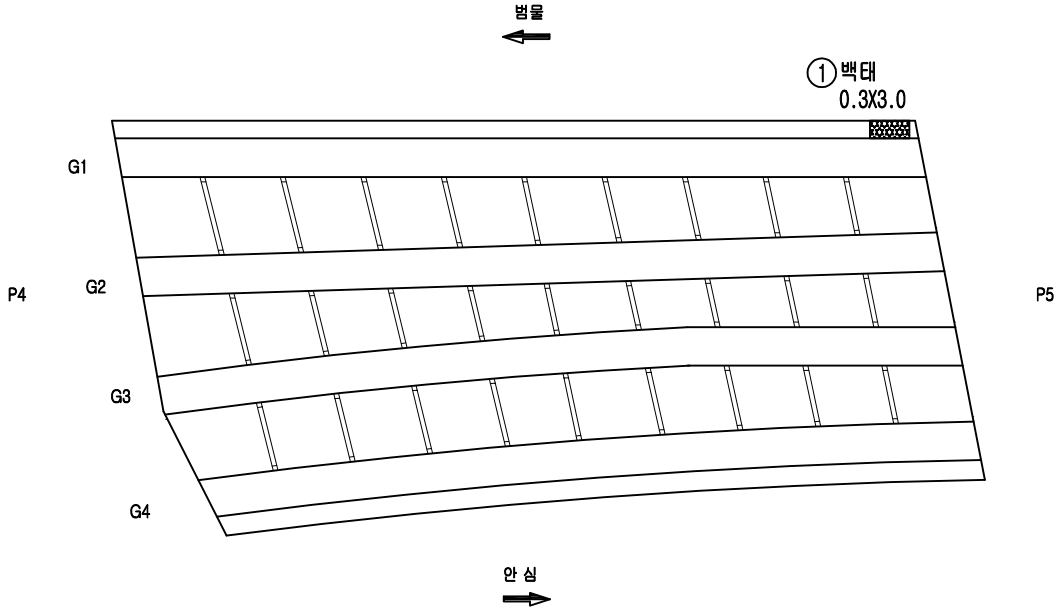
번호	위치	손상내용	손상물량					비고
			폭	길이	개소	단위	수량	
1	바닥판하면	백태	0.3	3.0	1	㎡	0.90	
2								
3								
4								
5								
6								
7								
8								
9								
10								
11								
12								
13								
14								
15								
16								
17								
18								
19								
20								
21								
22								
23								
24								
25								
26								
27								
28								
29								
30

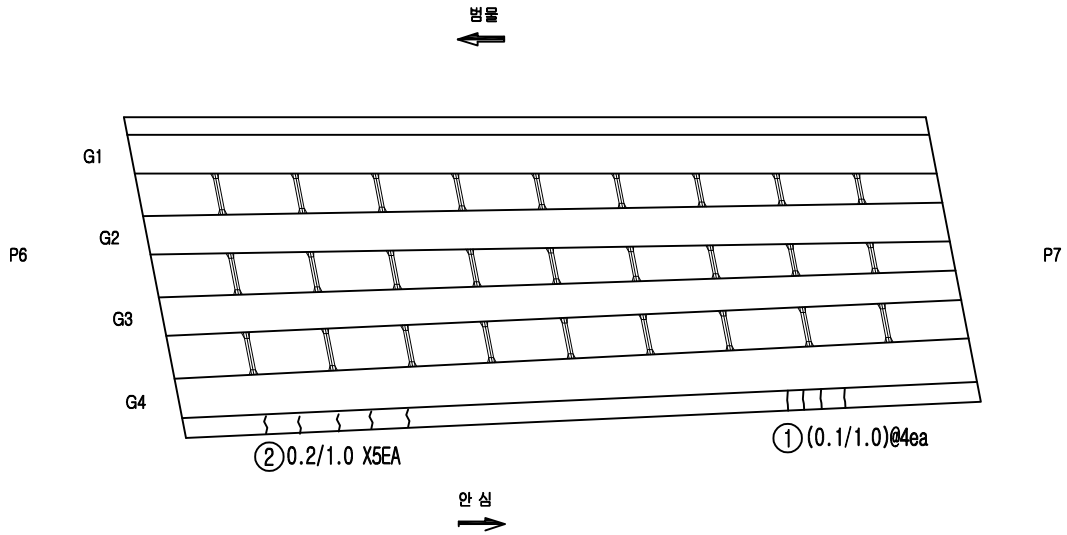
번호	위치	손상내용	손상물량					비고
			폭	길이	개소	단위	수량	
1	바닥판하면	균열	0.1	1.0	4	m	4.00	
2	바닥판하면	균열	0.2	1.0	5	m	5.00	
3								
4								
5								
6								
7								
8								
9								
10								
11								
12								
13								
14								
15								
16								
17								
18								
19								
20								
21								
22								
23								
24								
25								
26								
27								
28								
29								
30

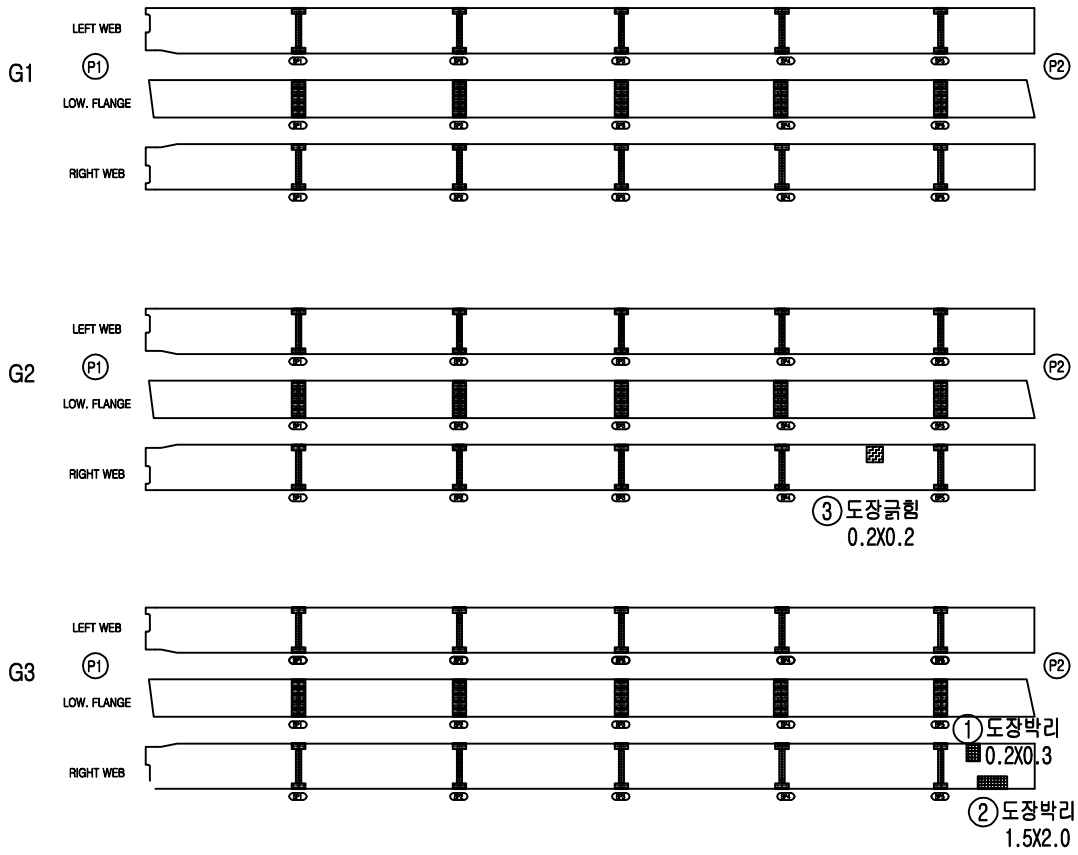
번호	위치	손상내용	손상물량					비고
			폭	길이	개소	단위	수량	
1	거더외부	도장박리	0.2	0.3	1	㎡	0.06	
2	거더외부	도장박리	1.5	2.0	1	㎡	3.00	
3	거더외부	도장긁힘	0.2	0.2	1	㎡	0.04	
4								
5								
6								
7								
8								
9								
10								
11								
12								
13								
14								
15								
16								
17								
18								
19								
20								
21								
22								
23								
24								
25								
26								
27								
28								
29								
30

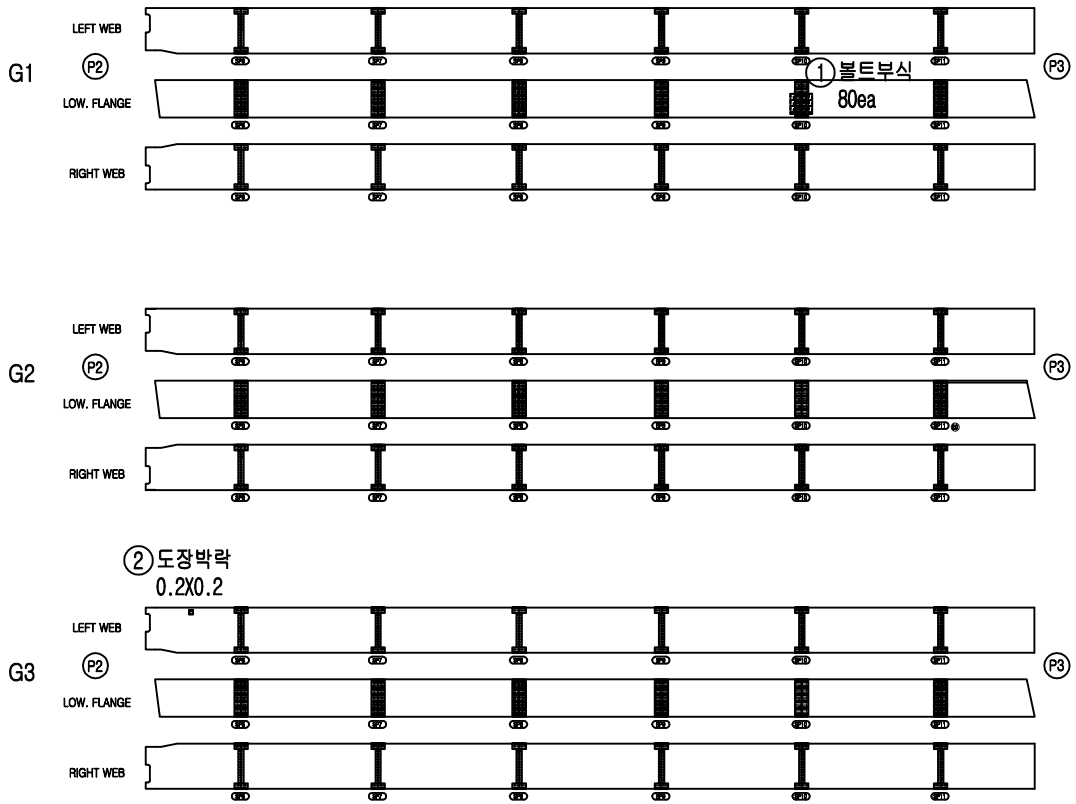
번호	위치	손상내용	손상물량					비고
			폭	길이	개소	단위	수량	
1	거더외부	볼트부식	-	-	80	EA	80.00	
2	거더외부	도장박락	0.2	0.2	1	㎡	0.04	
3								
4								
5								
6								
7								
8								
9								
10								
11								
12								
13								
14								
15								
16								
17								
18								
19								
20								
21								
22								
23								
24								
25								
26								
27								
28								
29								
30

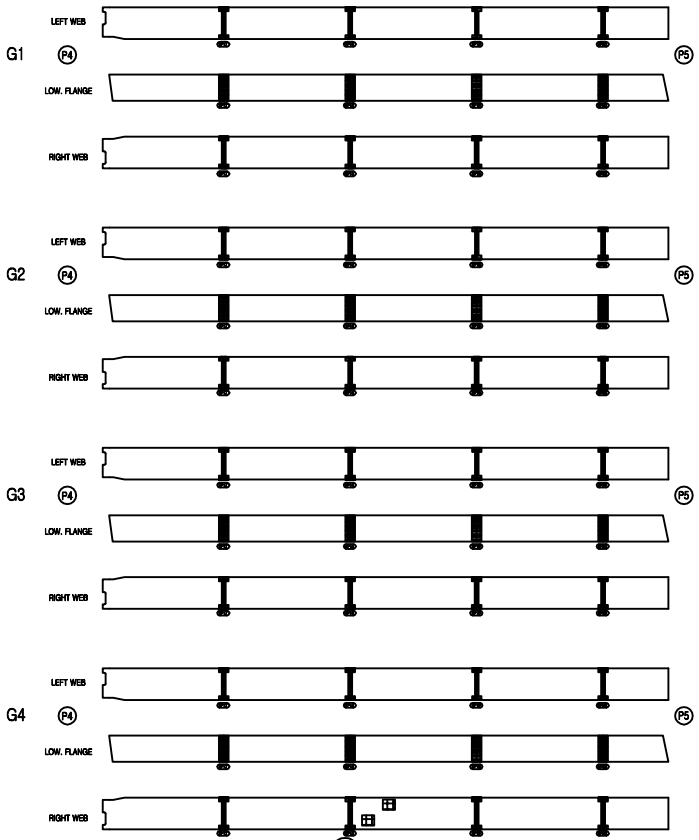
번호	위치	손상내용	손상물량					비고
			폭	길이	개소	단위	수량	
1	거더외부	도장박락	0.4	1.5	2	㎡	1.20	
2								
3								
4								
5								
6								
7								
8								
9								
10								
11								
12								
13								
14								
15								
16								
17								
18								
19								
20								
21								
22								
23								
24								
25								
26								
27								
28								
29								
30

①도장박락
0.4X1.5 X2EA

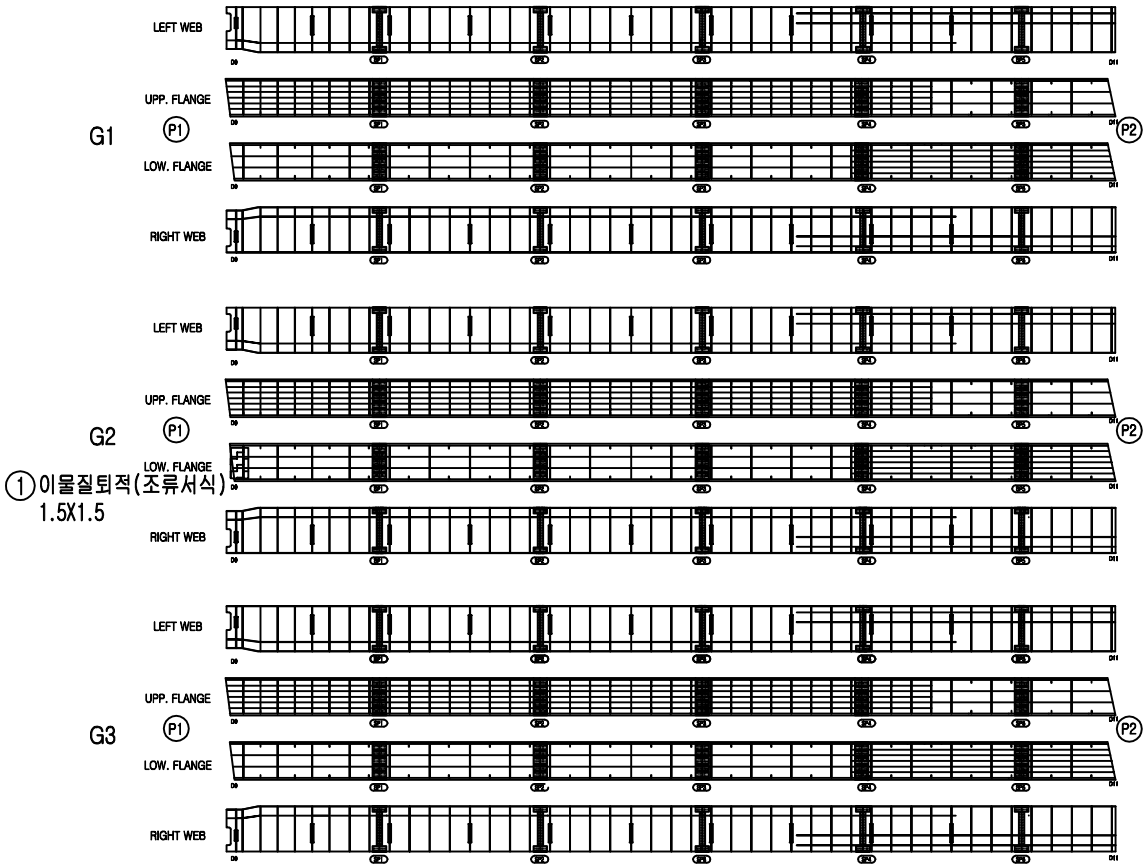
번호	위치	손상내용	손상물량					비고
			폭	길이	개소	단위	수량	
1	거더내부	이물질퇴적(조류서식)	1.5	1.5	1	㎡	2.25	
2								
3								
4								
5								
6								
7								
8								
9								
10								
11								
12								
13								
14								
15								
16								
17								
18								
19								
20								
21								
22								
23								
24								
25								
26								
27								
28								
29								
30

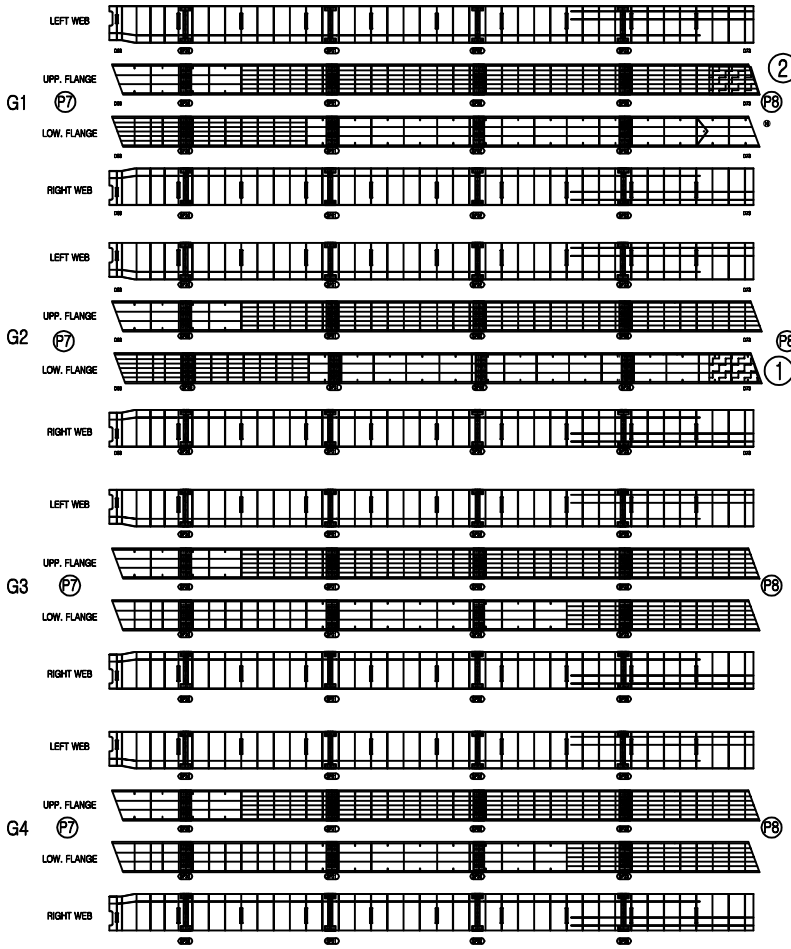
번호	위치	손상내용	손상물량					비고
			폭	길이	개소	단위	수량	
1	거더내부	이물질퇴적(조류서식)	1.5	2.0	1	㎡	3.00	
2	거더내부	이물질퇴적(조류서식)	2.0	5.0	1	㎡	10.00	
3								
4								
5								
6								
7								
8								
9								
10								
11								
12								
13								
14								
15								
16								
17								
18								
19								
20								
21								
22								
23								
24								
25								
26								
27								
28								
29								
30
