범안대교

용역사	(주)명성엔지니어링	발주처	대구 동부순환도로 (주)	용역명	2024년 범안로 시설물 정기 및 정밀안전점검 기술용역전점검) (하반기 정기안전점검)	구간	범안대교	위치	S1 교면포장	NO	001

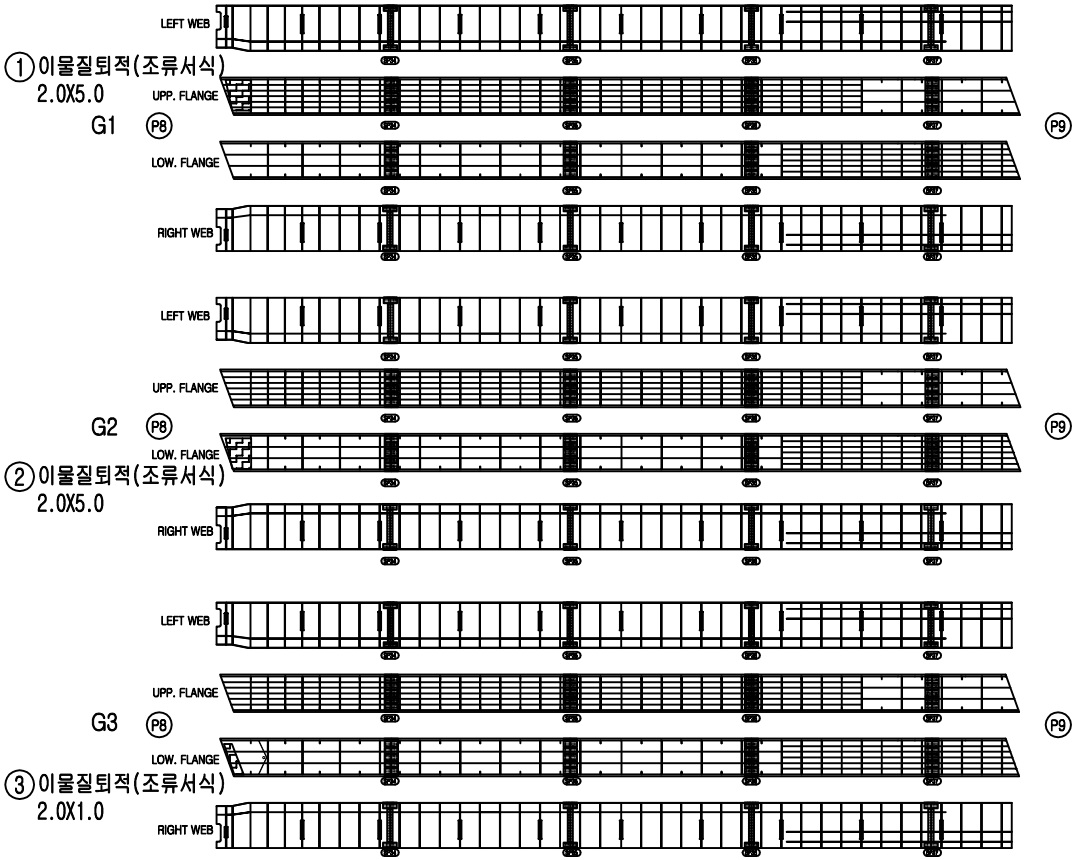
번호	위치	손상내용	손상물량					비고
			폭	길이	개소	단위	수량	
1	거더내부	이물질퇴적(조류서식)	2.0	5.0	1	㎡	10.00	
2	거더내부	이물질퇴적(조류서식)	2.0	5.0	1	㎡	10.00	
3	거더내부	이물질퇴적(조류서식)	2.0	1.0	1	㎡	2.00	
4								
5								
6								
7								
8								
9								
10								
11								
12								
13								
14								
15								
16								
17								
18								
19								
20								
21								
22								
23								
24								
25								
26								
27								
28								
29								
30

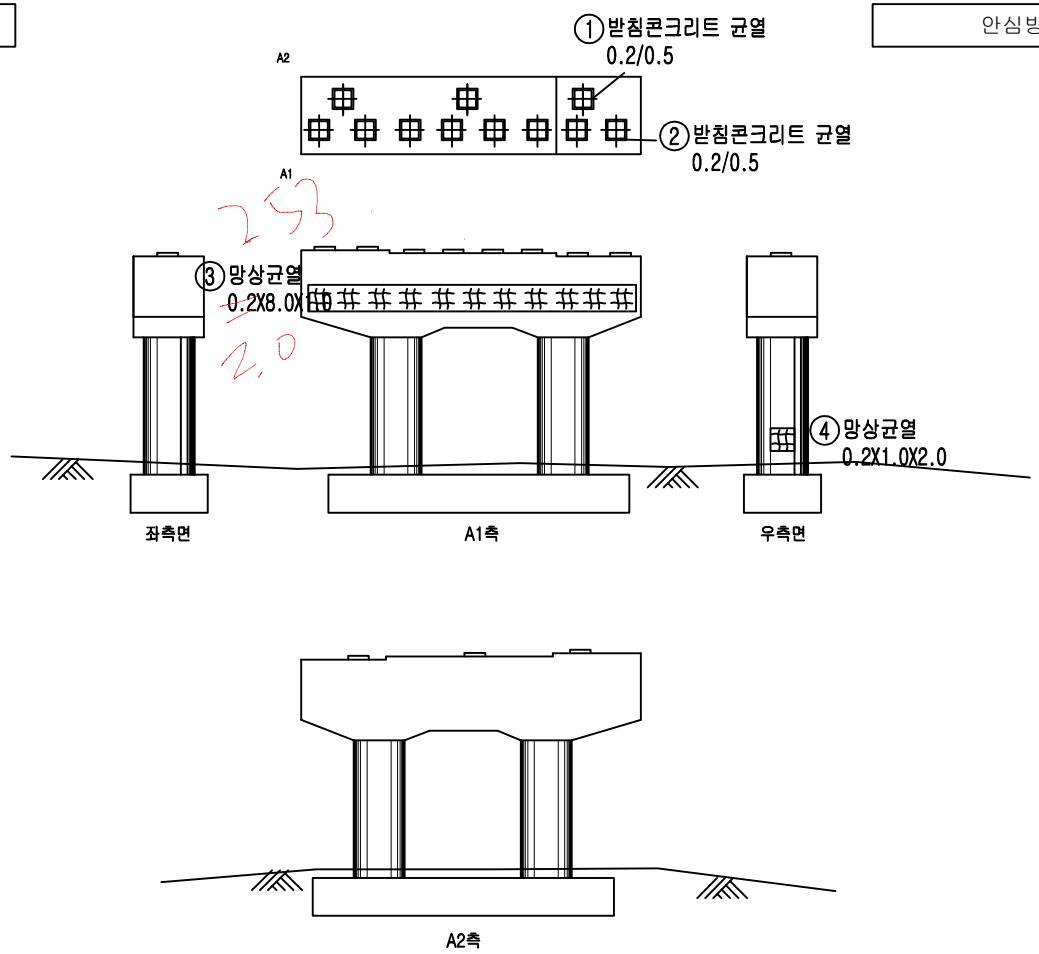
번호	위치	손상내용	손상물량					비고
			폭	길이	개소	단위	수량	
1	받침장치	받침콘크리트 균열	0.2	0.5	1	m	0.50	
2	받침장치	받침콘크리트 균열	0.2	0.5	1	m	0.50	
3	교각	망상균열	8.0	1.0	1	㎡	8.00	
4	교각	망상균열	1.0	2.0	1	㎡	2.00	
5								
6								
7								
8								
9								
10								
11								
12								
13								
14								
15								
16								
17								
18								
19								
20								
21								
22								
23								
24								
25								
26								
27								
28								
29								
30

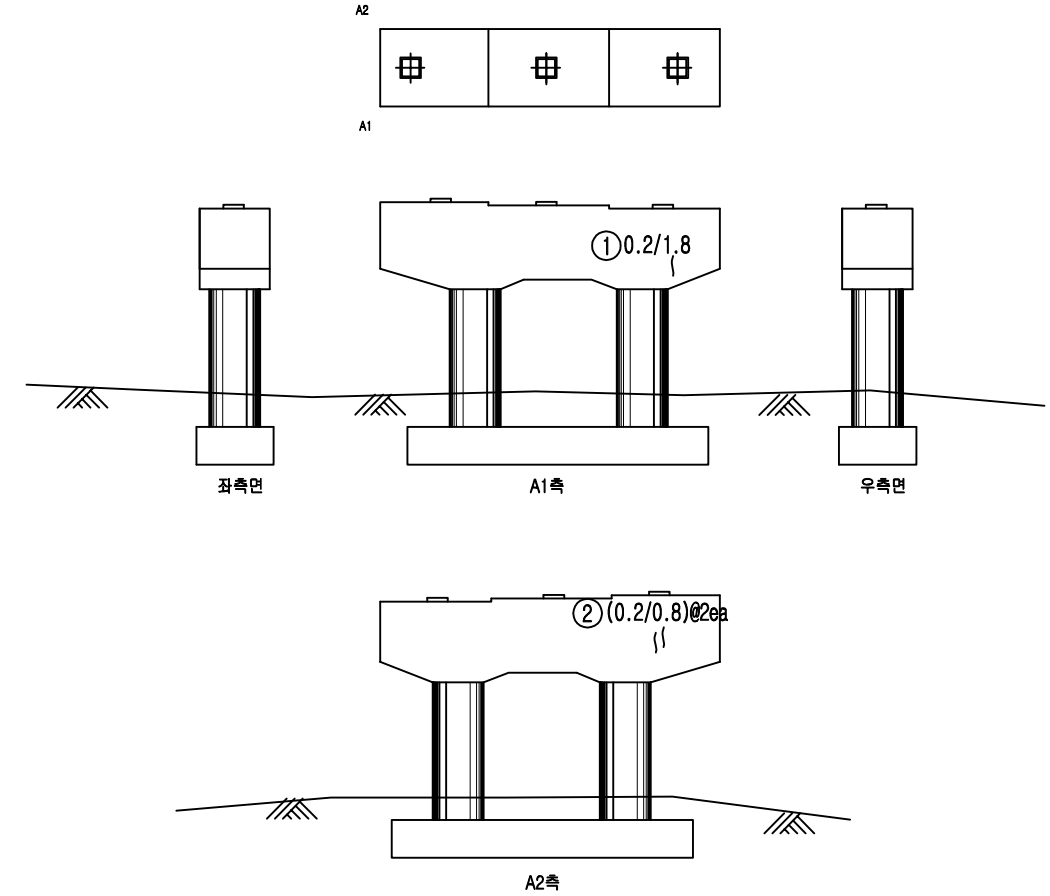
번호	위치	손상내용	손상물량					비고
			폭	길이	개소	단위	수량	
1	교각	균열	0.2	1.8	1	m	1.80	
2	교각	균열	0.2	0.8	2	m	1.60	
3								
4								
5								
6								
7								
8								
9								
10								
11								
12								
13								
14								
15								
16								
17								
18								
19								
20								
21								
22								
23								
24								
25								
26								
27								
28								
29								
30

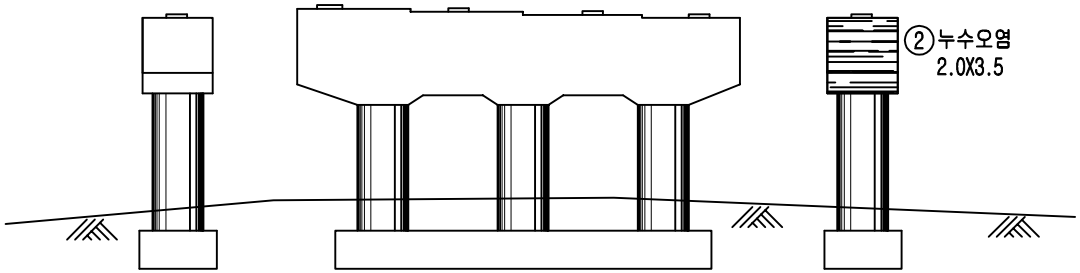
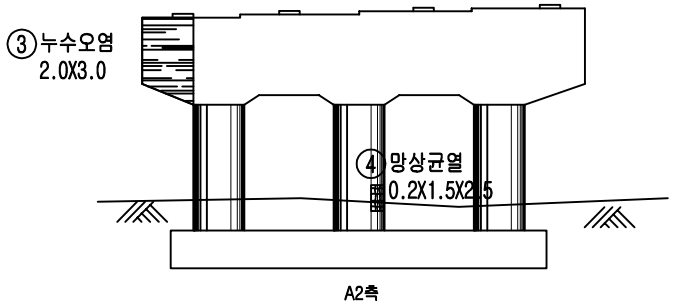
번호	위치	손상내용	손상물량					비고
			폭	길이	개소	단위	수량	
1	교각	표면열화	3.0	5.0	1	㎡	15.00	
2	교각	누수오염	2.0	3.5	1	㎡	7.00	
3	교각	누수오염	2.0	3.0	1	㎡	6.00	
4	교각	망상균열	1.5	2.5	1	㎡	3.75	
5								
6								
7								
8								
9								
10								
11								
12								
13								
14								
15								
16								
17								
18								
19								
20								
21								
22								
23								
24								
25								
26								
27								
28								
29								
30

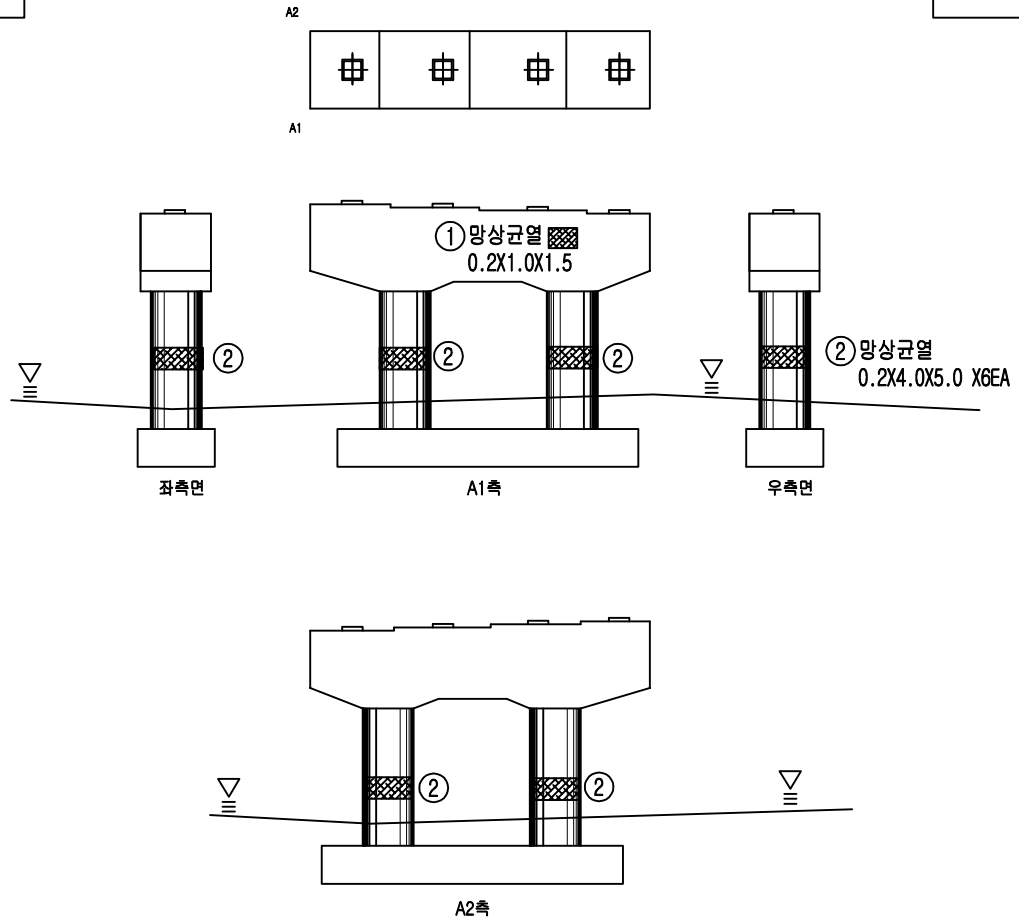
번호	위치	손상내용	손상물량					비고
			폭	길이	개소	단위	수량	
1	교각	망상균열	1.0	1.5	1	㎡	1.50	
2	교각	망상균열	4.0	5.0	6	㎡	120.00	
3								
4								
5								
6								
7								
8								
9								
10								
11								
12								
13								
14								
15								
16								
17								
18								
19								
20								
21								
22								
23								
24								
25								
26								
27								
28								
29								
30

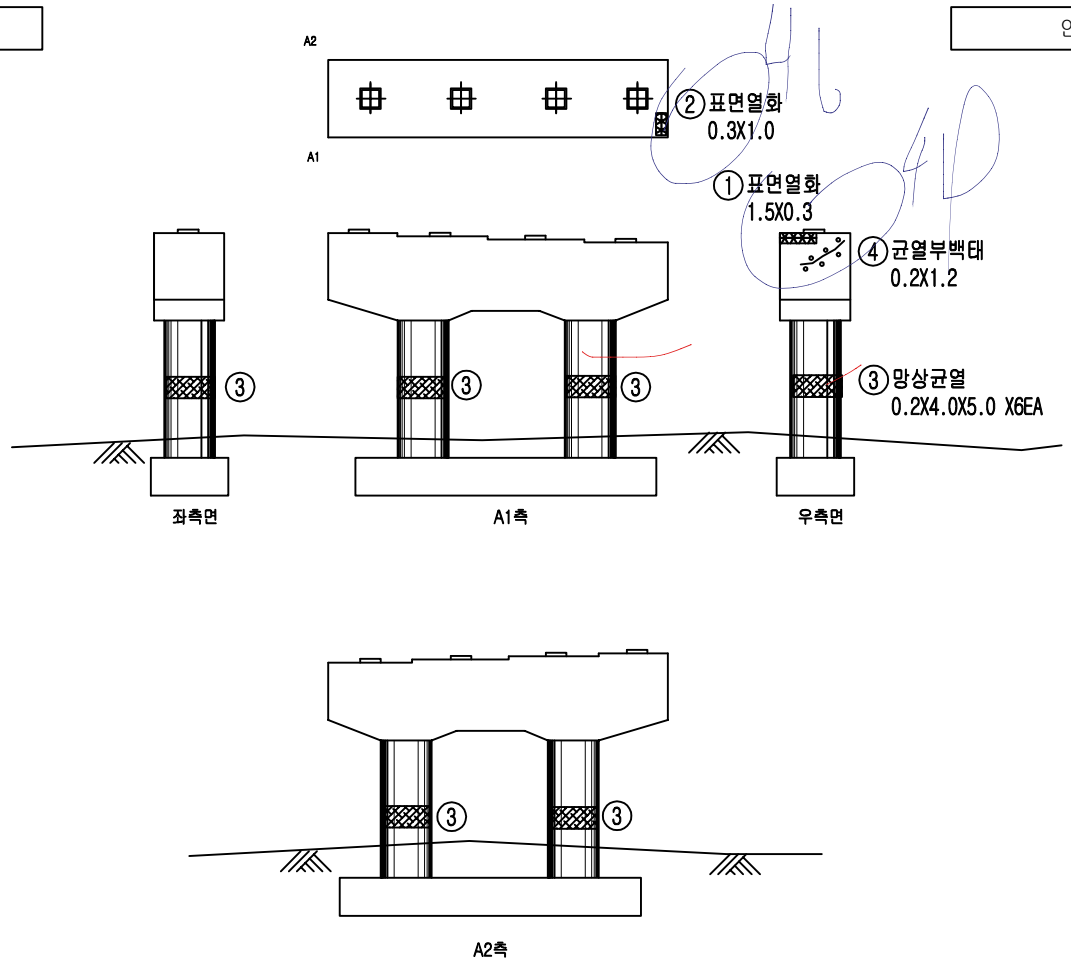
번호	위치	손상내용	손상물량					비고
			폭	길이	개소	단위	수량	
1	교각	표면열화	1.5	0.3	1	㎡	0.45	
2	교각	표면열화	0.3	1.0	1	㎡	0.30	
3	교각	망상균열	4.0	5.0	6	㎡	120.00	
4	교각	균열부백태	0.2	1.2	1	㎡	0.24	신규
5								
6								
7								
8								
9								
10								
11								
12								
13								
14								
15								
16								
17								
18								
19								
20								
21								
22								
23								
24								
25								
26								
27								
28								
29								
30

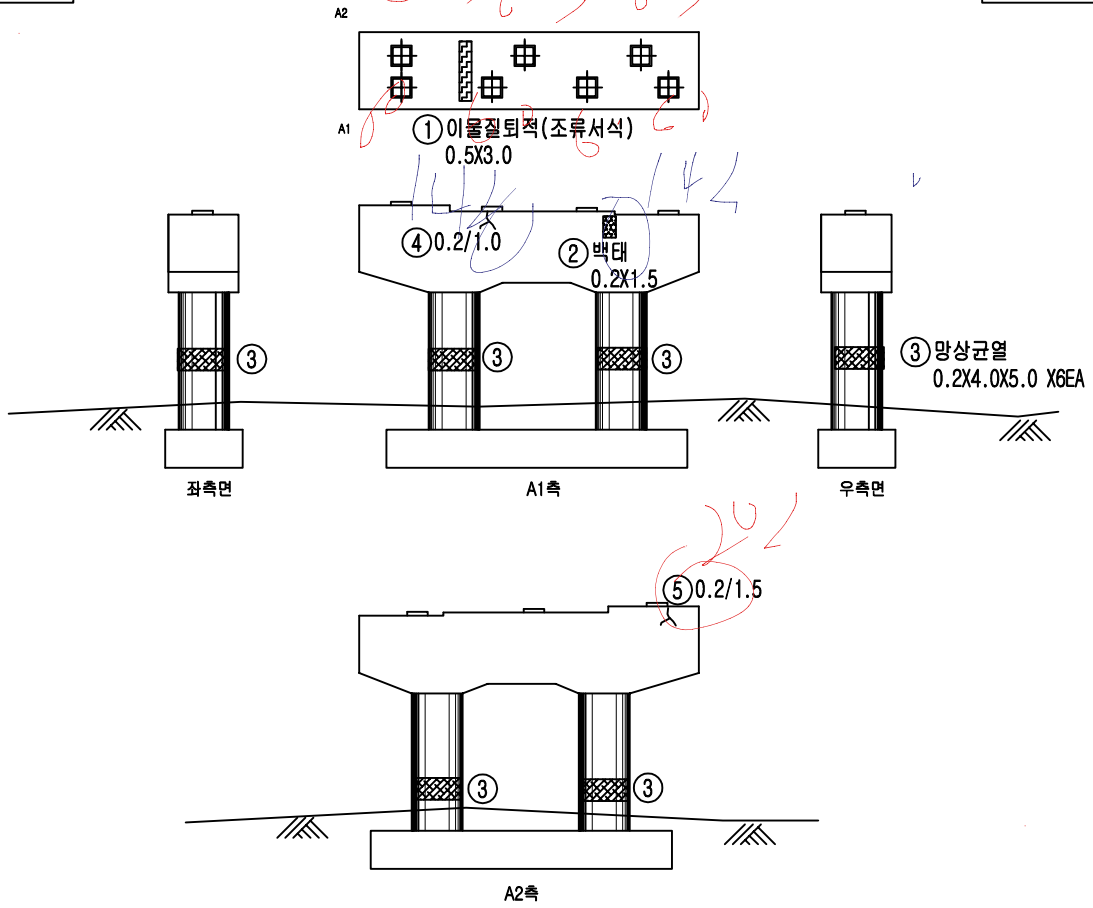
번호	위치	손상내용	손상물량					비고
			폭	길이	개소	단위	수량	
1	교각	이물질퇴적(조류서식)	0.5	3.0	1	㎡	1.50	
2	교각	백태	0.2	1.5	1	㎡	0.30	
3	교각	망상균열	4.0	5.0	6	㎡	120.00	
4	교각	균열	0.2	1.0	1	m	1.00	
5	교각	균열	0.2	1.5	1	m	1.50	
6								
7								
8								
9								
10								
11								
12								
13								
14								
15								
16								
17								
18								
19								
20								
21								
22								
23								
24								
25								
26								
27								
28								
29								
30

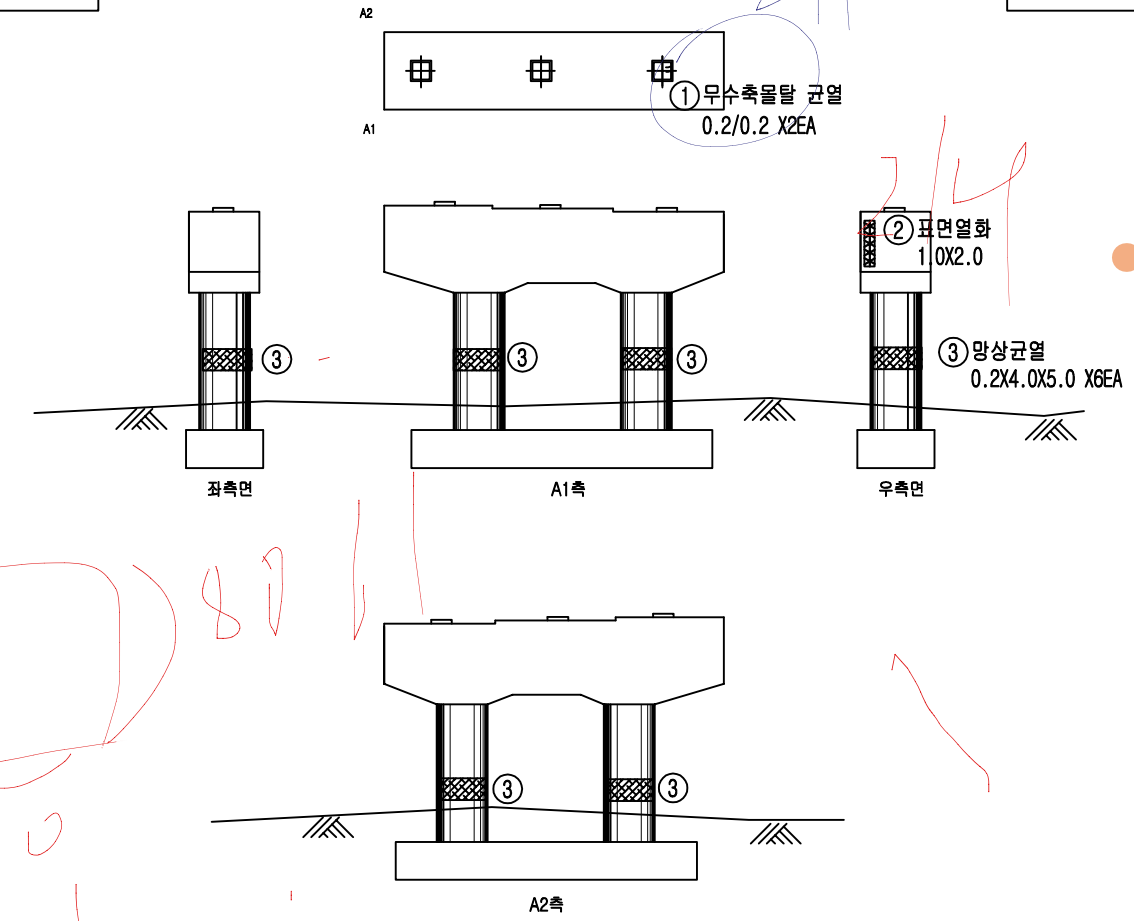
번호	위치	손상내용	손상물량					비고
			폭	길이	개소	단위	수량	
1	받침장치	무수축몰탈 균열	0.2	0.2	2	m	0.40	
2	교각	표면열화	1.0	2.0	1	㎡	2.00	
3								
4								
5								
6								
7								
8								
9								
10								
11								
12								
13								
14								
15								
16								
17								
18								
19								
20								
21								
22								
23								
24								
25								
26								
27								
28								
29								
30

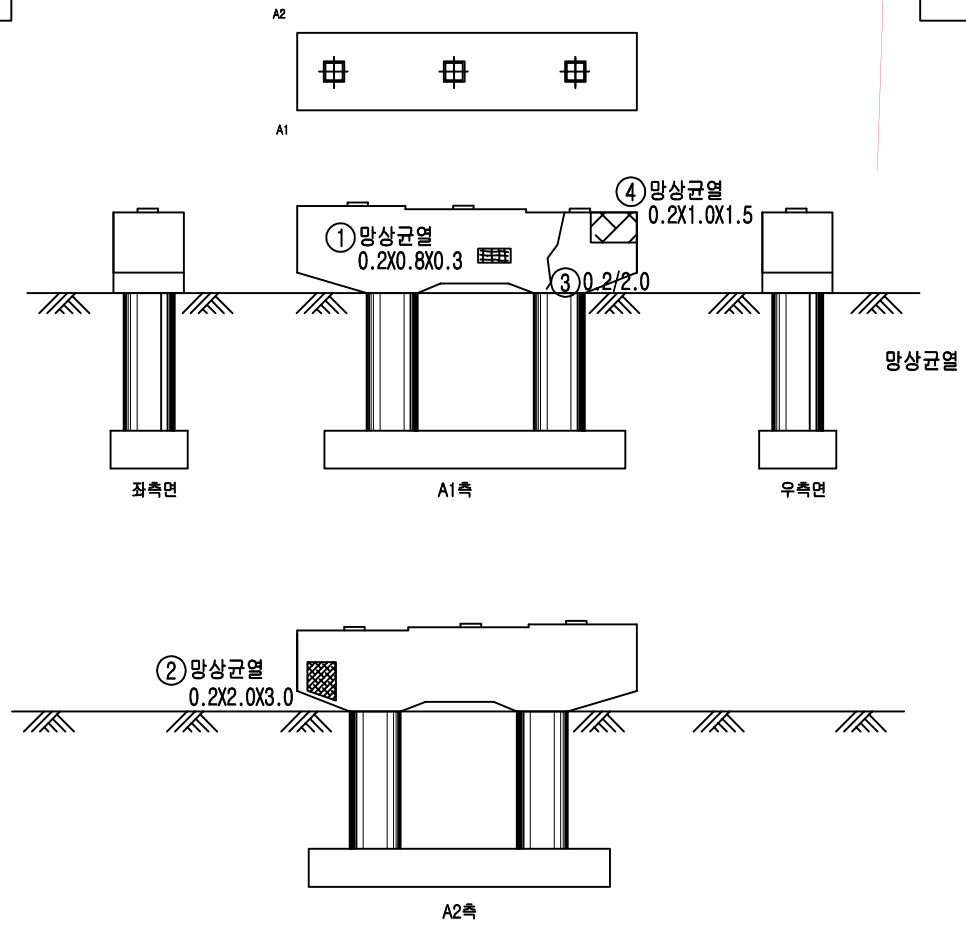
번호	위치	손상내용	손상물량					비고
			폭	길이	개소	단위	수량	
1	교각	망상균열	0.8	0.3	1	㎡	0.24	
2	교각	망상균열	2.0	3.0	1	㎡	6.00	
3	교각	균열	0.2	2.0	1	m	2.00	
4	교각	망상균열	1.0	1.5	1	㎡	1.50	
5								
6								
7								
8								
9								
10								
11								
12								
13								
14								
15								
16								
17								
18								
19								
20								
21								
22								
23								
24								
25								
26								
27								
28								
29								
30
