범안대교

용역사	(주)명성엔지니어링	발주처	대구 동부순환도로 (주)	용역명	2024년 범안로 시설물 정기 및 정밀안전점검 기술용역전점검) (하반기 정기안전점검)	구간	범안대교	위치	S1 교면포장	NO	001

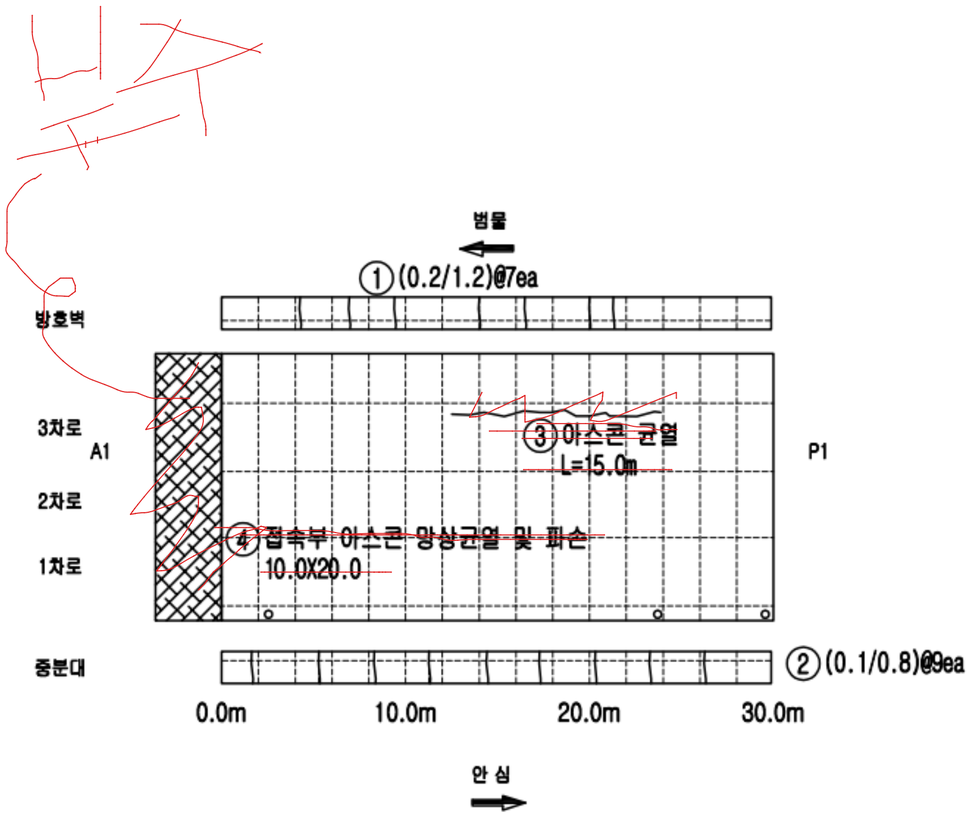
번호	위치	손상내용	손상물량					비고
			폭	길이	개소	단위	수량	
1	방호벽	균열	0.2	1.2	7	m	8.40	
2	중분대	균열	0.1	0.8	9	m	7.20	
3	포장부	아스콘 균열	-	15.0	1	m	15.00	
4	포장부	접속부 아스콘 망상균열 및 파손	10.0	20.0	1	㎡	200.00	
5								
6								
7								
8								
9								
10								
11								
12								
13								
14								
15								
16								
17								
18								
19								
20								
21								
22								
23								
24								
25								
26								
27								
28								
29								
30

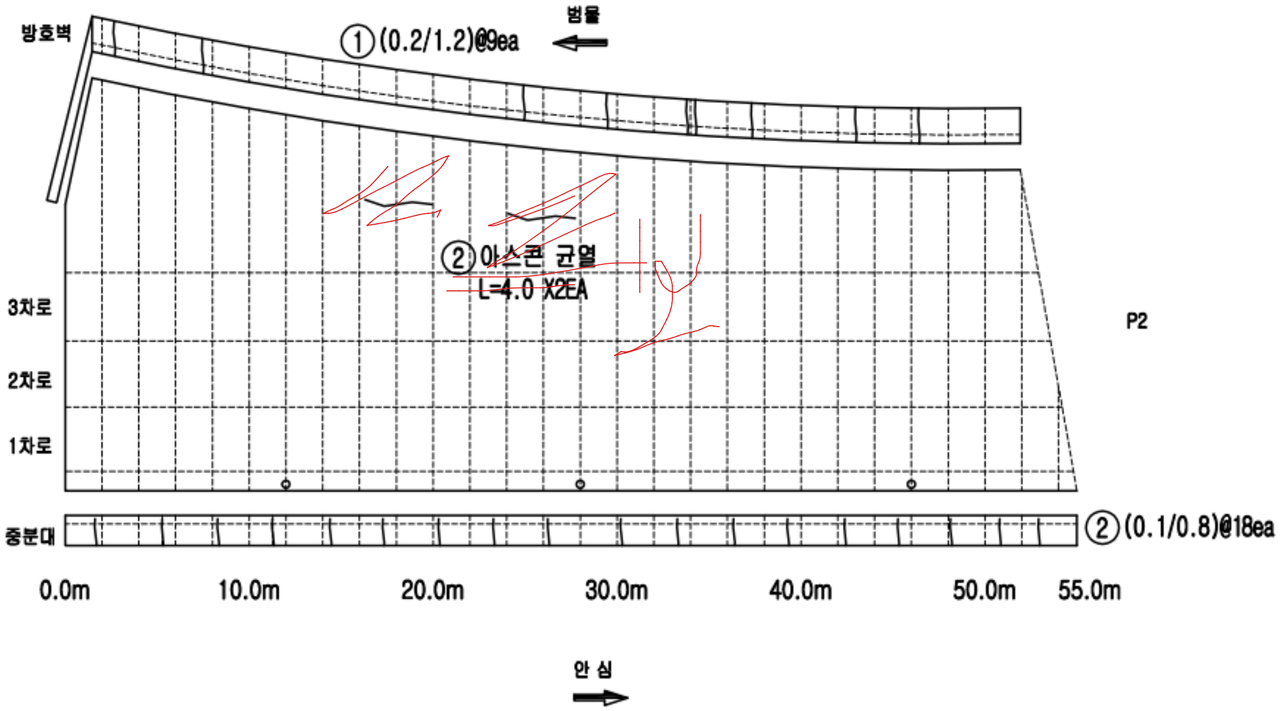
번호	위치	손상내용	손상물량					비고
			폭	길이	개소	단위	수량	
1	방호벽	균열	0.2	1.2	9	m	10.80	
2	중분대	균열	0.1	0.8	18	m	14.40	
3	포장부	아스콘 균열	-	4.0	2	m	8.00	
4								
5								
6								
7								
8								
9								
10								
11								
12								
13								
14								
15								
16								
17								
18								
19								
20								
21								
22								
23								
24								
25								
26								
27								
28								
29								
30

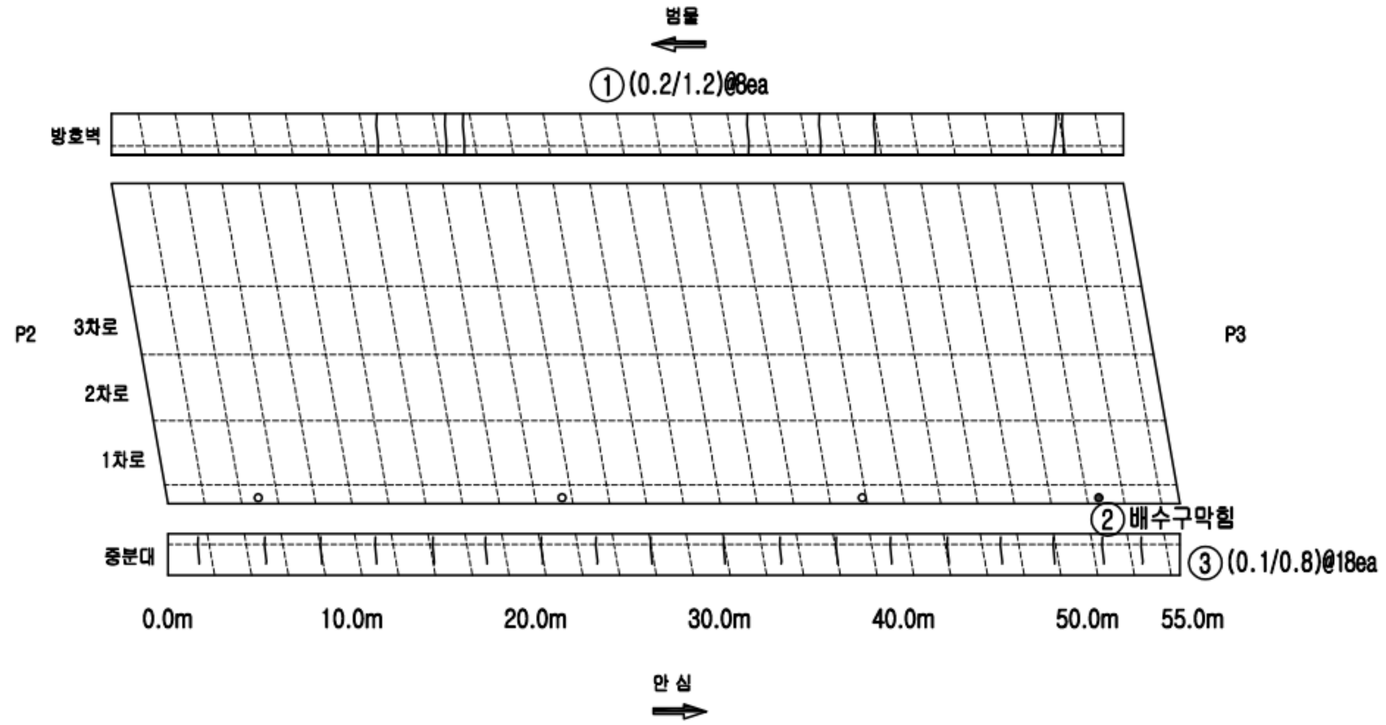
번호	위치	손상내용	손상물량					비고
			폭	길이	개소	단위	수량	
1	방호벽	균열	0.2	1.2	8	m	9.60	
2	배수시설	배수구 막힘	-	-	1	EA	1.00	
3	중분대	균열	0.1	0.8	18	m	14.40	
4								
5								
6								
7								
8								
9								
10								
11								
12								
13								
14								
15								
16								
17								
18								
19								
20								
21								
22								
23								
24								
25								
26								
27								
28								
29								
30

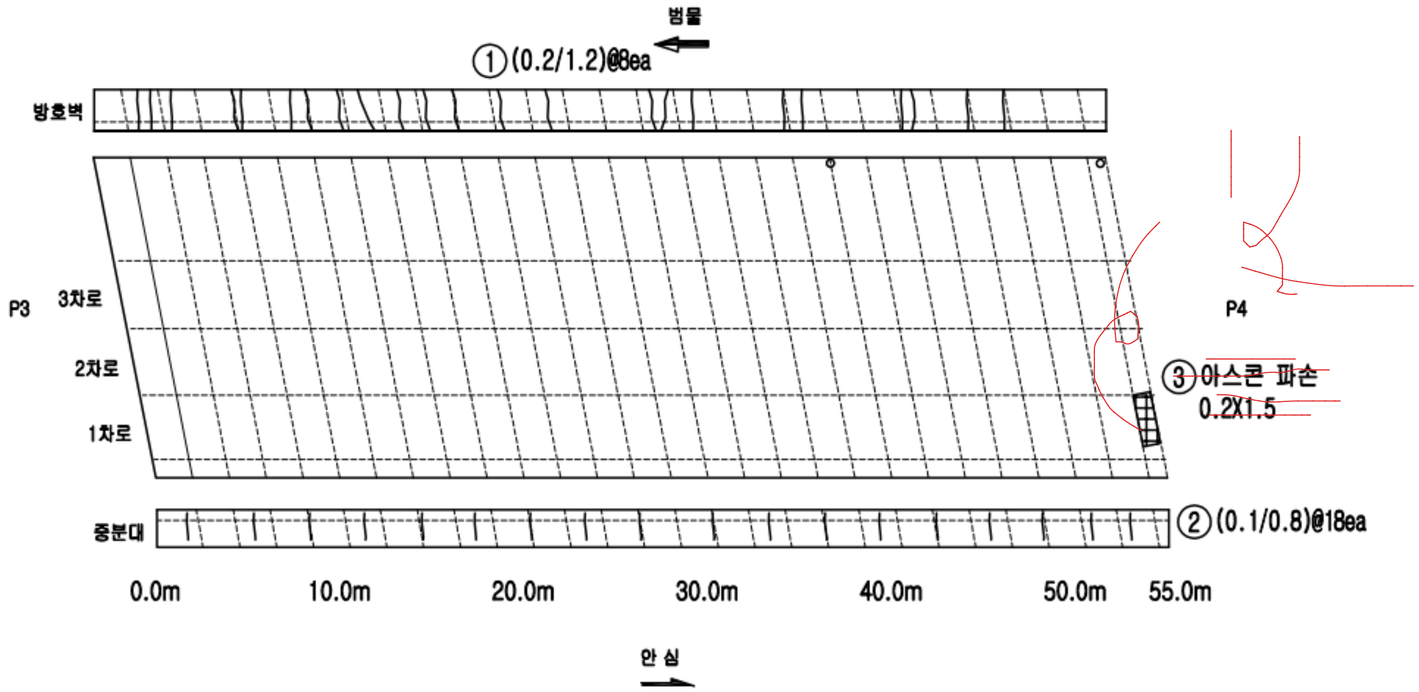
번호	위치	손상내용	손상물량					비고
			폭	길이	개소	단위	수량	
1	방호벽	균열	0.2	1.2	8	m	9.60	
2	중분대	균열	0.1	0.8	18	m	14.40	
3	포장부	아스콘 파손	0.2	1.5	1	㎡	0.30	
4								
5								
6								
7								
8								
9								
10								
11								
12								
13								
14								
15								
16								
17								
18								
19								
20								
21								
22								
23								
24								
25								
26								
27								
28								
29								
30

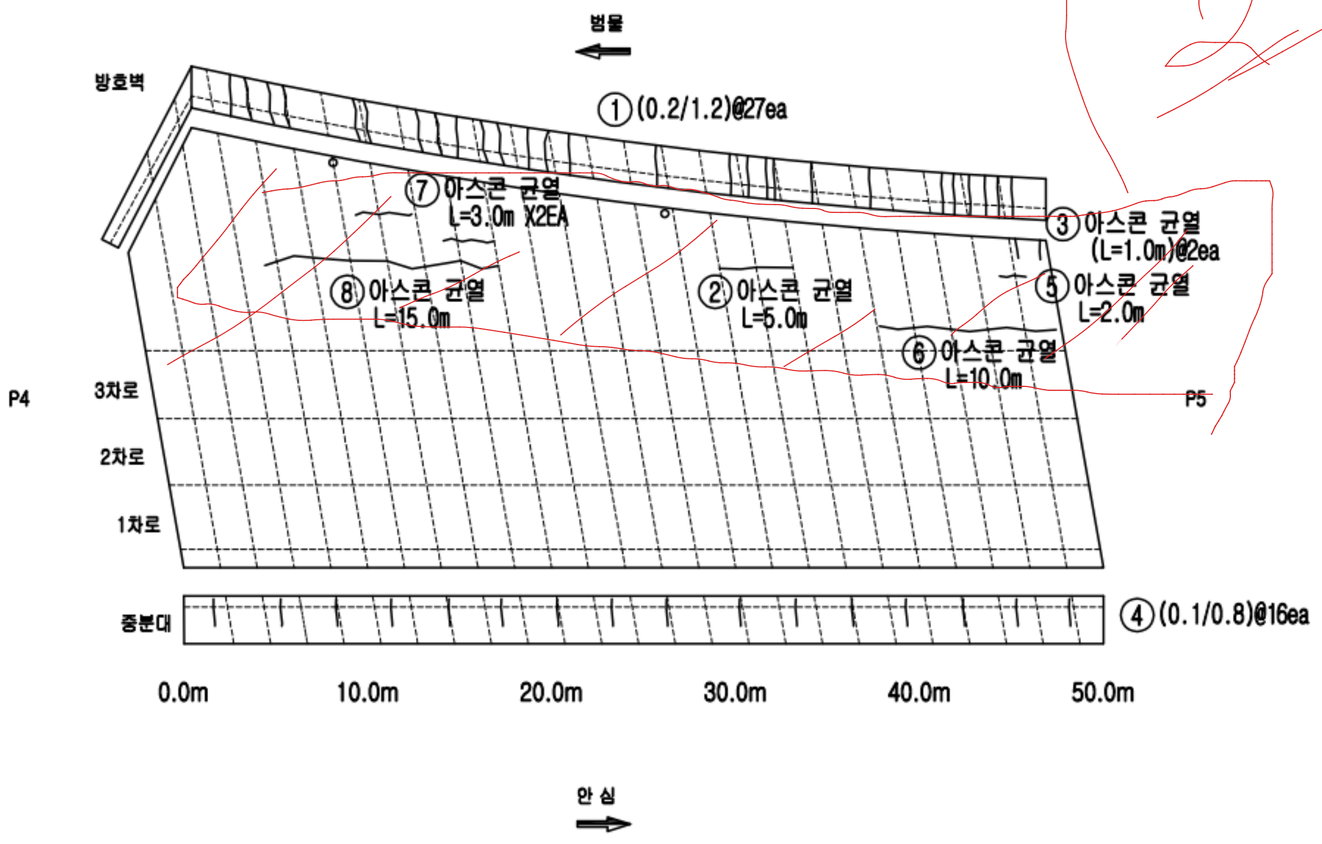
번호	위치	손상내용	손상물량					비고
			폭	길이	개소	단위	수량	
1	방호벽	균열	0.2	1.2	27	m	32.40	
2	포장부	아스콘 균열	-	5.0	1	m	5.00	
3	포장부	아스콘 균열	-	1.0	2	m	2.00	
4	중분대	균열	0.1	0.8	16	m	12.80	
5	포장부	아스콘 균열	-	2.0	1	m	2.00	
6	포장부	아스콘 균열	-	10.0	1	m	10.00	
7	포장부	아스콘 균열	-	3.0	2	m	6.00	
8	포장부	아스콘 균열	-	15.0	1	m	15.00	
9								
10								
11								
12								
13								
14								
15								
16								
17								
18								
19								
20								
21								
22								
23								
24								
25								
26								
27								
28								
29								
30

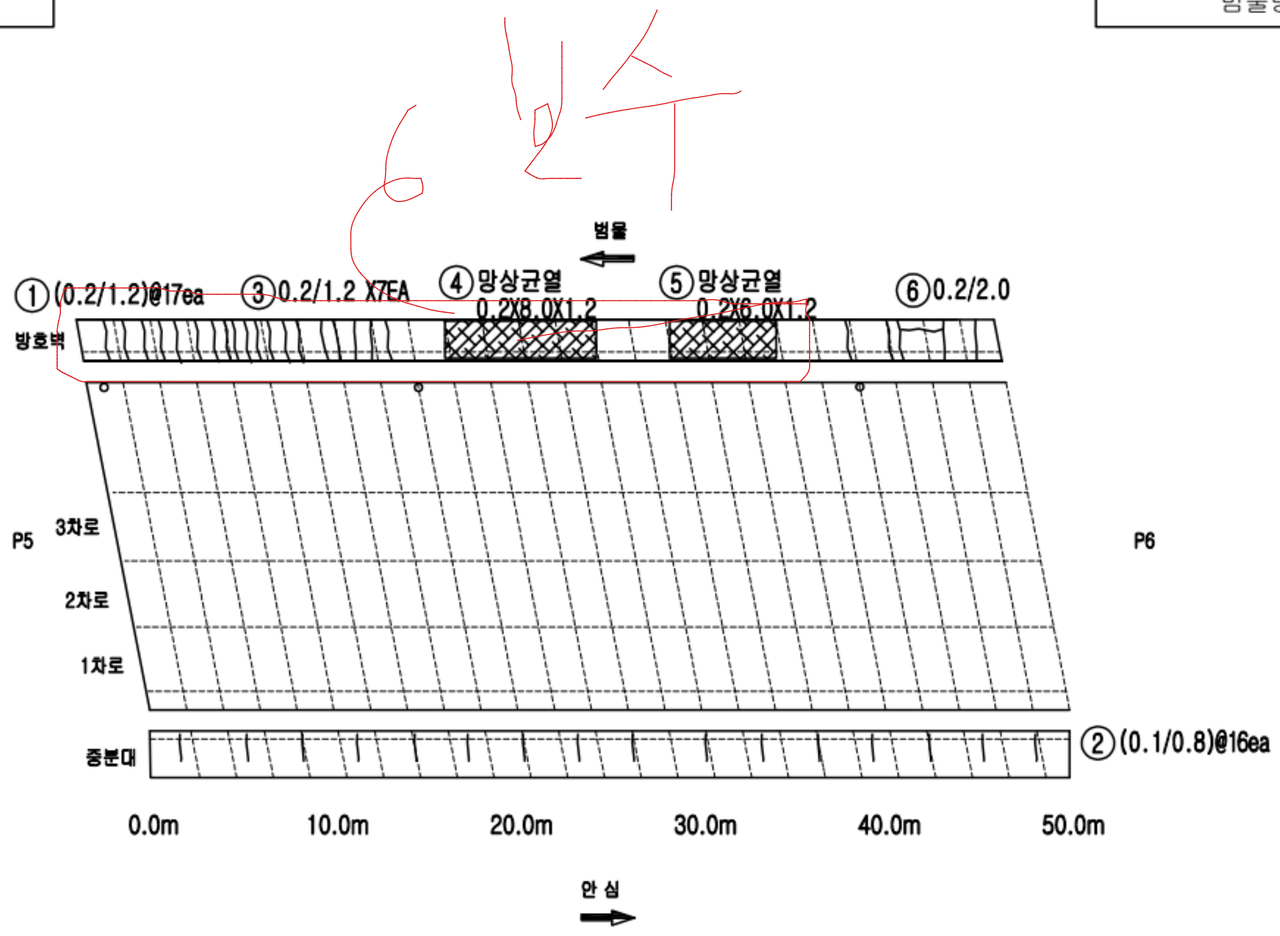
번호	위치	손상내용	손상물량					비고
			폭	길이	개소	단위	수량	
1	방호벽	균열	0.2	1.2	17	m	20.40	
2	중분대	균열	0.1	0.8	16	m	12.80	
3	방호벽	균열	0.2	1.2	7	m	8.40	
4	방호벽	망상균열	8.0	1.2	1	㎡	9.60	
5	방호벽	망상균열	6.0	1.2	1	㎡	7.20	
6	방호벽	균열	0.2	2.0	1	m	2.00	
7								
8								
9								
10								
11								
12								
13								
14								
15								
16								
17								
18								
19								
20								
21								
22								
23								
24								
25								
26								
27								
28								
29								
30

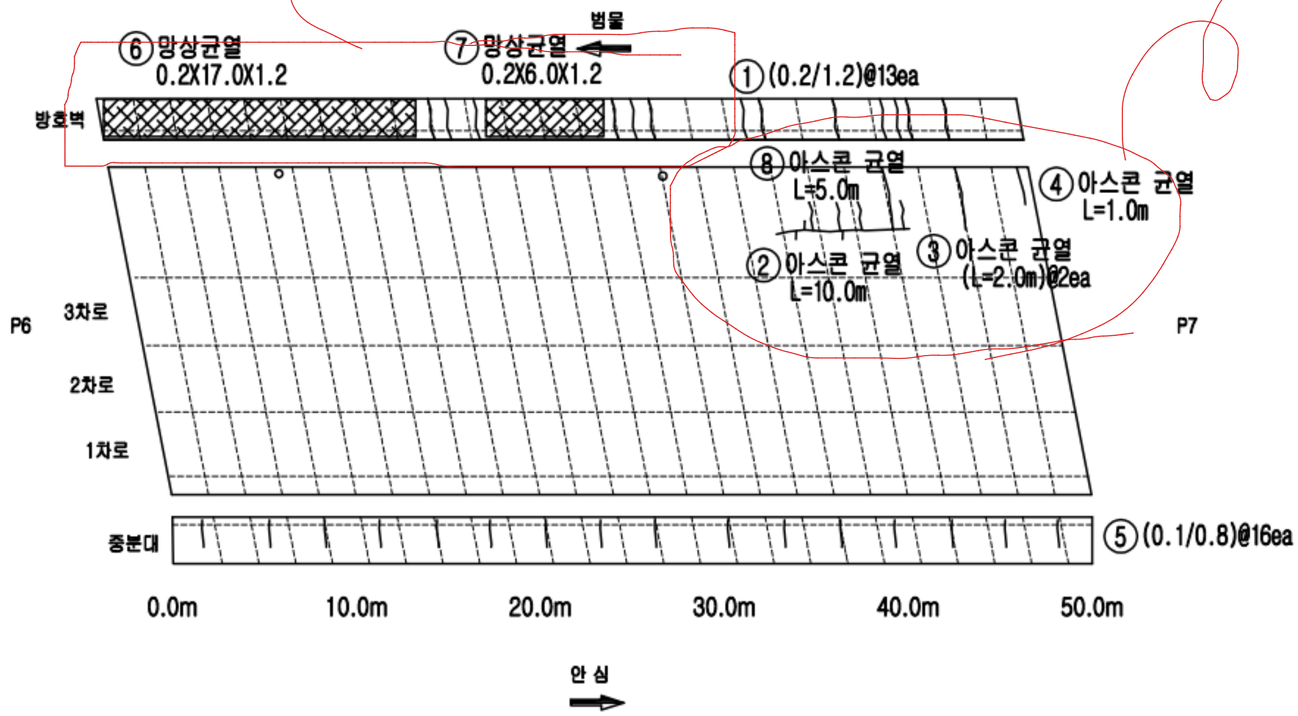
번호	위치	손상내용	손상물량					비고
			폭	길이	개소	단위	수량	
1	방호벽	균열	0.2	1.2	13	m	15.60	
2	포장부	아스콘 균열	-	10.0	1	m	10.00	
3	포장부	아스콘 균열	-	2.0	2	m	4.00	
4	포장부	아스콘 균열	-	1.0	1	m	1.00	
5	중분대	균열	0.1	0.8	16	m	12.80	
6	방호벽	망상균열	17.0	1.2	1	㎡	20.40	
7	방호벽	망상균열	6.0	1.2	1	㎡	7.20	
8	포장부	아스콘 균열	-	5.0	1	m	5.00	
9								
10								
11								
12								
13								
14								
15								
16								
17								
18								
19								
20								
21								
22								
23								
24								
25								
26								
27								
28								
29								
30

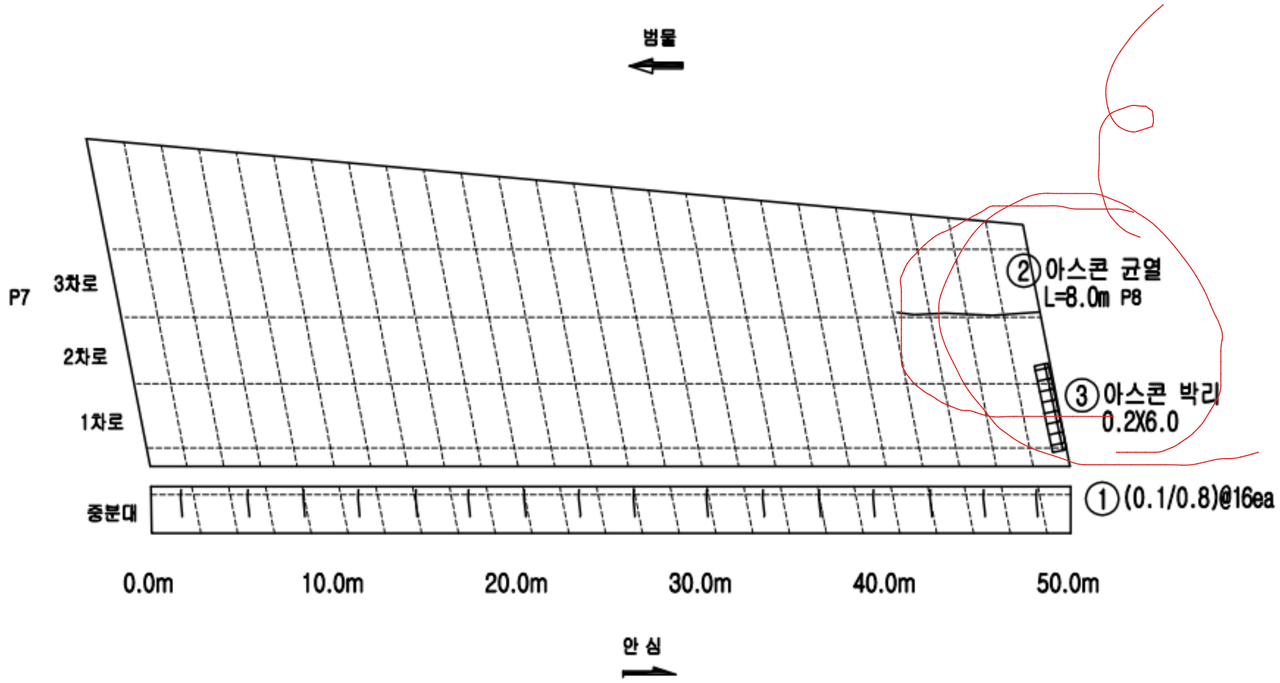
번호	위치	손상내용	손상물량					비고
			폭	길이	개소	단위	수량	
1	중분대	균열	0.1	0.8	16	m	12.80	
2	포장부	아스콘 균열	-	8.0	1	m	8.00	
3	포장부	아스콘 박리	0.2	6.0	1	㎡	1.20	
4								
5								
6								
7								
8								
9								
10								
11								
12								
13								
14								
15								
16								
17								
18								
19								
20								
21								
22								
23								
24								
25								
26								
27								
28								
29								
30

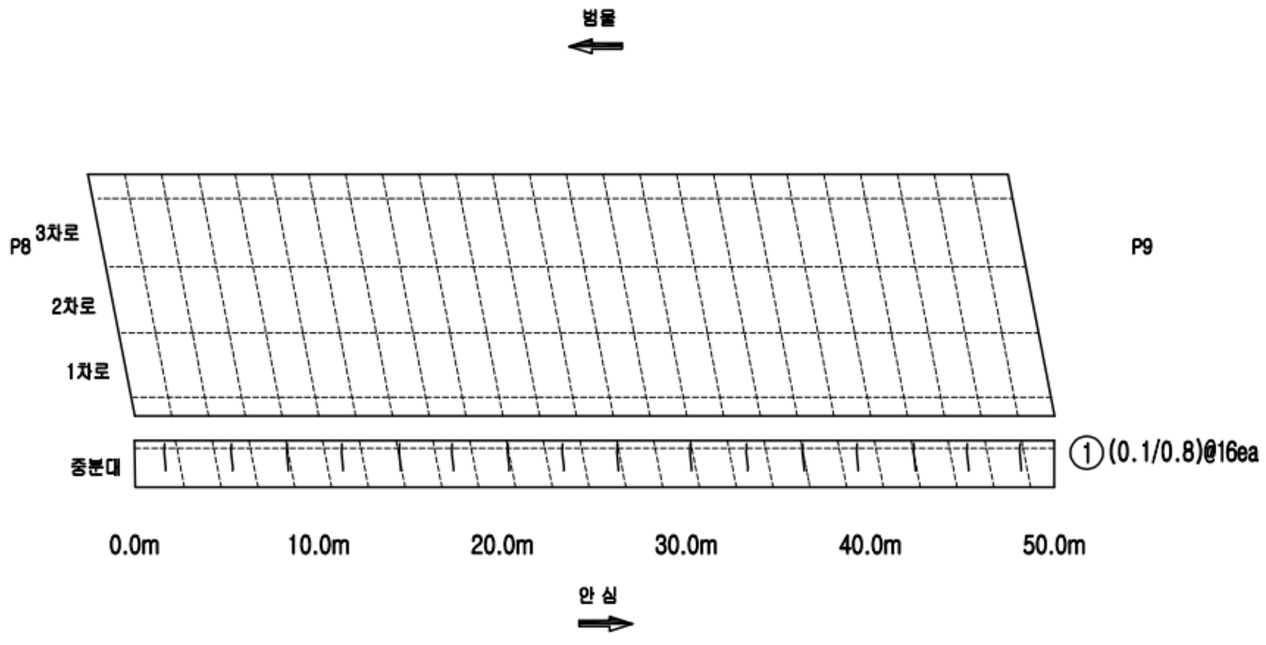
번호	위치	손상내용	손상물량					비고
			폭	길이	개소	단위	수량	
1	중분대	균열	0.1	0.8	16	m	12.80	
2								
3								
4								
5								
6								
7								
8								
9								
10								
11								
12								
13								
14								
15								
16								
17								
18								
19								
20								
21								
22								
23								
24								
25								
26								
27								
28								
29								
30

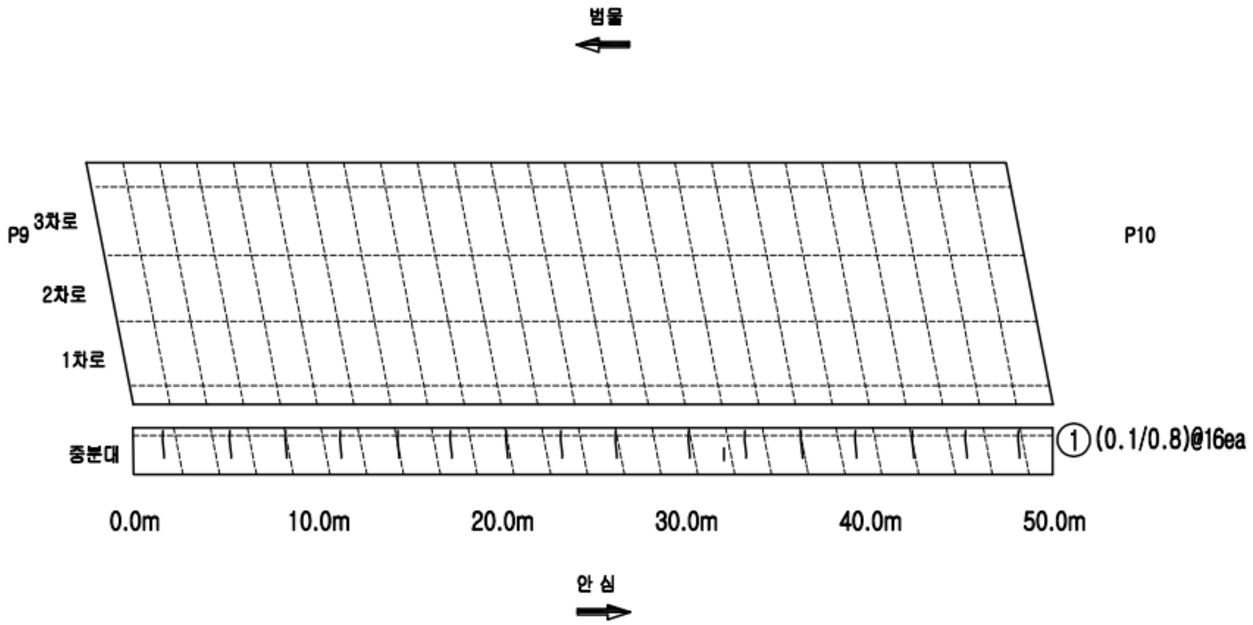
번호	위치	손상내용	손상물량					비고
			폭	길이	개소	단위	수량	
1	중분대	균열	0.1	0.8	16	m	12.80	
2								
3								
4								
5								
6								
7								
8								
9								
10								
11								
12								
13								
14								
15								
16								
17								
18								
19								
20								
21								
22								
23								
24								
25								
26								
27								
28								
29								
30

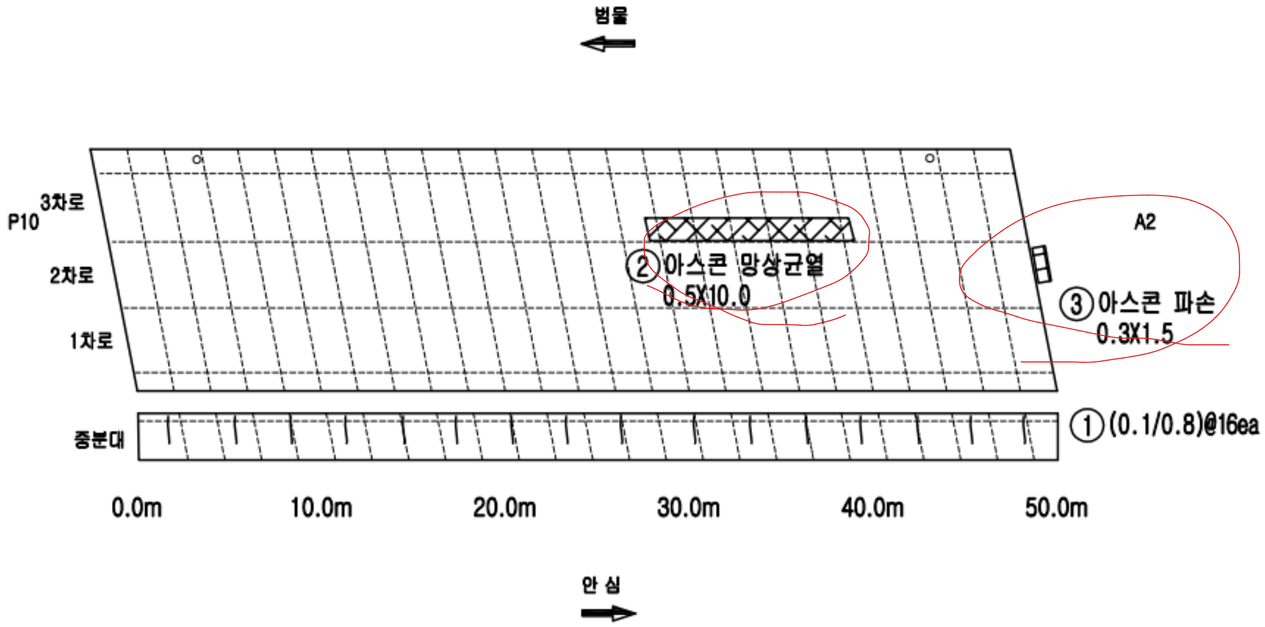
번호	위치	손상내용	손상물량					비고
			폭	길이	개소	단위	수량	
1	중분대	균열	0.1	0.8	16	m	12.80	
2	포장부	아스콘 망상균열	0.5	10.0	1	㎡	5.00	
3	포장부	아스콘 파손	0.3	1.5	1	㎡	0.45	
4								
5								
6								
7								
8								
9								
10								
11								
12								
13								
14								
15								
16								
17								
18								
19								
20								
21								
22								
23								
24								
25								
26								
27								
28								
29								
30

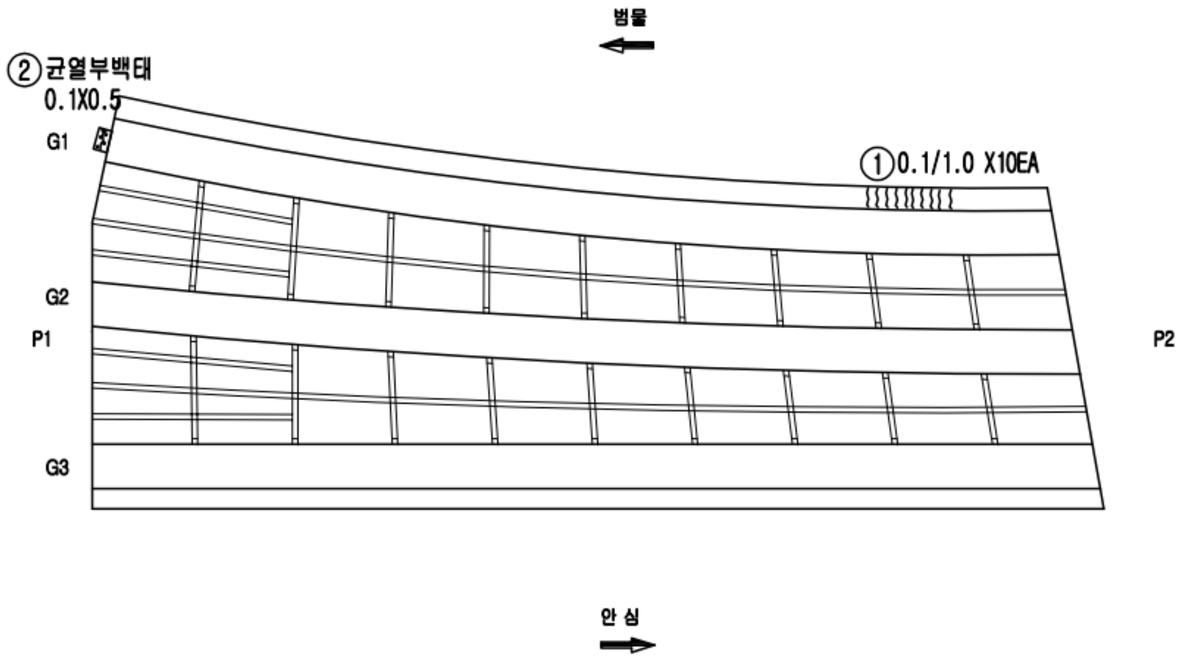
번호	위치	손상내용	손상물량					비고
			폭	길이	개소	단위	수량	
1	바닥판하면	균열	0.1	1.0	10	m	10.00	
2	바닥판하면	균열부백태	0.1	0.5	1	㎡	0.05	
3								
4								
5								
6								
7								
8								
9								
10								
11								
12								
13								
14								
15								
16								
17								
18								
19								
20								
21								
22								
23								
24								
25								
26								
27								
28								
29								
30

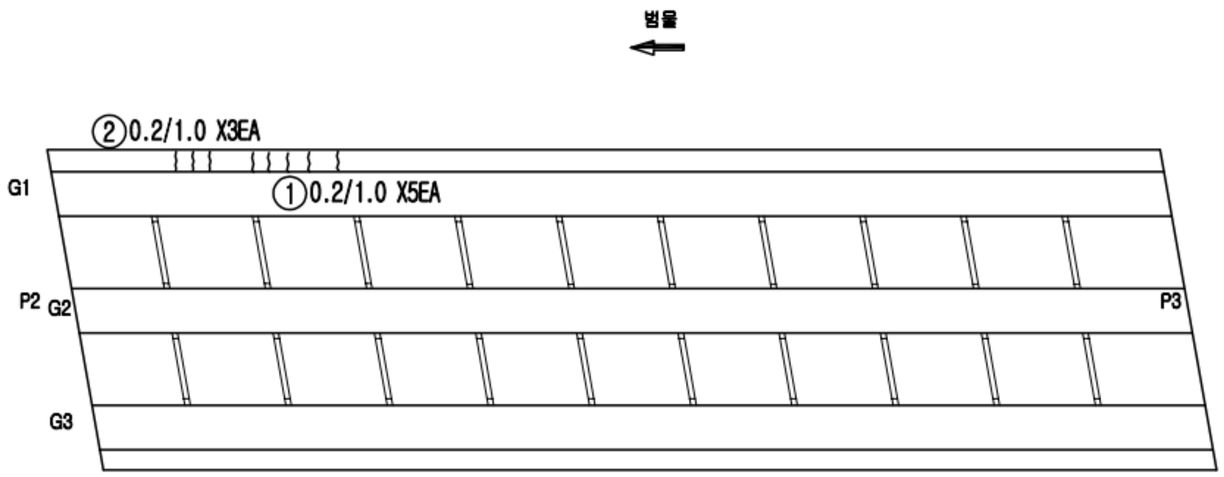
번호	위치	손상내용	손상물량					비고
			폭	길이	개소	단위	수량	
1	바닥판하면	균열	0.2	1.0	5	m	5.00	
2	바닥판하면	균열	0.1	1.0	3	m	3.00	
3								
4								
5								
6								
7								
8								
9								
10								
11								
12								
13								
14								
15								
16								
17								
18								
19								
20								
21								
22								
23								
24								
25								
26								
27								
28								
29								
30

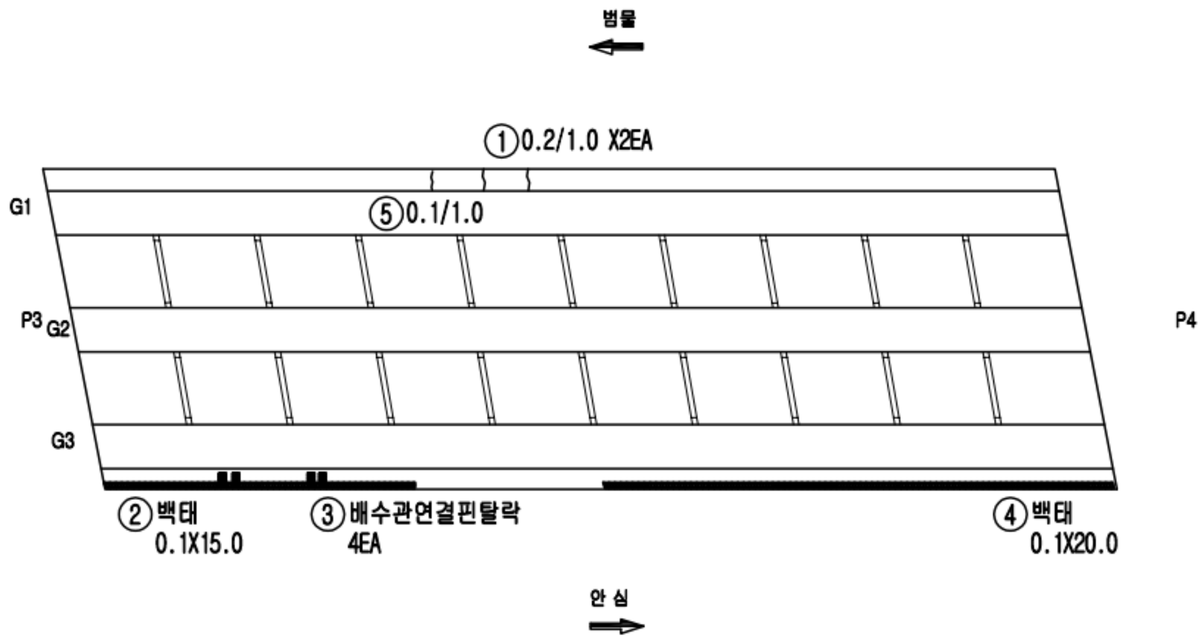
번호	위치	손상내용	손상물량					비고
			폭	길이	개소	단위	수량	
1	바닥판하면	균열	0.2	1.0	2	m	2.00	
2	바닥판하면	백태	0.1	15.0	1	㎡	1.50	
3	배수시설	배수관연결핀탈락	-	-	4	EA	4.00	
4	바닥판하면	백태	0.1	20.0	1	㎡	2.00	
5	바닥판하면	균열	0.1	1.0	1	m	1.00	
6								
7								
8								
9								
10								
11								
12								
13								
14								
15								
16								
17								
18								
19								
20								
21								
22								
23								
24								
25								
26								
27								
28								
29								
30

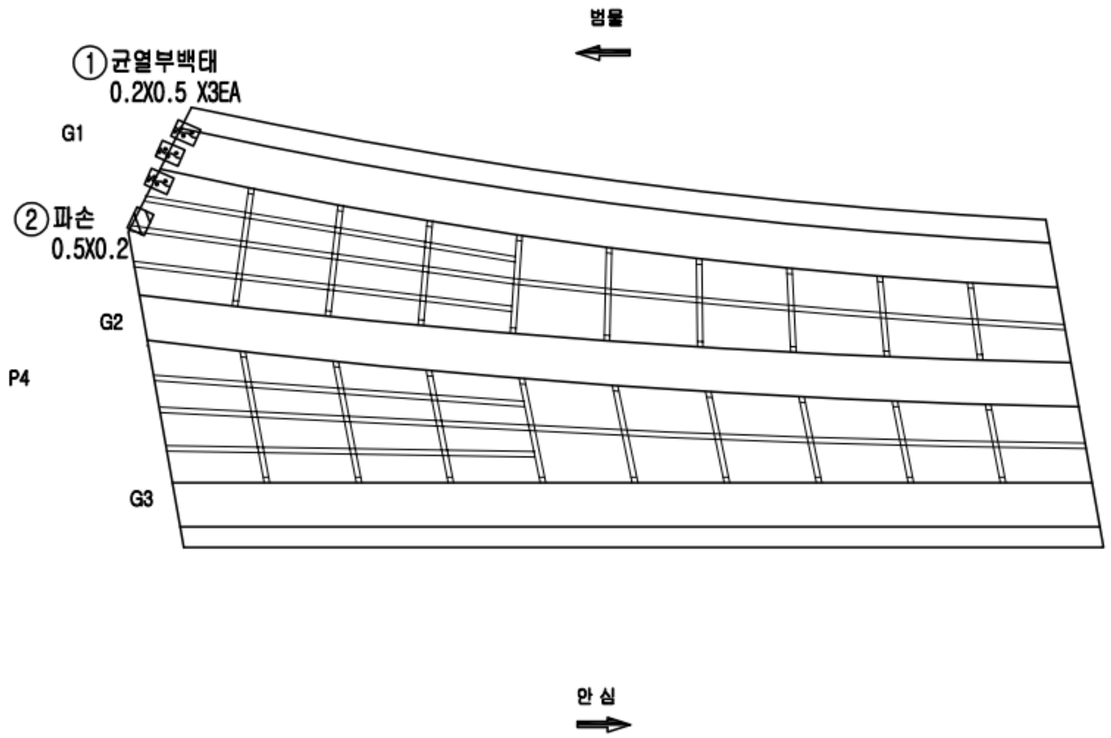
번호	위치	손상내용	손상물량					비고
			폭	길이	개소	단위	수량	
1	바닥판하면	균열부백태	0.2	0.5	3	㎡	0.30	
2	바닥판하면	파손	0.5	0.2	1	㎡	0.10	손상변경
3								
4								
5								
6								
7								
8								
9								
10								
11								
12								
13								
14								
15								
16								
17								
18								
19								
20								
21								
22								
23								
24								
25								
26								
27								
28								
29								
30

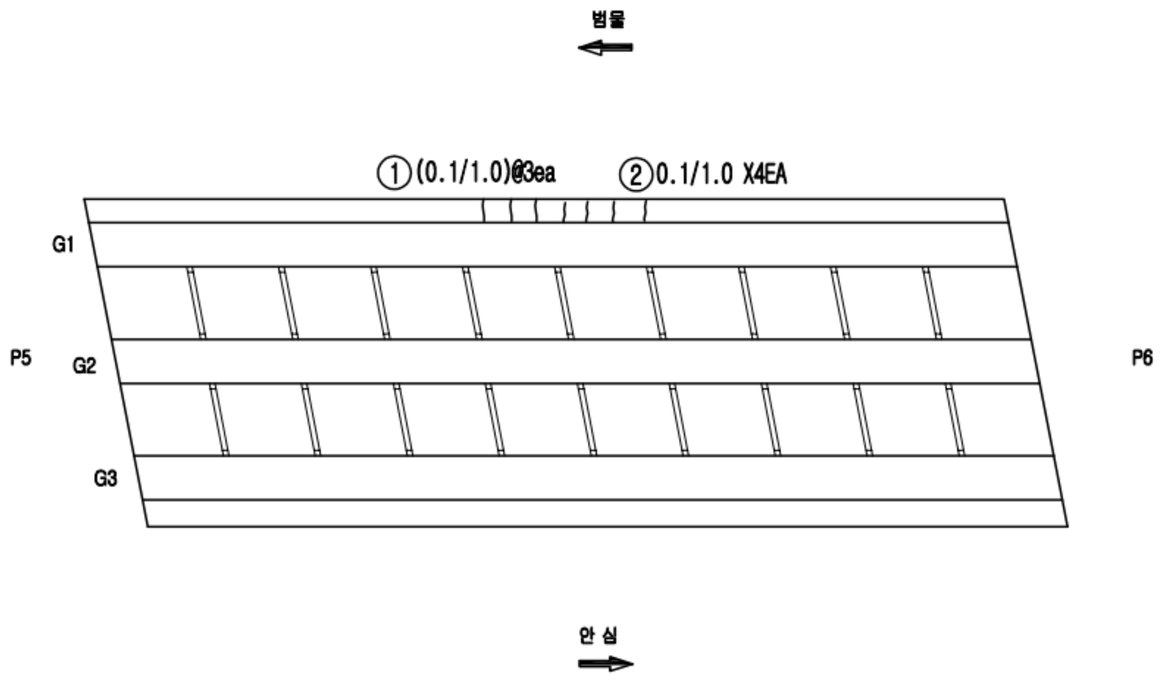
번호	위치	손상내용	손상물량					비고
			폭	길이	개소	단위	수량	
1	바닥판하면	균열	0.1	1.0	3	m	3.00	
2	바닥판하면	균열	0.1	1.0	4	m	4.00	
3								
4								
5								
6								
7								
8								
9								
10								
11								
12								
13								
14								
15								
16								
17								
18								
19								
20								
21								
22								
23								
24								
25								
26								
27								
28								
29								
30

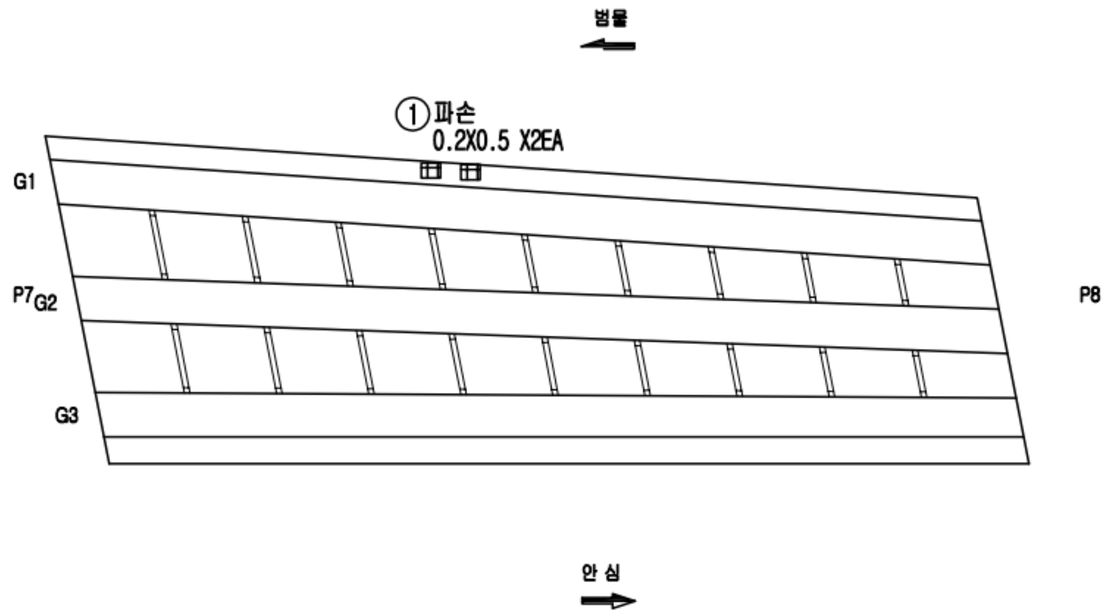
번호	위치	손상내용	손상물량					비고
			폭	길이	개소	단위	수량	
1	바닥판하면	파손	0.2	0.5	2	㎡	0.20	
2								
3								
4								
5								
6								
7								
8								
9								
10								
11								
12								
13								
14								
15								
16								
17								
18								
19								
20								
21								
22								
23								
24								
25								
26								
27								
28								
29								
30

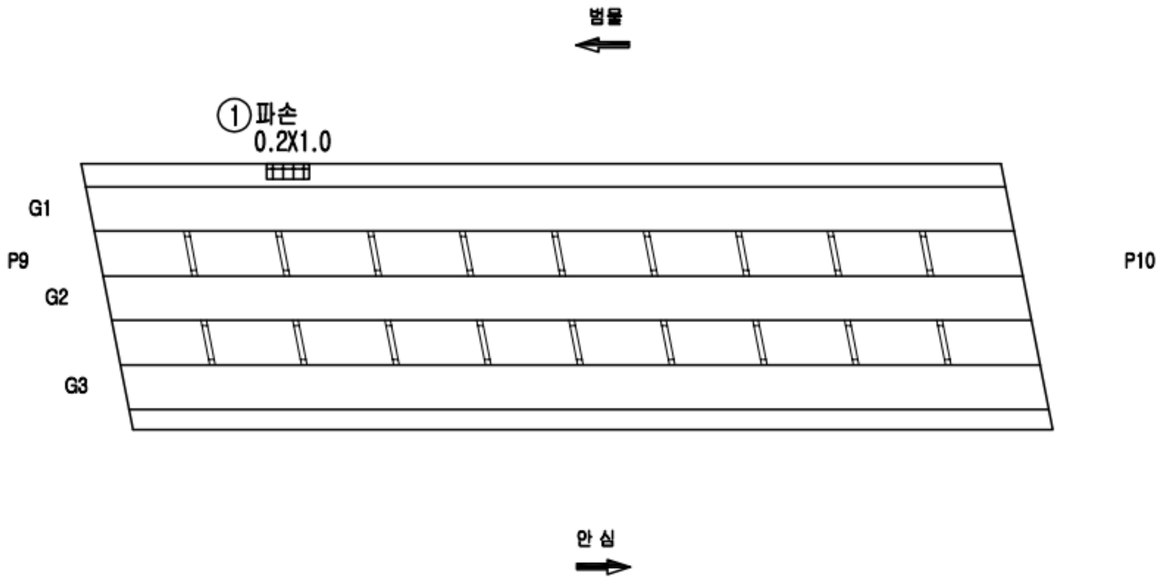
번호	위치	손상내용	손상물량					비고
			폭	길이	개소	단위	수량	
1	바닥판하면	파손	0.2	1.0	1	㎡	0.20	
2								
3								
4								
5								
6								
7								
8								
9								
10								
11								
12								
13								
14								
15								
16								
17								
18								
19								
20								
21								
22								
23								
24								
25								
26								
27								
28								
29								
30

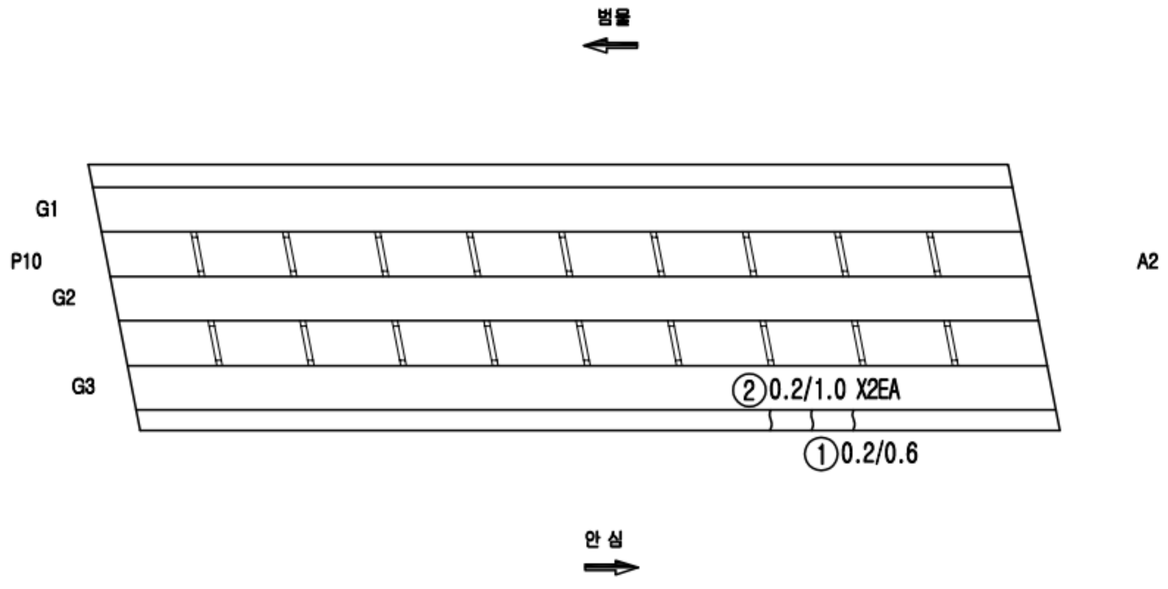
번호	위치	손상내용	손상물량					비고
			폭	길이	개소	단위	수량	
1	바닥판하면	균열	0.2	0.6	1	m	0.60	
2	바닥판하면	균열	0.2	1.0	2	m	2.00	
3								
4								
5								
6								
7								
8								
9								
10								
11								
12								
13								
14								
15								
16								
17								
18								
19								
20								
21								
22								
23								
24								
25								
26								
27								
28								
29								
30

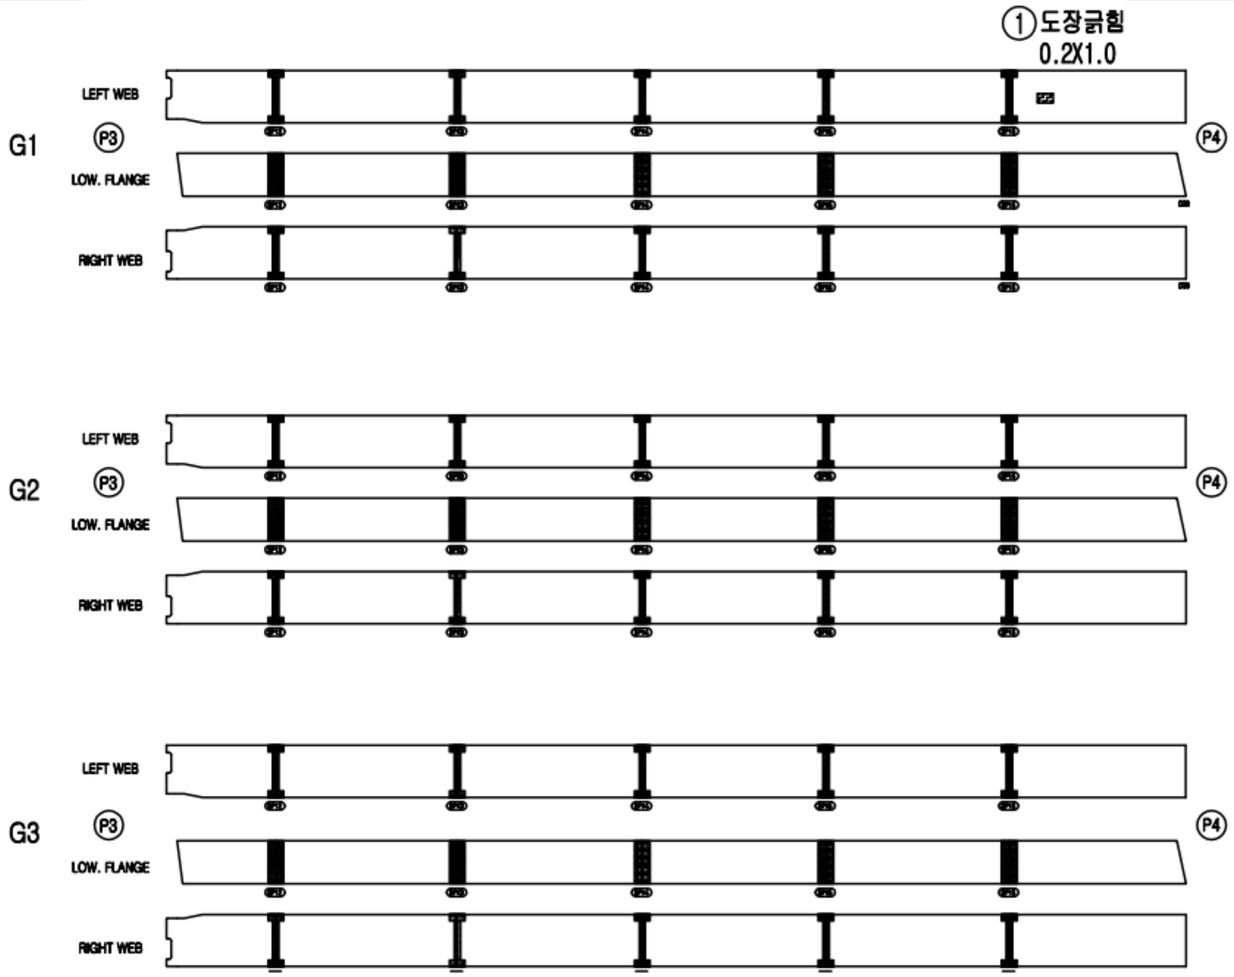
번호	위치	손상내용	손상물량					비고
			폭	길이	개소	단위	수량	
1	거더외부	도장균열	0.2	1.0	1	㎡	0.20	
2								
3								
4								
5								
6								
7								
8								
9								
10								
11								
12								
13								
14								
15								
16								
17								
18								
19								
20								
21								
22								
23								
24								
25								
26								
27								
28								
29								
30

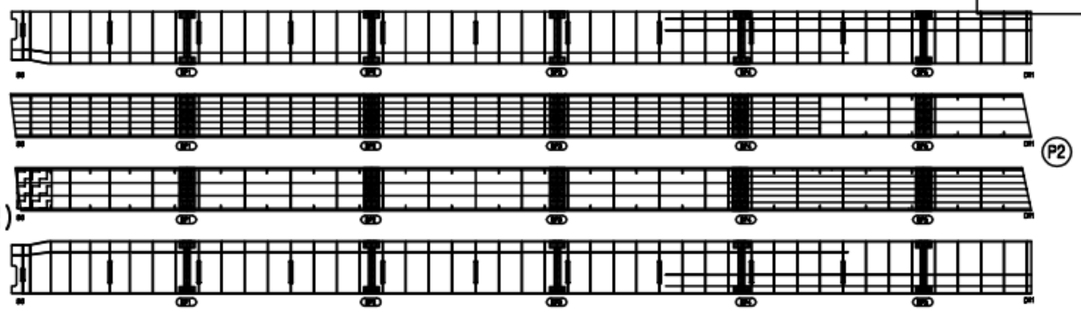
G1

번호	위치	손상내용	손상물량					비고
			폭	길이	개소	단위	수량	
1	거더내부	이물질퇴적(조류서식)	3.0	2.0	1	㎡	6.00	
2	거더내부	이물질퇴적(조류서식)	2.0	2.0	1	㎡	4.00	
3								
4								
5								
6								
7								
8								
9								
10								
11								
12								
13								
14								
15								
16								
17								
18								
19								
20								
21								
22								
23								
24								
25								
26								
27								
28								
29								
30

①이물질퇴적(조류서식)
3.0X2.0

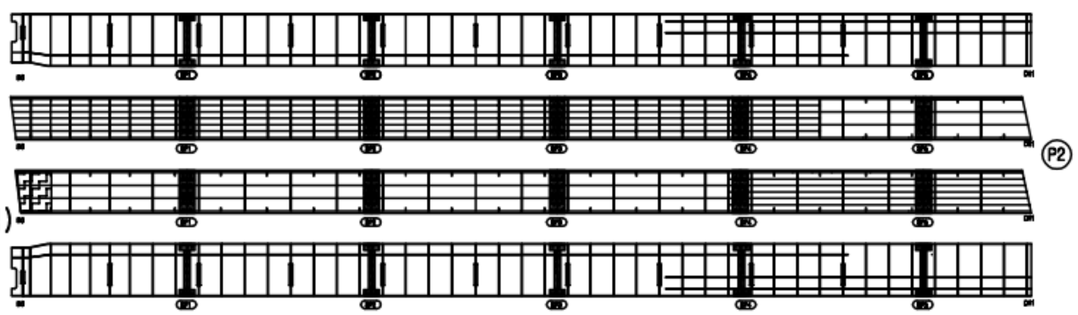
G3

②이물질퇴적(조류서식)
2.0X2.0

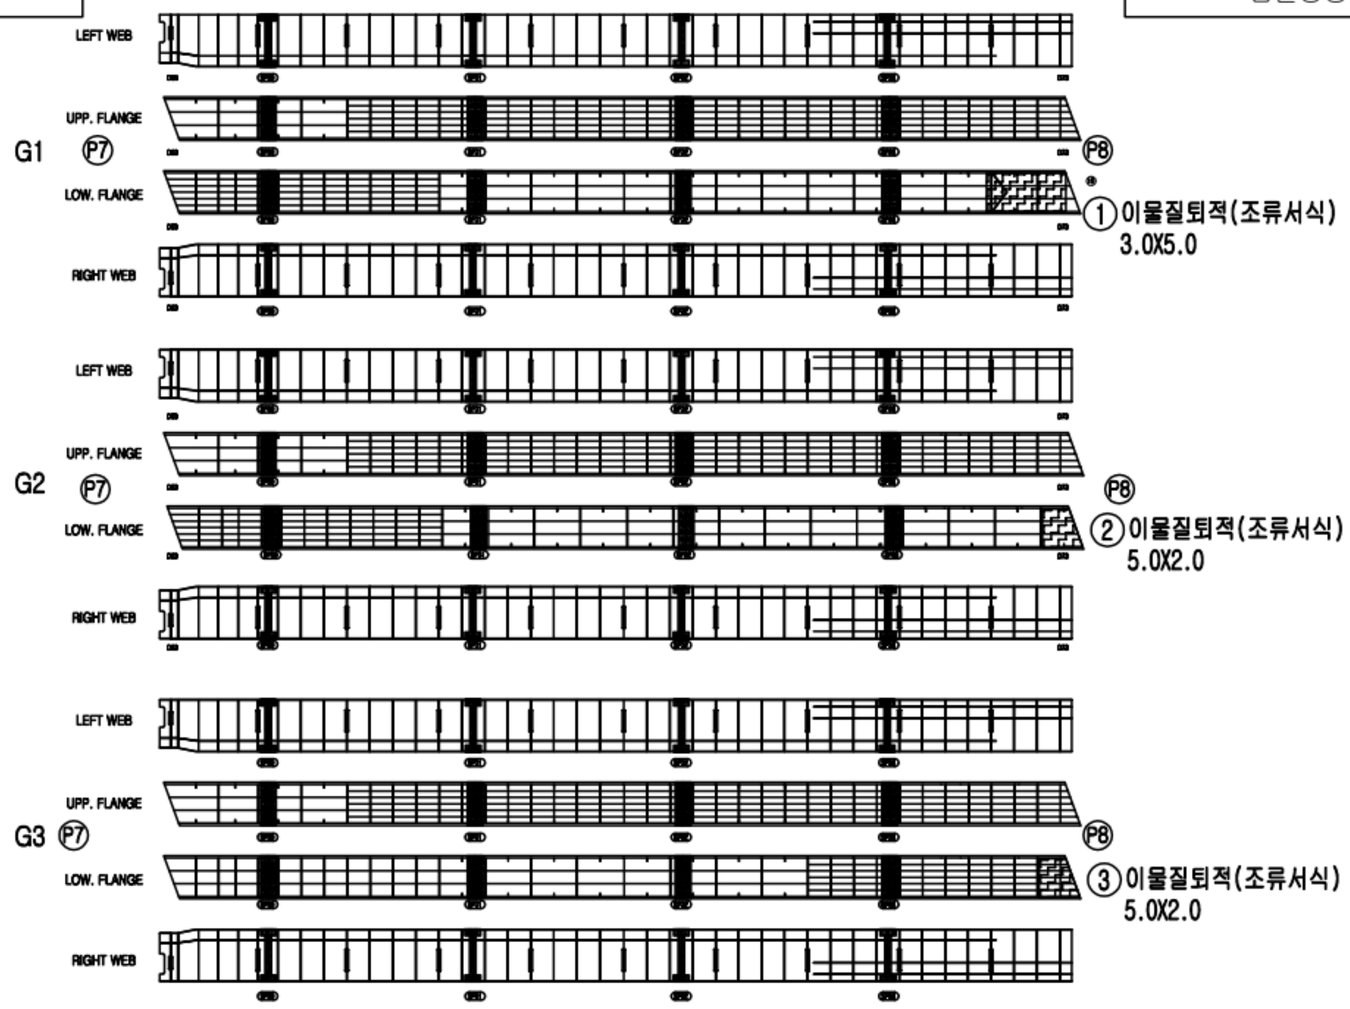
번호	위치	손상내용	손상물량					비고
			폭	길이	개소	단위	수량	
1	거더내부	이물질퇴적(조류서식)	3.0	5.0	1	㎡	15.00	
2	거더내부	이물질퇴적(조류서식)	5.0	2.0	1	㎡	10.00	
3	거더내부	이물질퇴적(조류서식)	5.0	2.0	1	㎡	10.00	
4								
5								
6								
7								
8								
9								
10								
11								
12								
13								
14								
15								
16								
17								
18								
19								
20								
21								
22								
23								
24								
25								
26								
27								
28								
29								
30
