범안대교

용역사	(주)명성엔지니어링	발주처	대구 동부순환도로 (주)	용역명	2024년 범안로 시설물 정기 및 정밀안전점검 기술용역전점검) (하반기 정기안전점검)	구간	범안대교	위치	S1 교면포장	NO	001

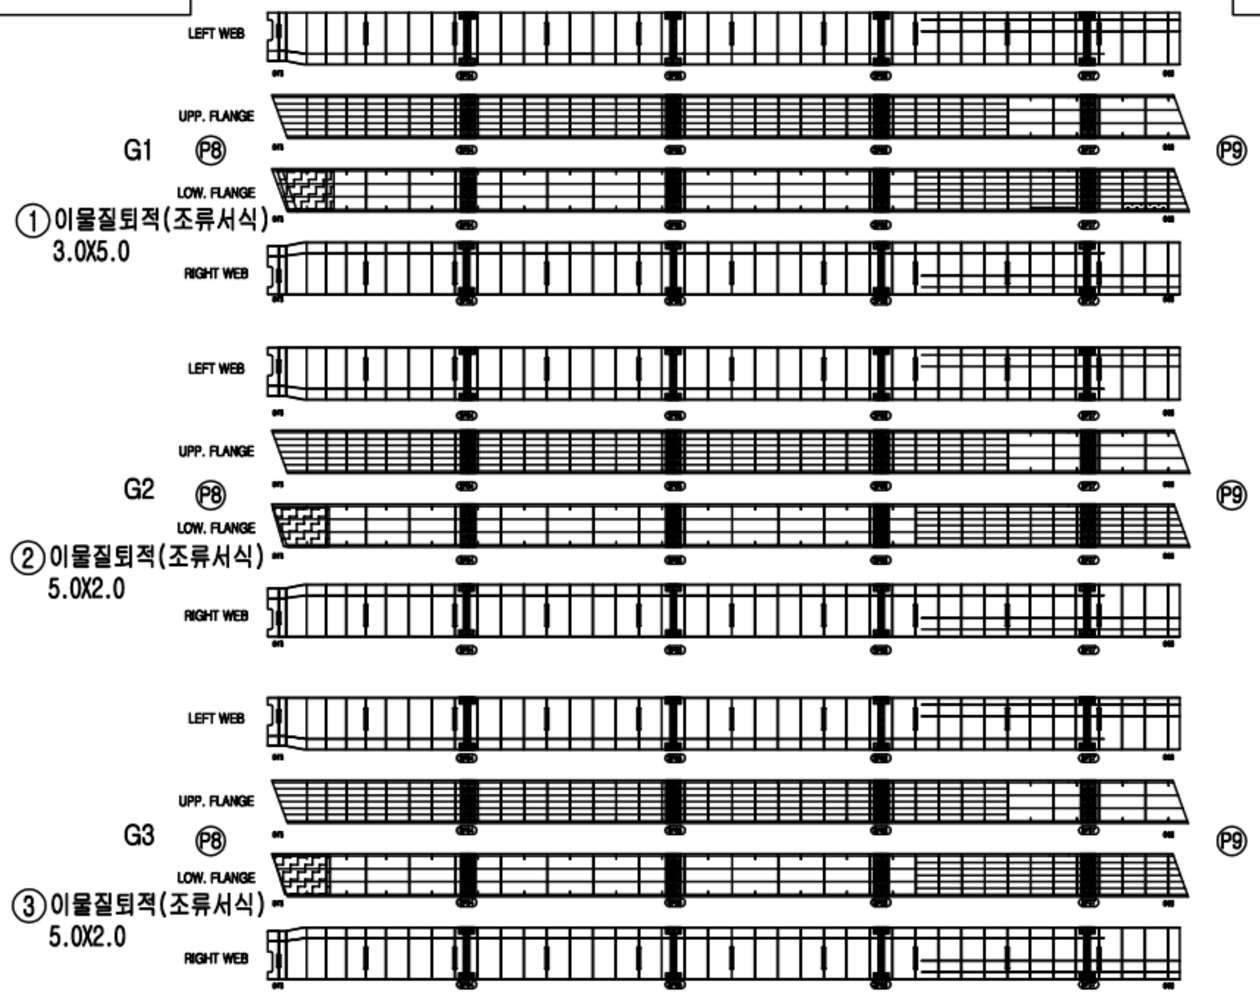
번호	위치	손상내용	손상물량					비고
			폭	길이	개소	단위	수량	
1	거더내부	이물질퇴적(조류서식)	3.0	5.0	1	㎡	15.00	
2	거더내부	이물질퇴적(조류서식)	5.0	2.0	1	㎡	10.00	
3	거더내부	이물질퇴적(조류서식)	5.0	2.0	1	㎡	10.00	
4								
5								
6								
7								
8								
9								
10								
11								
12								
13								
14								
15								
16								
17								
18								
19								
20								
21								
22								
23								
24								
25								
26								
27								
28								
29								
30

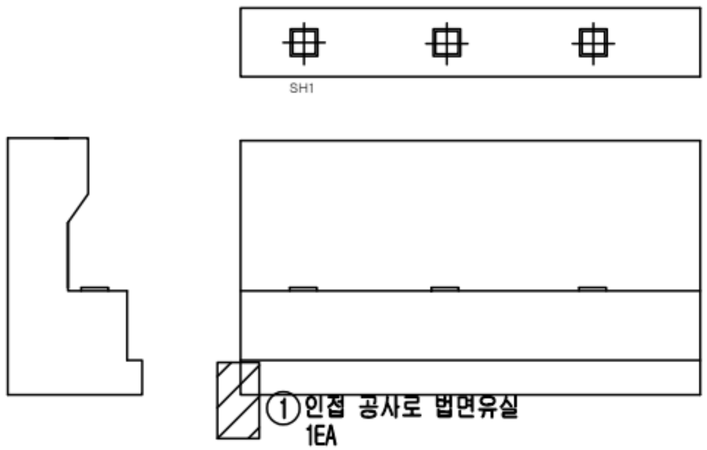
교 대(A2)

번호	위치	손상내용	손상물량					비고
			폭	길이	개소	단위	수량	
1	교대	인접 공사로 법면유실	-	-	1	EA	1.00	
2								
3								
4								
5								
6								
7								
8								
9								
10								
11								
12								
13								
14								
15								
16								
17								
18								
19								
20								
21								
22								
23								
24								
25								
26								
27								
28								
29								
30

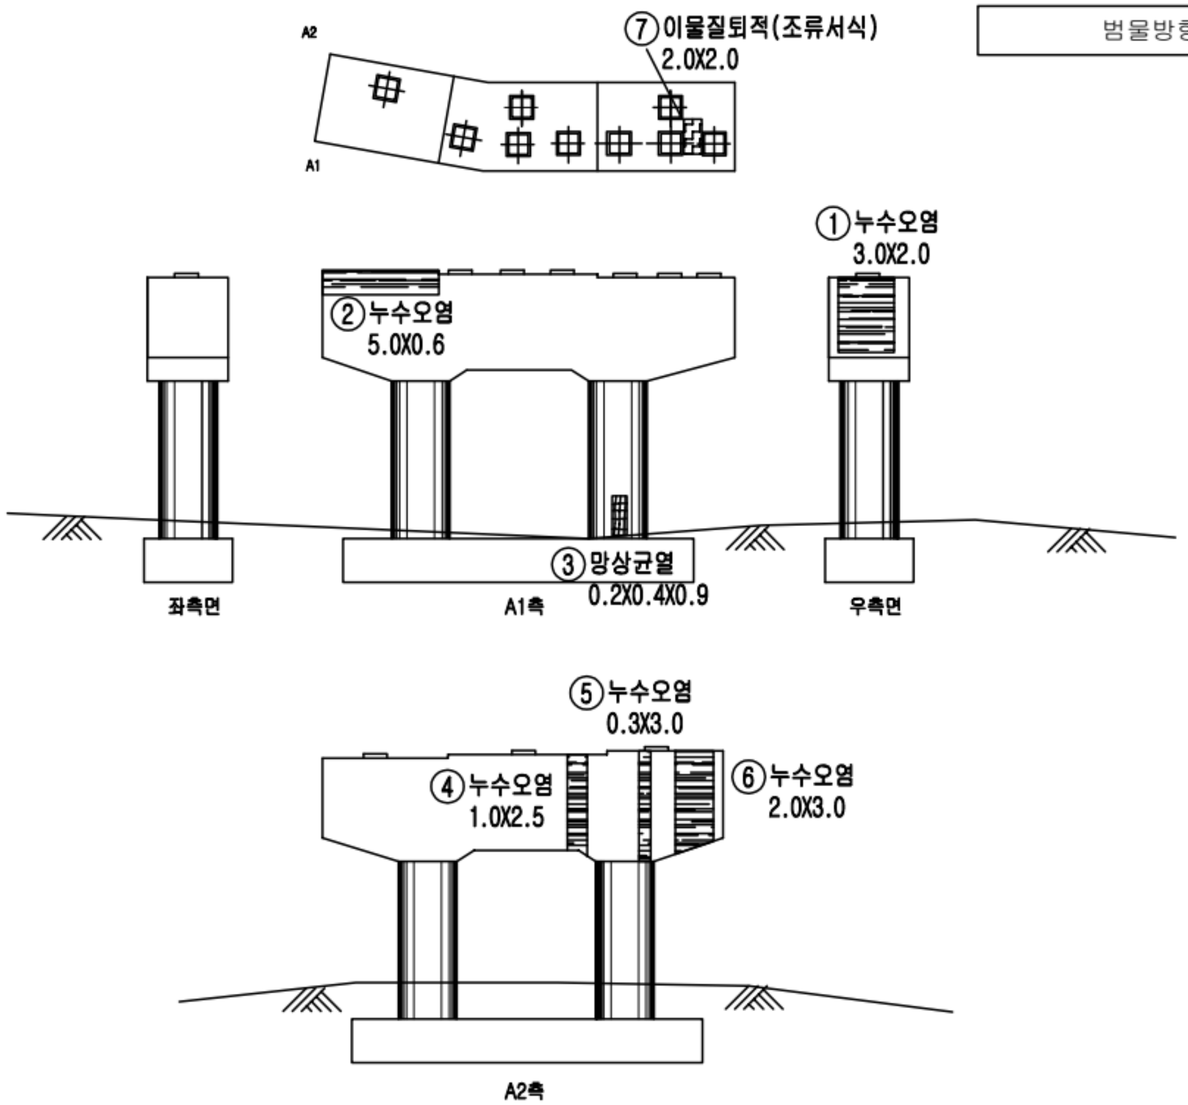
번호	위치	손상내용	손상물량					비고
			폭	길이	개소	단위	수량	
1	교각	누수오염	3.0	2.0	1	㎡	6.00	
2	교각	누수오염	5.0	0.6	1	㎡	3.00	
3	교각	망상균열	0.4	0.9	1	㎡	0.36	
4	교각	누수오염	1.0	2.5	1	㎡	2.50	
5	교각	누수오염	0.3	3.0	1	㎡	0.90	
6	교각	누수오염	2.0	3.0	1	㎡	6.00	
7	교각	이물질퇴적(조류서식)	2.0	2.0	1	㎡	4.00	
8								
9								
10								
11								
12								
13								
14								
15								
16								
17								
18								
19								
20								
21								
22								
23								
24								
25								
26								
27								
28								
29								
30

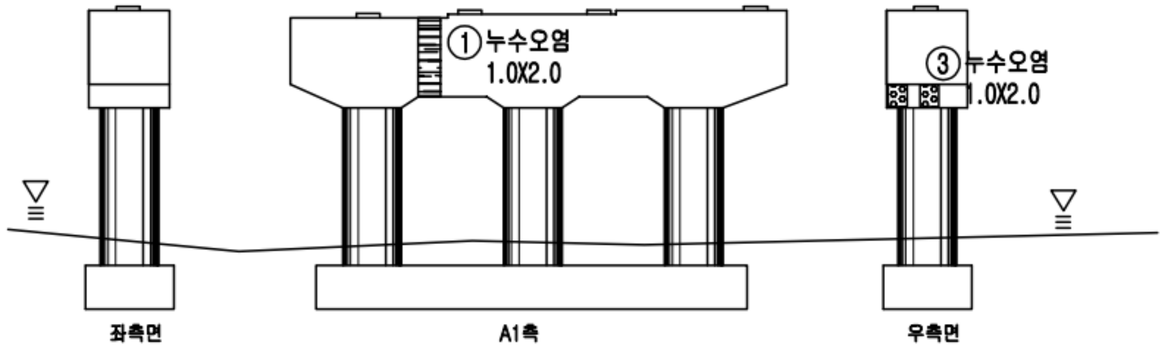
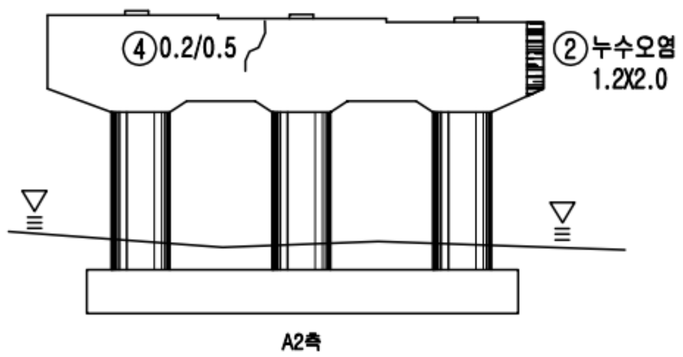
번호	위치	손상내용	손상물량					비고
			폭	길이	개소	단위	수량	
1	교각	누수오염	1.0	2.0	1	㎡	2.00	
2	교각	누수오염	1.2	2.0	1	㎡	2.40	
3	교각	누수오염	1.0	2.0	1	㎡	2.00	
4	교각	균열	0.2	0.5	1	m	0.50	
5								
6								
7								
8								
9								
10								
11								
12								
13								
14								
15								
16								
17								
18								
19								
20								
21								
22								
23								
24								
25								
26								
27								
28								
29								
30

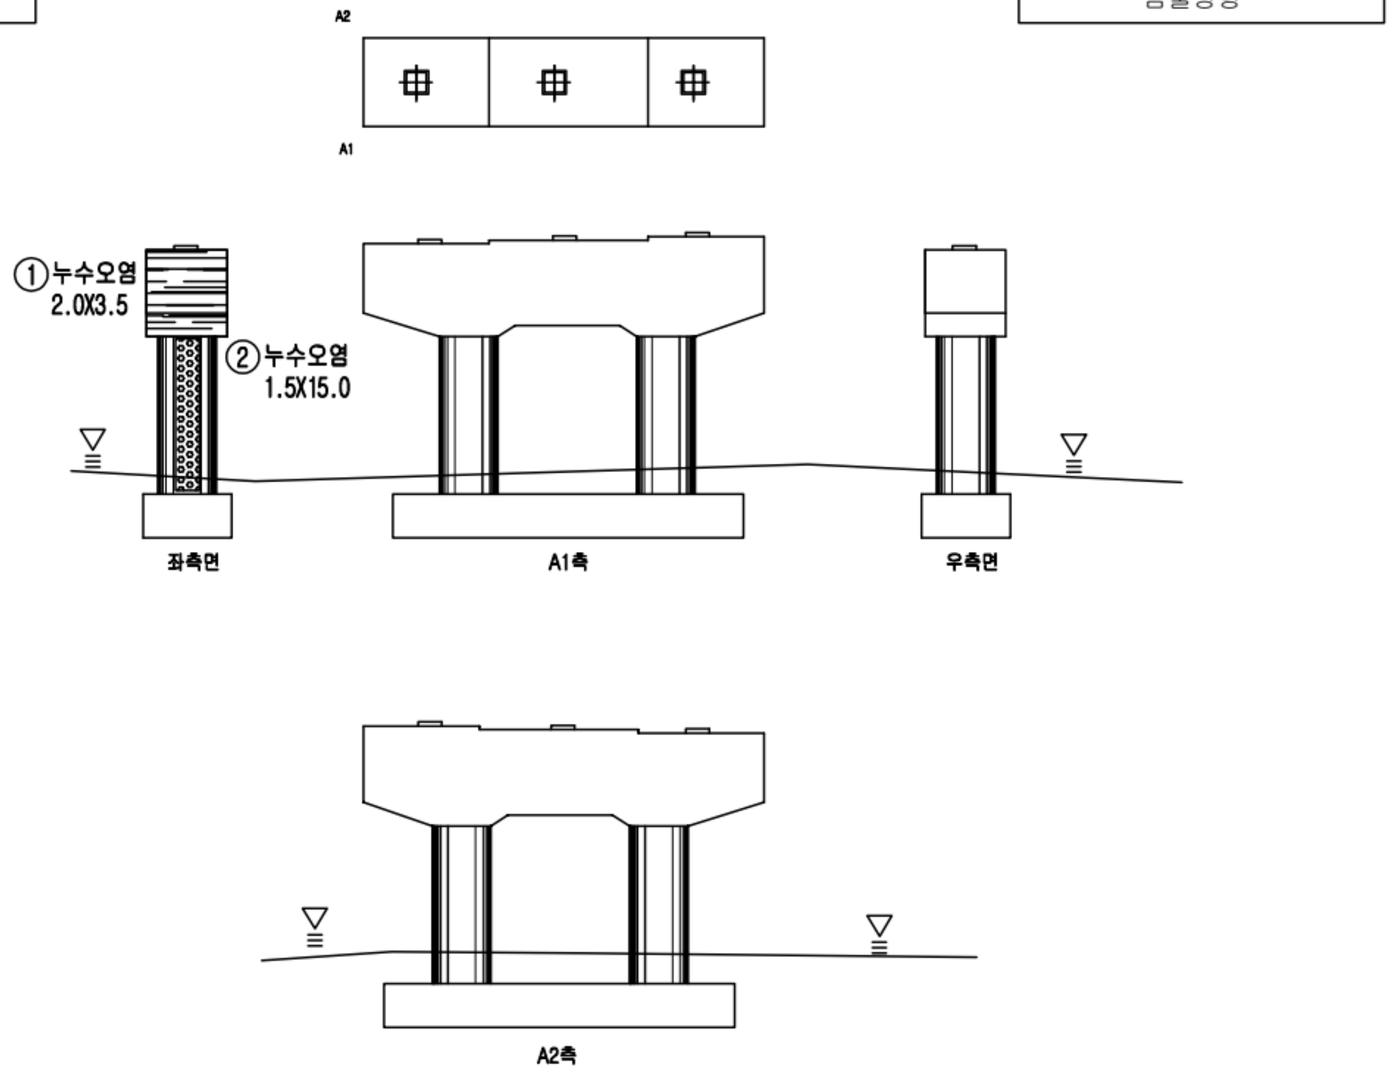
번호	위치	손상내용	손상물량					비고
			폭	길이	개소	단위	수량	
1	교각	누수오염	2.0	3.5	1	㎡	7.00	
2	교각	누수오염	1.5	15.0	1	㎡	22.50	
3								
4								
5								
6								
7								
8								
9								
10								
11								
12								
13								
14								
15								
16								
17								
18								
19								
20								
21								
22								
23								
24								
25								
26								
27								
28								
29								
30

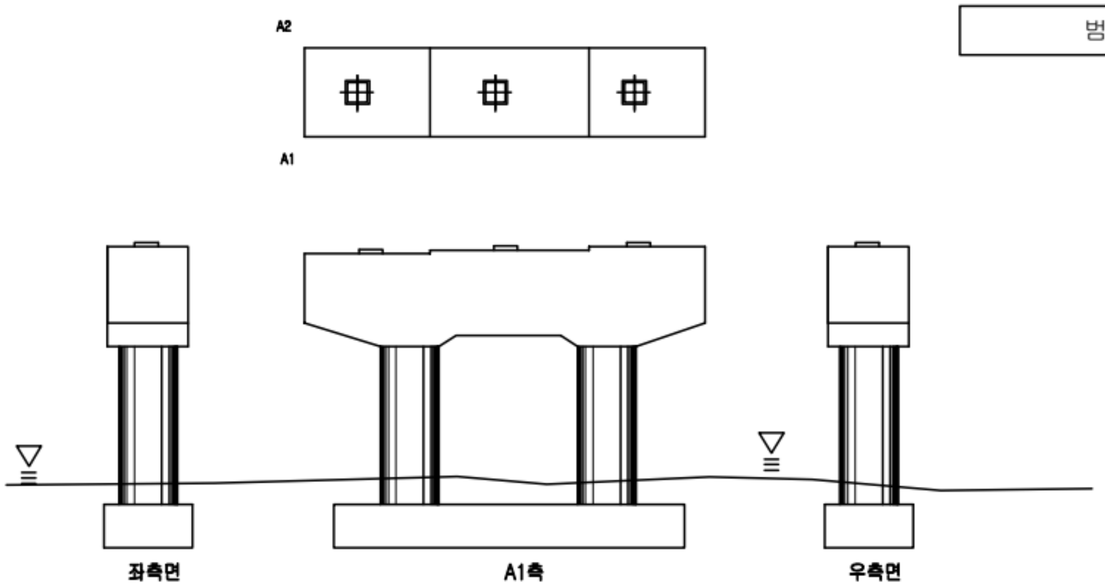
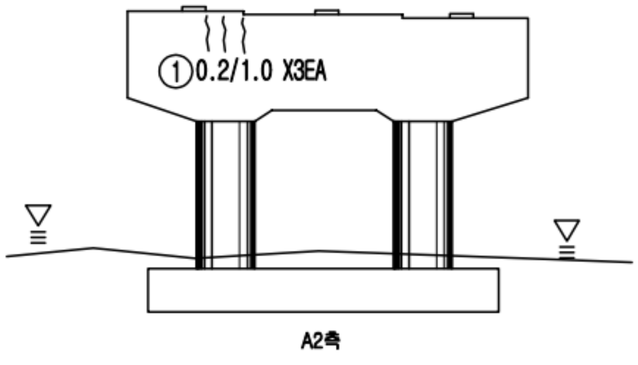
번호	위치	손상내용	손상물량					비고
			폭	길이	개소	단위	수량	
1	교각	균열	0.2	1.0	3	m	3.00	
2								
3								
4								
5								
6								
7								
8								
9								
10								
11								
12								
13								
14								
15								
16								
17								
18								
19								
20								
21								
22								
23								
24								
25								
26								
27								
28								
29								
30

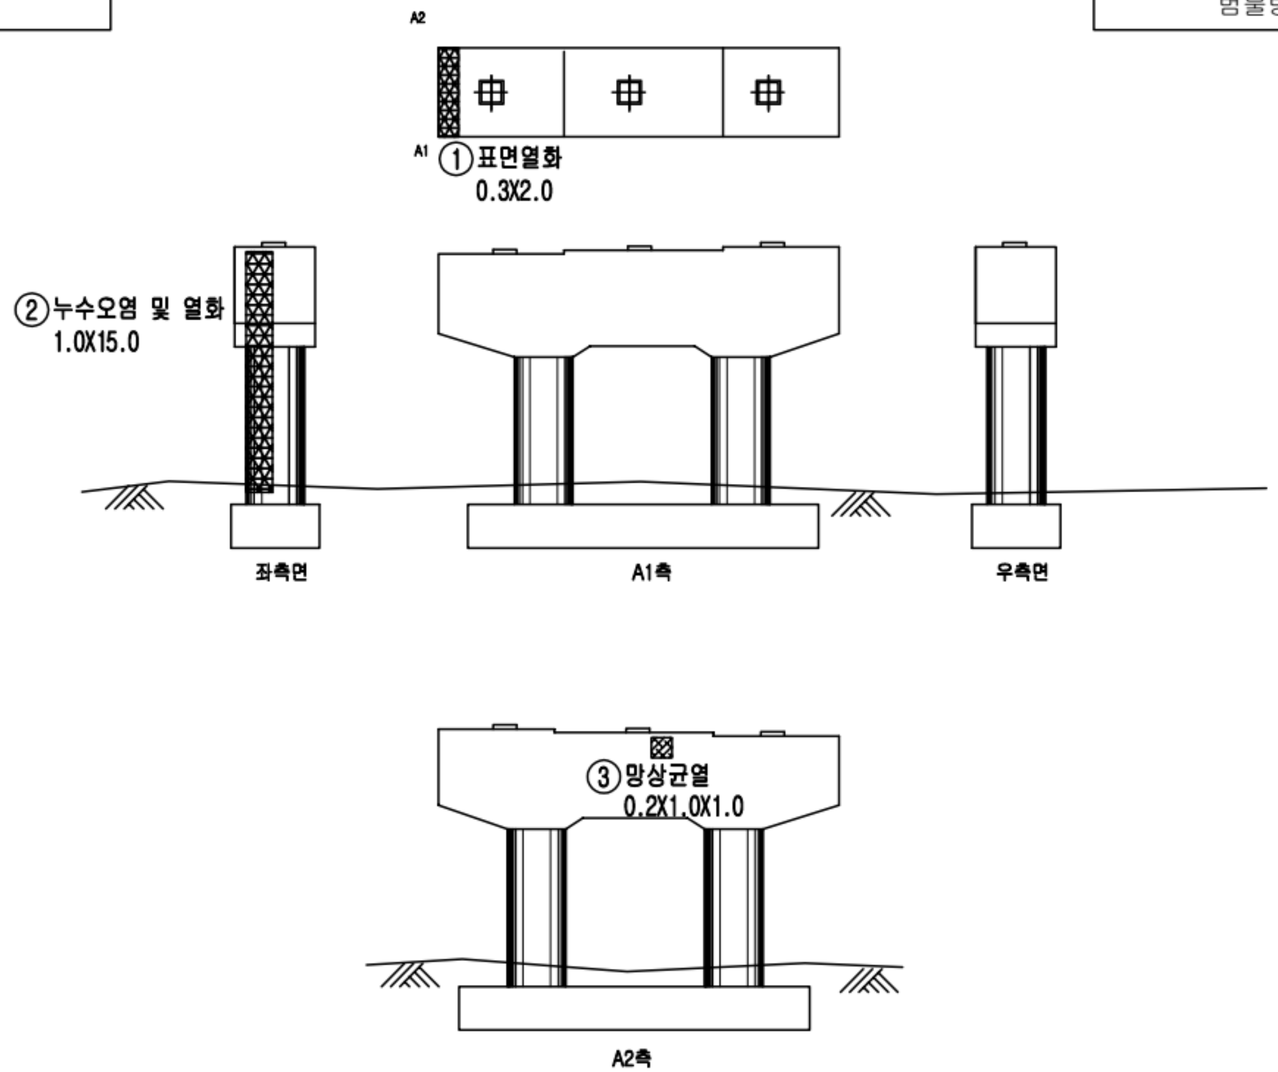
번호	위치	손상내용	손상물량					비고
			폭	길이	개소	단위	수량	
1	교각	표면열화	0.3	2.0	1	㎡	0.60	
2	교각	누수오염 및 열화	1.0	15.0	1	㎡	15.00	
3	교각	망상균열	1.0	1.0	1	㎡	1.00	
4								
5								
6								
7								
8								
9								
10								
11								
12								
13								
14								
15								
16								
17								
18								
19								
20								
21								
22								
23								
24								
25								
26								
27								
28								
29								
30

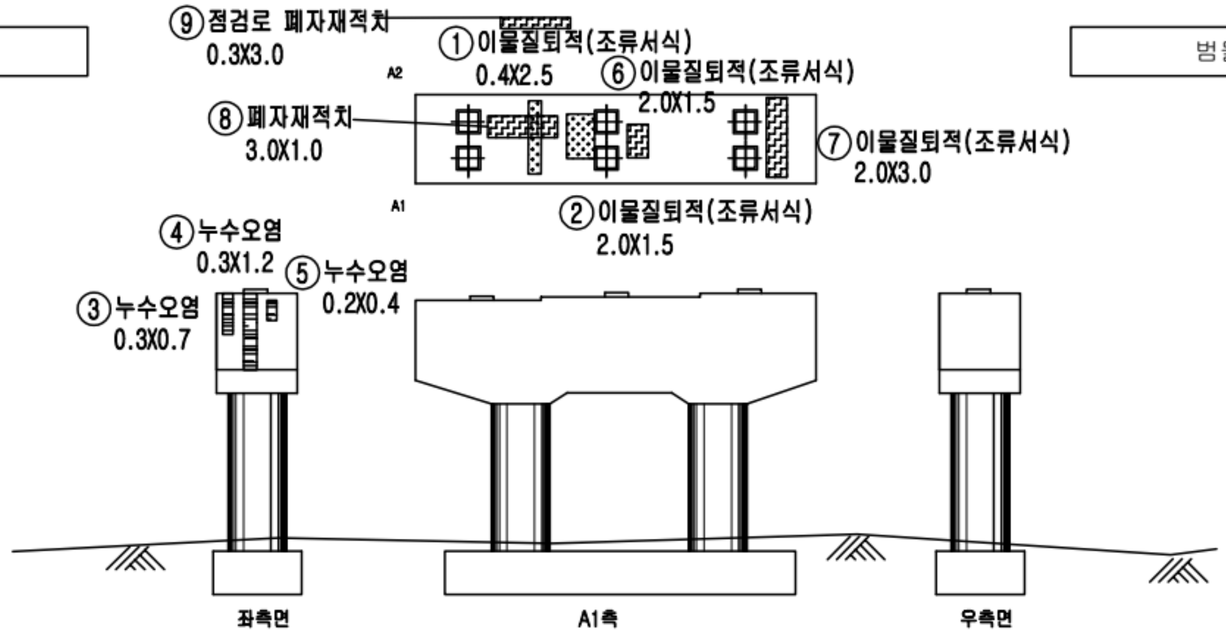
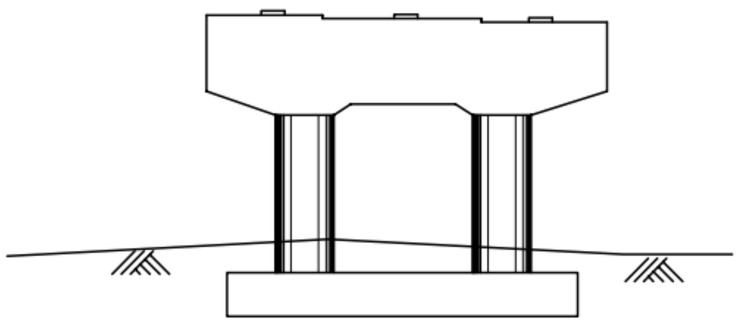
용역사	(주)명성엔지니어링	발주처	대구 동부순환도로 (주)	용역명	2024년 범안로 시설물 정기 및 정밀안전점검 기술용역전점검) (하반기 정기안전점검)	구간	범안대교	위치	교각 P8(범물방향)	NO	056

번호	위치	손상내용	손상물량					비고
			폭	길이	개소	단위	수량	
1	교각	이물질퇴적(조류서식)	0.4	2.5	1	㎡	1.00	
2	교각	이물질퇴적(조류서식)	2.0	1.5	1	㎡	3.00	
3	교각	누수오염	0.3	0.7	1	㎡	0.21	
4	교각	누수오염	0.3	1.2	1	㎡	0.36	
5	교각	누수오염	0.2	0.4	1	㎡	0.08	
6	교각	이물질퇴적(조류서식)	2.0	1.5	1	㎡	3.00	
7	교각	이물질퇴적(조류서식)	2.0	3.0	1	㎡	6.00	
8	교각	폐자재적치	3.0	1.0	1	㎡	3.00	
9	교각	점검로 폐자재적치	0.3	3.0	1	㎡	0.90	
10								
11								
12								
13								
14								
15								
16								
17								
18								
19								
20								
21								
22								
23								
24								
25								
26								
27								
28								
29								
30

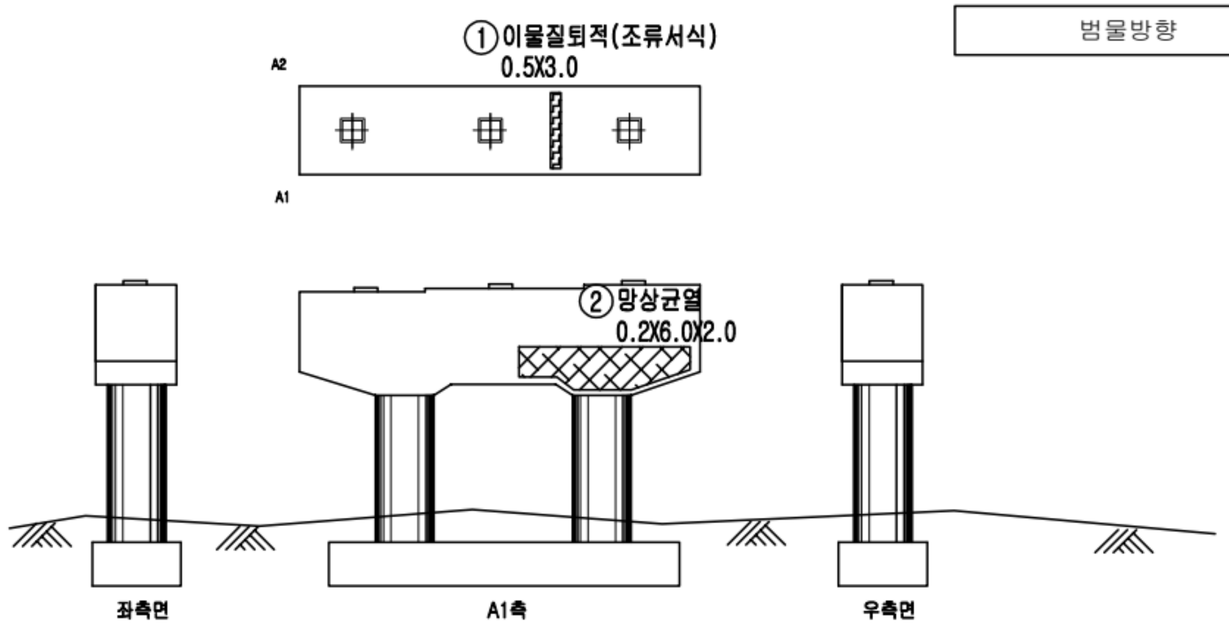
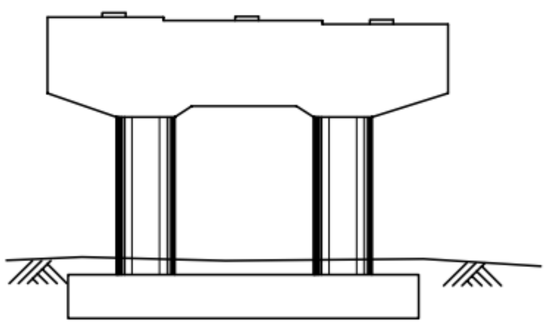
번호	위치	손상내용	손상물량					비고
			폭	길이	개소	단위	수량	
1	교각	이물질퇴적(조류서식)	0.5	3.0	1	㎡	1.50	
2	교각	망상균열	6.0	2.0	1	㎡	12.00	
3								
4								
5								
6								
7								
8								
9								
10								
11								
12								
13								
14								
15								
16								
17								
18								
19								
20								
21								
22								
23								
24								
25								
26								
27								
28								
29								
30

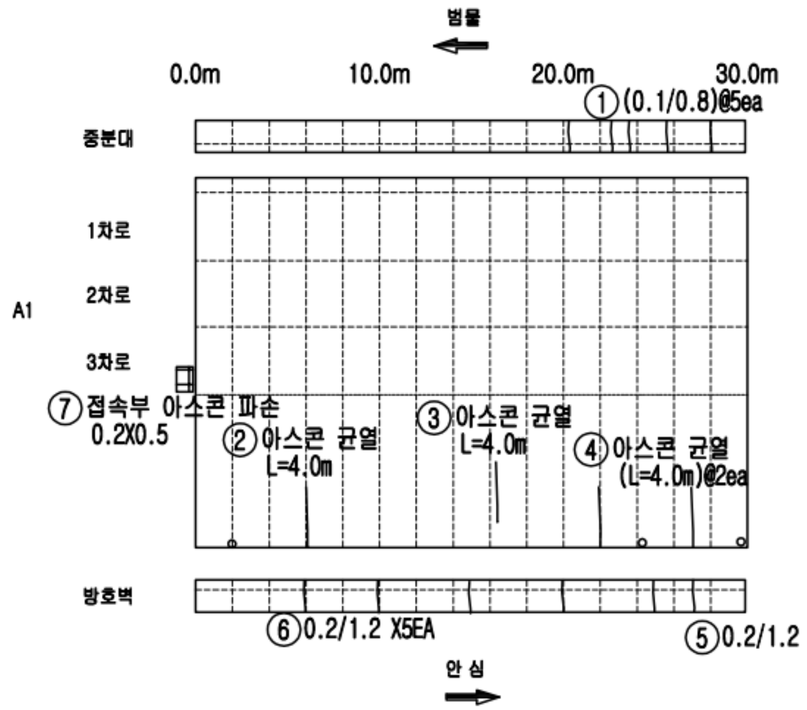
번호	위치	손상내용	손상물량					비고
			폭	길이	개소	단위	수량	
1	중분대	균열	0.1	0.8	5	m	4.00	
2	포장부	아스콘 균열	-	4.0	1	m	4.00	
3	포장부	아스콘 균열	-	4.0	1	m	4.00	
4	포장부	아스콘 균열	-	4.0	2	m	8.00	
5	방호벽	균열	0.2	1.2	1	m	1.20	
6	방호벽	균열	0.2	1.2	5	m	6.00	
7	포장부	접속부 아스콘 파손	0.2	0.5	1	㎡	0.10	
8								
9								
10								
11								
12								
13								
14								
15								
16								
17								
18								
19								
20								
21								
22								
23								
24								
25								
26								
27								
28								
29								
30

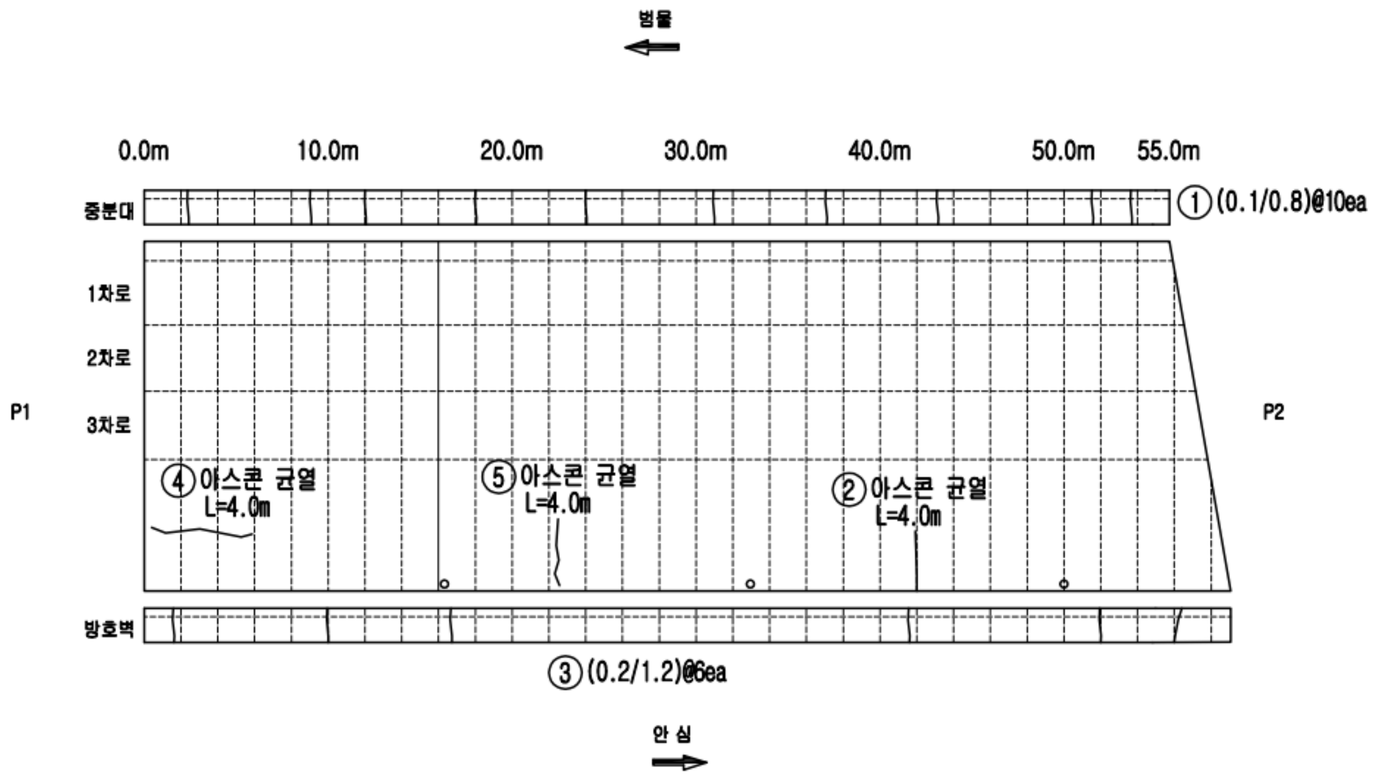
번호	위치	손상내용	손상물량					비고
			폭	길이	개소	단위	수량	
1	중분대	균열	0.1	0.8	10	m	8.00	
2	포장부	아스콘 균열	-	4.0	1	m	4.00	
3	방호벽	균열	0.2	1.2	6	m	7.20	
4	포장부	아스콘 균열	-	4.0	1	m	4.00	
5	포장부	아스콘 균열	-	4.0	1	m	4.00	
6								
7								
8								
9								
10								
11								
12								
13								
14								
15								
16								
17								
18								
19								
20								
21								
22								
23								
24								
25								
26								
27								
28								
29								
30

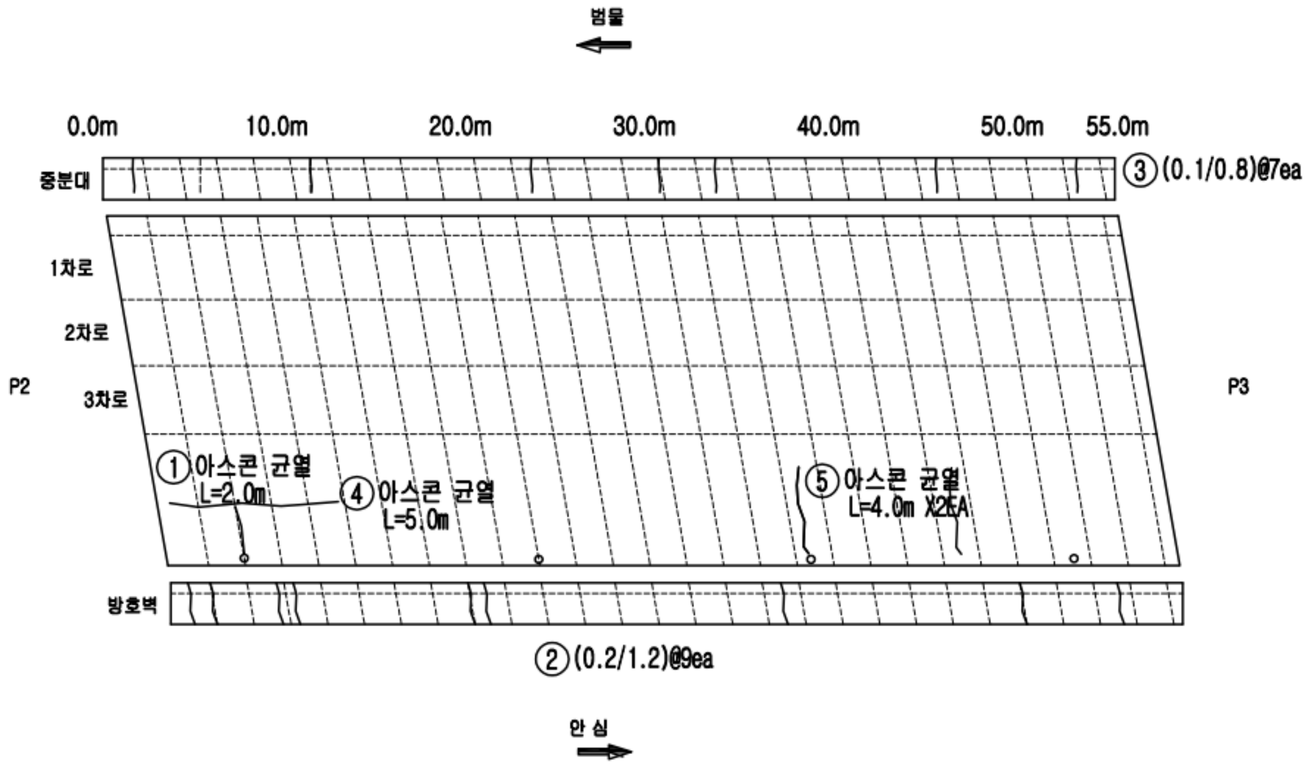
번호	위치	손상내용	손상물량					비고
			폭	길이	개소	단위	수량	
1	포장부	아스콘 균열	-	2.0	1	m	2.00	
2	방호벽	균열	0.2	1.2	9	m	10.80	
3	중분대	균열	0.1	0.8	7	m	5.60	
4	포장부	아스콘 균열	-	5.0	1	m	5.00	
5	포장부	아스콘 균열	-	4.0	2	m	8.00	
6								
7								
8								
9								
10								
11								
12								
13								
14								
15								
16								
17								
18								
19								
20								
21								
22								
23								
24								
25								
26								
27								
28								
29								
30

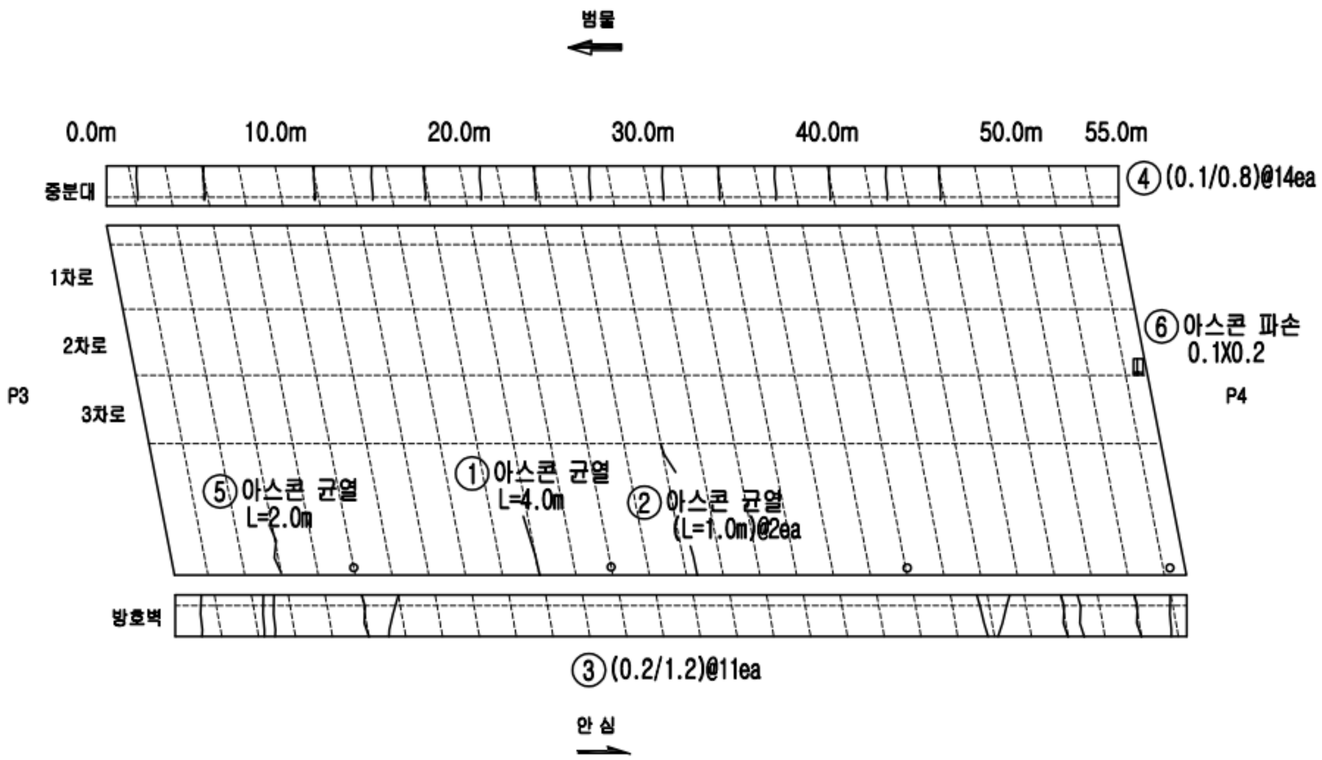
번호	위치	손상내용	손상물량					비고
			폭	길이	개소	단위	수량	
1	포장부	아스콘 균열	-	4.0	1	m	4.00	
2	포장부	아스콘 균열	-	1.0	2	m	2.00	
3	방호벽	균열	0.2	1.2	11	m	13.20	
4	중분대	균열	0.1	0.8	14	m	11.20	
5	포장부	아스콘 균열	-	4.0	1	m	4.00	
6	포장부	아스콘 파손	0.1	0.2	1	㎡	0.02	
7								
8								
9								
10								
11								
12								
13								
14								
15								
16								
17								
18								
19								
20								
21								
22								
23								
24								
25								
26								
27								
28								
29								
30

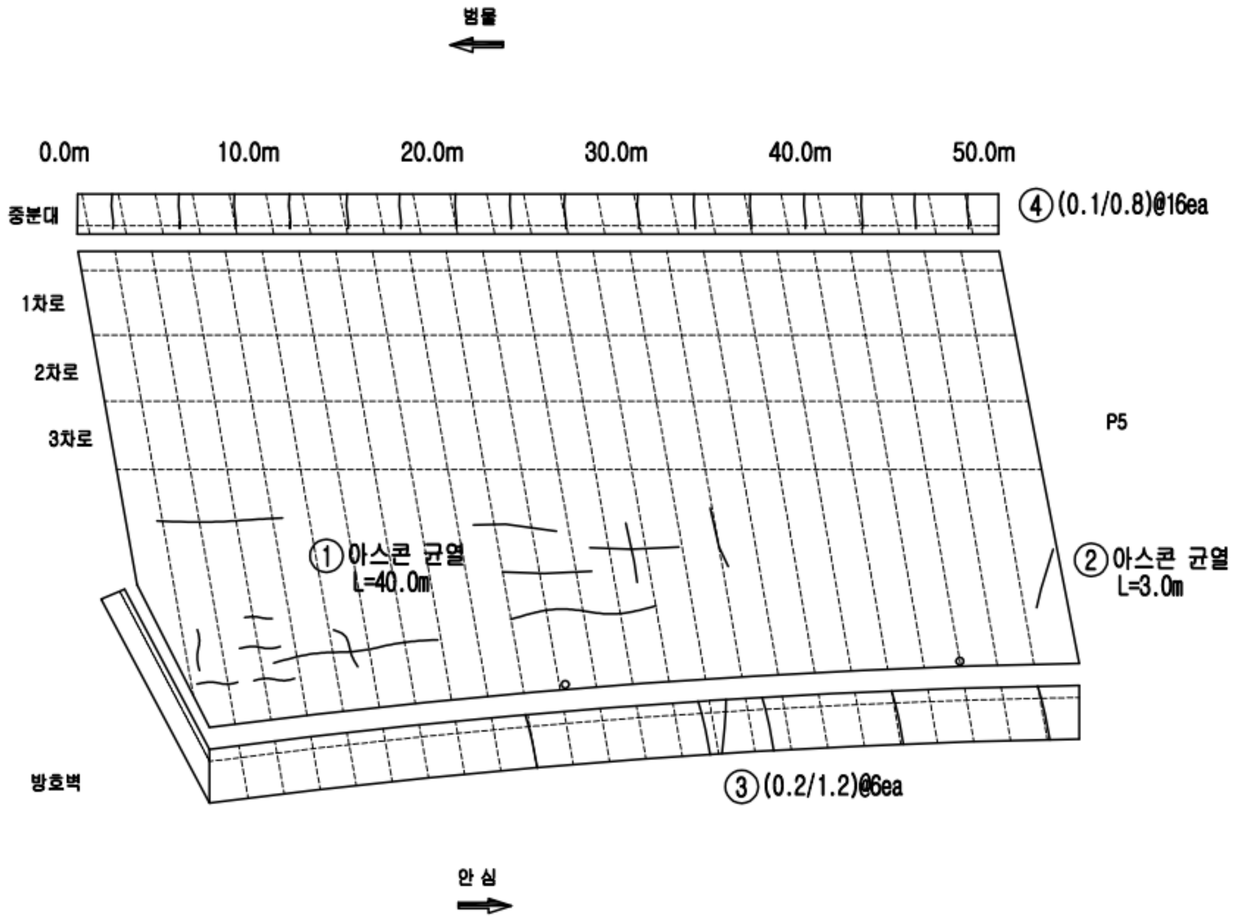
번호	위치	손상내용	손상물량					비고
			폭	길이	개소	단위	수량	
1	포장부	아스콘 균열	-	40.0	1	m	40.00	
2	포장부	아스콘 균열	-	3.0	1	m	3.00	
3	방호벽	균열	0.2	1.2	6	m	7.20	
4	중분대	균열	0.1	0.8	16	m	12.80	
5								
6								
7								
8								
9								
10								
11								
12								
13								
14								
15								
16								
17								
18								
19								
20								
21								
22								
23								
24								
25								
26								
27								
28								
29								
30

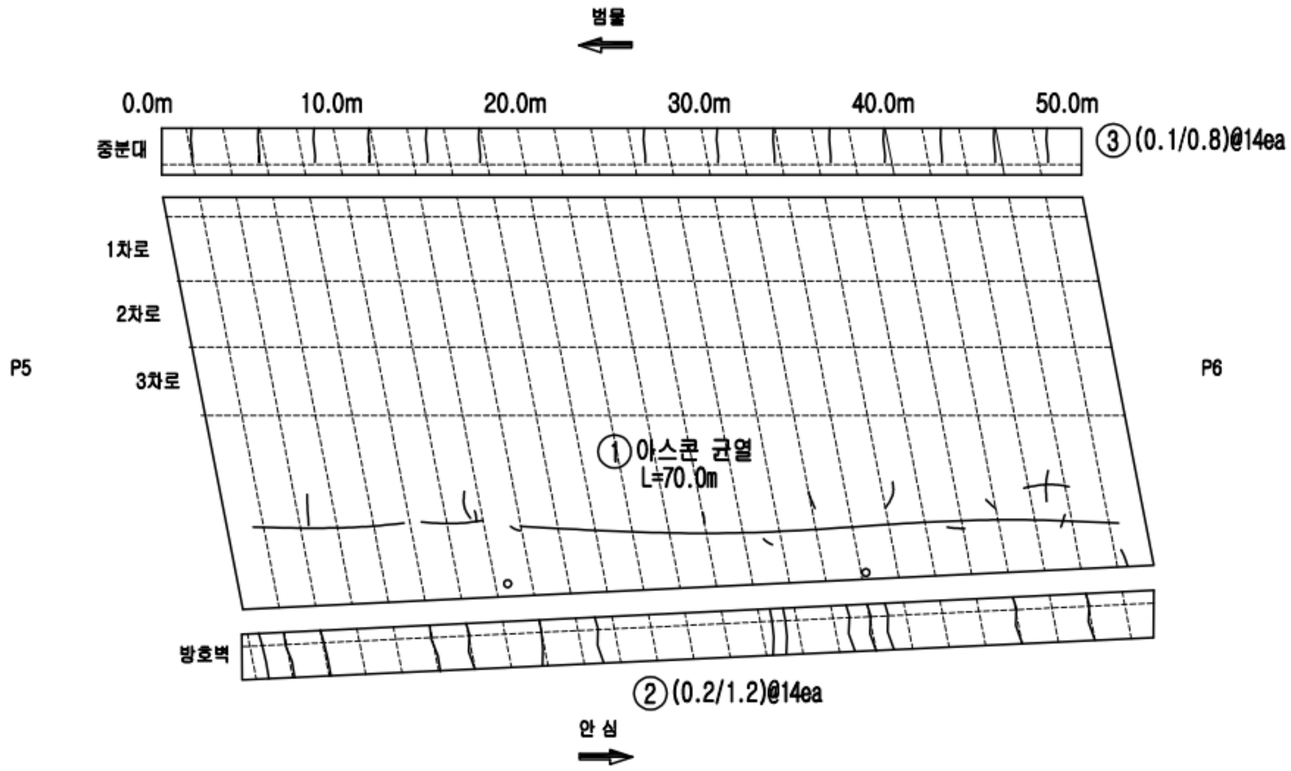
번호	위치	손상내용	손상물량					비고
			폭	길이	개소	단위	수량	
1	포장부	아스콘 균열	-	70.0	1	m	70.00	
2	방호벽	균열	0.2	1.2	14	m	16.80	
3	중분대	균열	0.1	0.8	14	m	11.20	
4								
5								
6								
7								
8								
9								
10								
11								
12								
13								
14								
15								
16								
17								
18								
19								
20								
21								
22								
23								
24								
25								
26								
27								
28								
29								
30

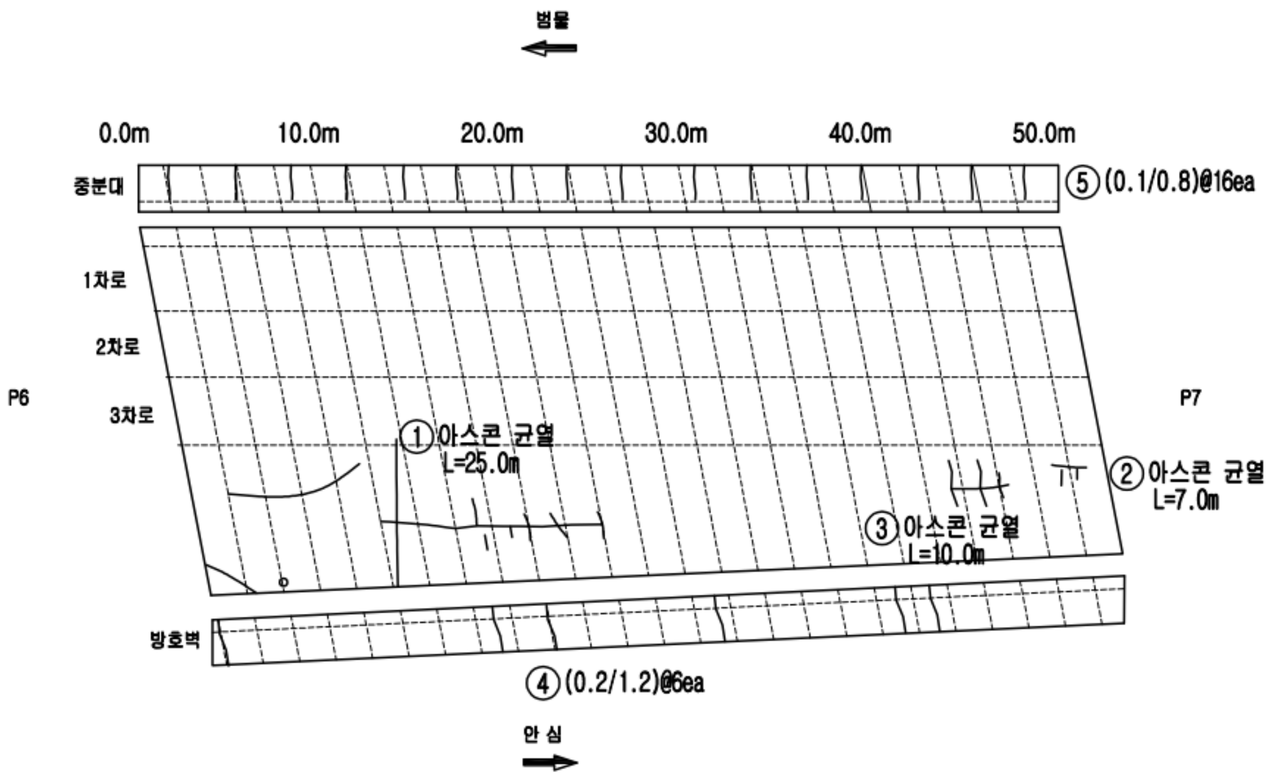
번호	위치	손상내용	손상물량					비고
			폭	길이	개소	단위	수량	
1	포장부	아스콘 균열	-	25.0	1	m	25.00	
2	포장부	아스콘 균열	-	7.0	1	m	7.00	
3	포장부	아스콘 균열	-	10.0	1	m	10.00	
4	방호벽	균열	0.2	1.2	6	m	7.20	
5	중분대	균열	0.1	0.8	16	m	12.80	
6								
7								
8								
9								
10								
11								
12								
13								
14								
15								
16								
17								
18								
19								
20								
21								
22								
23								
24								
25								
26								
27								
28								
29								
30

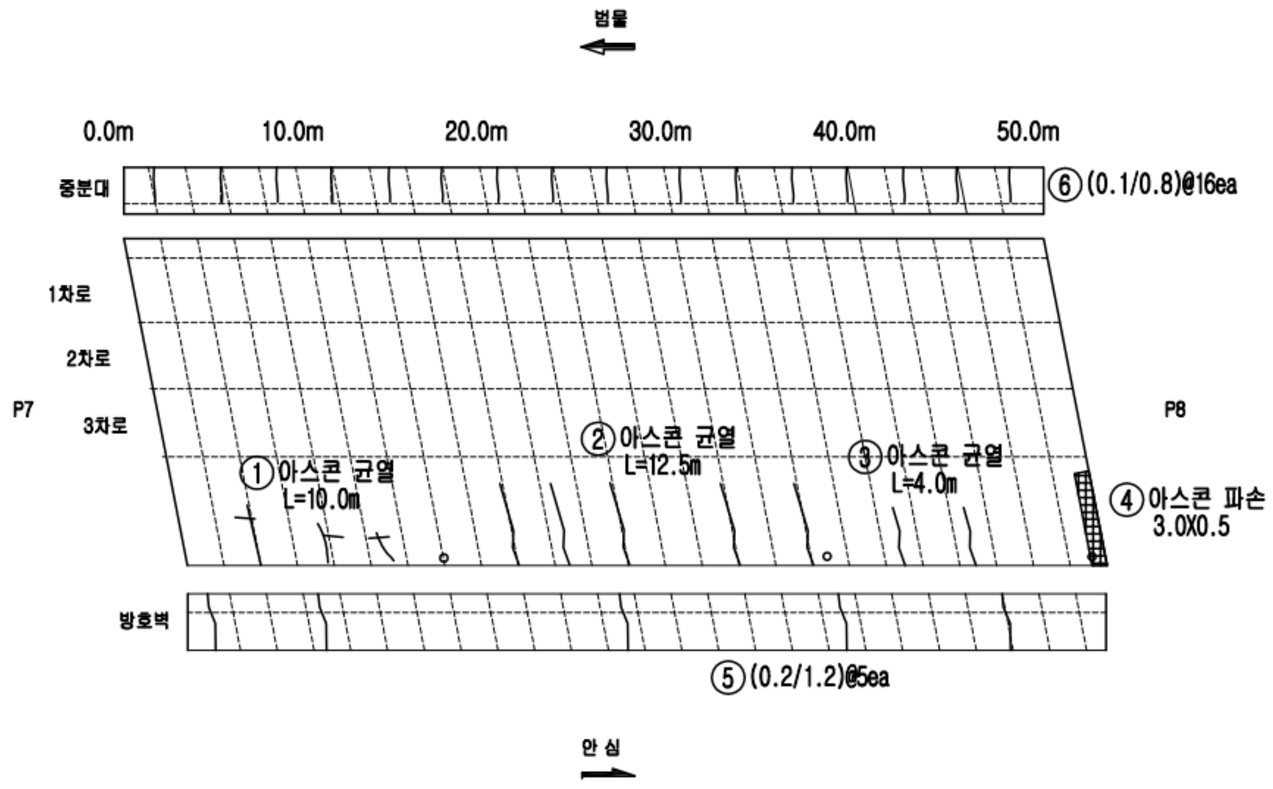
번호	위치	손상내용	손상물량					비고
			폭	길이	개소	단위	수량	
1	포장부	아스콘 균열	-	10.0	1	m	10.00	
2	포장부	아스콘 균열	-	12.5	1	m	12.50	
3	포장부	아스콘 균열	-	4.0	1	m	4.00	
4	포장부	아스콘 파손	3.0	0.5	1	㎡	1.50	
5	방호벽	균열	0.2	1.2	5	m	6.00	
6	중분대	균열	0.1	0.8	16	m	12.80	
7								
8								
9								
10								
11								
12								
13								
14								
15								
16								
17								
18								
19								
20								
21								
22								
23								
24								
25								
26								
27								
28								
29								
30

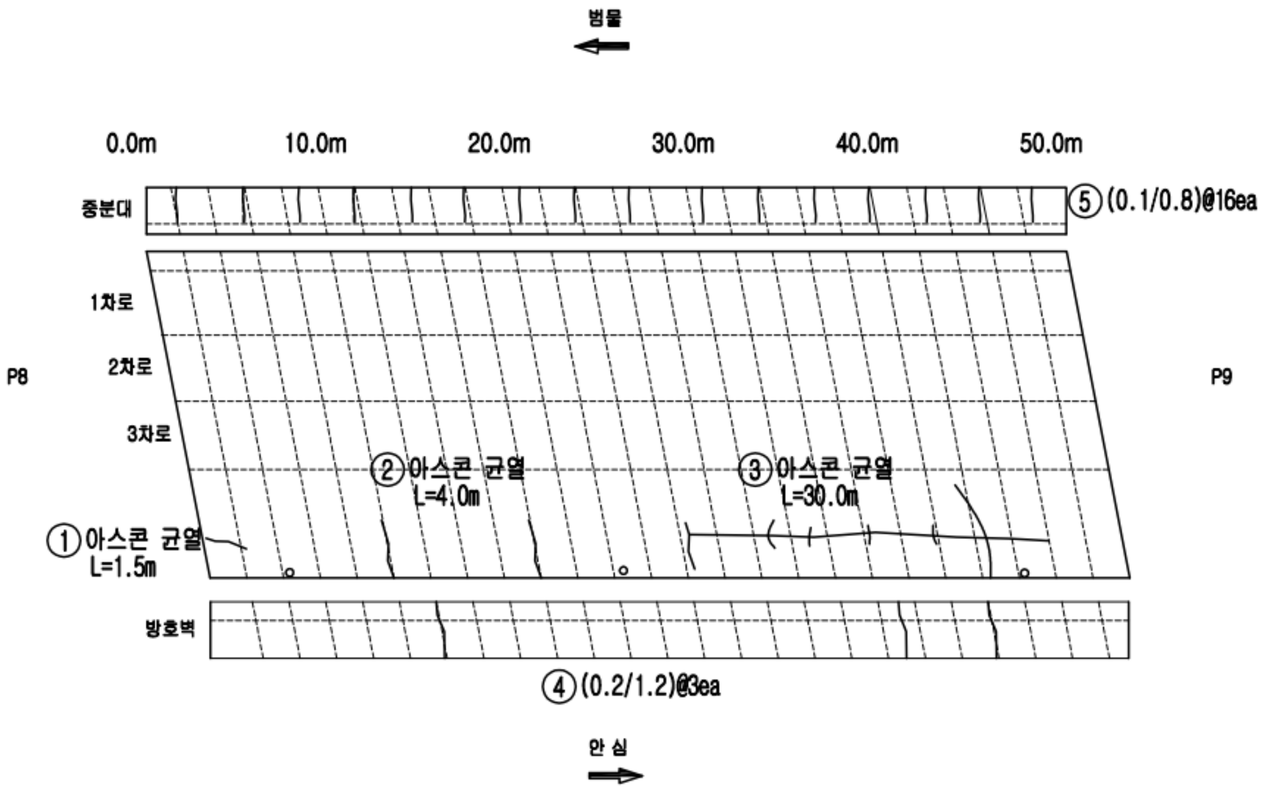
번호	위치	손상내용	손상물량					비고
			폭	길이	개소	단위	수량	
1	포장부	아스콘 균열	-	1.5	1	m	1.50	
2	포장부	아스콘 균열	-	4.0	1	m	4.00	
3	포장부	아스콘 균열	-	30.0	1	m	30.00	
4	방호벽	균열	0.2	1.2	3	m	3.60	
5	중분대	균열	0.1	0.8	16	m	12.80	
6								
7								
8								
9								
10								
11								
12								
13								
14								
15								
16								
17								
18								
19								
20								
21								
22								
23								
24								
25								
26								
27								
28								
29								
30

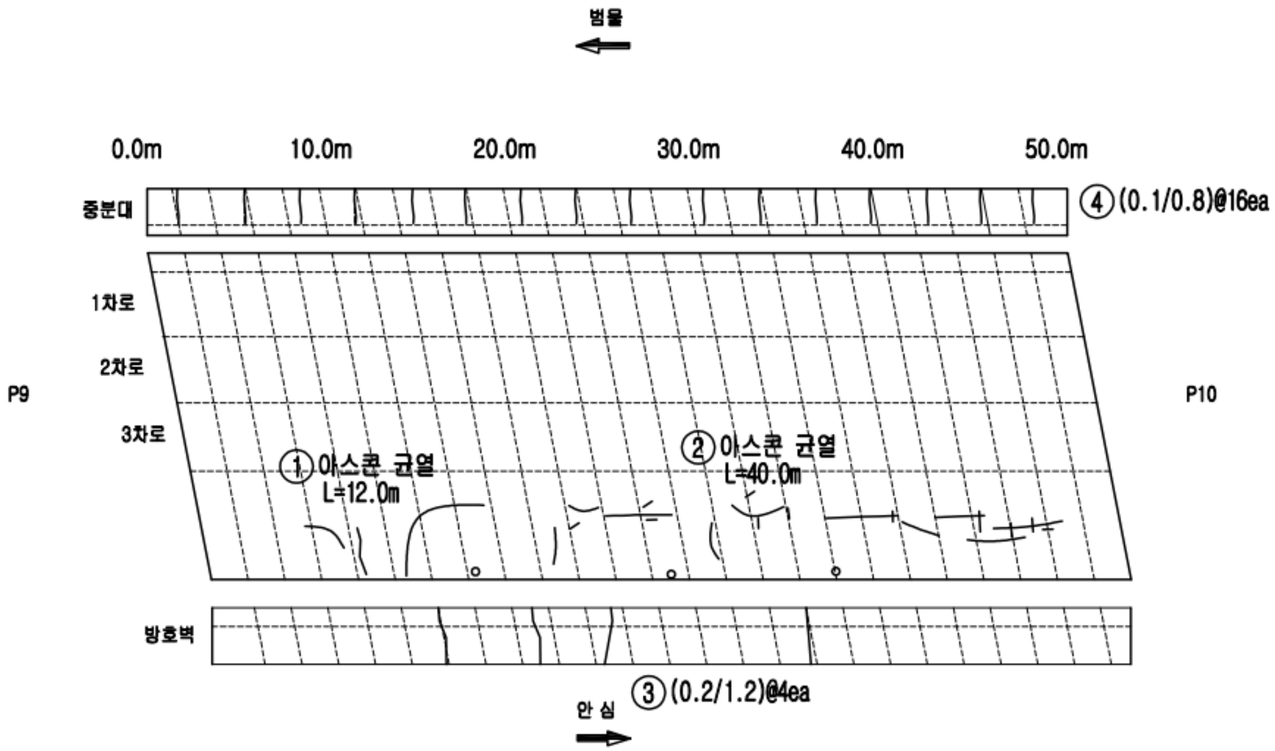
번호	위치	손상내용	손상물량					비고
			폭	길이	개소	단위	수량	
1	포장부	아스콘 균열	-	12.0	1	m	12.00	
2	포장부	아스콘 균열	-	40.0	1	m	40.00	
3	방호벽	균열	0.2	1.2	4	m	4.80	
4	중분대	균열	0.1	0.8	16	m	12.80	
5								
6								
7								
8								
9								
10								
11								
12								
13								
14								
15								
16								
17								
18								
19								
20								
21								
22								
23								
24								
25								
26								
27								
28								
29								
30

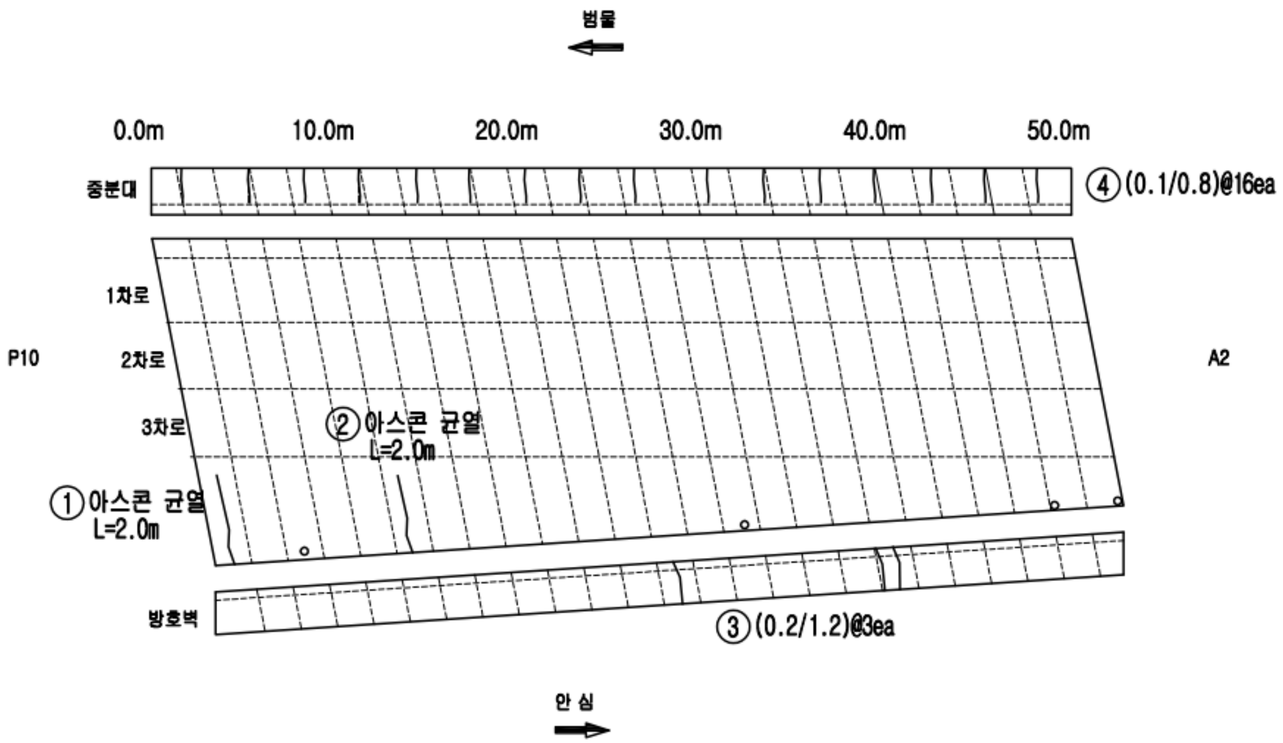
번호	위치	손상내용	손상물량					비고
			폭	길이	개소	단위	수량	
1	포장부	아스콘 균열	-	2.0	1	m	2.00	
2	포장부	아스콘 균열	-	2.0	1	m	2.00	
3	방호벽	균열	0.2	1.2	3	m	3.60	
4	중분대	균열	0.1	0.8	16	m	12.80	
5								
6								
7								
8								
9								
10								
11								
12								
13								
14								
15								
16								
17								
18								
19								
20								
21								
22								
23								
24								
25								
26								
27								
28								
29								
30
