범안대교

용역사	(주)명성엔지니어링	발주처	대구 동부순환도로 (주)	용역명	2024년 범안로 시설물 정기 및 정밀안전점검 기술용역전점검) (하반기 정기안전점검)	구간	범안대교	위치	S1 교면포장	NO	001

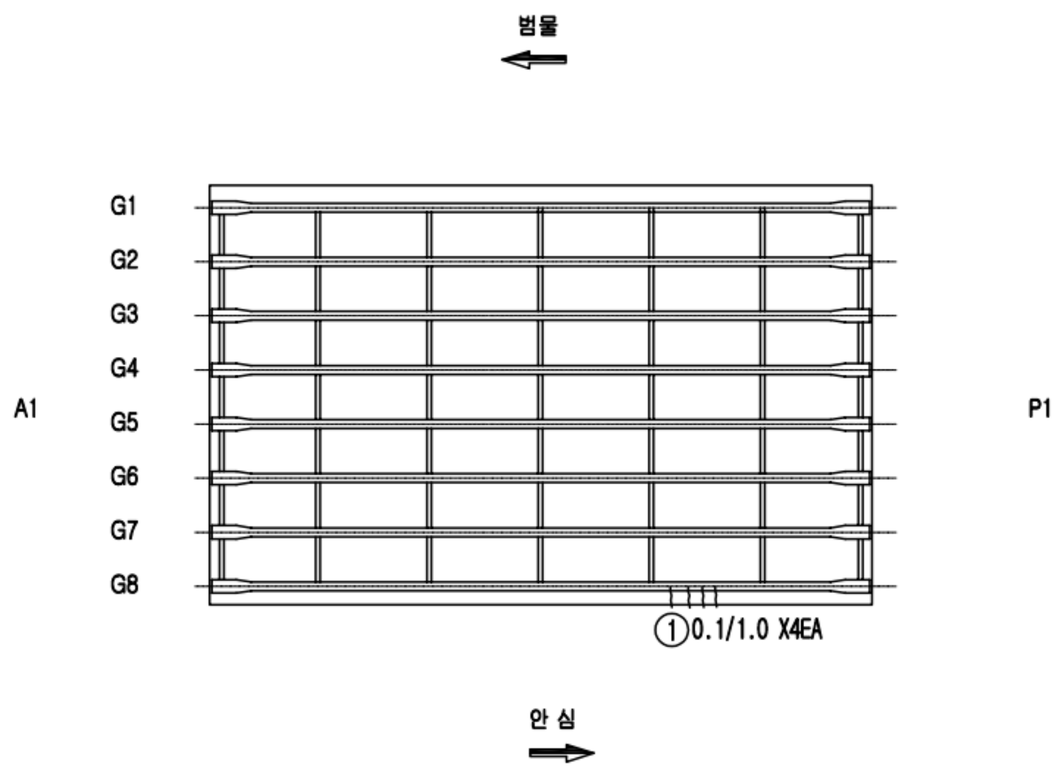
번호	위치	손상내용	손상물량					비고
			폭	길이	개소	단위	수량	
1	바닥판하면	균열	0.1	1.0	4	m	4.00	
2								
3								
4								
5								
6								
7								
8								
9								
10								
11								
12								
13								
14								
15								
16								
17								
18								
19								
20								
21								
22								
23								
24								
25								
26								
27								
28								
29								
30

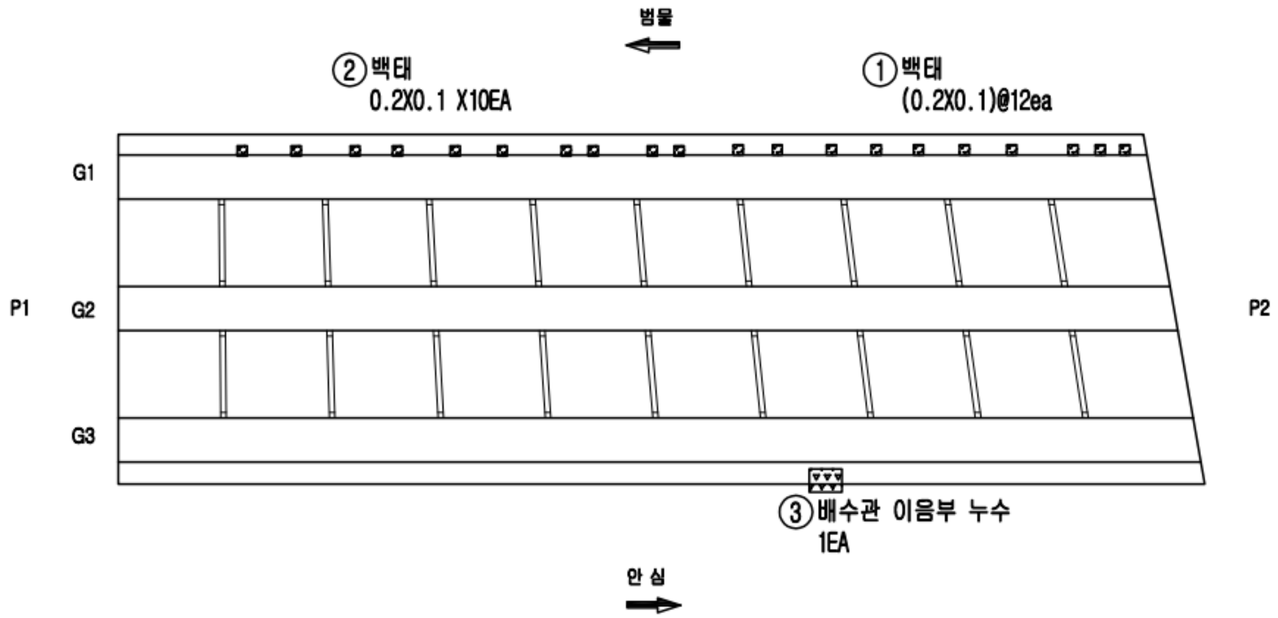
번호	위치	손상내용	손상물량					비고
			폭	길이	개소	단위	수량	
1	바닥판하면	백태	0.2	0.1	12	㎡	0.24	
2	바닥판하면	백태	0.2	0.1	10	㎡	0.20	
3	배수시설	배수관 이음부 누수	-	-	1	EA	1.00	
4								
5								
6								
7								
8								
9								
10								
11								
12								
13								
14								
15								
16								
17								
18								
19								
20								
21								
22								
23								
24								
25								
26								
27								
28								
29								
30

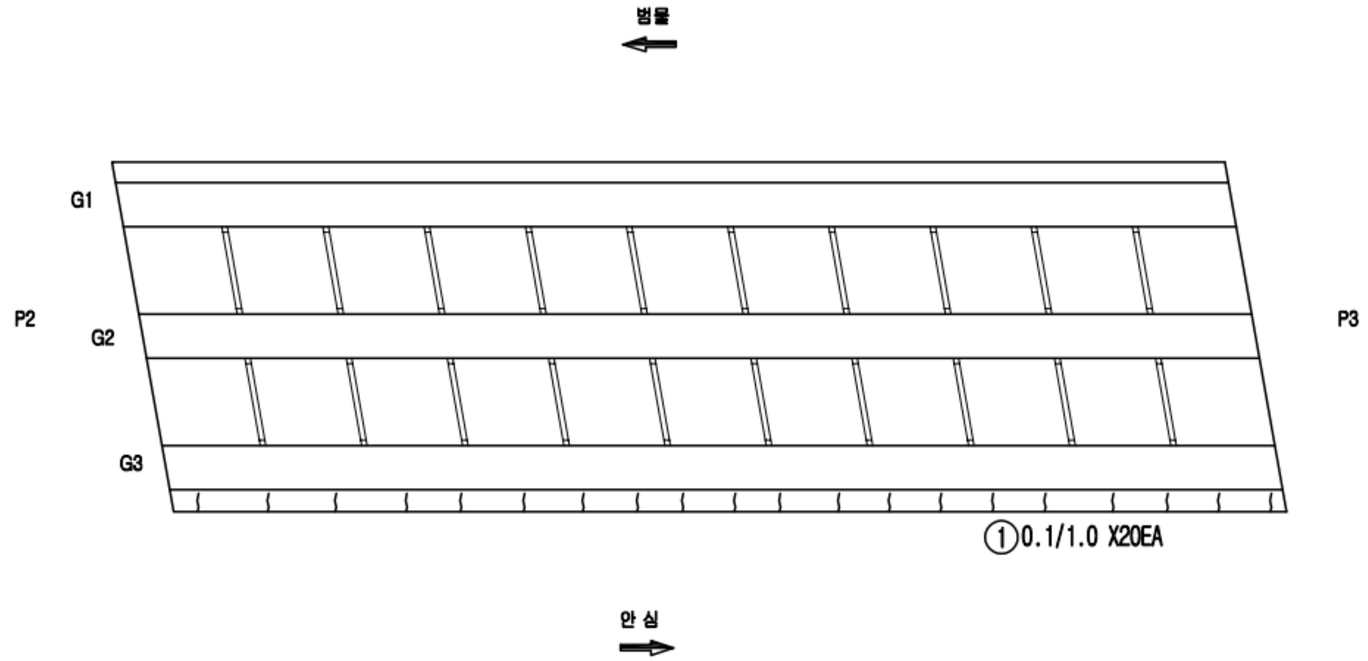
번호	위치	손상내용	손상물량					비고
			폭	길이	개소	단위	수량	
1	바닥판하면	균열	0.1	1.0	20	m	20.00	
2								
3								
4								
5								
6								
7								
8								
9								
10								
11								
12								
13								
14								
15								
16								
17								
18								
19								
20								
21								
22								
23								
24								
25								
26								
27								
28								
29								
30

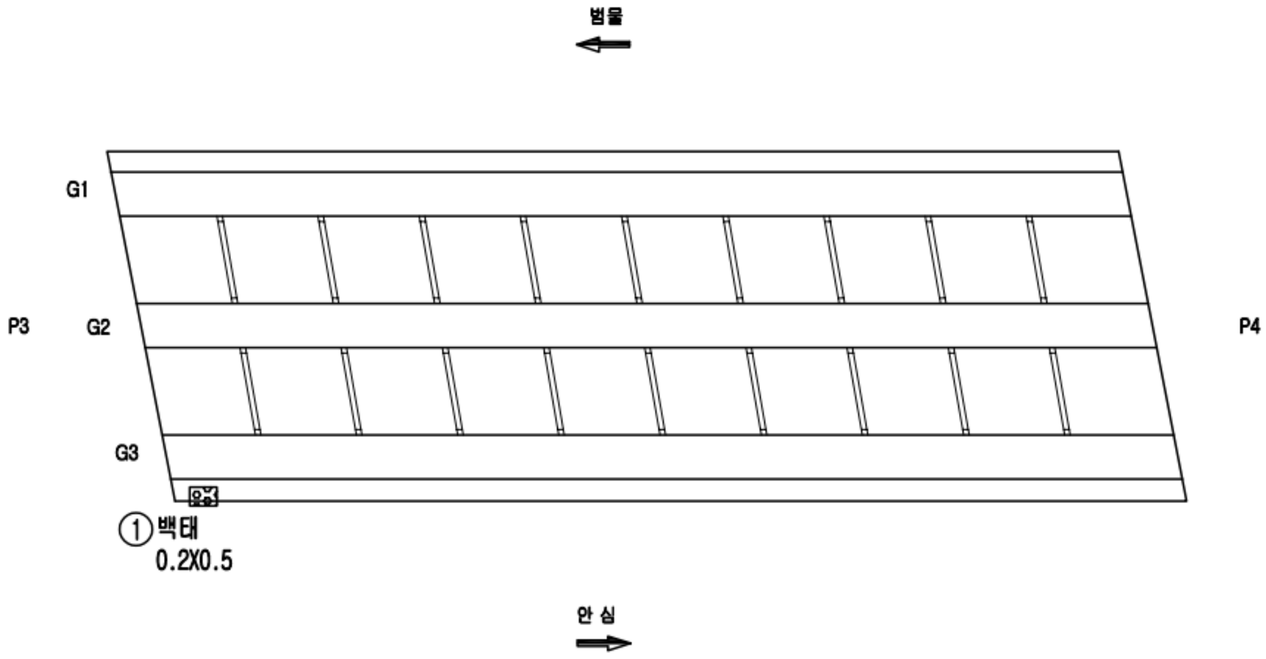
번호	위치	손상내용	손상물량					비고
			폭	길이	개소	단위	수량	
1	바닥판하면	백태	0.2	0.5	1	㎡	0.10	
2								
3								
4								
5								
6								
7								
8								
9								
10								
11								
12								
13								
14								
15								
16								
17								
18								
19								
20								
21								
22								
23								
24								
25								
26								
27								
28								
29								
30

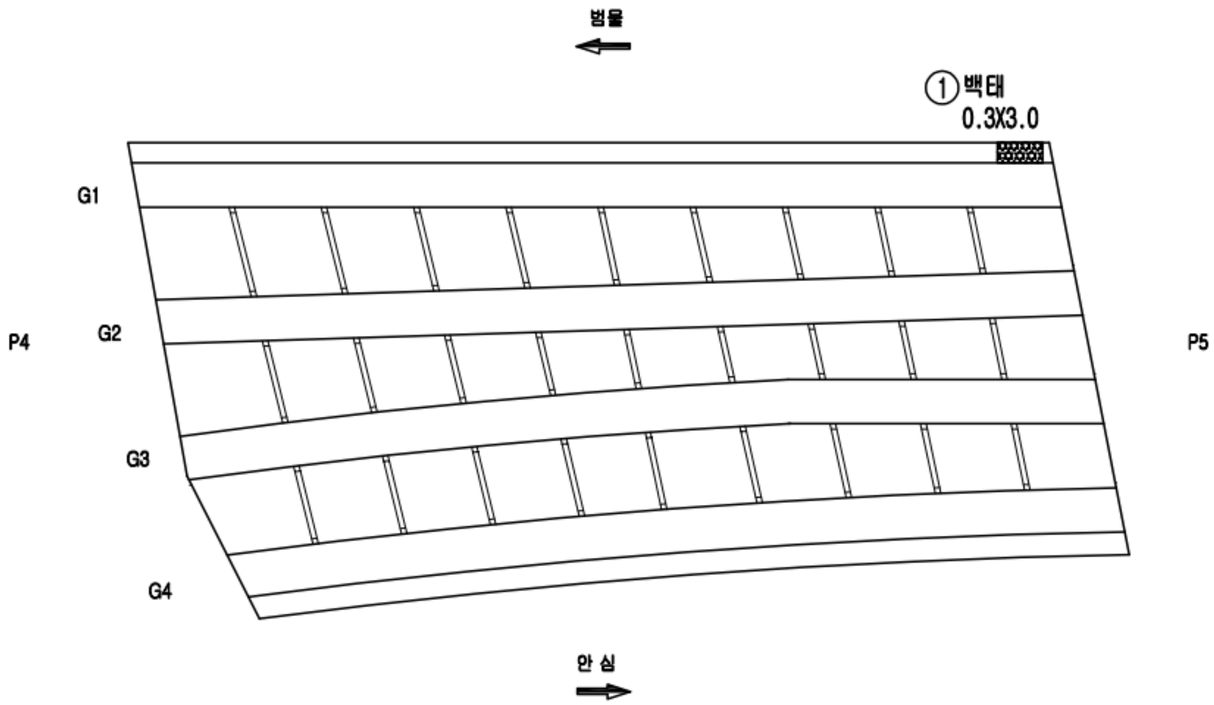
번호	위치	손상내용	손상물량					비고
			폭	길이	개소	단위	수량	
1	바닥판하면	백태	0.3	3.0	1	㎡	0.90	
2								
3								
4								
5								
6								
7								
8								
9								
10								
11								
12								
13								
14								
15								
16								
17								
18								
19								
20								
21								
22								
23								
24								
25								
26								
27								
28								
29								
30

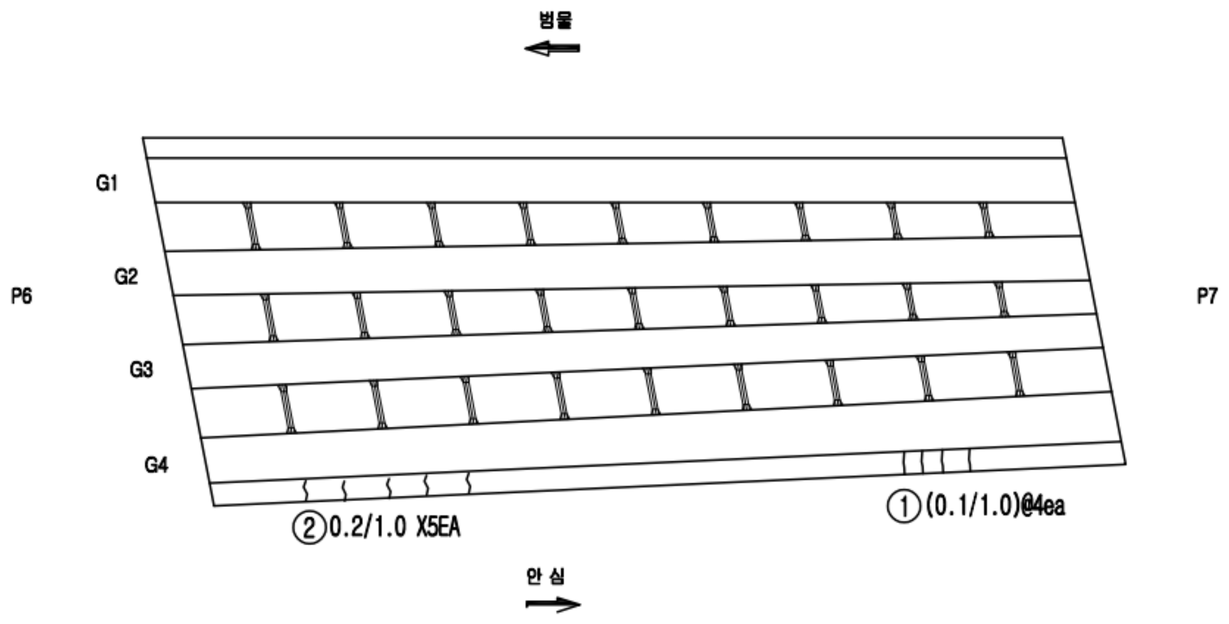
번호	위치	손상내용	손상물량					비고
			폭	길이	개소	단위	수량	
1	바닥판하면	균열	0.1	1.0	4	m	4.00	
2	바닥판하면	균열	0.2	1.0	5	m	5.00	
3								
4								
5								
6								
7								
8								
9								
10								
11								
12								
13								
14								
15								
16								
17								
18								
19								
20								
21								
22								
23								
24								
25								
26								
27								
28								
29								
30

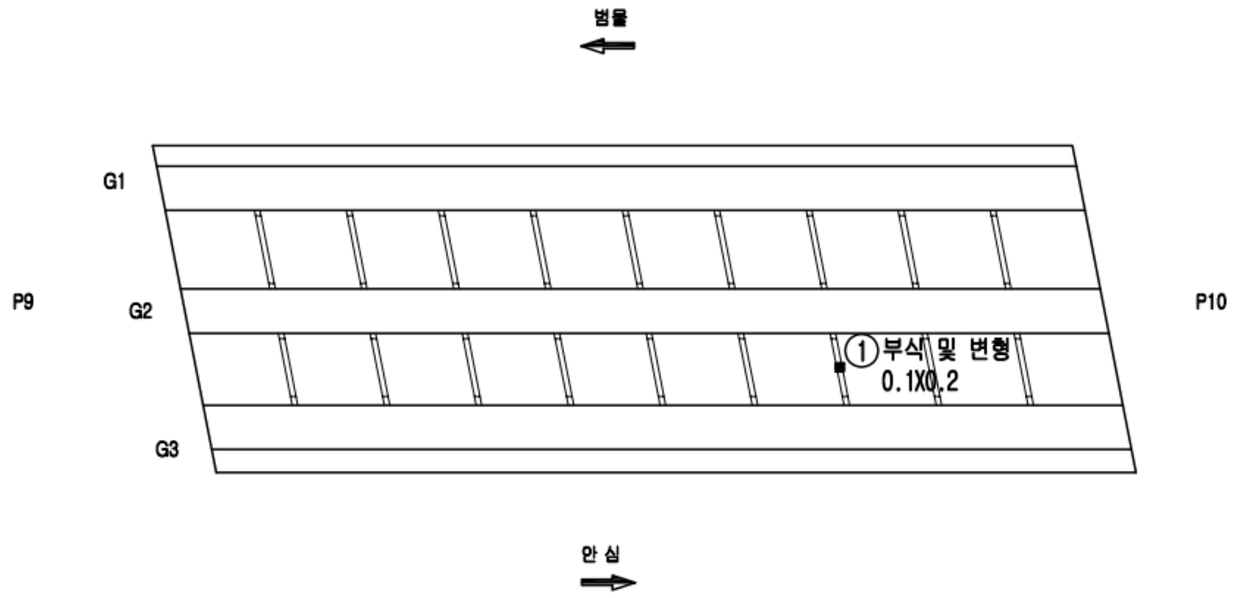
번호	위치	손상내용	손상물량					비고
			폭	길이	개소	단위	수량	
1	가로보	부식 및 변형	0.1	0.2	1	㎡	0.02	
2								
3								
4								
5								
6								
7								
8								
9								
10								
11								
12								
13								
14								
15								
16								
17								
18								
19								
20								
21								
22								
23								
24								
25								
26								
27								
28								
29								
30

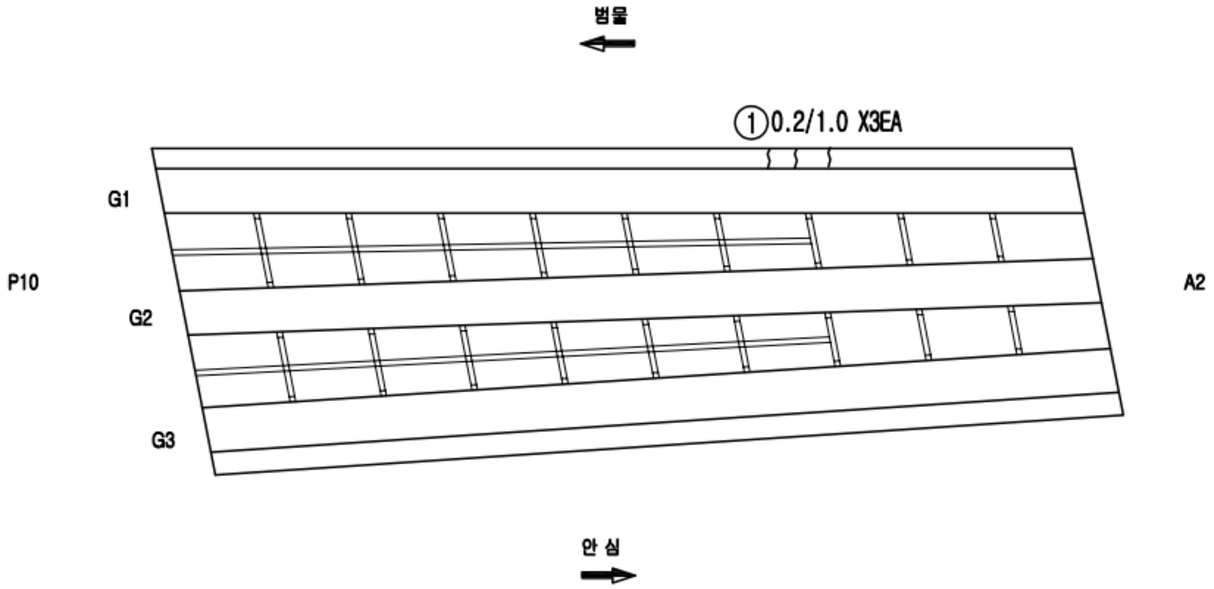
번호	위치	손상내용	손상물량					비고
			폭	길이	개소	단위	수량	
1	바닥판하면	균열	0.2	1.0	3	m	3.00	
2								
3								
4								
5								
6								
7								
8								
9								
10								
11								
12								
13								
14								
15								
16								
17								
18								
19								
20								
21								
22								
23								
24								
25								
26								
27								
28								
29								
30

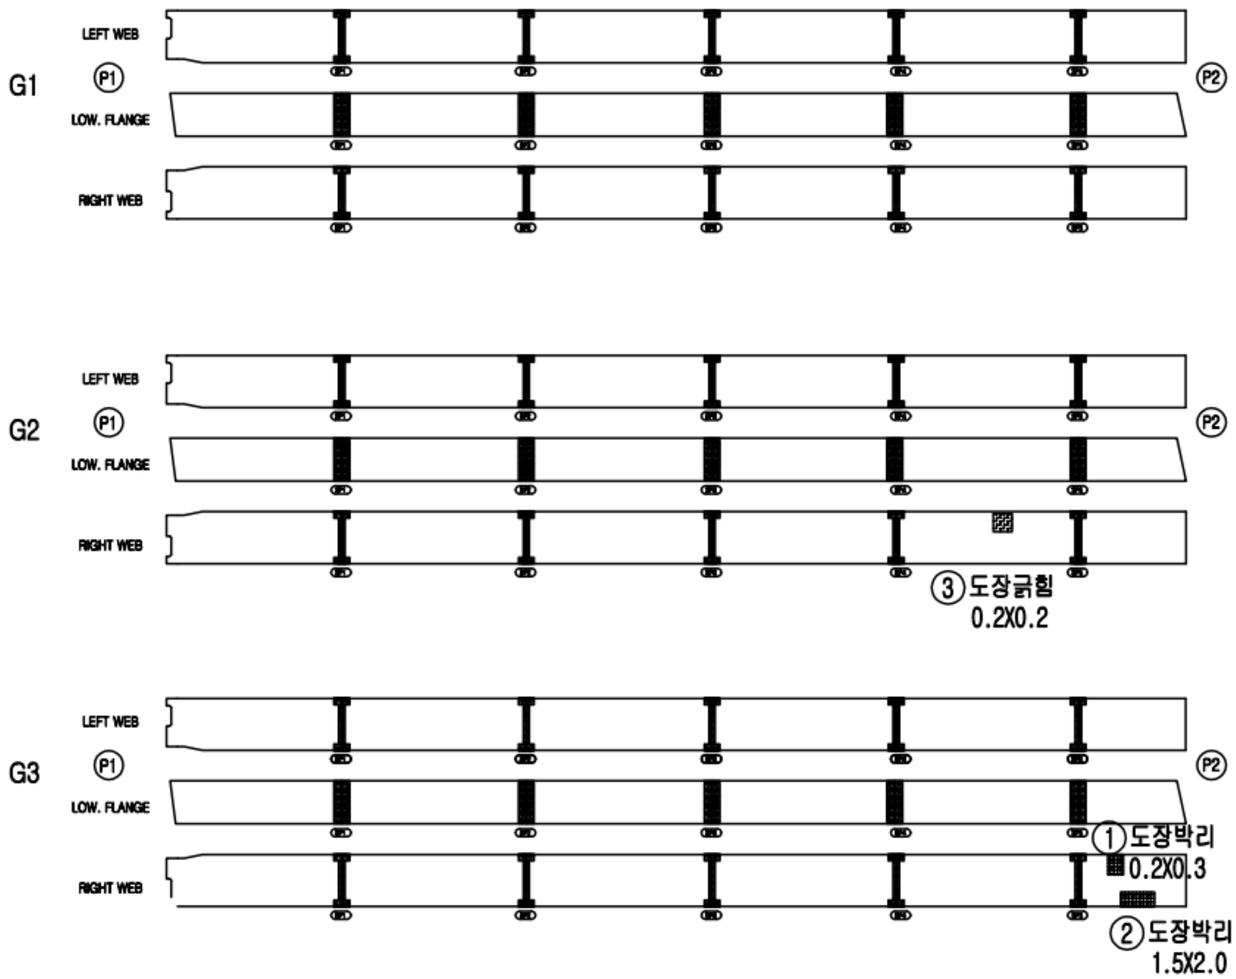
번호	위치	손상내용	손상물량					비고
			폭	길이	개소	단위	수량	
1	거더외부	도장박리	0.2	0.3	1	㎡	0.06	
2	거더외부	도장박리	1.5	2.0	1	㎡	3.00	
3	거더외부	도장긁힘	0.2	0.2	1	㎡	0.04	
4								
5								
6								
7								
8								
9								
10								
11								
12								
13								
14								
15								
16								
17								
18								
19								
20								
21								
22								
23								
24								
25								
26								
27								
28								
29								
30

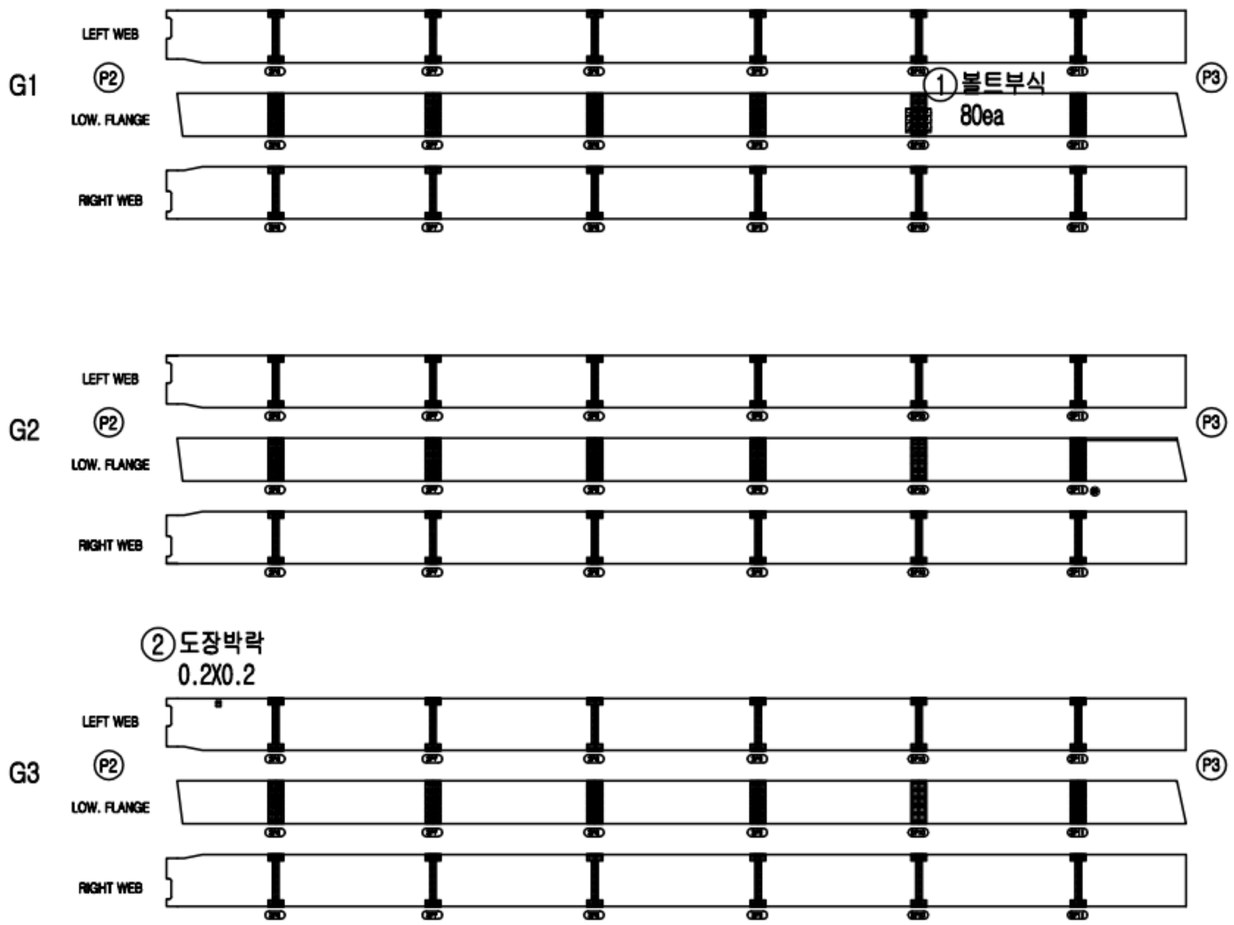
번호	위치	손상내용	손상물량					비고
			폭	길이	개소	단위	수량	
1	거더외부	볼트부식	-	-	80	EA	80.00	
2	거더외부	도장박락	0.2	0.2	1	㎡	0.04	
3								
4								
5								
6								
7								
8								
9								
10								
11								
12								
13								
14								
15								
16								
17								
18								
19								
20								
21								
22								
23								
24								
25								
26								
27								
28								
29								
30

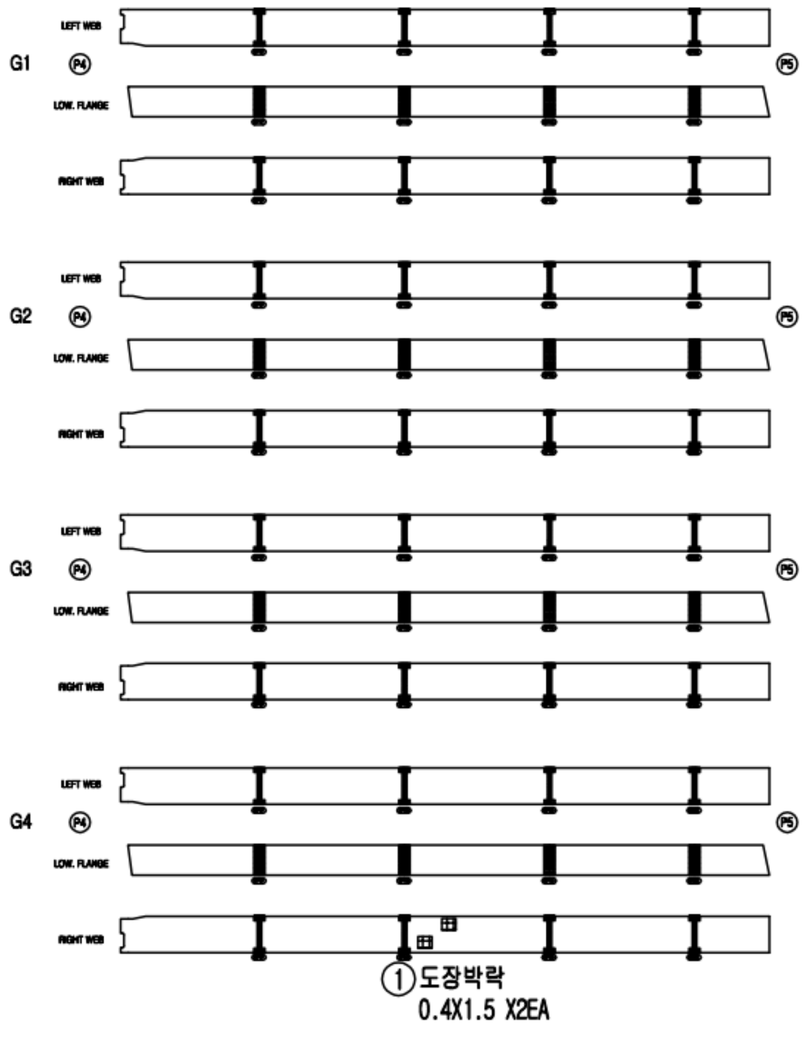
번호	위치	손상내용	손상물량					비고
			폭	길이	개소	단위	수량	
1	거더외부	도장박락	0.4	1.5	2	㎡	1.20	
2								
3								
4								
5								
6								
7								
8								
9								
10								
11								
12								
13								
14								
15								
16								
17								
18								
19								
20								
21								
22								
23								
24								
25								
26								
27								
28								
29								
30

① 도장박락
0.4X1.5 X2EA

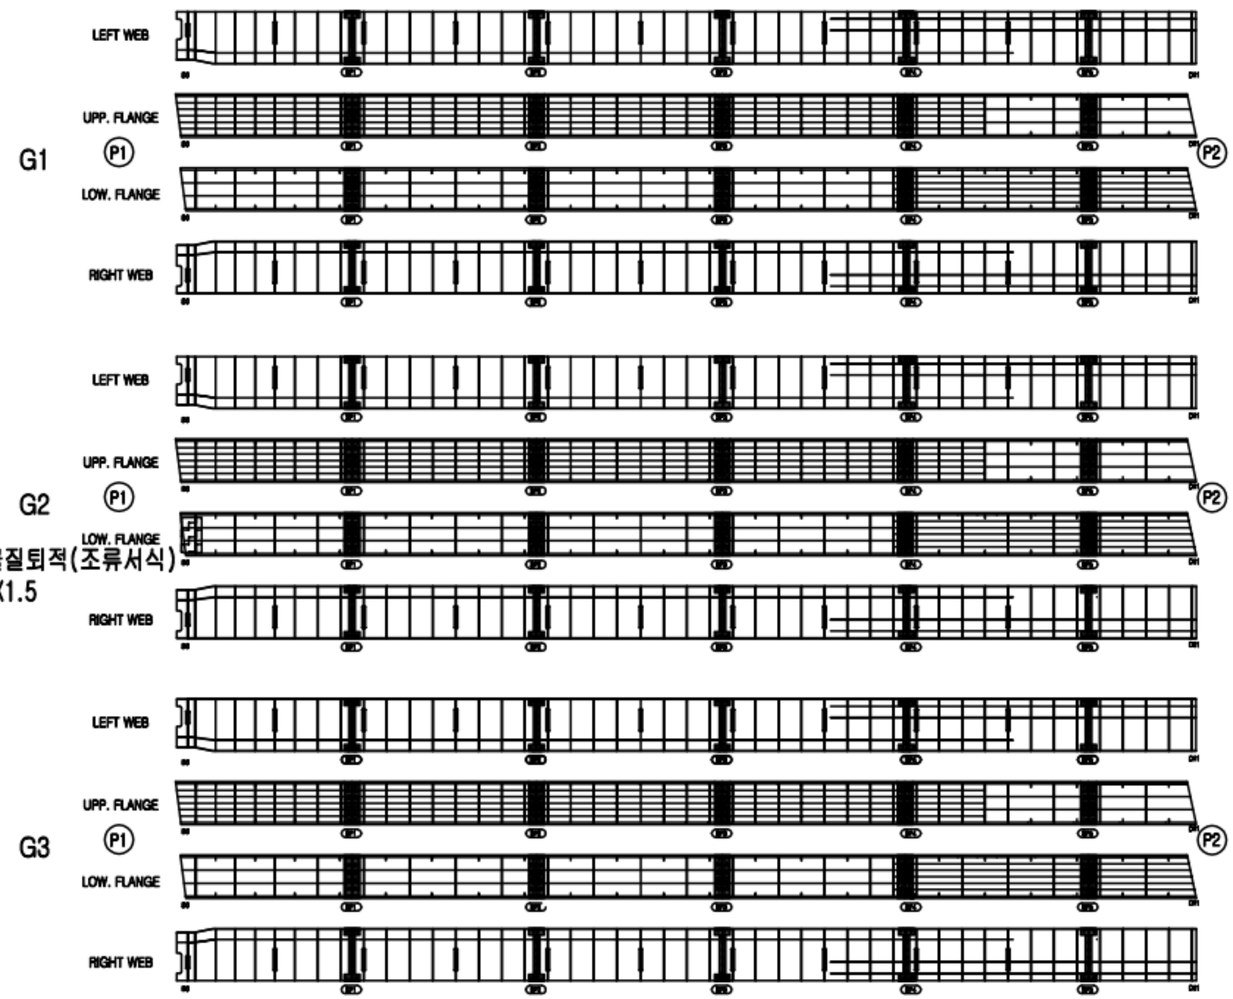
번호	위치	손상내용	손상물량					비고
			폭	길이	개소	단위	수량	
1	거더내부	이물질퇴적(조류서식)	1.5	1.5	1	㎡	2.25	
2								
3								
4								
5								
6								
7								
8								
9								
10								
11								
12								
13								
14								
15								
16								
17								
18								
19								
20								
21								
22								
23								
24								
25								
26								
27								
28								
29								
30

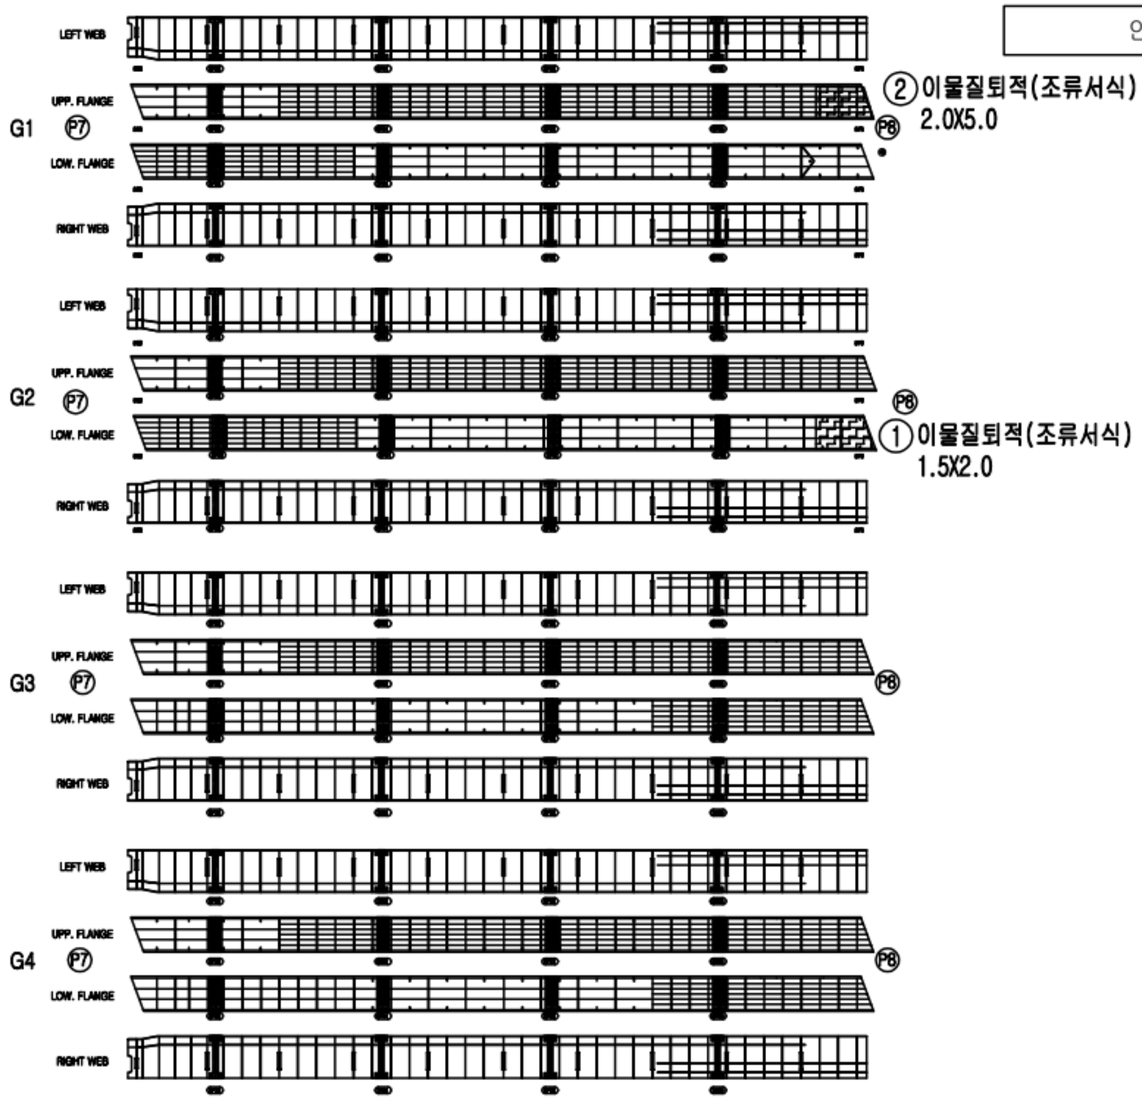
번호	위치	손상내용	손상물량					비고
			폭	길이	개소	단위	수량	
1	거더내부	이물질퇴적(조류서식)	1.5	2.0	1	㎡	3.00	
2	거더내부	이물질퇴적(조류서식)	2.0	5.0	1	㎡	10.00	
3								
4								
5								
6								
7								
8								
9								
10								
11								
12								
13								
14								
15								
16								
17								
18								
19								
20								
21								
22								
23								
24								
25								
26								
27								
28								
29								
30

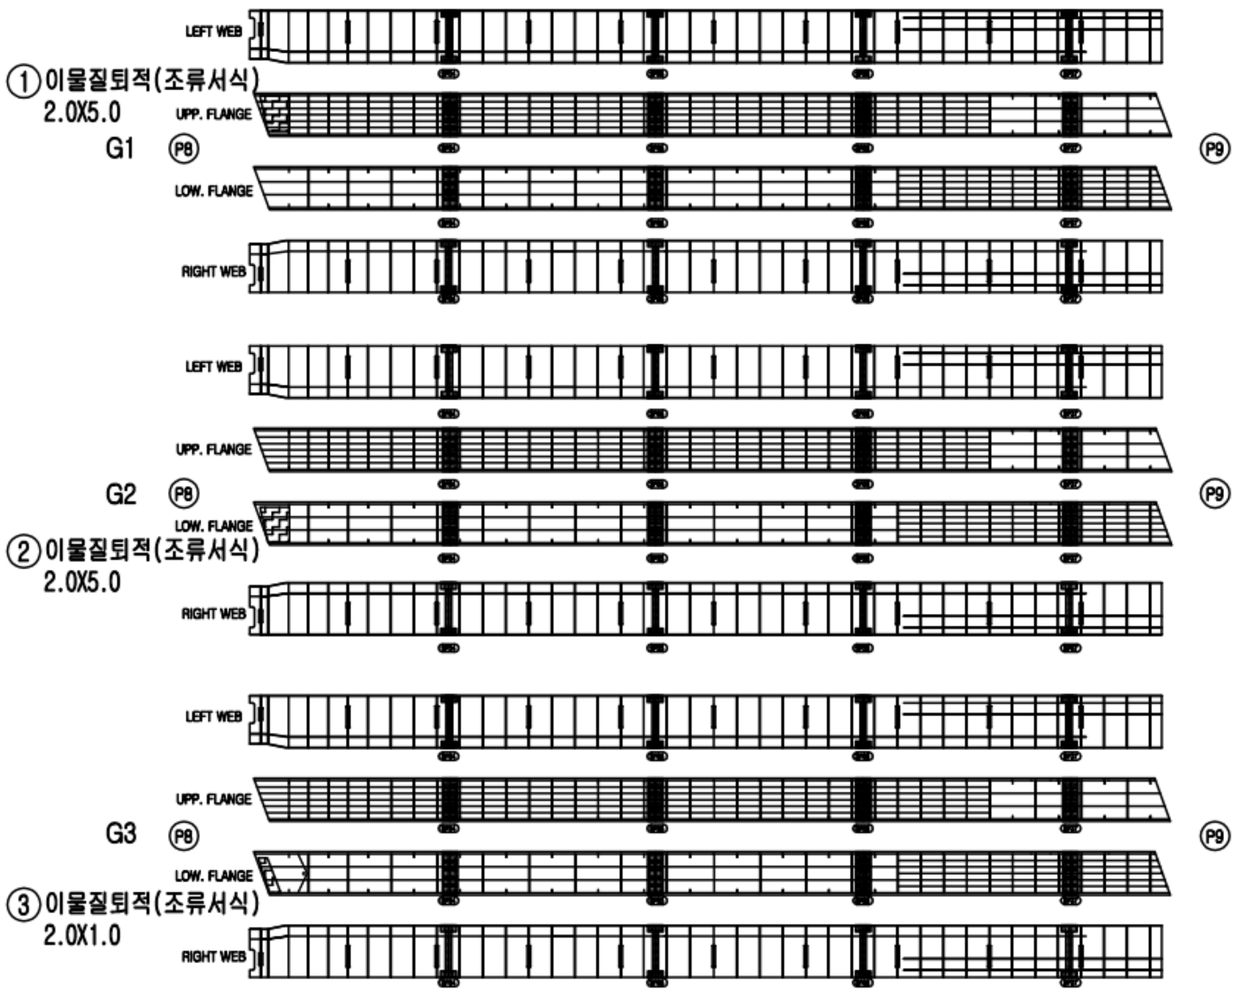
번호	위치	손상내용	손상물량					비고
			폭	길이	개소	단위	수량	
1	거더내부	이물질퇴적(조류서식)	2.0	5.0	1	㎡	10.00	
2	거더내부	이물질퇴적(조류서식)	2.0	5.0	1	㎡	10.00	
3	거더내부	이물질퇴적(조류서식)	2.0	1.0	1	㎡	2.00	
4								
5								
6								
7								
8								
9								
10								
11								
12								
13								
14								
15								
16								
17								
18								
19								
20								
21								
22								
23								
24								
25								
26								
27								
28								
29								
30

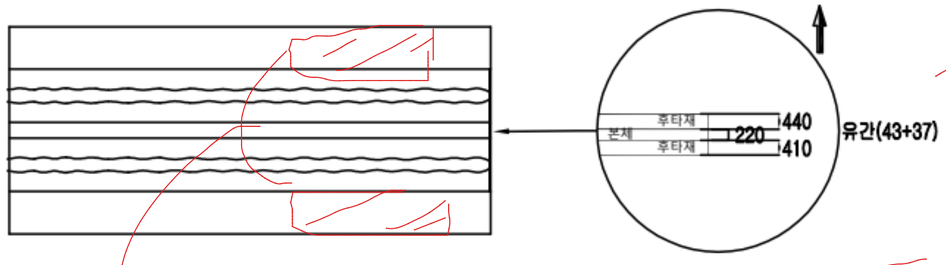
P8

망상균열
A=1.5*0.3 2ea

번호	위치	손상내용	손상물량					비고
			폭	길이	개소	단위	수량	
1	신축이음	후타재 박리	0.5	1.0	2	㎡	1.00	
2	신축이음	후타재 박리	0.3	1.0	2	㎡	0.60	
3								
4								
5								
6								
7								
8								
9								
10								
11								
12								
13								
14								
15								
16								
17								
18								
19								
20								
21								
22								
23								
24								
25								
26								
27								
28								
29								
30

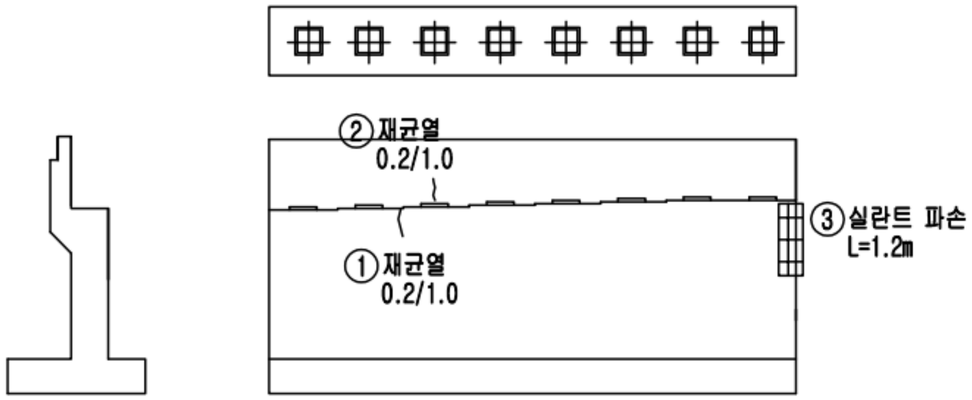
교 대(A1)

번호	위치	손상내용	손상물량					비고
			폭	길이	개소	단위	수량	
1	교대	재균열	0.2	1.0	1	m	1.00	
2	교대	재균열	0.2	1.0	1	m	1.00	
3	교대	실란트 파손	-	1.2	1	m	1.20	
4								
5								
6								
7								
8								
9								
10								
11								
12								
13								
14								
15								
16								
17								
18								
19								
20								
21								
22								
23								
24								
25								
26								
27								
28								
29								
30

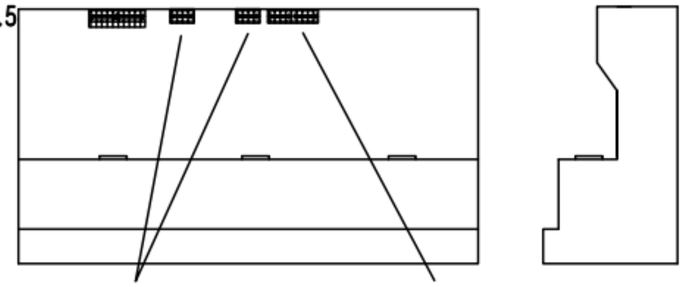
교 대(A2)

번호	위치	손상내용	손상물량					비고
			폭	길이	개소	단위	수량	
1	교대	파손 및 철근노출	1.5	0.5	1	㎡	0.75	
2	교대	파손 및 철근노출	0.2	0.2	2	㎡	0.08	
3	교대	파손 및 철근노출	1.0	0.3	1	㎡	0.30	
4								
5								
6								
7								
8								
9								
10								
11								
12								
13								
14								
15								
16								
17								
18								
19								
20								
21								
22								
23								
24								
25								
26								
27								
28								
29								
30

①파손 및 철근노출
1.5X0.5

②파손 및 철근노출
(0.2X0.2)@2ea

③파손 및 철근노출
1.0X0.3

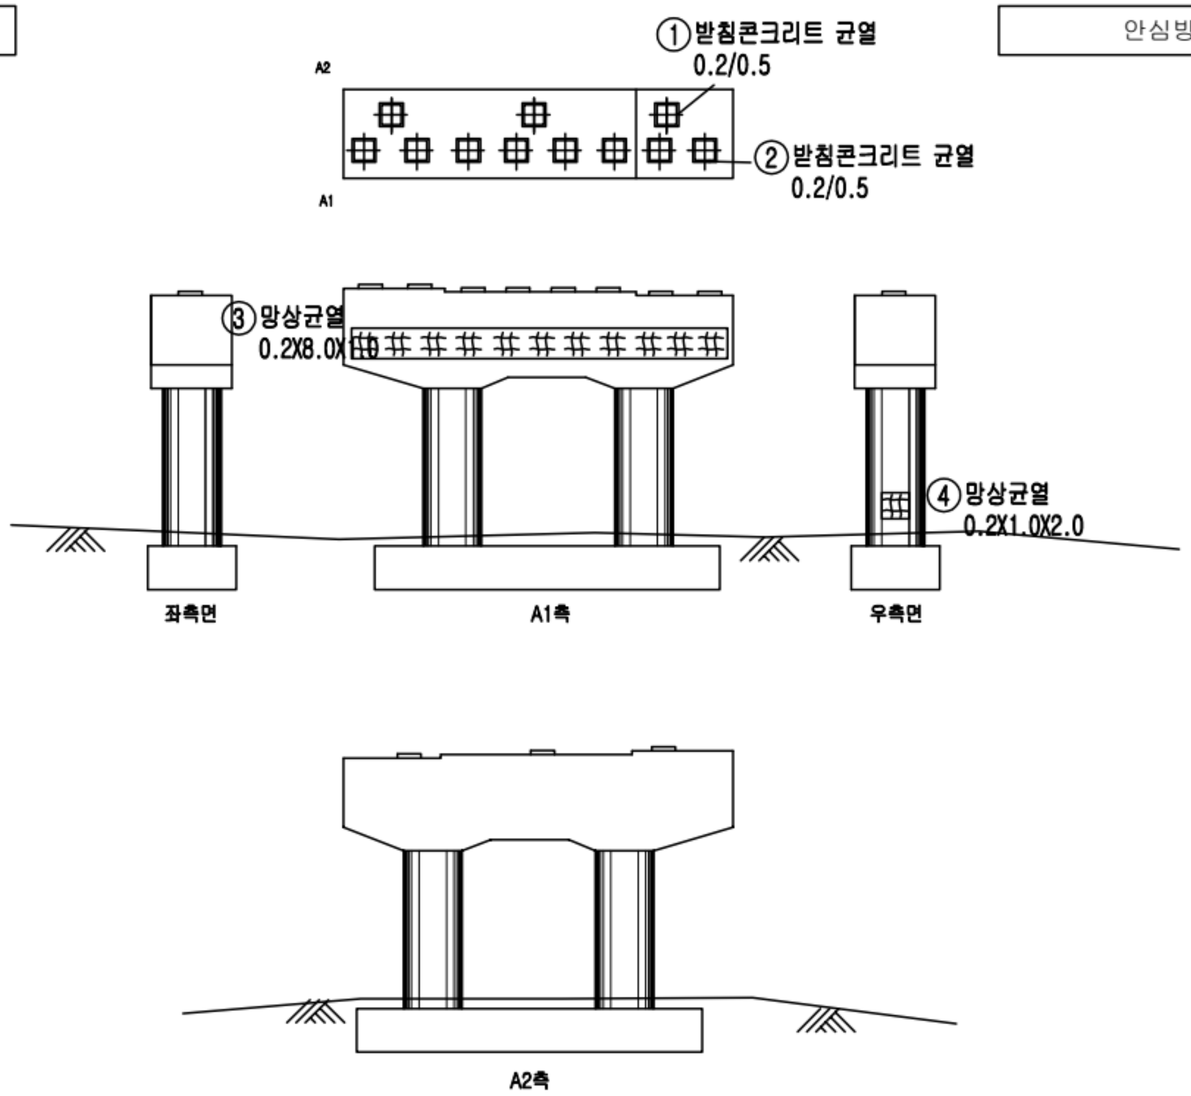
번호	위치	손상내용	손상물량					비고
			폭	길이	개소	단위	수량	
1	받침장치	받침콘크리트 균열	0.2	0.5	1	m	0.50	
2	받침장치	받침콘크리트 균열	0.2	0.5	1	m	0.50	
3	교각	망상균열	8.0	1.0	1	㎡	8.00	
4	교각	망상균열	1.0	2.0	1	㎡	2.00	
5								
6								
7								
8								
9								
10								
11								
12								
13								
14								
15								
16								
17								
18								
19								
20								
21								
22								
23								
24								
25								
26								
27								
28								
29								
30

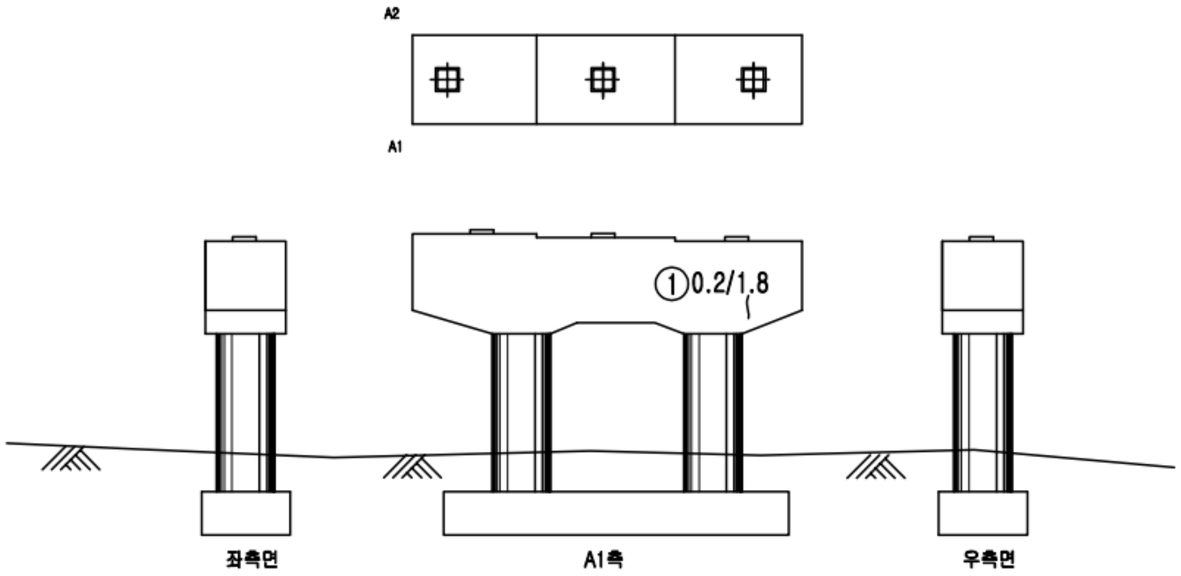
번호	위치	손상내용	손상물량					비고
			폭	길이	개소	단위	수량	
1	교각	균열	0.2	1.8	1	m	1.80	
2	교각	균열	0.2	0.8	2	m	1.60	
3								
4								
5								
6								
7								
8								
9								
10								
11								
12								
13								
14								
15								
16								
17								
18								
19								
20								
21								
22								
23								
24								
25								
26								
27								
28								
29								
30

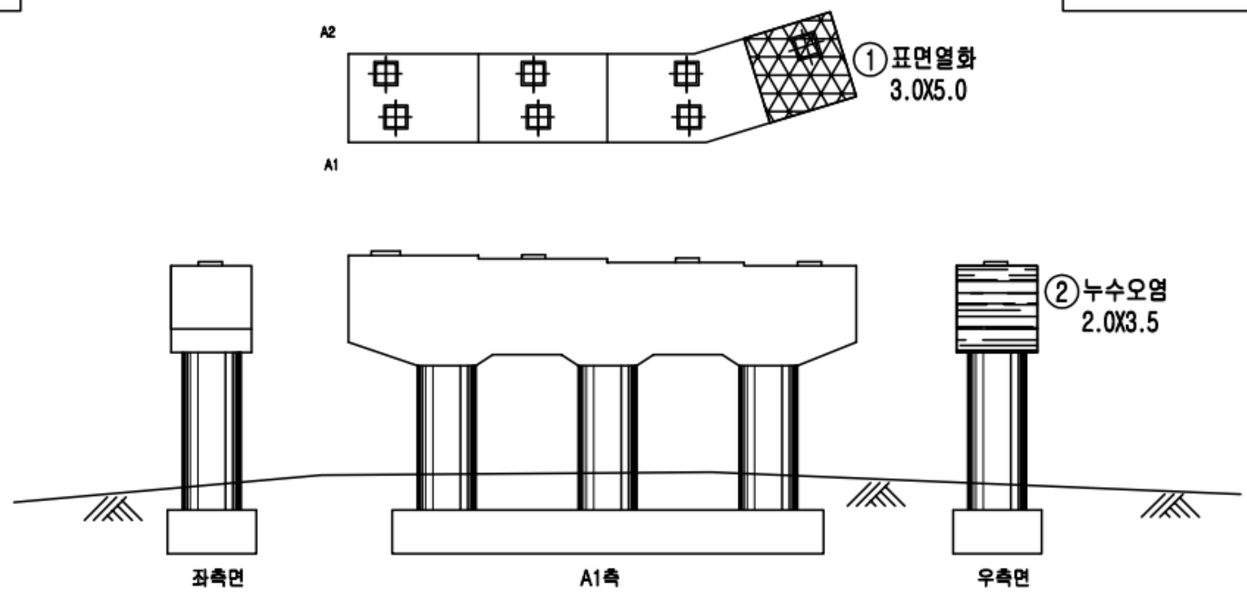
번호	위치	손상내용	손상물량					비고
			폭	길이	개소	단위	수량	
1	교각	표면열화	3.0	5.0	1	㎡	15.00	
2	교각	누수오염	2.0	3.5	1	㎡	7.00	
3	교각	누수오염	2.0	3.0	1	㎡	6.00	
4	교각	망상균열	1.5	2.5	1	㎡	3.75	
5								
6								
7								
8								
9								
10								
11								
12								
13								
14								
15								
16								
17								
18								
19								
20								
21								
22								
23								
24								
25								
26								
27								
28								
29								
30

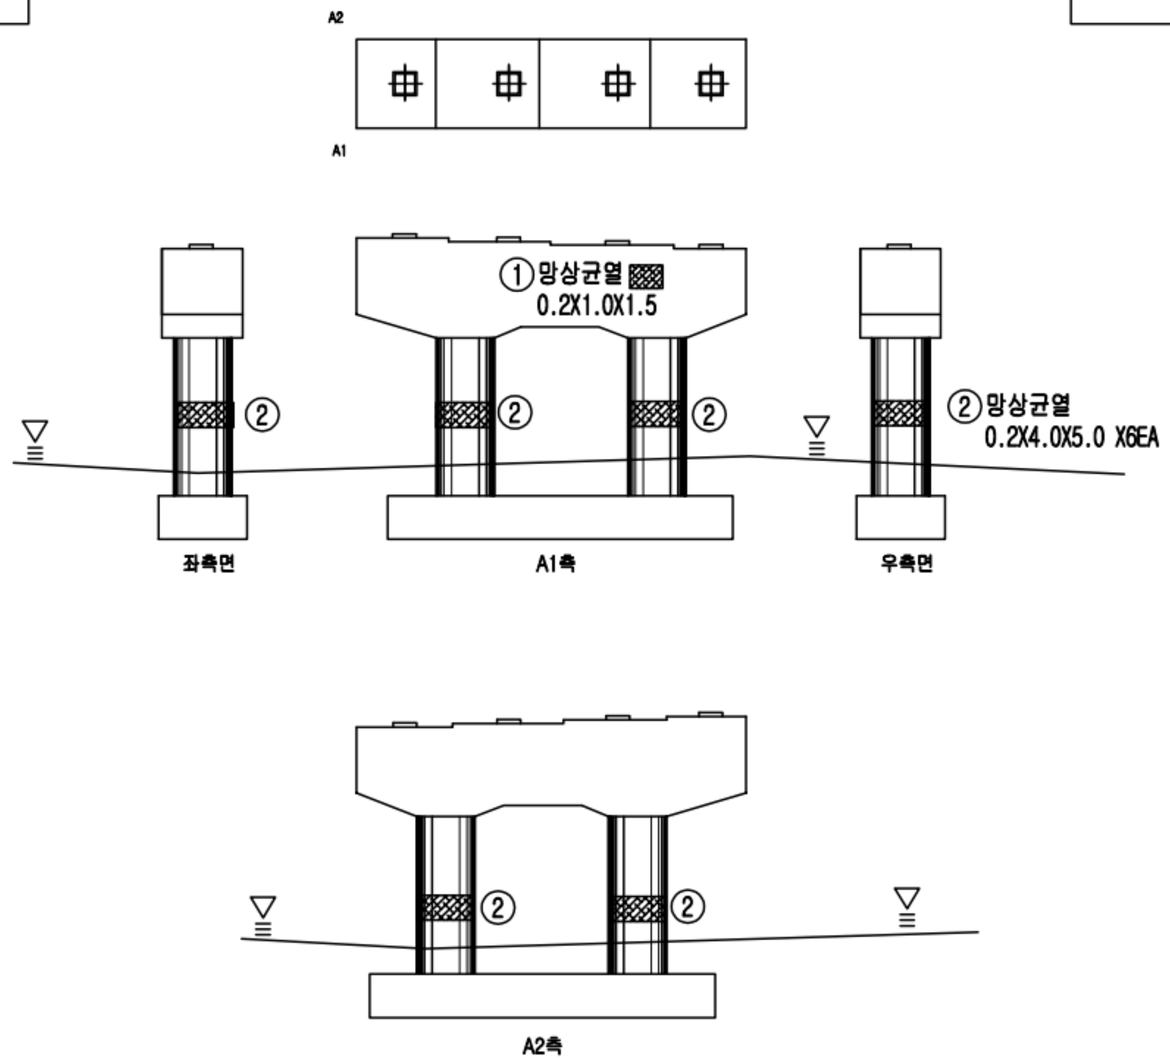
번호	위치	손상내용	손상물량					비고
			폭	길이	개소	단위	수량	
1	교각	망상균열	1.0	1.5	1	㎡	1.50	
2	교각	망상균열	4.0	5.0	6	㎡	120.00	
3								
4								
5								
6								
7								
8								
9								
10								
11								
12								
13								
14								
15								
16								
17								
18								
19								
20								
21								
22								
23								
24								
25								
26								
27								
28								
29								
30

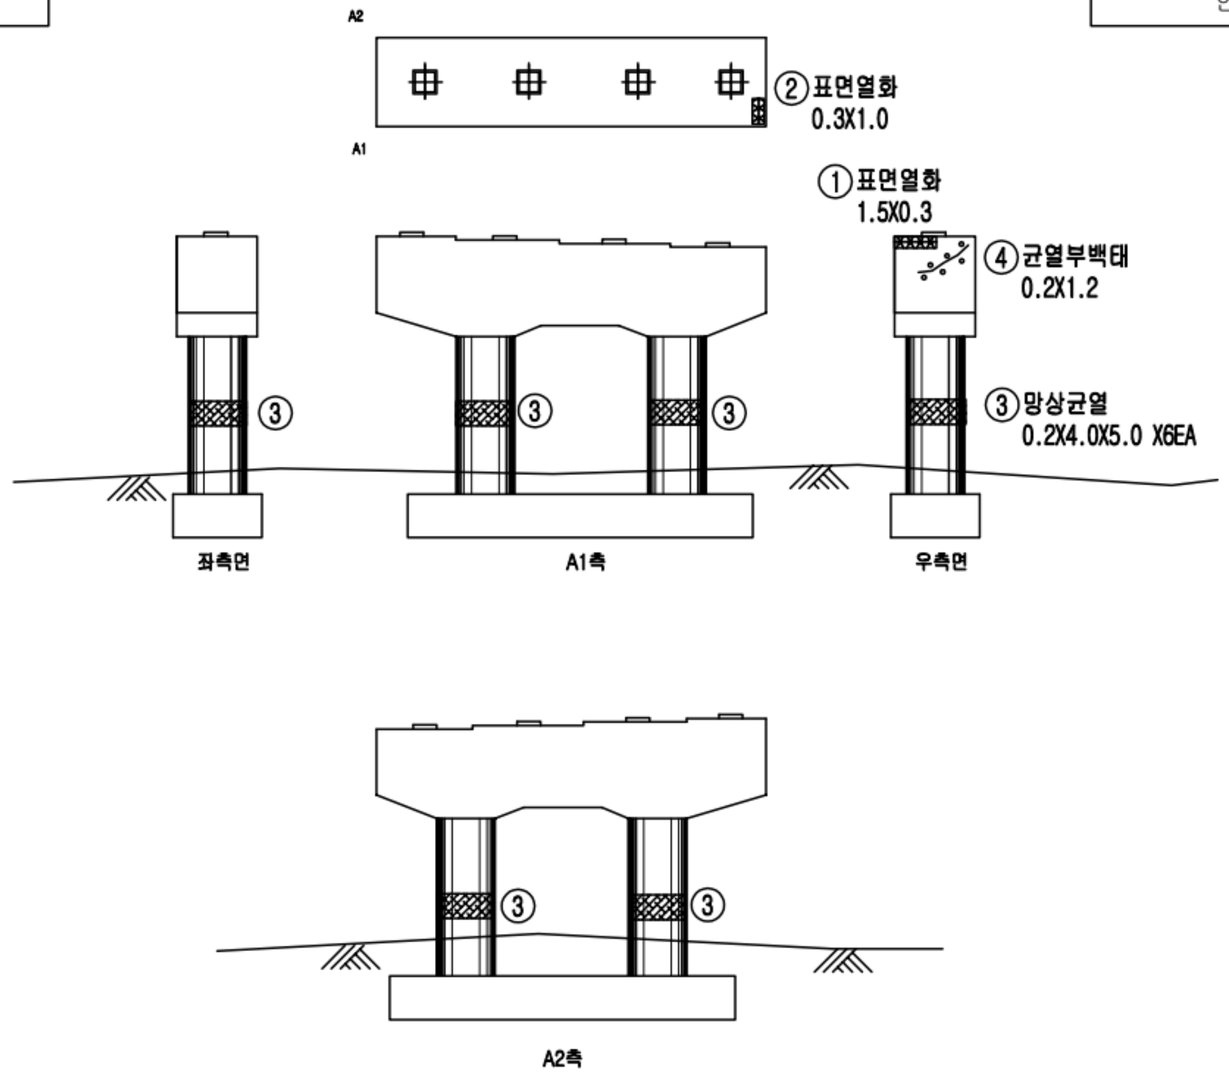
번호	위치	손상내용	손상물량					비고
			폭	길이	개소	단위	수량	
1	교각	표면열화	1.5	0.3	1	㎡	0.45	
2	교각	표면열화	0.3	1.0	1	㎡	0.30	
3	교각	망상균열	4.0	5.0	6	㎡	120.00	
4	교각	균열부백태	0.2	1.2	1	㎡	0.24	신규
5								
6								
7								
8								
9								
10								
11								
12								
13								
14								
15								
16								
17								
18								
19								
20								
21								
22								
23								
24								
25								
26								
27								
28								
29								
30

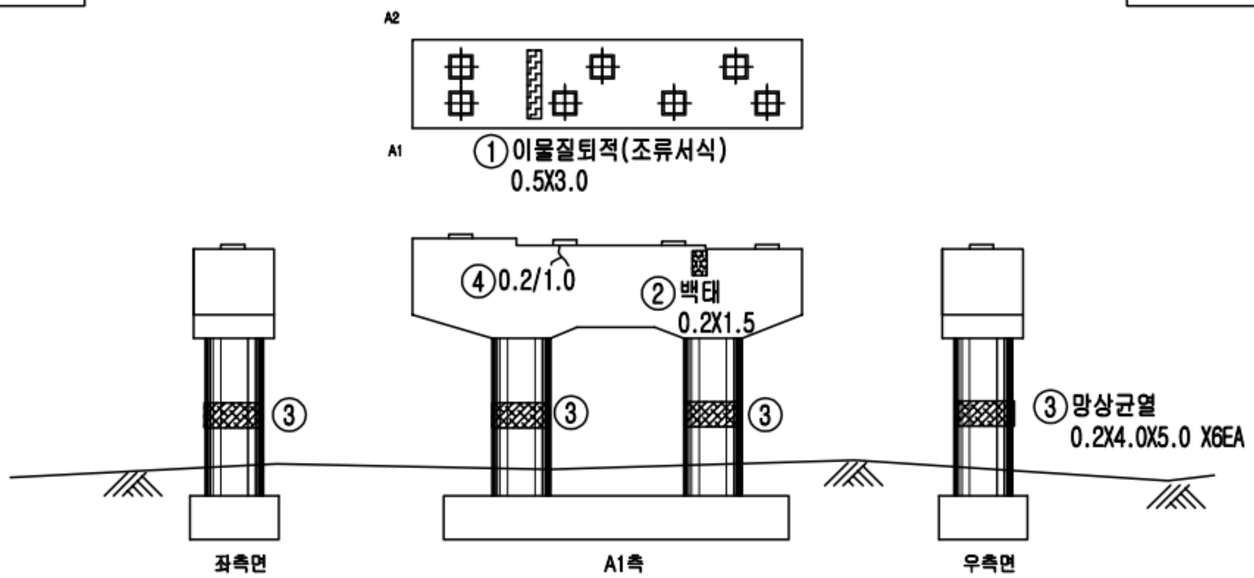
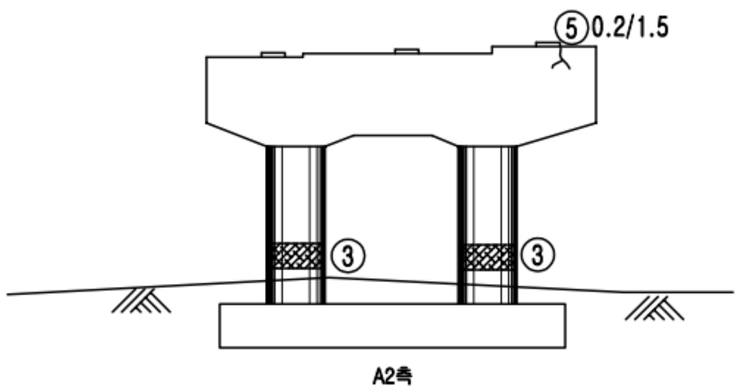
번호	위치	손상내용	손상물량					비고
			폭	길이	개소	단위	수량	
1	교각	이물질퇴적(조류서식)	0.5	3.0	1	㎡	1.50	
2	교각	백태	0.2	1.5	1	㎡	0.30	
3	교각	망상균열	4.0	5.0	6	㎡	120.00	
4	교각	균열	0.2	1.0	1	m	1.00	
5	교각	균열	0.2	1.5	1	m	1.50	
6								
7								
8								
9								
10								
11								
12								
13								
14								
15								
16								
17								
18								
19								
20								
21								
22								
23								
24								
25								
26								
27								
28								
29								
30
