범안대교

용역사	(주)명성엔지니어링	발주처	대구 동부순환도로 (주)	용역명	2024년 범안로 시설물 정기 및 정밀안전점검 기술용역전점검) (하반기 정기안전점검)	구간	범안대교	위치	S1 교면포장	NO	001

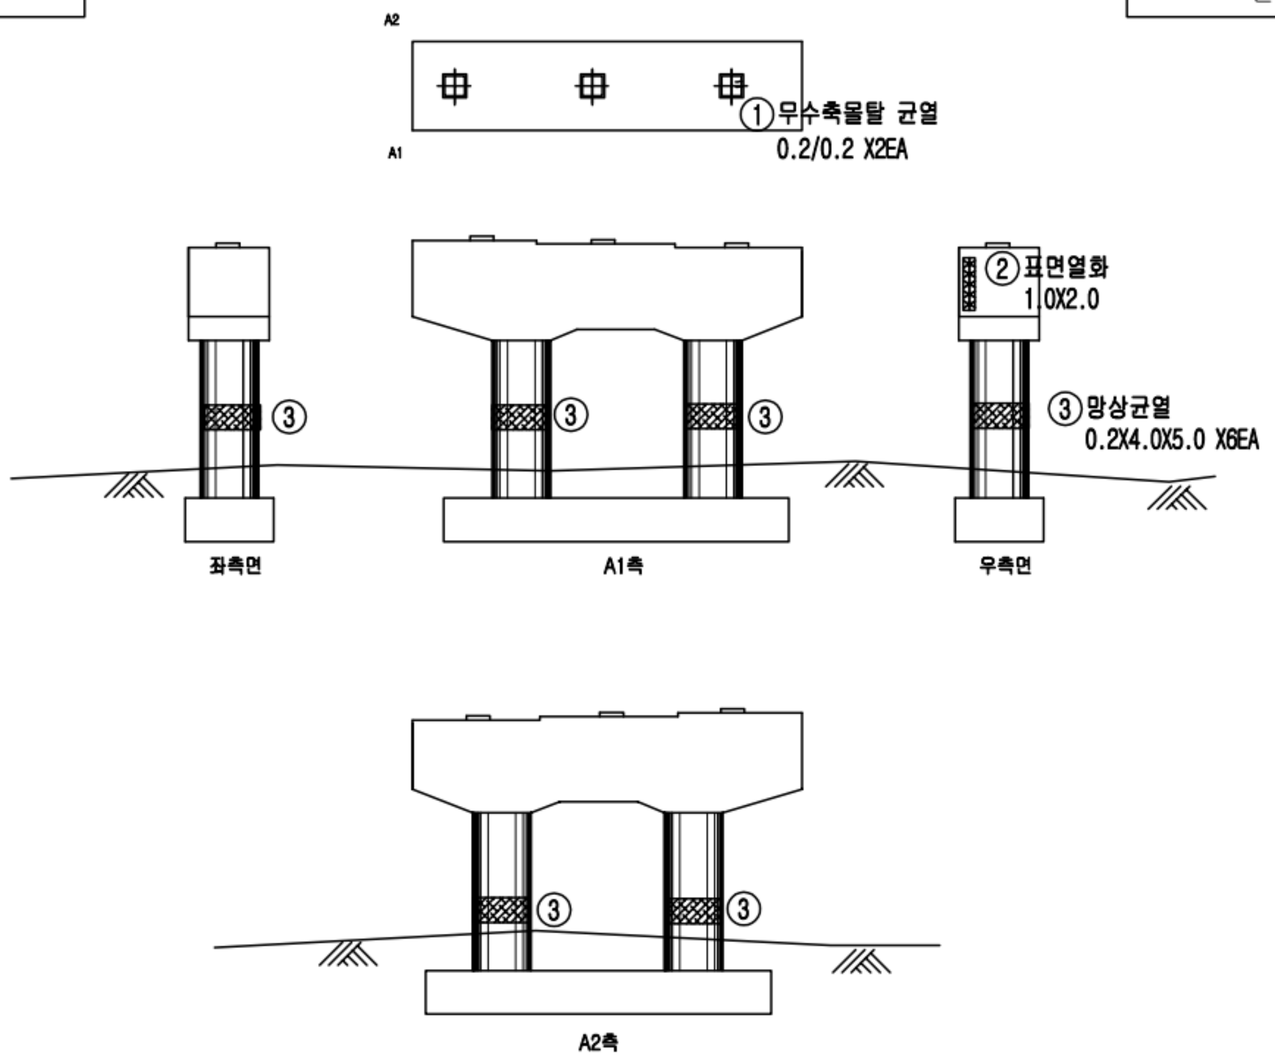
번호	위치	손상내용	손상물량					비고
			폭	길이	개소	단위	수량	
1	받침장치	무수축몰탈 균열	0.2	0.2	2	m	0.40	
2	교각	표면열화	1.0	2.0	1	㎡	2.00	
3								
4								
5								
6								
7								
8								
9								
10								
11								
12								
13								
14								
15								
16								
17								
18								
19								
20								
21								
22								
23								
24								
25								
26								
27								
28								
29								
30

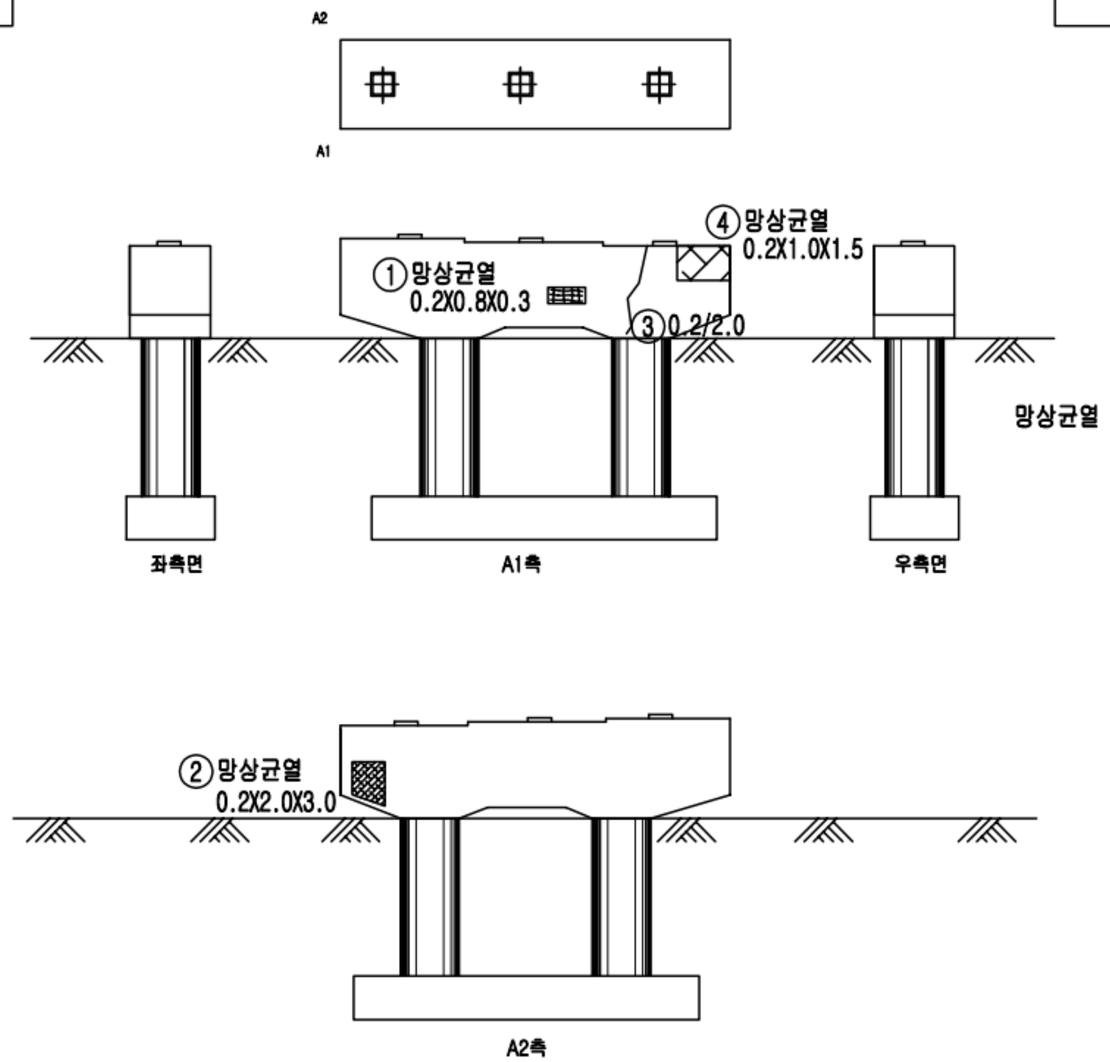
번호	위치	손상내용	손상물량					비고
			폭	길이	개소	단위	수량	
1	교각	망상균열	0.8	0.3	1	㎡	0.24	
2	교각	망상균열	2.0	3.0	1	㎡	6.00	
3	교각	균열	0.2	2.0	1	m	2.00	
4	교각	망상균열	1.0	1.5	1	㎡	1.50	
5								
6								
7								
8								
9								
10								
11								
12								
13								
14								
15								
16								
17								
18								
19								
20								
21								
22								
23								
24								
25								
26								
27								
28								
29								
30
