범안대교

용역사	(주)명성엔지니어링	발주처	대구 동부순환도로 (주)	용역명	2024년 범안로 시설물 정기 및 정밀안전점검 기술용역전점검) (하반기 정기안전점검)	구간	범안대교	위치	S1 교면포장	NO	001

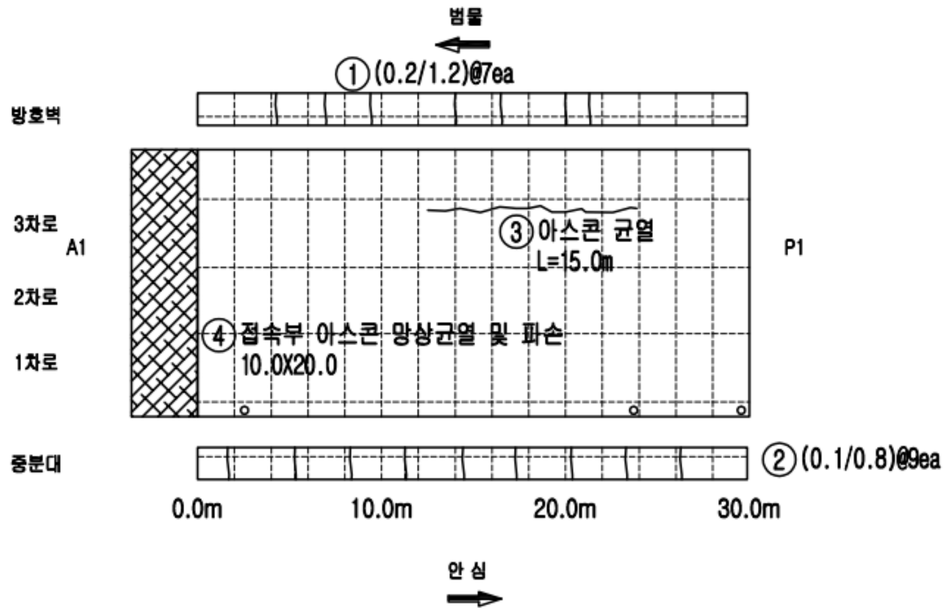
번호	위치	손상내용	손상물량					비고
			폭	길이	개소	단위	수량	
1	방호벽	균열	0.2	1.2	7	m	8.40	
2	중분대	균열	0.1	0.8	9	m	7.20	
3	포장부	아스콘 균열	-	15.0	1	m	15.00	
4	포장부	접속부 아스콘 망상균열 및 파손	10.0	20.0	1	㎡	200.00	
5								
6								
7								
8								
9								
10								
11								
12								
13								
14								
15								
16								
17								
18								
19								
20								
21								
22								
23								
24								
25								
26								
27								
28								
29								
30

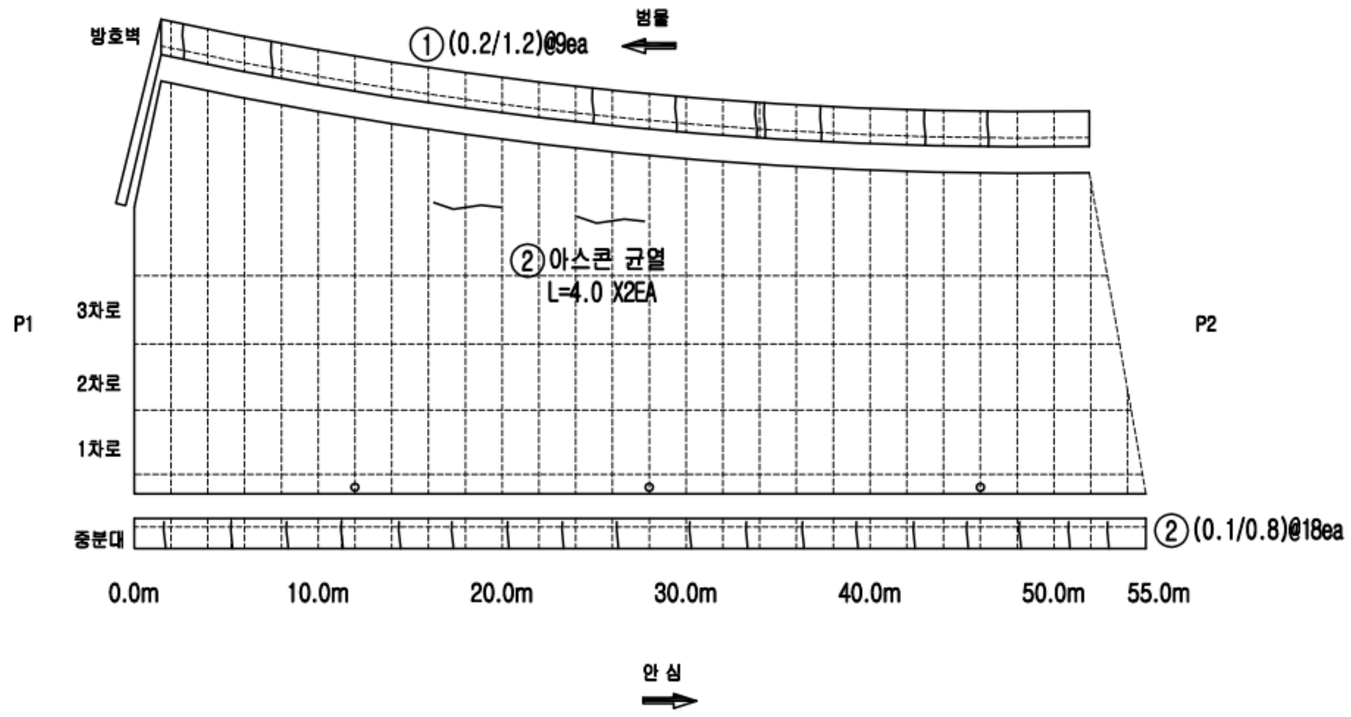
번호	위치	손상내용	손상물량					비고
			폭	길이	개소	단위	수량	
1	방호벽	균열	0.2	1.2	9	m	10.80	
2	중분대	균열	0.1	0.8	18	m	14.40	
3	포장부	아스콘 균열	-	4.0	2	m	8.00	
4								
5								
6								
7								
8								
9								
10								
11								
12								
13								
14								
15								
16								
17								
18								
19								
20								
21								
22								
23								
24								
25								
26								
27								
28								
29								
30

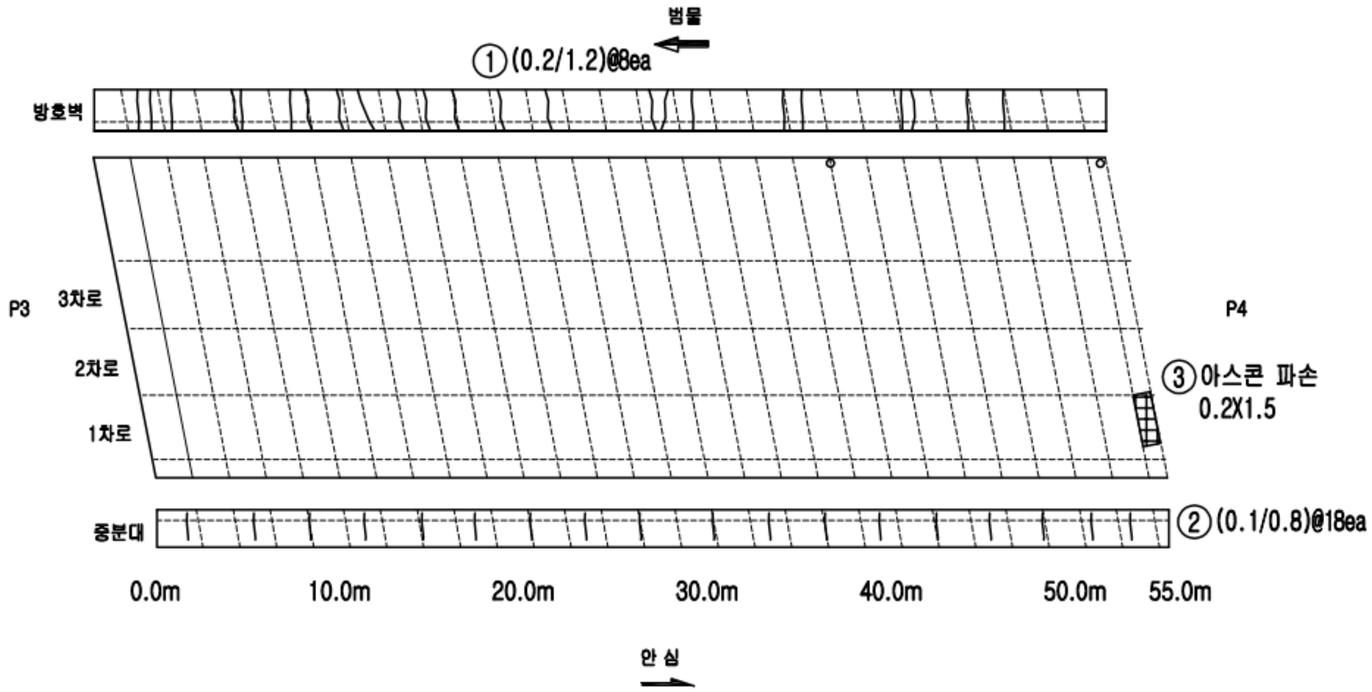
번호	위치	손상내용	손상물량					비고
			폭	길이	개소	단위	수량	
1	방호벽	균열	0.2	1.2	8	m	9.60	
2	중분대	균열	0.1	0.8	18	m	14.40	
3	포장부	아스콘 파손	0.2	1.5	1	㎡	0.30	
4								
5								
6								
7								
8								
9								
10								
11								
12								
13								
14								
15								
16								
17								
18								
19								
20								
21								
22								
23								
24								
25								
26								
27								
28								
29								
30

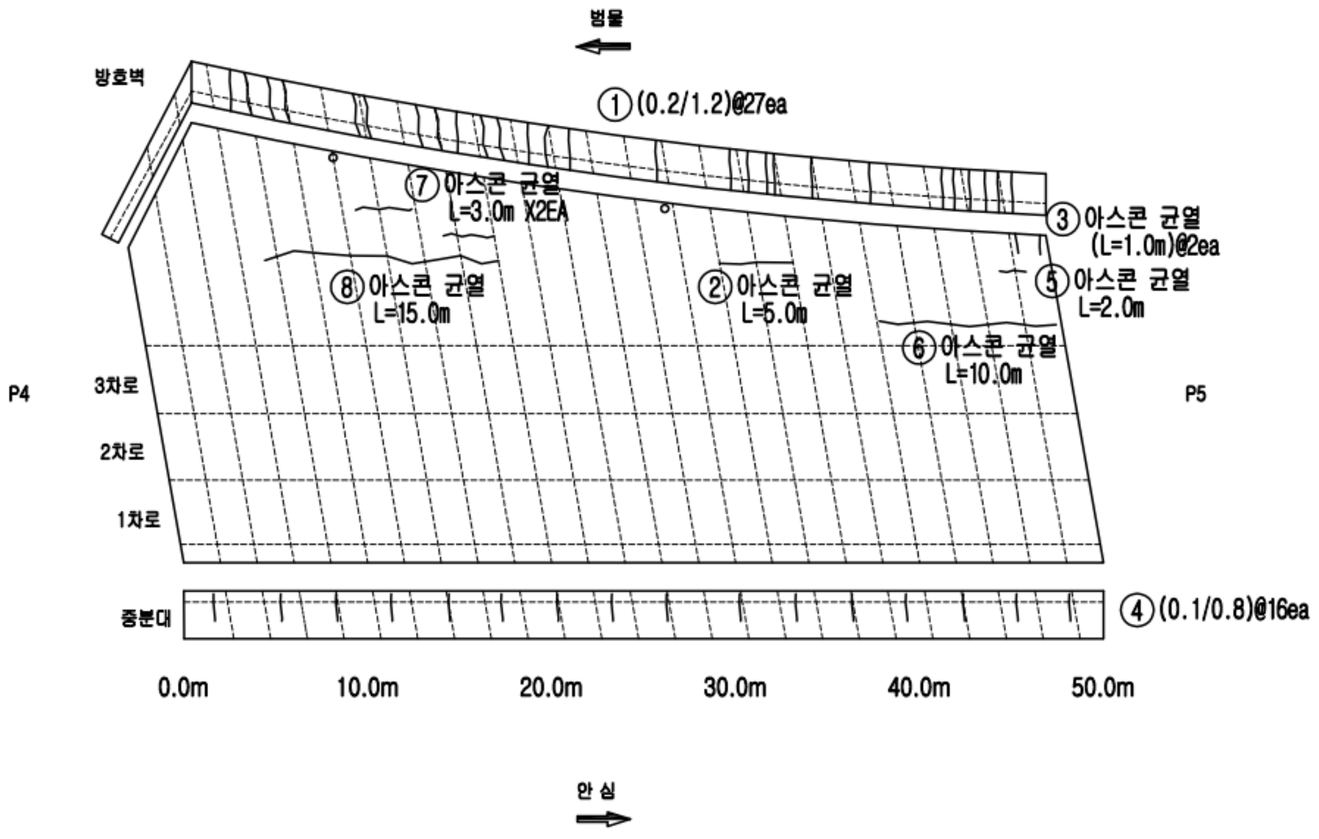
번호	위치	손상내용	손상물량					비고
			폭	길이	개소	단위	수량	
1	방호벽	균열	0.2	1.2	27	m	32.40	
2	포장부	아스콘 균열	-	5.0	1	m	5.00	
3	포장부	아스콘 균열	-	1.0	2	m	2.00	
4	중분대	균열	0.1	0.8	16	m	12.80	
5	포장부	아스콘 균열	-	2.0	1	m	2.00	
6	포장부	아스콘 균열	-	10.0	1	m	10.00	
7	포장부	아스콘 균열	-	3.0	2	m	6.00	
8	포장부	아스콘 균열	-	15.0	1	m	15.00	
9								
10								
11								
12								
13								
14								
15								
16								
17								
18								
19								
20								
21								
22								
23								
24								
25								
26								
27								
28								
29								
30

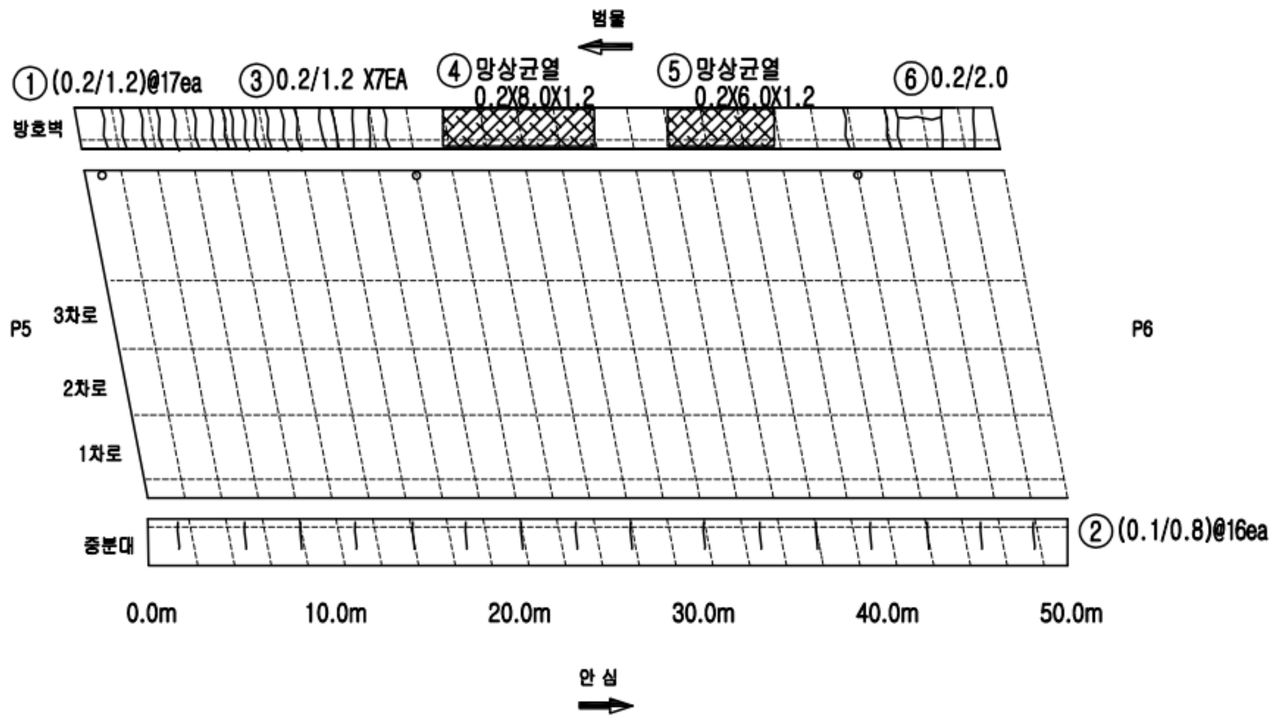
번호	위치	손상내용	손상물량					비고
			폭	길이	개소	단위	수량	
1	방호벽	균열	0.2	1.2	17	m	20.40	
2	중분대	균열	0.1	0.8	16	m	12.80	
3	방호벽	균열	0.2	1.2	7	m	8.40	
4	방호벽	망상균열	8.0	1.2	1	㎡	9.60	
5	방호벽	망상균열	6.0	1.2	1	㎡	7.20	
6	방호벽	균열	0.2	2.0	1	m	2.00	
7								
8								
9								
10								
11								
12								
13								
14								
15								
16								
17								
18								
19								
20								
21								
22								
23								
24								
25								
26								
27								
28								
29								
30

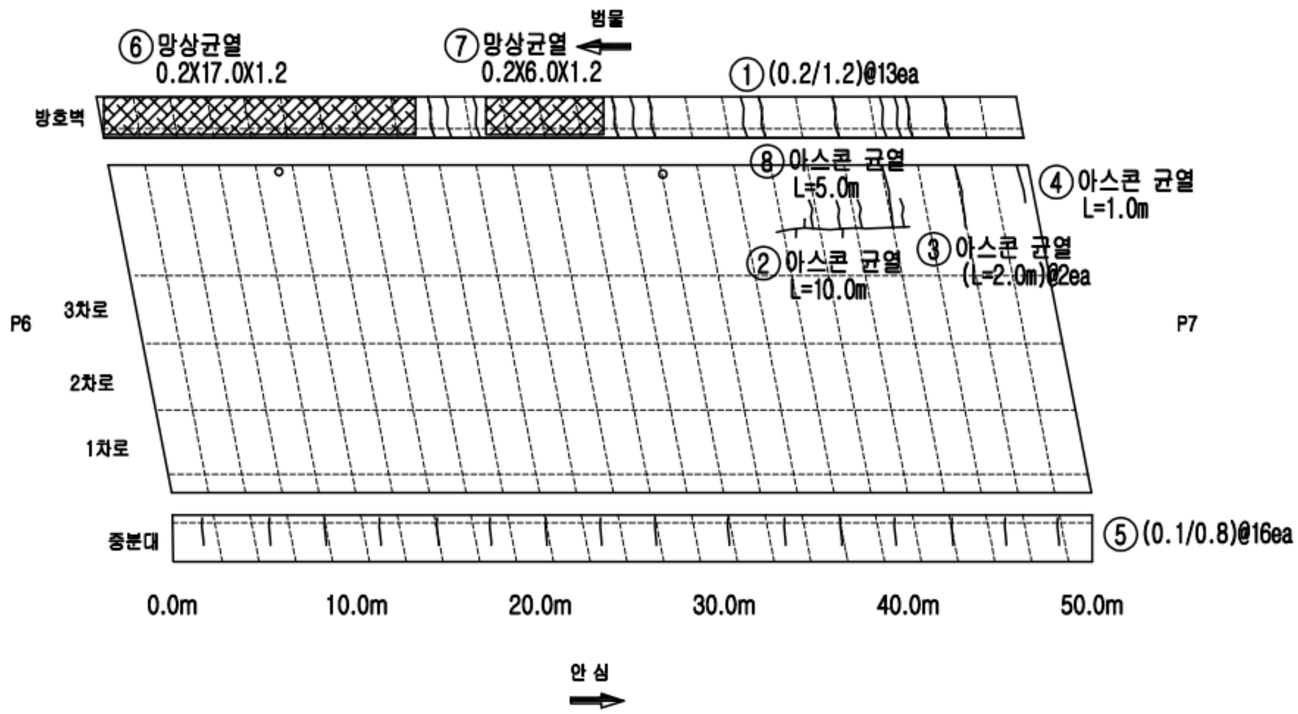
번호	위치	손상내용	손상물량					비고
			폭	길이	개소	단위	수량	
1	방호벽	균열	0.2	1.2	13	m	15.60	
2	포장부	아스콘 균열	-	10.0	1	m	10.00	
3	포장부	아스콘 균열	-	2.0	2	m	4.00	
4	포장부	아스콘 균열	-	1.0	1	m	1.00	
5	중분대	균열	0.1	0.8	16	m	12.80	
6	방호벽	망상균열	17.0	1.2	1	㎡	20.40	
7	방호벽	망상균열	6.0	1.2	1	㎡	7.20	
8	포장부	아스콘 균열	-	5.0	1	m	5.00	
9								
10								
11								
12								
13								
14								
15								
16								
17								
18								
19								
20								
21								
22								
23								
24								
25								
26								
27								
28								
29								
30

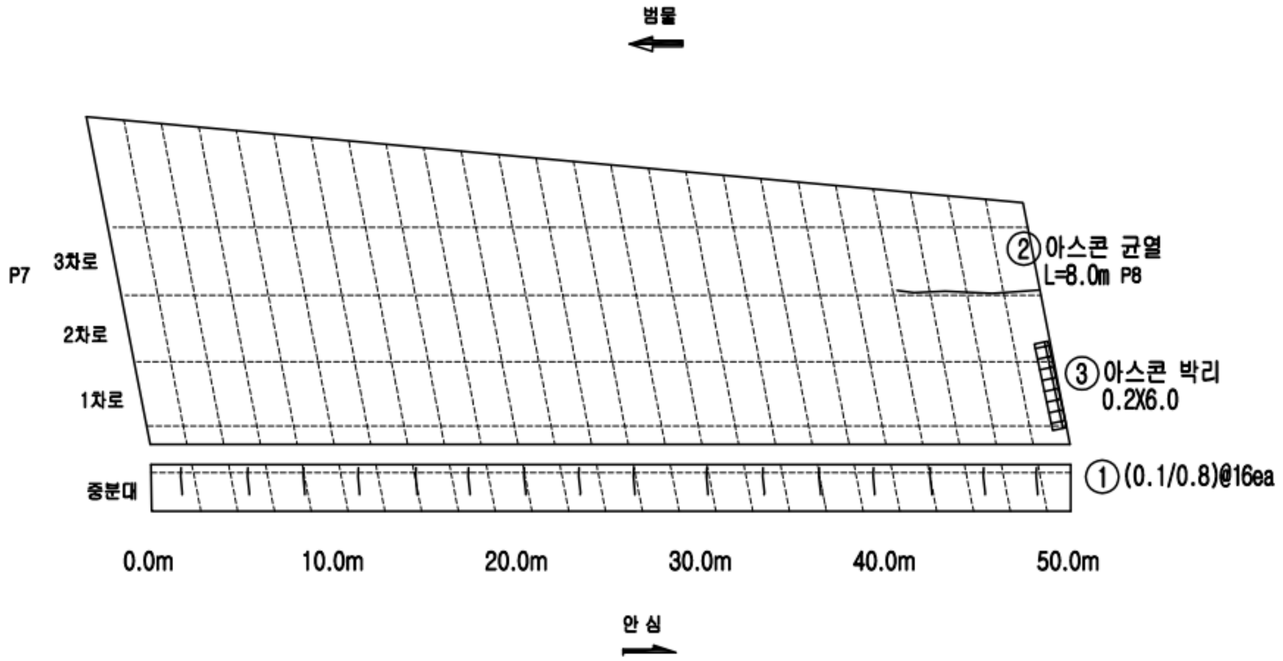
번호	위치	손상내용	손상물량					비고
			폭	길이	개소	단위	수량	
1	중분대	균열	0.1	0.8	16	m	12.80	
2	포장부	아스콘 균열	-	8.0	1	m	8.00	
3	포장부	아스콘 박리	0.2	6.0	1	㎡	1.20	
4								
5								
6								
7								
8								
9								
10								
11								
12								
13								
14								
15								
16								
17								
18								
19								
20								
21								
22								
23								
24								
25								
26								
27								
28								
29								
30

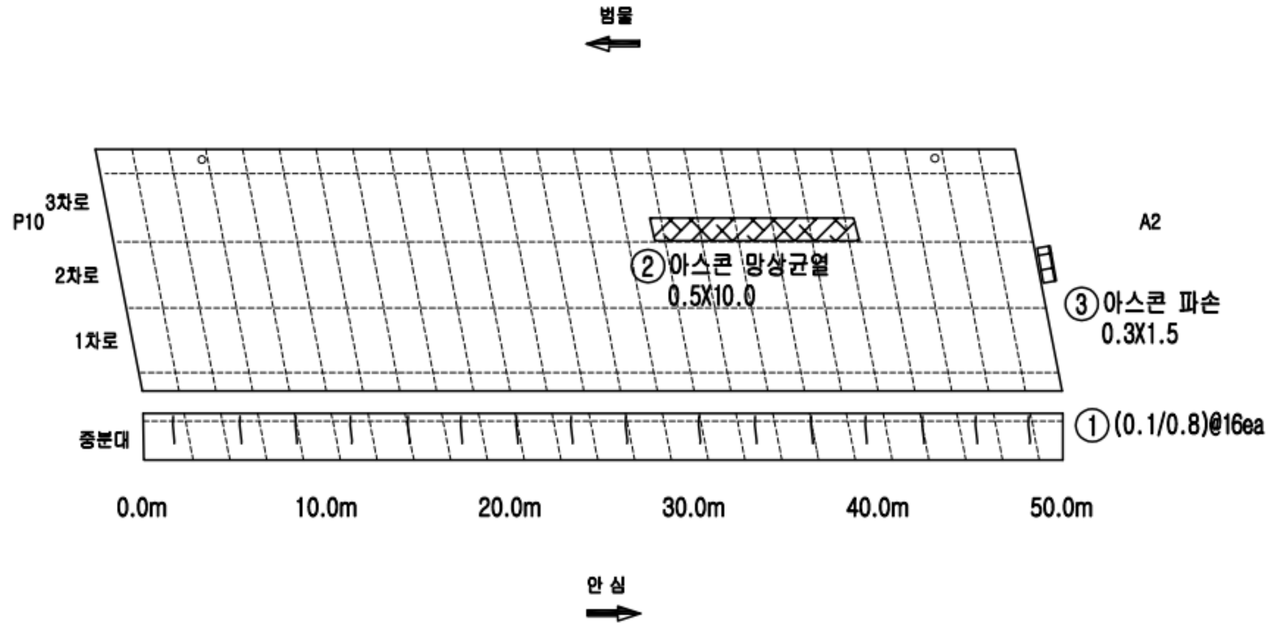
번호	위치	손상내용	손상물량					비고
			폭	길이	개소	단위	수량	
1	중분대	균열	0.1	0.8	16	m	12.80	
2	포장부	아스콘 망상균열	0.5	10.0	1	㎡	5.00	
3	포장부	아스콘 파손	0.3	1.5	1	㎡	0.45	
4								
5								
6								
7								
8								
9								
10								
11								
12								
13								
14								
15								
16								
17								
18								
19								
20								
21								
22								
23								
24								
25								
26								
27								
28								
29								
30

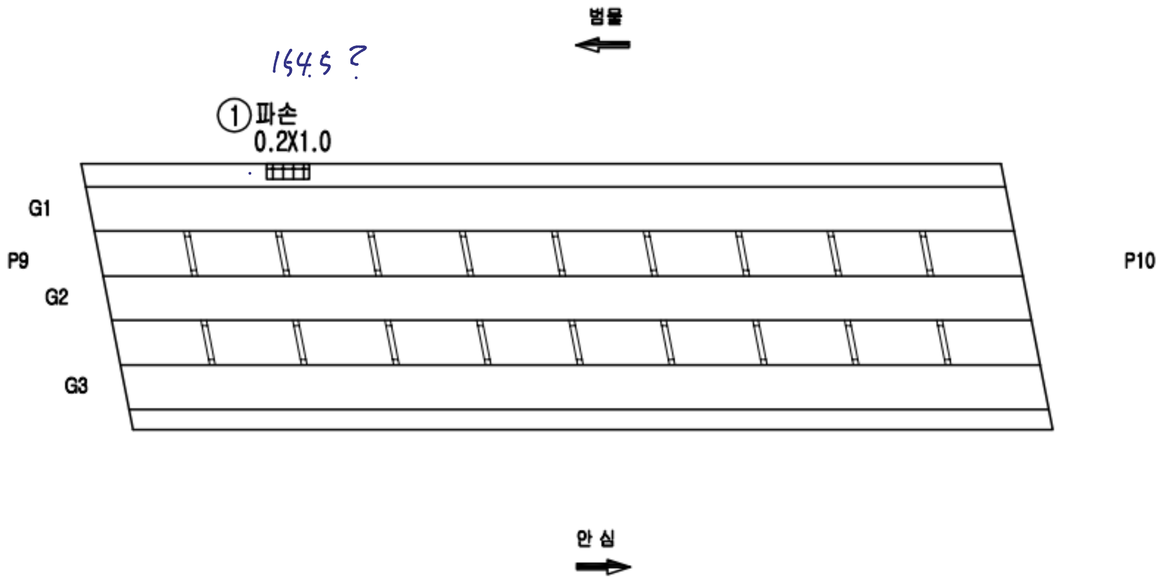
번호	위치	손상내용	손상물량					비고
			폭	길이	개소	단위	수량	
1	바닥판하면	파손	0.2	1.0	1	㎡	0.20	
2								
3								
4								
5								
6								
7								
8								
9								
10								
11								
12								
13								
14								
15								
16								
17								
18								
19								
20								
21								
22								
23								
24								
25								
26								
27								
28								
29								
30

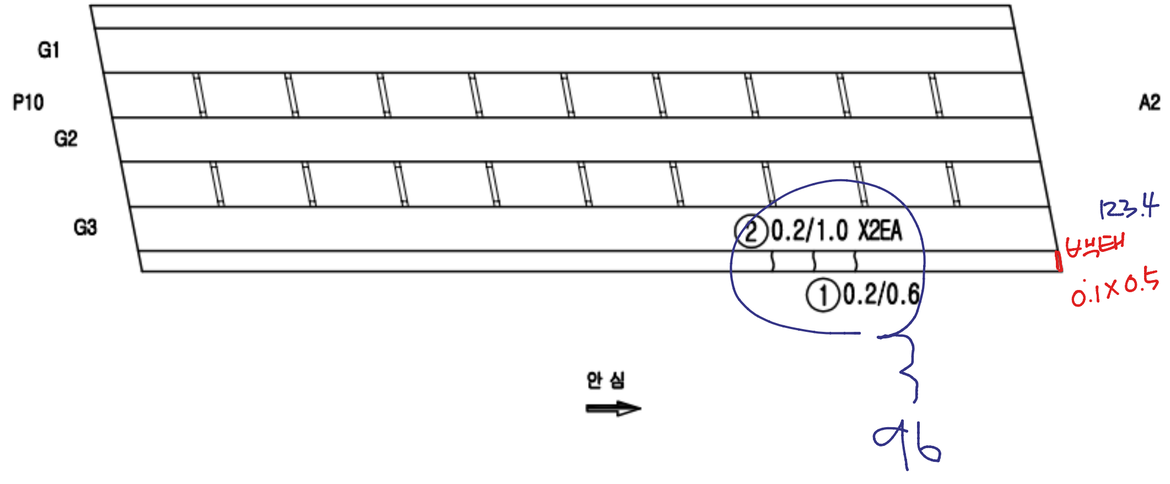
번호	위치	손상내용	손상물량					비고
			폭	길이	개소	단위	수량	
1	바닥판하면	균열	0.2	0.6	1	m	0.60	
2	바닥판하면	균열	0.2	1.0	2	m	2.00	
3								
4								
5								
6								
7								
8								
9								
10								
11								
12								
13								
14								
15								
16								
17								
18								
19								
20								
21								
22								
23								
24								
25								
26								
27								
28								
29								
30

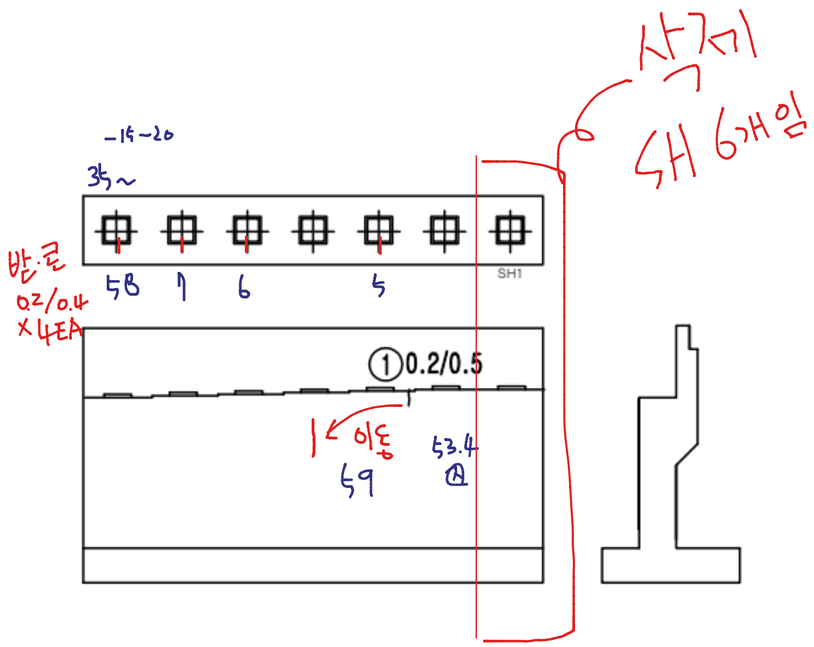
교 대(A1)

번호	위치	손상내용	손상물량					비고
			폭	길이	개소	단위	수량	
1	교대	균열	0.2	0.5	1	m	0.50	
2								
3								
4								
5								
6								
7								
8								
9								
10								
11								
12								
13								
14								
15								
16								
17								
18								
19								
20								
21								
22								
23								
24								
25								
26								
27								
28								
29								
30

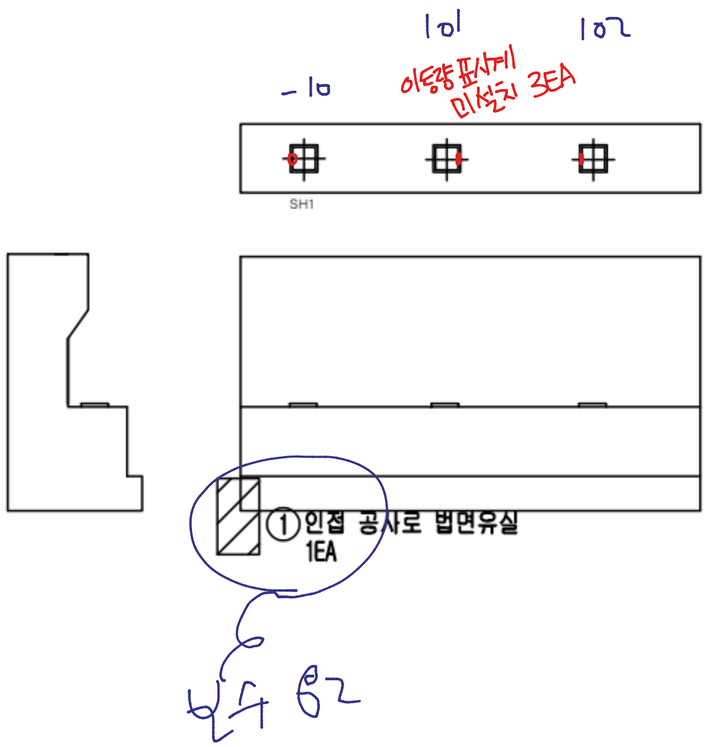
교 대(A2)

번호	위치	손상내용	손상물량					비고
			폭	길이	개소	단위	수량	
1	교대	인접 공사로 법면유실	-	-	1	EA	1.00	
2								
3								
4								
5								
6								
7								
8								
9								
10								
11								
12								
13								
14								
15								
16								
17								
18								
19								
20								
21								
22								
23								
24								
25								
26								
27								
28								
29								
30

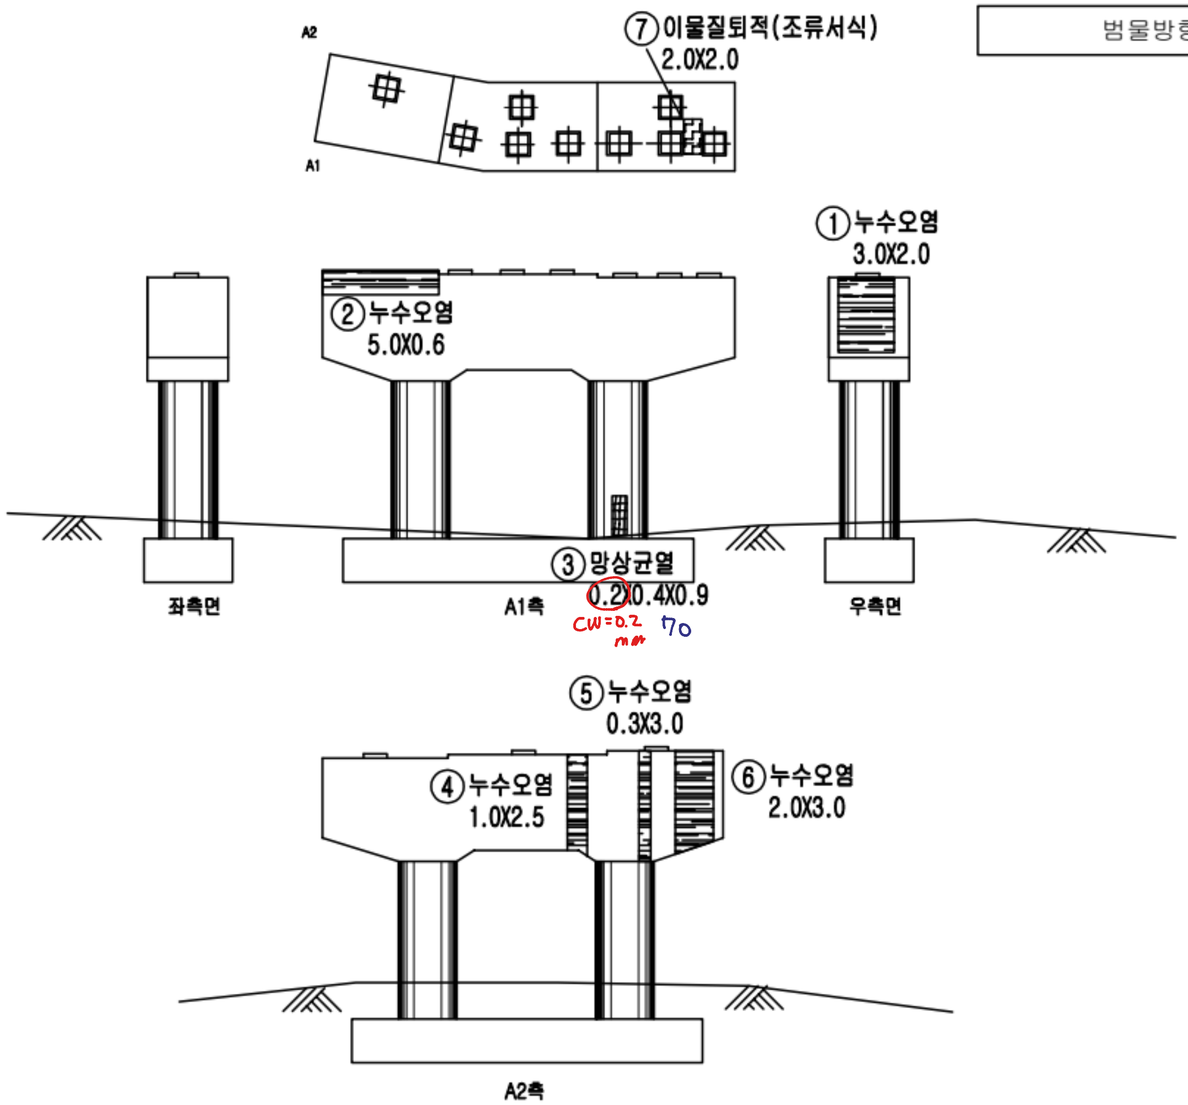
번호	위치	손상내용	손상물량					비고
			폭	길이	개소	단위	수량	
1	교각	누수오염	3.0	2.0	1	㎡	6.00	
2	교각	누수오염	5.0	0.6	1	㎡	3.00	
3	교각	망상균열	0.4	0.9	1	㎡	0.36	
4	교각	누수오염	1.0	2.5	1	㎡	2.50	
5	교각	누수오염	0.3	3.0	1	㎡	0.90	
6	교각	누수오염	2.0	3.0	1	㎡	6.00	
7	교각	이물질퇴적(조류서식)	2.0	2.0	1	㎡	4.00	
8								
9								
10								
11								
12								
13								
14								
15								
16								
17								
18								
19								
20								
21								
22								
23								
24								
25								
26								
27								
28								
29								
30

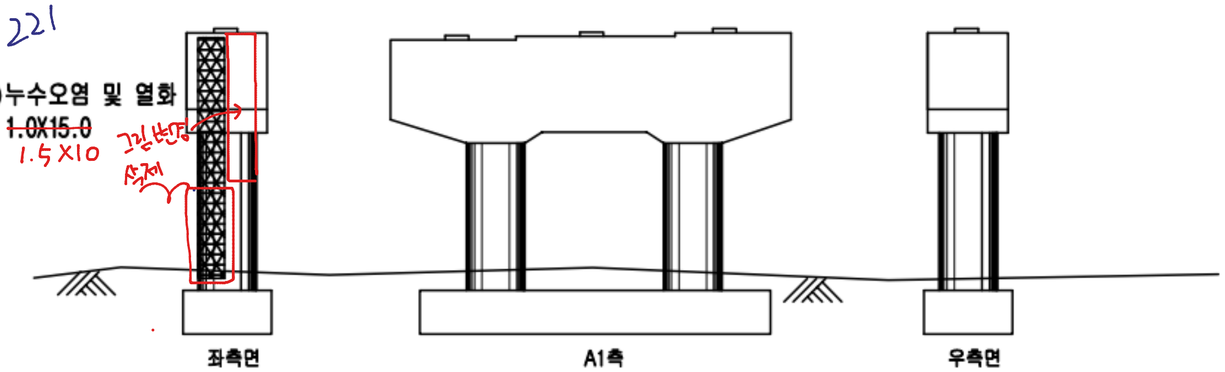
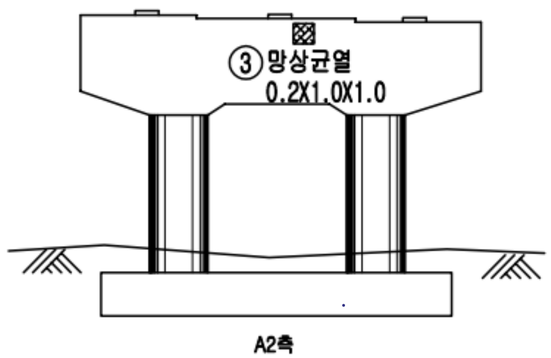
번호	위치	손상내용	손상물량					비고
			폭	길이	개소	단위	수량	
1	교각	표면열화	0.3	2.0	1	㎡	0.60	
2	교각	누수오염 및 열화	1.0	15.0	1	㎡	15.00	
3	교각	망상균열	1.0	1.0	1	㎡	1.00	
4								
5								
6								
7								
8								
9								
10								
11								
12								
13								
14								
15								
16								
17								
18								
19								
20								
21								
22								
23								
24								
25								
26								
27								
28								
29								
30

A1 ①표면열화
0.3X2.0

②누수오염 및 열화
~~1.0X15.0~~
1.5X10
그림변경 수정

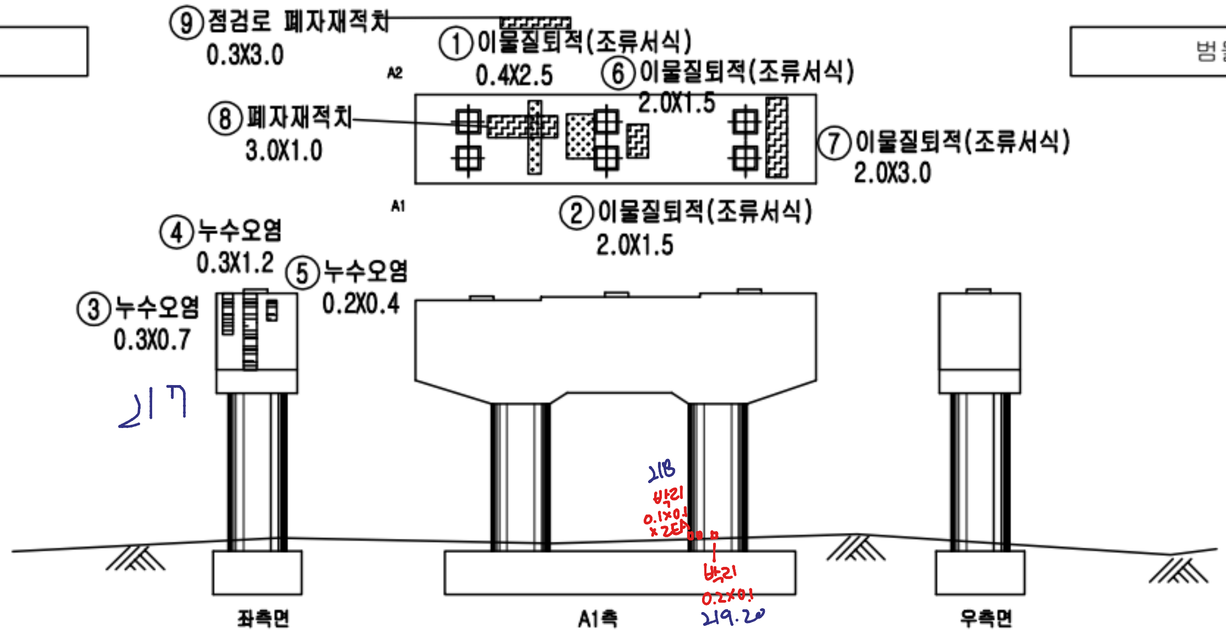
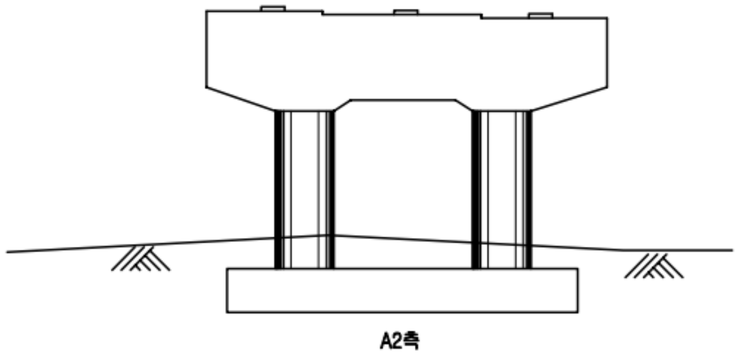
번호	위치	손상내용	손상물량					비고
			폭	길이	개소	단위	수량	
1	교각	이물질퇴적(조류서식)	0.4	2.5	1	㎡	1.00	
2	교각	이물질퇴적(조류서식)	2.0	1.5	1	㎡	3.00	
3	교각	누수오염	0.3	0.7	1	㎡	0.21	
4	교각	누수오염	0.3	1.2	1	㎡	0.36	
5	교각	누수오염	0.2	0.4	1	㎡	0.08	
6	교각	이물질퇴적(조류서식)	2.0	1.5	1	㎡	3.00	
7	교각	이물질퇴적(조류서식)	2.0	3.0	1	㎡	6.00	
8	교각	폐자재적치	3.0	1.0	1	㎡	3.00	
9	교각	점검로 폐자재적치	0.3	3.0	1	㎡	0.90	
10								
11								
12								
13								
14								
15								
16								
17								
18								
19								
20								
21								
22								
23								
24								
25								
26								
27								
28								
29								
30

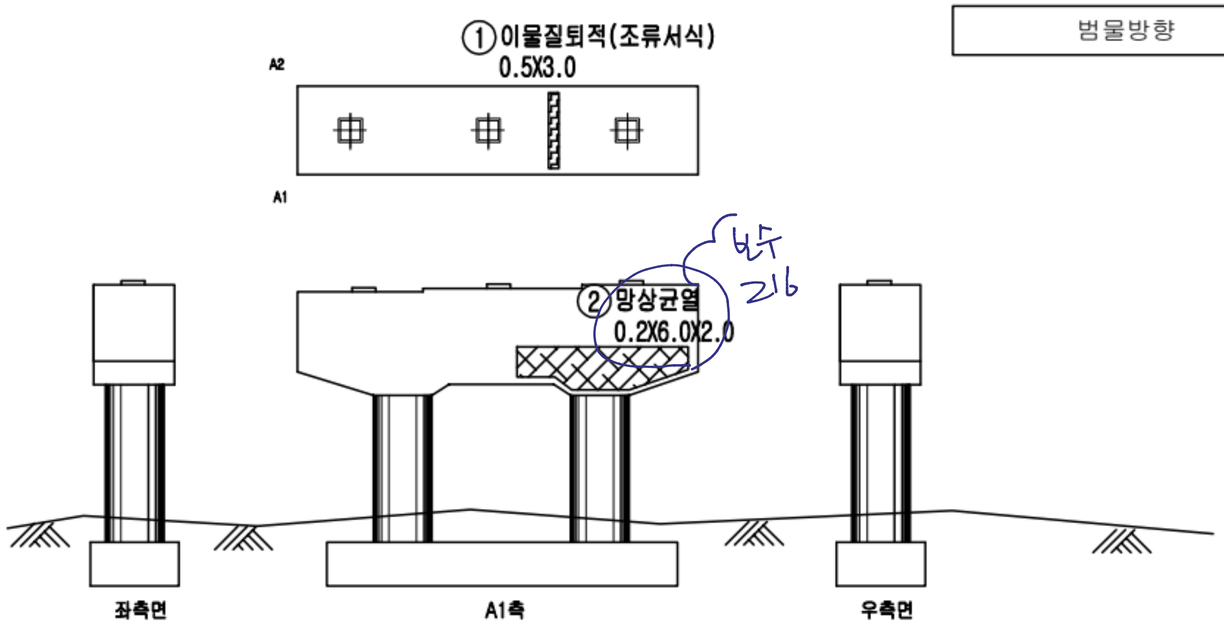
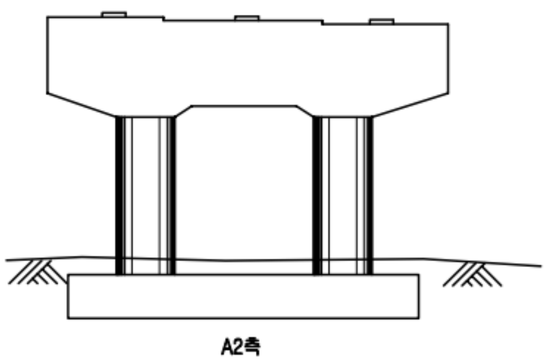
번호	위치	손상내용	손상물량					비고
			폭	길이	개소	단위	수량	
1	교각	이물질퇴적(조류서식)	0.5	3.0	1	㎡	1.50	
2	교각	망상균열	6.0	2.0	1	㎡	12.00	
3								
4								
5								
6								
7								
8								
9								
10								
11								
12								
13								
14								
15								
16								
17								
18								
19								
20								
21								
22								
23								
24								
25								
26								
27								
28								
29								
30

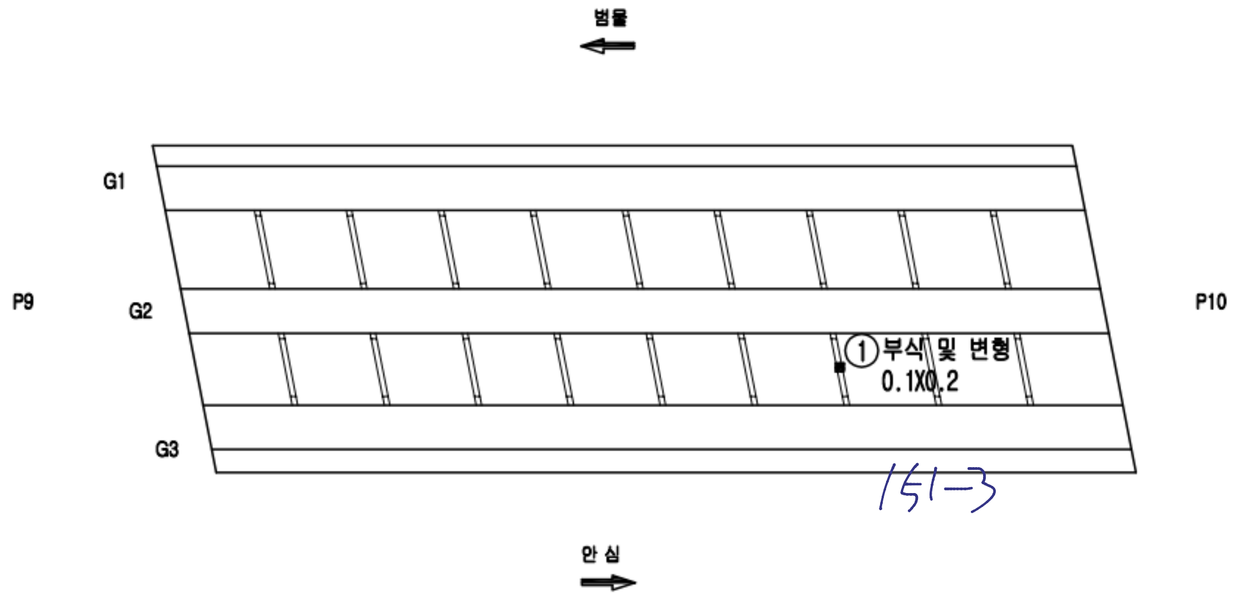
번호	위치	손상내용	손상물량					비고
			폭	길이	개소	단위	수량	
1	가로보	부식 및 변형	0.1	0.2	1	㎡	0.02	
2								
3								
4								
5								
6								
7								
8								
9								
10								
11								
12								
13								
14								
15								
16								
17								
18								
19								
20								
21								
22								
23								
24								
25								
26								
27								
28								
29								
30

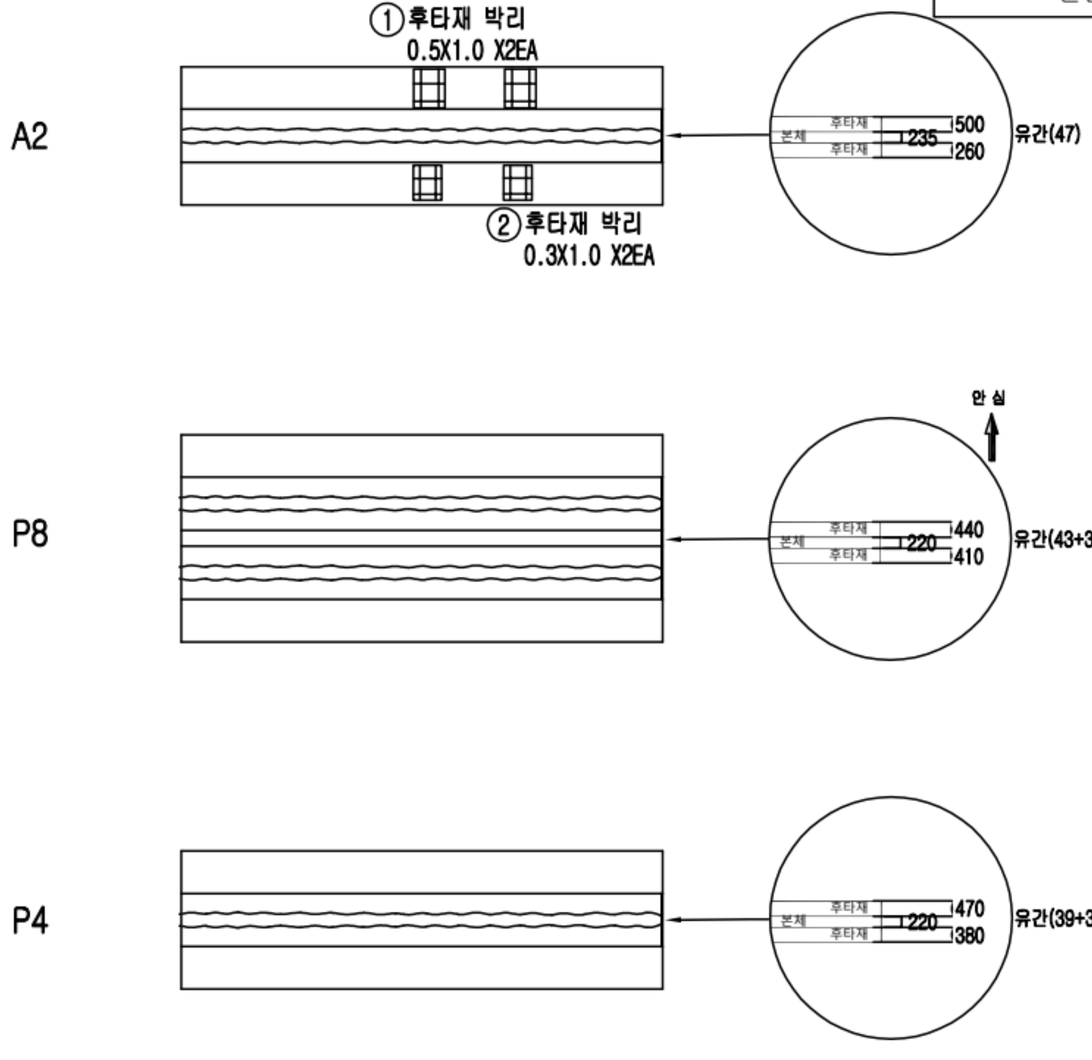
번호	위치	손상내용	손상물량					비고
			폭	길이	개소	단위	수량	
1	신축이음	후타재 박리	0.5	1.0	2	㎡	1.00	
2	신축이음	후타재 박리	0.3	1.0	2	㎡	0.60	
3								
4								
5								
6								
7								
8								
9								
10								
11								
12								
13								
14								
15								
16								
17								
18								
19								
20								
21								
22								
23								
24								
25								
26								
27								
28								
29								
30

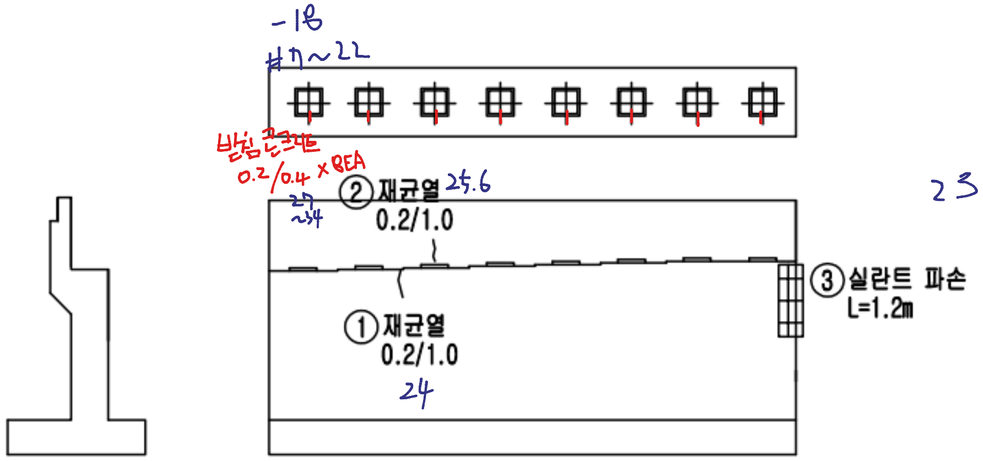
교 대(A1)

번호	위치	손상내용	손상물량					비고
			폭	길이	개소	단위	수량	
1	교대	재균열	0.2	1.0	1	m	1.00	
2	교대	재균열	0.2	1.0	1	m	1.00	
3	교대	실란트 파손	-	1.2	1	m	1.20	
4								
5								
6								
7								
8								
9								
10								
11								
12								
13								
14								
15								
16								
17								
18								
19								
20								
21								
22								
23								
24								
25								
26								
27								
28								
29								
30

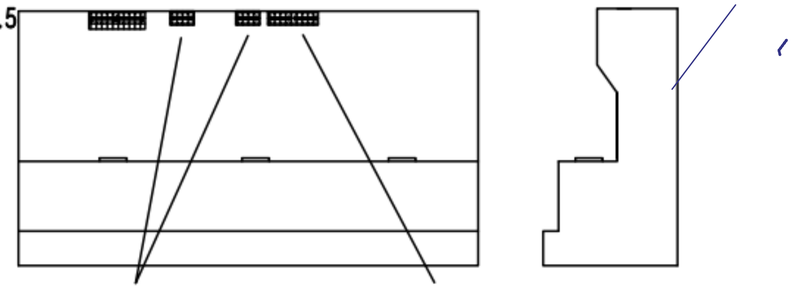
번호	위치	손상내용	손상물량					비고
			폭	길이	개소	단위	수량	
1	교대	파손 및 철근노출	1.5	0.5	1	㎡	0.75	
2	교대	파손 및 철근노출	0.2	0.2	2	㎡	0.08	
3	교대	파손 및 철근노출	1.0	0.3	1	㎡	0.30	
4								
5								
6								
7								
8								
9								
10								
11								
12								
13								
14								
15								
16								
17								
18								
19								
20								
21								
22								
23								
24								
25								
26								
27								
28								
29								
30

①파손 및 철근노출
1.5X0.5

②파손 및 철근노출
(0.2X0.2)@2ea

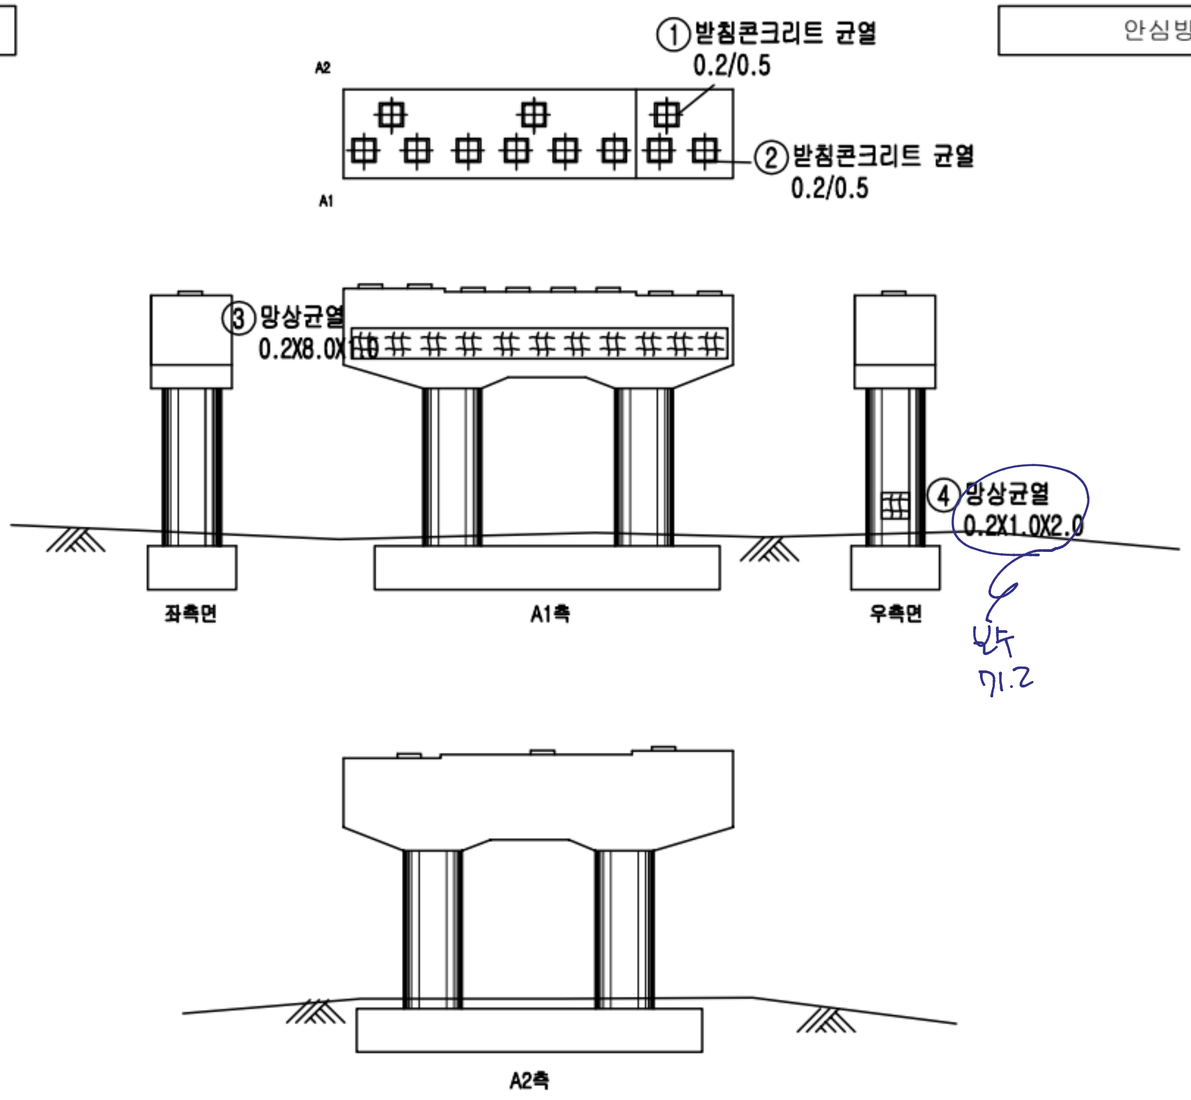
번호	위치	손상내용	손상물량					비고
			폭	길이	개소	단위	수량	
1	받침장치	받침콘크리트 균열	0.2	0.5	1	m	0.50	
2	받침장치	받침콘크리트 균열	0.2	0.5	1	m	0.50	
3	교각	망상균열	8.0	1.0	1	㎡	8.00	
4	교각	망상균열	1.0	2.0	1	㎡	2.00	
5								
6								
7								
8								
9								
10								
11								
12								
13								
14								
15								
16								
17								
18								
19								
20								
21								
22								
23								
24								
25								
26								
27								
28								
29								
30

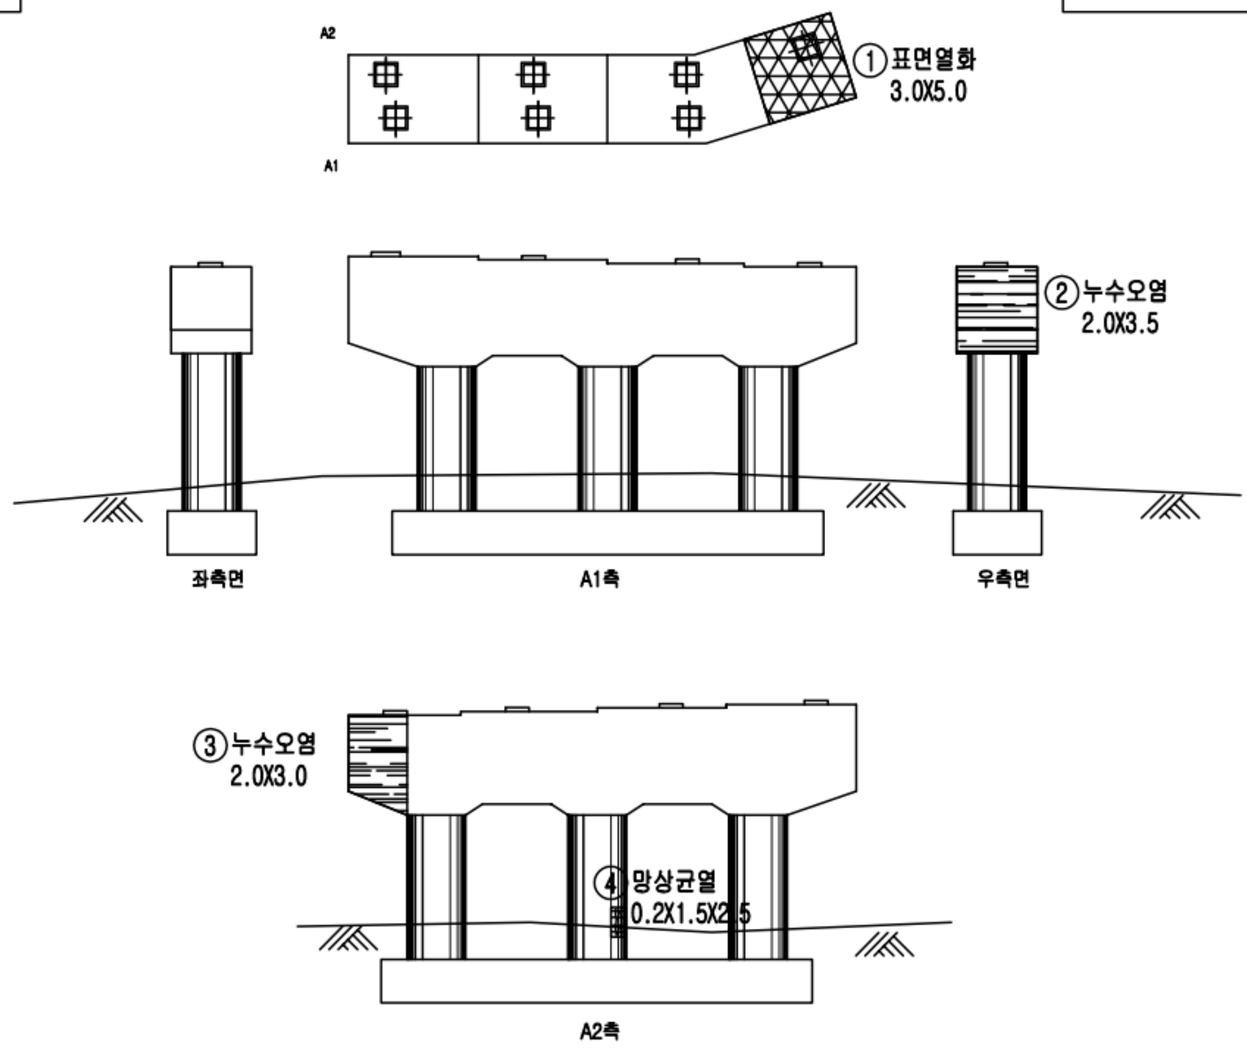
번호	위치	손상내용	손상물량					비고
			폭	길이	개소	단위	수량	
1	교각	표면열화	3.0	5.0	1	㎡	15.00	
2	교각	누수오염	2.0	3.5	1	㎡	7.00	
3	교각	누수오염	2.0	3.0	1	㎡	6.00	
4	교각	망상균열	1.5	2.5	1	㎡	3.75	
5								
6								
7								
8								
9								
10								
11								
12								
13								
14								
15								
16								
17								
18								
19								
20								
21								
22								
23								
24								
25								
26								
27								
28								
29								
30

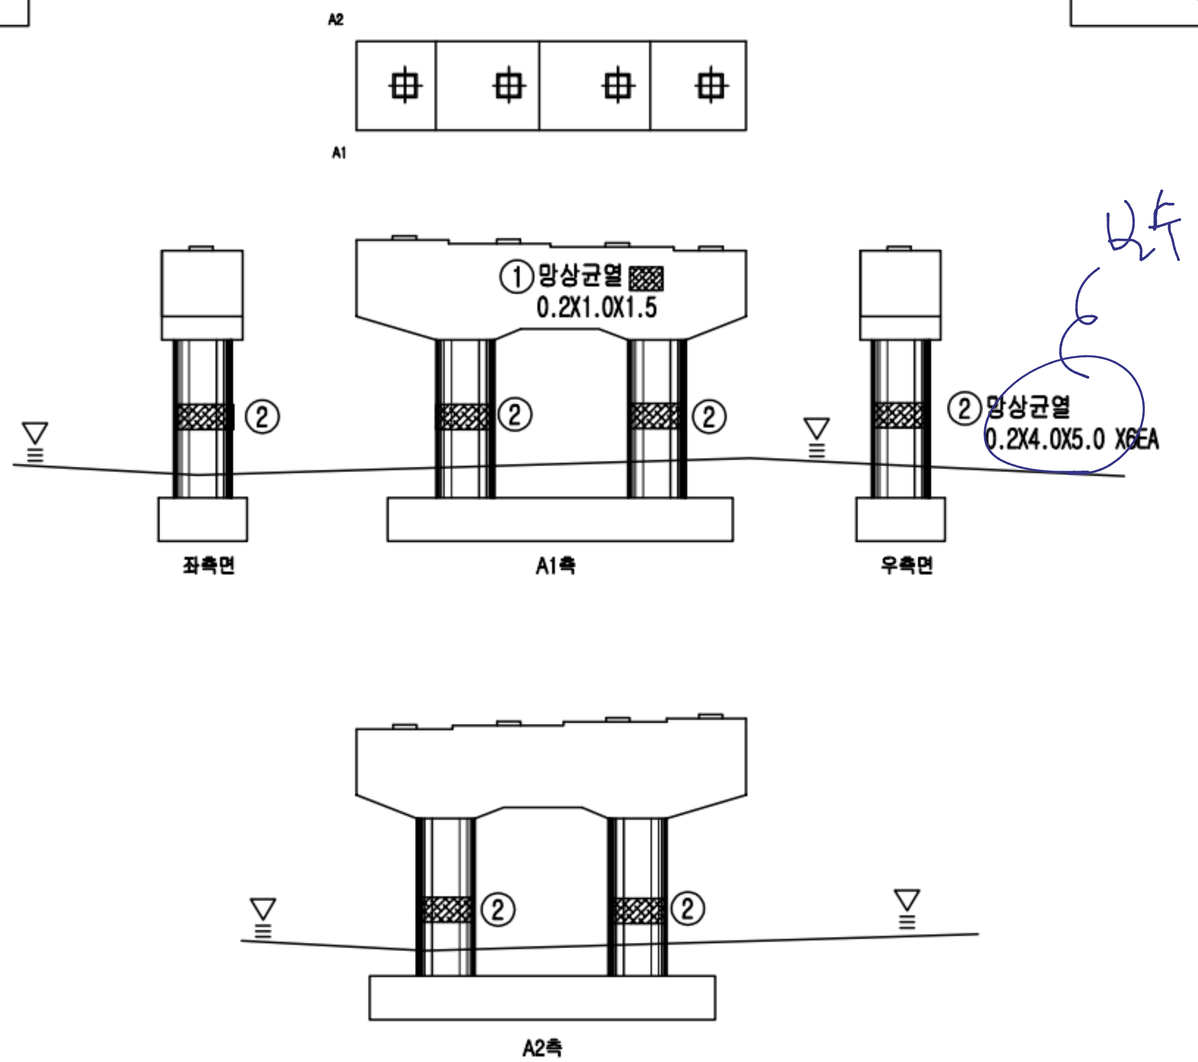
번호	위치	손상내용	손상물량					비고
			폭	길이	개소	단위	수량	
1	교각	망상균열	1.0	1.5	1	㎡	1.50	
2	교각	망상균열	4.0	5.0	6	㎡	120.00	
3								
4								
5								
6								
7								
8								
9								
10								
11								
12								
13								
14								
15								
16								
17								
18								
19								
20								
21								
22								
23								
24								
25								
26								
27								
28								
29								
30
