범안대교

용역사	(주)명성엔지니어링	발주처	대구 동부순환도로 (주)	용역명	2024년 범안로 시설물 정기 및 정밀안전점검 기술용역전점검) (하반기 정기안전점검)	구간	범안대교	위치	S1 교면포장	NO	001

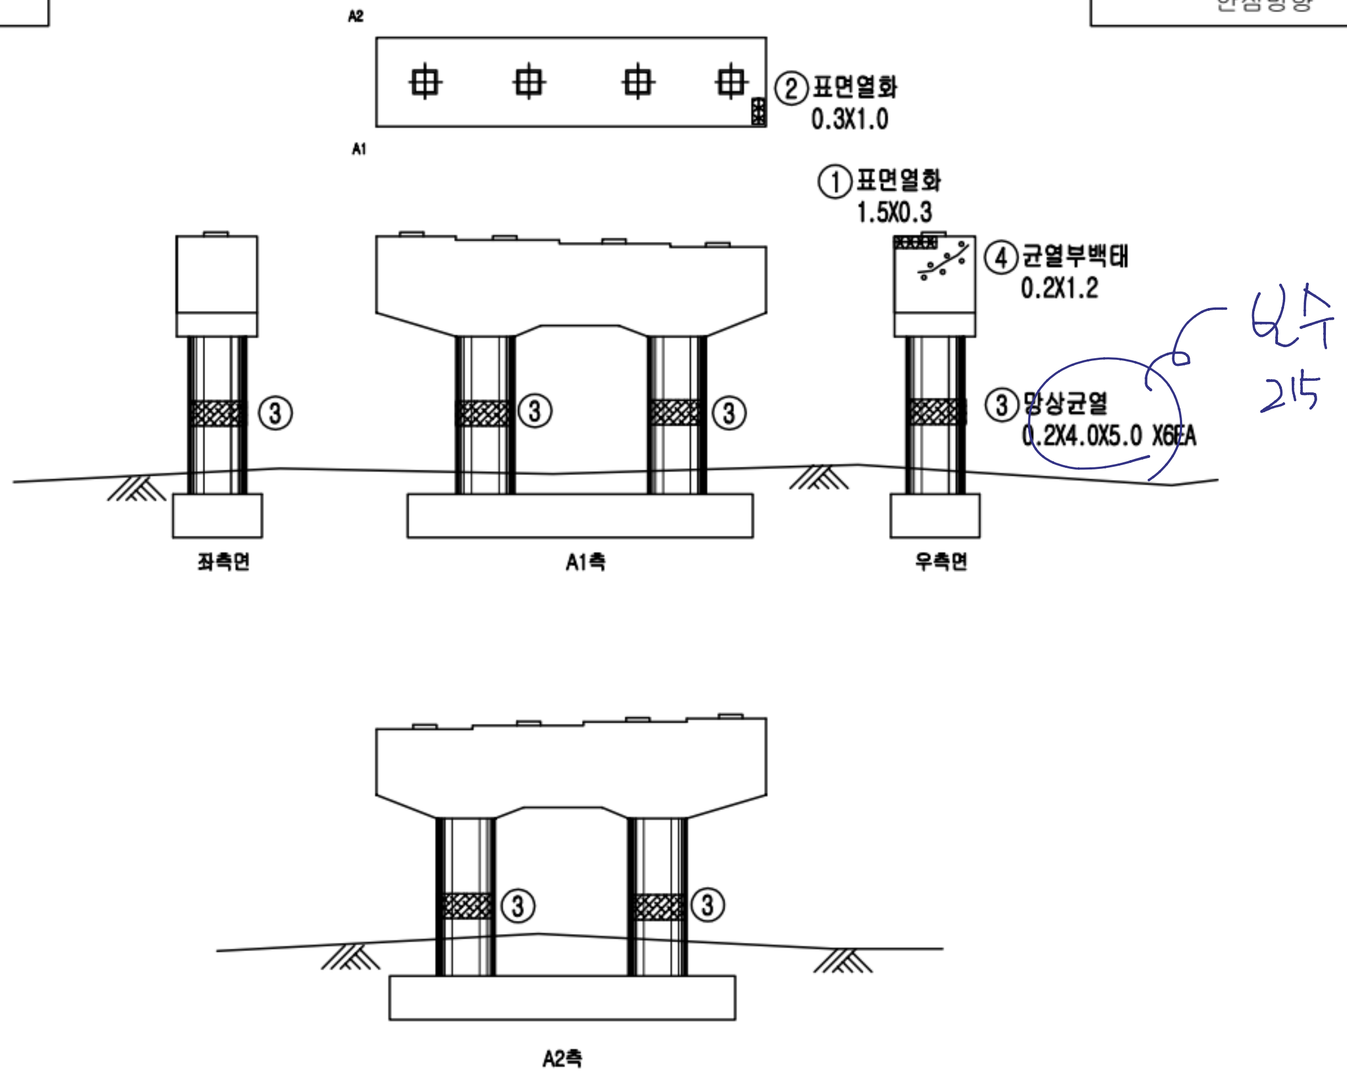
번호	위치	손상내용	손상물량					비고
			폭	길이	개소	단위	수량	
1	교각	표면열화	1.5	0.3	1	㎡	0.45	
2	교각	표면열화	0.3	1.0	1	㎡	0.30	
3	교각	망상균열	4.0	5.0	6	㎡	120.00	
4	교각	균열부백태	0.2	1.2	1	㎡	0.24	신규
5								
6								
7								
8								
9								
10								
11								
12								
13								
14								
15								
16								
17								
18								
19								
20								
21								
22								
23								
24								
25								
26								
27								
28								
29								
30

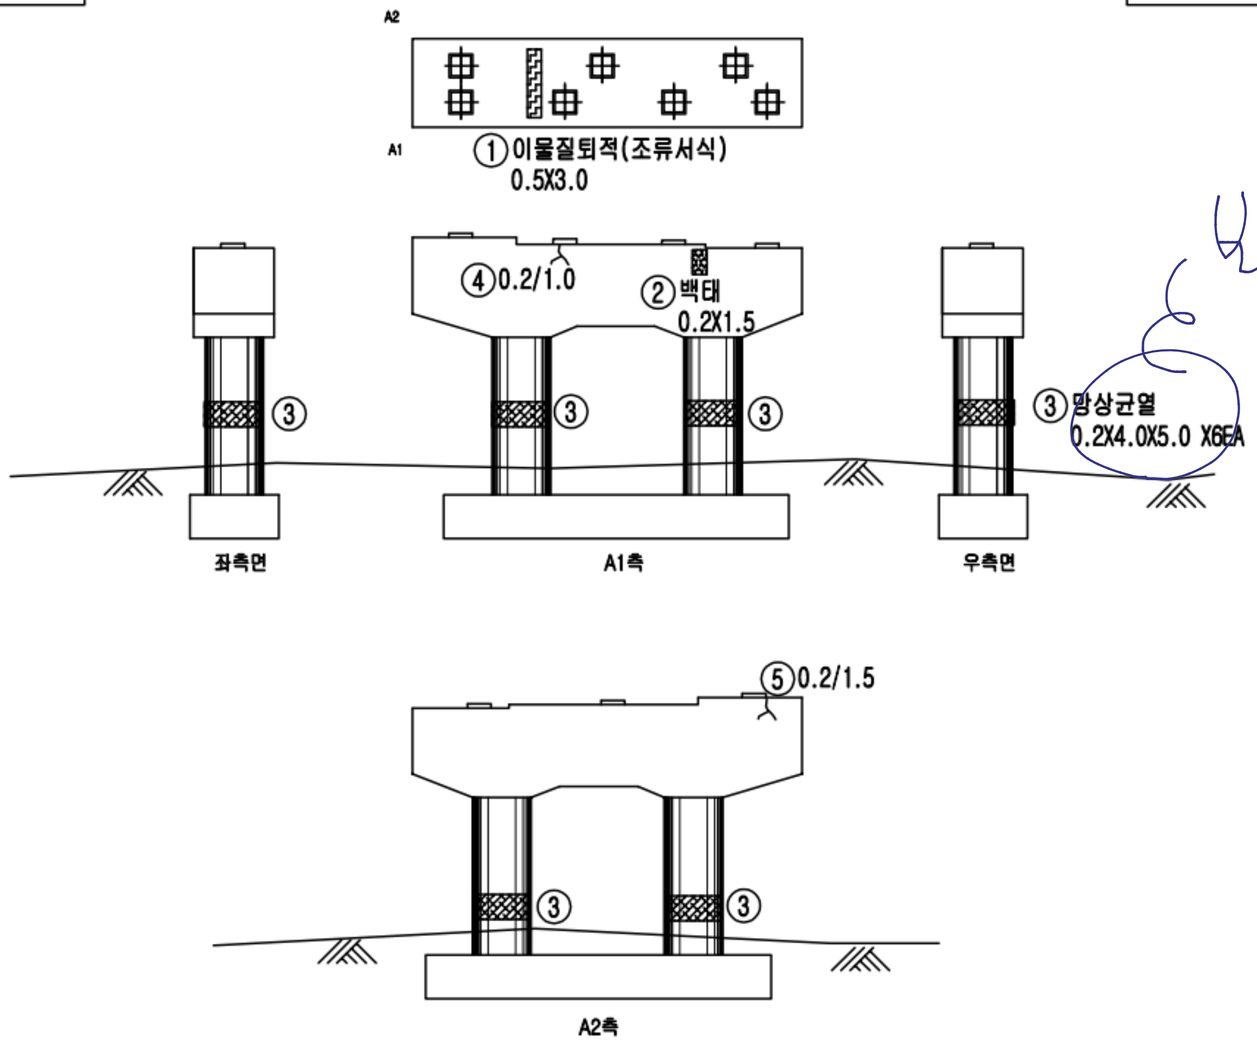
번호	위치	손상내용	손상물량					비고
			폭	길이	개소	단위	수량	
1	교각	이물질퇴적(조류서식)	0.5	3.0	1	㎡	1.50	
2	교각	백태	0.2	1.5	1	㎡	0.30	
3	교각	망상균열	4.0	5.0	6	㎡	120.00	
4	교각	균열	0.2	1.0	1	m	1.00	
5	교각	균열	0.2	1.5	1	m	1.50	
6								
7								
8								
9								
10								
11								
12								
13								
14								
15								
16								
17								
18								
19								
20								
21								
22								
23								
24								
25								
26								
27								
28								
29								
30

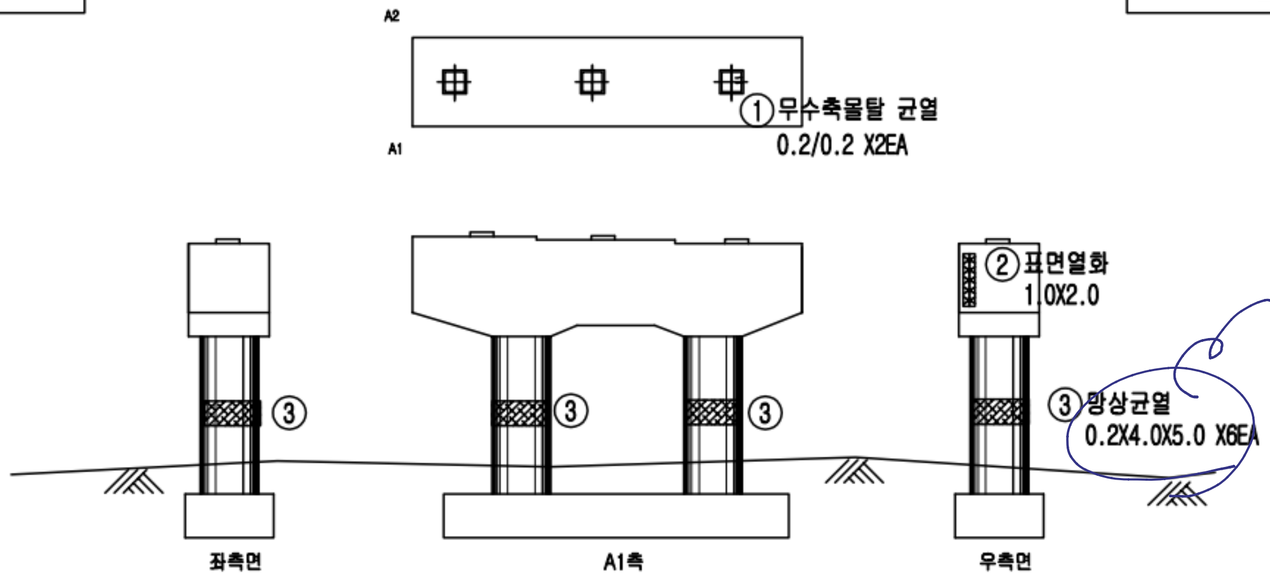
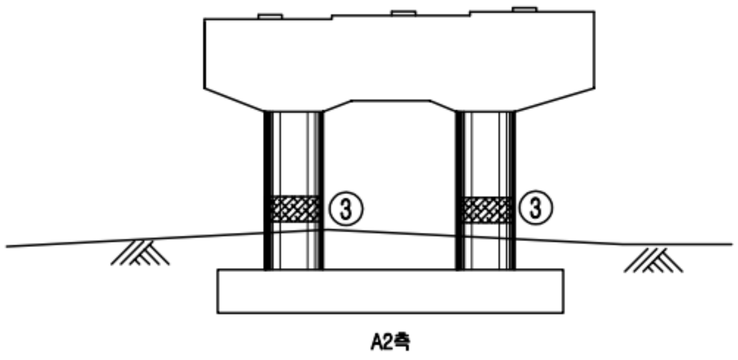
번호	위치	손상내용	손상물량					비고
			폭	길이	개소	단위	수량	
1	받침장치	무수축몰탈 균열	0.2	0.2	2	m	0.40	
2	교각	표면열화	1.0	2.0	1	㎡	2.00	
3								
4								
5								
6								
7								
8								
9								
10								
11								
12								
13								
14								
15								
16								
17								
18								
19								
20								
21								
22								
23								
24								
25								
26								
27								
28								
29								
30

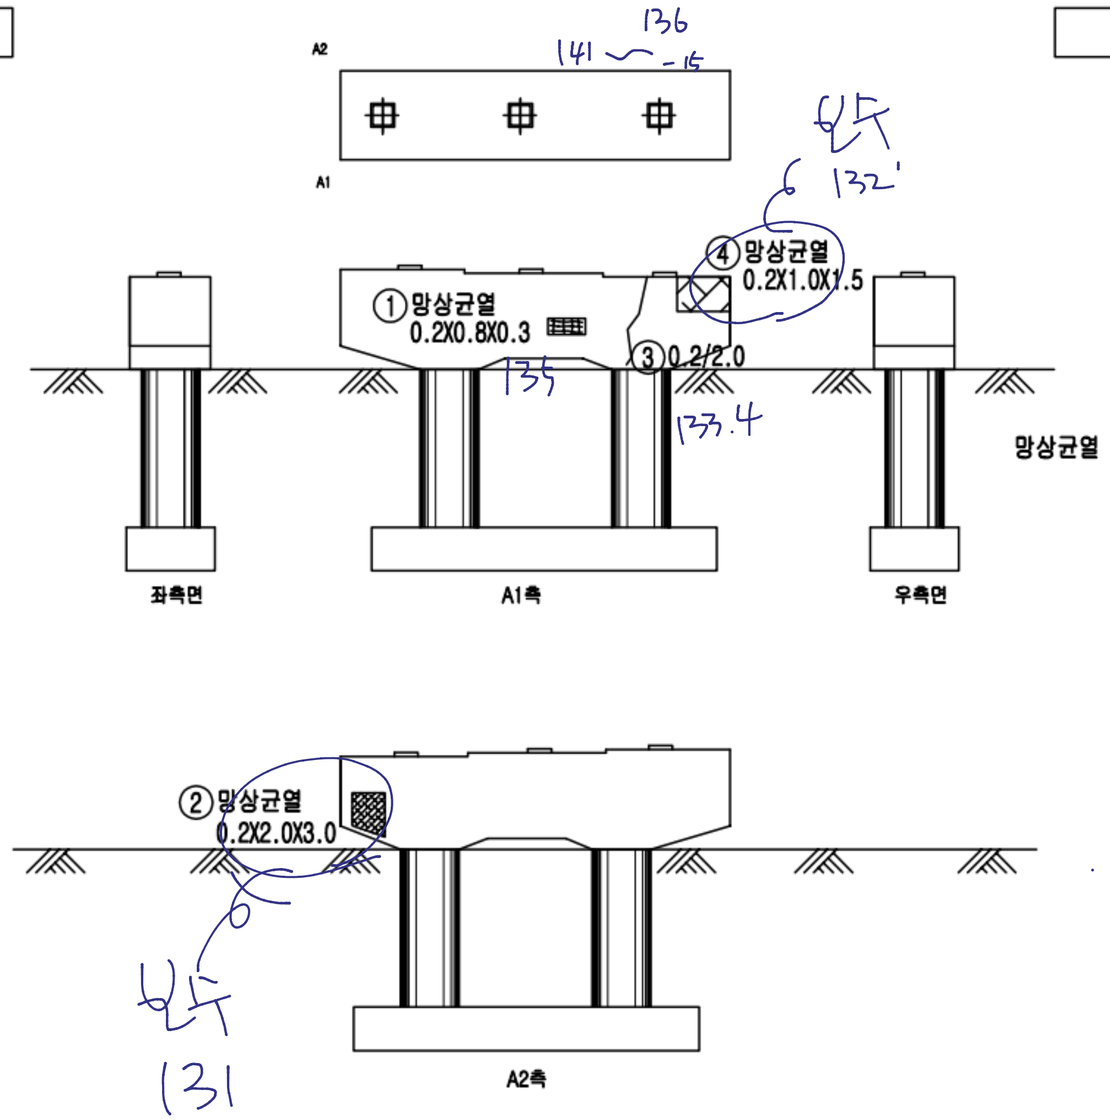
번호	위치	손상내용	손상물량					비고
			폭	길이	개소	단위	수량	
1	교각	망상균열	0.8	0.3	1	㎡	0.24	
2	교각	망상균열	2.0	3.0	1	㎡	6.00	
3	교각	균열	0.2	2.0	1	m	2.00	
4	교각	망상균열	1.0	1.5	1	㎡	1.50	
5								
6								
7								
8								
9								
10								
11								
12								
13								
14								
15								
16								
17								
18								
19								
20								
21								
22								
23								
24								
25								
26								
27								
28								
29								
30
