1. 게바위교

ID : 게바위교 바닥판 상면(S1)

용 역 명	**서부내륙고속도로 2025년 시설물 정기안전점검 용역(하반기)**
시설물명	게바위교
점검일시	2025. 07 ~ 2025. 12
확 인 자	책임기술자 김경수
도면번호	01

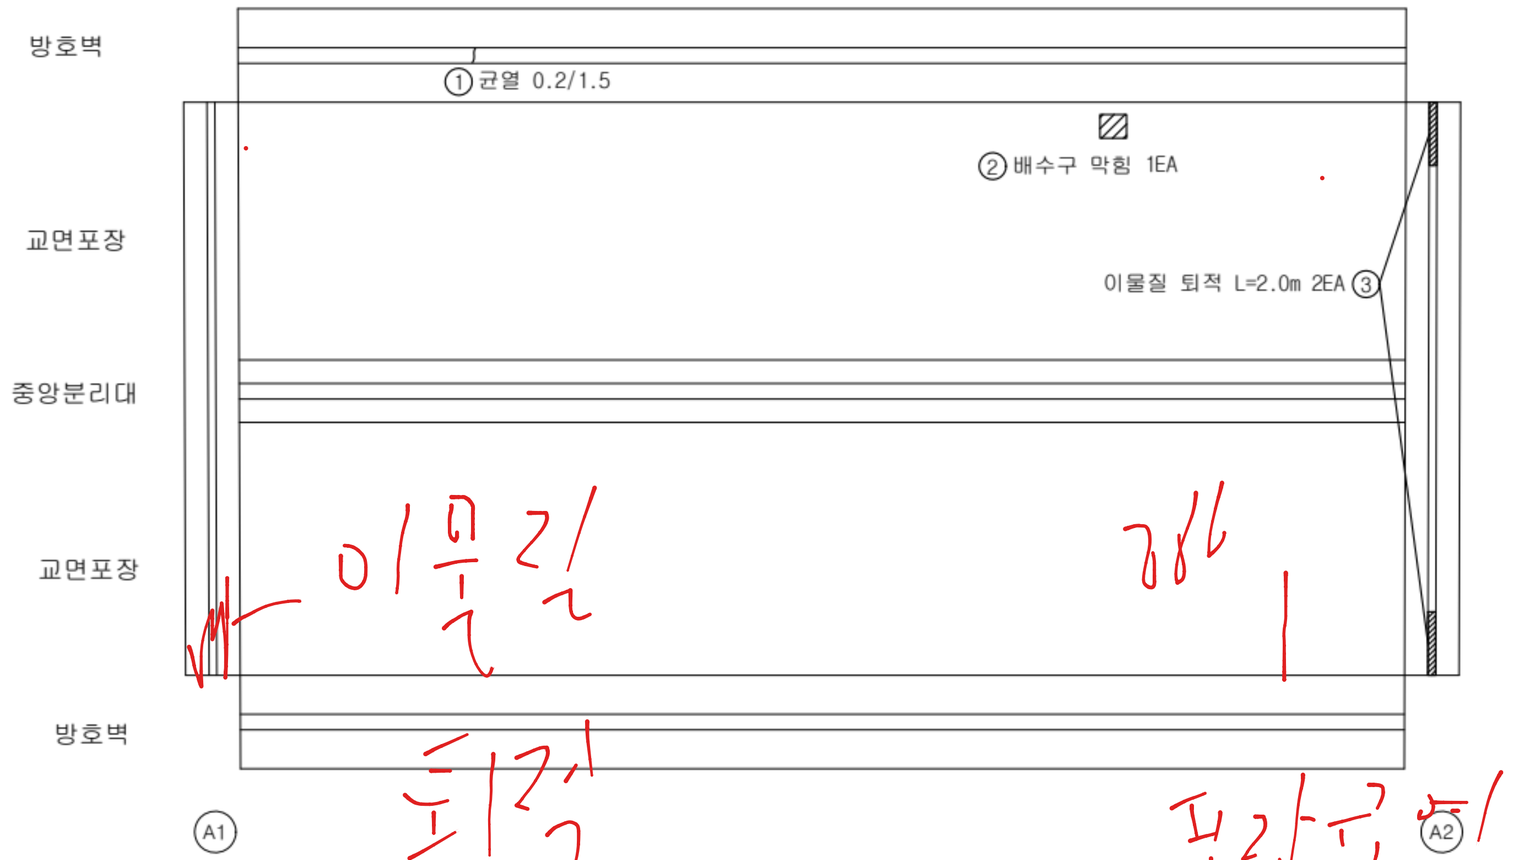
이물질 386 1

퇴적 L:2.0

포장균열 0.2/1.0

번호	구분	결 함 내 용	손상규모						비고
			폭(mm)	너비(m)	길이(m)	개소	손상물량	단위	
1	신규	균열	0.2	-	1.5	1	1.5	m	-
2	신규	배수구 막힘	-	-	-	1	1.0	EA	-
3	신규	이물질 퇴적	-	-	2.0	2	4.0	m	-
4									
5									
6									
7									
8									
9									
10									
11									
12									
13									
14									
15									
16									
17									
18									
19									
20									
21									
22									
23									
24									
25									
26									
27									
28									
29									
30									
31									
32									
33									
34									
35

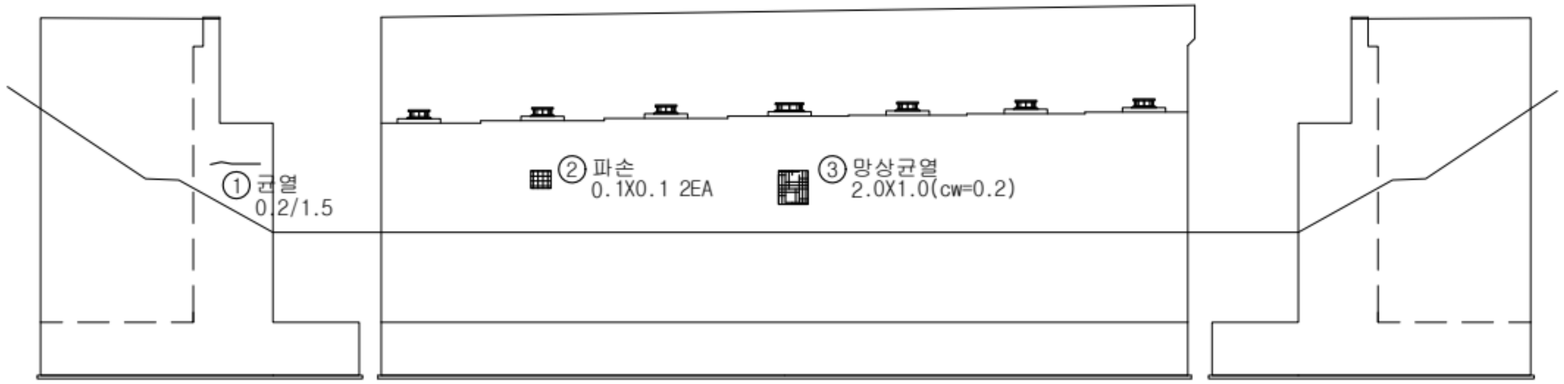
ID : 게바위교 교대 (A1)

번호	구분	결 함 내 용	손상규모						비고
			폭(mm)	너비(m)	길이(m)	개소	손상물량	단위	
1	신규	균열	0.2	-	1.5	1	1.5	m	-
2	신규	파손	-	0.1	0.1	2	0.02	㎡	-
3	신규	망상균열	0.2	2.0	1.0	1	1.0	㎡	-
4									
5									
6									
7									
8									
9									
10									
11									
12									
13									
14									
15									
16									
17									
18									
19									
20									
21									
22									
23									
24									
25									
26									
27									
28									
29									
30									
31									
32									
33									
34									
35

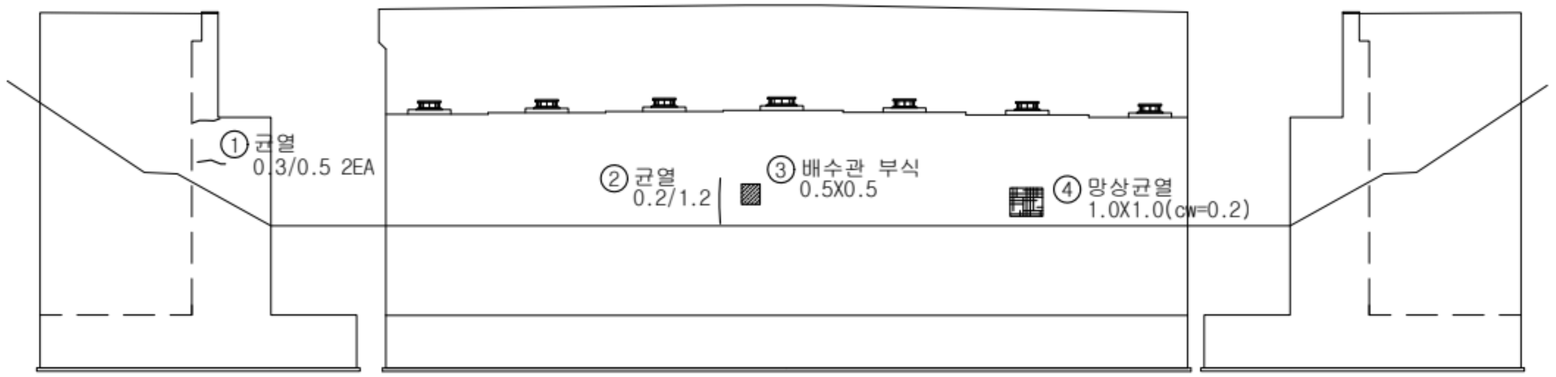
ID : 게바위교 교대 (A2)

번호	구분	결 함 내 용	손상규모						비고
			폭(mm)	너비(m)	길이(m)	개소	손상물량	단위	
1	신규	균열	0.3	-	0.5	2	0.25	m	-
2	신규	균열	0.2	-	1.2	1	1.2	m	-
3	신규	배수관 부식	-	0.5	0.5	1	0.25	㎡	-
4	신규	망상균열	0.2	1.0	1.0	1	1.0	㎡	-
5									
6									
7									
8									
9									
10									
11									
12									
13									
14									
15									
16									
17									
18									
19									
20									
21									
22									
23									
24									
25									
26									
27									
28									
29									
30									
31									
32									
33									
34									
35
