신월여의지하도로 안전점검(정기,정밀)용역

(정밀안전점검)

외관조사망도

신월여의지하도로(여의도방향)

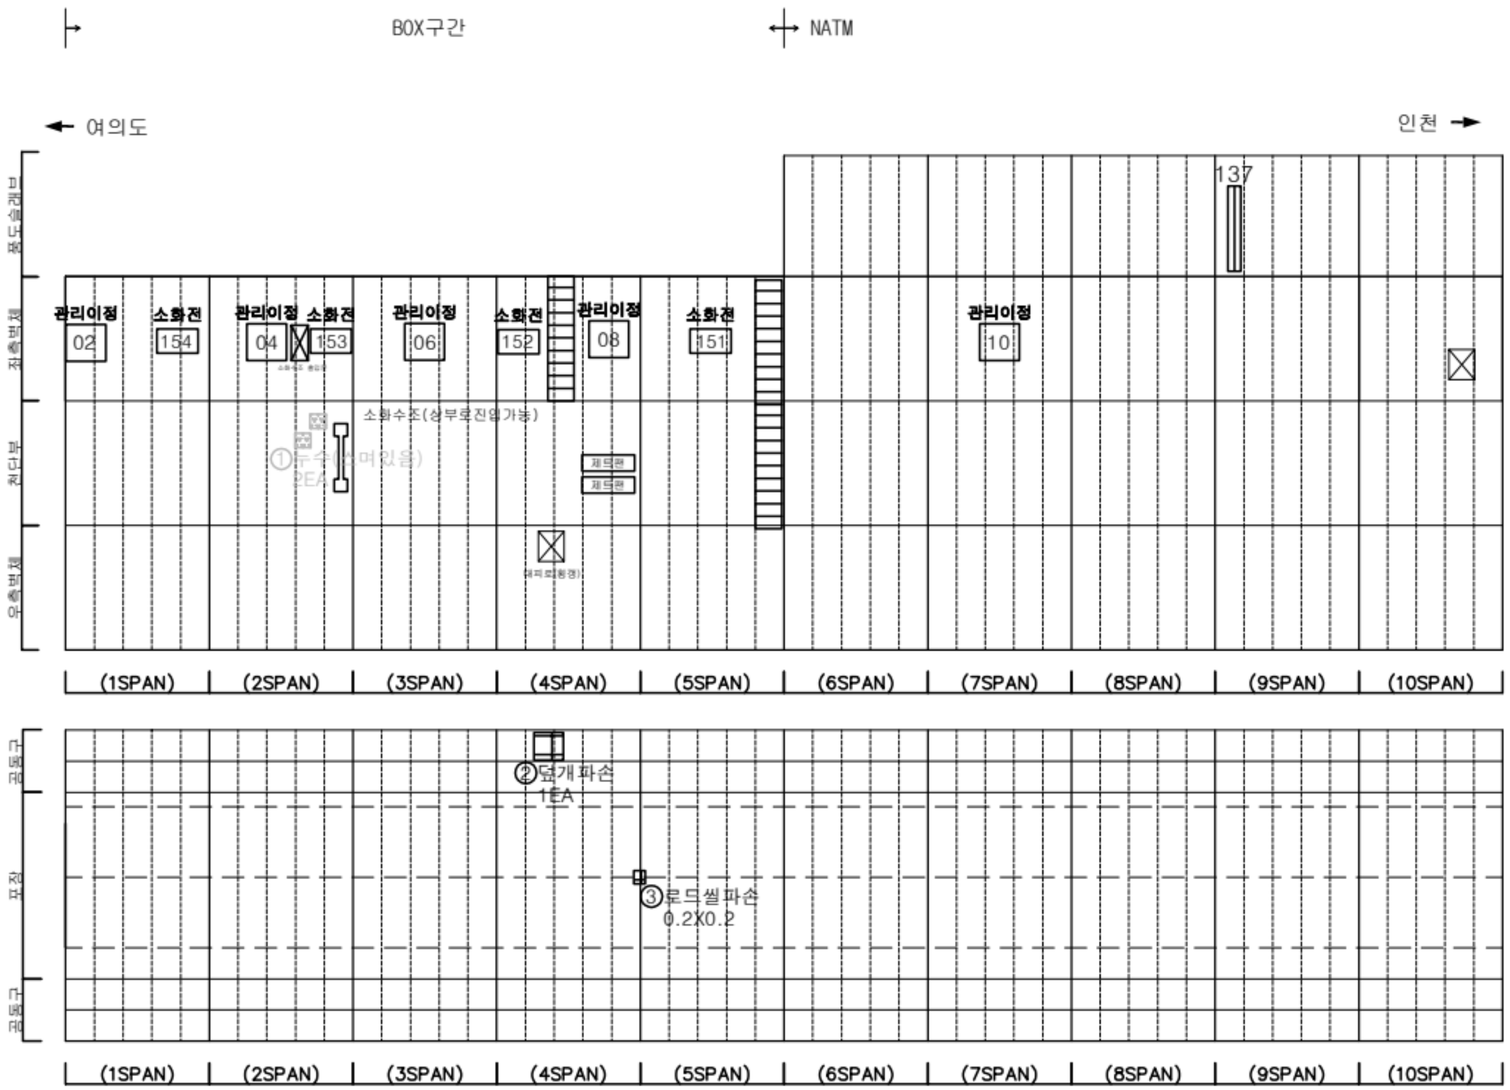
도 면 번 호 : 01

번호	발생년도	부재	위치	손상내용	손상현황						비 고
					폭 (mm)	길이 (m)	너비 (m)	단위	개소	종합물량	
1	22상	천단부	S 002	누수(스며있음)	-	-	-	EA	2	2.00	25'상 보수
2	22하	공동구	S 004	공동구 덮개파손	-	-	-	EA	1	1.00	
3	24상	포장부	S 005	로드씰파손	-	0.2	0.2	㎡	1	0.04	
4											
5											
6											
7											
8											
9											
10											
11											
12											
13											
14											
15											
16											
17											
18											
19											
20											
21											
22											
23											
24											
25											
26											
27											
28											
29											
30											
31											
32											
33											
34											
35											
36											
37											
38											
39											
40

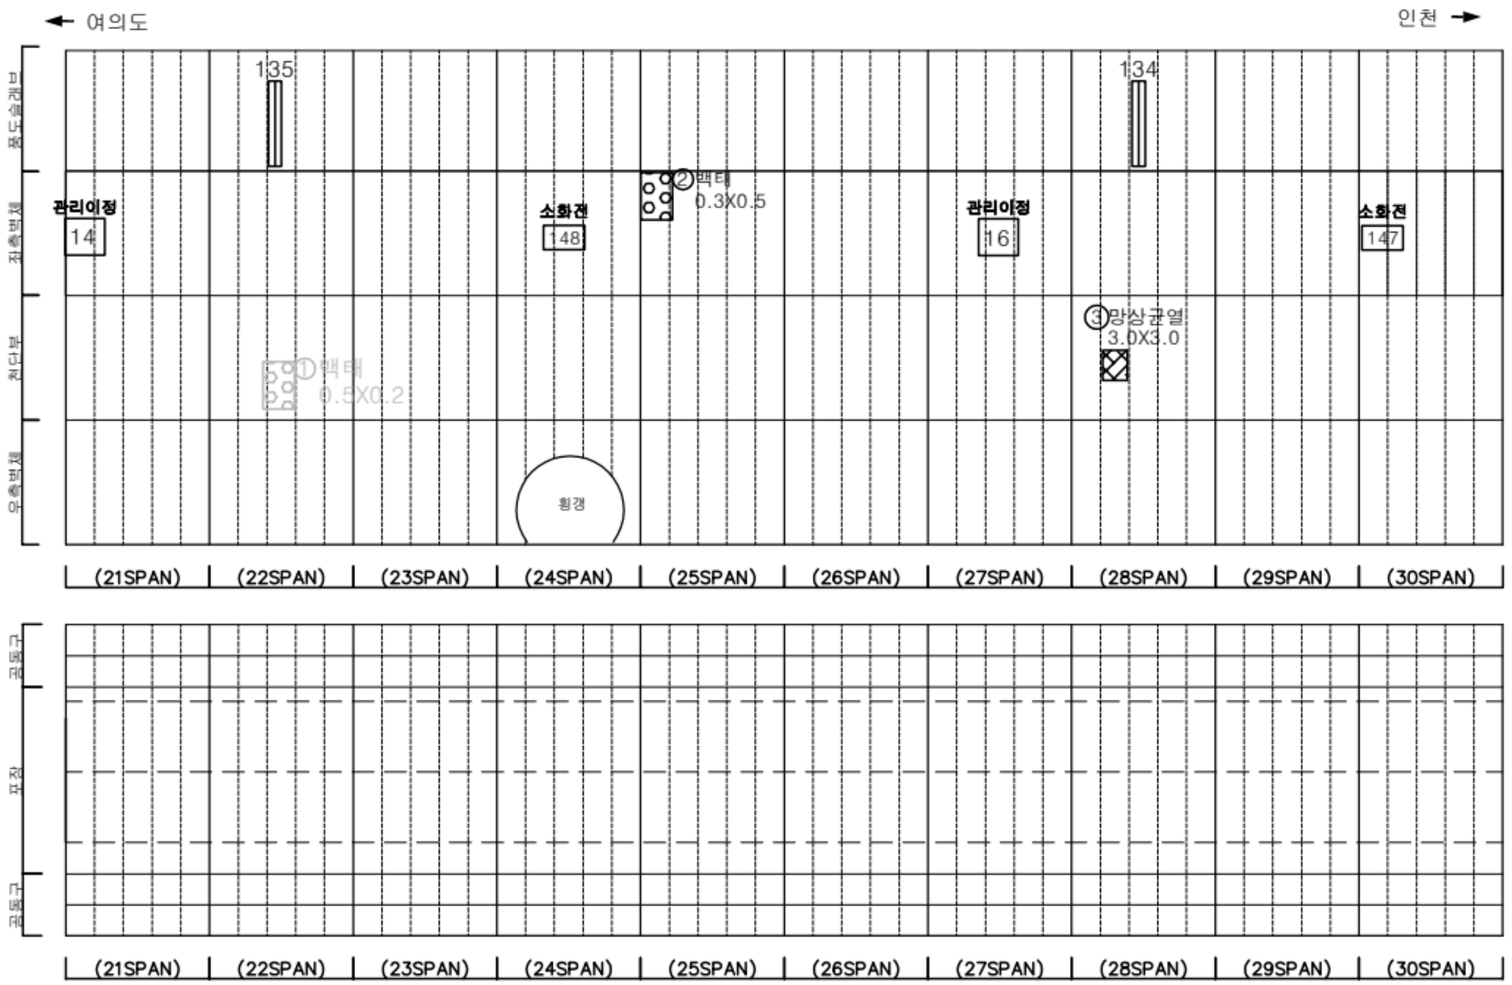
발 주 처	서울터널주식회사
용 역 명	신월여의지하도로 안전점검(정기,정밀)용역 (정밀안전점검) (2025,하반기)
도 면 명	신월여의지하도로-여의도방향 NATM 21-30구간
도 면 번 호	03

번호	발생년도	부재	위치	손상내용	손상현황						비 고
					폭 (mm)	길이 (m)	너비 (m)	단위	개소	종합물량	
1	22상	천단부	S 022	백태	-	0.5	0.2	㎡	1	0.10	25'하 보수
2	22하	측벽부	S 025	백태	-	0.3	0.5	㎡	1	0.15	
3	25상	천단부	S 028	망상균열	-	3.0	3.0	㎡	1	9.00	
4											
5											
6											
7											
8											
9											
10											
11											
12											
13											
14											
15											
16											
17											
18											
19											
20											
21											
22											
23											
24											
25											
26											
27											
28											
29											
30											
31											
32											
33											
34											
35											
36											
37											
38											
39											
40

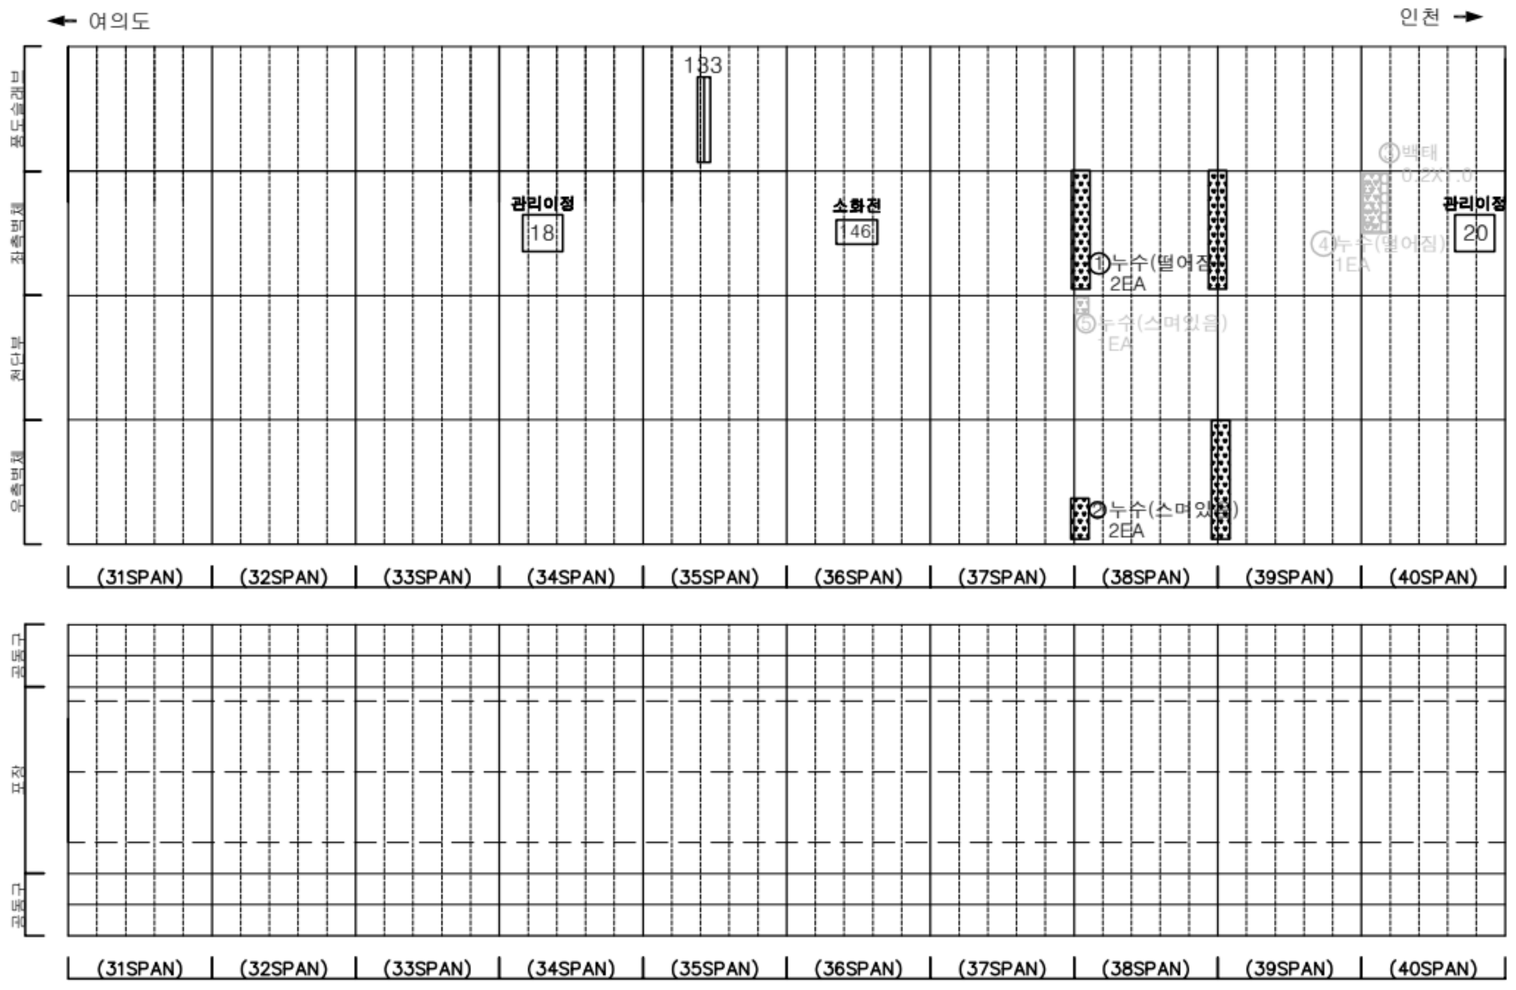
발 주 처	서울터널주식회사
용 역 명	신월여의지하도로 안전점검(정기,정밀)용역 (정밀안전점검) (2025,하반기)
도 면 명	신월여의지하도로-여의도방향 NATM 31~40구간
도 면 번 호	04

번호	발생년도	부재	위치	손상내용	손상현황						비 고
					폭 (mm)	길이 (m)	너비 (m)	단위	개소	종합물량	
1	22하	측벽부	S 038	누수(떨어짐)	-	-	-	EA	2	2.00	
2	22하	측벽부	S 038	누수(스며있음)	-	-	-	EA	2	2.00	
3	22하	측벽부	S 040	백태	-	0.2	1.0	㎡	1	0.20	25'하 보수
4	23하	측벽부	S 040	누수(떨어짐)	-	-	-	EA	1	1.00	24'상 보수
5	24하	천단부	S 038	누수(스며있음)	-	-	-	EA	1	1.00	25'하 보수
6											
7											
8											
9											
10											
11											
12											
13											
14											
15											
16											
17											
18											
19											
20											
21											
22											
23											
24											
25											
26											
27											
28											
29											
30											
31											
32											
33											
34											
35											
36											
37											
38											
39											
40

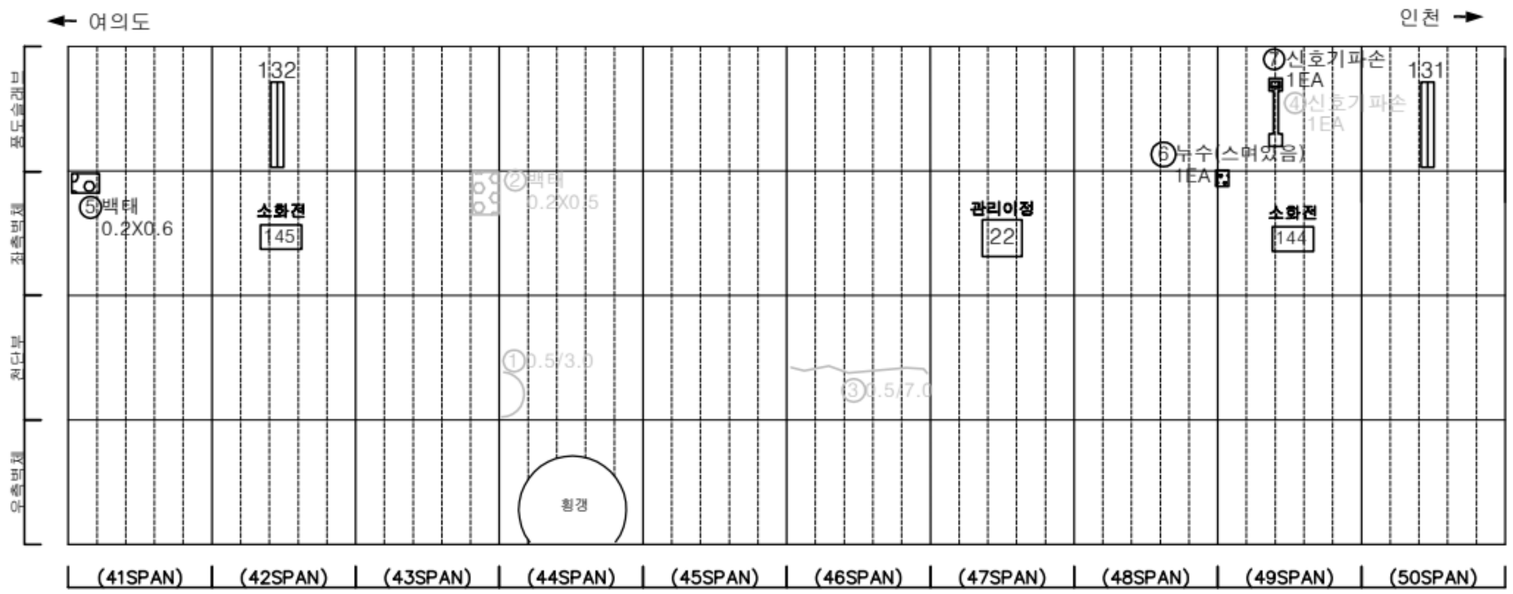
발 주 처	서울터널주식회사
용 역 명	신월여의지하도로 안전점검(정기,정밀)용역 (정밀안전점검) (2025,하반기)
도 면 명	신월여의지하도로-여의도방향 NATM 41~50구간
도 면 번 호	05

번호	발생년도	부재	위치	손상내용	손상현황						비 고
					폭 (mm)	길이 (m)	너비 (m)	단위	개소	종합물량	
1	22상	천단부	S 044	균열(폭0.3mm이상)	0.5	3.0	-	m	1	3.00	23'상 보수
2	22하	측벽부	S 043	백태	-	0.2	0.5	㎡	1	0.10	23'상 보수
3	22하	천단부	S 046	균열(폭0.3mm이상)	0.5	7.0	-	m	1	7.00	24'상 보수
4	23상	부대시설	S 049	신호기파손	-	-	-	EA	1	1.00	23'하 보수
5	24상	측벽부	S 041	백태	-	0.2	0.6	㎡	1	0.12	
6	24하	측벽부	S 049	누수(스며있음)	-	-	-	EA	1	1.00	
7	25하	부대시설	S 049	신호기파손	-	-	-	EA	1	1.00	
8											
9											
10											
11											
12											
13											
14											
15											
16											
17											
18											
19											
20											
21											
22											
23											
24											
25											
26											
27											
28											
29											
30											
31											
32											
33											
34											
35											
36											
37											
38											
39											
40

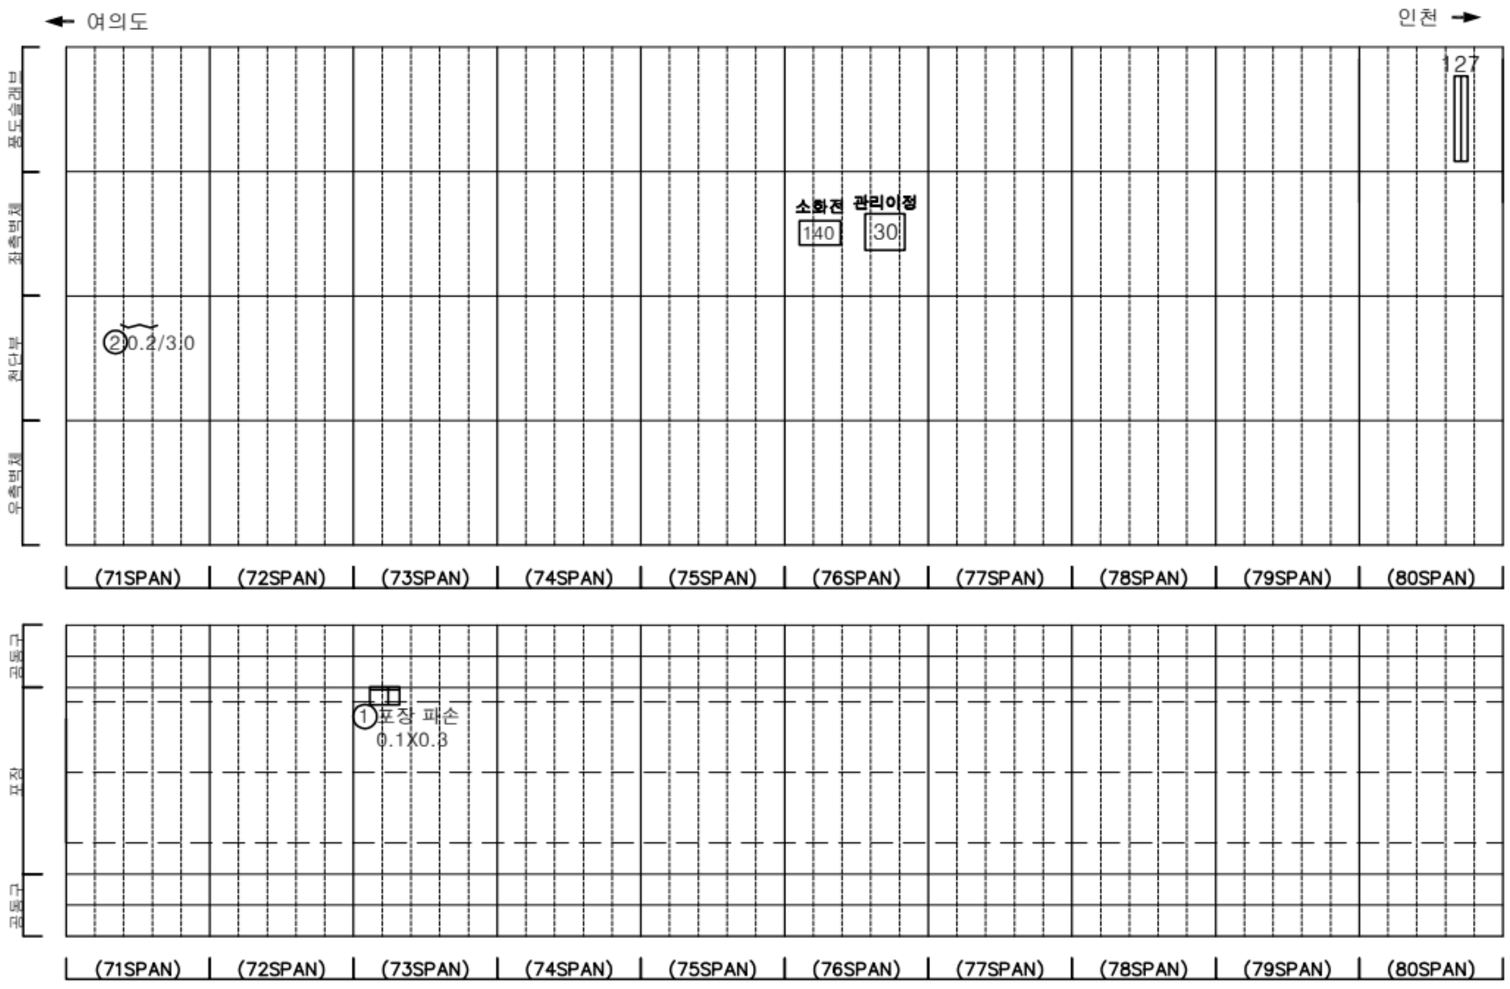
번호	발생년도	부재	위치	손상내용	손상현황						비 고
					폭 (mm)	길이 (m)	너비 (m)	단위	개소	종합물량	
1	24상	포장부	S 073	포장 파손	-	0.1	0.3	㎡	1	0.03	
2	25상	천단부	S 071	균열(폭0.3mm미만)	0.2	3.0	-	m	1	3.00	
3											
4											
5											
6											
7											
8											
9											
10											
11											
12											
13											
14											
15											
16											
17											
18											
19											
20											
21											
22											
23											
24											
25											
26											
27											
28											
29											
30											
31											
32											
33											
34											
35											
36											
37											
38											
39											
40

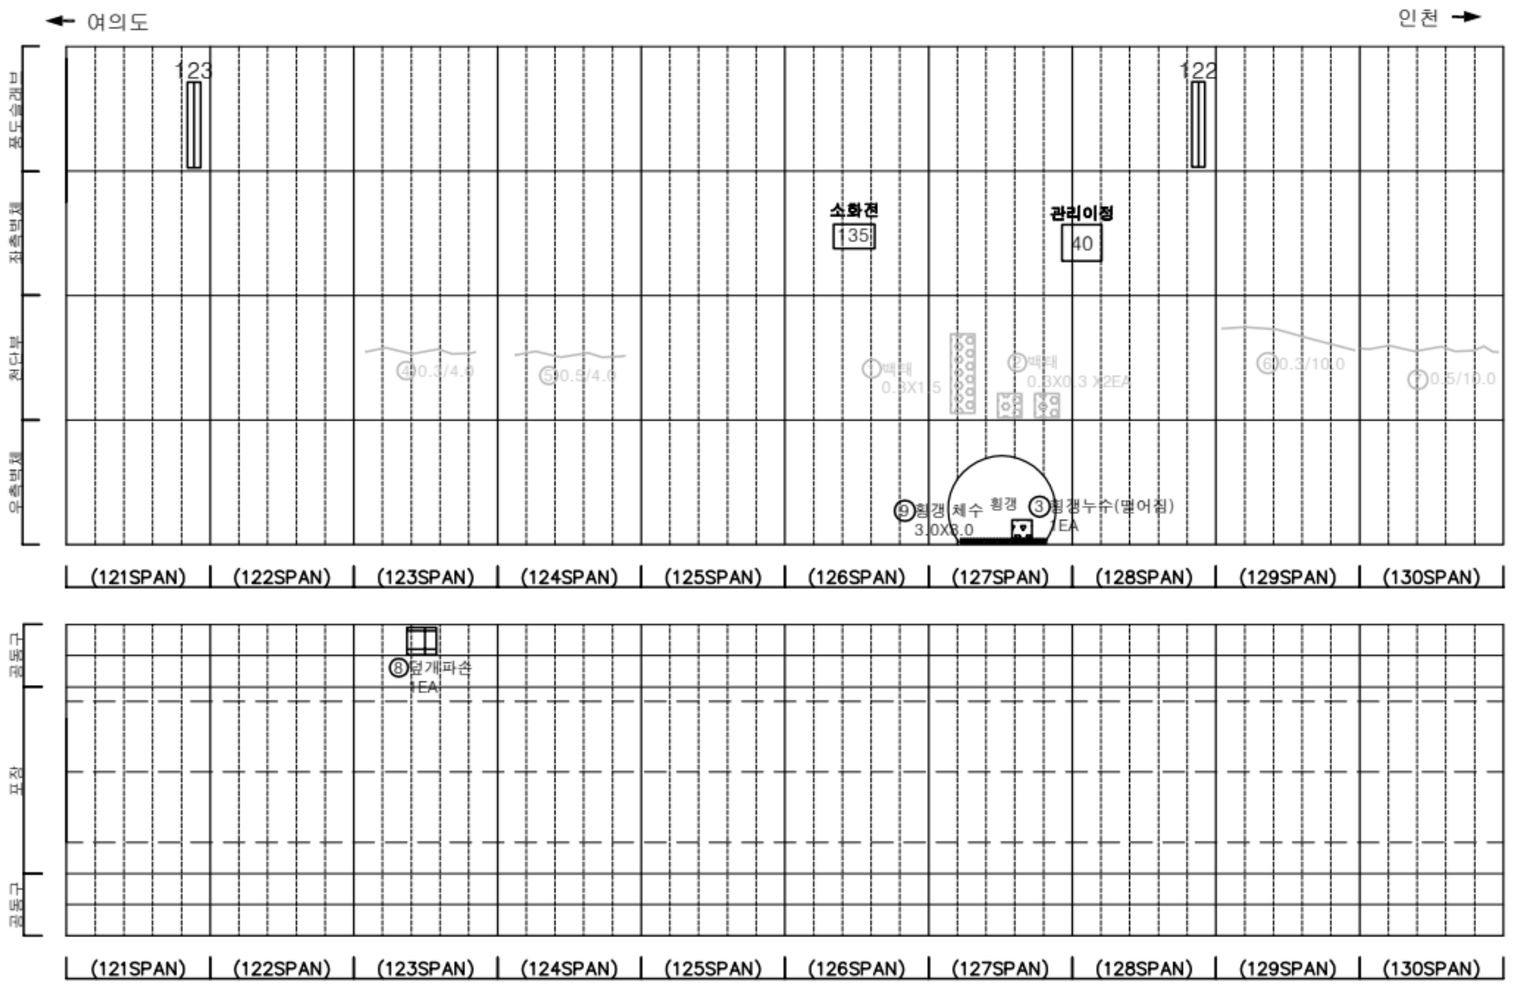
발 주 처	서울터널주식회사
용 역 명	신월여의지하도로 안전점검(정기,정밀)용역 (정밀안전점검) (2025,하반기)
도 면 명	신월여의지하도로-여의도방향 NATM 121~130구간
도 면 번 호	13

번호	발생년도	부재	위치	손상내용	손상현황						비 고
					폭 (mm)	길이 (m)	너비 (m)	단위	개소	종합물량	
1	22상	천단부	S 127	백태	-	0.3	1.5	㎡	1	0.45	23'상 보수
2	22상	천단부	S 127	백태	-	0.3	0.3	㎡	2	0.18	23'상 보수
3	22상	피난연락갱	S 127	누수(멈어짐)	-	-	-	EA	1	1.00	
4	23상	천단부	S 123	균열(폭0.3mm이상)	0.3	4.0	-	m	1	4.00	25'하 보수
5	23상	천단부	S 124	균열(폭0.3mm이상)	0.5	4.0	-	m	1	4.00	25'하 보수
6	23상	천단부	S 129	균열(폭0.3mm이상)	0.3	10.0	-	m	1	10.00	25'하 보수
7	23상	천단부	S 130	균열(폭0.3mm이상)	0.5	10.0	-	m	1	10.00	25'하 보수
8	23상	공동구	S 123	공동구 덮개파손	-	-	-	EA	1	1.00	
9	25하	피난연락갱	S 127	체수	-	3.0	8.0	㎡	1	24.00	
10											
11											
12											
13											
14											
15											
16											
17											
18											
19											
20											
21											
22											
23											
24											
25											
26											
27											
28											
29											
30											
31											
32											
33											
34											
35											
36											
37											
38											
39											
40

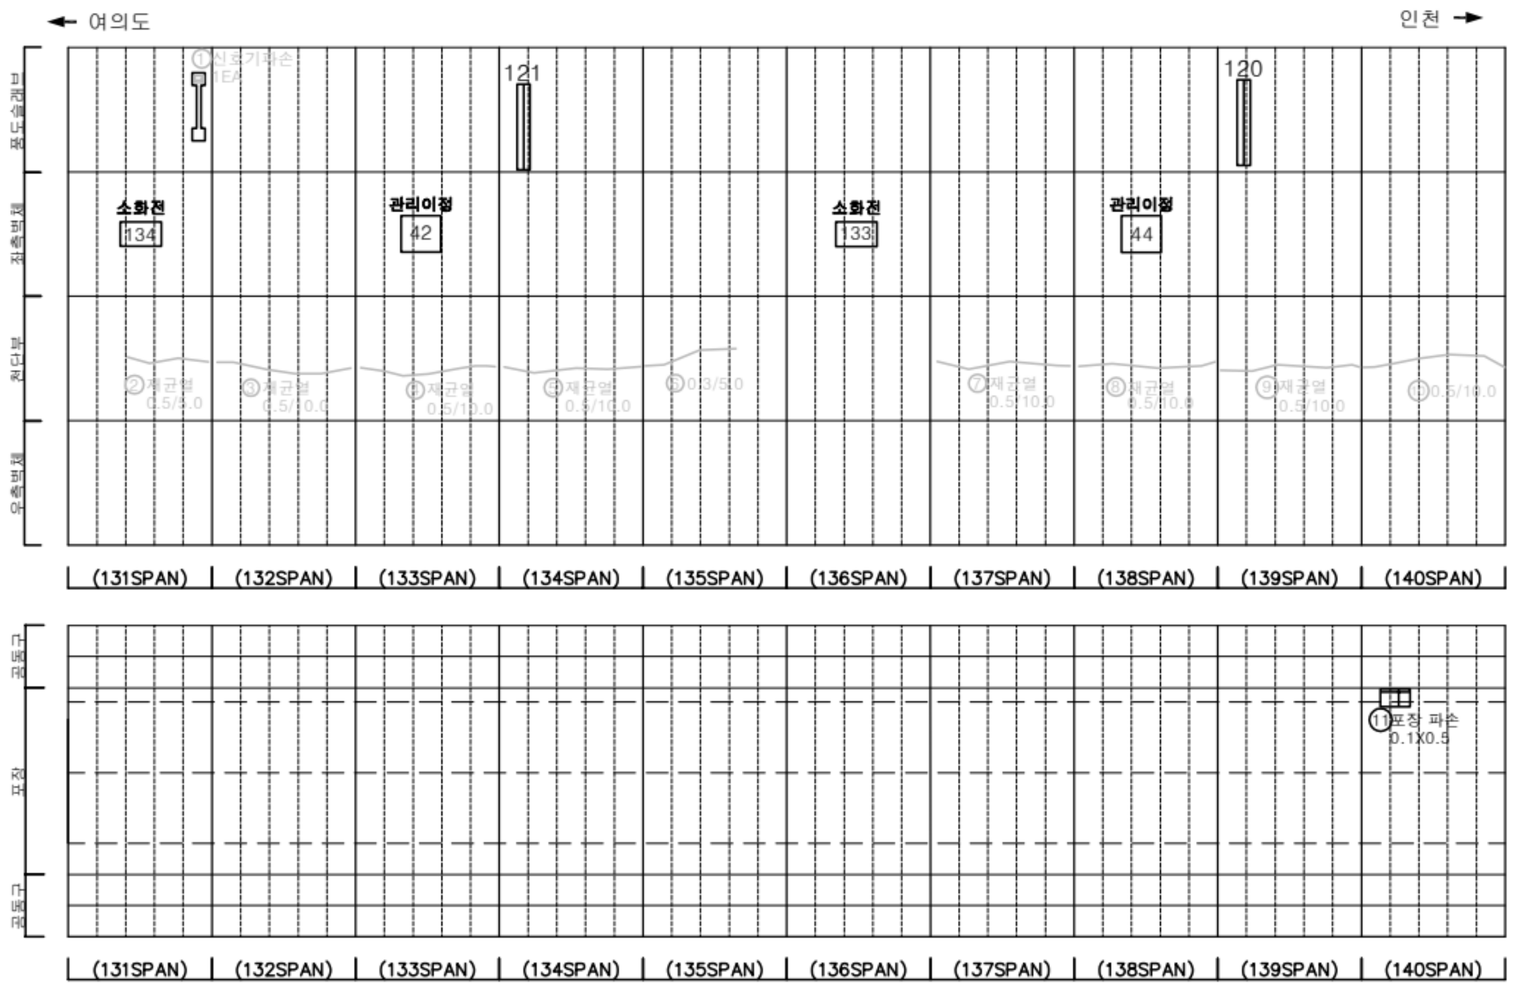
번호	발생년도	부재	위치	손상내용	손상현황						비 고
					폭 (mm)	길이 (m)	너비 (m)	단위	개소	종합물량	
1	23상	부대시설	S 131	신호기파손	-	-	-	EA	1	1.00	25'하 보수
2	23상	천단부	S 131	재균열(폭0.3mm이상)	0.5	5.0	-	m	1	5.00	25'하 보수
3	23상	천단부	S 132	재균열(폭0.3mm이상)	0.5	10.0	-	m	1	10.00	25'하 보수
4	23상	천단부	S 133	재균열(폭0.3mm이상)	0.5	10.0	-	m	1	10.00	25'하 보수
5	23상	천단부	S 134	재균열(폭0.3mm이상)	0.5	10.0	-	m	1	10.00	25'하 보수
6	23상	천단부	S 135	균열(폭0.3mm이상)	0.3	5.0	-	m	1	5.00	24'상 보수
7	23상	천단부	S 137	재균열(폭0.3mm이상)	0.5	10.0	-	m	1	10.00	25'하 보수
8	23상	천단부	S 138	재균열(폭0.3mm이상)	0.5	10.0	-	m	1	10.00	25'하 보수
9	23상	천단부	S 139	재균열(폭0.3mm이상)	0.5	10.0	-	m	1	10.00	25'하 보수
10	23상	천단부	S 140	균열(폭0.3mm이상)	0.5	10.0	-	m	1	10.00	25'하 보수
11	24상	포장부	S 140	포장 파손	-	0.1	0.5	㎡	1	0.05	
12											
13											
14											
15											
16											
17											
18											
19											
20											
21											
22											
23											
24											
25											
26											
27											
28											
29

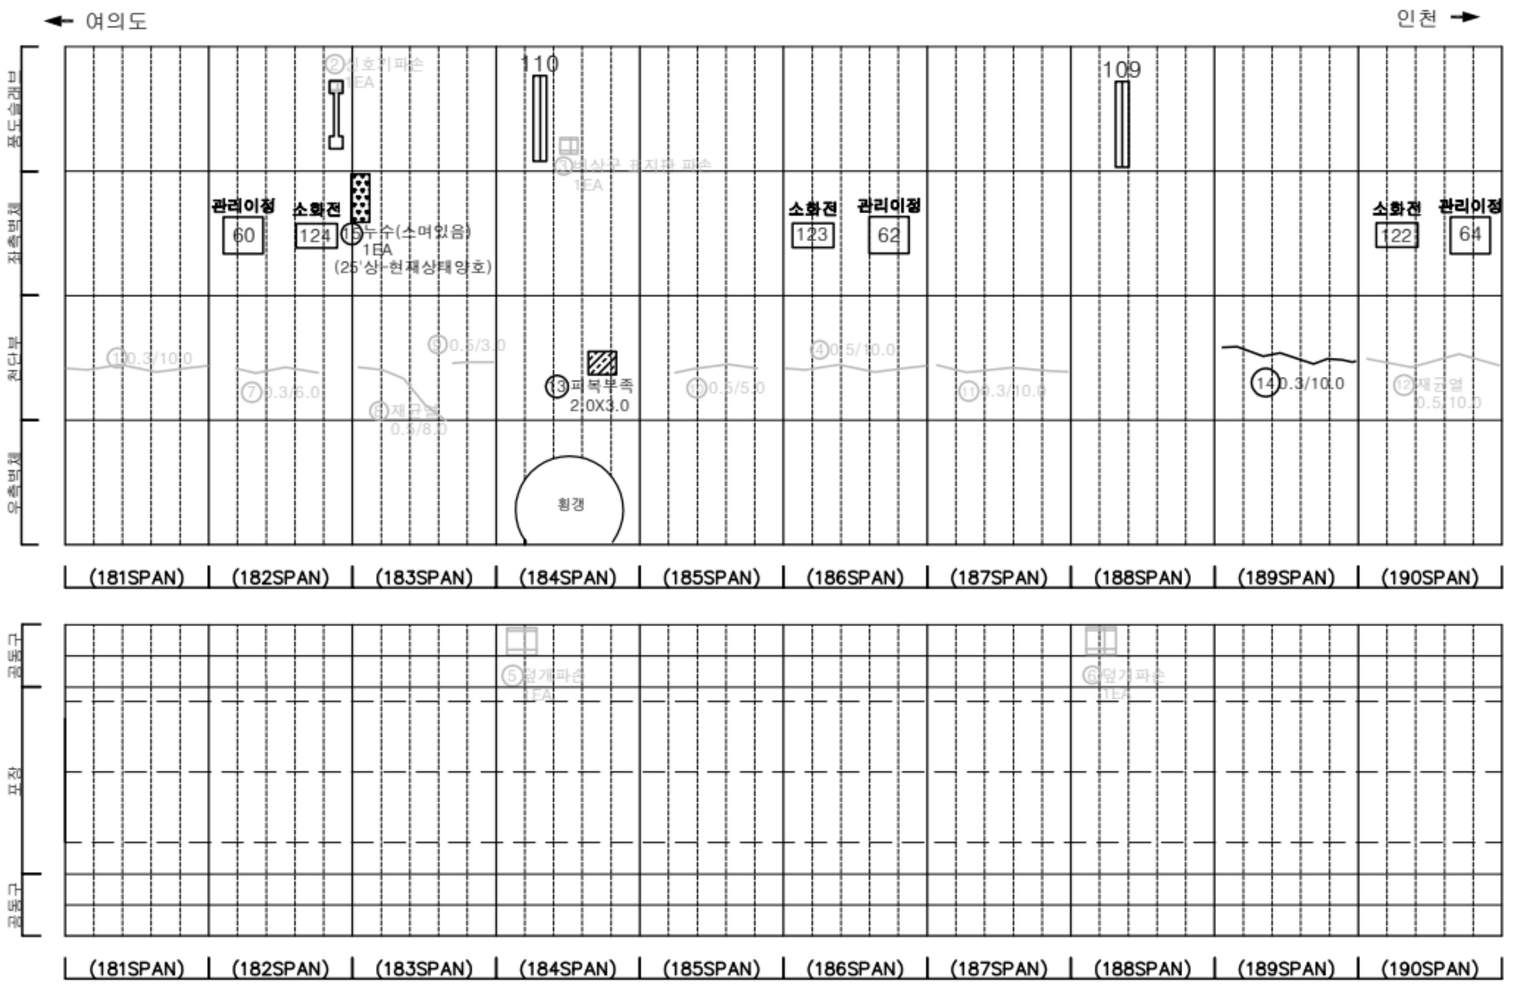
도 면 명: 신월여의지하도로-여의도방향 NATM 171-180구간

번호	발생년도	부재	위치	손상내용	손상현황						비 고
					폭 (mm)	길이 (m)	너비 (m)	단위	개소	종합물량	
1	22상	천단부	S 180	균열(폭0.3mm이상)	0.5	10.0	-	m	1	10.00	25'상 보수
2	23상	천단부	S 177	균열(폭0.3mm이상)	0.5	4.0	-	m	1	4.00	25'상 보수
3	23상	천단부	S 177	균열(폭0.3mm이상)	0.3	7.0	-	m	1	7.00	25'상 보수
4	23상	천단부	S 178	균열(폭0.3mm이상)	0.5	7.0	-	m	1	7.00	25'상 보수
5	23상	천단부	S 179	균열(폭0.3mm이상)	0.5	10.0	-	m	1	10.00	25'상 보수
6	23상	천단부	S 177	파손	-	0.2	0.2	㎡	1	0.04	25'상 보수
7	23상	공동구	S 171	공동구 덮개파손	-	-	-	EA	1	1.00	
8	23상	공동구	S 176	공동구 덮개파손	-	-	-	EA	1	1.00	
9	24상	천단부	S 171	누수(떨어짐)	-	-	-	EA	1	1.00	
10	24상	천단부	S 171	누수(떨어짐)	-	-	-	EA	1	1.00	
11	25상	측벽부	S 172	백태	-	0.3	0.5	㎡	1	0.15	
12	25상	천단부	S 171	백태	-	2.0	0.3	㎡	1	0.60	
13	25상	천단부	S 177	균열(폭0.3mm이상)	0.3	6.0	-	m	1	6.00	
14	25하	포장부	S 175	포장 파손	-	0.1	0.2	㎡	1	0.02	
15											
16											
17											
18											
19											
20											
21											
22											
23											
24											
25											
26											
27											
28

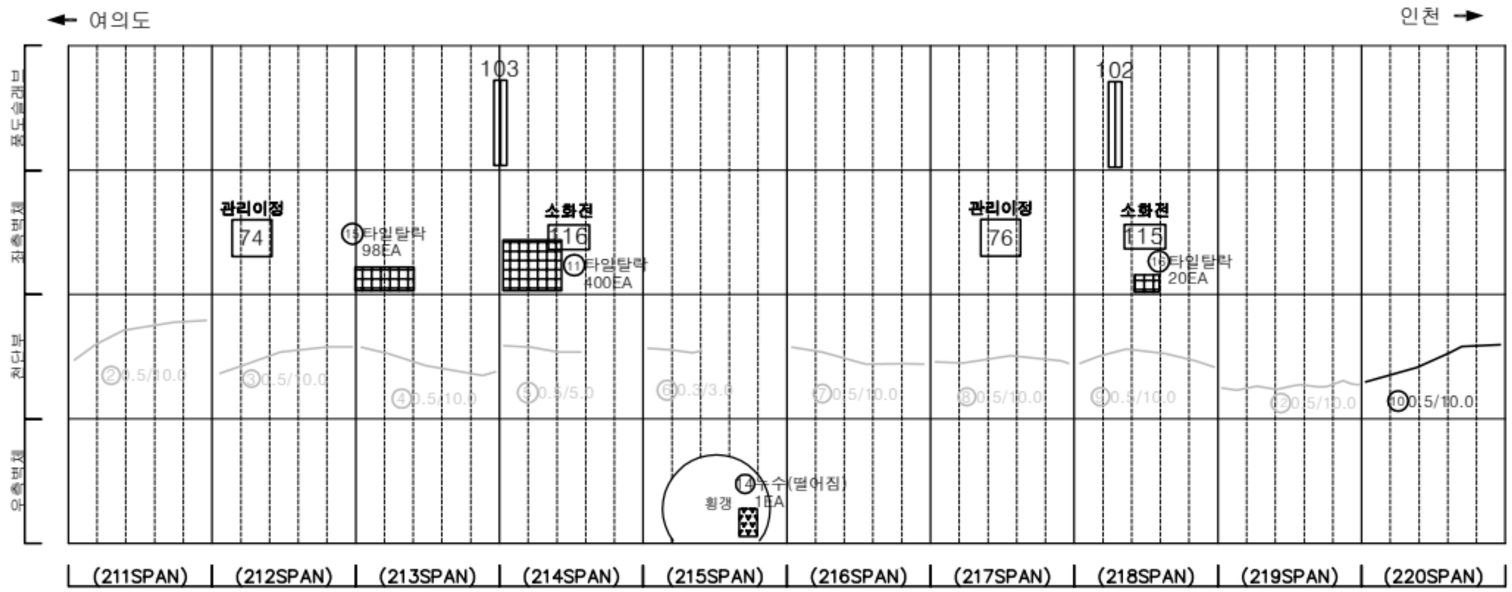
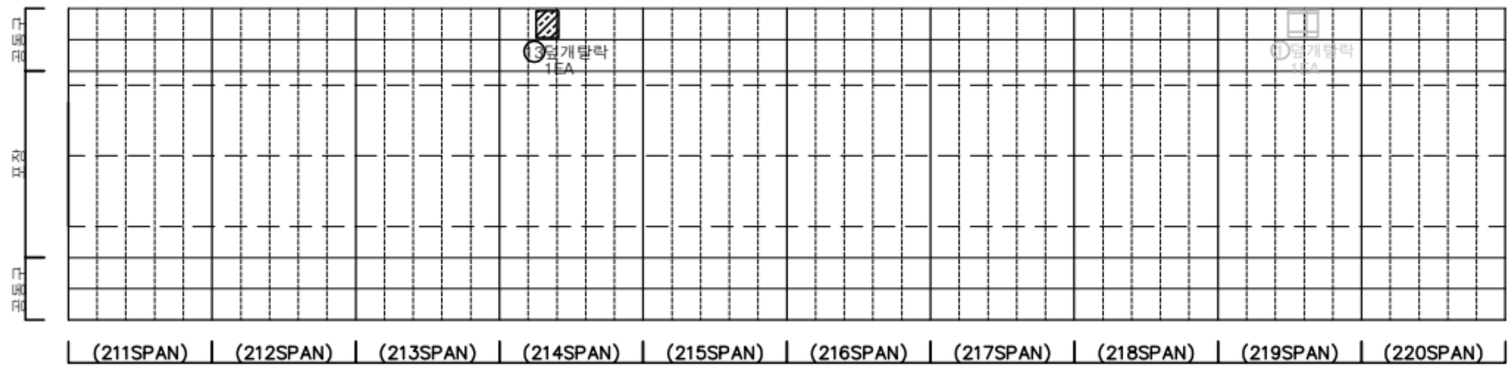
번호	발생년도	부재	위치	손상내용	손상현황						비 고
					폭 (mm)	길이 (m)	너비 (m)	단위	개소	종합물량	
1	22하	공동구	S 219	공동구 덮개탈락	-	-	-	EA	1	1.00	25'하 보수
2	23상	천단부	S 211	균열(폭0.3mm이상)	0.5	10.0	-	m	1	10.00	25'상 보수
3	23상	천단부	S 212	균열(폭0.3mm이상)	0.5	10.0	-	m	1	10.00	25'상 보수
4	23상	천단부	S 213	균열(폭0.3mm이상)	0.5	10.0	-	m	1	10.00	25'상 보수
5	23상	천단부	S 214	균열(폭0.3mm이상)	0.5	5.0	-	m	1	5.00	25'상 보수
6	23상	천단부	S 215	균열(폭0.3mm이상)	0.3	3.0	-	m	1	3.00	25'상 보수
7	23상	천단부	S 216	균열(폭0.3mm이상)	0.5	10.0	-	m	1	10.00	25'상 보수
8	23상	천단부	S 217	균열(폭0.3mm이상)	0.5	10.0	-	m	1	10.00	25'상 보수
9	23상	천단부	S 218	균열(폭0.3mm이상)	0.5	10.0	-	m	1	10.00	25'상 보수
10	23상	천단부	S 219	균열(폭0.3mm이상)	0.5	10.0	-	m	1	10.00	
11	23하	측벽부	S 214	타일탈락	-	-	-	EA	400	400.00	손상증가
12	24상	천단부	S 219	균열(폭0.3mm이상)	0.5	10.0	-	m	1	10.00	25'상 보수
13	24상	공동구	S 214	공동구 덮개탈락	-	-	-	EA	1	1.00	
14	25상	피난연락갱	S 215	누수(떨어짐)	-	-	-	EA	1	1.00	
15	25하	측벽부	S 213	타일탈락	-	-	-	EA	98	98.00	
16	25하	측벽부	S 218	타일탈락	-	-	-	EA	20	20.00	
17

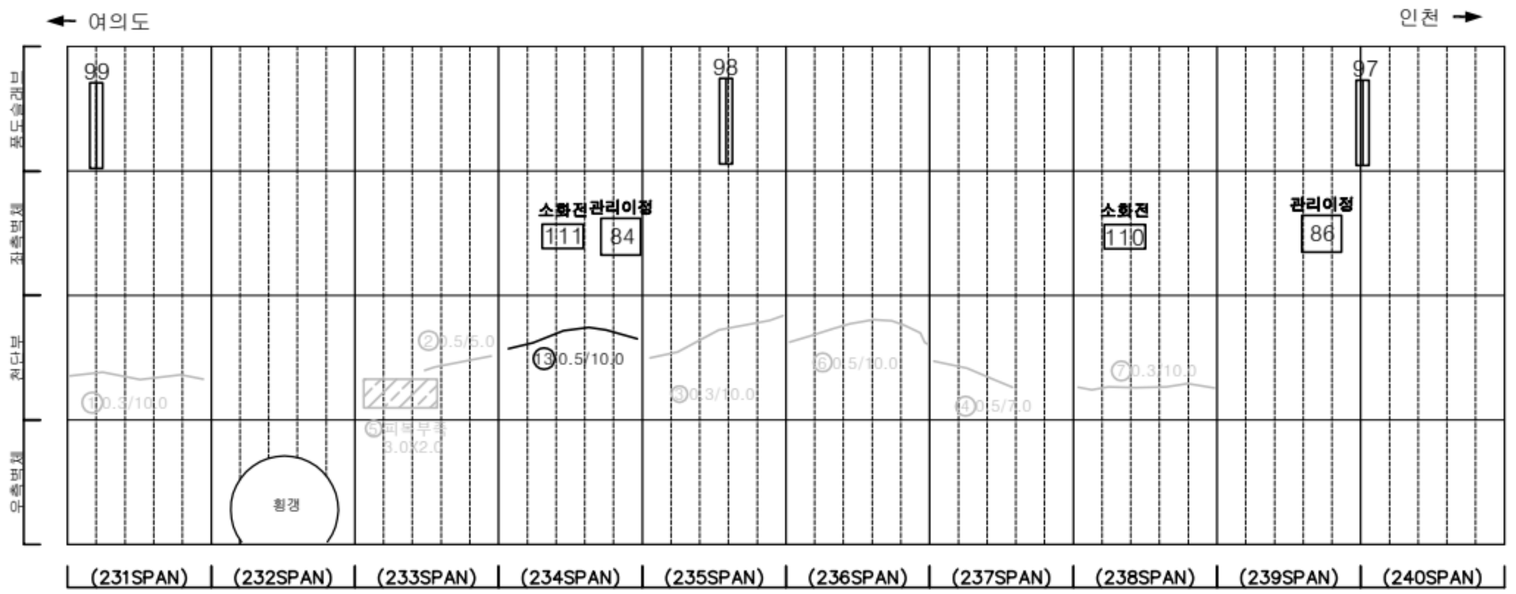
발 주 처	서울터널주식회사
용 역 명	신월여의지하도로 안전점검(정기,정밀)용역 (정밀안전점검) (2025,하반기)
도 면 명	신월여의지하도로-여의도방향 NATM 231-240구간
도 면 번 호	24

번호	발생년도	부재	위치	손상내용	손상현황						비 고
					폭 (mm)	길이 (m)	너비 (m)	단위	개소	종합물량	
1	23상	천단부	S 231	균열(폭0.3mm이상)	0.3	10.0	-	m	1	10.00	25'상 보수
2	23상	천단부	S 233	균열(폭0.3mm이상)	0.5	5.0	-	m	1	5.00	25'상 보수
3	23상	천단부	S 235	균열(폭0.3mm이상)	0.3	10.0	-	m	1	10.00	25'상 보수
4	23상	천단부	S 237	균열(폭0.3mm이상)	0.5	7.0	-	m	1	7.00	25'상 보수
5	23하	천단부	S 233	피복부족	-	3.0	2.0	㎡	1	6.00	25'상 보수
6	23하	천단부	S 236	균열(폭0.3mm이상)	0.5	10.0	-	m	1	10.00	25'상 보수
7	23하	천단부	S 238	균열(폭0.3mm이상)	0.3	10.0	-	m	1	10.00	25'상 보수
8	24상	포장부	S 240	포장 균열	-	0.5	-	m	1	0.50	
9	24상	포장부	S 240	포장 균열	-	1.0	-	m	1	1.00	
10	24상	포장부	S 240	포장 균열	-	0.5	-	m	1	0.50	
11	24하	포장부	S 231	포장 파손	-	0.2	0.1	㎡	1	0.02	
12	25상	공동구	S 236	공동구 덮개탈락	-	-	-	EA	1	1.00	
13	25상	천단부	S 234	균열(폭0.3mm이상)	0.5	10.0	-	m	1	10.00	
14											
15											
16											
17											
18											
19											
20											
21											
22											
23											
24											
25											
26											
27											
28

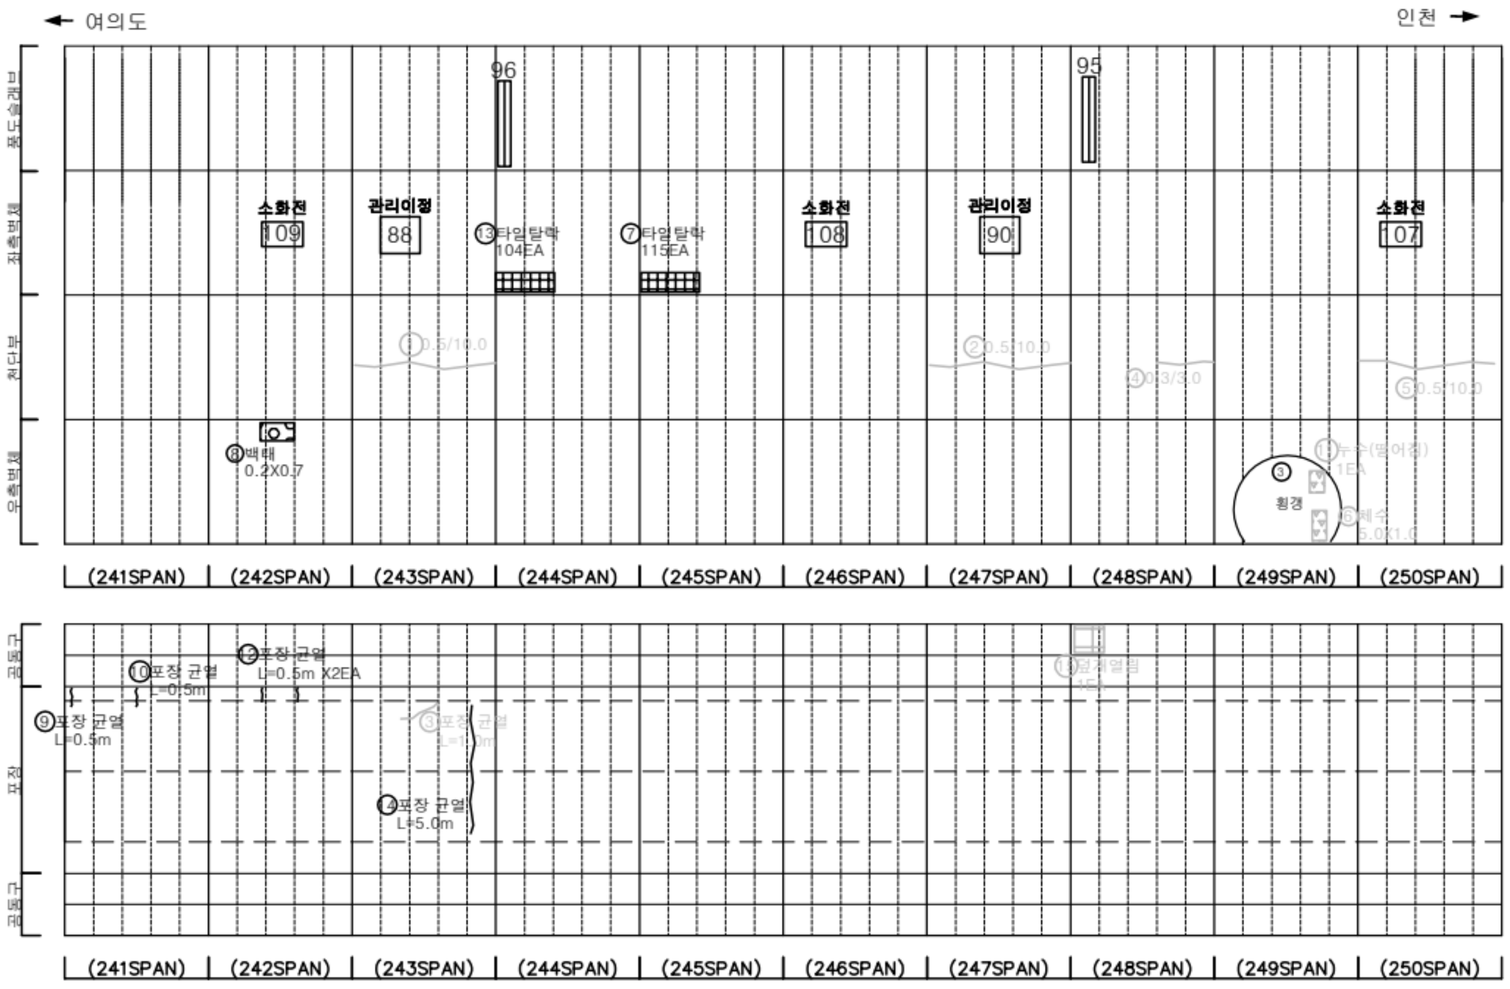
발 주 처	서울터널주식회사
용 역 명	신월여의지하도로 안전점검(정기,정밀)용역 (정밀안전점검) (2025,하반기)
도 면 명	신월여의지하도로-여의도방향 NATM 241-250구간
도 면 번 호	25

번호	발생년도	부재	위치	손상내용	손상현황						비 고
					폭 (mm)	길이 (m)	너비 (m)	단위	개소	종합물량	
1	22상	천단부	S 243	균열(폭0.3mm이상)	0.5	10.0	-	m	1	10.00	23'상 보수
2	22상	천단부	S 247	균열(폭0.3mm이상)	0.5	10.0	-	m	1	10.00	23'상 보수
3	22하	포장부	S 243	포장 균열	-	1.0	-	m	1	1.00	24'상 보수
4	23상	천단부	S 248	균열(폭0.3mm이상)	0.3	3.0	-	m	1	3.00	25'상 보수
5	23상	천단부	S 250	균열(폭0.3mm이상)	0.5	10.0	-	m	1	10.00	25'상 보수
6	23상	파낸면적	S 249	체수	-	5.0	1.0	㎡	1	5.00	24'하 보수
7	23하	측벽부	S 245	타일탈락	-	-	-	EA	115	115.00	
8	23하	측벽부	S 242	백태	-	0.2	0.7	㎡	1	0.14	
9	24상	포장부	S 241	포장 균열	-	0.5	-	m	1	0.50	
10	24상	포장부	S 241	포장 균열	-	0.5	-	m	1	0.50	
11	24상	파낸면적	S 249	누수(물어짐)	-	-	-	EA	1	1.00	24'하 보수
12	24하	포장부	S 242	포장 균열	-	0.5	-	m	2	1.00	
13	24하	측벽부	S 244	타일탈락	-	-	-	EA	104	104.00	
14	25상	포장부	S 243	포장 균열	-	5.0	-	m	1	5.00	
15	25상	공동구	S 248	공동구 덮개열림	-	-	-	EA	1	1.00	25'하 보수
16											
17											
18											
19											
20											
21											
22											
23											
24											
25											
26

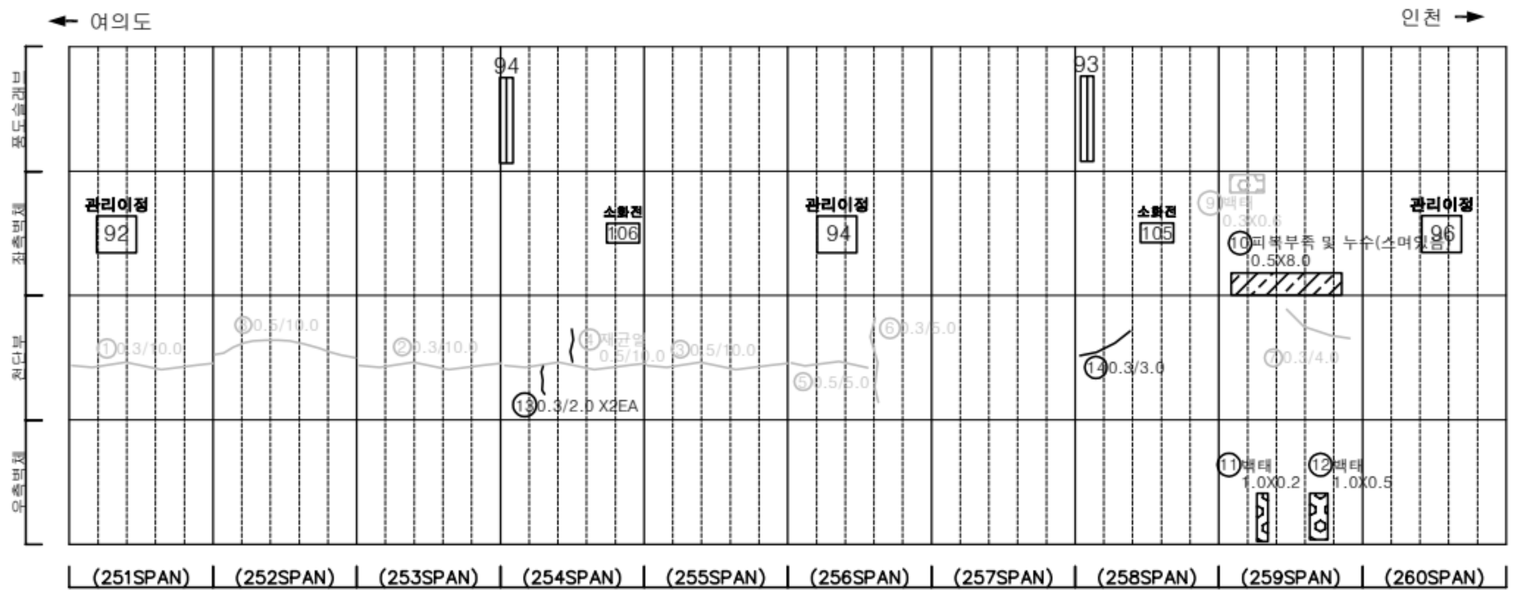
번호	발생년도	부재	위치	손상내용	손상현황						비 고
					폭 (mm)	길이 (m)	너비 (m)	단위	개소	종합물량	
1	22상	천단부	S 251	균열(폭0.3mm이상)	0.3	10.0	-	m	1	10.00	23'상 보수
2	22상	천단부	S 253	균열(폭0.3mm이상)	0.3	10.0	-	m	1	10.00	23'상 보수
3	22상	천단부	S 255	균열(폭0.3mm이상)	0.5	10.0	-	m	1	10.00	23'상 보수
4	22하	천단부	S 254	재균열(폭0.3mm이상)	0.5	10.0	-	m	1	10.00	25'상 보수
5	23상	천단부	S 256	균열(폭0.3mm이상)	0.5	5.0	-	m	1	5.00	25'상 보수
6	23상	천단부	S 256	균열(폭0.3mm이상)	0.3	5.0	-	m	1	5.00	24'상 보수
7	23상	천단부	S 259	균열(폭0.3mm이상)	0.3	4.0	-	m	1	4.00	25'상 보수
8	23하	천단부	S 252	균열(폭0.3mm이상)	0.5	10.0	-	m	1	10.00	25'하 보수
9	23하	측벽부	S 259	백태	-	0.3	0.6	㎡	1	0.18	25'하 보수
10	24상	측벽부	S 259	피복부족 및 누수(스며있음)	-	0.5	8.0	㎡	1	4.00	손상변경
11	25상	측벽부	S 259	백태	-	1.0	0.2	㎡	1	0.20	
12	25상	측벽부	S 259	백태	-	1.0	0.5	㎡	1	0.50	
13	25상	천단부	S 254	균열(폭0.3mm이상)	0.3	2.0	-	m	2	4.00	
14	25상	천단부	S 258	균열(폭0.3mm이상)	0.3	3.0	-	m	1	3.00	
15											
16											
17											
18											
19											
20											
21											
22

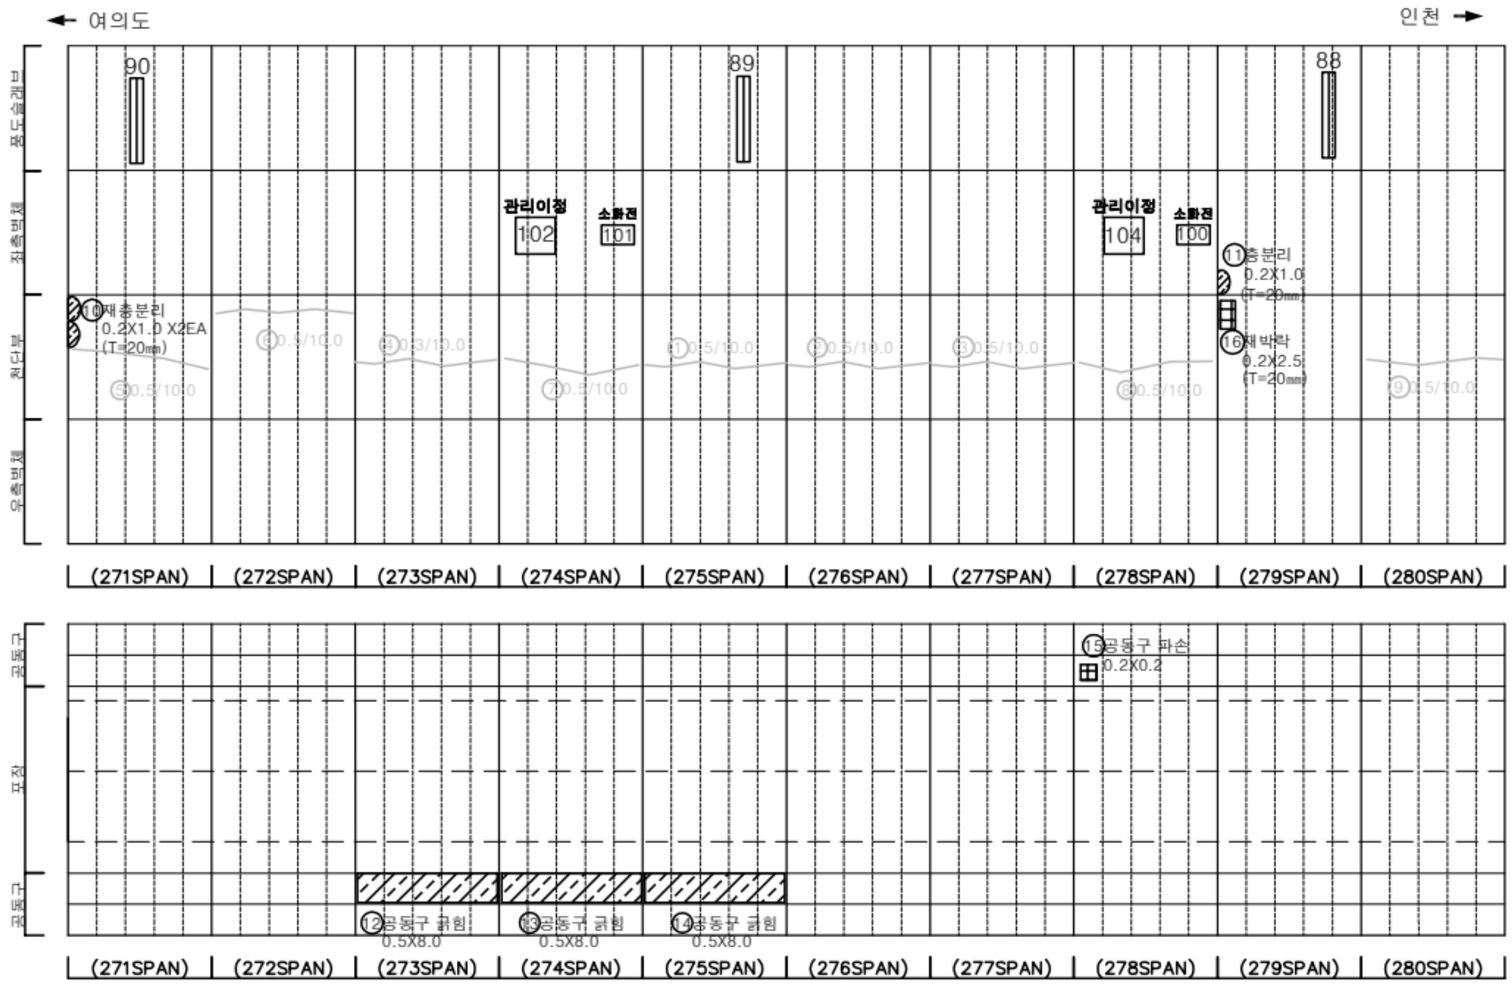
발 주 처	서울터널주식회사
용 역 명	신월여의지하도로 안전점검(정기,정밀)용역 (정밀안전점검) (2025,하반기)
도 면 명	신월여의지하도로-여의도방향 NATM 271-280구간
도 면 번 호	28

번호	발생년도	부재	위치	손상내용	손상현황						비 고
					폭 (㎜)	길이 (m)	너비 (m)	단위	개소	종합물량	
1	22상	천단부	S 275	균열(폭0.3mm이상)	0.5	10.0	-	m	1	10.00	25'상 보수
2	22상	천단부	S 276	균열(폭0.3mm이상)	0.5	10.0	-	m	1	10.00	25'상 보수
3	22상	천단부	S 277	균열(폭0.3mm이상)	0.5	10.0	-	m	1	10.00	25'상 보수
4	22하	천단부	S 273	균열(폭0.3mm이상)	0.3	10.0	-	m	1	10.00	25'상 보수
5	23상	천단부	S 271	균열(폭0.3mm이상)	0.5	10.0	-	m	1	10.00	25'상 보수
6	23상	천단부	S 272	균열(폭0.3mm이상)	0.5	10.0	-	m	1	10.00	25'상 보수
7	23상	천단부	S 274	균열(폭0.3mm이상)	0.5	10.0	-	m	1	10.00	25'상 보수
8	23상	천단부	S 278	균열(폭0.3mm이상)	0.5	10.0	-	m	1	10.00	25'상 보수
9	23상	천단부	S 280	균열(폭0.3mm이상)	0.5	10.0	-	m	1	10.00	25'상 보수
10	24상	천단부	S 271	재층분리	-	0.2	1.0	㎡	2	0.40	
11	24상	측벽부	S 279	층분리	-	0.2	1.0	㎡	1	0.20	
12	24하	공동구	S 273	공동구 긁힘	-	0.5	8.0	㎡	1	4.00	
13	24하	공동구	S 274	공동구 긁힘	-	0.5	8.0	㎡	1	4.00	
14	24하	공동구	S 275	공동구 긁힘	-	0.5	8.0	㎡	1	4.00	
15	25상	공동구	S 278	공동구 파손	-	0.2	0.2	㎡	1	0.04	
16	25상	천단부	S 279	재박락	-	0.2	2.5	㎡	1	0.50	
17											
18											
19

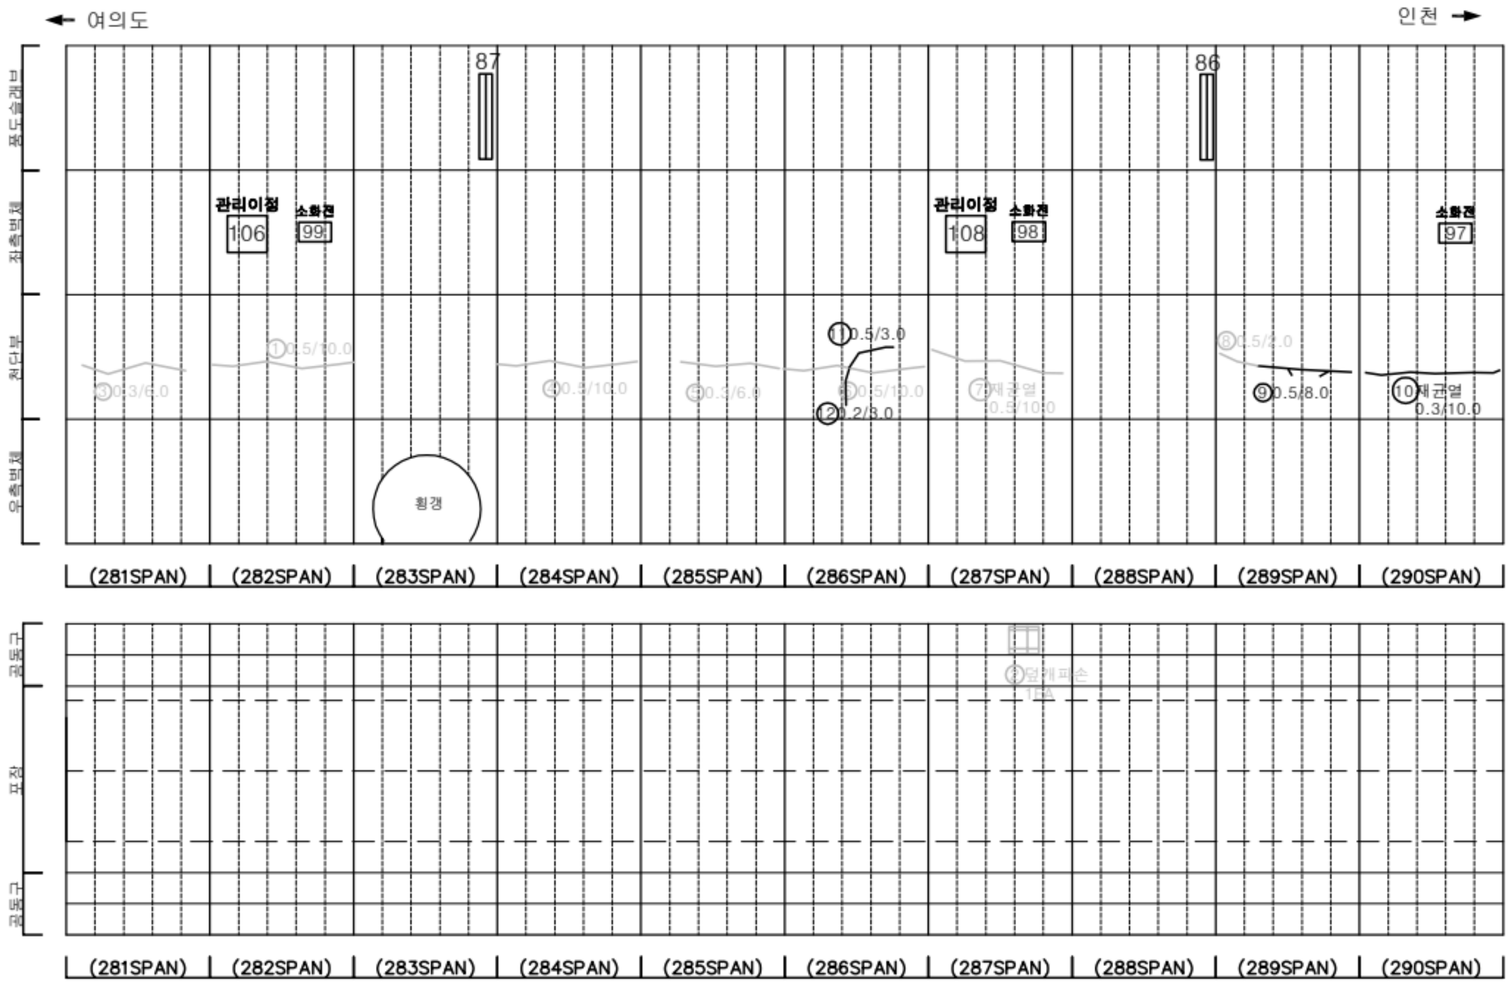
번호	발생년도	부재	위치	손상내용	손상현황						비 고
					폭 (mm)	길이 (m)	너비 (m)	단위	개소	종합물량	
1	22상	천단부	S 282	균열(폭0.3mm이상)	0.5	10.0	-	m	1	10.00	25'상 보수
2	22상	공동구	S 287	공동구 덮개파손	-	-	-	EA	1	1.00	25'하 보수
3	23상	천단부	S 281	균열(폭0.3mm이상)	0.3	6.0	-	m	1	6.00	25'상 보수
4	23상	천단부	S 284	균열(폭0.3mm이상)	0.5	10.0	-	m	1	10.00	25'상 보수
5	23상	천단부	S 285	균열(폭0.3mm이상)	0.3	6.0	-	m	1	6.00	25'상 보수
6	23상	천단부	S 286	균열(폭0.3mm이상)	0.5	10.0	-	m	1	10.00	25'상 보수
7	23상	천단부	S 287	재균열(폭0.3mm이상)	0.5	10.0	-	m	1	10.00	25'상 보수
8	23상	천단부	S 289	균열(폭0.3mm이상)	0.5	2.0	-	m	1	2.00	25'상 보수
9	23상	천단부	S 289	균열(폭0.3mm이상)	0.5	8.0	-	m	1	8.00	
10	24상	천단부	S 290	재균열(폭0.3mm이상)	0.3	10.0	-	m	1	10.00	
11	25상	천단부	S 286	균열(폭0.3mm이상)	0.5	3.0	-	m	1	3.00	
12	25상	천단부	S 286	균열(폭0.3mm미만)	0.2	3.0	-	m	1	3.00	
13											
14											
15											
16											
17											
18											
19											
20											
21											
22											
23											
24											
25											
26											
27
