신월여의지하도로 안전점검(정기,정밀)용역

(정밀안전점검)

외관조사망도

신월여의지하도로(여의도방향)

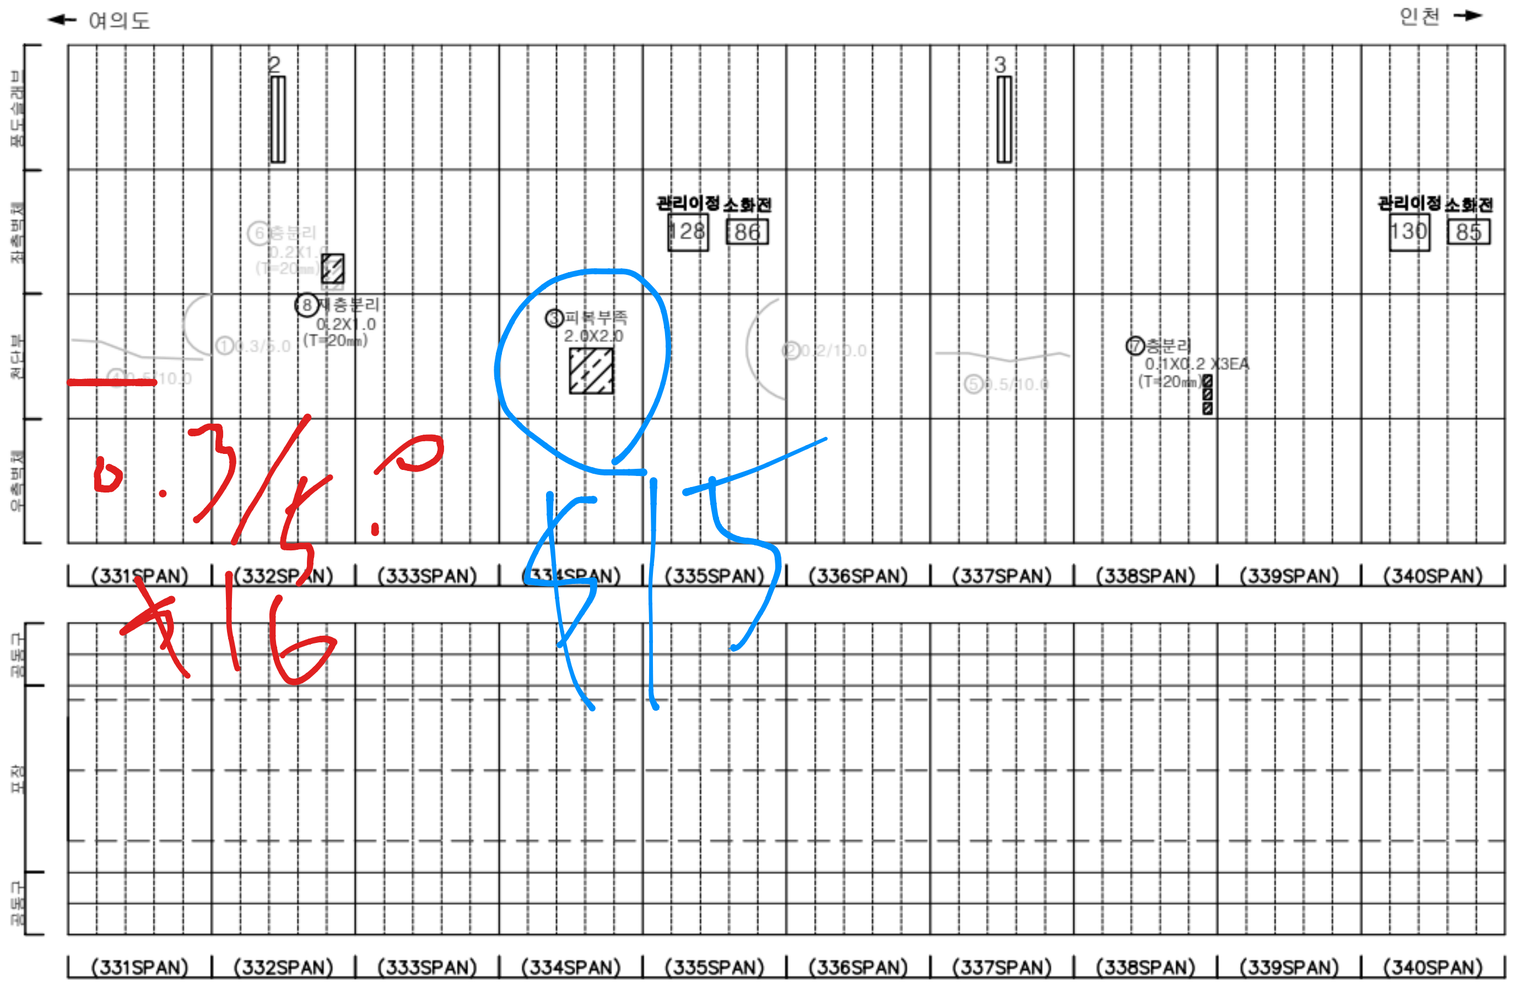
번호	발생년도	부재	위치	손상내용	손상현황						비 고
					폭 (㎜)	길이 (m)	너비 (m)	단위	개소	종합물량	
1	22상	천단부	S 331	균열(폭0.3㎜이상)	0.3	5.0	-	m	1	5.00	25'상 보수
2	22상	천단부	S 335	균열(폭0.3㎜미만)	0.2	10.0	-	m	1	10.00	25'상 보수
3	22하	천단부	S 334	피복부족	-	2.0	2.0	㎡	1	4.00	
4	23상	천단부	S 331	균열(폭0.3㎜이상)	0.5	10.0	-	m	1	10.00	25'상 보수
5	23상	천단부	S 337	균열(폭0.3㎜이상)	0.5	10.0	-	m	1	10.00	25'상 보수
6	24상	측벽부	S 332	층분리	-	0.2	1.0	㎡	1	0.20	25'하 보수
7	25상	천단부	S 338	층분리	-	0.1	0.2	㎡	3	0.06	
8	25하	측벽부	S 332	재층분리	-	0.2	1.0	㎡	1	0.20	
9											
10											
11											
12											
13											
14											
15											
16											
17											
18											
19											
20											
21											
22											
23											
24											
25											
26											
27											
28											
29											
30											
31											
32											
33											
34											
35											
36											
37											
38											
39											
40

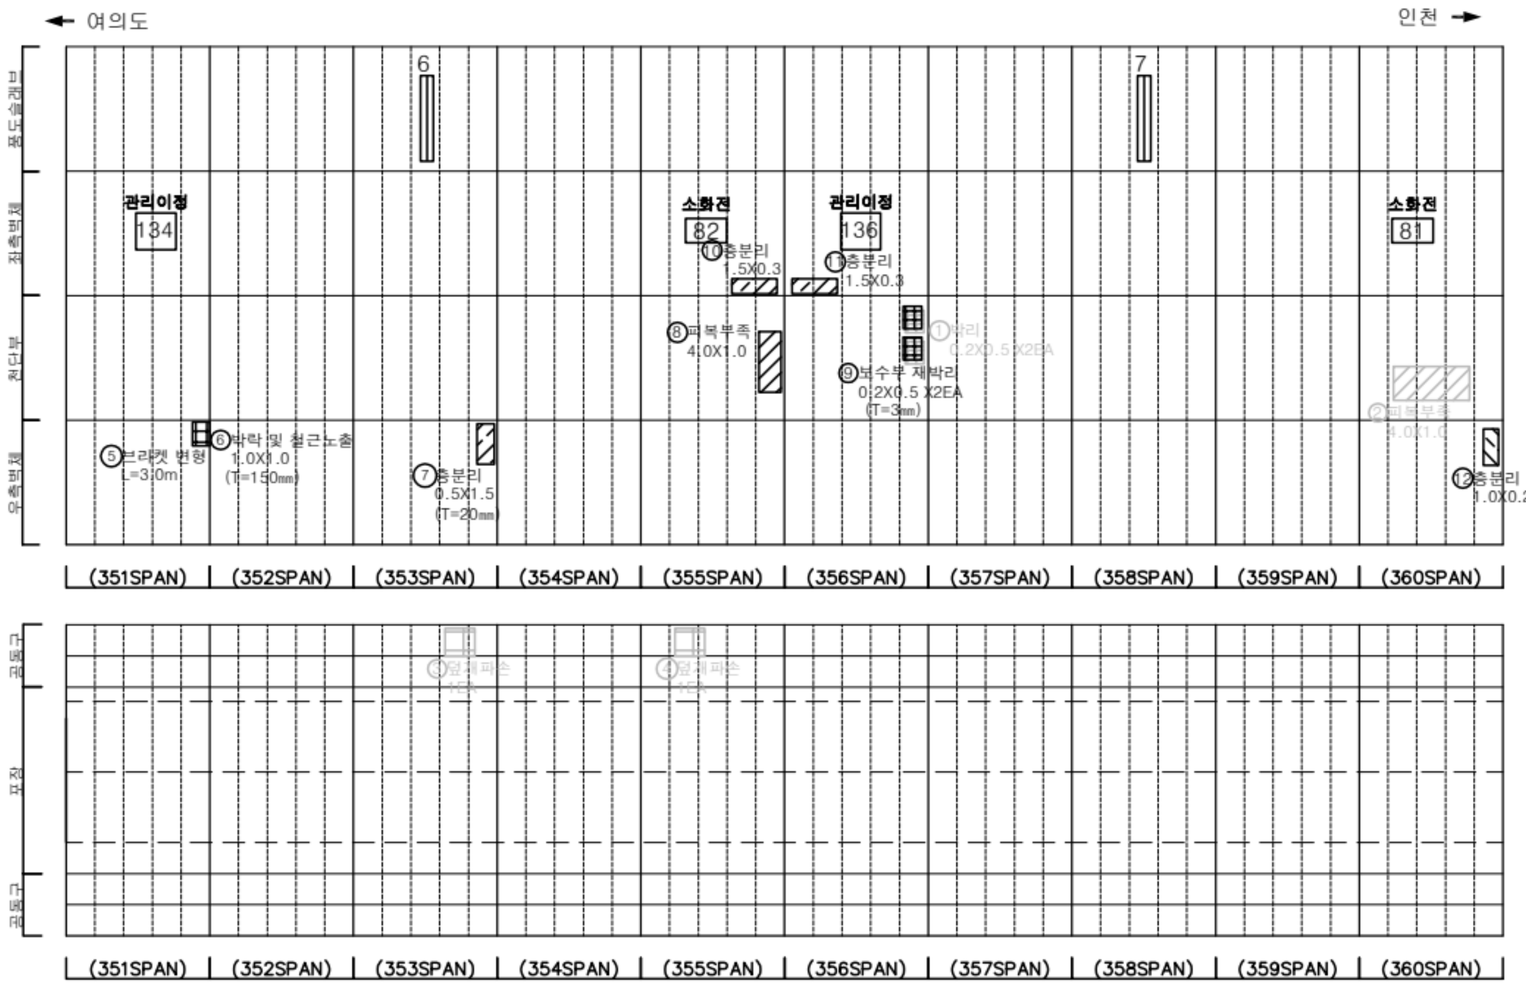
번호	발생년도	부재	위치	손상내용	손상현황						비 고
					폭 (㎜)	길이 (m)	너비 (m)	단위	개소	종합물량	
1	22상	천단부	S 356	박리	-	0.2	0.5	㎡	2	0.20	24'하 보수
2	22상	천단부	S 360	피복부족	-	4.0	1.0	㎡	1	4.00	24'하 보수
3	22하	공동구	S 353	공동구 덮개파손	-	-	-	EA	1	1.00	24'하 보수
4	22하	공동구	S 355	공동구 덮개파손	-	-	-	EA	1	1.00	24'하 보수
5	24하	측벽부	S 351	브라켓 변형	-	3.0	-	m	1	3.00	
6	24하	측벽부	S 351	박락 및 철근노출	-	1.0	1.0	㎡	1	1.00	
7	24하	측벽부	S 353	층분리	-	0.5	1.5	㎡	1	0.75	
8	25상	천단부	S 355	피복부족	-	4.0	1.0	㎡	1	4.00	
9	25상	천단부	S 356	보수부 재박리	-	0.2	0.5	㎡	2	0.20	
10	25하	측벽부	S 355	층분리	-	1.5	0.3	㎡	1	0.45	
11	25하	측벽부	S 356	층분리	-	1.5	0.3	㎡	1	0.45	
12	25하	측벽부	S 360	층분리	-	1.0	0.2	㎡	1	0.20	
13											
14											
15											
16											
17											
18											
19											
20											
21											
22											
23											
24											
25											
26											
27											
28											
29											
30											
31											
32											
33											
34											
35											
36											
37

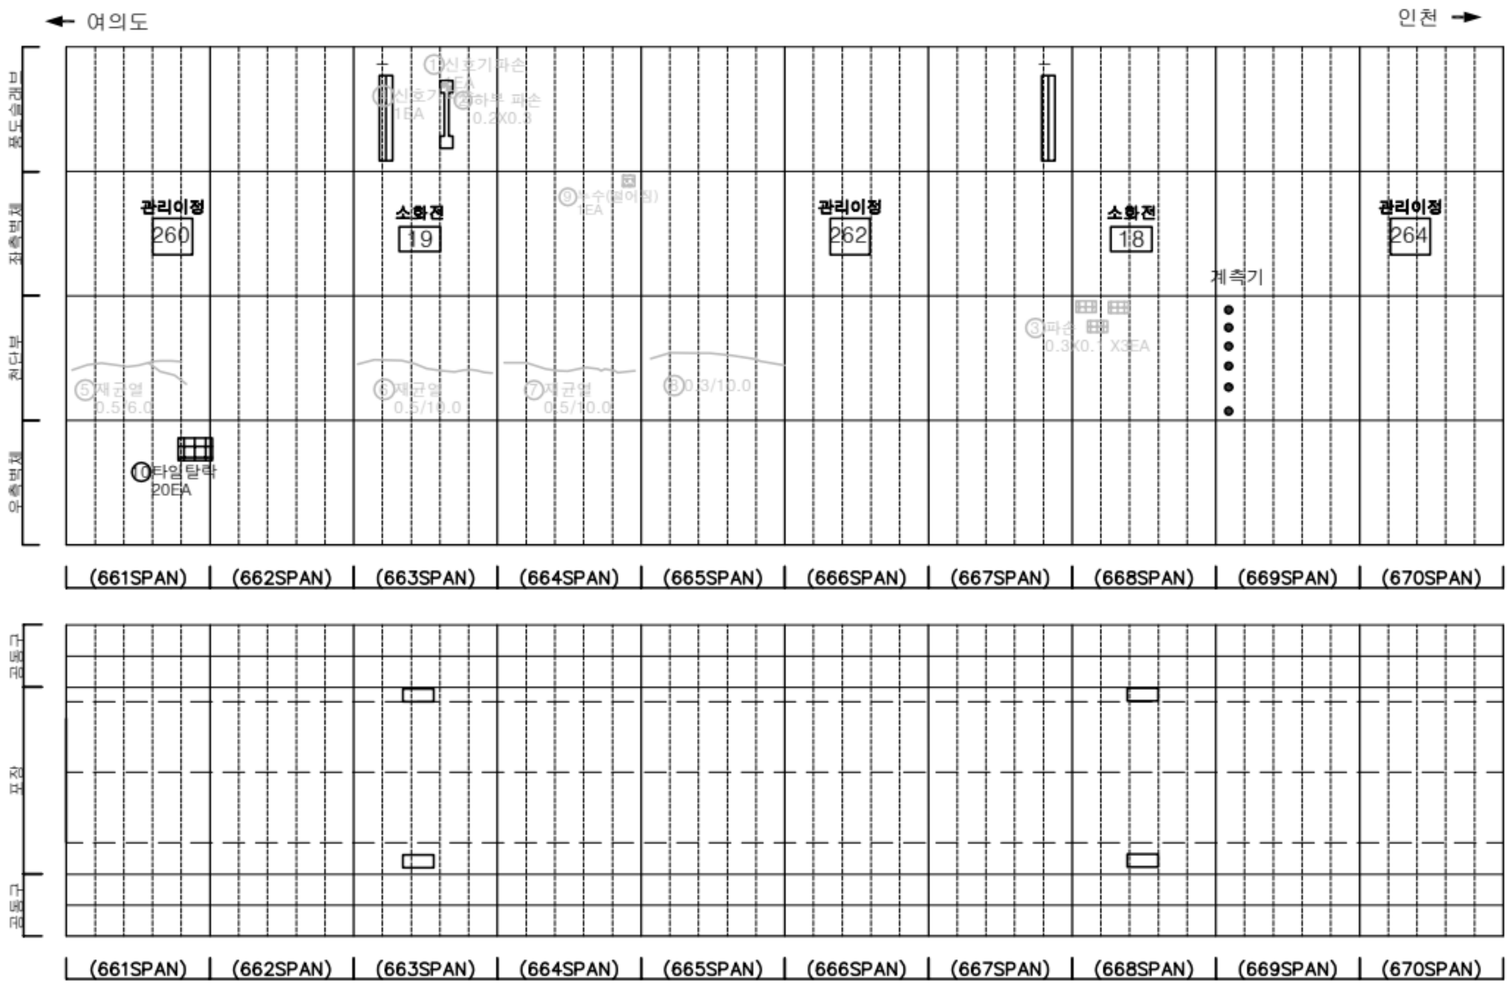
ID : 신월여의지하도로-여의도방향 (NATM 661~670구간)

번호	발생년도	부재	위치	손상내용	손상현황						비 고
					폭 (mm)	길이 (m)	너비 (m)	단위	개소	종합물량	
1	22상	부대시설	S 663	신호기파손	-	-	-	EA	1	1.00	23'하 보수
2	22상	풍도슬래브	S 663	하부 파손	-	0.2	0.3	㎡	1	0.06	23'하 보수
3	22하	천단부	S 668	파손	-	0.3	0.1	㎡	3	0.09	25'상 보수
4	24상	부대시설	S 663	신호기파손	-	-	-	EA	1	1.00	25'상 보수
5	24상	천단부	S 661	재균열(폭0.3mm이상)	0.5	6.0	-	m	1	6.00	25'상 보수
6	24상	천단부	S 663	재균열(폭0.3mm이상)	0.5	10.0	-	m	1	10.00	25'상 보수
7	24상	천단부	S 664	재균열(폭0.3mm이상)	0.5	10.0	-	m	1	10.00	25'상 보수
8	24상	천단부	S 665	균열(폭0.3mm이상)	0.3	10.0	-	m	1	10.00	25'상 보수
9	25상	측벽부	S 664	누수(물어짐)	-	-	-	EA	1	1.00	25'하 보수
10	25하	측벽부	S 661	타일탈락	-	-	-	EA	20	20.00	
11											
12											
13											
14											
15											
16											
17											
18											
19											
20											
21											
22											
23											
24											
25											
26											
27											
28											
29											
30											
31											
32											
33											
34											
35											
36

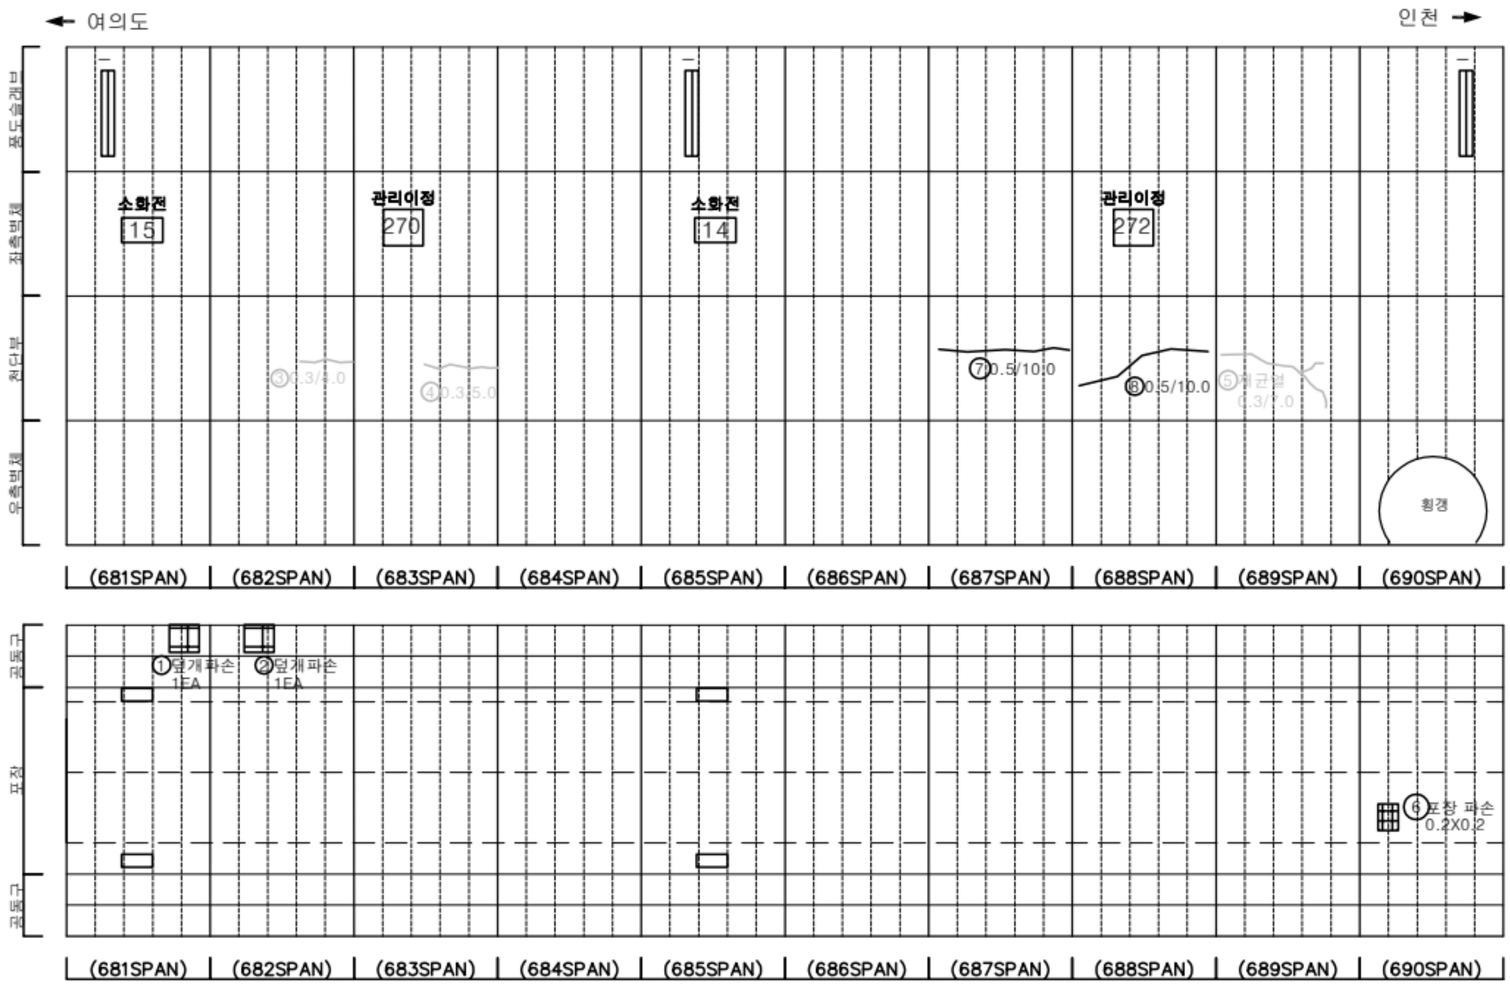
ID : 신월여의지하도로-여의도방향 (NATM 681~690구간)

번호	발생년도	부재	위치	손상내용	손상현황						비 고
					폭 (mm)	길이 (m)	너비 (m)	단위	개소	종합물량	
1	22하	공동구	S 681	공동구 덮개파손	-	-	-	EA	1	1.00	
2	22하	공동구	S 682	공동구 덮개파손	-	-	-	EA	1	1.00	
3	24상	천단부	S 682	균열(폭0.3mm이상)	0.3	4.0	-	m	1	4.00	25'상 보수
4	24상	천단부	S 683	균열(폭0.3mm이상)	0.3	5.0	-	m	1	5.00	25'상 보수
5	24상	천단부	S 689	재균열(폭0.3mm이상)	0.3	7.0	-	m	1	7.00	25'상 보수
6	24상	포장부	S 690	포장 파손	-	0.2	0.2	㎡	1	0.04	
7	25상	천단부	S 687	균열(폭0.3mm이상)	0.5	10.0	-	m	1	10.00	
8	24상	천단부	S 688	균열(폭0.3mm이상)	0.5	10.0	-	m	1	10.00	
9											
10											
11											
12											
13											
14											
15											
16											
17											
18											
19											
20											
21											
22											
23											
24											
25											
26											
27											
28											
29											
30											
31											
32											
33											
34											
35											
36											
37											
38											
39											
40

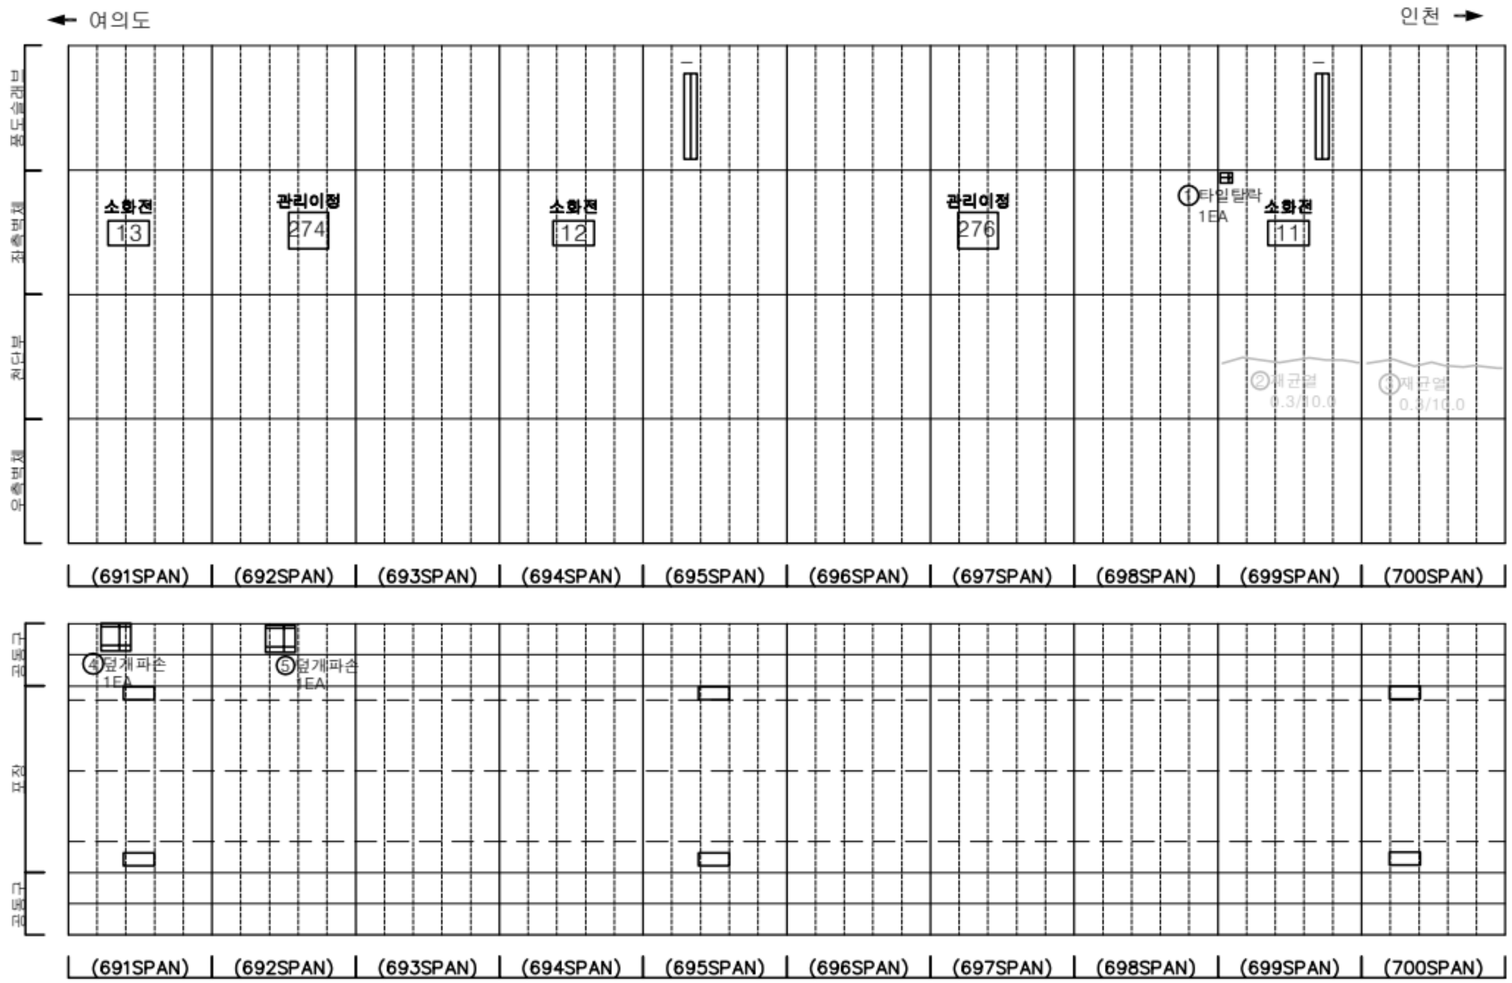
ID : 신월여의지하도로-여의도방향 (NATM 691~700구간)

번호	발생년도	부재	위치	손상내용	손상현황						비 고
					폭 (mm)	길이 (m)	너비 (m)	단위	개소	종합물량	
1	24상	측벽부	S 699	타일탈락	-	-	-	EA	1	1.00	
2	24상	천단부	S 699	재균열(폭0.3mm이상)	0.3	10.0	-	m	1	10.00	25'상 보수
3	24상	천단부	S 670	재균열(폭0.3mm이상)	0.3	10.0	-	m	1	10.00	25'상 보수
4	24하	공동구	S 691	공동구 덮개파손	-	-	-	EA	1	1.00	
5	24하	공동구	S 692	공동구 덮개파손	-	-	-	EA	1	1.00	
6											
7											
8											
9											
10											
11											
12											
13											
14											
15											
16											
17											
18											
19											
20											
21											
22											
23											
24											
25											
26											
27											
28											
29											
30											
31											
32											
33											
34											
35											
36											
37											
38											
39											
40

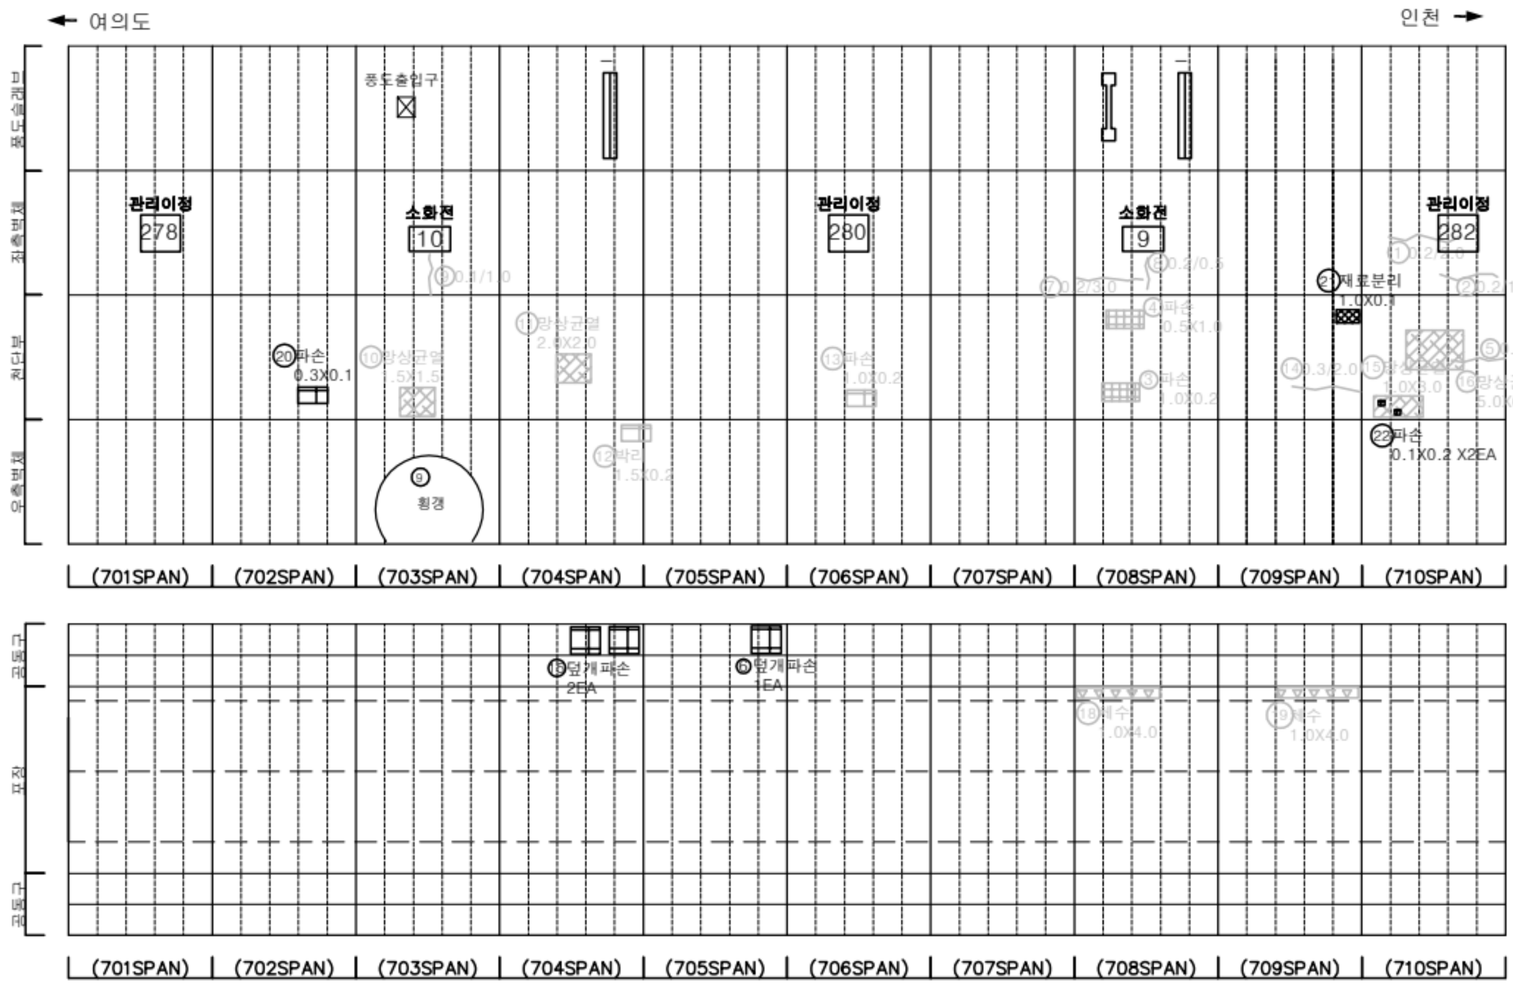
ID : 신월여의지하도로-여의도방향 (NATM 701~710구간)

번호	발생년도	부재	위치	손상내용	손상현황						비 고
					폭 (mm)	길이 (m)	너비 (m)	단위	개소	종합물량	
1	22상	측벽부	S 710	균열(폭0.3mm미만)	0.2	2.0	-	m	1	2.00	25'하 보수
2	22상	측벽부	S 710	균열(폭0.3mm미만)	0.2	1.5	-	m	1	1.50	25'상 보수
3	22상	천단부	S 708	파손	-	1.0	0.2	㎡	1	0.20	25'상 보수
4	22상	천단부	S 708	파손	-	0.5	1.0	㎡	1	0.50	25'상 보수
5	22하	천단부	S 710	균열(폭0.3mm미만)	0.2	2.0	-	m	1	2.00	25'상 보수
6	22하	공동구	S 705	공동구 덮개파손	-	-	-	EA	1	1.00	
7	23하	천단부	S 708	균열(폭0.3mm미만)	0.2	3.0	-	m	1	3.00	25'하 보수
8	23하	천단부	S 708	균열(폭0.3mm미만)	0.2	0.5	-	m	1	0.50	25'하 보수
9	24상	측벽부	S 703	균열(폭0.3mm미만)	0.1	1.0	-	m	1	1.00	25'하 보수
10	24상	천단부	S 703	망상균열	-	1.5	1.5	㎡	1	2.25	25'상 보수
11	24상	천단부	S 704	망상균열	-	2.0	2.0	㎡	1	4.00	25'상 보수
12	24상	측벽부	S 704	박리	-	1.5	0.2	㎡	1	0.30	25'하 보수
13	24상	천단부	S 706	파손	-	1.0	0.2	㎡	1	0.20	25'하 보수
14	24상	천단부	S 709	균열(폭0.3mm이상)	0.3	2.0	-	m	1	2.00	25'하 보수
15	24상	천단부	S 710	망상균열	-	1.0	3.0	㎡	1	3.00	25'하 보수
16	24상	천단부	S 710	망상균열	-	5.0	6.0	㎡	1	30.00	25'상 보수
17	24상	공동구	S 704	공동구 덮개파손	-	-	-	EA	2	2.00

18	24하	포장부	S 708	체수	-	1.0	4.0	㎡	1	4.00	25'상 보수
19	24하	포장부	S 709	체수	-	1.0	4.0	㎡	1	4.00	25'상 보수
20	25하	천단부	S 702	파손	-	0.3	0.1	㎡	1	0.03	
21	25하	천단부	S 709	재료분리	-	1.0	0.1	㎡	1	0.10	
22	25하	천단부	S 710	파손	-	0.1	0.2	㎡	2	0.04	
23											
24											
25											
26											
27											
28											
29											
30											
31											
32											
33											
34											
35											
36											
37											
38											
39											
40
