신월여의지하도로 안전점검(정기,정밀)용역
(정밀안전점검)

외관조사망도

신월여의지하도로(인천방향)

(주)명성엔지니어링

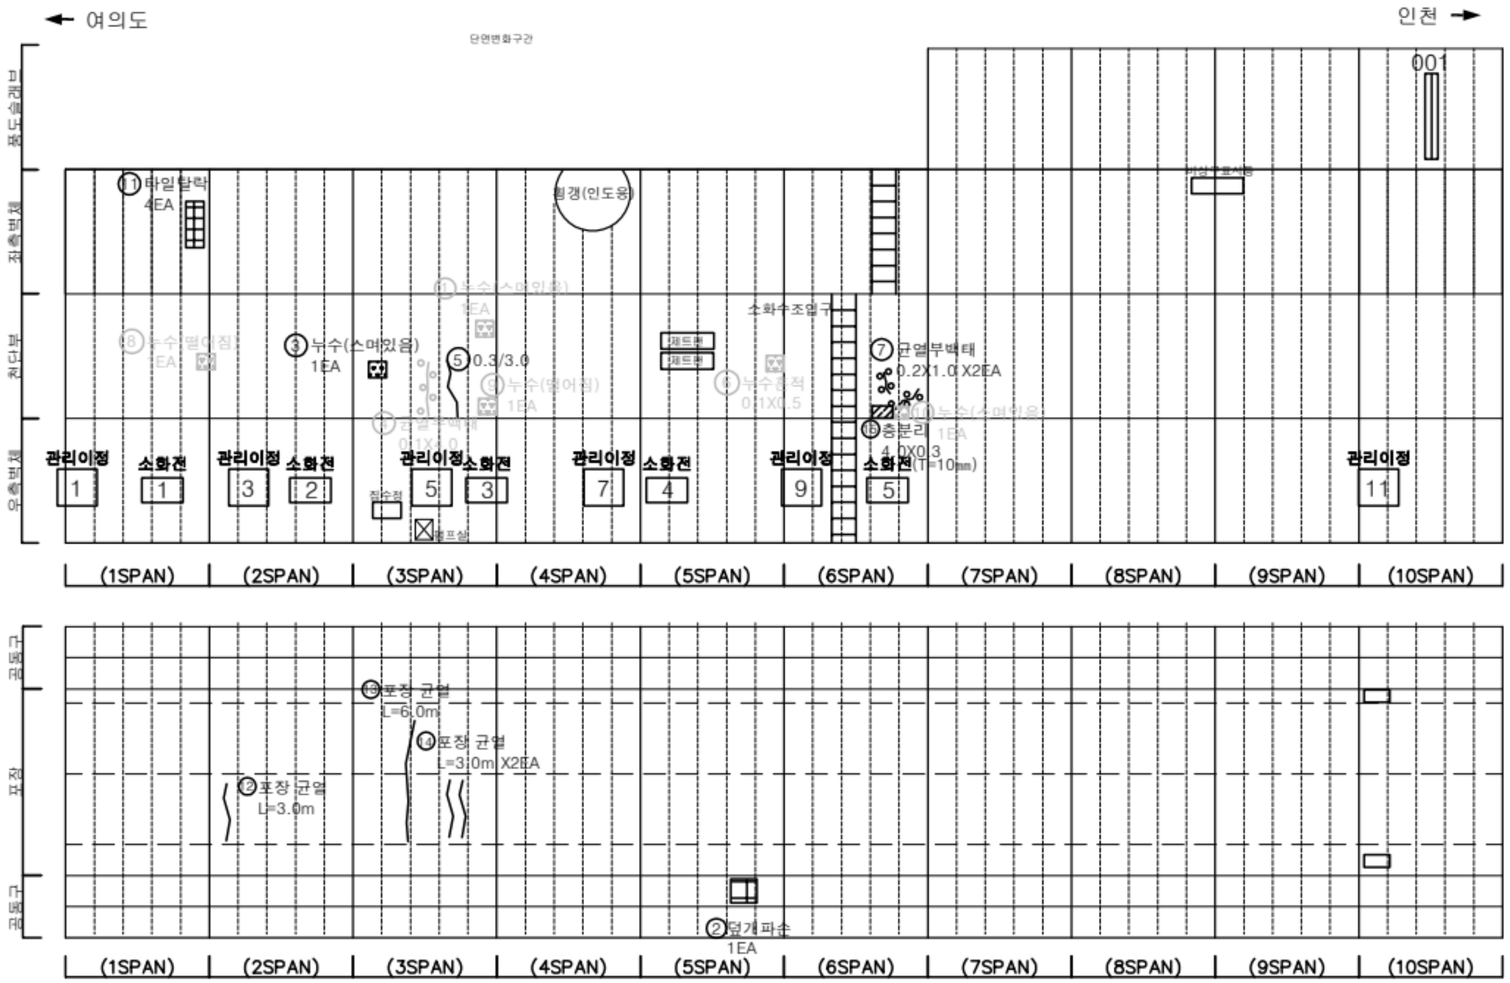
도 면 번 호: 01

번호	발생년도	부재	위치	손상내용	손상현황						비 고
					폭 (㎜)	길이 (m)	너비 (m)	단위	개소	종합물량	
1	22상	천단부	S 003	누수(스며있음)	-	-	-	EA	1	1.00	25'하 보수
2	22상	공동구	S 005	공동구 덮개파손	-	-	-	EA	1	1.00	
3	23하	천단부	S 003	누수(스며있음)	-	-	-	EA	1	1.00	
4	23하	천단부	S 003	균열부백태	-	0.1	4.0	㎡	1	0.40	24'하 보수
5	23하	천단부	S 003	균열(폭0.3㎜이상)	0.3	3.0	-	m	1	3.00	
6	23하	천단부	S 005	누수흔적	-	0.1	0.5	㎡	1	0.05	25'하 보수
7	23하	천단부	S 006	균열부백태	-	0.2	1.0	㎡	2	0.40	
8	24상	천단부	S 001	누수(물이점)	-	-	-	EA	1	1.00	25'하 보수
9	24상	천단부	S 003	누수(물이점)	-	-	-	EA	1	1.00	24'하 보수
10	24상	천단부	S 006	누수(스며있음)	-	-	-	EA	1	1.00	25'하 보수
11	24하	측벽부	S 001	타일탈락	-	-	-	EA	4	4.00	
12	25상	포장부	S 002	포장 균열	-	3.0	-	m	1	3.00	
13	25상	포장부	S 003	포장 균열	-	6.0	-	m	1	6.00	
14	25하	포장부	S 003	포장 균열	-	3.0	-	m	2	6.00	
15	25하	천단부	S 006	층분리	-	0.1	0.5	㎡	1	0.05	
16											
17											
18											
19											
20											
21											
22											
23											
24											
25											
26											
27											
28											
29

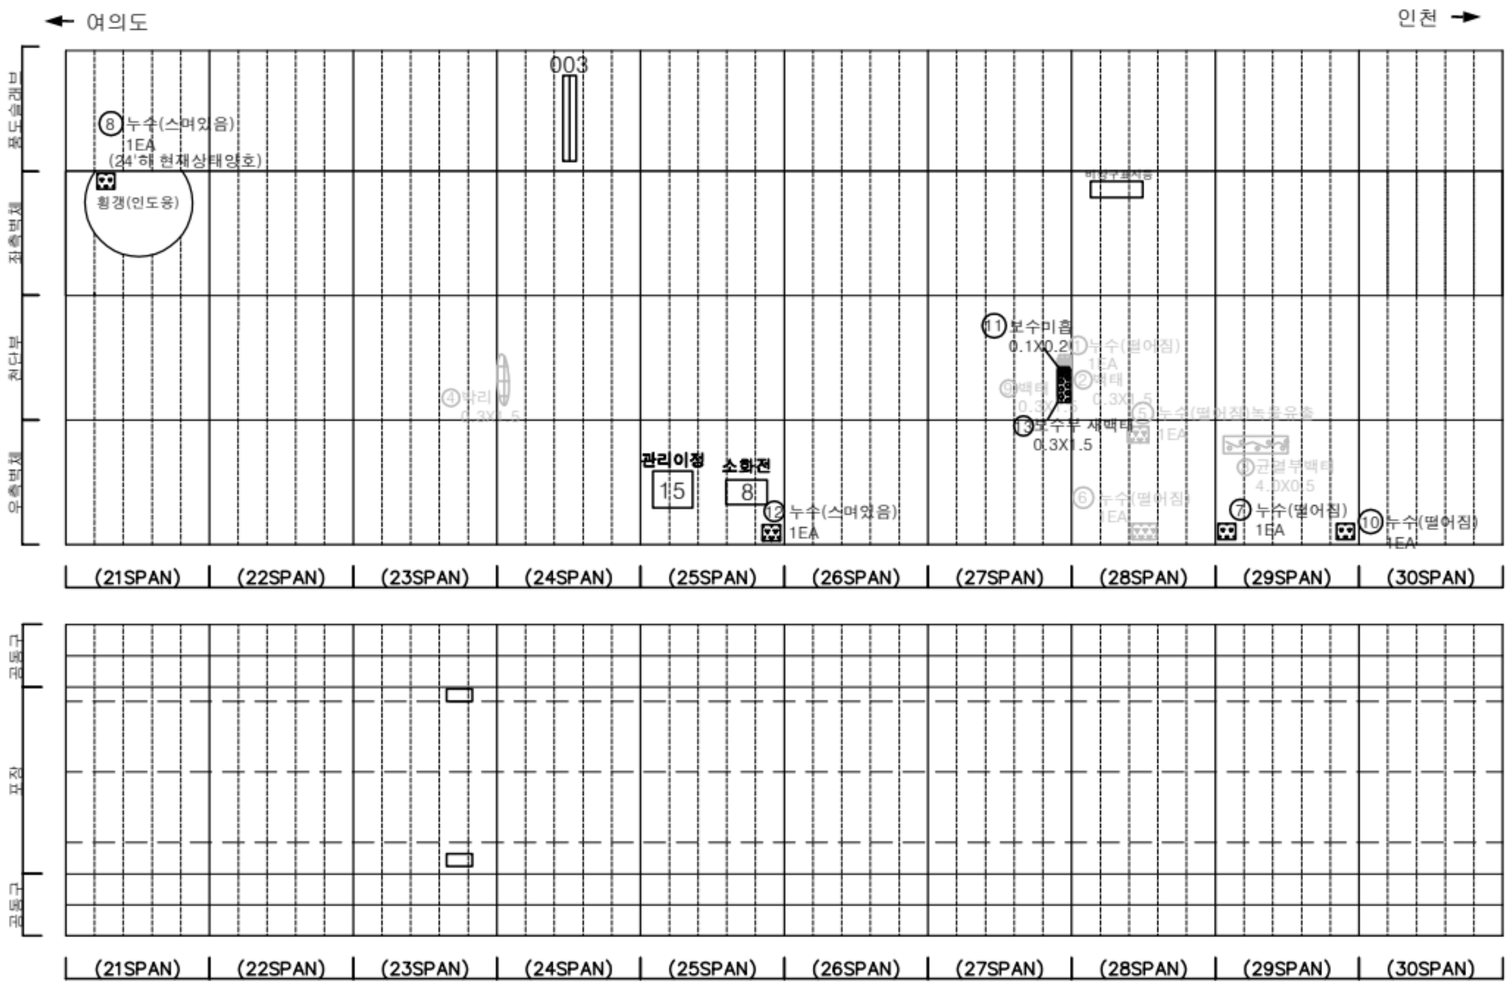
번호	발생년도	부재	위치	손상내용	손상현황						비 고
					폭 (mm)	길이 (m)	너비 (m)	단위	개소	종합물량	
1	22상	천단부	S 027	누수(떨어짐)	-	-	-	EA	1	1.00	25'상 보수
2	22상	천단부	S 027	백태	-	0.3	1.5	㎡	1	0.45	25'상 보수
3	23상	측벽부	S 029	균열부백태	-	4.0	0.5	㎡	1	2.00	24'상 보수
4	23상	천단부	S 024	박리	-	0.3	1.5	㎡	1	0.45	25'상 보수
5	23하	천단부	S 028	누수(떨어짐)	-	-	-	EA	1	1.00	25'하 보수
6	23하	천단부	S 028	누수(떨어짐)	-	-	-	EA	1	1.00	25'하 보수
7	23하	천단부	S 029	누수(떨어짐)	-	-	-	EA	1	1.00	
8	24상	피난연락경	S 021	누수(스며있음)	-	-	-	EA	1	1.00	
9	24상	천단부	S 027	백태	-	0.3	1.5	㎡	1	0.45	25'상 보수
10	24상	측벽부	S 029	누수(떨어짐)	-	-	-	EA	1	1.00	
11	25상	천단부	S 027	보수미흡	-	0.1	0.2	㎡	1	0.02	
12	25상	천단부	S 025	누수(스며있음)	-	-	-	EA	1	1.00	
13	25하	천단부	S 027	보수부 재백태	-	0.3	1.5	㎡	1	0.45	
14											
15											
16											
17											
18											
19											
20											
21											
22											
23											
24											
25											
26											
27											
28											
29											
30											
31											
32											
33

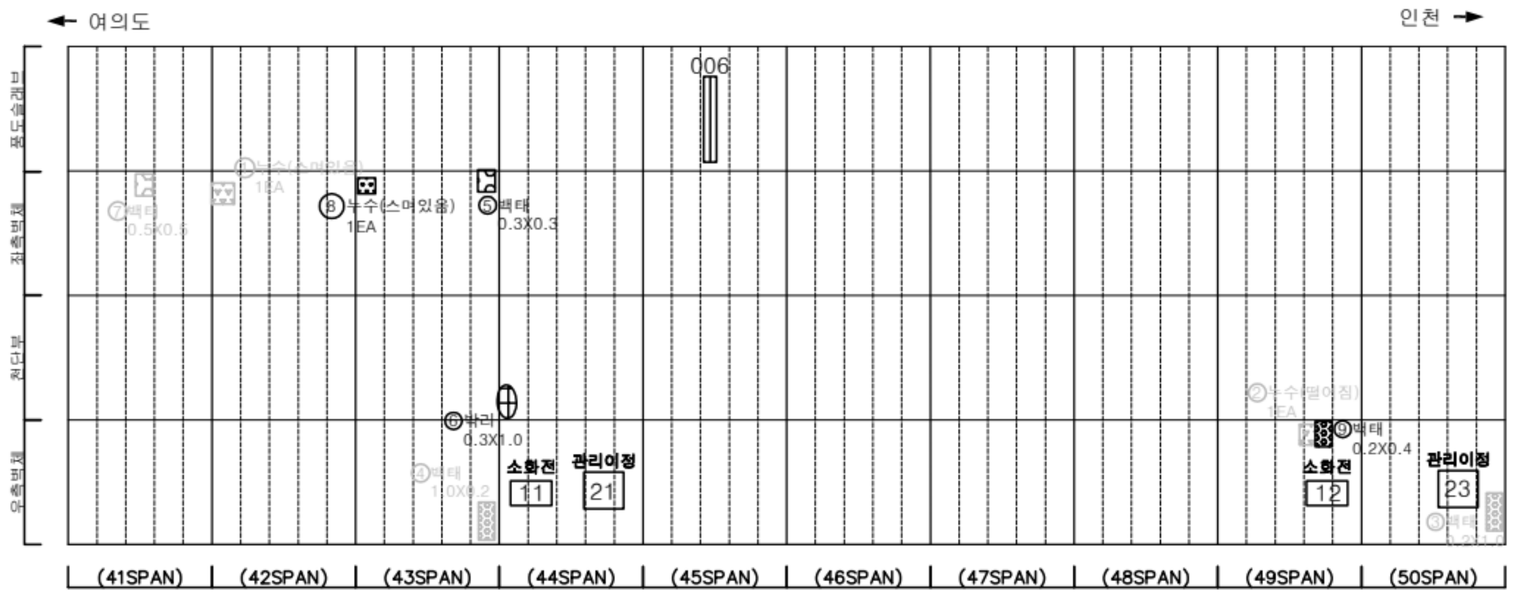
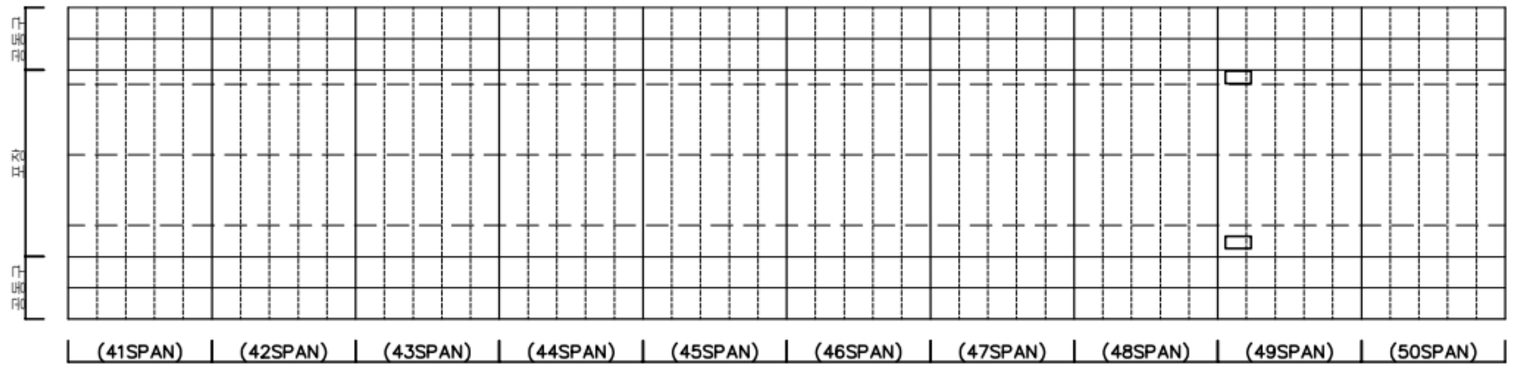
번호	발생년도	부재	위치	손상내용	손상현황						비 고
					폭 (mm)	길이 (m)	너비 (m)	단위	개소	종합물량	
1	22상	측벽부	S 042	누수(스며있음)	-	-	-	EA	1	1.00	25'하 보수
2	22상	측벽부	S 049	누수(얼어짐)	-	-	-	EA	1	1.00	25'상 보수
3	22상	측벽부	S 050	백태	-	0.2	1.0	㎡	1	0.20	25'하 보수
4	22하	측벽부	S 043	백태	-	1.0	0.2	㎡	1	0.20	25'하 보수
5	23상	측벽부	S 043	백태	-	0.3	0.3	㎡	1	0.09	
6	23상	천단부	S 044	박리	-	0.3	1.0	㎡	1	0.30	
7	23하	측벽부	S 041	백태	-	0.5	0.5	㎡	1	0.25	25'하 보수
8	24상	측벽부	S 043	누수(스며있음)	-	-	-	EA	1	1.00	
9	25하	측벽부	S 049	백태	-	0.2	0.4	㎡	1	0.08	
10											
11											
12											
13											
14											
15											
16											
17											
18											
19											
20											
21											
22											
23											
24											
25											
26											
27											
28											
29											
30											
31											
32											
33											
34											
35											
36											
37											
38											
39											
40

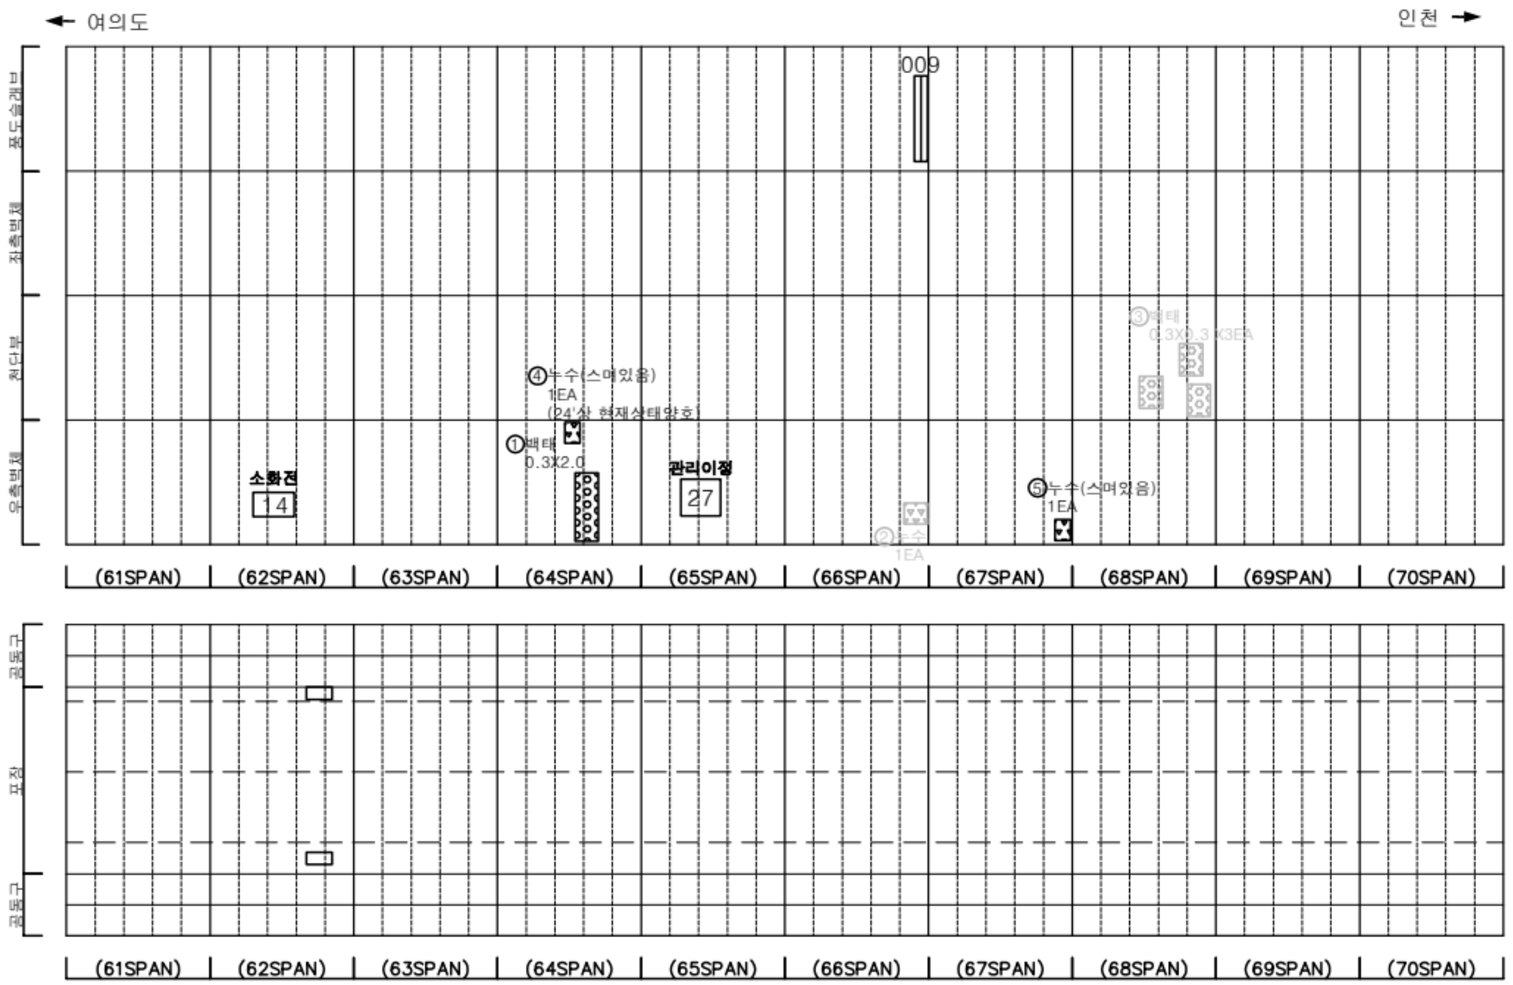
번호	발생년도	부재	위치	손상내용	손상현황						비 고
					폭 (mm)	길이 (m)	너비 (m)	단위	개소	종합물량	
1	22상	측벽부	S 064	백태	-	0.3	2.0	㎡	1	0.60	
2	22하	측벽부	S 066	누수	-	-	-	EA	1	1.00	23'상 보수
3	22하	천단부	S 068	백태	-	0.3	0.3	㎡	3	0.27	23'상 보수
4	23하	측벽부	S 064	누수(스며있음)	-	-	-	EA	1	1.00	손상변경
5	24상	측벽부	S 067	누수(스며있음)	-	-	-	EA	1	1.00	
6											
7											
8											
9											
10											
11											
12											
13											
14											
15											
16											
17											
18											
19											
20											
21											
22											
23											
24											
25											
26											
27											
28											
29											
30											
31											
32											
33											
34											
35											
36											
37											
38											
39											
40

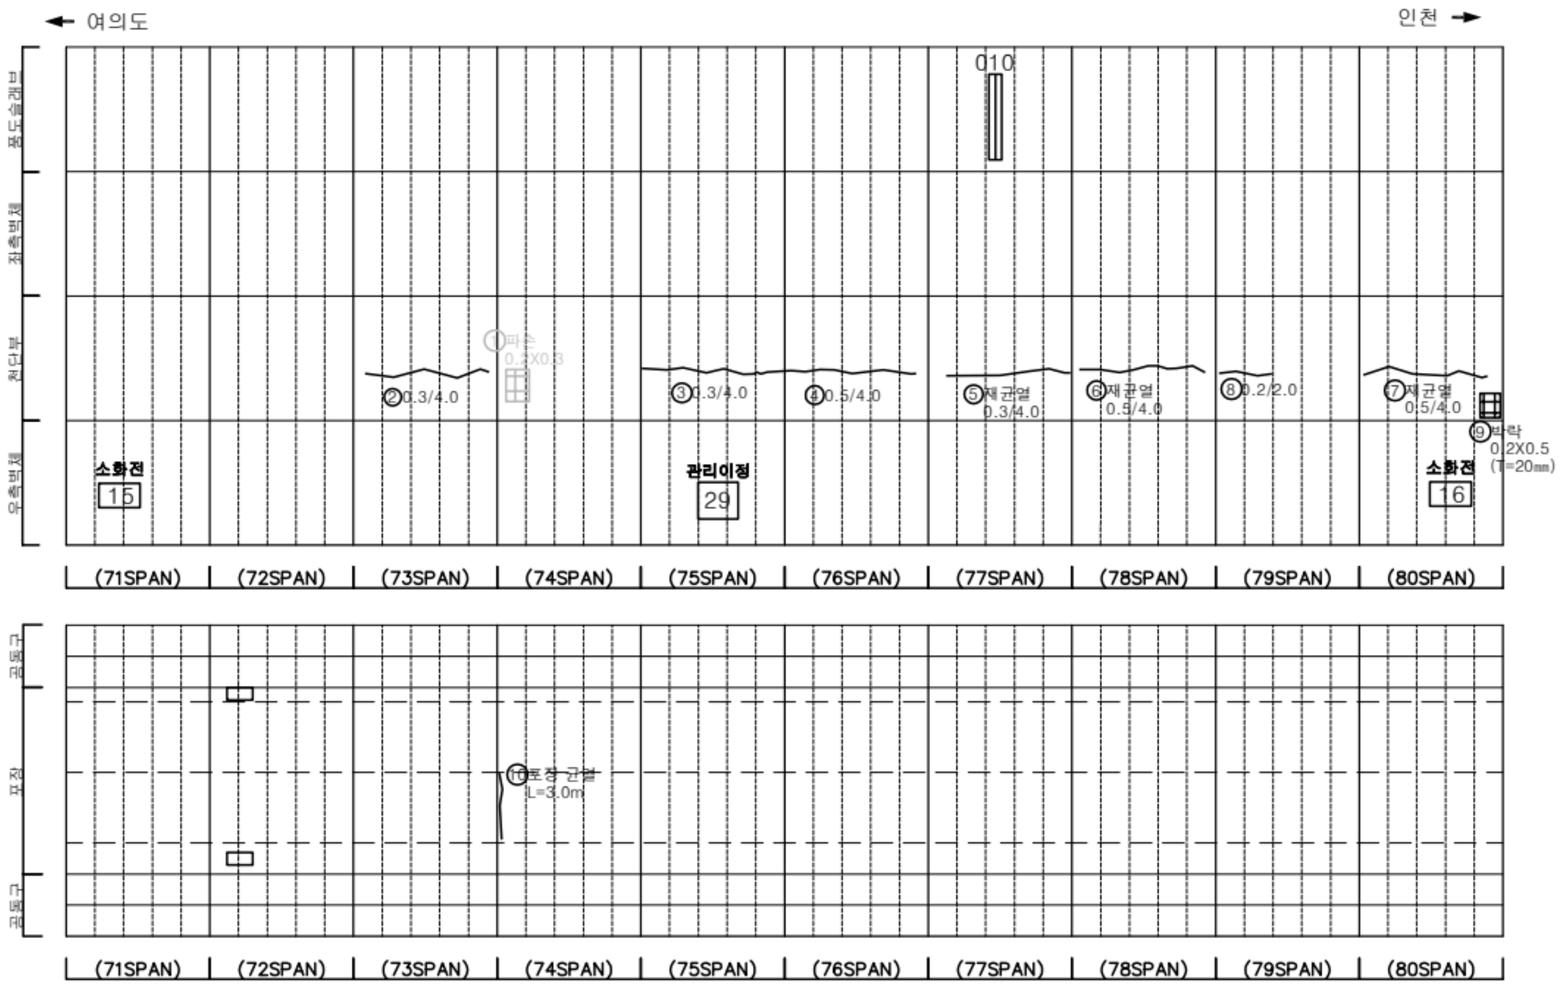
번호	발생년도	부재	위치	손상내용	손상현황						비 고
					폭 (㎜)	길이 (m)	너비 (m)	단위	개소	종합물량	
1	22상	천단부	S 074	파손	-	0.2	0.3	㎡	1	0.06	2차 보수
2	24상	천단부	S 073	균열(폭0.3㎜이상)	0.3	4.0	-	m	1	4.00	
3	24상	천단부	S 075	균열(폭0.3㎜이상)	0.3	4.0	-	m	1	4.00	
4	24상	천단부	S 076	균열(폭0.3㎜이상)	0.5	4.0	-	m	1	4.00	
5	24상	천단부	S 077	재균열(폭0.3㎜이상)	0.3	4.0	-	m	1	4.00	
6	24상	천단부	S 078	재균열(폭0.3㎜이상)	0.5	4.0	-	m	1	4.00	
7	24상	천단부	S 080	재균열(폭0.3㎜이상)	0.5	4.0	-	m	1	4.00	
8	25상	천단부	S 079	균열(폭0.3㎜미만)	0.2	2.0	-	m	1	2.00	
9	25상	천단부	S 080	박락	-	0.2	0.5	㎡	1	0.10	
10	25하	포장부	S 074	포장 균열	-	3.0	-	m	1	3.00	
11											
12											
13											
14											
15											
16											
17											
18											
19											
20											
21											
22											
23											
24											
25											
26											
27											
28											
29											
30											
31											
32											
33											
34											
35											
36											
37											
38											
39											
40

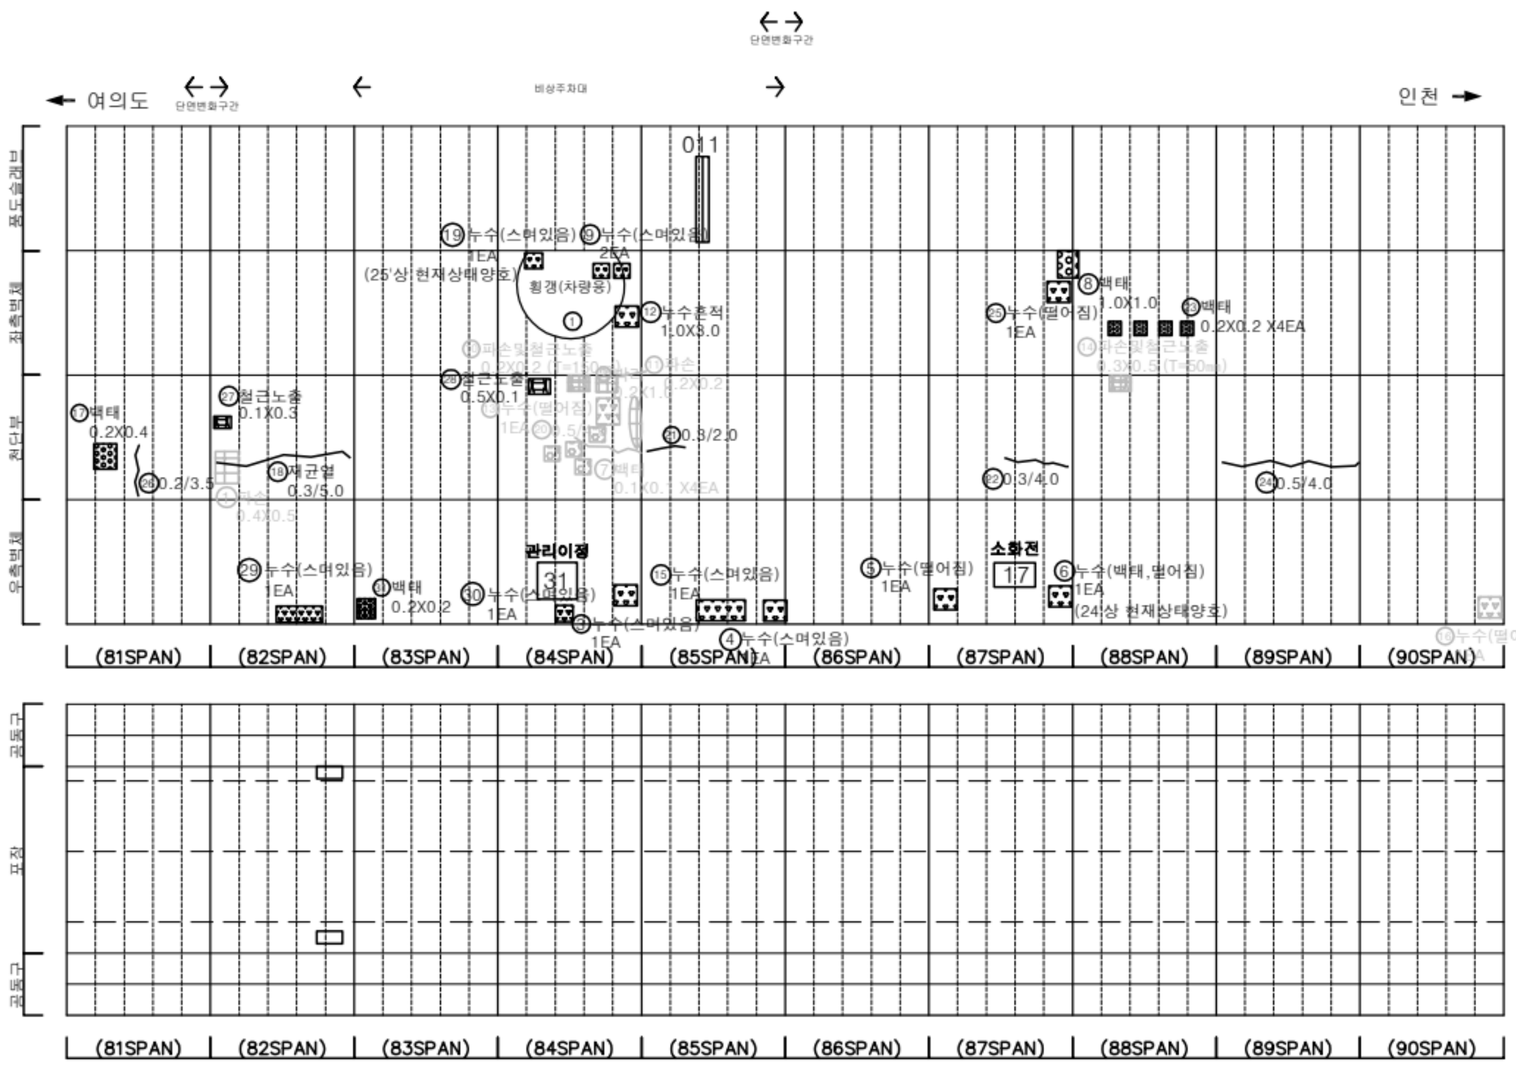
번호	발생년도	부재	위치	손상내용	손상현황						비 고
					폭 (㎜)	길이 (m)	너비 (m)	단위	개소	종합 물량	
1	22상	천단부	S 082	파손	-	0.4	0.5	㎡	1	0.20	25'상 보수
2	22상	천단부	S 084	박리	-	0.2	1.0	㎡	1	0.20	25'상 보수
3	22하	측벽부	S 084	누수(스며있음)	-	-	-	EA	1	1.00	
4	22하	측벽부	S 085	누수(스며있음)	-	-	-	EA	1	1.00	
5	22하	측벽부	S 087	누수(떨어짐)	-	-	-	EA	1	1.00	
6	22하	측벽부	S 087	누수(백태,떨어짐)	-	-	-	EA	1	1.00	
7	23상	천단부	S 084	백태	-	0.1	0.1	㎡	4	0.04	25'상 보수
8	23상	측벽부	S 087	백태	-	1.0	1.0	㎡	1	1.00	
9	23하	측벽부	S 084	누수(스며있음)	-	-	-	EA	2	2.00	
10	23하	천단부	S 084	파손 및 철근노출	-	0.2	0.2	㎡	1	0.04	25'상 보수
11	23하	천단부	S 084	파손	-	0.2	0.2	㎡	1	0.04	25'상 보수
12	23하	측벽부	S 084	누수흔적	-	1.0	3.0	㎡	1	3.00	
13	23하	천단부	S 084	누수(떨어짐)	-	-	-	EA	1	1.00	25'상 보수
14	23하	천단부	S 088	파손 및 철근노출	-	0.3	0.5	㎡	1	0.15	25'상 보수
15	23하	측벽부	S 085	누수(스며있음)	-	-	-	EA	1	1.00	
16	23하	측벽부	S 090	누수(떨어짐)	-	-	-	EA	1	1.00	25'하 보수
17	24상	천단부	S 081	백태	-	0.2	0.4	㎡	1	0.08	
18	24상	천단부	S 082	재균열(폭0.3㎜이상)	0.3	5.0	-	m	1	5.00	
19	24상	피난연락갱	S 084	누수(스며있음)	-	-	-	EA	1	1.00

20	24상	천단부	S 084	균열(폭0.3㎜이상)	0.5	4.0	-	m	1	4.00	25'상 보수
21	24상	천단부	S 085	균열(폭0.3㎜이상)	0.3	2.0	-	m	1	2.00	
22	24상	천단부	S 087	균열(폭0.3㎜이상)	0.3	4.0	-	m	1	4.00	
23	24상	측벽부	S 088	백태	-	0.2	0.2	㎡	4	0.16	
24	24상	천단부	S 089	균열(폭0.3㎜이상)	0.5	4.0	-	m	1	4.00	
25	24하	측벽부	S 087	누수(떨어짐)	-	-	-	EA	1	1.00	
26	25상	천단부	S 081	균열(폭0.3㎜미만)	0.2	3.5	-	m	1	3.50	
27	25상	천단부	S 082	철근노출	-	0.1	0.3	㎡	1	0.03	
28	25상	천단부	S 084	철근노출	-	0.5	0.1	㎡	1	0.05	
29	25상	측벽부	S 082	누수(스며있음)	-	-	-	EA	1	1.00	
30	25상	측벽부	S 084	누수(스며있음)	-	-	-	EA	1	1.00	
31	25하	측벽부	S 083	백태	-	0.2	0.2	㎡	1	0.04	
32											
33											
34											
35											
36											
37											
38											
39											
40

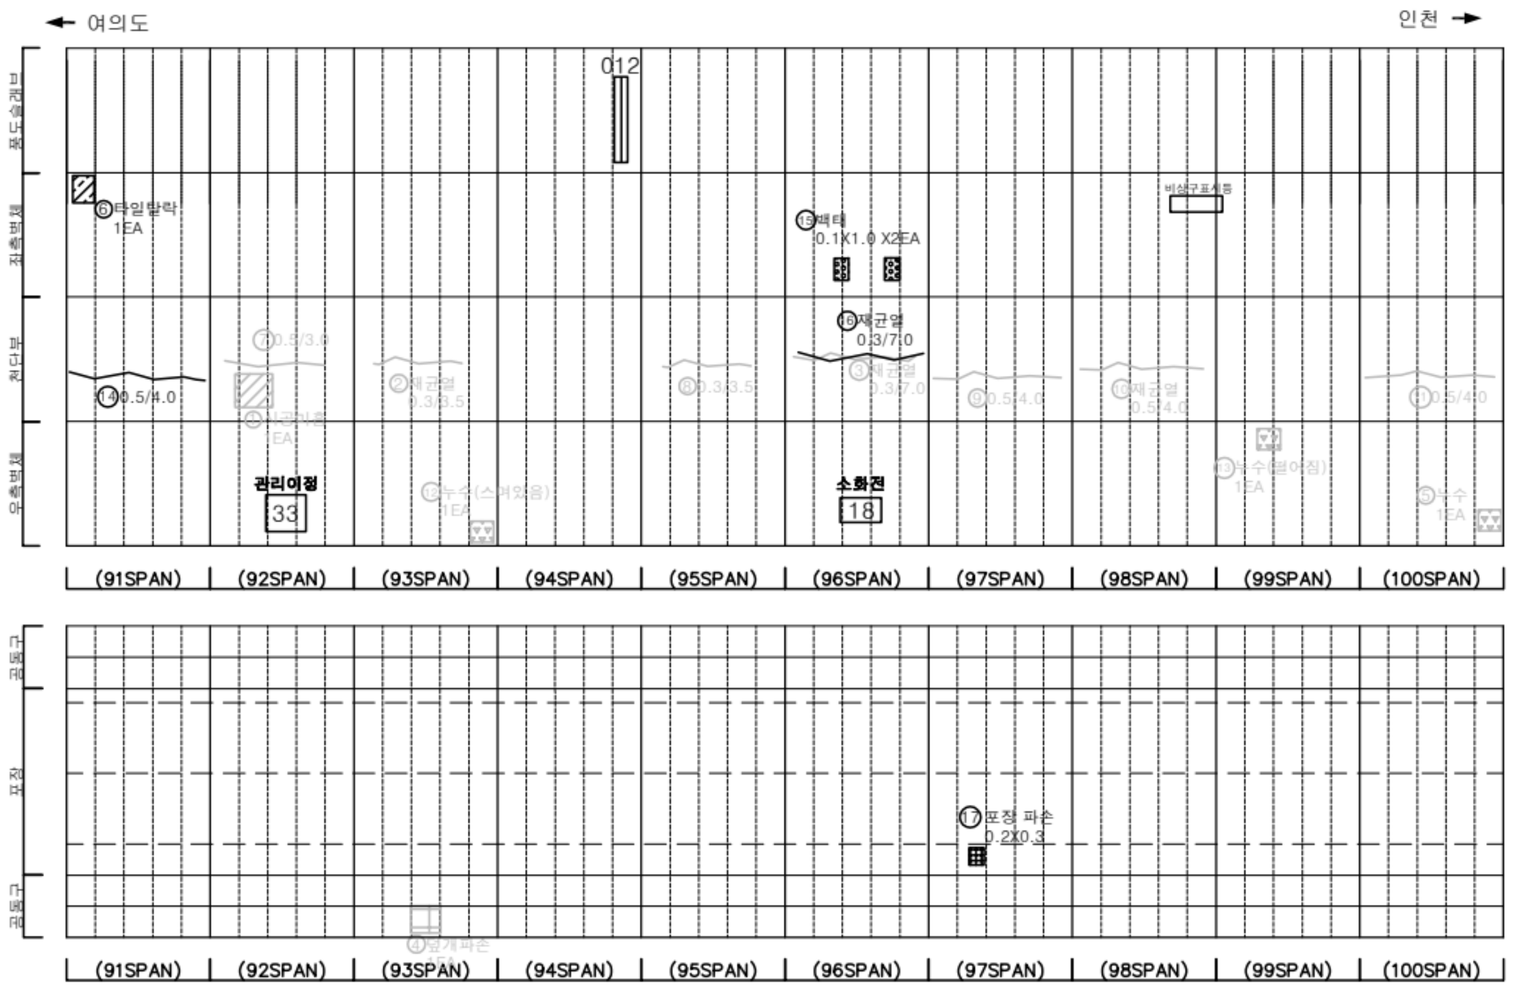
번호	발생년도	부재	위치	손상내용	손상현황						비 고
					폭 (mm)	길이 (m)	너비 (m)	단위	개소	종합물량	
1	22상	천단부	S 092	시공미흡	-	-	-	EA	1	1.00	23'상 보수
2	22상	천단부	S 093	재균열(폭0.3mm이상)	0.3	3.5	-	m	1	3.50	23'상 보수
3	22상	천단부	S 096	재균열(폭0.3mm이상)	0.3	7.0	-	m	1	7.00	23'상 보수
4	22상	공동구	S 093	공동구 덮개파손	-	-	-	EA	1	1.00	25'상 보수
5	22하	측벽부	S 100	누수	-	-	-	EA	1	1.00	25'하 보수
6	23상	측벽부	S 091	타일탈락	-	-	-	EA	1	1.00	
7	23상	천단부	S 092	균열(폭0.3mm이상)	0.5	3.0	-	m	1	3.00	25'상 보수
8	23상	천단부	S 095	균열(폭0.3mm이상)	0.3	3.5	-	m	1	3.50	24'상 보수
9	23상	천단부	S 097	균열(폭0.3mm이상)	0.5	4.0	-	m	1	4.00	25'상 보수
10	23상	천단부	S 098	재균열(폭0.3mm이상)	0.5	4.0	-	m	1	4.00	25'상 보수
11	23상	천단부	S 100	균열(폭0.3mm이상)	0.5	4.0	-	m	1	4.00	25'상 보수
12	23하	측벽부	S 093	누수(스며있음)	-	-	-	EA	1	1.00	25'하 보수
13	23하	측벽부	S 099	누수(물어짐)	-	-	-	EA	1	1.00	25'하 보수
14	24상	천단부	S 091	균열(폭0.3mm이상)	0.5	4.0	-	m	1	4.00	
15	24상	측벽부	S 096	백태	-	0.1	1.0	㎡	2	0.20	
16	25상	천단부	S 096	재균열(폭0.3mm이상)	0.3	7.0	-	m	1	7.00	
17	25하	포장부	S 097	포장 파손	-	0.2	0.3	㎡	1	0.06

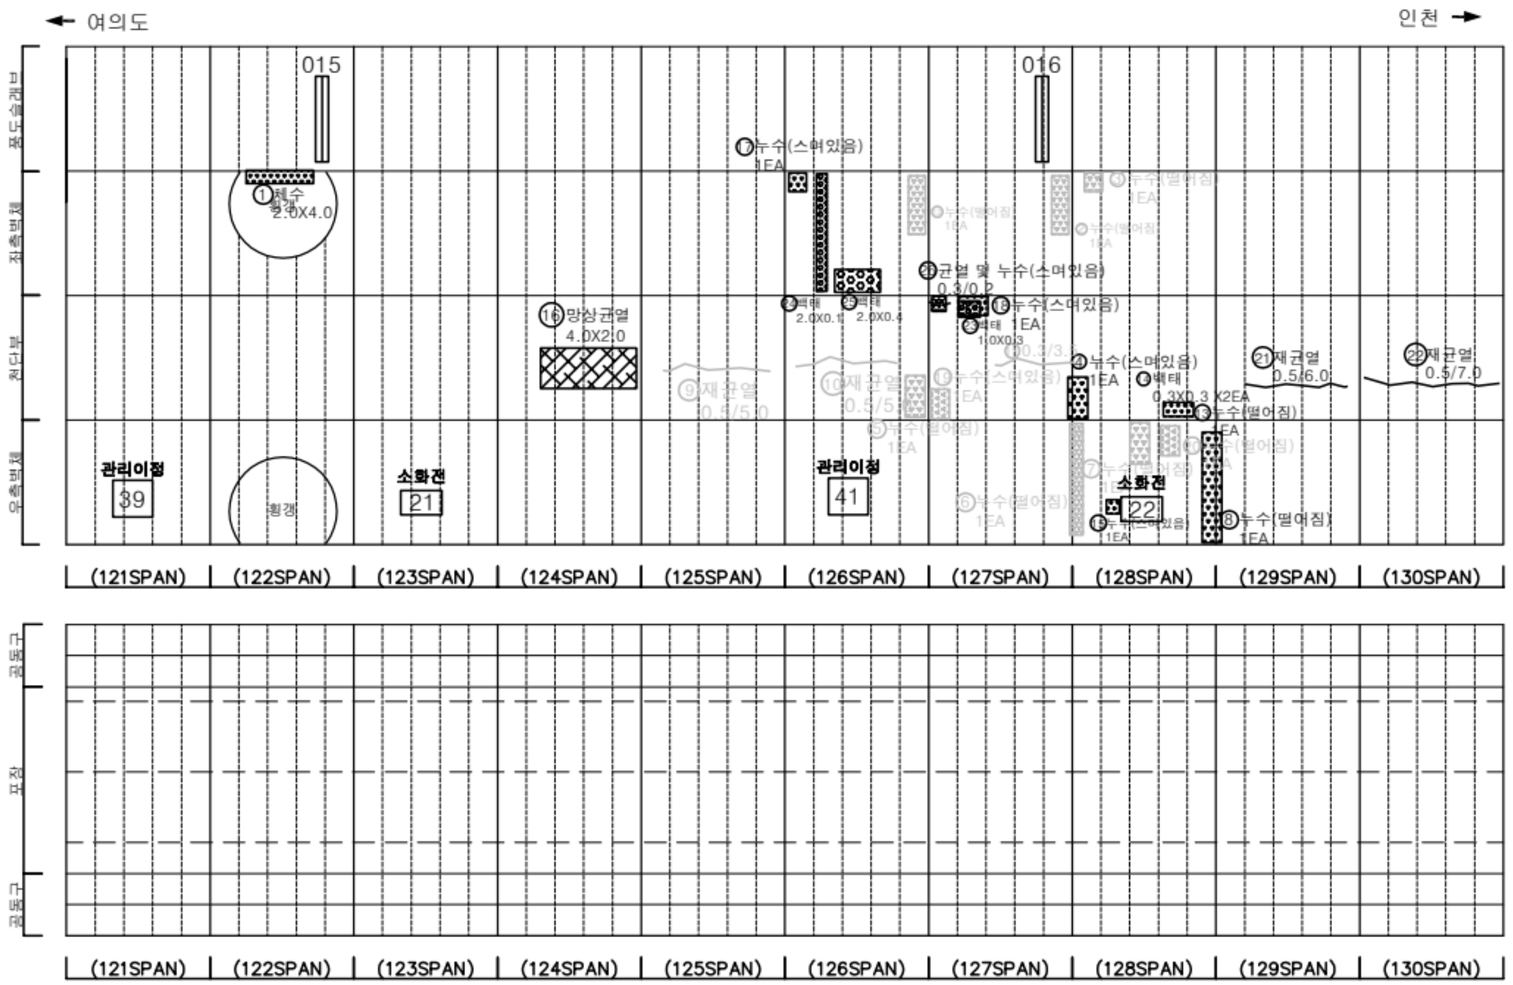
번호	발생년도	부재	위치	손상내용	손상현황						비 고
					폭 (mm)	길이 (m)	너비 (m)	단위	개소	종합물량	
1	22상	파난연락경	S 122	횡갱바닥체수	-	2.0	4.0	㎡	1	8.00	
2	22상	측벽부	S 127	누수(떨어짐)	-	-	-	EA	1	1.00	25'하 보수
3	22상	측벽부	S 128	누수(떨어짐)	-	-	-	EA	1	1.00	25'하 보수
4	22상	천단부	S 128	누수(스며있음)	-	-	-	EA	1	1.00	손상변경
5	22상	천단부	S 126	누수(떨어짐)	-	-	-	EA	1	1.00	25'상 보수
6	22상	측벽부	S 128	누수(떨어짐)	-	-	-	EA	1	1.00	25'하 보수
7	22상	측벽부	S 128	누수(떨어짐)	-	-	-	EA	1	1.00	25'하 보수
8	22상	측벽부	S 128	누수(떨어짐)	-	-	-	EA	1	1.00	
9	23상	천단부	S 125	재균열(폭0.3mm이상)	0.5	5.0	-	m	1	5.00	25'상 보수
10	23상	천단부	S 126	재균열(폭0.3mm이상)	0.5	5.0	-	m	1	5.00	25'상 보수
11	23상	천단부	S 127	균열(폭0.3mm이상)	0.3	3.5	-	m	1	3.50	25'상 보수
12	23하	측벽부	S 126	누수(떨어짐)	-	-	-	EA	1	1.00	25'하 보수
13	23하	천단부	S 128	누수(떨어짐)	-	-	-	EA	1	1.00	
14	23하	천단부	S 128	백태	-	0.3	0.3	㎡	2	0.18	
15	23하	측벽부	S 128	누수(스며있음)	-	-	-	EA	1	1.00	
16	24상	천단부	S 124	망상균열	-	4.0	2.0	㎡	1	8.00	
17	24상	측벽부	S 126	누수(스며있음)	-	-	-	EA	1	1.00	
18	24상	천단부	S 127	누수(스며있음)	-	-	-	EA	1	1.00	
19	24상	천단부	S 127	누수(스며있음)	-	-	-	EA	1	1.00	25'상 보수

20	24상	천단부	S 128	누수(떨어짐)	-	-	-	EA	1	1.00	25'하 보수
21	24상	천단부	S 129	재균열(폭0.3mm이상)	0.5	6.0	-	m	1	6.00	
22	24상	천단부	S 130	재균열(폭0.3mm이상)	0.5	7.0	-	m	1	7.00	
23	25상	천단부	S 127	백태	-	1.0	0.3	㎡	1	0.30	
24	25상	천단부	S 126	백태	-	2.0	0.1	㎡	1	0.20	
25	25상	천단부	S 126	백태	-	2.0	0.4	㎡	1	0.80	
26	25하	천단부	S 127	균열 및 누수(스며있음)	0.3	0.2	-	m	1	0.20	
27											
28											
29											
30											
31											
32											
33											
34											
35											
36											
37											
38											
39											
40

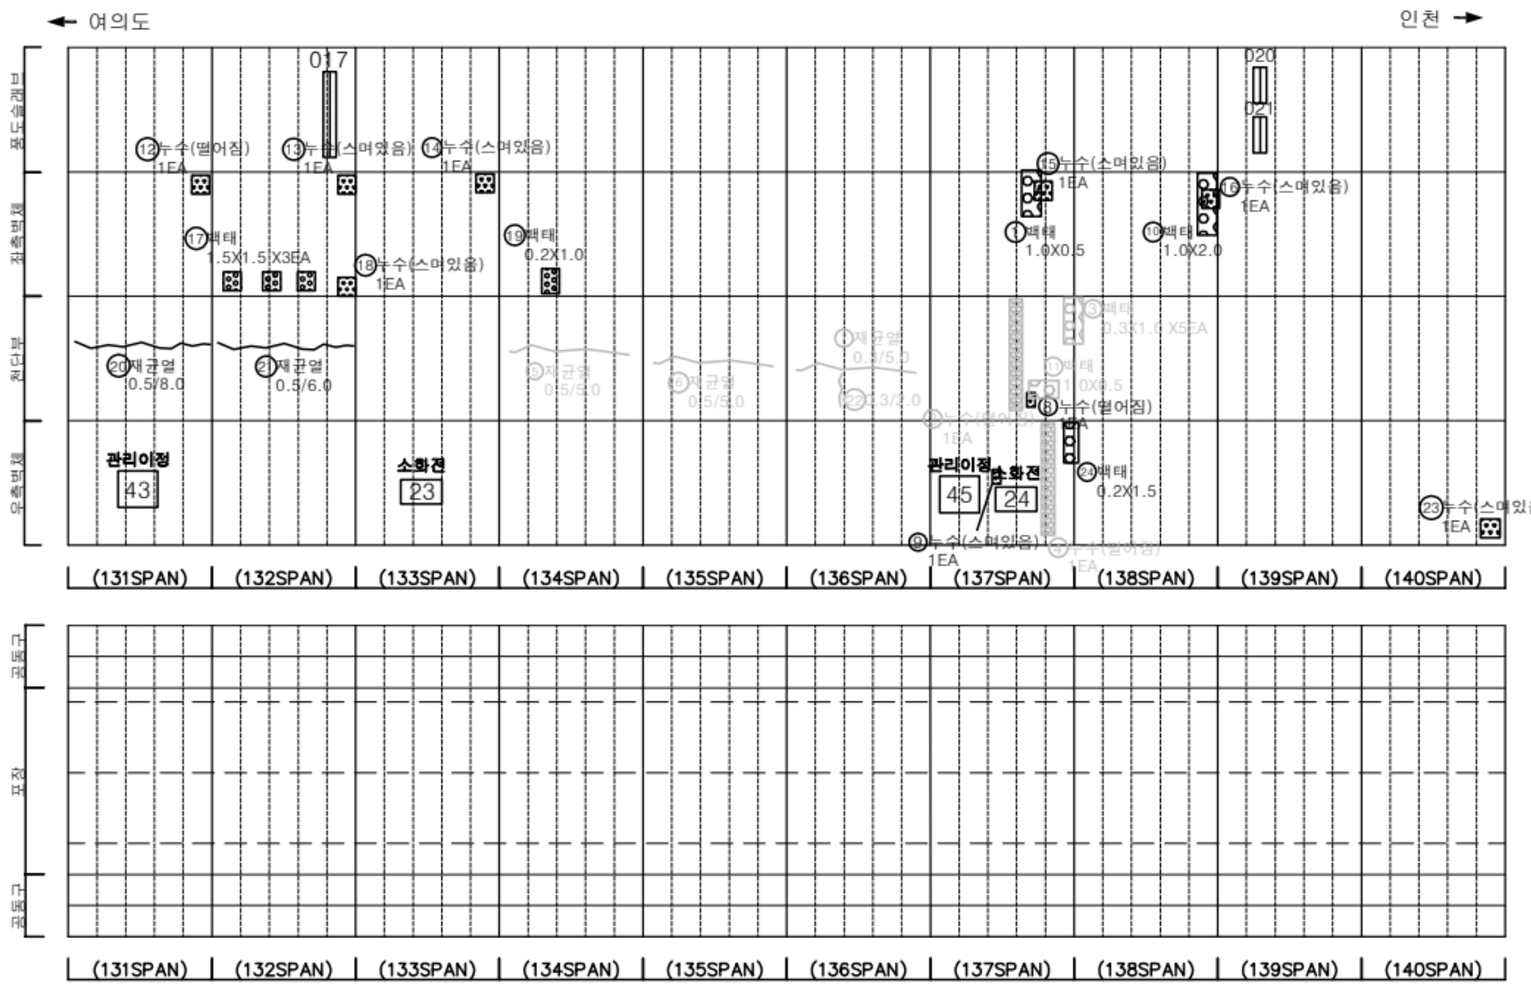
번호	발생년도	부재	위치	손상내용	손상현황						비 고
					폭 (mm)	길이 (m)	너비 (m)	단위	개소	종합물량	
1	22상	측벽부	S 137	백태	-	1.0	0.5	㎡	1	0.50	
2	22상	천단부	S 137	누수(떨어짐)	-	-	-	EA	1	1.00	25'상 보수
3	22상	천단부	S 137	백태	-	0.3	1.0	㎡	5	1.50	23'상 보수
4	22상	측벽부	S 137	누수(떨어짐)	-	-	-	EA	1	1.00	25'하 보수
5	23상	천단부	S 134	재균열(폭0.3mm이상)	0.5	5.0	-	m	1	5.00	25'상 보수
6	23상	천단부	S 135	재균열(폭0.3mm이상)	0.5	5.0	-	m	1	5.00	25'상 보수
7	23상	천단부	S 136	재균열(폭0.3mm이상)	0.3	5.0	-	m	1	5.00	25'상 보수
8	23상	천단부	S 137	누수(떨어짐)	-	-	-	EA	1	1.00	
9	23상	측벽부	S 137	누수(스며있음)	-	-	-	EA	1	1.00	손상변경
10	23하	측벽부	S 138	백태	-	1.0	2.0	㎡	1	2.00	
11	23하	측벽부	S 137	백태	-	1.0	0.5	㎡	1	0.50	25'상 보수
12	24상	측벽부	S 131	누수(떨어짐)	-	-	-	EA	1	1.00	
13	24상	측벽부	S 132	누수(떨어짐)	-	-	-	EA	1	1.00	
14	24상	측벽부	S 133	누수(떨어짐)	-	-	-	EA	1	1.00	
15	24상	측벽부	S 137	누수(스며있음)	-	-	-	EA	1	1.00	
16	24상	측벽부	S 138	누수(스며있음)	-	-	-	EA	1	1.00	
17	24상	측벽부	S 132	백태	-	1.5	1.5	㎡	3	6.75	
18	24상	측벽부	S 132	누수(스며있음)	-	-	-	EA	1	1.00	
19	24상	측벽부	S 134	백태	-	0.2	1.0	㎡	1	0.20

20	24상	천단부	S 131	재균열(폭0.3mm이상)	0.5	8.0	-	m	1	8.00	
21	24상	천단부	S 132	재균열(폭0.3mm이상)	0.5	6.0	-	m	1	6.00	
22	24상	천단부	S 136	균열(폭0.3mm이상)	0.3	2.0	-	m	1	2.00	25'상 보수
23	24하	측벽부	S 140	누수(스며있음)	-	-	-	EA	1	1.00	
24	25하	측벽부	S 137	백태	-	0.2	1.5	㎡	1	0.30	
25											
26											
27											
28											
29											
30											
31											
32											
33											
34											
35											
36											
37											
38											
39											
40

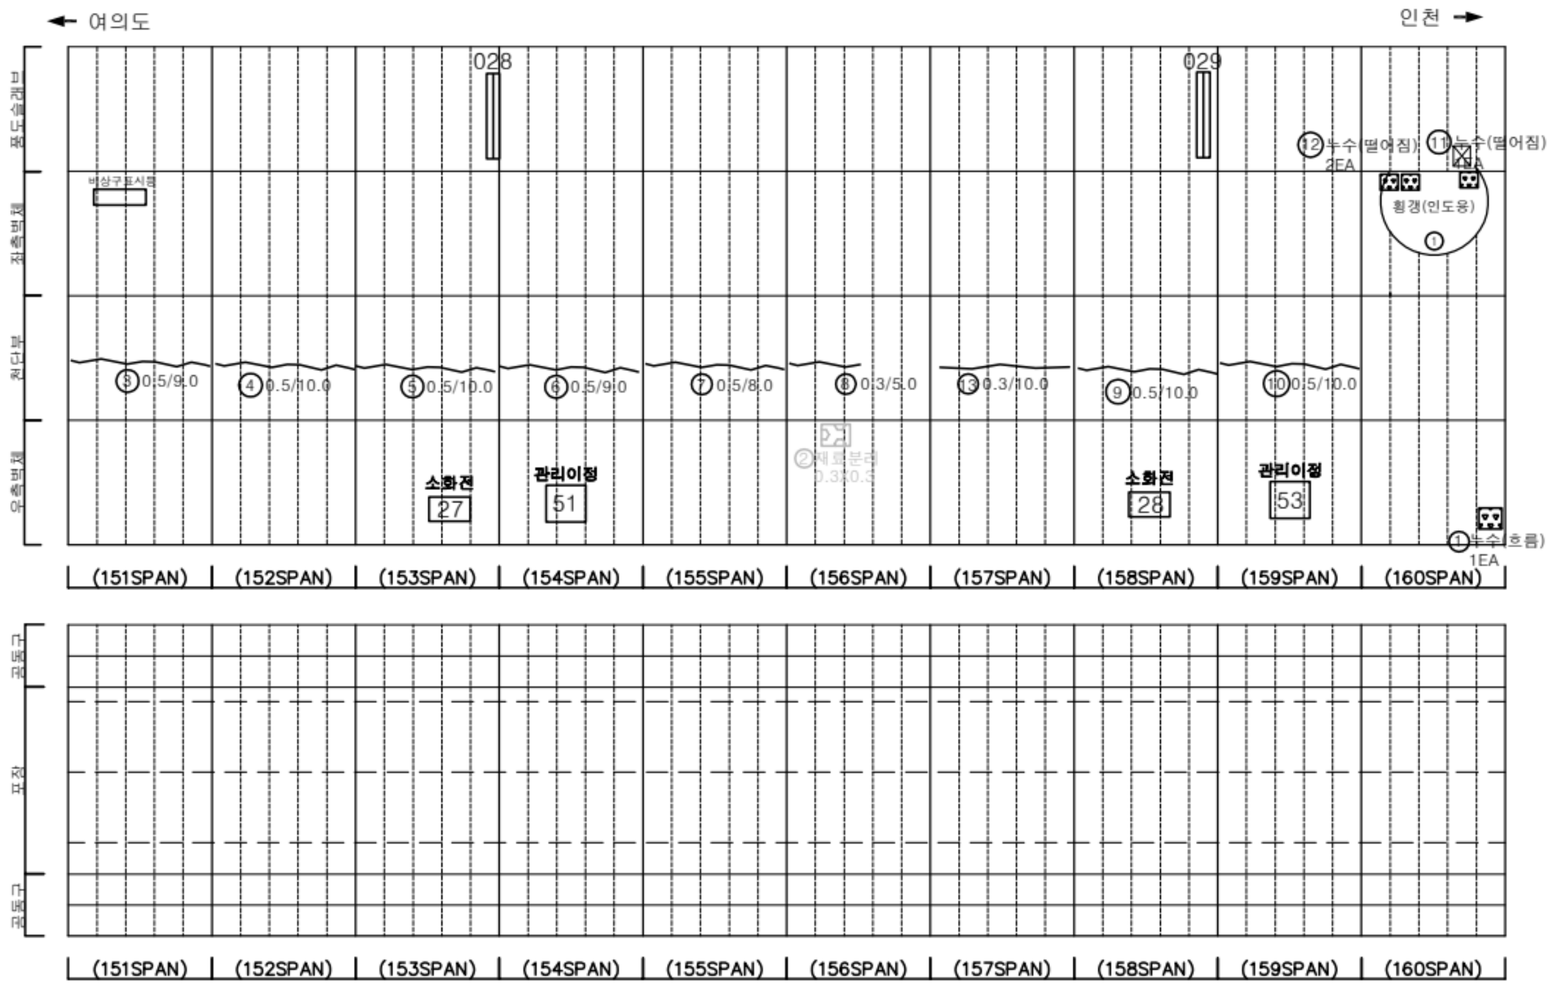
번호	발생년도	부재	위치	손상내용	손상현황						비 고
					폭 (mm)	길이 (m)	너비 (m)	단위	개소	종합물량	
1	22하	측벽부	S 160	누수(흐름)	-	-	-	EA	1	1.00	
2	23상	측벽부	S 156	재료분리	-	0.3	0.3	㎡	1	0.09	25'하 보수
3	24상	천단부	S 151	균열(폭0.3mm이상)	0.5	9.0	-	m	1	9.00	
4	24상	천단부	S 152	균열(폭0.3mm이상)	0.5	10.0	-	m	1	10.00	
5	24상	천단부	S 152	균열(폭0.3mm이상)	0.5	10.0	-	m	1	10.00	
6	24상	천단부	S 154	균열(폭0.3mm이상)	0.5	9.0	-	m	1	9.00	
7	24상	천단부	S 155	균열(폭0.3mm이상)	0.5	8.0	-	m	1	8.00	
8	24상	천단부	S 156	균열(폭0.3mm이상)	0.3	5.0	-	m	1	5.00	
9	24상	천단부	S 158	균열(폭0.3mm이상)	0.5	10.0	-	m	1	10.00	
10	24상	천단부	S 159	균열(폭0.3mm이상)	0.5	10.0	-	m	1	10.00	
11	24상	피난연락갱	S 160	누수(떨어짐)	-	-	-	EA	1	1.00	
12	24하	피난연락갱	S 160	누수(떨어짐)	-	-	-	EA	1	1.00	
13	25상	천단부	S 157	균열(폭0.3mm이상)	0.3	10.0	-	m	1	10.00	
14											
15											
16											
17											
18											
19											
20											
21											
22											
23											
24											
25											
26											
27											
28											
29											
30

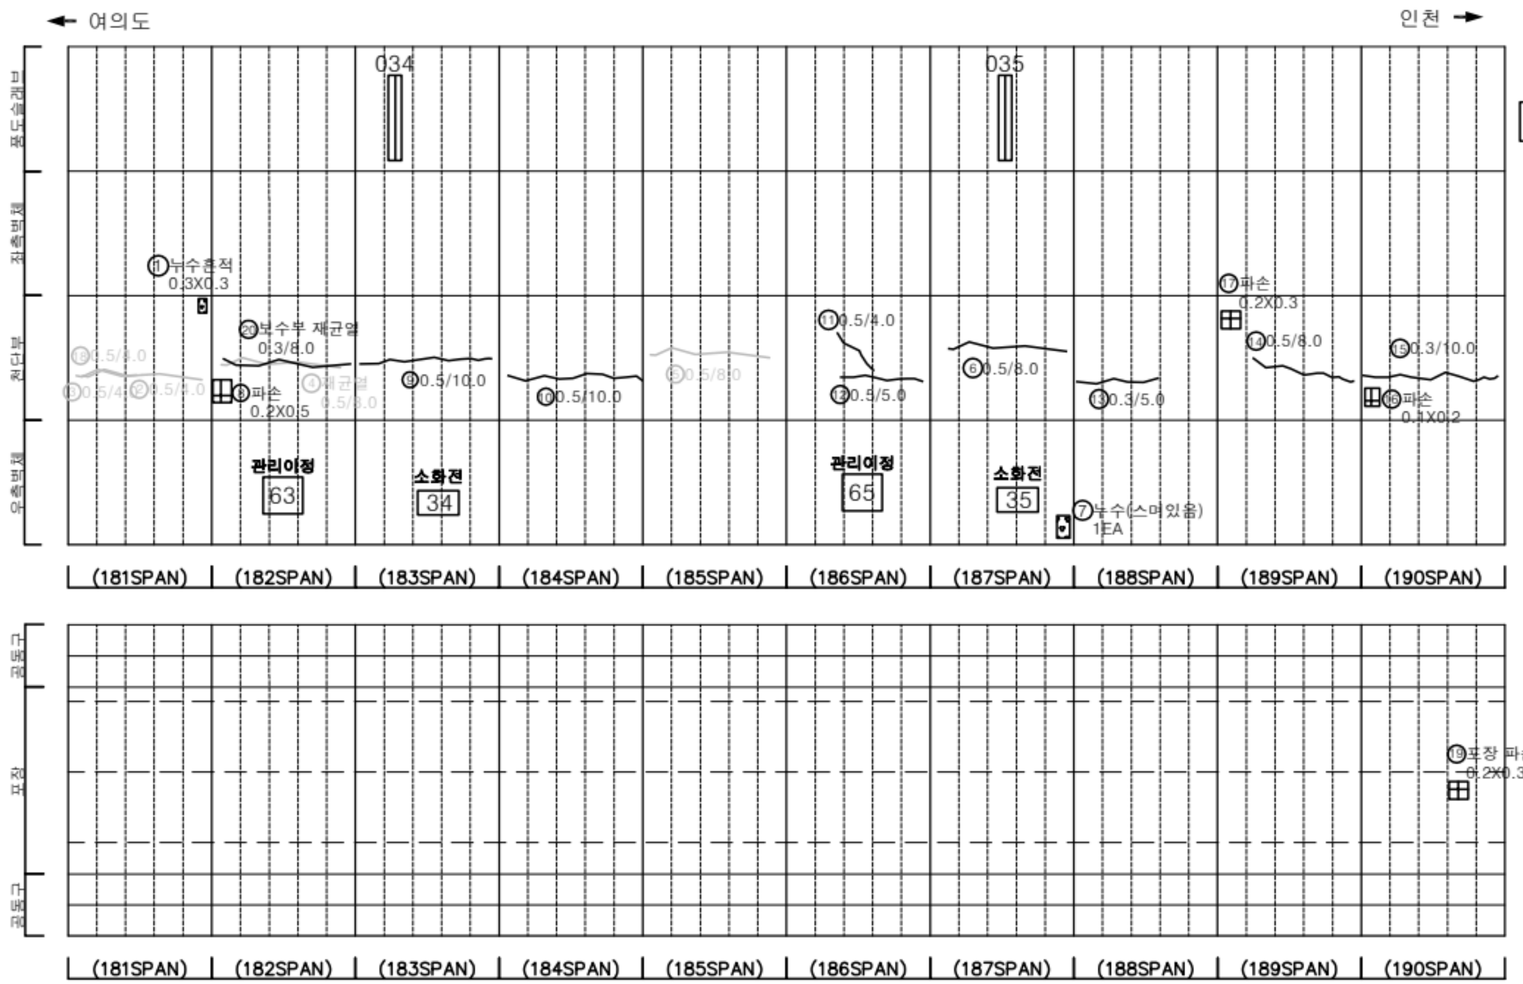
번호	발생년도	부재	위치	손상내용	손상현황						비 고
					폭 (mm)	길이 (m)	너비 (m)	단위	개소	종합물량	
1	23상	천단부	S 181	누수흔적	-	0.3	0.3	㎡	1	0.09	
2	23상	천단부	S 181	균열(폭0.3mm이상)	0.5	4.0	-	m	1	4.00	25'하 보수
3	23상	천단부	S 181	균열(폭0.3mm이상)	0.5	4.0	-	m	1	4.00	24'상 보수
4	23상	천단부	S 182	재균열(폭0.3mm이상)	0.3	8.0	-	m	1	8.00	25'상 보수
5	23상	천단부	S 185	균열(폭0.3mm이상)	0.5	8.0	-	m	1	8.00	25'상 보수
6	23상	천단부	S 187	균열(폭0.3mm이상)	0.3	8.0	-	m	1	8.00	
7	23상	천단부	S 187	누수(스며있음)	-	-	-	EA	1	1.00	손상변경
8	24상	천단부	S 181	파손	-	0.2	0.5	㎡	1	0.10	
9	24상	천단부	S 183	균열(폭0.3mm이상)	0.5	10.0	-	m	1	10.00	
10	24상	천단부	S 184	균열(폭0.3mm이상)	0.5	10.0	-	m	1	10.00	
11	24상	천단부	S 186	균열(폭0.3mm이상)	0.5	4.0	-	m	1	4.00	
12	24상	천단부	S 186	균열(폭0.3mm이상)	0.5	5.0	-	m	1	5.00	
13	24상	천단부	S 188	균열(폭0.3mm이상)	0.3	5.0	-	m	1	5.00	
14	24상	천단부	S 189	균열(폭0.3mm이상)	0.5	8.0	-	m	1	8.00	
15	24상	천단부	S 190	균열(폭0.3mm이상)	0.3	10.0	-	m	1	10.00	
16	24상	천단부	S 190	파손	-	0.1	0.2	㎡	1	0.02	
17	25상	천단부	S 189	파손	-	0.2	0.3	㎡	1	0.06	
18	25상	천단부	S 181	재균열(폭0.3mm이상)	0.5	4.0	-	m	1	4.00	25'하 보수

19	25하	포장부	S 190	포장 파손	-	0.2	0.3	㎡	1	0.06	
20	25하	천단부	S 182	보수부 재균열(폭0.3mm이상)	0.3	8.0	-	m	1	8.00	
21											
22											
23											
24											
25											
26											
27											
28											
29											
30											
31											
32											
33											
34											
35											
36											
37											
38											
39											
40

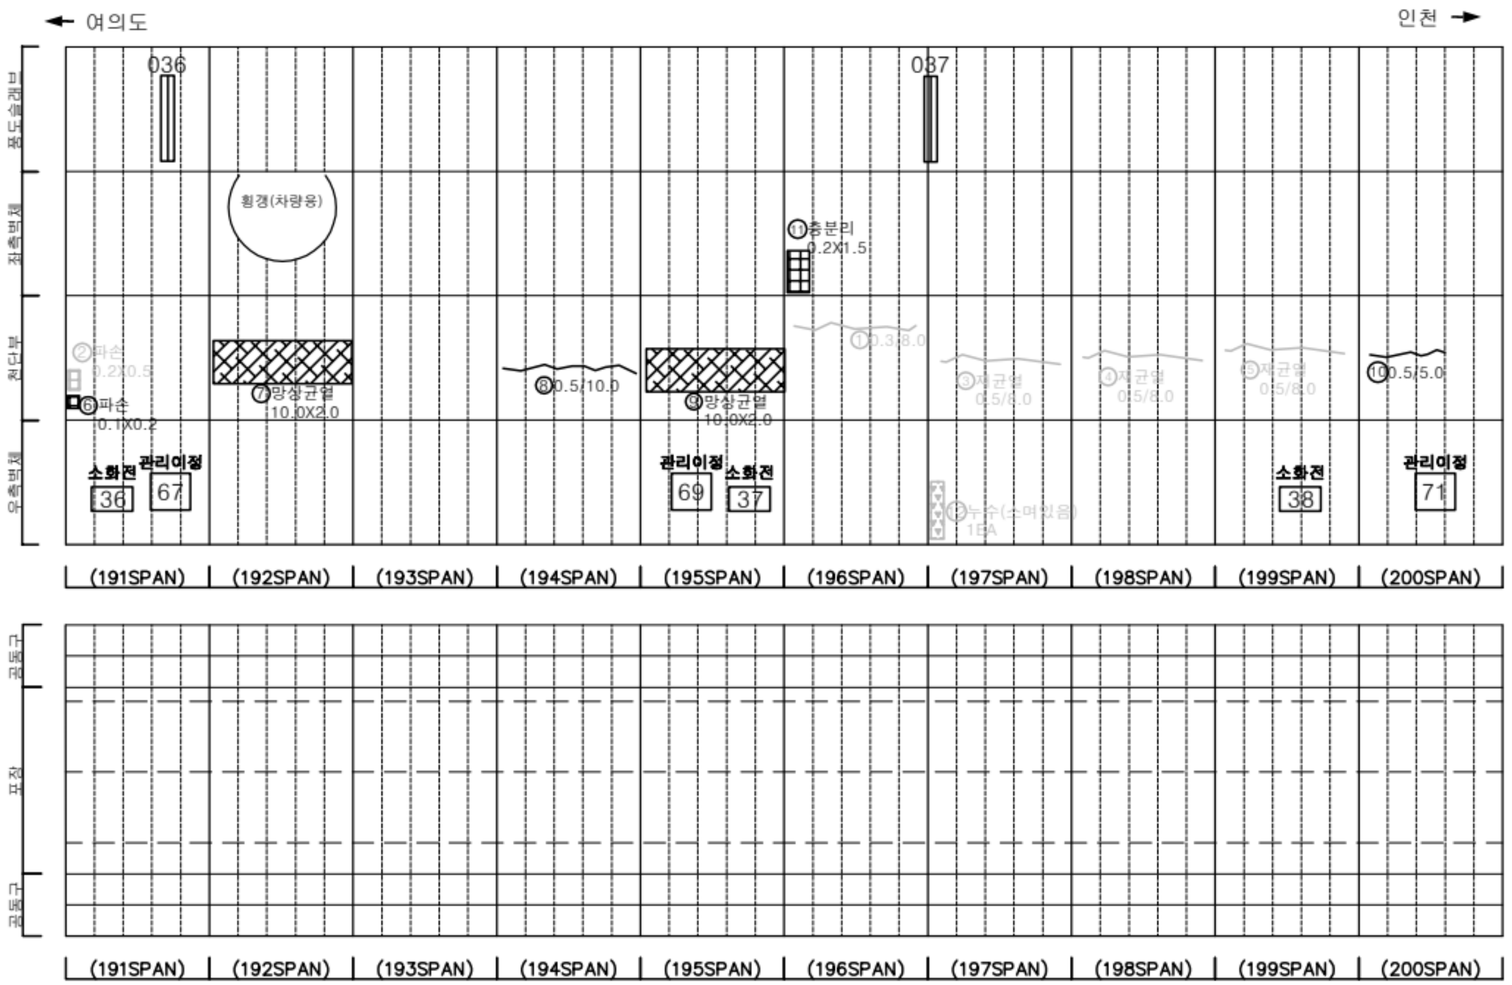
번호	발생년도	부재	위치	손상내용	손상현황						비 고
					폭 (mm)	길이 (m)	너비 (m)	단위	개소	종합물량	
1	22상	천단부	S 190	균열(폭0.3mm이상)	0.3	8.0	-	m	1	8.00	25'상 보수
2	22하	천단부	S 191	파손	-	0.2	0.5	㎡	1	0.10	25'상 보수
3	23상	천단부	S 197	균열(폭0.3mm이상)	0.5	8.0	-	m	1	8.00	25'상 보수
4	23상	천단부	S 198	균열(폭0.3mm이상)	0.5	8.0	-	m	1	8.00	25'상 보수
5	23상	천단부	S 199	균열(폭0.3mm이상)	0.5	8.0	-	m	1	8.00	25'상 보수
6	24상	천단부	S 191	파손	-	0.1	0.2	㎡	1	0.02	
7	24상	천단부	S 192	망상균열	-	10.0	2.0	㎡	1	20.00	
8	24상	천단부	S 194	균열(폭0.3mm이상)	0.5	10.0	-	m	1	10.00	
9	24상	천단부	S 195	망상균열	-	10.0	2.0	㎡	1	20.00	
10	24상	천단부	S 200	균열(폭0.3mm이상)	0.5	5.0	-	m	1	5.00	
11	24하	측벽부	S 196	층분리	-	0.2	1.5	㎡	1	0.30	
12	25상	측벽부	S 197	누수(스며있음)	-	-	-	EA	1	1.00	25'하 보수
13											
14											
15											
16											
17											
18											
19											
20											
21											
22											
23											
24											
25											
26											
27											
28											
29											
30											
31											
32
