신월여의지하도로 안전점검(정기,정밀)용역
(정밀안전점검)

외관조사망도

신월여의지하도로(인천방향)

(주)명성엔지니어링

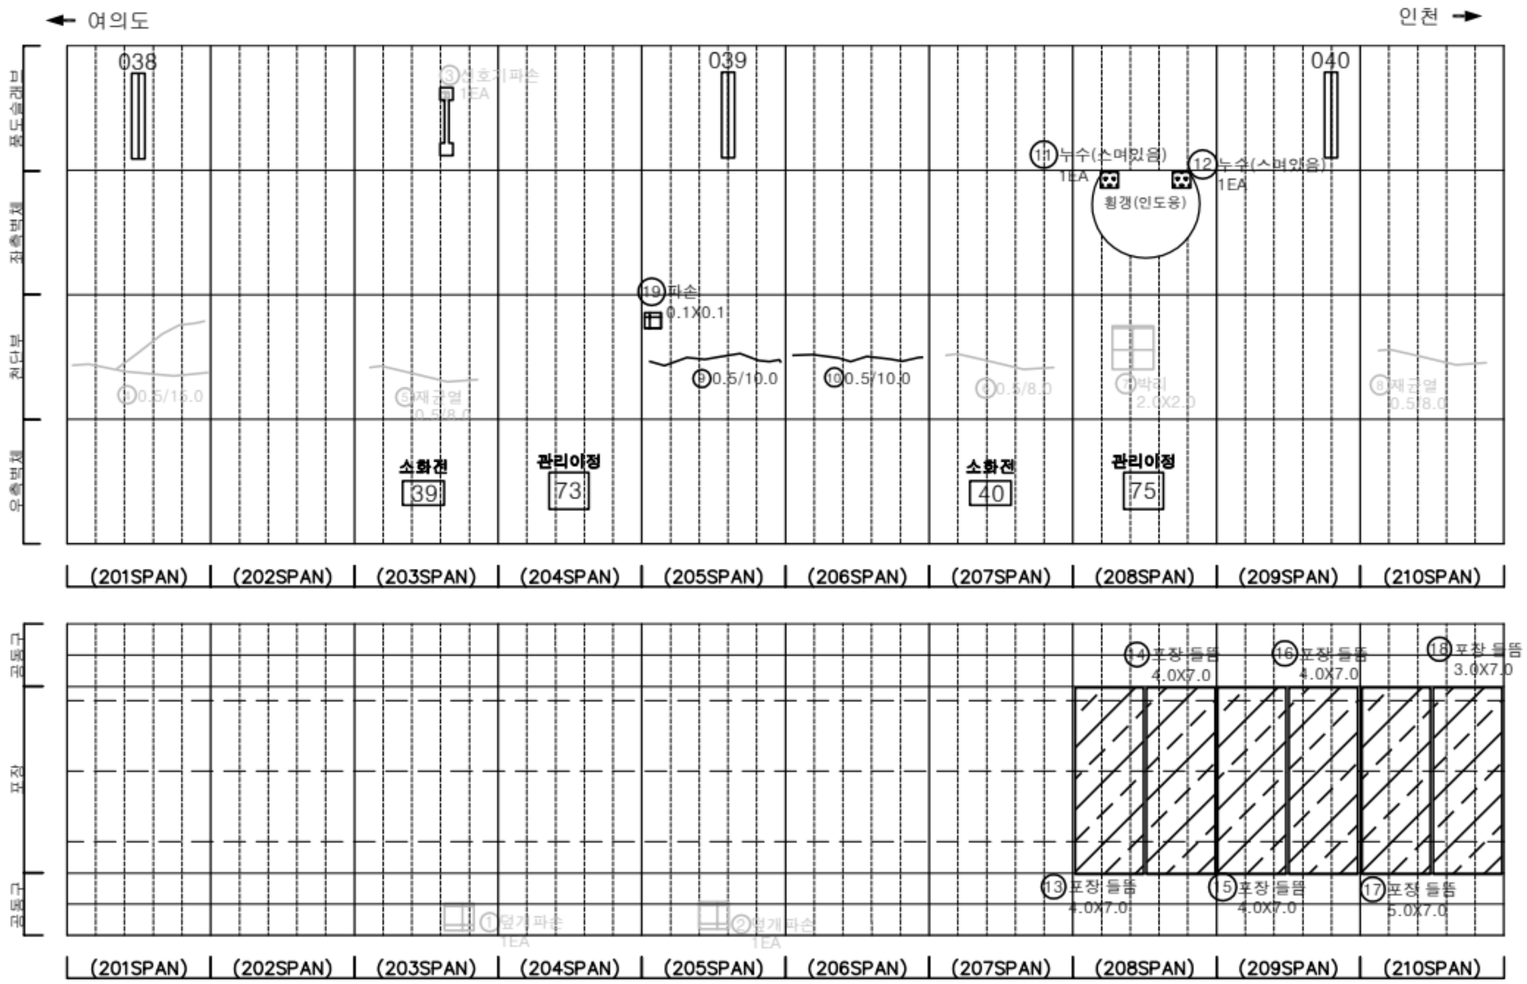
번호	발생년도	부재	위치	손상내용	손상현황						비 고
					폭 (mm)	길이 (m)	너비 (m)	단위	개소	종합물량	
1	22상	공동구	S 203	공동구 덮개파손	-	-	-	EA	1	1.00	23'상 보수
2	22상	공동구	S 205	공동구 덮개파손	-	-	-	EA	1	1.00	23'상 보수
3	23상	부대시설	S 202	신호기파손	-	-	-	EA	1	1.00	24'하 보수
4	23상	천단부	S 201	균열(폭0.3mm이상)	0.5	15.0	-	m	1	15.00	25'상 보수
5	23상	천단부	S 203	재균열(폭0.3mm이상)	0.5	8.0	-	m	1	8.00	25'상 보수
6	23상	천단부	S 207	균열(폭0.3mm이상)	0.5	8.0	-	m	1	8.00	25'상 보수
7	23상	천단부	S 208	박리	-	2.0	2.0	㎡	1	4.00	25'상 보수
8	23상	천단부	S 210	재균열(폭0.3mm이상)	0.5	8.0	-	m	1	8.00	25'상 보수
9	24상	천단부	S 205	균열(폭0.3mm이상)	0.5	10.0	-	m	1	10.00	
10	24상	천단부	S 206	균열(폭0.3mm이상)	0.5	10.0	-	m	1	10.00	
11	24상	피난연락갱	S 208	누수(스며있음)	-	-	-	EA	1	1.00	
12	24상	피난연락갱	S 208	누수(스며있음)	-	-	-	EA	1	1.00	
13	24상	포장부	S 208	포장 들뜸	-	4.0	7.0	㎡	1	28.00	
14	24상	포장부	S 208	포장 들뜸	-	4.0	7.0	㎡	1	28.00	
15	24상	포장부	S 209	포장 들뜸	-	4.0	7.0	㎡	1	28.00	
16	24상	포장부	S 209	포장 들뜸	-	4.0	7.0	㎡	1	28.00	
17	24상	포장부	S 210	포장 들뜸	-	5.0	7.0	㎡	1	35.00	
18	24상	포장부	S 210	포장 들뜸	-	3.0	7.0	㎡	1	21.00

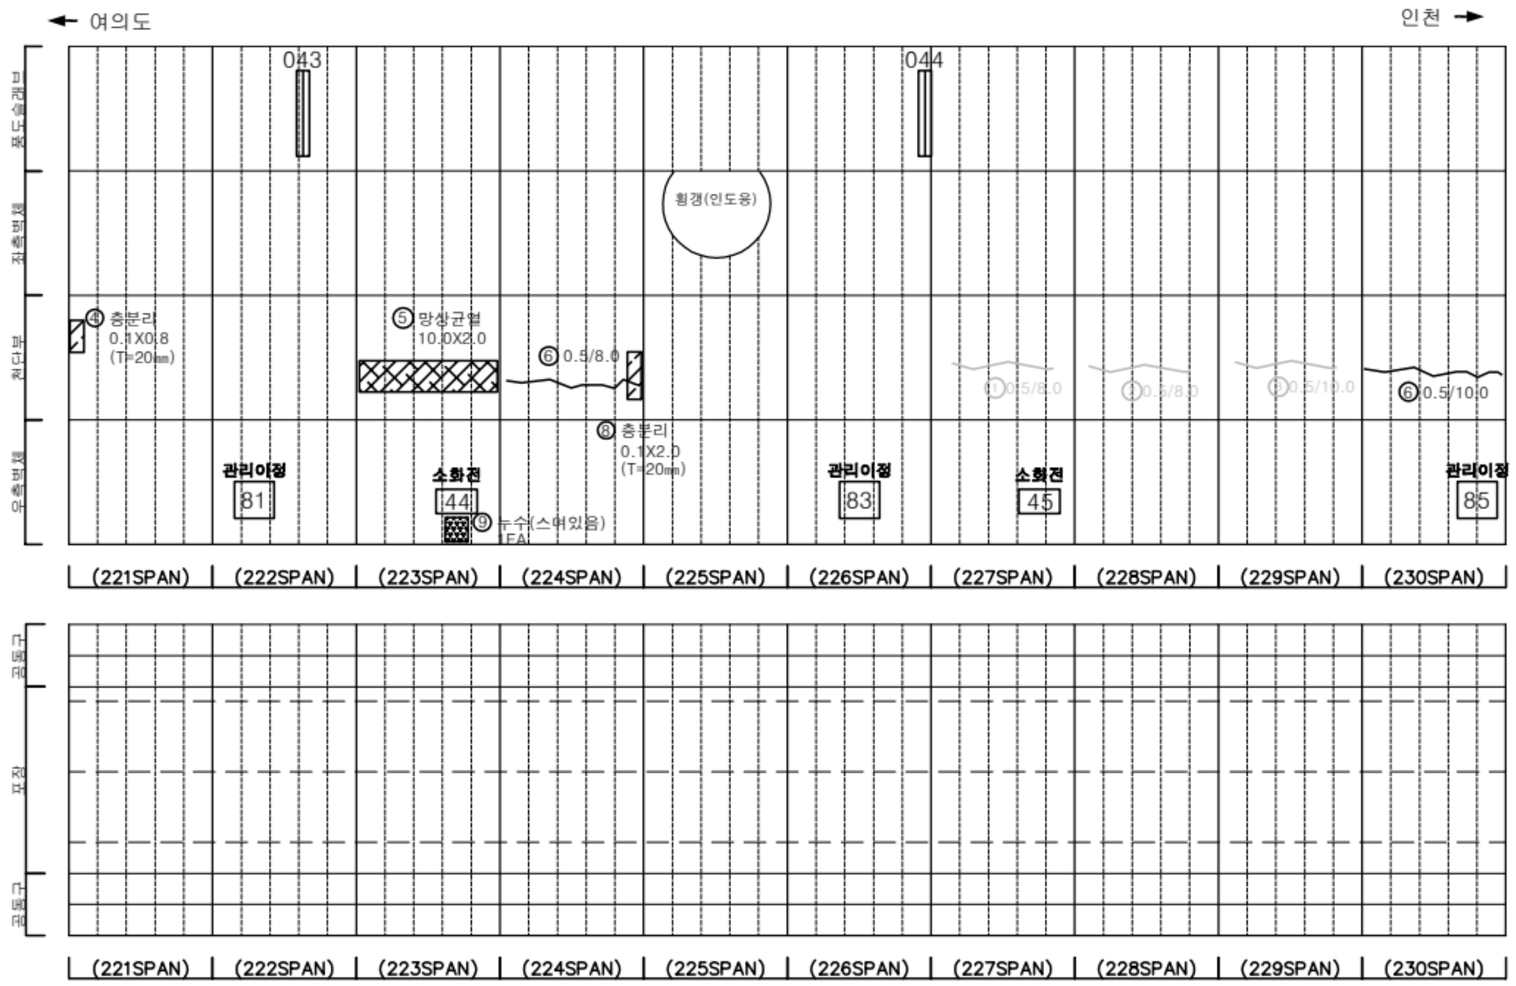
ID : 신월여의지하도로-인천방향 (NATM 221~230구간)

번호	발생년도	부재	위치	손상내용	손상현황						비 고
					폭 (㎜)	길이 (m)	너비 (m)	단위	개소	종합물량	
1	23상	천단부	S 227	균열(폭0.3㎜이상)	0.5	8.0	-	m	1	8.00	25'상 보수
2	23상	천단부	S 228	균열(폭0.3㎜이상)	0.5	8.0	-	m	1	8.00	25'상 보수
3	23상	천단부	S 229	균열(폭0.3㎜이상)	0.5	10.0	-	m	1	10.00	25'상 보수
4	24상	천단부	S 221	층분리	-	0.1	0.8	㎡	1	0.08	
5	24상	천단부	S 223	망상균열	-	10.0	2.0	㎡	1	20.00	
6	24상	천단부	S 224	균열(폭0.3㎜이상)	0.5	8.0	-	m	1	8.00	
7	24상	천단부	S 230	균열(폭0.3㎜이상)	0.5	10.0	-	m	1	10.00	
8	25상	천단부	S 224	층분리	-	0.1	2.0	㎡	1	0.20	손상증가
9	25상	측벽부	S 223	누수(스며있음)	-	-	-	EA	1	1.00	
10											
11											
12											
13											
14											
15											
16											
17											
18											
19											
20											
21											
22											
23											
24											
25											
26											
27											
28											
29											
30											
31											
32											
33											
34											
35											
36											
37											
38											
39											
40

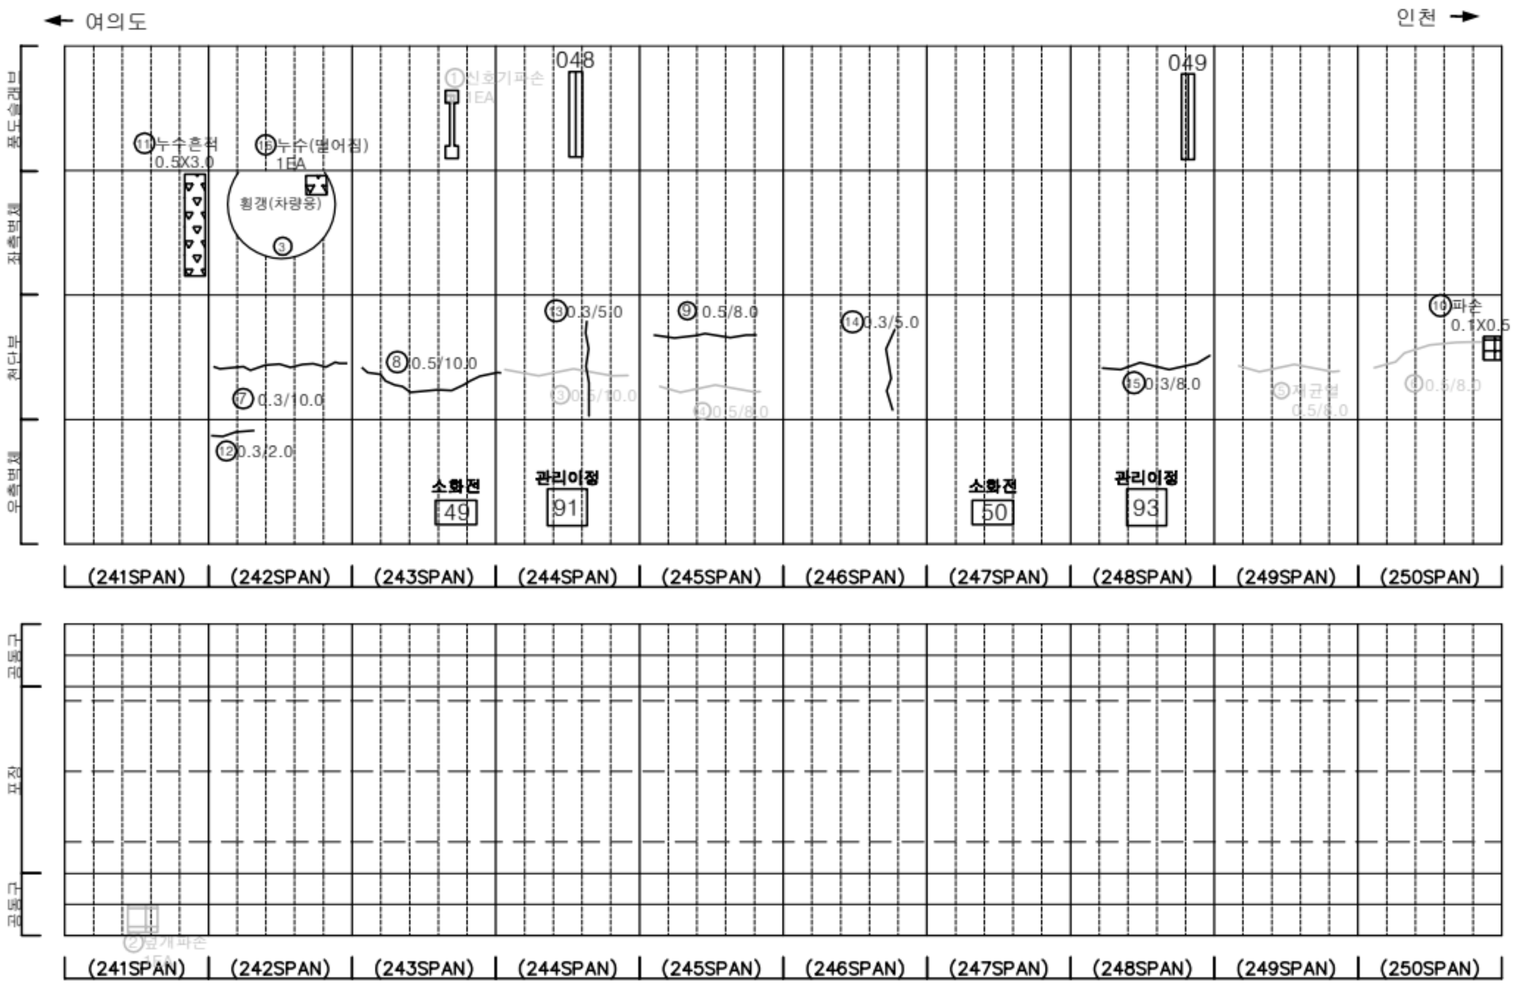
ID : 신월여의지하도로-인천방향 (NATM 241~250구간)

번호	발생년도	부재	위치	손상내용	손상현황						비 고
					폭 (mm)	길이 (m)	너비 (m)	단위	개소	종합물량	
1	22상	부대시설	S 243	신호기파손	-	-	-	EA	1	1.00	22'하 보수
2	22상	공동구	S 241	공동구 덮개파손	-	-	-	EA	1	1.00	23'상 보수
3	23상	천단부	S 244	균열(폭0.3mm이상)	0.5	10.0	-	m	1	10.00	25'상 보수
4	23상	천단부	S 245	균열(폭0.3mm이상)	0.5	8.0	-	m	1	8.00	25'상 보수
5	23상	천단부	S 249	재균열(폭0.3mm이상)	0.5	8.0	-	m	1	8.00	25'상 보수
6	23상	천단부	S 250	균열(폭0.3mm이상)	0.5	8.0	-	m	1	8.00	25'상 보수
7	24상	천단부	S 242	균열(폭0.3mm이상)	0.3	10.0	-	m	1	10.00	
8	24상	천단부	S 243	균열(폭0.3mm이상)	0.5	10.0	-	m	1	10.00	
9	24상	천단부	S 245	균열(폭0.3mm이상)	0.5	8.0	-	m	1	8.00	
10	24상	천단부	S 250	파손	-	0.1	0.5	㎡	1	0.05	
11	24하	측벽부	S 241	누수흔적	-	0.5	3.0	㎡	1	1.50	
12	24하	측벽부	S 242	균열(폭0.3mm이상)	0.3	2.0	-	m	1	2.00	
13	25상	천단부	S 244	균열(폭0.3mm이상)	0.3	5.0	-	m	1	5.00	
14	25상	천단부	S 246	균열(폭0.3mm이상)	0.3	5.0	-	m	1	5.00	
15	25상	천단부	S 248	균열(폭0.3mm이상)	0.3	8.0	-	m	1	8.00	
16	25상	파난연락경	S 242	누수(멀어짐)	-	-	-	EA	1	1.00	
17											
18											
19											
20

21											
22											
23											
24											
25											
26											
27											
28											
29											
30											
31											
32											
33											
34											
35											
36											
37											
38											
39											
40

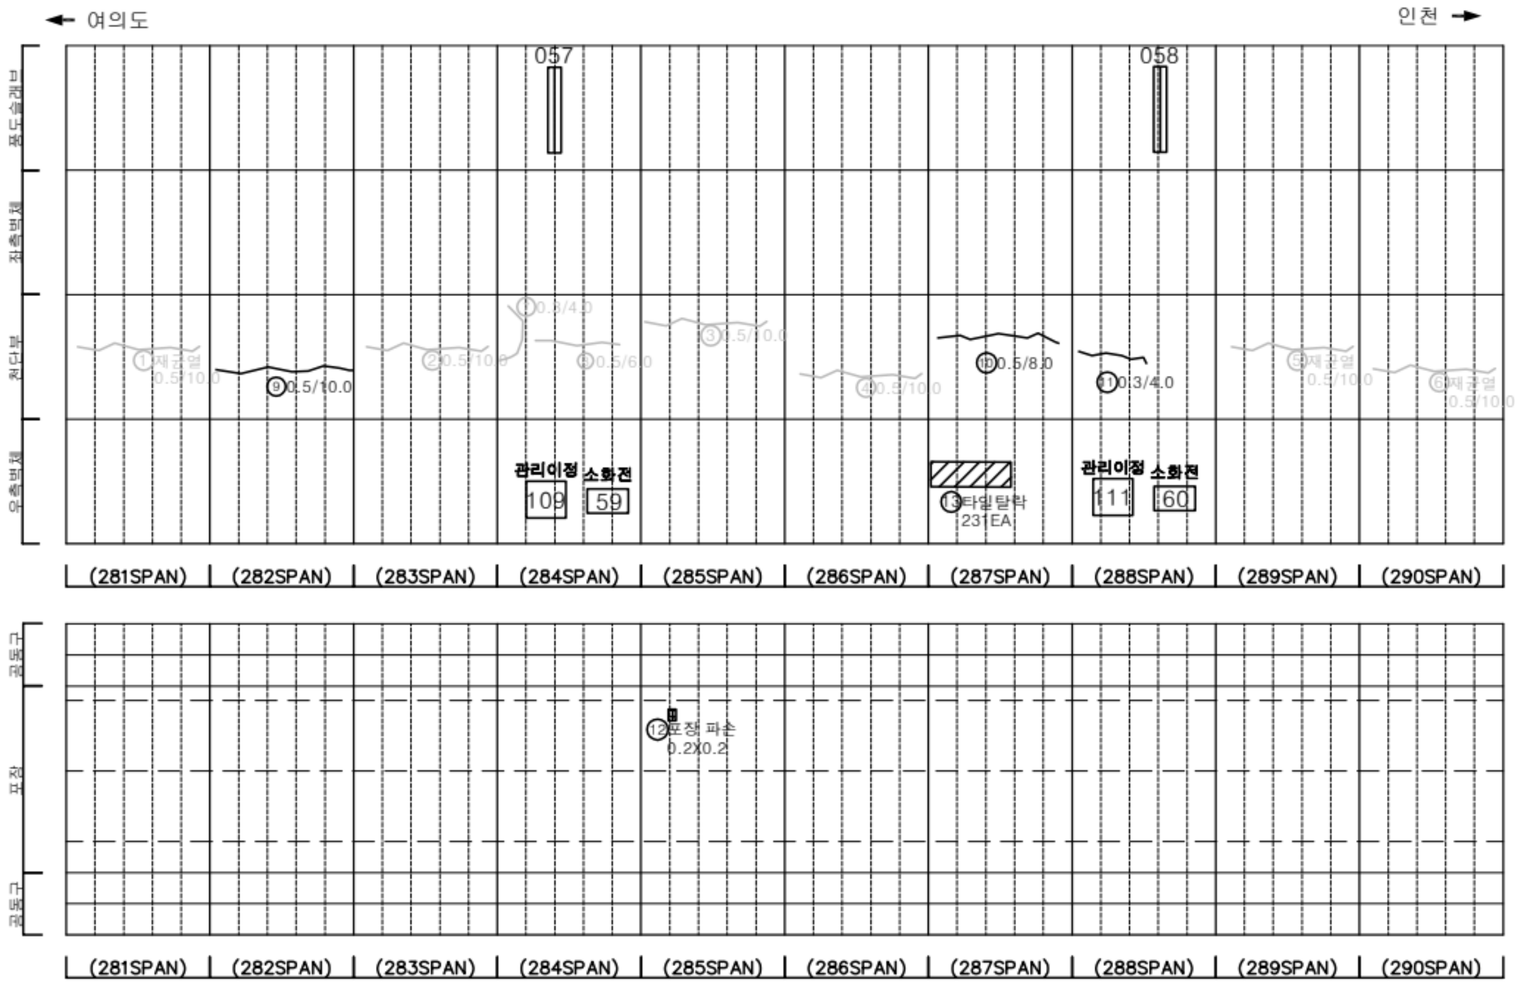
ID : 신월여의지하도로-인천방향 (NATM 281~290구간)

번호	발생년도	부재	위치	손상내용	손상현황						비 고
					폭 (mm)	길이 (m)	너비 (m)	단위	개소	종합물량	
1	22상	천단부	S 281	재균열(폭0.3mm이상)	0.5	10.0	-	m	1	10.00	23'상 보수
2	22상	천단부	S 283	균열(폭0.3mm이상)	0.5	10.0	-	m	1	10.00	23'상 보수
3	22상	천단부	S 285	균열(폭0.3mm이상)	0.5	10.0	-	m	1	10.00	23'상 보수
4	22상	천단부	S 286	균열(폭0.3mm이상)	0.5	10.0	-	m	1	10.00	23'상 보수
5	22상	천단부	S 289	재균열(폭0.3mm이상)	0.5	10.0	-	m	1	10.00	23'상 보수
6	22상	천단부	S 290	재균열(폭0.3mm이상)	0.5	10.0	-	m	1	10.00	23'상 보수
7	23상	천단부	S 284	균열(폭0.3mm이상)	0.3	4.0	-	m	1	4.00	25'상 보수
8	23상	천단부	S 284	균열(폭0.3mm이상)	0.5	6.0	-	m	1	6.00	25'상 보수
9	24상	천단부	S 282	균열(폭0.3mm이상)	0.5	10.0	-	m	1	10.00	
10	24상	천단부	S 287	균열(폭0.3mm이상)	0.5	8.0	-	m	1	8.00	
11	24상	천단부	S 288	균열(폭0.3mm이상)	0.3	4.0	-	m	1	4.00	
12	24하	포장부	S 285	포장 파손	-	0.2	0.2	㎡	1	0.04	
13	25상	측벽부	S 287	타일탈락	-	-	-	EA	231	231.00	
14											
15											
16											
17											
18											
19											
20											
21											
22											
23											
24											
25

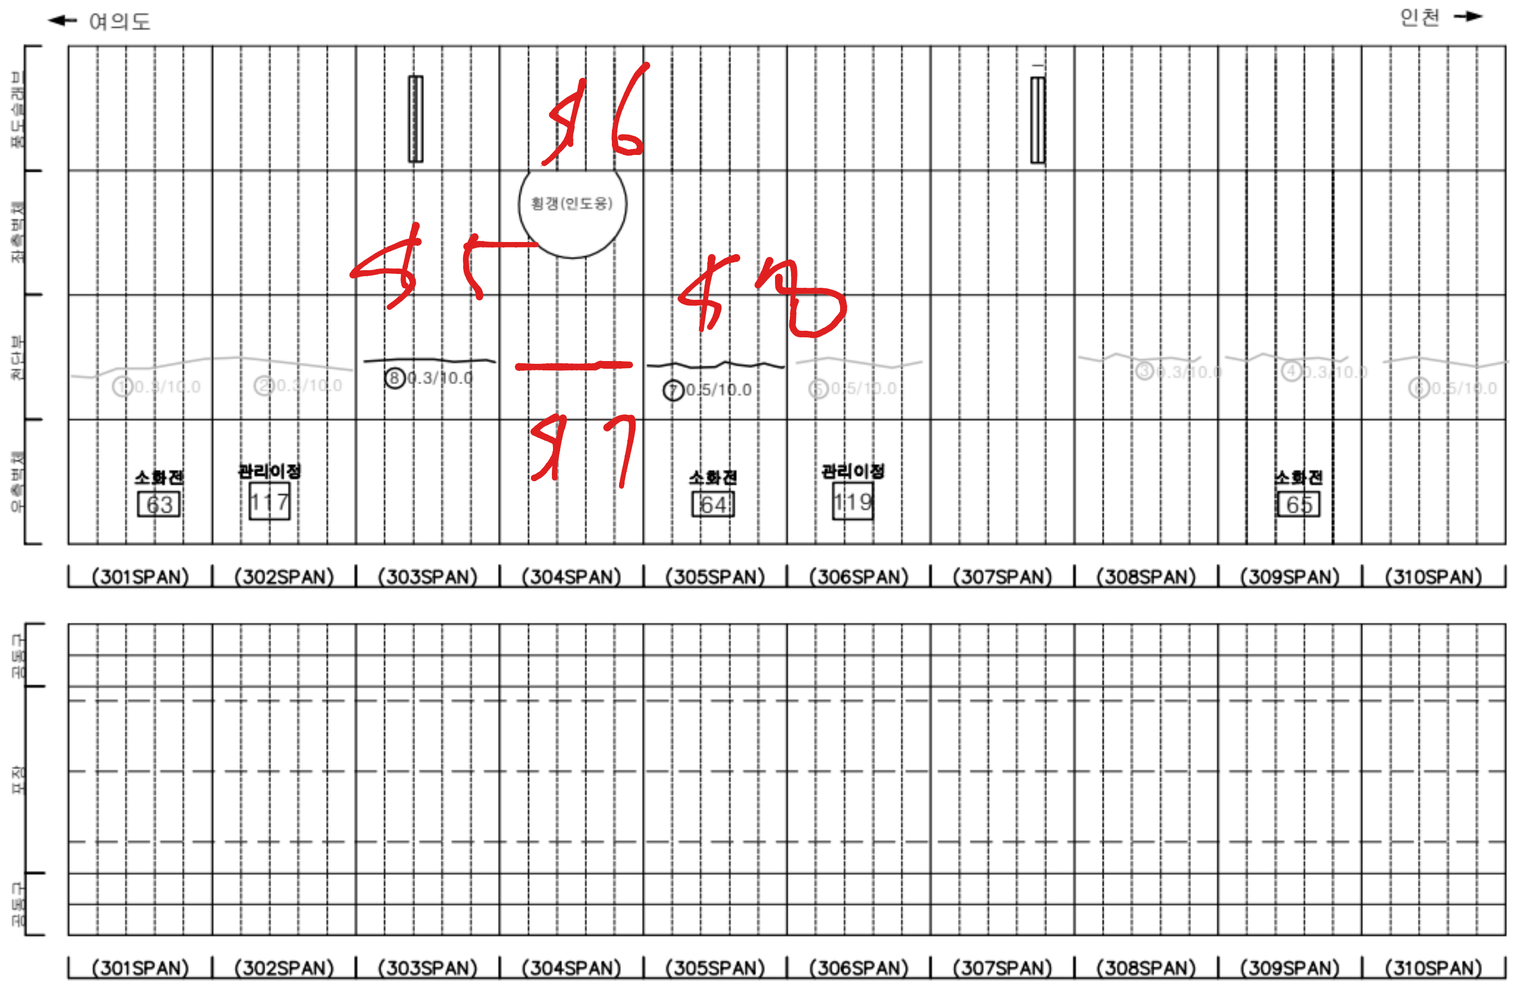
ID : 신월여의지하도로-인천방향 (NATM 301~310구간)

번호	발생년도	부재	위치	손상내용	손상현황						비 고
					폭 (mm)	길이 (m)	너비 (m)	단위	개소	종합물량	
1	22상	천단부	S 301	균열(폭0.3mm이상)	0.3	10.0	-	m	1	10.00	23'상 보수
2	22상	천단부	S 302	균열(폭0.3mm이상)	0.3	10.0	-	m	1	10.00	23'상 보수
3	22상	천단부	S 308	균열(폭0.3mm이상)	0.3	10.0	-	m	1	10.00	23'상 보수
4	22상	천단부	S 309	균열(폭0.3mm이상)	0.3	10.0	-	m	1	10.00	23'상 보수
5	23상	천단부	S 306	균열(폭0.3mm이상)	0.5	10.0	-	m	1	10.00	25'상 보수
6	23상	천단부	S 310	균열(폭0.3mm이상)	0.5	10.0	-	m	1	10.00	25'상 보수
7	24상	천단부	S 305	균열(폭0.3mm이상)	0.5	10.0	-	m	1	10.00	
8	25상	천단부	S 303	균열(폭0.3mm이상)	0.3	10.0	-	m	1	10.00	
9											
10											
11											
12											
13											
14											
15											
16											
17											
18											
19											
20											
21											
22											
23											
24											
25											
26											
27											
28											
29											
30											
31											
32											
33											
34											
35											
36											
37											
38											
39

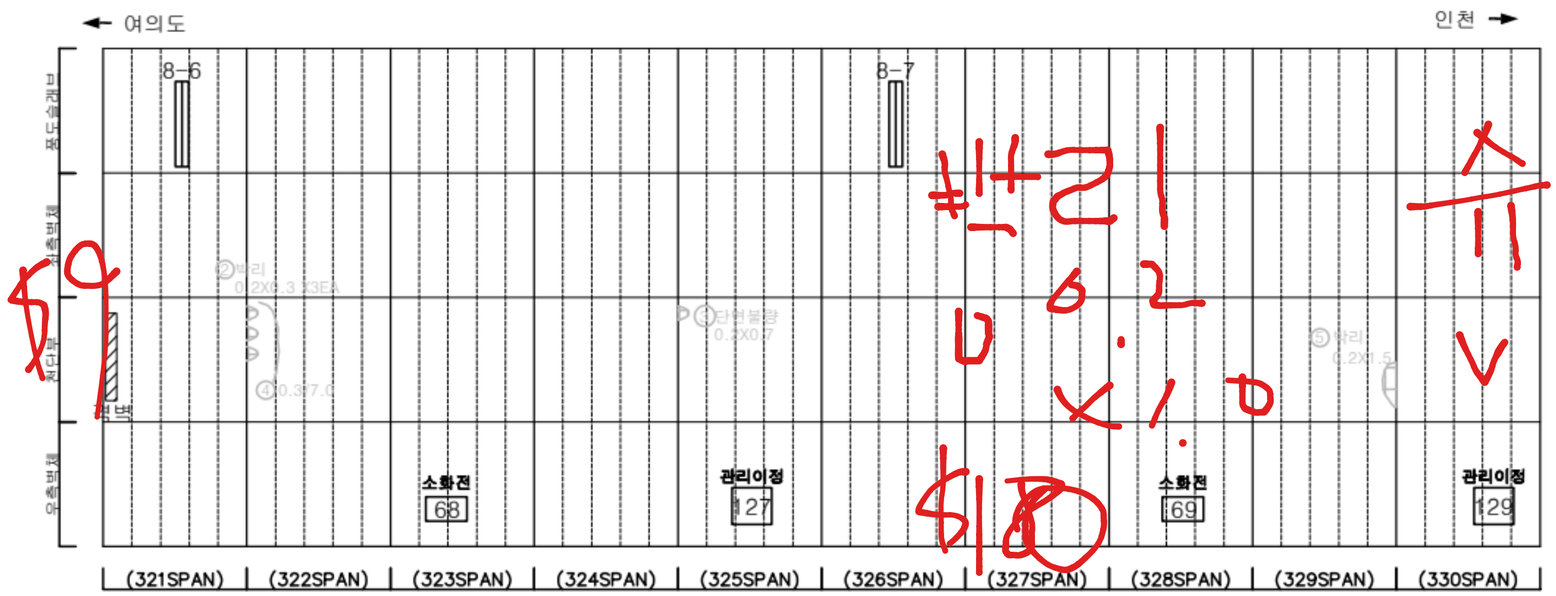
ID : 신월여의지하도로-인천방향 (NATM 321~330구간)

번호	발생년도	부재	위치	손상내용	손상현황						비 고
					폭 (mm)	길이 (m)	너비 (m)	단위	개소	종합물량	
1	22상	공동구	S 324	공동구 덮개파손	-	-	-	EA	1	1.00	24'하 보수
2	22하	천단부	S 322	박리	-	0.2	0.3	㎡	3	0.18	25'상 보수
3	22하	천단부	S 325	단면물량	-	0.2	0.7	㎡	1	0.14	25'상 보수
4	24상	천단부	S 322	균열(폭0.3mm이상)	0.3	7.0	-	m	1	7.00	25'상 보수
5	24상	천단부	S 329	박리	-	0.2	1.5	㎡	1	0.30	25'상 보수
6											
7											
8											
9											
10											
11											
12											
13											
14											
15											
16											
17											
18											
19											
20											
21											
22											
23											
24											
25											
26											
27											
28											
29											
30											
31											
32											
33											
34											
35											
36											
37											
38											
39											
40

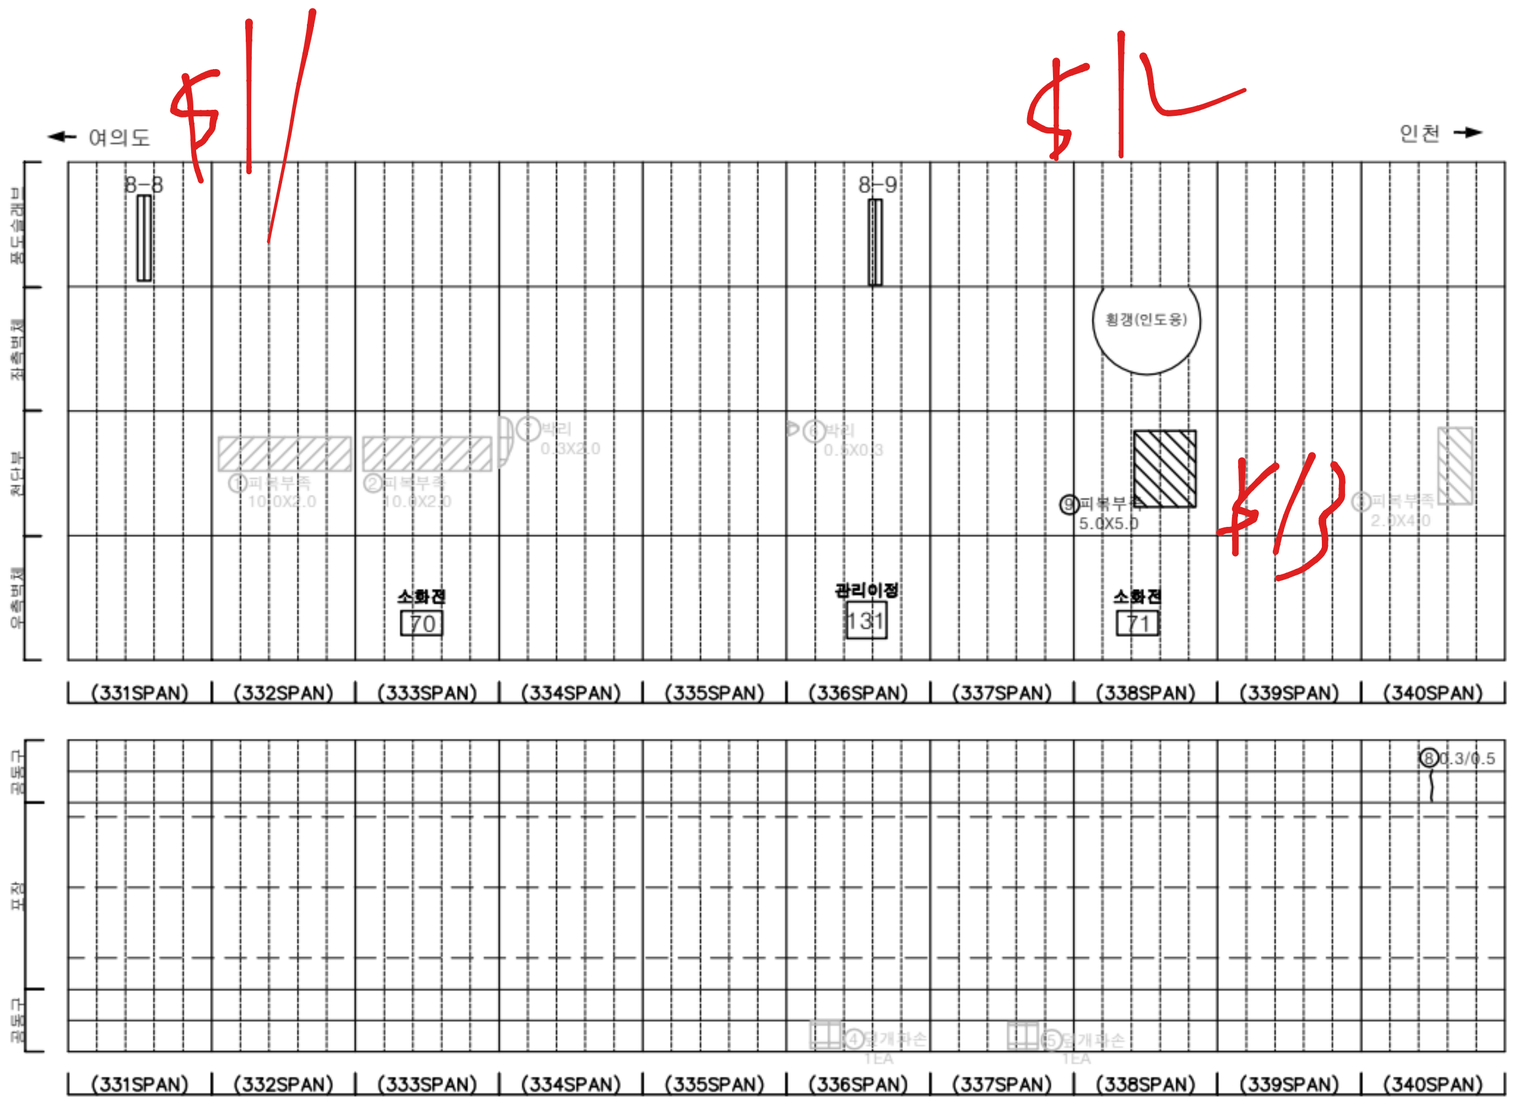
ID : 신월여의지하도로-인천방향 (NATM 331~340구간)

번호	발생년도	부재	위치	손상내용	손상현황						비 고
					폭 (mm)	길이 (m)	너비 (m)	단위	개소	종합물량	
1	22상	천단부	S 332	피복부족	-	10.0	2.0	㎡	1	20.00	25'상 보수
2	22상	천단부	S 333	피복부족	-	10.0	2.0	㎡	1	20.00	25'상 보수
3	22상	천단부	S 340	피복부족	-	2.0	4.0	㎡	1	8.00	25'상 보수
4	22상	공동구	S 336	공동구 덮개파손	-	-	-	EA	1	1.00	24'하 보수
5	22상	공동구	S 337	공동구 덮개파손	-	-	-	EA	1	1.00	24'하 보수
6	22하	천단부	S 336	박리	-	0.5	0.3	㎡	1	0.15	25'상 보수
7	24상	천단부	S 334	박리	-	0.3	2.0	㎡	1	0.60	25'상 보수
8	24하	공동구	S 340	공동구 균열(폭0.3㎜)	0.3	0.5	-	m	1	0.50	
9	25상	천단부	S 338	피복부족	-	5.0	5.0	㎡	1	25.00	
10											
11											
12											
13											
14											
15											
16											
17											
18											
19											
20											
21											
22											
23											
24											
25											
26											
27											
28											
29											
30											
31											
32											
33											
34											
35											
36											
37											
38											
39											
40

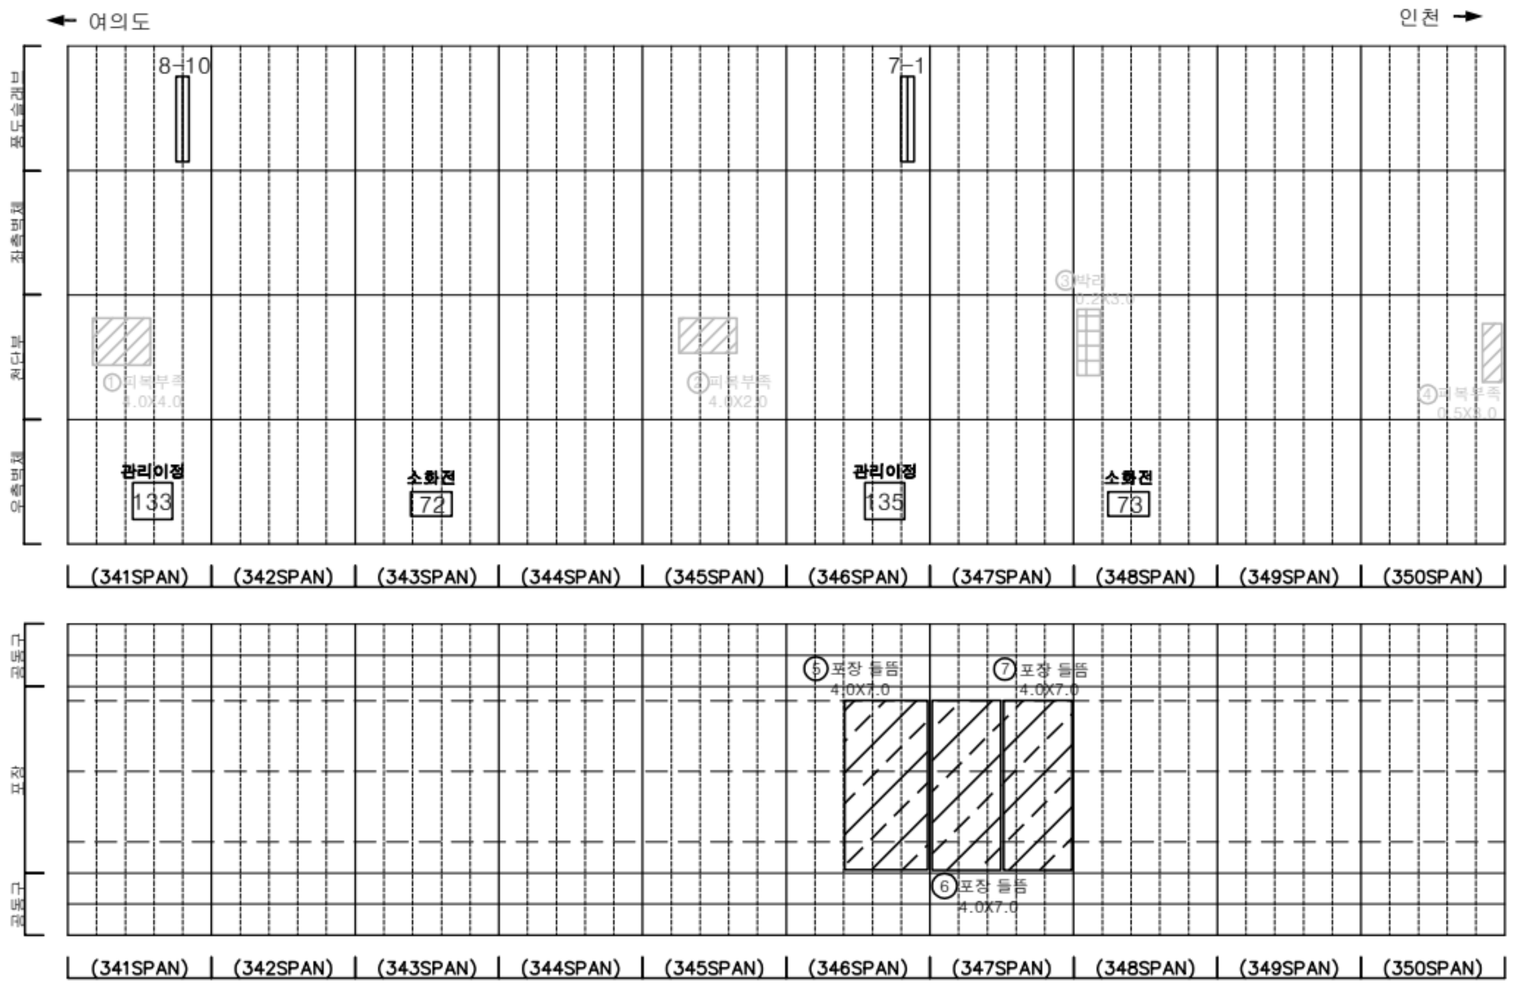
ID : 신월여의지하도로-인천방향 (NATM 341~350구간)

번호	발생년도	부재	위치	손상내용	손상현황						비 고
					폭 (mm)	길이 (m)	너비 (m)	단위	개소	종합물량	
1	22상	천단부	S 341	피복부족	-	4.0	4.0	㎡	1	16.00	25'상 보수
2	22상	천단부	S 345	피복부족	-	4.0	2.0	㎡	1	8.00	25'상 보수
3	22상	천단부	S 348	박리	-	0.2	3.0	㎡	1	0.60	25'상 보수
4	23하	천단부	S 350	피복부족	-	0.5	3.0	㎡	1	1.50	25'상 보수
5	24상	포장부	S 346	포장 들뜸	-	4.0	7.0	㎡	1	28.00	
6	24상	포장부	S 347	포장 들뜸	-	4.0	7.0	㎡	1	28.00	
7	24상	포장부	S 347	포장 들뜸	-	4.0	7.0	㎡	1	28.00	
8											
9											
10											
11											
12											
13											
14											
15											
16											
17											
18											
19											
20											
21											
22											
23											
24											
25											
26											
27											
28											
29											
30											
31											
32											
33											
34											
35											
36											
37											
38											
39											
40

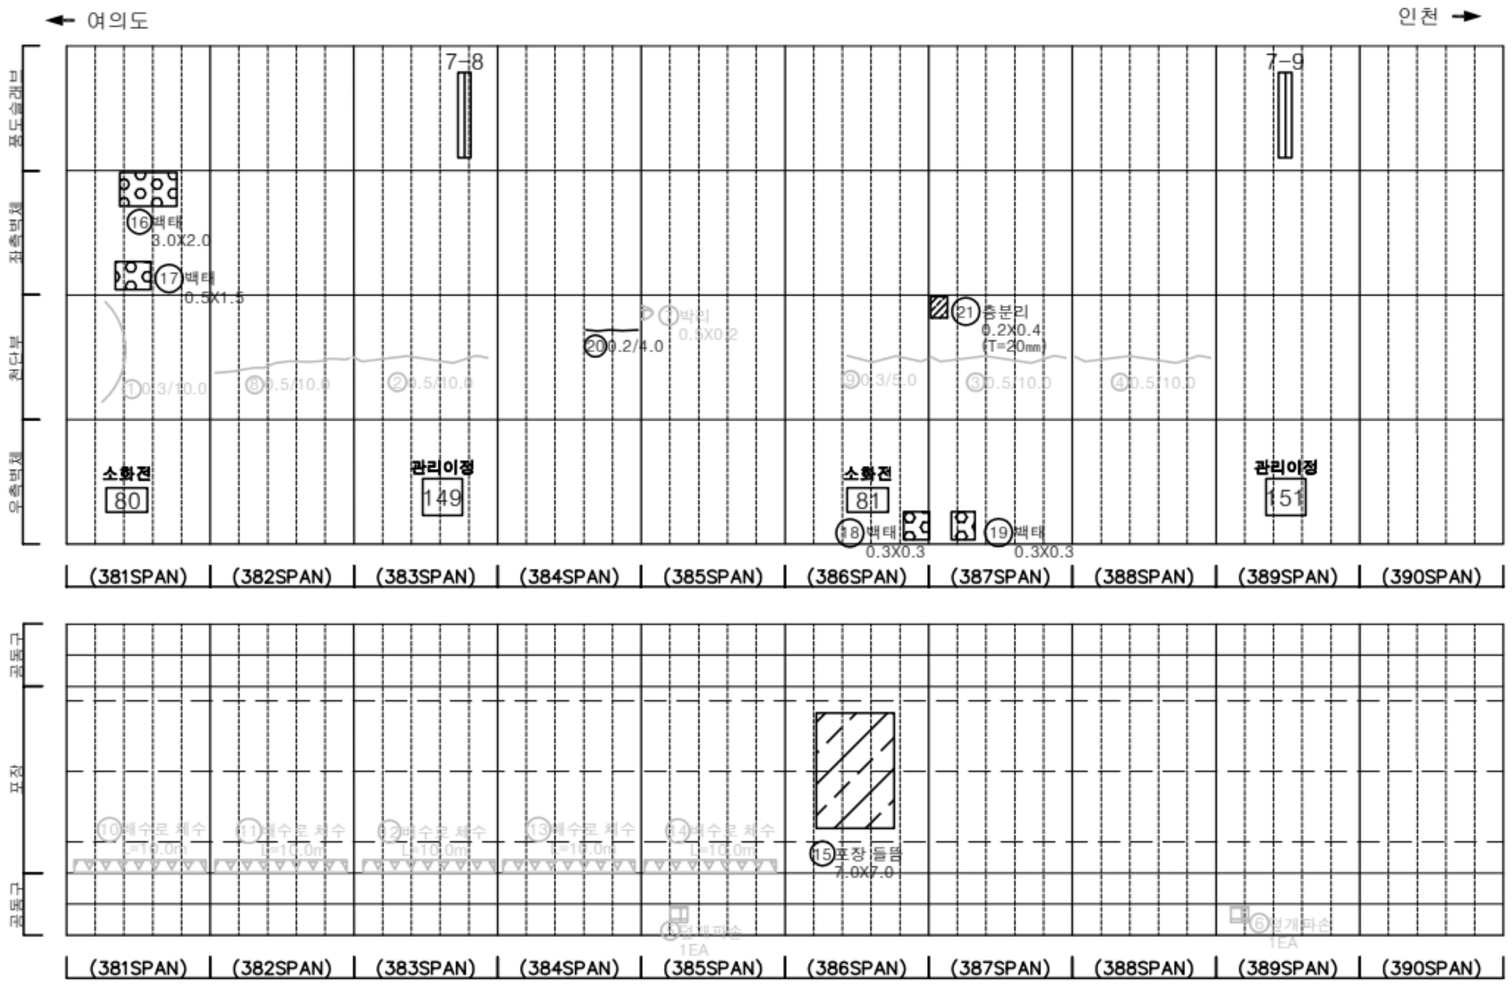
ID : 신월여의지하도로-인천방향 (NATM 381~390구간)

번호	발생년도	부재	위치	손상내용	손상현황						비 고
					폭 (mm)	길이 (m)	너비 (m)	단위	개소	종합물량	
1	22상	천단부	S 381	균열(폭0.3mm이상)	0.3	10.0	-	m	1	10.00	25'상 보수
2	22상	천단부	S 383	균열(폭0.3mm이상)	0.5	10.0	-	m	1	10.00	25'상 보수
3	22상	천단부	S 387	균열(폭0.3mm이상)	0.5	10.0	-	m	1	10.00	25'상 보수
4	22상	천단부	S 388	균열(폭0.3mm이상)	0.5	10.0	-	m	1	10.00	25'상 보수
5	22상	공동구	S 385	공동구 덮개파손	-	-	-	EA	1	1.00	24'하 보수
6	22상	공동구	S 389	공동구 덮개파손	-	-	-	EA	1	1.00	24'하 보수
7	22하	천단부	S 385	박리	-	0.5	0.2	㎡	1	0.10	25'상 보수
8	24상	천단부	S 382	균열(폭0.3mm이상)	0.5	10.0	-	m	1	10.00	25'상 보수
9	24상	천단부	S 386	균열(폭0.3mm이상)	0.3	5.0	-	m	1	5.00	25'상 보수
10	24상	배수시설	S 381	배수로 체수	-	10.0	-	m	1	10.00	24'하 보수
11	24상	배수시설	S 382	배수로 체수	-	10.0	-	m	1	10.00	24'하 보수
12	24상	배수시설	S 383	배수로 체수	-	10.0	-	m	1	10.00	24'하 보수
13	24상	배수시설	S 384	배수로 체수	-	10.0	-	m	1	10.00	24'하 보수
14	24상	배수시설	S 385	배수로 체수	-	10.0	-	m	1	10.00	24'하 보수
15	24상	포장부	S 386	포장 들뜸	-	7.0	7.0	㎡	1	49.00	
16	24하	측벽부	S 381	백태	-	3.0	2.0	㎡	1	6.00	손상증가
17	24하	측벽부	S 381	백태	-	0.5	1.5	㎡	1	0.75	손상증가

18	25하	측벽부	S 386	백태	-	0.3	0.3	㎡	1	0.09	
19	25하	측벽부	S 387	백태	-	0.3	0.3	㎡	1	0.09	
20	25하	천단부	S 384	균열(폭0.3mm미만)	0.2	4.0	-	m	1	4.00	
21	25하	천단부	S 387	층분리	-	0.2	0.4	㎡	1	0.08	
22											
23											
24											
25											
26											
27											
28											
29											
30											
31											
32											
33											
34											
35											
36											
37											
38											
39											
40
