불 광 천 포 장 부 J8(0K 234) ~ J13(0K 376)

발주처	용역사	PROJECT	TITLE	SCALE
서울특별시 서부도로사업소	(주)한국시설안전연구원	불광천1복개 정밀안전진단 및 녹번천복개 정밀점검 용역	불 광 천 포 장 부 J8(0K 234) ~ J13(0K 376)	NONE 0-3

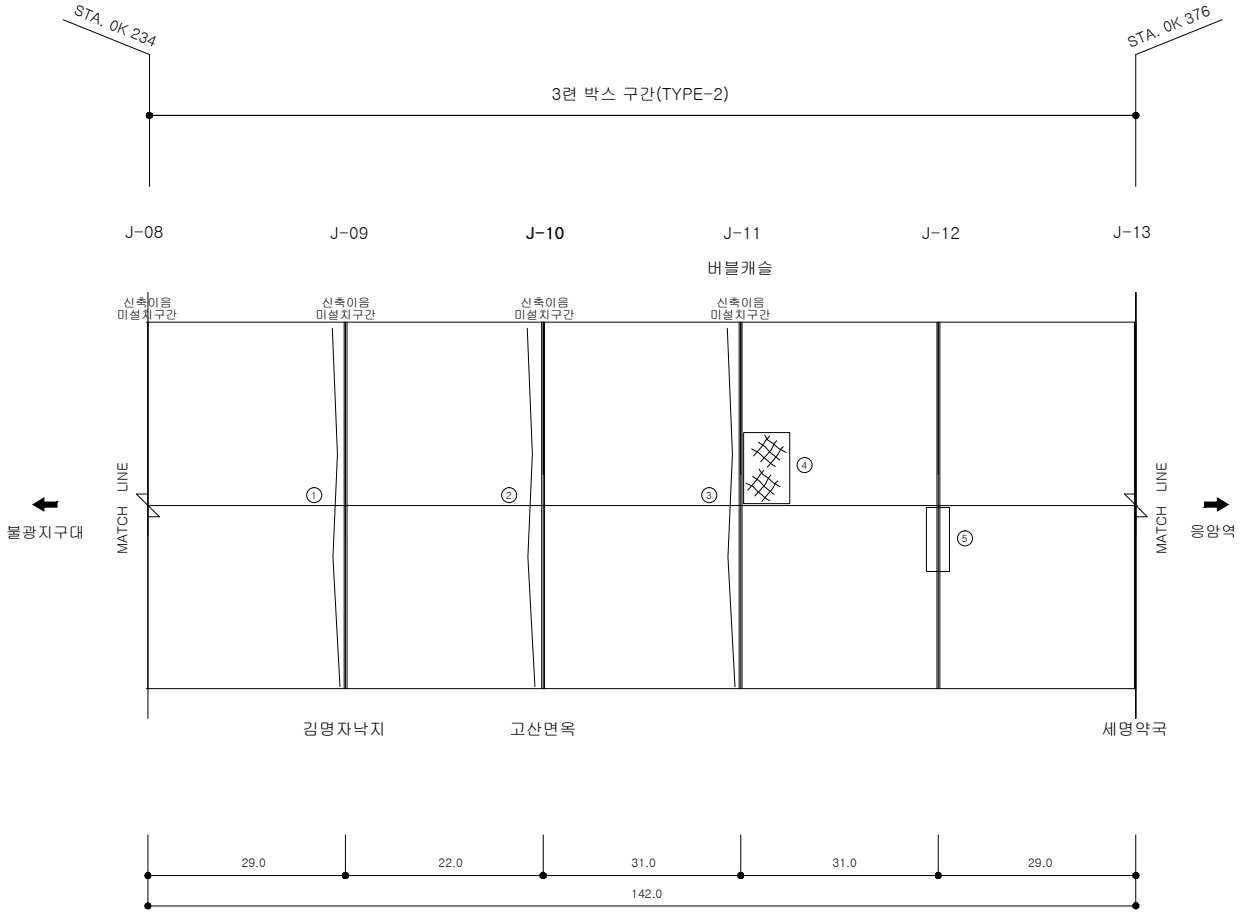
번 호	손 상 위 치		적출년도	결함규모							비 고
				내 용	폭	길이	깊이	물 량	단위	개소	
1	8-9	S	2013	균열	1.0	15.0		15.00	m	1	신규
2	9-10	S	2013	균열	1.0	15.0		15.00	m	1	신규
3	10-11	S	2013	균열	1.0	15.0		15.00	m	1	신규
4	11-12	S	2013	망상균열	2.0	3.0		6.00	㎡	1	신규
5	11-13	S	2013	구스조인트소성변형	0.3	2.0		0.60	㎡	1	신규
6											
7											
8											
9											
10											
11											
12											
13											
14											
15											
16											
17											
18											
19											
20											
21											
22											
23											
24											
25											
26											
27											
28											
29											
30											
31											
32											
33
