제 7장 보수·보강 및 유지관리방안

용계2교(대구) 정밀안전진단 결과

용계2교(부산) 정밀안전진단 결과

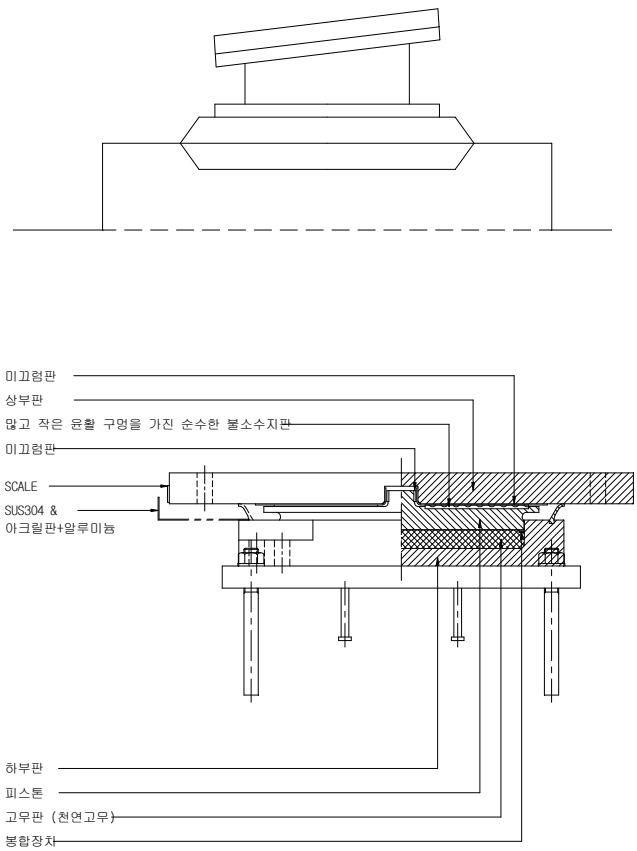
교량받침 편기
대구 P2-SH2

금회 정밀안전진단 결과, 경미한 비구조적인 손상이 국부적으로 발생되었으나, 교량받침 편기와 같은 손상은 사용성 및 내구성 확보를 위해 중점적으로 관리가 필요한 상태로 확인되었다.

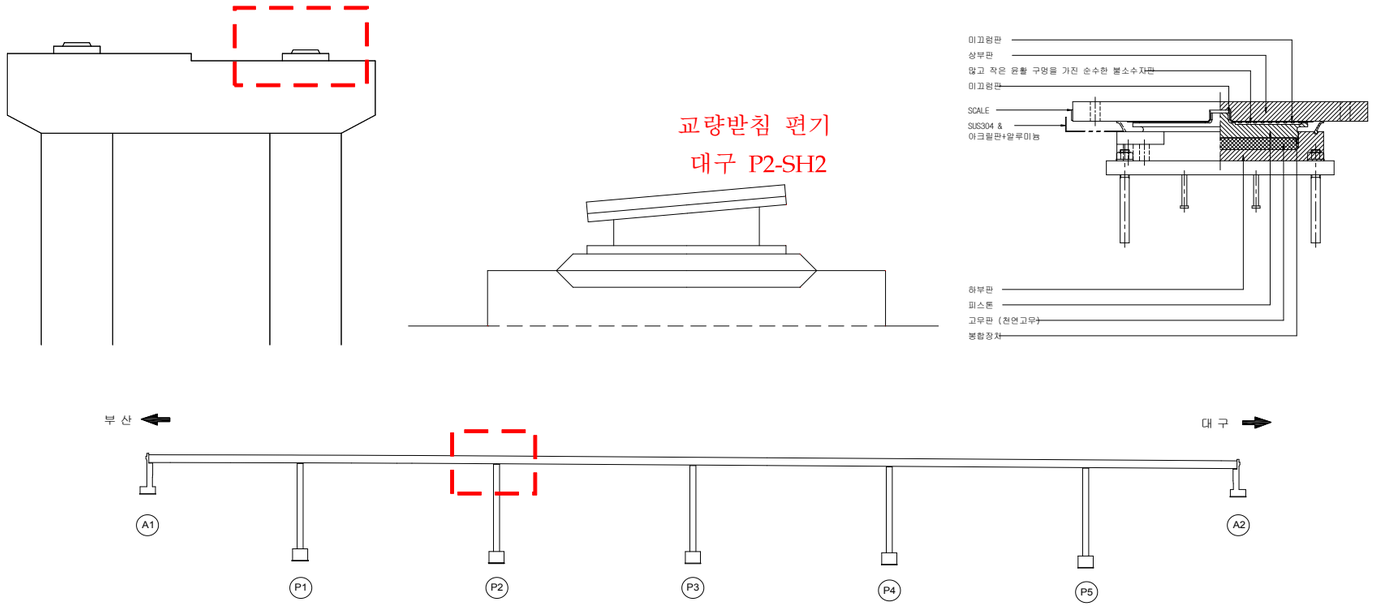
교량받침 편기(P2-SH2, 대구)

- 시공미흡으로 인한 손상
- 고정장치 파손 및 이완 여부

받침높이 - 160㎜(A1측)

받침높이 - 150㎜(A2측)

② 교량받침 상세조사 및 가동량 점검

- 받침 가동 상태 및 여유량 점검
- 미끄럼판 상태 조사
