(주)아워브레인 OUR BRAIN CO.,LTD	Project Title **2015년 하반기 시설물 안전점검용역(1구간 정밀안전진단)**	Drawing Title **남천대교 (대구) 평면도, 종 · 횡단면도**	Note

Project Title
2015년 하반기 시설물 안전점검용역(1구간 정밀안전진단)

Drawing Title
남천대교 기호 정의 및 유지관리 이력

ID:남천대교(대구)-교면포장 S1

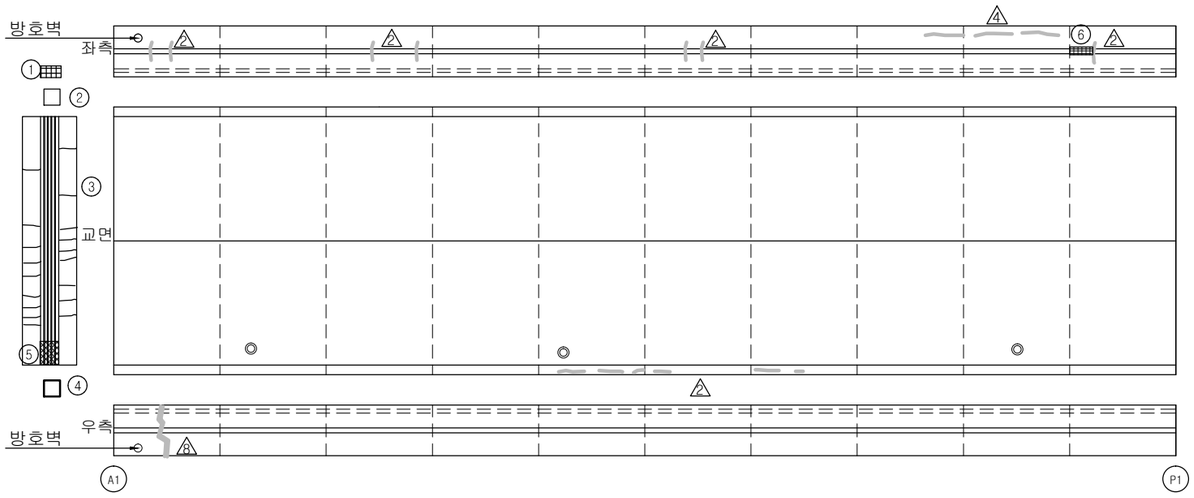
번호	신(N)구(P)	손상내용	손상현황						결함상태	손상물량	비고
			폭	길이	너비	물량	단위	개소			
1	구	긁힘		0.2	1.0	0.20	㎡	1		0.20	
2	구	차수판 앵커 탈락				5.00	EA	5		5.00	
3	구	후타재균열	0.3	7.8		7.80	m	1		7.80	
4	신	차수판 앵커볼트탈락				4.00	EA	4		4.00	
5	구	이물질퇴적		1.2		1.20	m	1		1.20	
6	구	긁힘		0.2	0.1	0.02	㎡	1		0.02

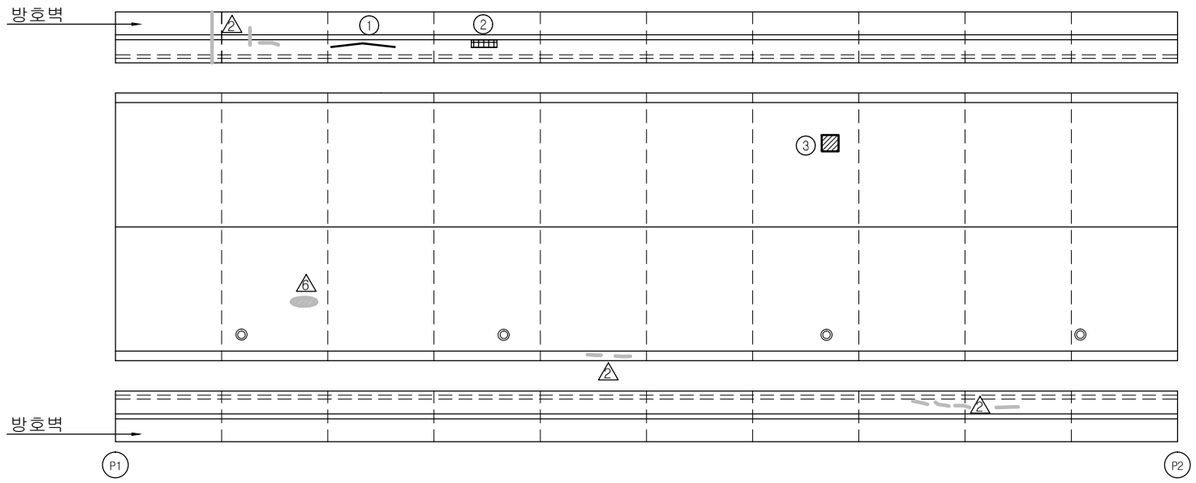
번호	신(N)구(P)	손상내용	손상현황						결함상태	손상물량	비고
			폭	길이	너비	물량	단위	개소			
1	신	보수부 재균열	0.1	1.0		1.00	m	1		1.00	
2	구	긁힘		0.1	0.6	0.06	㎡	1		0.06	
3	신	포트홀		0.1	0.1	0.01	㎡	1		0.01

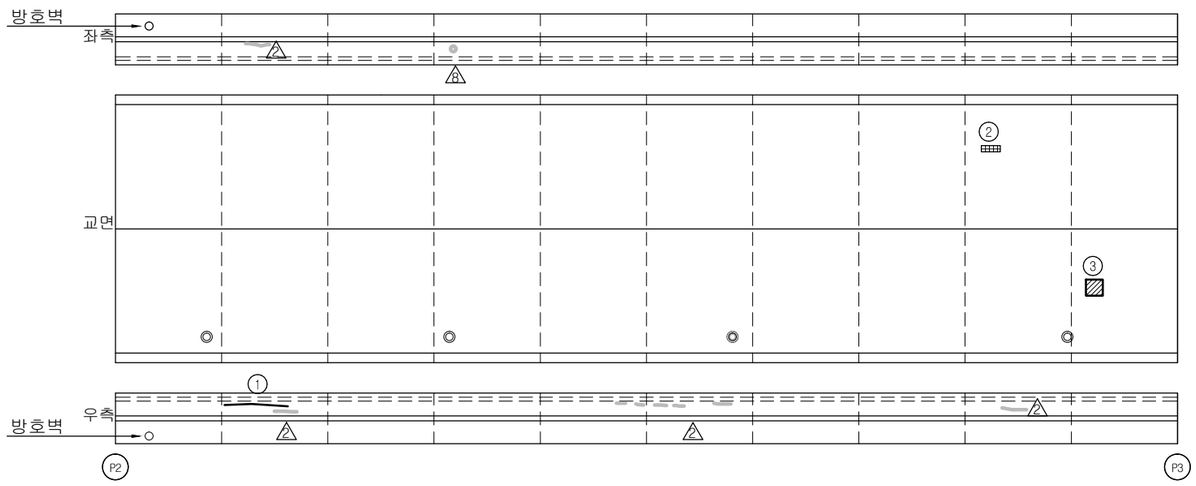
번호	신(N)구(P)	손상내용	손상현황						결함상태	손상물량	비고
			폭	길이	너비	물량	단위	개소			
1	신	보수부 재균열	0.1	1.5		1.50	m	1		1.50	
2	구	패임		0.5	0.1	0.05	㎡	1		0.05	
3	신	포트홀		0.1	0.1	0.01	㎡	1		0.01

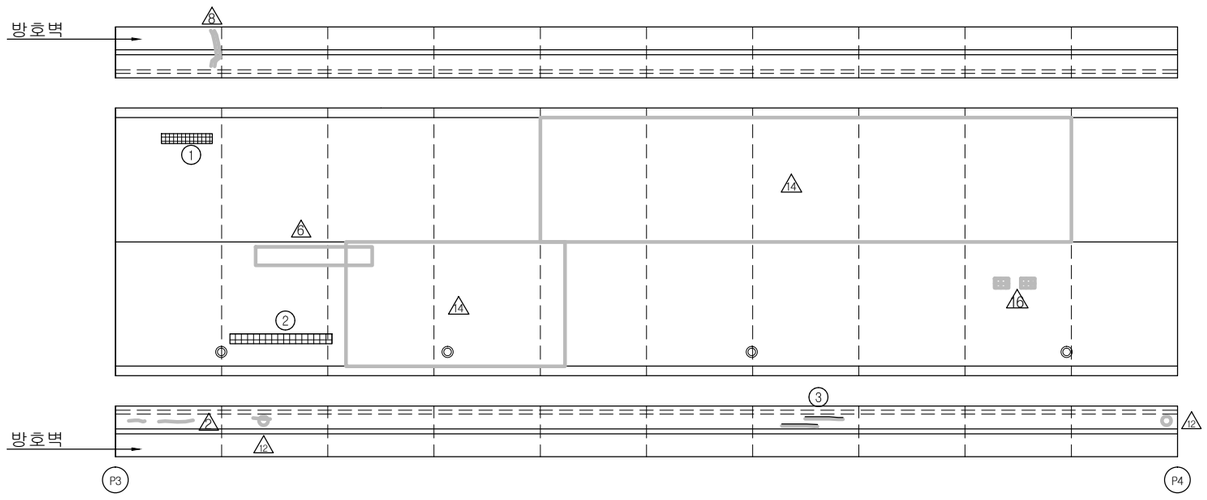
번호	신(N)구(P)	손상내용	손상현황						결함상태	손상물량	비고
			폭	길이	너비	물량	단위	개소			
1	구	패임		1.5	0.1	0.15	㎡	1		0.15	
2	구	패임		4.0	0.1	0.40	㎡	1		0.40	
3	구	보수부 재균열	0.1	0.6		0.60	m	2		1.20

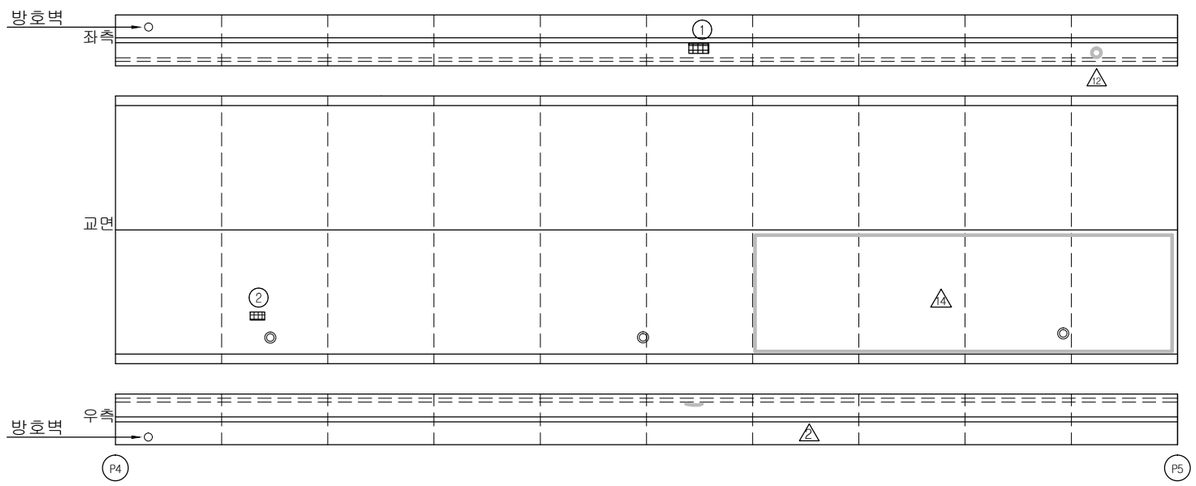
번호	신(N)구(P)	손상내용	손상현황						결함상태	손상물량	비고
			폭	길이	너비	물량	단위	개소			
1	구	긁힘		0.1	0.4	0.04	㎡	1		0.04	
2	구	포트홀		0.2	0.1	0.02	㎡	1		0.02

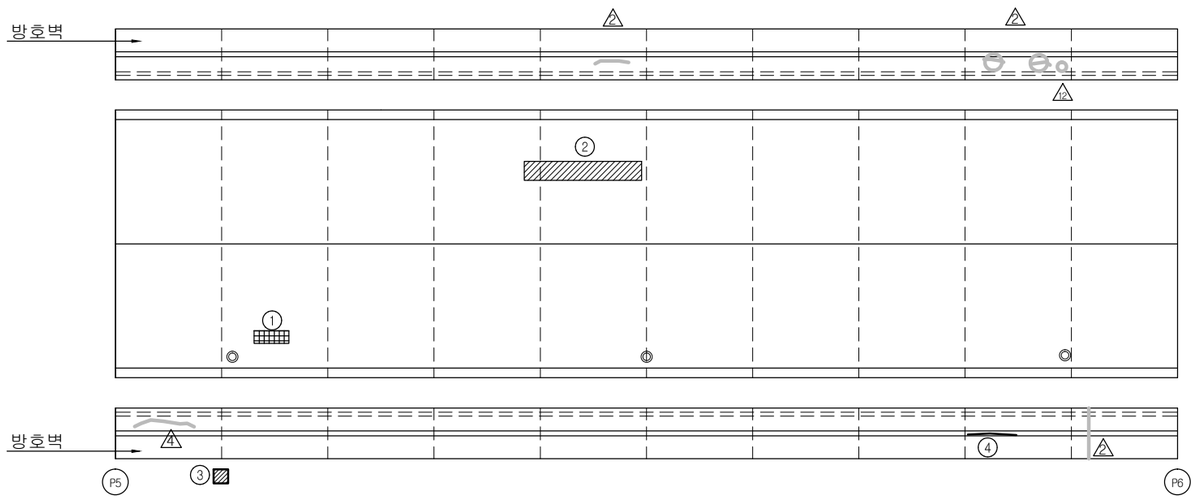
번호	신(N)구(P)	손상내용	손상현황						결함상태	손상물량	비고
			폭	길이	너비	물량	단위	개소			
1	구	패임		0.1	0.5	0.05	㎡	1		0.05	
2	구	라벨링		6.0	1.0	6.00	㎡	1		6.00	
3	신	풍향계 부식				1.00	EA	1		1.00	
4	신	균열	0.3	0.4		0.40	m	1		0.40

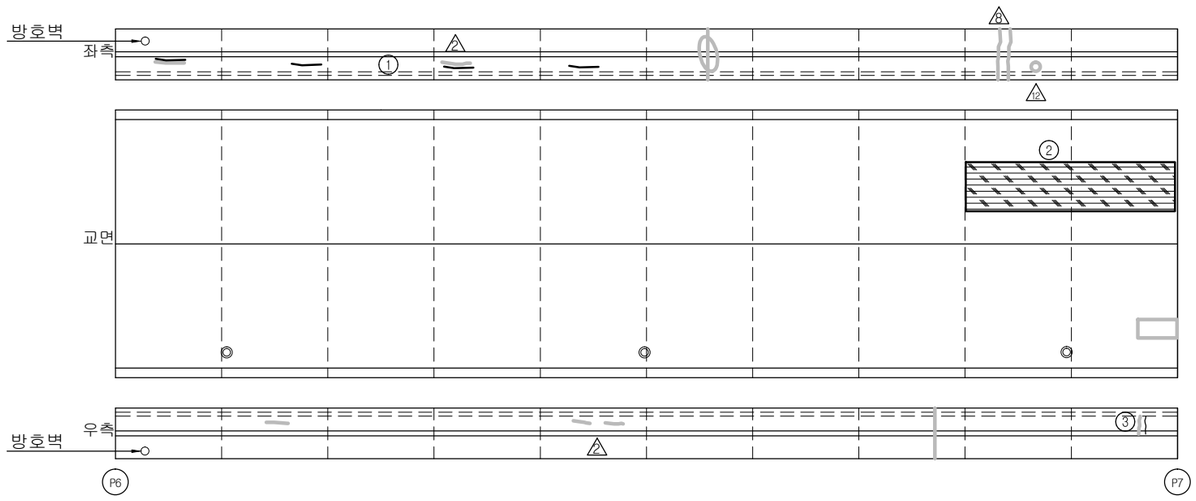
번호	신(N)구(P)	손상내용	손상현황						결함상태	손상물량	비고
			폭	길이	너비	물량	단위	개소			
1	신	균열	0.1	0.5		0.50	m	4		2.00	
2	신	라벨링		10.0	2.0	20.00	㎡	1		20.00	
3	구	보수부 재균열	0.1	1.0		1.00	m	1		1.00

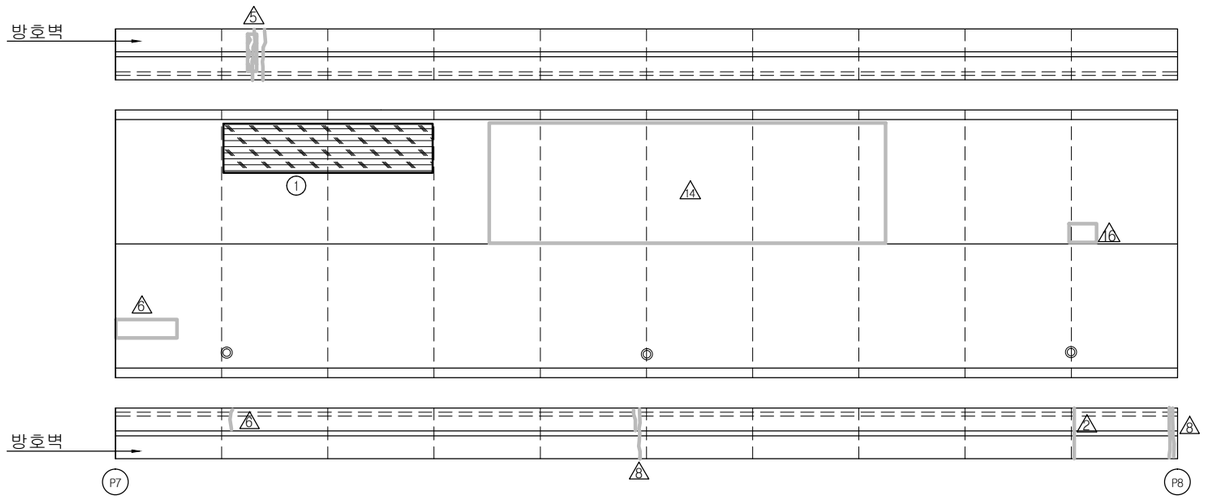
번호	신(N)구(P)	손상내용	손상현황						결함상태	손상물량	비고
			폭	길이	너비	물량	단위	개소			
1	신	라벨링		10.0	1.0	10.00	㎡	1		10.00

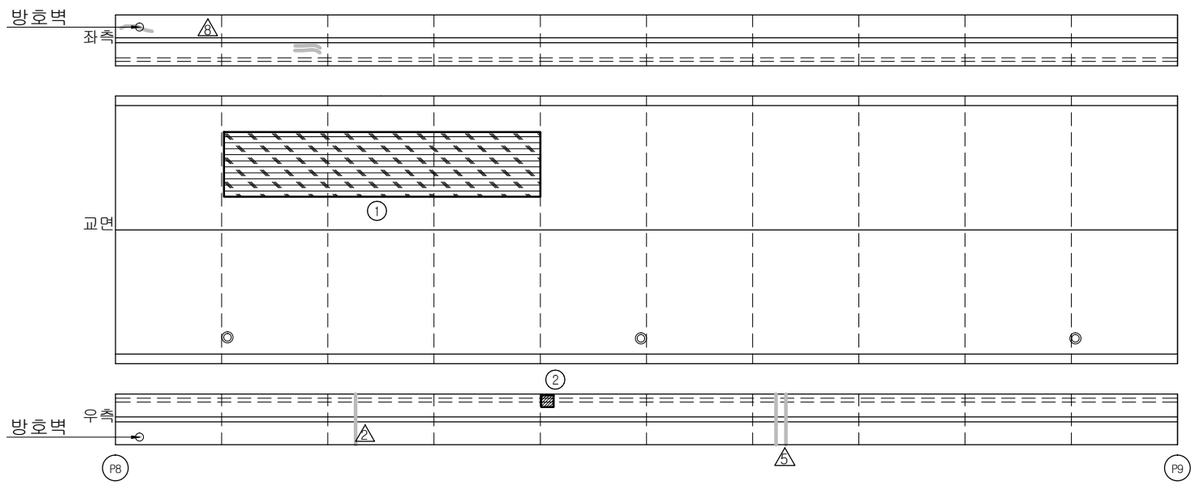
번호	신(N)구(P)	손상내용	손상현황						결함상태	손상물량	비고
			폭	길이	너비	물량	단위	개소			
1	신	라벨링		15.0	2.0	30.00	㎡	1		30.00	
2	신	콘크리트 파손		0.1	0.1	0.01	㎡	2		0.02

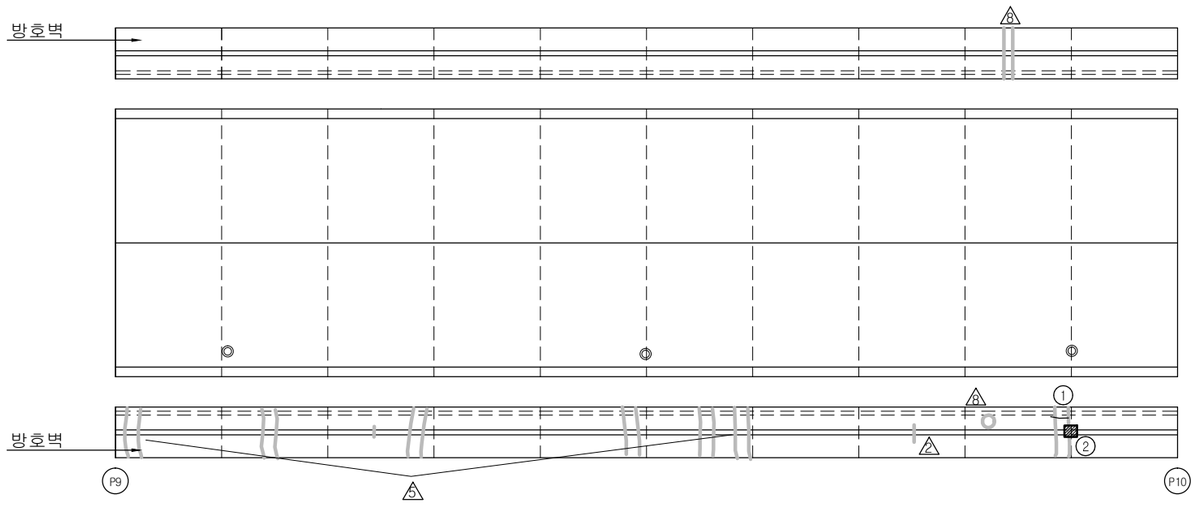
번호	신(N)구(P)	손상내용	손상현황						결함상태	손상물량	비고
			폭	길이	너비	물량	단위	개소			
1	구	균열	0.2	0.4		0.40	m	1		0.40	
2	신	들뜸		0.1	0.2	0.02	㎡	1		0.02

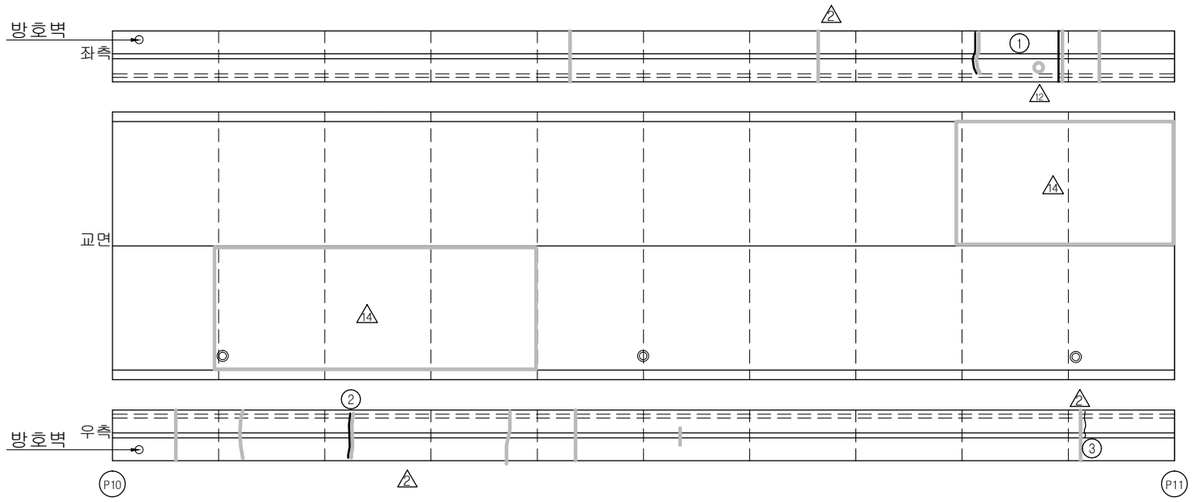
번호	신(N)구(P)	손상내용	손상현황						결함상태	손상물량	비고
			폭	길이	너비	물량	단위	개소			
1	신	균열부 백태		0.1	1.0	0.10	㎡	2		0.20	
2	신	보수부 재균열	0.1	1.0		1.00	m	1		1.00	
3	구	보수부 재균열	0.1	1.0		1.00	m	1		1.00

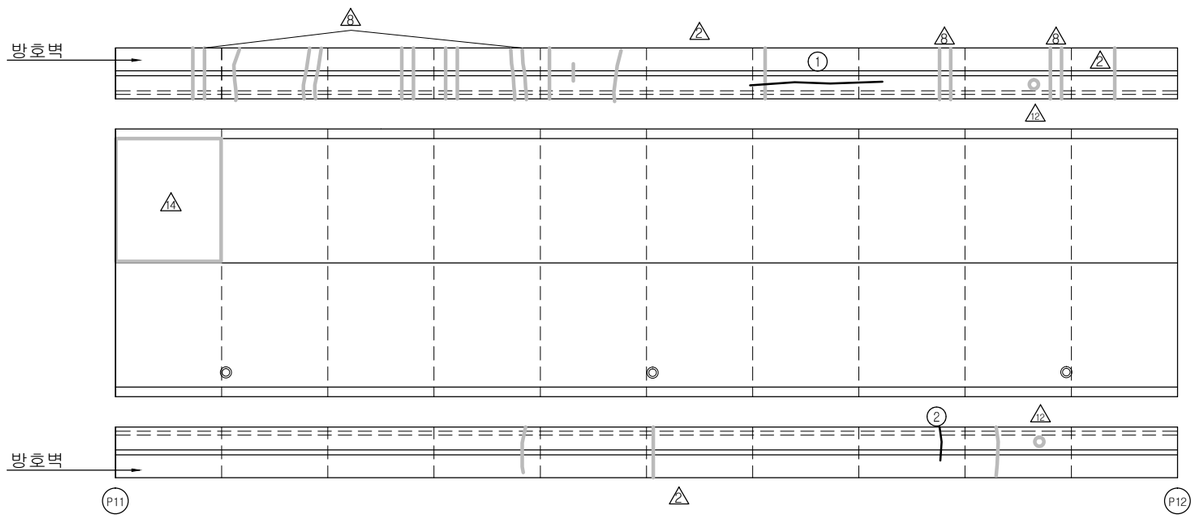
번호	신(N)구(P)	손상내용	손상현황						결함상태	손상물량	비고
			폭	길이	너비	물량	단위	개소			
1	신	보수부 재균열	0.1	6.0		6.00	m	1		6.00	
2	신	균열부 백태		0.1	1.0	0.10	㎡	1		0.10

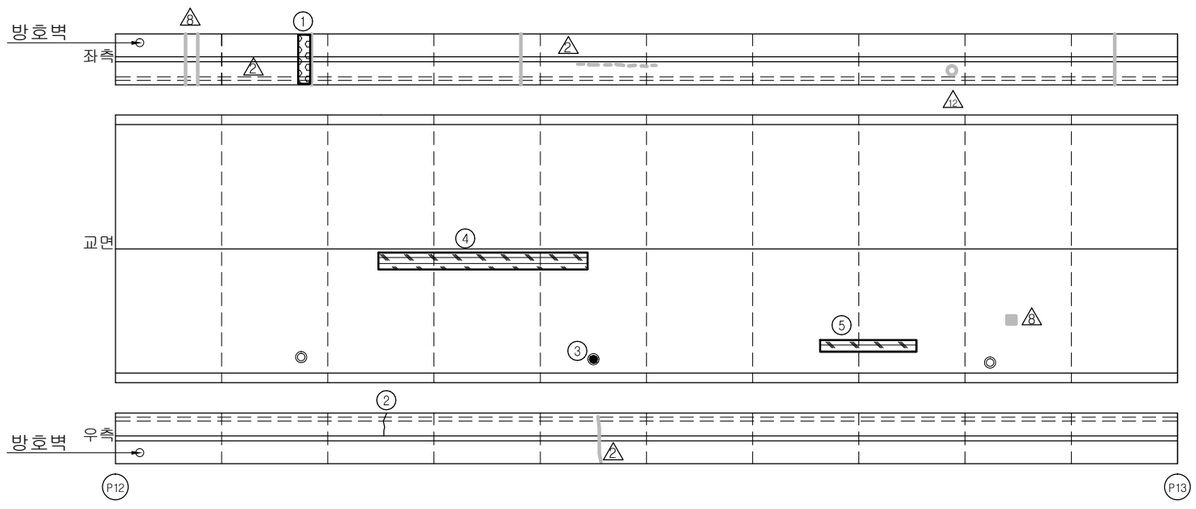
번호	신(N)구(P)	손상내용	손상현황						결함상태	손상물량	비고
			폭	길이	너비	물량	단위	개소			
1	신	균열부 백태		0.1	1.0	0.10	㎡	1		0.10	
2	구	균열	0.1	1.0		1.00	m	1		1.00	
3	구	배수구 그레이팅 변형				1.00	EA	1		1.00	
4	신	라벨링		8.0	0.3	2.40	㎡	1		2.40	
5	신	라벨링		2.0	0.3	0.60	㎡	1		0.60

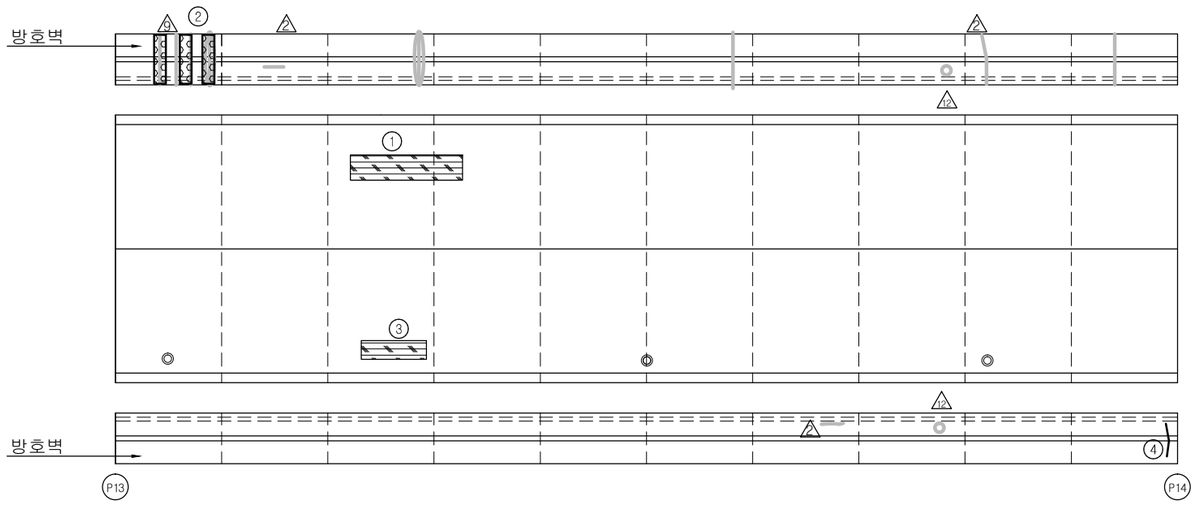
번호	신(N)구(P)	손상내용	손상현황						결함상태	손상물량	비고
			폭	길이	너비	물량	단위	개소			
1	구	라벨링		5.0	1.0	5.00	㎡	1		5.00	
2	신	균열부 백태		0.1	1.0	0.10	㎡	3		0.30	
3	구	라벨링		3.0	1.0	3.00	㎡	1		3.00	
4	신	균열	0.1	1.0		1.00	m	1		1.00

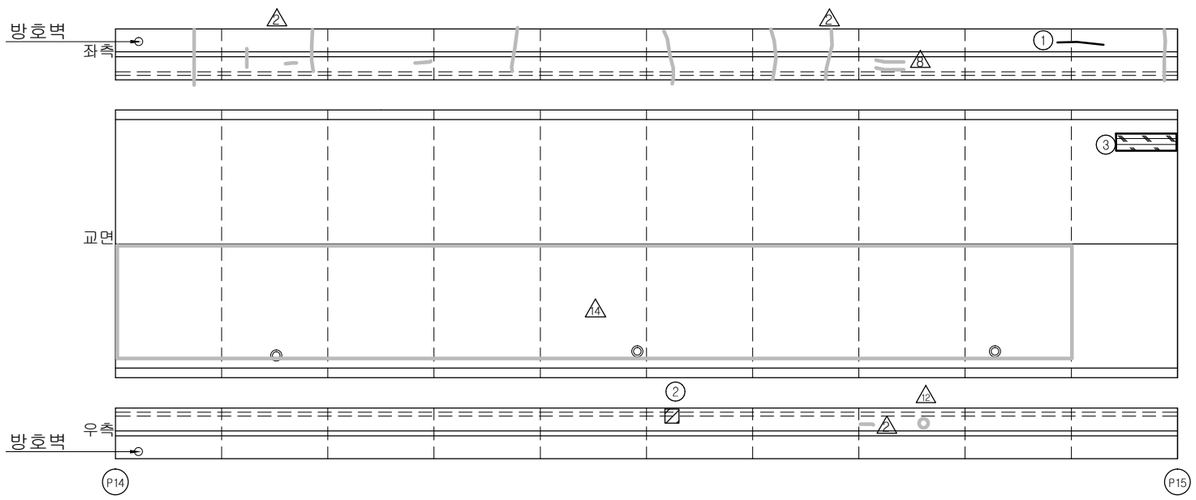
번호	신(N)구(P)	손상내용	손상현황						결함상태	손상물량	비고
			폭	길이	너비	물량	단위	개소			
1	신	균열	0.1	1.0		1.00	m	1		1.00	
2	구	콘크리트 파손		0.1	0.1	0.01	㎡	1		0.01	
3	신	라벨링		2.0	1.0	2.00	㎡	1		2.00

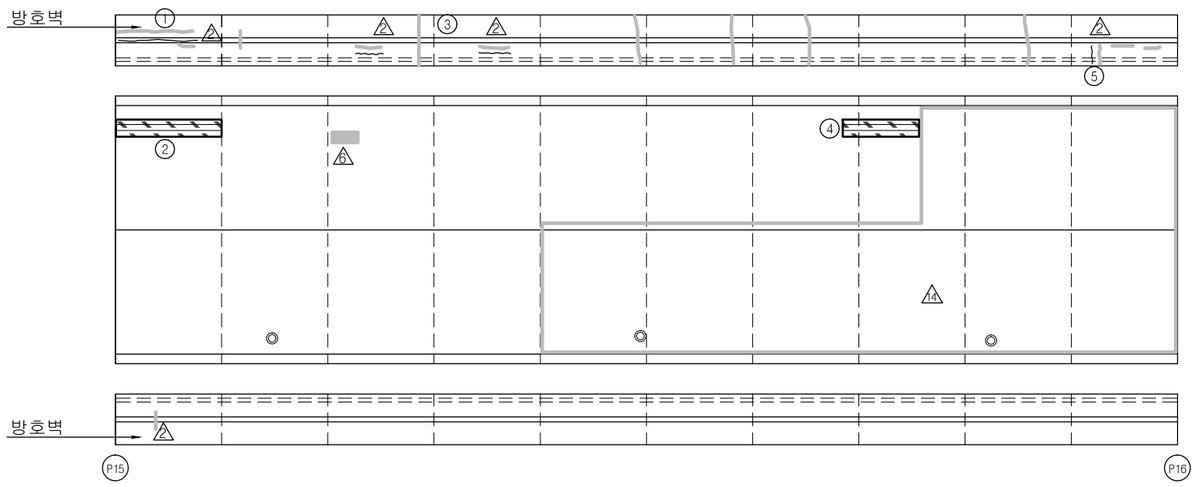
번호	신(N)구(P)	손상내용	손상현황						결함상태	손상물량	비고
			폭	길이	너비	물량	단위	개소			
1	구	보수부 재균열	0.2	3.0		3.00	m	1		3.00	
2	신	라벨링		5.0	1.0	5.00	㎡	1		5.00	
3	구	보수부 재균열	0.2	1.0		1.00	m	2		2.00	
4	신	라벨링		2.0	0.5	1.00	㎡	1		1.00	
5	구	보수부 재균열	0.2	1.0		1.00	m	1		1.00

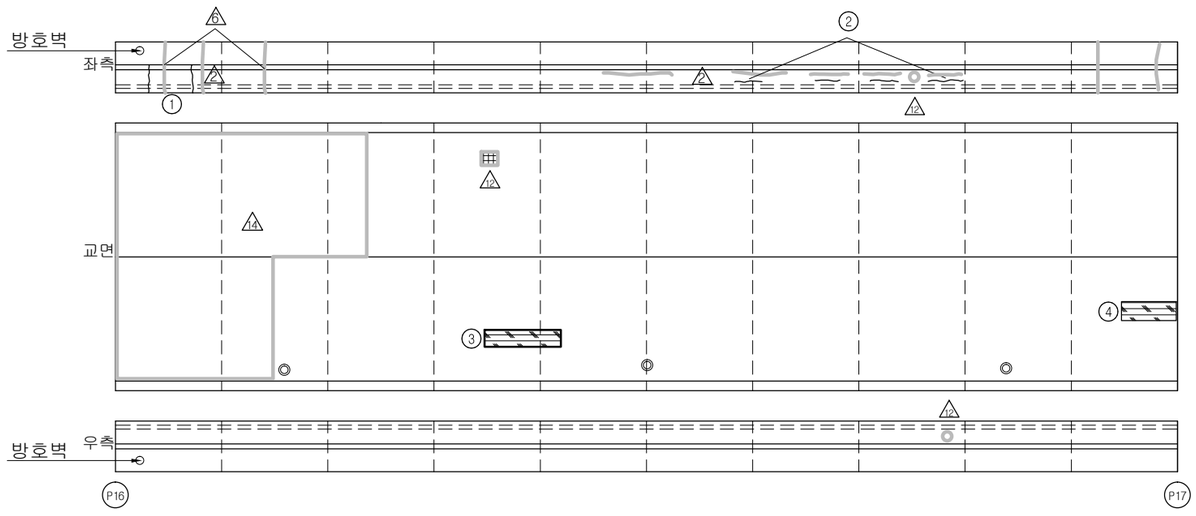
번호	신(N)구(P)	손상내용	손상현황						결함상태	손상물량	비고
			폭	길이	너비	물량	단위	개소			
1	구	보수부 재균열	0.2	1.0		1.00	m	2		2.00	
2	구	보수부 재균열	0.2	1.0		1.00	m	4		4.00	
3	신	라벨링		5.0	0.5	2.50	㎡	1		2.50	
4	구	라벨링		3.0	0.8	2.40	㎡	1		2.40

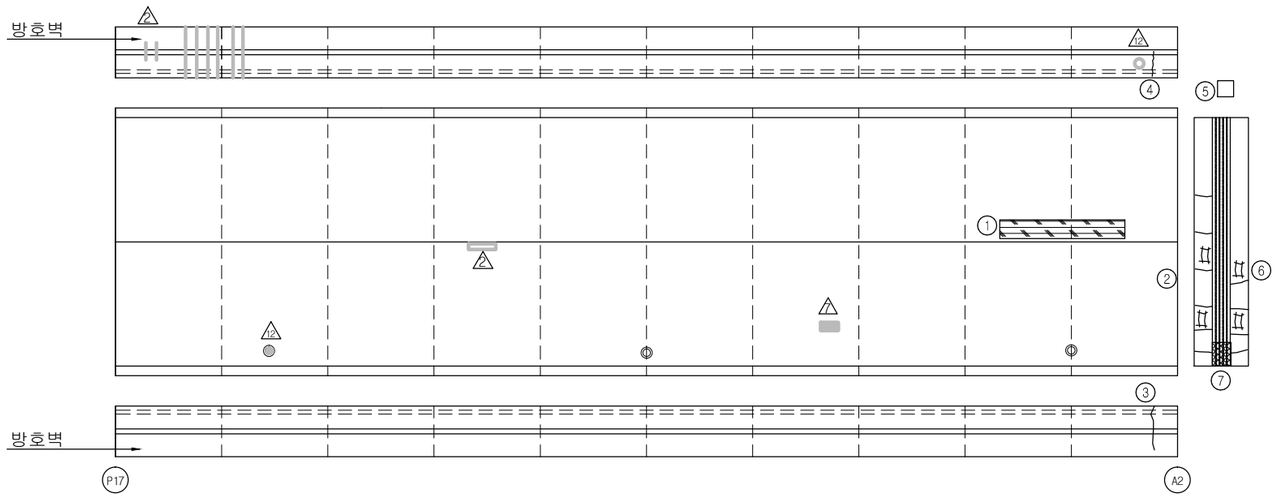
번호	신(N)구(P)	손상내용	손상현황						결함상태	손상물량	비고
			폭	길이	너비	물량	단위	개소			
1	구	라벨링		8.0	1.0	8.00	㎡	1		8.00	
2	구	후타재균열	0.2	4.2		4.20	m	1		4.20	
3	구	균열	0.1	1.0		1.00	m	1		1.00	
4	구	균열	0.2	1.0		1.00	m	1		1.00	
5	구	차수판 앵커 탈락				3.00	EA	3		3.00	
6	구	후타재 망상균열		0.5	1.0	0.50	㎡	4		2.00	
7	구	이물질퇴적		1.5		1.50	m	1		1.50

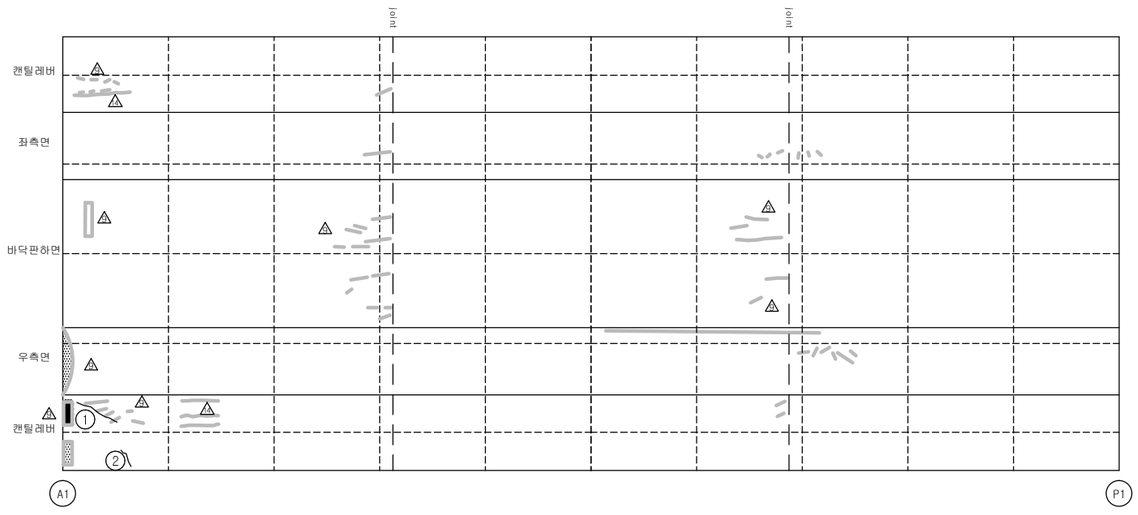
번호	신(N)구(P)	손상내용	손상현황						결함상태	손상물량	비고
			폭	길이	너비	물량	단위	개소			
1	구	균열	0.1	2.0		2.00	m	1		2.00	
2	구	균열	0.1	1.0		1.00	m	1		1.00

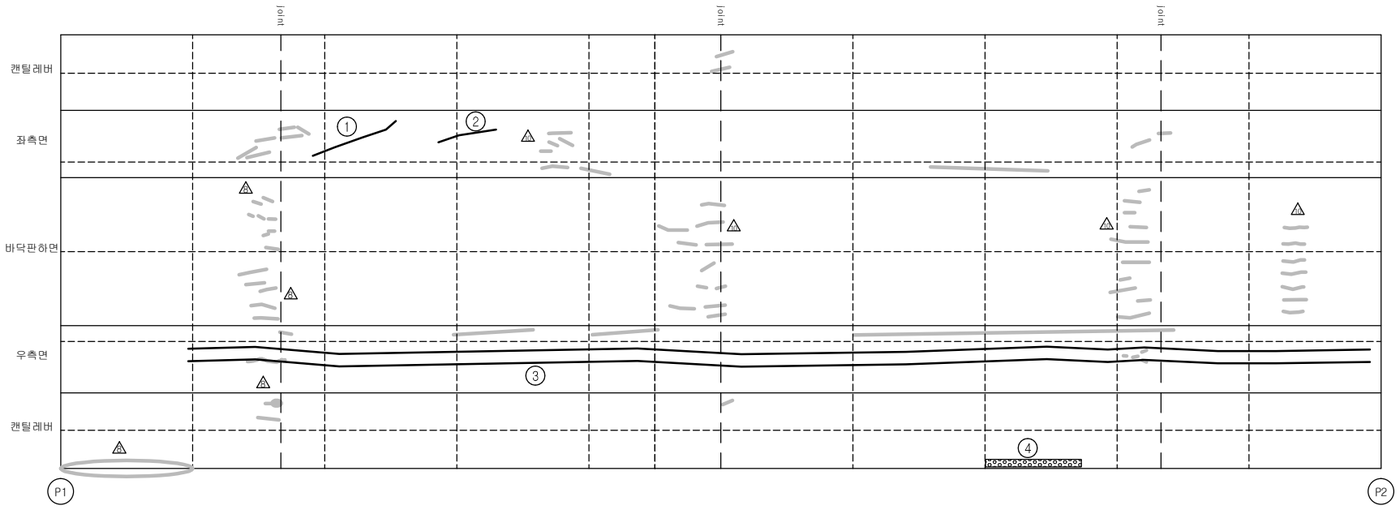
번호	신(N)구(P)	손상내용	손상현황						결함상태	손상물량	비고
			폭	길이	너비	물량	단위	개소			
1	신	균열	0.1	4.0		4.00	m	1		4.00	
2	신	균열	0.1	3.0		3.00	m	1		3.00	
3	신	균열	0.1	50.0		50.00	m	2		100.0	
4	구	측면백태		0.1	3.0	0.30	㎡	1		0.30

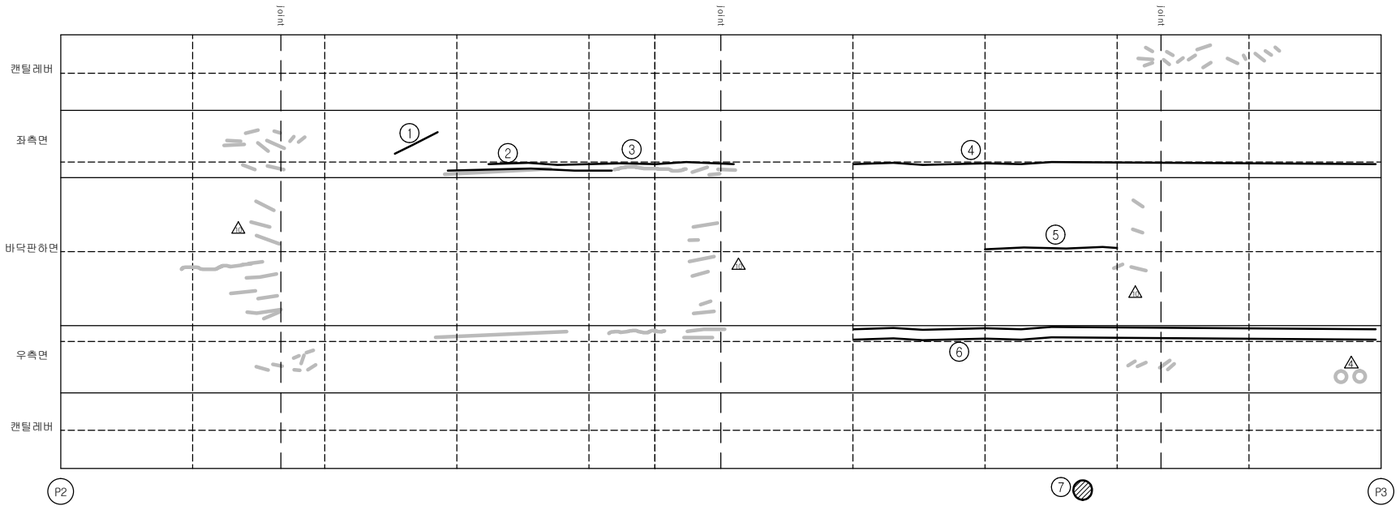
번호	신(N)구(P)	손상내용	손상현황						결함상태	손상물량	비고
			폭	길이	너비	물량	단위	개소			
1	신	균열	0.1	2.0		2.00	m	1		2.00	
2	신	균열	0.1	10.0		10.00	m	1		10.00	
3	신	균열	0.1	10.0		10.00	m	1		10.00	
4	신	균열	0.1	20.0		20.00	m	1		20.00	
5	신	균열	0.1	5.0		5.00	m	1		5.00	
6	신	균열	0.1	25.0		25.00	m	2		50.00	
7	신	배수관 연결고리 체결불량				1.00	EA	1		1.00

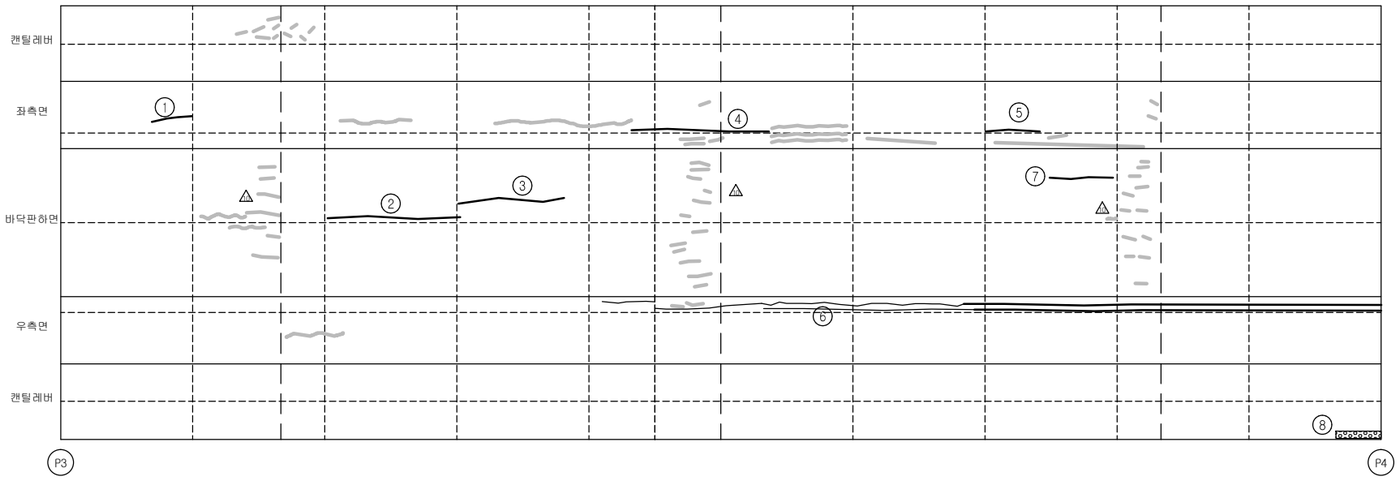
번호	신(N)구(P)	손상내용	손상현황						결함상태	손상물량	비고
			폭	길이	너비	물량	단위	개소			
1	신	균열	0.1	2.0		2.00	m	1		2.00	
2	신	균열	0.1	5.0		5.00	m	1		5.00	
3	신	균열	0.1	4.0		4.00	m	1		4.00	
4	신	균열	0.1	7.0		7.00	m	1		7.00	
5	신	균열	0.1	3.0		3.00	m	1		3.00	
6	신	균열	0.1	55.0		55.00	m	1		55.00	
7	신	균열	0.1	3.0		3.00	m	1		3.00	
8	구	측면백태		0.1	2.0	0.20	㎡	1		0.20

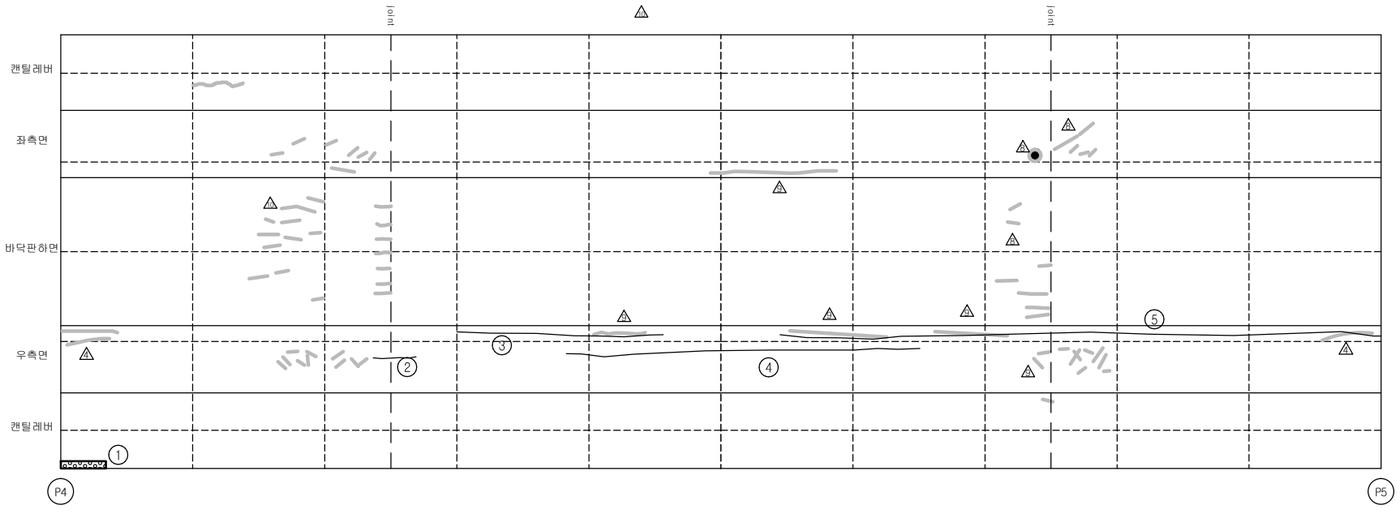
번호	신(N)구(P)	손상내용	손상현황						결함상태	손상물량	비고
			폭	길이	너비	물량	단위	개소			
1	신	측면백태		0.1	2.0	0.20	㎡	1		0.20	
2	구	균열	0.1	1.0		1.00	m	1		1.00	
3	구	균열	0.1	4.0		4.00	m	1		4.00	
4	구	균열	0.1	15.0		15.00	m	1		15.00	
5	구	균열	0.1	25.0		25.00	m	1		25.00

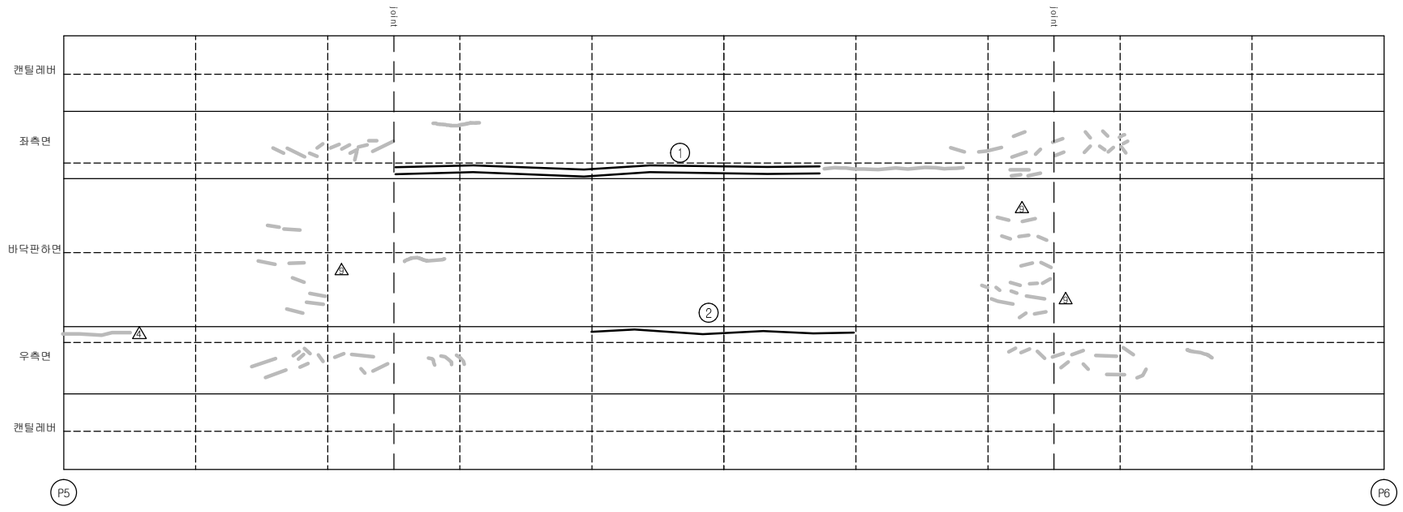
번호	신(N)구(P)	손상내용	손상현황						결함상태	손상물량	비고
			폭	길이	너비	물량	단위	개소			
1	신	균열	0.1	15.0		15.00	m	2		30.00	
2	신	균열	0.1	10.0		10.00	m	1		10.00

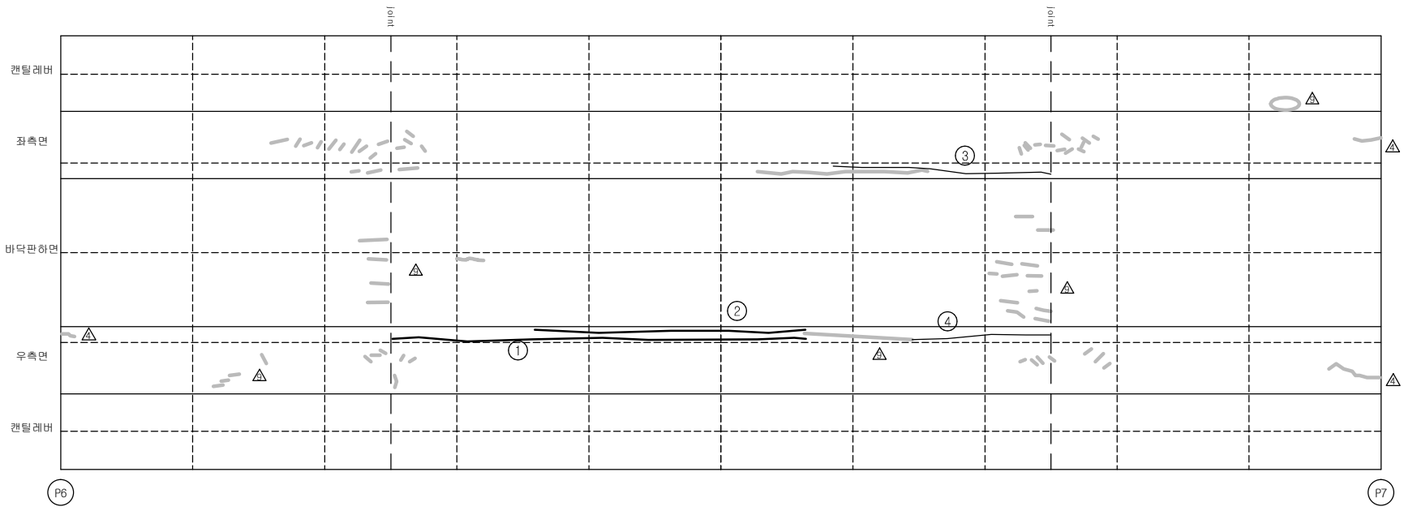
번호	신(N)구(P)	손상내용	손상현황						결함상태	손상물량	비고
			폭	길이	너비	물량	단위	개소			
1	신	균열	0.1	15.0		15.00	m	1		15.00	
2	신	균열	0.1	8.0		8.00	m	1		8.00	
3	구	균열	0.1	3.0		3.00	m	1		3.00	
4	구	균열	0.1	2.5		2.50	m	1		2.50

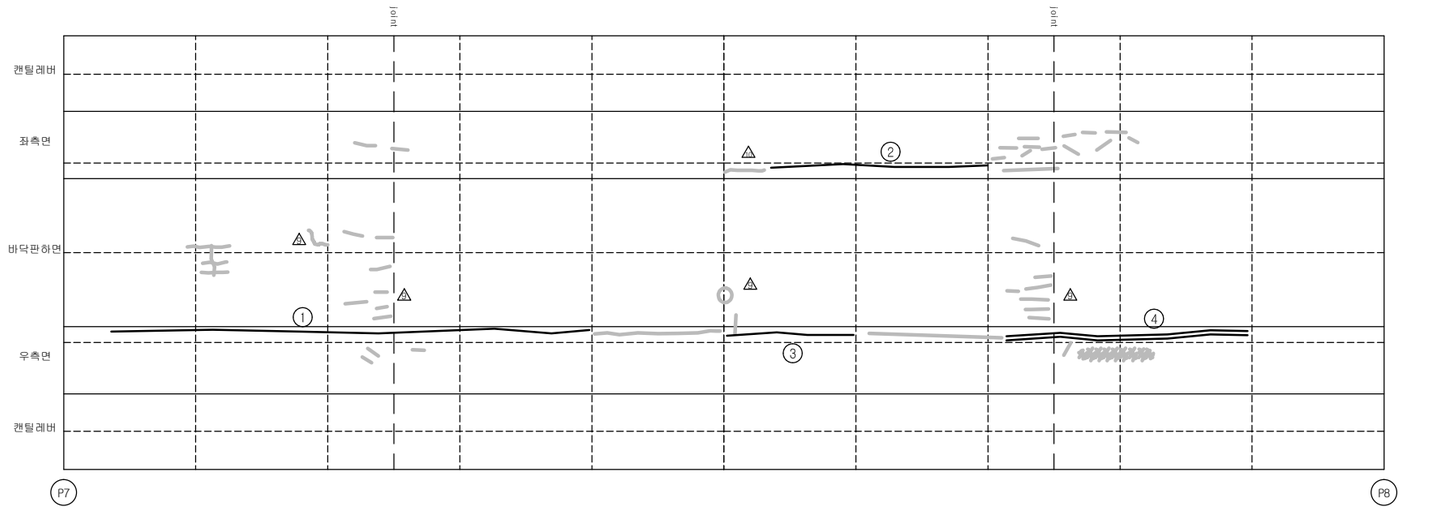
번호	신(N)구(P)	손상내용	손상현황						결함상태	손상물량	비고
			폭	길이	너비	물량	단위	개소			
1	신	균열	0.1	20.0		20.00	m	1		20.00	
2	신	균열	0.1	8.0		8.00	m	1		8.00	
3	신	균열	0.1	5.0		5.00	m	1		5.00	
4	신	균열	0.1	10.0		10.00	m	2		20.00

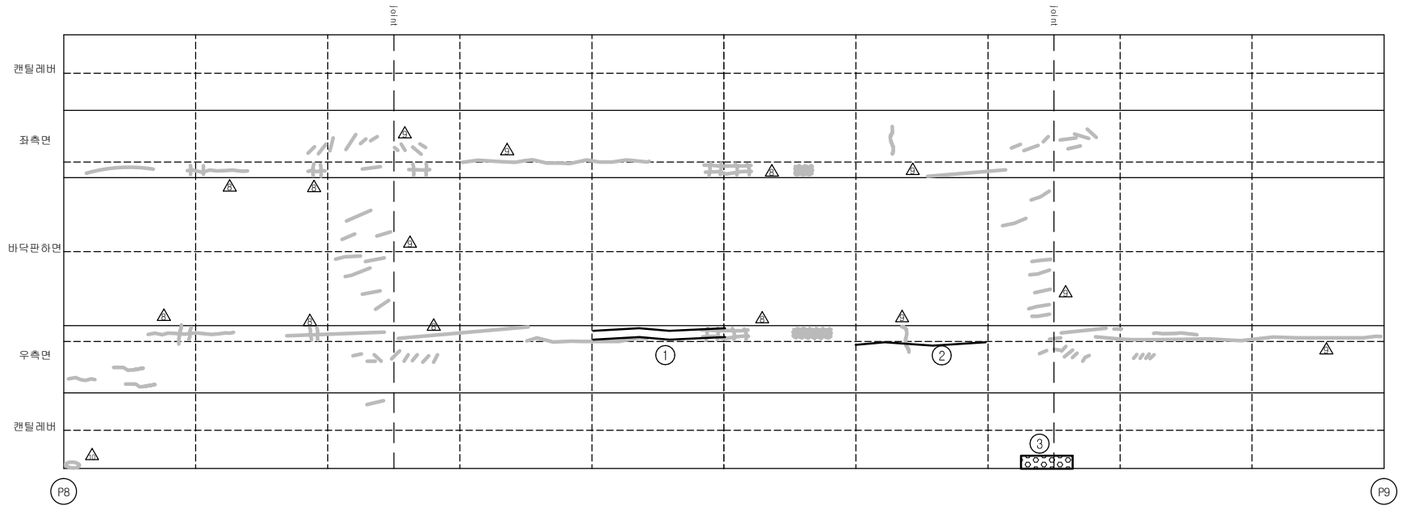
번호	신(N)구(P)	손상내용	손상현황						결함상태	손상물량	비고
			폭	길이	너비	물량	단위	개소			
1	신	균열	0.1	5.0		5.00	m	2		10.00	
2	신	균열	0.1	5.0		5.00	m	1		5.00	
3	신	백태		0.1	1.0	0.10	㎡	1		0.10

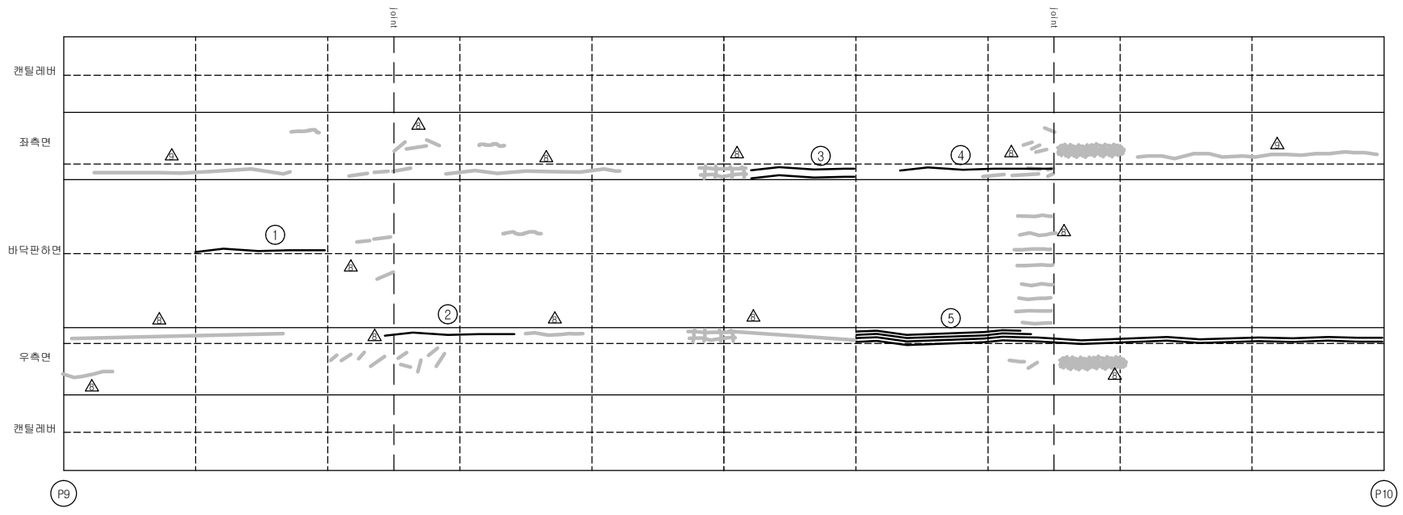
번호	신(N)구(P)	손상내용	손상현황						결함상태	손상물량	비고
			폭	길이	너비	물량	단위	개소			
1	신	균열	0.1	5.0		5.00	m	1		5.00	
2	신	균열	0.1	5.0		5.00	m	1		5.00	
3	신	균열	0.1	4.0		4.00	m	2		8.00	
4	신	균열	0.1	6.0		6.00	m	1		6.00	
5	신	균열	0.1	50.0		50.00	m	1		50.00

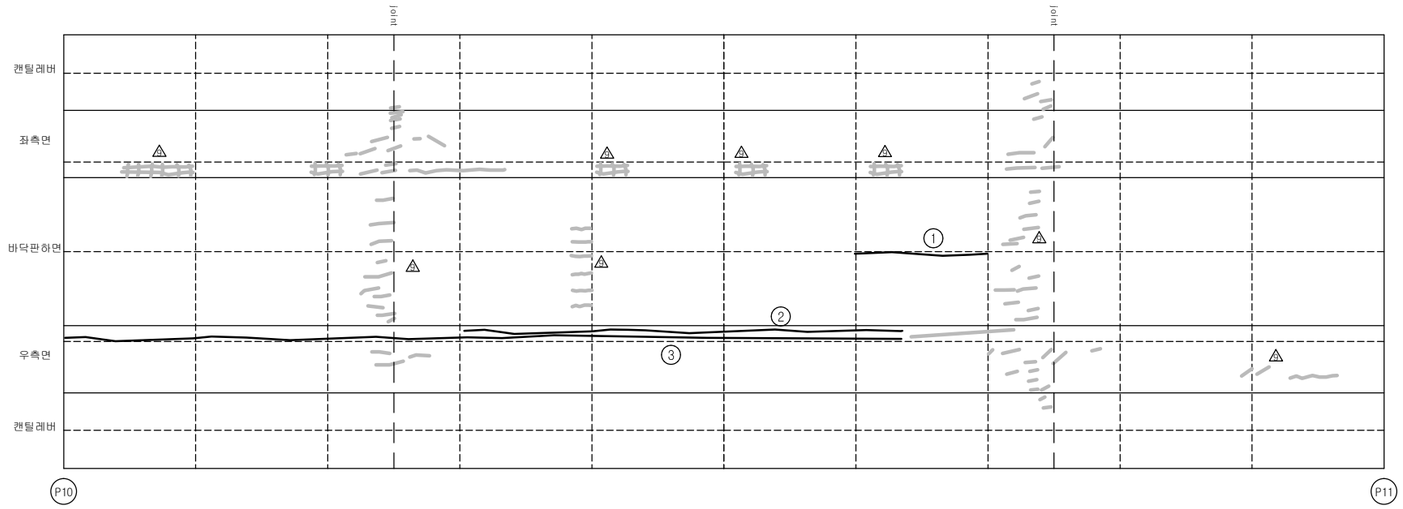
번호	신(N)구(P)	손상내용	손상현황						결함상태	손상물량	비고
			폭	길이	너비	물량	단위	개소			
1	신	균열	0.1	5.0		5.00	m	1		5.00	
2	신	균열	0.1	20.0		20.00	m	1		20.00	
3	신	균열	0.1	30.0		30.00	m	1		30.00

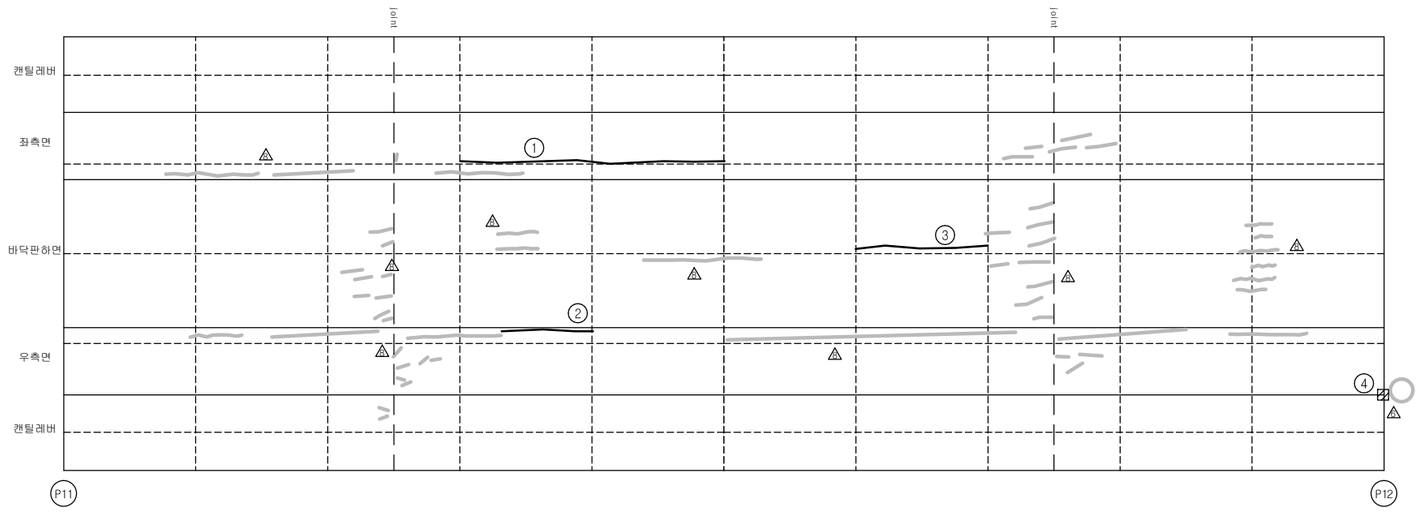
번호	신(N)구(P)	손상내용	손상현황						결함상태	손상물량	비고
			폭	길이	너비	물량	단위	개소			
1	신	균열	0.1	10.0		10.00	m	1		10.00	
2	신	균열	0.1	3.0		3.00	m	1		3.00	
3	신	균열	0.1	5.0		5.00	m	1		5.00	
4	구	배수관누수				1.00	EA	1		1.00

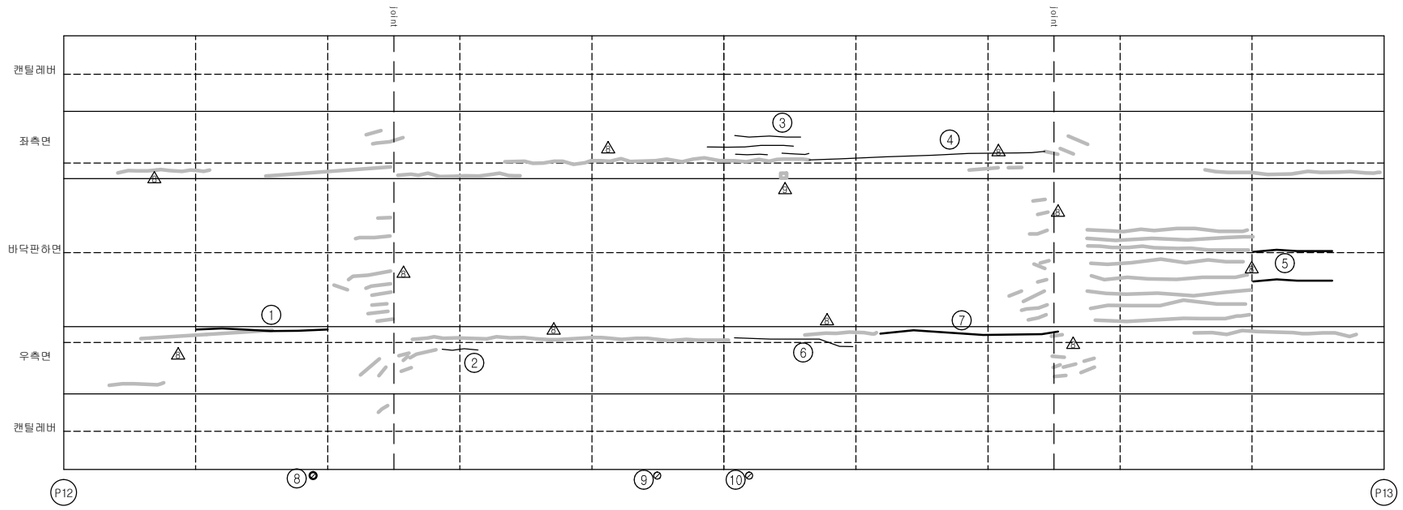
번호	신(N)구(P)	손상내용	손상현황						결함상태	손상물량	비고
			폭	길이	너비	물량	단위	개소			
1	신	균열	0.1	5.0		5.00	m	1		5.00	
2	구	균열	0.1	1.5		1.50	m	1		1.50	
3	구	균열	0.1	6.0		6.00	m	1		6.00	
4	구	균열	0.1	10.0		10.00	m	1		10.00	
5	신	균열	0.1	4.0		4.00	m	2		8.00	
6	신	균열	0.1	5.0		5.00	m	1		5.00	
7	신	균열	0.1	7.0		7.00	m	1		7.00	
8	신	배수관 고정고리 체결불량				1.00	EA	1		1.00	
9	구	배수관 고정고리 탈락				1.00	EA	1		1.00	
10	구	배수구막힘에 의한 녹발생 및 누수흔적				1.00	EA	1		1.00

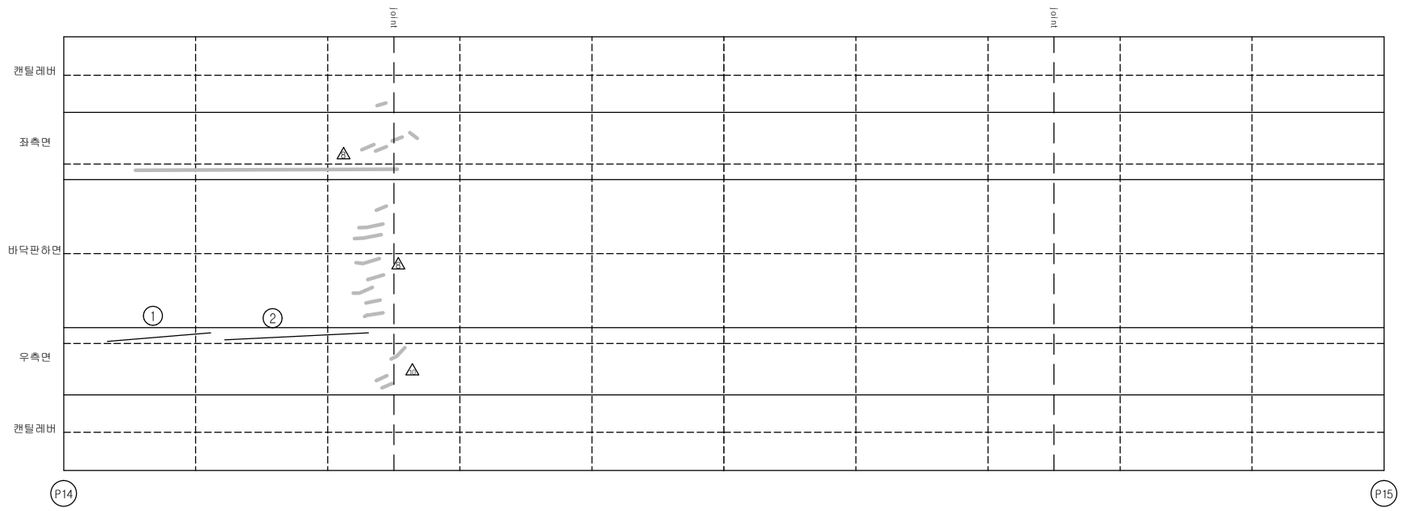
번호	신(N)구(P)	손상내용	손상현황						결함상태	손상물량	비고
			폭	길이	너비	물량	단위	개소			
1	구	균열	0.1	4.0		4.00	m	1		4.00	
2	구	균열	0.1	6.0		6.00	m	1		6.00
