(주)아워브레인 OUR BRAIN CO.,LTD	Project Title **2015년 하반기 시설물 안전점검용역(1구간 정밀안전진단)**	Drawing Title **남천대교 (대구) 평면도, 종 · 횡단면도**	Note

Project Title
2015년 하반기 시설물 안전점검용역(1구간 정밀안전진단)

Drawing Title
남천대교 기호 정의 및 유지관리 이력

ID:남천대교(대구)-교면포장 S1

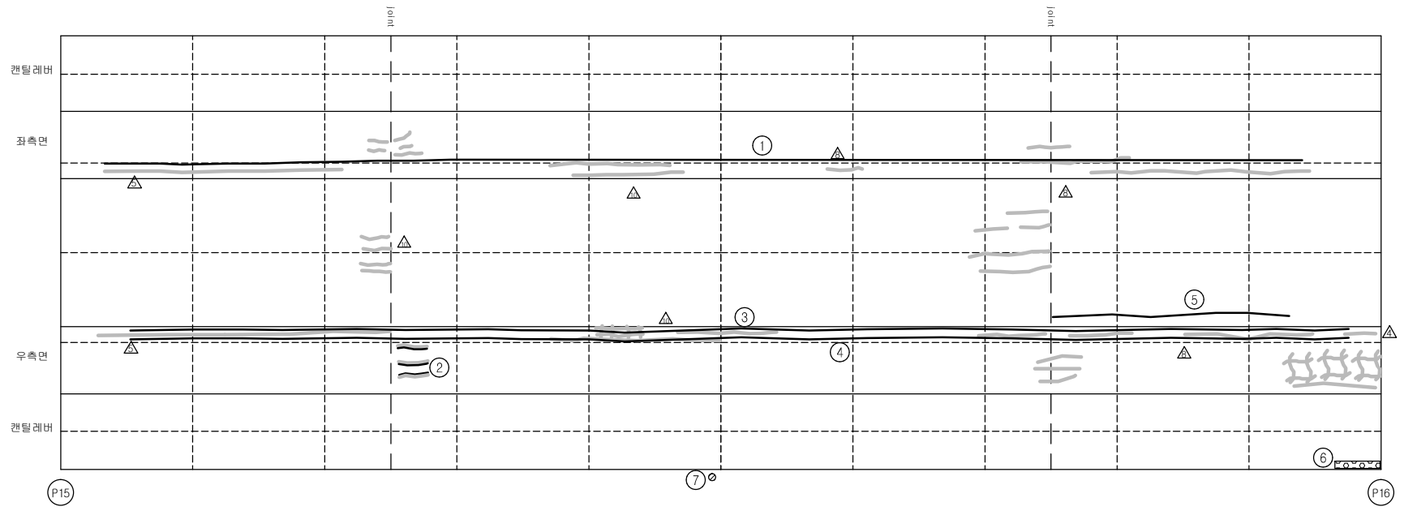
번호	신(N)구(P)	손상내용	손상현황						결함상태	손상물량	비고
			폭	길이	너비	물량	단위	개소			
1	신	균열	0.1	45.0		45.00	m	1		45.00	
2	신	균열	0.1	2.0		2.00	m	3		6.00	
3	신	균열	0.1	45.0		45.00	m	1		45.00	
4	신	균열	0.1	45.0		45.00	m	1		45.00	
5	신	균열	0.1	10.0		10.00	m	1		10.00	
6	구	측면백태		0.1	3.0	0.30	㎡	1		0.30	
7	구	배수관 고정고리 탈락				1.00	EA	1		1.00

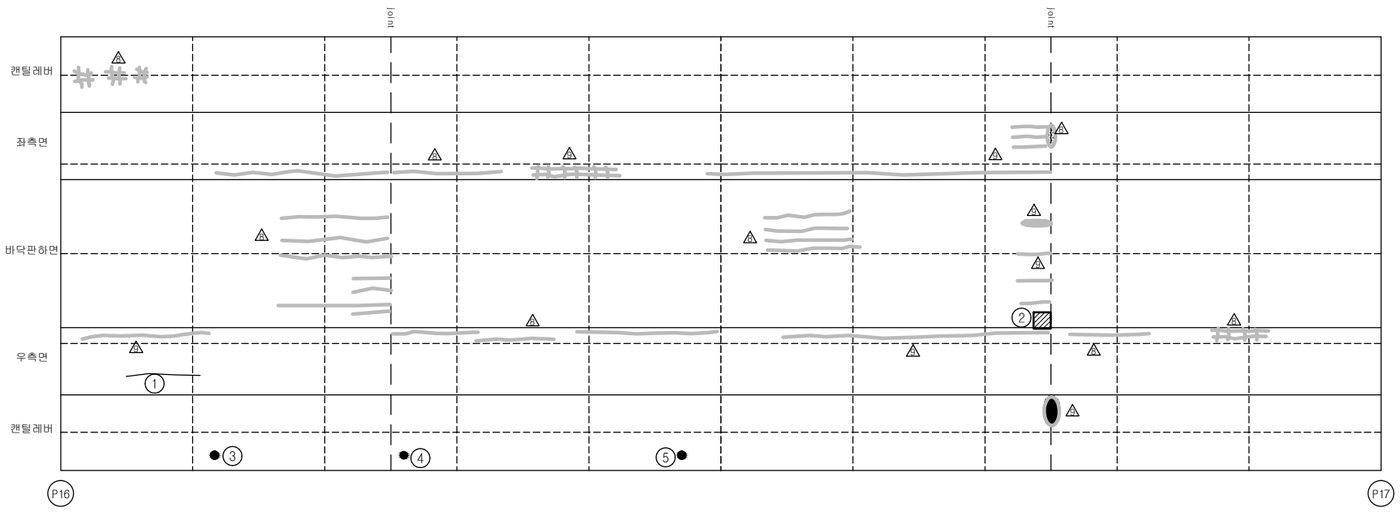
번호	신(N)구(P)	손상내용	손상현황						결함상태	손상물량	비고
			폭	길이	너비	물량	단위	개소			
1	구	균열	0.1	2.0		2.00	m	1		2.00	
2	신	들뜸		0.5	0.8	0.40	㎡	1		0.40	
3	신	배수관 고정고리 체결불량				1.00	EA	1		1.00	
4	신	배수관 고정고리 체결불량				1.00	EA	1		1.00	
5	신	배수관 고정고리 체결불량				1.00	EA	1		1.00

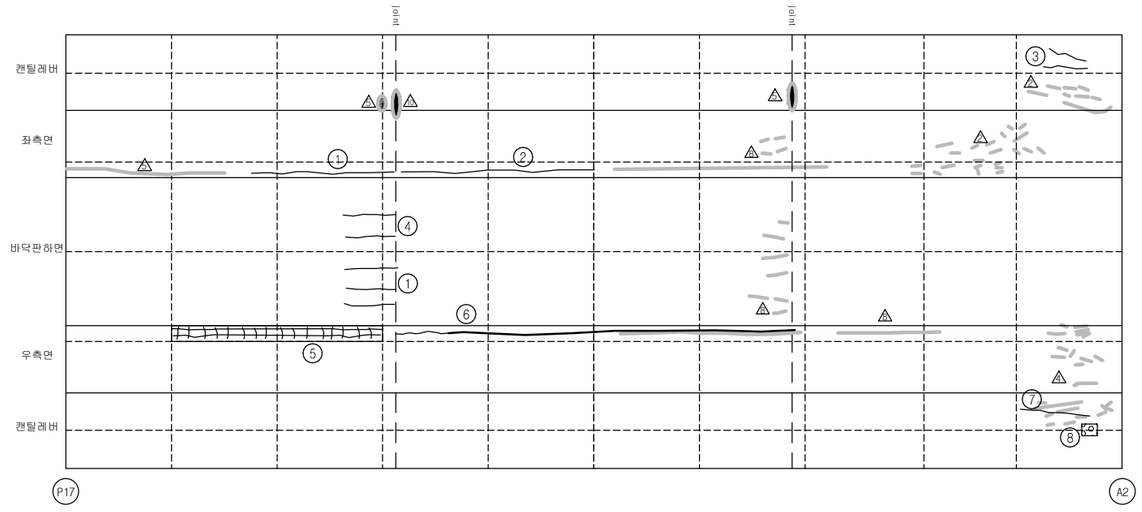
번호	신(N)구(P)	손상내용	손상현황						결함상태	손상물량	비고
			폭	길이	너비	물량	단위	개소			
1	구	균열	0.1	5.0		5.00	m	1		5.00	
2	구	균열	0.1	10.0		10.00	m	1		10.00	
3	구	균열	0.2	1.0		1.00	m	2		2.00	
4	구	균열	0.1	3.0		3.00	m	5		15.00	
5	구	망상균열		0.5	8.0	4.00	㎡	1		4.00	
6	구	균열	0.1	20.0		20.00	m	1		20.00	
7	구	균열	0.1	2.0		2.00	m	1		2.00	
8	구	백태		0.2	1.0	0.20	㎡	1		0.20

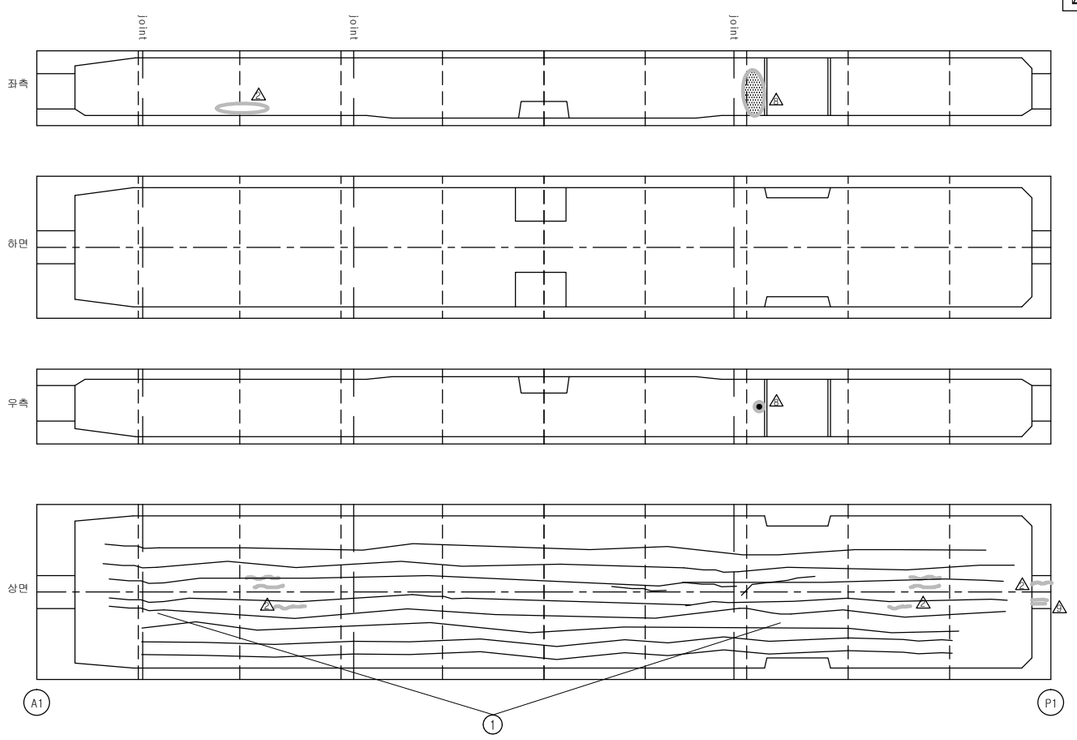
번호	신(N)구(P)	손상내용	손상현황						결함상태	손상물량	비고
			폭	길이	너비	물량	단위	개소			
1	구	균열	0.1	400.0		400.0	m	1		400.0

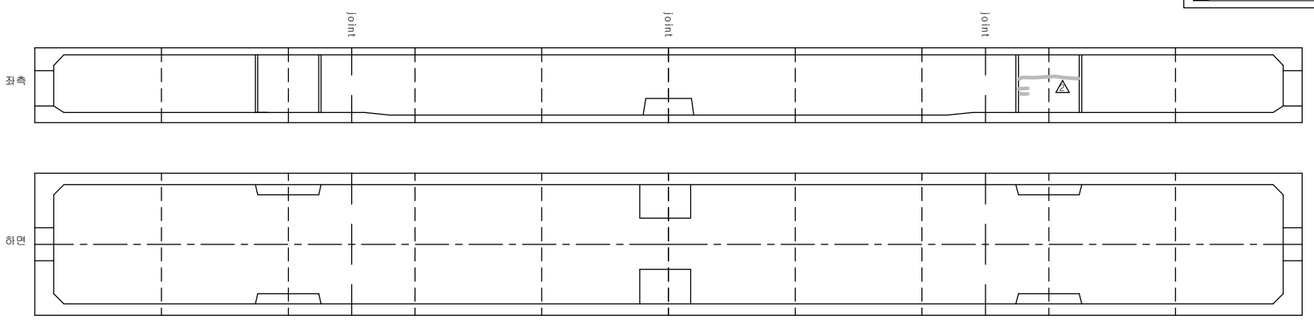
번호	신(N) 구(P)	손상내용	손상현황						결함상태	손상물량	비고
			폭	길이	너비	물량	단위	개소			
1	신	균열	0.1	15.0		15.00	m	10		150.0	
2	신	균열	0.1	40.0		40.00	m	6		240.0

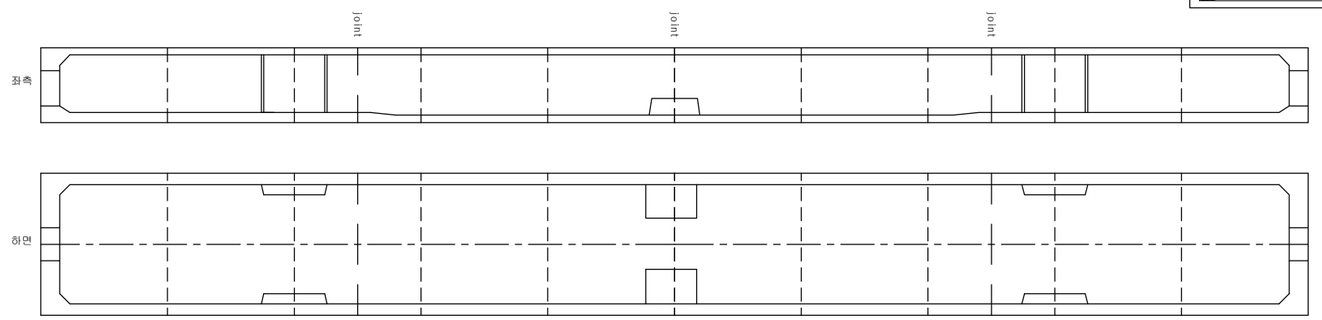
번호	신(N)구(P)	손상내용	손상현황						결함상태	손상물량	비고
			폭	길이	너비	물량	단위	개소			
1	신	균열	0.1	55.0		55.00	m	9		495.0	
2	구	균열	0.1	1.0		1.00	m	1		1.0

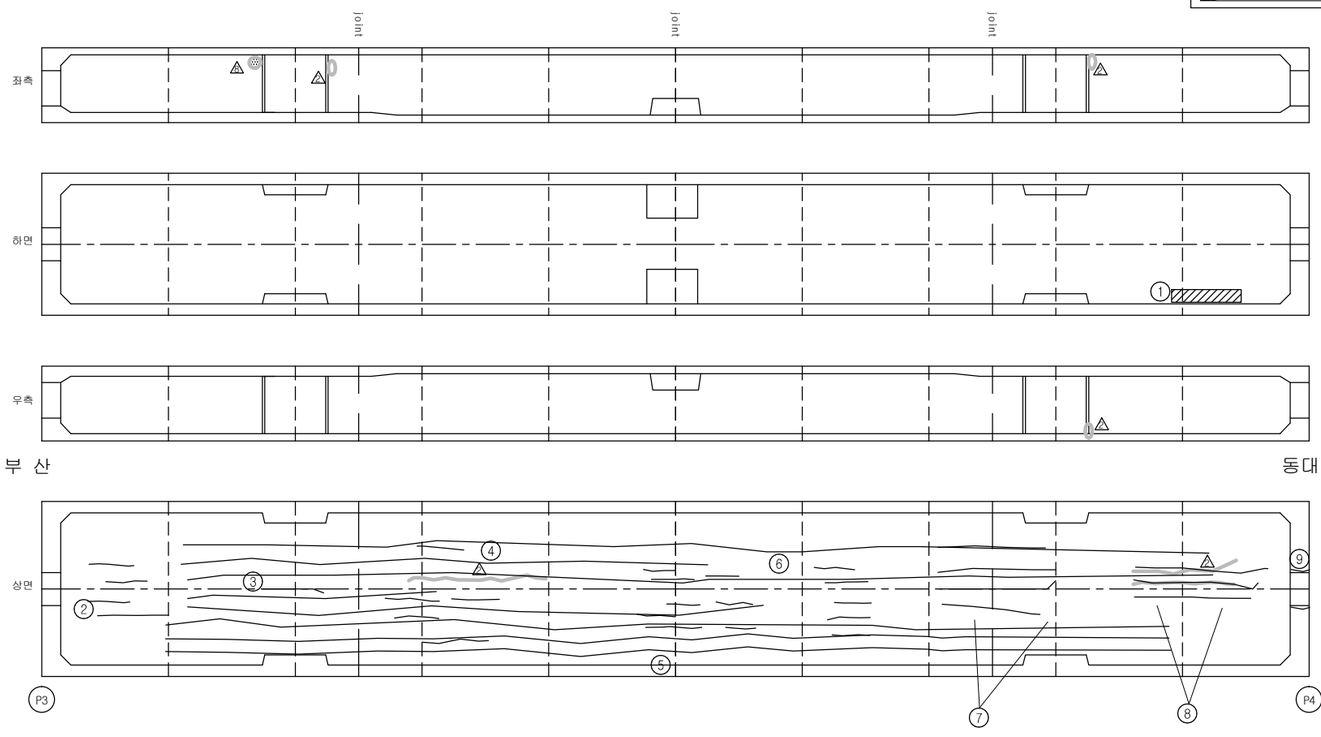
번호	신(N)구(P)	손상내용	손상현황						결함상태	손상물량	비고
			폭	길이	너비	물량	단위	개소			
1	구	콘크리트 박락		1.0	3.0	3.00	㎡	1		3.00	
2	구	균열	0.1	8.5		8.50	m	1		8.50	
3	구	균열	0.1	3.0		3.00	m	1		3.00	
4	구	균열	0.1	12.5		12.50	m	1		12.50	
5	구	균열	0.1	50.0		50.00	m	8		400.0	
6	구	균열	0.1	28.5		28.50	m	1		28.50	
7	구	균열	0.1	5.0		5.00	m	4		20.00	
8	구	균열	0.1	6.0		6.00	m	3		18.00	
9	구	균열	0.2	0.5		0.50	m	2		1.00	
10	구	균열	0.1	0.6		0.60	m	2		1.20

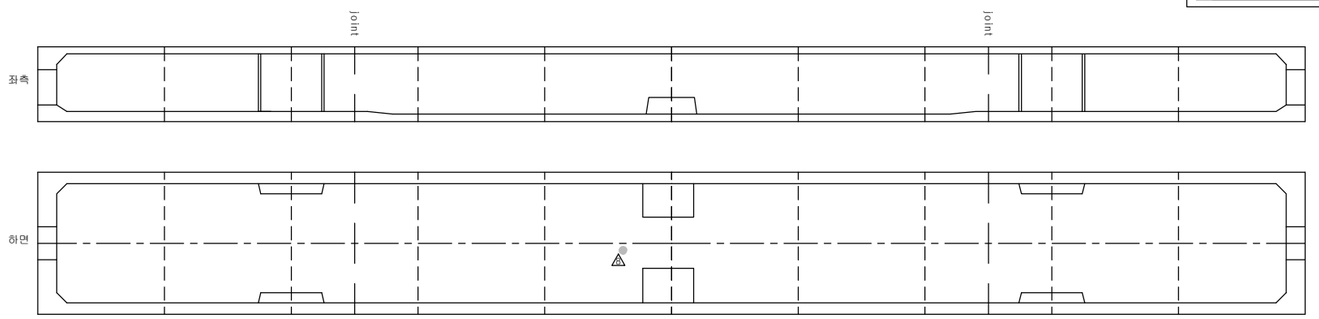
번호	신(N) 구(P)	손상내용	손상현황						결함상태	손상물량	비고
			폭	길이	너비	물량	단위	개소			
1	신	균열	0.1	15.0		15.00	m	9		135.0	
2	신	균열	0.1	30.0		30.00	m	6		180.0	
3	신	균열	0.1	15.0		15.00	m	9		135.0

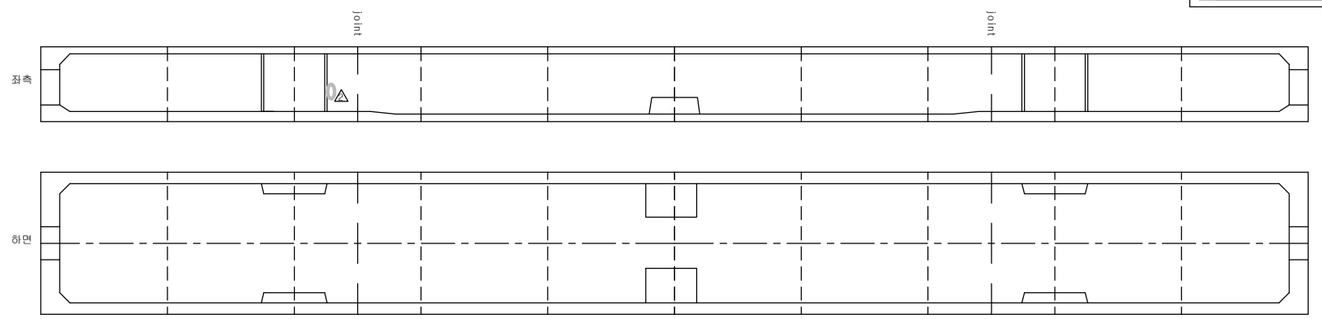
번호	신(N) 구(P)	손상내용	손상현황						결함상태	손상물량	비고
			폭	길이	너비	물량	단위	개소			
1	구	백태		0.1	0.5	0.05	㎡	1		0.05	
2	신	균열	0.1	15.0		15.00	m	13		195.0	
3	신	균열	0.1	30.0		30.00	m	10		300.0	
4	신	균열	0.1	15.0		15.00	m	8		120.0	
5	신	균열	0.2	0.6		0.60	m	1		0.60

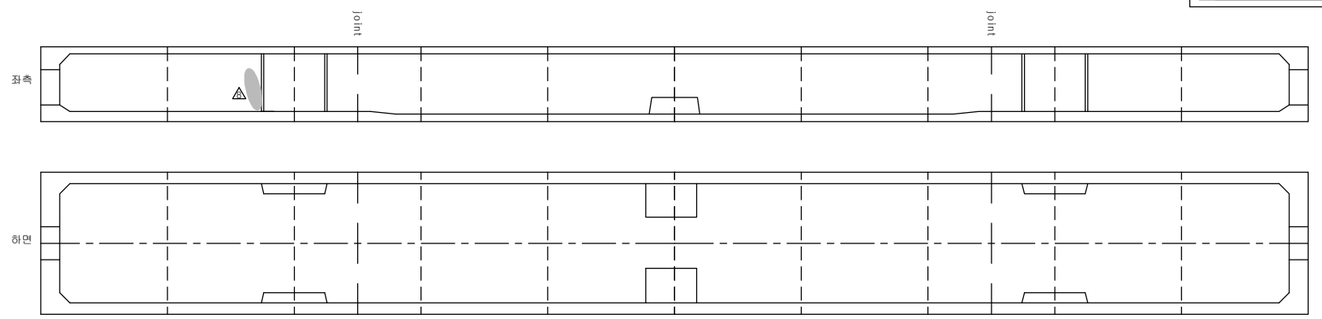
번호	신(N)구(P)	손상내용	손상현황						결함상태	손상물량	비고
			폭	길이	너비	물량	단위	개소			
1	신	균열	0.1	15.0		15.00	m	10		150.0	
2	신	균열	0.1	30.0		30.00	m	14		420.0	
3	신	균열	0.1	15.0		15.00	m	8		120.0	
4	신	균열	0.1	1.0		1.00	m	1		1.00

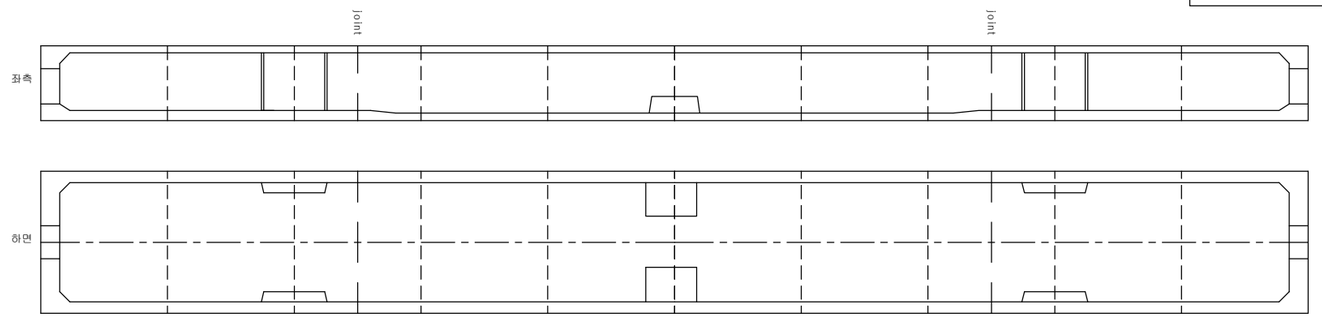
번호	신(N)구(P)	손상내용	손상현황						결함상태	손상물량	비고
			폭	길이	너비	물량	단위	개소			
1	신	균열	0.1	15.0		15.00	m	6		90.00	
2	신	균열	0.1	30.0		30.00	m	10		300.0	
3	신	균열	0.1	15.0		15.00	m	8		120.0

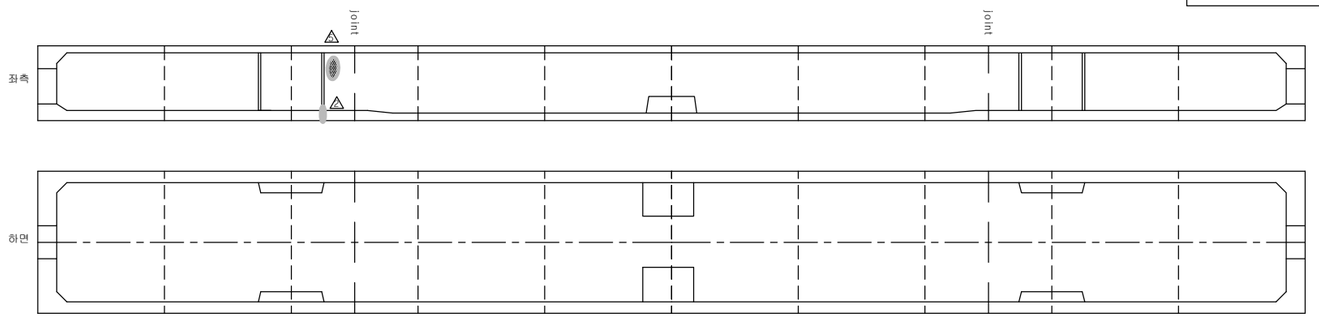
번호	신(N)구(P)	손상내용	손상현황						결함상태	손상물량	비고
			폭	길이	너비	물량	단위	개소			
1	신	균열	0.1	55.0		55.00	m	11		605.0	
2	구	균열	0.1	0.5		0.50	m	1		0.50	
3	구	균열	0.1	1.0		1.00	m	1		1.00

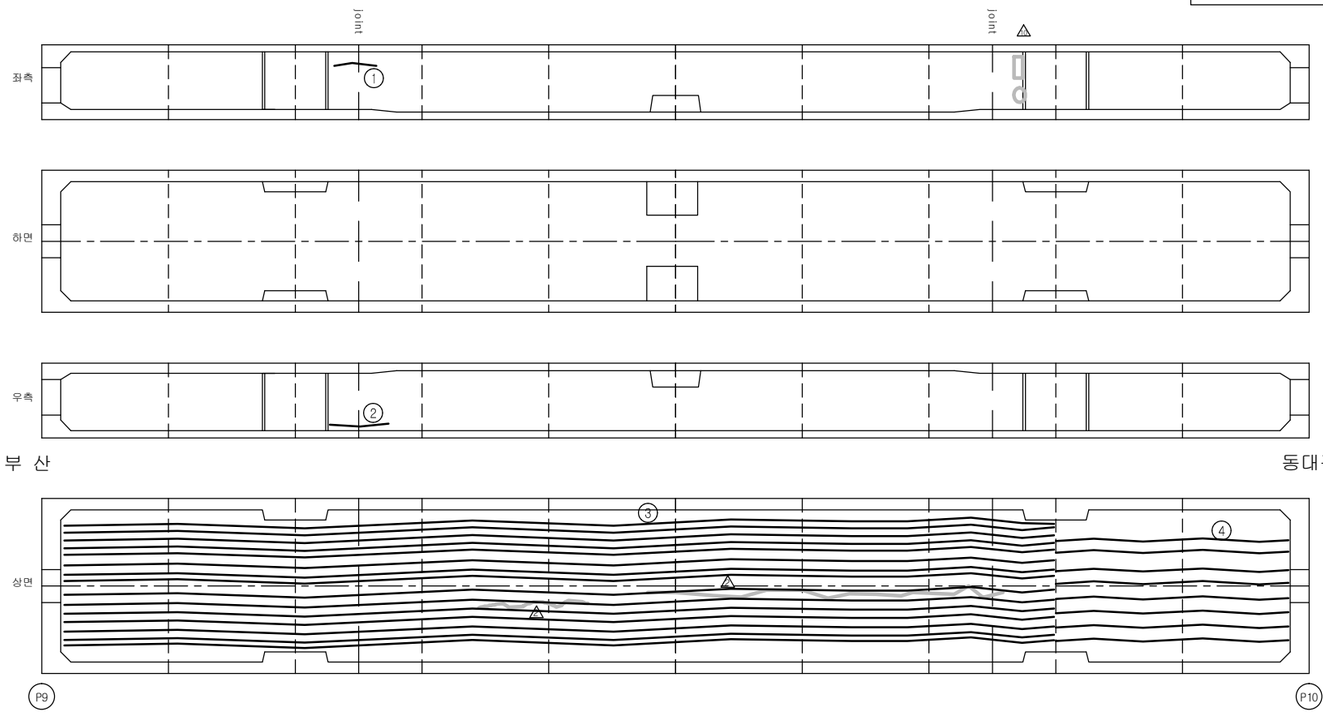
번호	신(N) 구(P)	손상내용	손상현황						결함상태	손상물량	비고
			폭	길이	너비	물량	단위	개소			
1	신	균열	0.1	1.0		1.00	m	1		1.00	
2	신	균열	0.1	1.0		1.00	m	1		1.00	
3	신	균열	0.1	40.0		40.00	m	15		600.0	
4	신	균열	0.1	15.0		15.00	m	8		120.0

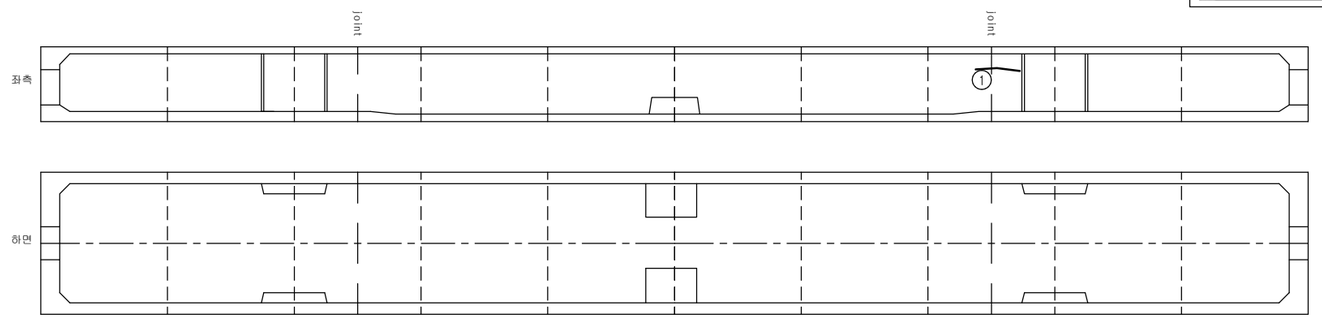
번호	신(N) 구(P)	손상내용	손상현황						결함상태	손상물량	비고
			폭	길이	너비	물량	단위	개소			
1	신	균열	0.1	1.0		1.00	m	1		1.00	
2	신	균열	0.1	15.0		15.00	m	10		150.0	
3	신	균열	0.1	30.0		30.00	m	13		390.0	
4	신	균열	0.1	1.0		1.00	m	1		1.00	
5	신	균열	0.1	15.0		15.00	m	8		120.0	
6	구	균열	0.1	0.6		0.60	m	1		0.60

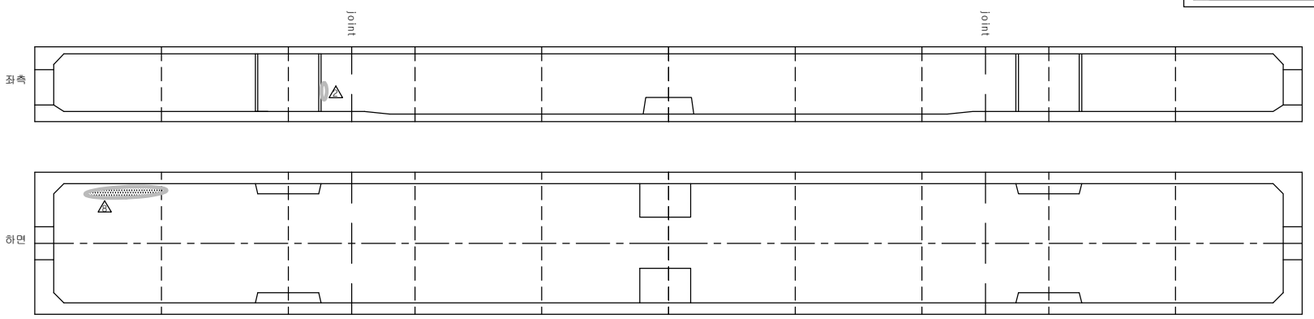
번호	신(N)구(P)	손상내용	손상현황						결함상태	손상물량	비고
			폭	길이	너비	물량	단위	개소			
1	신	균열	0.1	40.0		40.00	m	12		480.0	
2	신	균열	0.1	15.0		15.00	m	8		120.0

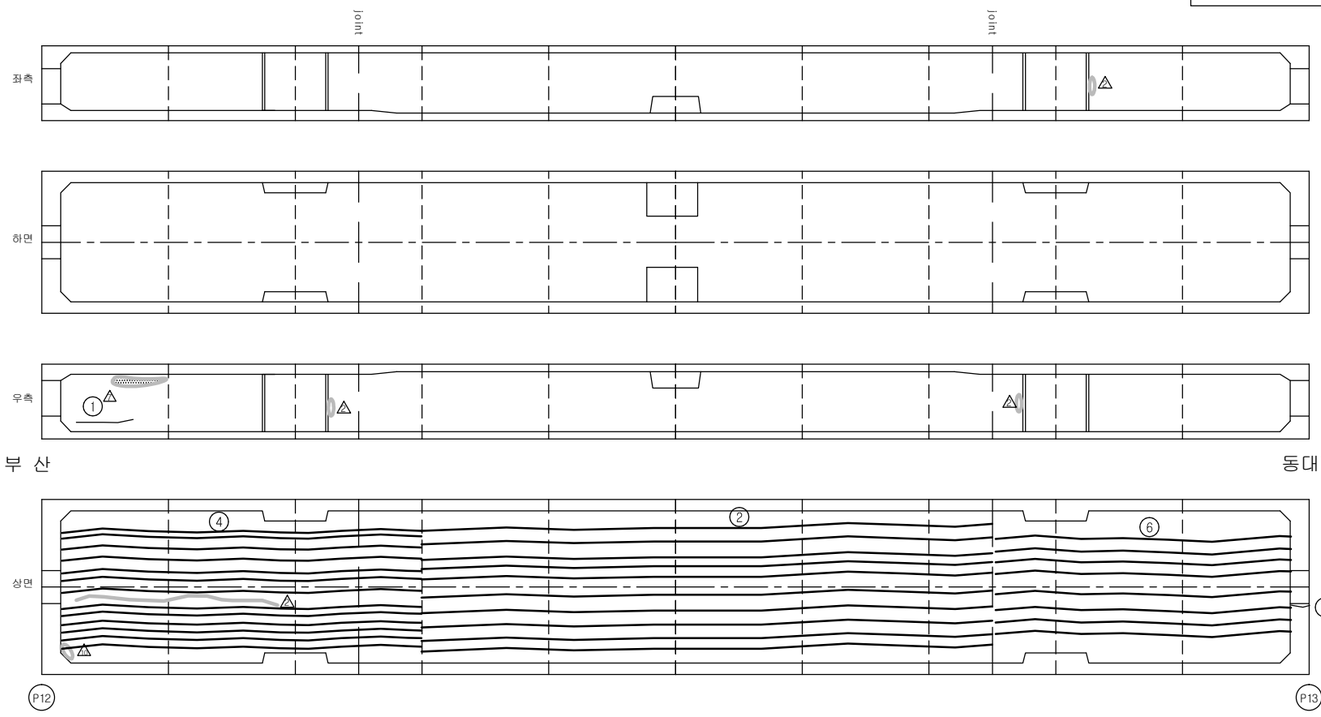
번호	신(N)구(P)	손상내용	손상현황						결함상태	손상물량	비고
			폭	길이	너비	물량	단위	개소			
1	구	균열	0.1	2.0		2.00	m	1		2.00	
2	신	균열	0.1	20.0		20.00	m	10		200.0	
3	구	균열	0.1	1.0		1.00	m	1		1.00	
4	신	균열	0.1	15.0		15.00	m	13		195.0	
5	구	균열	0.1	0.6		0.60	m	1		0.60	
6	신	균열	0.1	15.0		15.00	m	8		120.0

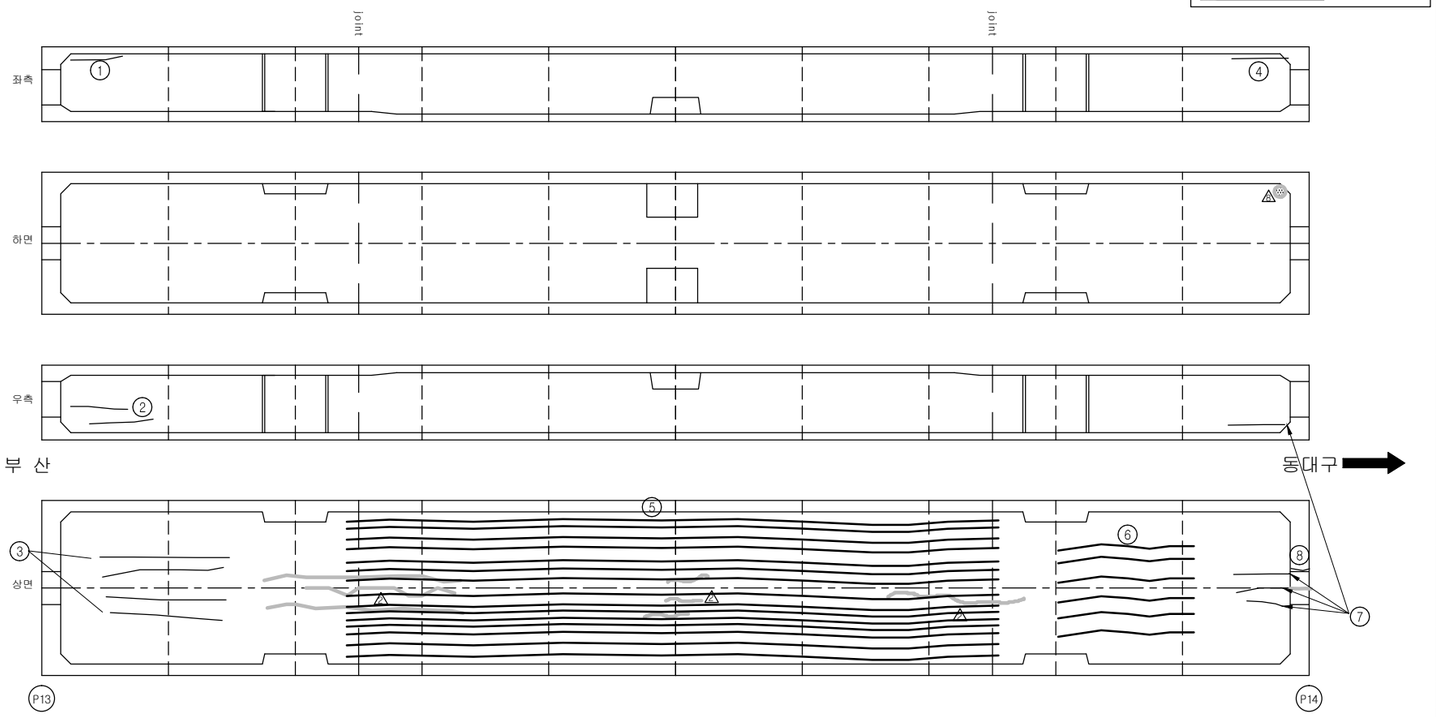
번호	신(N)구(P)	손상내용	손상현황						결함상태	손상물량	비고
			폭	길이	너비	물량	단위	개소			
1	구	균열	0.1	3.0		3.00	m	1		3.00	
2	구	균열	0.1	2.5		2.50	m	2		5.00	
3	구	균열	0.1	7.0		7.00	m	4		28.00	
4	구	균열	0.1	3.5		3.50	m	1		3.50	
5	신	균열	0.1	30.0		30.00	m	15		450.0	
6	신	균열	0.1	5.0		5.00	m	6		30.00	
7	구	균열	0.1	3.0		3.00	m	4		12.00	
8	구	균열	0.1	1.0		1.00	m	1		1.00

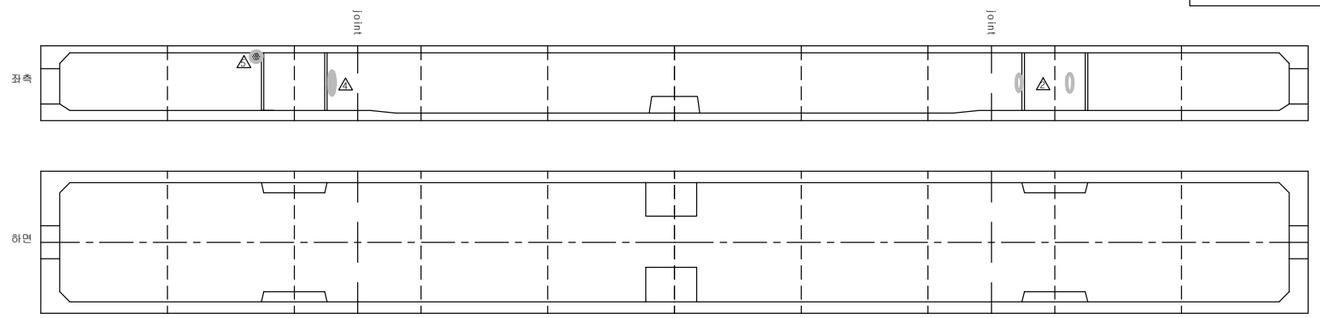
번호	신(N)구(P)	손상내용	손상현황						결함상태	손상물량	비고
			폭	길이	너비	물량	단위	개소			
1	구	균열	0.1	30.0		30.00	m	1		30.00	
2	신	균열	0.1	30.0		30.00	m	14		420.0	
3	신	균열	0.1	1.0		1.00	m	1		1.00	
4	구	균열	0.1	9.0		9.00	m	1		9.00

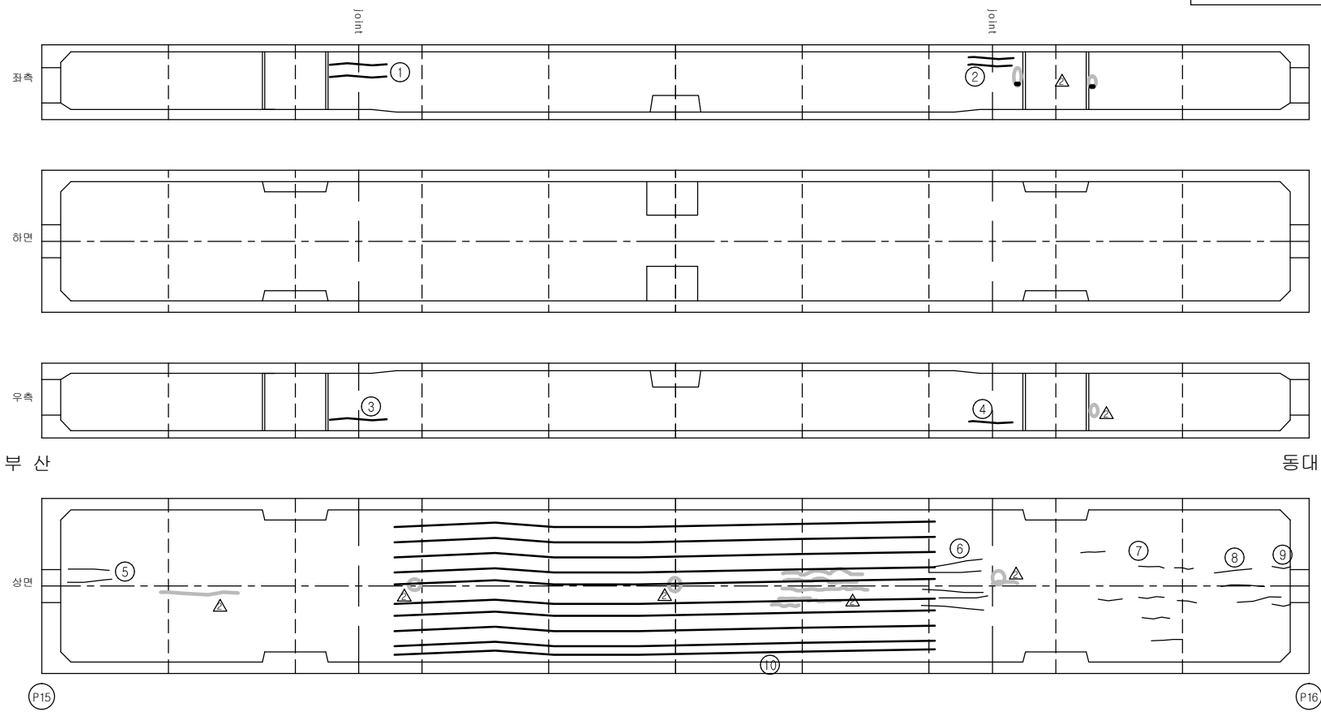
번호	신(N) 구(P)	손상내용	손상현황						결함상태	손상물량	비고
			폭	길이	너비	물량	단위	개소			
1	신	균열	0.1	1.5		1.50	m	2		3.00	
2	신	균열	0.1	1.0		1.00	m	2		2.00	
3	신	균열	0.1	1.5		1.50	m	1		1.50	
4	신	균열	0.1	1.5		1.50	m	1		1.50	
5	구	균열	0.1	2.0		2.00	m	2		4.00	
6	구	균열	0.1	3.0		3.00	m	5		15.00	
7	구	균열	0.1	12.0		12.00	m	1		12.00	
8	구	균열	0.1	0.5		0.50	m	2		1.00	
9	구	균열	0.1	2.0		2.00	m	3		6.00	
10	신	균열	0.1	25.0		25.00	m	10		250.0	
11	구	균열	0.1	0.5		0.50	m	1		0.50	
12	신	균열	0.1	1.0		1.00	m	1		1.00

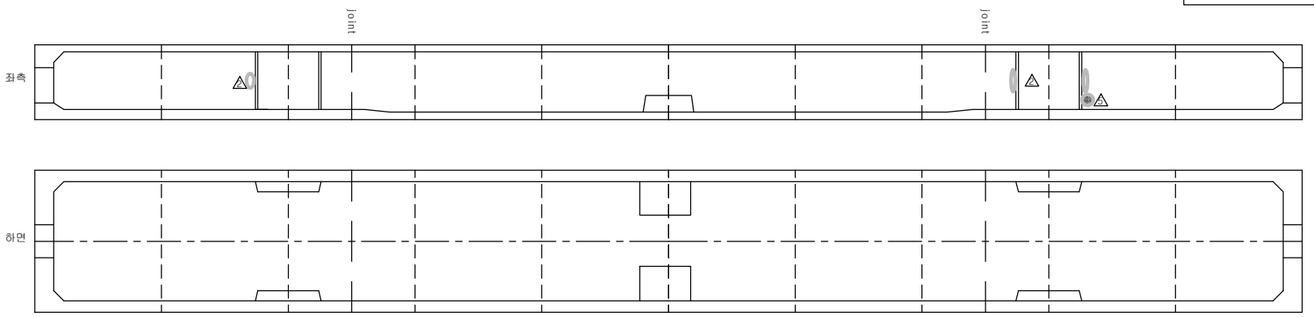
번호	신(N)구(P)	손상내용	손상현황						결함상태	손상물량	비고
			폭	길이	너비	물량	단위	개소			
1	구	균열	0.1	5.0		5.00	m	4		20.00	
2	신	균열	0.1	20.0		20.00	m	9		180.0	
3	구	균열	0.1	13.0		13.00	m	1		13.00	
4	구	균열	0.1	9.0		9.00	m	1		9.00	
5	구	균열	0.2	0.5		0.50	m	1		0.50	
6	신	균열	0.1	0.5		0.50	m	1		0.50

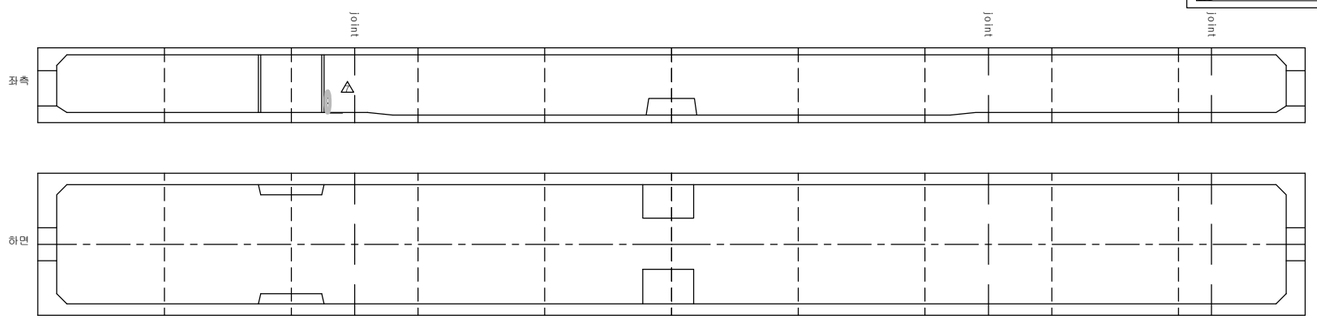
번호	신(N)구(P)	손상내용	손상현황						결함상태	손상물량	비고
			폭	길이	너비	물량	단위	개소			
1	구	균열	0.1	3.5		3.50	m	2		7.00	
2	구	균열	0.1	1.5		1.50	m	3		4.50	
3	신	균열	0.1	30.0		30.00	m	7		210.0	
4	구	균열	0.1	6.0		6.00	m	1		6.00	
5	구	균열	0.1	8.5		8.50	m	1		8.50

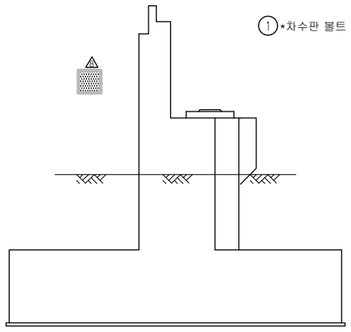
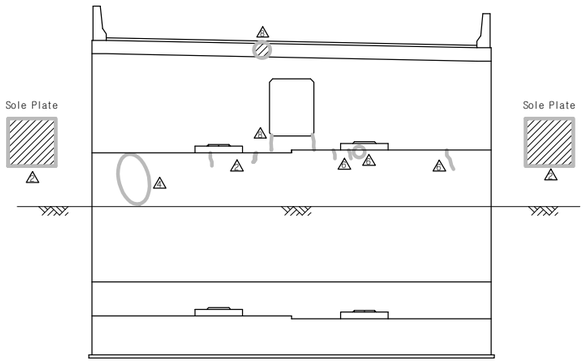
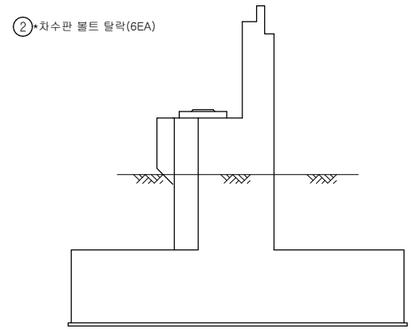
A1내부 출입통로

번호	신(N)구(P)	손상내용	손상현황						결함상태	손상물량	비고
			폭	길이	너비	물량	단위	개소			
1	구	차수판 볼트 탈락				5.00	EA	5		5.00	
2	구	차수판 볼트 탈락				6.00	EA	6		6.00

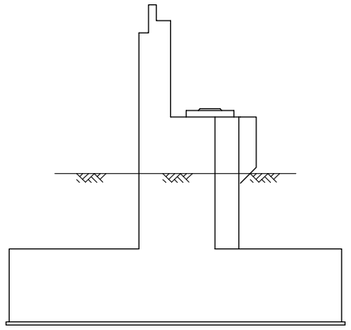
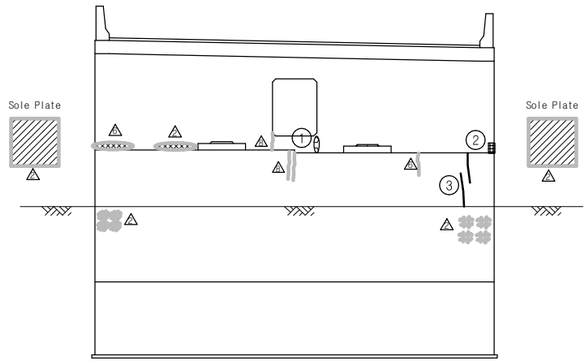
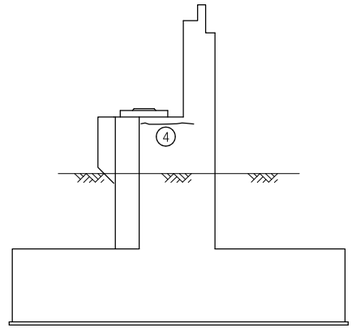
A2내부 출입통로

번호	신(N)구(P)	손상내용	손상현황						결함상태	손상물량	비고
			폭	길이	너비	물량	단위	개소			
1	구	백태		0.1	1.0	0.10	㎡	1		0.10	
2	구	콘크리트 들뜸		0.1	0.3	0.03	㎡	1		0.03	
3	신	균열	0.1	1.0		1.00	m	1		1.00	
4	구	균열	0.5	1.2		1.20	m	1		1.20	
5	구	보수부 백태		0.1	6.0	0.60	㎡	1		0.60	
6	구	벽체 사방향 균열	0.1	2.0		2.00	m	1		2.00

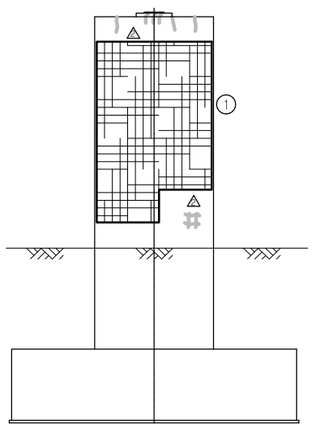
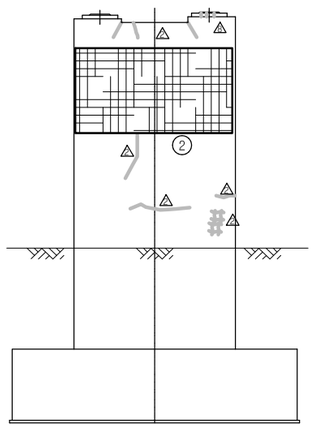
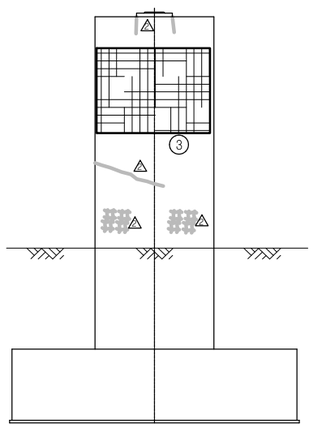
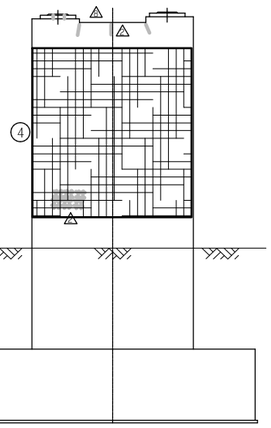
번호	신(N)구(P)	손상내용	손상현황						결함상태	손상물량	비고
			폭	길이	너비	물량	단위	개소			
1	신	망상균열		20.0	5.0	100.0	㎡	1		100.0	
2	신	망상균열		10.0	6.5	65.00	㎡	1		65.00	
3	신	망상균열		10.0	5.0	50.00	㎡	1		50.00	
4	신	망상균열		20.0	6.5	130.0	㎡	1		130.0

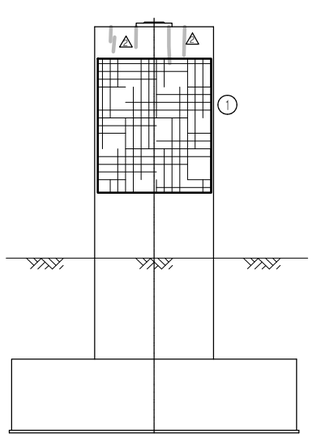
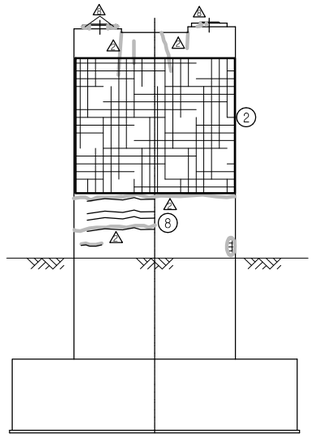
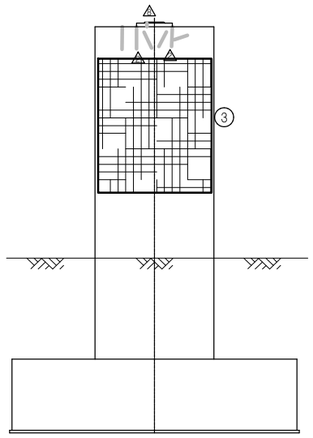
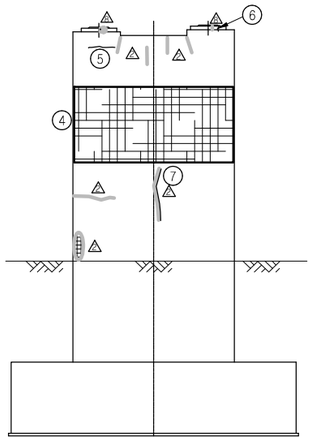
ID:남천대교(대구)-교각 P2

번호	신(N)구(P)	손상내용	손상현황						결함상태	손상물량	비고
			폭	길이	너비	물량	단위	개소			
1	신	망상균열		20.0	5.0	100.0	㎡	1		100.0	
2	신	망상균열		15.0	6.5	97.50	㎡	1		97.50	
3	신	망상균열		15.0	5.0	75.00	㎡	1		75.00	
4	신	망상균열		10.0	6.5	65.00	㎡	1		65.00	
5	구	균열	0.1	1.0		1.00	m	1		1.00	
6	구	받침콘크리트 균열	0.2	0.3		0.30	m	1		0.30	
7	구	보수부 재균열	0.1	3.0		3.00	m	1		3.00	
8	구	보수부 재균열	0.1	2.0		2.00	m	1		2.00

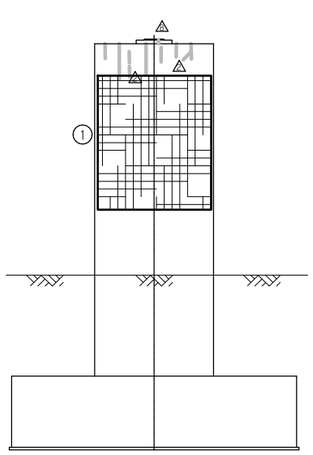
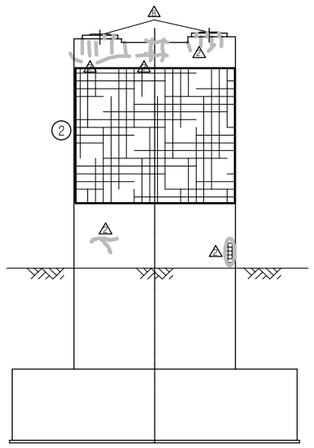
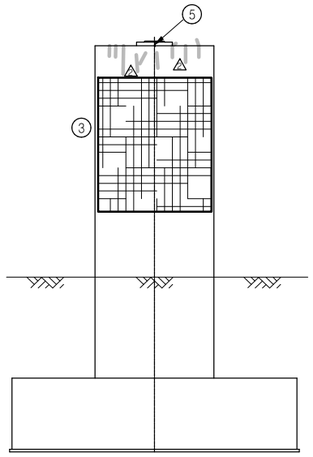
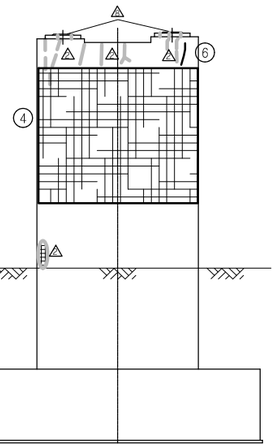
용 역 명	2015년 하반기 시설물 안전점검용역(1구간 정밀안전진단)
과업기간	2015. 08. 17 ~ 2015. 12. 31
발 주 처	신대구부산고속도로주식회사
용 역 사	(주)아워브레인 OUR BRAIN CO.,LTD
도면번호	59

번호	신(N)구(P)	손상내용	손상현황						결함상태	손상물량	비고
			폭	길이	너비	물량	단위	개소			
1	신	망상균열		10.0	5.0	50.00	㎡	1		50.00	
2	신	망상균열		15.0	6.5	97.50	㎡	1		97.50	
3	신	망상균열		15.0	5.0	75.00	㎡	1		75.00	
4	신	망상균열		15.0	6.5	97.50	㎡	1		97.50	
5	구	받침콘크리트 균열	0.1	0.2		0.20	m	1		0.20	
6	신	균열	0.1	1.0		1.00	m	1		1.00

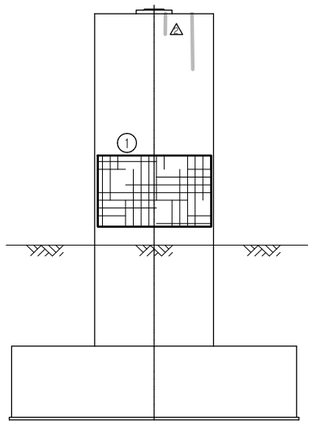
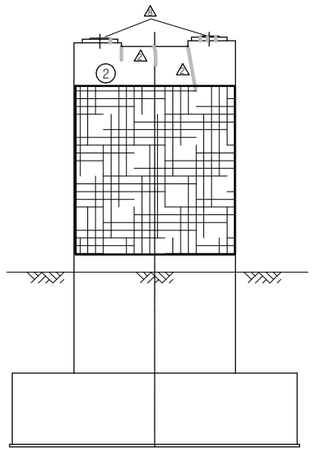
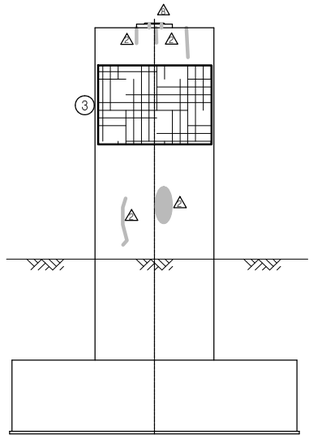
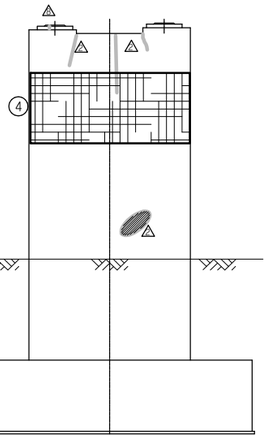
용 역 명	2015년 하반기 시설물 안전점검용역(1구간 정밀안전진단)
과업기간	2015. 08. 17 ~ 2015. 12. 31
발 주 처	신대구부산고속도로주식회사
용 역 사	(주)아워브레인 OUR BRAIN CO.,LTD
도면번호	60

번호	신(N)구(P)	손상내용	손상현황						결함상태	손상물량	비고
			폭	길이	너비	물량	단위	개소			
1	신	망상균열		10.0	5.0	50.00	㎡	1		50.00	
2	신	망상균열		25.0	6.5	162.5	㎡	1		162.5	
3	신	망상균열		10.0	5.0	50.00	㎡	1		50.00	
4	신	망상균열		10.0	6.5	65.00	㎡	1		65.00

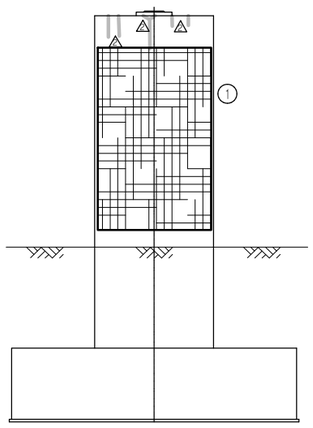
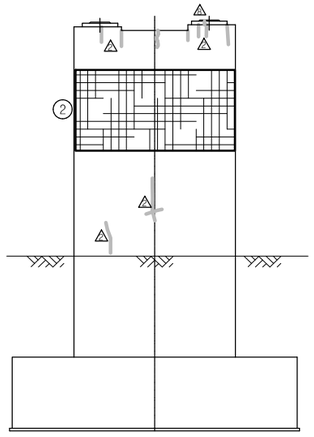
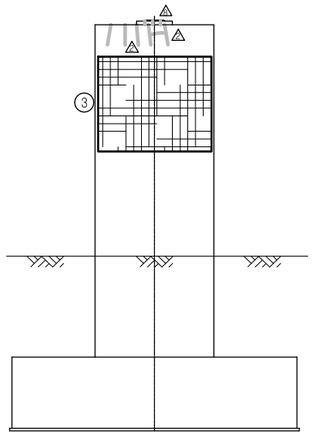
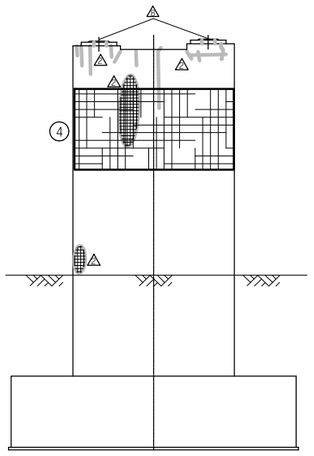
용 역 명	2015년 하반기 시설물 안전점검용역(1구간 정밀안전진단)
과업기간	2015. 08. 17 ~ 2015. 12. 31
발 주 처	신대구부산고속도로주식회사
용 역 사	(주)아워브레인 OUR BRAIN CO.,LTD
도면번호	61

번호	신(N)구(P)	손상내용	손상현황						결함상태	손상물량	비고
			폭	길이	너비	물량	단위	개소			
1	신	망상균열		25.0	5.0	125.0	㎡	1		125.0	
2	신	망상균열		10.0	6.5	65.00	㎡	1		65.00	
3	신	망상균열		10.0	5.0	50.00	㎡	1		50.00	
4	신	망상균열		15.0	6.5	97.50	㎡	1		97.50

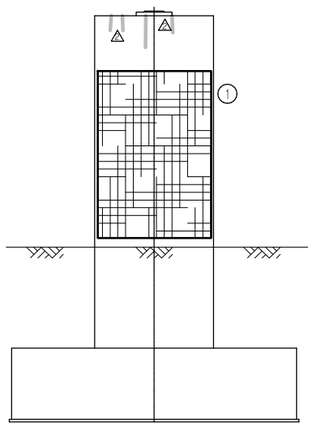
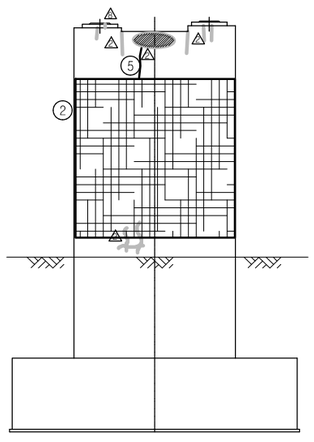
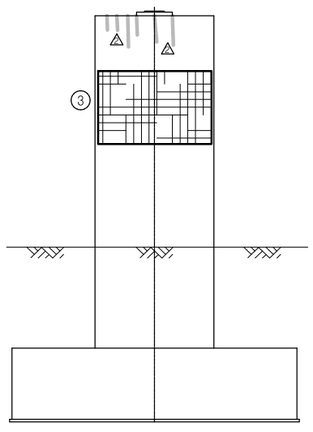
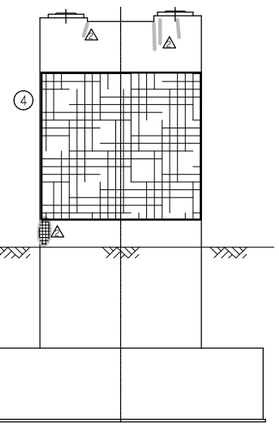
용 역 명	2015년 하반기 시설물 안전점검용역(1구간 정밀안전진단)
과업기간	2015. 08. 17 ~ 2015. 12. 31
발 주 처	신대구부산고속도로주식회사
용 역 사	(주)아워브레인 OUR BRAIN CO.,LTD
도면번호	62

번호	신(N)구(P)	손상내용	손상현황						결함상태	손상물량	비고
			폭	길이	너비	물량	단위	개소			
1	신	망상균열		25.0	5.0	125.0	㎡	1		125.0	
2	신	망상균열		25.0	6.5	162.5	㎡	1		162.5	
3	신	망상균열		10.0	5.0	50.00	㎡	1		50.00	
4	신	망상균열		25.0	6.5	162.5	㎡	1		162.5	
5	신	균열	0.3	1.0		1.00	m	1		1.00

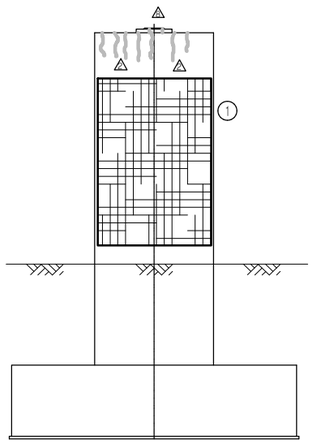
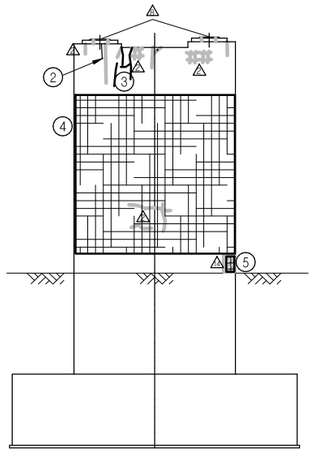
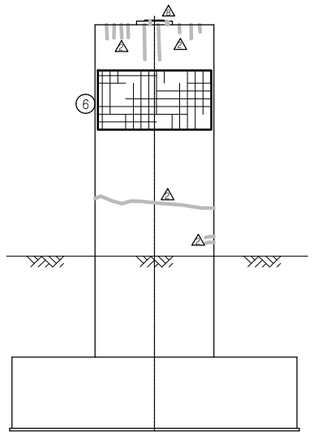
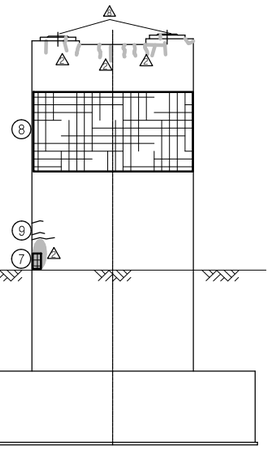
용 역 명	2015년 하반기 시설물 안전점검용역(1구간 정밀안전진단)
과업기간	2015. 08. 17 ~ 2015. 12. 31
발 주 처	신대구부산고속도로주식회사
용 역 사	(주)아워브레인 OUR BRAIN CO.,LTD
도면번호	63

번호	신(N)구(P)	손상내용	손상현황						결함상태	손상물량	비고
			폭	길이	너비	물량	단위	개소			
1	신	망상균열		5.0	25.0	125.0	㎡	1		125.0	
2	구	보수부 재균열	0.1	0.3		0.30	m	1		0.30	
3	신	균열	0.1	2.0		2.00	m	1		2.00	
4	신	망상균열		6.5	20.0	130.0	㎡	1		130.0	
5	신	박리		0.1	0.4	0.04	㎡	1		0.04	
6	신	망상균열		5.0	10.0	50.00	㎡	1		50.00	
7	신	박리		0.2	0.4	0.08	㎡	1		0.08	
8	신	망상균열		6.5	15.0	97.50	㎡	1		97.50	
9	신	균열	0.1	2.5		2.50	m	1		2.50

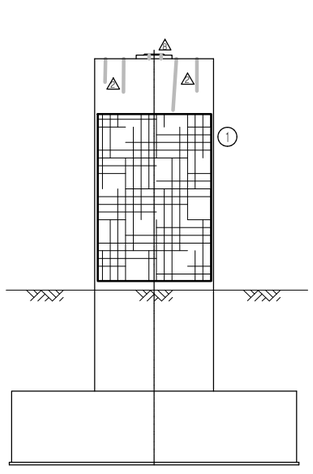
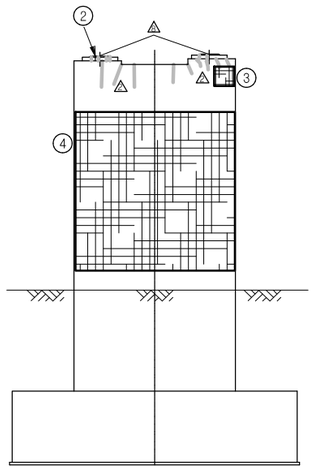
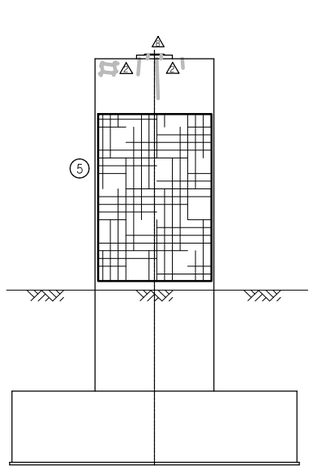
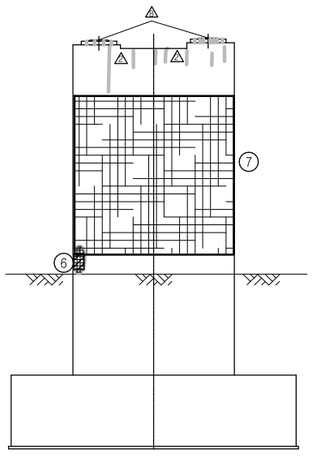
용 역 명	2015년 하반기 시설물 안전점검용역(1구간 정밀안전진단)
과업기간	2015. 08. 17 ~ 2015. 12. 31
발 주 처	신대구부산고속도로주식회사
용 역 사	(주)아워브레인 OUR BRAIN CO.,LTD
도면번호	64

번호	신(N)구(P)	손상내용	손상현황						결함상태	손상물량	비고
			폭	길이	너비	물량	단위	개소			
1	신	망상균열		20.0	5.0	100.0	㎡	1		100.0	
2	구	받침콘크리트 균열	0.1	0.2		0.20	m	1		0.20	
3	신	망상균열		1.0	1.0	1.00	㎡	1		1.00	
4	신	망상균열		20.0	6.5	130.0	㎡	1		130.0	
5	신	망상균열		20.0	5.0	100.0	㎡	1		100.0	
6	구	콘크리트 박리		0.2	0.4	0.08	㎡	1		0.08	
7	신	망상균열		25.0	5.0	125.0	㎡	1		125.0

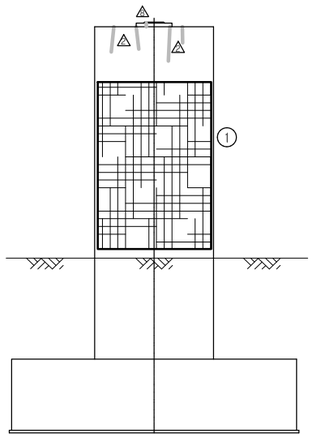
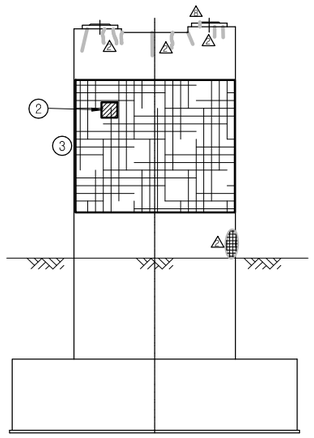
ID:남천대교(대구)-교각 P9

번호	신(N)구(P)	손상내용	손상현황						결함상태	손상물량	비고
			폭	길이	너비	물량	단위	개소			
1	신	망상균열		25.0	5.0	125.0	㎡	1		125.0	
2	신	박리		0.3	0.3	0.09	㎡	1		0.09	
3	신	망상균열		20.0	6.5	130.0	㎡	1		130.0	
4	신	균열	0.1	1.0		1.00	m	1		1.00	
5	신	망상균열		20.0	5.0	100.0	㎡	1		100.0	
6	신	망상균열		25.0	6.5	162.5	㎡	1		162.5

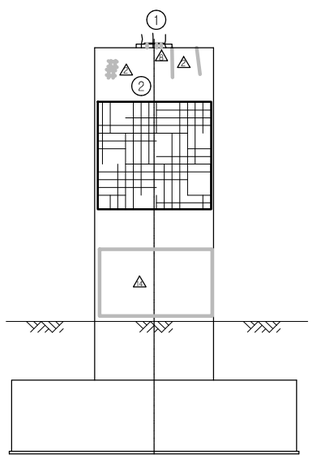
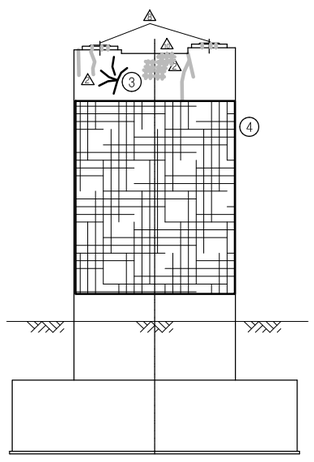
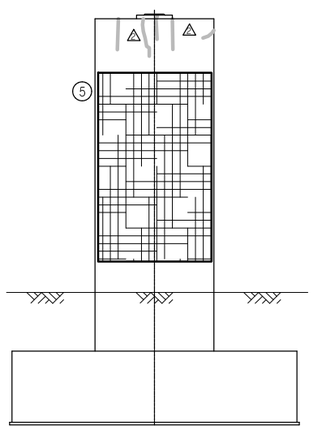
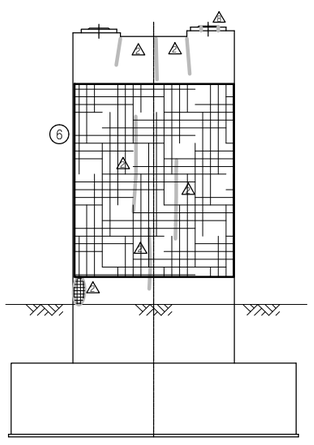
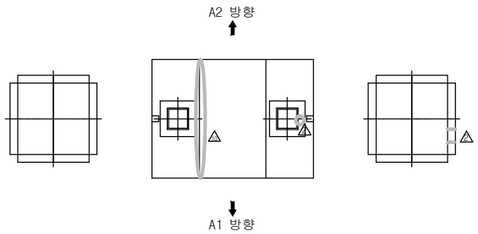
ID:남천대교(대구)-교각 P11

번호	신(N)구(P)	손상내용	손상현황						결함상태	손상물량	비고
			폭	길이	너비	물량	단위	개소			
1	구	받침콘크리트 균열	0.1	0.2		0.20	m	1		0.20	
2	신	망상균열		15.0	5.0	75.00	㎡	1		75.00	
3	신	균열	0.1	0.5		0.50	m	4		2.00	
4	신	망상균열		25.0	6.5	162.5	㎡	1		162.5	
5	신	망상균열		25.0	5.0	125.0	㎡	1		125.0	
6	신	망상균열		25.0	6.5	162.5	㎡	1		162.5

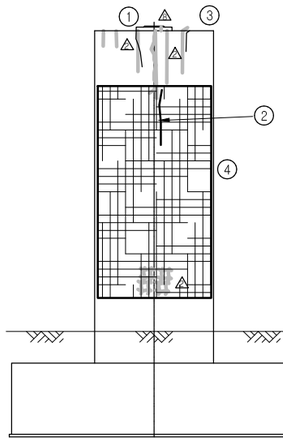
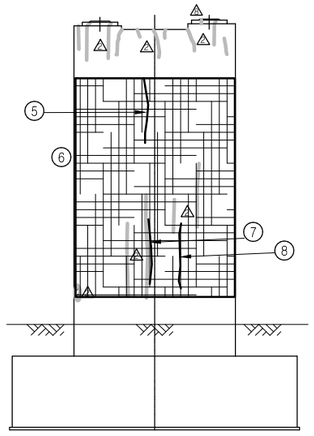
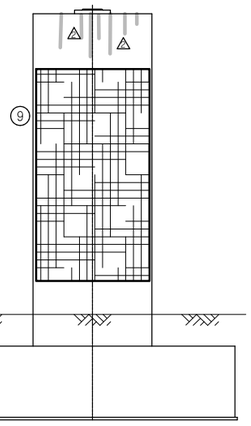
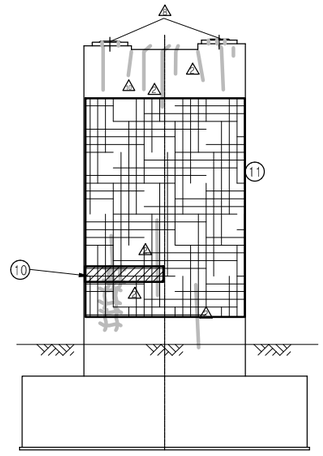
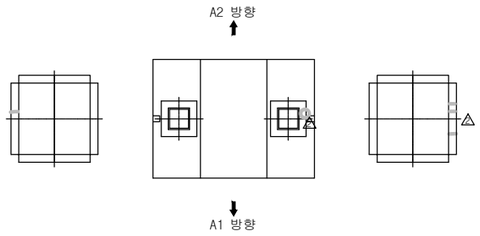
ID:남천대교(대구)-교각 P12

번호	신(N)구(P)	손상내용	손상현황						결함상태	손상물량	비고
			폭	길이	너비	물량	단위	개소			
1	구	보수부 재균열	0.2	1.0		1.00	m	1		1.00	
2	신	균열	0.3	1.5		1.50	m	1		1.50	
3	구	보수부 재균열	0.1	0.5		0.50	m	1		0.50	
4	신	망상균열		20.0	5.0	100.0	㎡	1		100.0	
5	신	균열	0.3	3.0		3.00	m	1		3.00	
6	신	망상균열		20.0	6.5	130.0	㎡	1		130.0	
7	신	균열	0.3	4.0		4.00	m	1		4.00	
8	신	균열	0.3	3.0		3.00	m	1		3.00	
9	신	망상균열		20.0	5.0	100.0	㎡	1		100.0	
10	신	박리		3.0	0.1	0.30	㎡	1		0.30	
11	신	망상균열		20.0	6.5	130.0	㎡	1		130.0

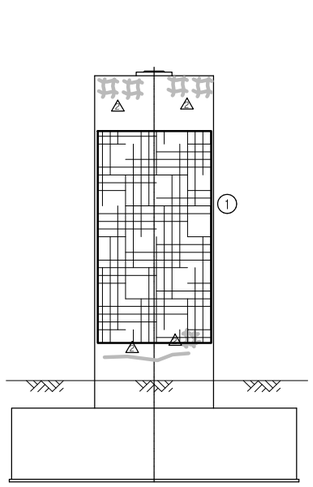
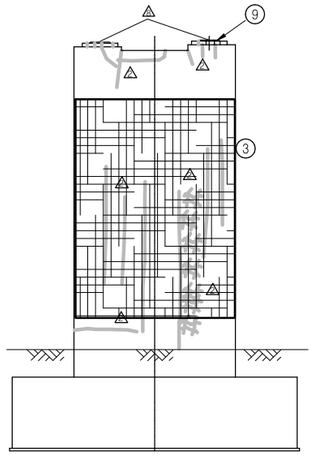
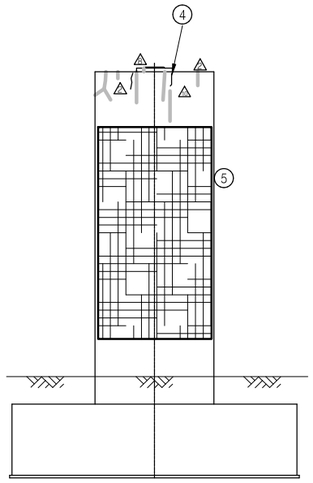
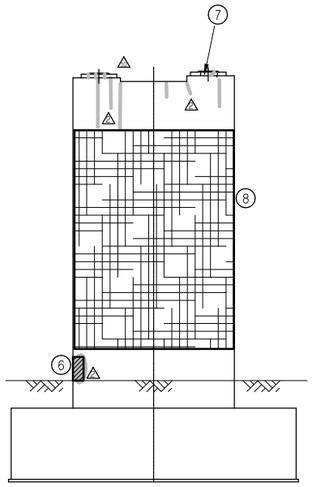
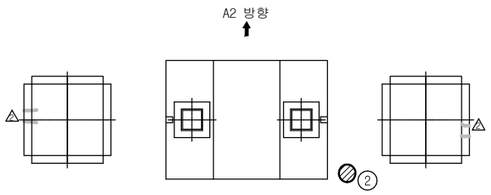
ID:남천대교(대구)-교각 P13

번호	신(N)구(P)	손상내용	손상현황						결함상태	손상물량	비고
			폭	길이	너비	물량	단위	개소			
1	신	망상균열		25.0	5.0	125.0	㎡	1		125.0	
2	신	배수흠통 용량부족				1.00	EA	1		1.00	
3	신	망상균열		25.0	6.5	162.5	㎡	1		162.5	
4	구	보수부 재균열	0.1	0.3		0.30	m	2		0.60	
5	신	망상균열		25.0	5.0	125.0	㎡	1		125.0	
6	신	박리		0.1	0.4	0.04	㎡	1		0.04	
7	구	받침콘크리트 균열	0.1	0.1		0.10	m	2		0.20	
8	신	망상균열		25.0	6.5	162.5	㎡	1		162.5	
9	구	받침콘크리트 균열	0.1	0.1		0.10	m	3		0.30
