(주)아워브레인 OUR BRAIN CO.,LTD	Project Title **2015년 하반기 시설물 안전점검용역(1구간 정밀안전진단)**	Drawing Title **남천대교 (대구) 평면도, 종 · 횡단면도**	Note

Project Title
2015년 하반기 시설물 안전점검용역(1구간 정밀안전진단)

Drawing Title
남천대교 기호 정의 및 유지관리 이력

ID:남천대교(대구)-교면포장 S1

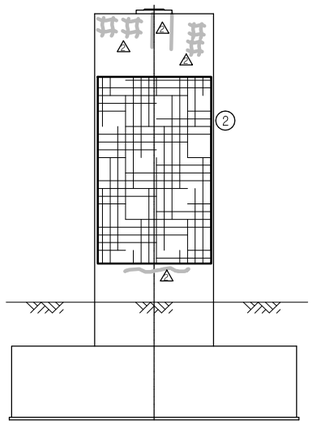
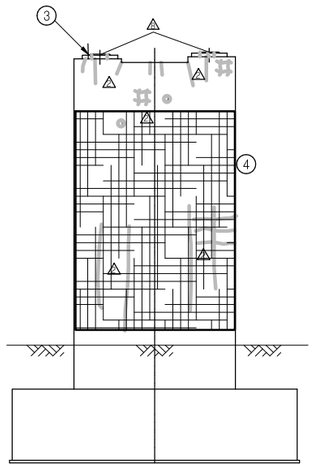
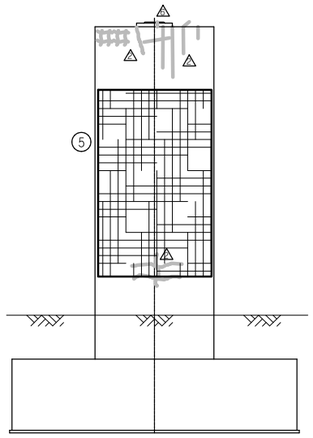
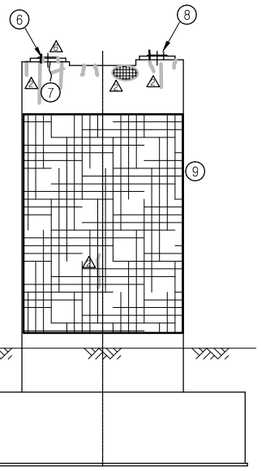
ID:남천대교(대구)-교각 P14

번호	신(N)구(P)	손상내용	손상현황						결함상태	손상물량	비고
			폭	길이	너비	물량	단위	개소			
1	구	PLATE 도장손상		0.2	0.2	0.04	㎡	1		0.04	
2	신	망상균열		20.0	5.0	100.0	㎡	1		100.0	
3	구	받침콘크리트 균열	0.1	0.2		0.20	m	1		0.20	
4	신	망상균열		20.0	6.5	130.0	㎡	1		130.0	
5	신	망상균열		20.0	5.0	100.0	㎡	1		100.0	
6	구	균열	0.1	1.0		1.00	m	1		1.00	
7	신	받침콘크리트 균열	0.1	0.2		0.20	m	2		0.40	
8	구	받침콘크리트 균열	0.1	0.2		0.20	m	2		0.40	
9	신	망상균열		20.0	6.5	130.0	㎡	1		130.0

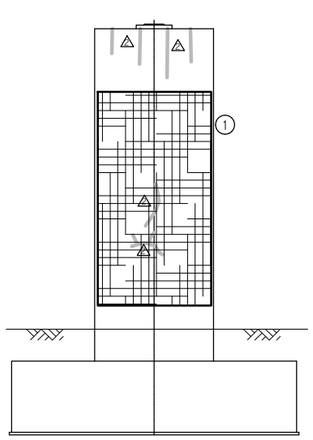
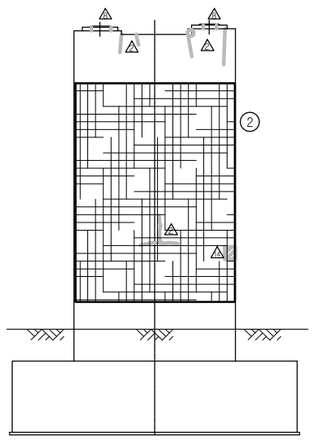
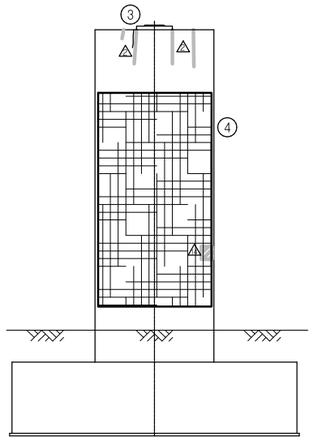
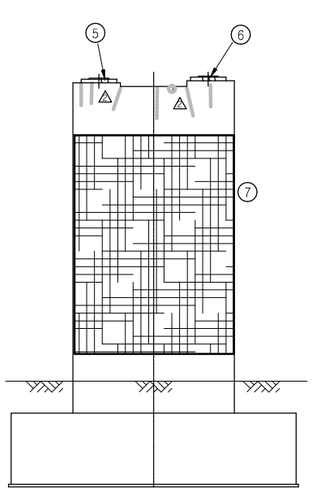
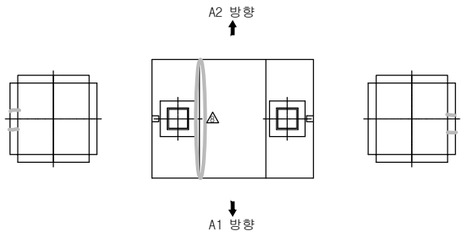
ID:남천대교(대구)-교각 P15

번호	신(N)구(P)	손상내용	손상현황						결함상태	손상물량	비고
			폭	길이	너비	물량	단위	개소			
1	신	망상균열		20.0	5.0	100.0	㎡	1		100.0	
2	신	망상균열		20.0	6.5	130.0	㎡	1		130.0	
3	구	보수부 재균열	0.1	0.5		0.50	m	1		0.50	
4	신	망상균열		20.0	5.0	100.0	㎡	1		100.0	
5	구	받침콘크리트 균열	0.1	0.1		0.10	m	3		0.30	
6	구	받침콘크리트 균열	0.1	0.1		0.10	m	3		0.30	
7	신	망상균열		20.0	6.5	130.0	㎡	1		130.0

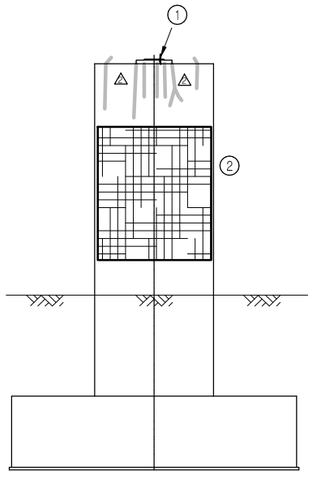
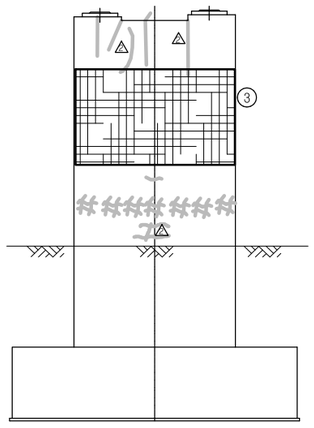
번호	신(N)구(P)	손상내용	손상현황						결함상태	손상물량	비고
			폭	길이	너비	물량	단위	개소			
1	신	받침콘크리트 균열	0.1	0.2		0.20	m	1		0.20	
2	신	망상균열		20.0	5.0	100.0	㎡	1		100.0	
3	신	망상균열		15.0	6.5	97.50	㎡	1		97.50	
4	구	보수부 재균열	0.1	0.5		0.50	m	1		0.50	
5	신	망상균열		15.0	5.0	75.00	㎡	1		75.00	
6	구	보수부 재균열	0.1	0.4		0.40	m	2		0.80	
7	구	균열	0.1	0.5		0.50	m	1		0.50	
8	구	보수부 재균열	0.2	0.5		0.50	m	1		0.50	
9	신	망상균열		20.0	6.5	130.0	㎡	1		130.0

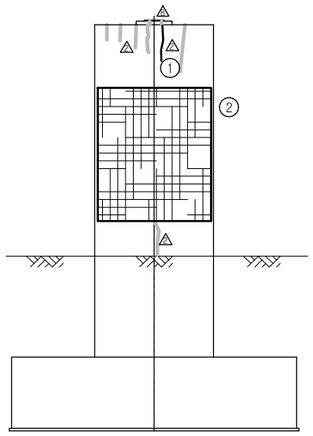
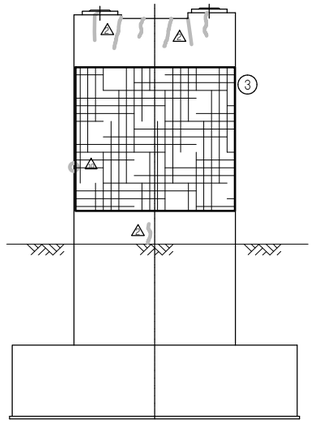
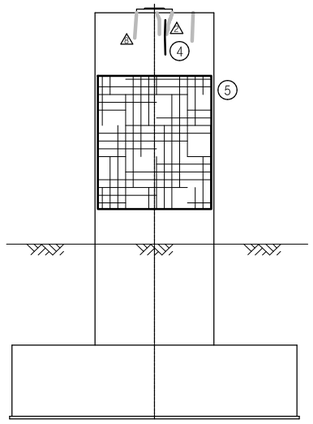
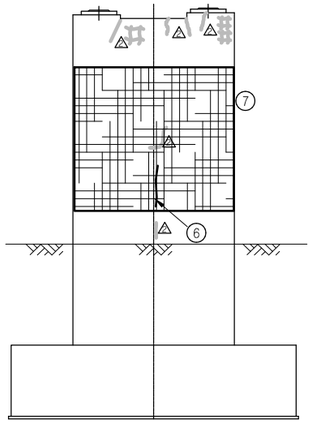
ID:남천대교(대구)-교각 P17

번호	신(N)구(P)	손상내용	손상현황						결함상태	손상물량	비고
			폭	길이	너비	물량	단위	개소			
1	신	균열	0.1	1.0		1.00	m	1		1.00	
2	신	망상균열		5.0	15.0	75.00	㎡	1		75.00	
3	신	망상균열		6.5	15.0	97.50	㎡	1		97.50	
4	신	균열	0.1	1.0		1.00	m	1		1.00	
5	신	망상균열		5.0	10.0	50.00	㎡	1		50.00	
6	신	균열	0.3	3.0		3.00	m	1		3.00	
7	신	망상균열		6.5	15.0	97.50	㎡	1		97.50

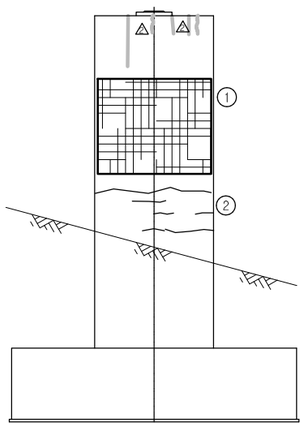
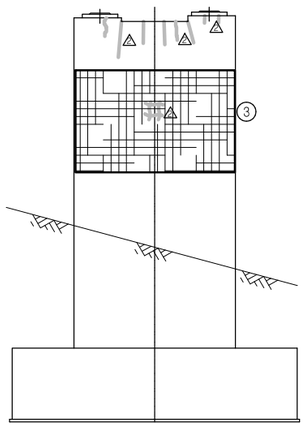
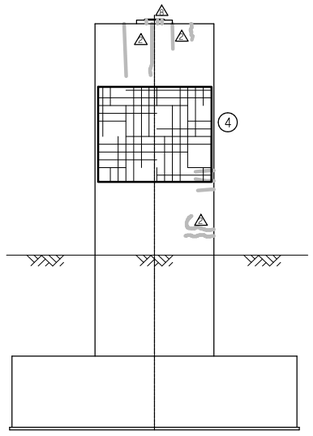
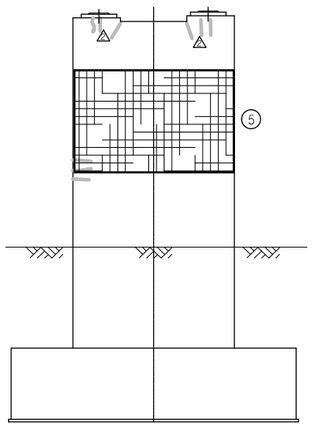
번호	신(N)구(P)	손상내용	손상현황						결함상태	손상물량	비고
			폭	길이	너비	물량	단위	개소			
1	신	망상균열		10.0	5.0	50.00	㎡	1		50.00	
2	구	균열	0.2	10.0		10.00	m	1		10.00	
3	신	망상균열		10.0	6.5	65.00	㎡	1		65.00	
4	신	망상균열		10.0	5.0	50.00	㎡	1		50.00	
5	신	망상균열		10.0	6.5	65.00	㎡	1		65.00	
6	구	받침콘크리트 균열	0.1	0.1		0.10	m	2		0.20

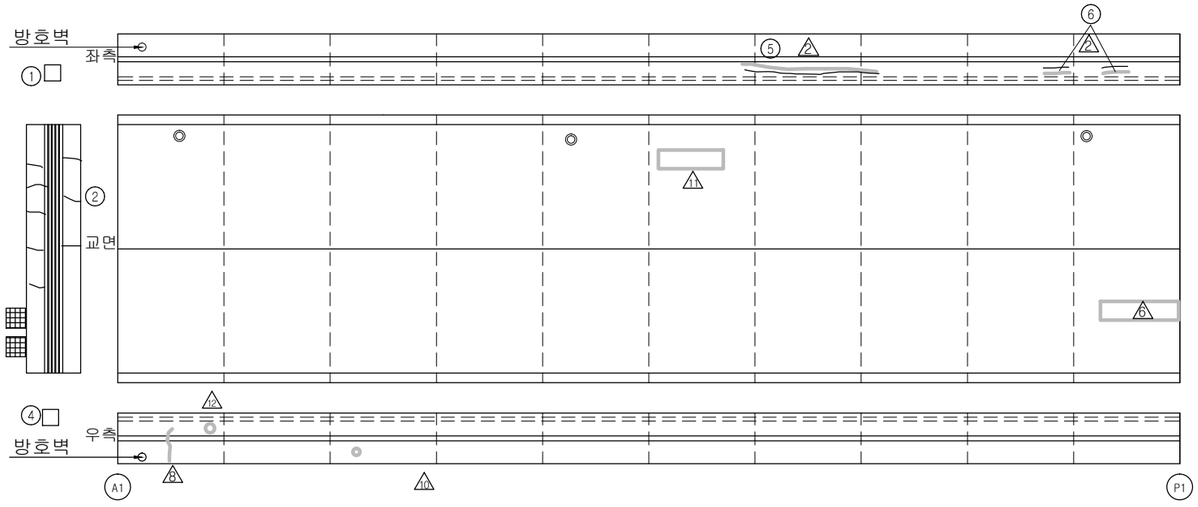
ID:남천대교(부산)-교면포장 S1

번호	신(N)구(P)	손상내용	손상현황						결함상태	손상물량	비고
			폭	길이	너비	물량	단위	개소			
1	구	차수판변형및앵커탈락				5.00	EA	5		5.00	
2	구	후타재균열	0.3	6.4		6.40	m	1		6.40	
3	구	패임		0.1	0.1	0.01	㎡	2		0.02	
4	구	차수판앵커탈락				5.00	EA	5		5.00	
5	구	보수부 재균열	0.2	3.0		3.00	m	1		3.00	
6	구	보수부 재균열	0.2	1.0		1.00	m	2		2.00

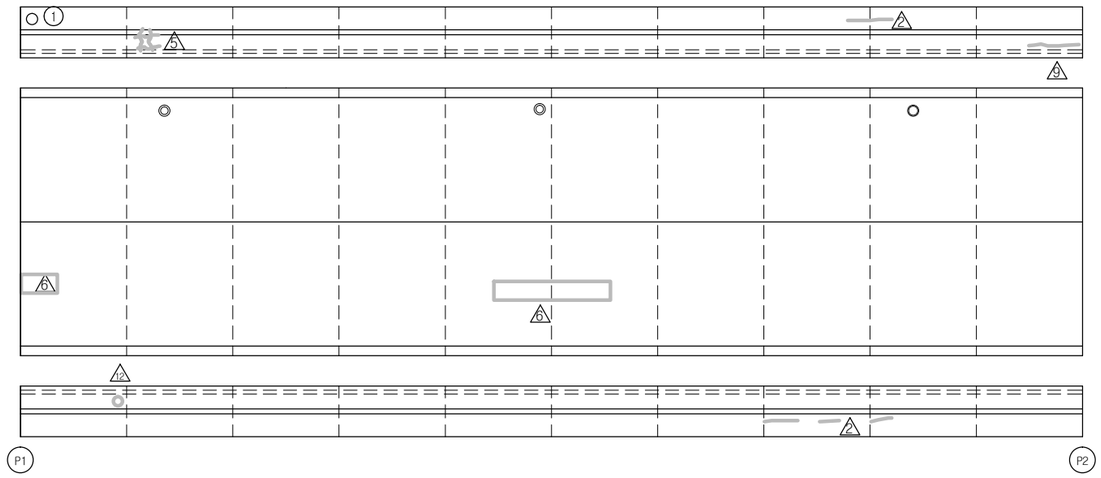
번호	신(N)구(P)	손상내용	손상현황						결함상태	손상물량	비고
			폭	길이	너비	물량	단위	개소			
1	구	점검로출입문녹발생				1.00	EA	1		1.00

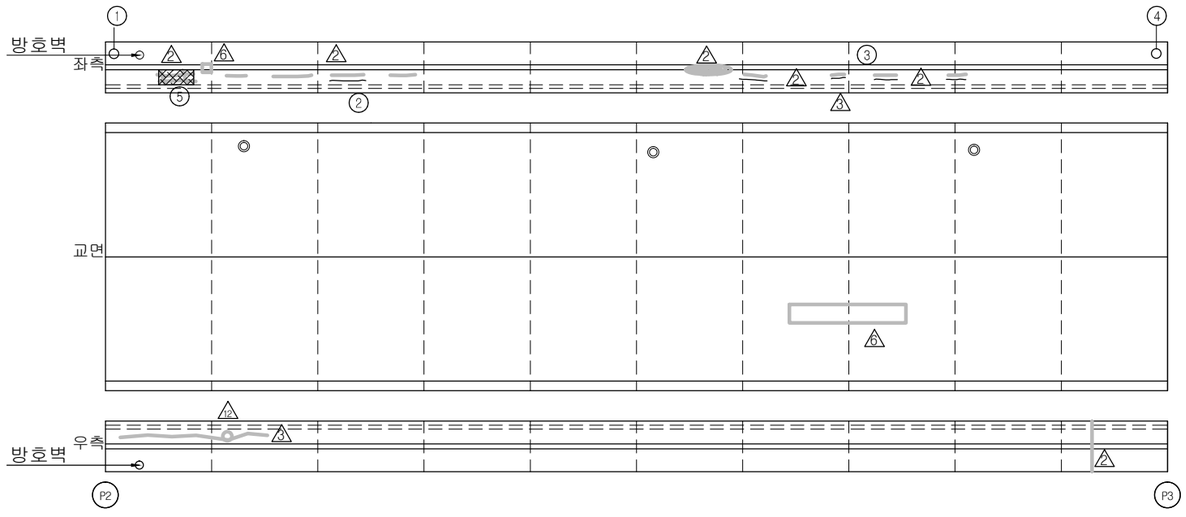
번호	신(N)구(P)	손상내용	손상현황						결함상태	손상물량	비고
			폭	길이	너비	물량	단위	개소			
1	구	점검로출입문녹발생				1.00	EA	1		1.00	
2	구	보수부 재균열	0.2	1.5		1.50	m	1		1.50	
3	구	보수부 재균열	0.2	5.0		5.00	m	1		5.00	
4	구	점검로출입문녹발생				1.00	EA	1		1.00	
5	구	보수부 망상균열		2.0	1.0	2.00	㎡	1		2.00

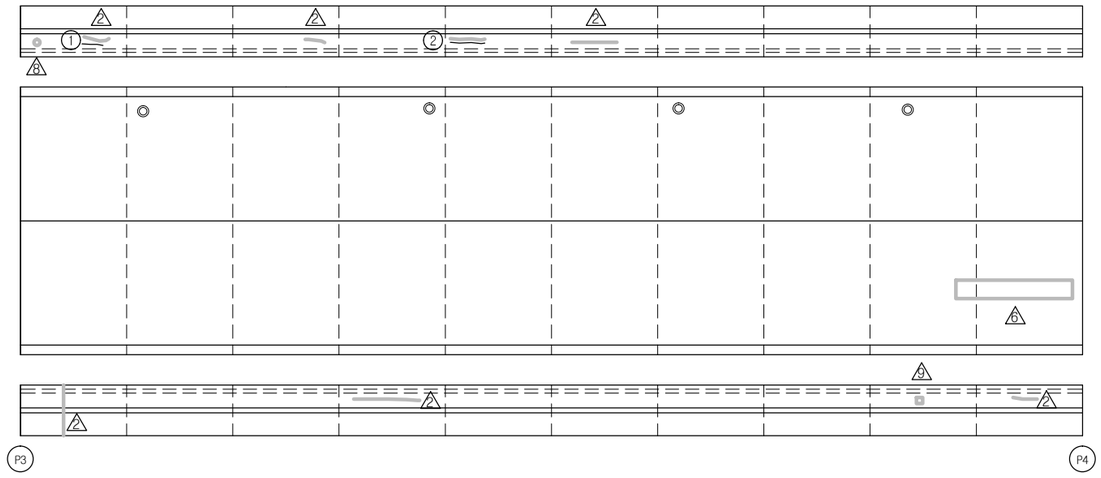
번호	신(N)구(P)	손상내용	손상현황						결함상태	손상물량	비고
			폭	길이	너비	물량	단위	개소			
1	구	균열	0.1	1.0		1.00	m	1		1.00	
2	구	보수부 재균열	0.1	2.0		2.00	m	1		2.00

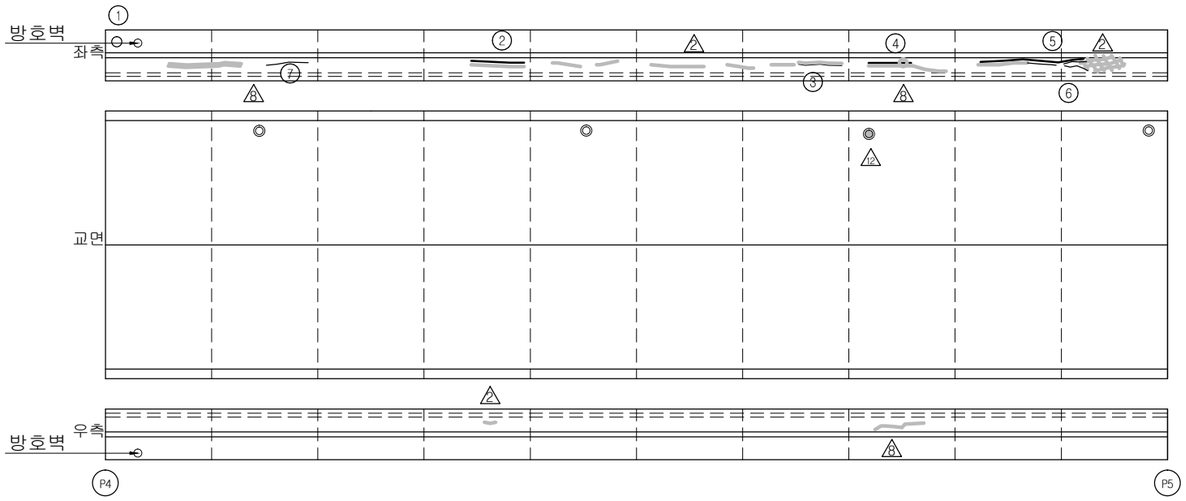
번호	신(N)구(P)	손상내용	손상현황						결함상태	손상물량	비고
			폭	길이	너비	물량	단위	개소			
1	구	점검로출입문녹발생				1.00	EA	1		1.00	
2	신	보수부 재균열	0.2	1.0		1.00	m	1		1.00	
3	신	보수부 재균열	0.1	2.0		2.00	m	1		2.00	
4	신	보수부 재균열	0.2	1.0		1.00	m	1		1.00	
5	신	보수부 재균열	0.2	3.0		3.00	m	1		3.00	
6	구	균열	0.1	0.5		0.50	m	3		1.50	
7	구	균열	0.1	1.5		1.50	m	1		1.50

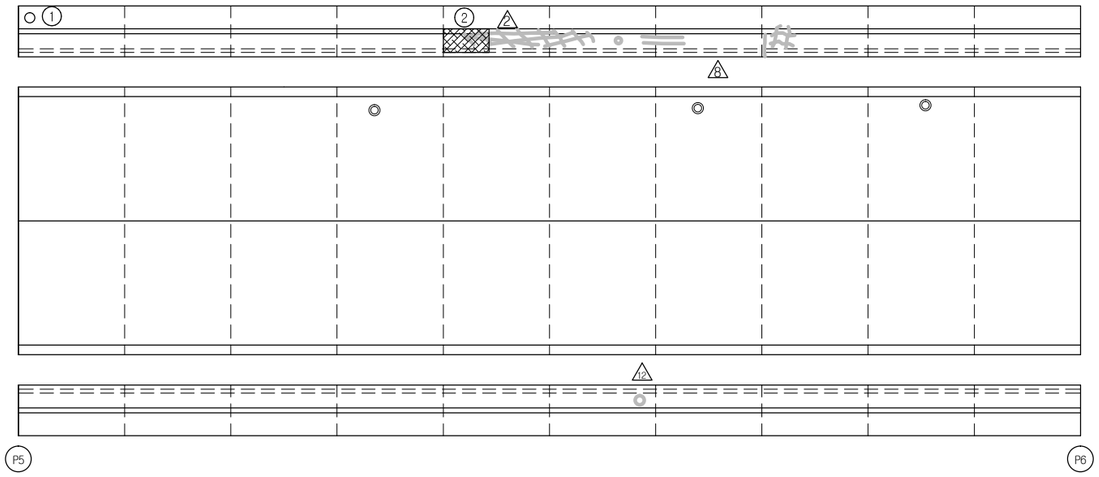
번호	신(N)구(P)	손상내용	손상현황						결함상태	손상물량	비고
			폭	길이	너비	물량	단위	개소			
1	구	점검로출입문녹발생				1.00	EA	1		1.00	
2	구	보수부 망상균열		3.5	1.0	3.50	㎡	1		3.50

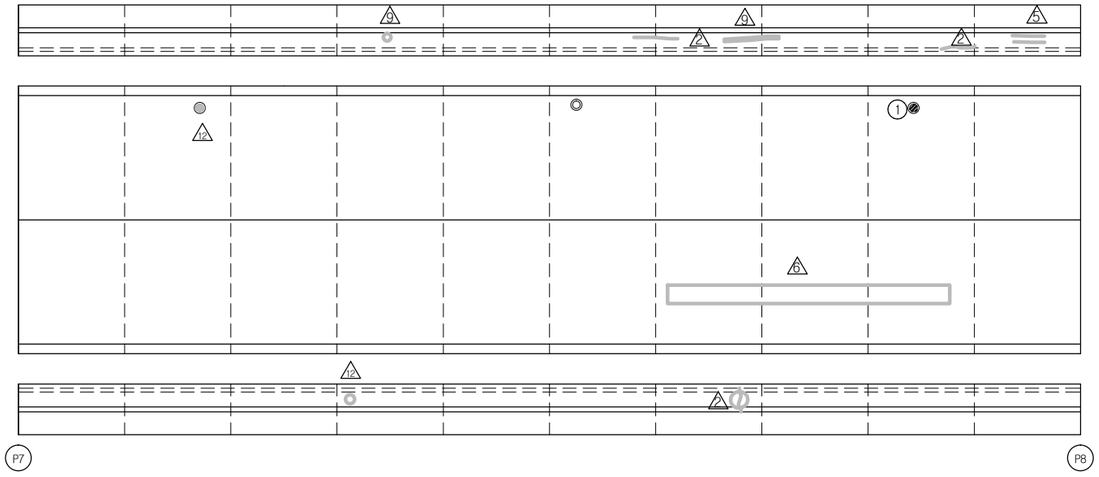
번호	신(N)구(P)	손상내용	손상현황						결함상태	손상물량	비고
			폭	길이	너비	물량	단위	개소			
1	신	배수구 이물질 퇴적				1.00	EA	1		1.00

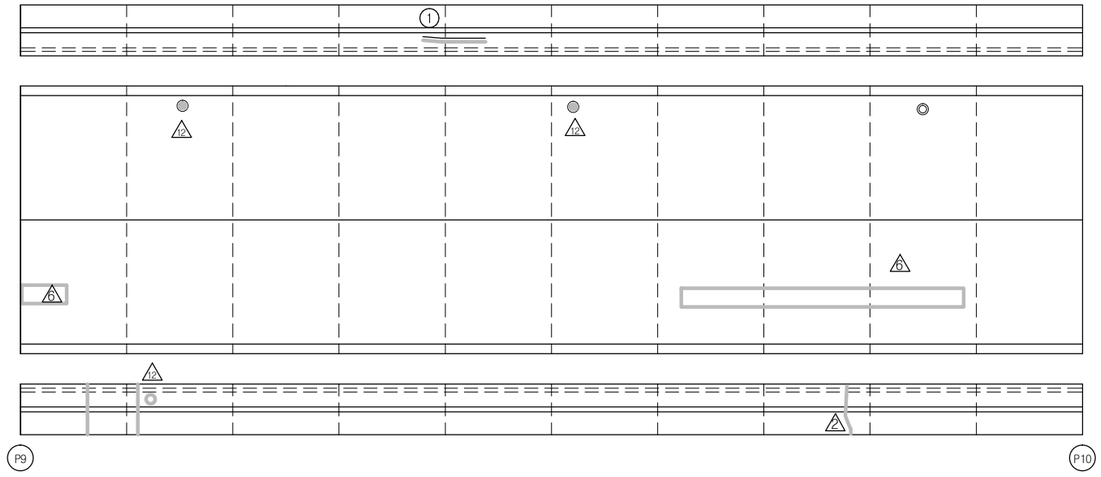
번호	신(N)구(P)	손상내용	손상현황						결함상태	손상물량	비고
			폭	길이	너비	물량	단위	개소			
1	구	보수부 재균열	0.2	3.0		3.00	m	1		3.00

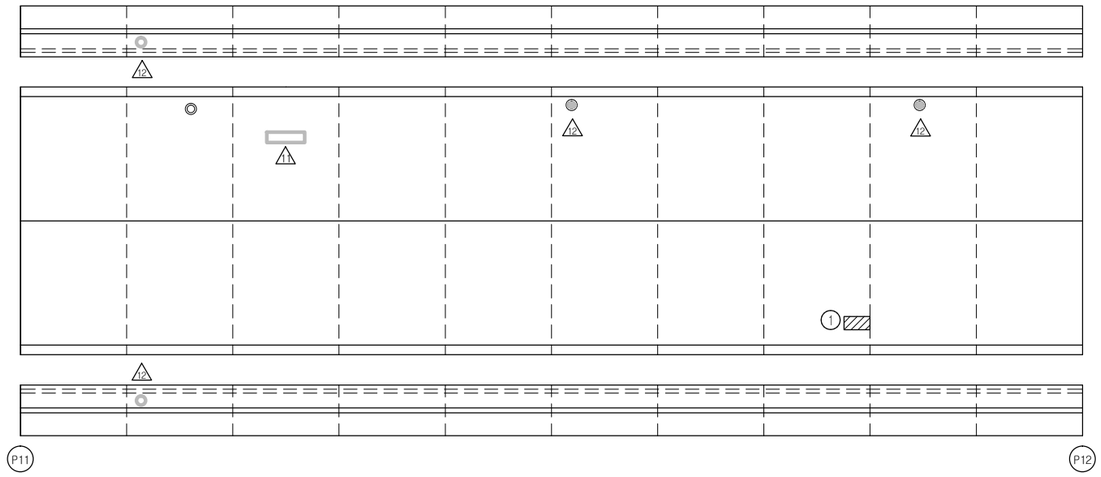
번호	신(N)구(P)	손상내용	손상현황						결함상태	손상물량	비고
			폭	길이	너비	물량	단위	개소			
1	구	패임		0.1	1.0	0.10	㎡	1		0.10

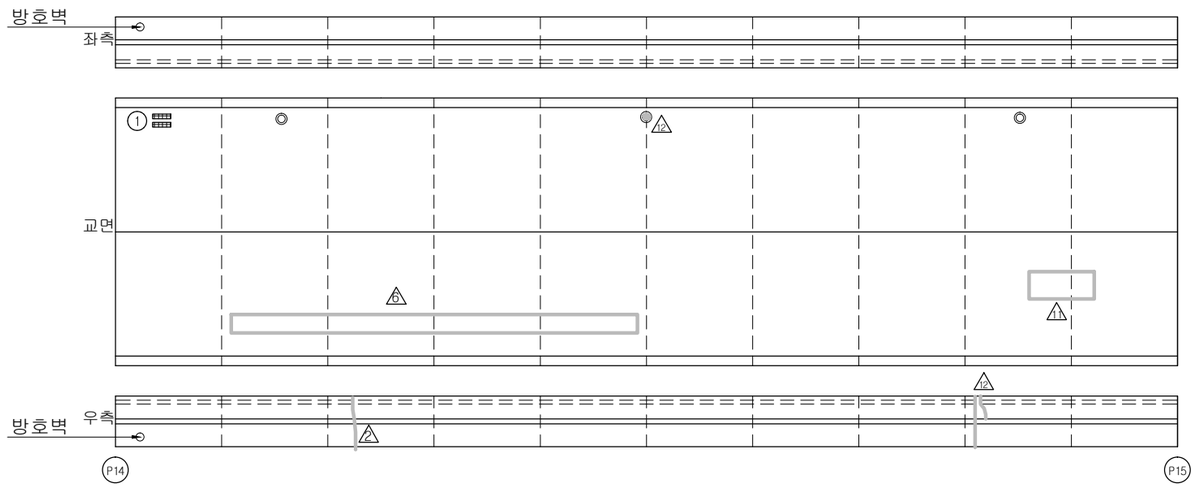
번호	신(N)구(P)	손상내용	손상현황						결함상태	손상물량	비고
			폭	길이	너비	물량	단위	개소			
1	구	패임		1.0	0.1	0.10	㎡	2		0.20

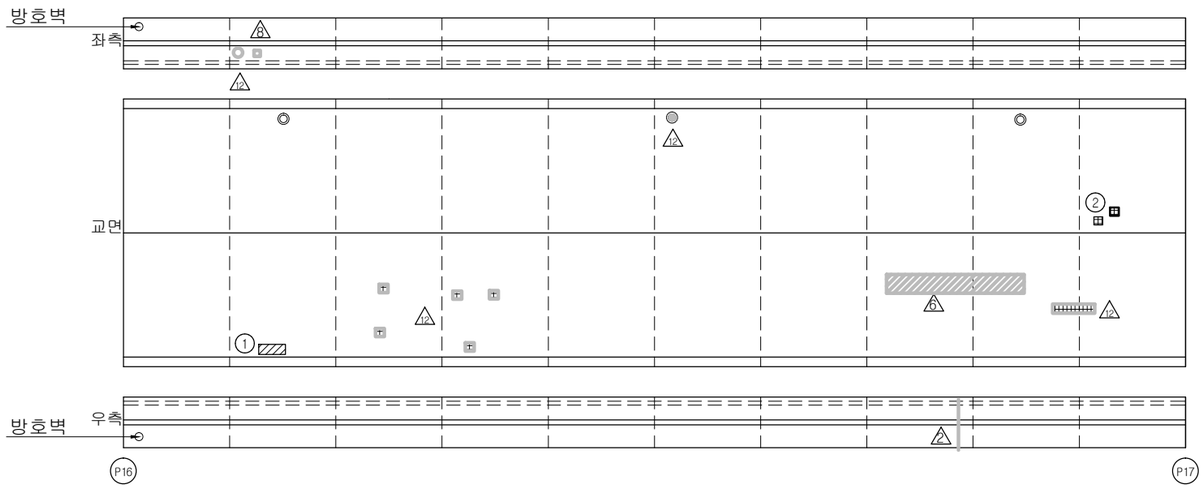
번호	신(N)구(P)	손상내용	손상현황						결함상태	손상물량	비고
			폭	길이	너비	물량	단위	개소			
1	구	패임		0.1	0.3	0.03	㎡	1		0.03	
2	구	포트홀		0.1	0.1	0.01	㎡	2		0.02

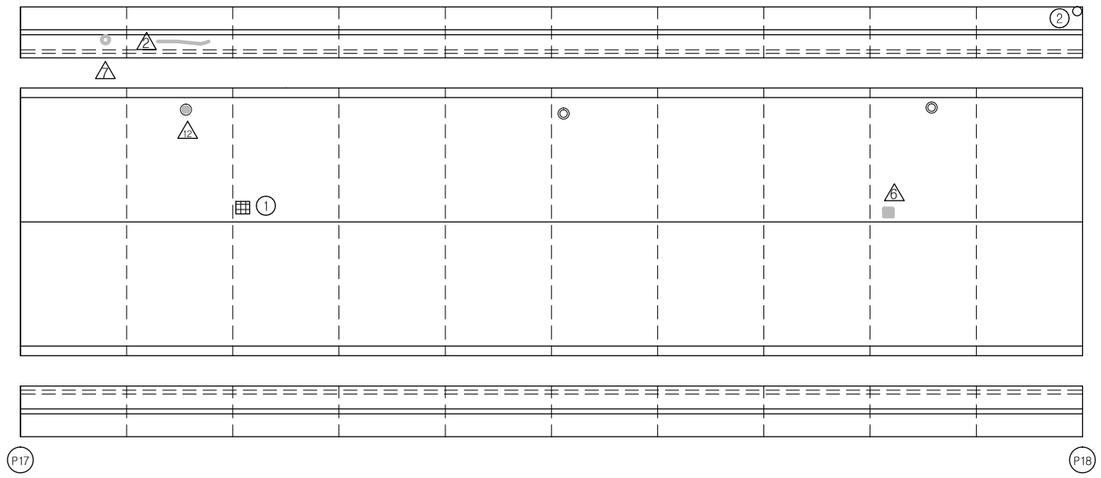
번호	신(N)구(P)	손상내용	손상현황						결함상태	손상물량	비고
			폭	길이	너비	물량	단위	개소			
1	구	포트홀		0.1	0.1	0.01	㎡	1		0.01	
2	구	교량점검로손잡이변형				1.00	EA	1		1.00

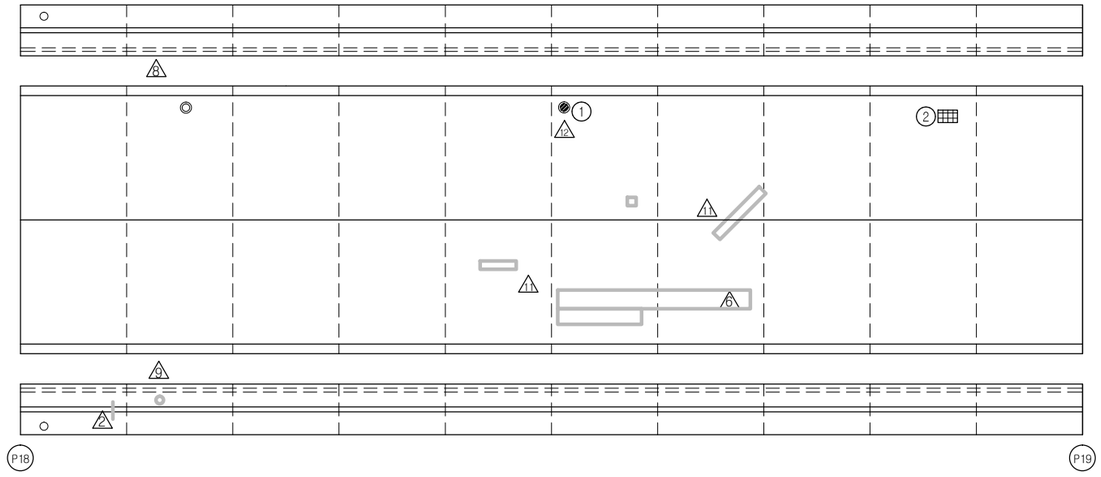
번호	신(N)구(P)	손상내용	손상현황						결함상태	손상물량	비고
			폭	길이	너비	물량	단위	개소			
1	신	이물질퇴적				1.00	EA	1		1.00	
2	구	패임		0.1	0.2	0.02	㎡	1		0.02

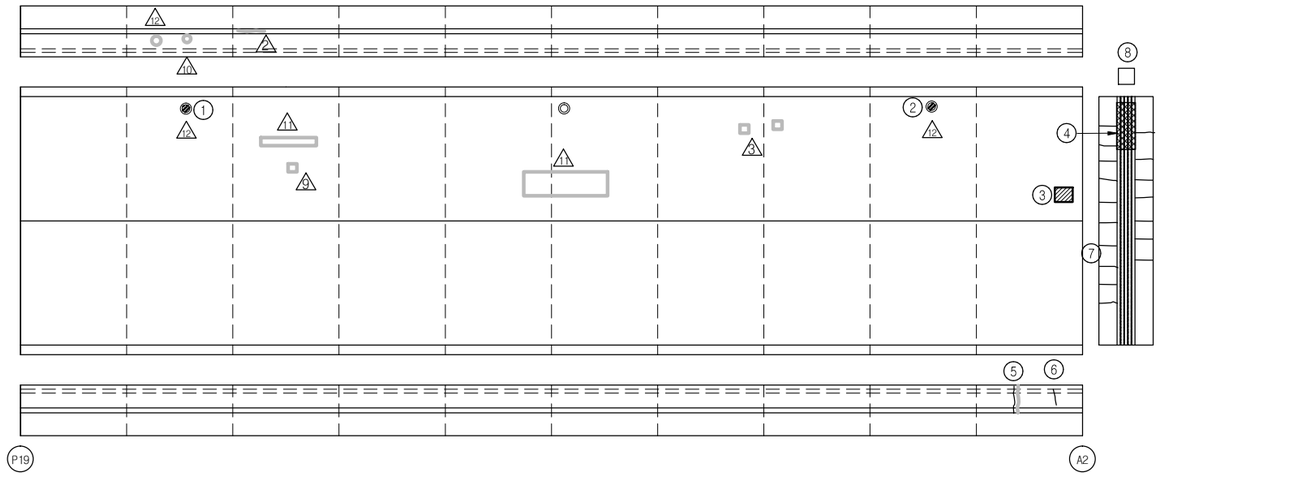
번호	신(N)구(P)	손상내용	손상현황						결함상태	손상물량	비고
			폭	길이	너비	물량	단위	개소			
1	신	이물질퇴적				1.00	EA	1		1.00	
2	신	이물질퇴적				1.00	EA	1		1.00	
3	신	패임		0.2	0.5	0.10	㎡	1		0.10	
4	구	이물질퇴적		2.0		2.00	m	1		2.00	
5	구	보수부 재균열	0.2	0.8		0.80	m	1		0.80	
6	구	균열	0.2	1.0		1.00	m	1		1.00	
7	구	후타재 균열	0.2	3.5		3.50	m	1		3.50	
8	구	차수판 앵커 탈락				5.00	EA	5		5.00

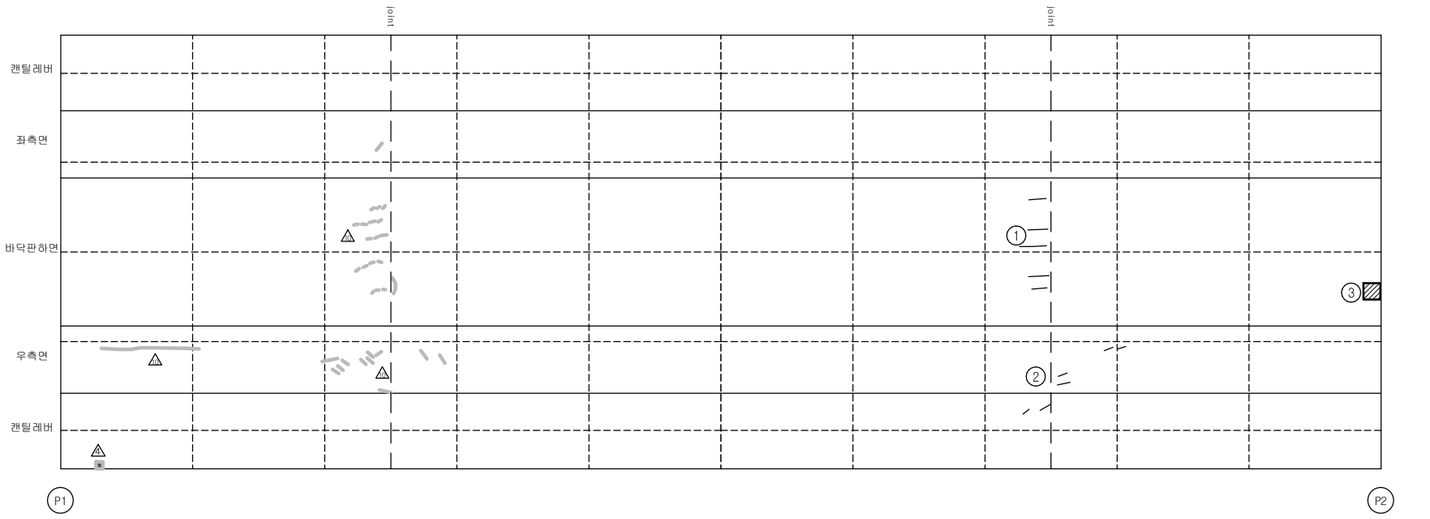
번호	신(N)구(P)	손상내용	손상현황						결함상태	손상물량	비고
			폭	길이	너비	물량	단위	개소			
1	구	균열	0.1	2.2		2.20	m	1		2.20	
2	구	균열	0.1	0.3		0.30	m	6		1.80	
3	신	박리		0.1	0.3	0.03	㎡	1		0.03

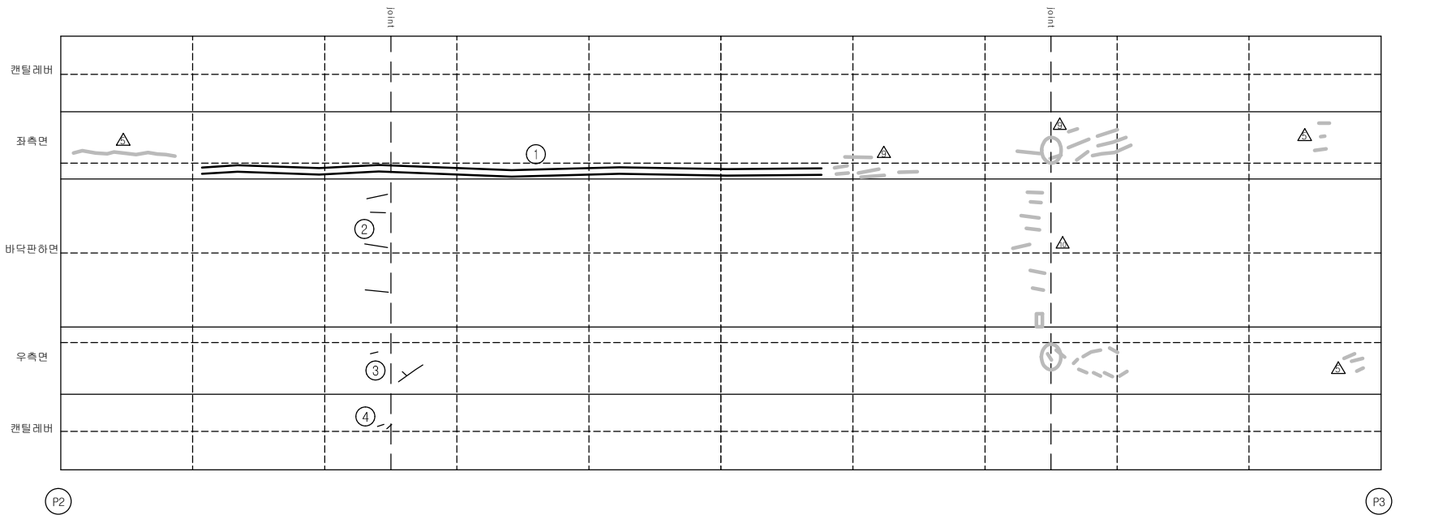
번호	신(N)구(P)	손상내용	손상현황						결함상태	손상물량	비고
			폭	길이	너비	물량	단위	개소			
1	신	균열	0.1	30.0		30.00	m	2		60.00	
2	구	균열	0.1	2.2		2.20	m	1		2.20	
3	구	균열	0.1	1.7		1.70	m	1		1.70	
4	구	균열	0.1	0.3		0.30	m	2		0.60

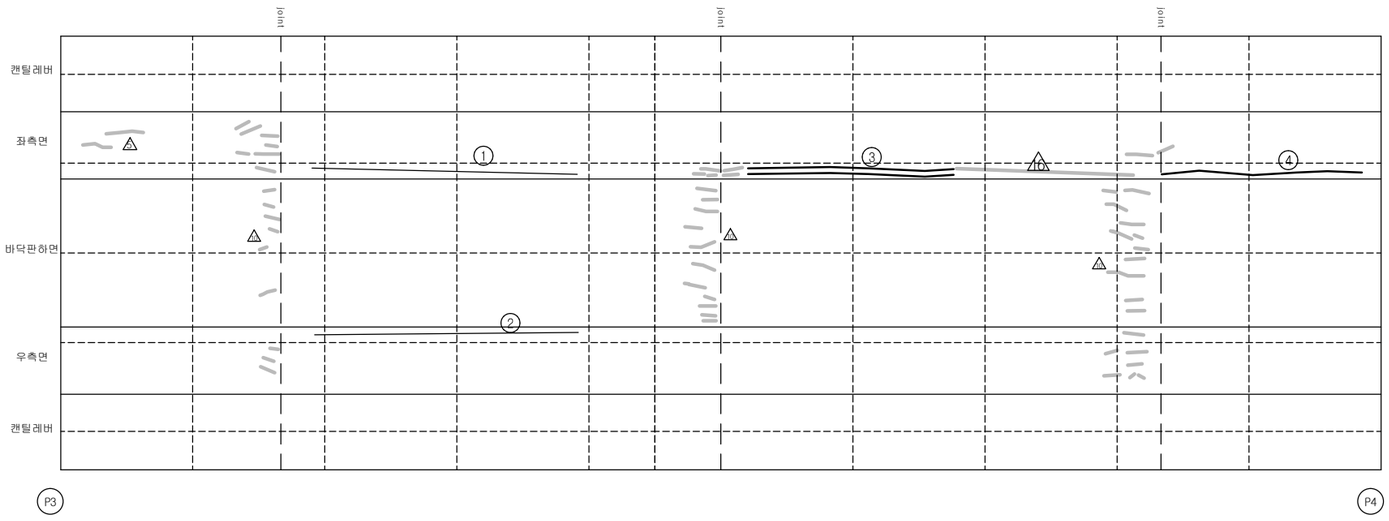
번호	신(N)구(P)	손상내용	손상현황						결함상태	손상물량	비고
			폭	길이	너비	물량	단위	개소			
1	구	균열	0.1	10.0		10.00	m	1		10.00	
2	구	균열	0.1	10.0		10.00	m	1		10.00	
3	신	균열	0.1	10.0		10.00	m	2		20.00	
4	신	균열	0.1	7.0		7.00	m	1		7.00

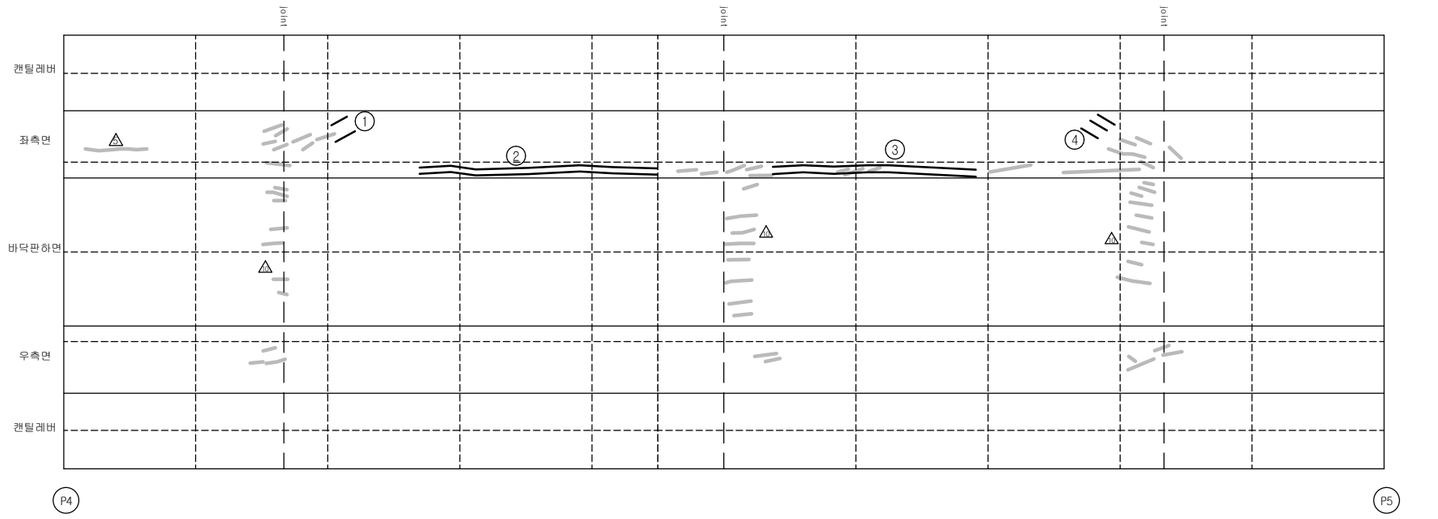
번호	신(N)구(P)	손상내용	손상현황						결함상태	손상물량	비고
			폭	길이	너비	물량	단위	개소			
1	신	균열	0.1	1.0		1.00	m	2		2.00	
2	신	균열	0.1	10.0		10.00	m	2		20.00	
3	신	균열	0.1	10.0		10.00	m	2		20.00	
4	신	균열	0.1	2.0		2.00	m	1		2.00

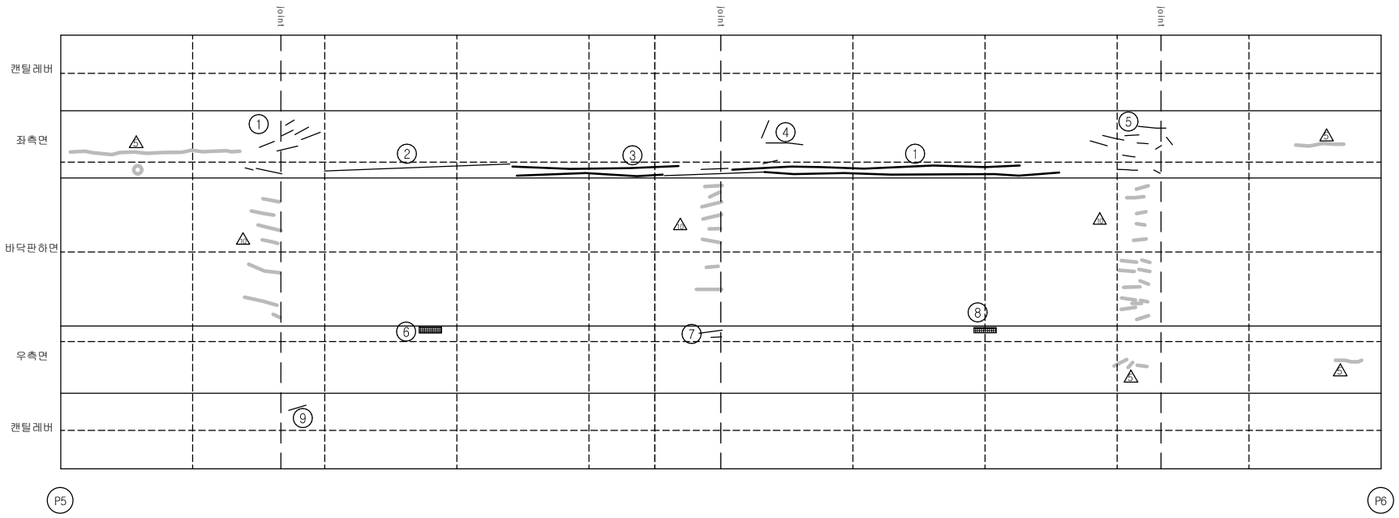
번호	신(N)구(P)	손상내용	손상현황						결함상태	손상물량	비고
			폭	길이	너비	물량	단위	개소			
1	구	균열	0.1	5.7		5.70	m	1		5.70	
2	구	균열	0.1	7.0		7.00	m	1		7.00	
3	구	균열	0.1	20.0		20.00	m	2		40.00	
4	구	균열	0.1	2.7		2.70	m	1		2.70	
5	구	균열	0.1	6.5		6.50	m	1		6.50	
6	구	콘크리트 박리		0.1	0.6	0.06	㎡	1		0.06	
7	구	균열	0.1	0.9		0.90	m	1		0.90	
8	구	콘크리트 박리		0.1	0.6	0.06	㎡	1		0.06	
9	구	균열	0.1	0.4		0.40	m	1		0.40

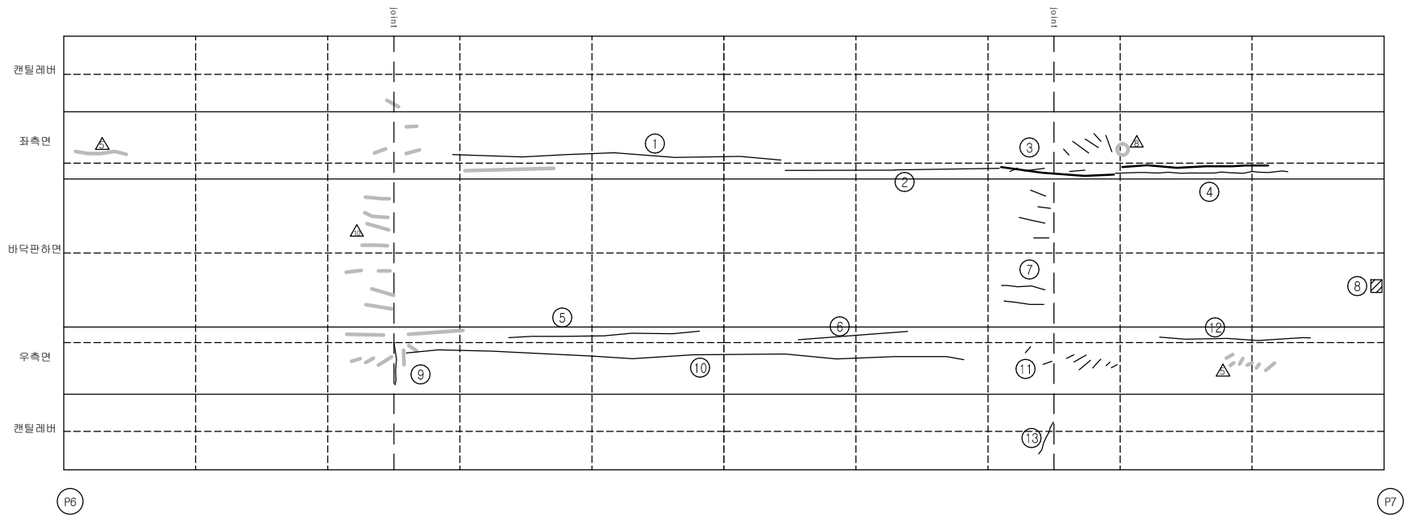
번호	신(N)구(P)	손상내용	손상현황						결함상태	손상물량	비고
			폭	길이	너비	물량	단위	개소			
1	구	균열	0.1	8.0		8.00	m	1		8.00	
2	구	균열	0.1	20.0		20.00	m	1		20.00	
3	구	균열	0.1	3.0		3.00	m	1		3.00	
4	구	균열	0.1	6.0		6.00	m	1		6.00	
5	구	균열	0.1	5.0		5.00	m	1		5.00	
6	구	균열	0.1	4.0		4.00	m	1		4.00	
7	구	균열	0.1	5.9		5.90	m	1		5.90	
8	구	콘크리트박리		0.3	0.3	0.09	㎡	1		0.09	
9	구	보수부 재균열	0.3	1.0		1.00	m	1		1.00	
10	구	균열	0.1	10.0		10.00	m	1		10.00	
11	구	균열	0.1	3.6		3.60	m	1		3.60	
12	구	균열	0.1	6.0		6.00	m	1		6.00	
13	구	균열	0.1	1.2		1.20	m	1		1.20

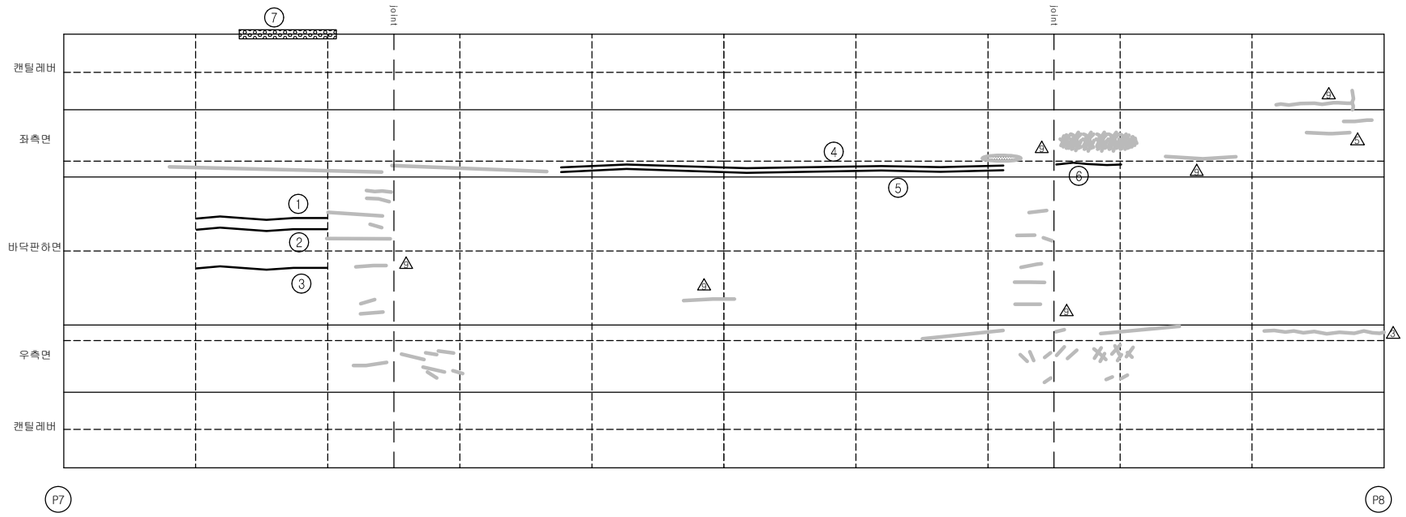
번호	신(N)구(P)	손상내용	손상현황						결함상태	손상물량	비고
			폭	길이	너비	물량	단위	개소			
1	신	균열	0.1	5.0		5.00	m	2		10.00	
2	신	균열	0.1	2.0		2.00	m	1		2.00	
3	신	균열	0.1	5.0		5.00	m	1		5.00	
4	신	균열	0.1	15.0		15.00	m	1		15.00	
5	신	균열	0.1	15.0		15.00	m	1		15.00	
6	신	균열	0.1	3.0		3.00	m	1		3.00	
7	신	백태		0.1	3.0	0.30	㎡	1		0.30

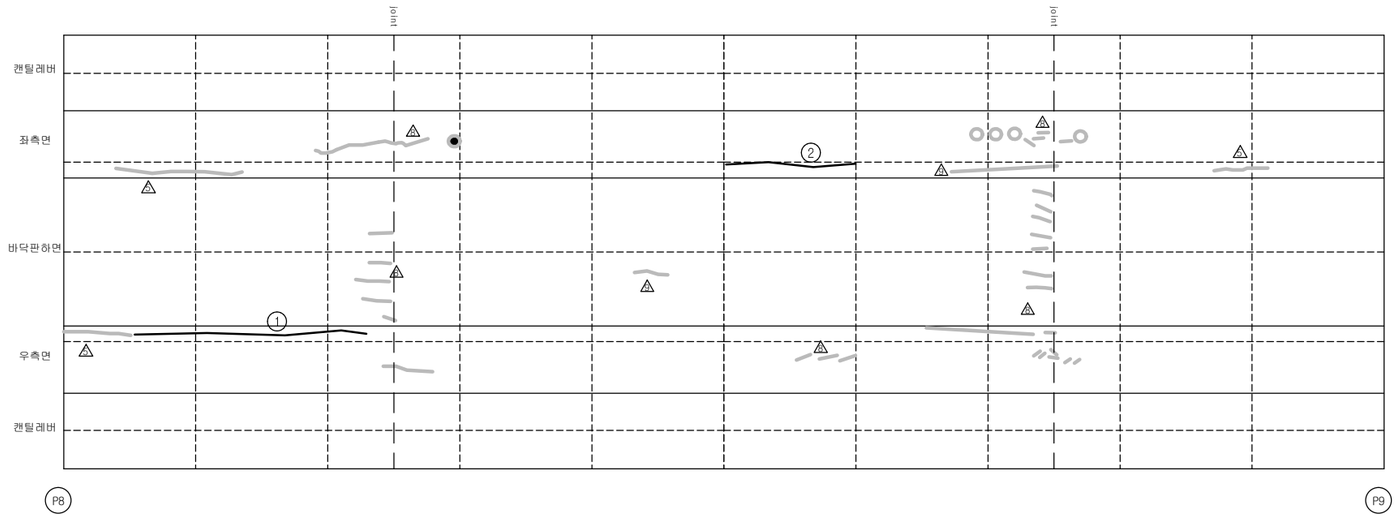
번호	신(N)구(P)	손상내용	손상현황						결함상태	손상물량	비고
			폭	길이	너비	물량	단위	개소			
1	신	균열	0.1	8.0		8.00	m	1		8.00	
2	신	균열	0.1	5.0		5.00	m	1		5.00

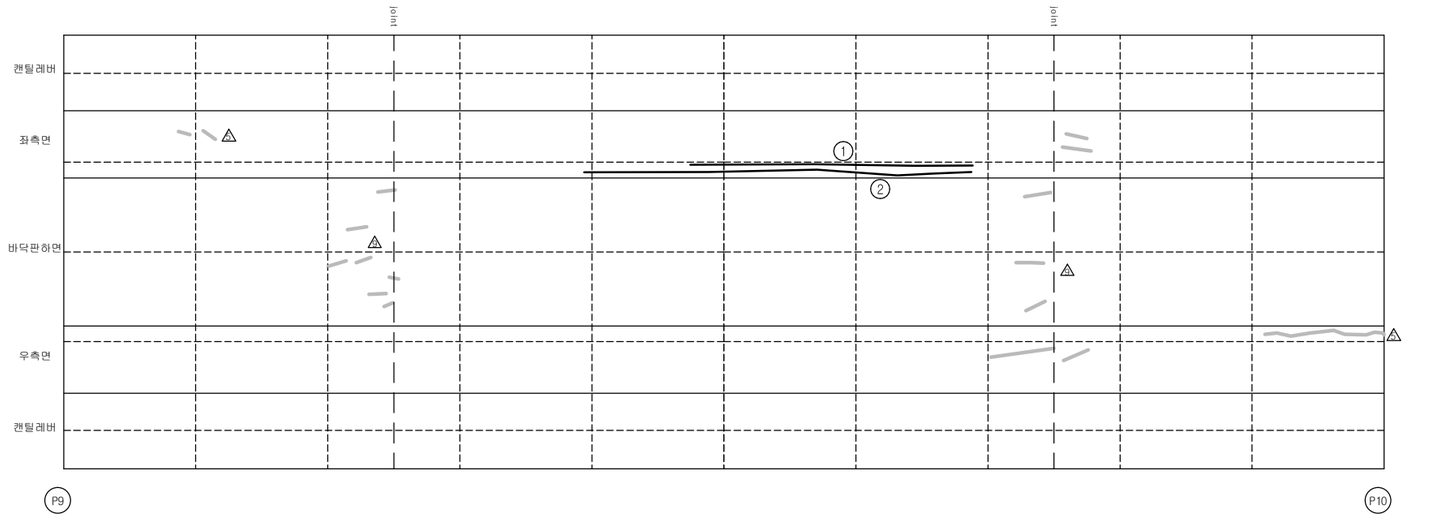
번호	신(N)구(P)	손상내용	손상현황						결함상태	손상물량	비고
			폭	길이	너비	물량	단위	개소			
1	신	균열	0.1	10.0		10.00	m	1		10.00	
2	신	균열	0.1	15.0		15.00	m	1		15.00

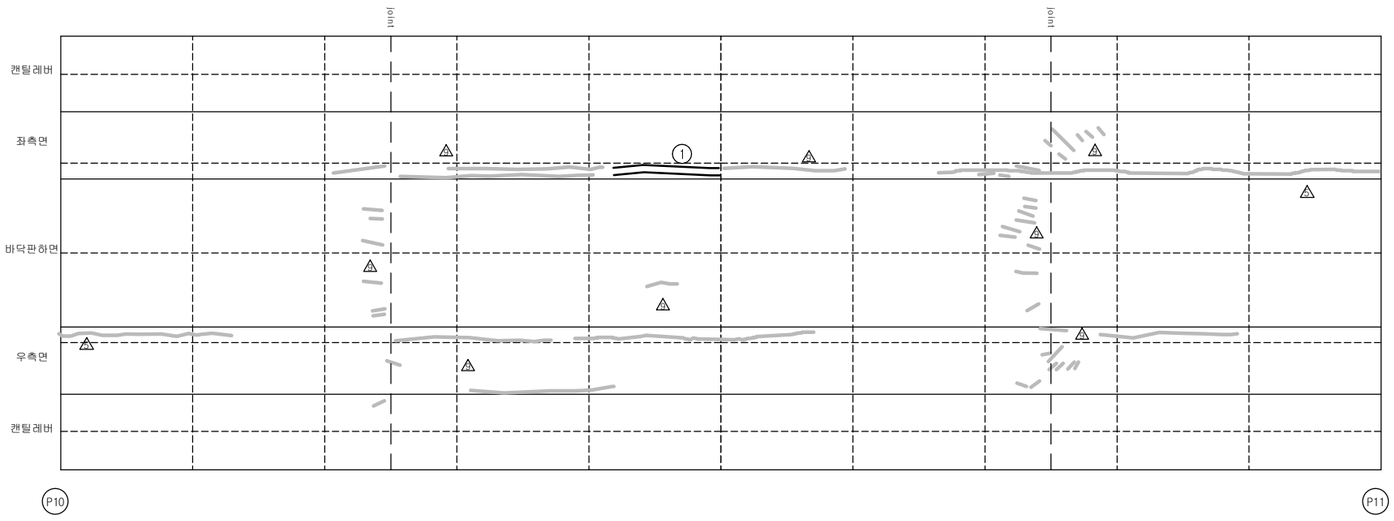
번호	신(N)구(P)	손상내용	손상현황						결함상태	손상물량	비고
			폭	길이	너비	물량	단위	개소			
1	신	균열	0.1	5.0		5.00	m	2		10.00

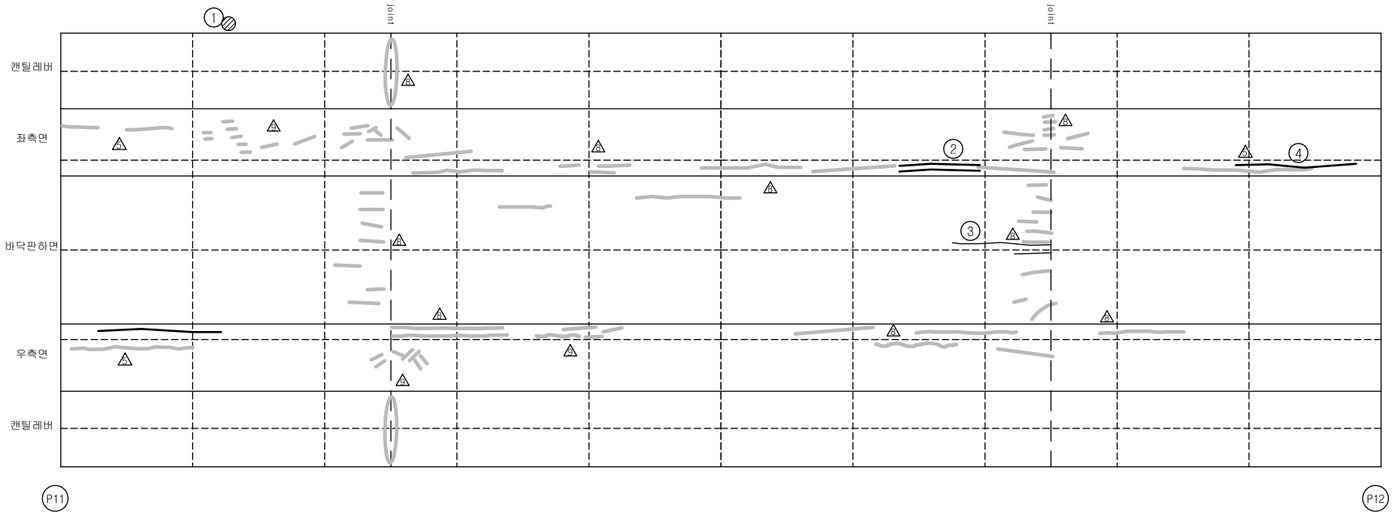
번호	신(N)구(P)	손상내용	손상현황						결함상태	손상물량	비고
			폭	길이	너비	물량	단위	개소			
1	구	배수관 고정고리 체결불량				1.00	EA	1		1.00	
2	신	균열	0.1	3.0		3.00	m	2		6.00	
3	구	균열	0.1	3.0		3.00	m	2		6.00	
4	신	균열	0.1	5.0		5.00	m	1		5.00

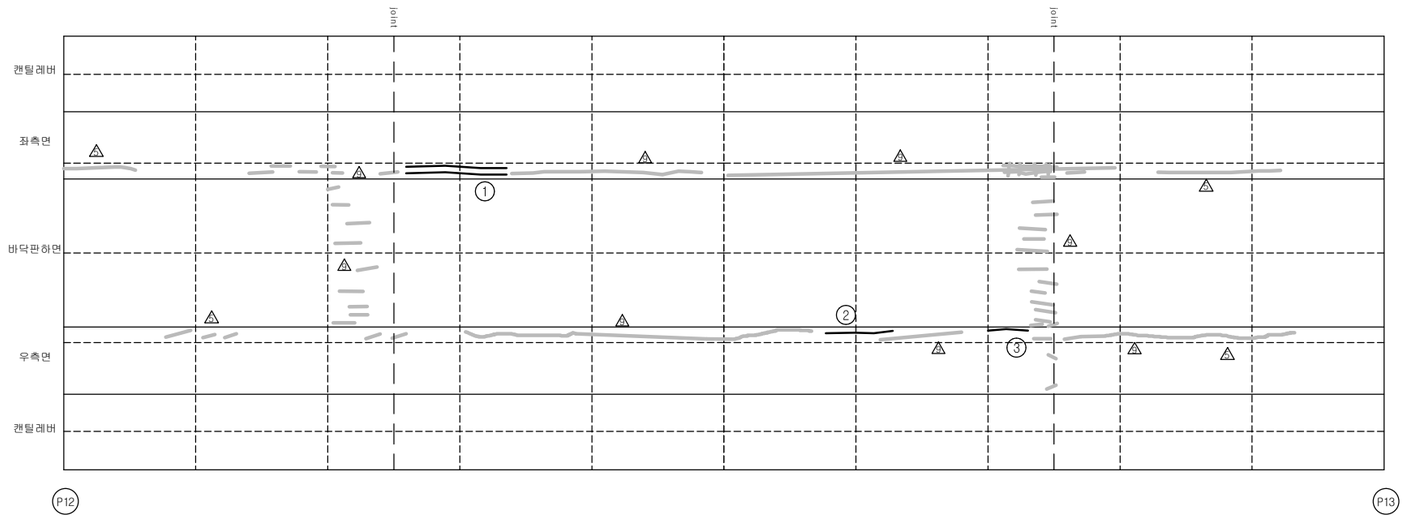
번호	신(N)구(P)	손상내용	손상현황						결함상태	손상물량	비고
			폭	길이	너비	물량	단위	개소			
1	신	균열	0.1	5.0		5.00	m	2		10.00	
2	신	균열	0.1	3.0		3.00	m	1		3.00	
3	신	균열	0.1	1.0		1.00	m	1		1.00

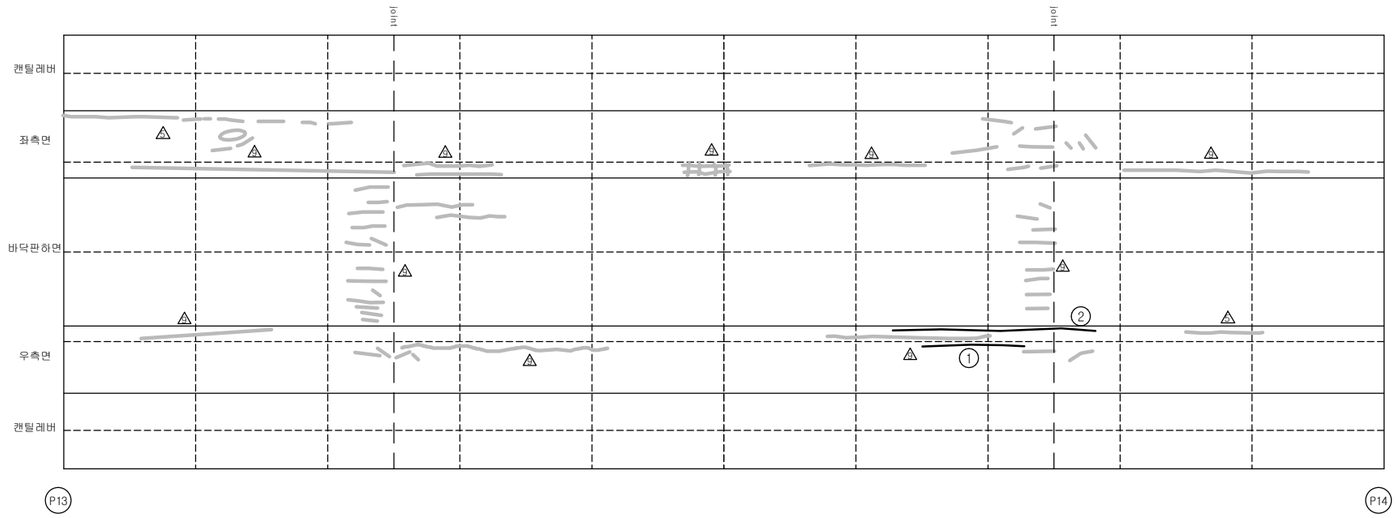
번호	신(N)구(P)	손상내용	손상현황						결함상태	손상물량	비고
			폭	길이	너비	물량	단위	개소			
1	신	균열	0.1	5.0		5.00	m	1		5.00	
2	신	균열	0.1	8.0		8.00	m	1		8.00

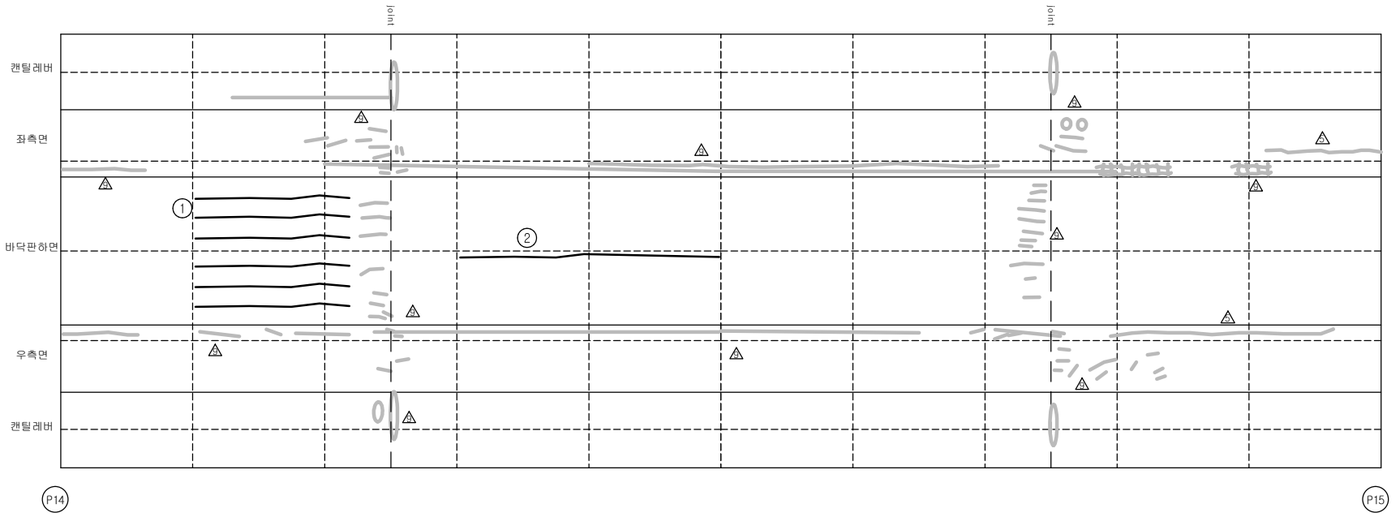
번호	신(N)구(P)	손상내용	손상현황						결함상태	손상물량	비고
			폭	길이	너비	물량	단위	개소			
1	신	균열	0.1	5.0		5.00	m	6		30.00	
2	신	균열	0.1	10.0		10.00	m	1		10.00
