(주)아워브레인 OUR BRAIN CO.,LTD	Project Title **2015년 하반기 시설물 안전점검용역(1구간 정밀안전진단)**	Drawing Title **남천대교 (대구) 평면도, 종 · 횡단면도**	Note

Project Title
2015년 하반기 시설물 안전점검용역(1구간 정밀안전진단)

Drawing Title
남천대교 기호 정의 및 유지관리 이력

ID:남천대교(대구)-교면포장 S1

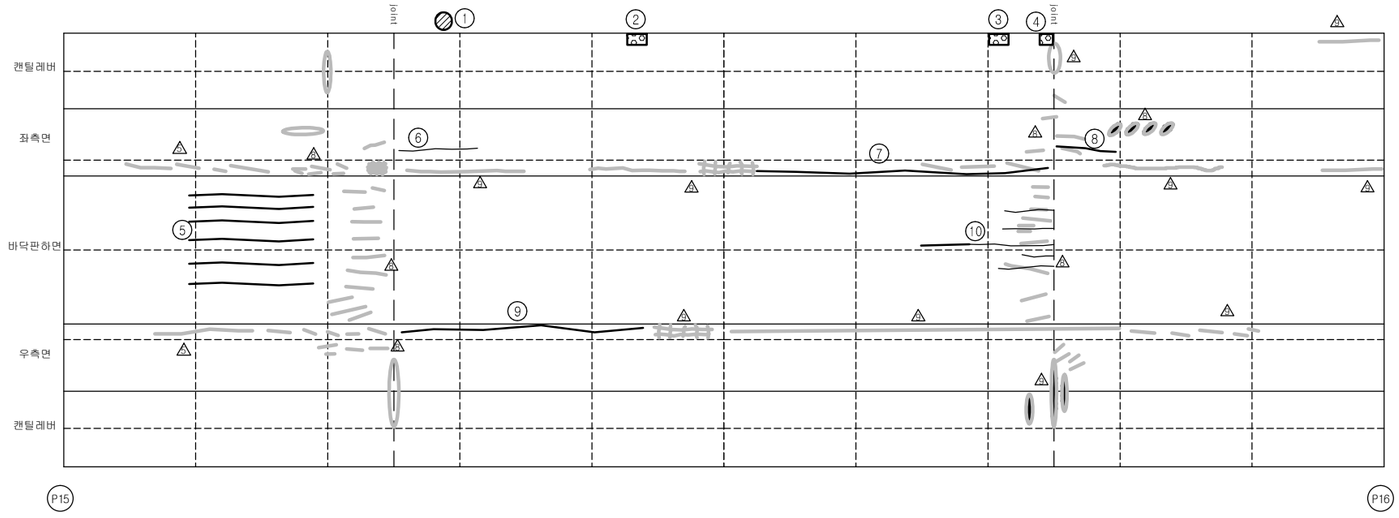
번호	신(N)구(P)	손상내용	손상현황						결함상태	손상물량	비고
			폭	길이	너비	물량	단위	개소			
1	신	배수관 고정고리 체결불량				1.00	EA	1		1.00	
2	신	백태		0.1	0.5	0.05	㎡	1		0.05	
3	신	백태		0.2	0.5	0.10	㎡	1		0.10	
4	신	백태		0.2	0.2	0.04	㎡	1		0.04	
5	신	균열	0.1	5.0		5.00	m	6		30.00	
6	구	균열	0.2	2.0		2.00	m	1		2.00	
7	신	균열	0.1	10.0		10.00	m	1		10.00	
8	신	균열	0.1	3.0		3.00	m	1		3.00	
9	신	균열	0.1	10.0		10.00	m	1		10.00	
10	신	균열	0.1	2.0		2.00	m	5		10.00

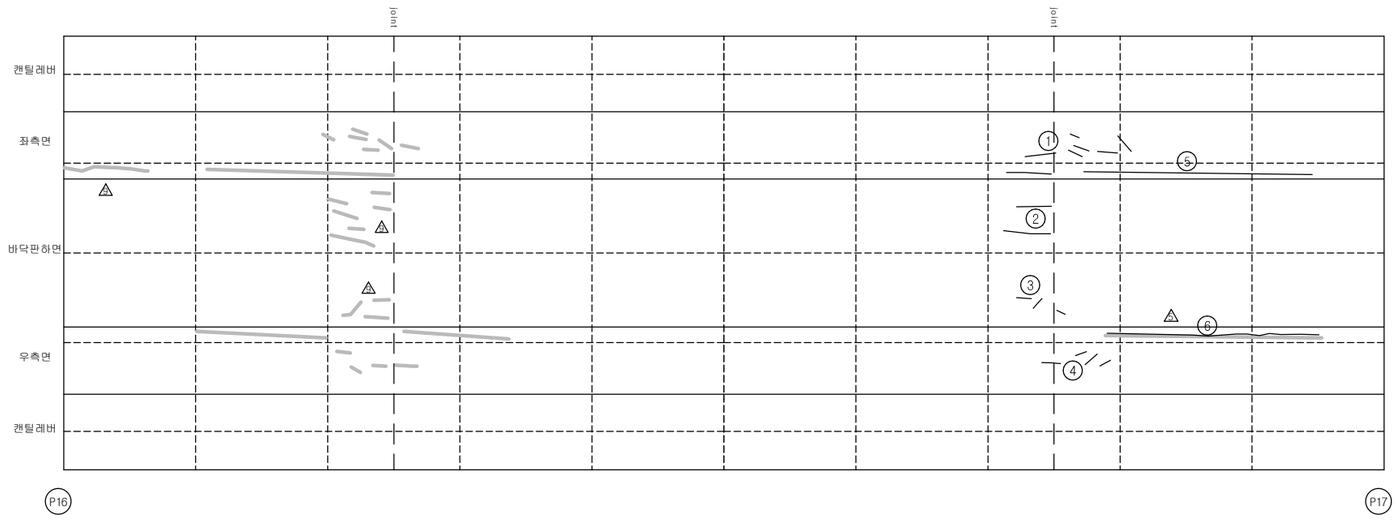
번호	신(N)구(P)	손상내용	손상현황						결함상태	손상물량	비고
			폭	길이	너비	물량	단위	개소			
1	구	균열	0.1	0.6		0.60	m	7		4.20	
2	구	균열	0.1	2.5		2.50	m	1		2.50	
3	구	균열	0.1	1.1		1.10	m	1		1.10	
4	구	균열	0.1	1.8		1.80	m	1		1.80	
5	구	균열	0.1	8.0		8.00	m	1		8.00	
6	구	균열	0.1	7.0		7.00	m	1		7.00

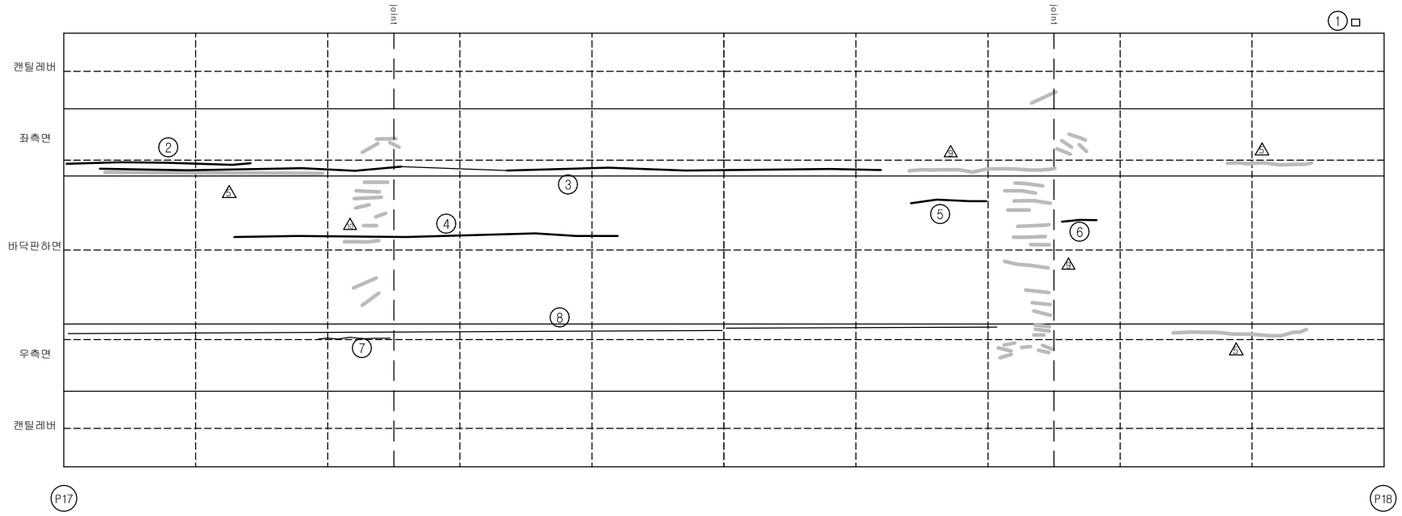
번호	신(N)구(P)	손상내용	손상현황						결함상태	손상물량	비고
			폭	길이	너비	물량	단위	개소			
1	구	배수관 연결부 불량				1.00	EA	1		1.00	
2	신	균열	0.1	8.0		8.00	m	1		8.00	
3	구	균열	0.1	30.0		30.00	m	1		30.00	
4	신	균열	0.1	15.0		15.00	m	1		15.00	
5	신	균열	0.1	3.0		3.00	m	1		3.00	
6	신	균열	0.1	2.0		2.00	m	1		2.00	
7	구	균열	0.1	0.5		0.50	m	1		0.50	
8	구	균열	0.1	35.0		35.00	m	1		35.00

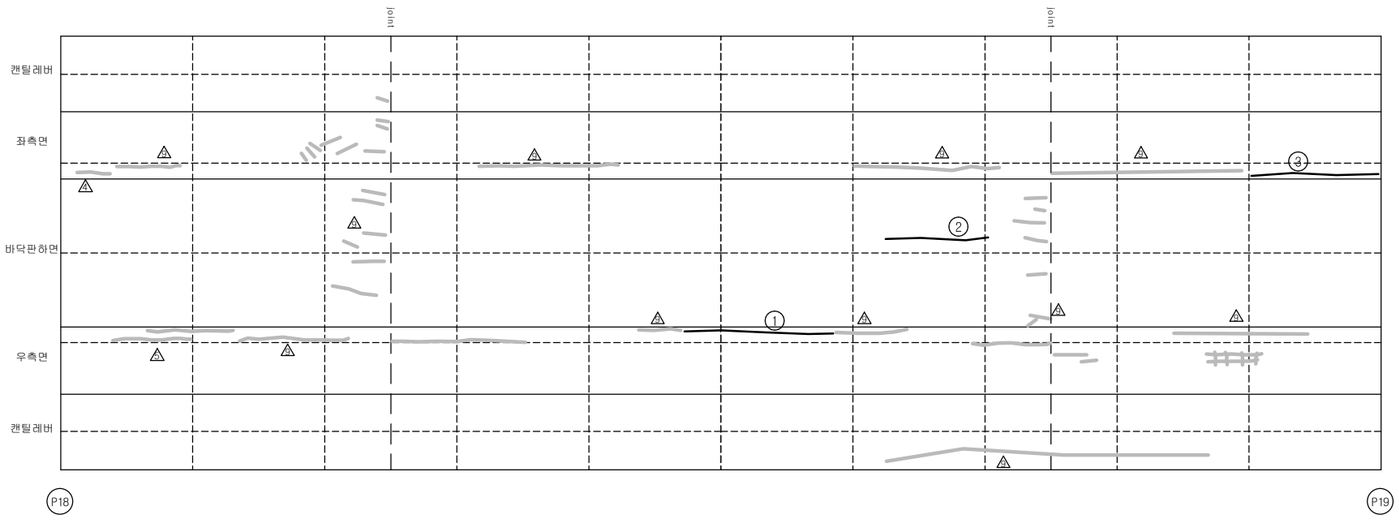
번호	신(N)구(P)	손상내용	손상현황						결함상태	손상물량	비고
			폭	길이	너비	물량	단위	개소			
1	신	균열	0.1	5.0		5.00	m	1		5.00	
2	신	균열	0.1	5.0		5.00	m	1		5.00	
3	신	균열	0.1	5.0		5.00	m	1		5.00

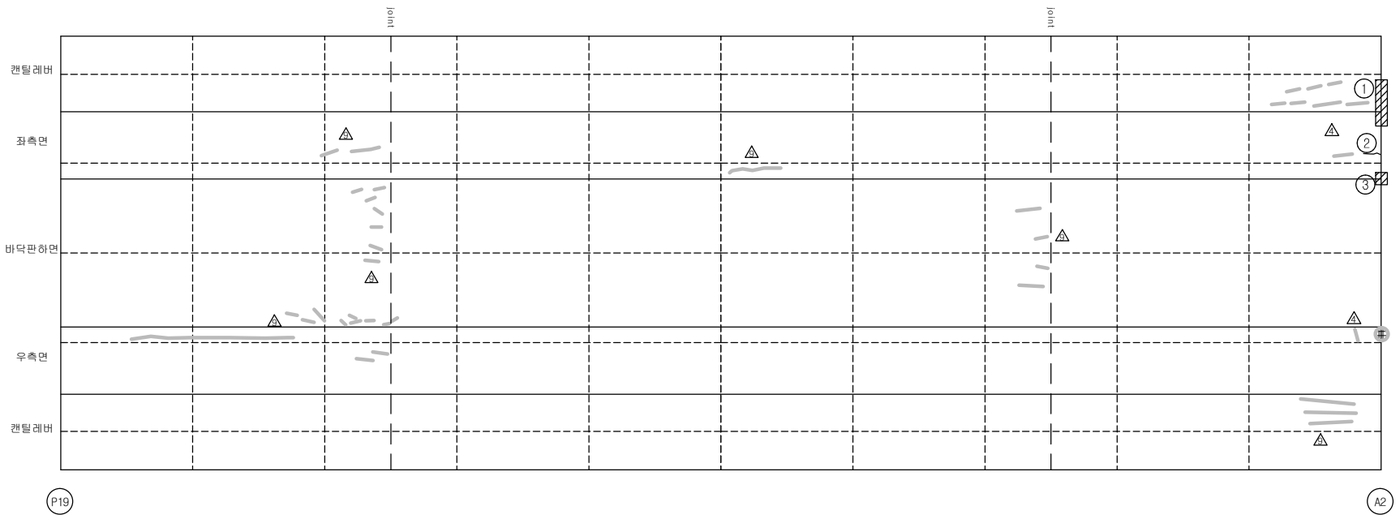
번호	신(N)구(P)	손상내용	손상현황						결함상태	손상물량	비고
			폭	길이	너비	물량	단위	개소			
1	구	백태 및 하부부식		1.0	1.0	1.00	㎡	1		1.00	
2	구	균열	0.1	0.5		0.50	m	1		0.50	
3	구	콘크리트박리		0.2	0.1	0.02	㎡	1		0.02

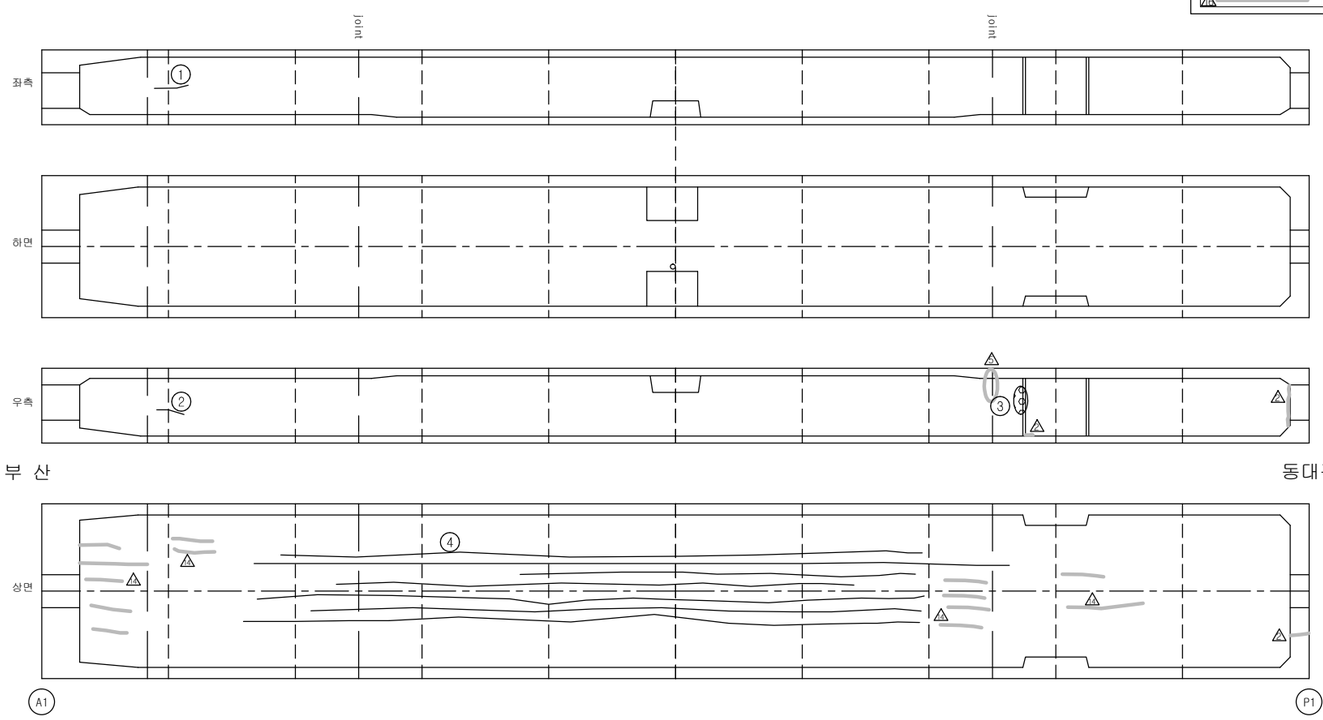
번호	신(N)구(P)	손상내용	손상현황						결함상태	손상물량	비고
			폭	길이	너비	물량	단위	개소			
1	구	균열	0.2	1.5		1.50	m	1		1.50	
2	구	균열	0.2	1.5		1.50	m	1		1.50	
3	구	백태		0.5	1.0	0.50	㎡	1		0.50	
4	구	균열	0.2	40.0		40.00	m	7		280.0	
5	구	균열	0.1	4.5		4.50	m	1		4.50	
6	신	균열	0.1	0.5		0.50	m	1		0.50

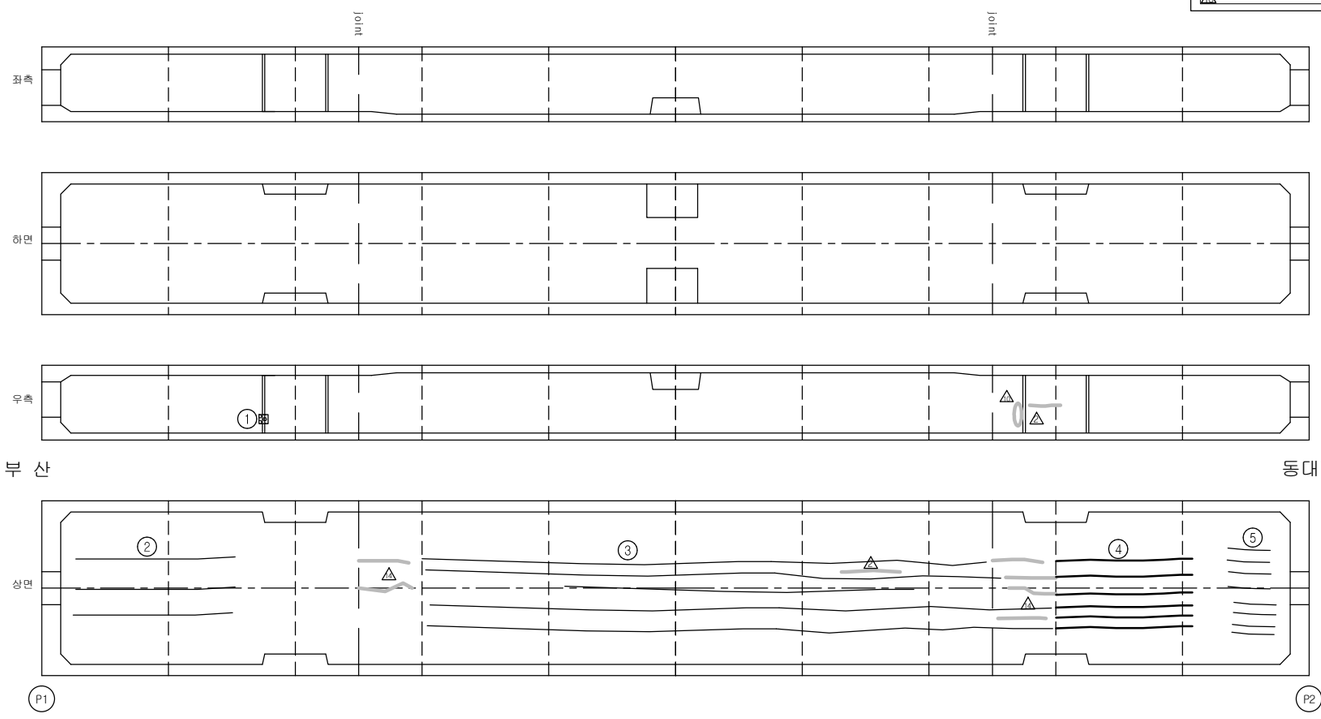
번호	신(N)구(P)	손상내용	손상현황						결함상태	손상물량	비고
			폭	길이	너비	물량	단위	개소			
1	구	백태		0.3	0.3	0.09	㎡	1		0.09	
2	구	균열	0.1	8.0		8.00	m	3		24.00	
3	구	균열	0.1	20.0		20.00	m	5		100.0	
4	신	균열	0.1	5.0		5.00	m	6		30.00	
5	구	균열	0.1	12.0		12.00	m	1		12.00

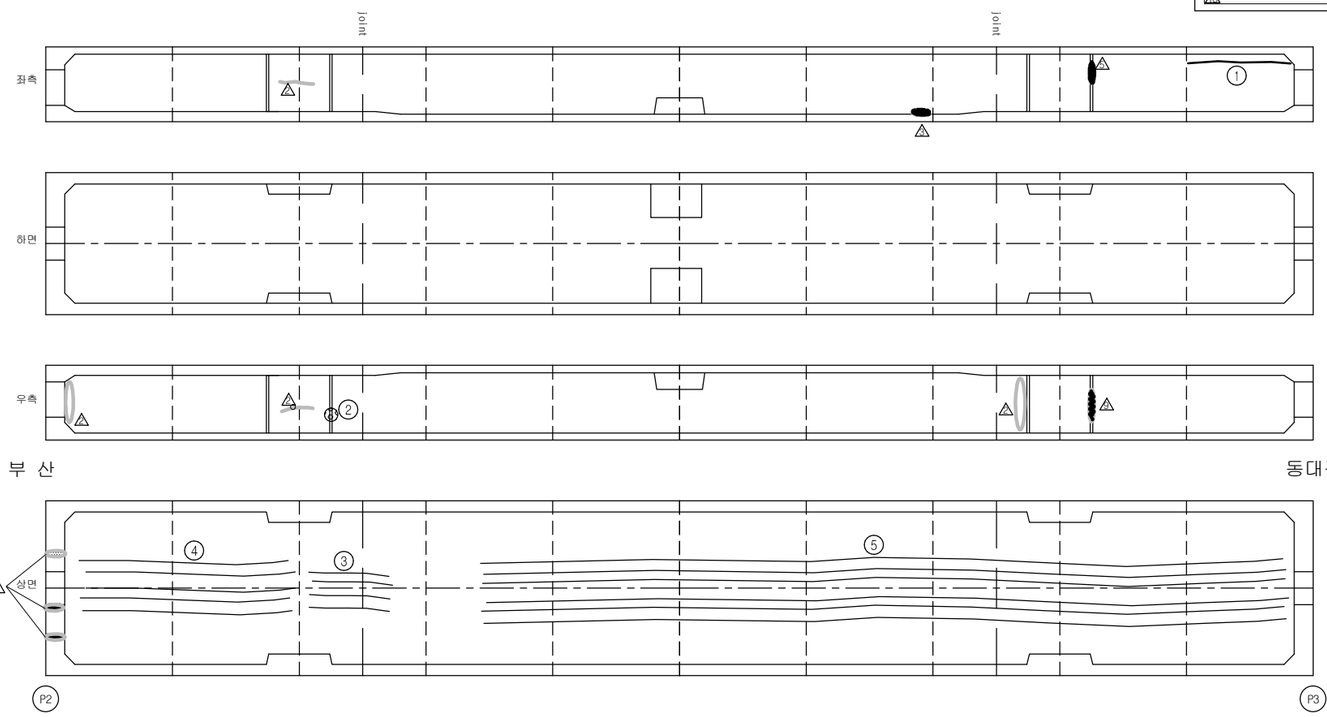
번호	신(N)구(P)	손상내용	손상현황						결함상태	손상물량	비고
			폭	길이	너비	물량	단위	개소			
1	신	균열	0.1	5.0		5.00	m	1		5.00	
2	구	백태		0.3	0.3	0.09	㎡	1		0.09	
3	구	균열	0.1	2.5		2.50	m	4		10.00	
4	구	균열	0.1	8.0		8.00	m	5		40.00	
5	구	균열	0.1	33.0		33.00	m	6		198.0

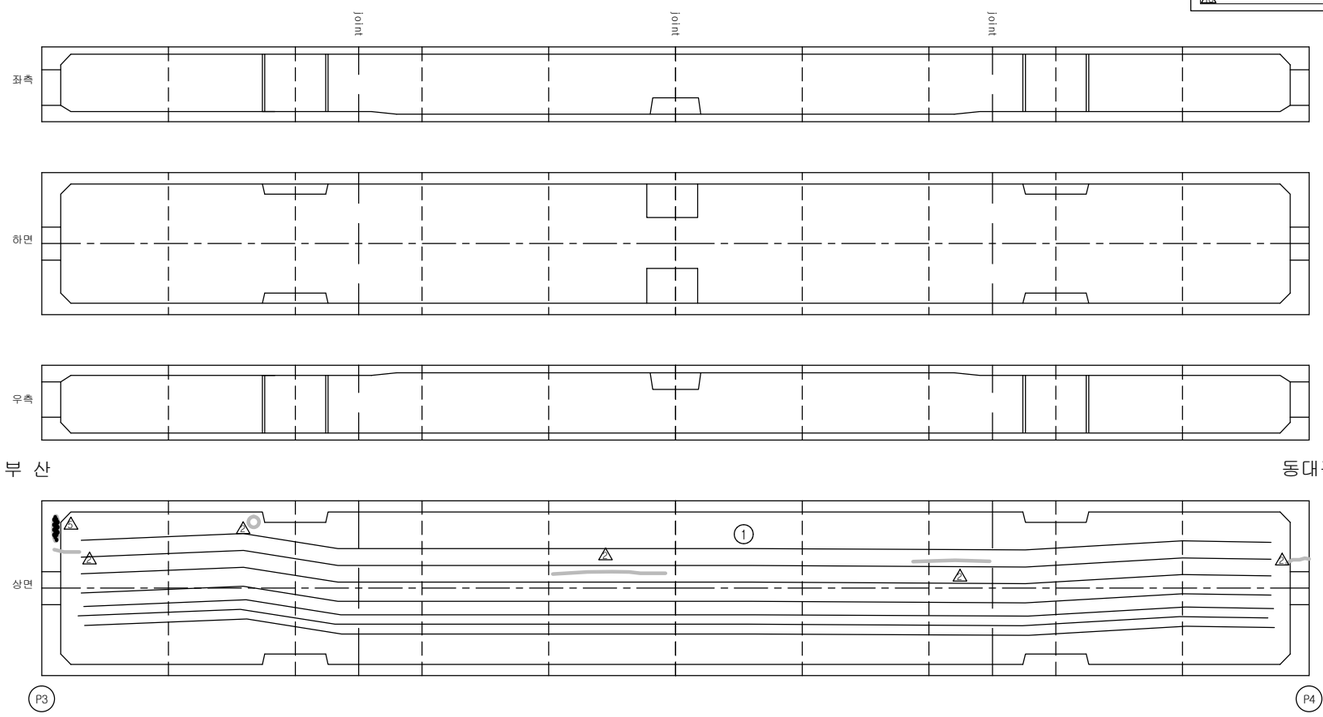
번호	신(N)구(P)	손상내용	손상현황						결함상태	손상물량	비고
			폭	길이	너비	물량	단위	개소			
1	구	균열	0.1	50.0		50.00	m	7		350.0	
2	구	균열	0.1	0.5		0.50	m	1		0.50	
3	신	균열	0.2	0.5		0.50	m	1		0.50

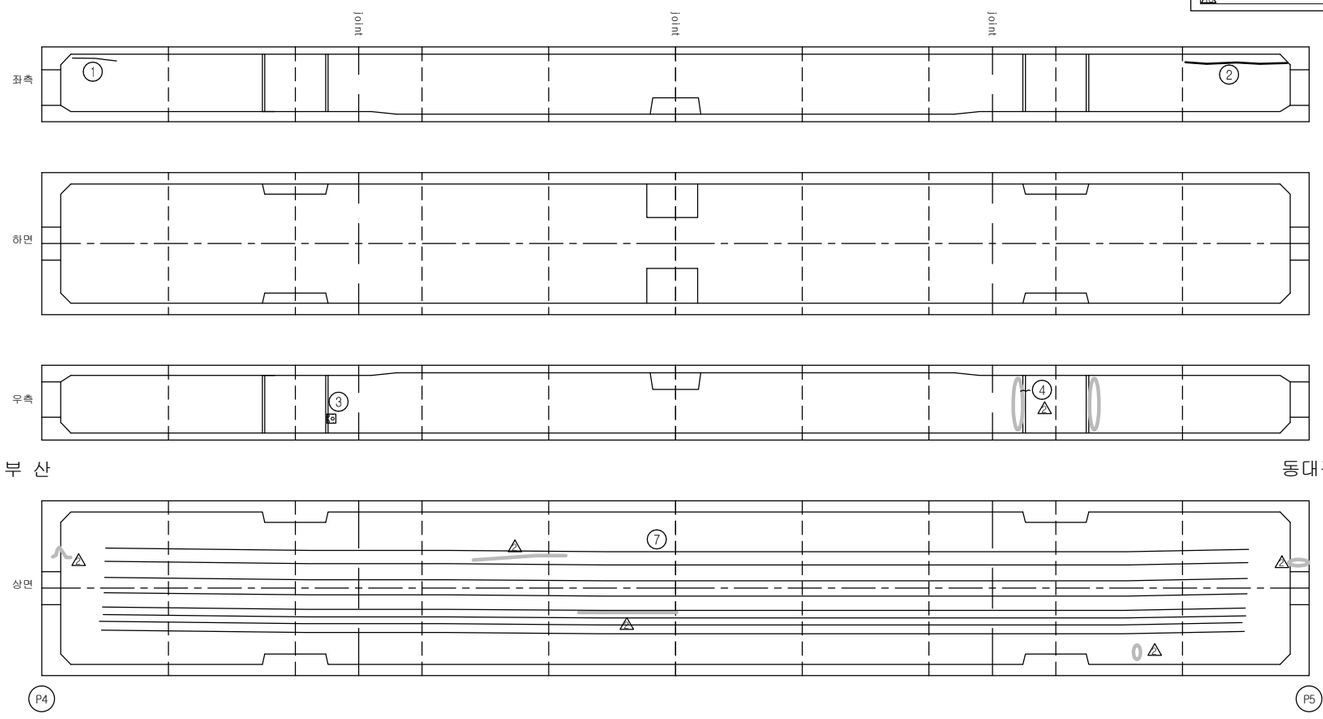
번호	신(N)구(P)	손상내용	손상현황						결함상태	손상물량	비고
			폭	길이	너비	물량	단위	개소			
1	구	균열	0.2	2.2		2.20	m	1		2.20	
2	신	균열	0.2	5.0		5.00	m	1		5.00	
3	구	백태		0.2	0.2	0.04	㎡	1		0.04	
4	구	균열	0.1	0.5		0.50	m	1		0.50	
5	구	균열	0.1	0.4		0.40	m	1		0.40	
6	구	균열	0.1	4.0		4.00	m	1		4.00	
7	구	균열	0.1	50.0		50.00	m	8		400.0

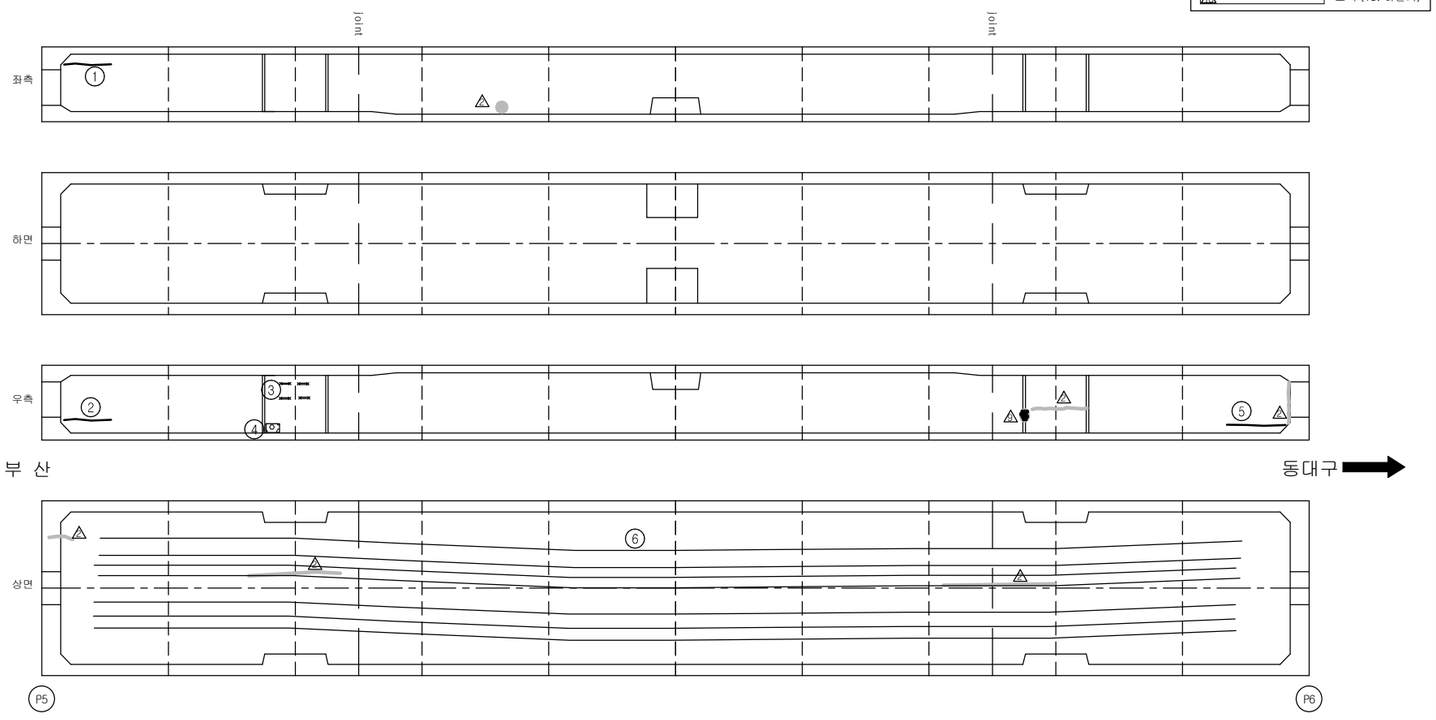
번호	신(N)구(P)	손상내용	손상현황						결함상태	손상물량	비고
			폭	길이	너비	물량	단위	개소			
1	신	균열	0.1	2.0		2.00	m	1		2.00	
2	신	균열	0.1	2.0		2.00	m	1		2.00	
3	구	철근노출		0.1	0.1	0.01	㎡	4		0.04	
4	구	백태		0.2	0.3	0.06	㎡	1		0.06	
5	신	균열	0.1	3.0		3.00	m	1		3.00	
6	구	균열	0.1	50.0		50.00	m	7		350.0

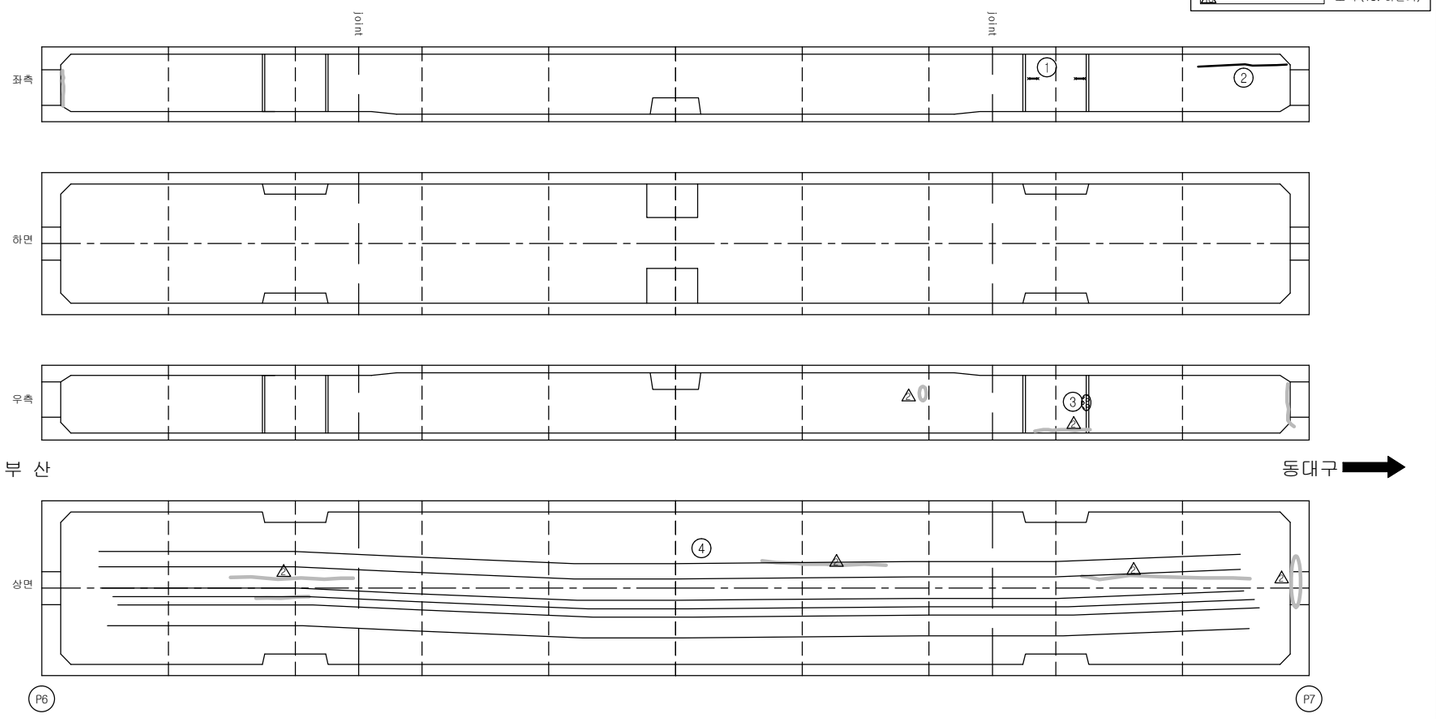
번호	신(N)구(P)	손상내용	손상현황						결함상태	손상물량	비고
			폭	길이	너비	물량	단위	개소			
1	구	철근노출		0.1	0.1	0.01	㎡	1		0.01	
2	신	균열	0.1	3.0		3.00	m	1		3.00	
3	구	백태		0.5	0.5	0.25	㎡	1		0.25	
4	구	균열	0.1	50.0		50.00	m	5		250.0

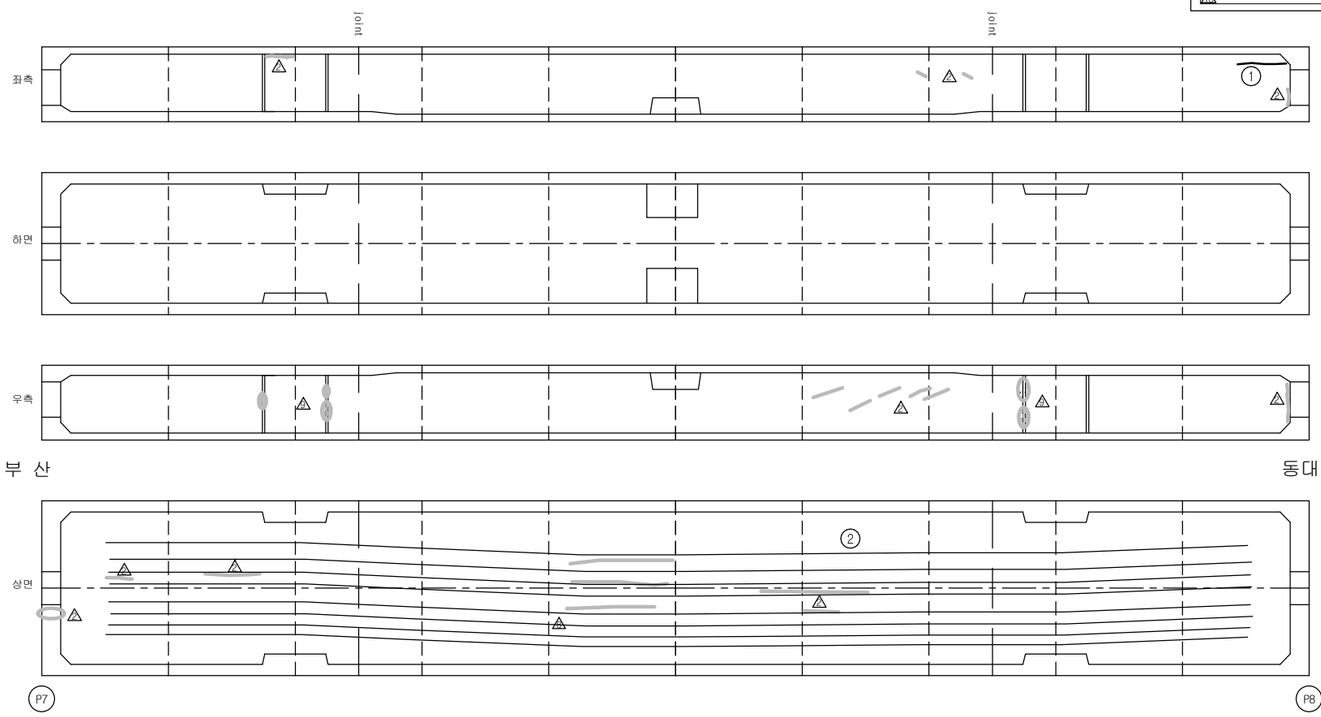
번호	신(N)구(P)	손상내용	손상현황						결함상태	손상물량	비고
			폭	길이	너비	물량	단위	개소			
1	신	균열	0.1	2.0		2.00	m	1		2.00	
2	구	균열	0.1	50.0		50.00	m	8		400.0

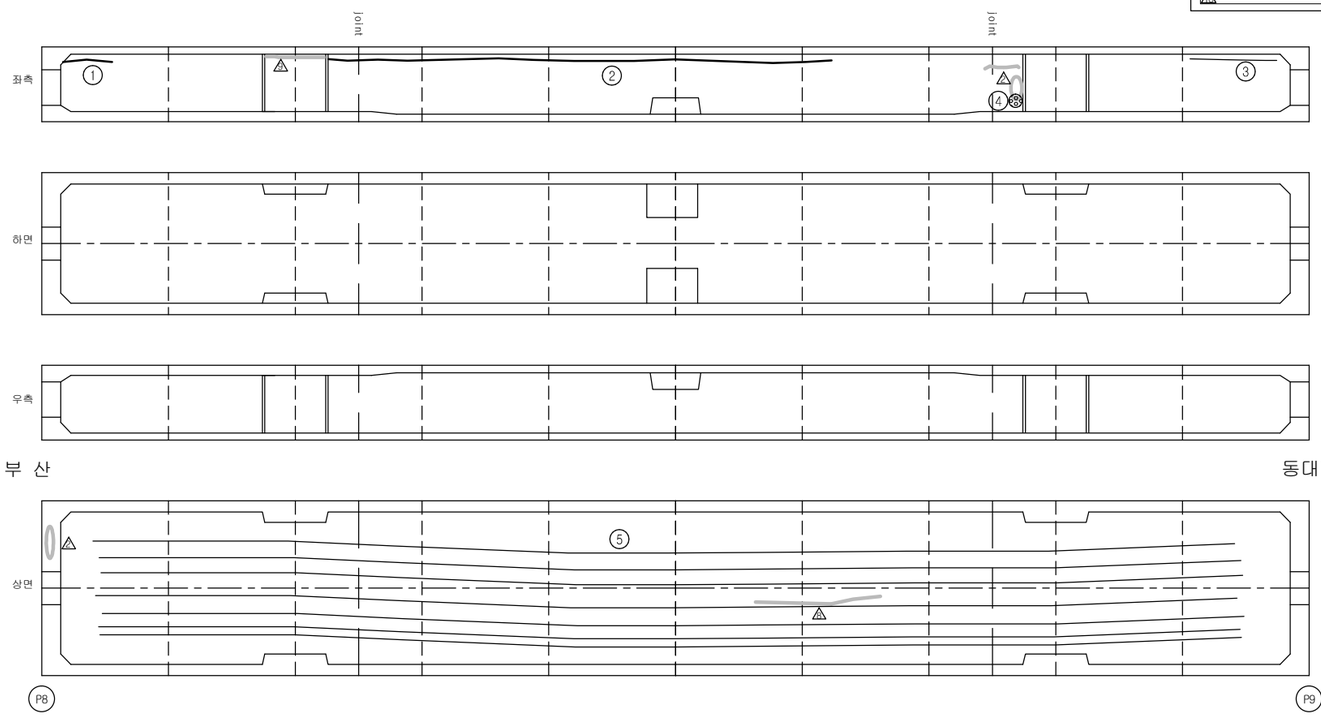
번호	신(N)구(P)	손상내용	손상현황						결함상태	손상물량	비고
			폭	길이	너비	물량	단위	개소			
1	신	균열	0.1	2.0		2.00	m	1		2.00	
2	신	균열	0.1	20.0		20.00	m	1		20.00	
3	구	균열	0.1	5.0		5.00	m	1		5.00	
4	구	백태		0.2	0.2	0.04	㎡	1		0.04	
5	구	균열	0.1	50.0		50.00	m	7		350.0

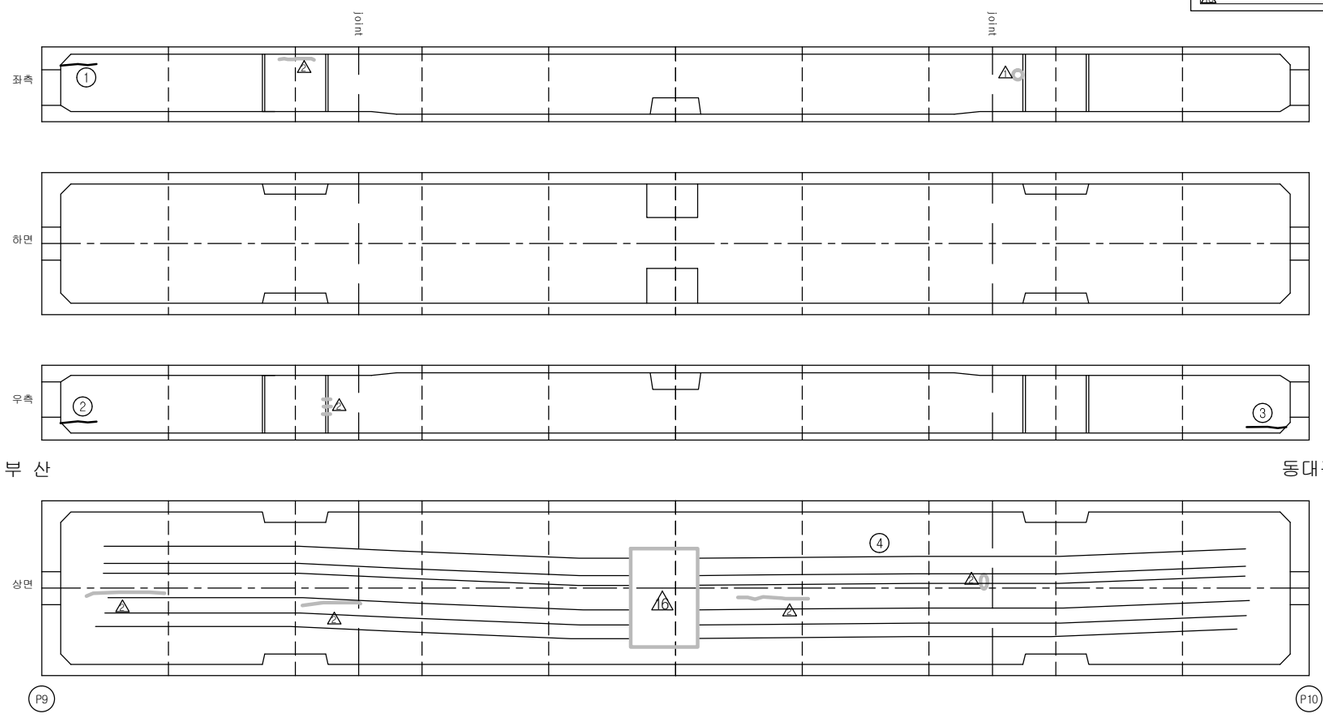
번호	신(N)구(P)	손상내용	손상현황						결함상태	손상물량	비고
			폭	길이	너비	물량	단위	개소			
1	신	균열	0.1	2.0		2.00	m	1		2.00	
2	신	균열	0.1	2.0		2.00	m	1		2.00	
3	신	균열	0.1	3.0		3.00	m	1		3.00	
4	구	균열	0.1	280.0		280.0	m	1		280.0

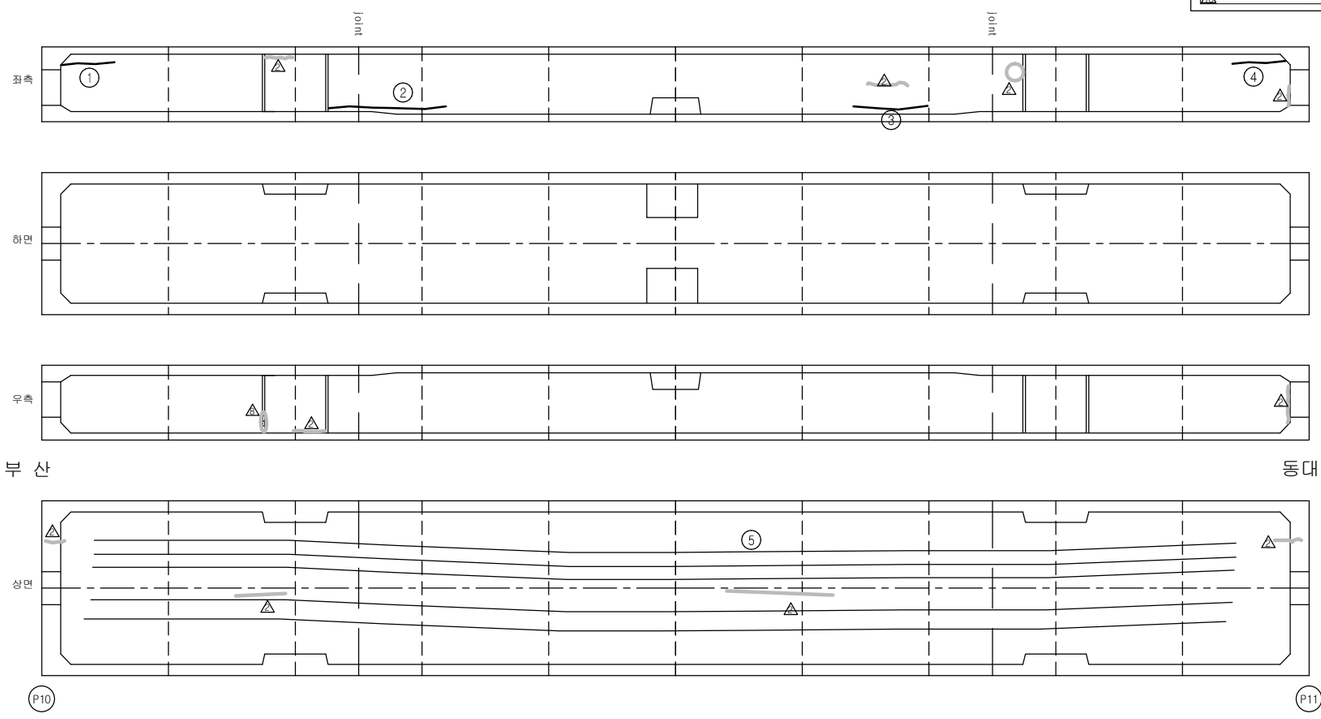
번호	신(N)구(P)	손상내용	손상현황						결함상태	손상물량	비고
			폭	길이	너비	물량	단위	개소			
1	신	균열	0.1	2.0		2.00	m	1		2.00	
2	신	균열	0.1	5.0		5.00	m	1		5.00	
3	신	균열	0.1	3.0		3.00	m	1		3.00	
4	신	균열	0.1	3.0		3.00	m	1		3.00	
5	구	균열	0.1	50.0		50.00	m	5		250.0

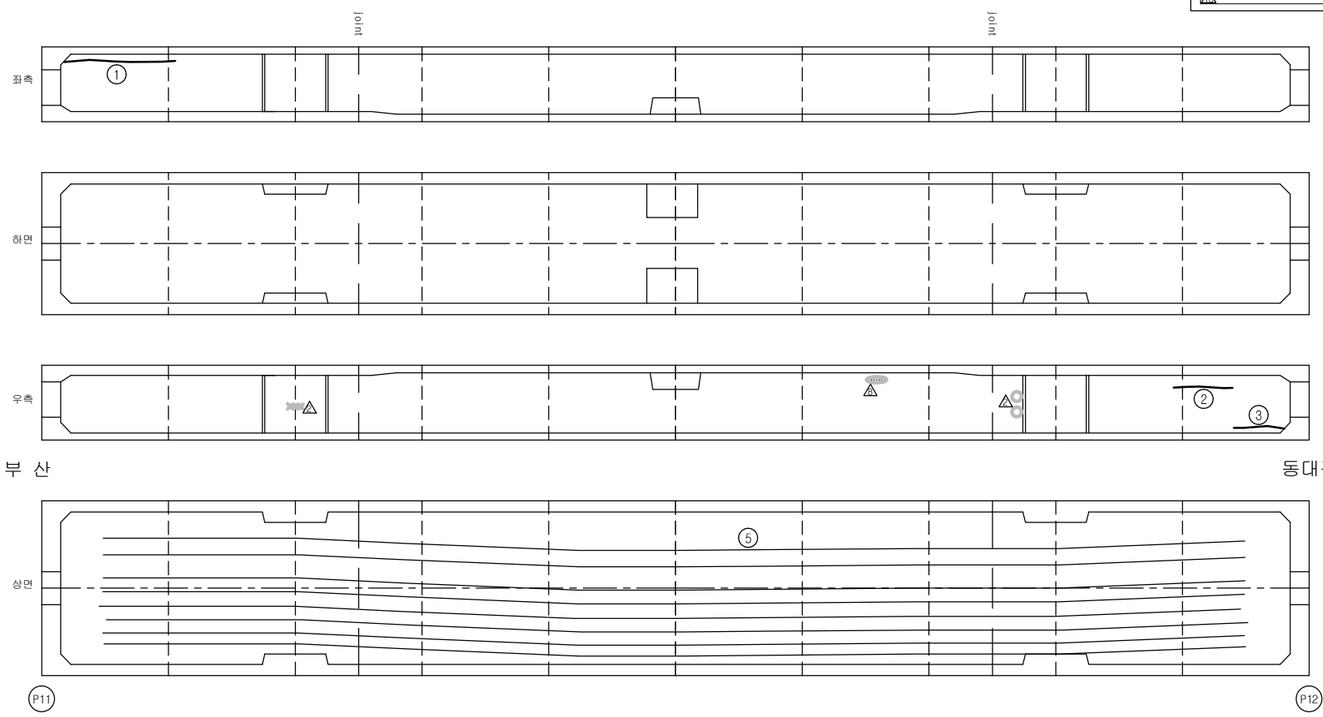
번호	신(N)구(P)	손상내용	손상현황						결함상태	손상물량	비고
			폭	길이	너비	물량	단위	개소			
1	신	균열	0.2	5.0		5.00	m	1		5.00	
2	신	균열	0.1	3.0		3.00	m	1		3.00	
3	신	균열	0.2	2.0		2.00	m	1		2.00	
4	신	망상균열		1.5	1.5	2.25	㎡	1		2.25	
5	구	균열	0.1	50.0		50.00	m	8		400.0

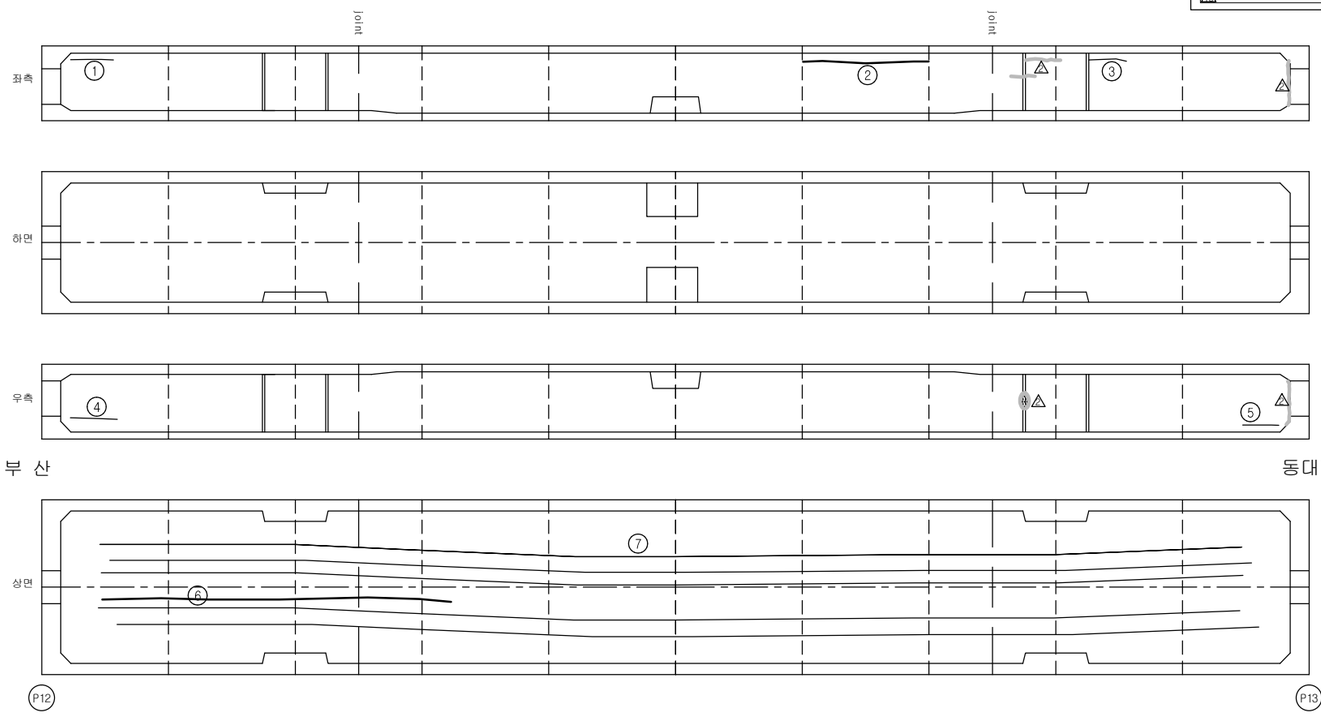
번호	신(N)구(P)	손상내용	손상현황						결함상태	손상물량	비고
			폭	길이	너비	물량	단위	개소			
1	구	균열	0.2	1.5		1.50	m	1		1.50	
2	신	균열	0.1	5.0		5.00	m	1		5.00	
3	구	균열	0.1	2.0		2.00	m	1		2.00	
4	구	균열	0.2	2.0		2.00	m	1		2.00	
5	구	균열	0.1	1.5		1.50	m	1		1.50	
6	신	균열	0.1	15.0		15.00	m	1		15.00	
7	구	균열	0.1	50.0		50.00	m	5		250.0	
8	구	균열	0.2	1.0		1.00	m	1		1.00

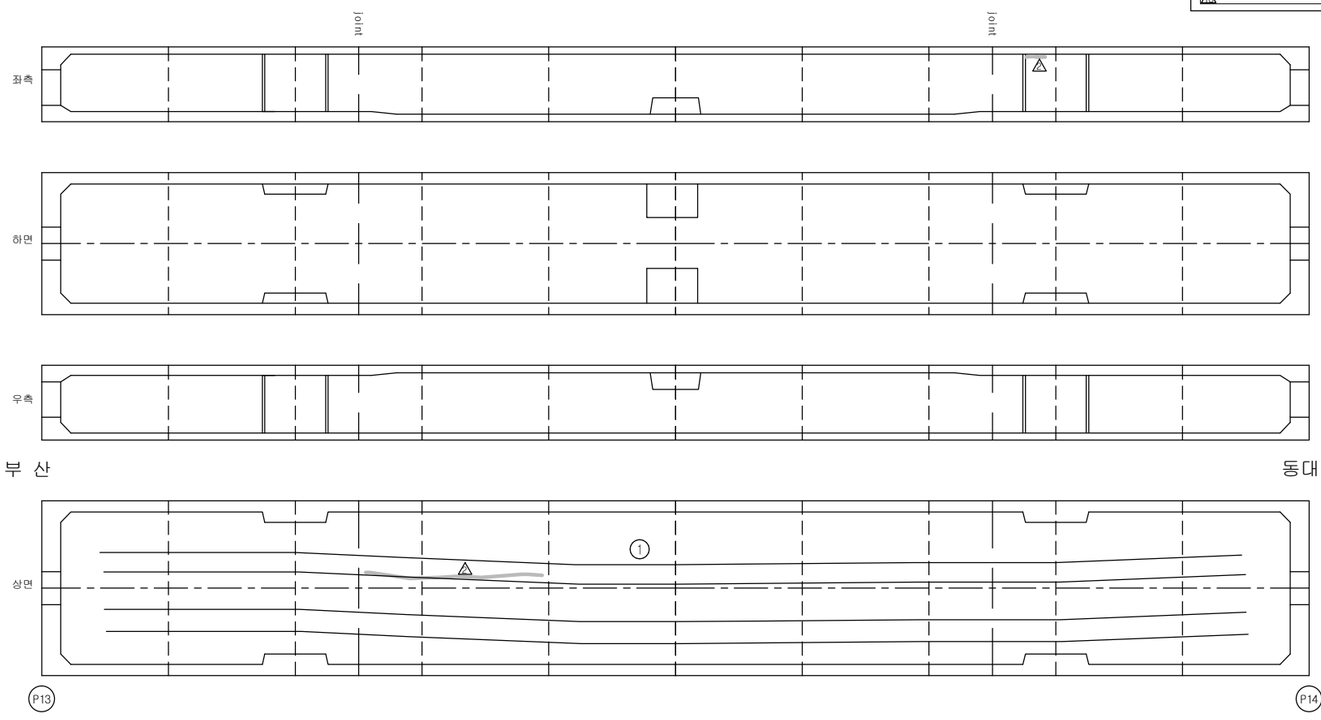
번호	신(N)구(P)	손상내용	손상현황						결함상태	손상물량	비고
			폭	길이	너비	물량	단위	개소			
1	구	균열	0.1	50.0		50.00	m	4		200.0

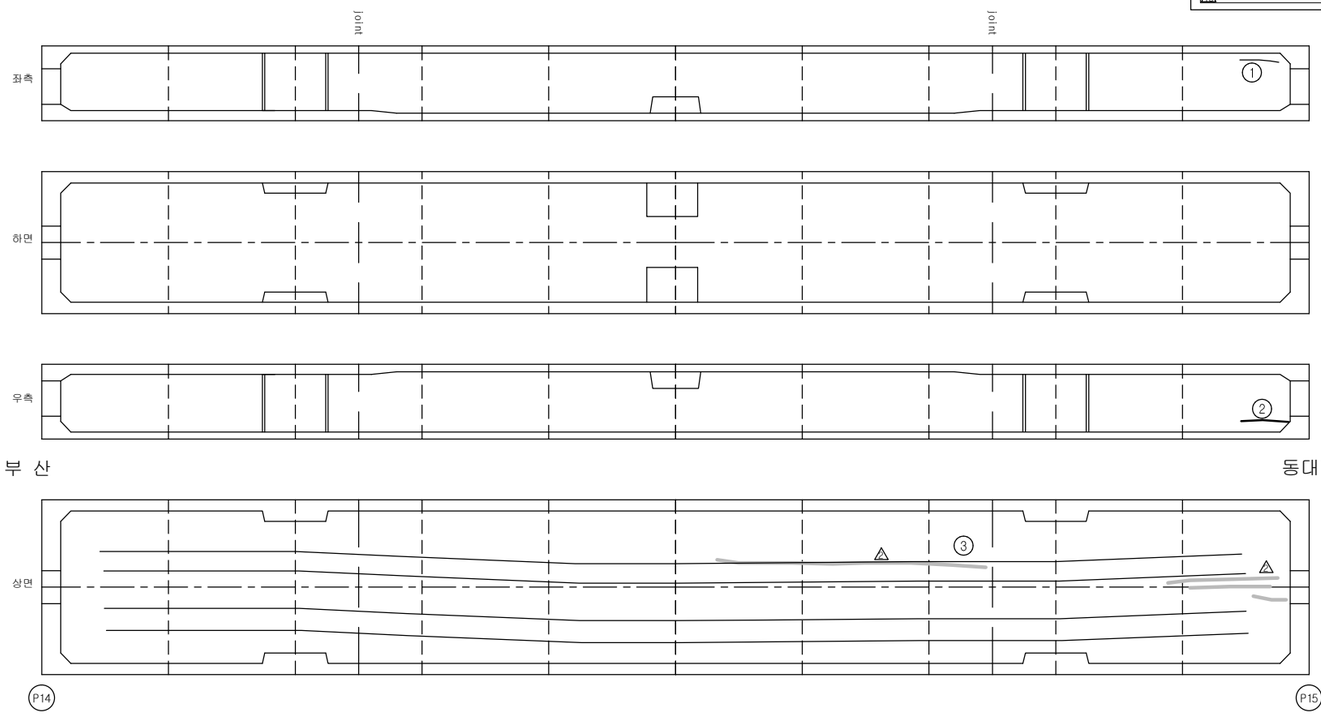
번호	신(N)구(P)	손상내용	손상현황						결함상태	손상물량	비고
			폭	길이	너비	물량	단위	개소			
1	구	균열	0.1	1.5		1.50	m	1		1.50	
2	구	균열	0.1	2.0		2.00	m	1		2.00	
3	구	균열	0.1	50.0		50.00	m	4		200.0	
4	구	균열	0.1	0.3		0.30	m	1		0.30

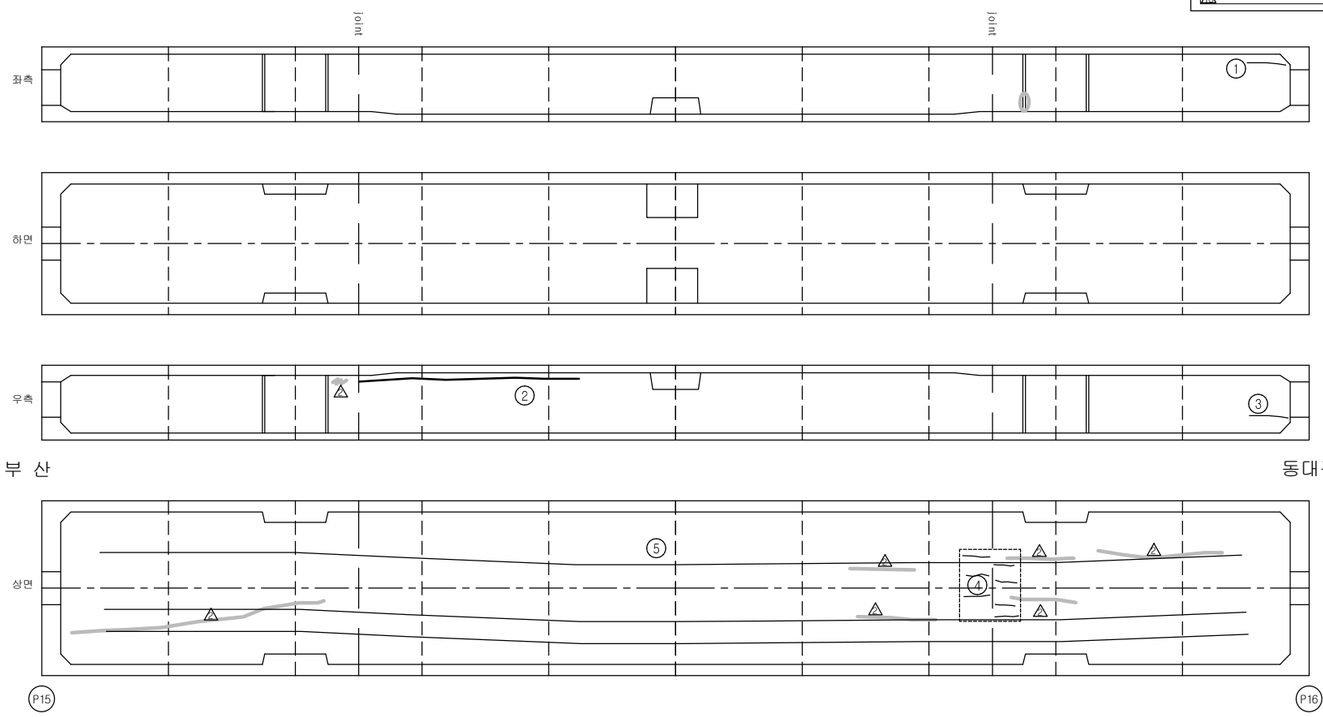
대 구 측

번호	신(N)구(P)	손상내용	손상현황						결함상태	손상물량	비고
			폭	길이	너비	물량	단위	개소			
1	구	균열	0.2	1.5		1.50	m	1		1.50	
2	신	균열	0.1	10.0		10.00	m	1		10.00	
3	구	균열	0.1	1.5		1.50	m	1		1.50	
4	구	균열	0.1	9.5		9.50	m	1		9.50	
5	구	균열	0.1	50.0		50.00	m	3		150.0

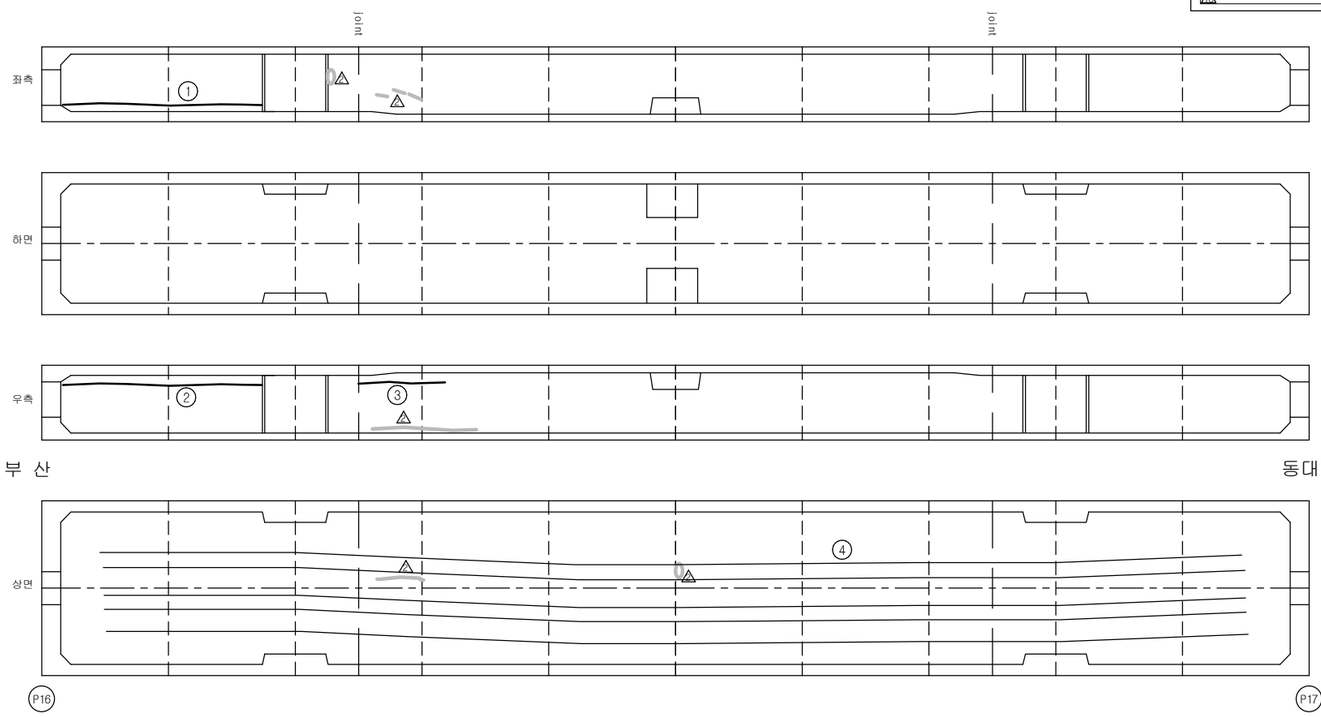
대 구 측

번호	신(N)구(P)	손상내용	손상현황						결함상태	손상물량	비고
			폭	길이	너비	물량	단위	개소			
1	신	균열	0.1	10.0		10.00	m	1		10.00	
2	신	균열	0.1	10.0		10.00	m	1		10.00	
3	신	균열	0.2	5.0		5.00	m	1		5.00	
4	구	균열	0.1	50.0		50.00	m	5		250.0

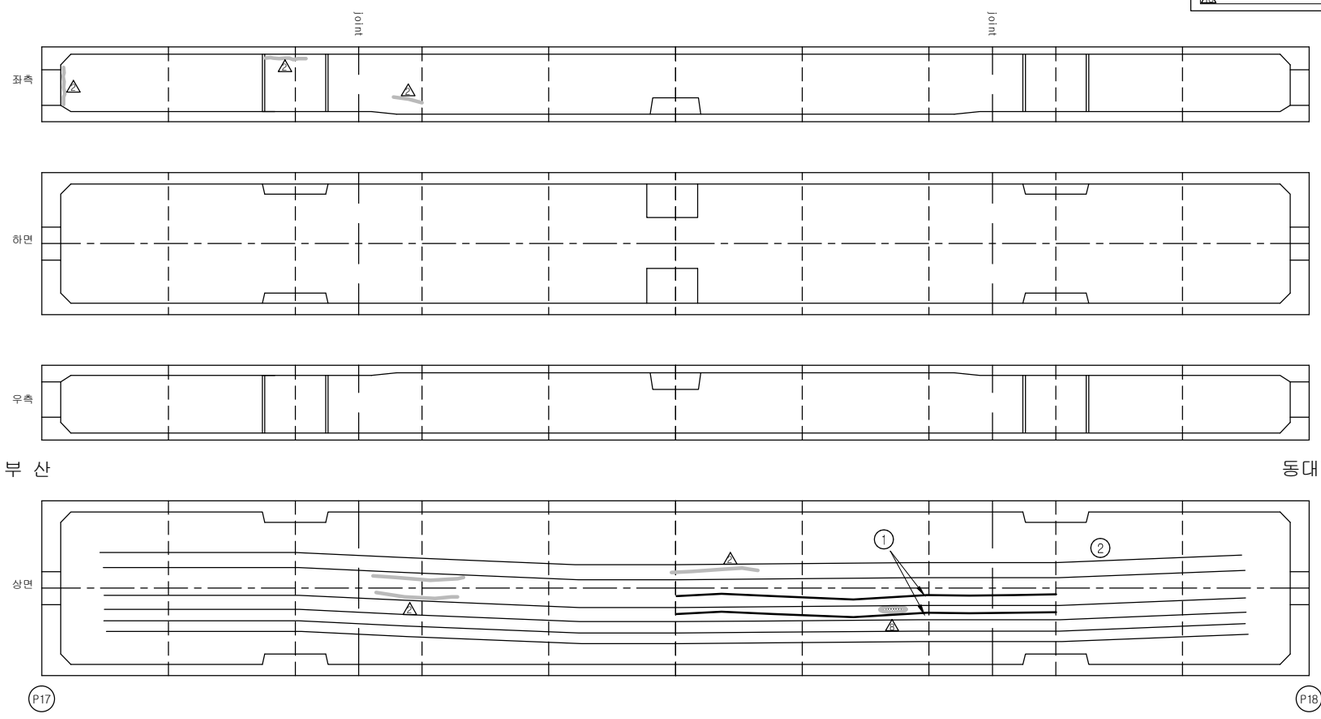
대 구 측

번호	신(N)구(P)	손상내용	손상현황						결함상태	손상물량	비고
			폭	길이	너비	물량	단위	개소			
1	신	균열	0.1	15.0		15.00	m	2		30.00	
2	구	균열	0.1	50.0		50.00	m	6		300.0
