(주)아워브레인 OUR BRAIN CO.,LTD	Project Title **2015년 하반기 시설물 안전점검용역(1구간 정밀안전진단)**	Drawing Title **남천대교 (대구) 평면도, 종 · 횡단면도**	Note

Project Title
2015년 하반기 시설물 안전점검용역(1구간 정밀안전진단)

Drawing Title
남천대교 기호 정의 및 유지관리 이력

ID:남천대교(대구)-교면포장 S1

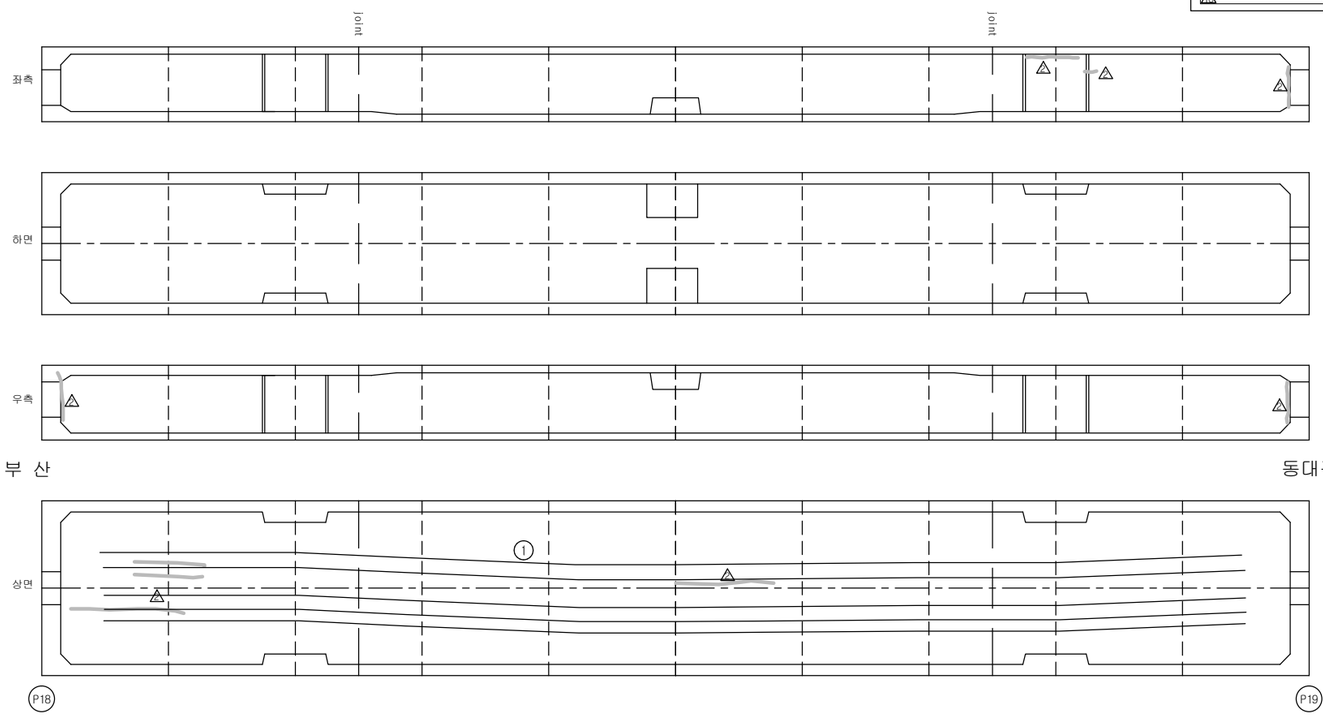
대 구 측

번호	신(N)구(P)	손상내용	손상현황						결함상태	손상물량	비고
			폭	길이	너비	물량	단위	개소			
1	구	균열	0.1	50.0		50.00	m	5		250.0

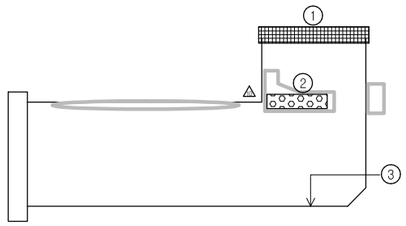
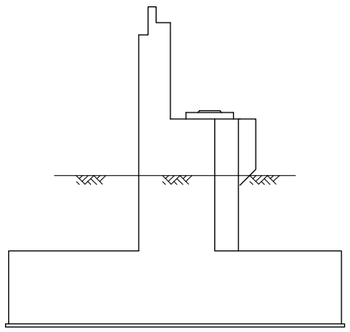
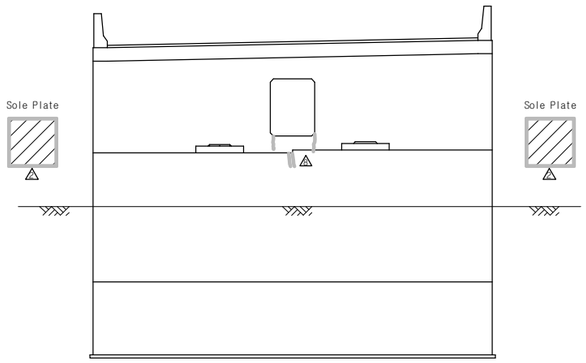
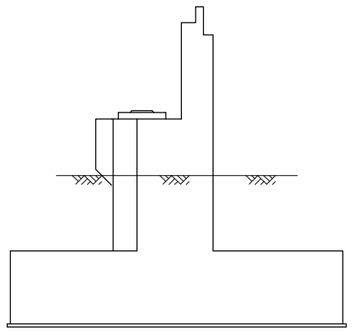
ID:남천대교(부산)-교대 A1

번호	신(N)구(P)	손상내용	손상현황						결함상태	손상물량	비고
			폭	길이	너비	물량	단위	개소			
1	구	연결통로 파손				1.00	EA	1		1.00	
2	구	보수부 백태		2.0	1.0	2.00	㎡	1		2.00	
3	구	수평,경사 균열	0.1	1.5		1.50	m	1		1.50

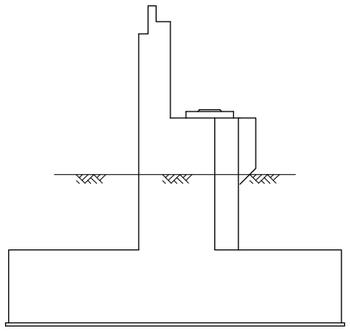
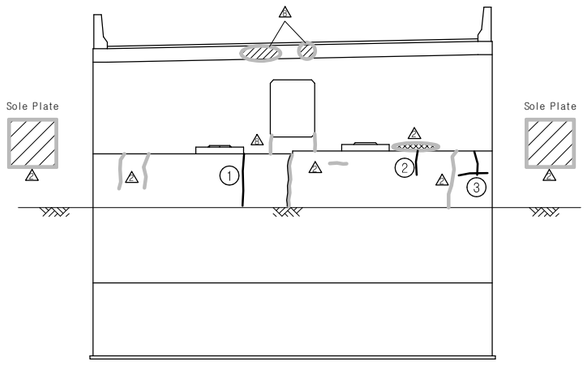
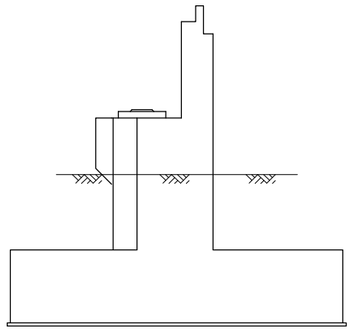
A2내부 출입통로

번호	신(N)구(P)	손상내용	손상현황						결함상태	손상물량	비고
			폭	길이	너비	물량	단위	개소			
1	신	균열	0.1	0.8		0.80	m	1		0.80	
2	신	보수부 재균열	0.2	0.8		0.80	m	1		0.80	
3	신	균열	0.1	1.0		1.00	m	1		1.00	
4	구	보수부 백태		0.1	1.5	0.15	㎡	1		0.15	
5	구	수직 균열	0.1	1.8		1.80	m	1		1.80

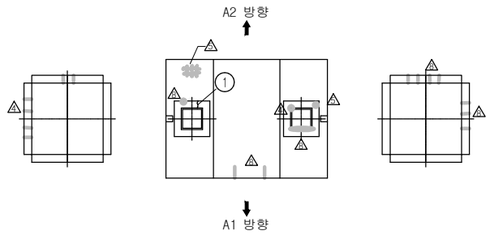
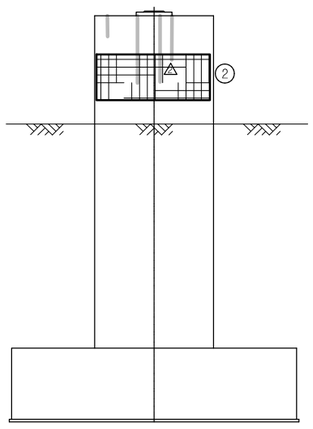
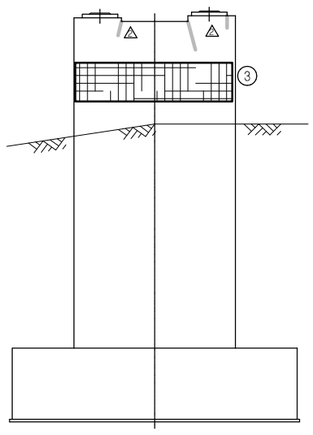
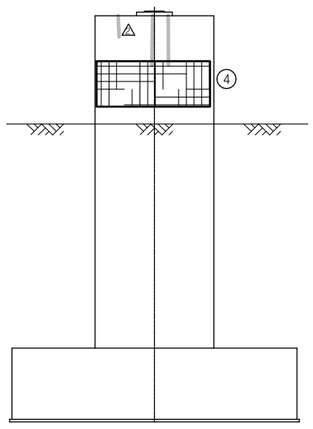
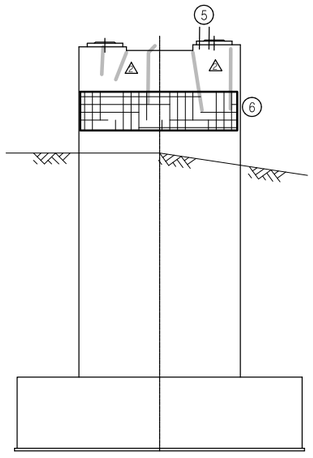
번호	신(N)구(P)	손상내용	손상현황						결함상태	손상물량	비고
			폭	길이	너비	물량	단위	개소			
1	구	무수축몰탈균열	0.2	0.1		0.10	m	1		0.10	
2	신	망상균열		5.0	3.0	15.00	㎡	1		15.00	
3	신	망상균열		6.5	3.0	19.50	㎡	1		19.50	
4	신	망상균열		5.0	3.0	15.00	㎡	1		15.00	
5	구	받침콘크리트 균열	0.1	0.1		0.10	m	2		0.20	
6	신	망상균열		6.5	3.0	19.50	㎡	1		19.50

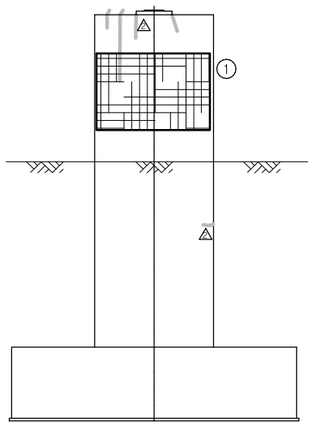
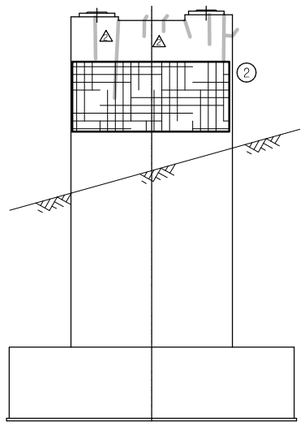
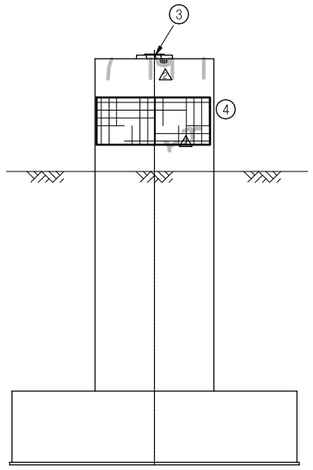
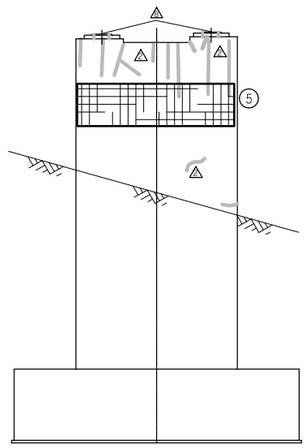
ID:남천대교(부산)-교각 P2

번호	신(N)구(P)	손상내용	손상현황						결함상태	손상물량	비고
			폭	길이	너비	물량	단위	개소			
1	신	망상균열		5.0	5.0	25.00	㎡	1		25.00	
2	신	망상균열		6.5	5.0	32.50	㎡	1		32.50	
3	구	받침콘크리트 균열	0.1	0.2		0.20	m	3		0.60	
4	신	망상균열		5.0	5.0	25.00	㎡	1		25.00	
5	신	망상균열		6.5	5.0	32.50	㎡	1		32.50

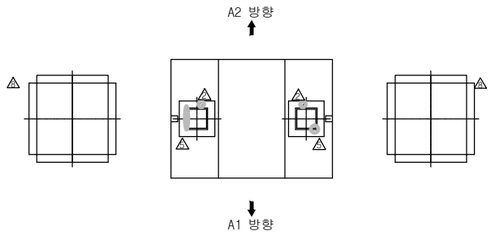
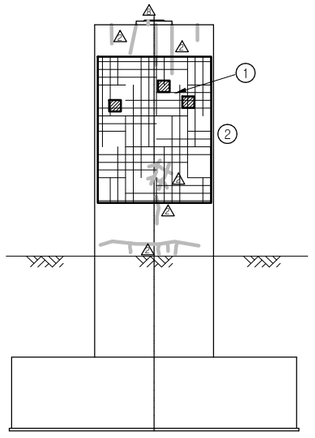
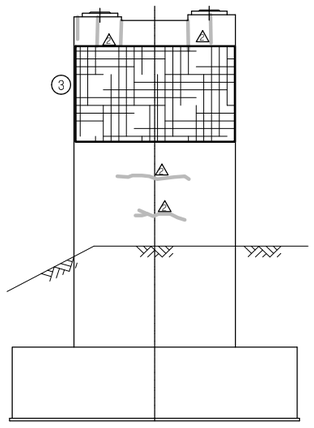
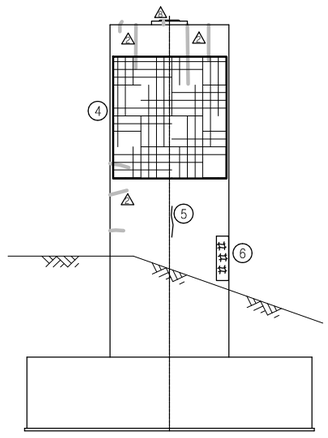
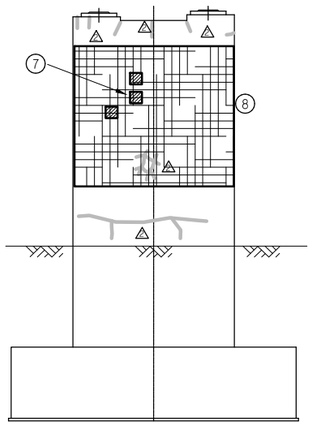
ID:남천대교(부산)-교각 P3

번호	신(N)구(P)	손상내용	손상현황						결함상태	손상물량	비고
			폭	길이	너비	물량	단위	개소			
1	신	콘크리트 파손		0.1	0.1	0.01	㎡	3		0.03	
2	신	망상균열		15.0	5.0	75.00	㎡	1		75.00	
3	신	망상균열		10.0	6.5	65.00	㎡	1		65.00	
4	신	망상균열		10.0	5.0	50.00	㎡	1		50.00	
5	구	균열	0.1	2.0		2.00	m	1		2.00	
6	구	망상균열		5.0	1.0	5.00	㎡	1		5.00	
7	신	콘크리트 파손		0.1	0.1	0.01	㎡	3		0.03	
8	신	망상균열		10.0	6.5	65.00	㎡	1		65.00

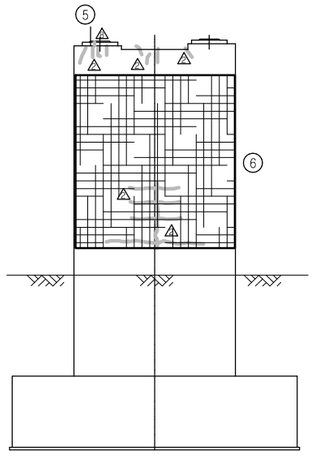
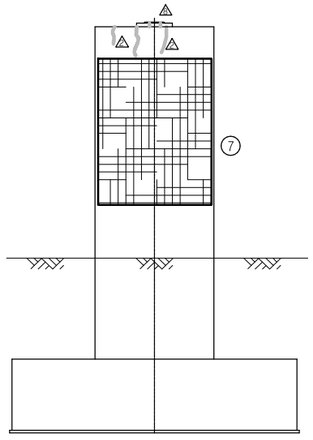
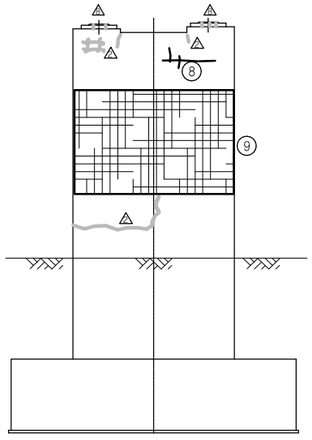
용 역 명	2015년 하반기 시설물 안전점검용역(1구간 정밀안전진단)
과업기간	2015. 08. 17 ~ 2015. 12. 31
발 주 처	신대구부산고속도로주식회사
용 역 사	(주)아워브레인 OUR BRAIN CO.,LTD
도면번호	66

번호	신(N) 구(P)	손상내용	손상현황						결함상태	손상물량	비고
			폭	길이	너비	물량	단위	개소			
1	구	파손		0.2	0.2	0.04	㎡	1		0.04	
2	구	균열	0.2	0.3		0.30	m	1		0.30	
3	구	PLATE부식		0.3	1.0	0.30	㎡	1		0.30	
4	신	망상균열		20.0	5.0	100.0	㎡	1		100.0	
5	구	받침콘크리트 균열	0.1	0.2		0.20	m	1		0.20	
6	구	망상균열		20.0	6.5	130.0	㎡	1		130.0	
7	구	망상균열		15.0	5.0	75.00	㎡	1		75.00	
8	구	균열	0.1	1.0		1.00	m	3		3.00	
9	구	망상균열		15.0	6.5	97.50	㎡	1		97.50

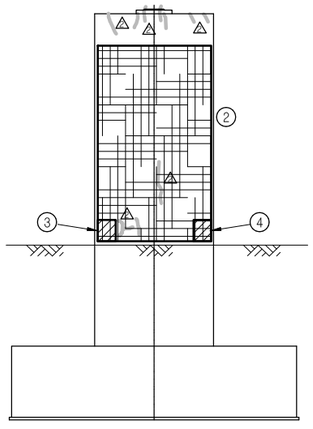
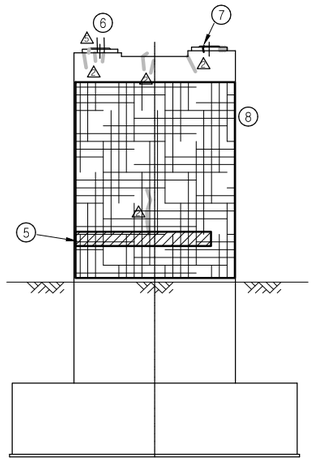
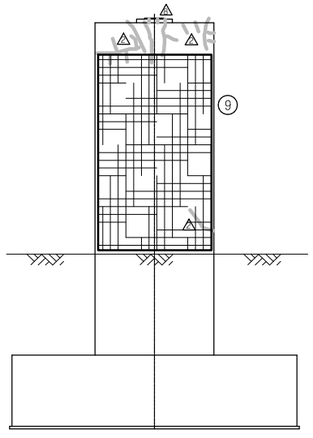
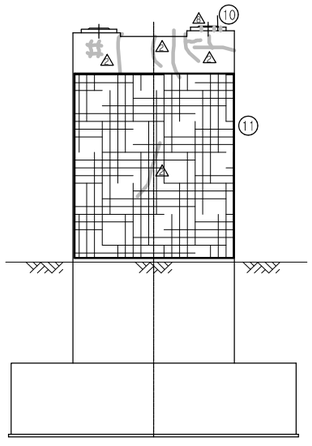
ID:남천대교(부산)-교각 P5

번호	신(N)구(P)	손상내용	손상현황						결함상태	손상물량	비고
			폭	길이	너비	물량	단위	개소			
1	구	균열	0.2	0.5		0.50	m	1		0.50	
2	신	망상균열		20.0	5.0	100.0	㎡	1		100.0	
3	신	박리		0.2	0.2	0.04	㎡	1		0.04	
4	신	박리		0.1	0.2	0.02	㎡	1		0.02	
5	신	박리		0.2	6.0	1.20	㎡	1		1.20	
6	구	받침콘크리트 균열	0.1	0.2		0.20	m	2		0.40	
7	신	받침콘크리트 균열	0.1	0.2		0.20	m	1		0.20	
8	신	망상균열		20.0	6.5	130.0	㎡	1		130.0	
9	신	망상균열		20.0	5.0	100.0	㎡	1		100.0	
10	구	받침콘크리트 균열	0.1	0.2		0.20	m	1		0.20	
11	신	망상균열		15.0	6.5	97.50	㎡	1		97.50

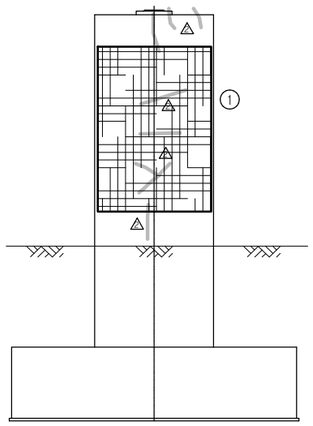
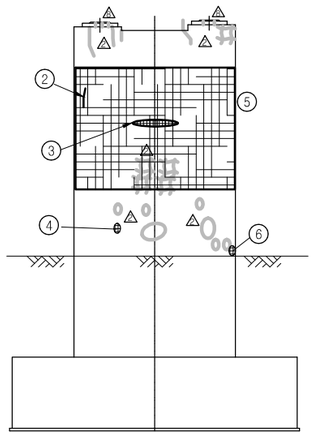
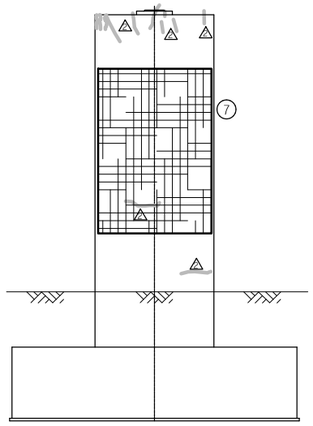
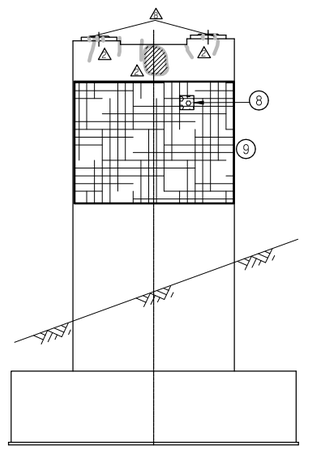
ID:남천대교(부산)-교각 P6

번호	신(N)구(P)	손상내용	손상현황						결함상태	손상물량	비고
			폭	길이	너비	물량	단위	개소			
1	신	망상균열		25.0	5.0	125.0	㎡	1		125.0	
2	신	균열	0.3	1.0		1.00	m	1		1.00	
3	신	박리		0.3	1.5	0.45	㎡	1		0.45	
4	구	콘크리트 파손		0.2	0.2	0.04	㎡	1		0.04	
5	신	망상균열		25.0	6.5	162.5	㎡	1		162.5	
6	구	콘크리트 파손		0.2	0.2	0.04	㎡	1		0.04	
7	신	망상균열		25.0	5.0	125.0	㎡	1		125.0	
8	구	백태		0.1	0.3	0.03	㎡	1		0.03	
9	신	망상균열		15.0	6.5	97.50	㎡	1		97.50

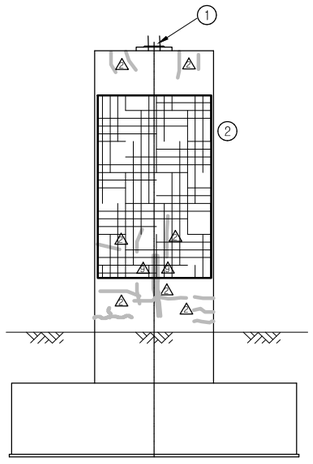
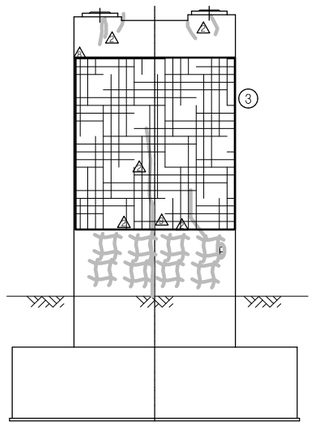
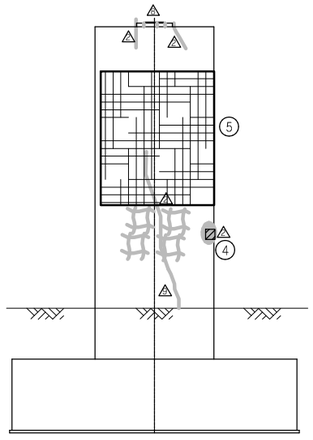
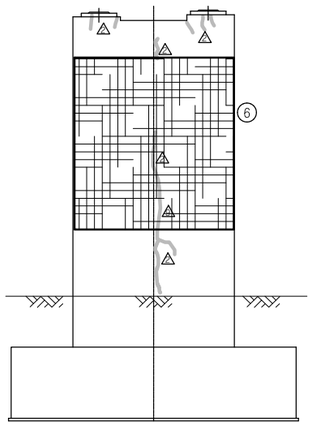
ID:남천대교(부산)-교각 P7

번호	신(N)구(P)	손상내용	손상현황						결함상태	손상물량	비고
			폭	길이	너비	물량	단위	개소			
1	구	받침콘크리트 균열	0.1	0.3		0.30	m	2		0.60	
2	신	망상균열		25.0	5.0	125.0	㎡	1		125.0	
3	신	망상균열		20.0	6.5	130.0	㎡	1		130.0	
4	구	박리		0.2	0.2	0.04	㎡	1		0.04	
5	신	망상균열		15.0	5.0	75.00	㎡	1		75.00	
6	신	망상균열		20.0	6.5	130.0	㎡	1		130.0

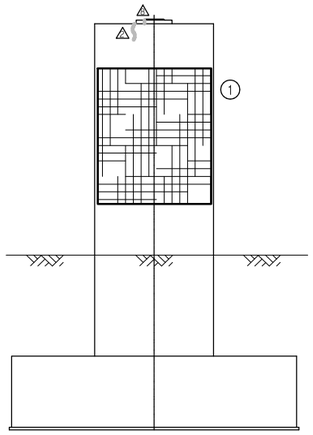
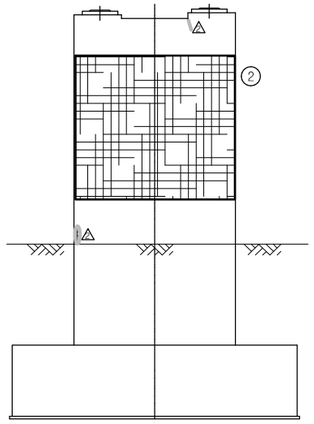
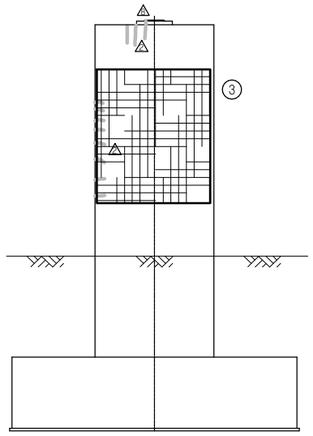
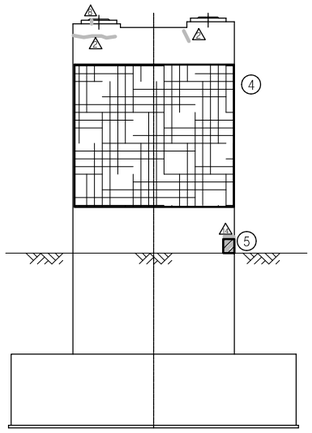
ID:남천대교(부산)-교각 P8

번호	신(N)구(P)	손상내용	손상현황						결함상태	손상물량	비고
			폭	길이	너비	물량	단위	개소			
1	신	망상균열		20.0	5.0	100.0	㎡	1		100.0	
2	신	망상균열		25.0	6.5	162.5	㎡	1		162.5	
3	신	망상균열		25.0	5.0	125.0	㎡	1		125.0	
4	신	망상균열		25.0	6.5	162.5	㎡	1		162.5	
5	신	박리		0.1	0.3	0.03	㎡	1		0.03

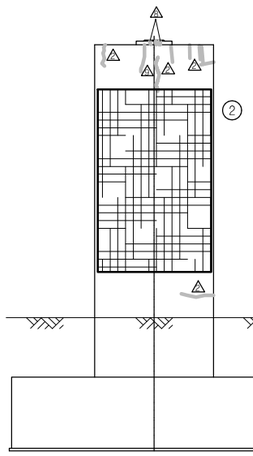
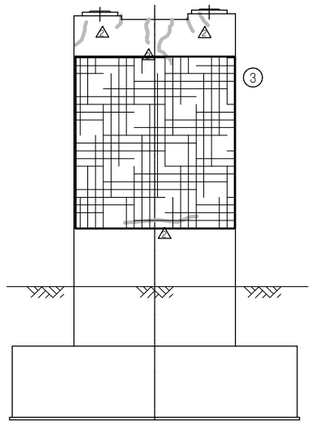
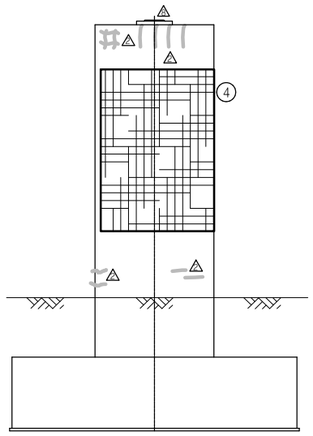
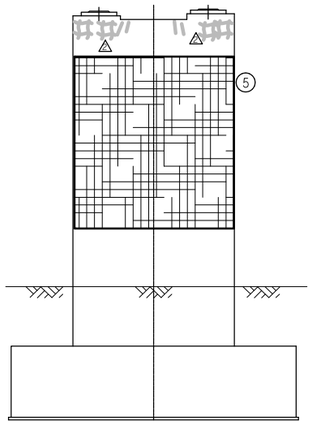
ID:남천대교(부산)-교각 P9

번호	신(N)구(P)	손상내용	손상현황						결함상태	손상물량	비고
			폭	길이	너비	물량	단위	개소			
1	구	상부Plate가설철물 미제거				2.00	EA	2		2.00	
2	신	망상균열		15.0	5.0	75.00	㎡	1		75.00	
3	신	망상균열		25.0	6.5	162.5	㎡	1		162.5	
4	신	망상균열		25.0	5.0	125.0	㎡	1		125.0	
5	신	망상균열		15.0	6.5	97.50	㎡	1		97.50

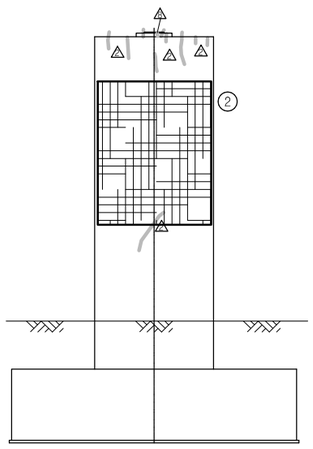
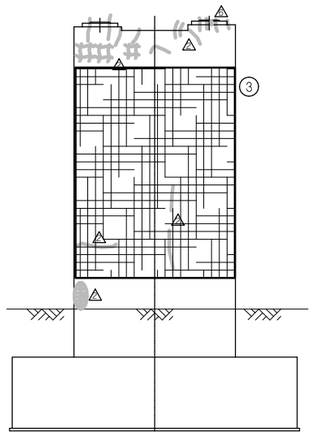
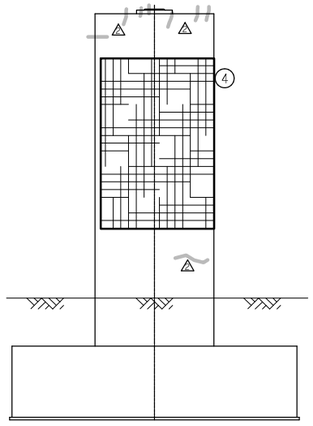
ID:남천대교(부산)-교각 P10

번호	신(N)구(P)	손상내용	손상현황						결함상태	손상물량	비고
			폭	길이	너비	물량	단위	개소			
1	구	받침콘크리트 균열	0.1	0.1		0.10	m	3		0.30	
2	신	망상균열		20.0	5.0	100.0	㎡	1		100.0	
3	신	망상균열		25.0	6.5	162.5	㎡	1		162.5	
4	신	망상균열		20.0	5.0	100.0	㎡	1		100.0	
5	신	망상균열		25.0	6.5	162.5	㎡	1		162.5

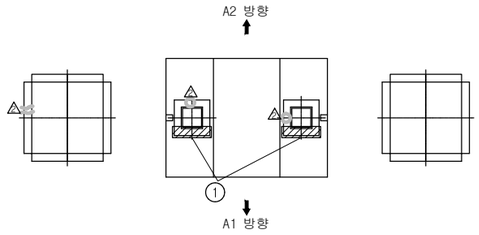
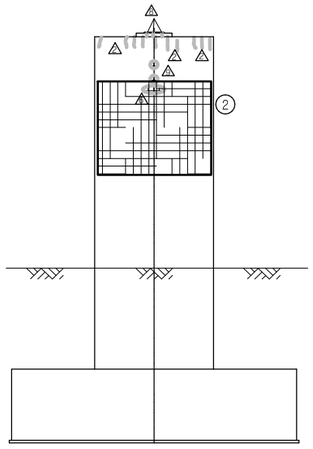
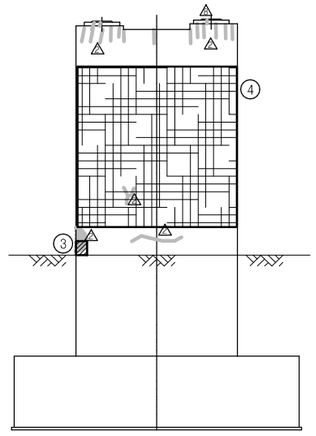
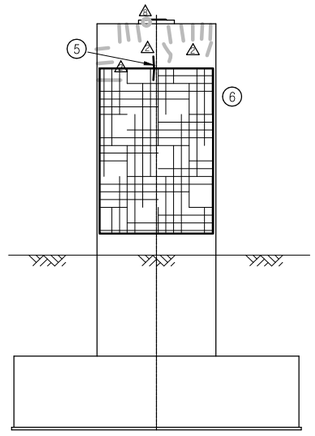
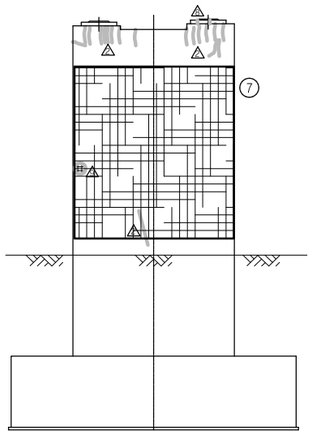
ID:남천대교(부산)-교각 P11

번호	신(N)구(P)	손상내용	손상현황						결함상태	손상물량	비고
			폭	길이	너비	물량	단위	개소			
1	구	상부Plate가설철물 미제거				2.00	EA	2		2.00	
2	신	망상균열		15.0	5.0	75.00	㎡	1		75.00	
3	신	박리		0.2	0.5	0.10	㎡	1		0.10	
4	신	망상균열		25.0	6.5	162.5	㎡	1		162.5	
5	신	균열	0.3	1.5		1.50	m	1		1.50	
6	신	망상균열		25.0	5.0	125.0	㎡	1		125.0	
7	신	망상균열		25.0	6.5	162.5	㎡	1		162.5

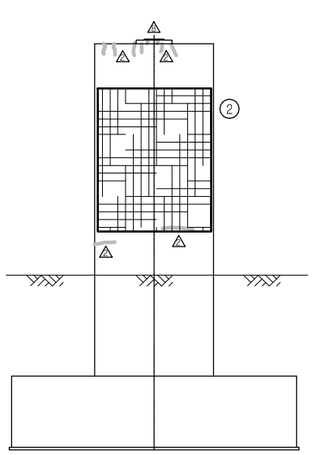
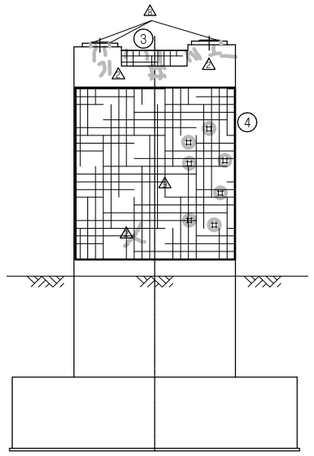
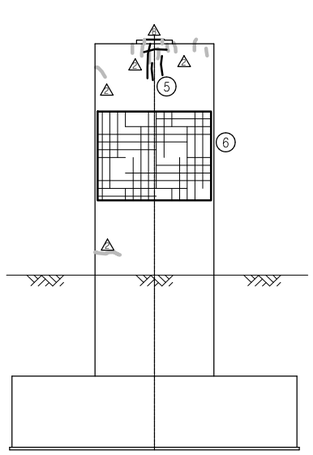
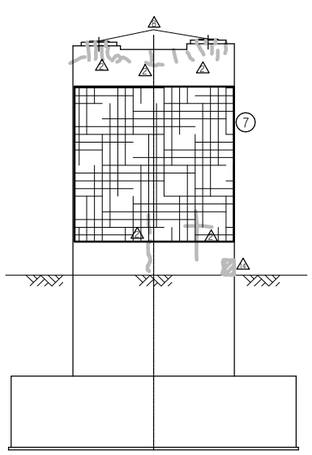
ID:남천대교(부산)-교각 P12

번호	신(N)구(P)	손상내용	손상현황						결함상태	손상물량	비고
			폭	길이	너비	물량	단위	개소			
1	구	보수부 재균열	0.1	0.8		0.80	m	1		0.80	
2	신	망상균열		25.0	5.0	125.0	㎡	1		125.0	
3	구	망상균열		2.2	1.0	2.20	㎡	1		2.20	
4	신	망상균열		25.0	6.5	162.5	㎡	1		162.5	
5	신	균열	0.1	3.0		3.00	m	1		3.00	
6	신	망상균열		15.0	5.0	75.00	㎡	1		75.00	
7	신	망상균열		25.0	6.5	162.5	㎡	1		162.5

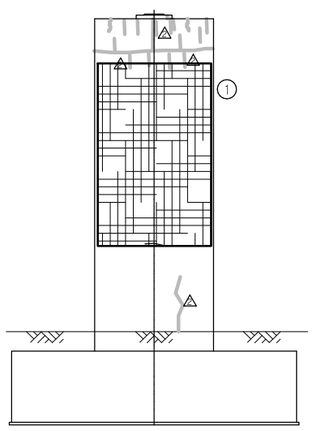
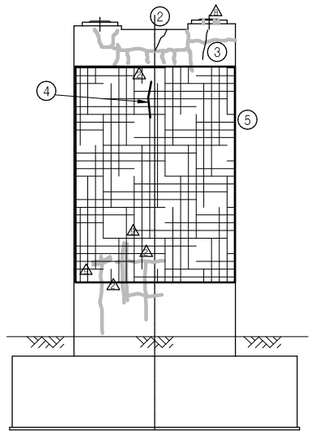
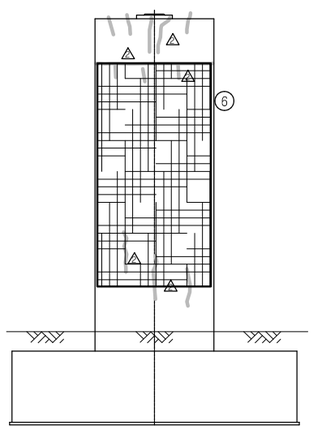
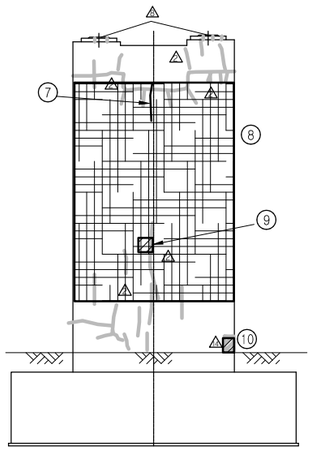
ID:남천대교(부산)-교각 P13

번호	신(N) 구(P)	손상내용	손상현황						결함 상태	손상 물량	비고
			폭	길이	너비	물량	단위	개소			
1	신	망상균열		20.0	5.0	100.0	㎡	1		100.0	
2	구	균열	0.1	0.8		0.80	m	1		0.80	
3	구	균열	0.1	1.0		1.00	m	1		1.00	
4	신	균열	0.3	1.0		1.00	m	1		1.00	
5	신	망상균열		20.0	6.5	130.0	㎡	1		130.0	
6	신	망상균열		20.0	5.0	100.0	㎡	1		100.0	
7	신	균열	0.3	3.0		3.00	m	1		3.00	
8	신	망상균열		20.0	6.5	130.0	㎡	1		130.0	
9	신	박리		1.0	0.8	0.80	㎡	1		0.80	
10	신	박리		0.2	0.8	0.16	㎡	1		0.16

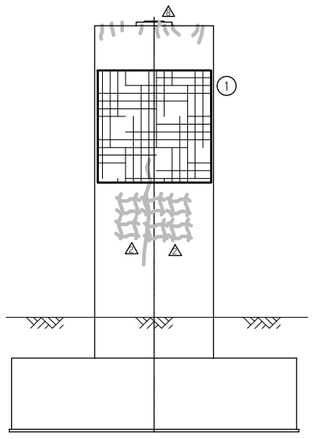
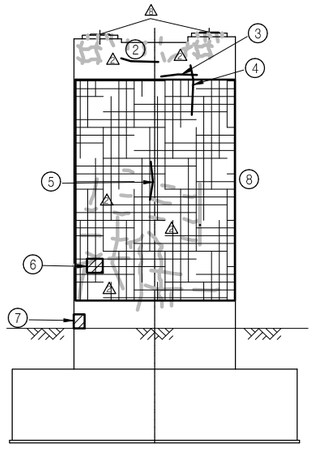
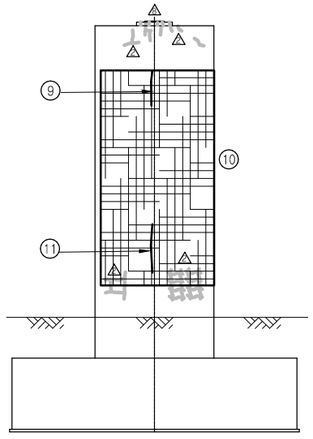
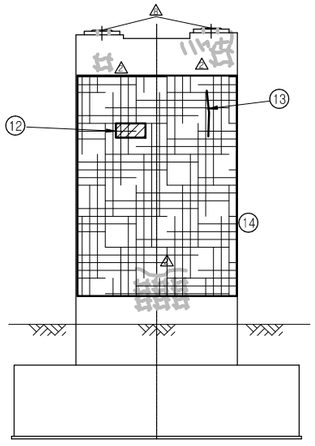
번호	신(N) 구(P)	손상내용	손상현황						결함상태	손상물량	비고
			폭	길이	너비	물량	단위	개소			
1	신	망상균열		15.0	5.0	75.00	㎡	1		75.00	
2	신	균열	0.3	2.0		2.00	m	1		2.00	
3	신	균열	0.3	2.0		2.00	m	1		2.00	
4	신	균열	0.3	1.5		1.50	m	1		1.50	
5	신	균열	0.3	1.0		1.00	m	1		1.00	
6	신	들뜸		0.4	0.4	0.16	㎡	1		0.16	
7	신	박리		0.1	0.3	0.03	㎡	1		0.03	
8	신	망상균열		25.0	6.5	162.5	㎡	1		162.5	
9	신	균열	0.3	1.5		1.50	m	1		1.50	
10	신	망상균열		25.0	5.0	125.0	㎡	1		125.0	
11	신	균열	0.3	2.5		2.50	m	1		2.50	
12	신	박리		0.5	1.0	0.50	㎡	1		0.50	
13	신	균열	0.3	3.0		3.00	m	1		3.00	
14	신	망상균열		25.0	5.0	125.0	㎡	1		125.0

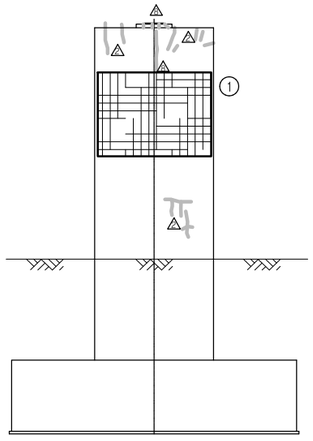
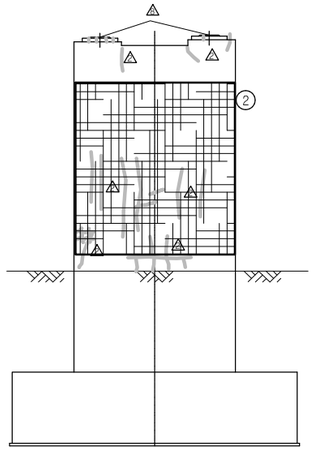
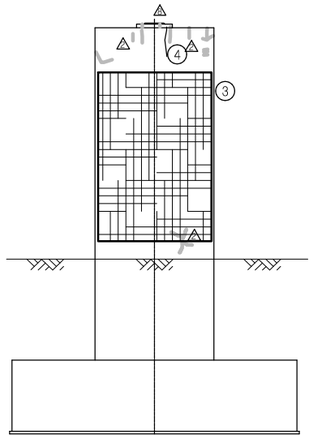
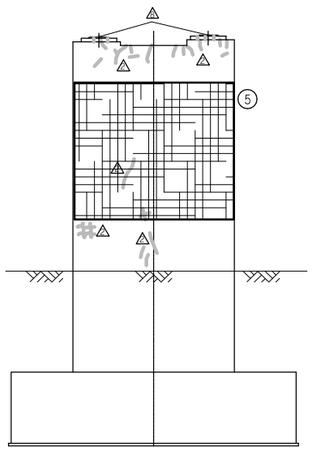
ID:남천대교(부산)-교각 P15

번호	신(N)구(P)	손상내용	손상현황						결함상태	손상물량	비고
			폭	길이	너비	물량	단위	개소			
1	신	망상균열		15.0	5.0	75.00	㎡	1		75.00	
2	신	망상균열		25.0	6.5	162.5	㎡	1		162.5	
3	신	망상균열		25.0	5.0	125.0	㎡	1		125.0	
4	구	보수부 재균열	0.1	1.0		1.00	m	1		1.00	
5	신	망상균열		20.0	6.5	130.0	㎡	1		130.0

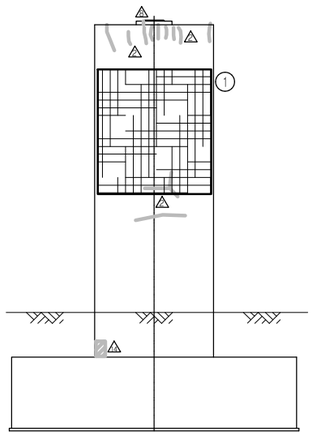
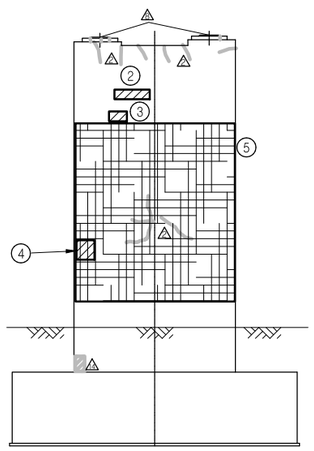
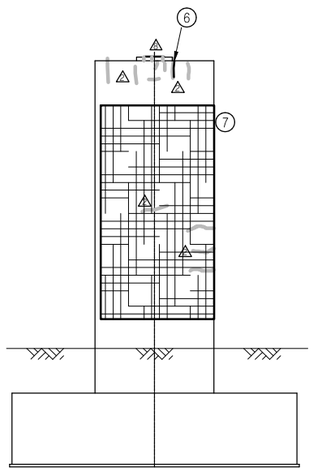
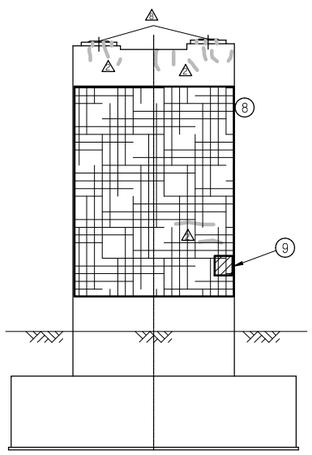
ID:남천대교(부산)-교각 P16

번호	신(N)구(P)	손상내용	손상현황						결함상태	손상물량	비고
			폭	길이	너비	물량	단위	개소			
1	신	망상균열		15.0	5.0	75.00	㎡	1		75.00	
2	신	박리		0.3	1.0	0.30	㎡	1		0.30	
3	신	박리		0.5	0.5	0.25	㎡	1		0.25	
4	신	박리		0.1	0.4	0.04	㎡	1		0.04	
5	신	망상균열		20.0	6.5	130.0	㎡	1		130.0	
6	신	균열	0.1	1.0		1.00	m	1		1.00	
7	신	망상균열		25.0	5.0	125.0	㎡	1		125.0	
8	신	망상균열		25.0	6.5	162.5	㎡	1		162.5	
9	신	박리		0.1	0.5	0.05	㎡	1		0.05

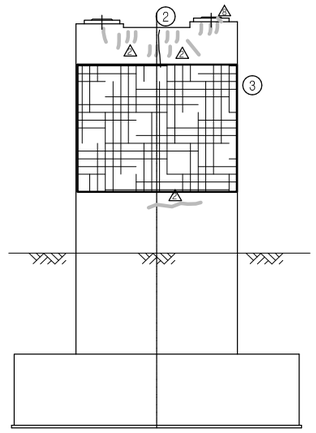
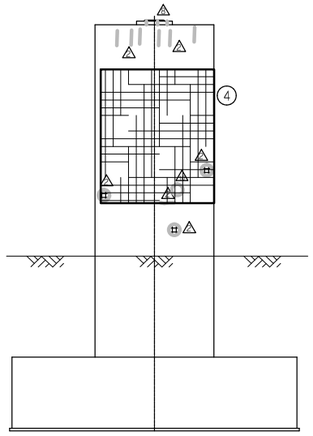
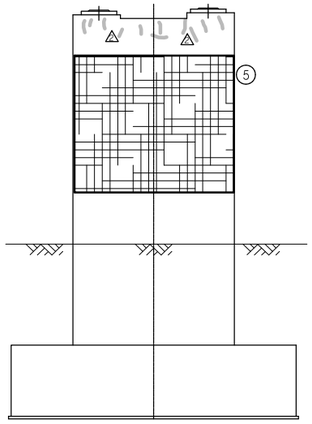
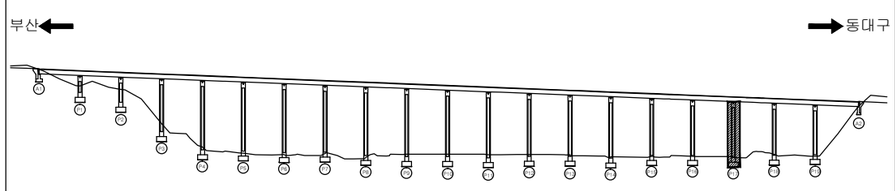
번호	신(N)구(P)	손상내용	손상현황						결함상태	손상물량	비고
			폭	길이	너비	물량	단위	개소			
1	구	균열	0.1	0.8		0.80	m	1		0.80	
2	신	망상균열		15.0	5.0	75.00	㎡	1		75.00	
3	신	균열	0.1	1.0		1.00	m	1		1.00	
4	신	망상균열		15.0	6.5	97.50	㎡	1		97.50	
5	신	망상균열		15.0	5.0	75.00	㎡	1		75.00	
6	신	망상균열		15.0	6.5	97.50	㎡	1		97.50

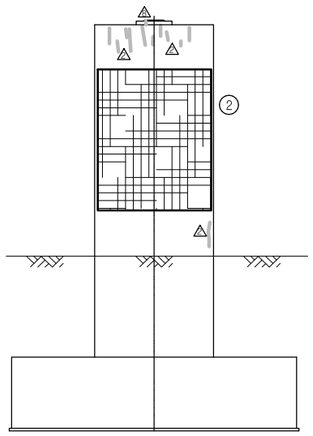
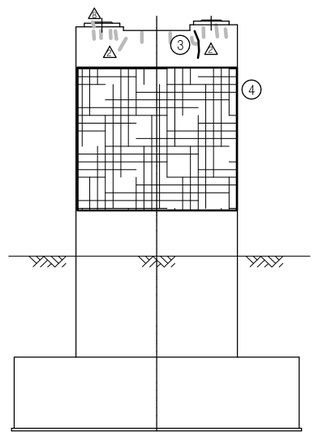
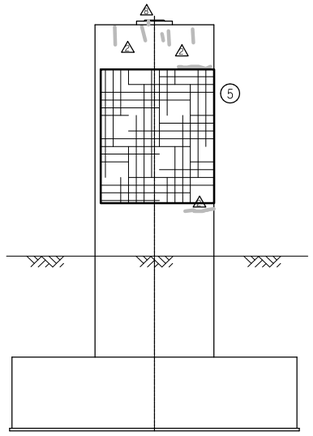
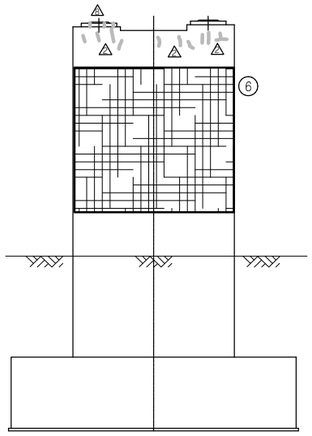
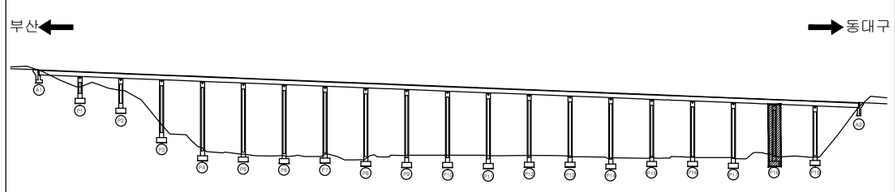
A1 방향

번호	신(N)구(P)	손상내용	손상현황						결함상태	손상물량	비고
			폭	길이	너비	물량	단위	개소			
1	신	망상균열		5.0	5.0	25.00	㎡	1		25.00	
2	구	받침콘크리트 보수부 재균열	0.2	0.1		0.10	m	5		0.50	
3	구	균열	0.1	0.6		0.60	m	1		0.60	
4	신	망상균열		6.5	5.0	32.50	㎡	1		32.50	
5	신	망상균열		7.0	5.0	35.00	㎡	1		35.00	
6	신	망상균열		6.5	5.0	32.50	㎡	1		32.50
