ID:남천교(대구)-교면포장 S1

용 역 명	2015년 하반기 시설물 안전점검용역(1구간 정밀안전진단)
과업기간	2015. 08. 05 ~ 2015. 12. 31
발 주 처	신대구부산고속도로주식회사
용 역 사	(주)아워브레인 OUR BRAIN CO.,LTD
도면번호	001

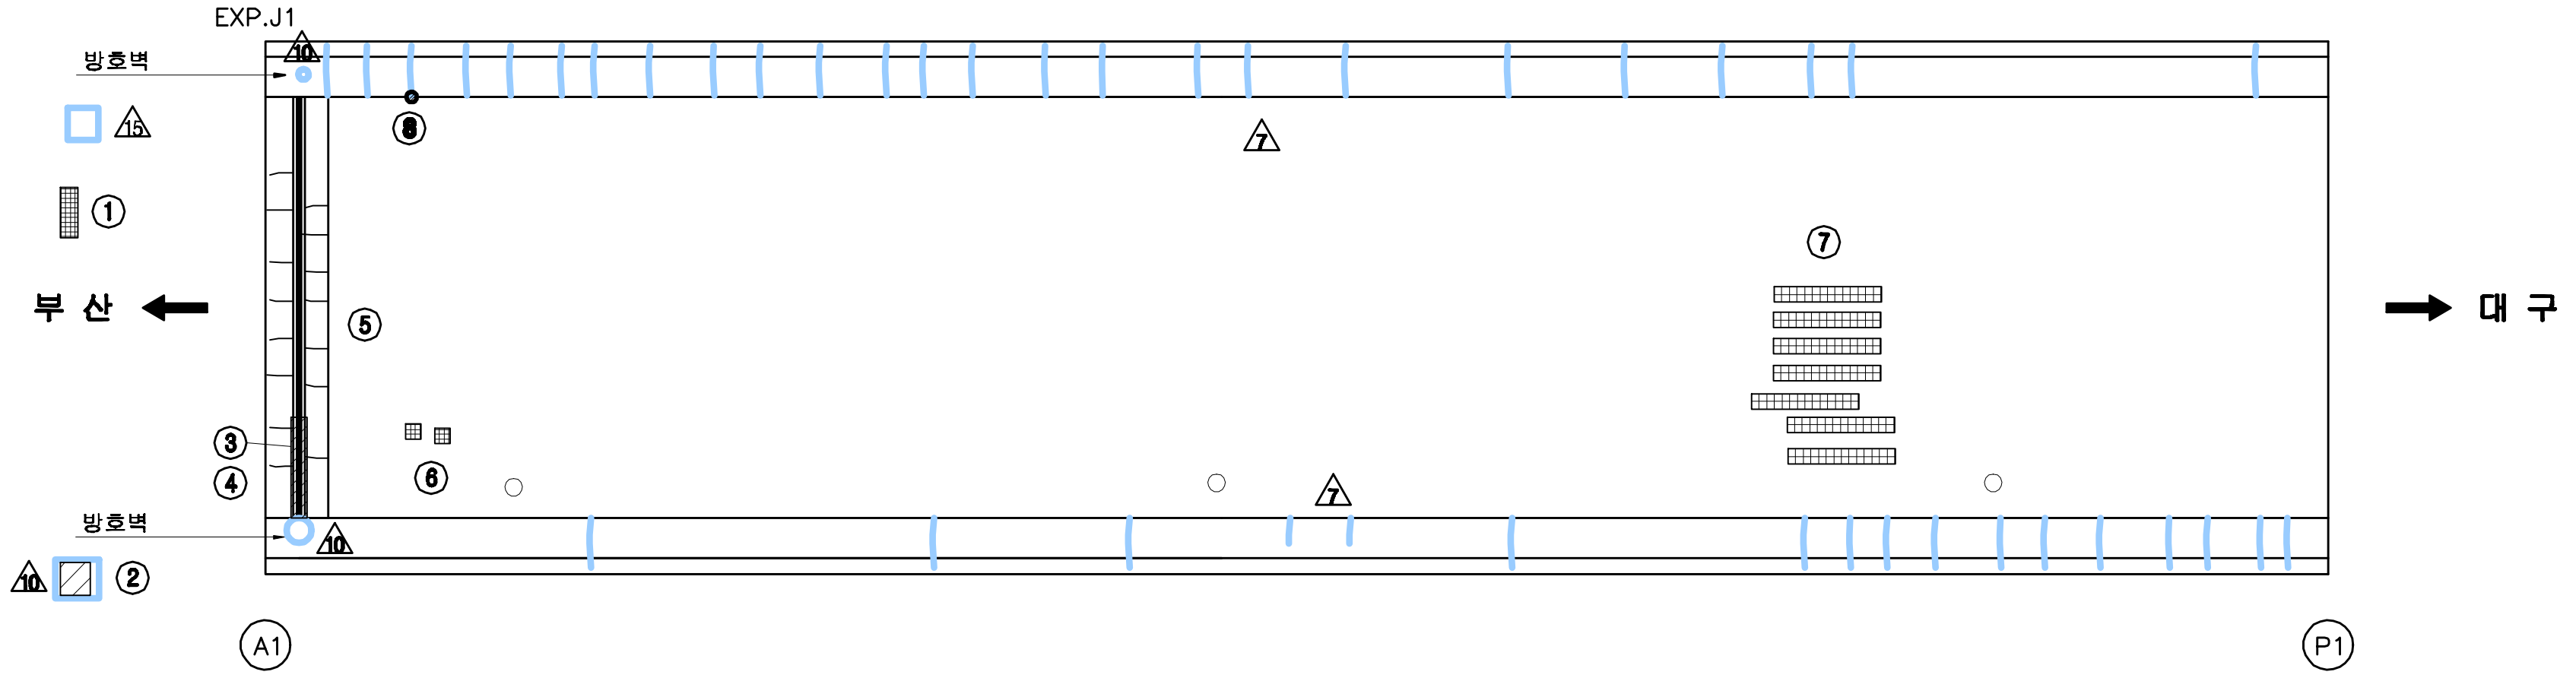
번호	신(N) 구(P)	손상내용	손상현황						결함 상태	손상 물량	비고
			폭	길이	너비	물량	단위	개소			
1	구	접속도로 패임		0.1	0.5	0.05	㎡	1		0.05	
2	구	접속도로 보수부파손		0.7	0.5	0.35	㎡	1		0.35	
3	구	본체 유간 이물질퇴적		2.5		2.50	m	1		2.50	
4	구	본체 부식		2.5		2.50	m	1		2.50	
5	구	후타재 균열	0.2	0.3		0.30	m	15		4.50	
6	구	패임		0.1	0.1	0.01	㎡	2		0.02	
7	구	패임		1.0	0.1	0.10	㎡	7		0.70	
8	신	델리네이터 파손				1.00	EA	1		1.00

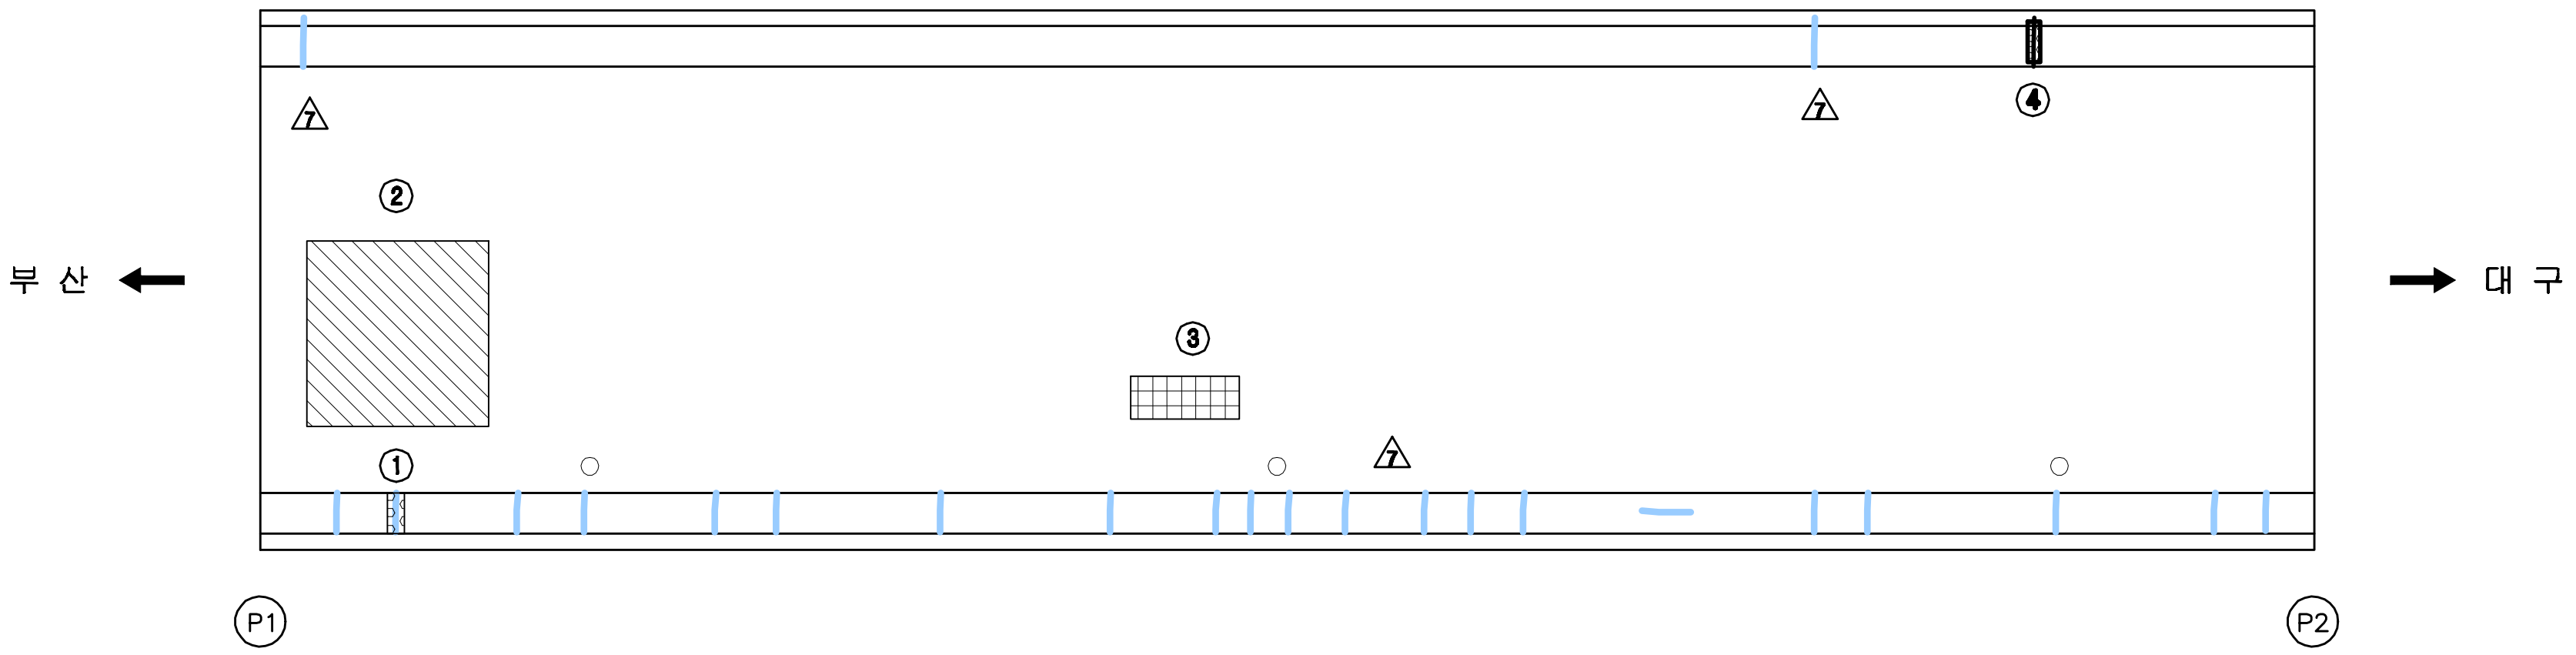
ID:남천교(대구)-교면포장 S2

번호	신(N) 구(P)	손상내용	손상현황						결함상태	손상물량	비고
			폭	길이	너비	물량	단위	개소			
1	구	균열부백태		0.1	1.0	0.10	㎡	1		0.10	
2	구	라벨링		2.0	5.0	10.00	㎡	1		10.00	
3	구	라벨링		1.5	1.0	1.50	㎡	1		1.50	
4	신	보수부 균열부백태		1.0	0.1	0.10	㎡	1		0.10

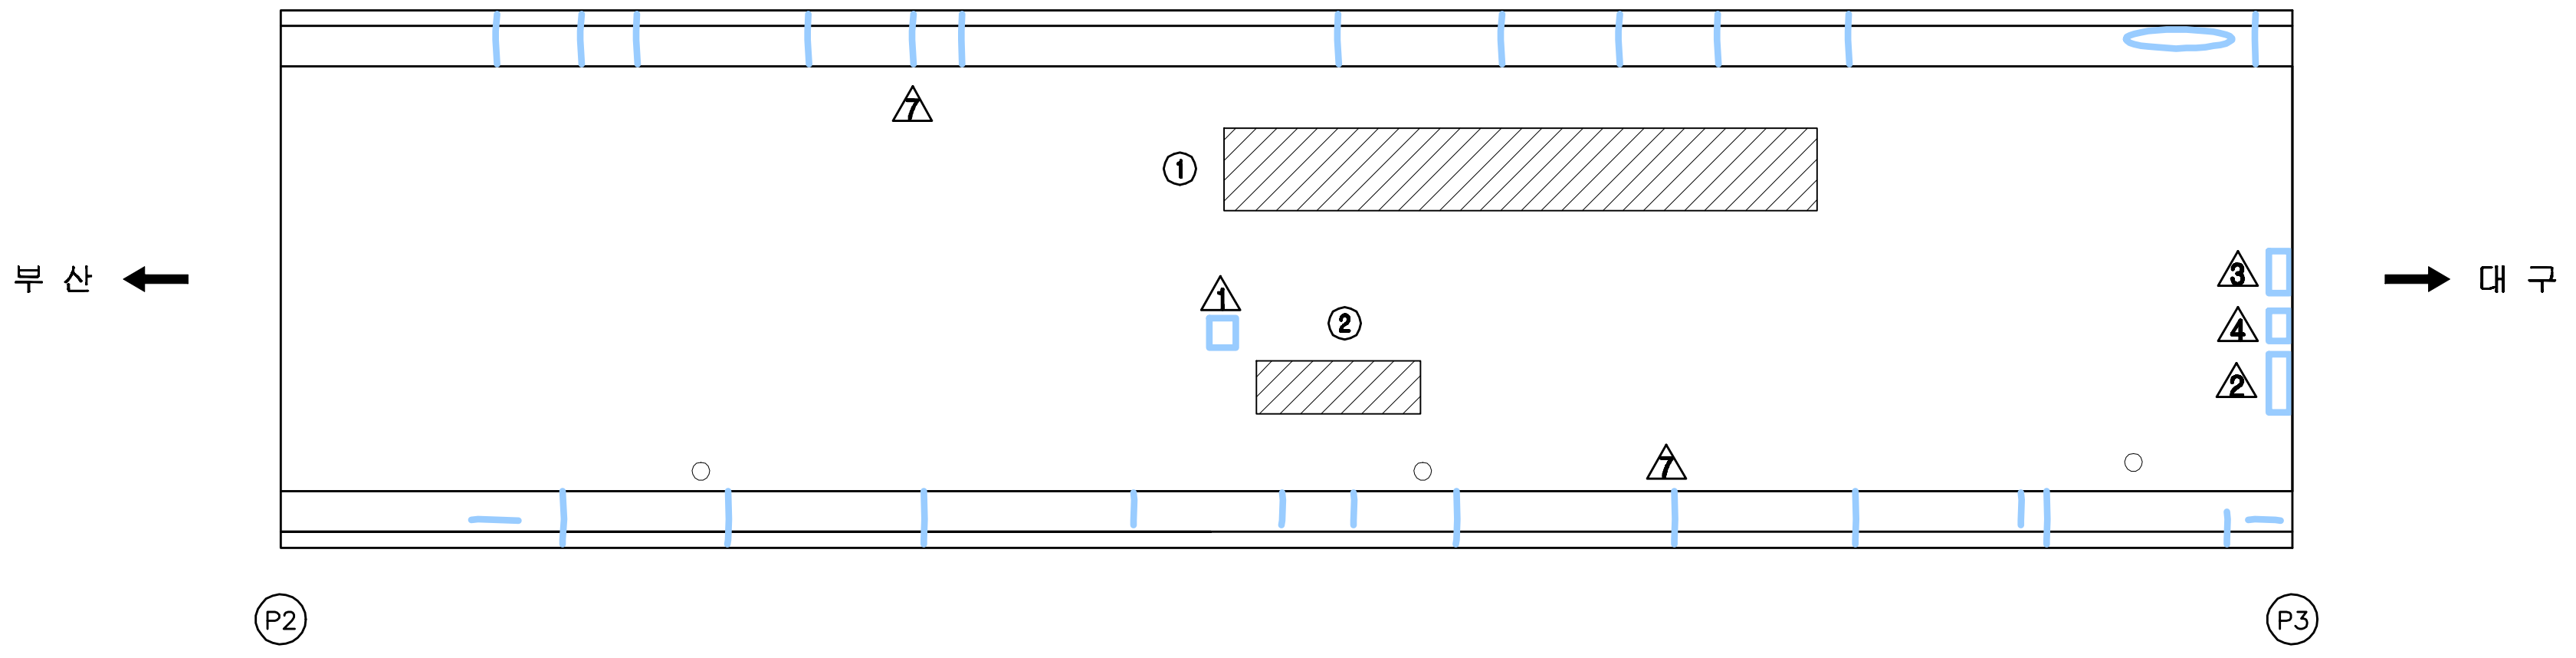
ID:남천교(대구)-교면포장 S3

번호	신(N) 구(P)	손상내용	손상현황						결함 상태	손상 물량	비고
			폭	길이	너비	물량	단위	개소			
1	구	라벨링		2.0	15.0	30.00	㎡	1		30.00	
2	구	라벨링		2.0	5.0	10.00	㎡	1		10.00

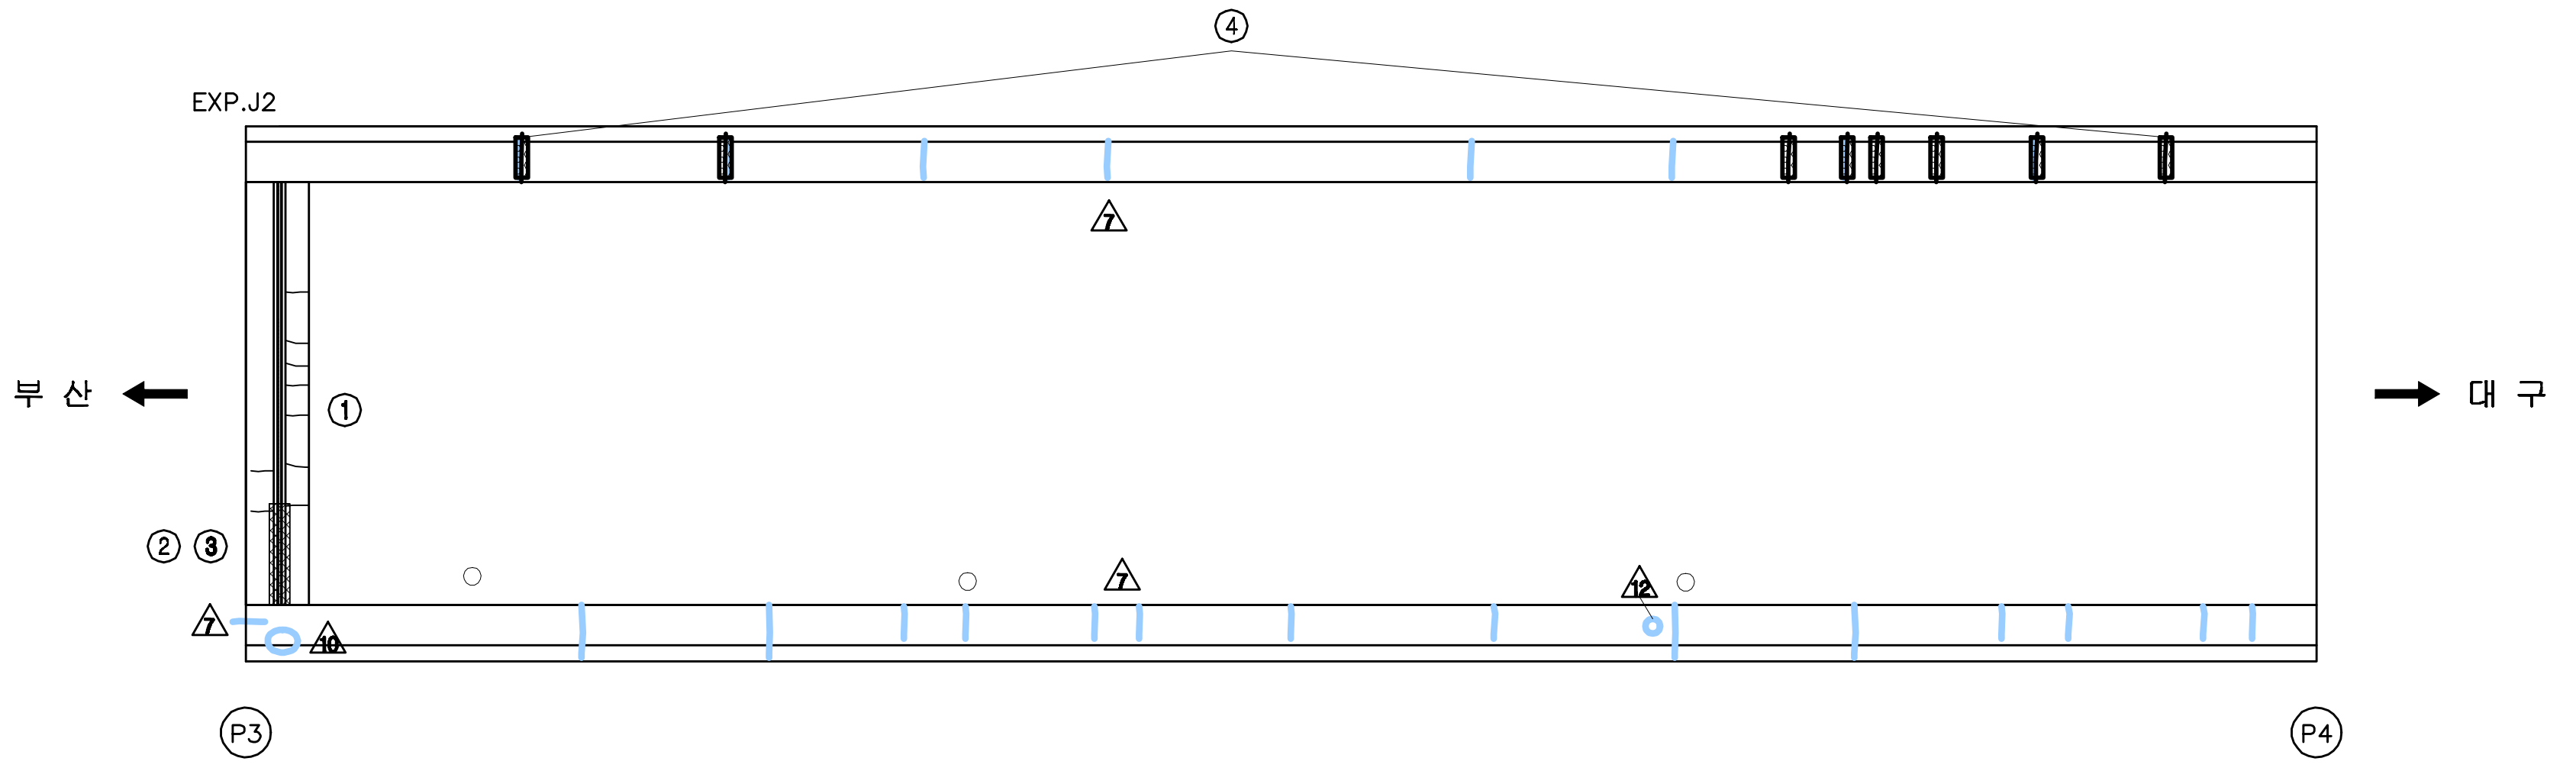
번호	신(N) 구(P)	손상내용	손상현황						결함 상태	손상 물량	비고
			폭	길이	너비	물량	단위	개소			
1	구	본체 유간 이물질퇴적		2.5		2.50	m	1		2.50	
2	구	본체 부식		2.5		2.50	m	1		2.50	
3	구	후타재 균열	0.2	0.3		0.30	m	9		2.70	
4	신	보수부 균열부백태		0.6	0.1	0.06	㎡	8		0.48

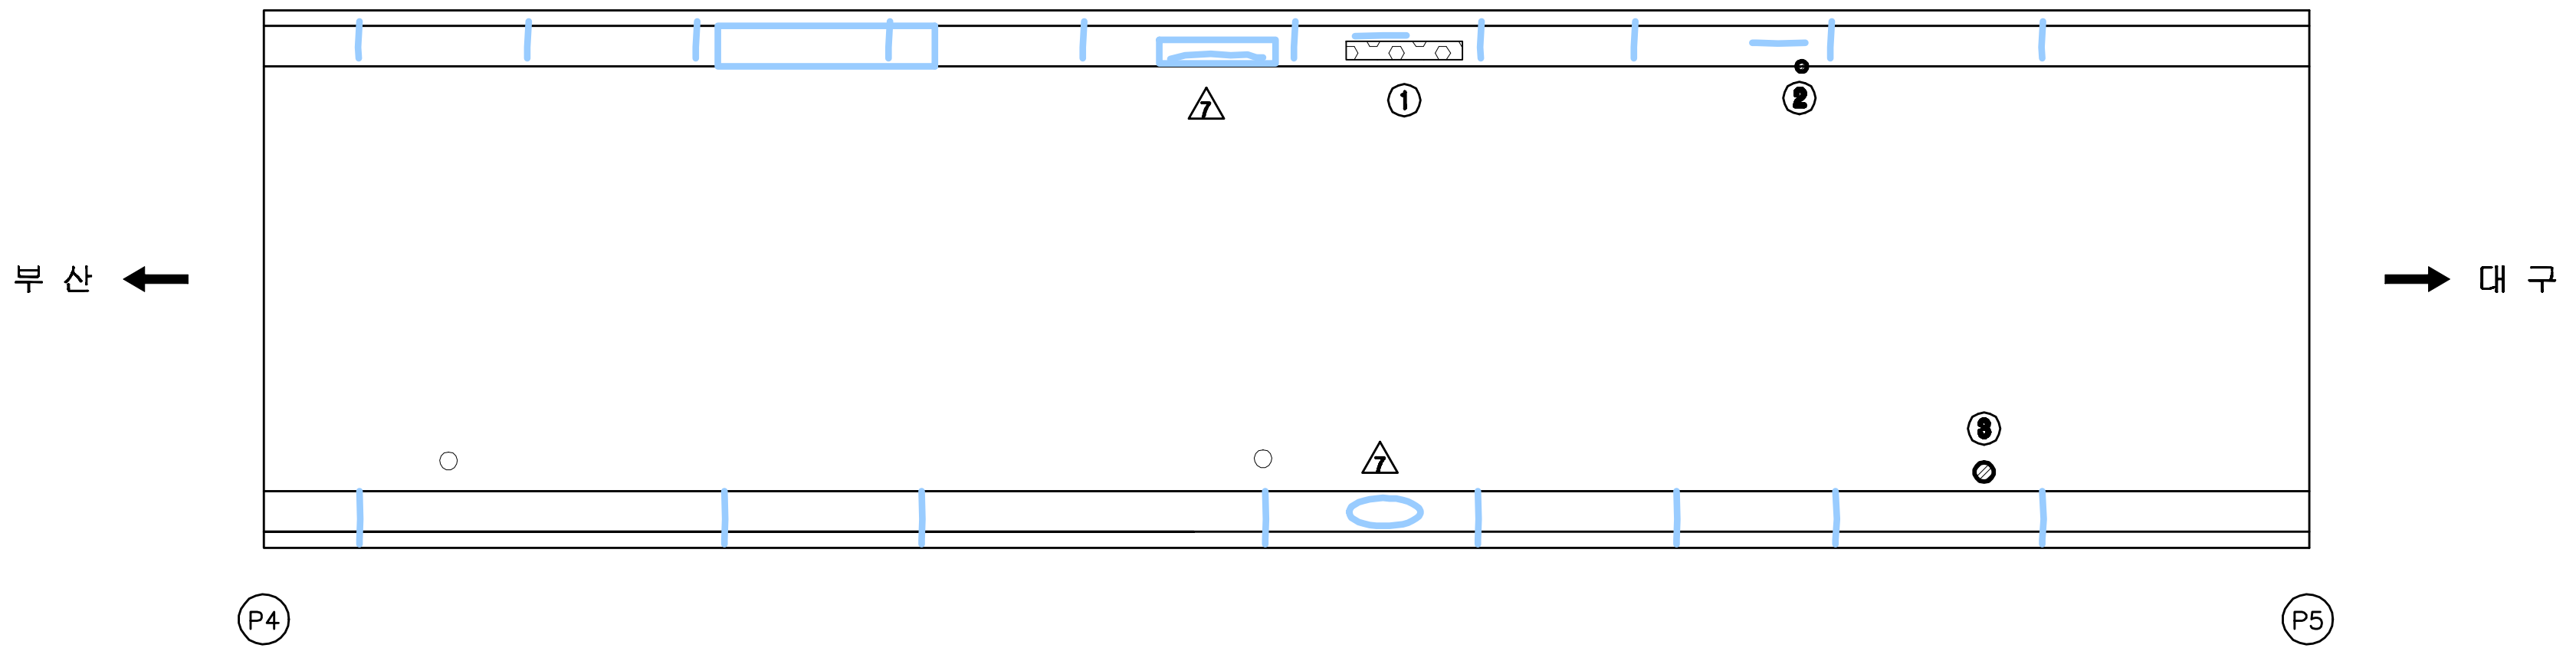
번호	신(N) 구(P)	손상내용	손상현황						결함상태	손상물량	비고
			폭	길이	너비	물량	단위	개소			
1	구	백태		1.5	0.2	0.30	㎡	1		0.30	
2	신	델리네이터 파손				1.00	EA	1		1.00	
3	신	배수구 막힘				1.00	EA	1		1.00

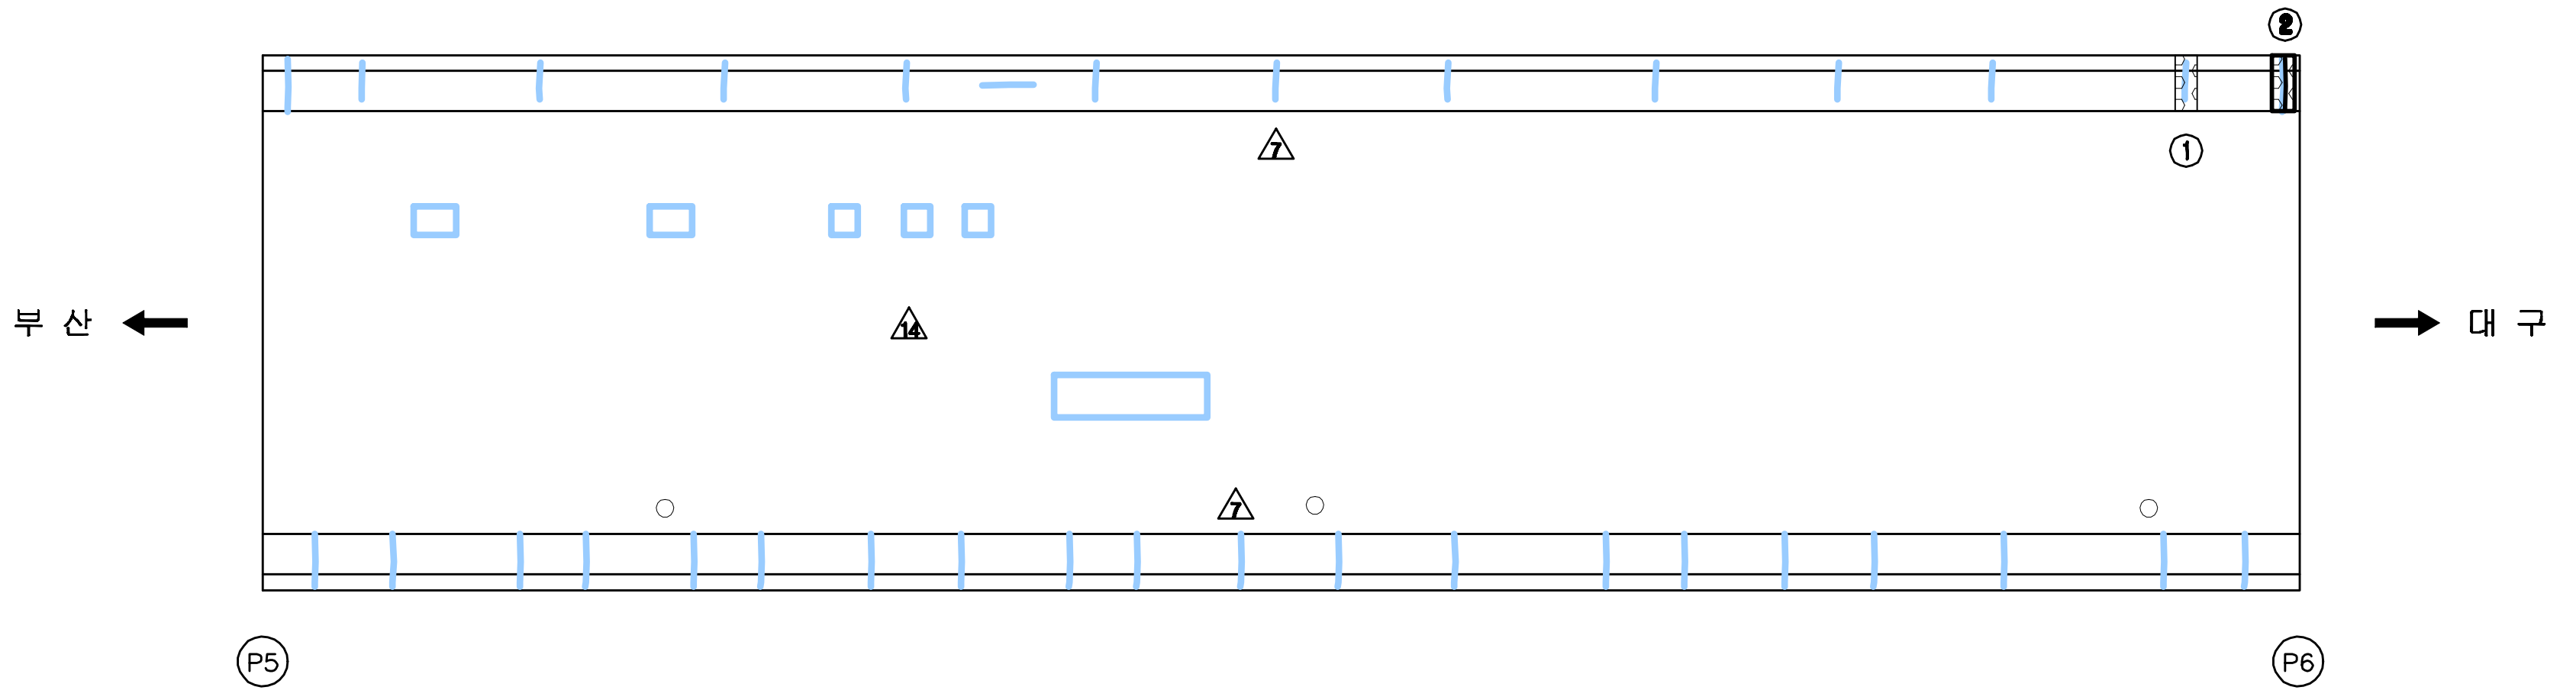
번호	신(N) 구(P)	손상내용	손상현황						결함상태	손상물량	비고
			폭	길이	너비	물량	단위	개소			
1	구	균열부백태		0.1	1.0	0.10	㎡	1		0.10	
2	신	균열부백태		0.1	1.0	0.10	㎡	1		0.10

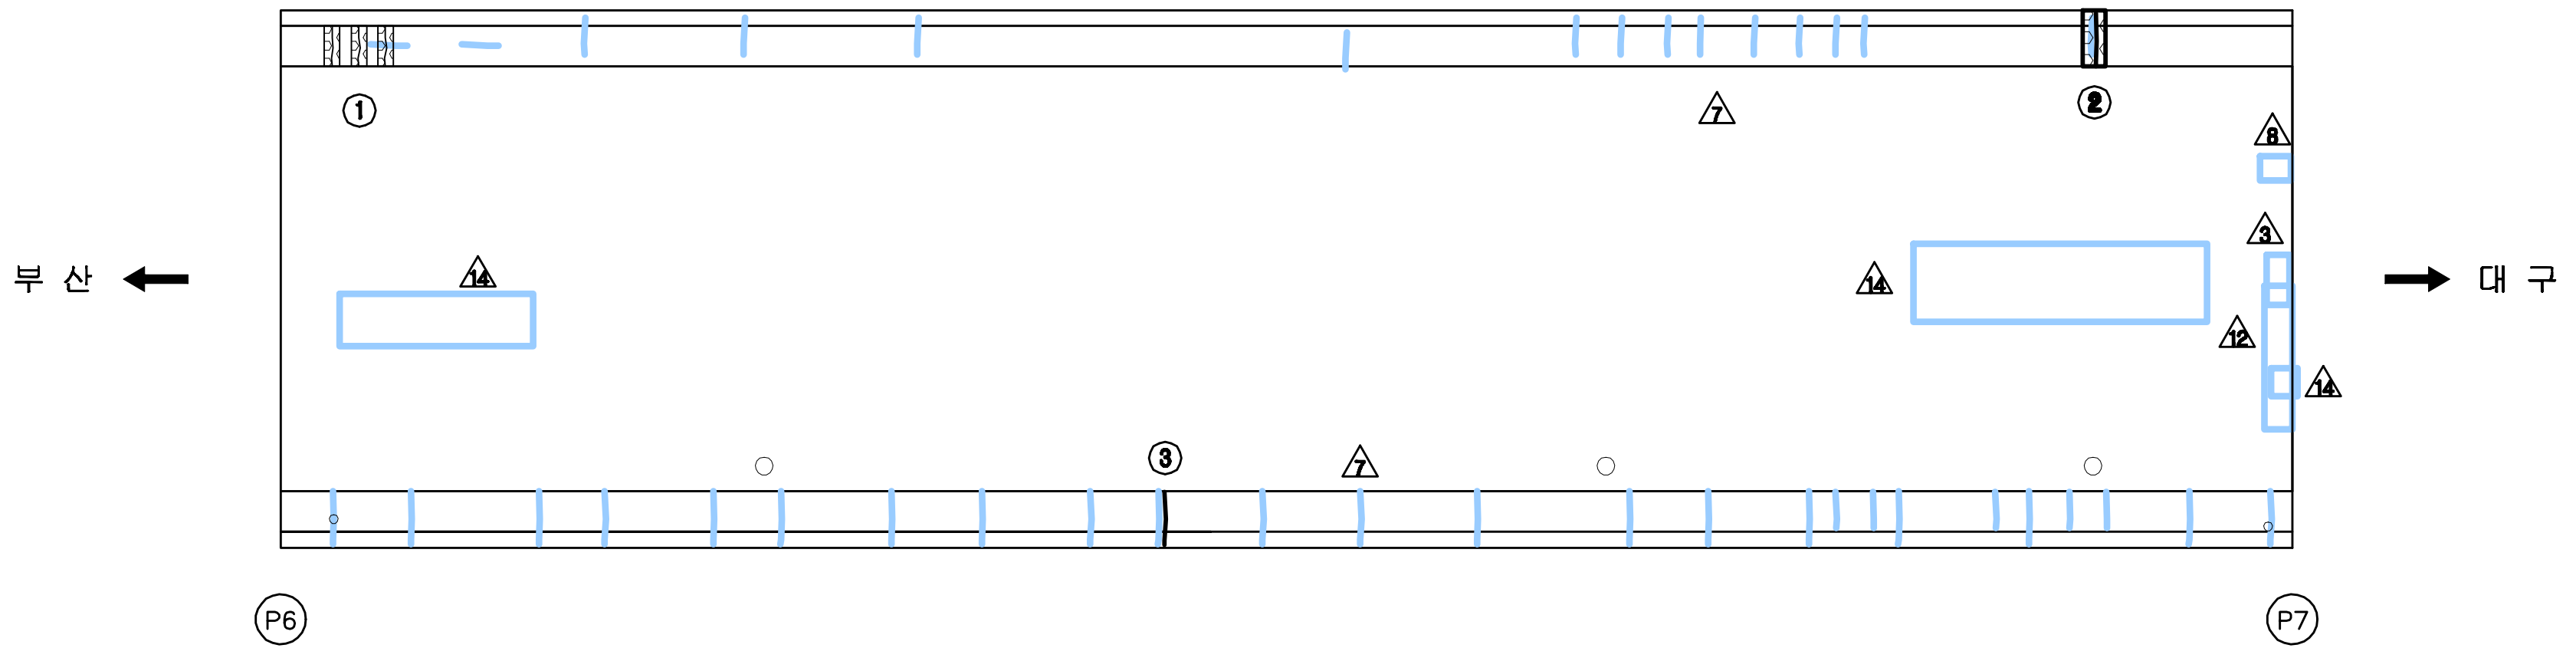
번호	신(N) 구(P)	손상내용	손상현황						결함상태	손상물량	비고
			폭	길이	너비	물량	단위	개소			
1	구	균열부백태		0.1	1.0	0.10	㎡	3		0.30	
2	신	보수부 균열부백태		0.1	1.0	0.10	㎡	1		0.10	
3	신	보수부재균열(0.3㎜미만)	0.2	0.8		0.80	m	1		0.80

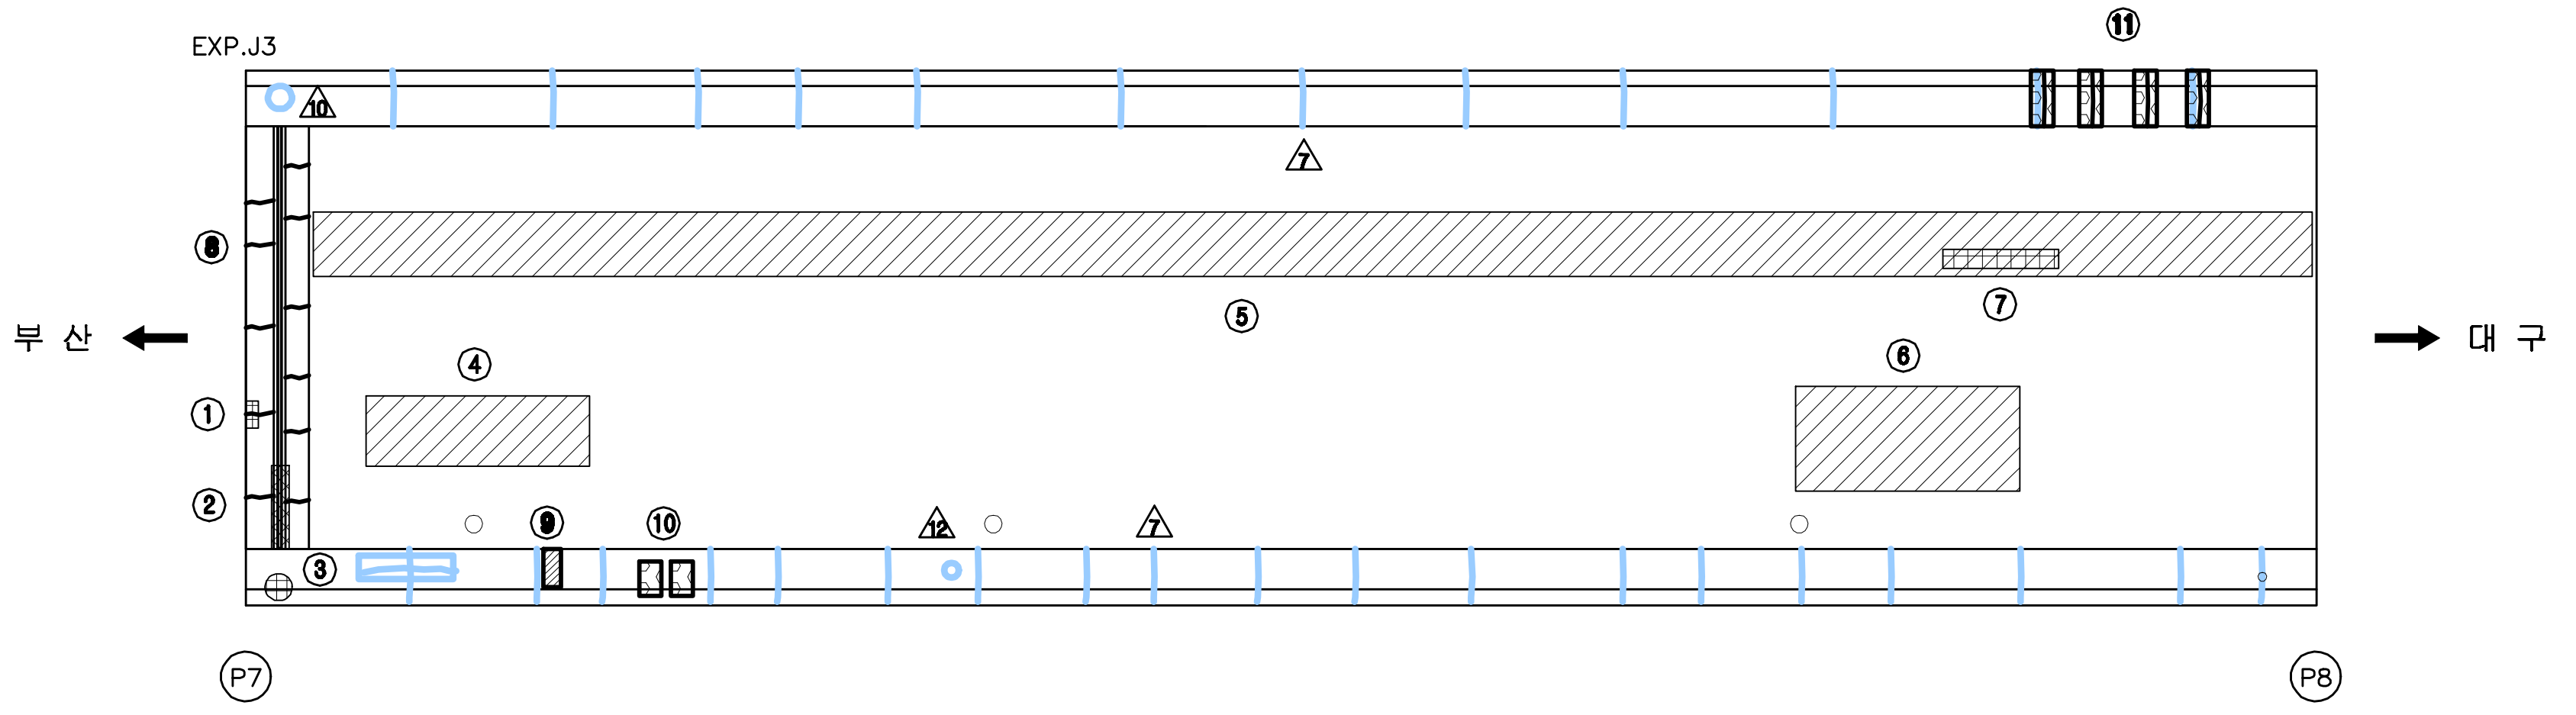
ID:남천교(대구)-교면포장 S8

번호	신(N) 구(P)	손상내용	손상현황						결함 상태	손상 물량	비고
			폭	길이	너비	물량	단위	개소			
1	구	후타재 파손		0.1	0.5	0.05	㎡	1		0.05	
2	구	이물질퇴적		1.5		1.50	m	1		1.50	
3	구	차수판 볼트 탈락				4.00	EA	4		4.00	
4	구	라벨링		4.0	1.0	4.00	㎡	1		4.00	
5	구	라벨링		1.0	50.0	50.00	㎡	1		50.00	
6	구	라벨링		4.0	1.5	6.00	㎡	1		6.00	
7	구	패임		2.0	0.1	0.20	㎡	1		0.20	
8	신	후타재 균열	0.1	0.4		0.40	m	11		4.40	
9	신	오염		0.1	0.7	0.07	㎡	1		0.07	
10	신	보수부 백태		0.1	0.2	0.02	㎡	2		0.04	
11	신	보수부 균열부백태		0.1	1.0	0.10	㎡	4		0.40

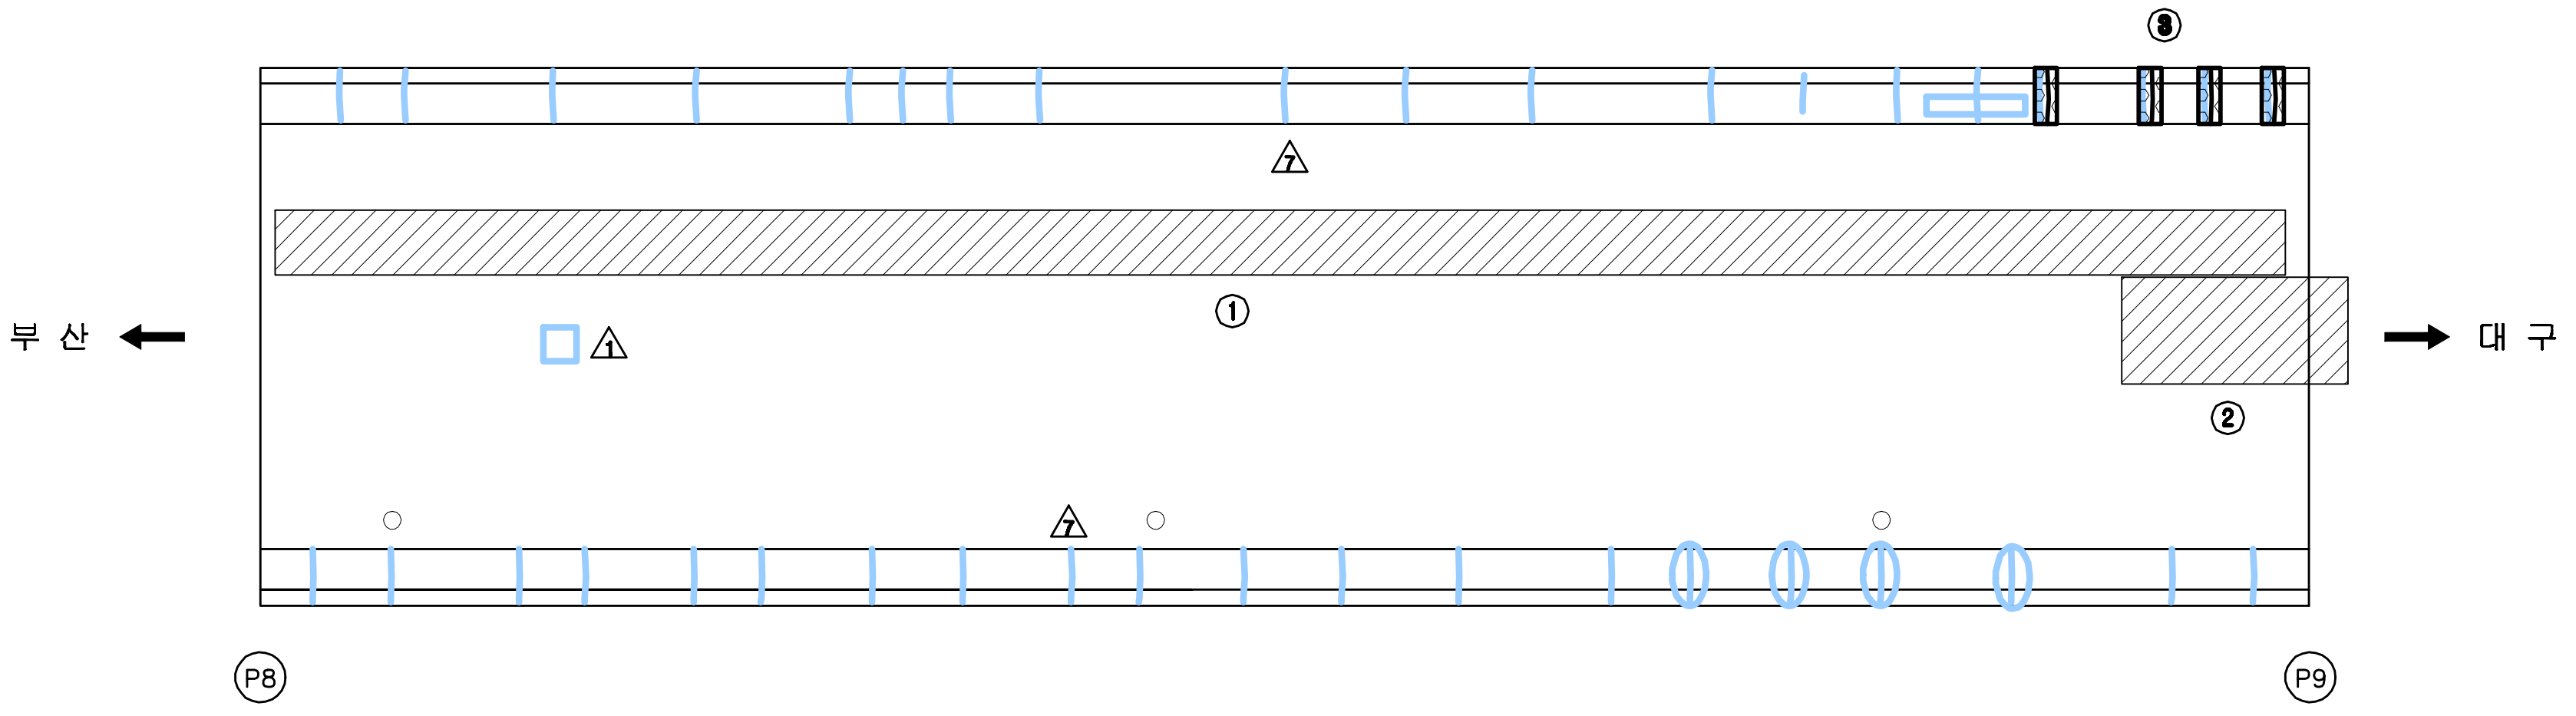
번호	신(N)구(P)	손상내용	손상현황						결함상태	손상물량	비고
			폭	길이	너비	물량	단위	개소			
1	구	라벨링		1.0	50.0	50.00	㎡	1		50.00	
2	구	라벨링		1.0	5.0	5.00	㎡	1		5.00	
3	신	보수부 균열부백태		0.1	1.0	0.10	㎡	4		0.40

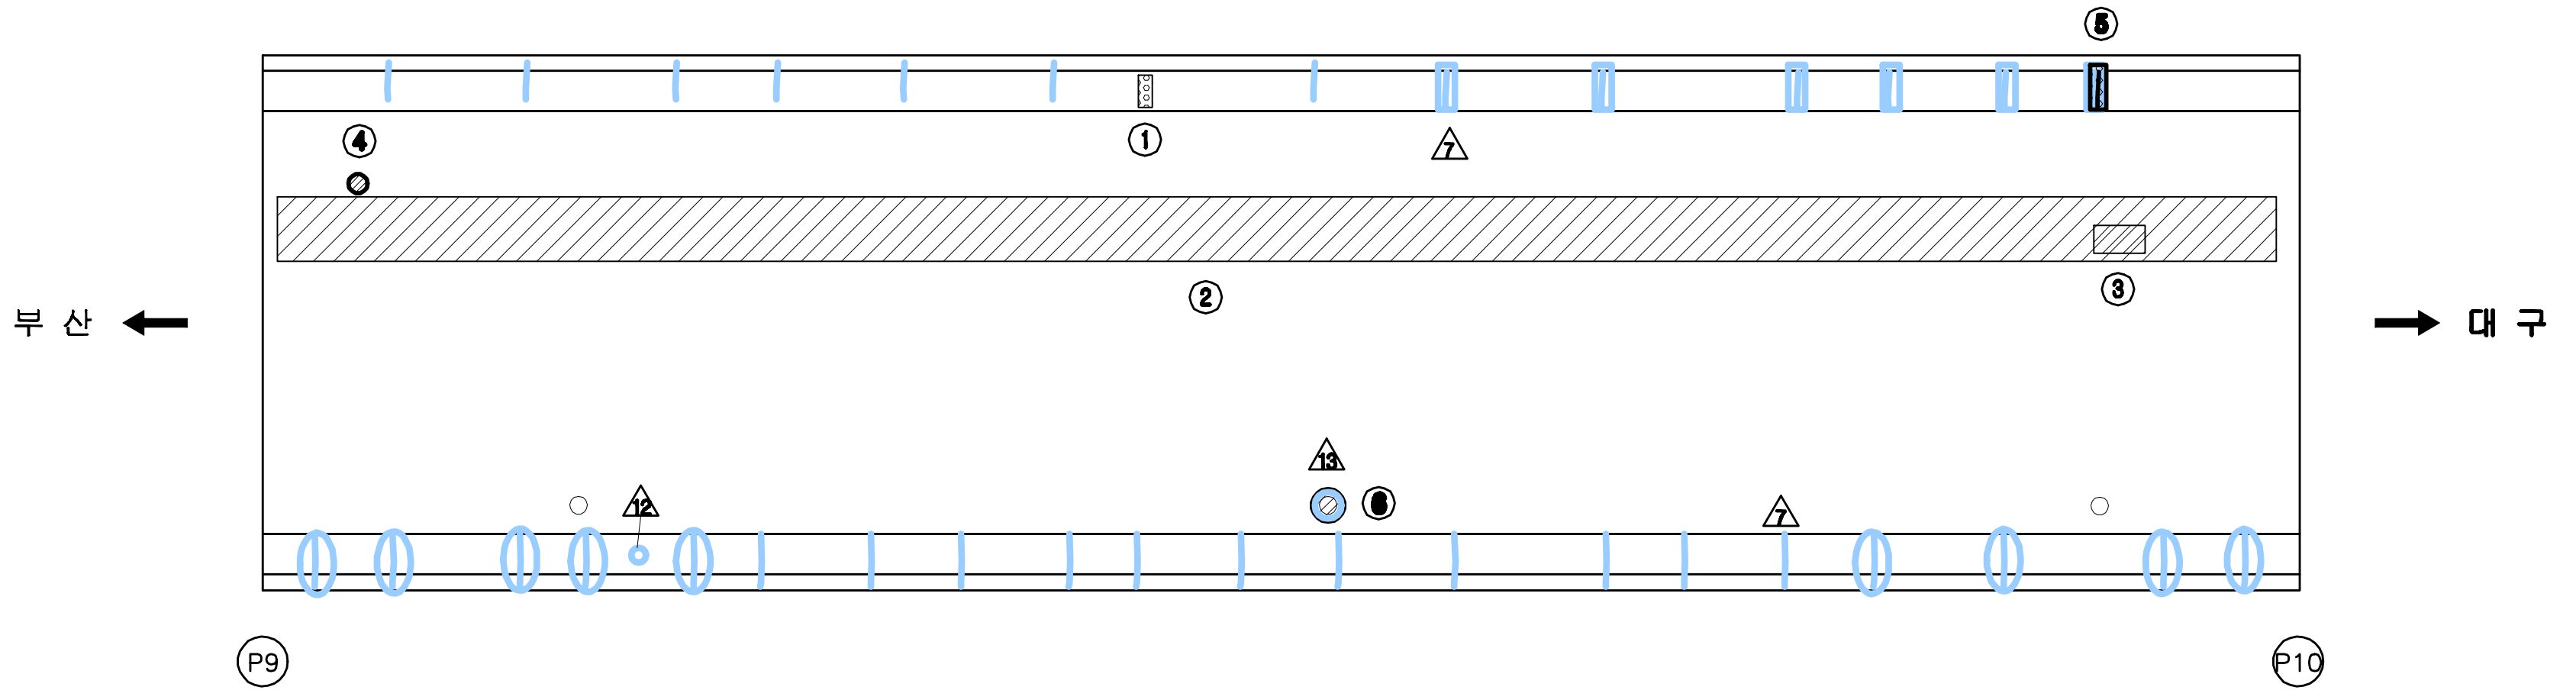
번호	신(N) 구(P)	손상내용	손상현황						결함 상태	손상 물량	비고
			폭	길이	너비	물량	단위	개소			
1	구	백태		0.1	0.4	0.04	㎡	1		0.04	
2	구	라벨링		1.0	50.0	50.00	㎡	1		50.00	
3	구	패임		0.1	0.5	0.05	㎡	1		0.05	
4	**신**	**포트홀**		**0.2**	**0.2**	**0.04**	**㎡**	**1**		**0.04**	
5	**신**	**보수부 균열부백태**		**0.1**	**1.0**	**0.10**	**㎡**	**1**		**0.10**	
6	**신**	**배수구 막힘**				**1.00**	**EA**	**1**		**1.00**

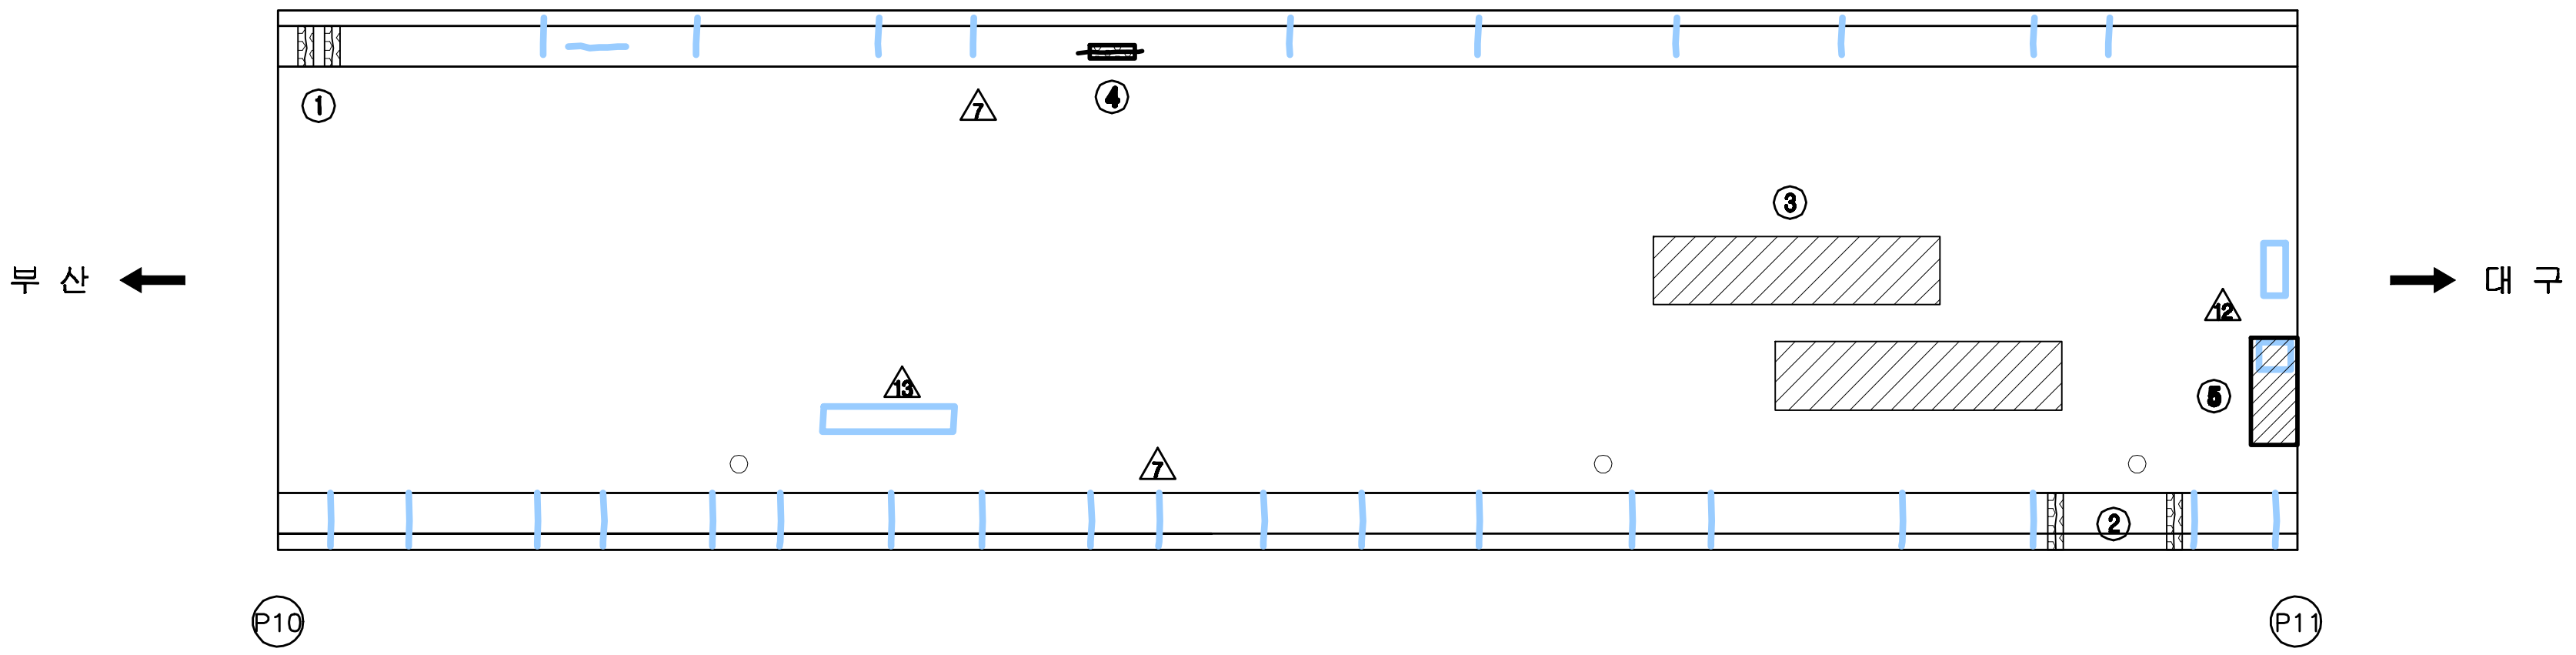
번호	신(N) 구(P)	손상내용	손상현황						결함상태	손상물량	비고
			폭	길이	너비	물량	단위	개소			
1	구	균열부백태		0.1	1.0	0.10	㎡	2		0.20	
2	구	균열부백태		0.1	1.0	0.10	㎡	2		0.20	
3	구	라벨링		1.0	14.0	14.00	㎡	2		28.00	
4	신	균열부백태		0.1	0.6	0.06	㎡	1		0.06	
5	신	보수부 라벨링		3.5	1.0	3.50	㎡	1		3.50

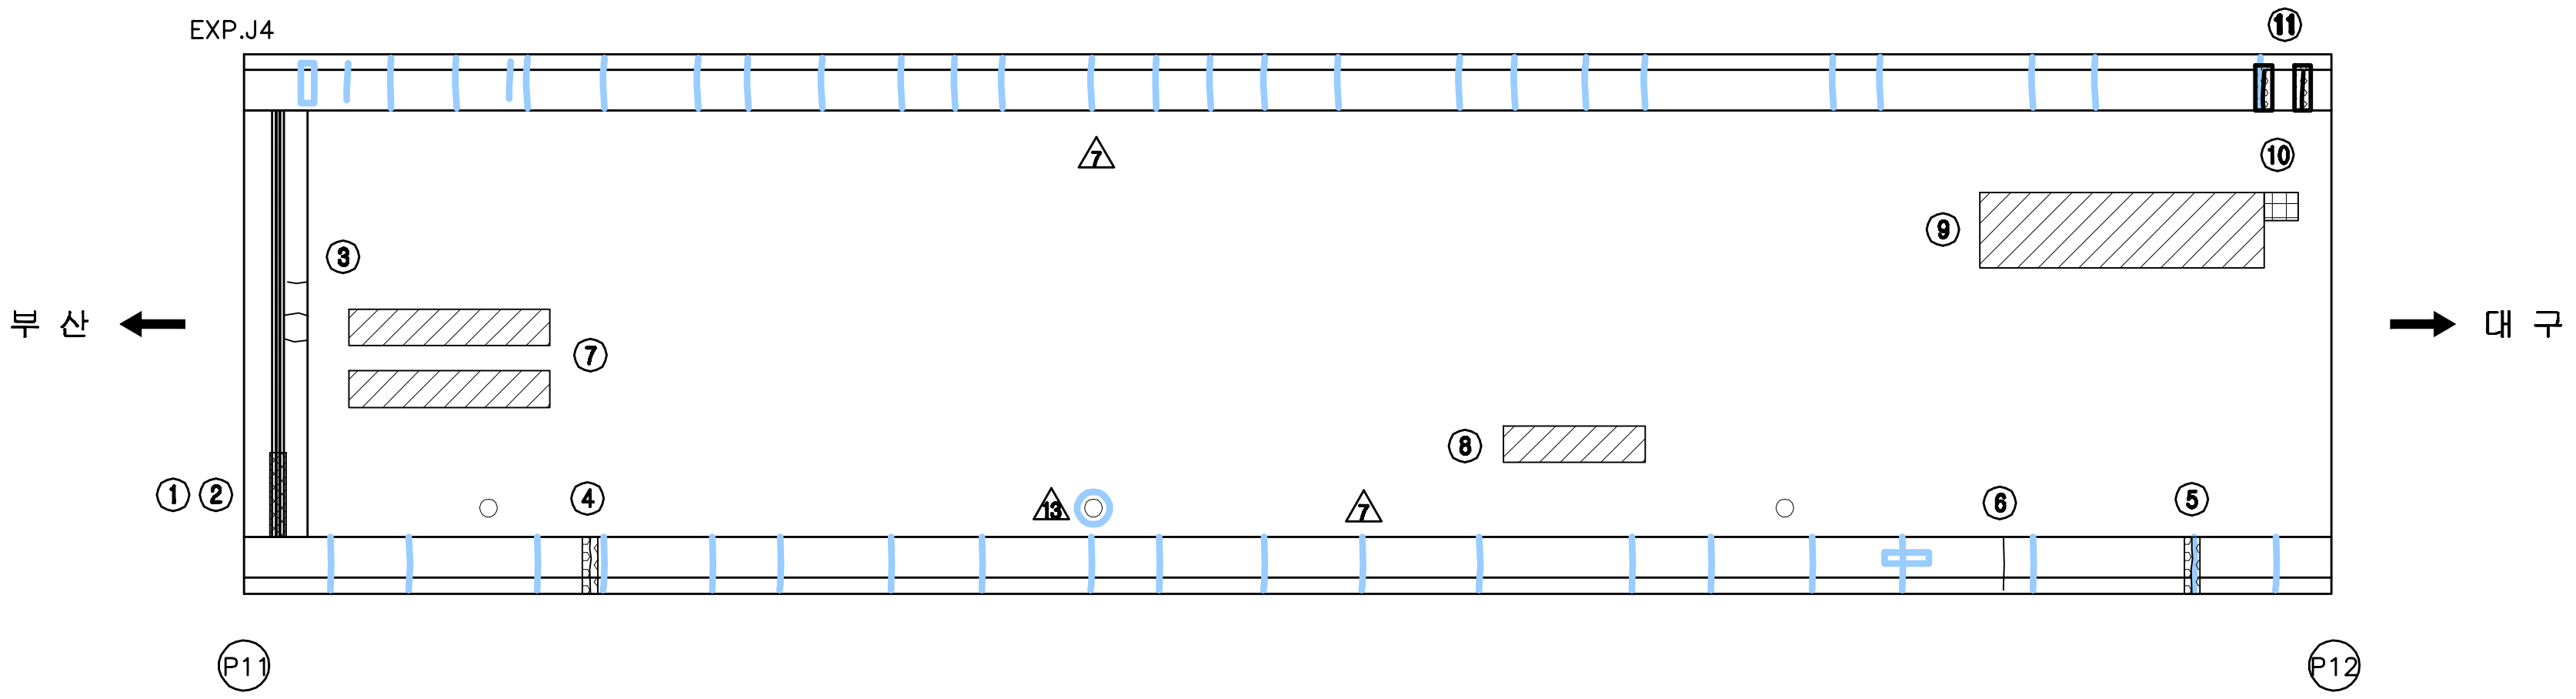
번호	신(N) 구(P)	손상내용	손상현황						결함 상태	손상 물량	비고
			폭	길이	너비	물량	단위	개소			
1	구	본체 유간 이물질퇴적		2.5		2.50	m	1		2.50	
2	구	본체 부식		2.5		2.50	m	1		2.50	
3	구	후타재 균열	0.2	0.4		0.40	m	3		1.20	
4	구	균열부백태		0.1	1.0	0.10	㎡	1		0.10	
5	구	균열부백태		0.1	1.0	0.10	㎡	1		0.10	
6	구	균열(0.3㎜미만)	0.2	1.2		1.20	m	1		1.20	
7	구	라벨링		0.5	10.0	5.00	㎡	2		10.00	
8	구	라벨링		0.5	3.0	1.50	㎡	1		1.50	
9	구	라벨링		5.0	1.5	7.50	㎡	1		7.50	
10	구	패임		0.1	0.5	0.05	㎡	1		0.05	
11	신	보수부 균열부백태		0.1	1.0	0.10	㎡	2		0.20
