ID:남천교(대구)-교면포장 S1

용 역 명	2015년 하반기 시설물 안전점검용역(1구간 정밀안전진단)
과업기간	2015. 08. 05 ~ 2015. 12. 31
발 주 처	신대구부산고속도로주식회사
용 역 사	(주)아워브레인 OUR BRAIN CO.,LTD
도면번호	001

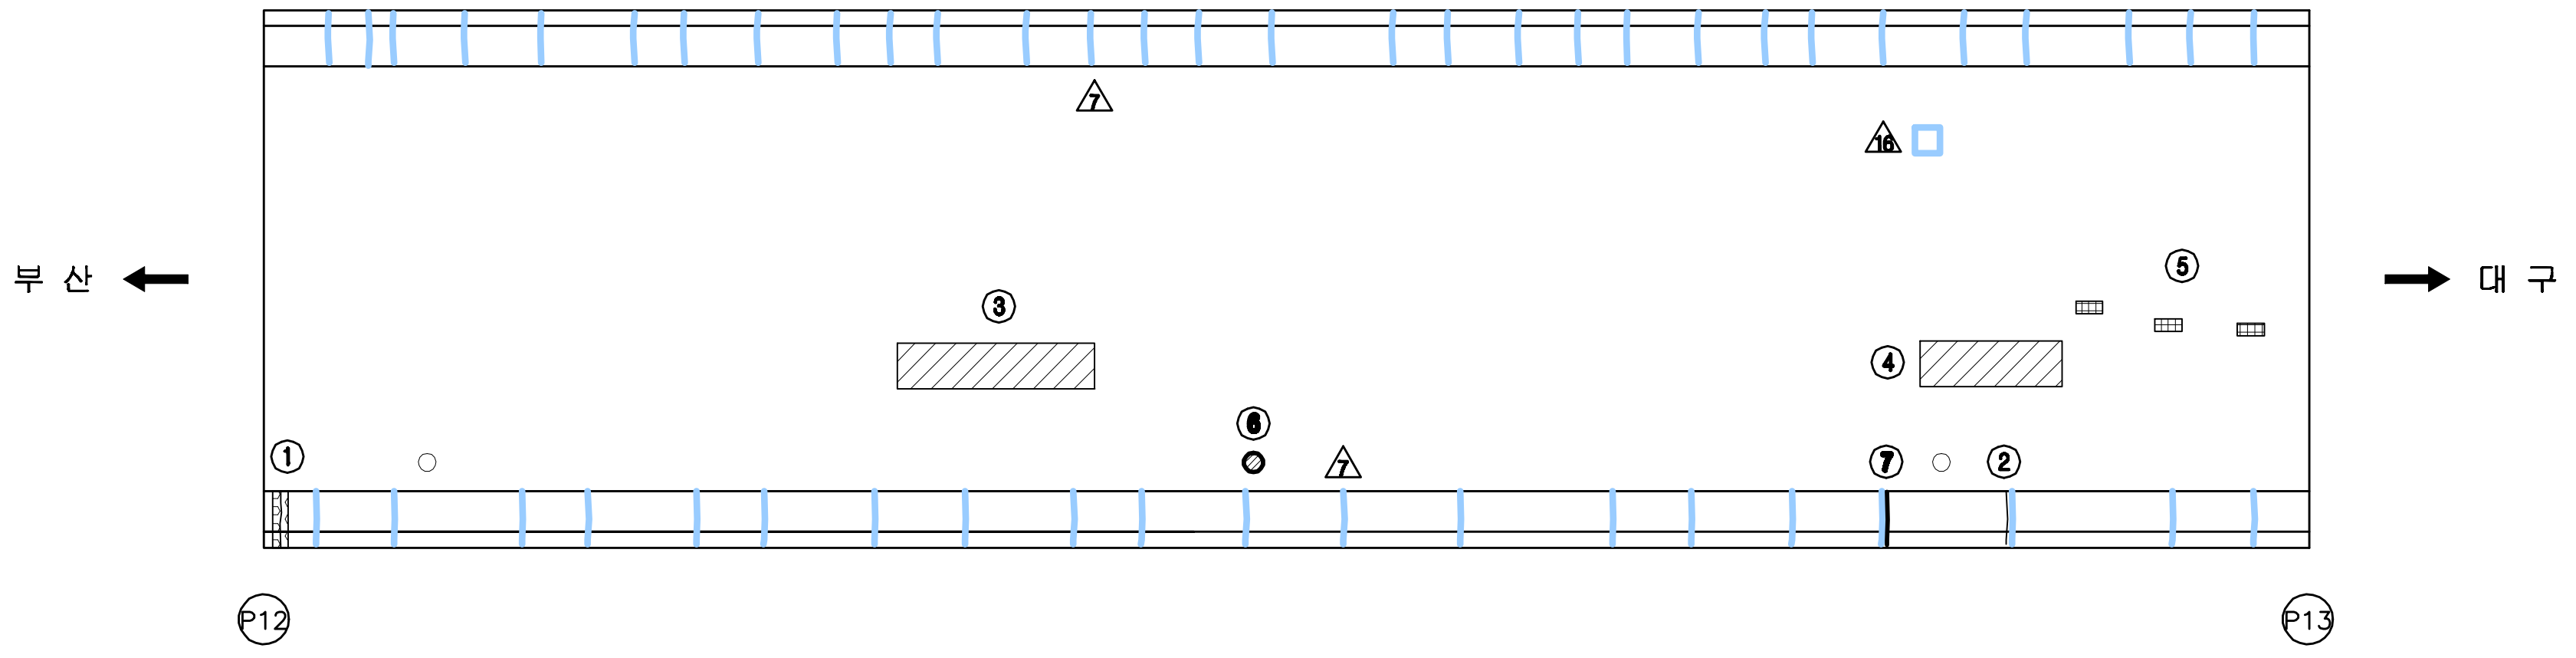
번호	신(N) 구(P)	손상내용	손상현황						결함 상태	손상 물량	비고
			폭	길이	너비	물량	단위	개소			
1	구	균열부백태		0.1	1.0	0.10	㎡	1		0.10	
2	구	보수부재균열(0.3㎜미만)	0.1	1.0		1.00	m	1		1.00	
3	구	라벨링		1.0	7.0	7.00	㎡	1		7.00	
4	구	라벨링		1.0	5.0	5.00	㎡	1		5.00	
5	구	패임		0.3	0.1	0.03	㎡	3		0.09	
6	신	그레이팅 변형				1.00	EA	1		1.00	
7	신	보수부재균열(0.3㎜미만)	0.1	1.0		1.00	m	1		1.00

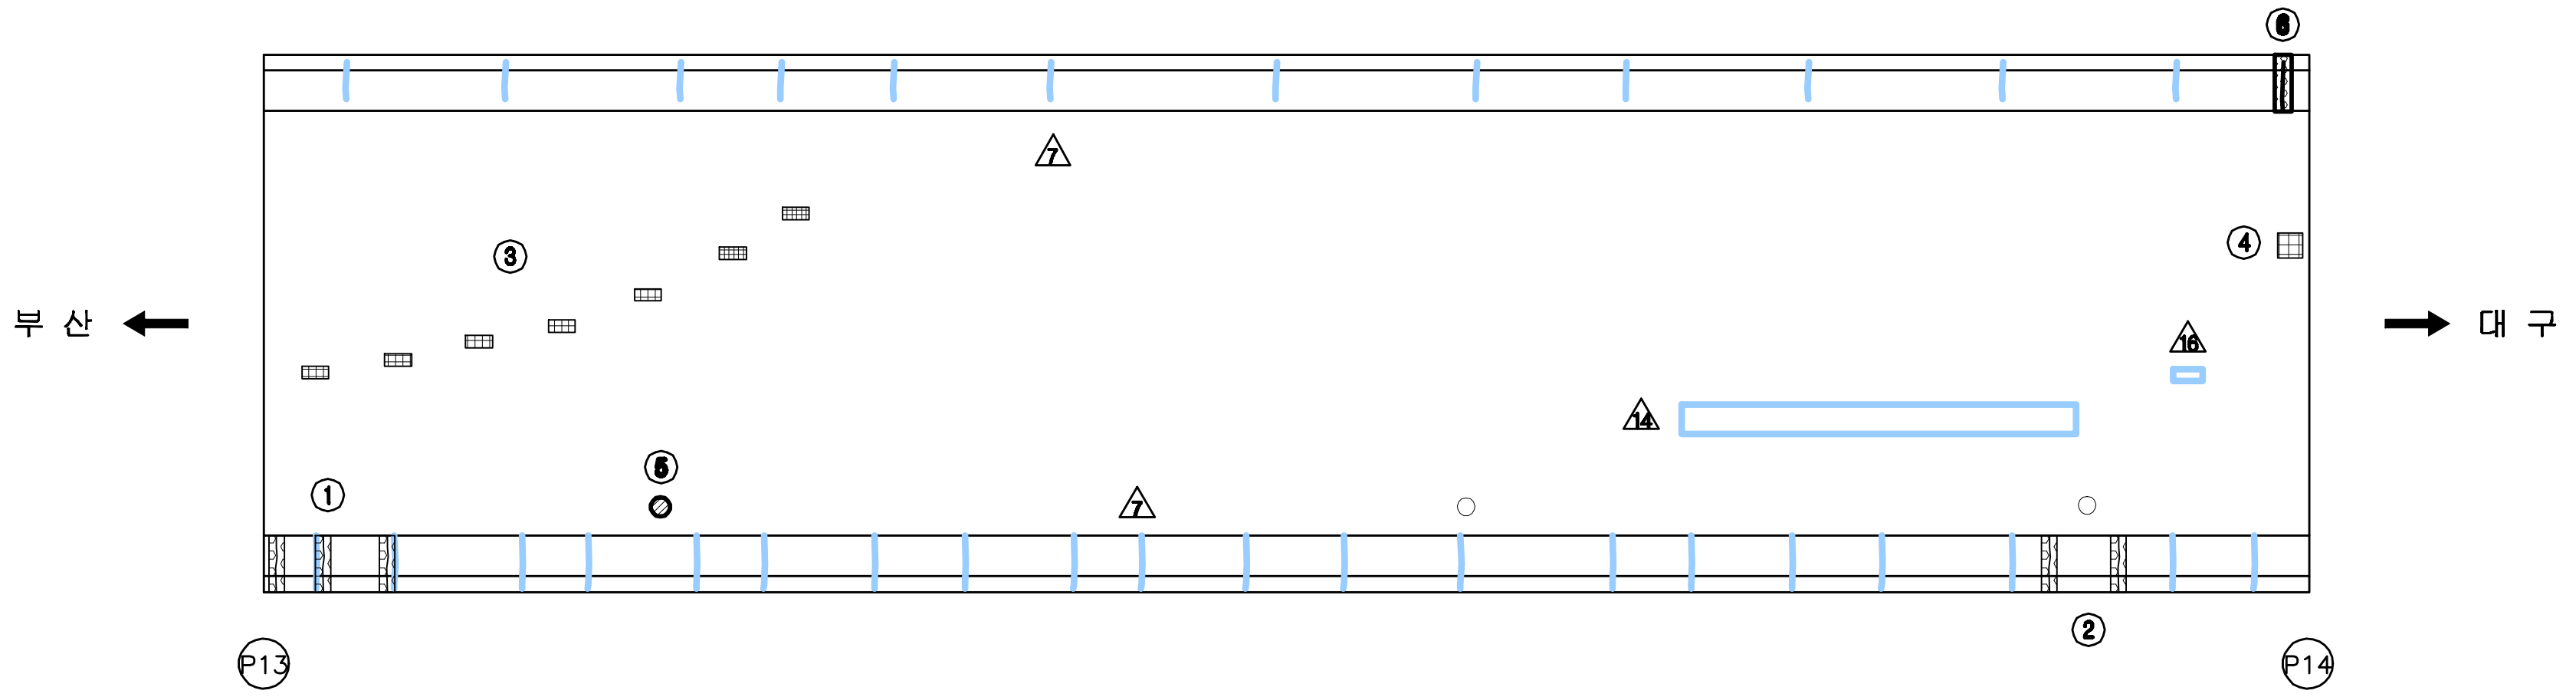
번호	신(N) 구(P)	손상내용	손상현황						결함 상태	손상 물량	비고
			폭	길이	너비	물량	단위	개소			
1	구	균열부백태		0.1	1.0	0.10	㎡	3		0.30	
2	구	균열부백태		0.1	1.0	0.10	㎡	2		0.20	
3	구	패임		0.3	0.1	0.03	㎡	7		0.21	
4	구	패임		0.2	0.2	0.04	㎡	1		0.04	
5	신	그레이팅 변형				1.00	EA	1		1.00	
6	신	균열부백태		0.1	1.0	0.10	m	1		0.10

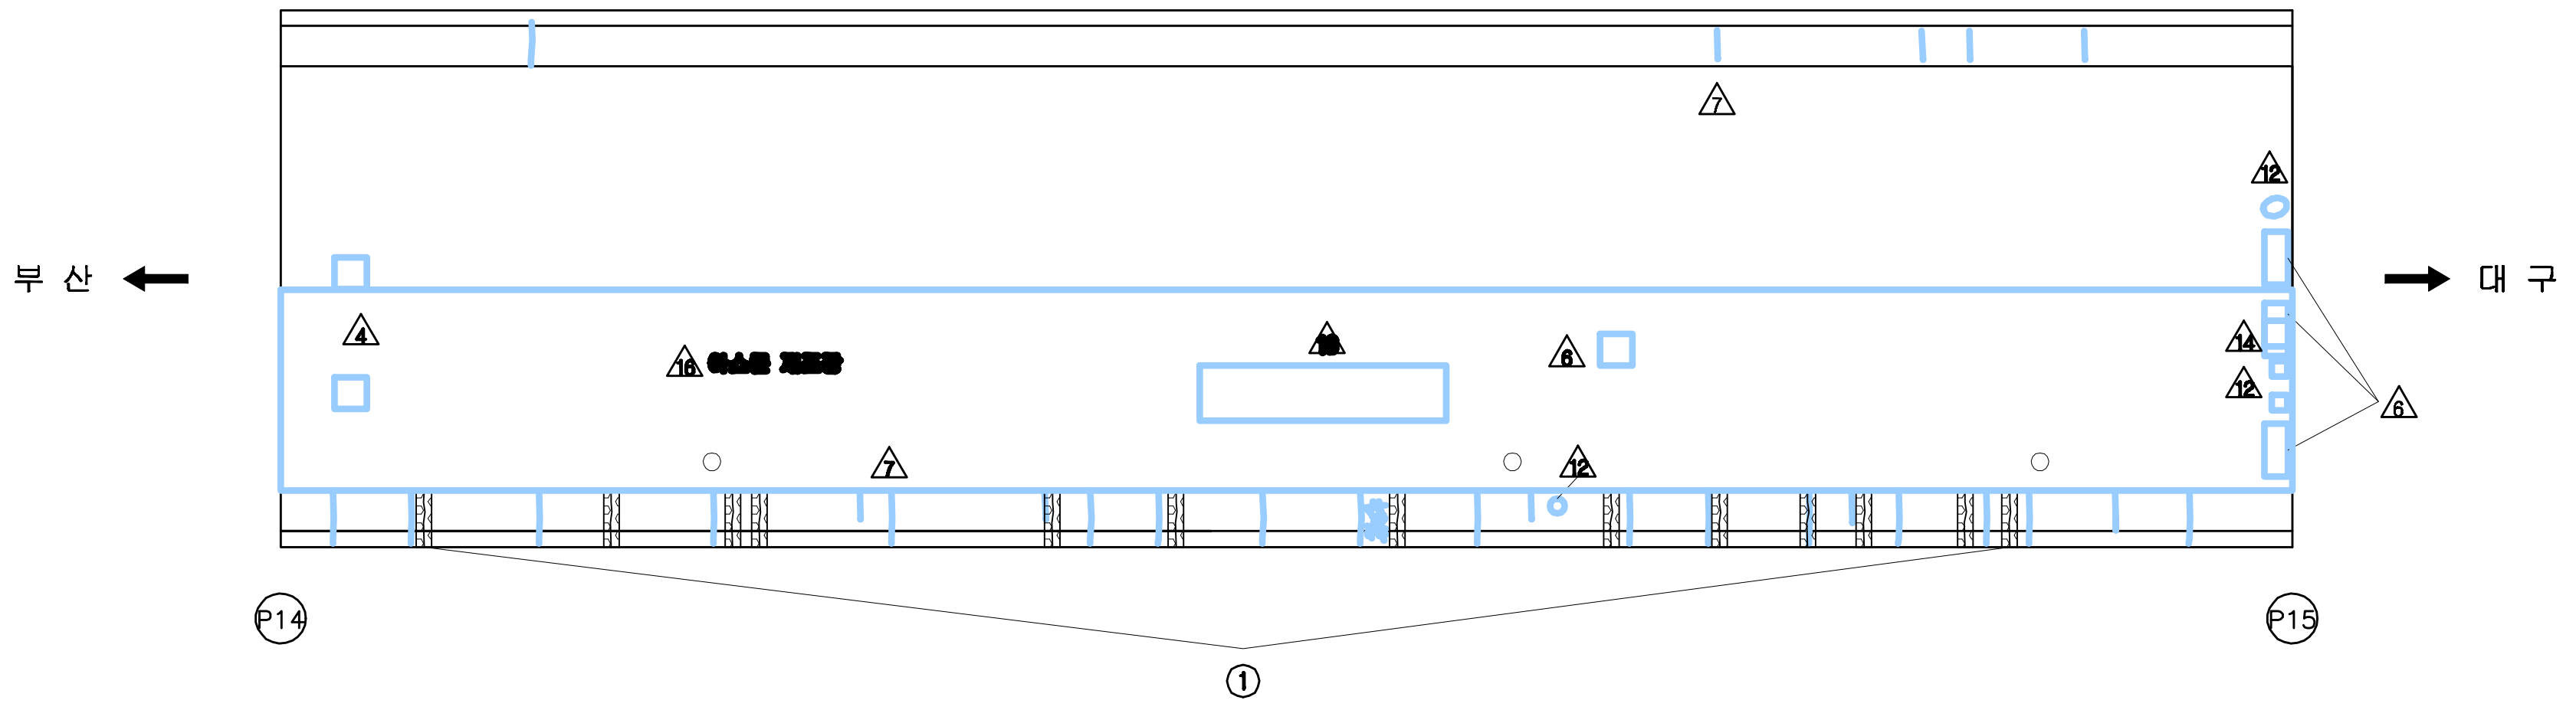
번호	신(N) 구(P)	손상내용	손상현황						결함상태	손상물량	비고
			폭	길이	너비	물량	단위	개소			
1	구	균열부백태		0.1	1.0	0.10	㎡	13		1.30

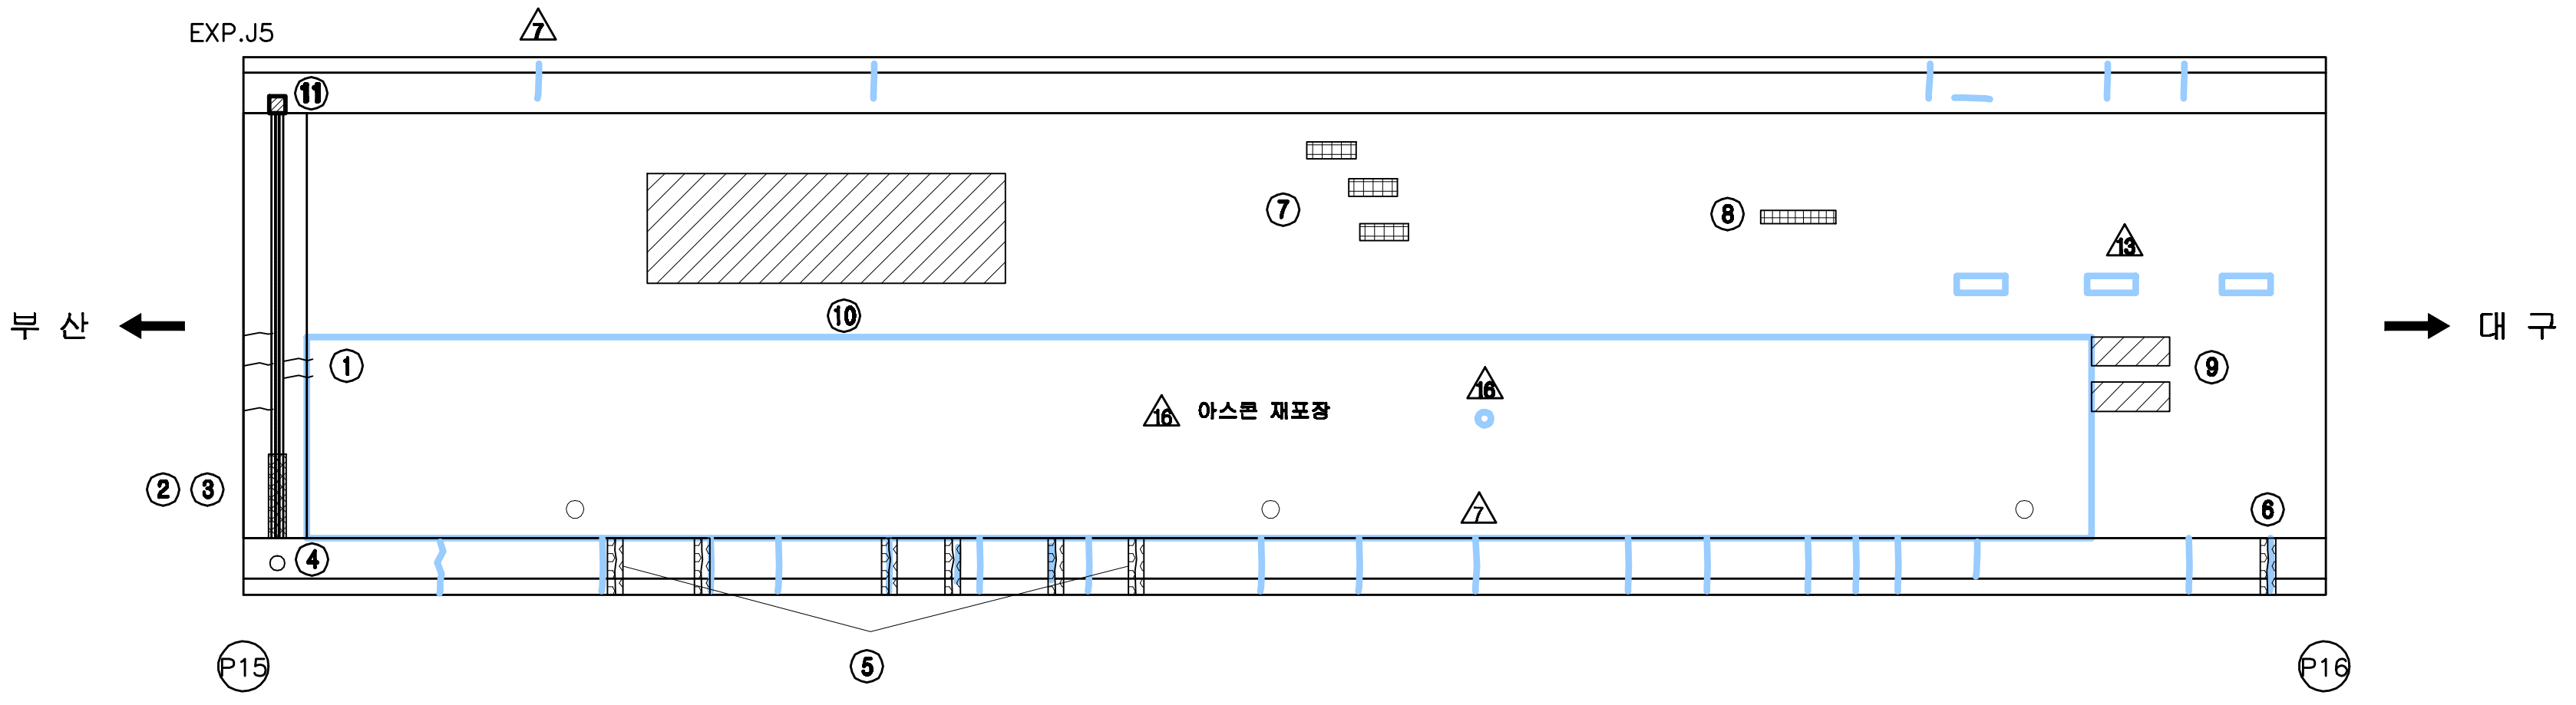
번호	신(N) 구(P)	손상내용	손상현황						결함 상태	손상 물량	비고
			폭	길이	너비	물량	단위	개소			
1	구	후타재 균열	0.1	0.5		0.50	m	5		2.50	
2	구	본체 유간 이물질퇴적		2.5		2.50	m	1		2.50	
3	구	본체 부식		2.5		2.50	m	1		2.50	
4	구	차수판 볼트 탈락				1.00	EA	1		1.00	
5	구	보수부재균열(0.3mm미만)	0.2	1.0		1.00	m	6		6.00	
6	구	균열부백태		0.1	1.0	0.10	㎡	1		0.10	
7	구	패임		0.5	0.1	0.05	㎡	3		0.15	
8	구	패임		1.2	0.1	0.12	㎡	1		0.12	
9	구	라벨링		0.2	2.0	0.40	㎡	2		0.80	
10	구	라벨링		10.0	2.5	25.00	㎡	1		25.00	
11	신	차수판 긁힘		0.3	0.3	0.09	㎡	1		0.09

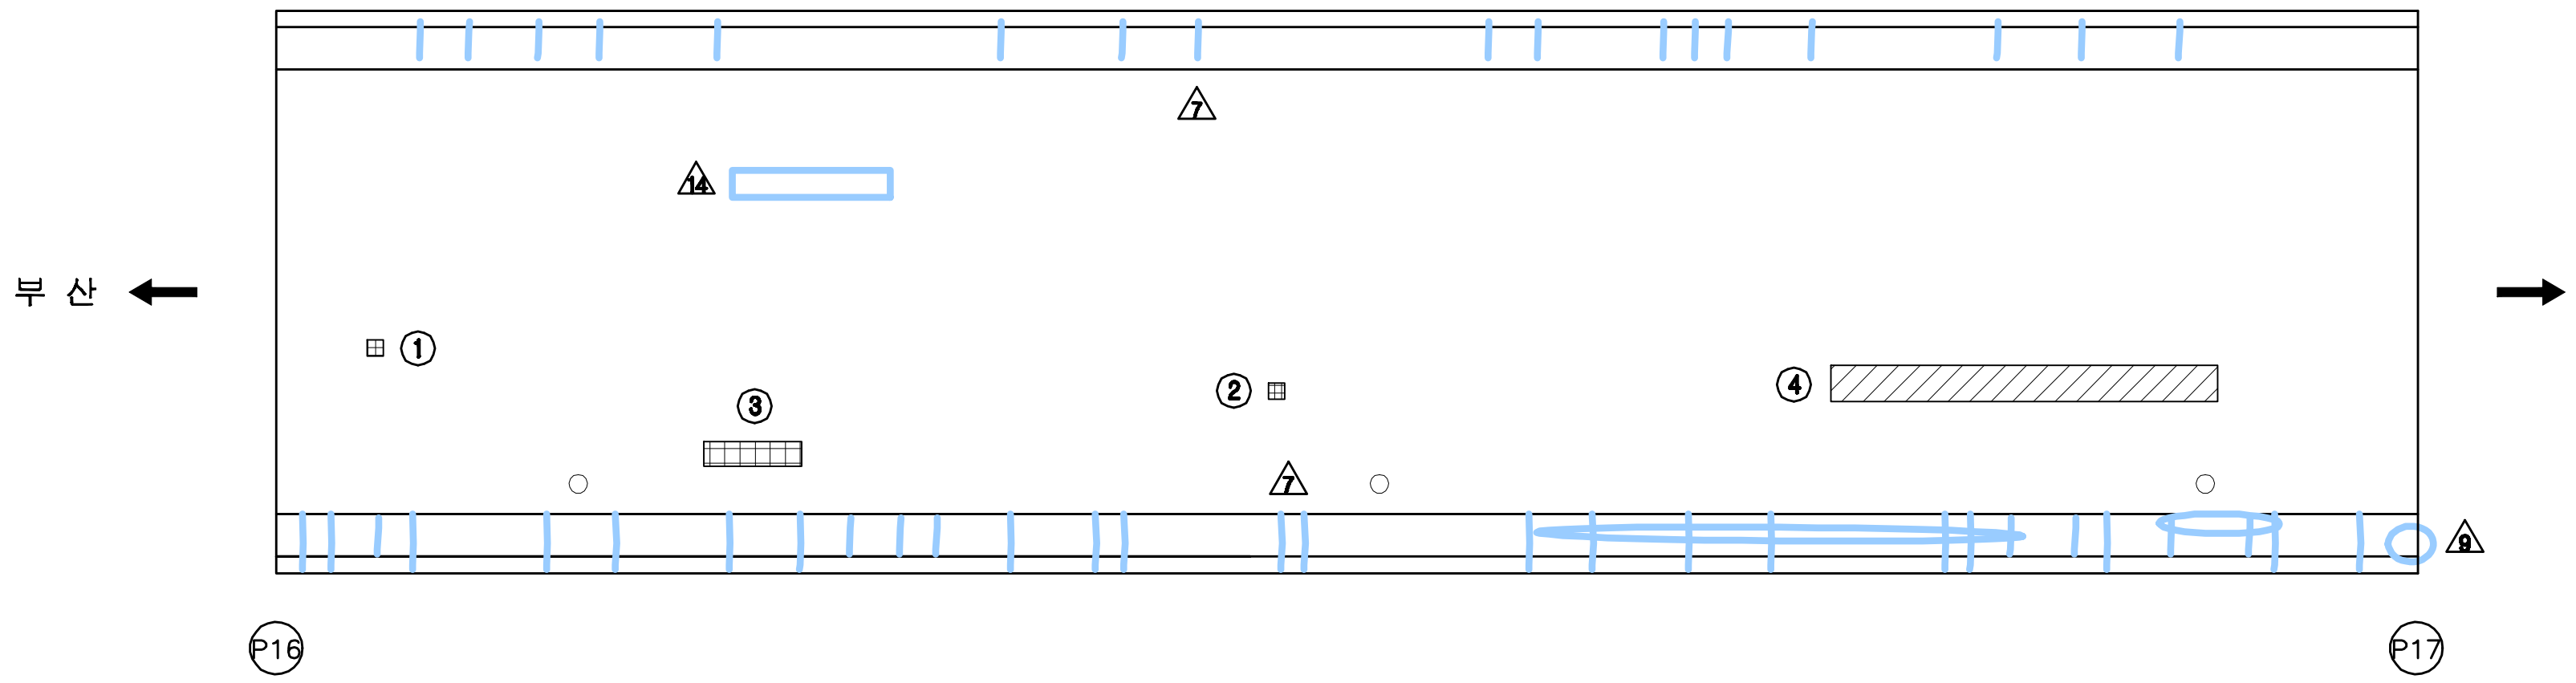
번호	신(N) 구(P)	손상내용	손상현황						결함 상태	손상 물량	비고
			폭	길이	너비	물량	단위	개소			
1	구	포트홀		0.1	0.1	0.01	㎡	1		0.01	
2	구	포트홀		0.1	0.1	0.01	㎡	1		0.01	
3	구	패임		1.5	0.2	0.30	㎡	1		0.30	
4	구	라벨링		7.0	3.0	21.00	㎡	1		21.00

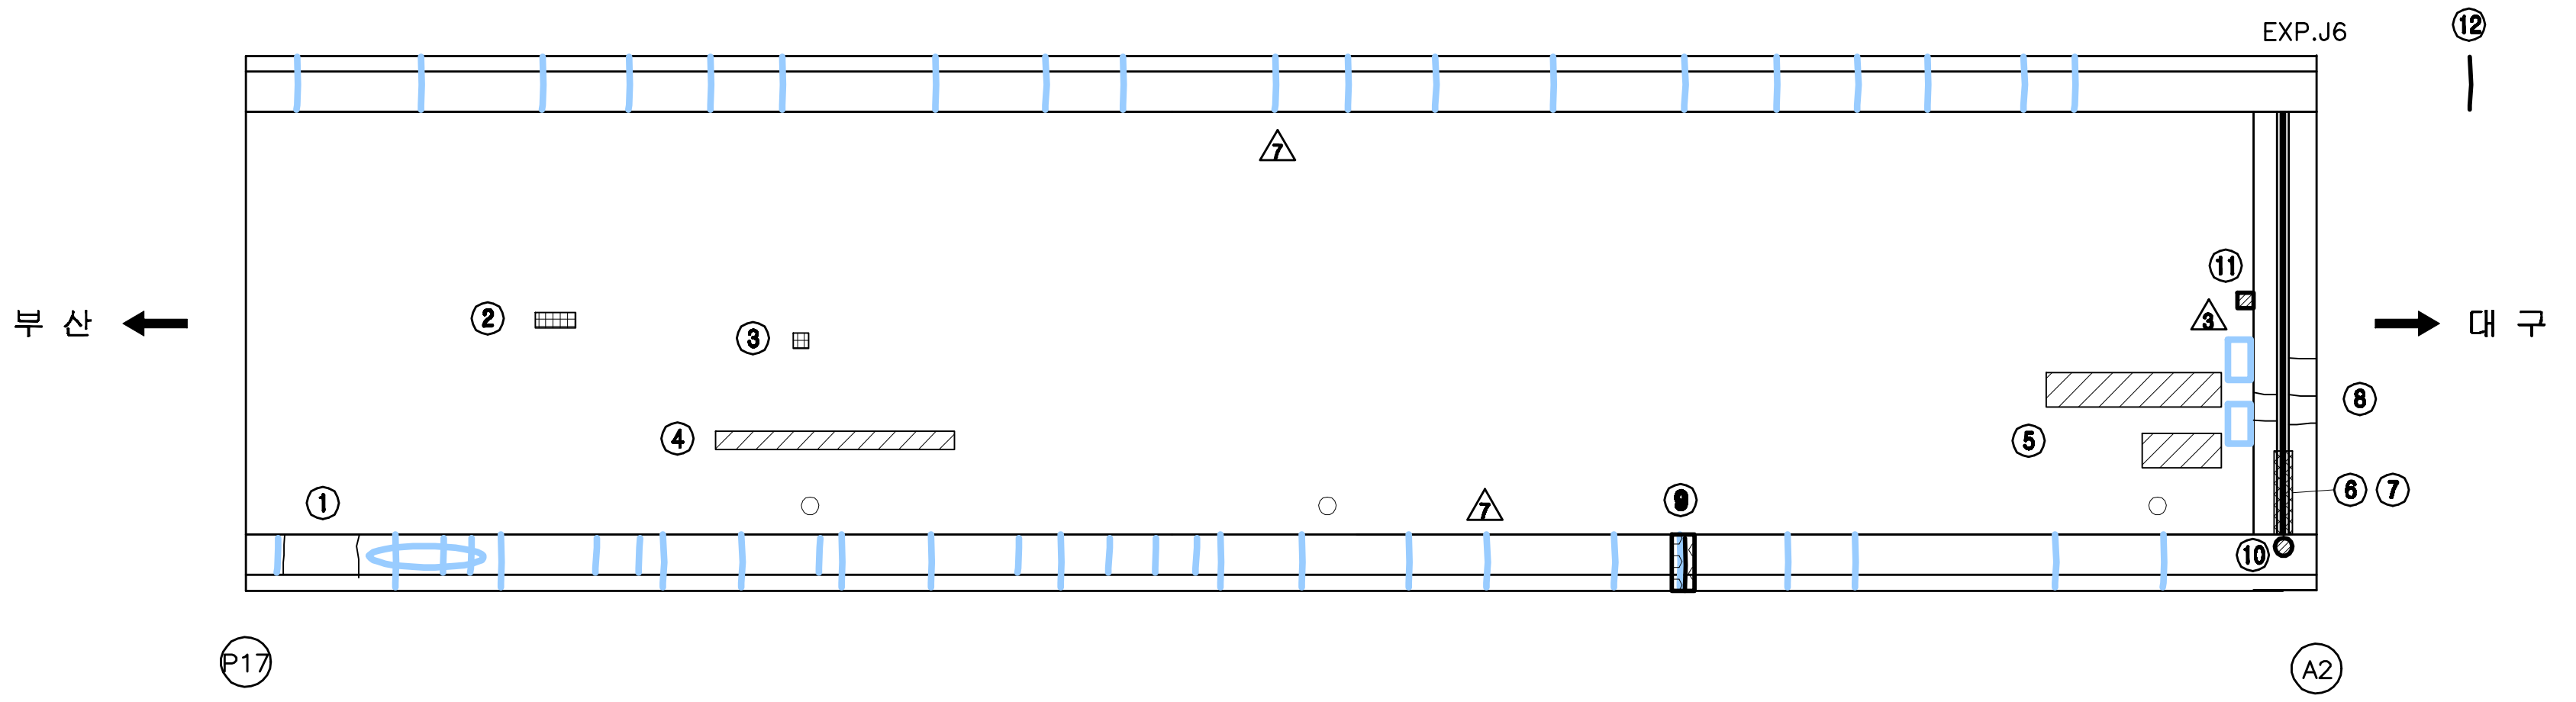
번호	신(N) 구(P)	손상내용	손상현황						결함상태	손상물량	비고
			폭	길이	너비	물량	단위	개소			
1	구	보수부재균열(0.3mm미만)	0.1	1.0		1.00	m	2		2.00	
2	구	패임		0.3	0.1	0.03	㎡	1		0.03	
3	구	패임		0.1	0.1	0.01	㎡	1		0.01	
4	구	라벨링		4.0	0.5	2.00	㎡	1		2.00	
5	구	라벨링		1.0	12.0	12.00	㎡	2		24.00	
6	구	본체 유간 이물질퇴적		2.5		2.50	m	1		2.50	
7	구	본체 부식		2.5		2.50	m	1		2.50	
8	구	후타재 균열	0.2	0.3		0.30	m	5		1.50	
9	신	보수부 균열부백태		0.1	1.0	0.10	㎡	1		0.10	
10	신	차수판 볼트 풀림				2.00	㎡	2		2.00	
11	신	보수부 패임		0.2	0.2	0.04	㎡	1		0.04	
12	신	접속도로 중분대 균열	2.0~3.0	1.0		1.00	㎡	1		1.00

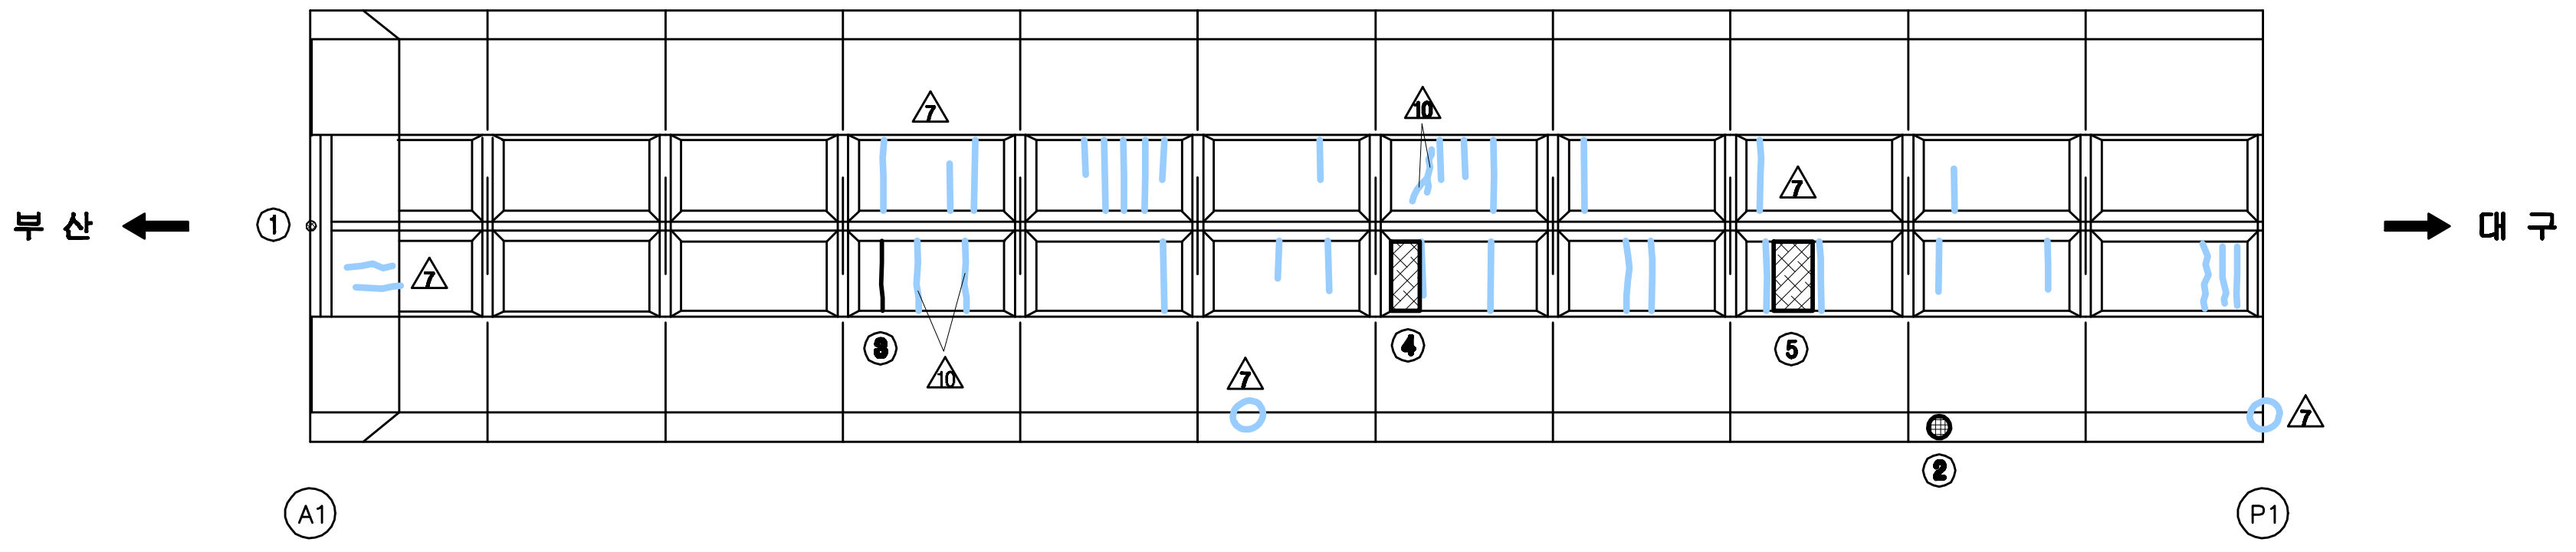
번호	신(N) 구(P)	손상내용	손상현황						결함 상태	손상 물량	비고
			폭	길이	너비	물량	단위	개소			
1	구	신축이음 하부 누수				1.00	EA	1		1.00	
2	신	배수관 지지대 탈락				1.00	EA	1		1.00	
3	신	균열(0.3mm미만)	0.2	2.5		2.50	m	1		2.50	
4	신	망상균열		1.5	2.5	3.75	㎡	1		3.75	
5	신	망상균열		2.0	2.5	5.00	㎡	1		5.00

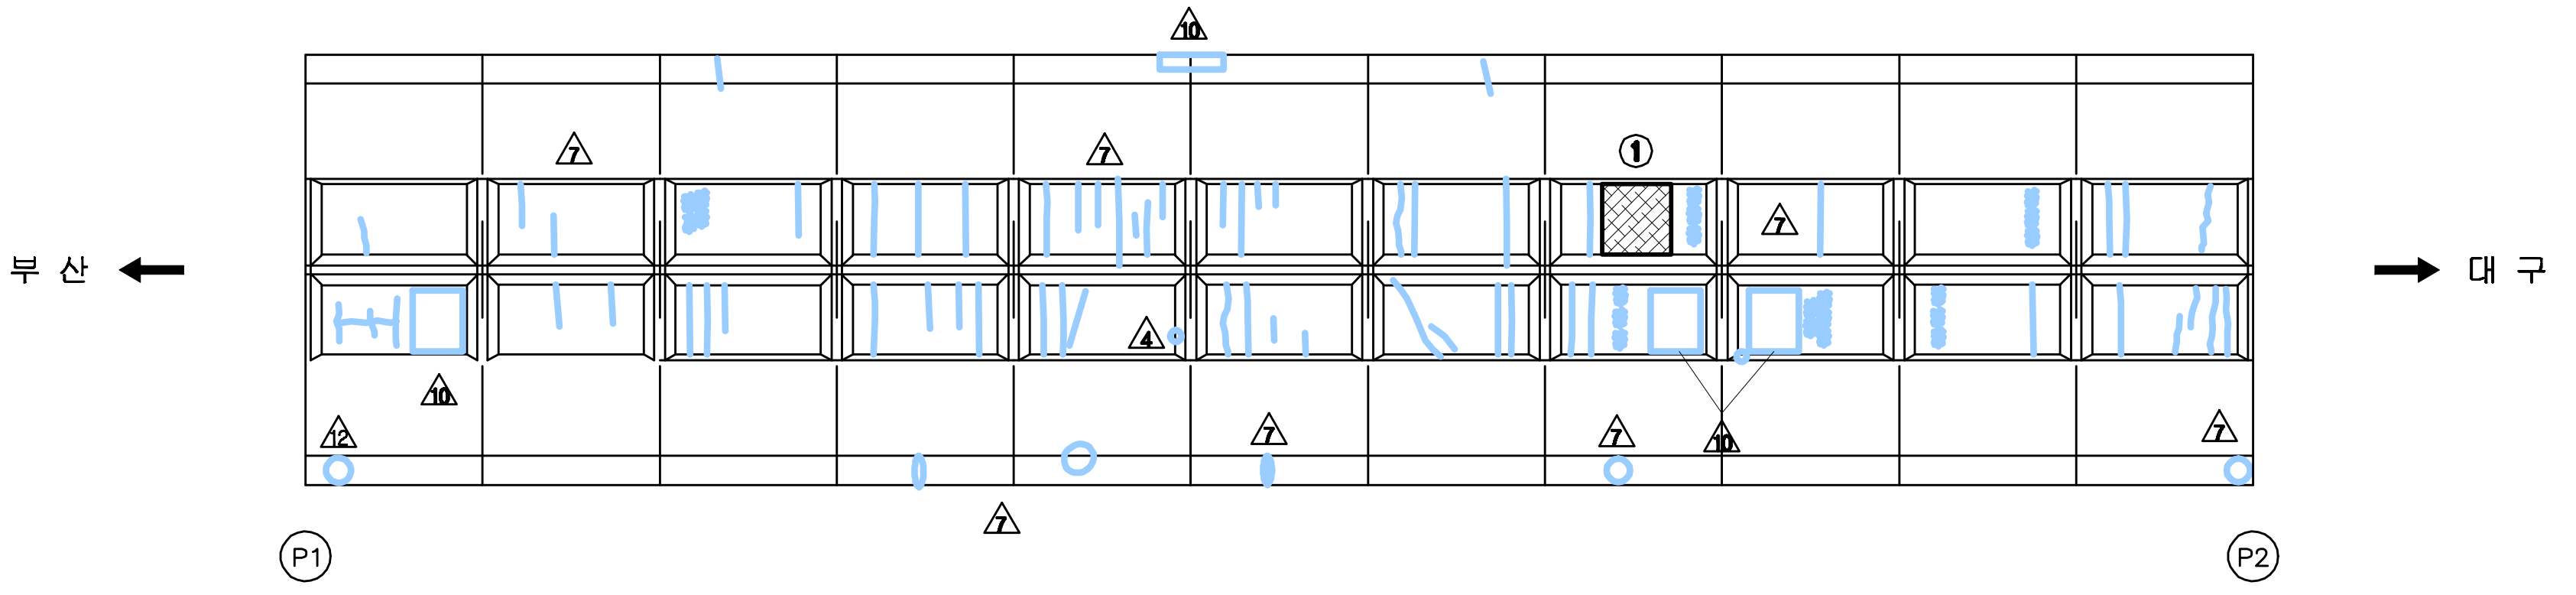
ID:남천교(대구)-바닥판하면 S2

번호	신(N) 구(P)	손상내용	손상현황						결함 상태	손상 물량	비고
			폭	길이	너비	물량	단위	개소			
1	신	망상균열		2.5	2.5	6.25	㎡	1		6.25

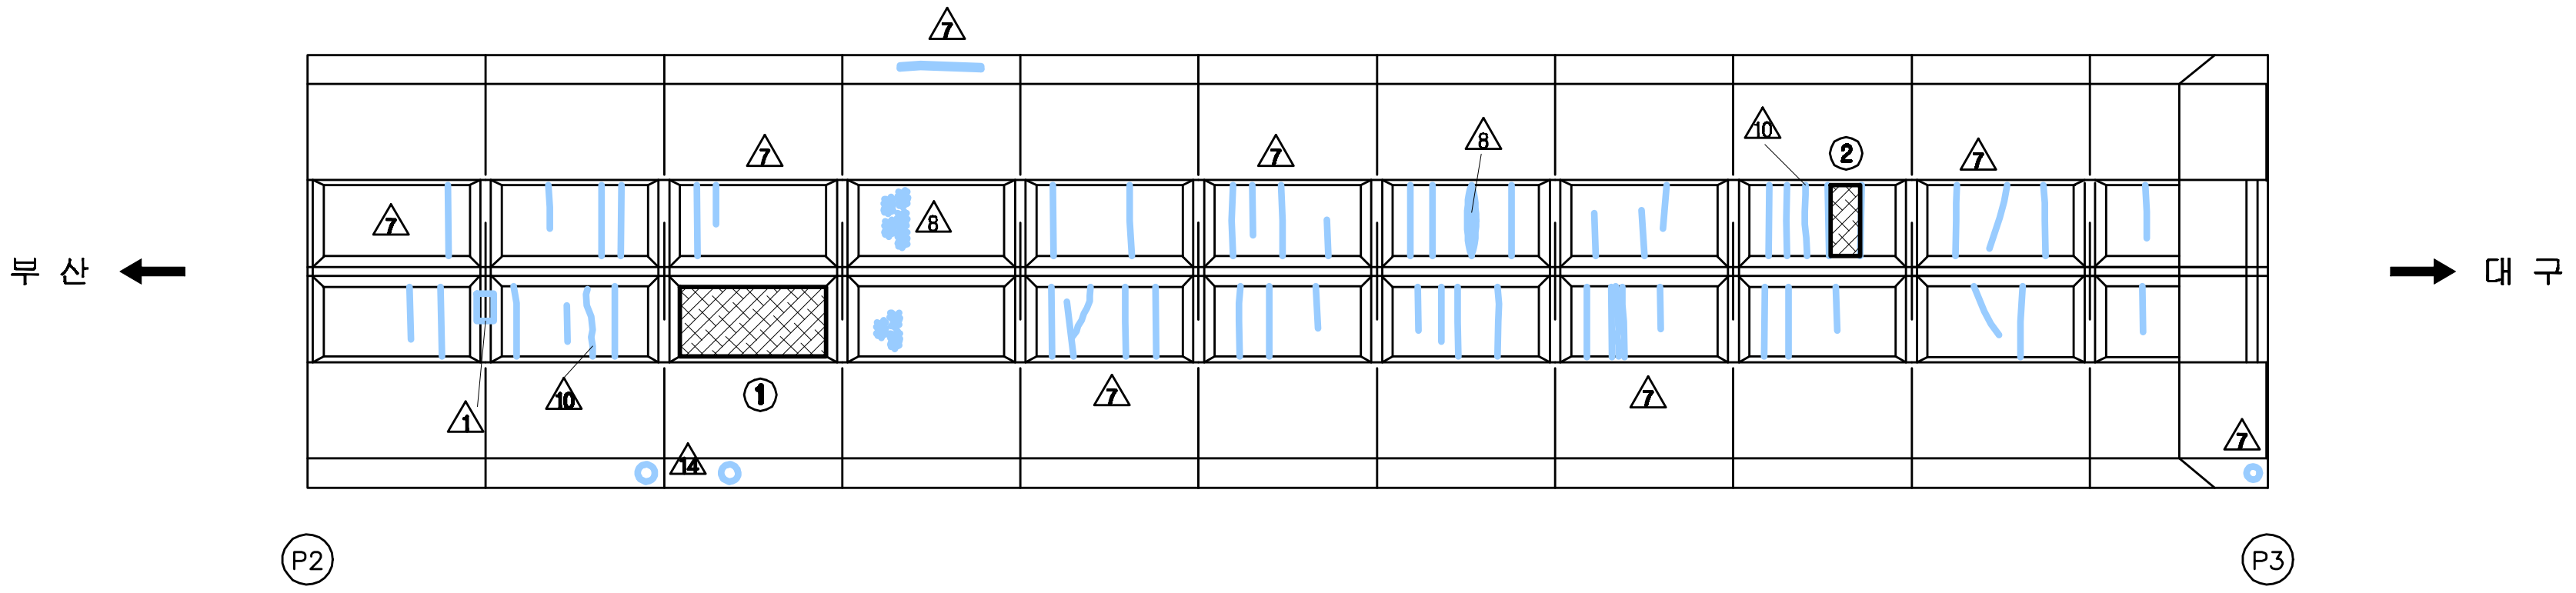
번호	신(N) 구(P)	손상내용	손상현황						결함 상태	손상 물량	비고
			폭	길이	너비	물량	단위	개소			
1	신	망상균열		5.0	2.5	12.50	㎡	1		12.50	
2	신	망상균열		1.0	2.5	2.50	㎡	1		2.50

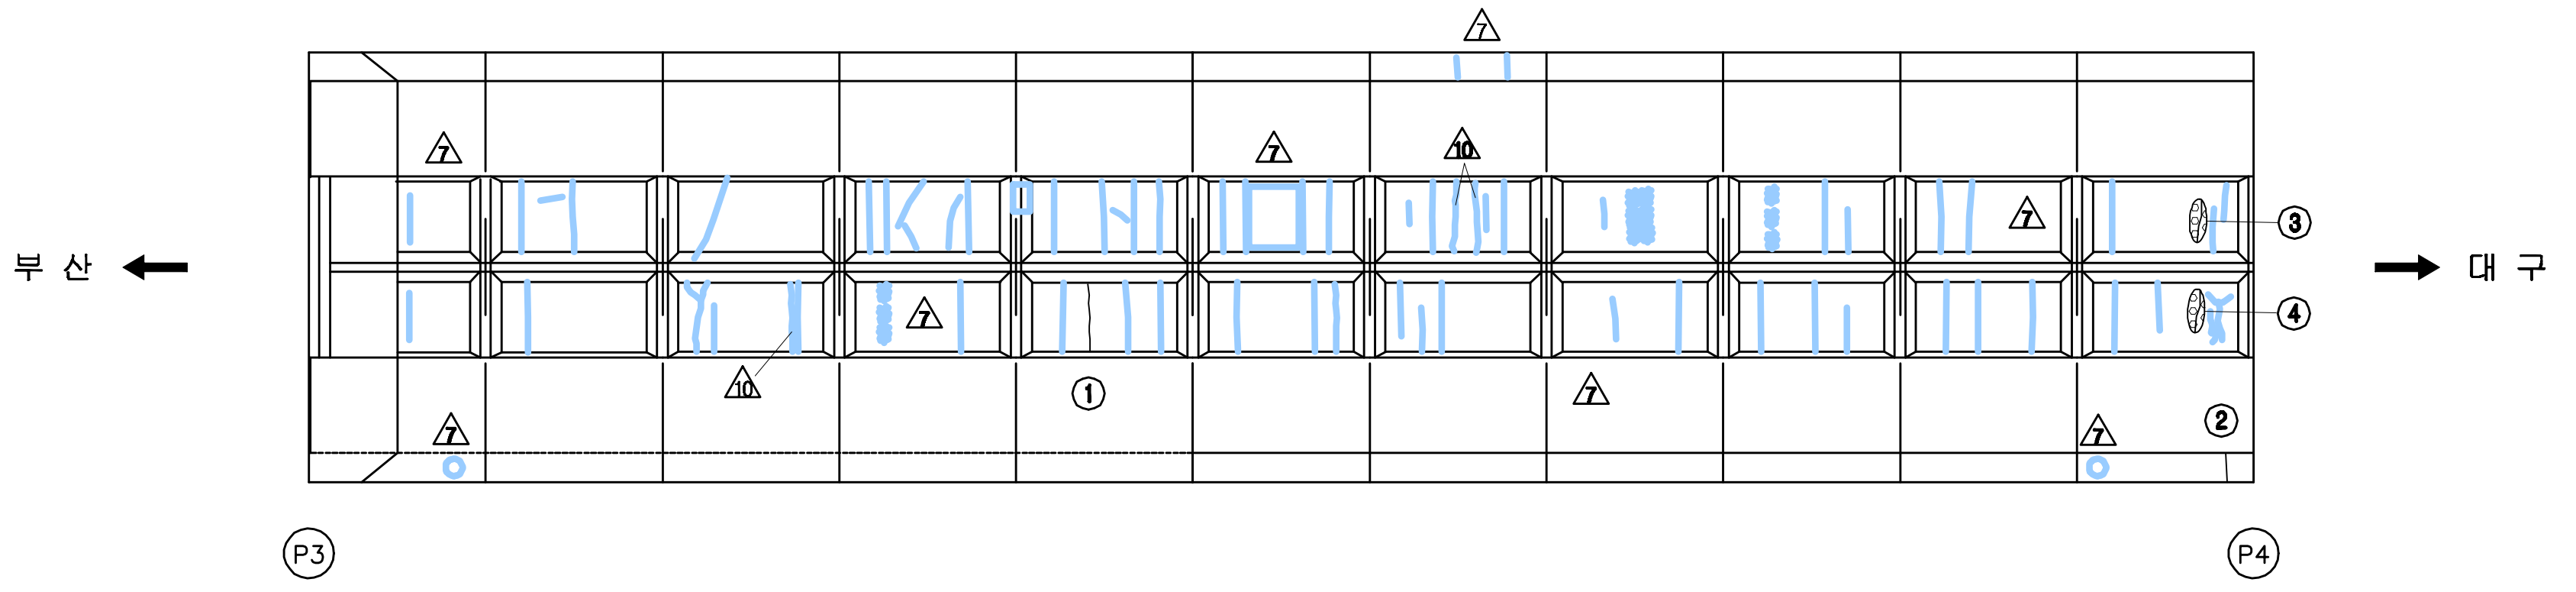
번호	신(N) 구(P)	손상내용	손상현황						결함상태	손상물량	비고
			폭	길이	너비	물량	단위	개소			
1	구	균열(0.3mm미만)	0.2	2.5		2.50	m	1		2.50	
2	구	균열(0.3mm미만)	0.1	0.5		0.50	m	1		0.50	
3	구	망상균열		0.8	1.5	1.20	㎡	1		1.20	
4	구	망상균열		0.6	1.5	0.90	㎡	1		0.90

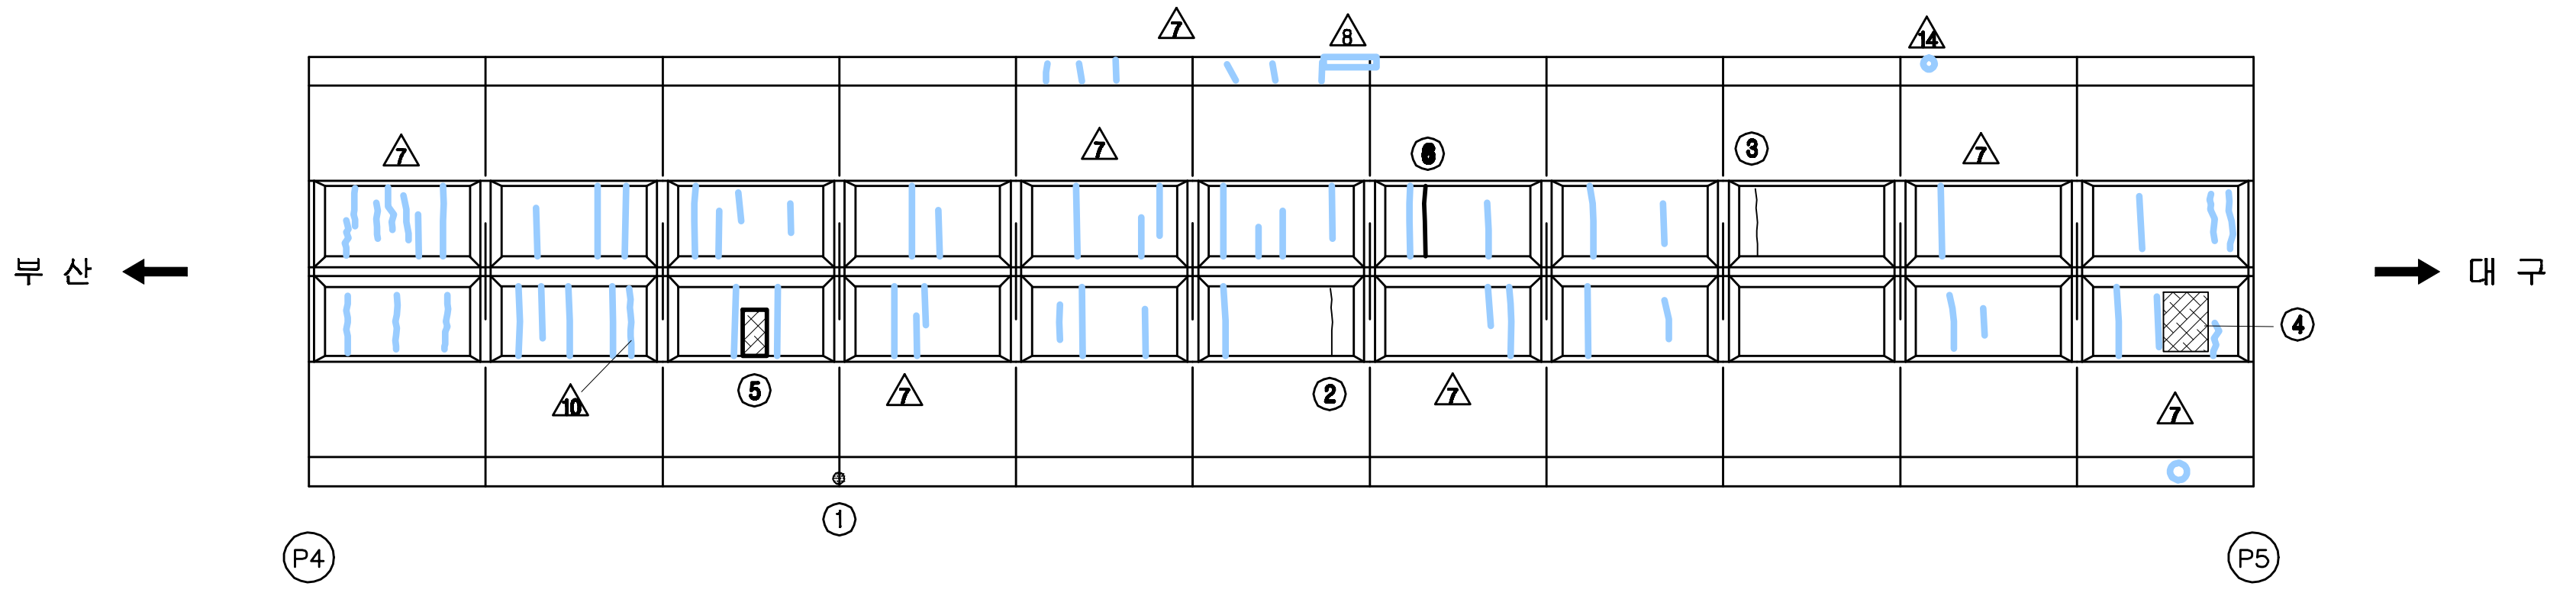
번호	신(N) 구(P)	손상내용	손상현황						결함 상태	손상 물량	비고
			폭	길이	너비	물량	단위	개소			
1	구	백태		0.2	0.2	0.04	㎡	1		0.04	
2	구	균열(0.3㎜미만)	0.2	2.5		2.50	m	1		2.50	
3	구	균열(0.3㎜미만)	0.2	2.5		2.50	m	1		2.50	
4	구	망상균열		2.5	1.5	3.75	m	1		3.75	
5	신	망상균열		1.0	1.5	1.50	m	1		1.50	
6	신	균열(0.3㎜미만)	0.2	2.5		2.50	m	1		2.50

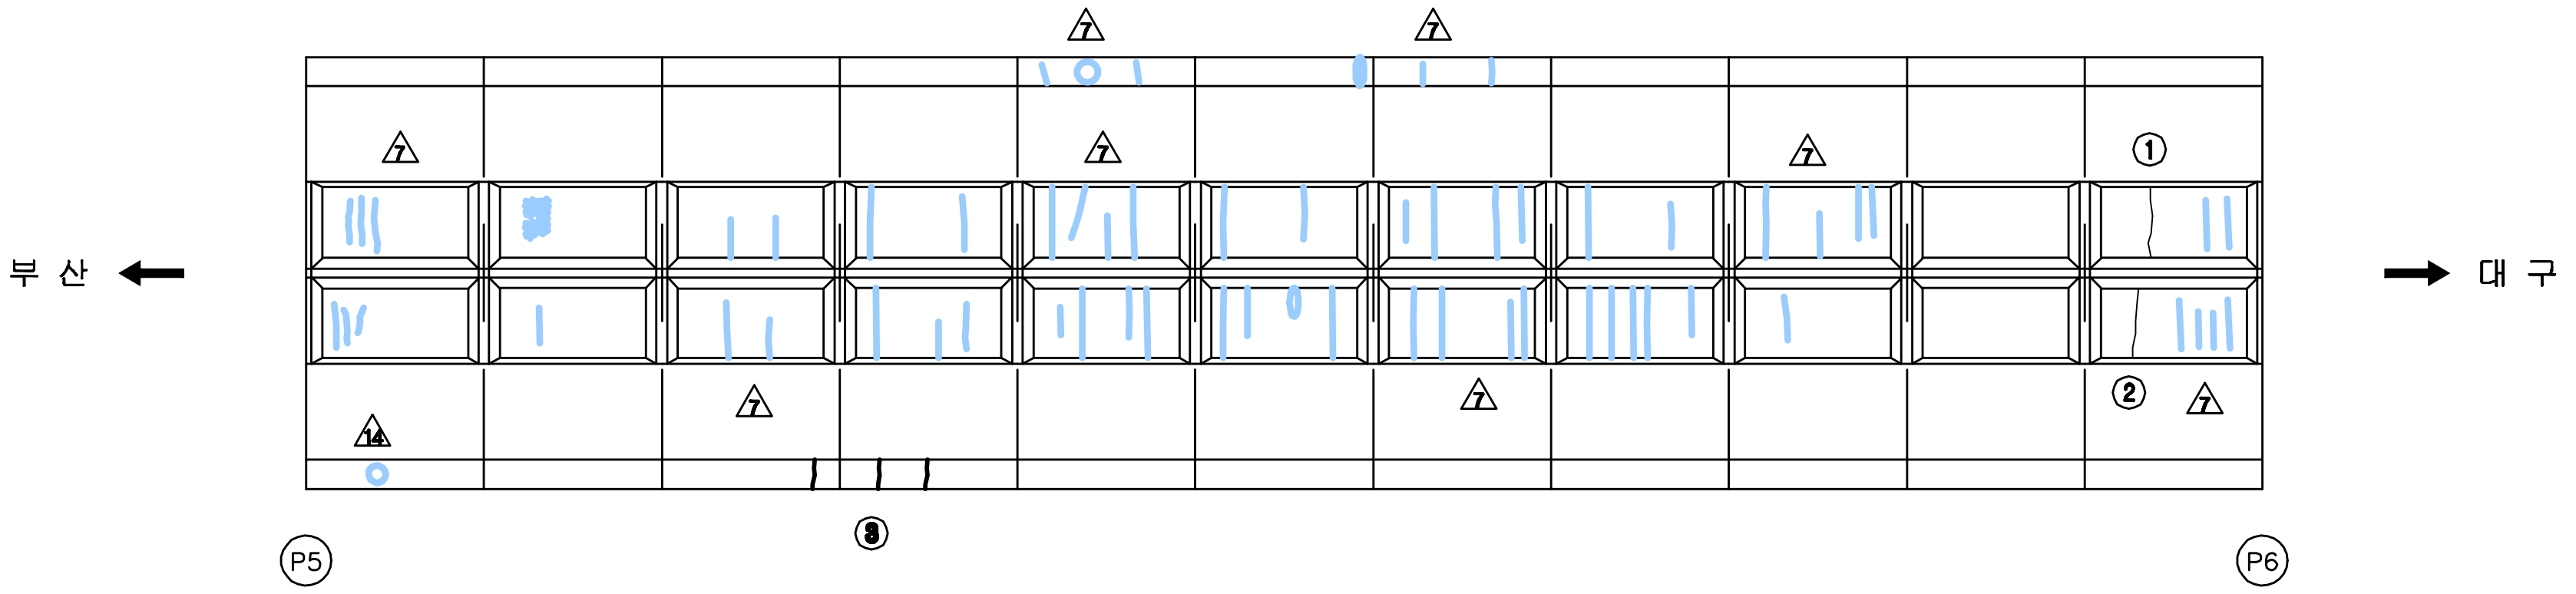
번호	신(N) 구(P)	손상내용	손상현황						결함 상태	손상 물량	비고
			폭	길이	너비	물량	단위	개소			
1	구	균열(0.3mm미만)	0.2	2.5		2.50	m	1		2.50	
2	구	균열(0.3mm미만)	0.2	2.5		2.50	m	1		2.50	
3	신	균열(0.3mm미만)	0.2	1.0		1.00	m	3		3.00

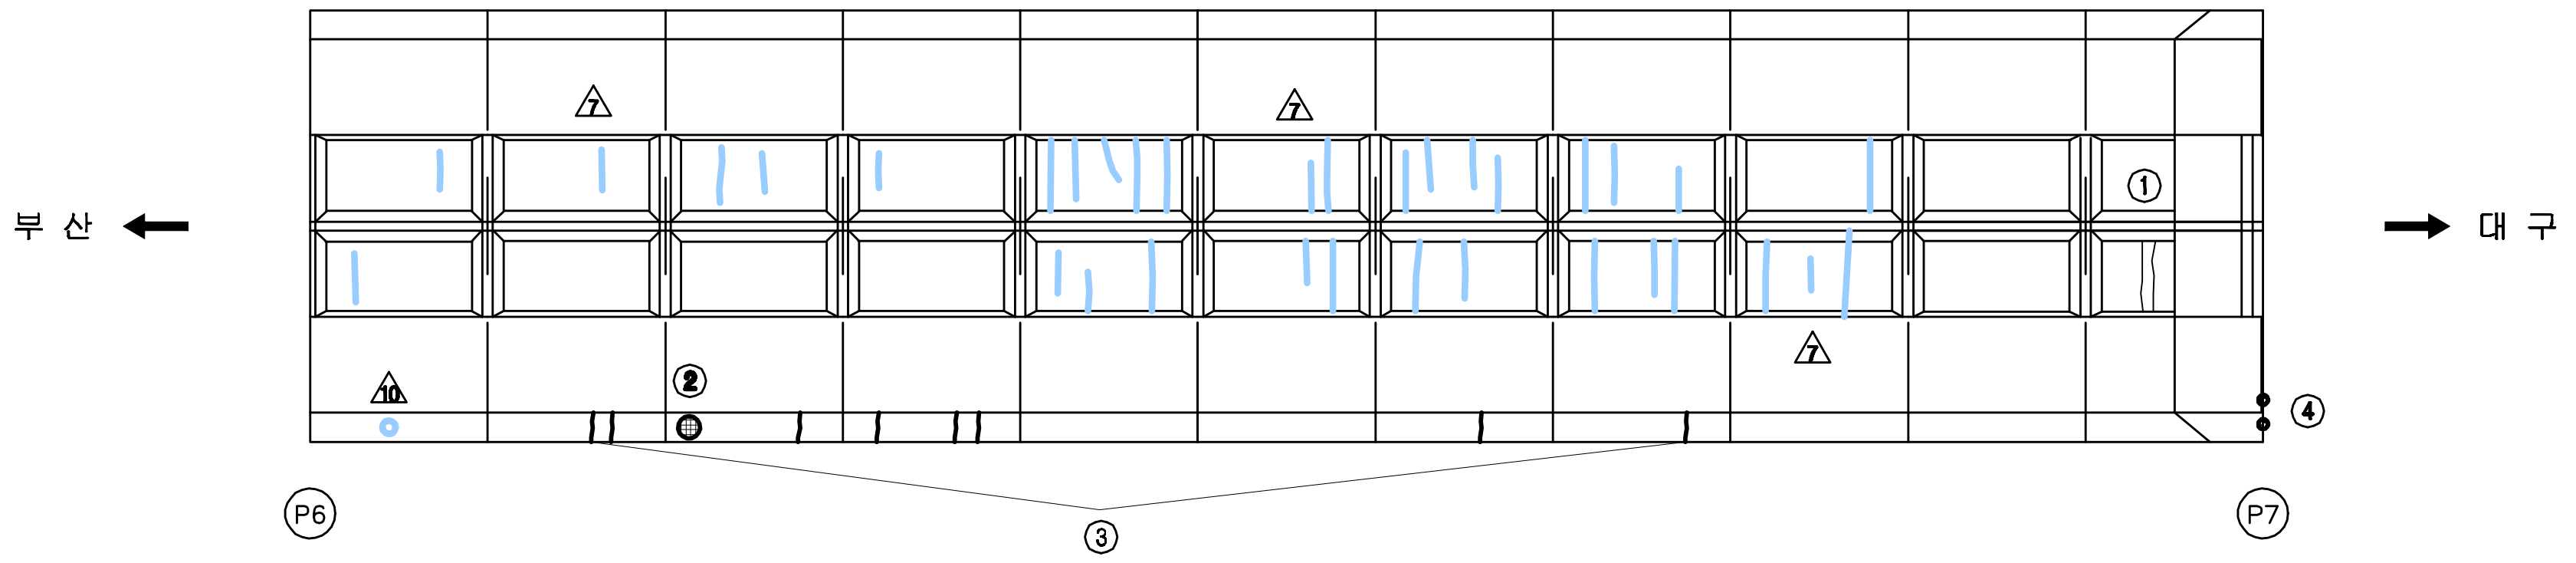
번호	신(N) 구(P)	손상내용	손상현황						결함상태	손상물량	비고
			폭	길이	너비	물량	단위	개소			
1	구	균열(0.3mm미만)	0.2	2.5		2.50	m	2		5.00	
2	신	배수관 지지대 탈락				1.00	EA	1		1.00	
3	신	균열(0.3mm미만)	0.2	1.0		1.00	m	8		8.00	
4	신	신축이음 하부 누수				1.00	m	1		1.00

※ 신축이음 하부 브라켓 전반적 용접 미흡
