ID:남천교(대구)-교면포장 S1

용 역 명	2015년 하반기 시설물 안전점검용역(1구간 정밀안전진단)
과업기간	2015. 08. 05 ~ 2015. 12. 31
발 주 처	신대구부산고속도로주식회사
용 역 사	(주)아워브레인 OUR BRAIN CO.,LTD
도면번호	001

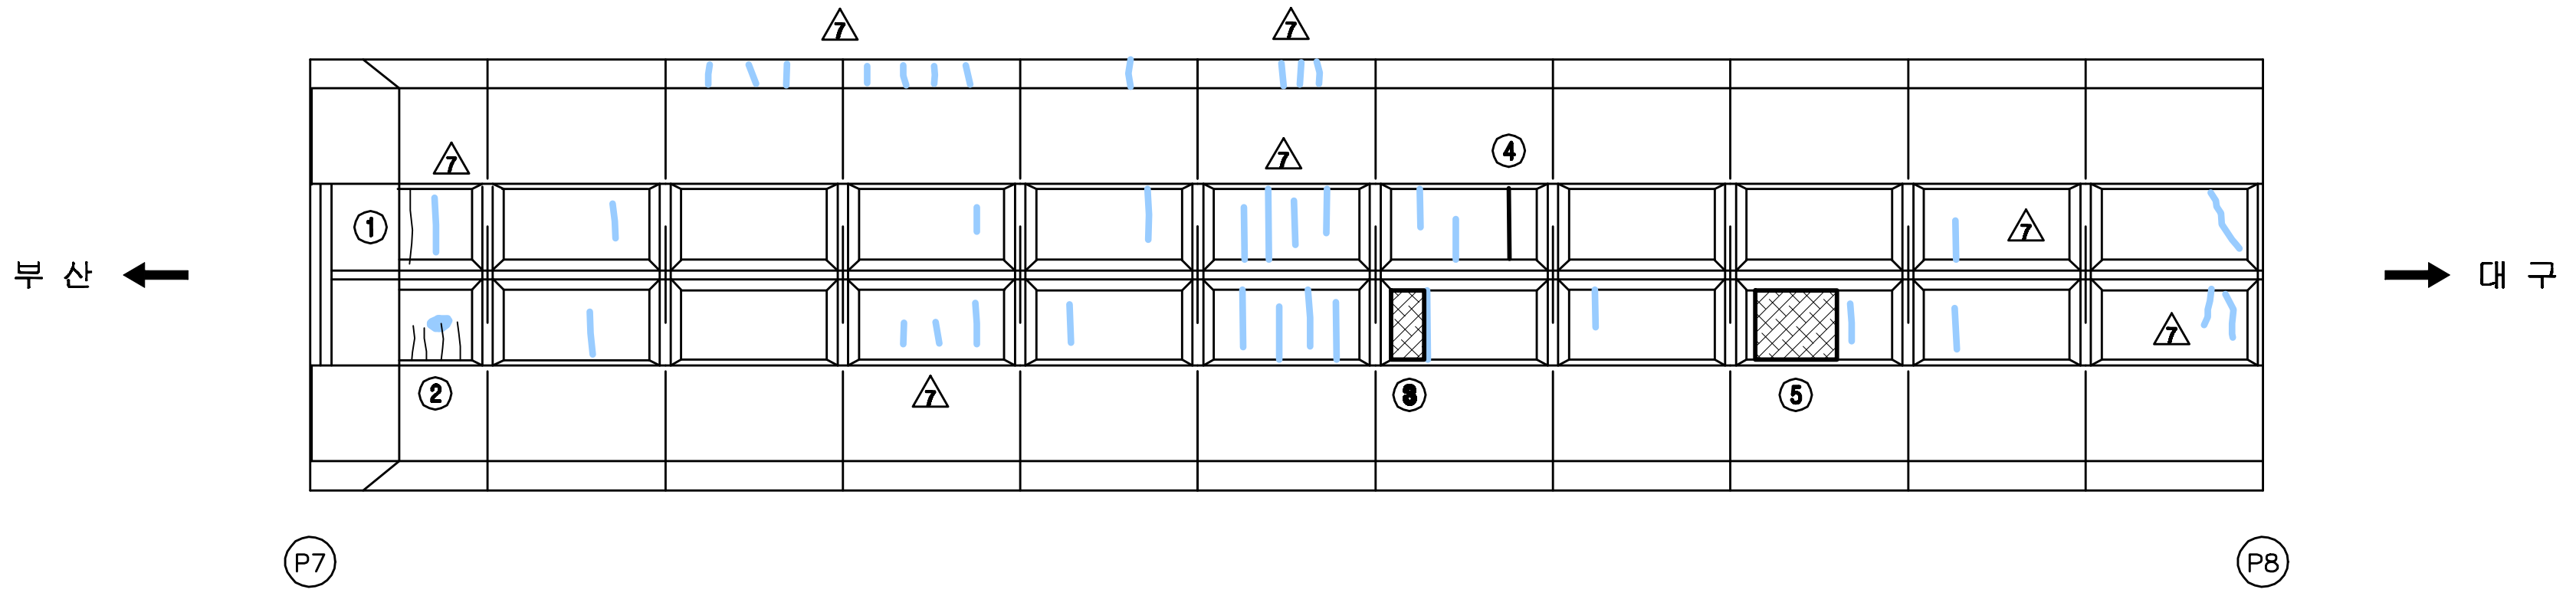
ID:남천교(대구)-바닥판하면 S8

번호	신(N) 구(P)	손상내용	손상현황						결함 상태	손상 물량	비고
			폭	길이	너비	물량	단위	개소			
1	구	균열(0.3mm미만)	0.2	2.5		2.50	m	1		2.50	
2	구	균열(0.3mm미만)	0.2	1.5		1.50	m	4		6.00	
3	신	망상균열		1.5	2.5	3.75	m	1		3.75	
4	신	균열(0.3mm미만)	0.2	2.5		2.50	m	1		2.50	
5	신	망상균열		3.0	2.5	7.50	m	1		7.50

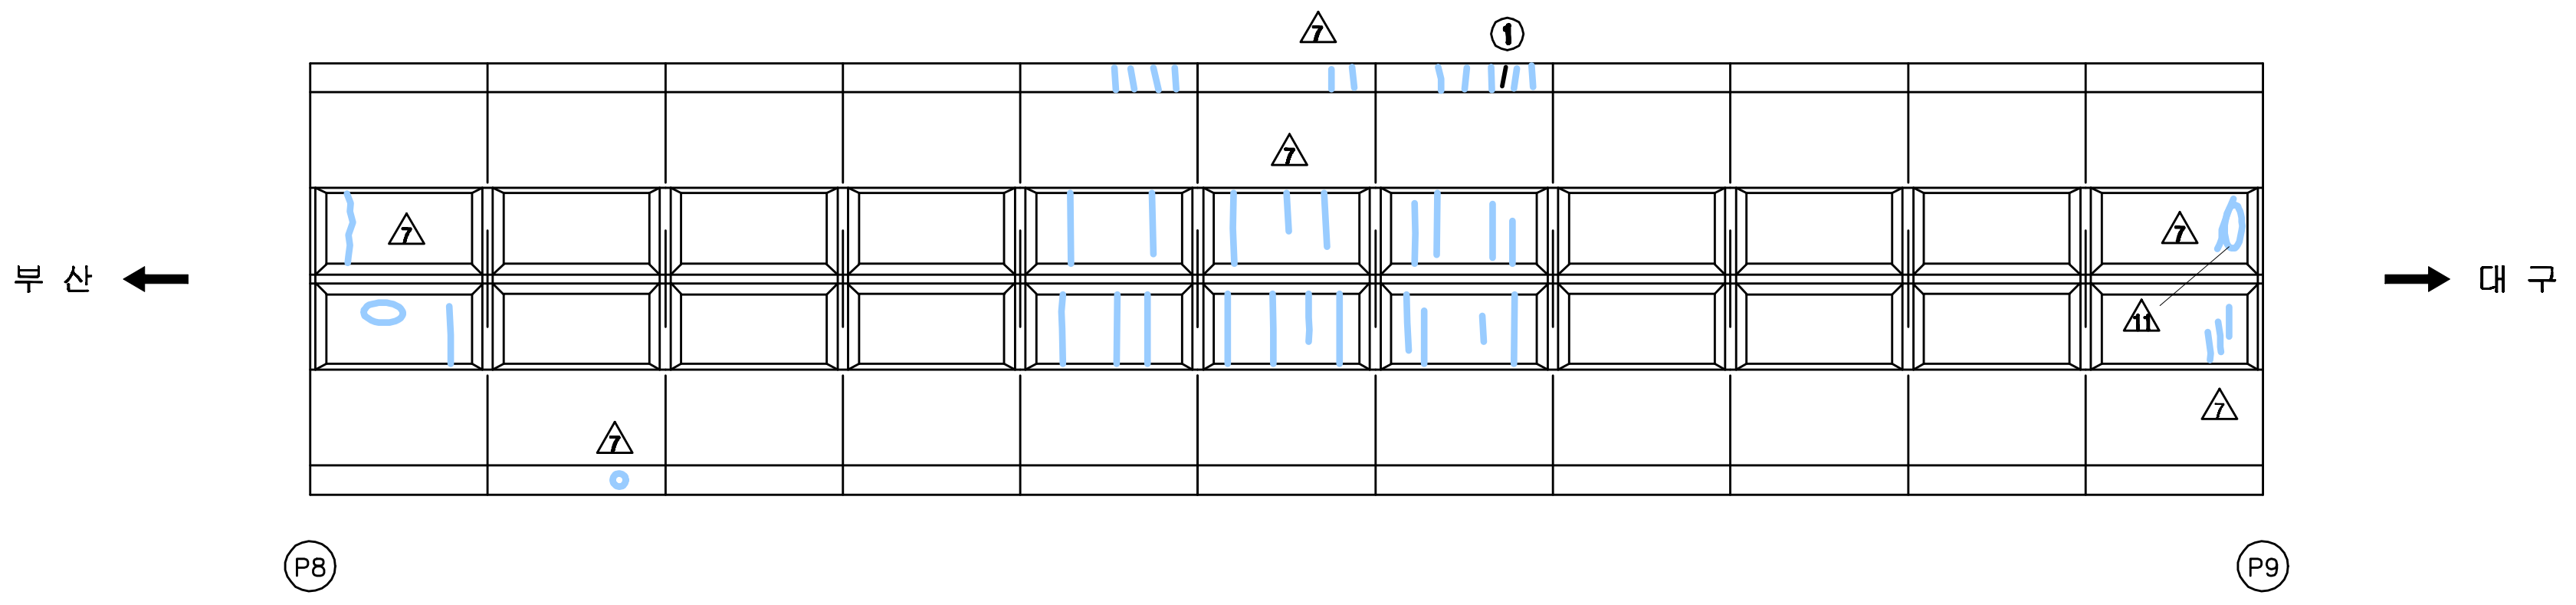
번호	신(N) 구(P)	손상내용	손상현황						결함상태	손상물량	비고
			폭	길이	너비	물량	단위	개소			
1	신	균열(0.3mm미만)	0.2	0.6		0.60	m	1		0.60

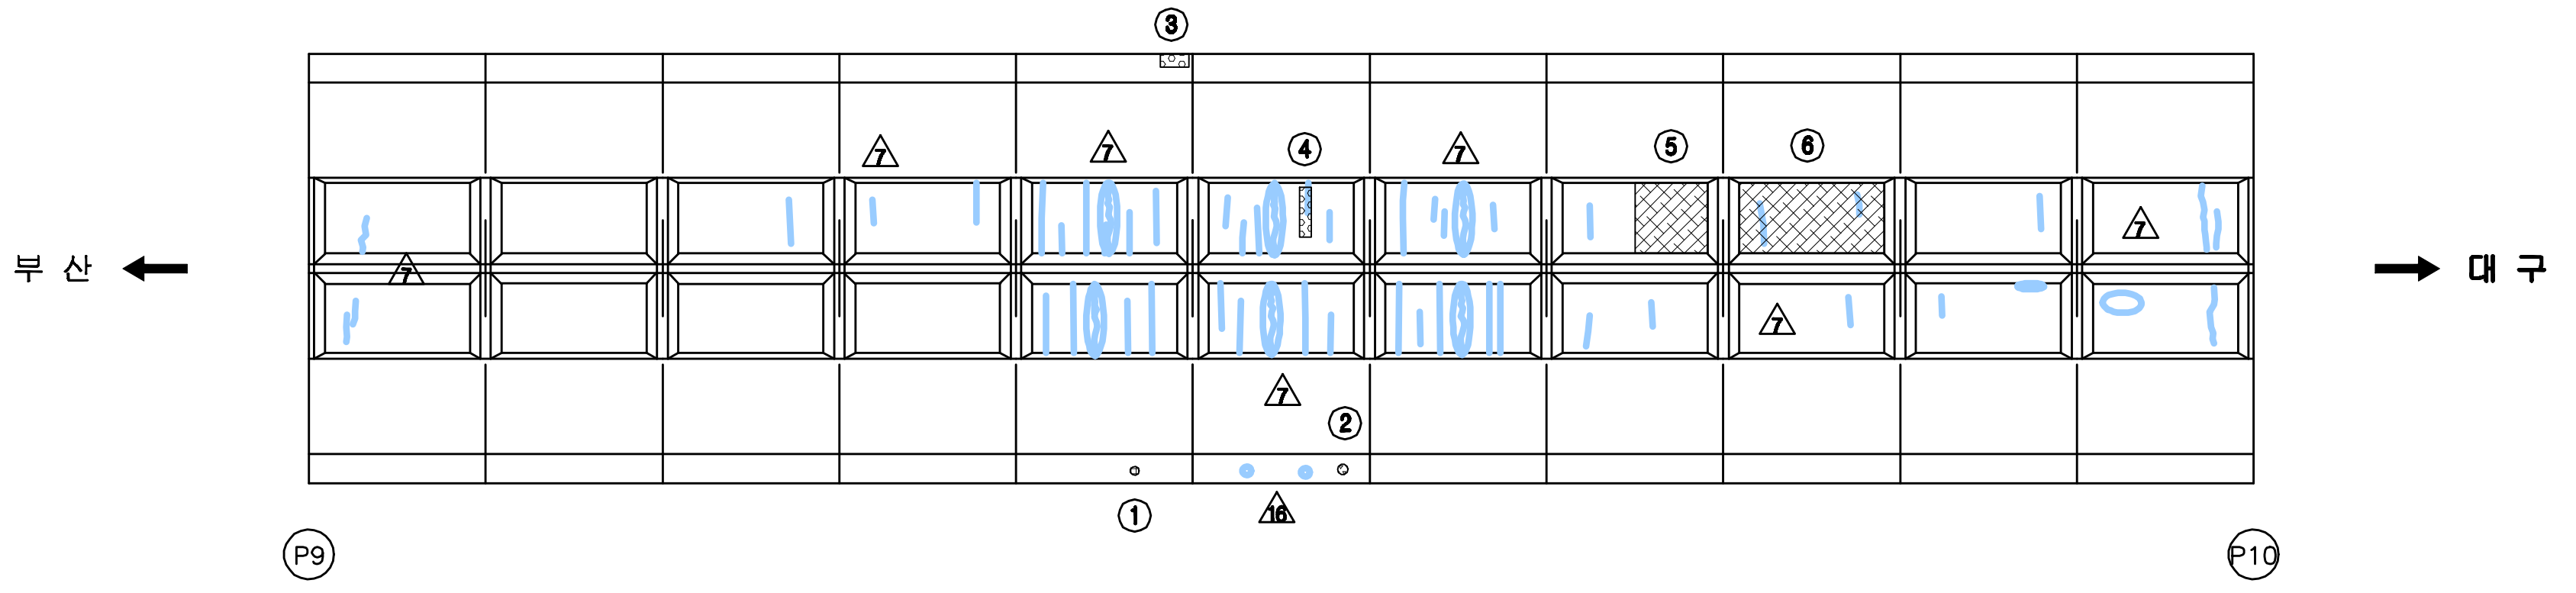
ID:남천교(대구)-바닥판하면 S10

번호	신(N) 구(P)	손상내용	손상현황						결함 상태	손상 물량	비고
			폭	길이	너비	물량	단위	개소			
1	구	배수관 지지대 탈락				1.00	EA	1		1.00	
2	구	배수관 접합부 누수				1.00	EA	1		1.00	
3	구	백태		0.2	0.3	0.06	㎡	1		0.06	
4	구	보수부 균열부 백태		0.1	1.0	0.10	㎡	1		0.10	
5	구	망상균열		2.0	2.0	4.00	㎡	1		4.00	
6	구	망상균열		4.0	2.0	8.00	㎡	1		8.00

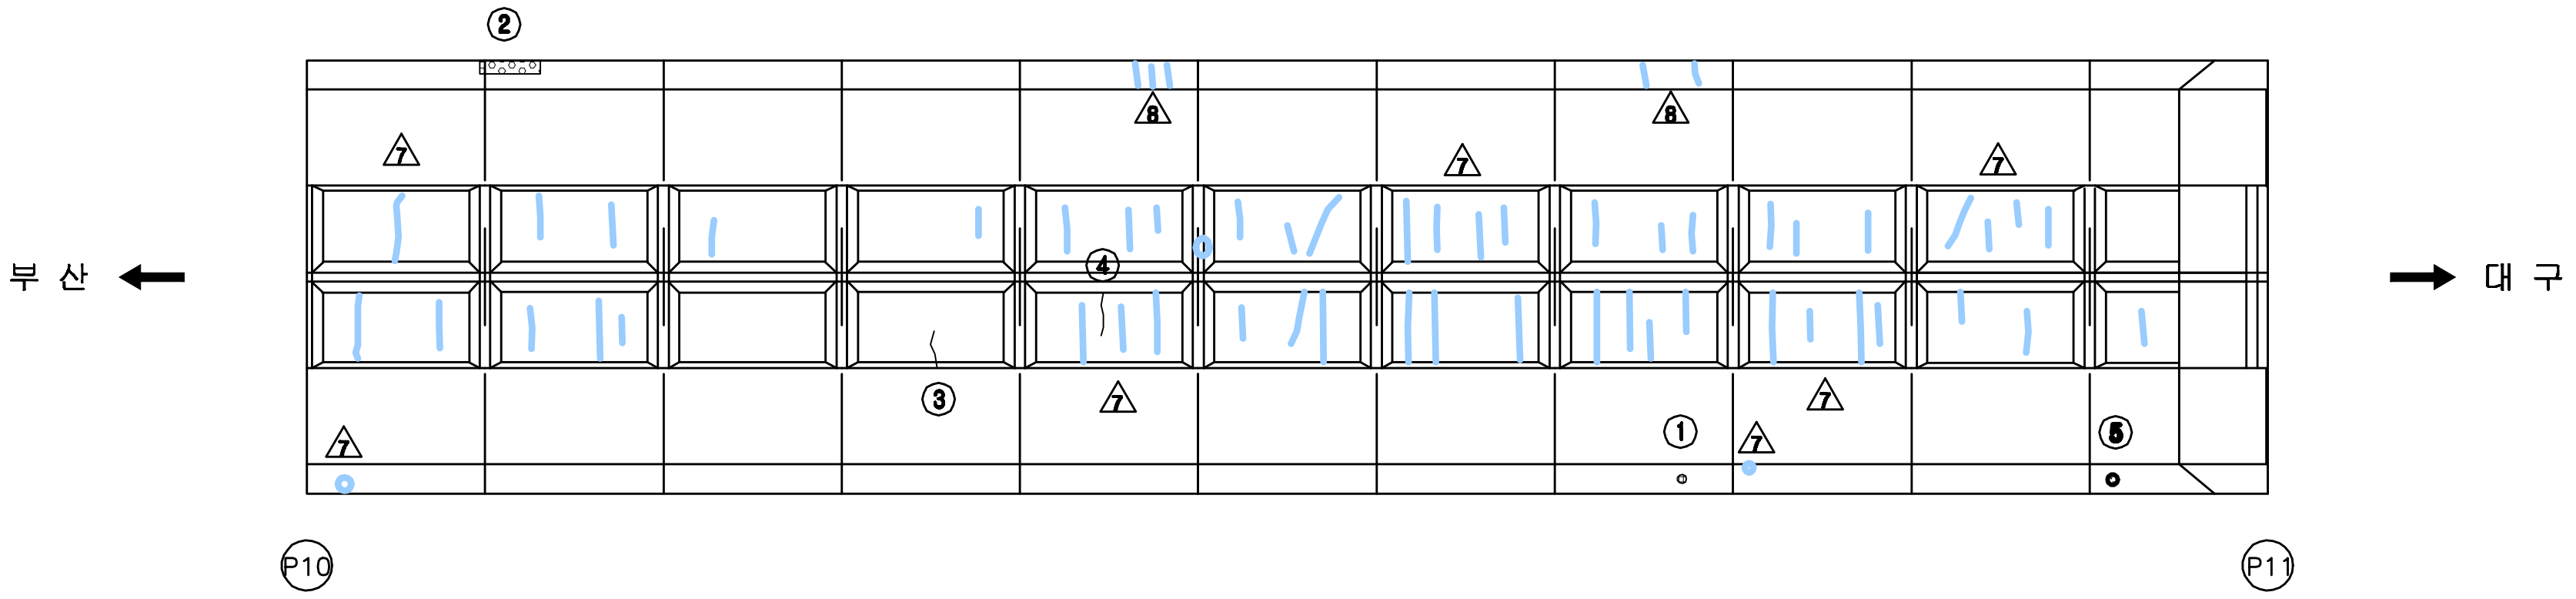
ID:남천교(대구)-바닥판하면 S11

번호	신(N) 구(P)	손상내용	손상현황						결함상태	손상물량	비고
			폭	길이	너비	물량	단위	개소			
1	구	배수관 지지대 탈락				1.00	EA	1		1.00	
2	구	중분대 접속부 백태		0.1	2.0	0.20	㎡	1		0.20	
3	구	균열(0.3mm미만)	0.1	2.0		2.00	m	1		2.00	
4	구	균열(0.3mm미만)	0.1	1.5		1.50	m	1		1.50	
5	신	배수관 접합부 누수				1.00	EA	1		1.00

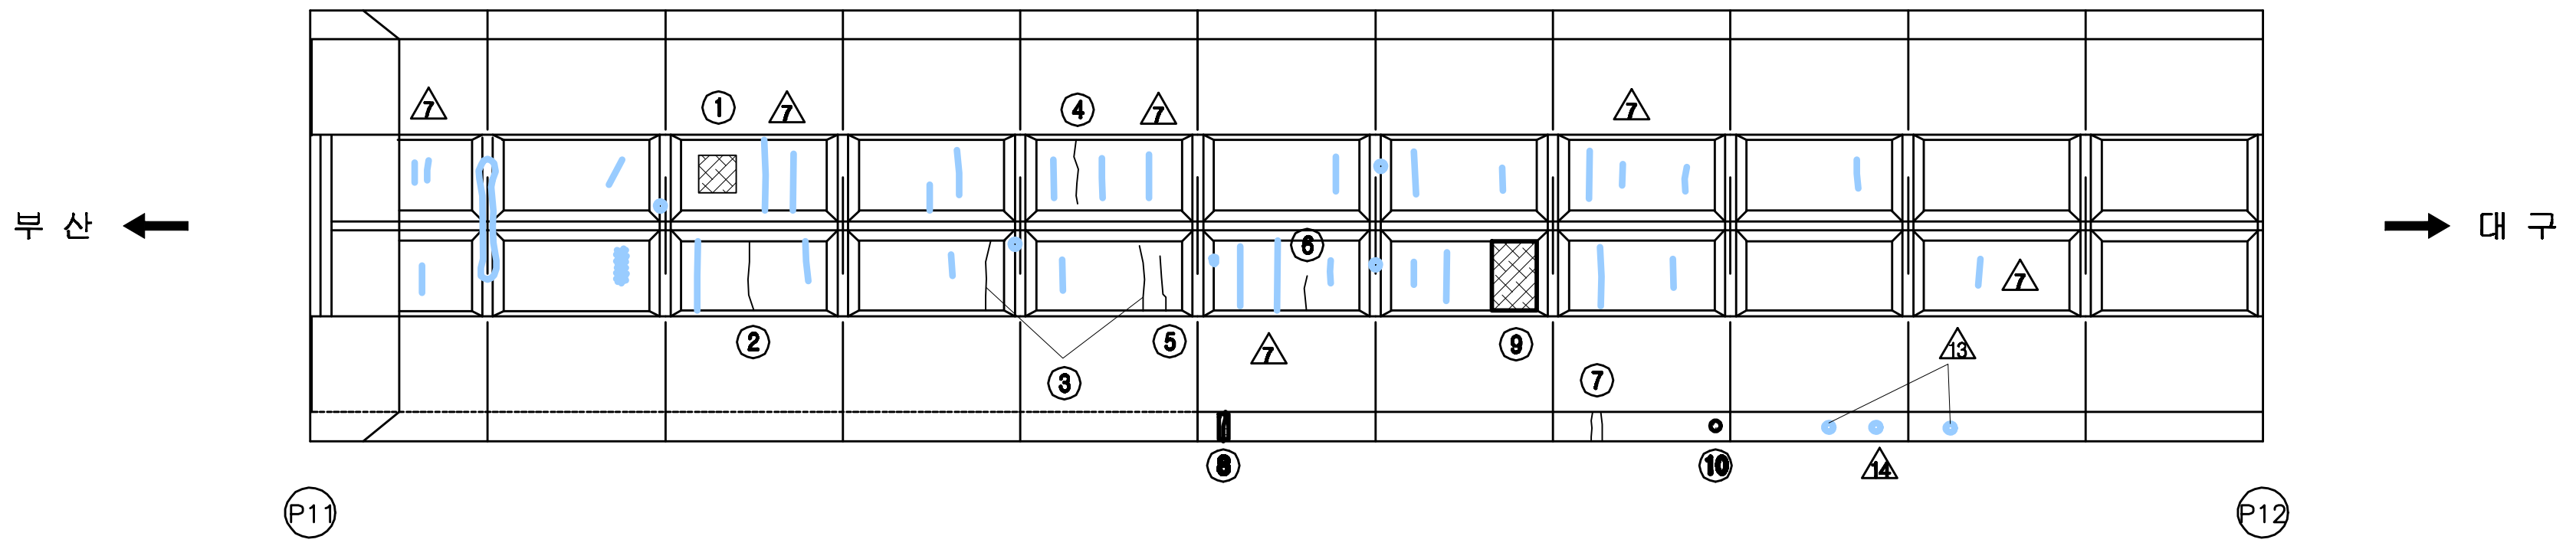
ID:남천교(대구)-바닥판하면 S12

번호	신(N) 구(P)	손상내용	손상현황						결함 상태	손상 물량	비고
			폭	길이	너비	물량	단위	개소			
1	구	망상균열		2.0	2.0	4.00	㎡	1		4.00	
2	구	균열(0.3mm미만)	0.1	2.5		2.50	m	1		2.50	
3	구	균열(0.3mm미만)	0.1	2.5		2.50	m	2		5.00	
4	구	균열(0.3mm미만)	0.1	2.5		2.50	m	1		2.50	
5	구	균열(0.3mm미만)	0.1	2.0		2.00	m	1		2.00	
6	구	균열(0.3mm미만)	0.1	1.5		1.50	m	1		1.50	
7	구	균열(0.3mm미만)	0.1	0.6		0.60	m	2		1.20	
8	신	균열부백태		0.6	0.2	0.12	㎡	1		0.12	
9	신	망상균열		1.5	2.5	3.75	㎡	1		3.75	
10	신	배수관 접합부 누수				1.00	EA	1		1.00

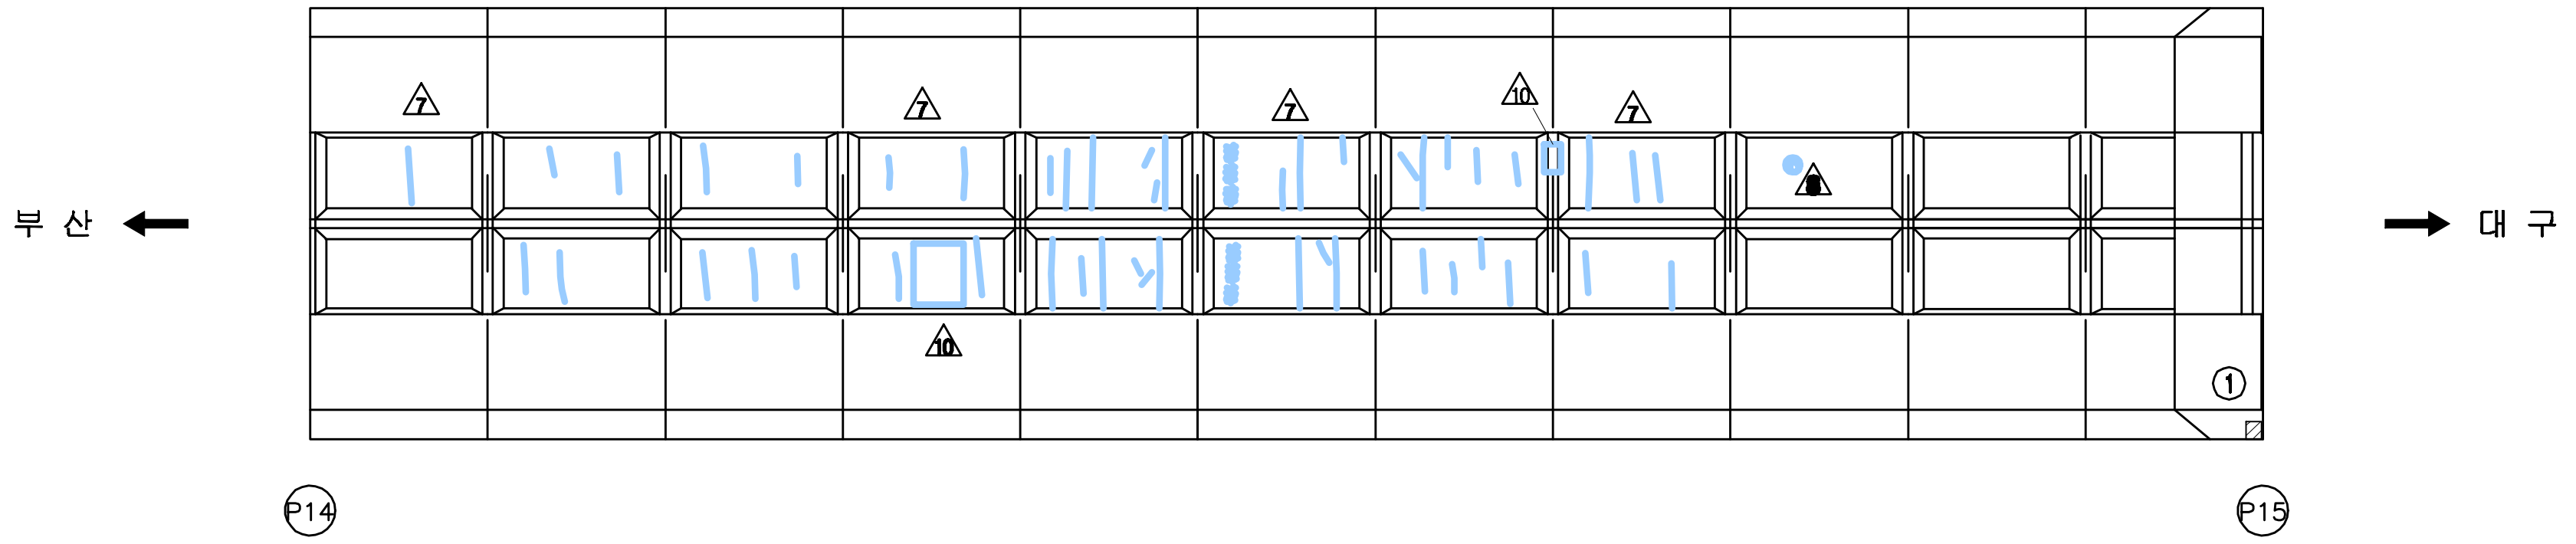
ID:남천교(대구)-바닥판하면 S15

번호	신(N) 구(P)	손상내용	손상현황						결함 상태	손상 물량	비고
			폭	길이	너비	물량	단위	개소			
1	구	파손		0.1	0.2	0.02	㎡	1		0.02

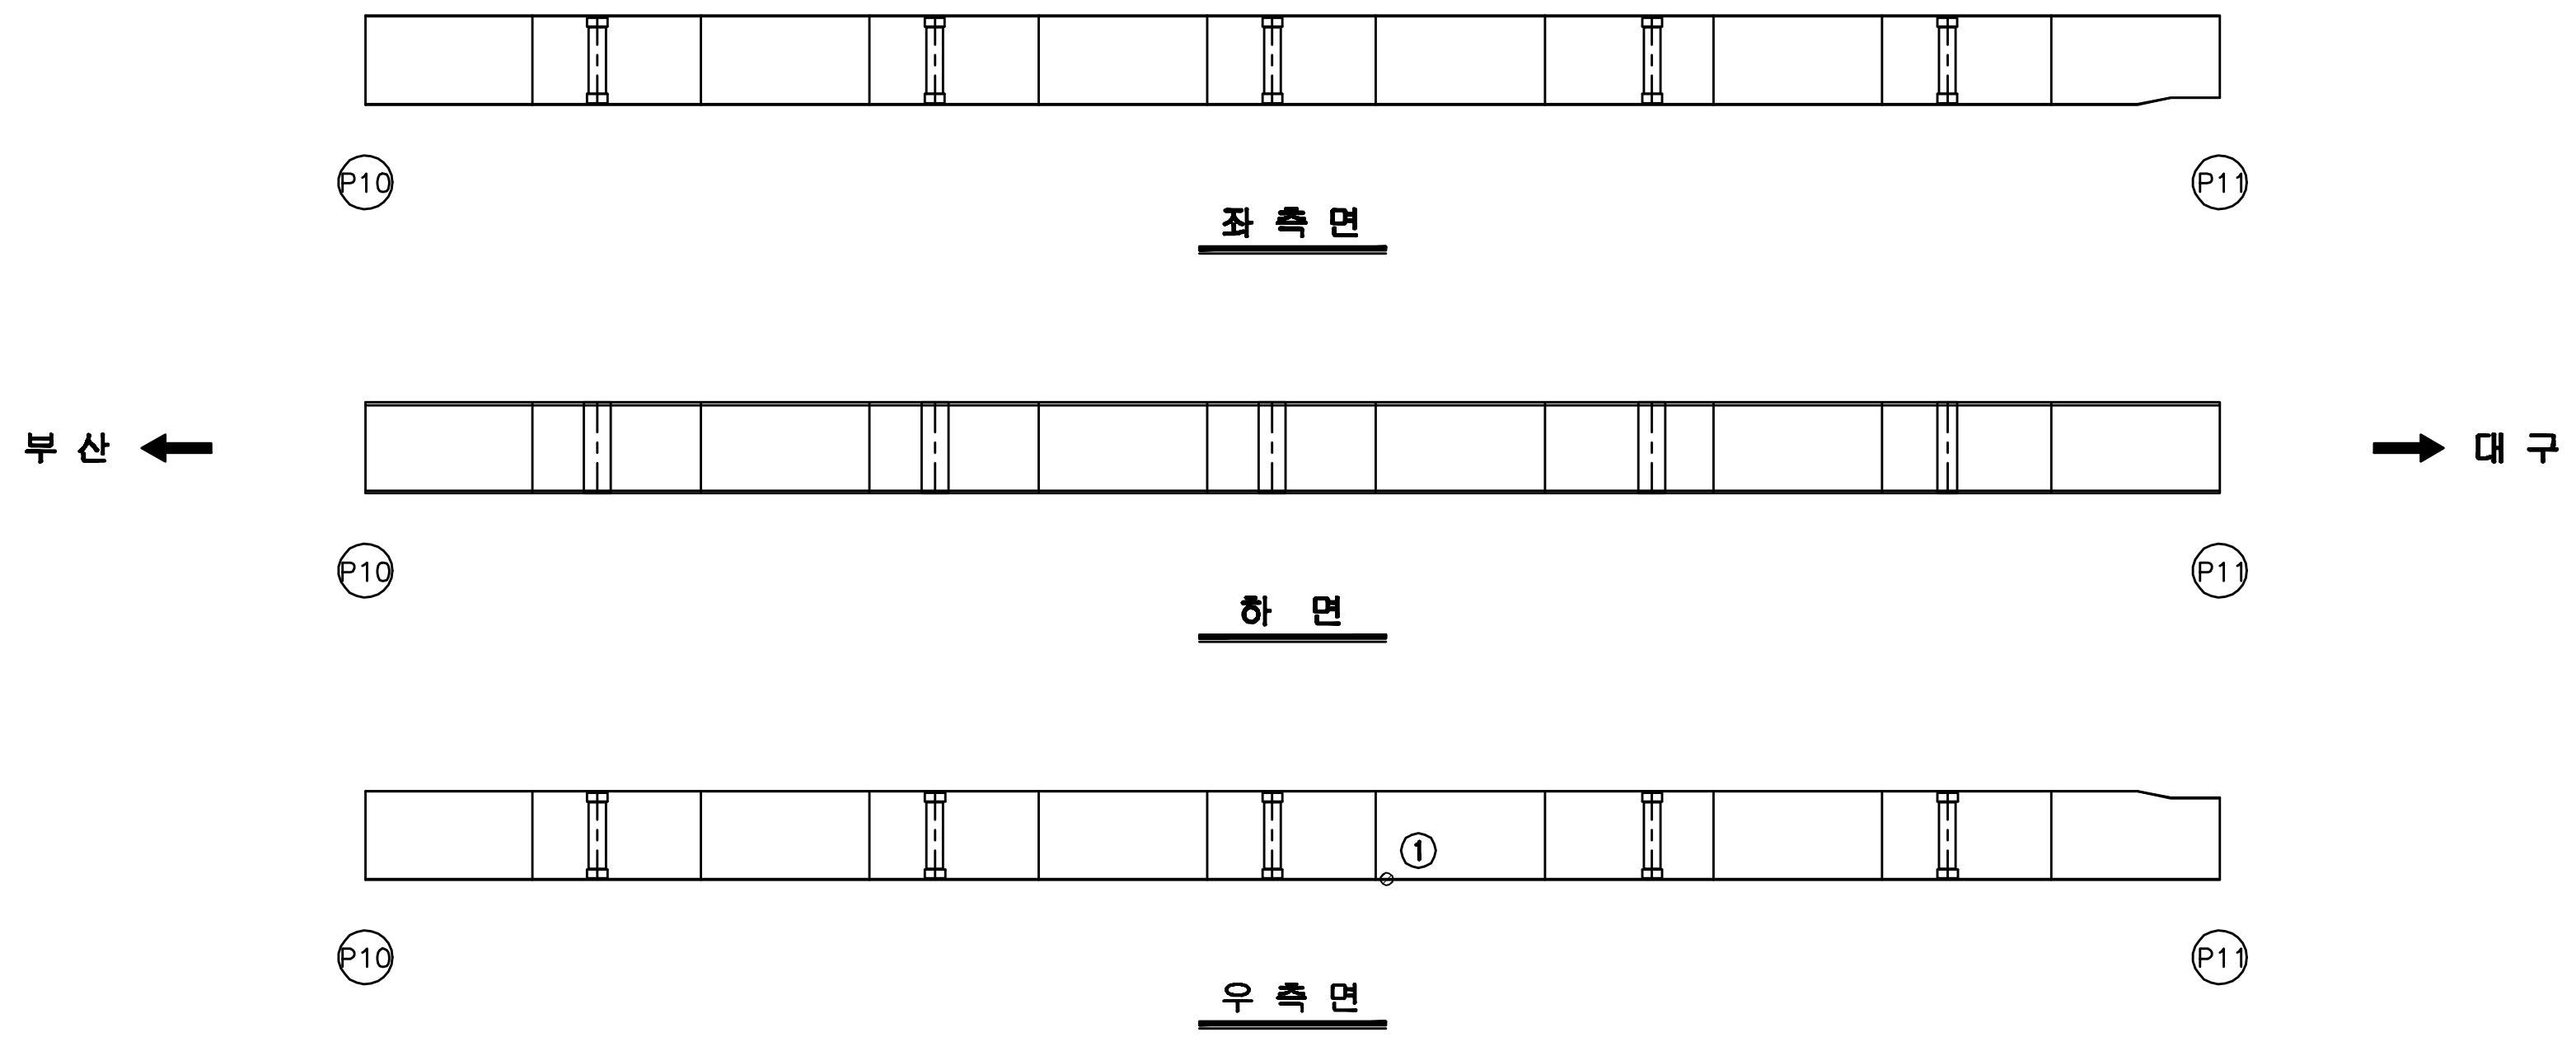
번호	신(N) 구(P)	손상내용	손상현황						결함상태	손상물량	비고
			폭	길이	너비	물량	단위	개소			
1	구	도장손상		0.1	0.2	0.02	㎡	1		0.02

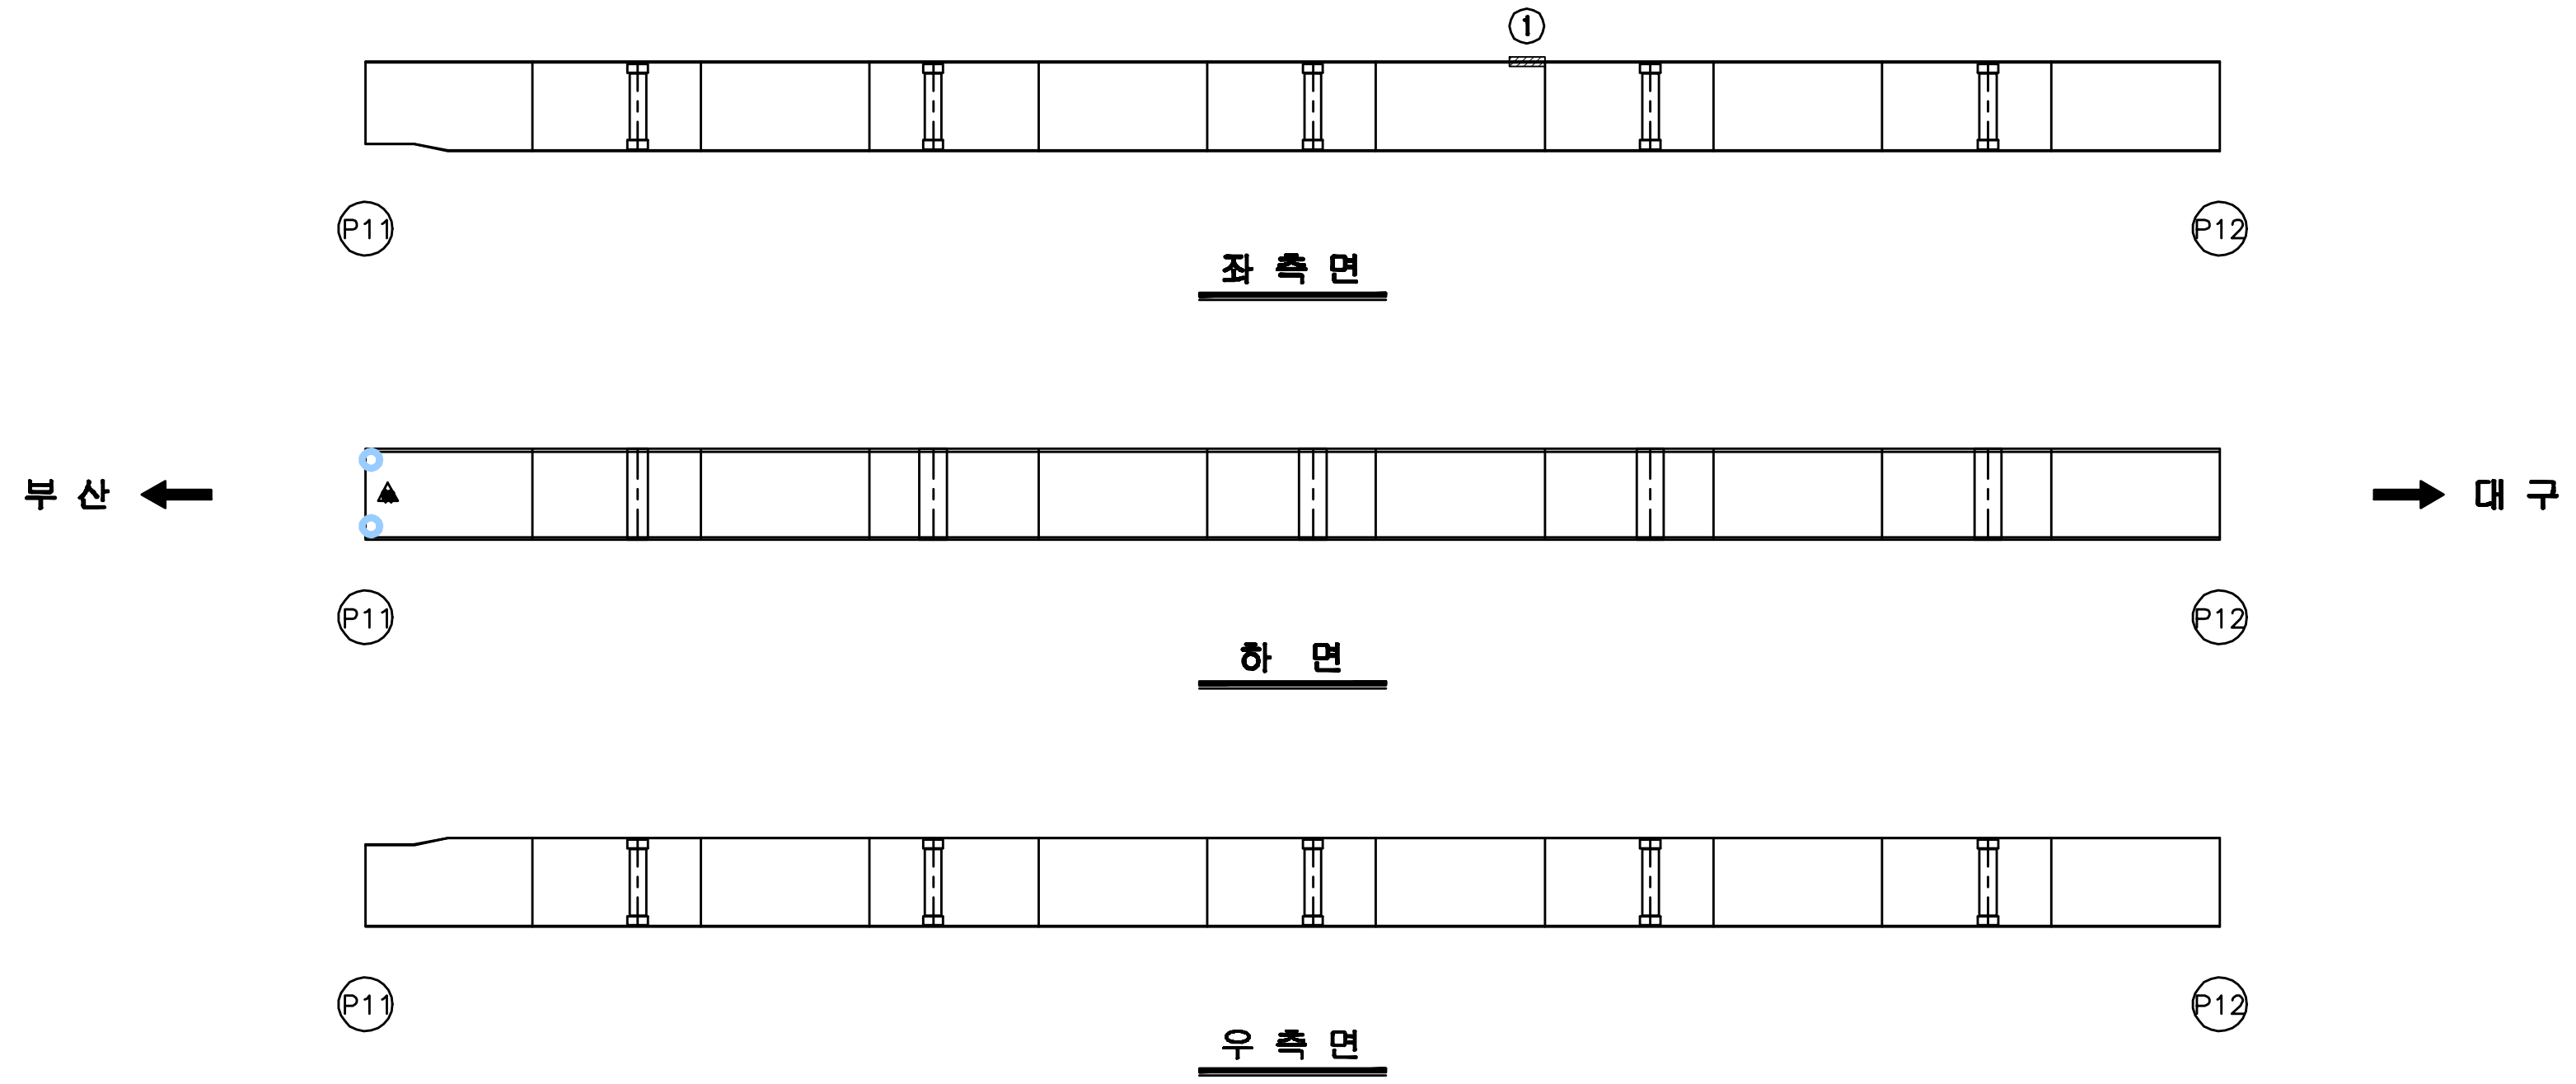
번호	신(N) 구(P)	손상내용	손상현황						결함 상태	손상 물량	비고
			폭	길이	너비	물량	단위	개소			
1	구	도장손상		1.0	0.1	0.10	㎡	1		0.10

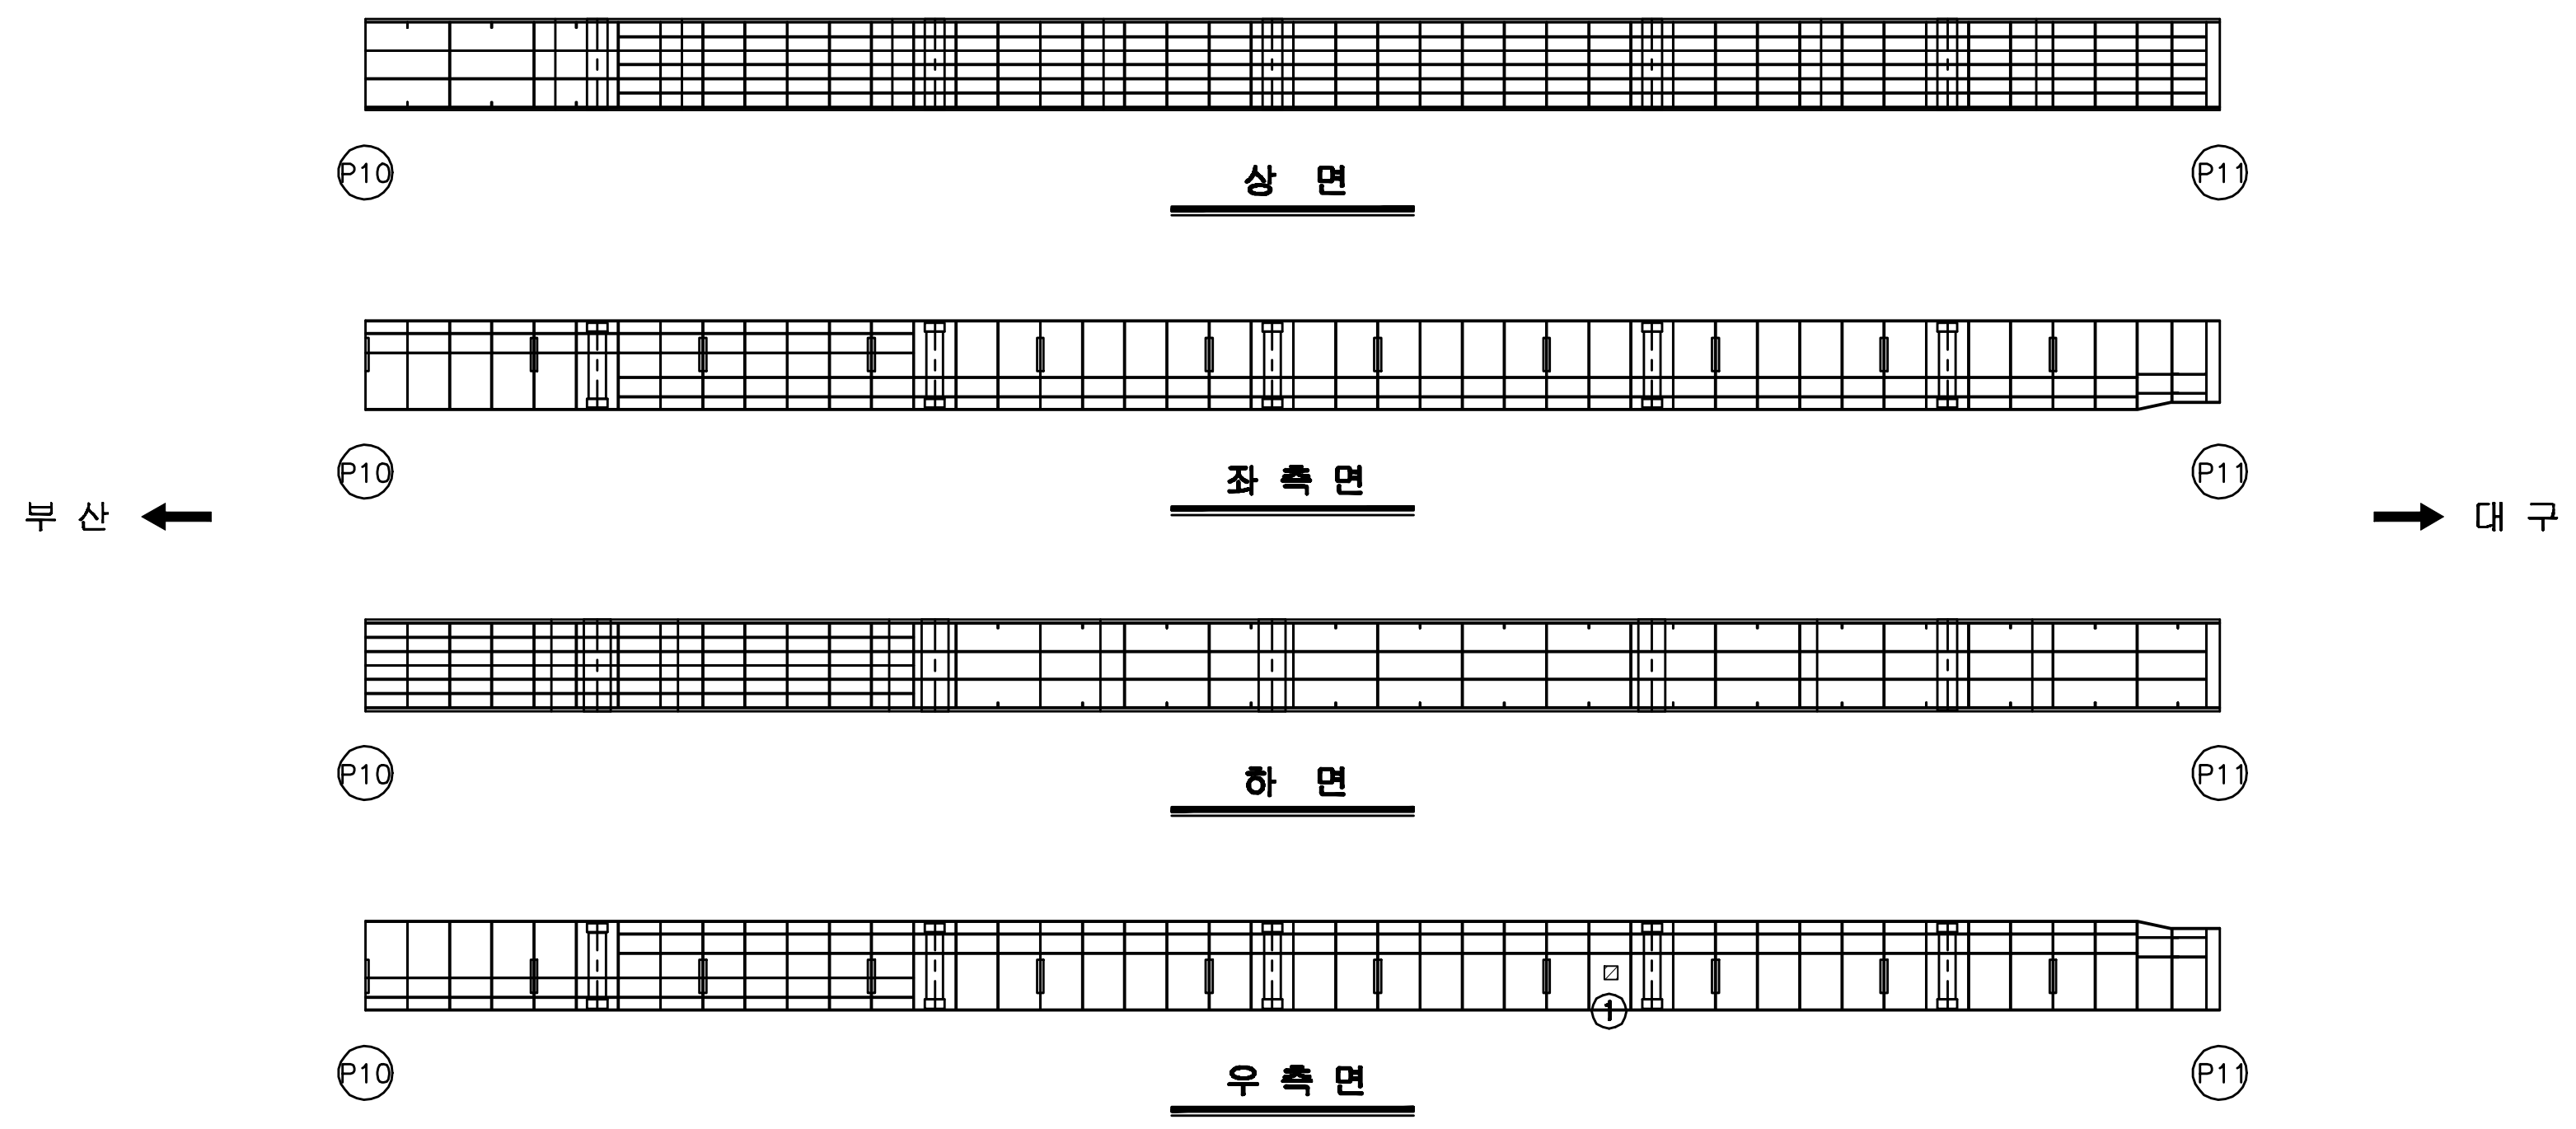
번호	신(N) 구(P)	손상내용	손상현황						결함상태	손상물량	비고
			폭	길이	너비	물량	단위	개소			
1	구	환기구 볼트체결불량				3.00	EA	3		3.00

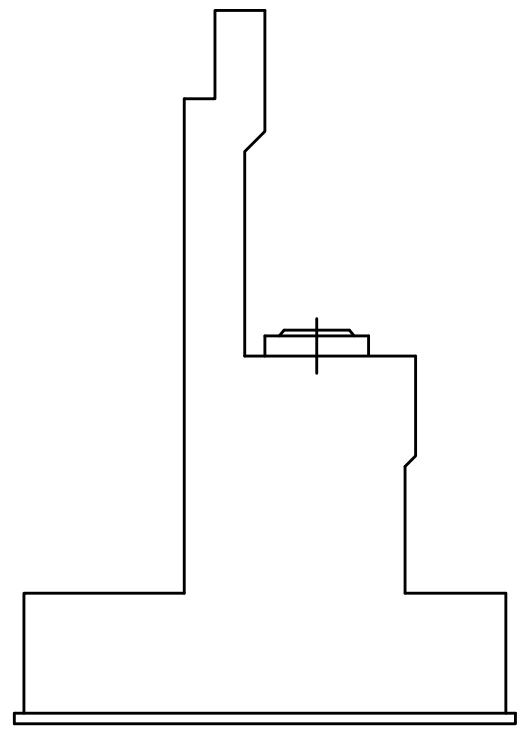
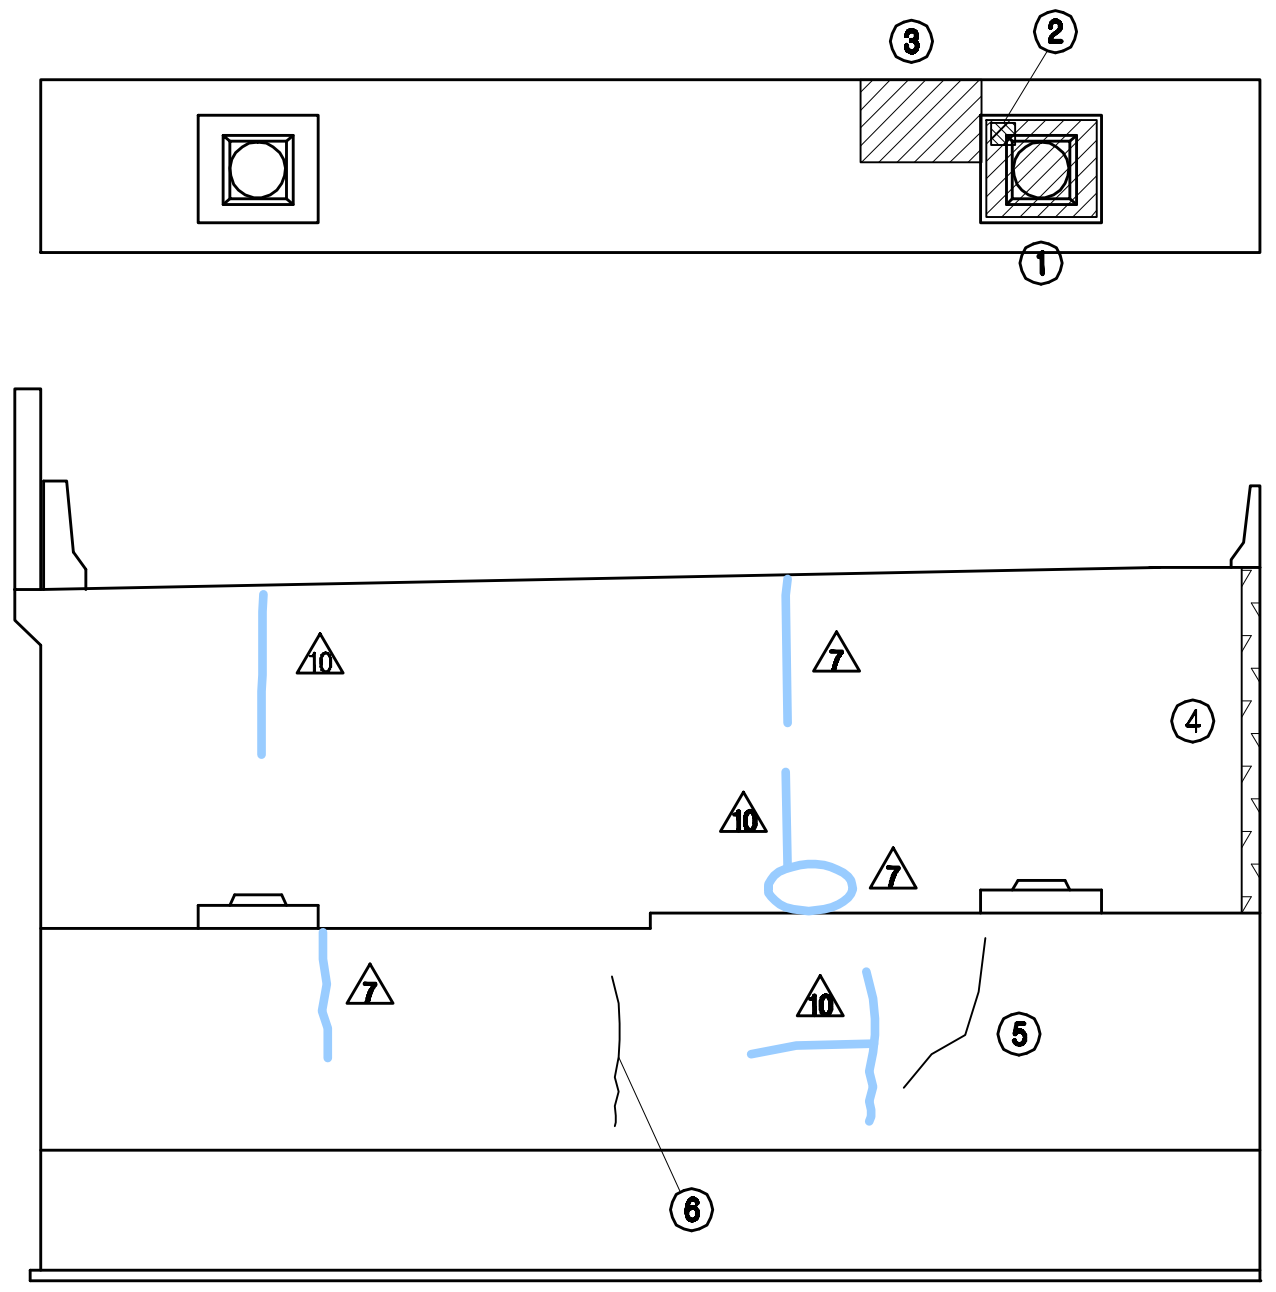
날개벽(좌측)

번호	신(N) 구(P)	손상내용	손상현황						결함 상태	손상 물량	비고
			폭	길이	너비	물량	단위	개소			
1	구	본체 부식				1.00	EA	1		1.00	
2	구	볼트 부식				1.00	EA	1		1.00	
3	구	체수		1.5	1.0	1.50	㎡	1		1.50	
4	구	누수흔적		0.5	2.5	1.25	㎡	1		1.25	
5	구	균열(0.3㎜미만)	0.1	1.2		1.20	m	1		1.20	
6	구	균열(0.3㎜미만)	0.1	1.0		1.00	m	1		1.00

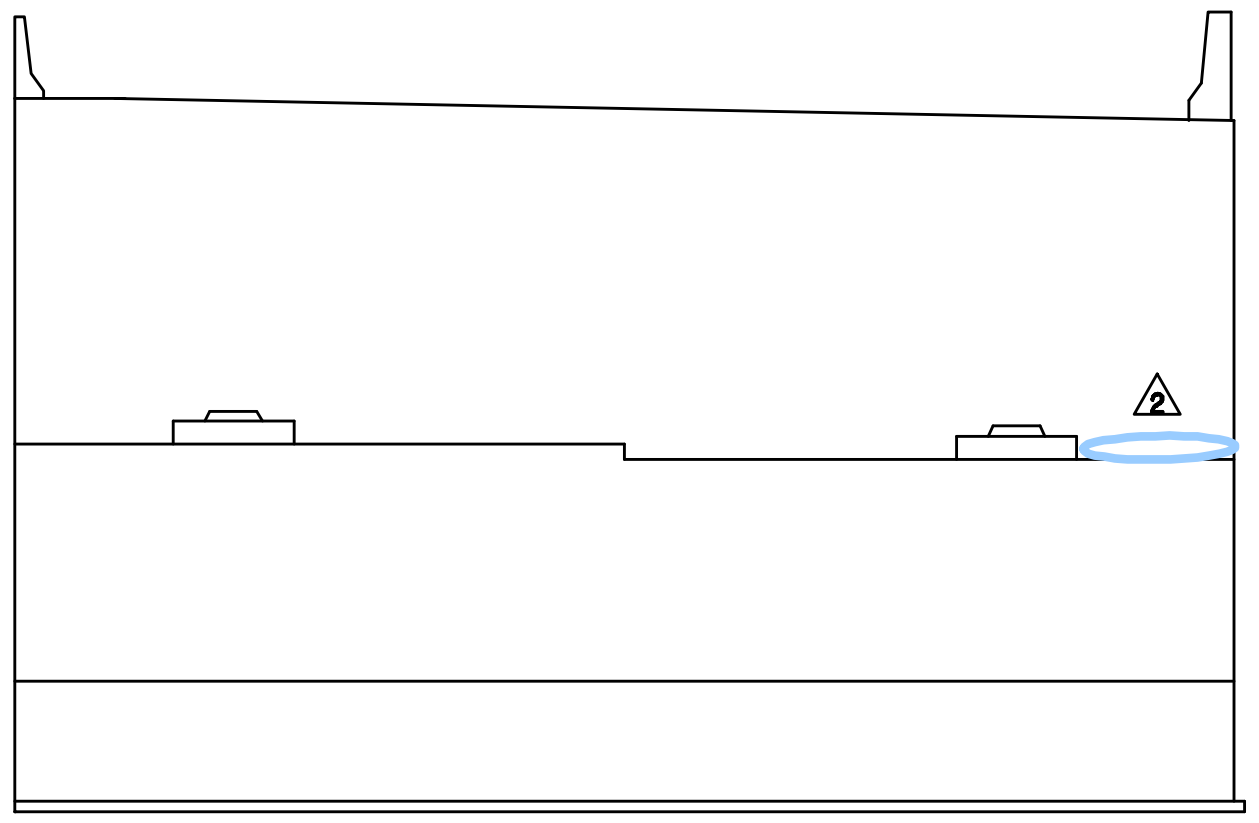
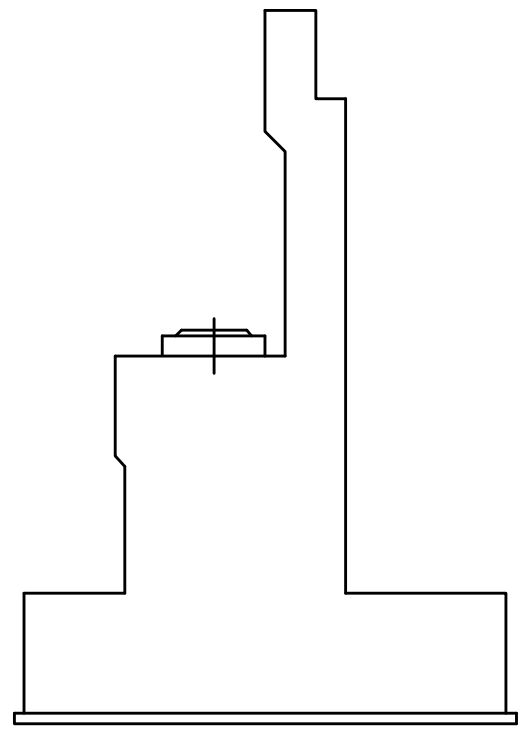
날개벽(우측)

번호	신(N) 구(P)	손상내용	손상현황						결함상태	손상물량	비고
			폭	길이	너비	물량	단위	개소			
1	구	본체 부식				1.00	EA	1		1.00
