ID:남천교(대구)-교면포장 S1

용 역 명	2015년 하반기 시설물 안전점검용역(1구간 정밀안전진단)
과업기간	2015. 08. 05 ~ 2015. 12. 31
발 주 처	신대구부산고속도로주식회사
용 역 사	(주)아워브레인 OUR BRAIN CO.,LTD
도면번호	001

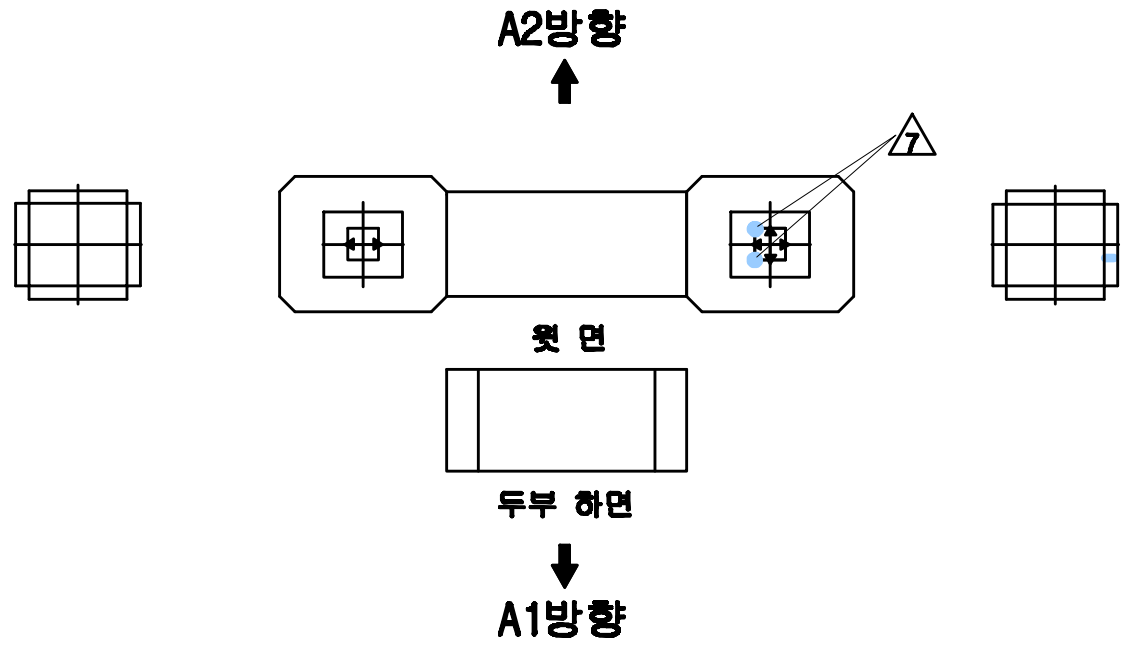
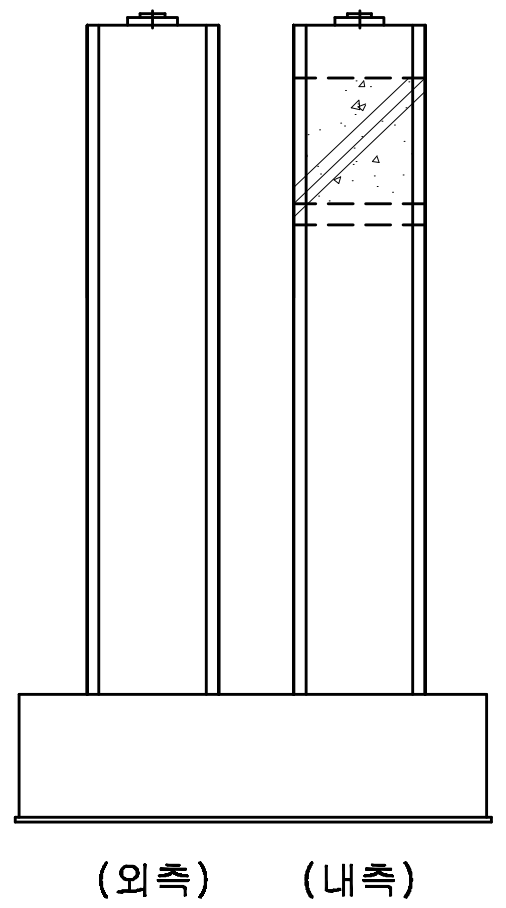
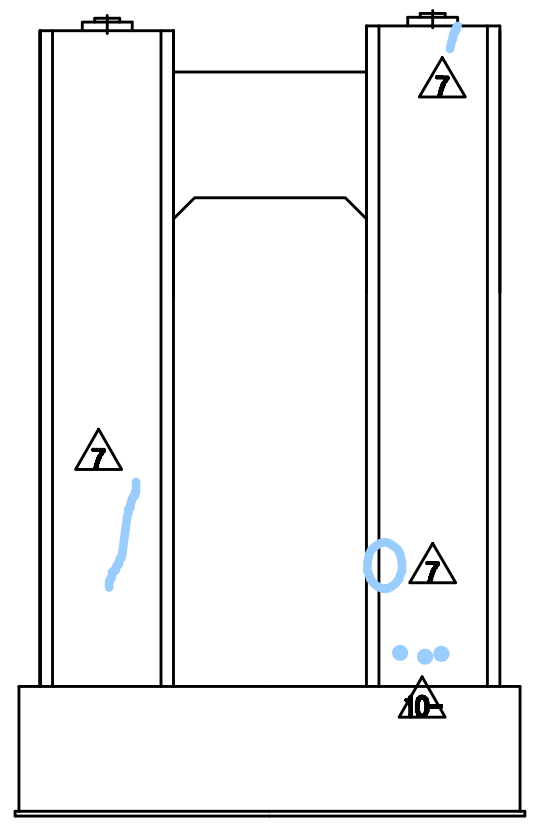
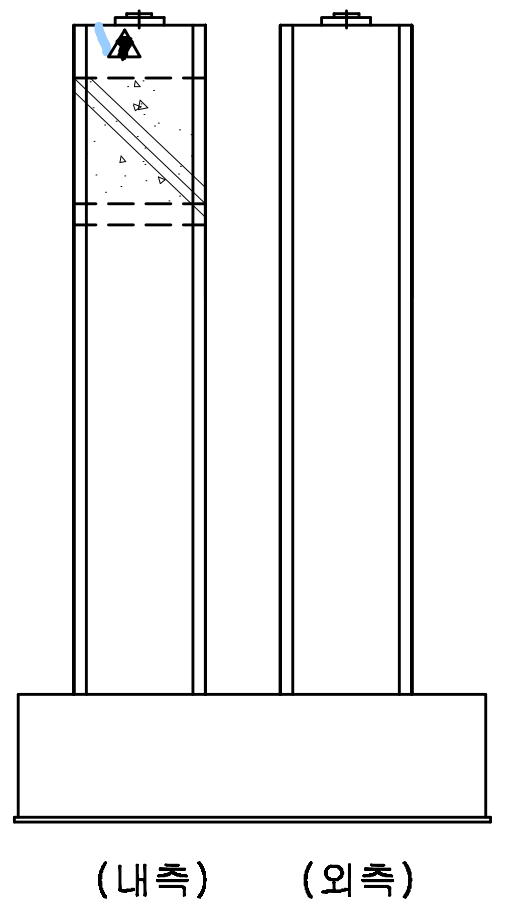
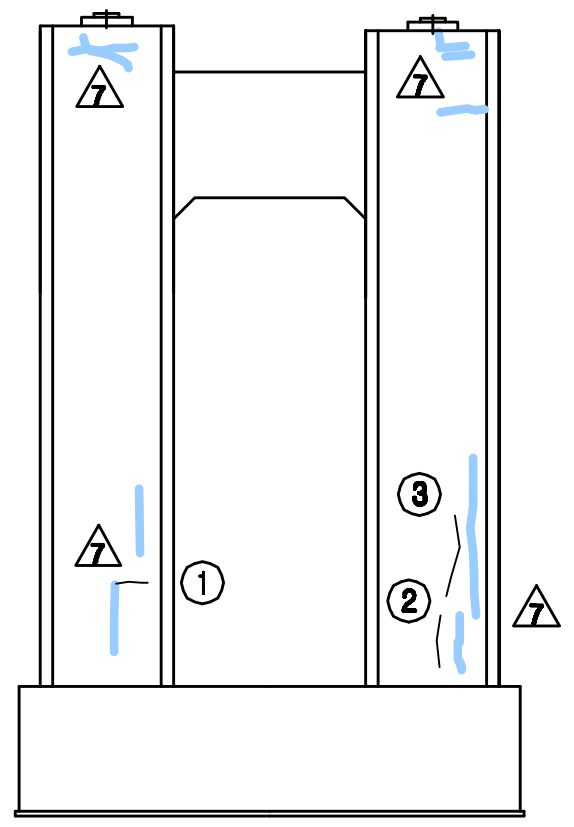
ID:남천교(대구)-교각 P1

번호	신(N) 구(P)	손상내용	손상현황						결함 상태	손상 물량	비고
			폭	길이	너비	물량	단위	개소			
1	구	균열(0.3mm미만)	0.1	1.0		1.00	m	1		1.00	
2	구	균열(0.3mm미만)	0.2	1.0		1.00	m	1		1.00	
3	구	균열(0.3mm미만)	0.2	1.5		1.50	m	1		1.50

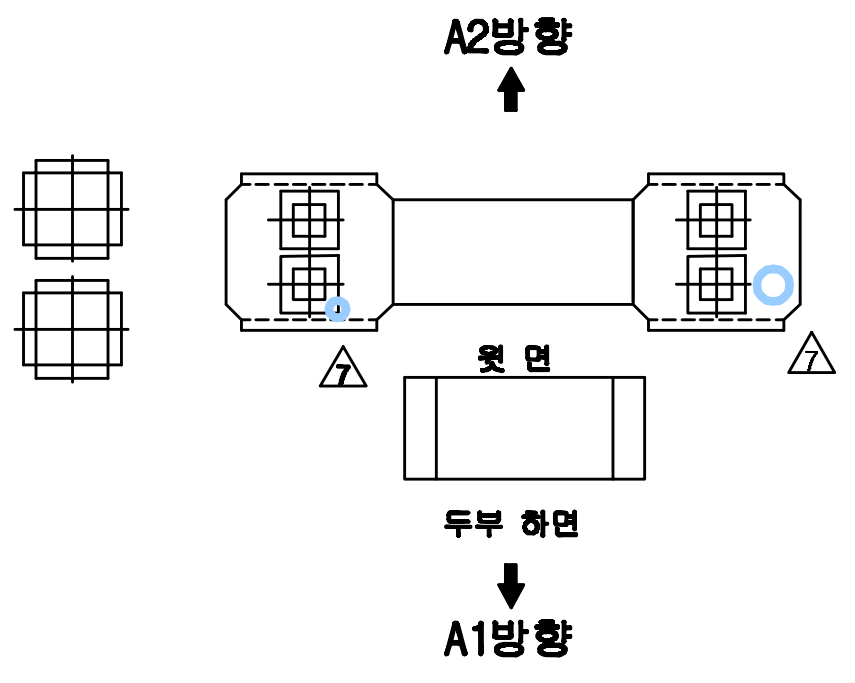
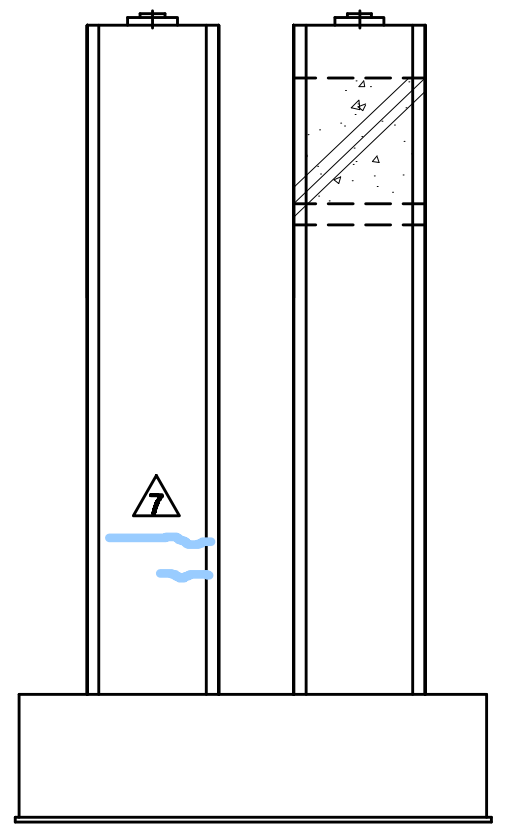
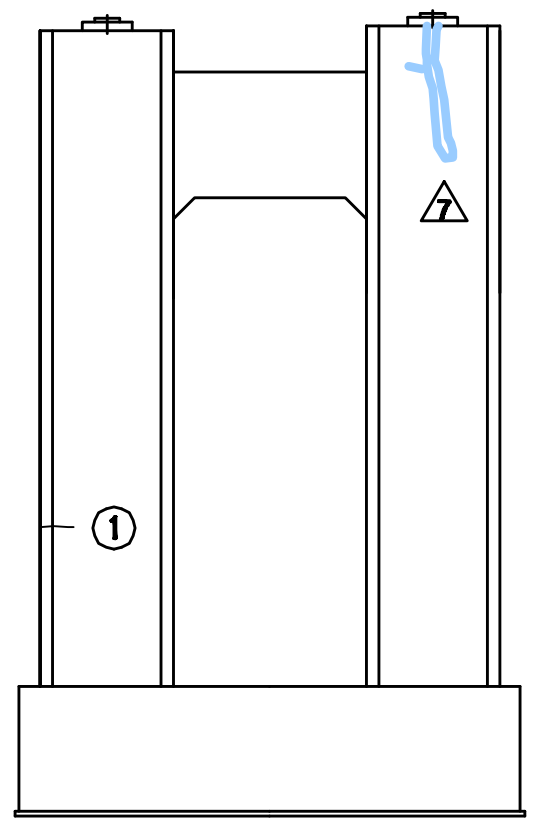
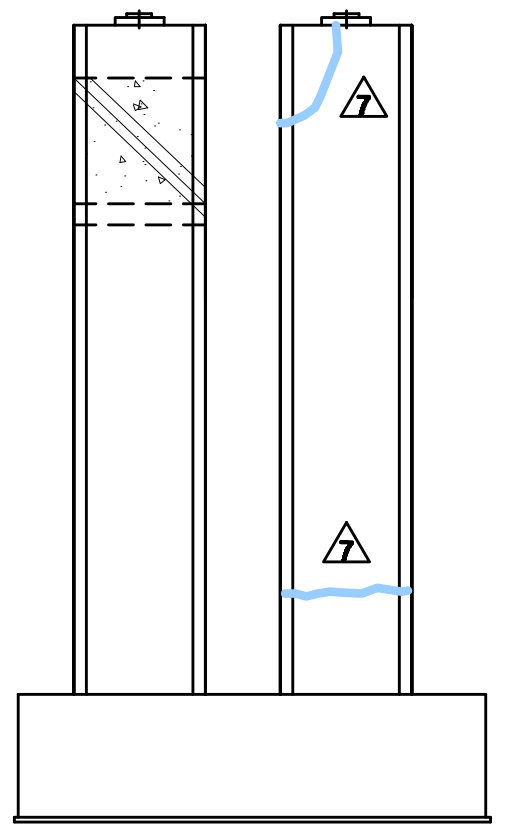
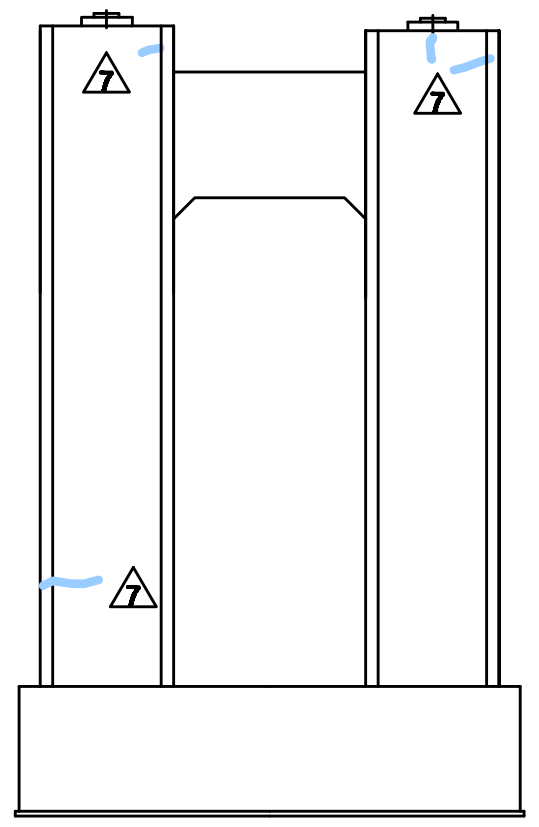
ID:남천교(대구)-교각 P3

번호	신(N) 구(P)	손상내용	손상현황						결함상태	손상물량	비고
			폭	길이	너비	물량	단위	개소			
1	구	균열(0.3mm이상)	0.3	1.0		1.00	m	1		1.00

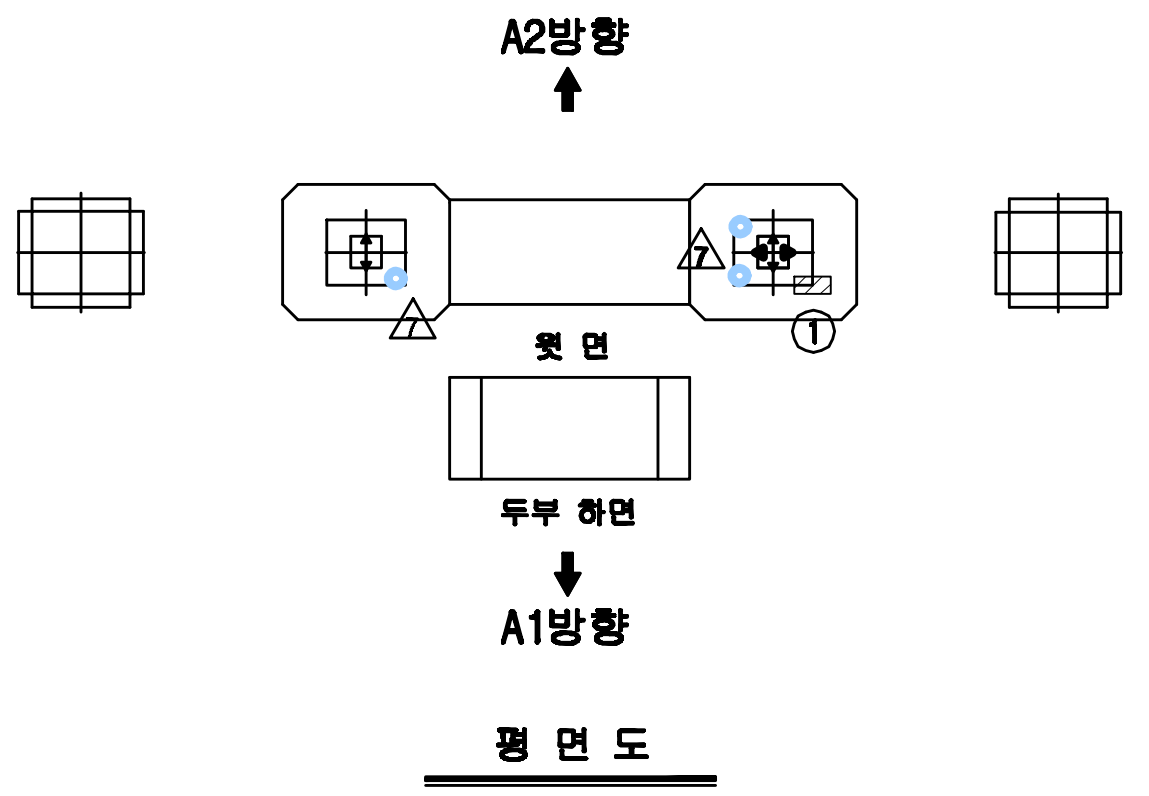
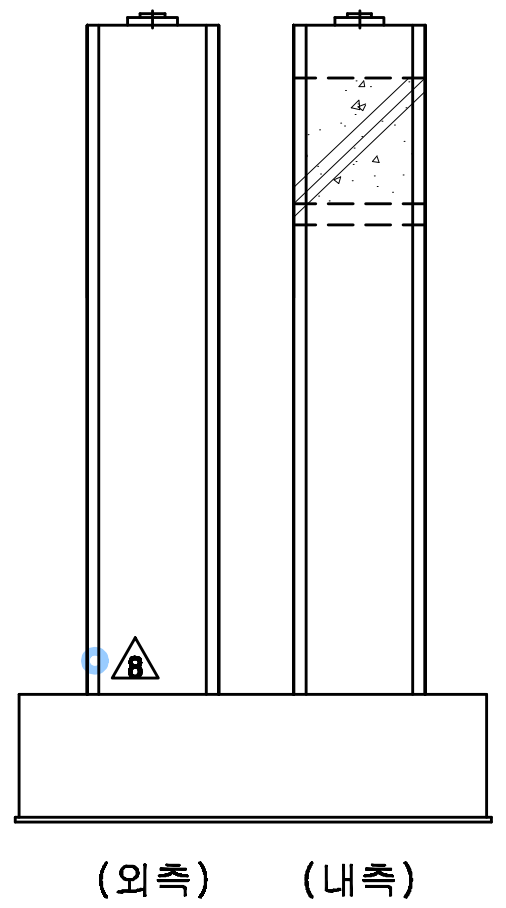
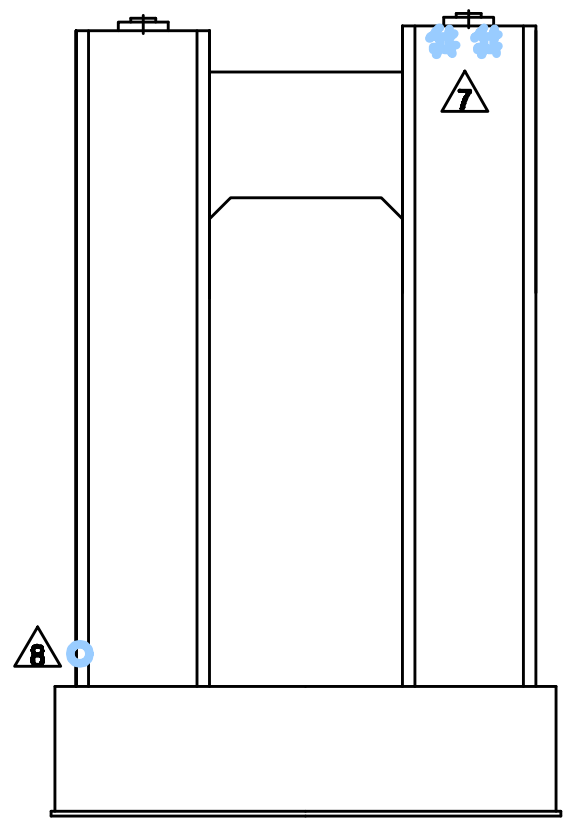
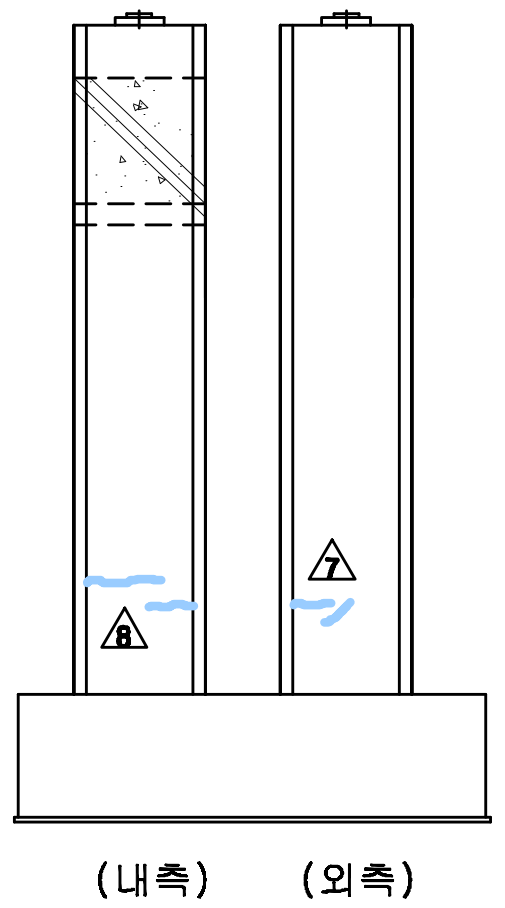
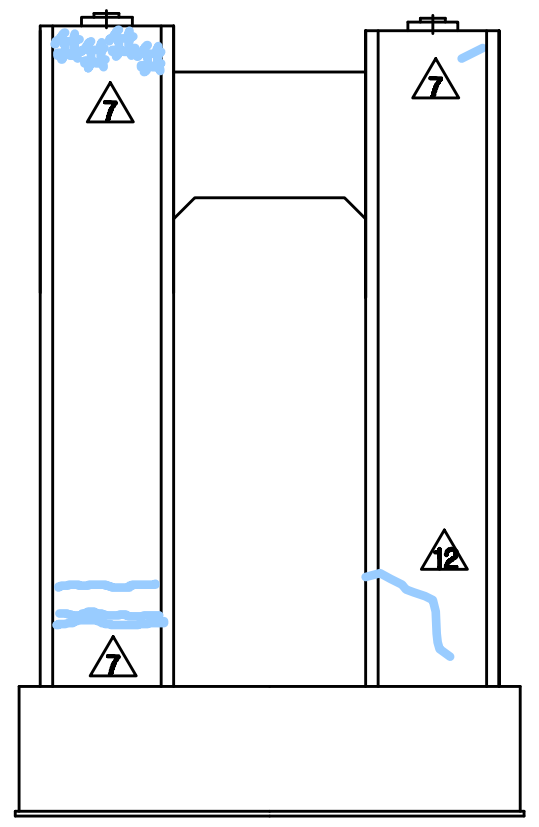
ID:남천교(대구)-교각 P4

번호	신(N) 구(P)	손상내용	손상현황						결함상태	손상물량	비고
			폭	길이	너비	물량	단위	개소			
1	구	도장손상		0.1	0.3	0.03	㎡	1		0.03

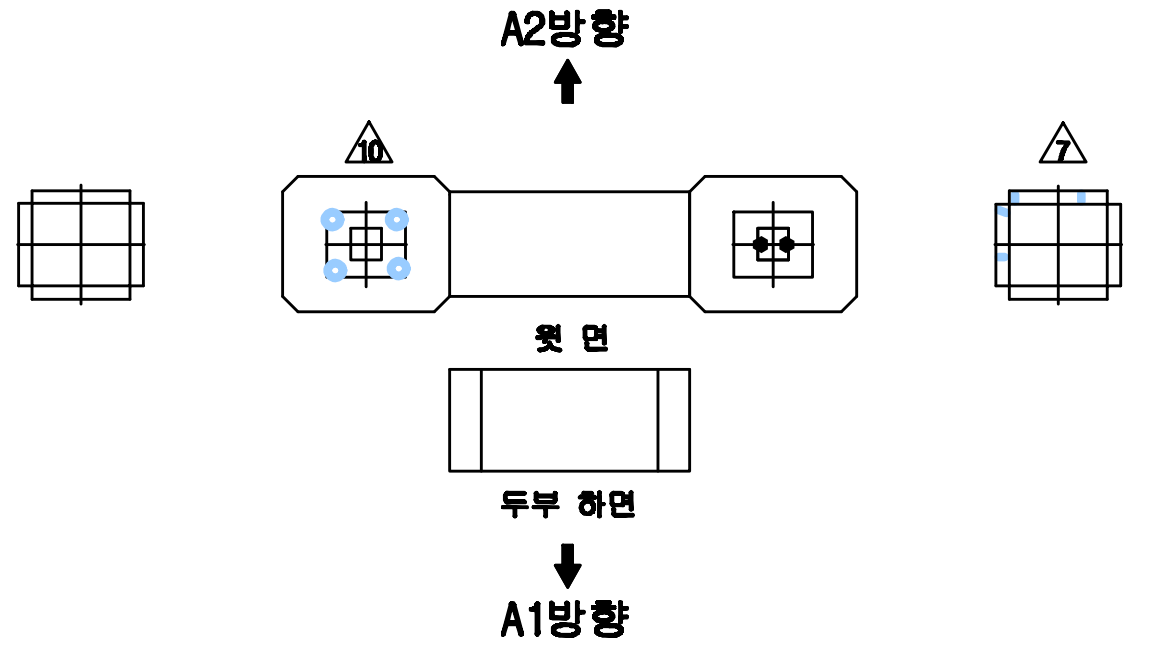
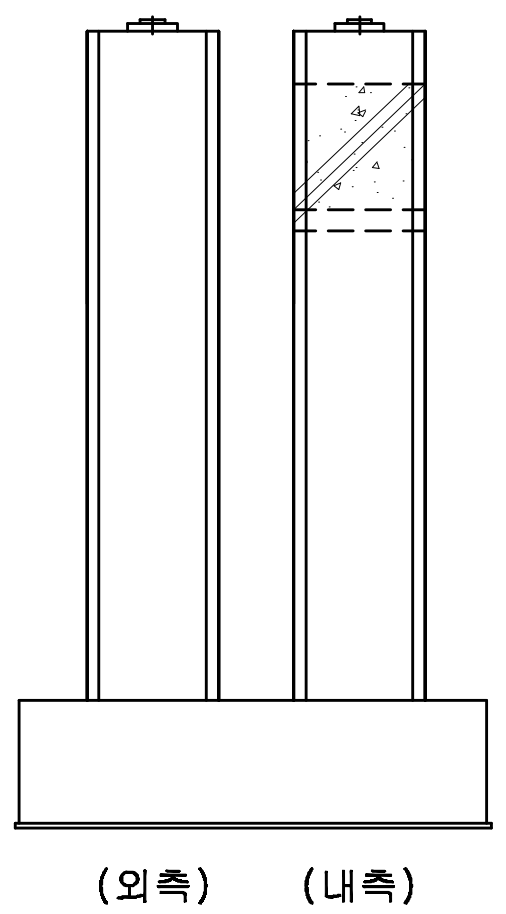
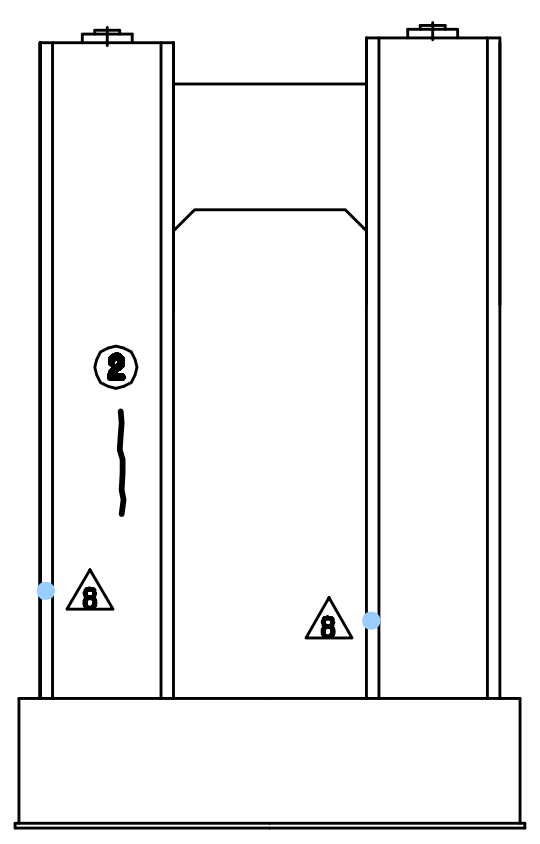
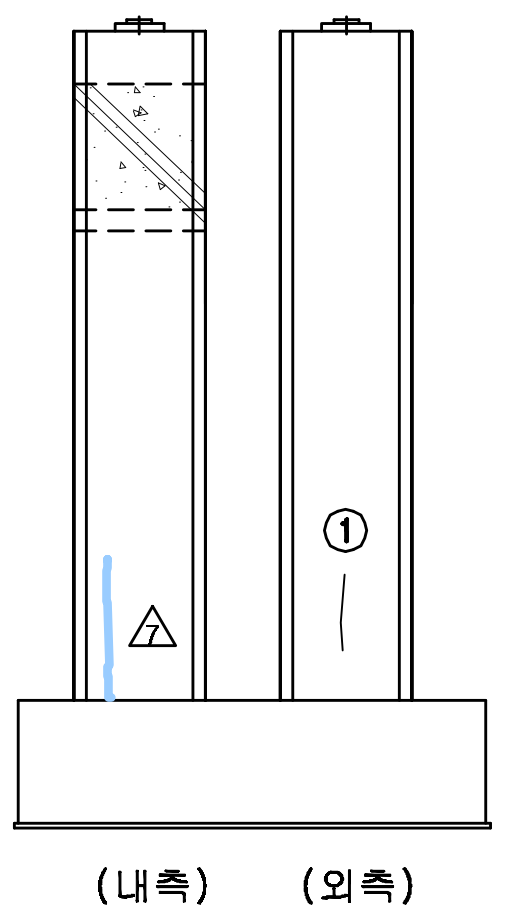
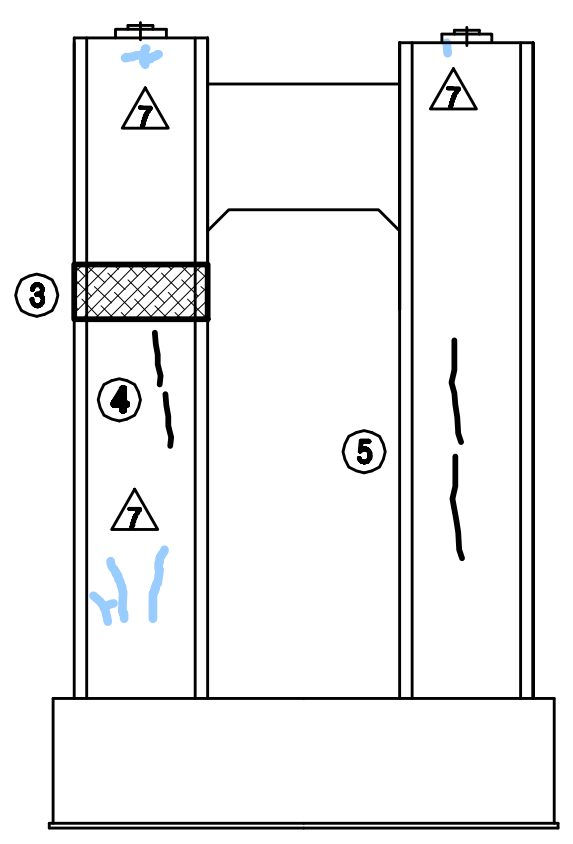
ID:남천교(대구)-교각 P5

번호	신(N) 구(P)	손상내용	손상현황						결함상태	손상물량	비고
			폭	길이	너비	물량	단위	개소			
1	구	균열(0.3mm미만)	0.1	1.5		1.50	m	1		1.50	
2	신	균열(0.3mm미만)	0.2	4.0		4.00	m	1		4.00	
3	신	망상균열		2.0	1.5	3.00	㎡	1		3.00	
4	신	균열(0.3mm미만)	0.2	2.0		2.00	m	2		4.00	
5	신	균열(0.3mm미만)	0.2	2.5		2.50	m	2		5.00

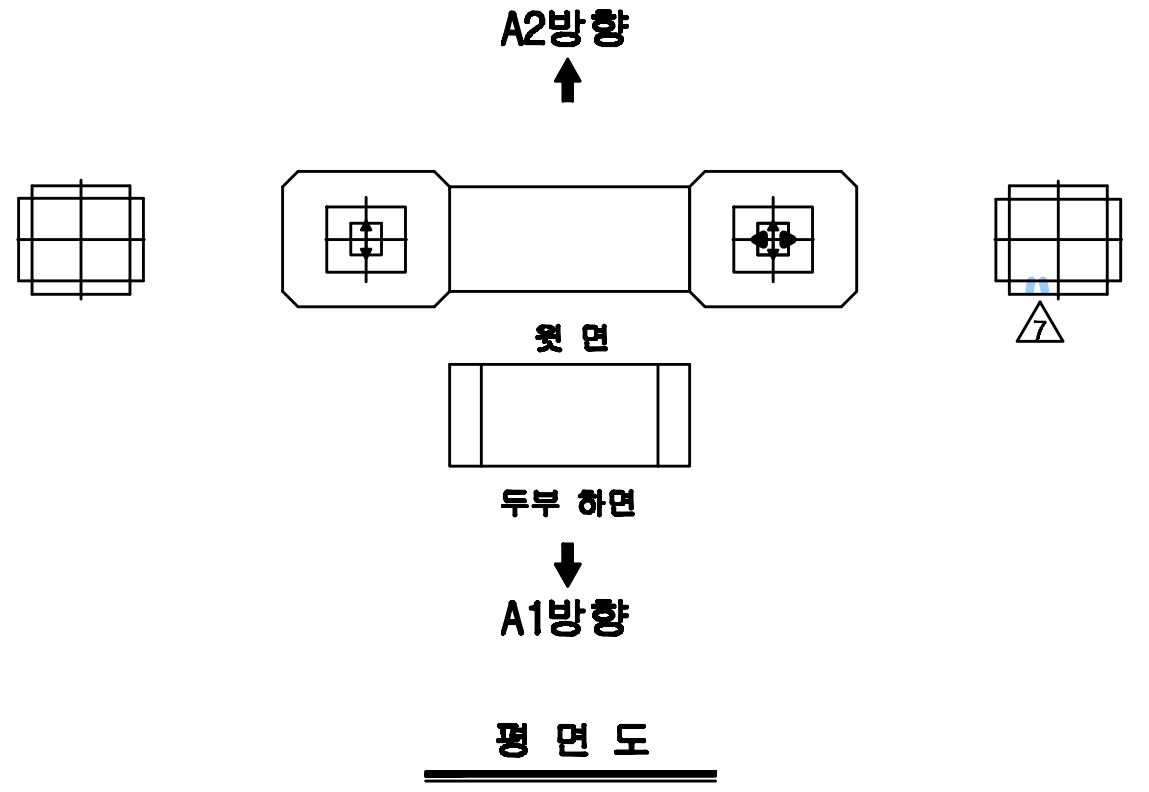
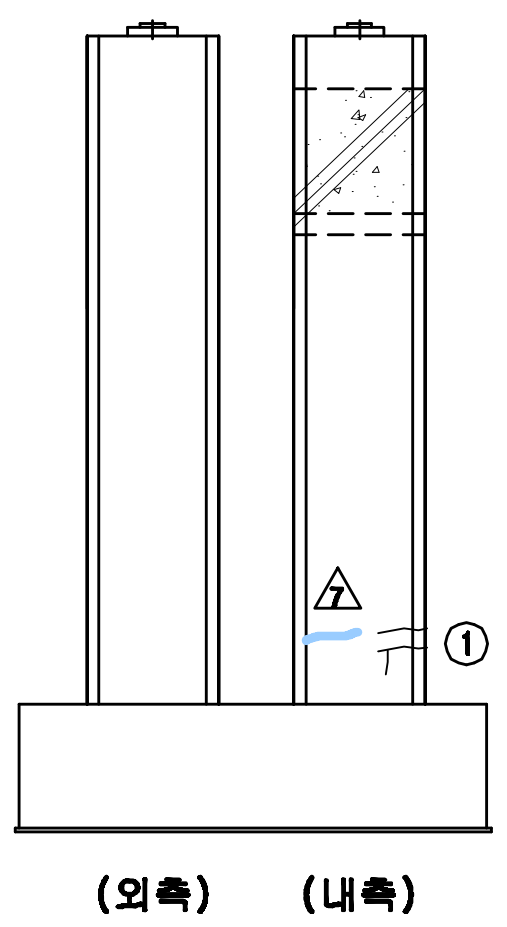
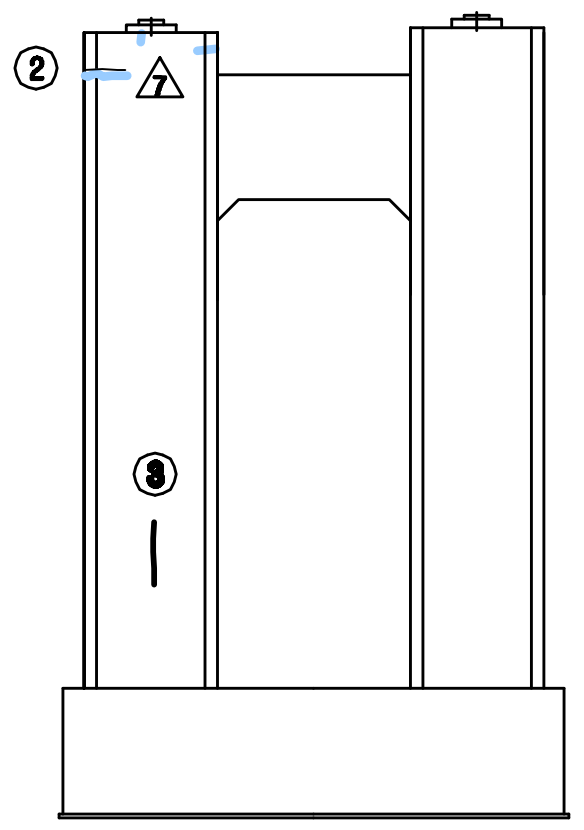
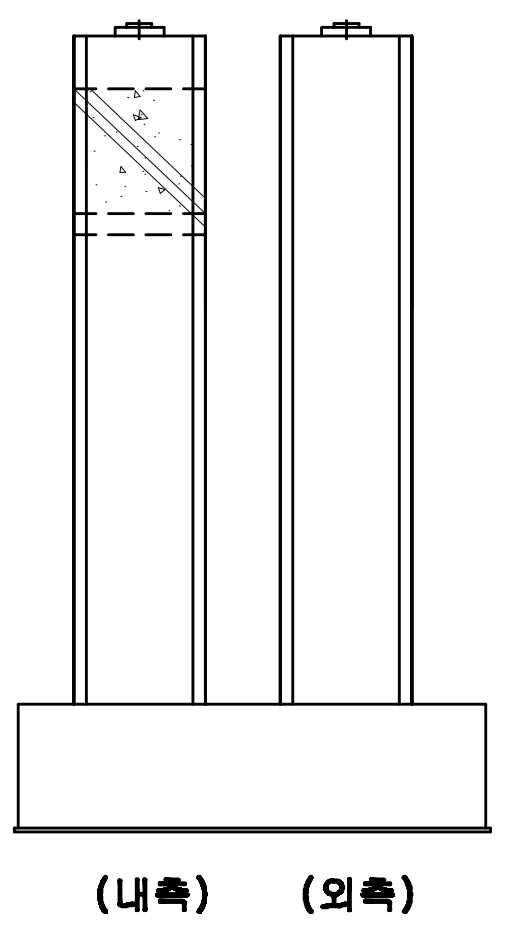
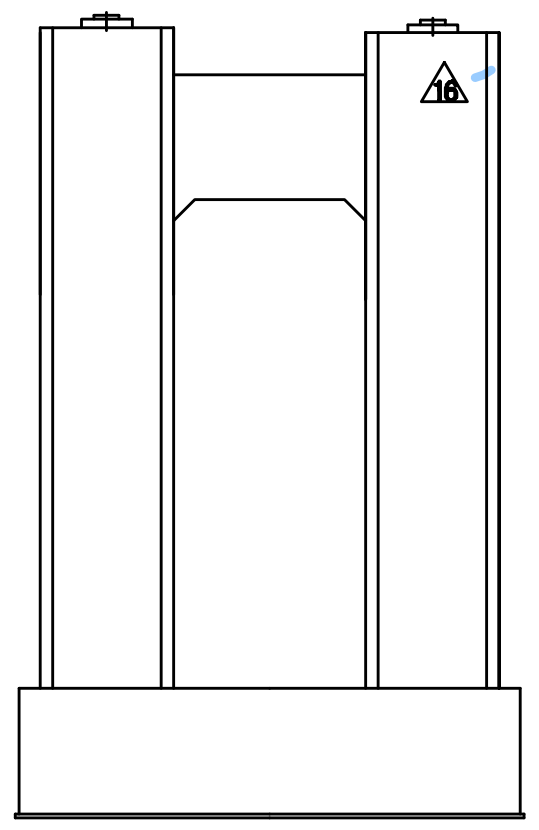
ID:남천교(대구)-교각 P6

번호	신(N) 구(P)	손상내용	손상현황						결함상태	손상물량	비고
			폭	길이	너비	물량	단위	개소			
1	구	균열(0.3mm미만)	0.1	0.7		0.70	m	3		2.10	
2	구	균열(0.3mm미만)	0.1	1.2		1.20	m	1		1.20	
3	신	균열(0.3mm미만)	0.2	1.5		1.50	m	1		1.50

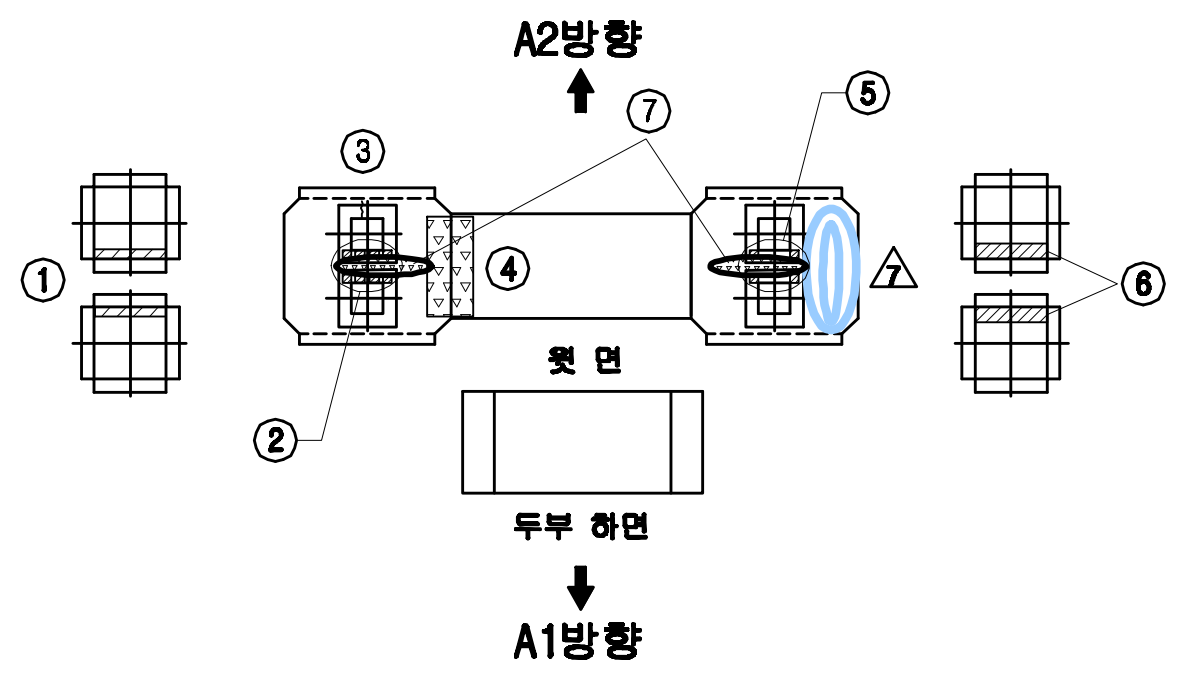
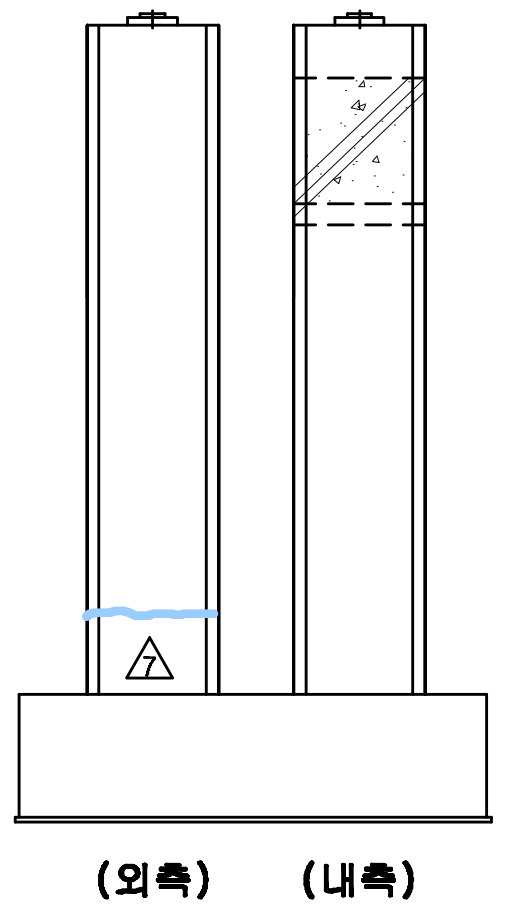
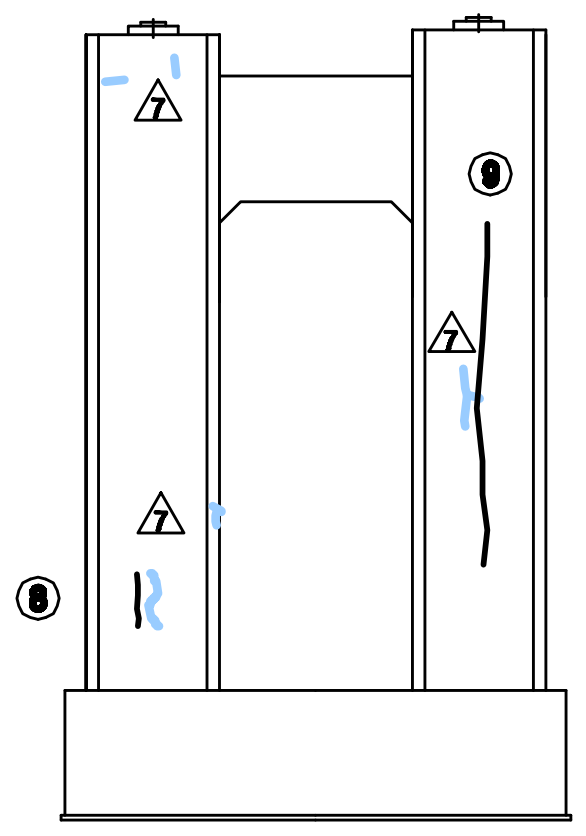
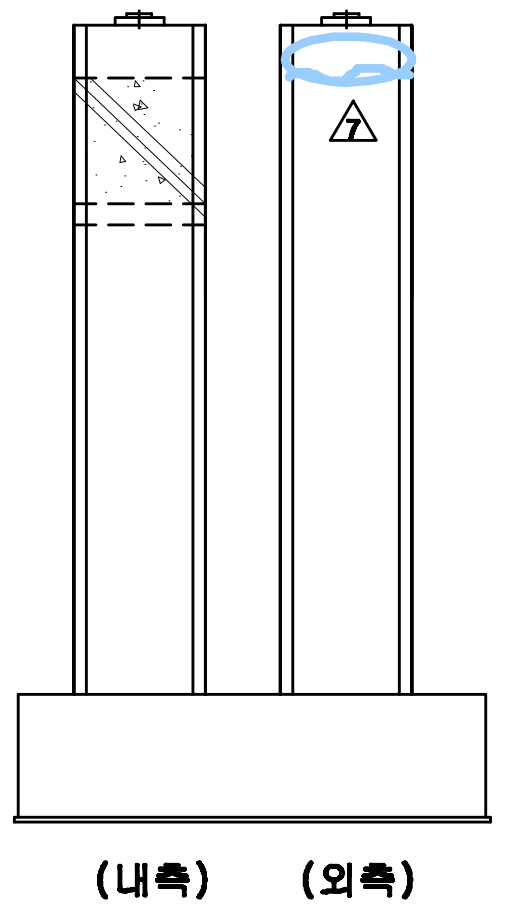
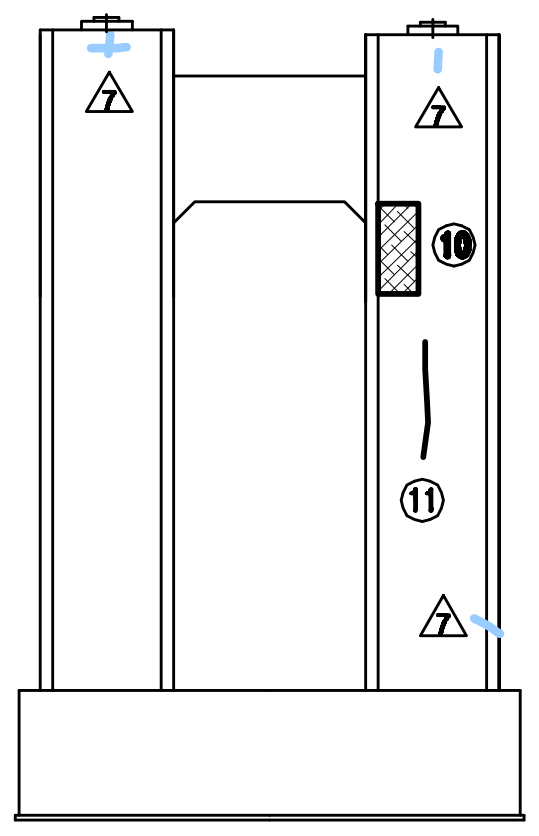
ID:남천교(대구)-교각 P7

번호	신(N) 구(P)	손상내용	손상현황						결함 상태	손상 물량	비고
			폭	길이	너비	물량	단위	개소			
1	구	본체 부식				2.00	EA	2		2.00	
2	구	볼트 부식				8.00	EA	8		8.00	
3	구	무수축몰탈 균열	0.1	0.1		0.10	m	1		0.10	
4	구	누수흔적		3.0	4.0	12.00	㎡	1		12.00	
5	구	볼트 부식				4.00	EA	4		4.00	
6	구	본체 부식				2.00	EA	2		2.00	
7	**신**	**재수**		**1.0**	**2.0**	**2.00**	**㎡**	**2**		**4.00**	
8	신	균열(0.3mm미만)	0.2	2.5		2.50	m	1		2.50	
9	신	균열(0.3mm미만)	0.2	8.0		8.00	m	1		8.00	
10	신	망상균열		2.0	1.5	3.00	m	1		3.00	
11	신	균열(0.3mm미만)	0.2	2.5		0.25	m	1		0.25

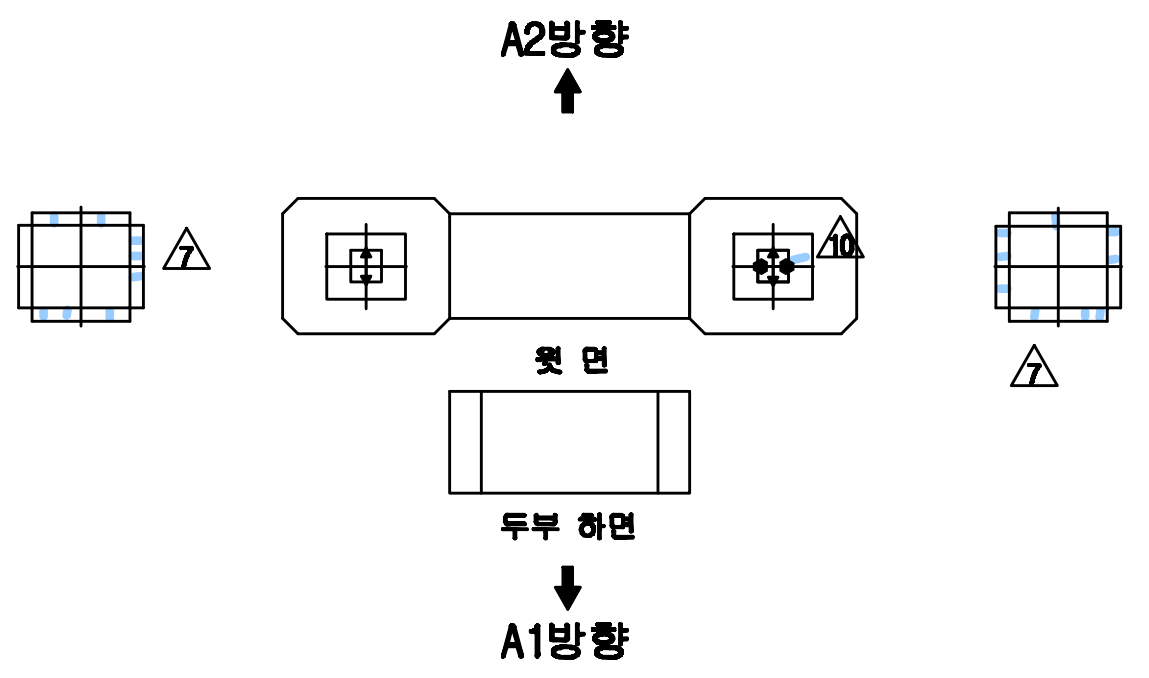
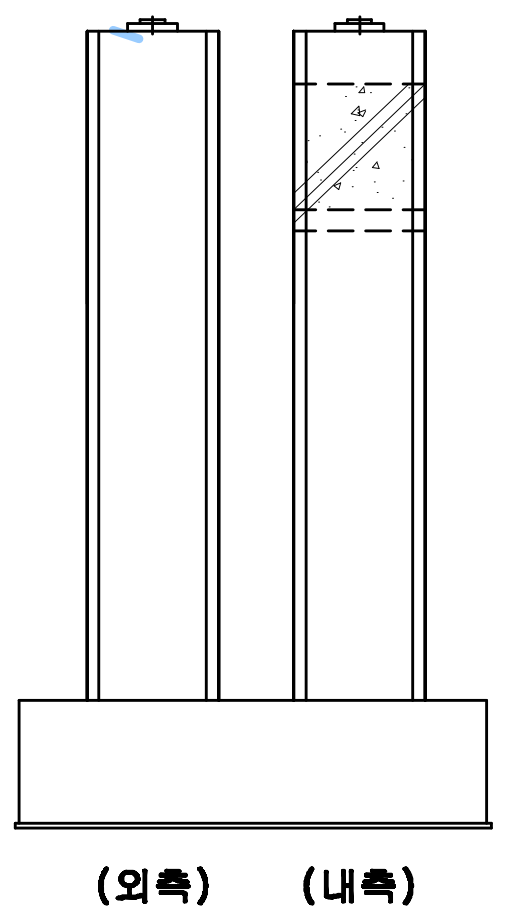
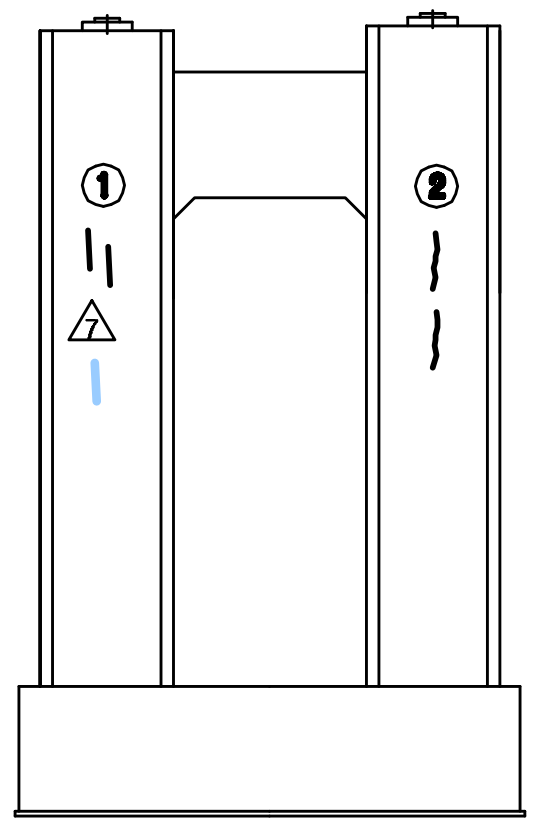
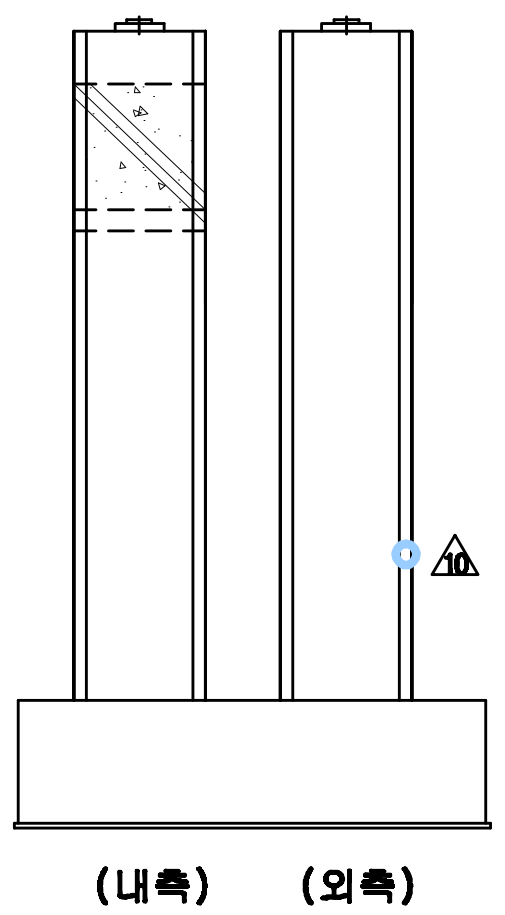
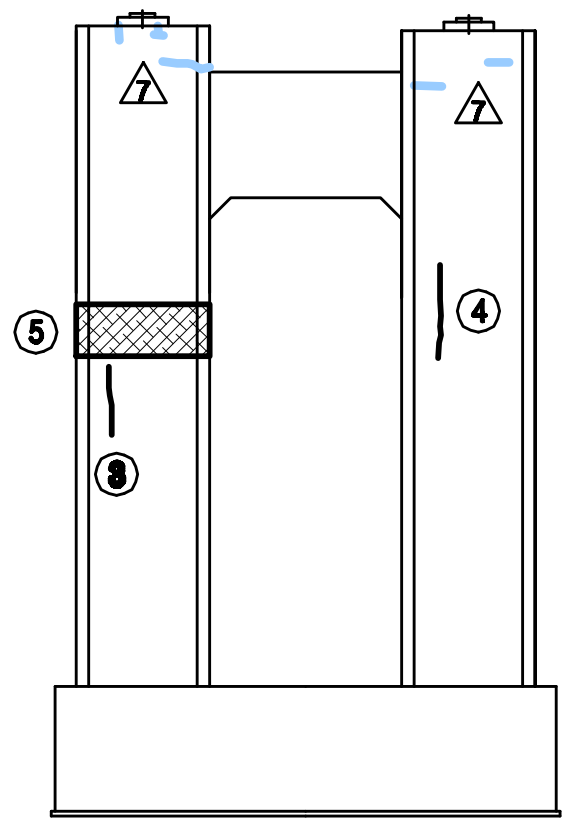
ID:남천교(대구)-교각 P8

번호	신(N) 구(P)	손상내용	손상현황						결함 상태	손상 물량	비고
			폭	길이	너비	물량	단위	개소			
1	신	균열(0.3㎜미만)	0.2	1.0		1.00	m	2		2.00	
2	신	균열(0.3㎜미만)	0.2	1.5		1.50	m	2		3.00	
3	신	균열(0.3㎜미만)	0.2	2.0		2.00	m	1		2.00	
4	신	균열(0.3㎜미만)	0.2	2.5		2.50	m	1		2.50	
5	신	망상균열		1.0	2.0	2.00	㎡	1		2.00

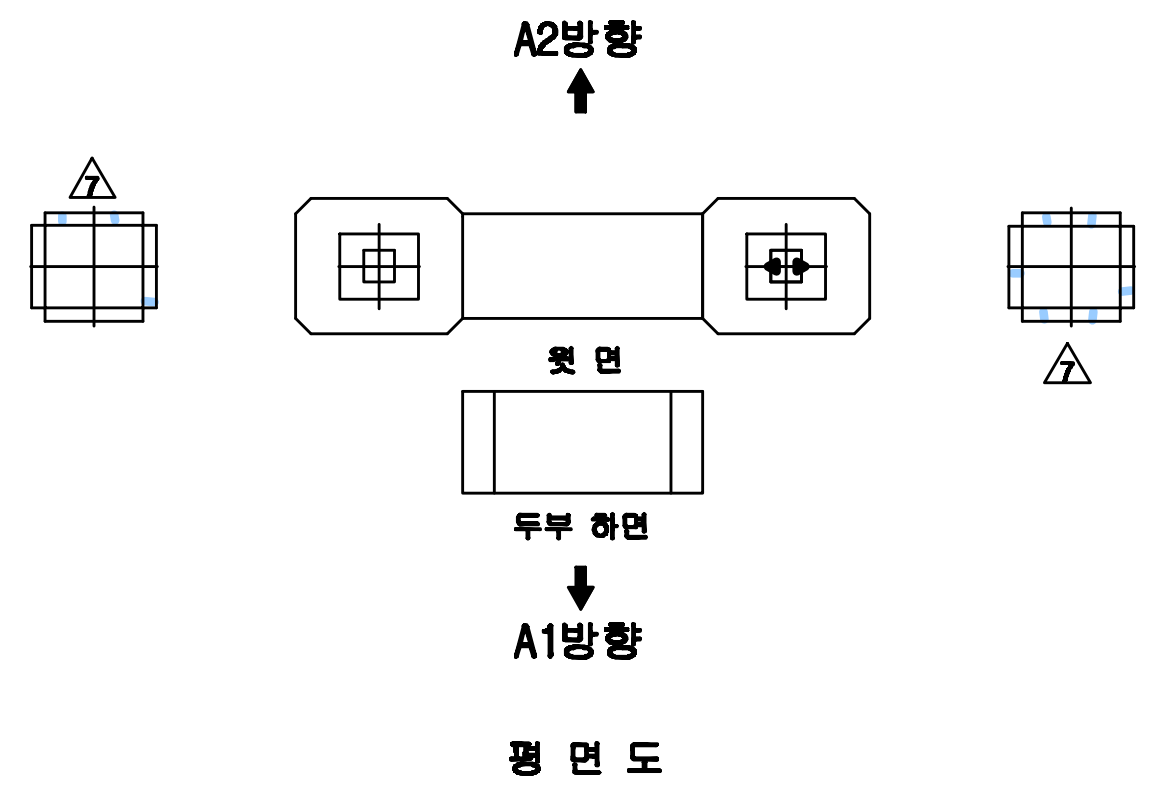
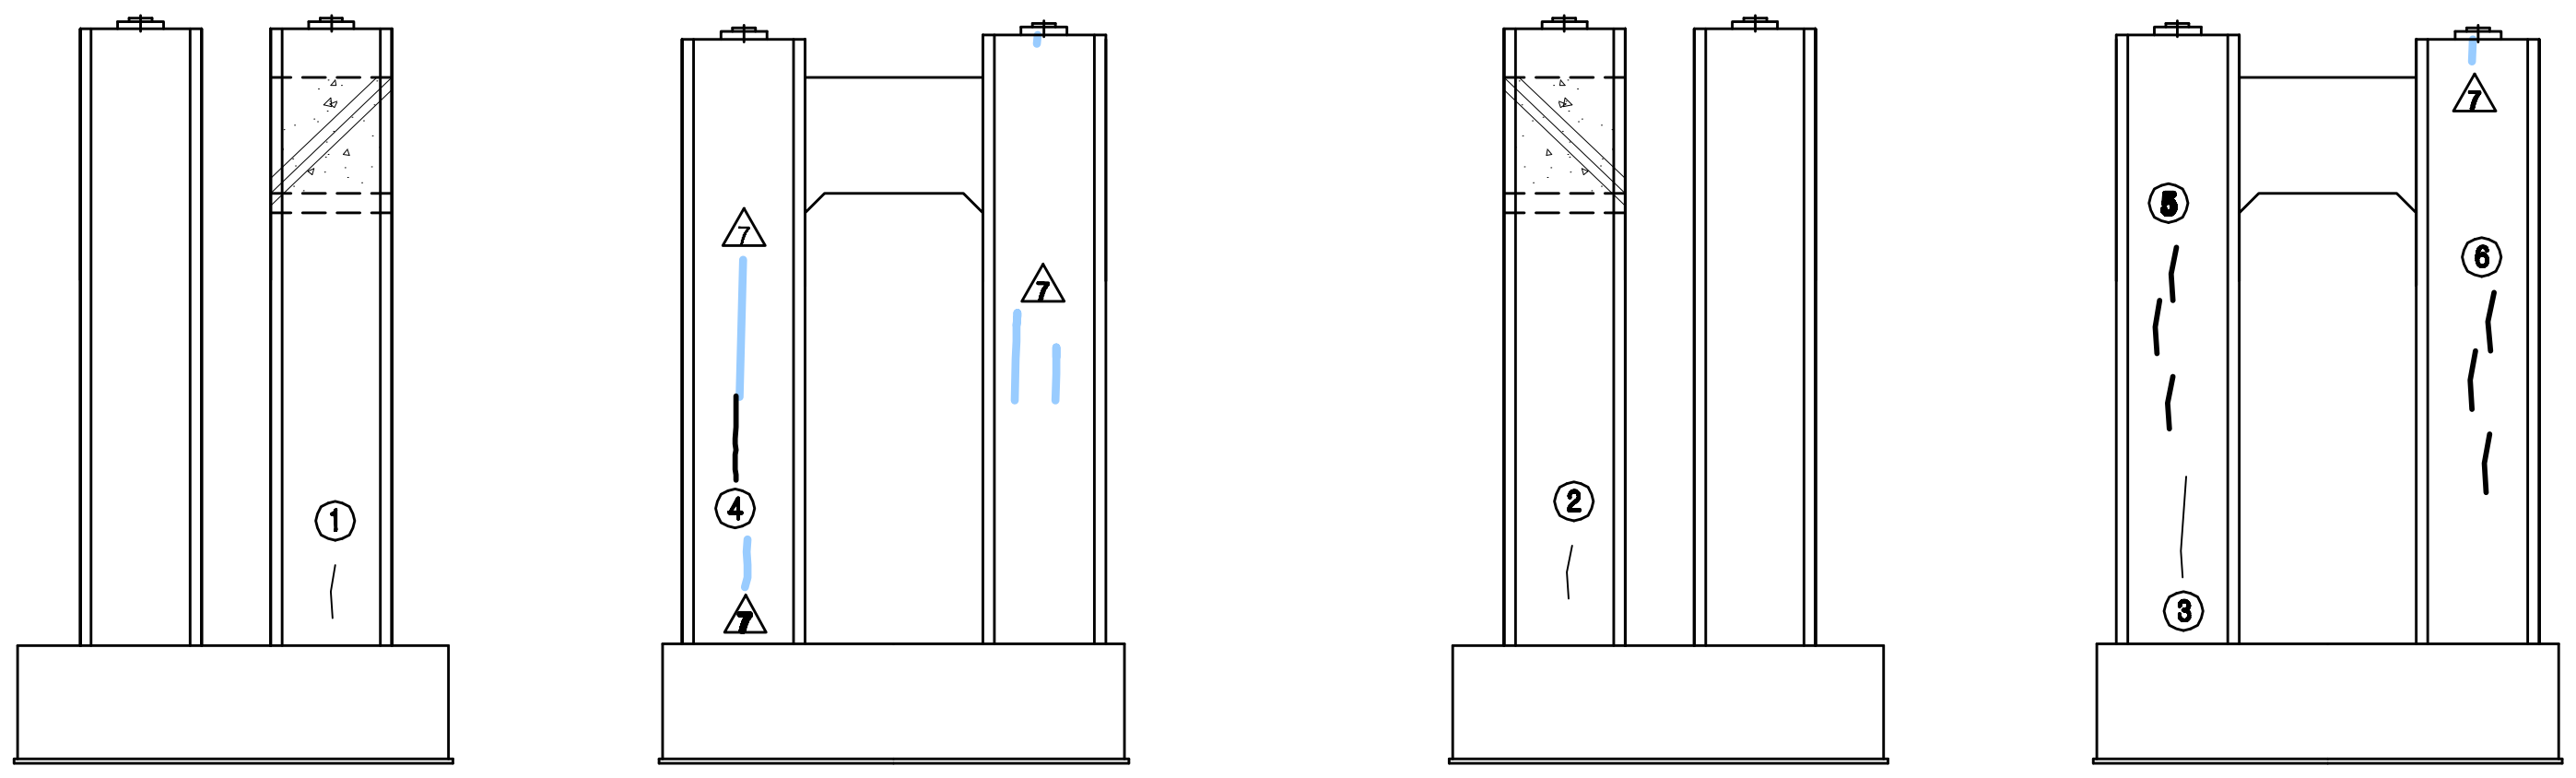
ID:남천교(대구)-교각 P9

번호	신(N) 구(P)	손상내용	손상현황						결함상태	손상물량	비고
			폭	길이	너비	물량	단위	개소			
1	구	균열(0.3mm미만)	0.2	1.5		1.50	m	1		1.50	
2	구	균열(0.3mm미만)	0.2	1.5		1.50	m	1		1.50	
3	구	균열(0.3mm미만)	0.2	3.0		3.00	m	1		3.00	
4	신	균열(0.3mm미만)	0.2	2.5		2.50	m	1		2.50	
5	신	균열(0.3mm미만)	0.2	1.5		1.50	m	3		4.50	
6	신	균열(0.3mm미만)	0.2	2.0		2.00	m	3		6.00
