ID:남천교(대구)-교면포장 S1

용 역 명	2015년 하반기 시설물 안전점검용역(1구간 정밀안전진단)
과업기간	2015. 08. 05 ~ 2015. 12. 31
발 주 처	신대구부산고속도로주식회사
용 역 사	(주)아워브레인 OUR BRAIN CO.,LTD
도면번호	001

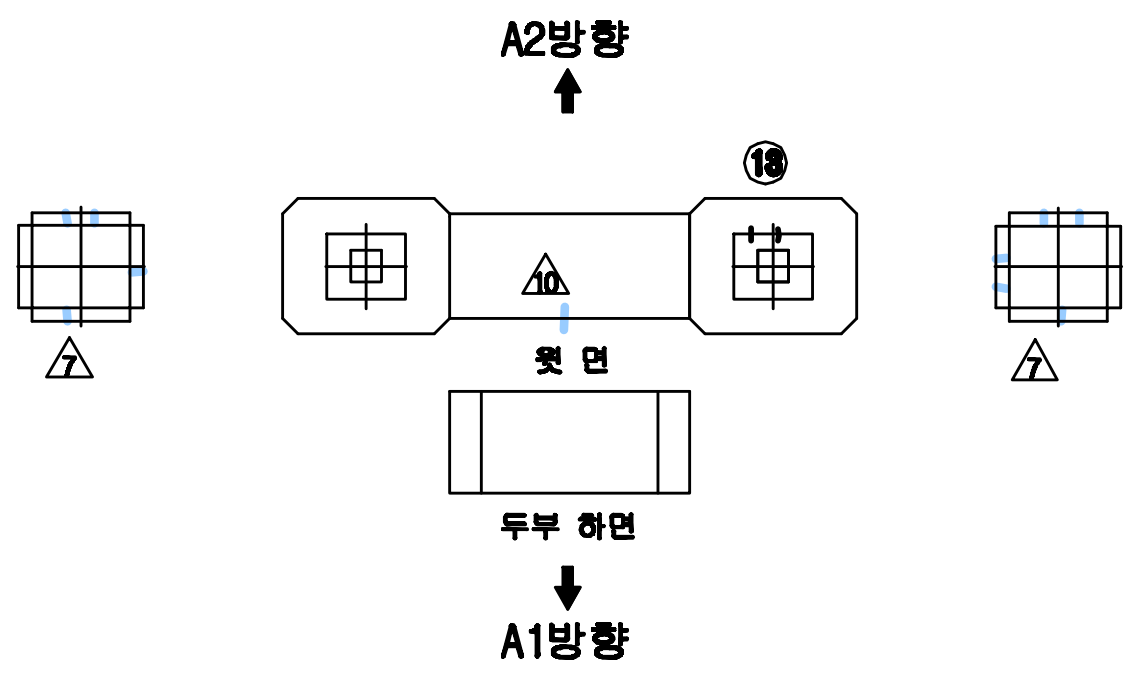
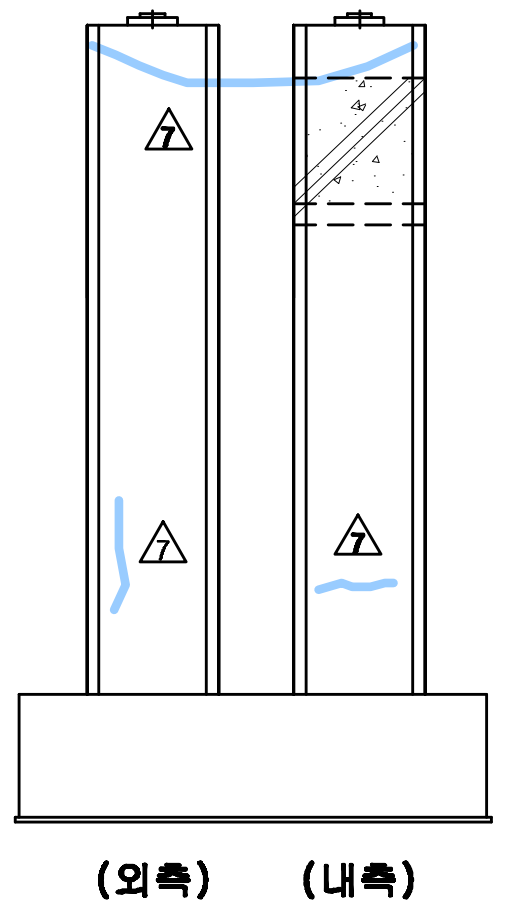
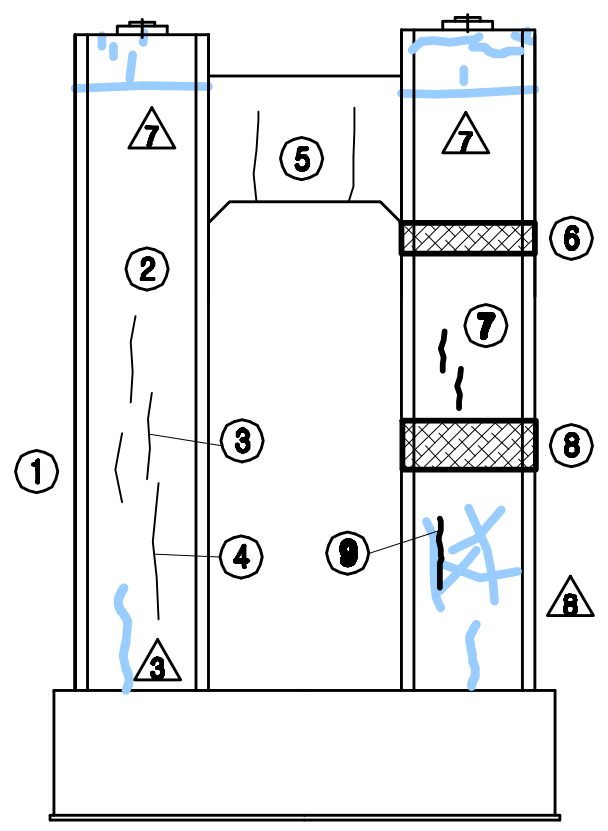
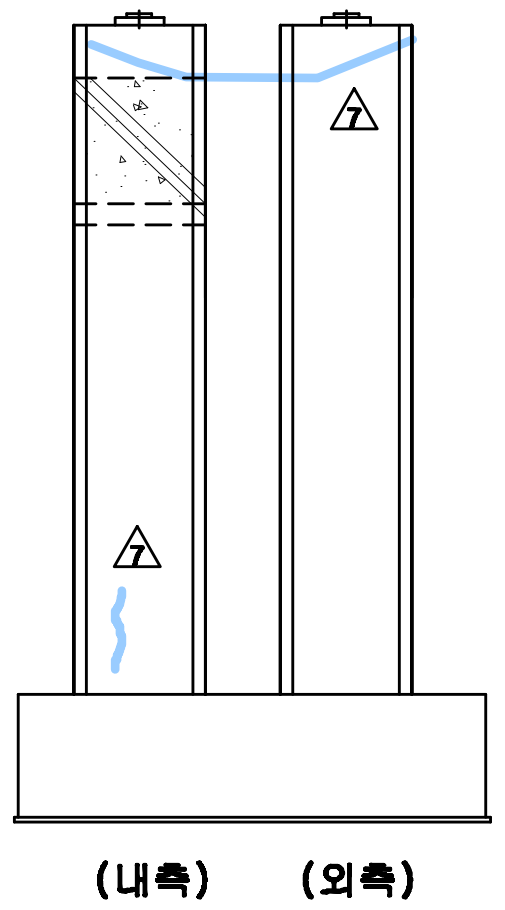
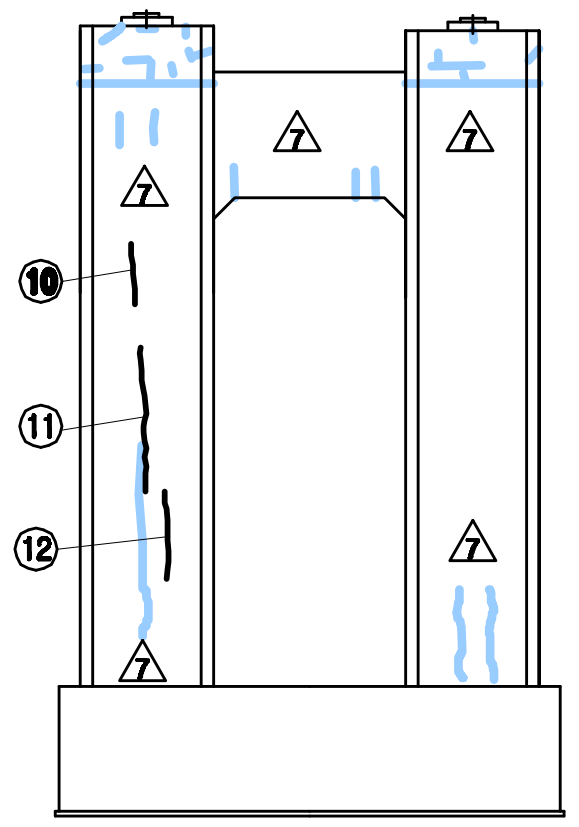
ID:남천교(대구)-교각 P10

번호	신(N) 구(P)	손상내용	손상현황						결함 상태	손상 물량	비고
			폭	길이	너비	물량	단위	개소			
1	구	균열(0.3mm이상)	0.3	1.0		1.00	m	1		1.00	
2	구	균열(0.3mm이상)	0.3	3.0		3.00	m	1		3.00	
3	구	균열(0.3mm이상)	0.3	3.0		3.00	m	1		3.00	
4	구	균열(0.3mm미만)	0.2	6.0		6.00	m	1		6.00	
5	구	균열(0.3mm미만)	0.1	1.5		1.50	m	2		3.00	
6	신	망상균열		1.0	2.0	2.00	㎡	1		2.00	
7	신	균열(0.3mm미만)	0.2	1.5		1.50	m	2		3.00	
8	신	망상균열		2.0	2.0	4.00	㎡	1		4.00	
9	신	균열(0.3mm미만)	0.2	3.0		3.00	m	1		3.00	
10	신	균열(0.3mm미만)	0.2	2.0		2.00	m	1		2.00	
11	신	균열(0.3mm미만)	0.2	4.0		4.00	m	1		4.00	
12	신	균열(0.3mm미만)	0.2	2.5		2.50	m	1		2.50	
13	**신**	**우수측물탈균열**	**0.1**	**0.1**		**0.10**	**m**	**2**		**0.20**

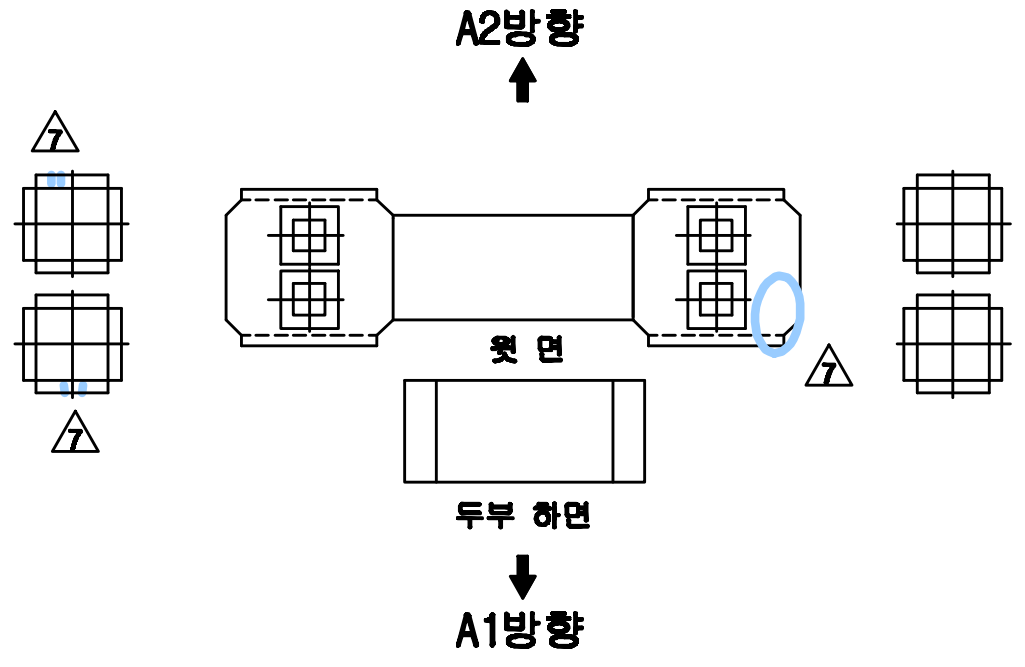
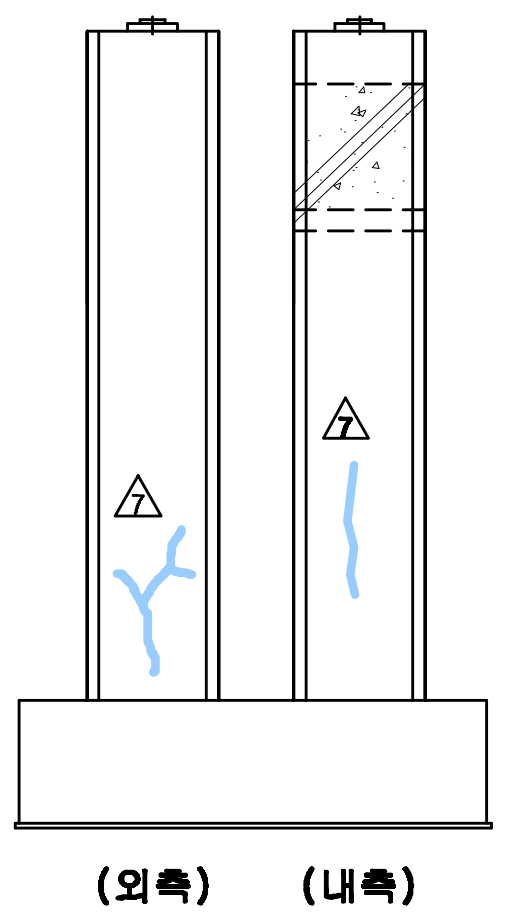
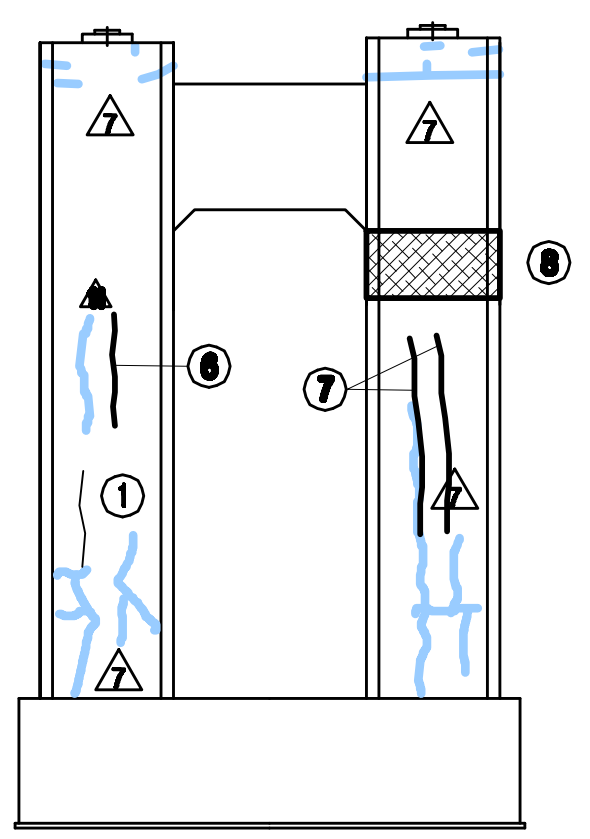
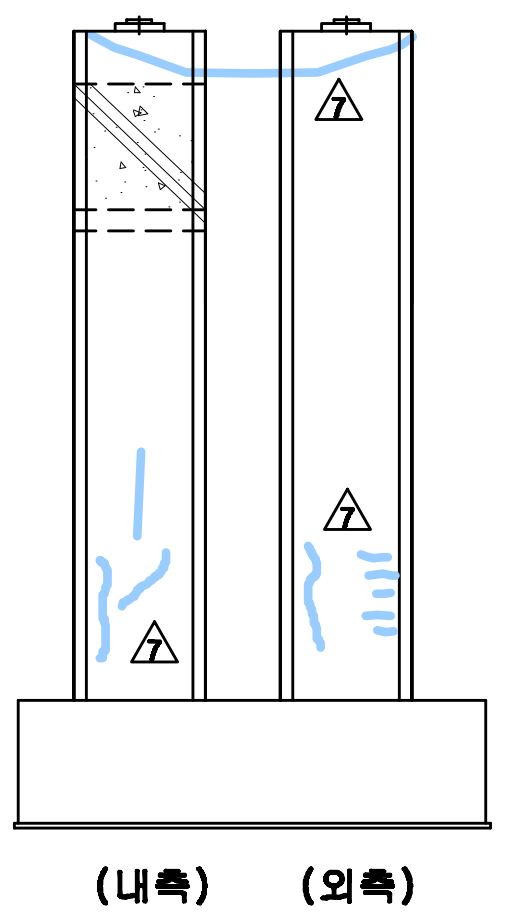
ID:남천교(대구)-교각 P11

번호	신(N) 구(P)	손상내용	손상현황						결함 상태	손상 물량	비고
			폭	길이	너비	물량	단위	개소			
1	구	균열(0.3mm이상)	0.3	2.5		2.50	m	1		2.50	
2	구	균열(0.3mm미만)	0.1	1.0		1.00	m	1		1.00	
3	구	균열(0.3mm이상)	0.3	4.0		4.00	m	1		4.00	
4	구	균열(0.3mm이상)	0.3	2.0		2.00	m	1		2.00	
5	구	균열(0.3mm미만)	0.2	2.0		2.00	m	2		4.00	
6	신	균열(0.3mm미만)	0.2	4.0		4.00	m	1		4.00	
7	신	균열(0.3mm미만)	0.2	5.0		5.00	m	2		10.00	
8	신	망상균열		2.0	2.0	4.00	㎡	1		4.00	
9	신	망상균열		2.0	2.0	4.00	㎡	1		4.00	
10	신	균열(0.3mm미만)	0.2	1.0		1.00	m	2		2.00	
11	신	균열(0.3mm미만)	0.2	2.0		2.00	m	3		6.00	
12	신	균열(0.3mm미만)	0.2	5.0		5.00	m	1		5.00

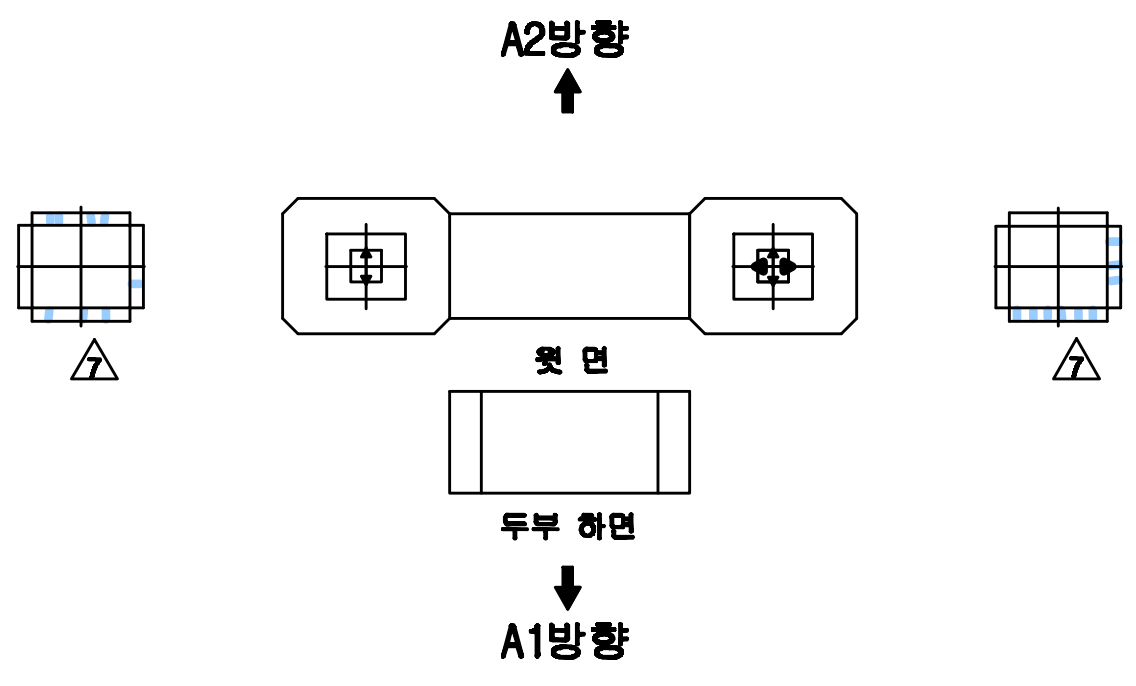
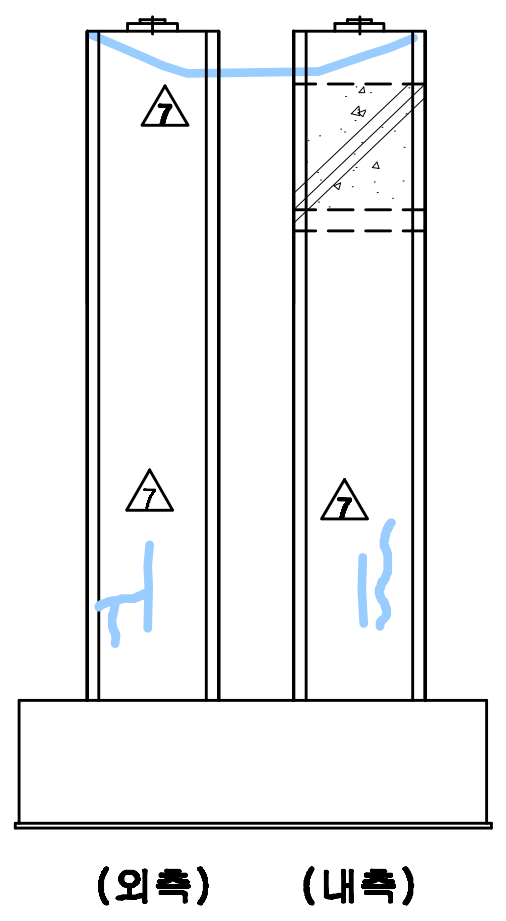
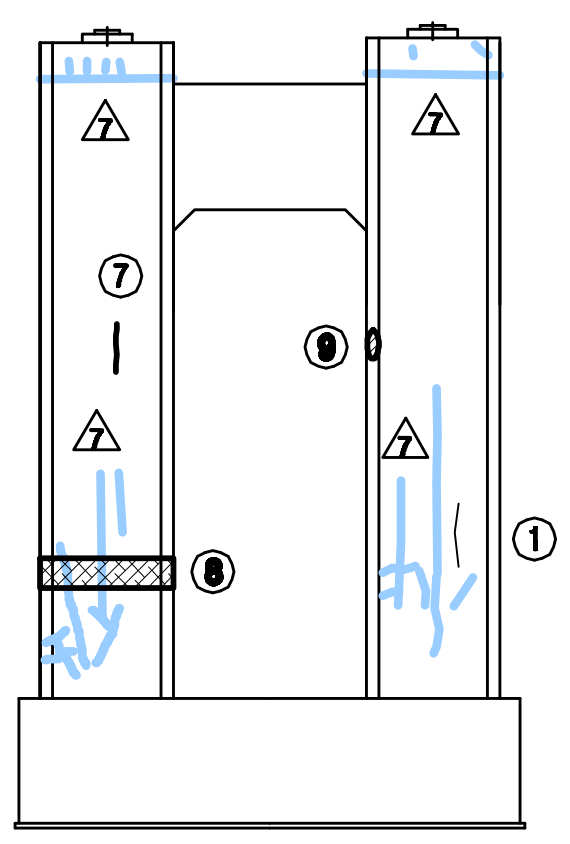
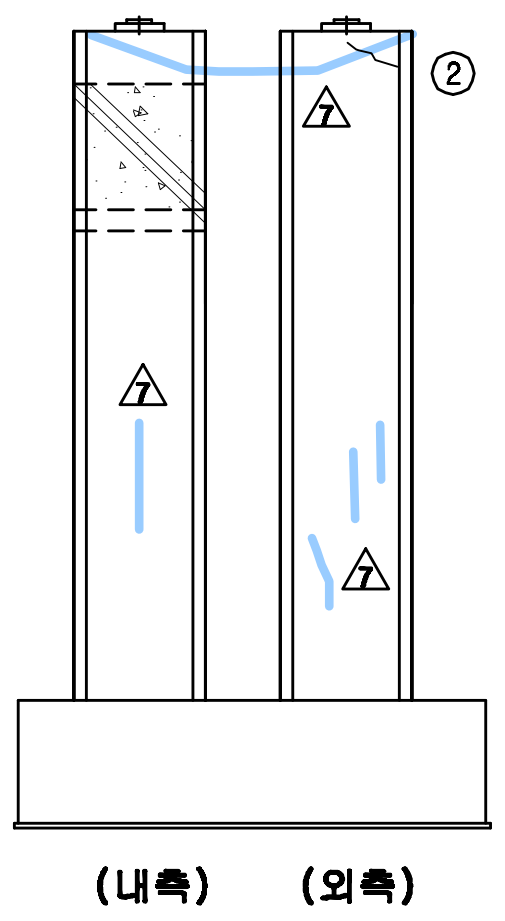
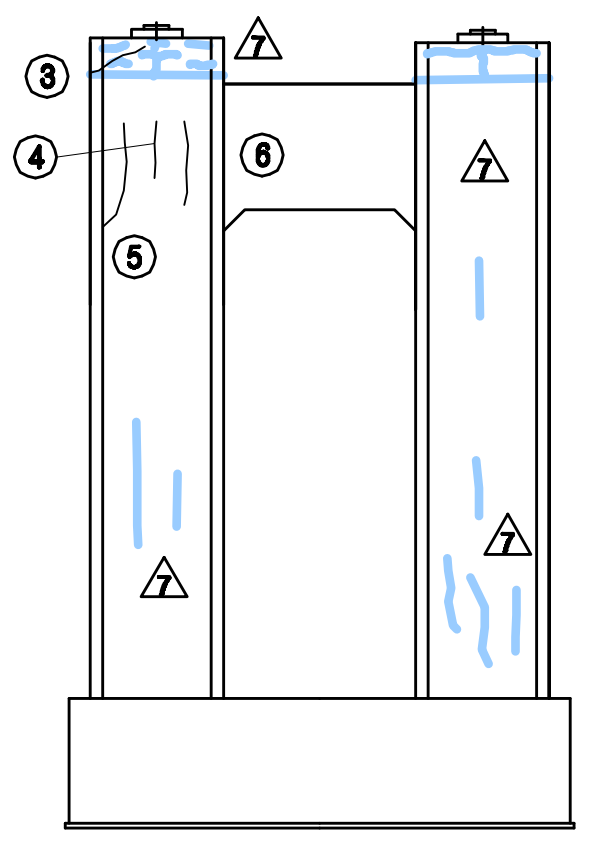
번호	신(N) 구(P)	손상내용	손상현황						결함 상태	손상 물량	비고
			폭	길이	너비	물량	단위	개소			
1	구	균열(0.3mm미만)	0.2	1.0		1.00	m	1		1.00	
2	구	균열(0.3mm미만)	0.2	1.0		1.00	m	1		1.00	
3	구	균열(0.3mm미만)	0.1	1.0		1.00	m	1		1.00	
4	구	균열(0.3mm미만)	0.1	1.5		1.50	m	1		1.50	
5	구	균열(0.3mm미만)	0.1	2.5		2.50	m	1		2.50	
6	구	균열(0.3mm미만)	0.1	1.0		1.00	m	1		1.00	
7	신	균열(0.3mm미만)	0.2	1.5		1.50	m	1		1.50	
8	신	망상균열		1.0	2.0	2.00	㎡	1		2.00	
9	신	들뜸		0.2	0.3	0.06	㎡	1		0.06

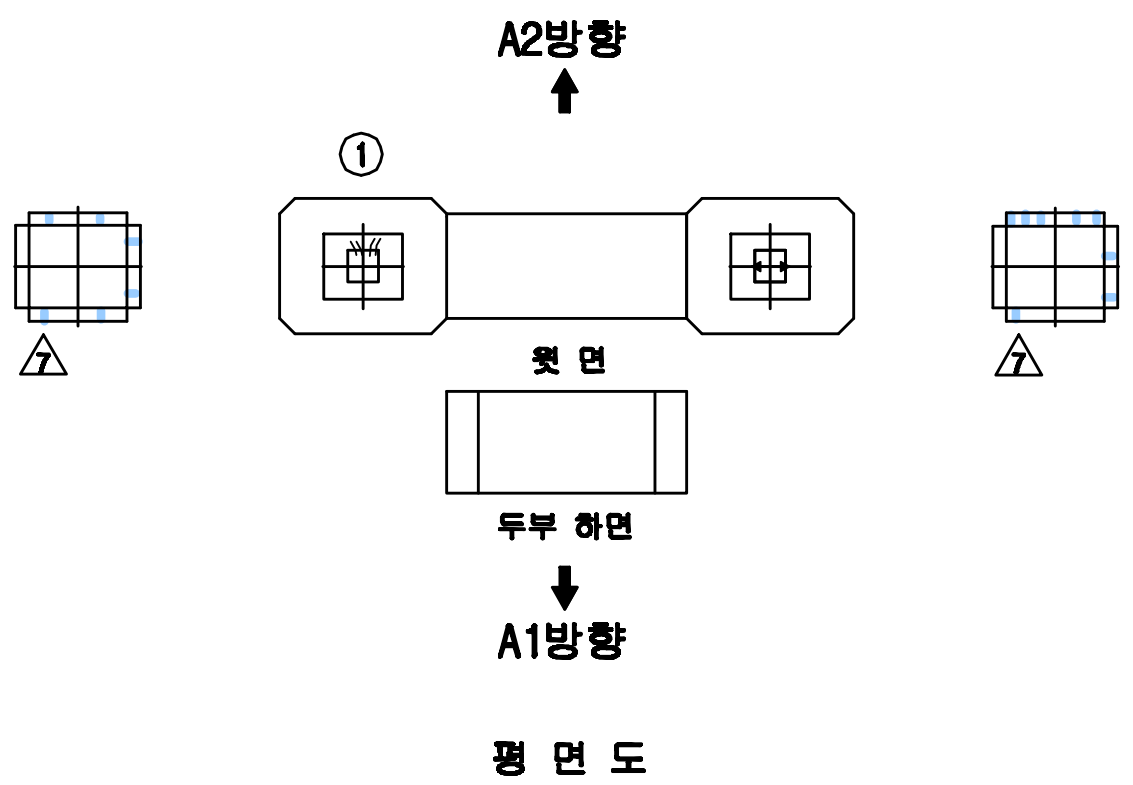
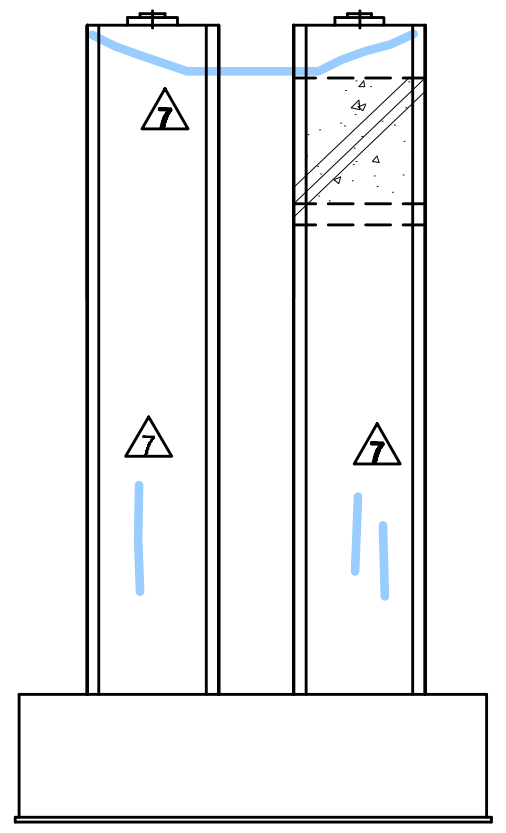
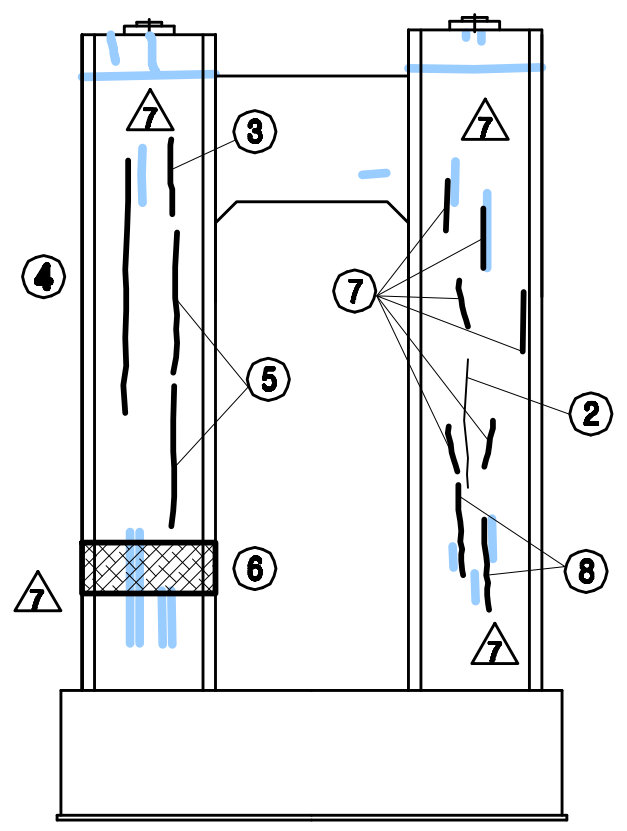
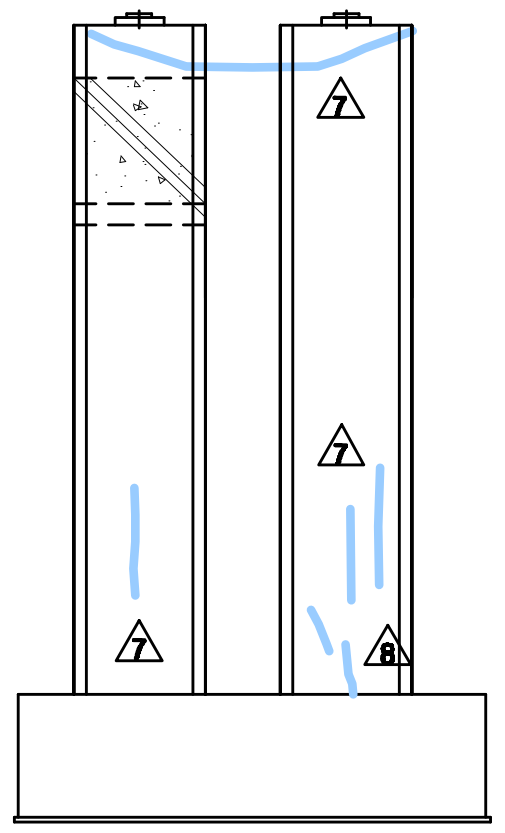
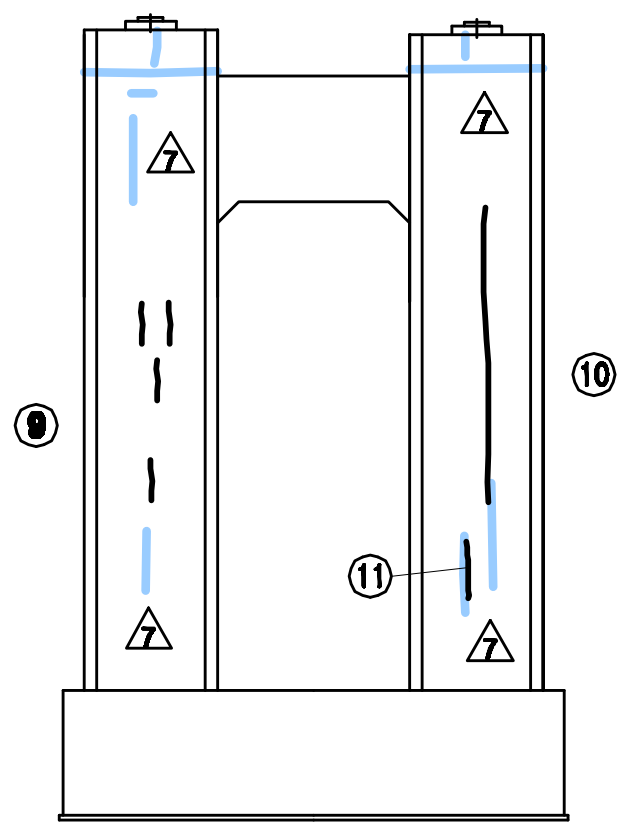
ID:남천교(대구)-교각 P13

번호	신(N) 구(P)	손상내용	손상현황						결함 상태	손상 물량	비고
			폭	길이	너비	물량	단위	개소			
1	구	우수측율탈 균열	0.1	0.1		0.10	㎡	4		0.40	
2	구	균열(0.3㎜이상)	0.3	2.0		2.00	m	1		2.00	
3	신	균열(0.3㎜미만)	0.2	2.0		2.00	m	1		2.00	
4	신	균열(0.3㎜미만)	0.2	6.0		6.00	m	1		6.00	
5	신	균열(0.3㎜미만)	0.2	3.0		3.00	m	2		6.00	
6	신	망상균열		1.5	2.0	3.00	㎡	1		3.00	
7	신	균열(0.3㎜미만)	0.2	2.0		2.00	m	6		12.00	
8	신	균열(0.3㎜미만)	0.2	4.0		4.00	m	2		8.00	
9	신	균열(0.3㎜미만)	0.2	1.0		1.00	m	4		4.00	
10	신	균열(0.3㎜미만)	0.2	6.0		6.00	m	1		6.00	
11	신	균열(0.3㎜미만)	0.2	1.0		1.00	m	1		1.00

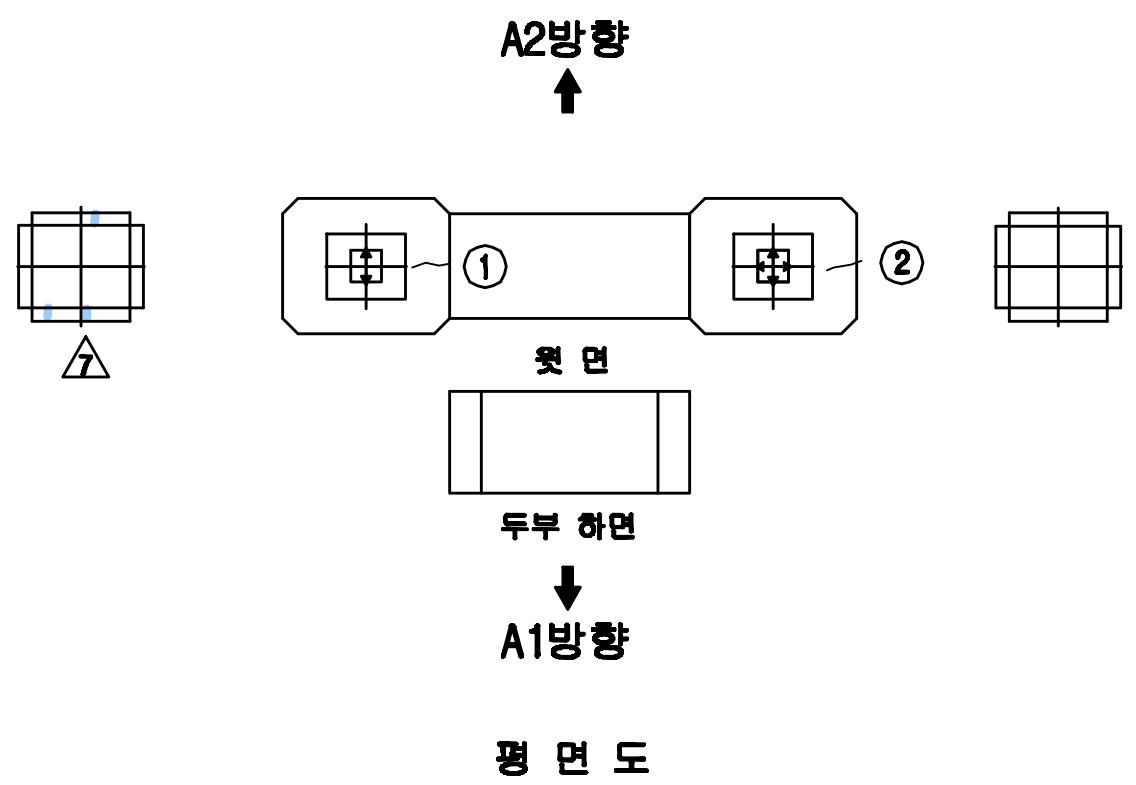
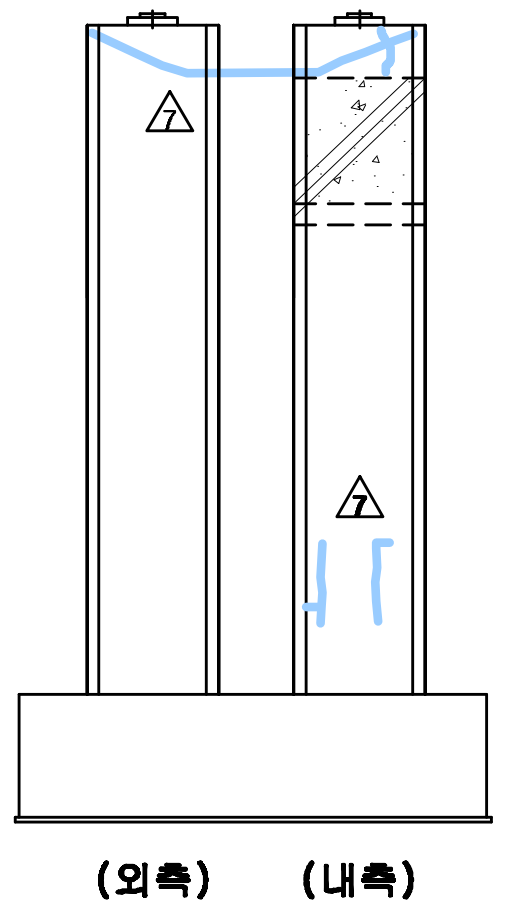
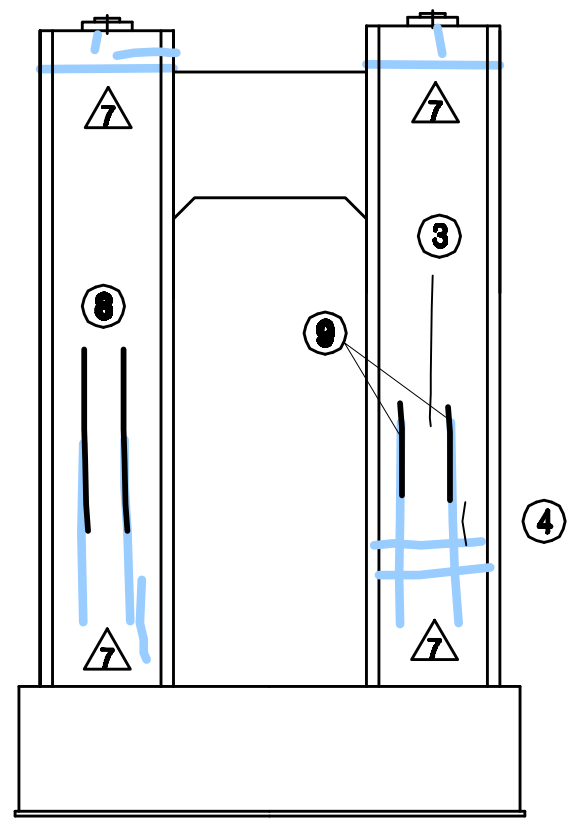
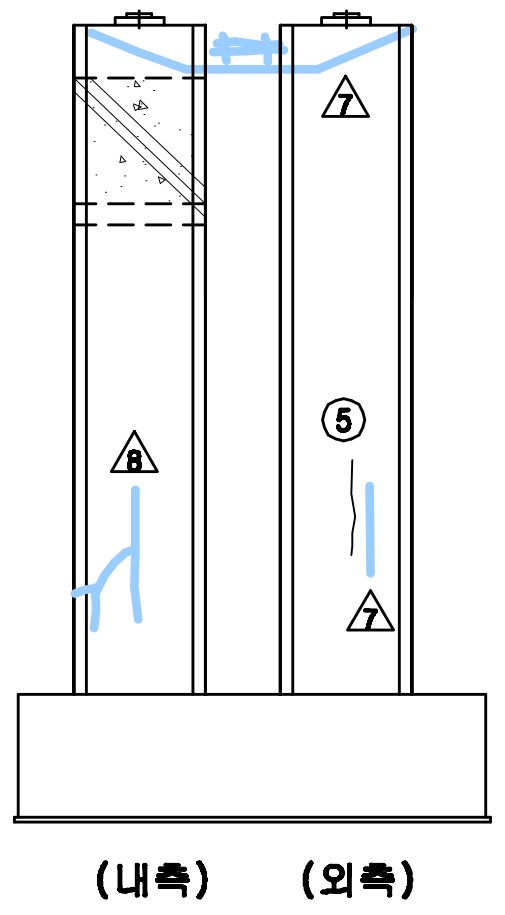
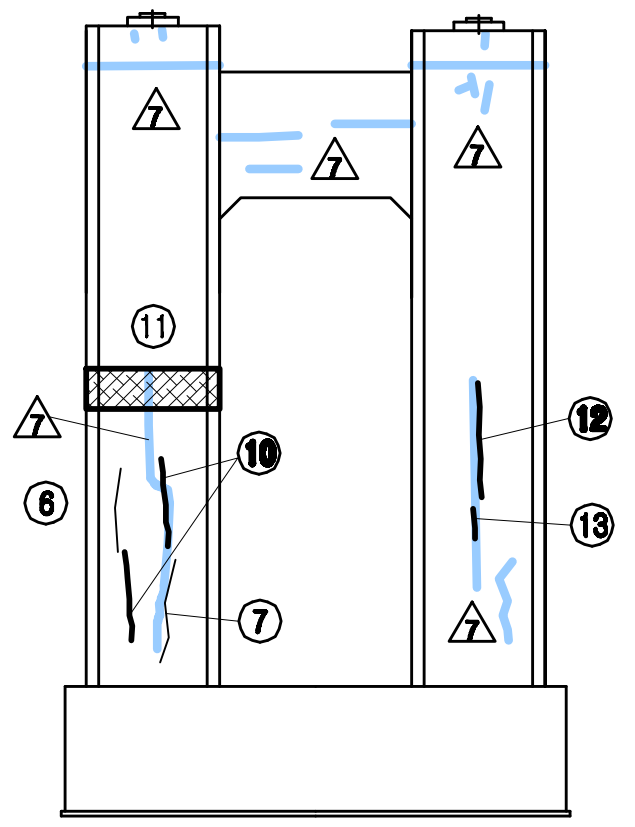
ID:남천교(대구)-교각 P14

번호	신(N) 구(P)	손상내용	손상현황						결함 상태	손상 물량	비고
			폭	길이	너비	물량	단위	개소			
1	구	균열(0.3mm미만)	0.2	1.0		1.00	m	1		1.00	
2	구	균열(0.3mm미만)	0.2	0.3		0.30	m	1		0.30	
3	구	균열(0.3mm이상)	0.3	1.0		1.00	m	1		1.00	
4	구	균열(0.3mm이상)	0.3	3.0		3.00	m	1		3.00	
5	구	균열(0.3mm미만)	0.2	1.5		1.50	m	1		1.50	
6	구	균열(0.3mm미만)	0.2	2.0		2.00	m	1		2.00	
7	구	균열(0.3mm미만)	0.1	2.0		2.00	m	1		2.00	
8	신	균열(0.3mm미만)	0.2	5.0		5.00	m	2		10.00	
9	신	균열(0.3mm미만)	0.2	2.0		2.00	m	2		4.00	
10	신	균열(0.3mm미만)	0.2	2.0		2.00	m	2		4.00	
11	신	망상균열		1.5	2.0	3.00	㎡	1		3.00	
12	신	균열(0.3mm미만)	0.2	7.0		7.00	m	1		7.00	
13	신	균열(0.3mm미만)	0.2	1.0		1.00	m	1		1.00

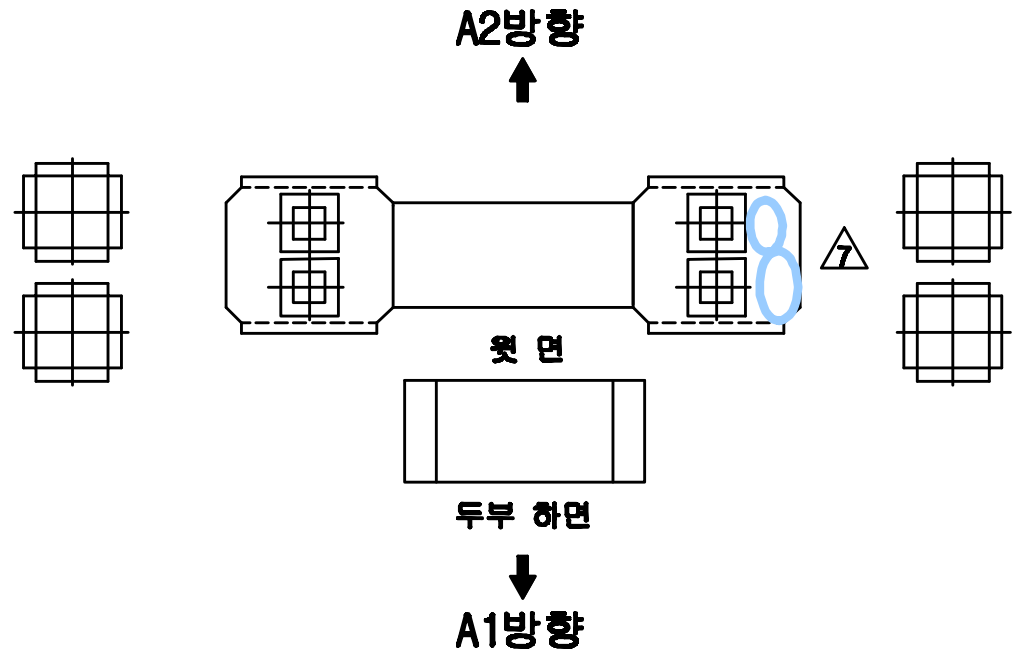
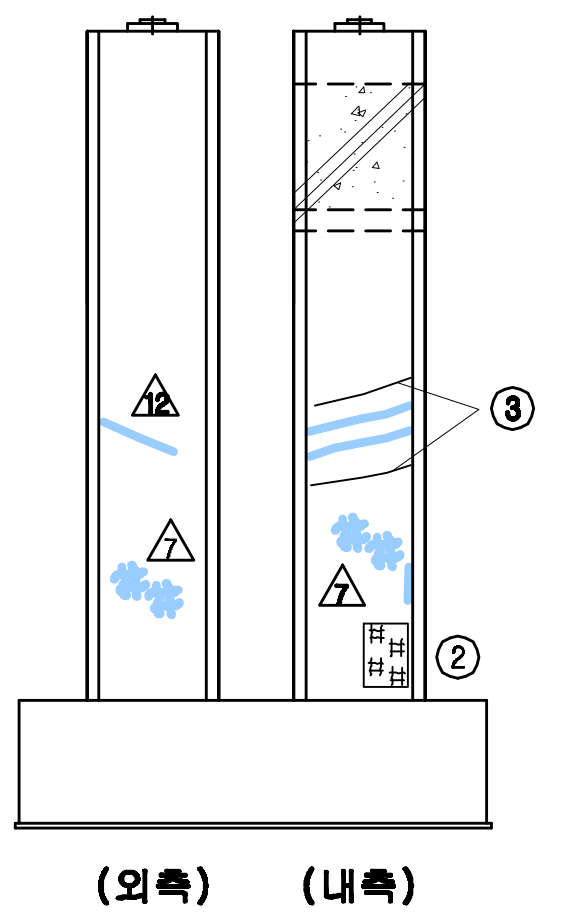
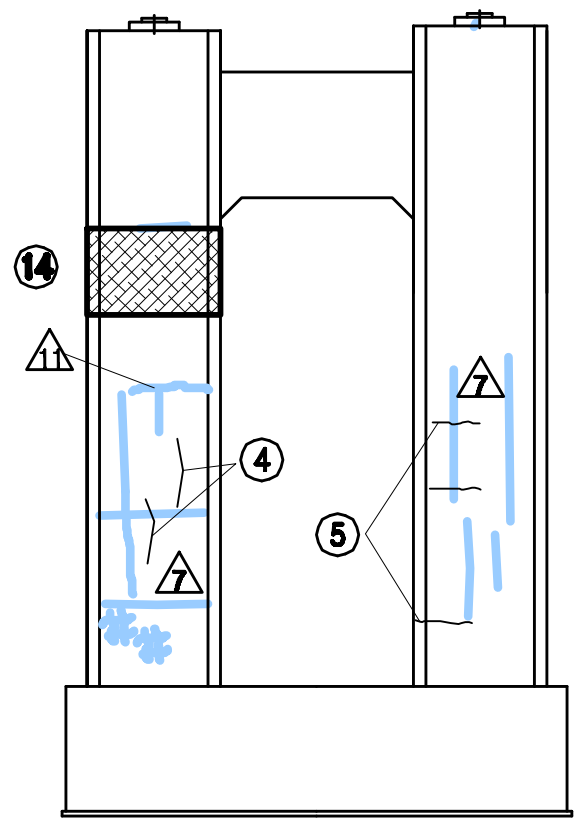
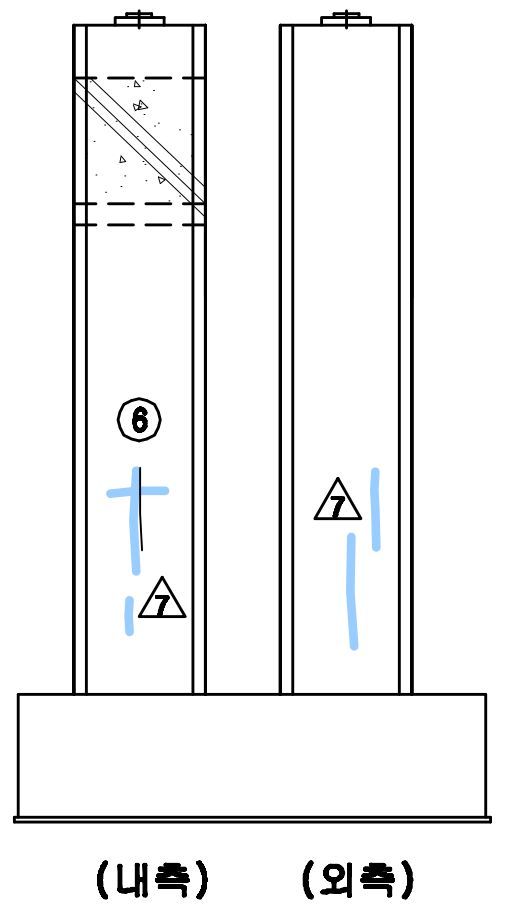
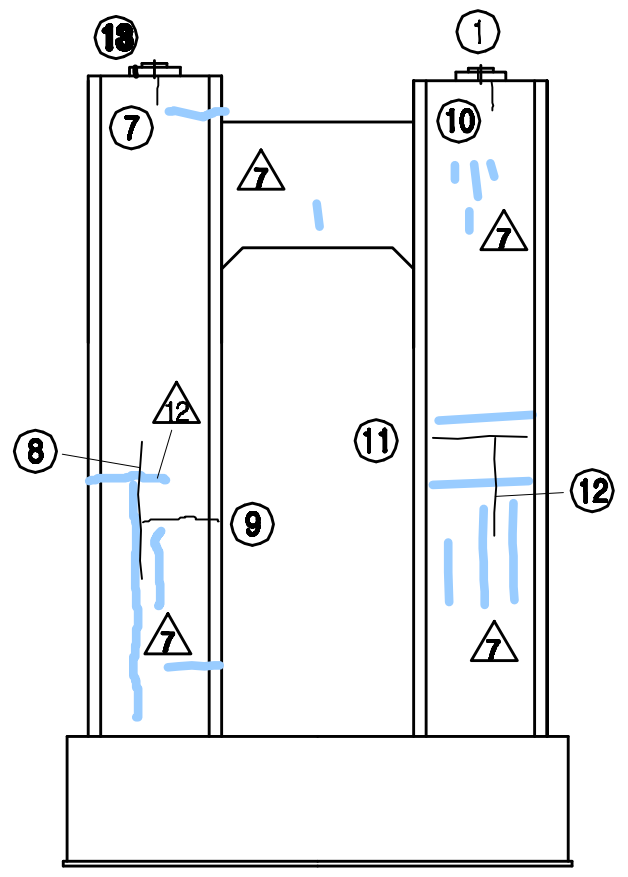
ID:남천교(대구)-교각 P15

번호	신(N) 구(P)	손상내용	손상현황						결함상태	손상물량	비고
			폭	길이	너비	물량	단위	개소			
1	구	받침콘크리트 균열	0.1	0.2		0.20	m	1		0.20	
2	구	망상균열		1.0	2.0	2.00	㎡	1		2.00	
3	구	균열(0.3mm미만)	0.2	0.8		0.80	m	2		1.60	
4	구	균열(0.3mm미만)	0.2	1.3		1.30	m	2		2.60	
5	구	균열(0.3mm미만)	0.2	1.0		1.00	m	3		3.00	
6	구	균열(0.3mm미만)	0.2	1.0		1.00	m	1		1.00	
7	구	균열(0.3mm미만)	0.1	1.0		1.00	m	1		1.00	
8	구	균열(0.3mm미만)	0.2	2.0		2.00	m	1		2.00	
9	구	균열(0.3mm미만)	0.2	2.0		2.00	m	1		2.00	
10	구	균열(0.3mm미만)	0.1	1.0		1.00	m	1		1.00	
11	구	균열(0.3mm이상)	0.3	3.0		3.00	m	1		3.00	
12	구	균열(0.3mm이상)	0.3	1.5		1.50	m	1		1.50	
13	신	받침콘크리트 균열	0.1	0.2		0.20	m	1		0.20	
14	신	망상균열		3.0	2.0	6.00	㎡	1		6.00

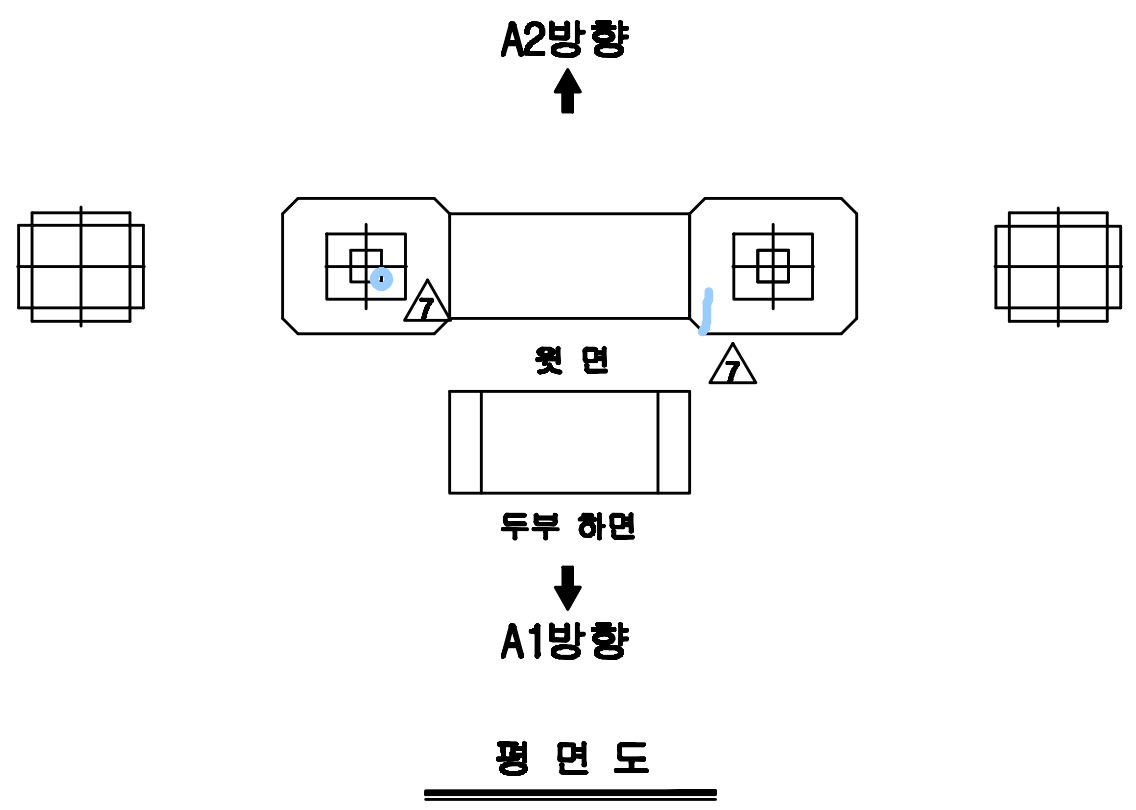
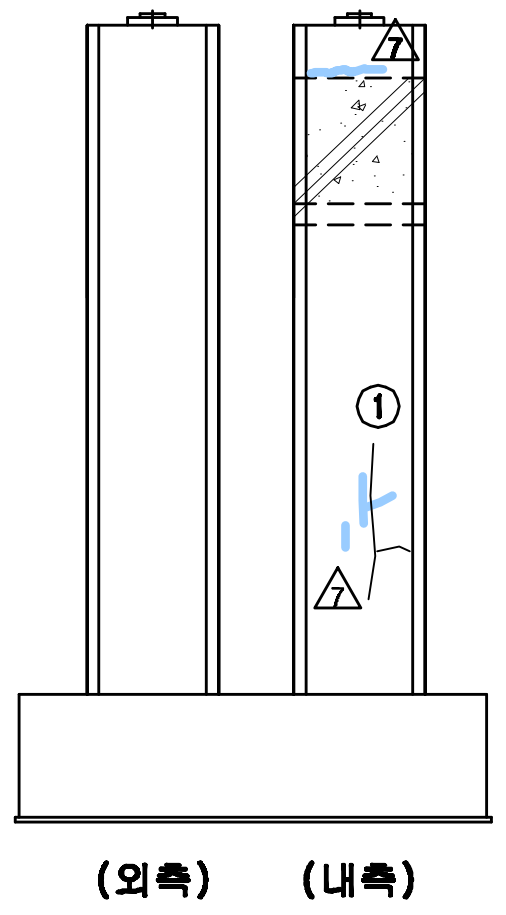
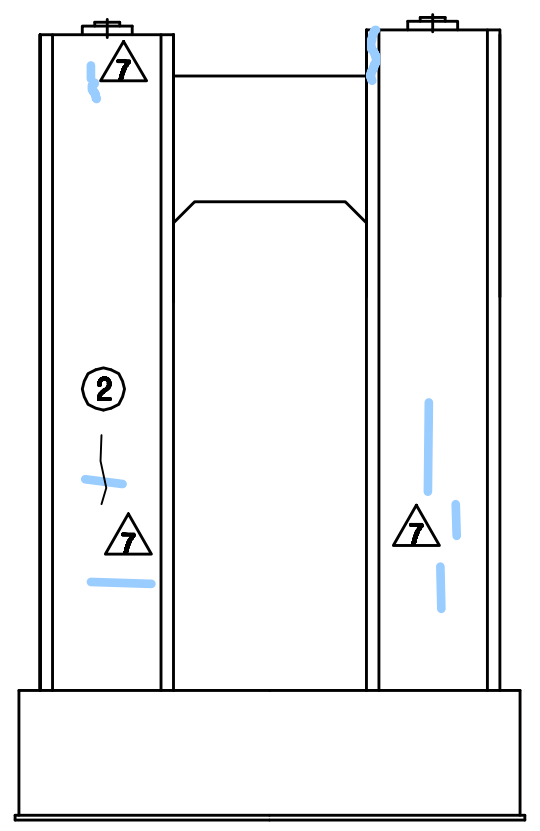
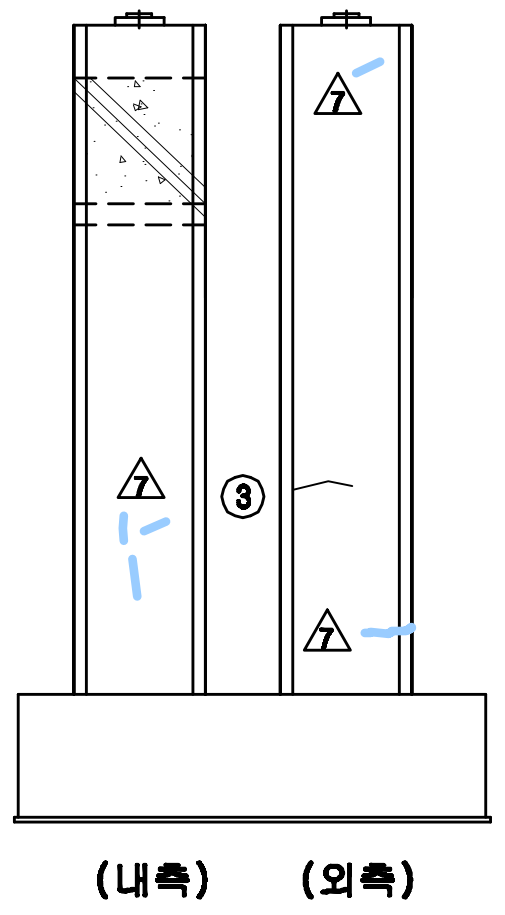
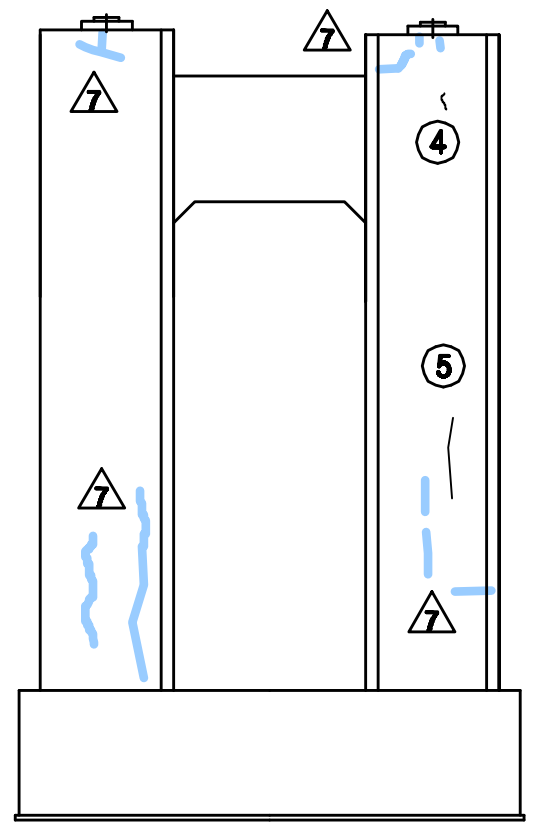
ID:남천교(대구)-교각 P16

* 점검로 사다리 고정 불량

번호	신(N) 구(P)	손상내용	손상현황						결함상태	손상물량	비고
			폭	길이	너비	물량	단위	개소			
1	구	균열(0.3mm미만)	0.2	1.8		1.80	m	2		3.60	
2	구	균열(0.3mm미만)	0.2	1.0		1.00	m	1		1.00	
3	구	균열(0.3mm미만)	0.1	1.5		1.50	m	1		1.50	
4	구	균열(0.3mm미만)	0.2	0.6		0.60	m	1		0.60	
5	구	균열(0.3mm미만)	0.2	2.0		2.00	m	1		2.00

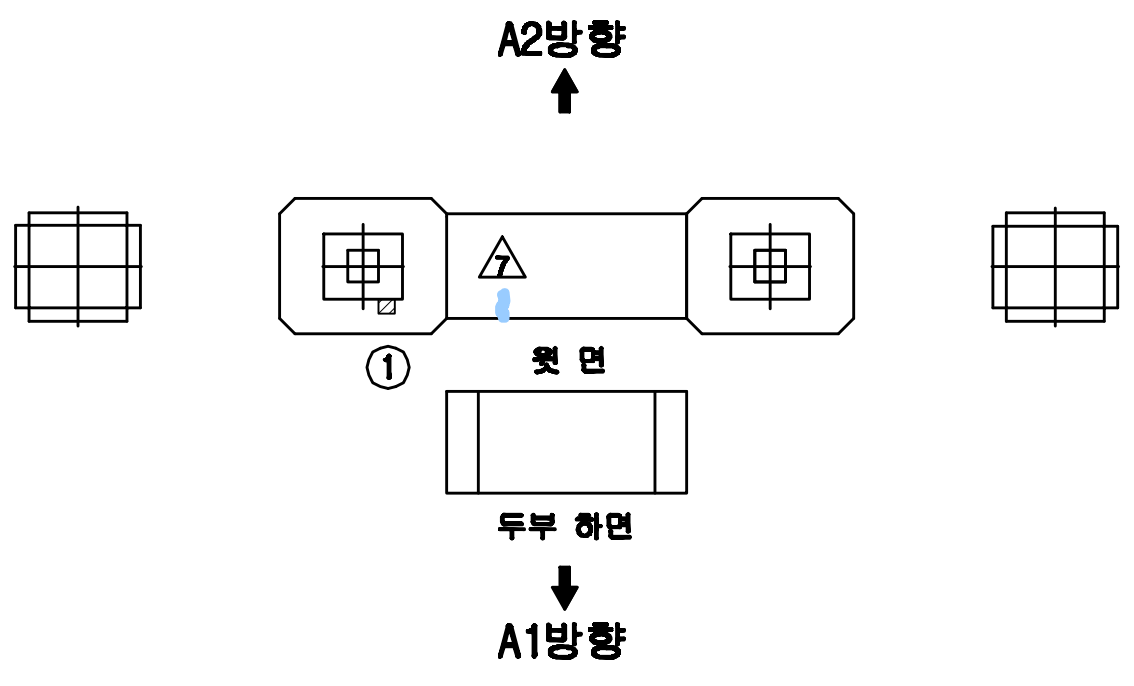
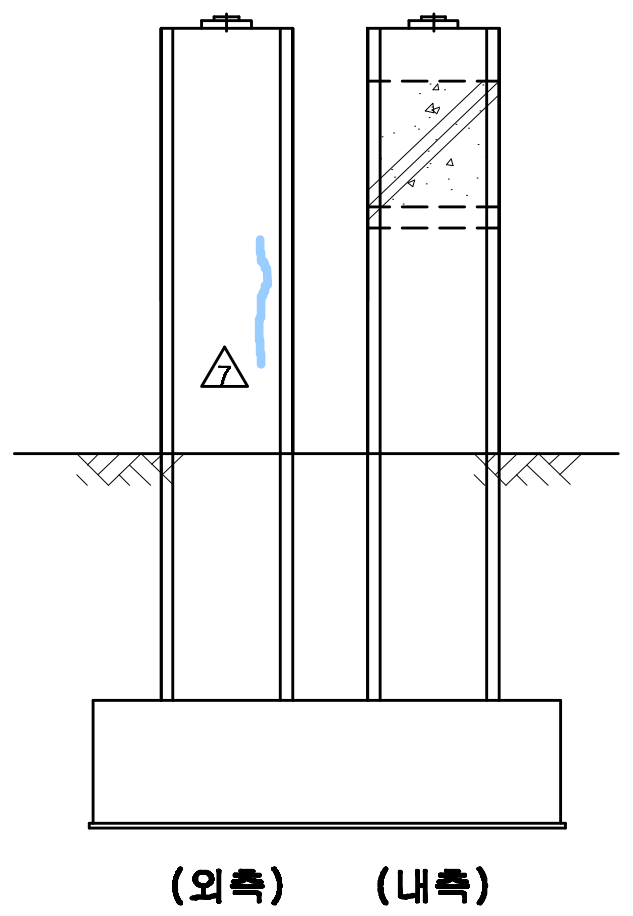
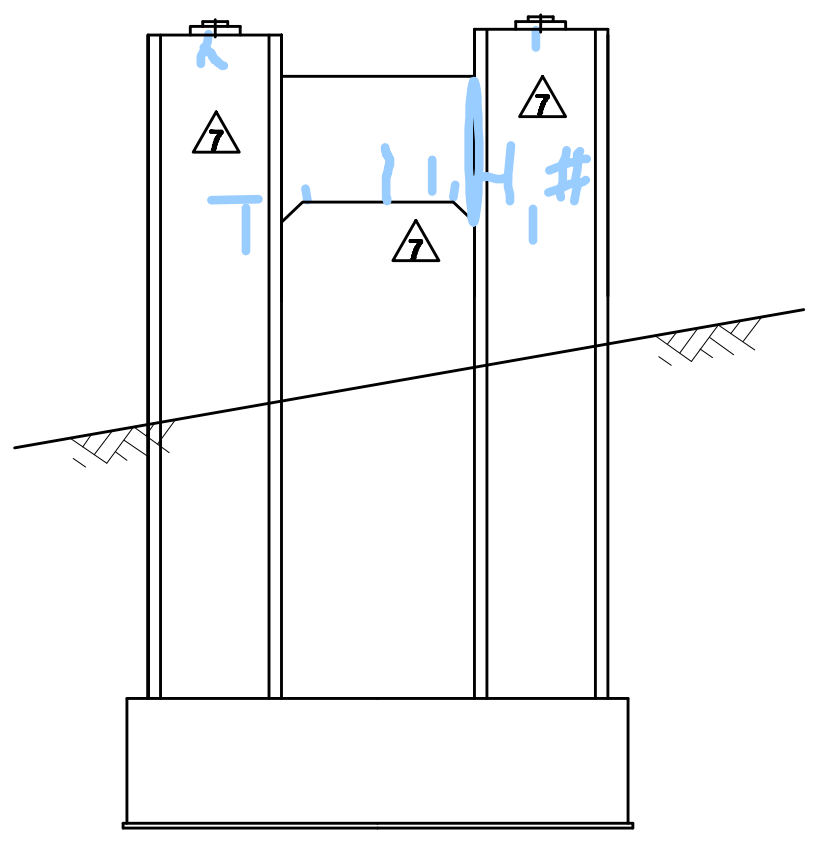
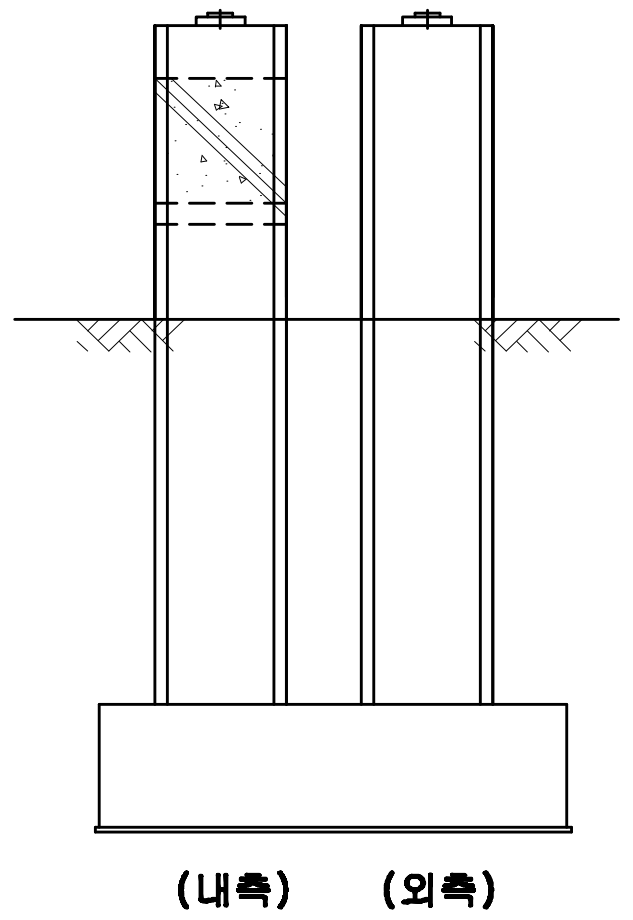
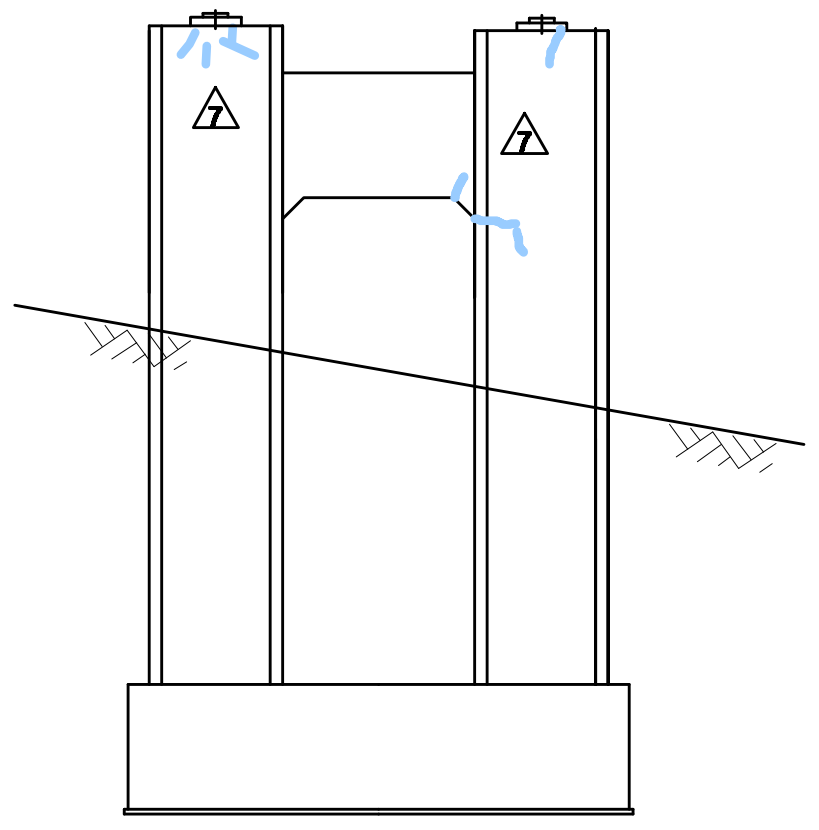
ID:남천교(대구)-교각 P17

번호	신(N) 구(P)	손상내용	손상현황						결함 상태	손상 물량	비고
			폭	길이	너비	물량	단위	개소			
1	구	도장손상		0.2	0.1	0.02	㎡	1		0.02
