ID:남천교(대구)-교면포장 S1

용 역 명	2015년 하반기 시설물 안전점검용역(1구간 정밀안전진단)
과업기간	2015. 08. 05 ~ 2015. 12. 31
발 주 처	신대구부산고속도로주식회사
용 역 사	(주)아워브레인 OUR BRAIN CO.,LTD
도면번호	001

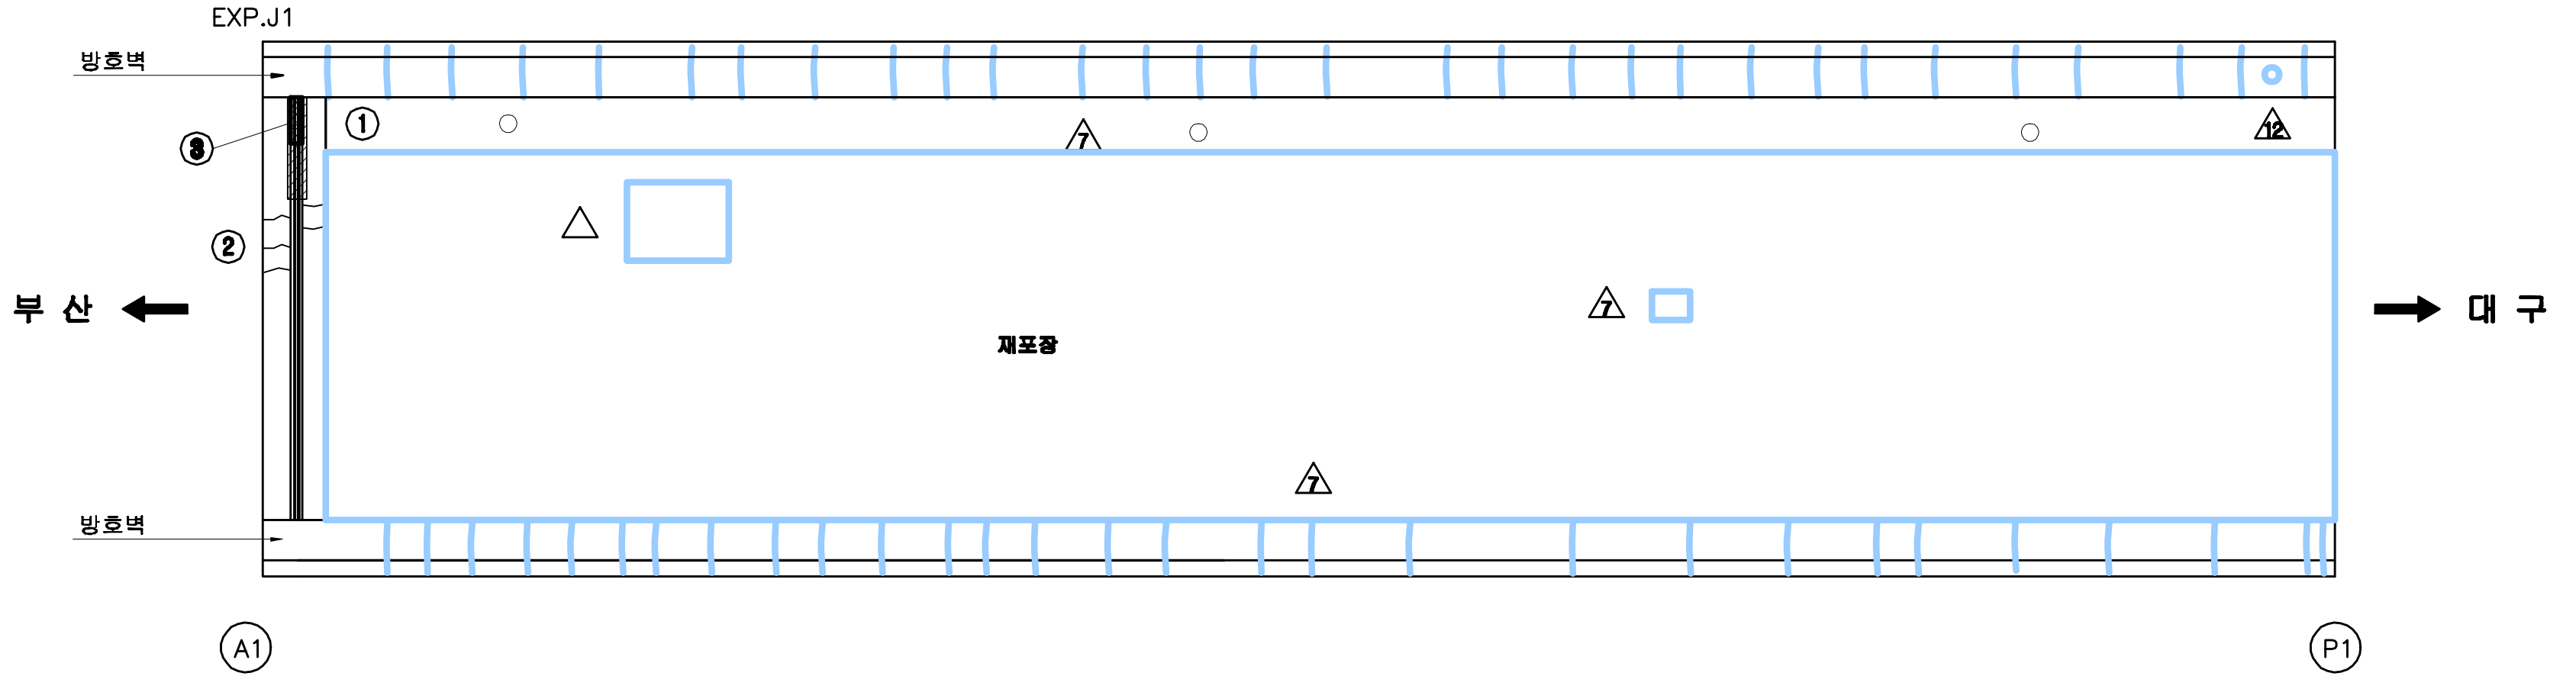
ID:남천교(부산)-교면포장 S1

번호	신(N) 구(P)	손상내용	손상현황						결함 상태	손상 물량	비고
			폭	길이	너비	물량	단위	개소			
1	구	본체 부식		2.5		2.50	m	1		2.50	
2	구	후타재 균열	0.2	0.4		0.40	m	5		2.00	
3	신	본체 유간 이물질퇴적		1.0		1.00	m	1		1.00

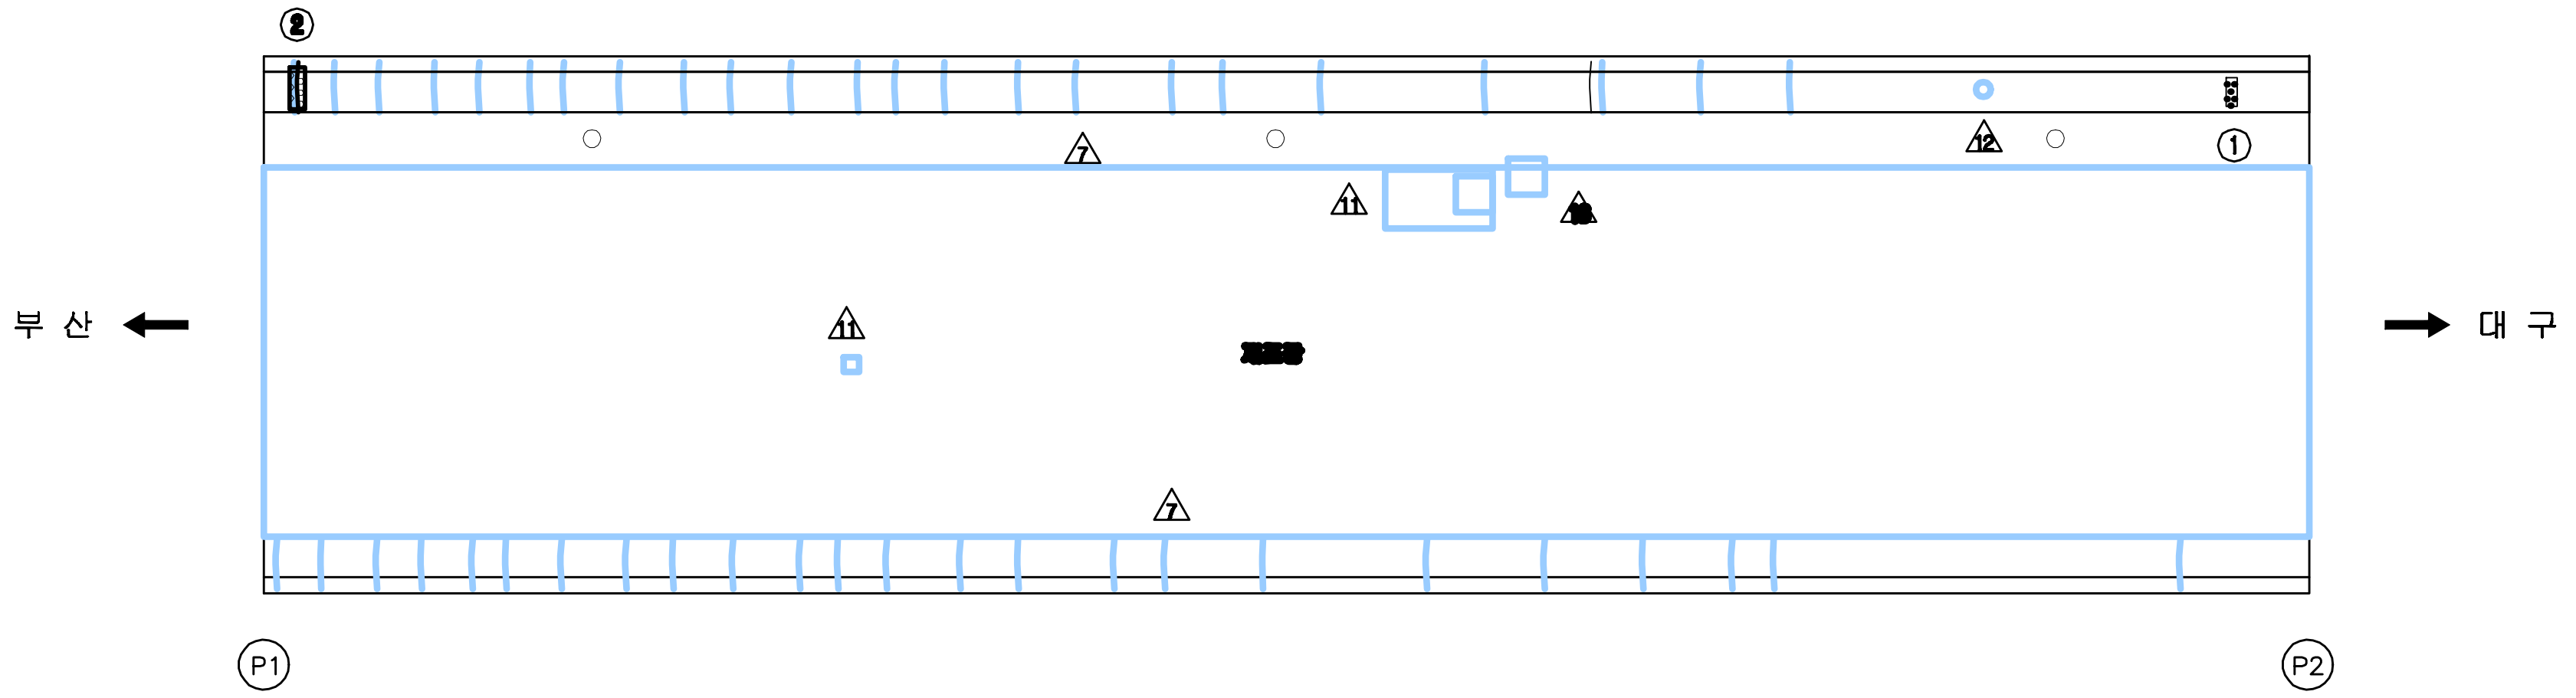
번호	신(N) 구(P)	손상내용	손상현황						결함상태	손상물량	비고
			폭	길이	너비	물량	단위	개소			
1	구	균열부백태		0.1	0.5	0.05	㎡	1		0.05	
2	신	보수부 균열부백태		0.1	1.0	0.10	㎡	1		0.10

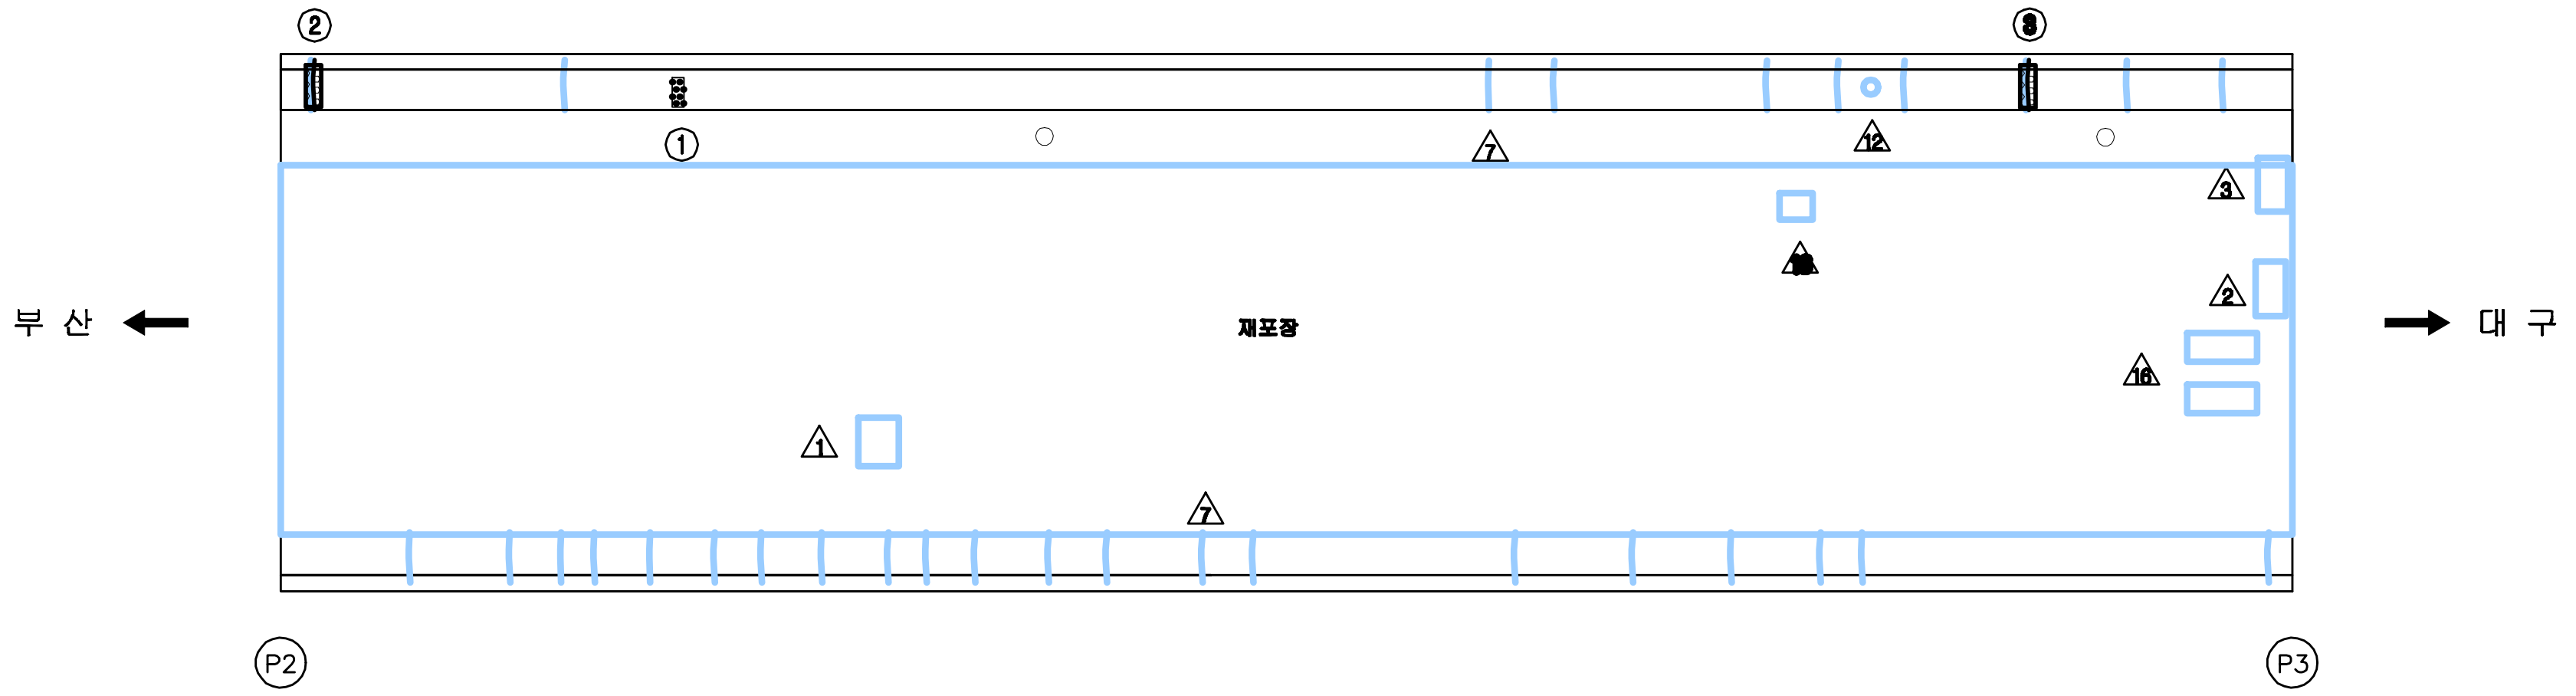
번호	신(N) 구(P)	손상내용	손상현황						결함상태	손상물량	비고
			폭	길이	너비	물량	단위	개소			
1	구	균열부백태		0.1	0.5	0.05	㎡	1		0.05	
2	신	보수부 균열부백태		0.1	1.0	0.10	㎡	1		0.10	
3	신	보수부 균열부백태		0.1	1.0	0.10	㎡	1		0.10

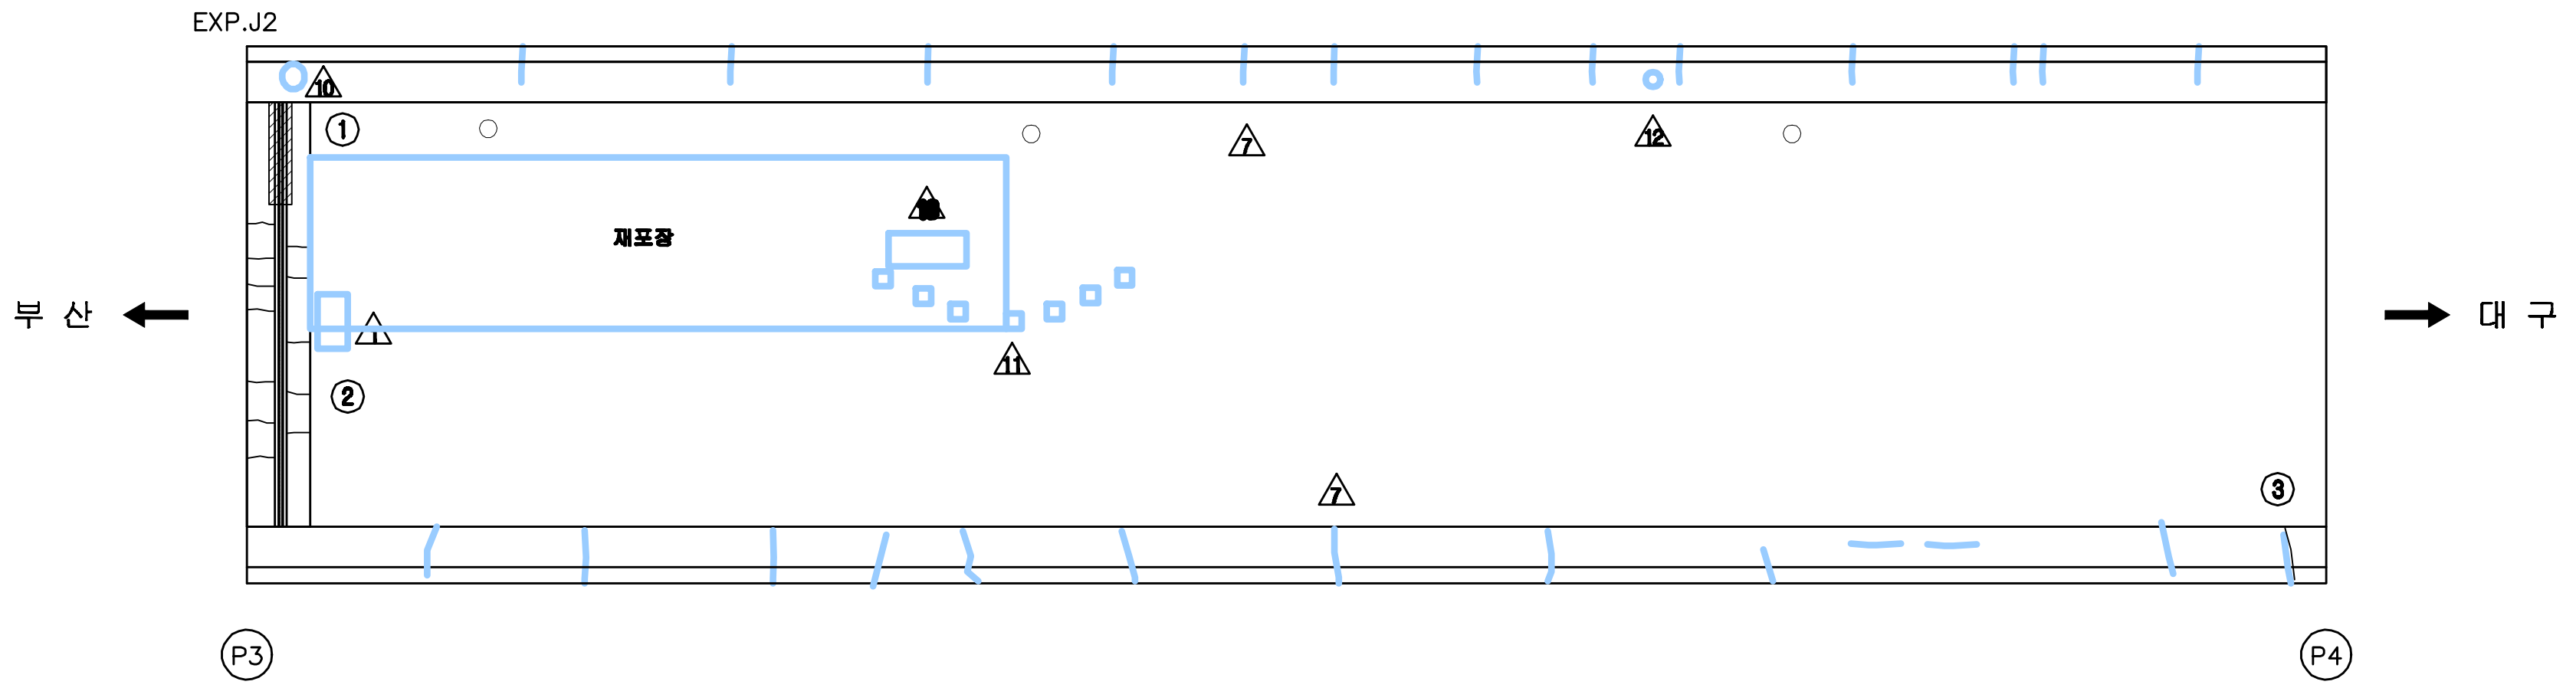
번호	신(N) 구(P)	손상내용	손상현황						결함 상태	손상 물량	비고
			폭	길이	너비	물량	단위	개소			
1	구	본체 부식		2.5		2.50	m	1		2.50	
2	구	후타재 균열	0.2	0.4		0.40	m	12		4.80	
3	구	균열(0.3mm미만)	0.2	1.0		1.00	m	1		1.00

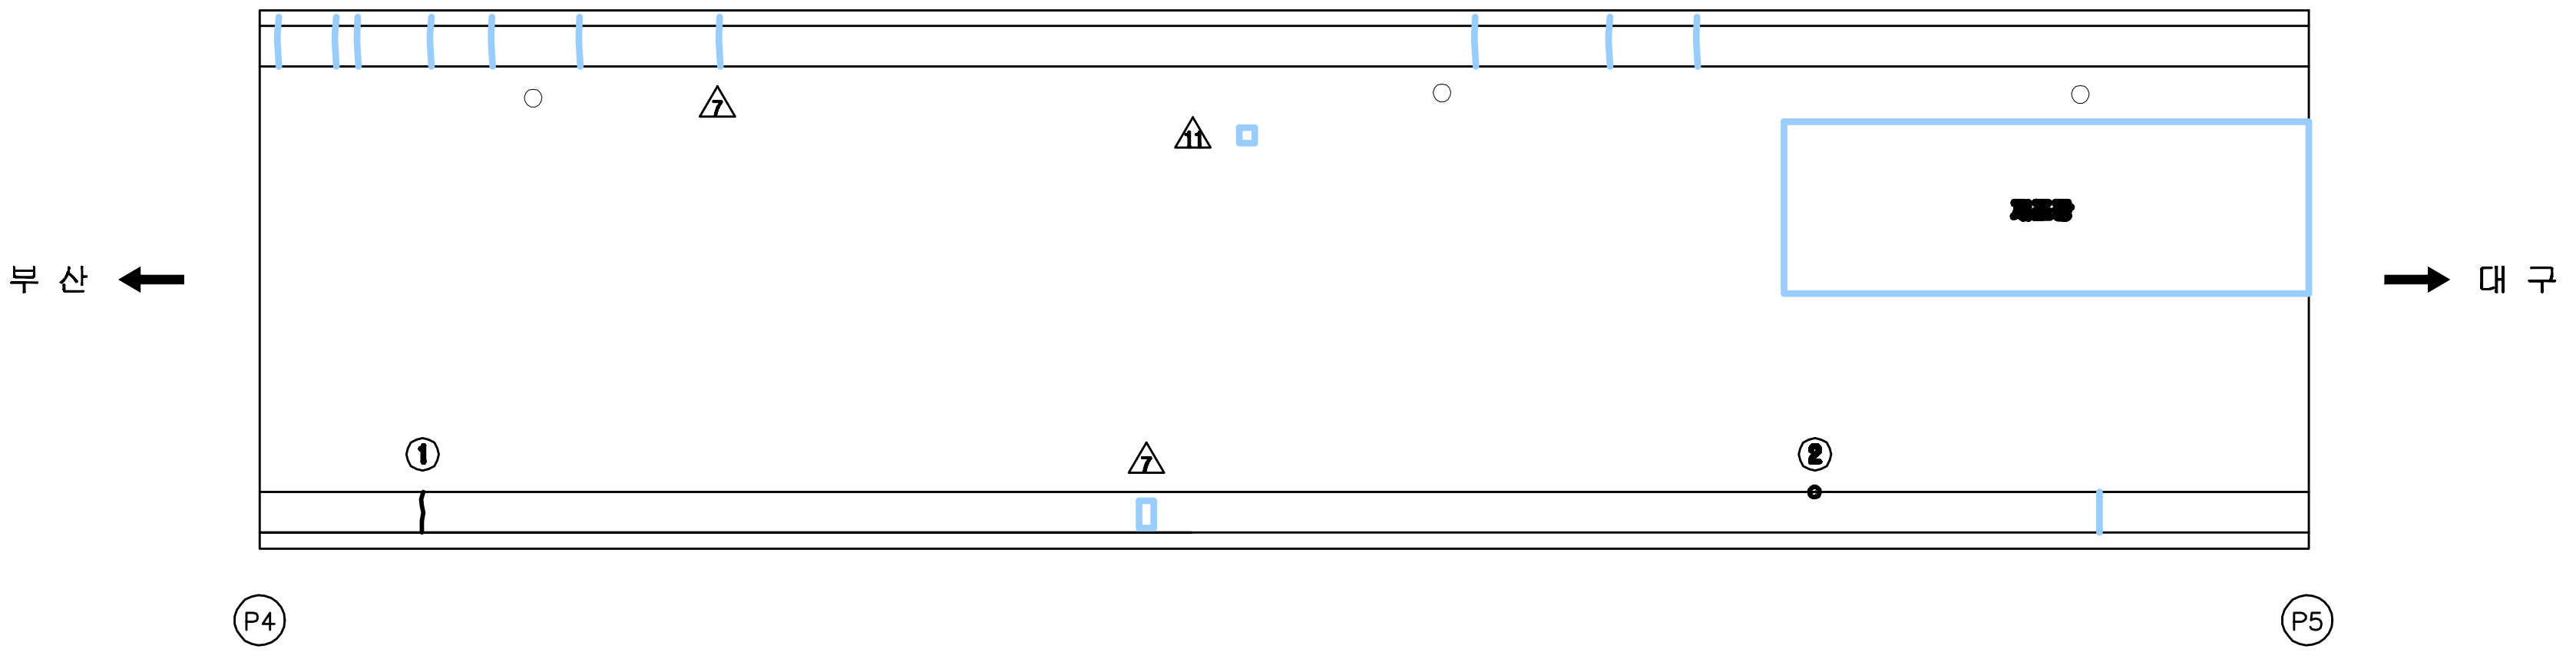
번호	신(N) 구(P)	손상내용	손상현황						결함 상태	손상 물량	비고
			폭	길이	너비	물량	단위	개소			
1	신	보수부 재균열(0.3㎜미만)	0.2	1.0		1.00	m	1		1.00	
2	신	엘리네이터 파손				1.00	EA	1		1.00

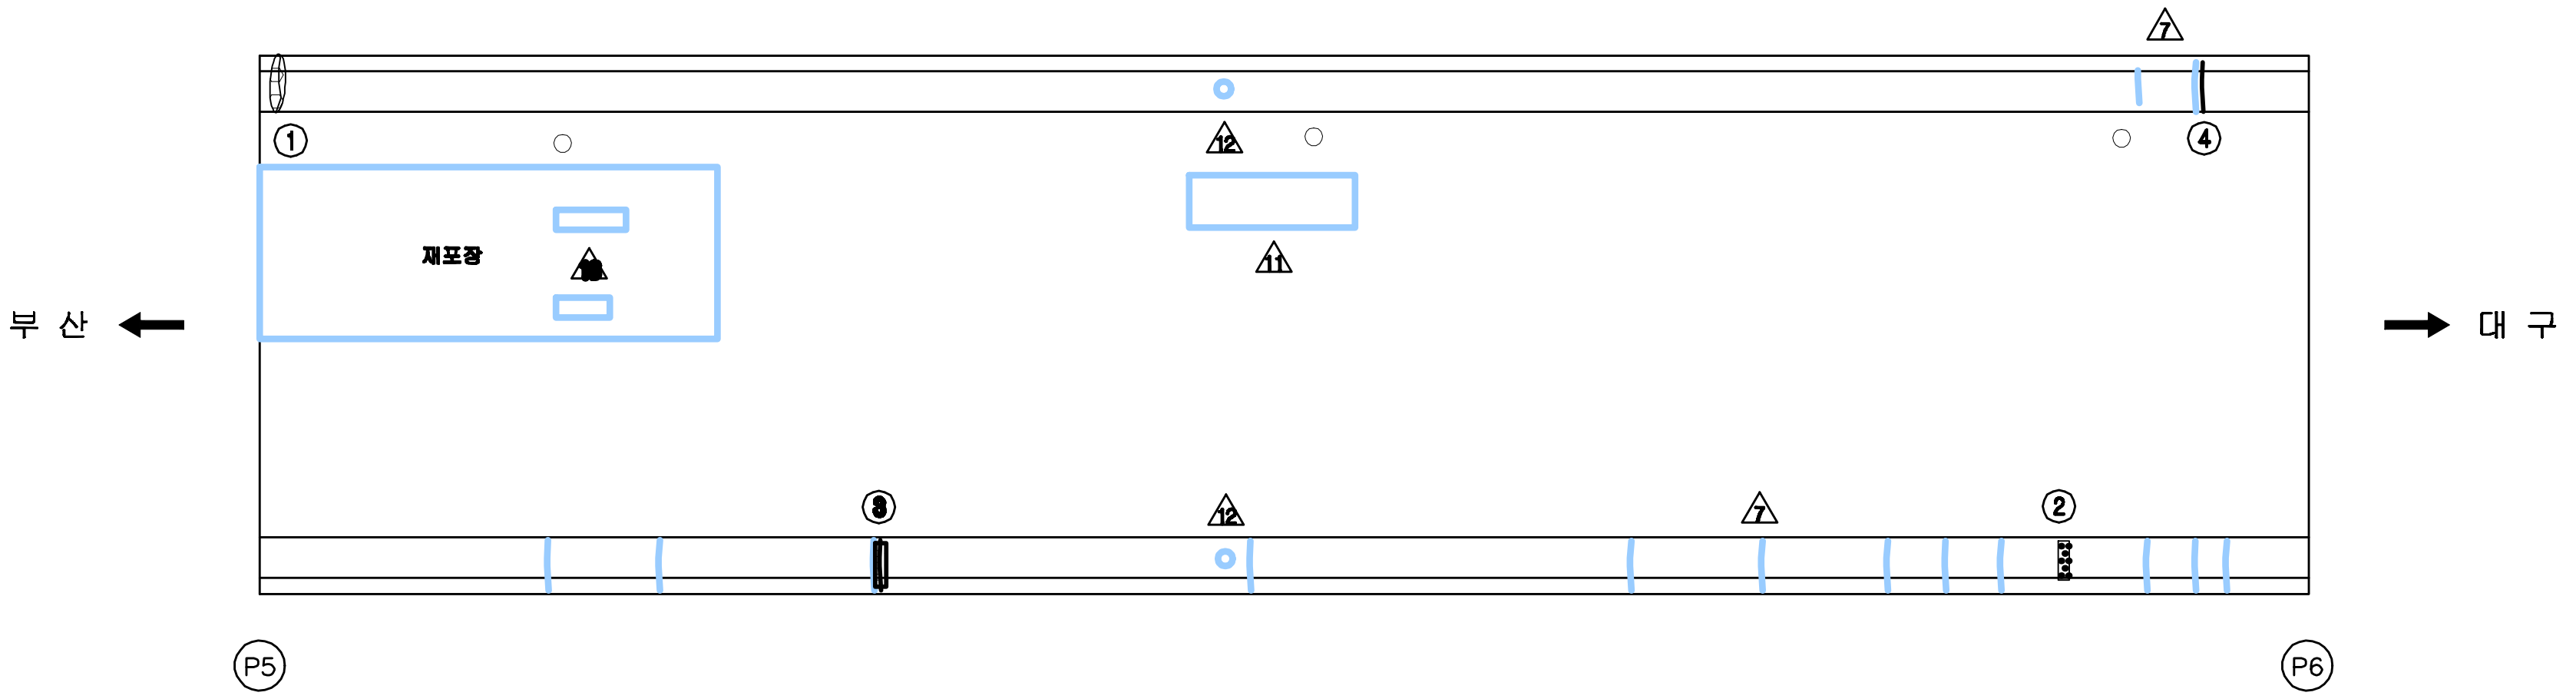
번호	신(N) 구(P)	손상내용	손상현황						결함 상태	손상 물량	비고
			폭	길이	너비	물량	단위	개소			
1	구	균열부백태		0.1	1.0	0.10	㎡	1		0.10	
2	구	균열부백태		0.1	1.0	0.10	㎡	1		0.10	
3	신	보수부 균열부백태		0.1	0.6	0.06	㎡	1		0.06	
4	신	보수부 재균열(0.3㎜미만)	0.2	1.0		1.00	m	1		1.00

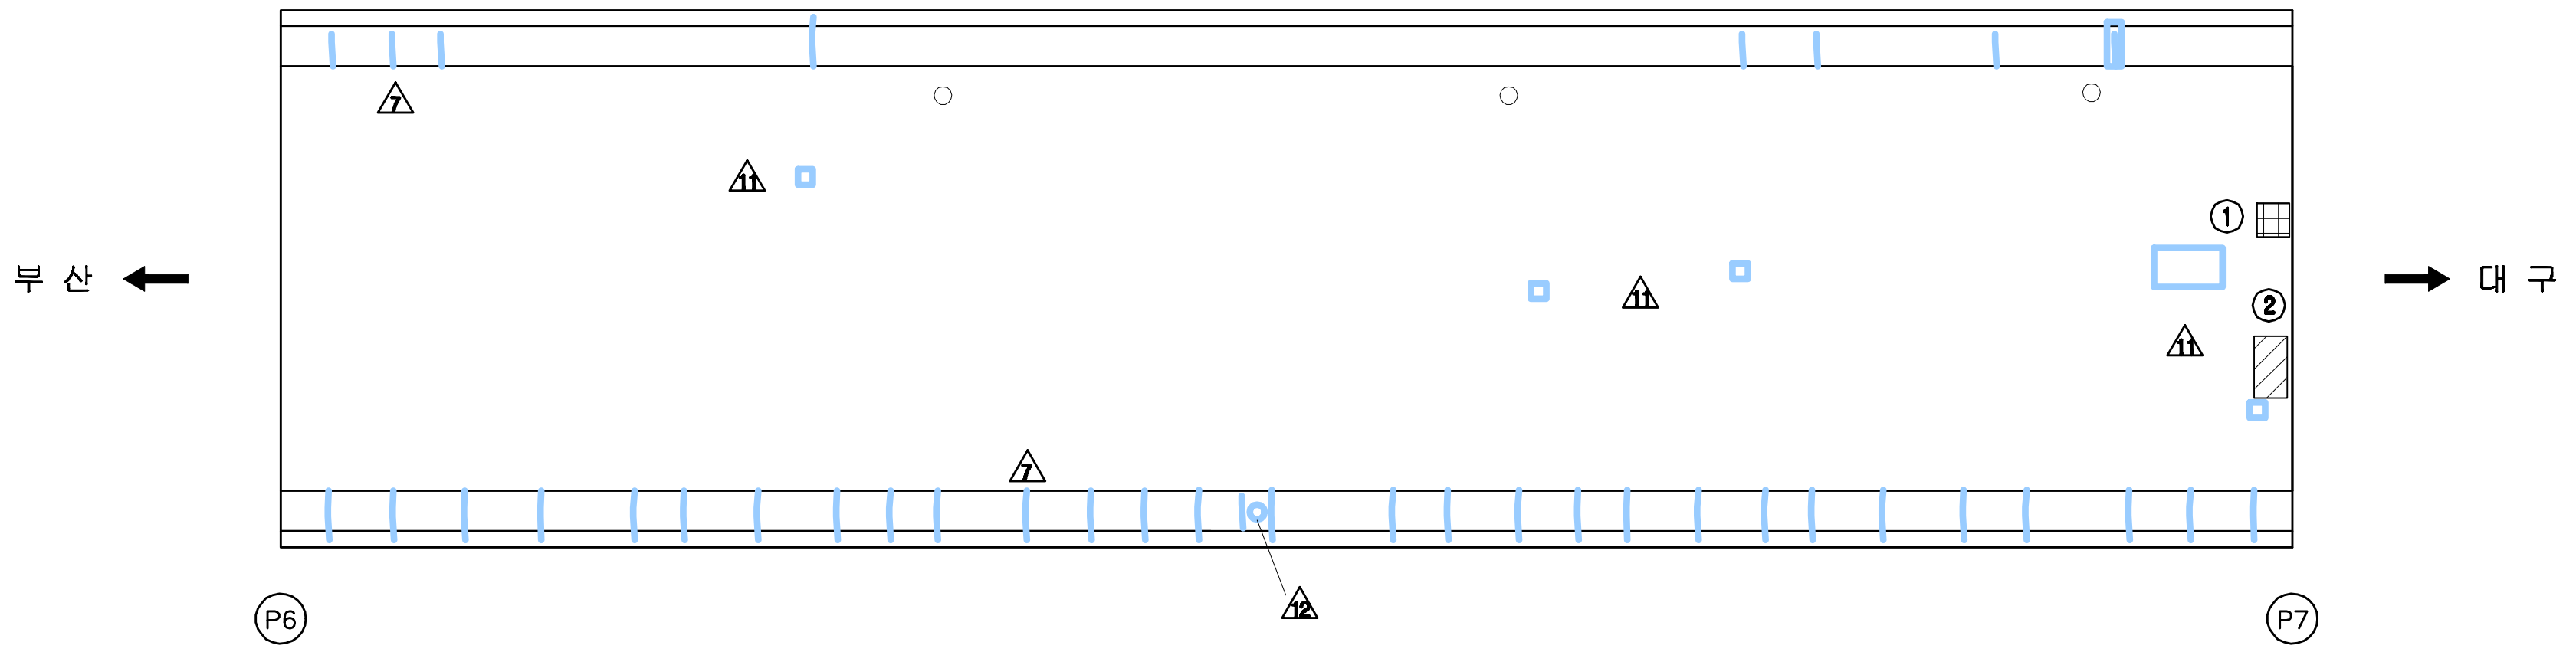
번호	신(N) 구(P)	손상내용	손상현황						결함 상태	손상 물량	비고
			폭	길이	너비	물량	단위	개소			
1	구	패임		0.1	0.1	0.01	㎡	1		0.01	
2	구	소성변형		1.0	3.0	3.00	㎡	1		3.00

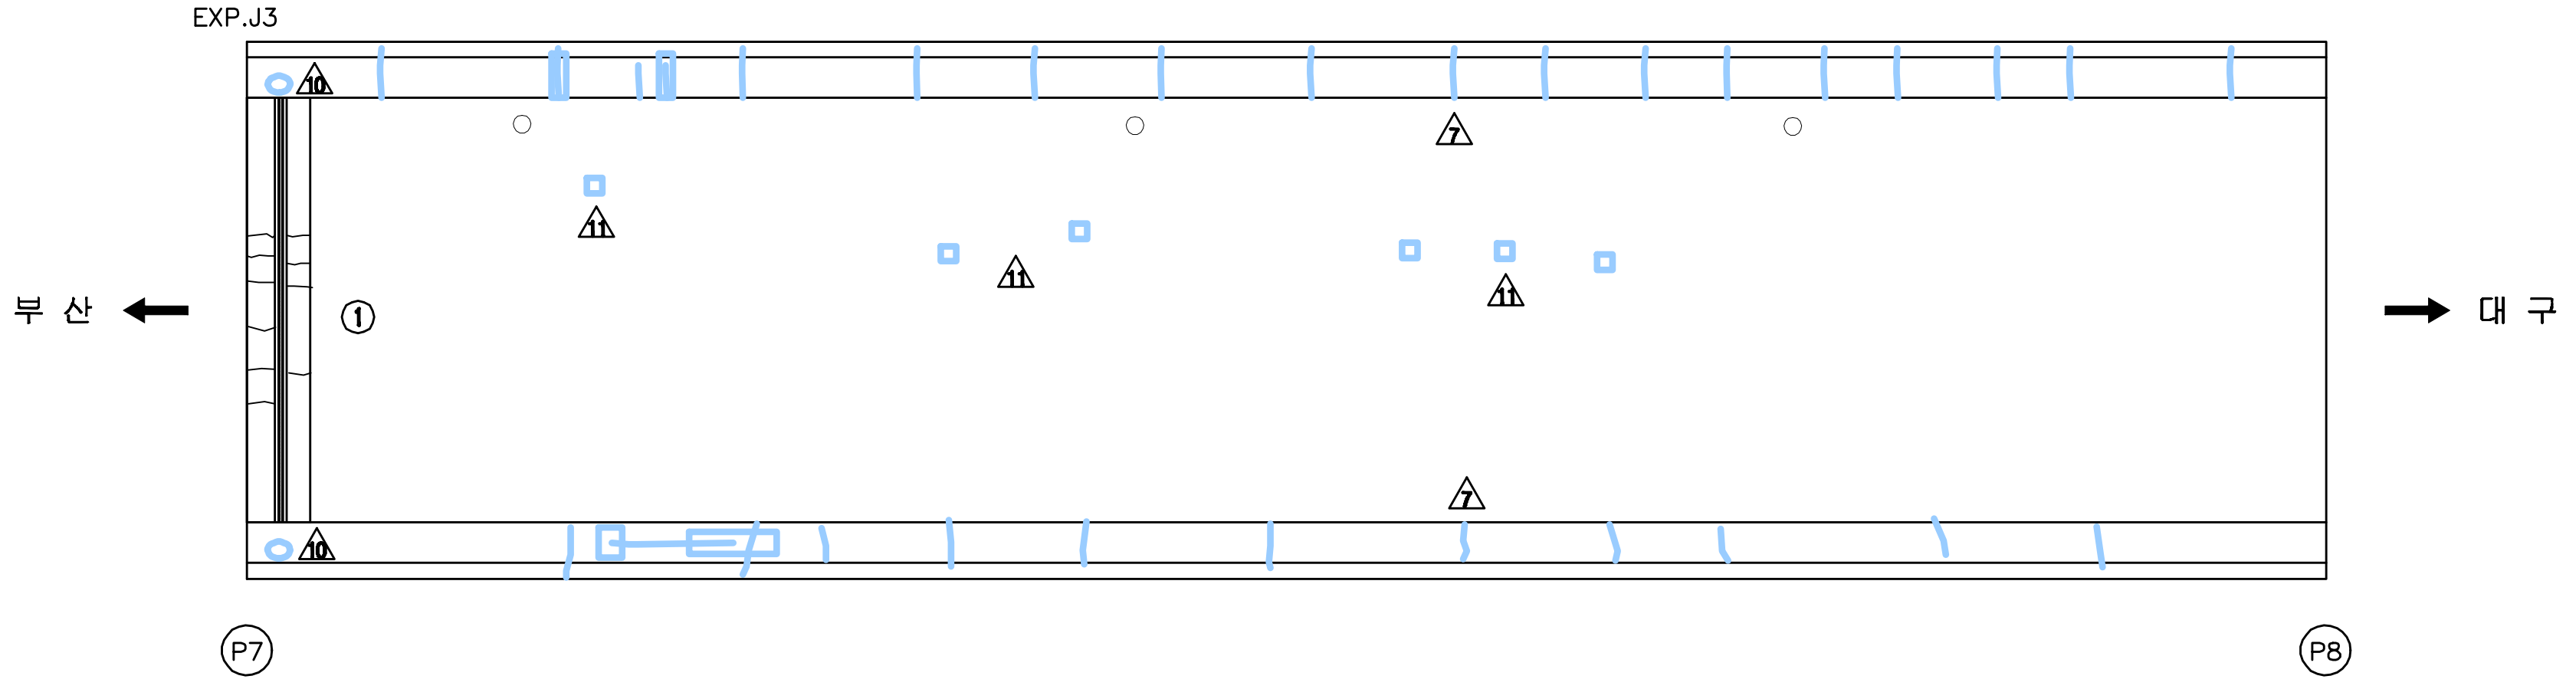
ID:남천교(부산)-교면포장 S8

번호	신(N) 구(P)	손상내용	손상현황						결함상태	손상물량	비고
			폭	길이	너비	물량	단위	개소			
1	구	후타재 균열	0.2	0.4		0.40	m	10		4.00

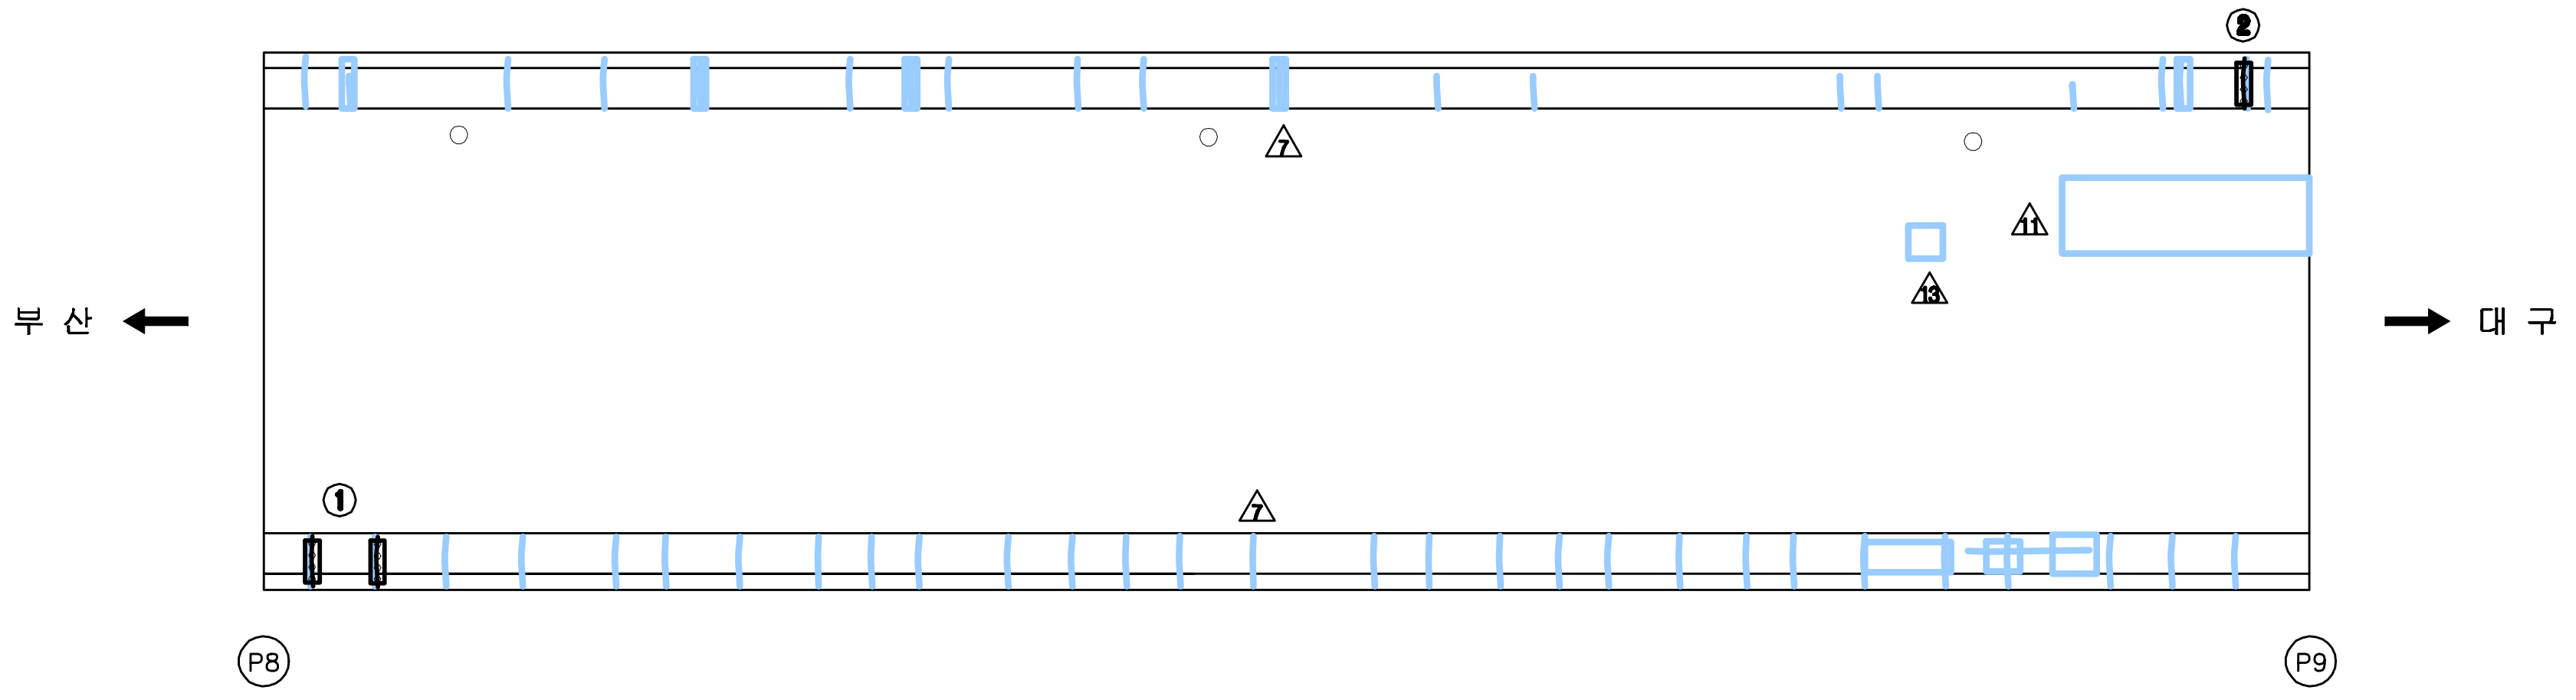
번호	신(N) 구(P)	손상내용	손상현황						결함 상태	손상 물량	비고
			폭	길이	너비	물량	단위	개소			
1	신	보수부 균열부백태		0.1	1.0	0.10	㎡	2		0.20	
2	신	보수부 균열부백태		0.1	1.0	0.10	㎡	1		0.10

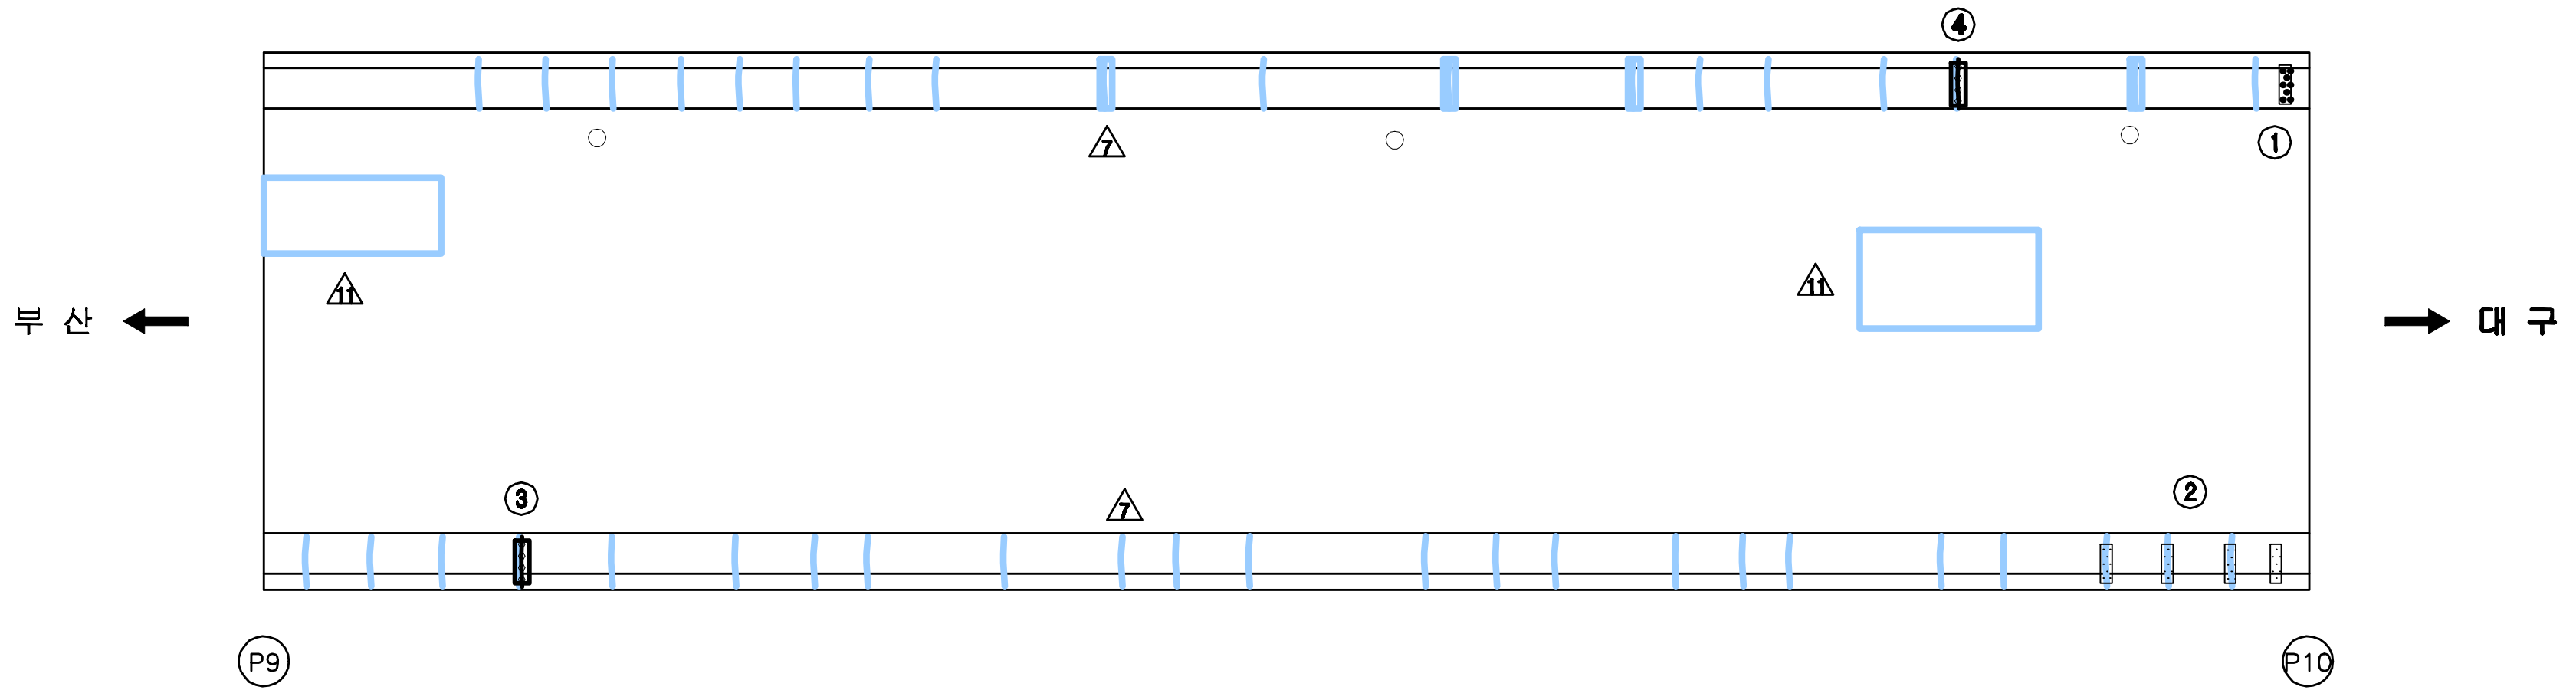
번호	신(N) 구(P)	손상내용	손상현황						결함상태	손상물량	비고
			폭	길이	너비	물량	단위	개소			
1	구	균열부백태		0.1	1.0	0.10	㎡	1		0.10	
2	구	균열부백태		0.1	1.0	0.10	㎡	4		0.40	
3	신	보수부 균열부백태		0.1	1.0	0.10	㎡	1		0.10	
4	신	보수부 균열부백태		0.1	1.0	0.10	㎡	1		0.10

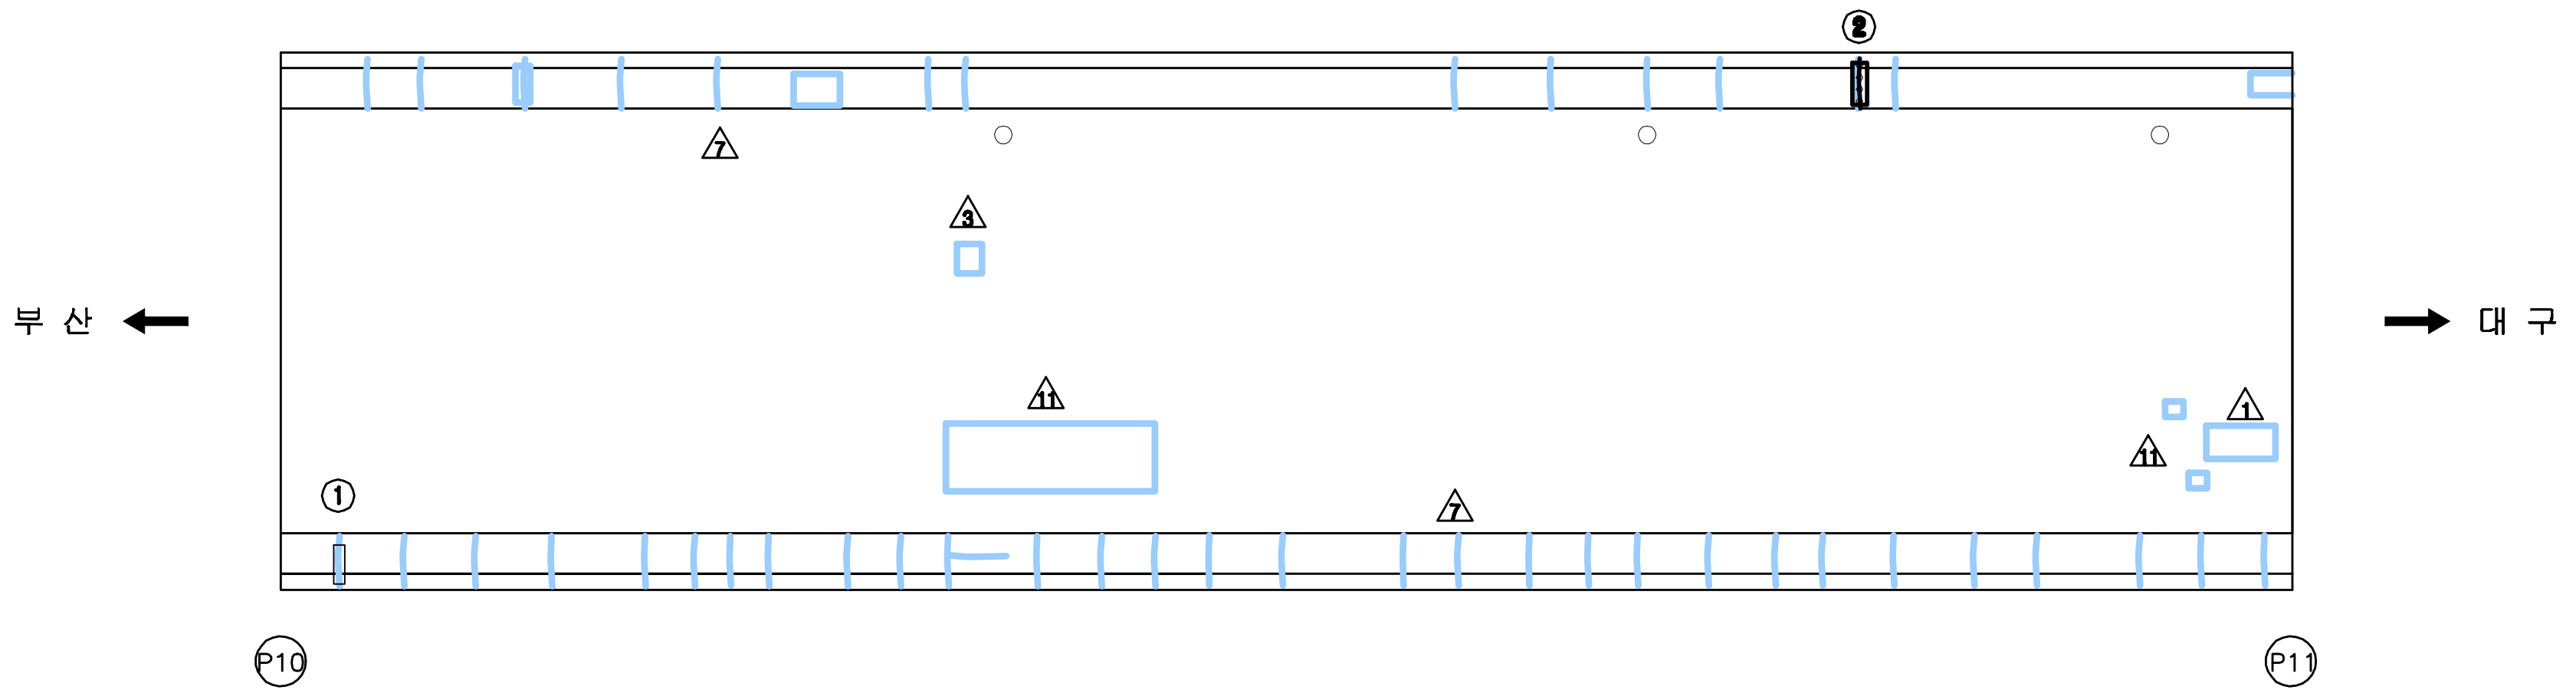
번호	신(N) 구(P)	손상내용	손상현황						결함 상태	손상 물량	비고
			폭	길이	너비	물량	단위	개소			
1	구	균열부백태		0.1	1.0	0.10	㎡	1		0.10	
2	신	보수부 균열부백태		0.1	1.0	0.10	㎡	1		0.10

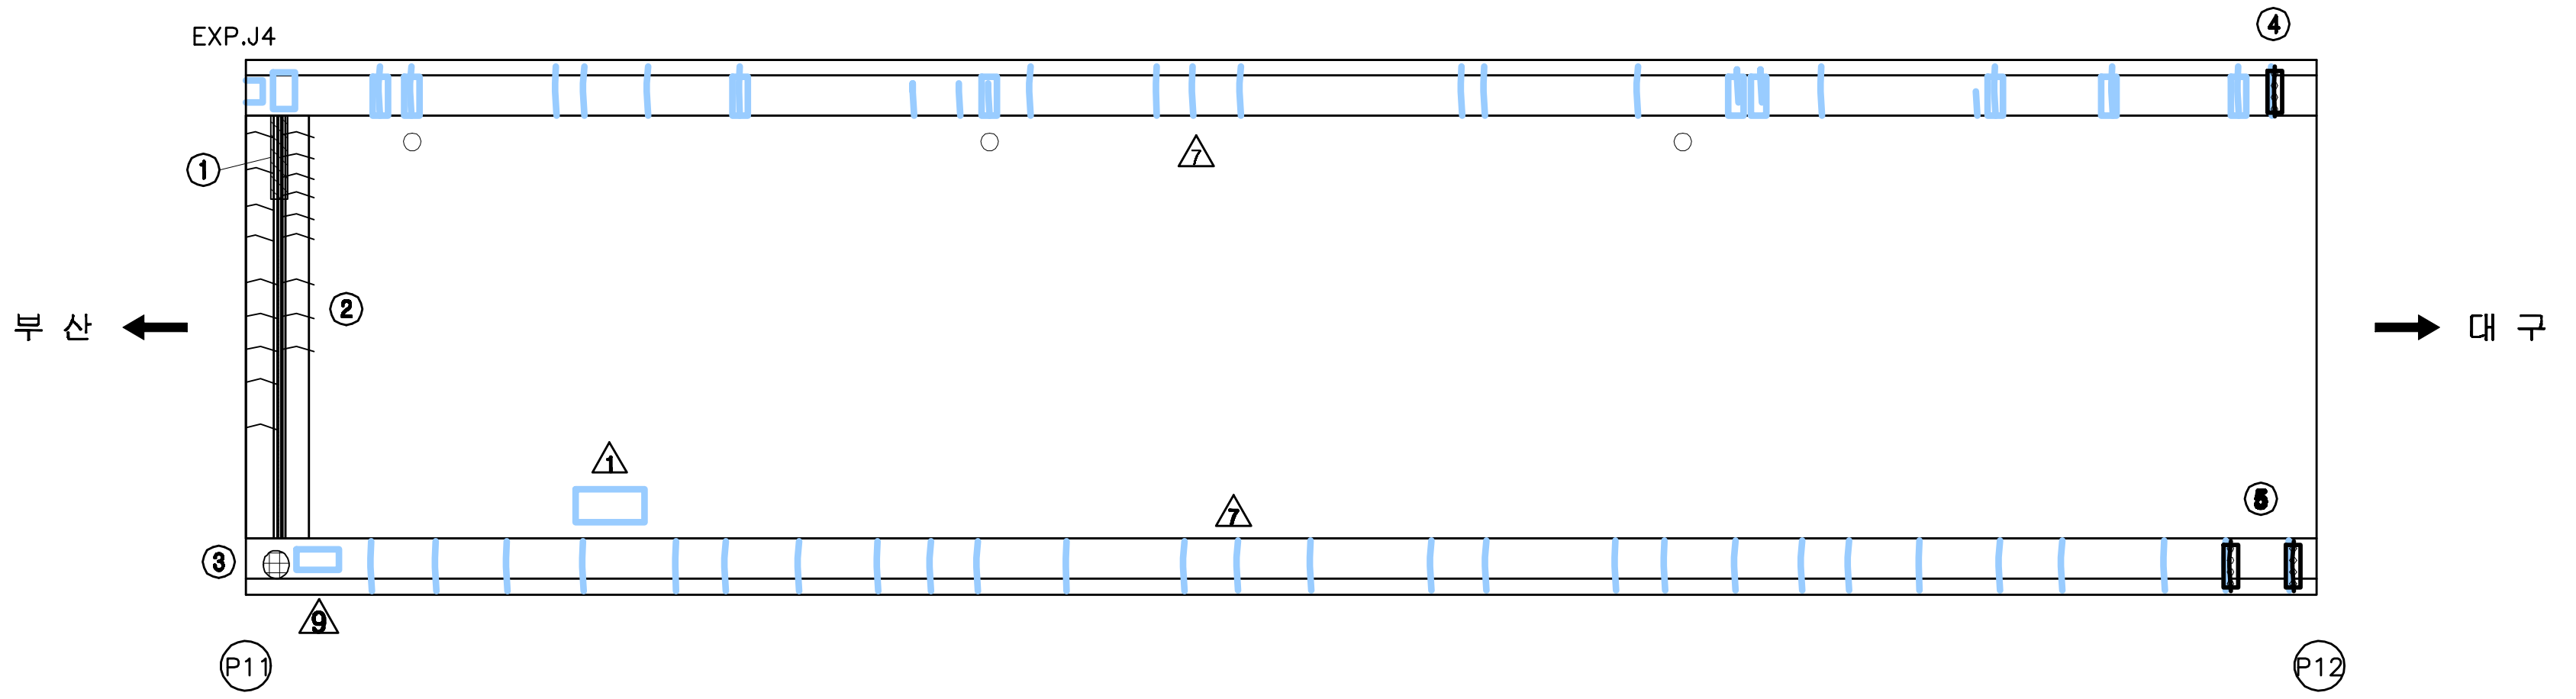
번호	신(N) 구(P)	손상내용	손상현황						결함상태	손상물량	비고
			폭	길이	너비	물량	단위	개소			
1	구	본체 부식		2.5		2.50	m	1		2.50	
2	구	후타재 균열	0.2	0.5		0.50	m	16		8.00	
3	구	차수판 볼트 탈락				4.00	EA	4		4.00	
4	신	보수부 균열부백태		0.1	1.0	0.10	㎡	1		0.10	
5	신	보수부 균열부백태		0.1	1.0	0.10	㎡	2		0.20
