ID:남천교(대구)-교면포장 S1

용 역 명	2015년 하반기 시설물 안전점검용역(1구간 정밀안전진단)
과업기간	2015. 08. 05 ~ 2015. 12. 31
발 주 처	신대구부산고속도로주식회사
용 역 사	(주)아워브레인 OUR BRAIN CO.,LTD
도면번호	001

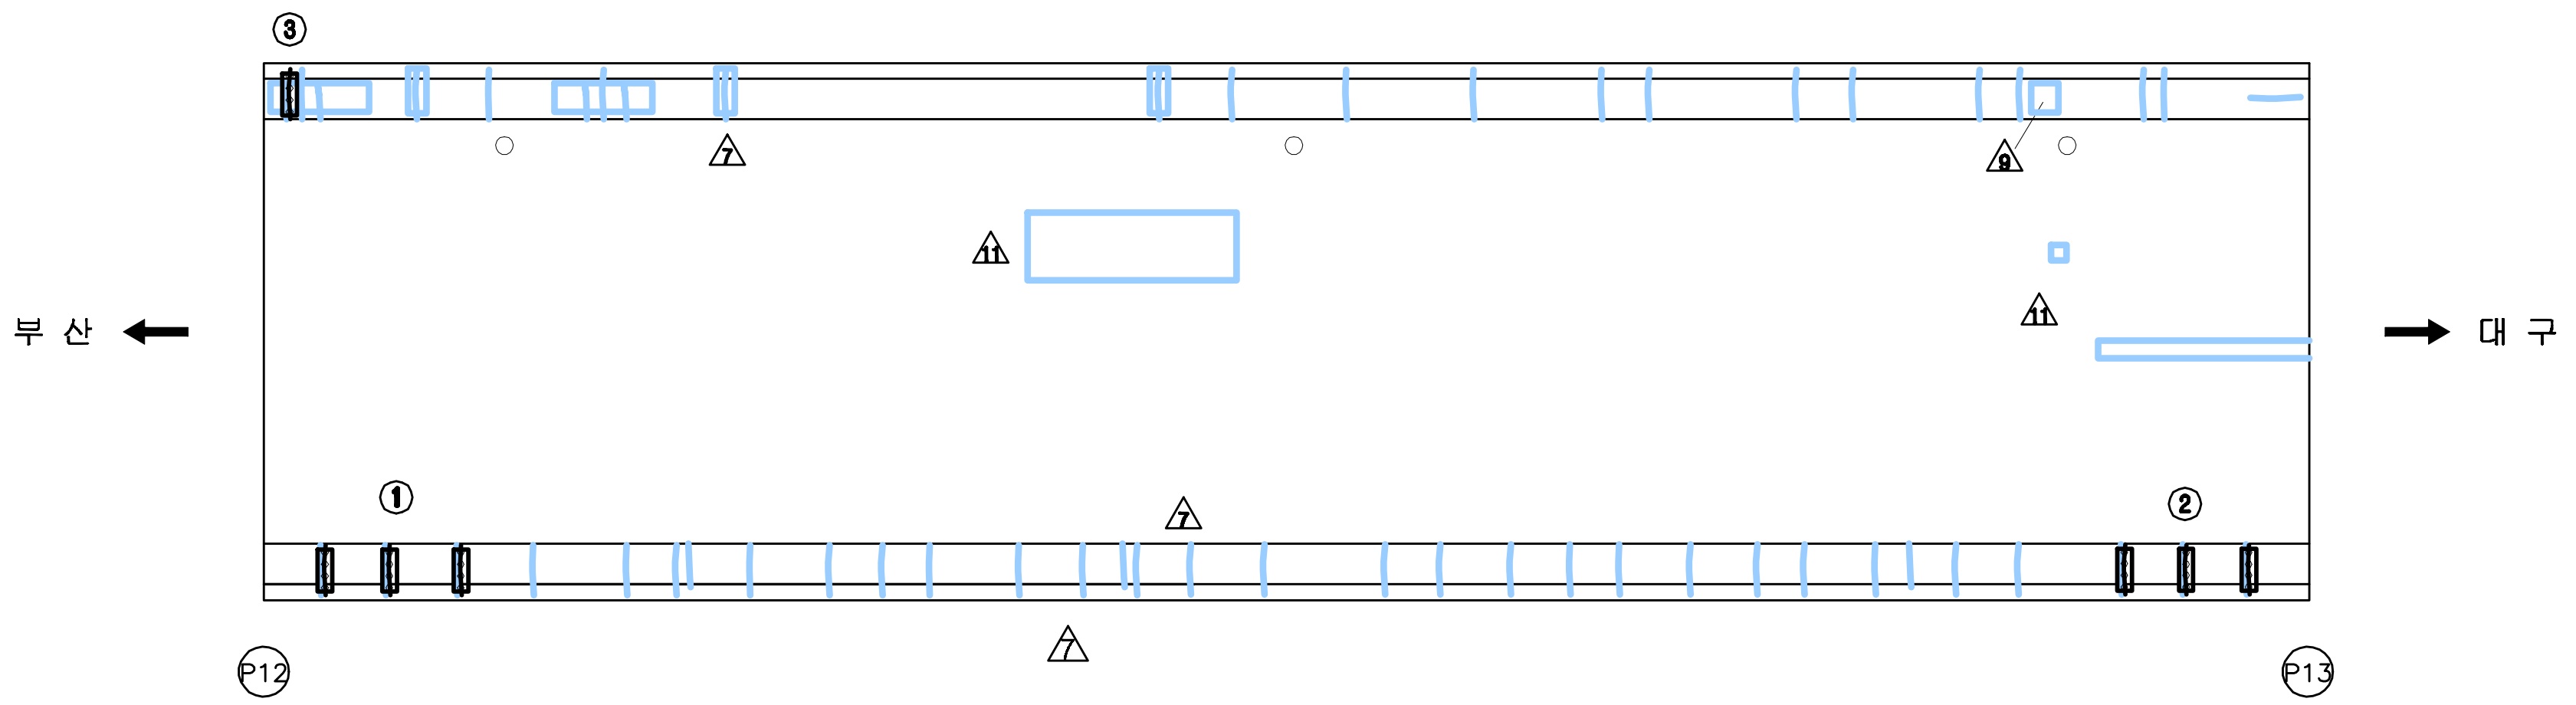
번호	신(N) 구(P)	손상내용	손상현황						결함상태	손상물량	비고
			폭	길이	너비	물량	단위	개소			
1	신	보수부 균열부백태		0.1	1.0	0.10	㎡	1		0.10	
2	신	보수부 균열부백태		0.1	1.0	0.10	㎡	3		0.30	
3	신	보수부 균열부백태		0.1	1.0	0.10	㎡	4		0.30

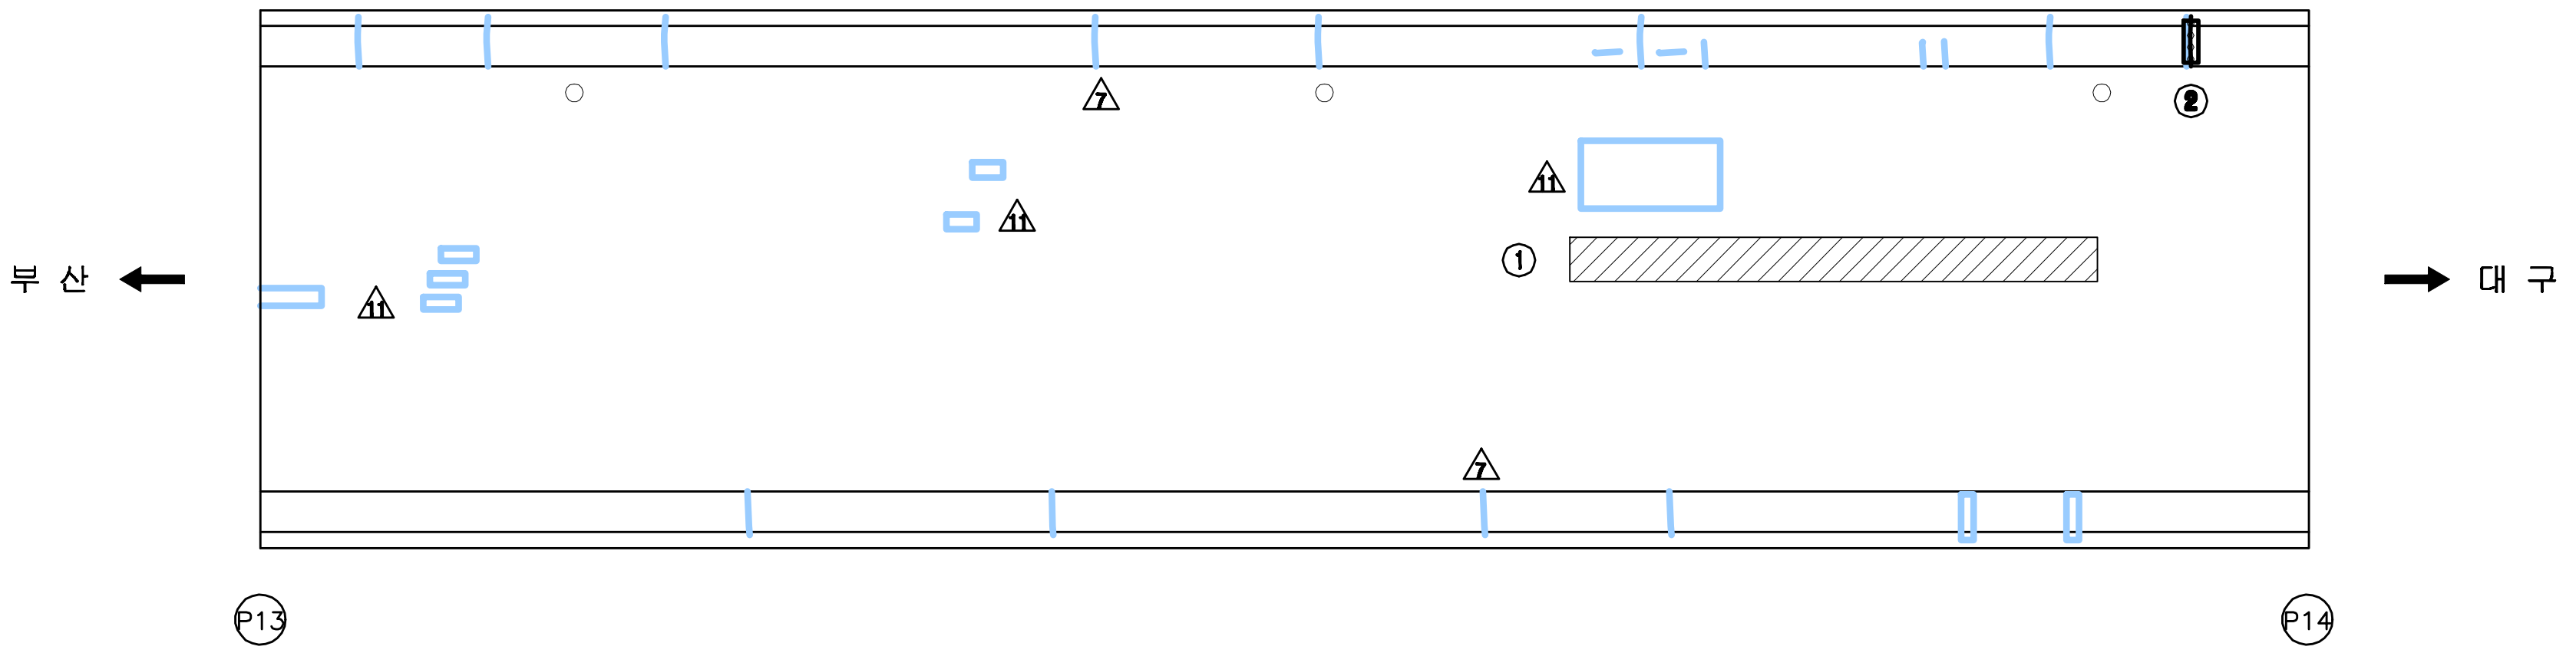
ID:남천교(부산)-교면포장 S14

번호	신(N) 구(P)	손상내용	손상현황						결함 상태	손상 물량	비고
			폭	길이	너비	물량	단위	개소			
1	구	라벨링		0.3	15.0	4.50	㎡	1		4.50	
2	**신**	**보수부 균열부백태**		**0.1**	**1.0**	**0.10**	**㎡**	**1**		**0.10**

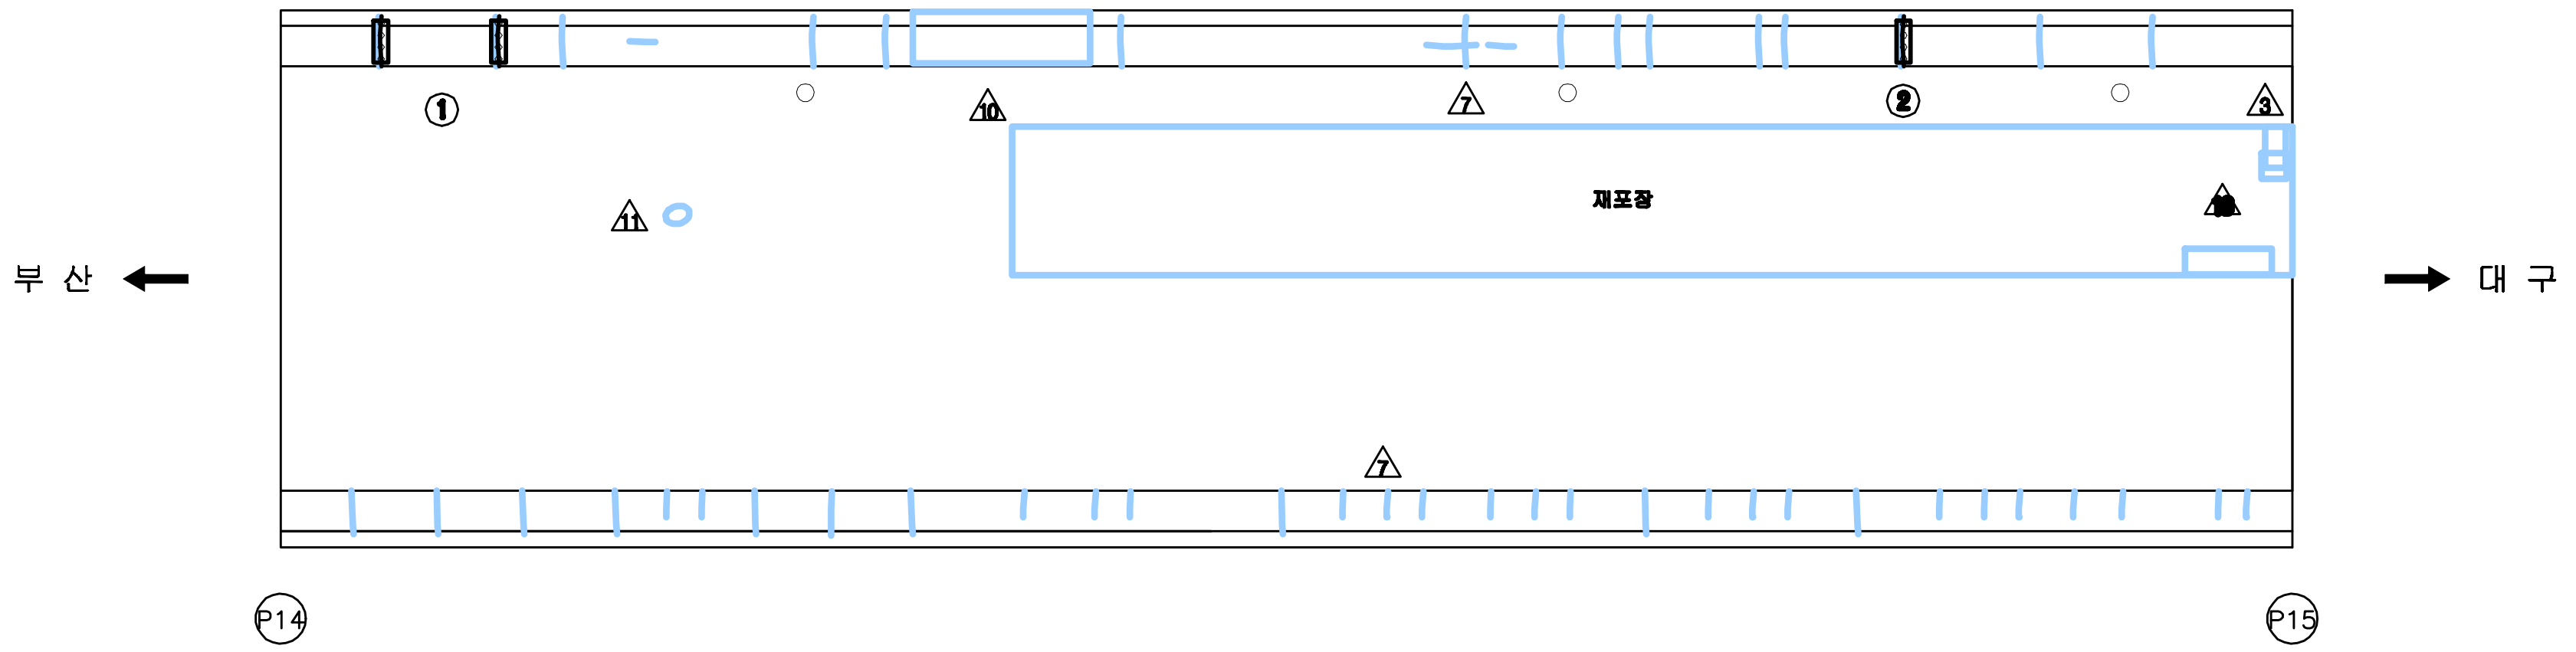
번호	신(N) 구(P)	손상내용	손상현황						결함상태	손상물량	비고
			폭	길이	너비	물량	단위	개소			
1	신	보수부 균열부백태		0.1	1.0	0.10	㎡	2		0.20	
2	신	보수부 균열부백태		0.1	1.0	0.10	㎡	1		0.10

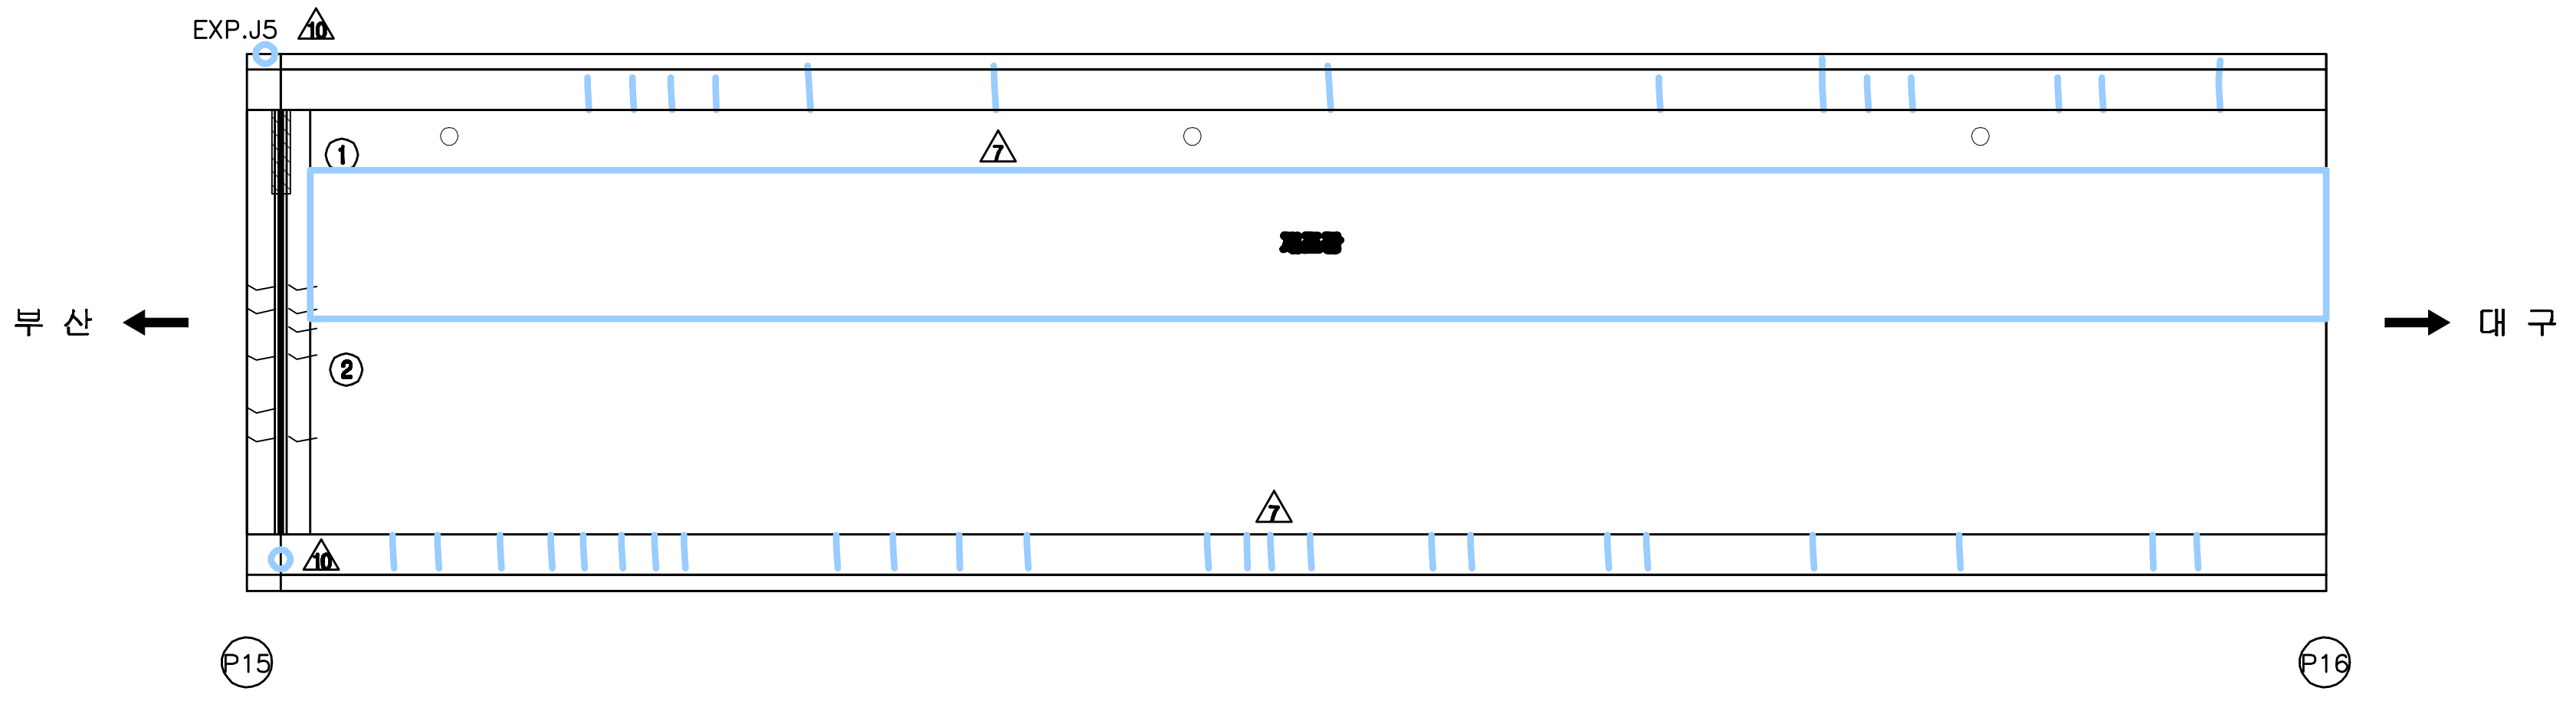
ID:남천교(부산)-교면포장 S16

번호	신(N) 구(P)	손상내용	손상현황						결함 상태	손상 물량	비고
			폭	길이	너비	물량	단위	개소			
1	구	본체 부식		2.5		2.50	m	1		2.50	
2	구	후타재 균열	0.2	0.4		0.40	m	10		4.00

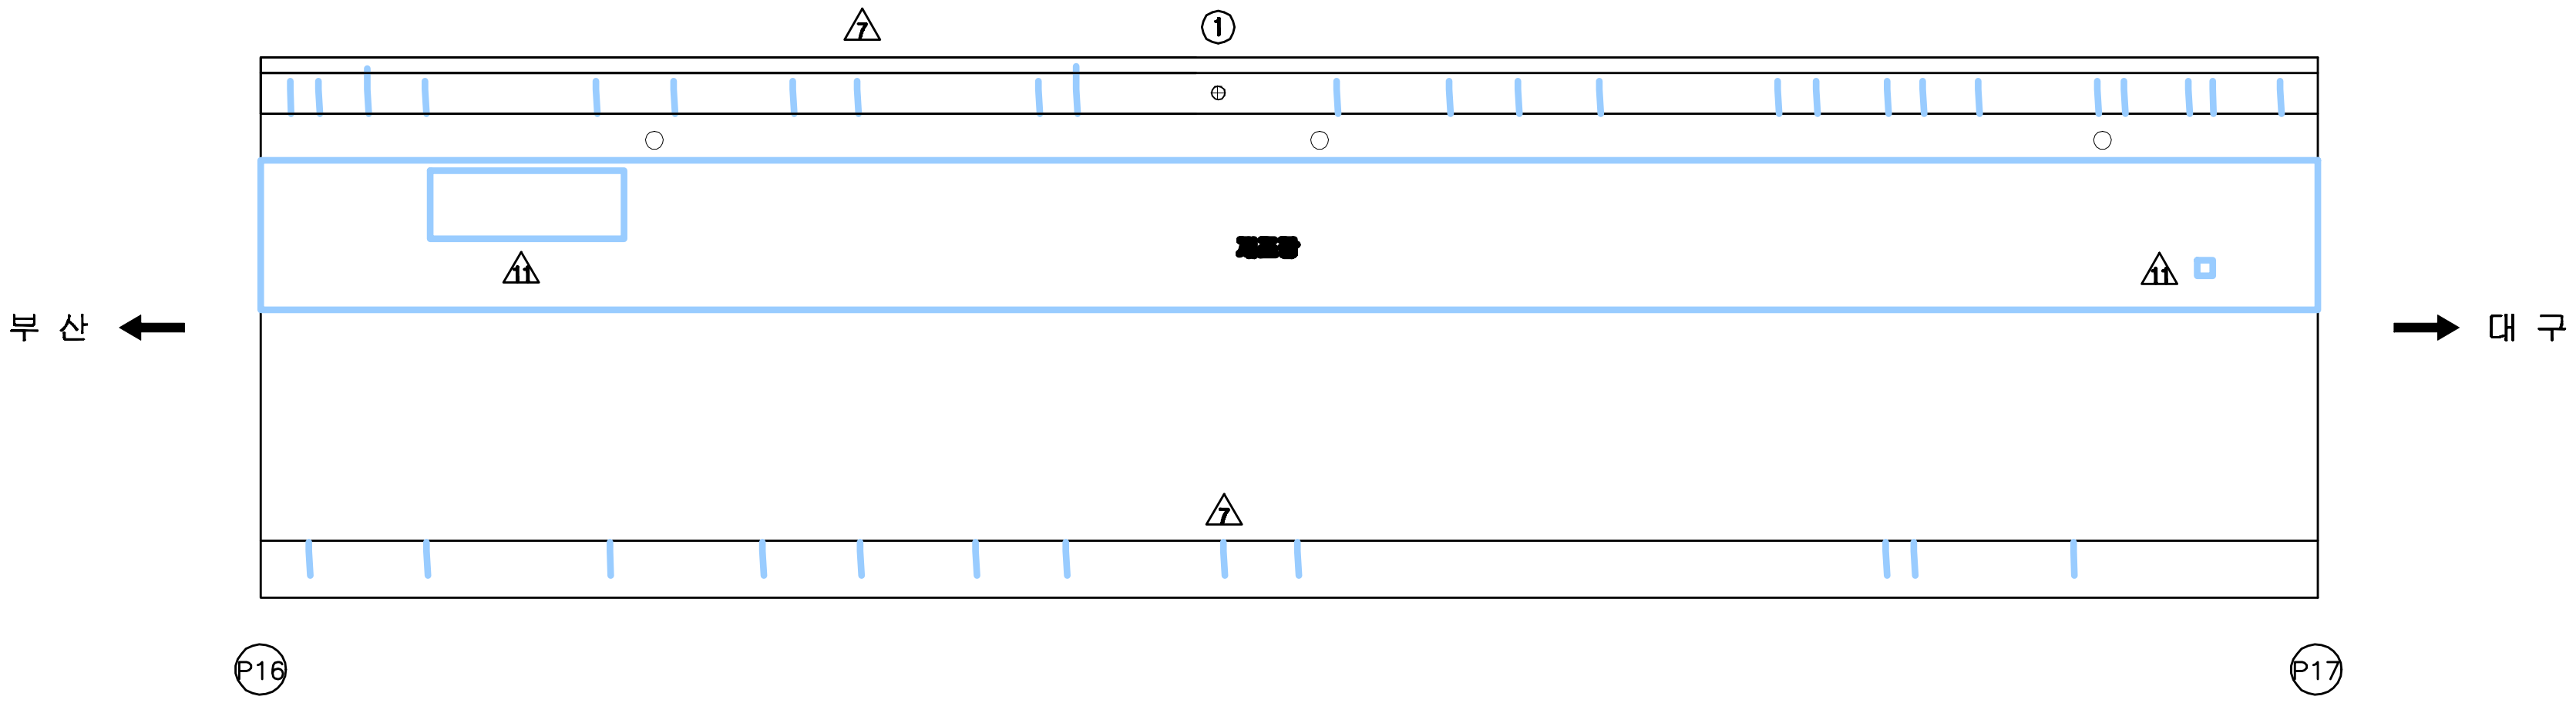
번호	신(N) 구(P)	손상내용	손상현황						결함상태	손상물량	비고
			폭	길이	너비	물량	단위	개소			
1	구	표지판 파손				1.00	EA	1		1.00

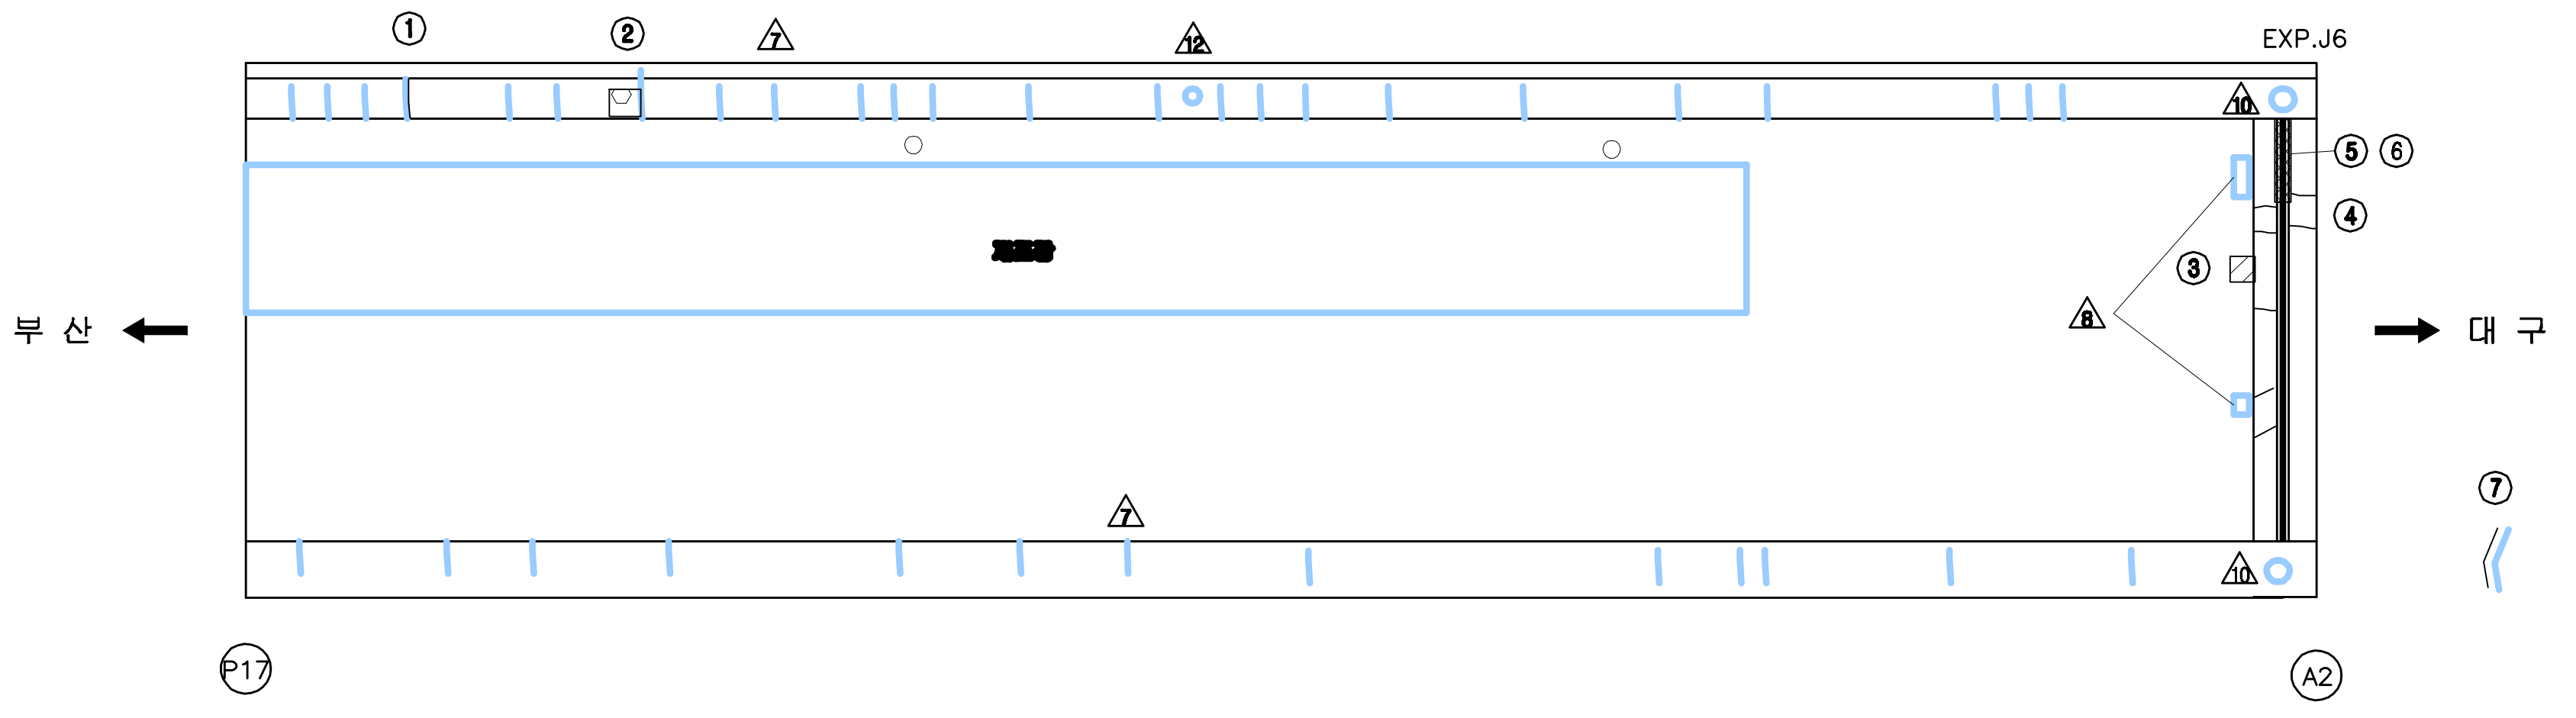
번호	신(N) 구(P)	손상내용	손상현황						결함상태	손상물량	비고
			폭	길이	너비	물량	단위	개소			
1	구	보수부재균열(0.3㎜미만)	0.2	1.0		1.00	m	1		1.00	
2	구	백태		0.1	0.5	0.05	㎡	1		0.05	
3	구	패임		0.1	0.1	0.01	㎡	1		0.01	
4	구	후타재 균열	0.2	0.4		0.40	m	7		2.80	
5	구	본체 유간 이물질퇴적		2.5		2.50	m	1		2.50	
6	구	본체 부식		2.5		2.50	m	1		2.50	
7	구	접속도로 방호벽 균열(0.3㎜이상)	0.3	1.5		1.50	m	1		1.50

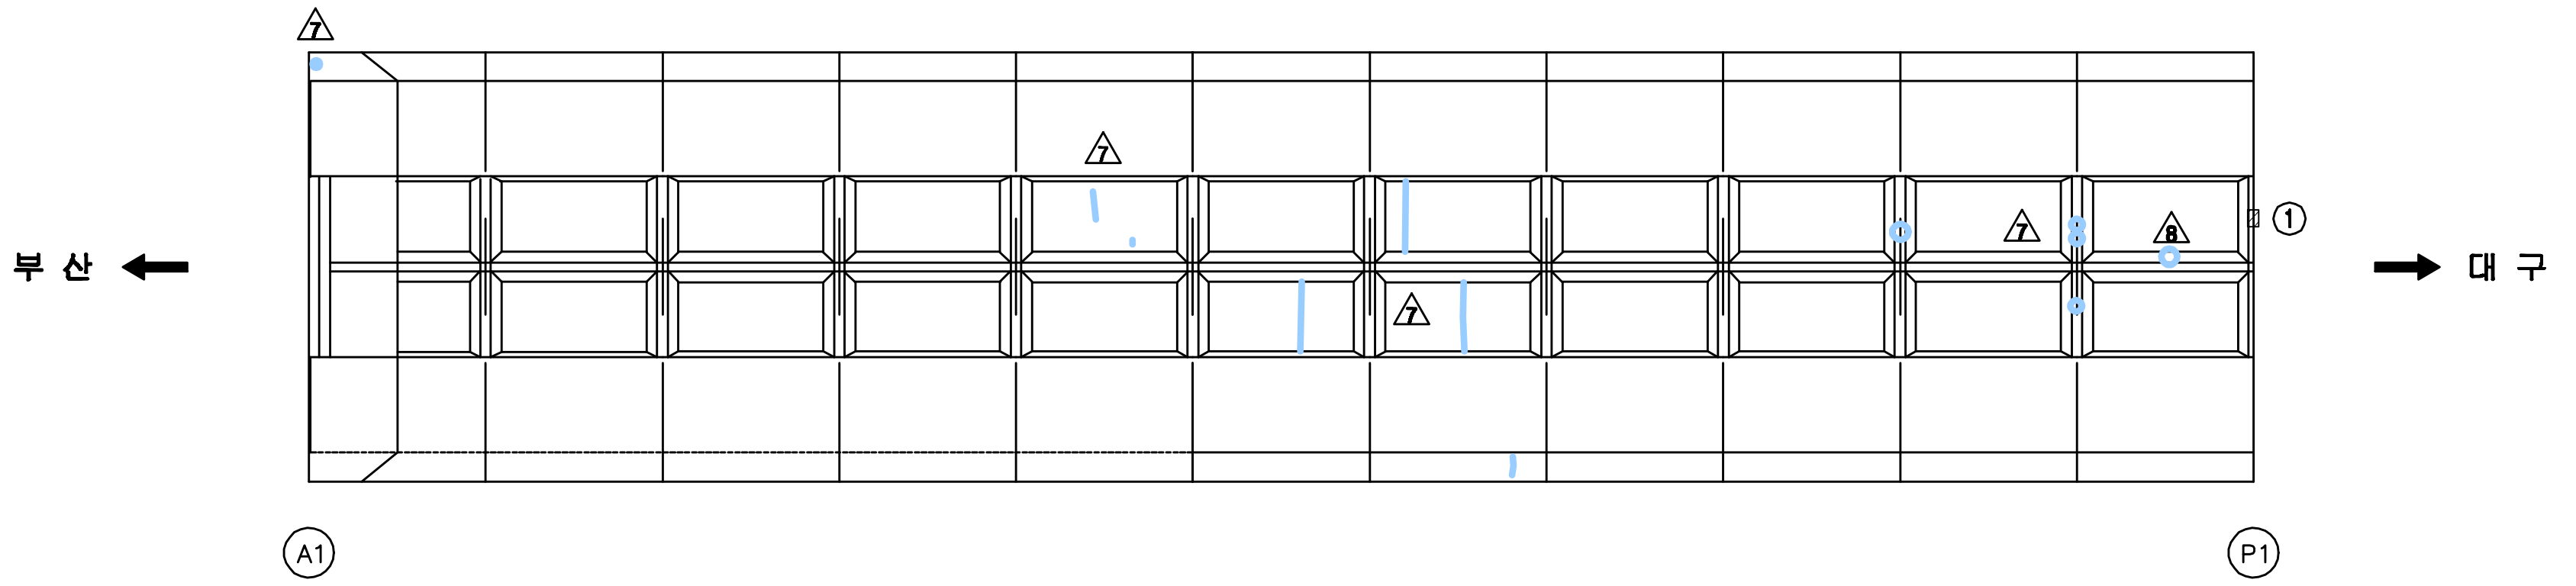
번호	신(N) 구(P)	손상내용	손상현황						결함 상태	손상 물량	비고
			폭	길이	너비	물량	단위	개소			
1	구	도장손상		0.1	0.1	0.01	㎡	1		0.01

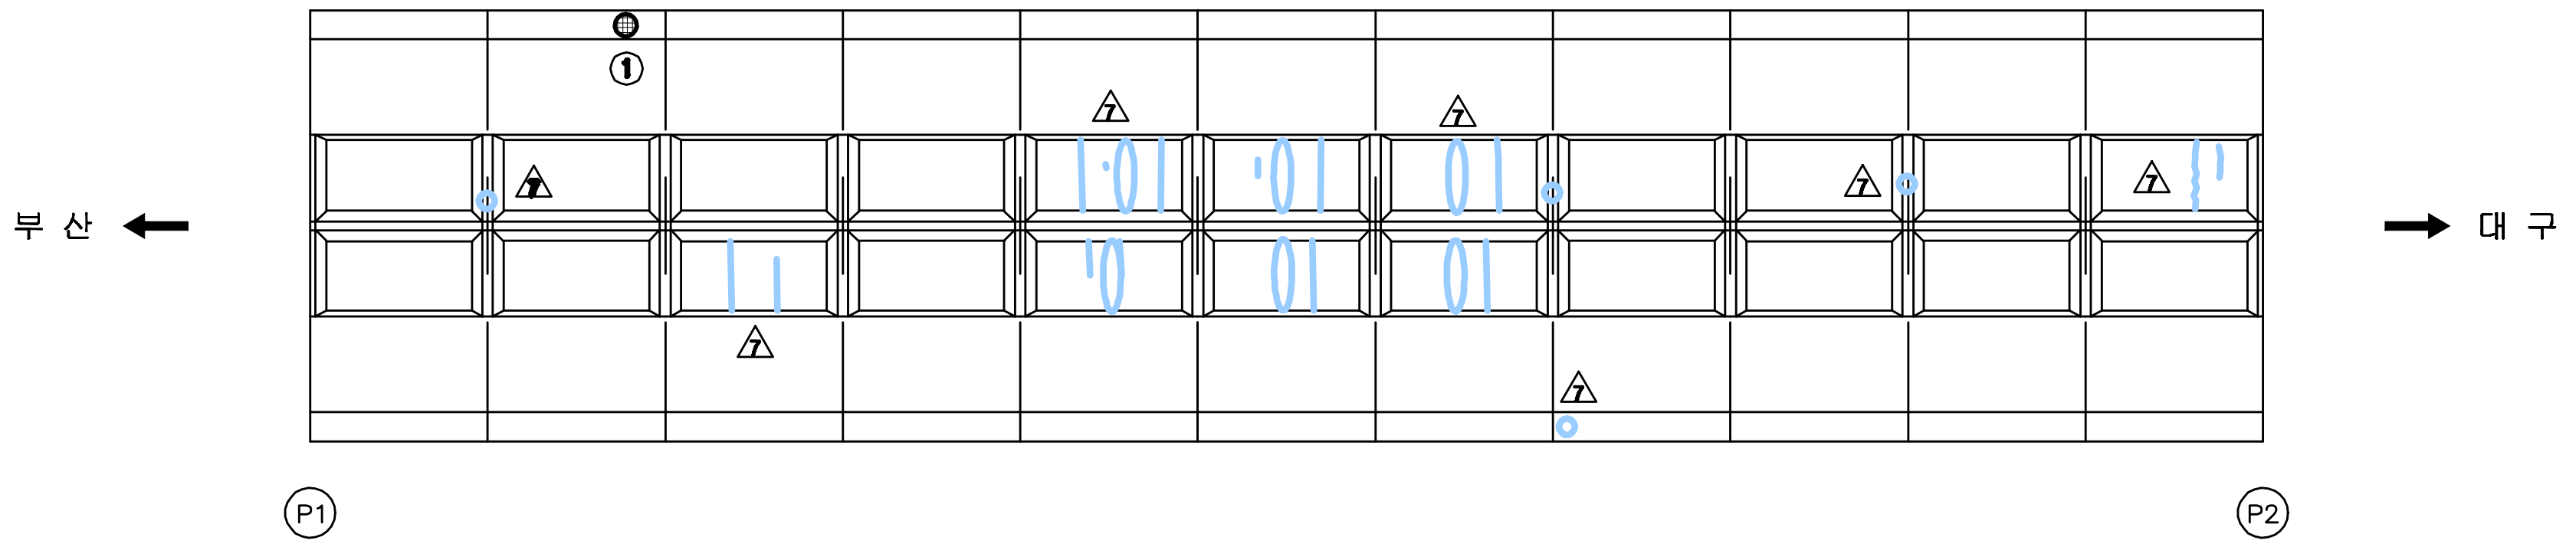
번호	신(N) 구(P)	손상내용	손상현황						결함 상태	손상 물량	비고
			폭	길이	너비	물량	단위	개소			
1	신	배수관 지지대 탈락				0.01	EA	1		0.01

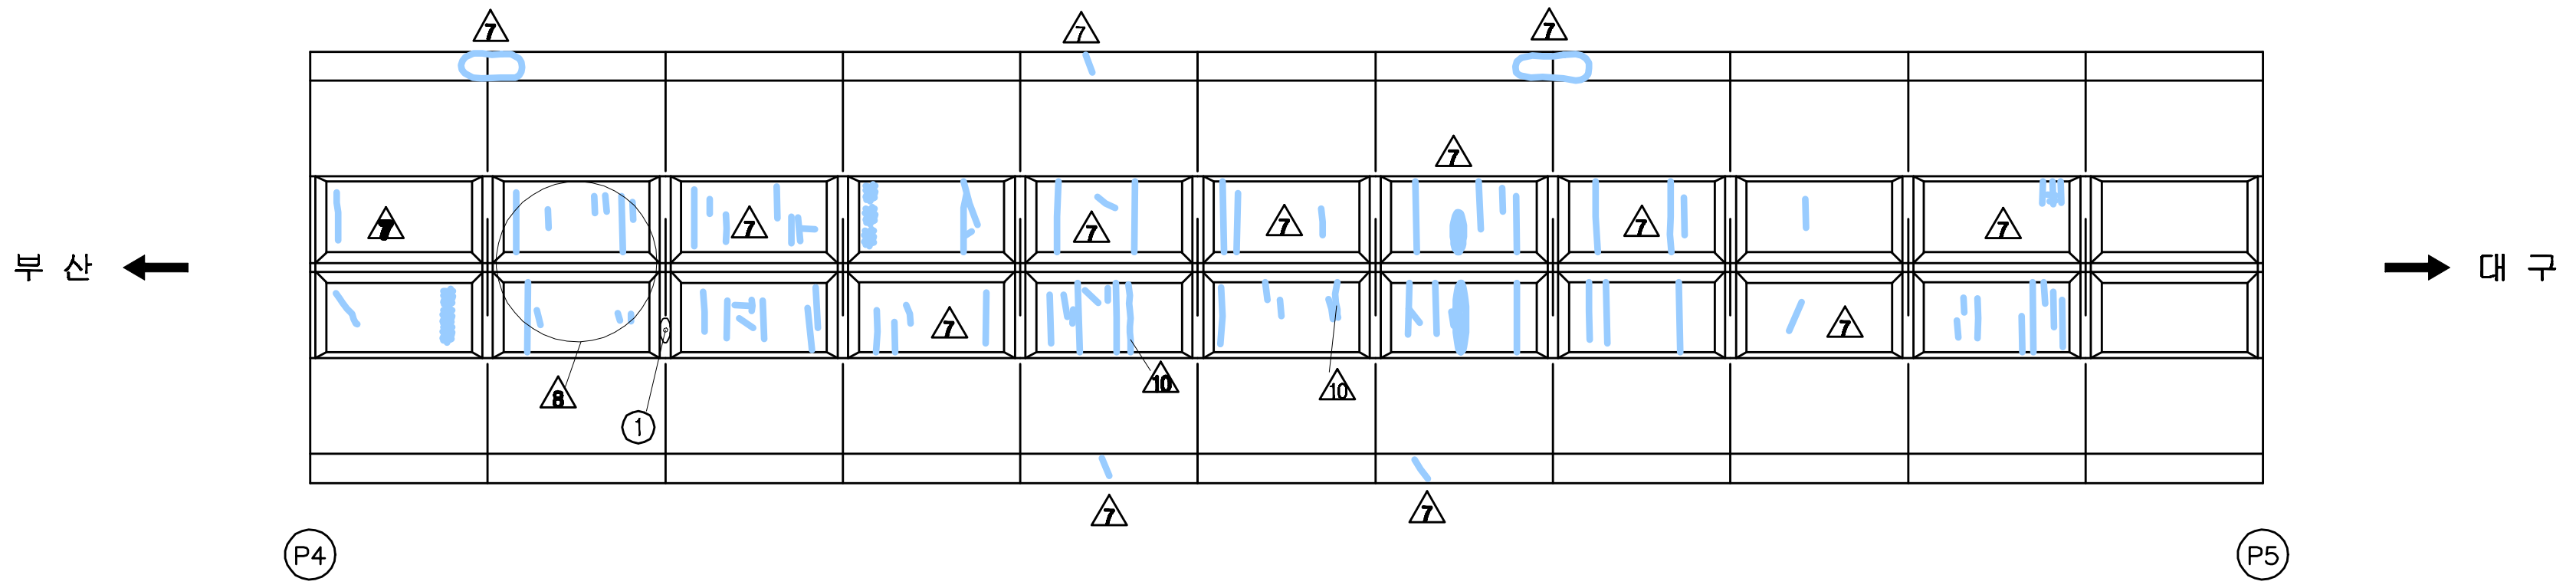
ID:남천교(부산)-바닥판하면 S5

번호	신(N)구(P)	손상내용	손상현황						결함상태	손상물량	비고
			폭	길이	너비	물량	단위	개소			
1	구	도장손상		0.3	0.3	0.09	㎡	1		0.09

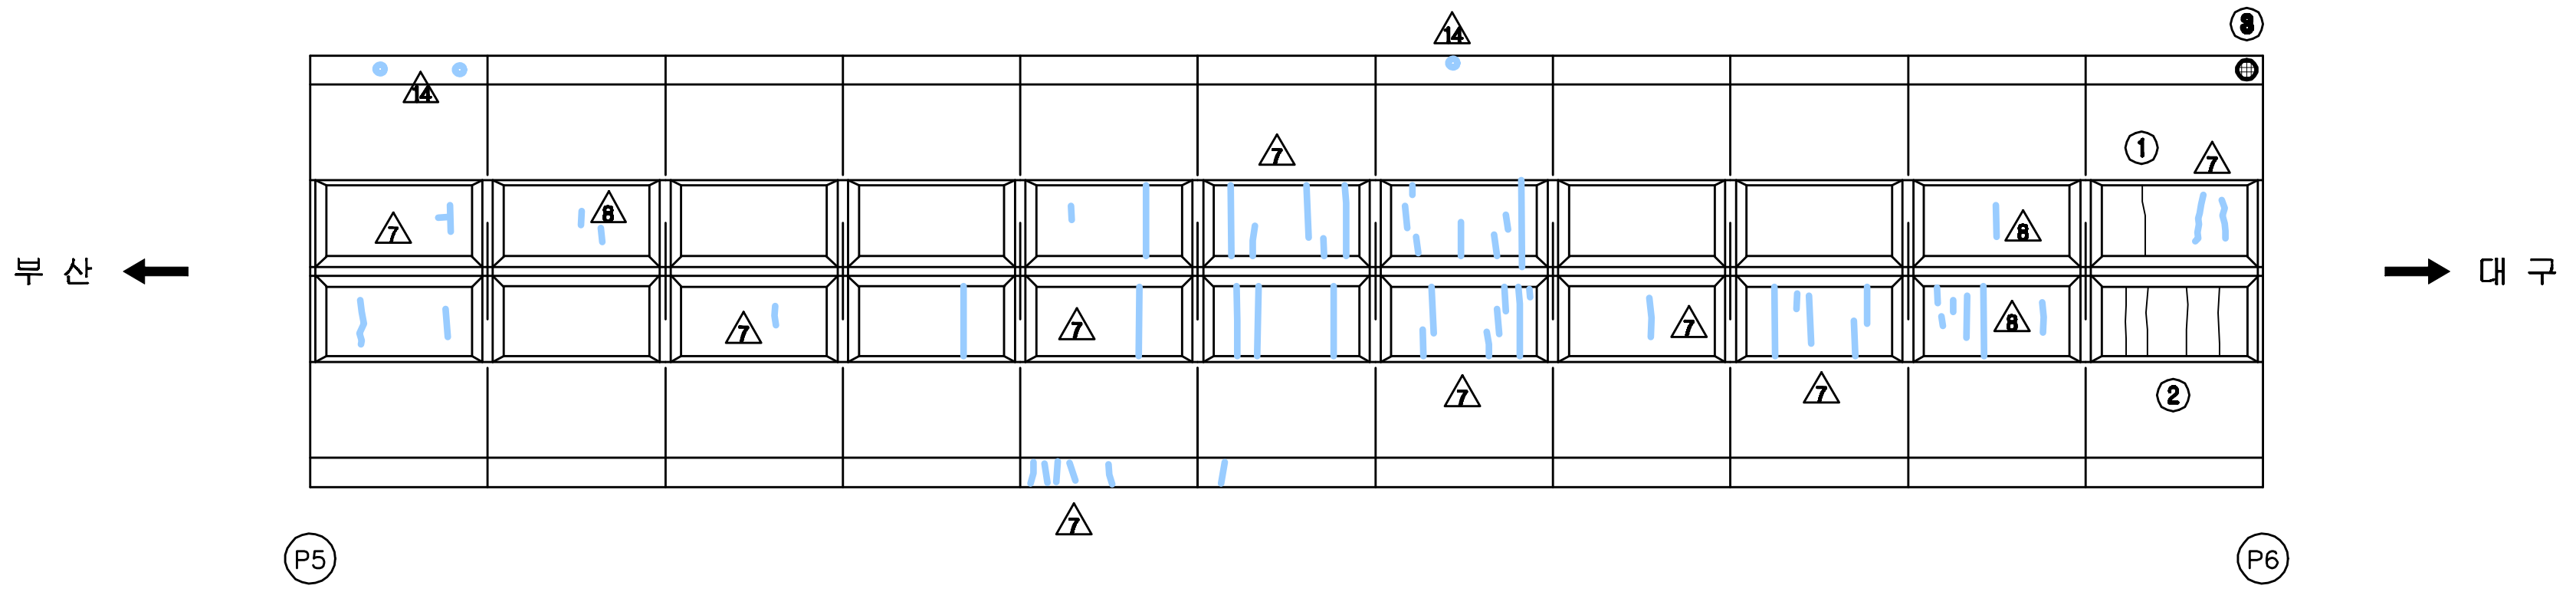
ID:남천교(부산)-바닥판하면 S6

번호	신(N) 구(P)	손상내용	손상현황						결함 상태	손상 물량	비고
			폭	길이	너비	물량	단위	개소			
1	구	균열(0.3㎜미만)	0.2	2.5		2.50	m	1		2.50	
2	구	균열(0.3㎜미만)	0.2	2.5		2.50	m	4		10.00	
3	신	배수관 지지대 탈락				1.00	m	1		1.00

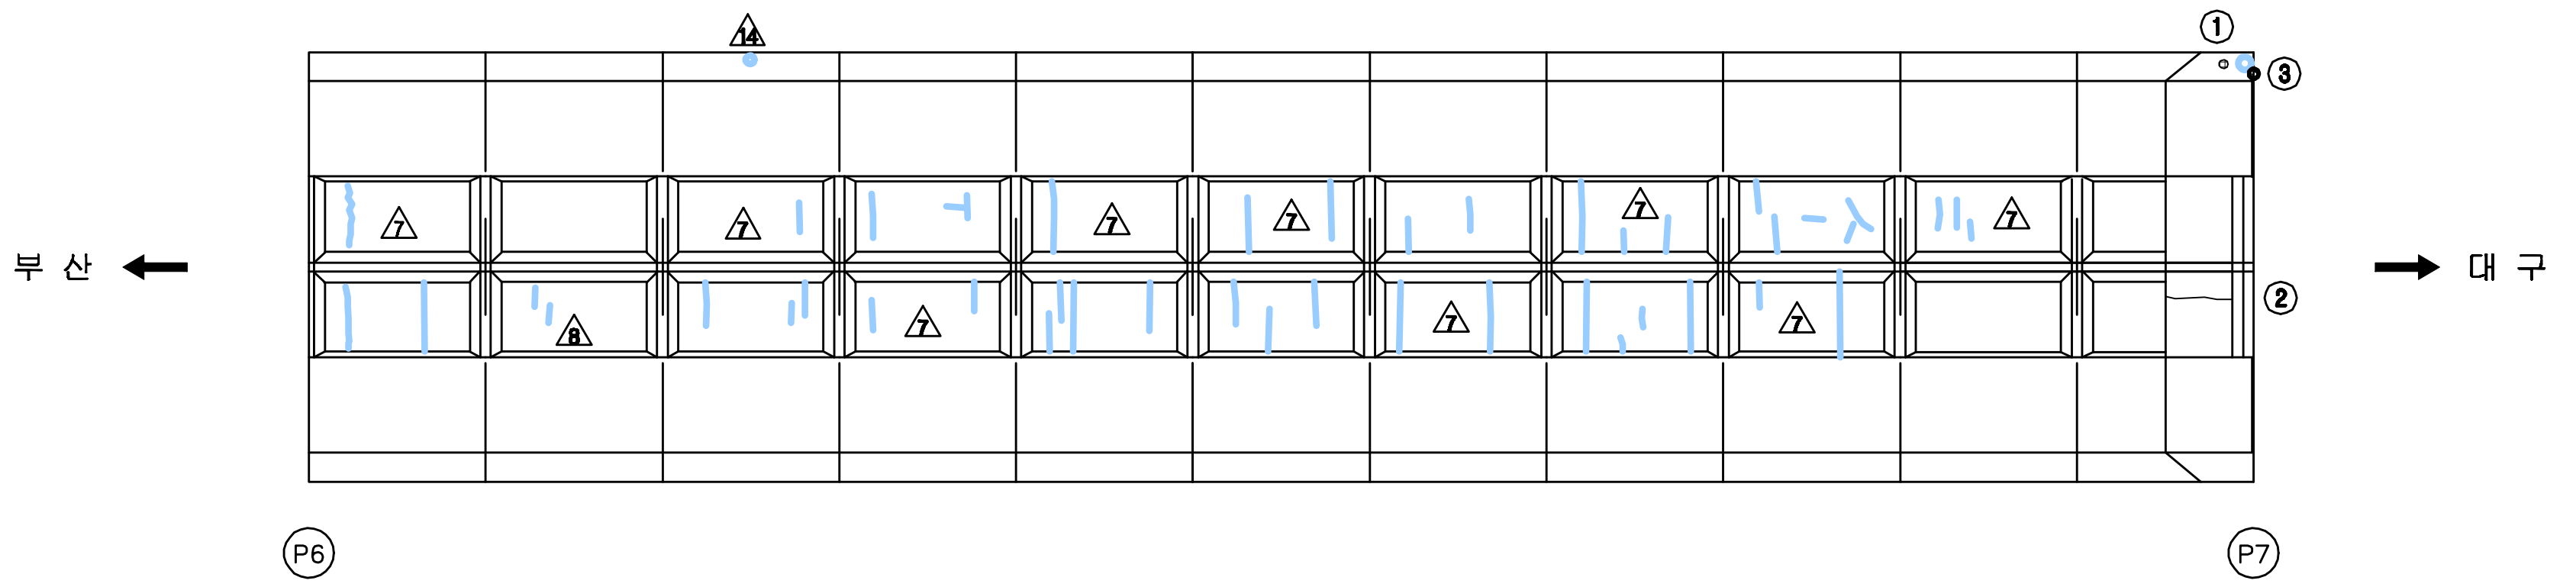
번호	신(N) 구(P)	손상내용	손상현황						결함상태	손상물량	비고
			폭	길이	너비	물량	단위	개소			
1	구	배수관 지지대 탈락				1.00	EA	1		1.00	
2	구	균열(0.3mm미만)	0.2	2.0		2.00	m	1		2.00	
3	신	신축이음 하부 누수				1.00	EA	1		1.00

※ 신축이음 하부 브라켓 전반적 용접 미흡

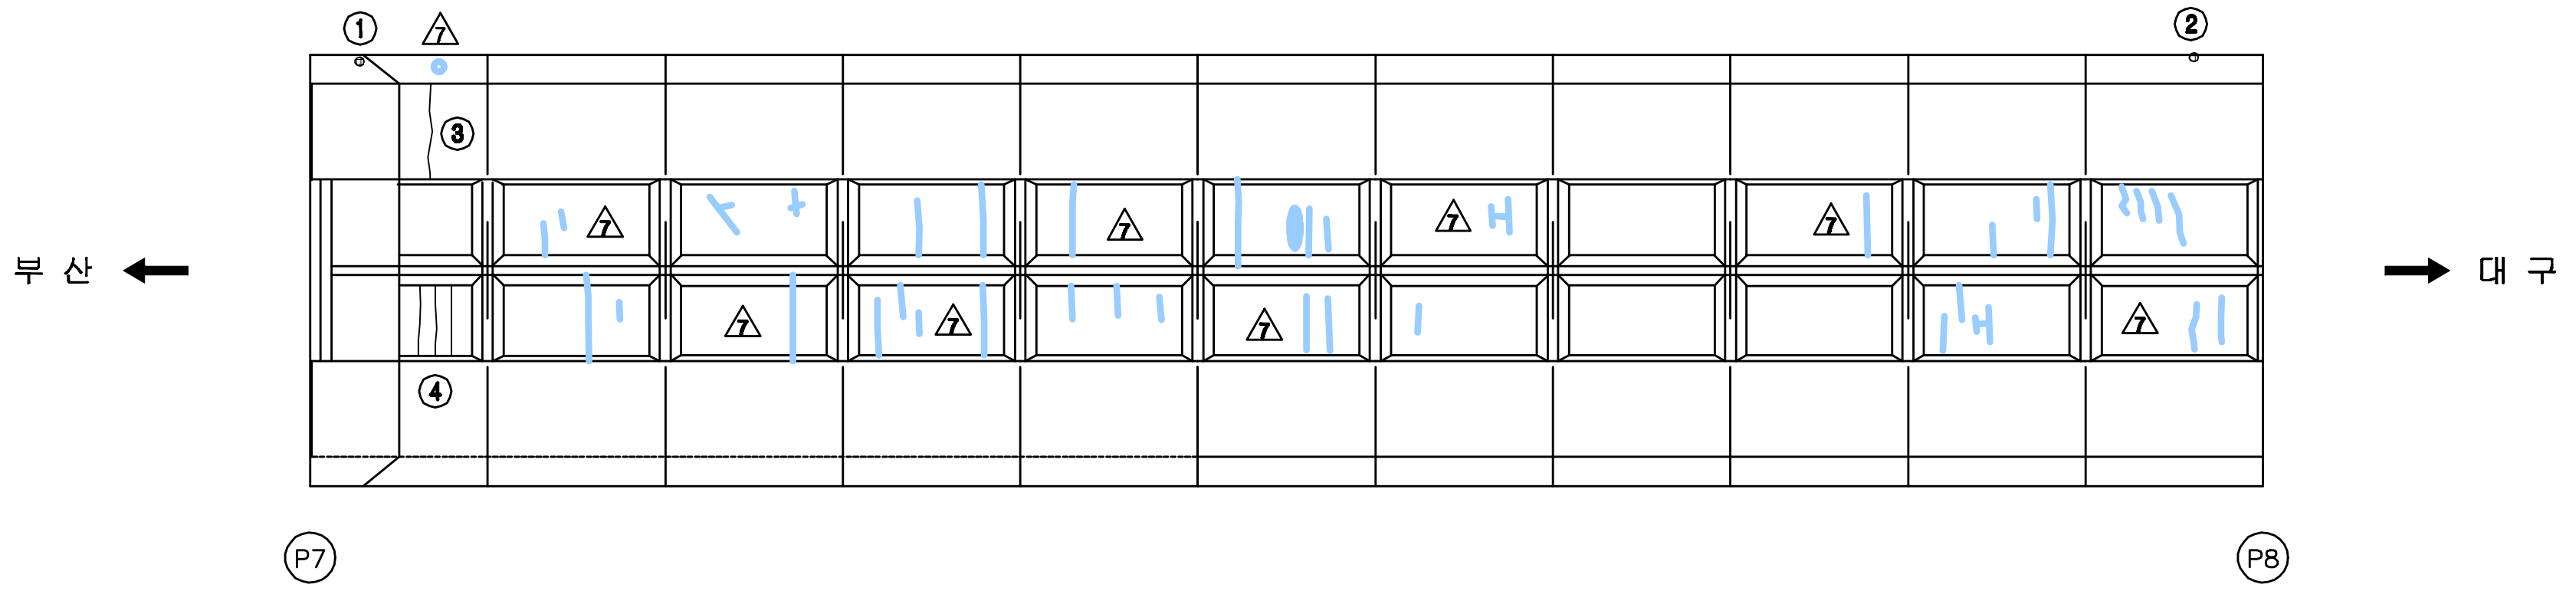
번호	신(N) 구(P)	손상내용	손상현황						결함 상태	손상 물량	비고
			폭	길이	너비	물량	단위	개소			
1	구	유도배수관 길이부족				1.00	EA	1		1.00	
2	구	배수관 지지대 탈락				1.00	EA	1		1.00	
3	구	균열(0.3mm미만)	0.2	2.5		2.50	m	1		2.50	
4	구	균열(0.3mm미만)	0.2	2.5		2.50	m	3		7.50

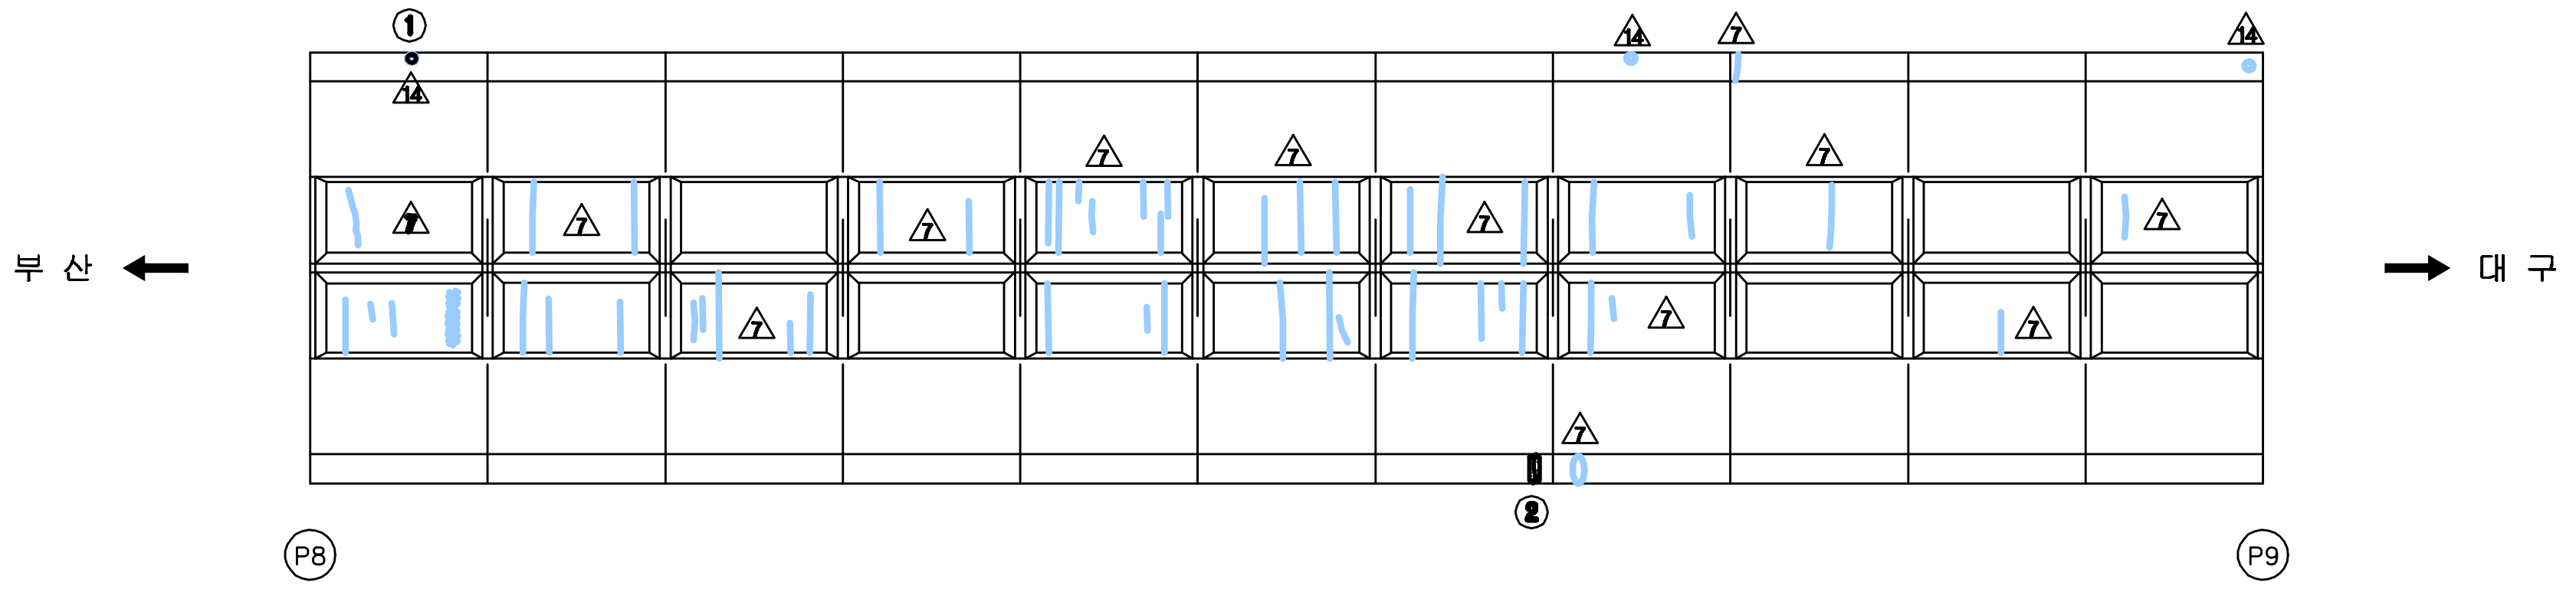
번호	신(N) 구(P)	손상내용	손상현황						결함상태	손상물량	비고
			폭	길이	너비	물량	단위	개소			
1	신	배수관 지지대 탈락				1.00	EA	1		1.00	
2	신	균열부백태		0.6	0.25	0.15	㎡	1		0.15

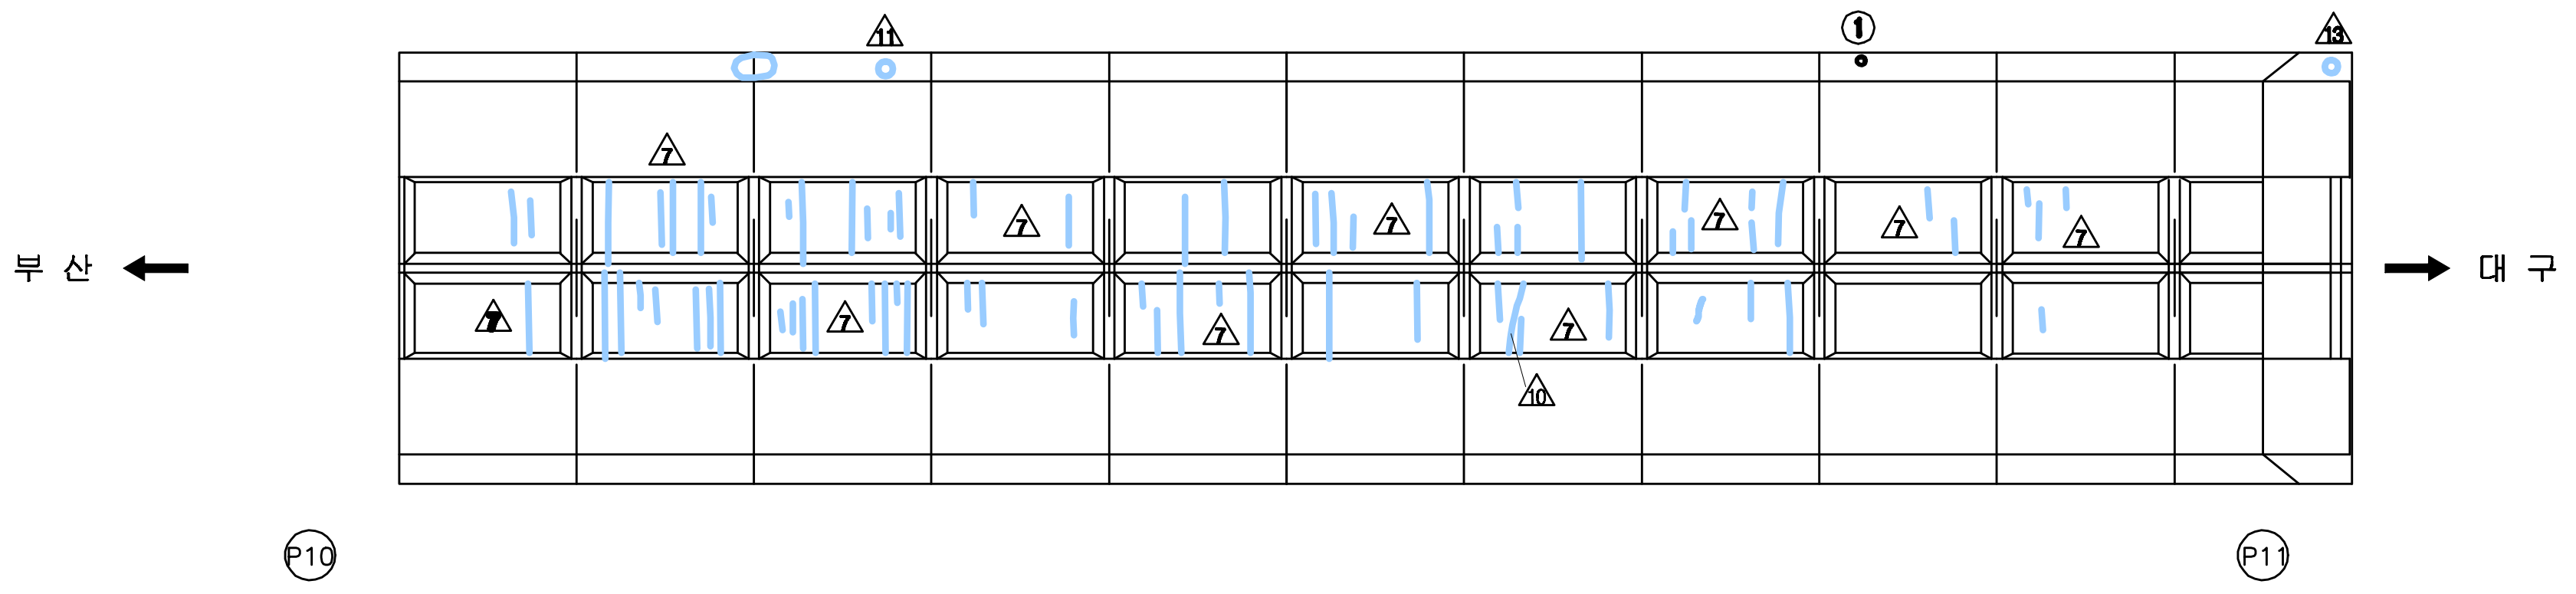
번호	신(N) 구(P)	손상내용	손상현황						결함 상태	손상 물량	비고
			폭	길이	너비	물량	단위	개소			
1	신	배수관 지지대 탈락				1.00	EA	1		1.00
